**UNIVERSIDAD CATÓLICA LOS ÁNGELES DE
CHIMBOTE**

**FACULTAD DE INGENIERÍA
ESCUELA PROFESIONAL DE INGENIERÍA CIVIL**

Determinación y evaluación de las patologías del concreto del canal de Taclush desde la progresiva 1+ 000 hasta 2+ 000 ubicado en el Caserío de Pasacancha, Distrito de Cashapampa, Provincia de Sihuas, Departamento de Ancash-2018.

Bach. Percy Haderlyn Alejos Vega

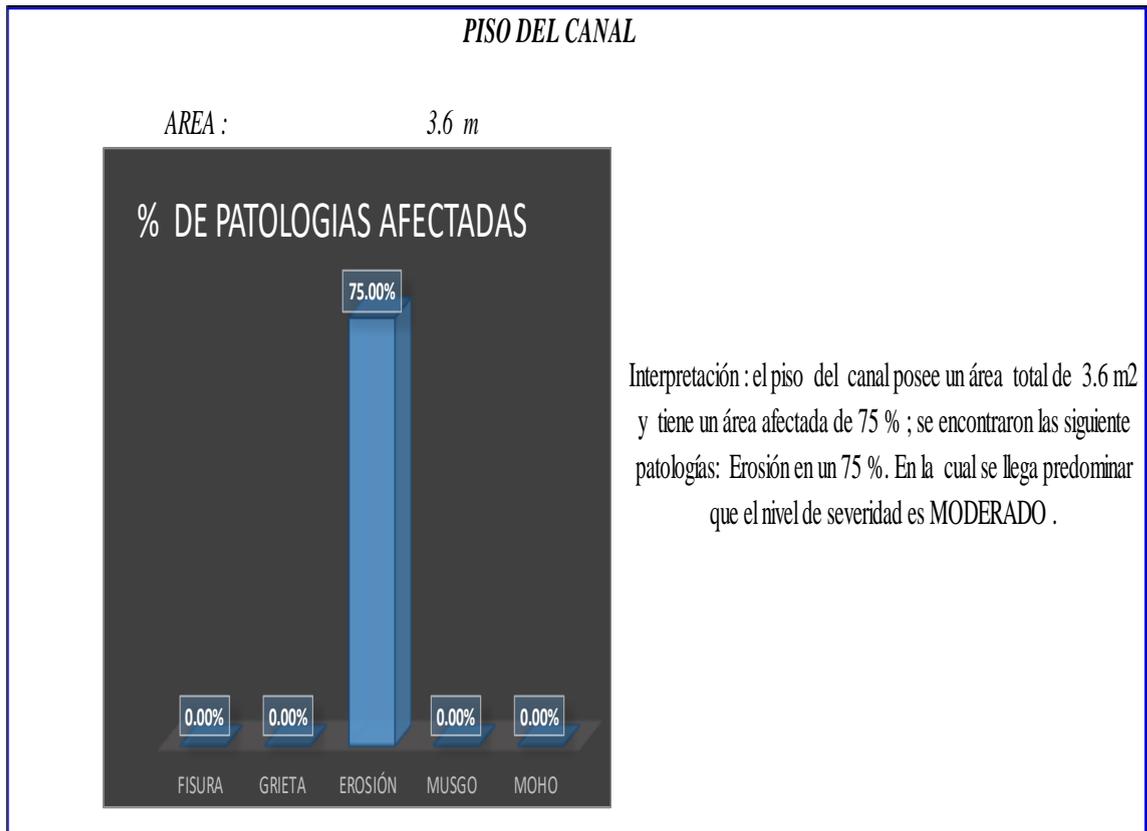
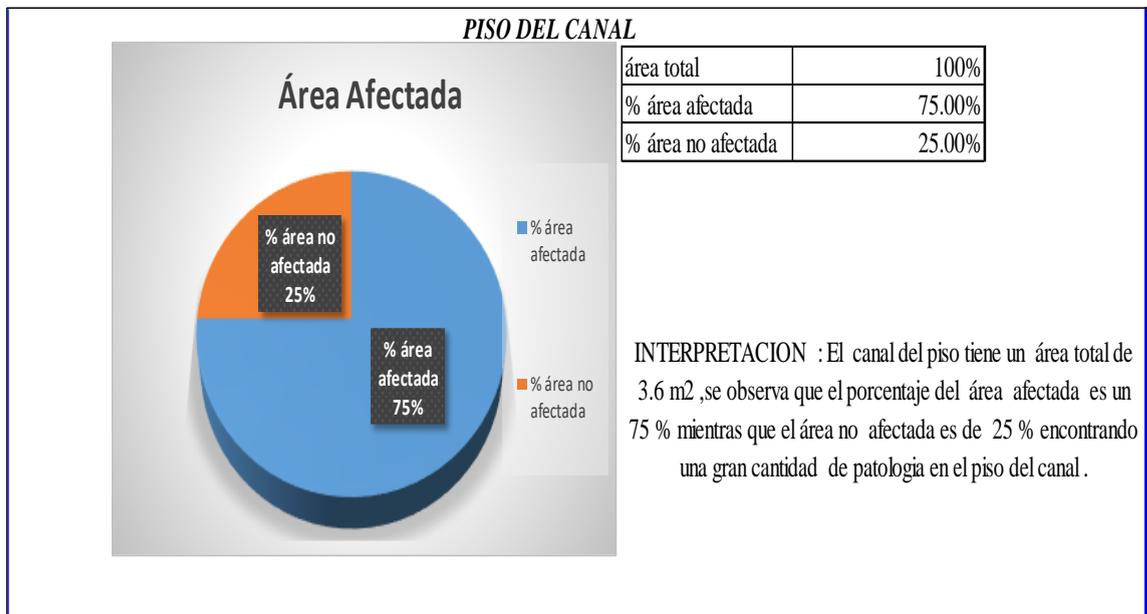
Gráfico 28 Identificación de patologías en el piso de la unidad muestral N°08

PISO DEL CANAL (A)			AREA TOTAL	3.6 m		
PATOLOGIAS	Área Afec. (m2)	Abertura (mm)	profundidad (cm)	Área afectada(m2)	% A. Afectada	Nivel de severidad
FISURA	0.00	0.0	0.00	0.00	0.00%	
GRIETA	0.00	0.0	0.00	0.00	0.00%	
EROSIÓN	2.70	0.0	0.60	2.70	75.00%	Leve
MUSGO	0.00	0.0	0.00	0.00	0.00%	
MOHO	0.00	0.0	0.00	0.00	0.00%	
TOTAL				2.7	75.00%	
Nivel de severidad: Leve		Área Afectada:		2.7	Patología:	EROSIÓN

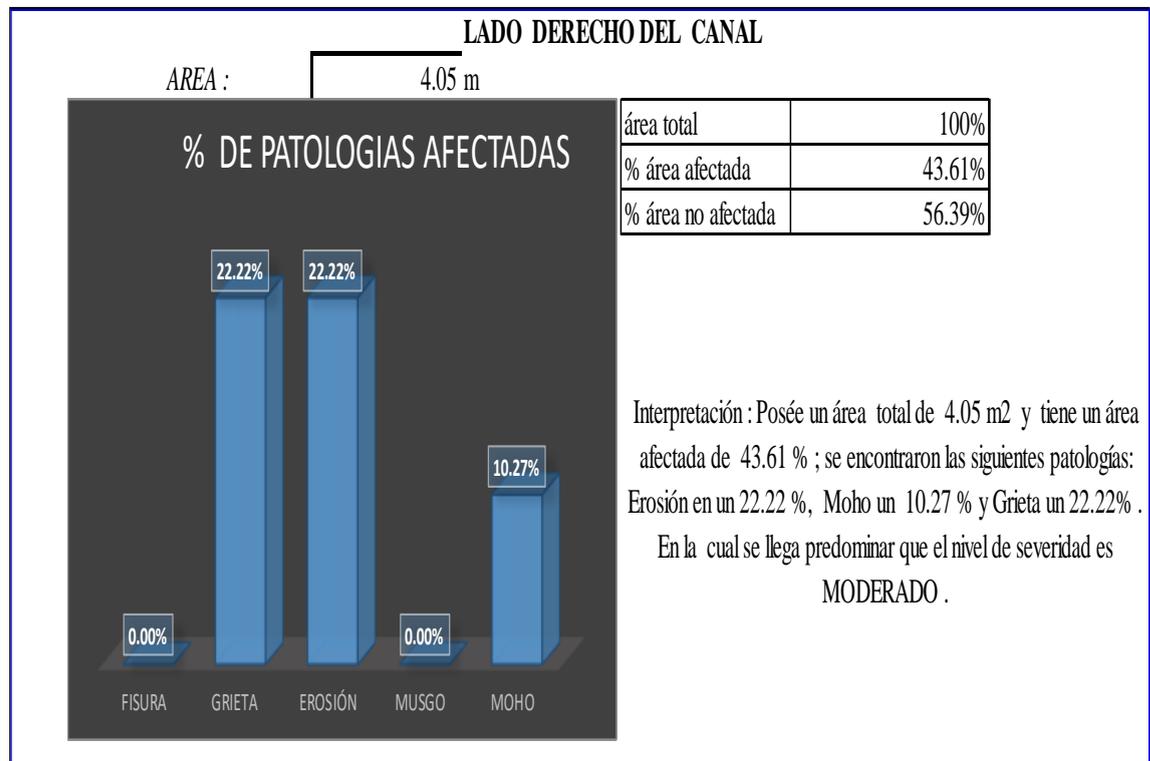
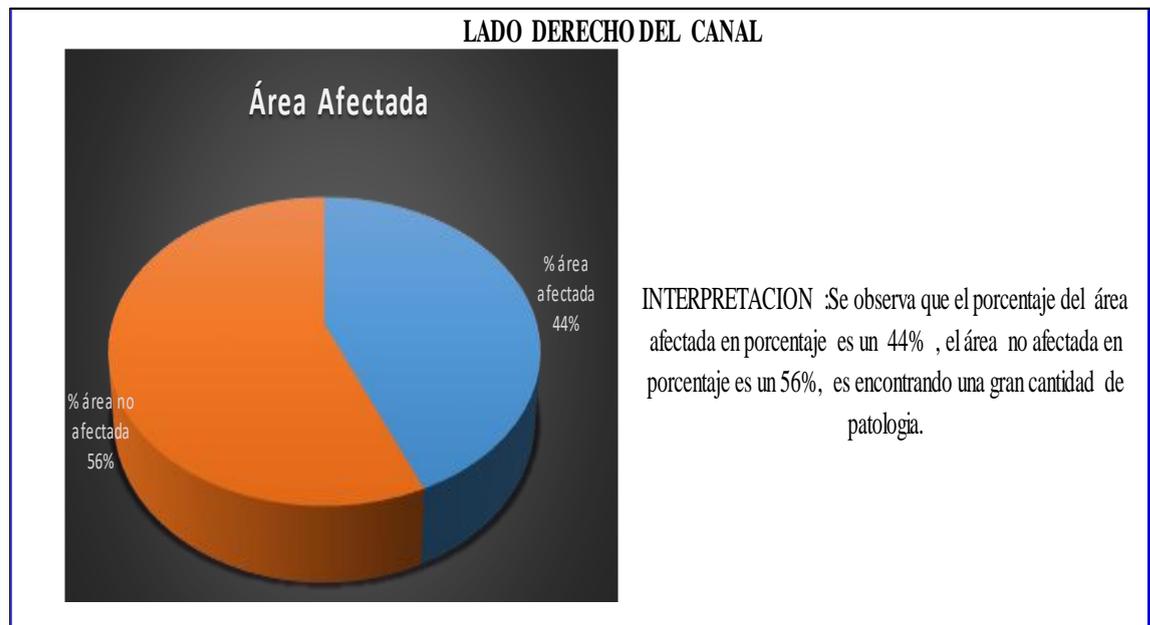
Gráfico 30 Identificación de patologías en el margen derecho de la unidad muestral N°09

MOHO	5% del área a mas	-----	-----				
LADO DERECHO DEL CANAL (A)			AREA TOTAL	4.05 m			
PATOLOGIAS	Área Afec. (m2)	Abertura (mm)	profundidad (cm)	Área afectada(m2)	% A. Afectada		Nivel de severidad
FISURA	0.00	0.0	0.00	0.00	0.00%		
GRIETA	0.90	2.0	0.00	0.90	22.22%	Moderado	
EROSIÓN	0.90	0.0	1.20	0.90	22.22%	Moderado	
MUSGO	0.00	0.0	0.00	0.00	0.00%		
MOHO	0.42	0.0	0.00	0.42	10.27%	Leve	
TOTAL				1.92	43.61%		
Nivel de severidad: Moderado		Área Afectada:		0.90	Patología:	Grieta

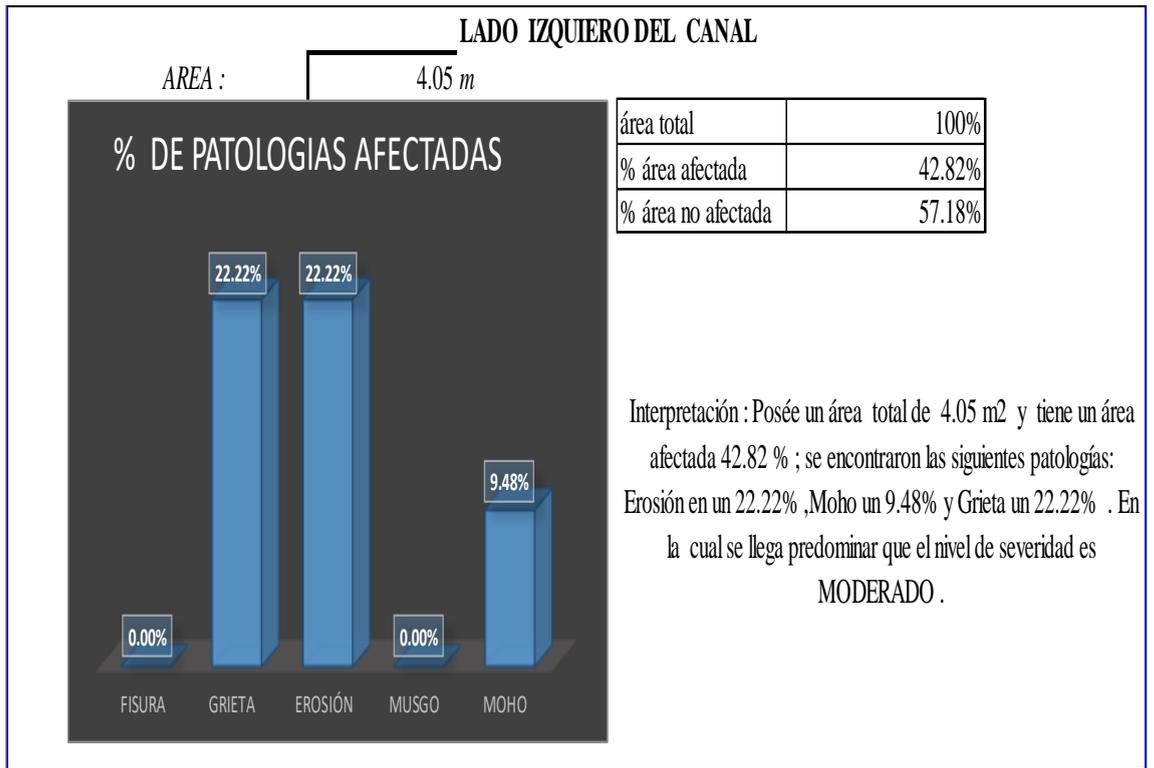
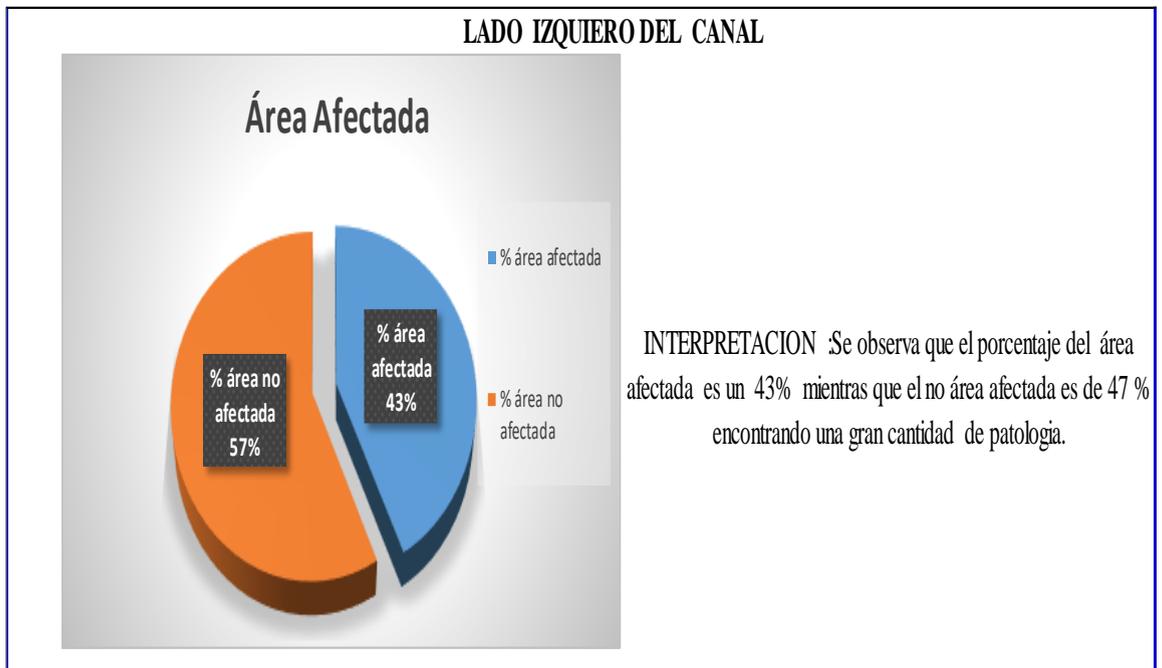
Gráfico 31 Identificación de patologías en el margen izquierdo de la unidad muestral N°09

LADO IZQUIERDO DEL CANAL (A)			AREA TOTAL	4.05 m			
PATOLOGIAS	Área Afec. (m2)	Abertura (mm)	profundidad (cm)	Área afectada(m2)	% A. Afectada	Nivel de severidad	
FISURA	0.00	0.0	0.00	0.00	0.00%		
GRIETA	0.90	3.0	0.00	0.90	22.22%	Moderado	
EROSIÓN	0.90	0.0	1.20	0.90	22.22%	Moderado	
MUSGO	0.00	0.0	0.00	0.00	0.00%		
MOHO	0.38	0.0	0.00	0.38	9.48%	Leve	
TOTAL				1.85	42.82%		
Nivel de severidad: 0.9		Área Afectada:		0.90	Patología:	Grieta

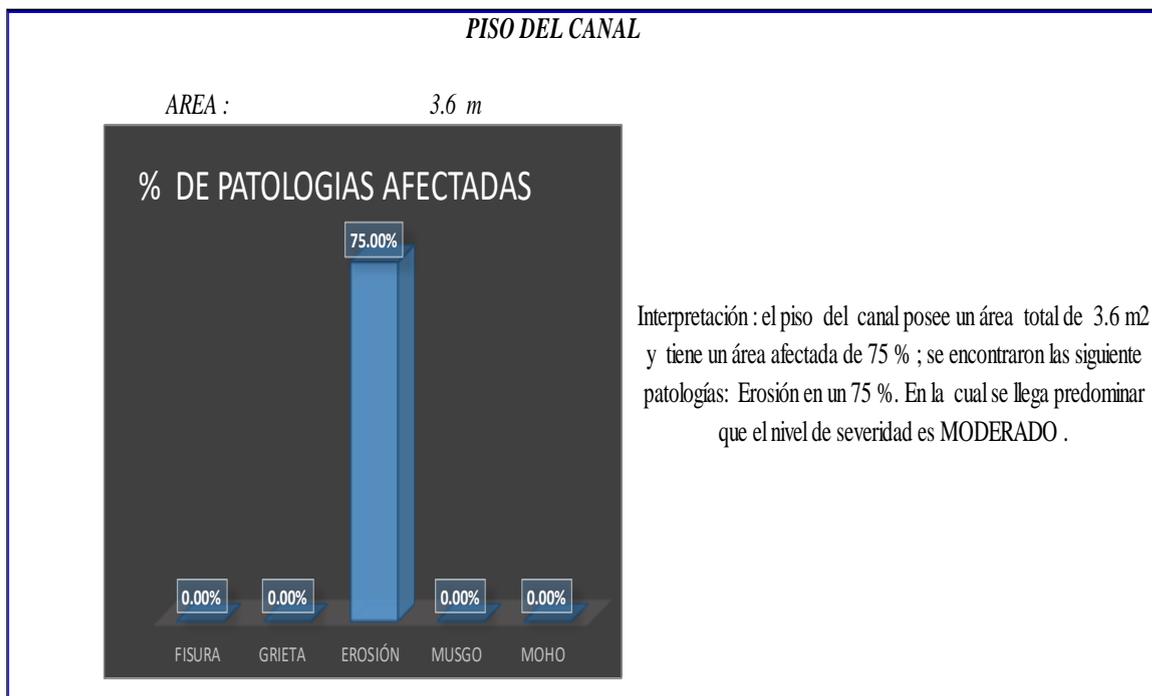
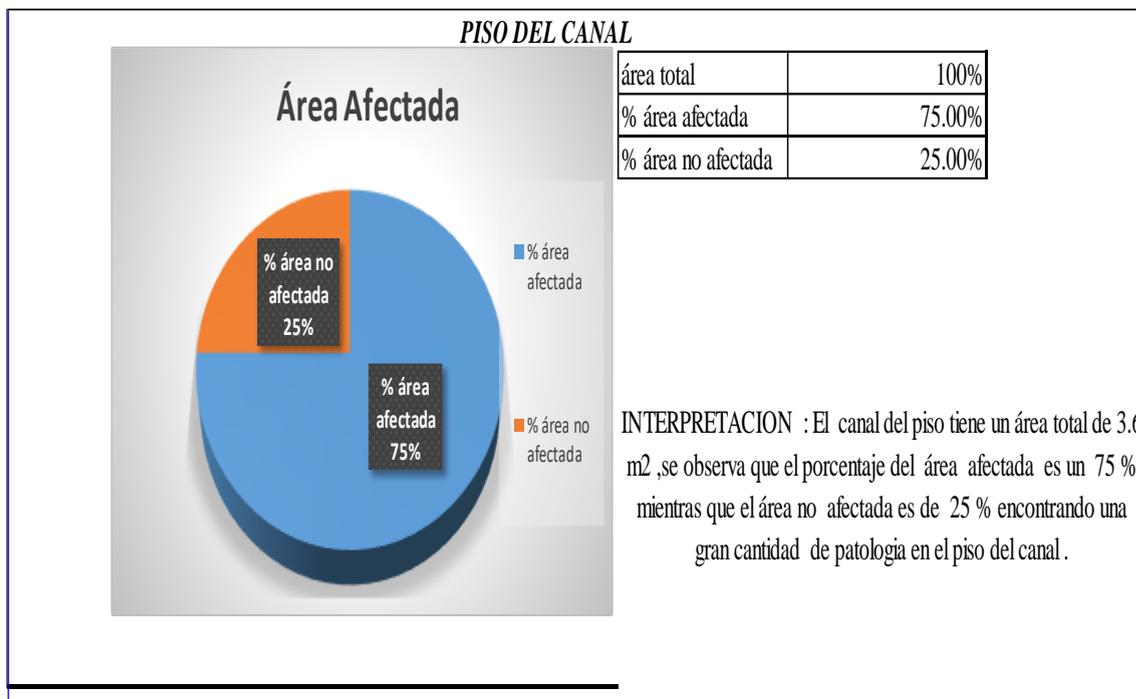
Gráfico 32 Identificación de patologías en el piso de la unidad muestral N°09

PISO DEL CANAL (A)			AREA TOTAL	3.6 m			
PATOLOGIAS	Área Afec. (m2)	Abertura (mm)	profundidad (cm)	Área afectada(m2)	% A. Afectada	Nivel de severidad	
FISURA	0.00	0.0	0.00	0.00	0.00%		
GRIETA	0.00	0.0	0.00	0.00	0.00%		
EROSIÓN	2.70	0.0	1.10	2.70	75.00%	EROSIÓN	
MUSGO	0.00	0.0	0.00	0.00	0.00%		
MOHO	0.00	0.0	0.00	0.00	0.00%		
TOTAL				2.7	75.00%		
Nivel de severidad:		Área Afectada:		2.7	Patología:	EROSIÓN

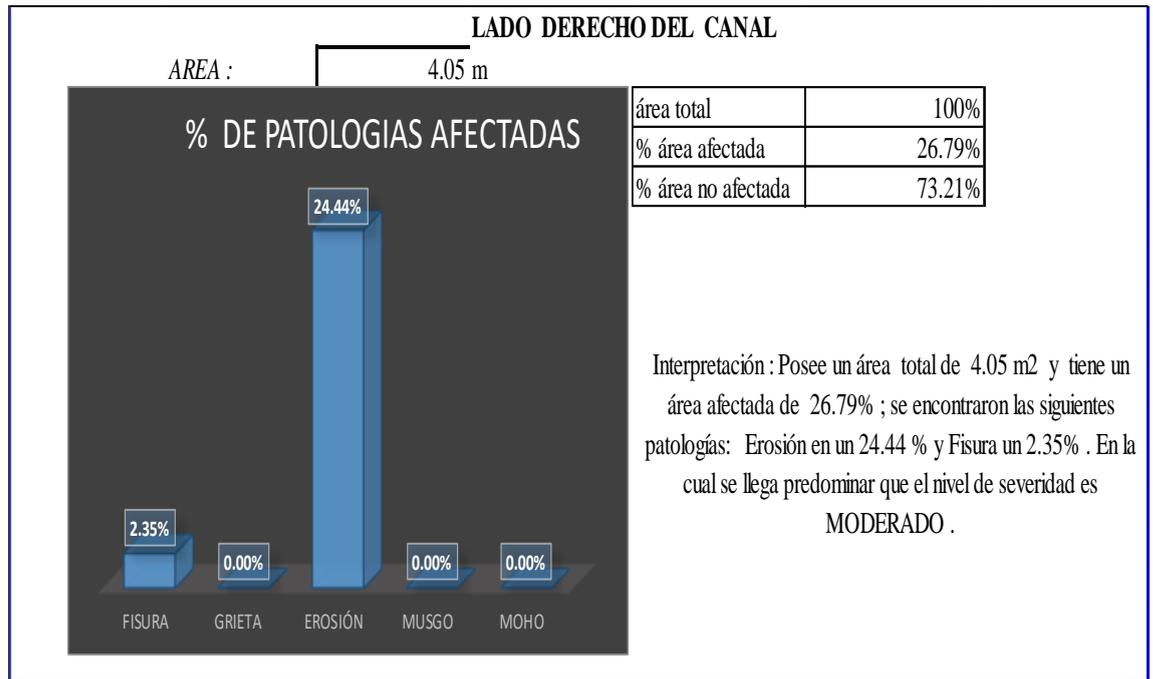
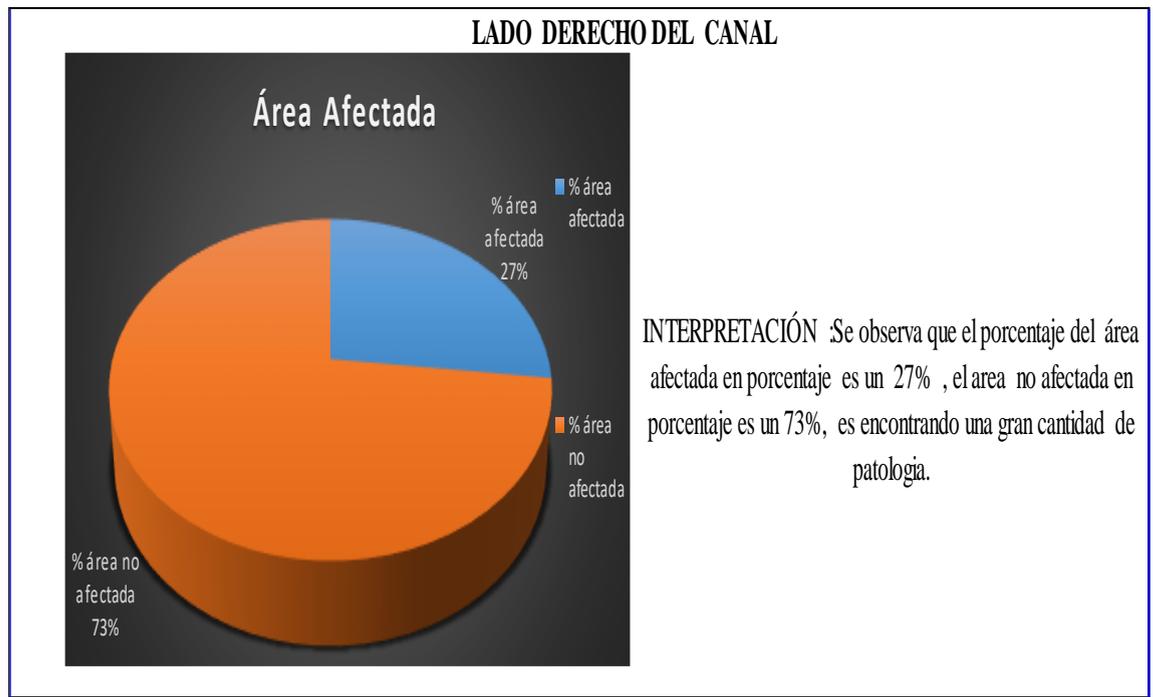
Gráfico 34 Identificación de patologías en el margen derecho de la unidad muestral N°10

MOHO	5% del area a mas	-----	-----			
LADO DERECHO DEL CANAL (A)			AREA TOTAL	4.05 m		
PATOLOGIAS	Área Afec. (m2)	Abertura (mm)	profundidad (cm)	Área afectada(m2)	% A. Afectada	Nivel de severidad
FISURA	0.10	1.1	0.00	0.10	2.35%	Leve
GRIETA	0.00	0.0	0.00	0.00	0.00%	
EROSIÓN	0.99	0.0	0.60	0.99	24.44%	Leve
MUSGO	0.00	0.0	0.00	0.00	0.00%	
MOHO	0.00	0.0	0.00	0.00	0.00%	
TOTAL				1.09	26.79%	
Nivel de severidad:	LEVE		Área Afectada:	0.99	Patología:	Erosión

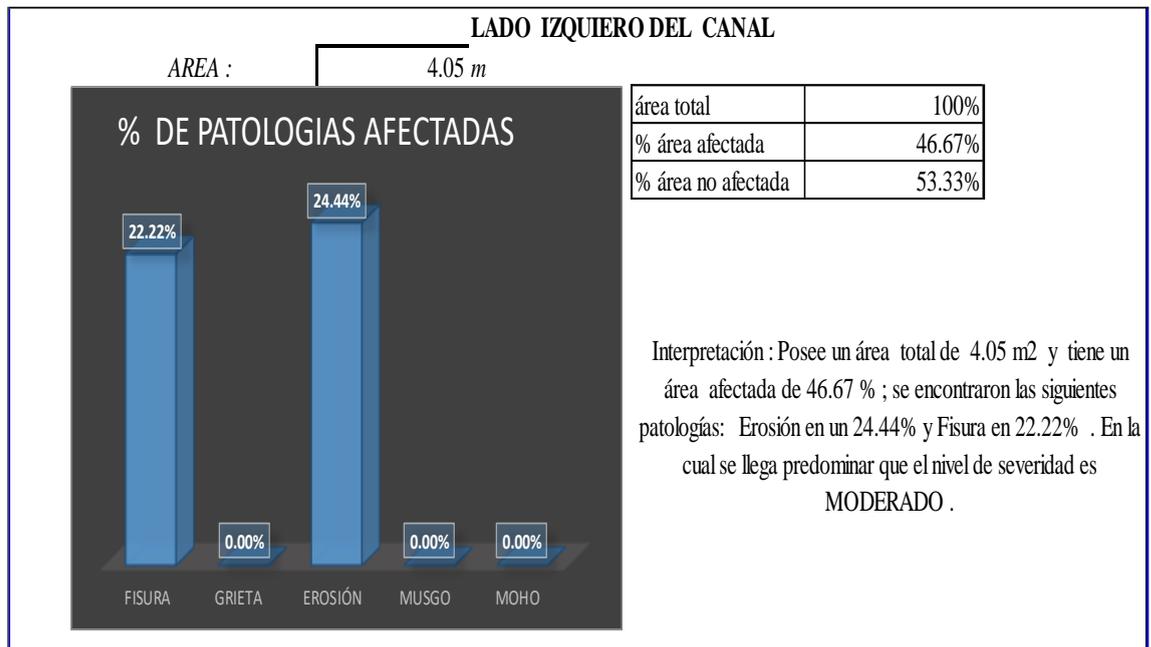
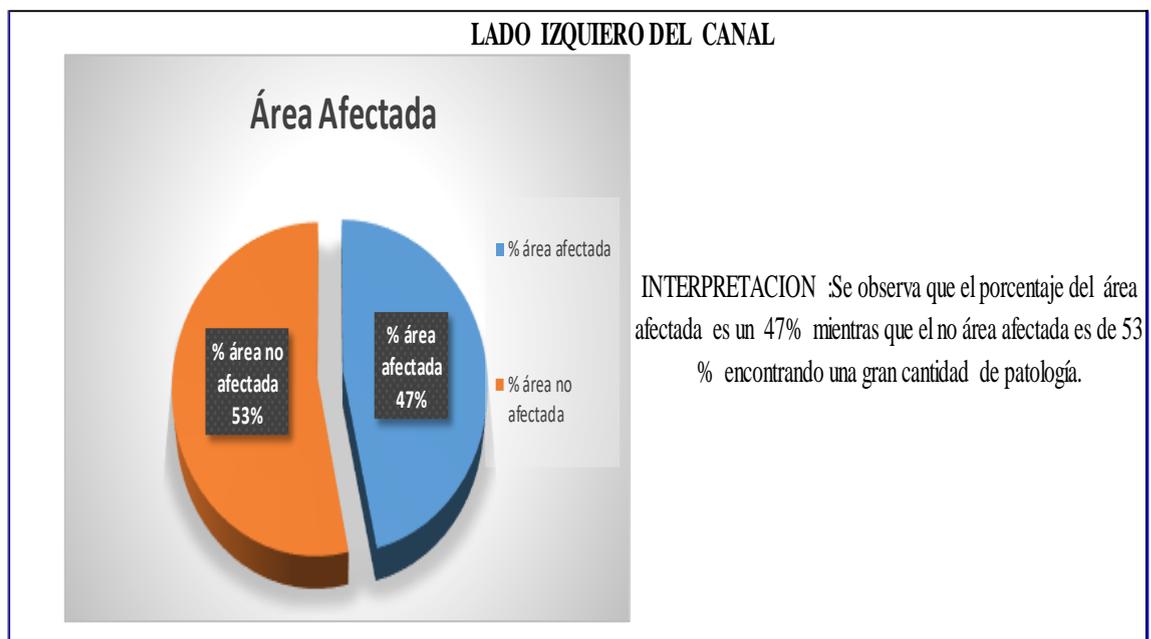
Gráfico 35 Identificación de patologías en el margen izquierdo de la unidad muestral N°10

LADO IZQUIERDO DEL CANAL (A)			AREA TOTAL	4.05 m		
PATOLOGIAS	Área Afec. (m2)	Abertura (mm)	profundidad (cm)	Área afectada(m2)	% A. Afectada	Nivel de severidad
FISURA	0.90	3.0	0.00	0.90	22.22%	Leve
GRIETA	0.00	0.0	0.00	0.00	0.00%	
EROSIÓN	0.99	0.0	0.60	0.99	24.44%	Leve
MUSGO	0.00	0.0	0.00	0.00	0.00%	
MOHO	0.00	0.0	0.00	0.00	0.00%	
TOTAL				1.89	46.67%	
Nivel de severidad:	leve		Área Afectada:	0.99	Patología:	Erosión

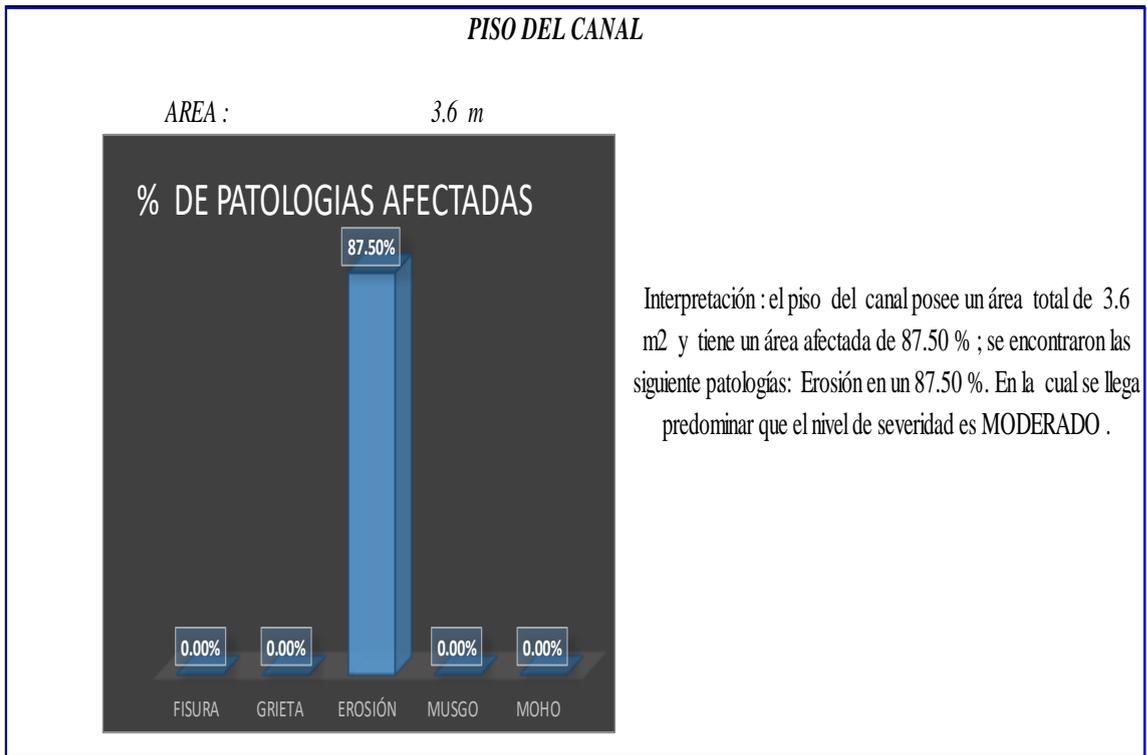
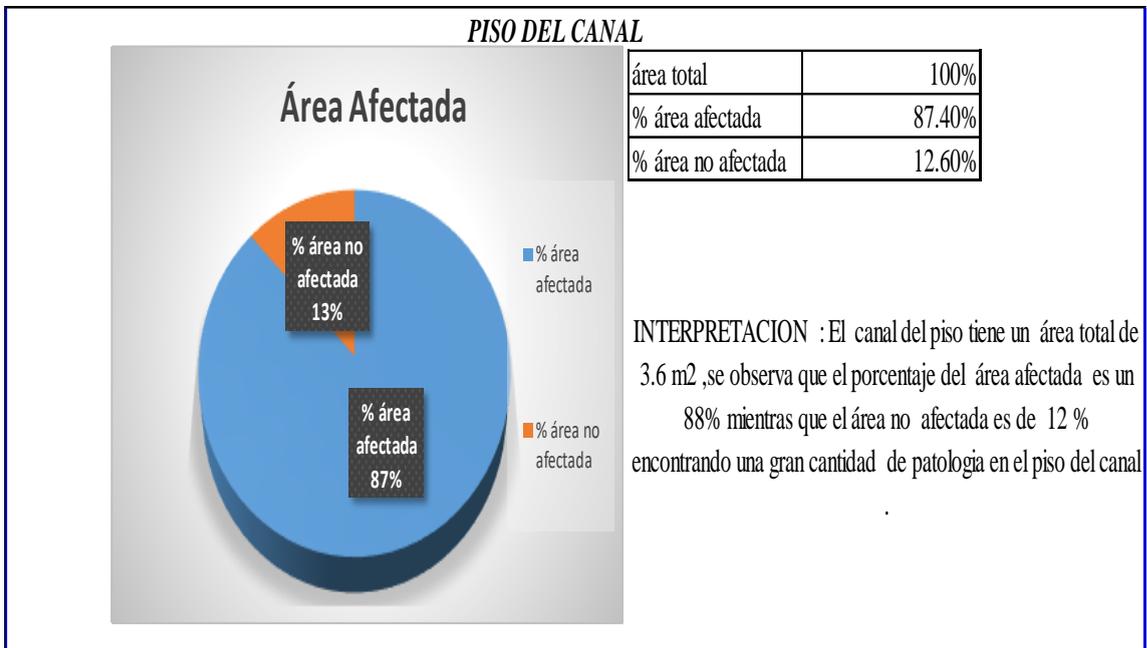
Gráfico 36 Identificación de patologías en el piso de la unidad muestral N°10

PATOLOGIAS	Área Afec. (m2)	Abertura (mm)	profundidad (cm)	Área afectada(m2)	% A. Afectada	Nivel de severidad
FISURA	0.00	0.0	0.00	0.00	0.00%	
GRIETA	0.00	0.0	0.00	0.00	0.00%	
EROSIÓN	3.15	0.0	1.10	3.15	87.50%	Moderado
MUSGO	0.00	0.0	0.00	0.00	0.00%	
MOHO	0.00	0.0	0.00	0.00	0.00%	
TOTAL				3.15	87.50%	
Nivel de severidad:	Moderado		Área Afectada:	3.15	Patología:	EROSIÓN

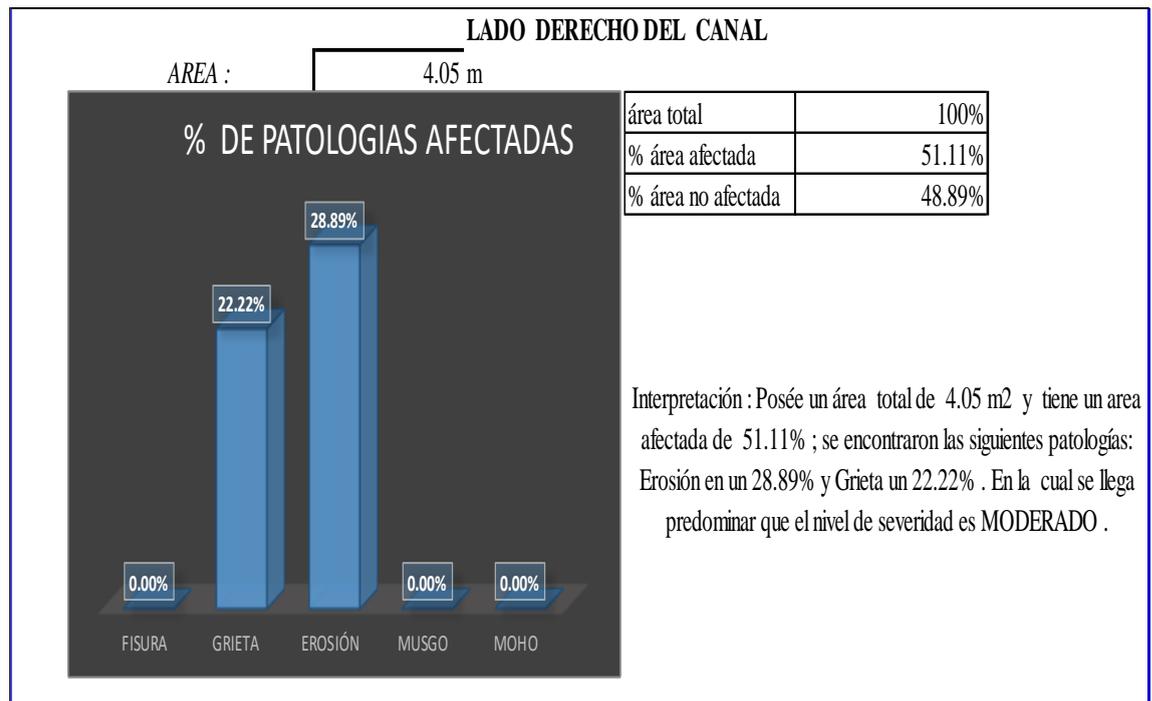
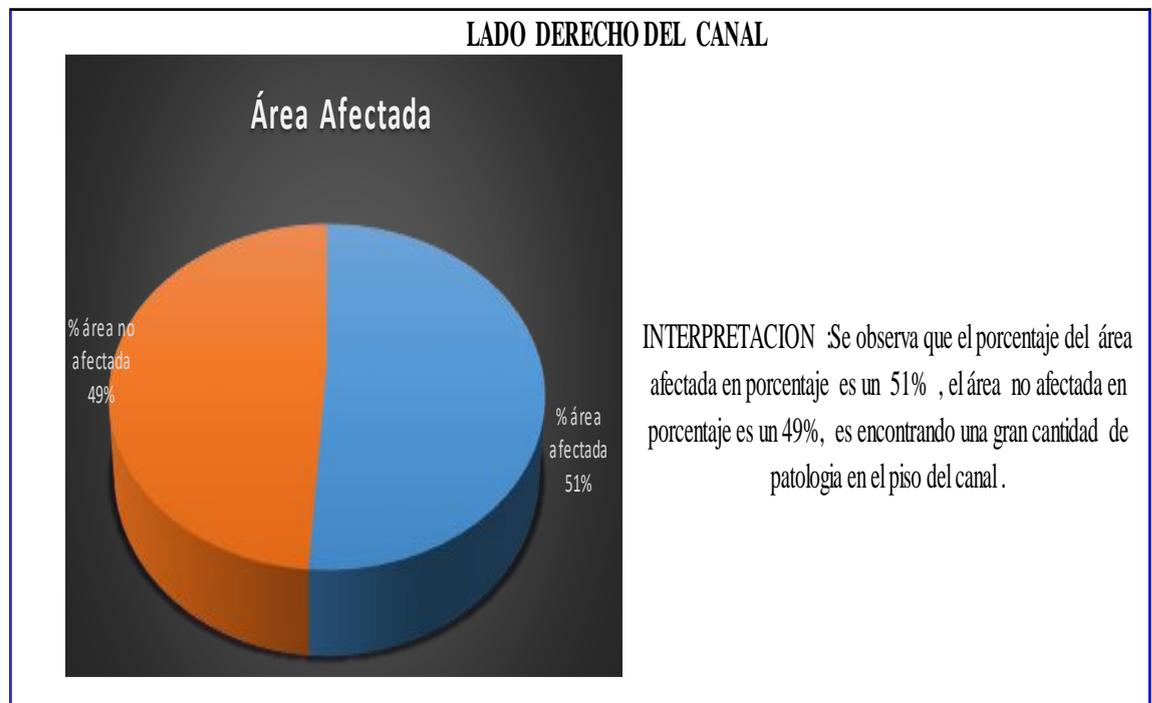
Gráfico 38 Identificación de patologías en el margen derecho de la unidad muestral N°11

MOHO	5% del area a mas	-----	-----				
LADO DERECHO DEL CANAL (A)				AREA TOTAL	4.05 m		
PATOLOGIAS	Área Afec. (m2)	Abertura (mm)	profundidad (cm)	Área afectada(m2)	% A. Afectada		Nivel de severidad
FISURA	0.00	0.0	0.00	0.00	0.00%		
GRIETA	0.90	3.0	0.00	0.90	22.22%	Moderado	
EROSIÓN	1.17	0.0	0.60	1.17	28.89%	Leve	
MUSGO	0.00	0.0	0.00	0.00	0.00%		
MOHO	0.00	0.0	0.00	0.00	0.00%		
TOTAL				2.07	51.11%		
Nivel de severidad: Moderado		Área Afectada:		0.90	Patologia:	Grieta
