**UNIVERSIDAD CATÓLICA LOS ÁNGELES DE
CHIMBOTE**

Determinación y evaluación de las patologías del concreto en el canal de riego Florida – Auquipampa I etapa entre las progresivas (0+000 al 2+000 km) del Distrito de Carhuaz, Provincia de Carhuaz, Departamento de Áncash – 2018.

**Tesis para optar el título Profesional de:
Ingeniero Civil**

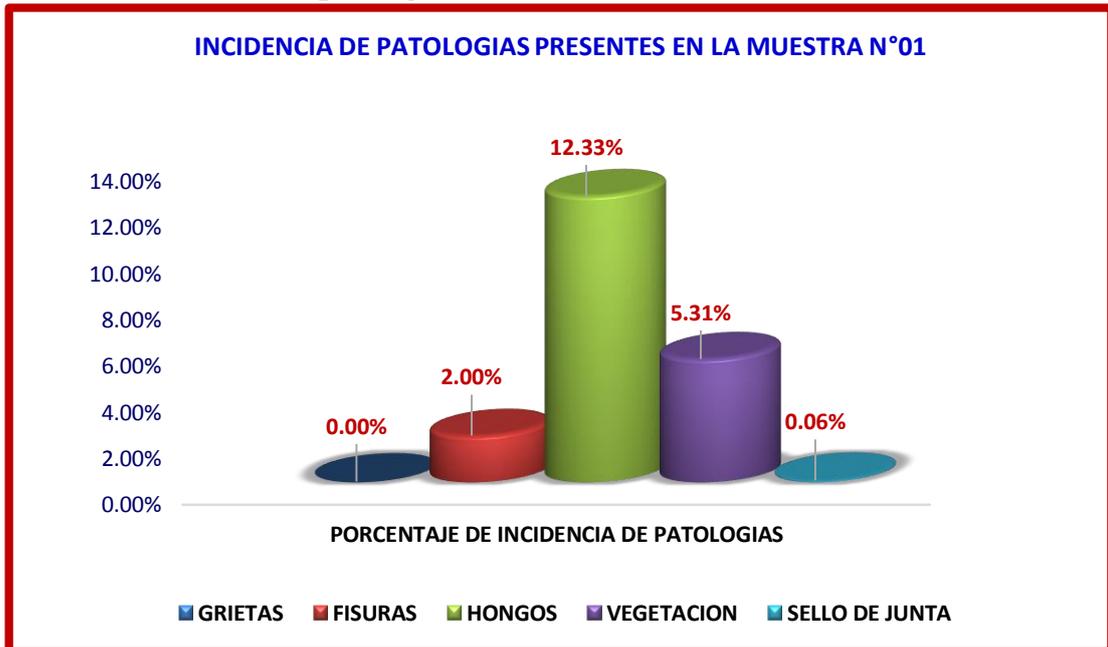
Grafico 01. Incidencia patológica en la unidad de muestra N°01

Interpretación: del grafico 01 se puede apreciar que la patología de mayor incidencia son los hongos con presencia de 12.33%, vegetación con 5.31%, fisuras con 2.0% y sello de junta con 0.06%.

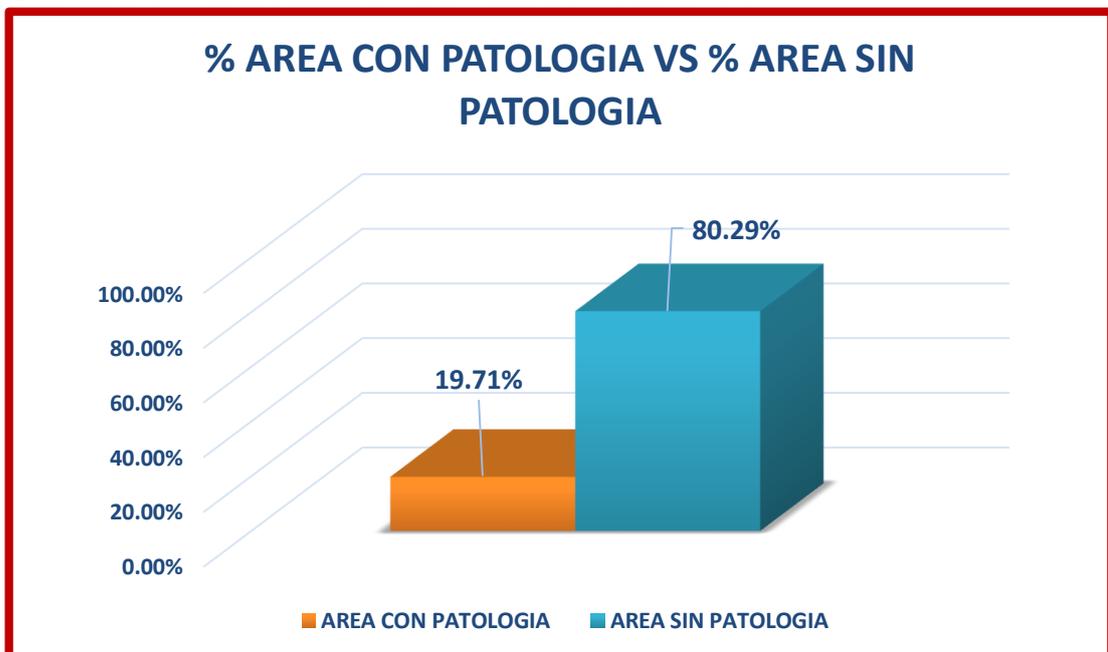
Grafico 02. Área afectada en la unidad de muestra N°01

Interpretación: del grafico 02 se aprecia que la muestra N°01 está afectado con 19.71% de patologías y 80.29% sin patologías.

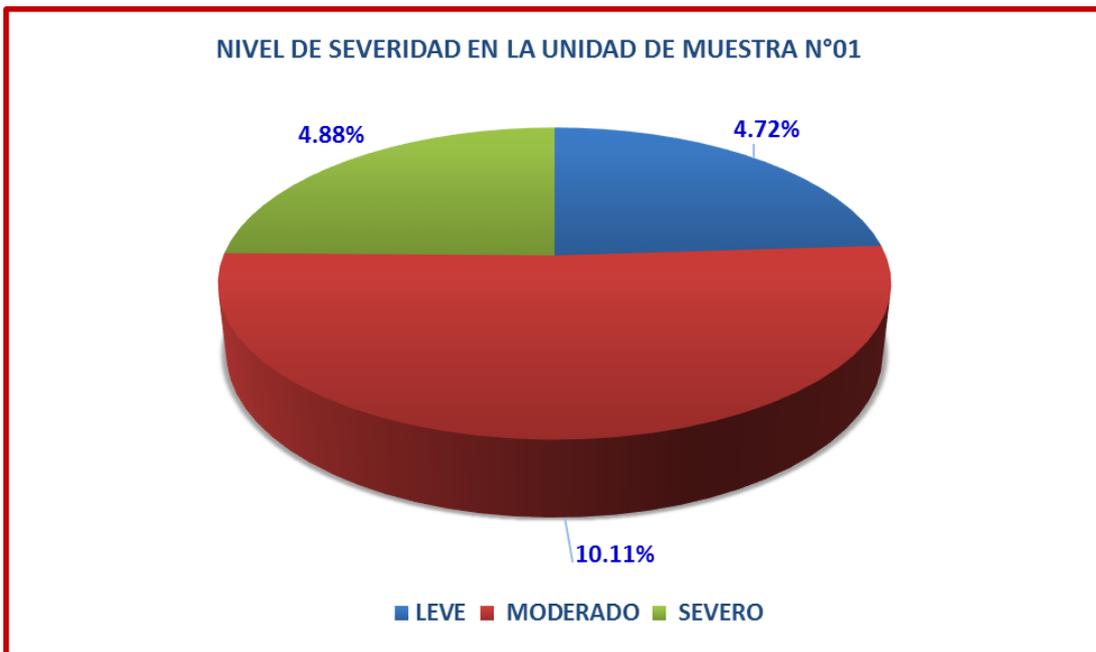
Grafico 03. Nivel de severidad en la unidad de muestra N°01

Interpretación: del grafico 03 se aprecia que la muestra N°01 está afectado por los siguientes niveles de severidad Leve (4.72%), Moderado (10.11%) y Severo (4.88%).

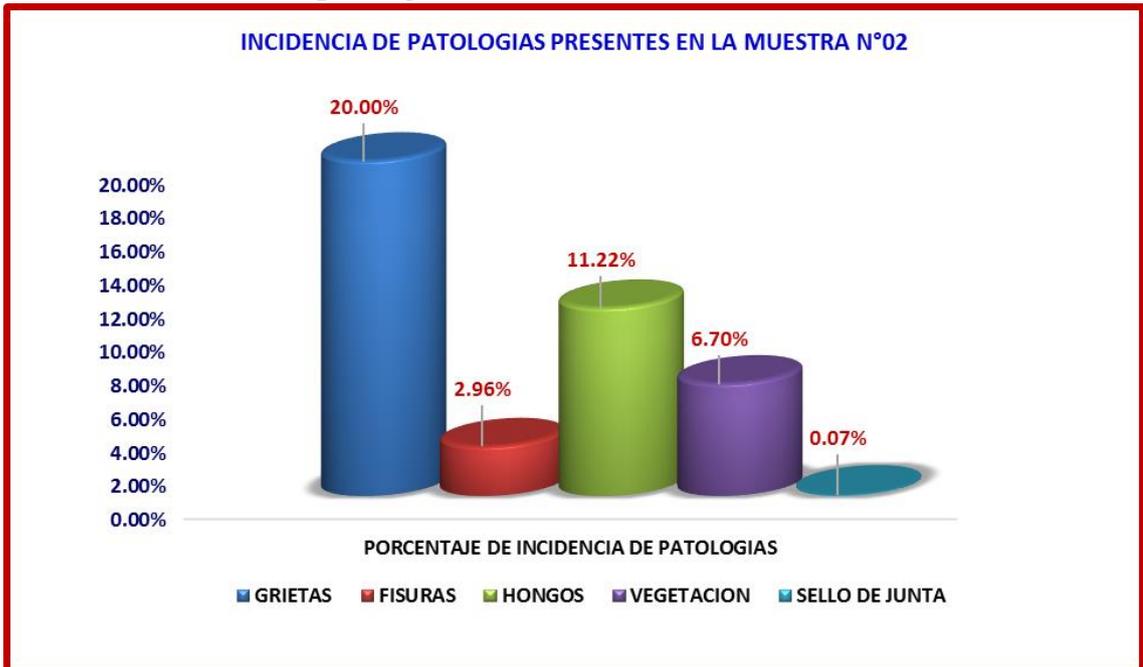
Grafico 04. Incidencia patológica en la unidad de muestra N°02

Interpretación: del grafico se puede apreciar que la patología de mayor incidencia son las grietas con presencia de 20.0%, Hongos con 11.22%, vegetación con 6.70%, fisuras con 2.96% y sello de junta 0.07%.

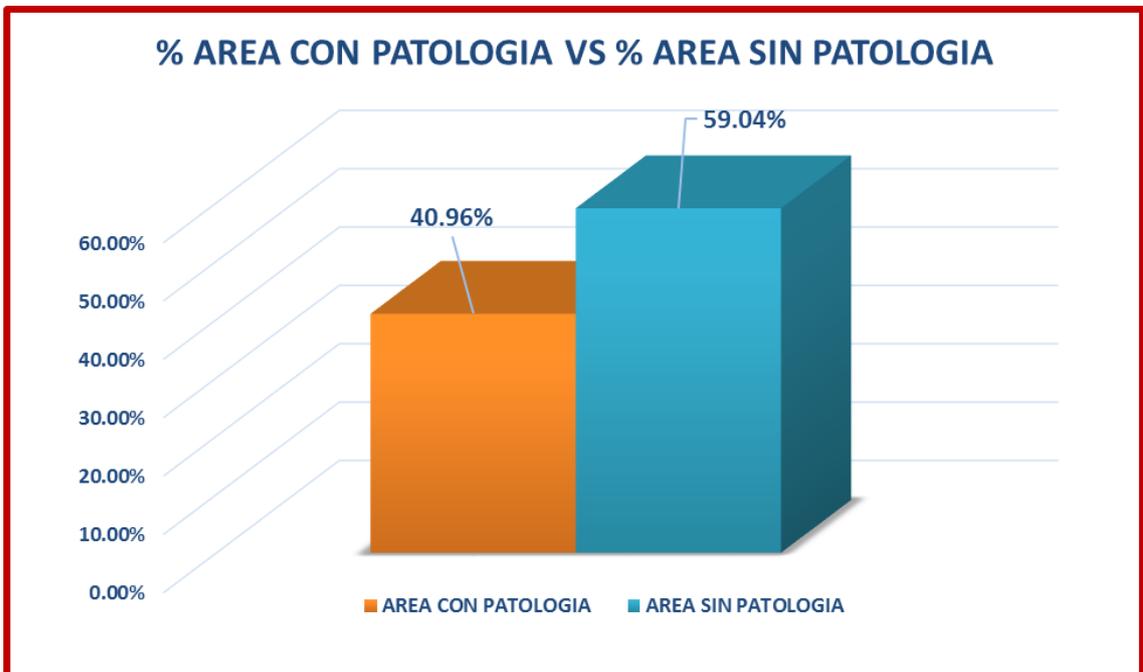
Grafico 05. Área afectada en la unidad de muestra N°02

Interpretación: del grafico se aprecia que la muestra N°02 está afectado con 40.96% de patologías y 59.04% sin patologías.

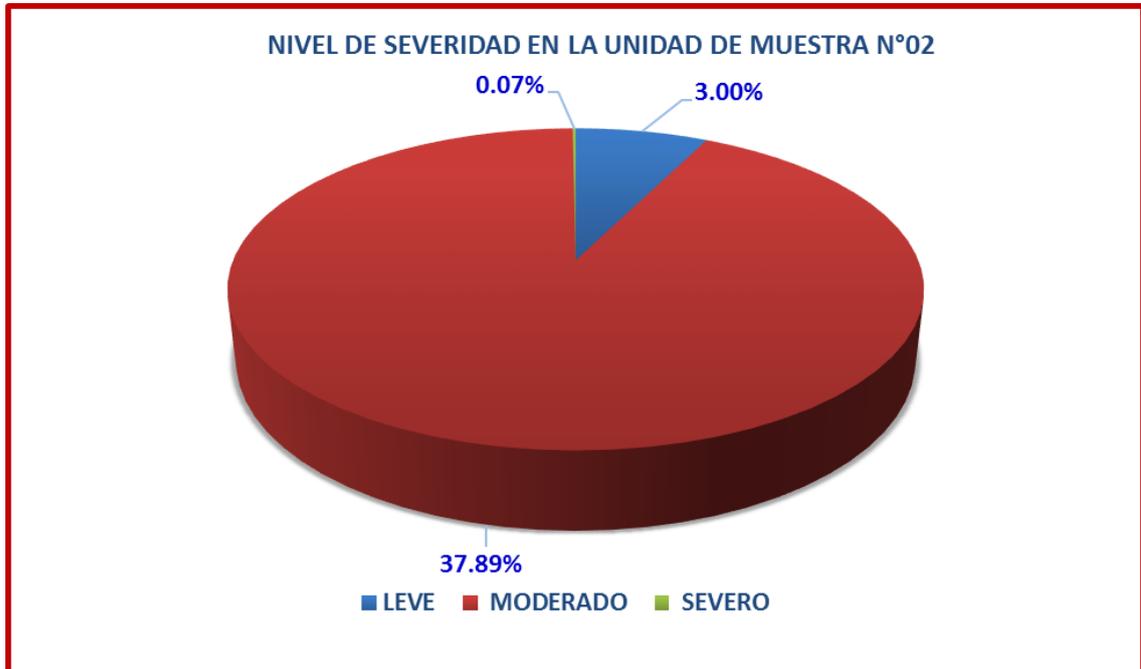
Grafico 06. Nivel de severidad en la unidad de muestra N°02

Interpretación: del grafico se aprecia que la muestra N°02 está afectado por los siguientes niveles de severidad Leve (3.0%), Moderado (37.89%) y Severo (0.07%).

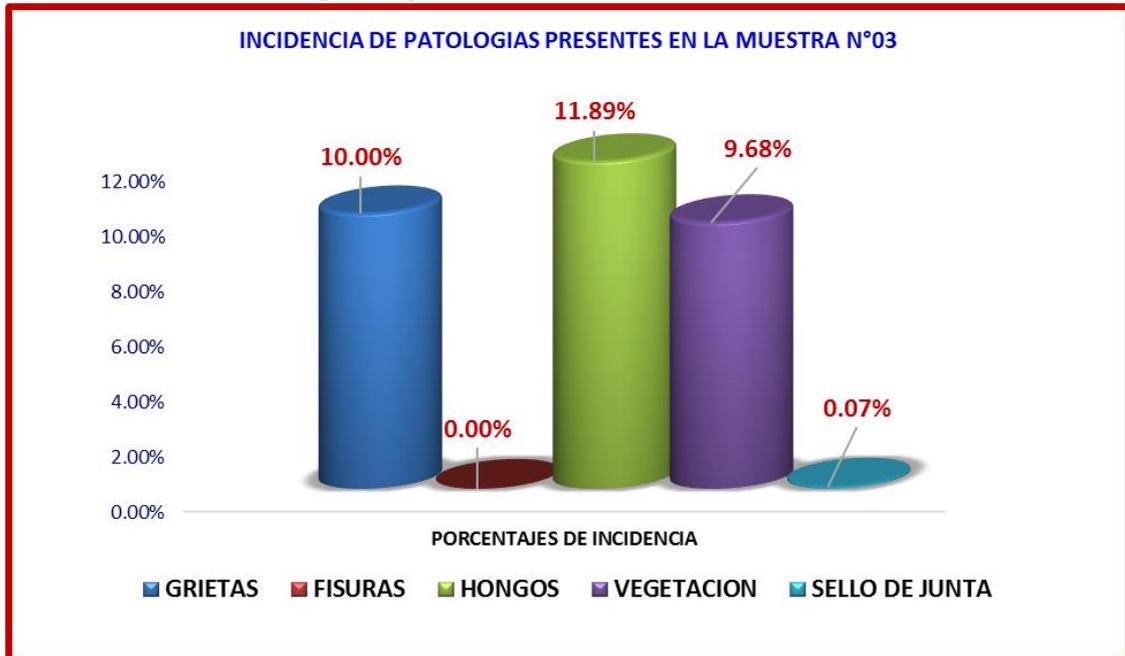
Grafico 07. Incidencia patológica en la unidad de muestra N°03

Interpretación: del grafico se puede apreciar que la patología de mayor incidencia son los hongos con presencia de 11.89%, grietas con 10.0%, vegetación con 9.68%, sello de junta con 0.07% y fisuras 0.0%.

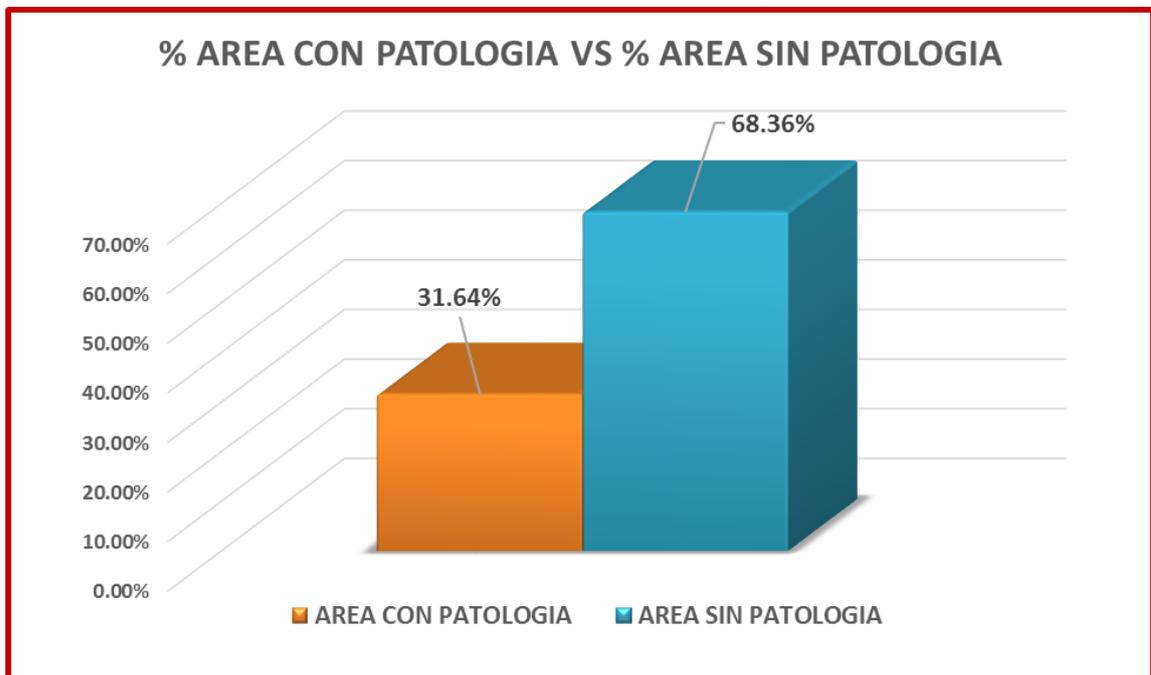
Grafico 08. Área afectada en la unidad de muestra N°03

Interpretación: del grafico se aprecia que la muestra N°03 está afectado con 31.64% de patologías y 68.36% sin patologías.

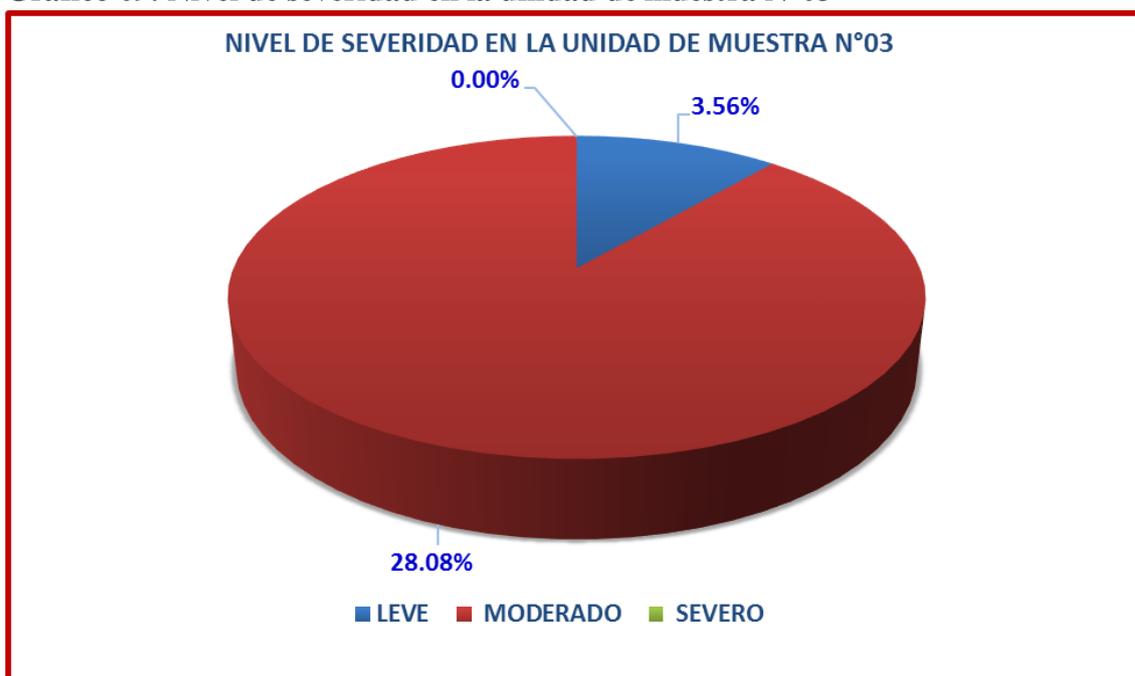
Grafico 09. Nivel de severidad en la unidad de muestra N°03

Interpretación: del grafico se aprecia que la muestra N°03 está afectado por los siguientes niveles de severidad Leve (3.56%), Moderado (28.08%) y Severo (0.0%).

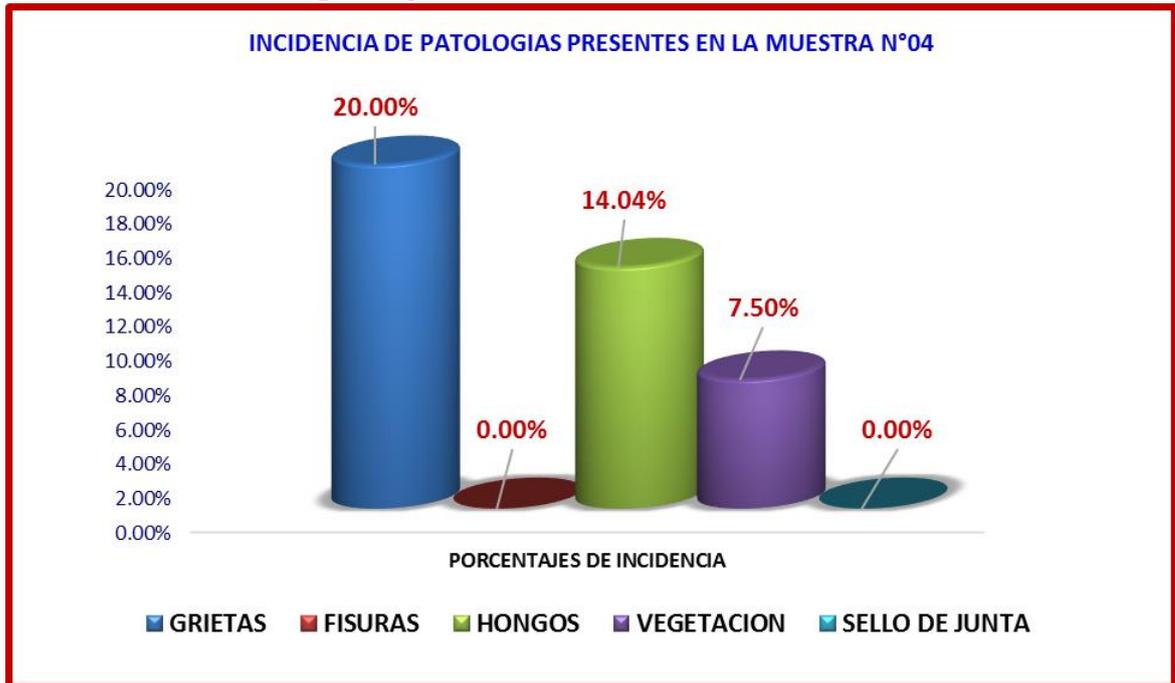
Grafico 10. Incidencia patológica en la unidad de muestra N°04

Interpretación: del grafico se puede apreciar que la patología de mayor incidencia son las grietas con presencia de 20.0%, hongos con 14.04% y vegetación con 7.50%

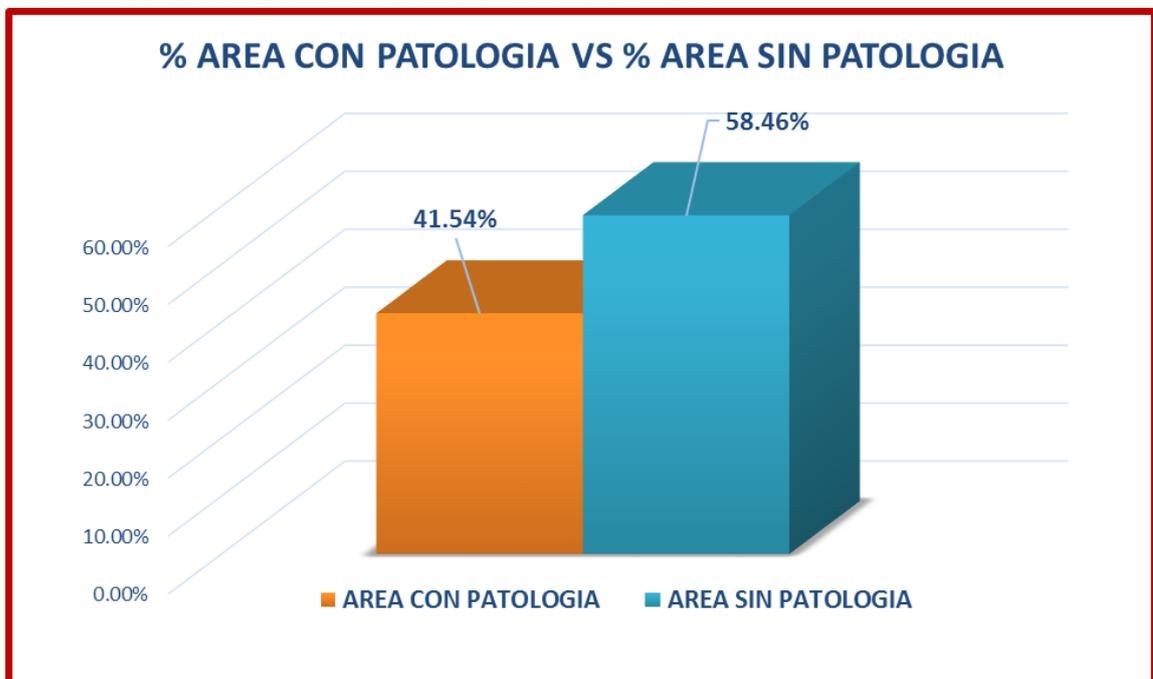
Grafico 11. Área afectada en la unidad de muestra N°04

Interpretación: del grafico se aprecia que la muestra N°04 está afectado con 41.54% de patologías y 58.46% sin patologías.

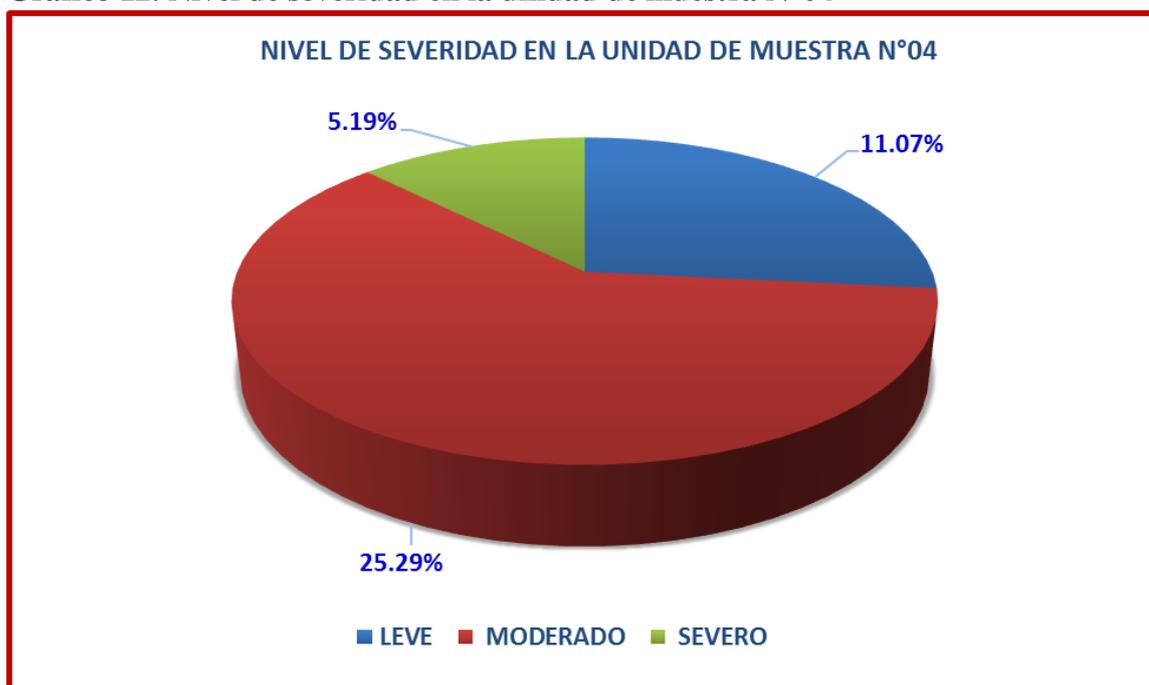
Grafico 12. Nivel de severidad en la unidad de muestra N°04

Interpretación: del grafico se aprecia que la muestra N°04 está afectado por los siguientes niveles de severidad Leve (11.07%), Moderado (25.29%) y Severo (5.19%).

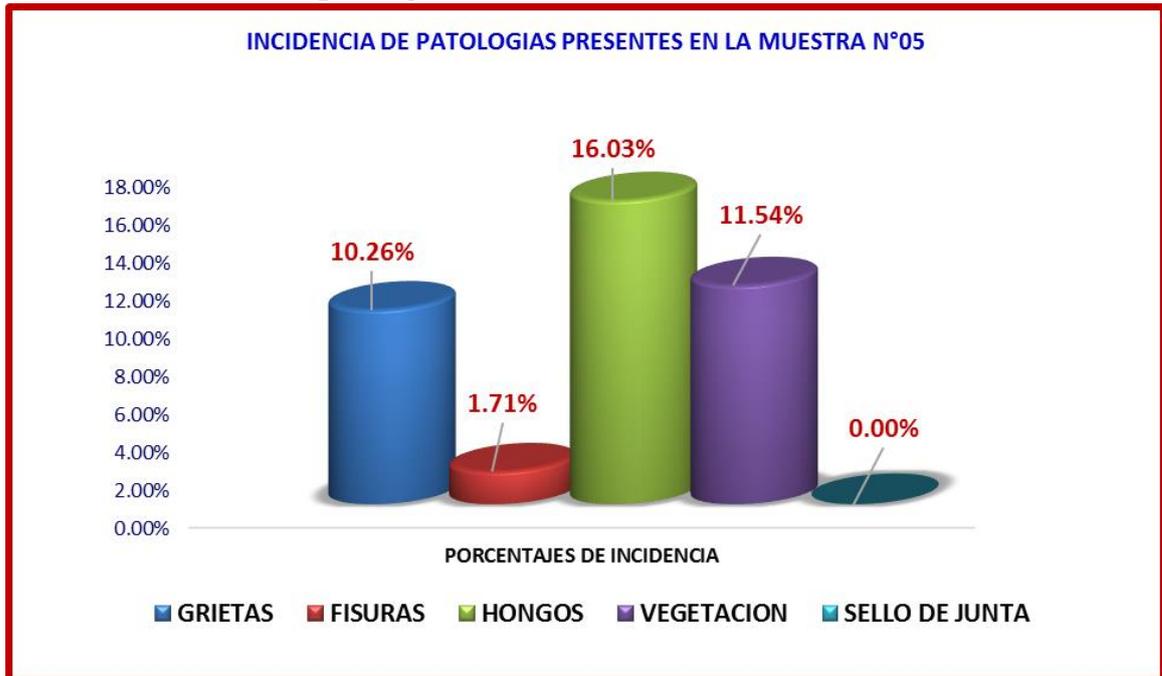
Grafico 13. Incidencia patológica en la unidad de muestra N°05

Interpretación: del grafico se puede apreciar que la patología de mayor incidencia son los hongos con presencia de 16.03%, vegetación con 11.54%, grietas con 10.26% y fisuras con 1.71%.

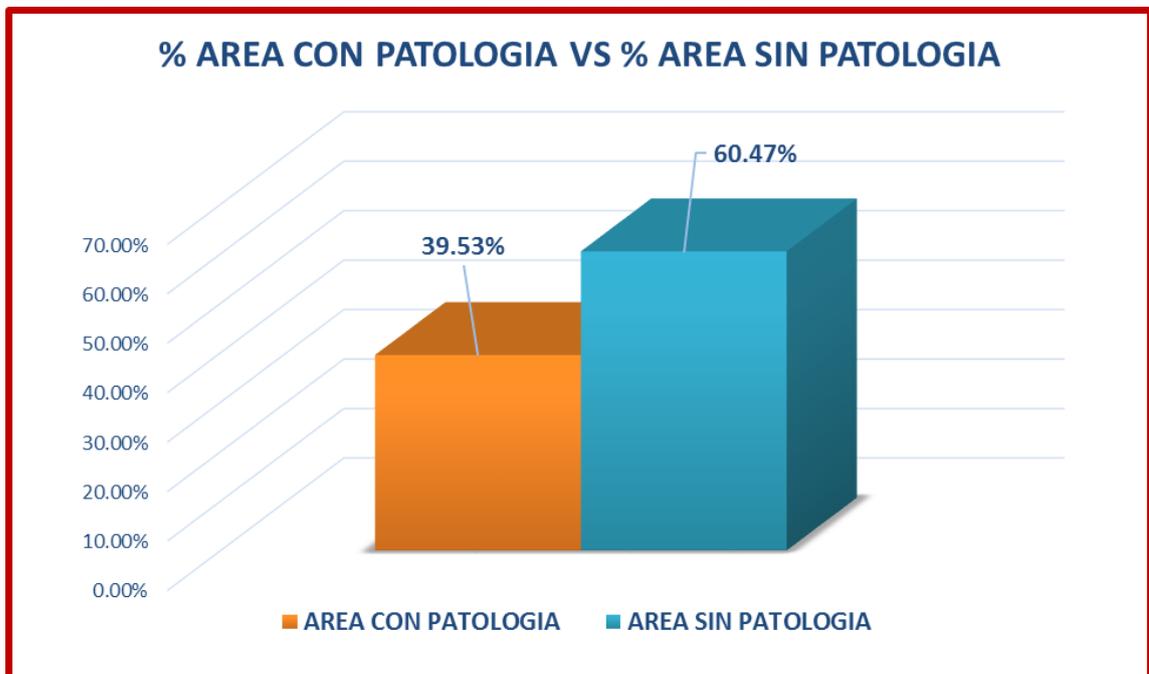
Grafico 14. Área afectada en la unidad de muestra N°05

Interpretación: del grafico se aprecia que la muestra N°05 está afectado con 39.53% de patologías y 60.47% sin patologías.

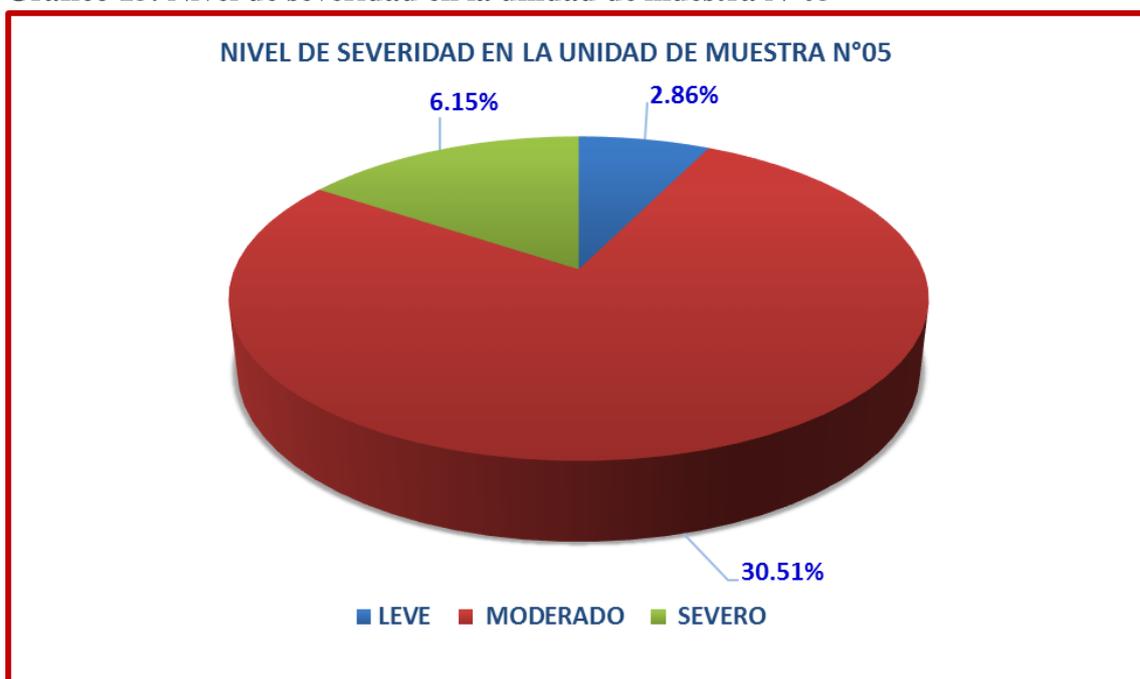
Grafico 15. Nivel de severidad en la unidad de muestra N°05

Interpretación: del grafico se aprecia que la muestra N°05 está afectado por los siguientes niveles de severidad Leve (2.86%), Moderado (30.51%) y Severo (6.15%).

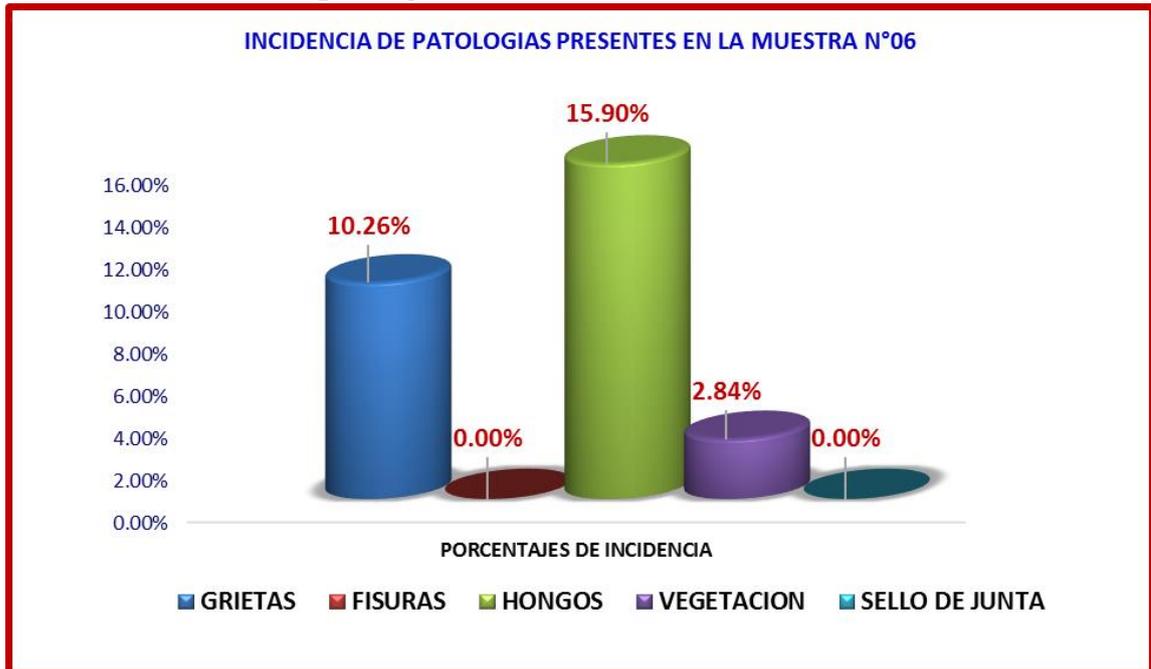
Grafico 16. Incidencia patológica en la unidad de muestra N°06

Interpretación: del grafico se puede apreciar que la patología de mayor incidencia son los hongos con presencia de 15.90%, grietas con 10.26% y vegetación con 2.84%

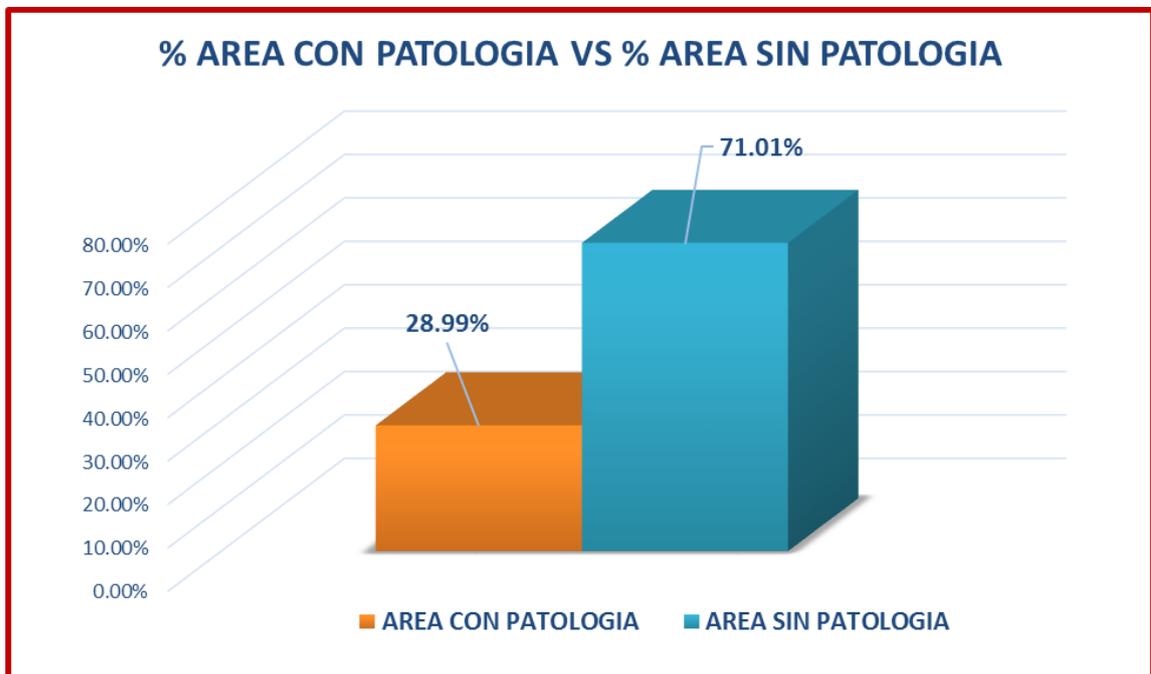
Grafico 17. Área afectada en la unidad de muestra N°06

Interpretación: del grafico se aprecia que la muestra N°06 está afectado con 28.99% de patologías y 71.01% sin patologías.

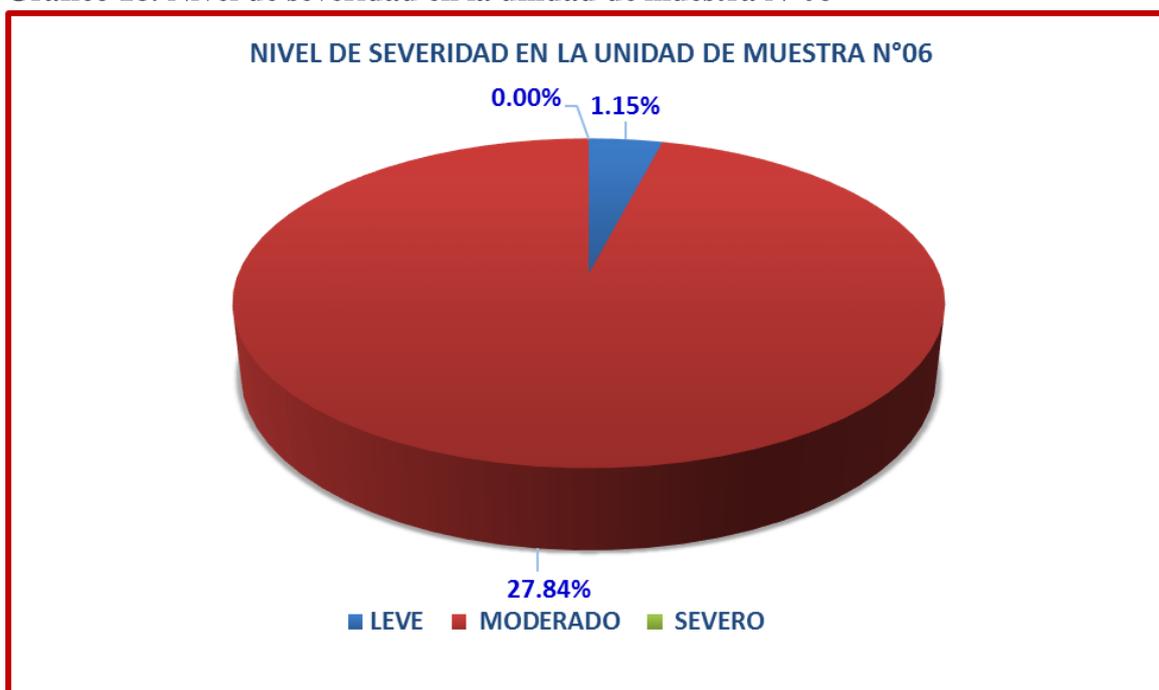
Grafico 18. Nivel de severidad en la unidad de muestra N°06

Interpretación: del grafico se aprecia que la muestra N°06 está afectado por los siguientes niveles de severidad Leve (1.15%), Moderado (27.84%) y Severo (0.0%).

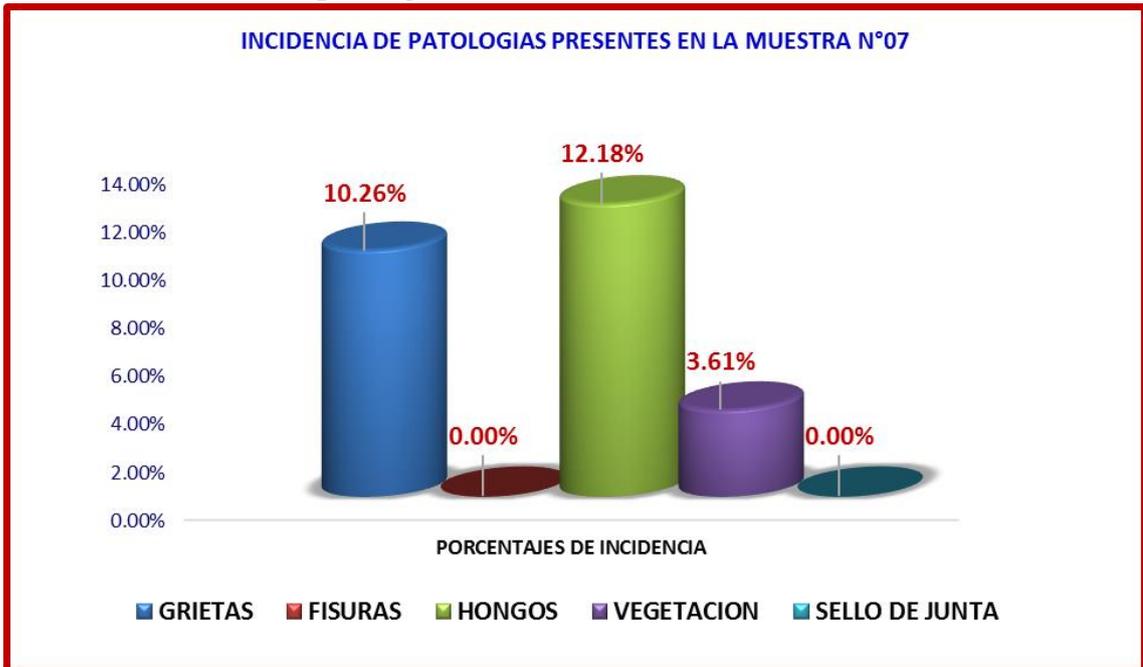
Grafico 19. Incidencia patológica en la unidad de muestra N°07

Interpretación: del grafico se puede apreciar que la patología de mayor incidencia son los hongos con presencia de 12.18%, grietas con 10.26% y vegetación con 3.61%

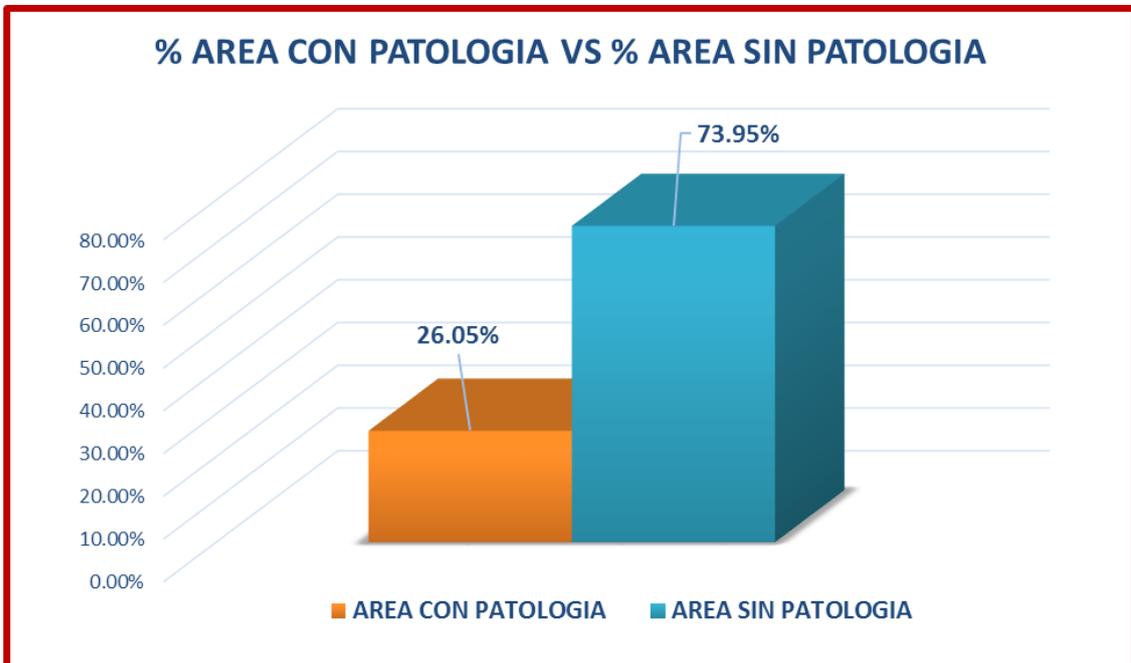
Grafico 20. Área afectada en la unidad de muestra N°07

Interpretación: del grafico se aprecia que la muestra N°07 está afectado con 26.05% de patologías y 73.95% sin patologías.

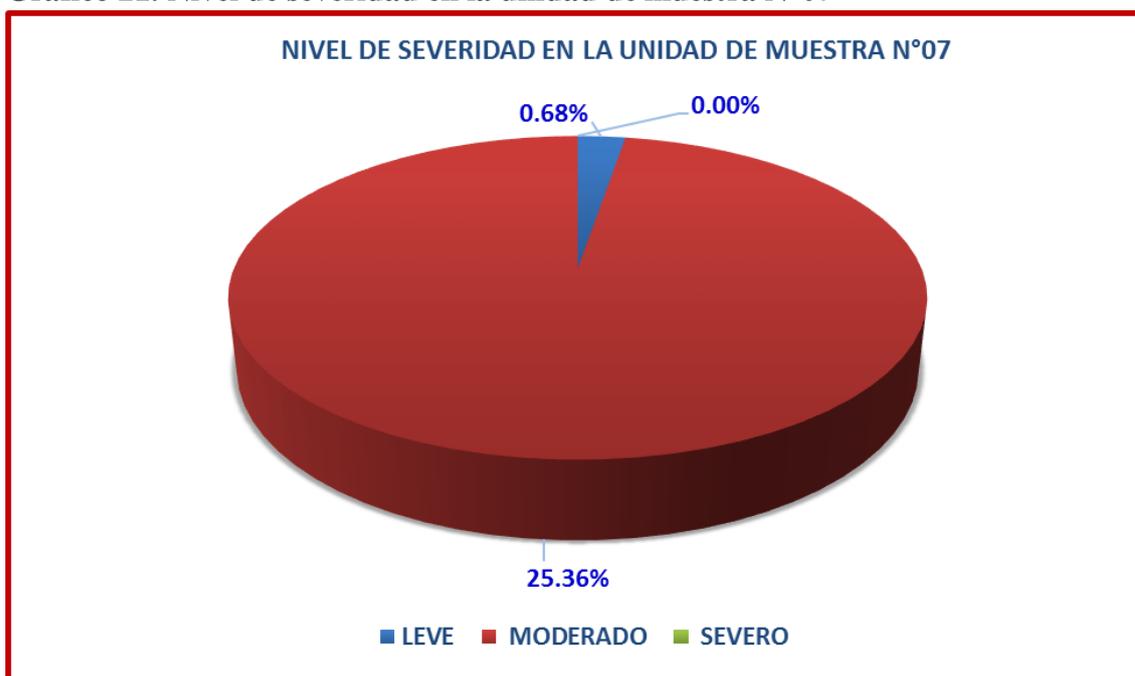
Grafico 21. Nivel de severidad en la unidad de muestra N°07

Interpretación: del grafico se aprecia que la muestra N°07 está afectado por los siguientes niveles de severidad Leve (0.68%), Moderado (25.36%) y Severo (0.0%).

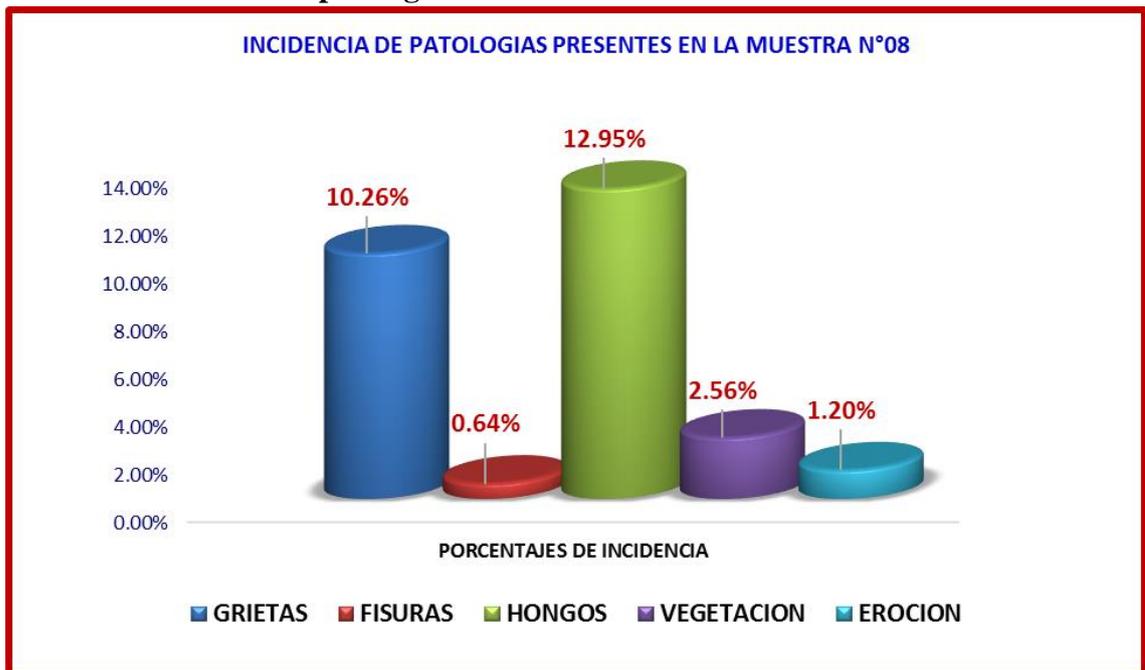
Grafico 22. Incidencia patológica en la unidad de muestra N°08

Interpretación: del grafico se puede apreciar que la patología de mayor incidencia son los hongos con presencia de 12.95%, grietas con 10.26%, vegetación con 2.56%, erosión con 1.20% y fisuras con 0.64%.

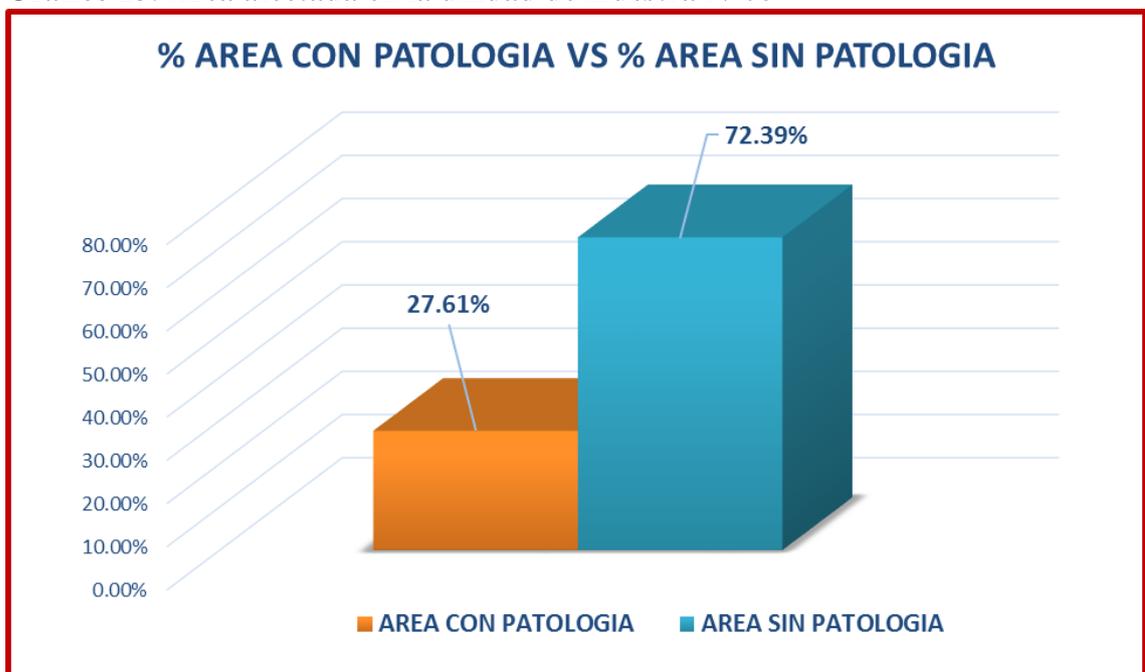
Grafico 23. Área afectada en la unidad de muestra N°08

Interpretación: del grafico se aprecia que la muestra N°08 está afectado con 27.61% de patologías y 72.39% sin patologías.

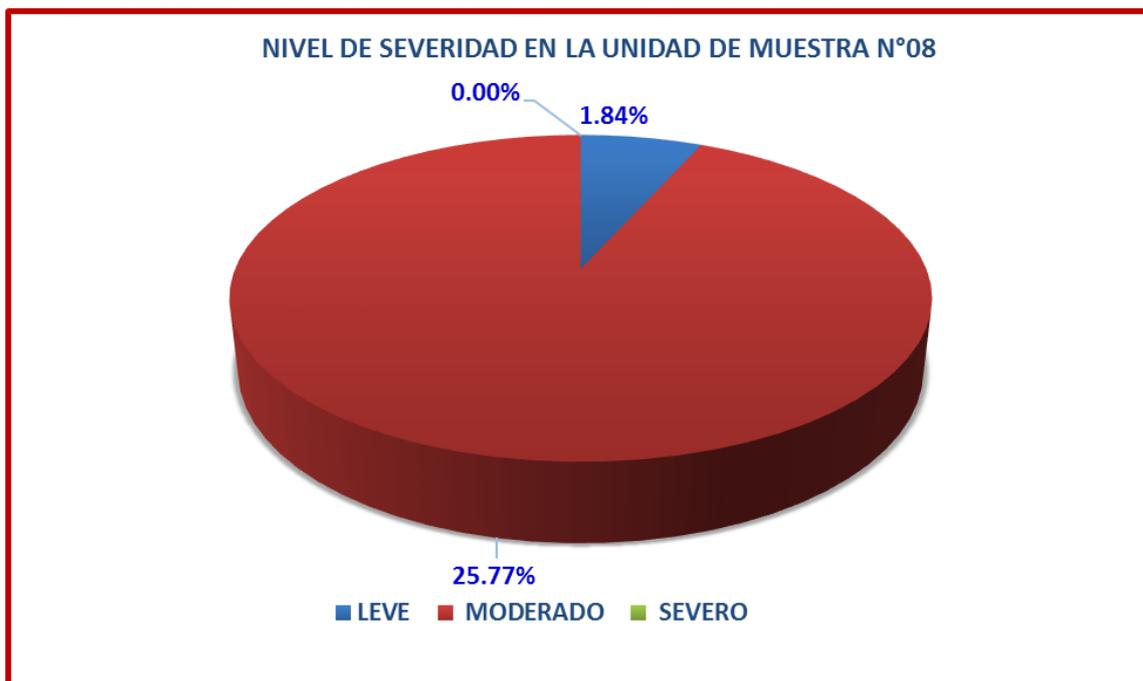
Grafico 24. Nivel de severidad en la unidad de muestra N°08

Interpretación: del grafico se aprecia que la muestra N°08 está afectado por los siguientes niveles de severidad Leve (1.84%), Moderado (25.77%) y Severo (0.0%).

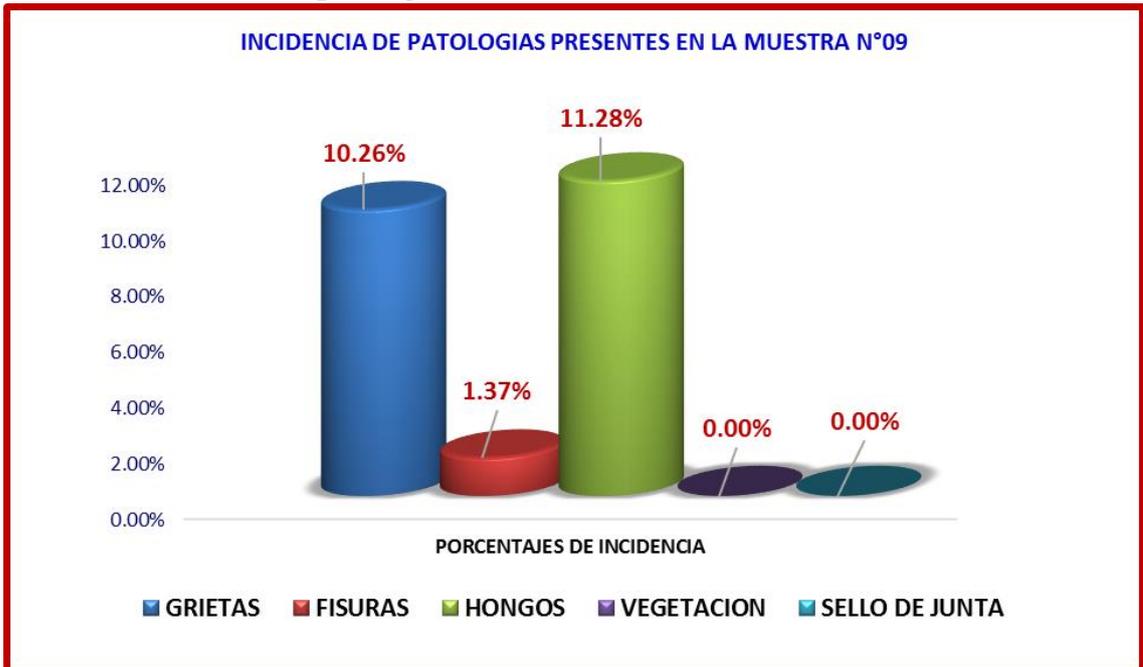
Grafico 25. Incidencia patológica en la unidad de muestra N°09

Interpretación: del grafico se puede apreciar que la patología de mayor incidencia son los hongos con presencia de 11.28%, grietas con 10.26% y fisuras con 1.37%.

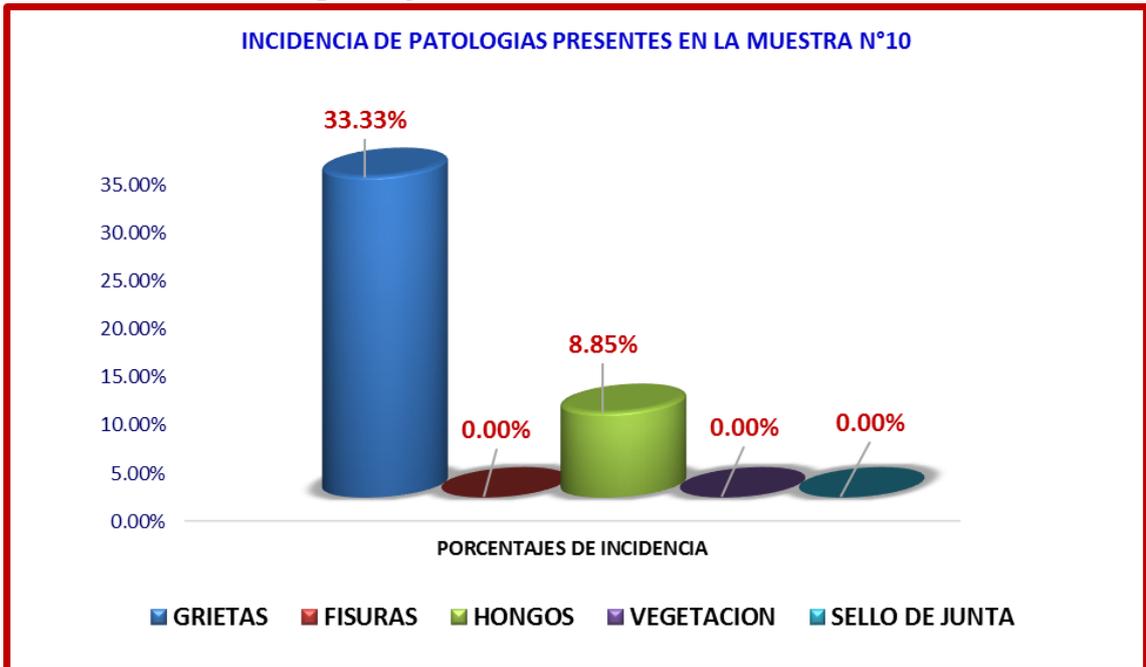
Grafico 28. Incidencia patológica en la unidad de muestra N°10

Interpretación: del grafico se puede apreciar que la patología de mayor incidencia son grietas con presencia de 33.33% y hongos con 8.85%

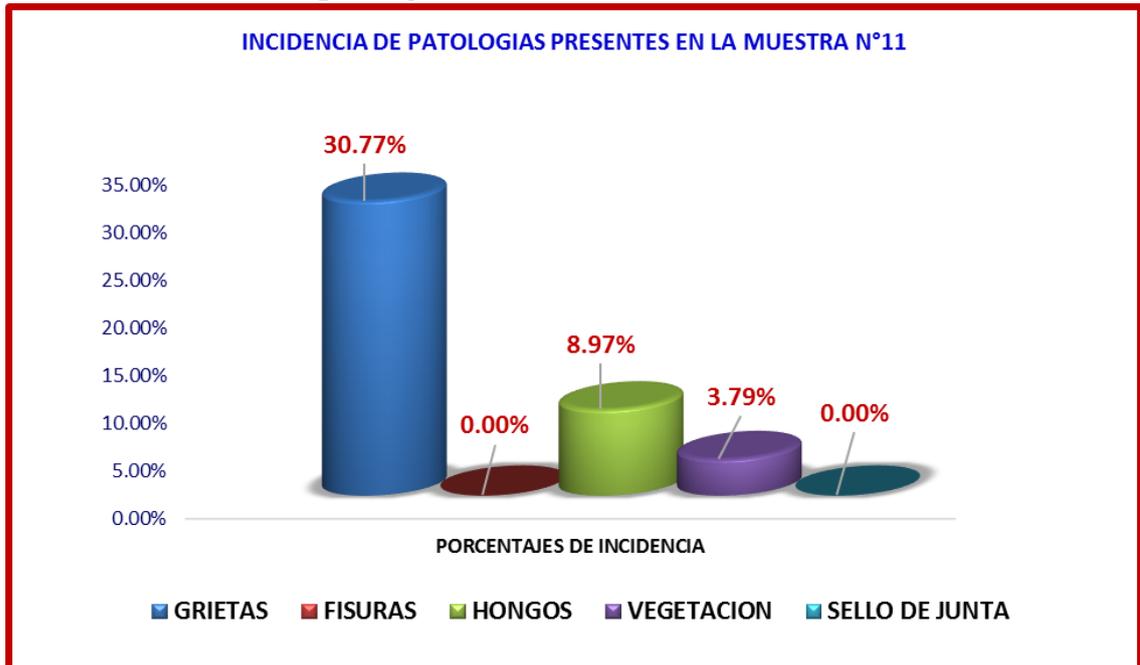
Grafico 31. Incidencia patológica en la unidad de muestra N°11

Interpretación: del grafico se puede apreciar que la patología de mayor incidencia son los grietas con presencia de 30.77%, hongos con 8.97% y vegetación con 3.79%

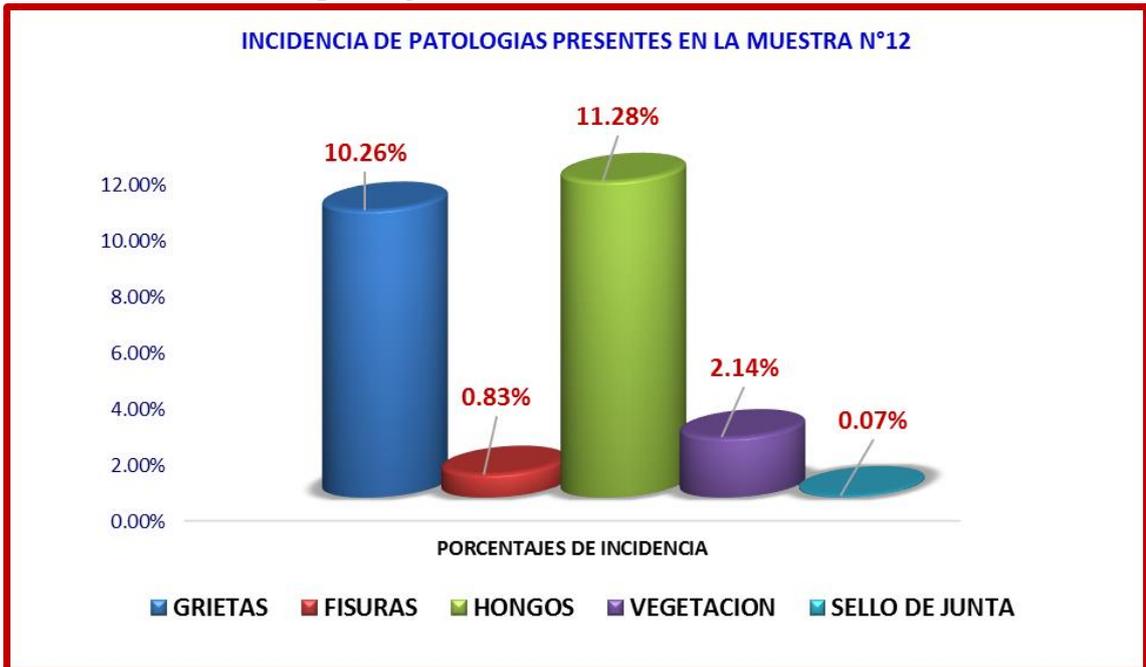
Grafico 34. Incidencia patológica en la unidad de muestra N°12

Interpretación: del grafico se puede apreciar que la patología de mayor incidencia son los hongos con presencia de 11.28%, grietas con 10.26%, vegetación con 2.14%, fisuras con 0.83% y sello de junta con 0.07%
