**UNIVERSIDAD CATÓLICA LOS ÁNGELES DE
CHIMBOTE**

Determinación y evaluación de las patologías del concreto en el canal de riego Florida – Auquipampa I etapa entre las progresivas (0+000 al 2+000 km) del Distrito de Carhuaz, Provincia de Carhuaz, Departamento de Áncash – 2018.

**Tesis para optar el título Profesional de:
Ingeniero Civil**

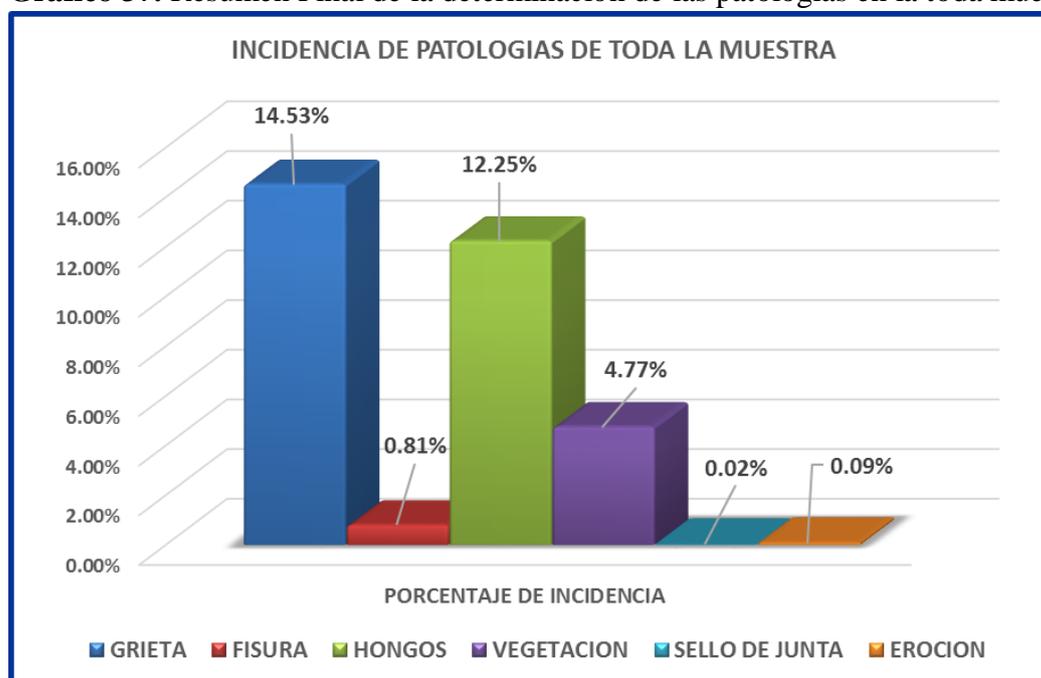
Grafico 37. Resumen Final de la determinación de las patologías en la toda muestra

Interpretación: del grafico 37 se aprecia el resultado total de toda la muestra, la determinación de tipos de patologías en el concreto del canal de riego florida-Auquipampa. Como se detalla: grieta (14.53%), fisura (0.81%), hongos (12.25%), vegetación (4.77%), sello de junta (0.02%) y erosión (0.09%). Según lo indicado la patología **grieta** tiene mayor porcentaje de afectación respecto a todas las patologías.

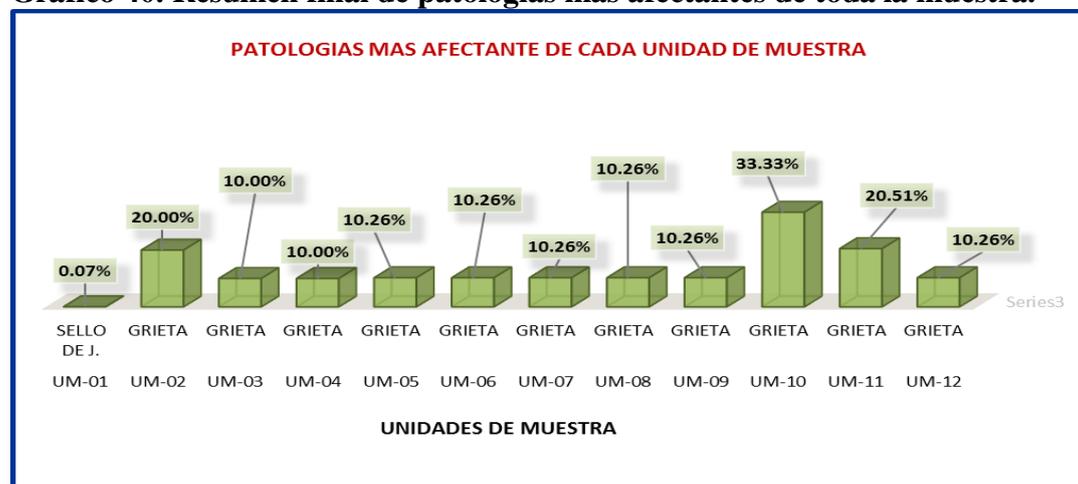
Gráfico 40. Resumen final de patologías más afectantes de toda la muestra.

Interpretación: Del grafico se aprecia que la unidad de muestra N°10 es la más afectadas por la patología **Grieta** con un porcentaje de afectación de 33.33%.

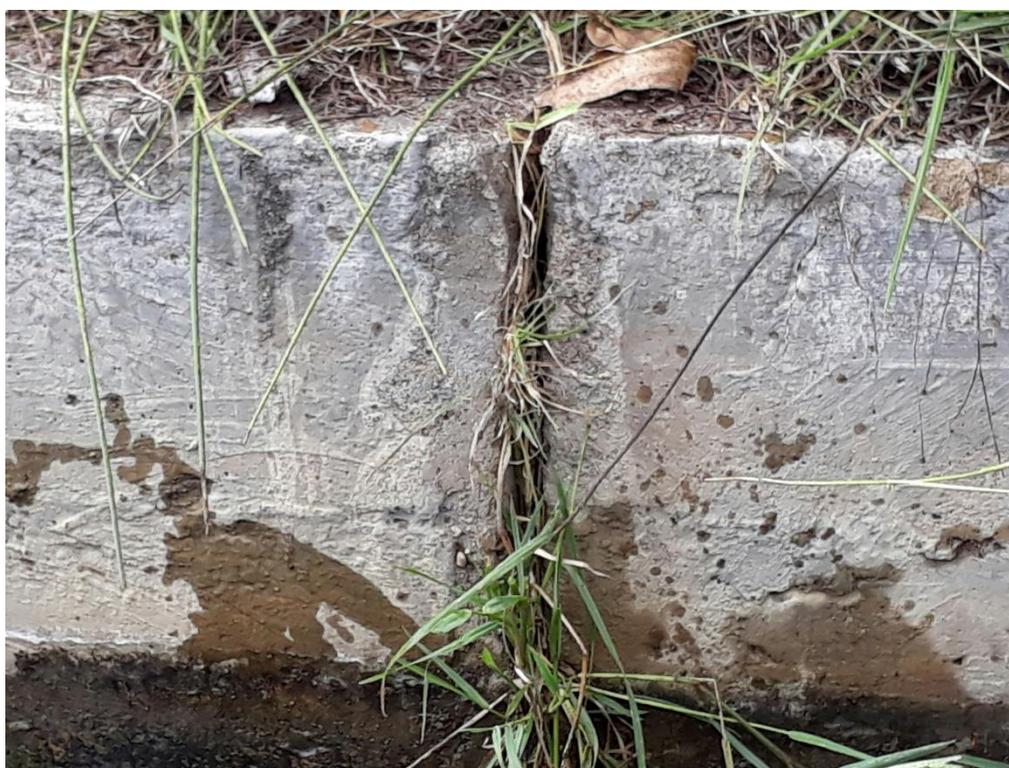
Imagen 14: se aprecia la patología sello de junta en la UM-01

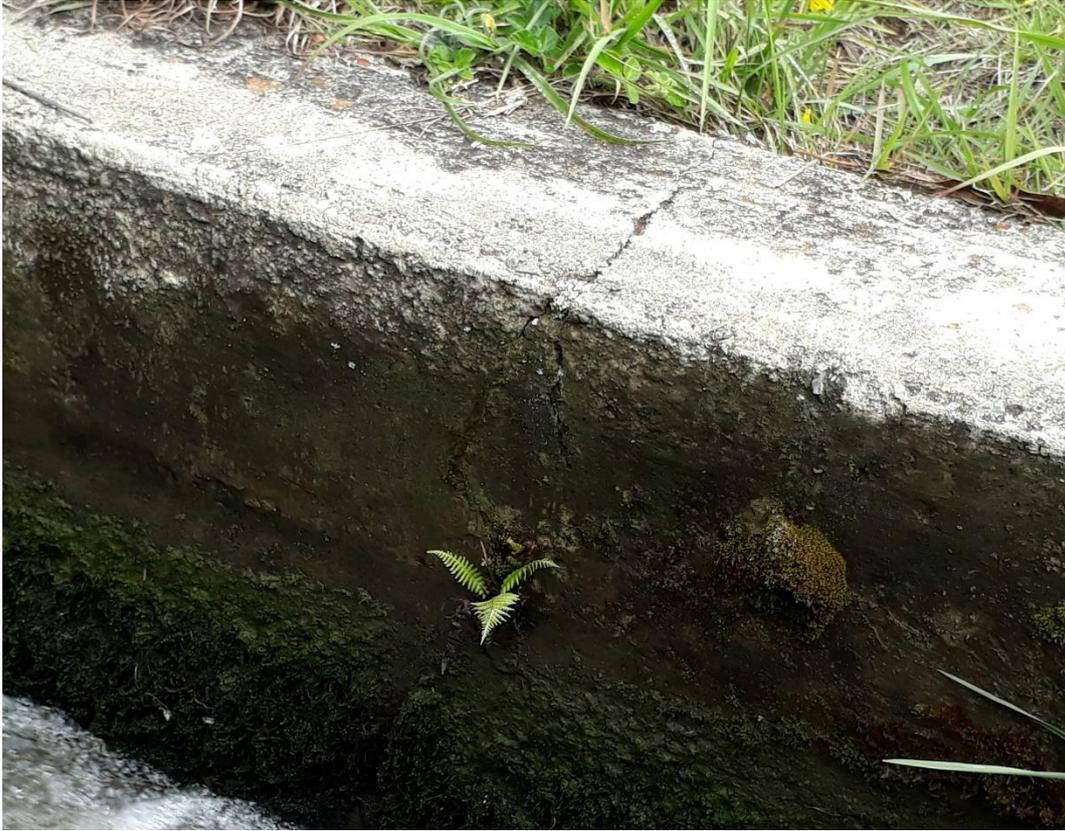
Imagen 15: se aprecia la patología fisura y hongos en la UM-01

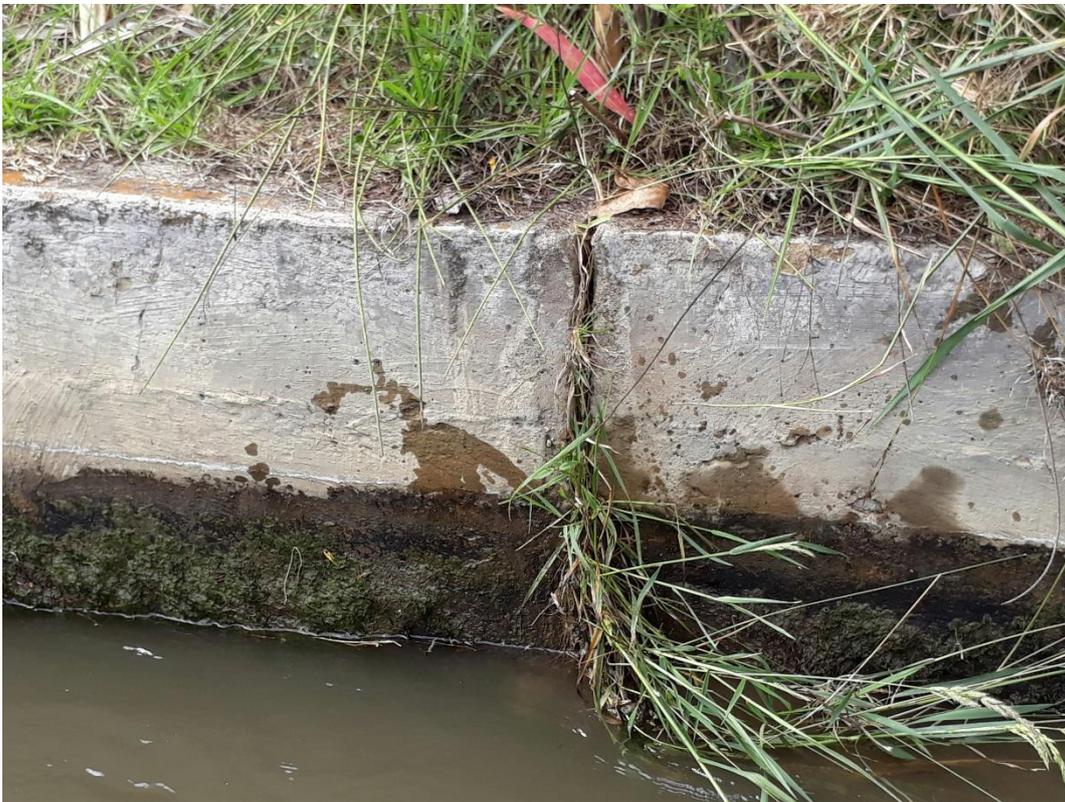
Imagen 16: se aprecia la patología sello de junta, hongos y vegetación en la UM-01

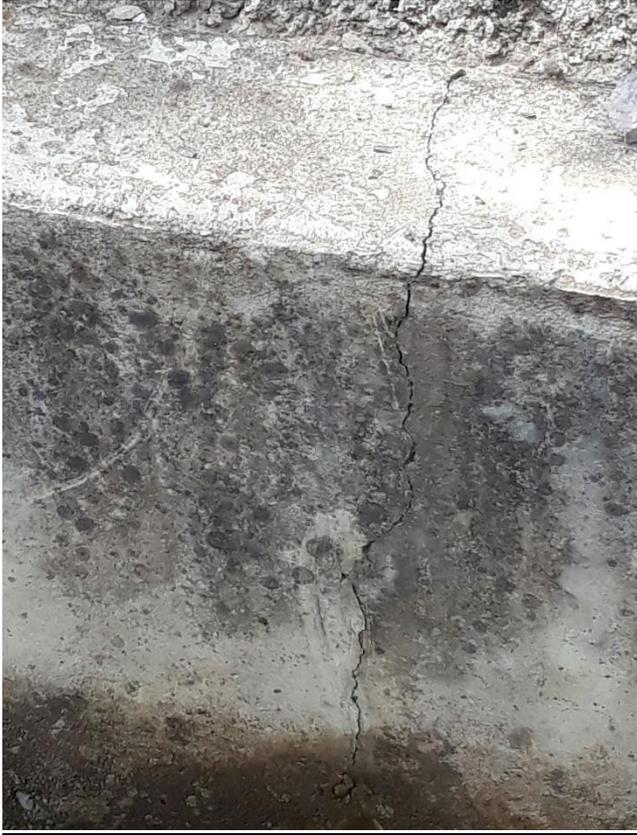
Imagen 30: se aprecia la patología fisura en la UM-05

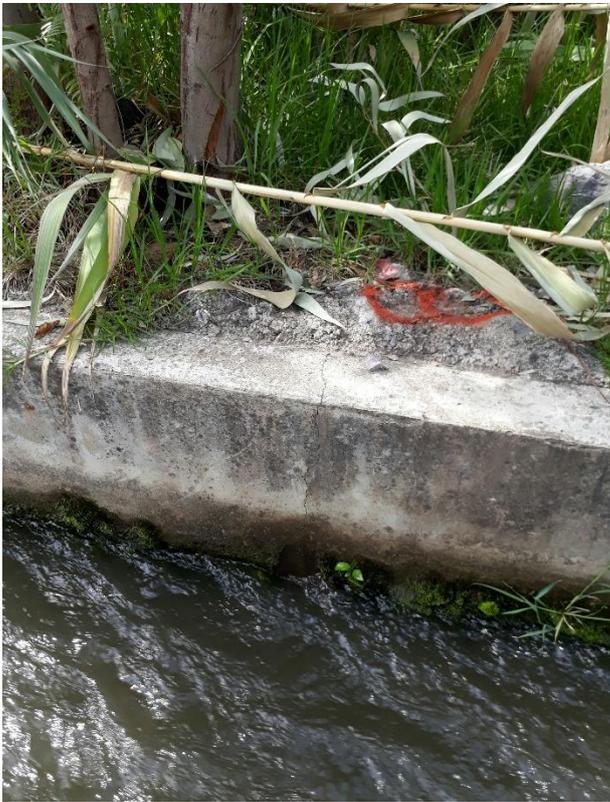
Imagen 31: se aprecia la patología fisura y hongos en la UM-05

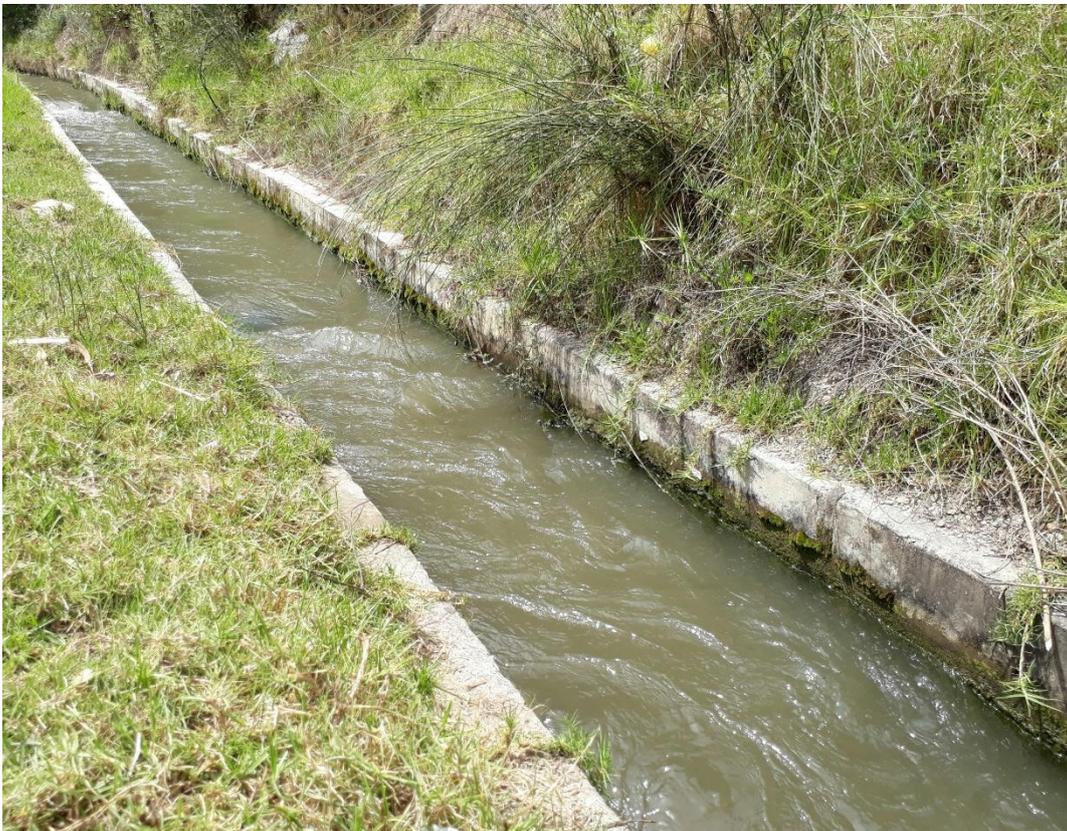
Imagen 42: se aprecia la patología vegetación y hongos en la UM-08

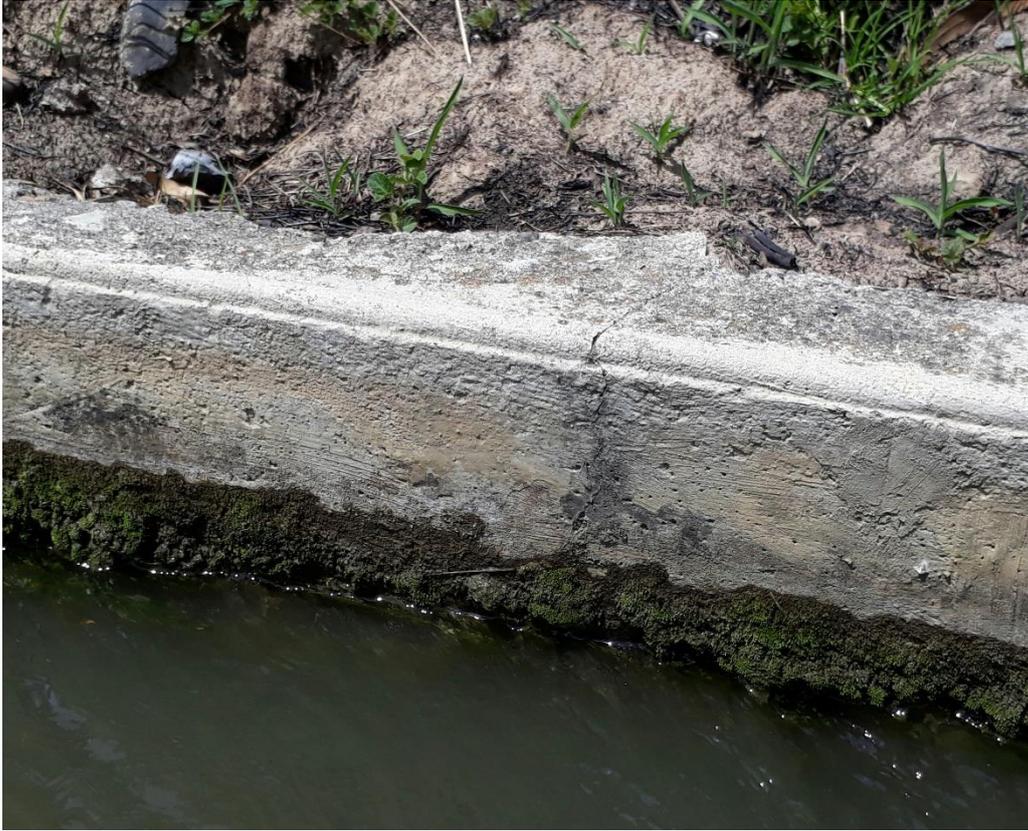
Imagen 43: se aprecia la patología fisura y hongos en la UM-09

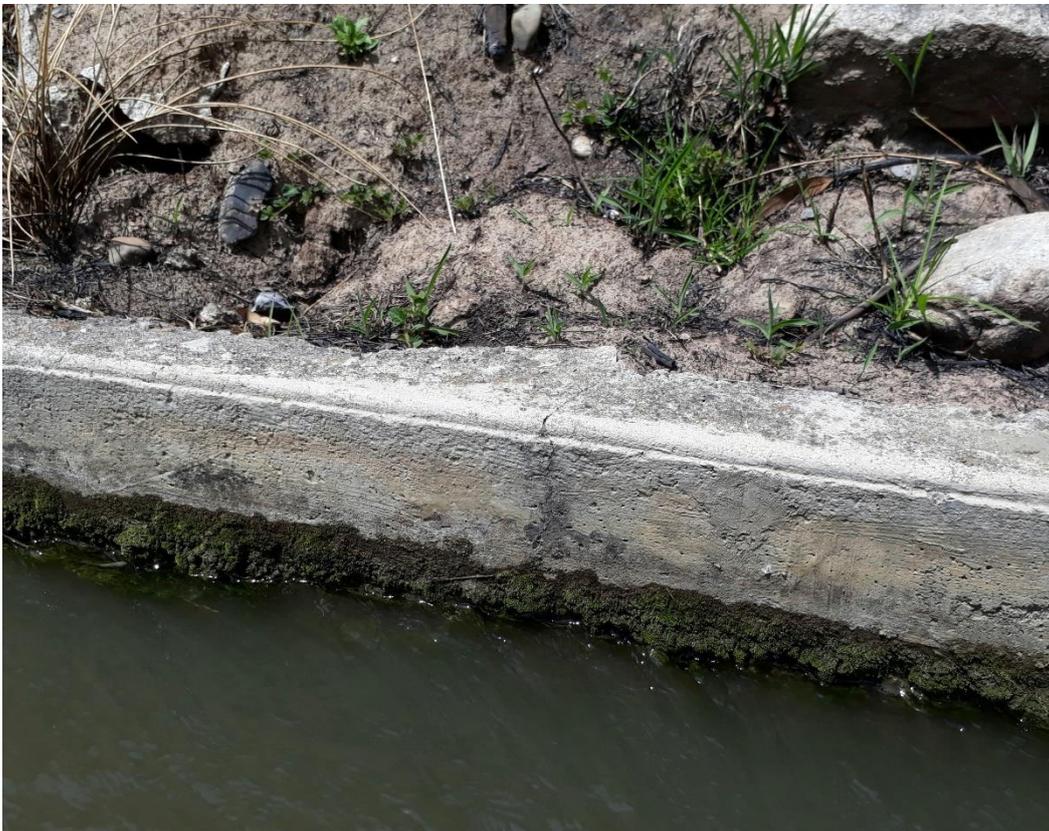
Imagen 44: se aprecia la patología fisura y hongos con su entorno en la UM-09
