**ESCUELA PROFESIONAL DE INGENIERIA
CIVIL**

**"DETERMINACIÓN Y EVALUACIÓN DE LAS
PATOLOGÍAS DEL CONCRETO EN EL CANAL
YUSCAY ENTRE LAS PROGRESIVAS KM 1+500 AL
KM 2+500 DEL CENTRO POBLADO EL PARTIDOR,
DISTRITO LAS LOMAS, PROVINCIA PIURA,
DEPARTAMENTO PIURA, AGOSTO – 2018".**

**TESIS PARA OPTAR EL TITULO PROFESIONAL DE:
INGENIERO CIVIL**

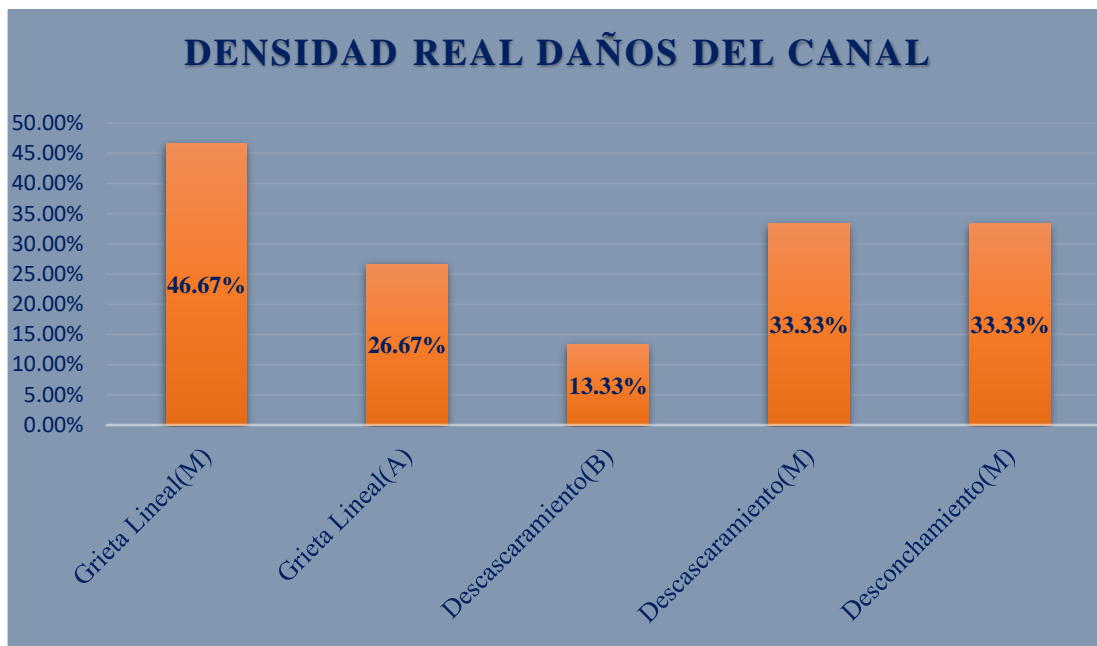
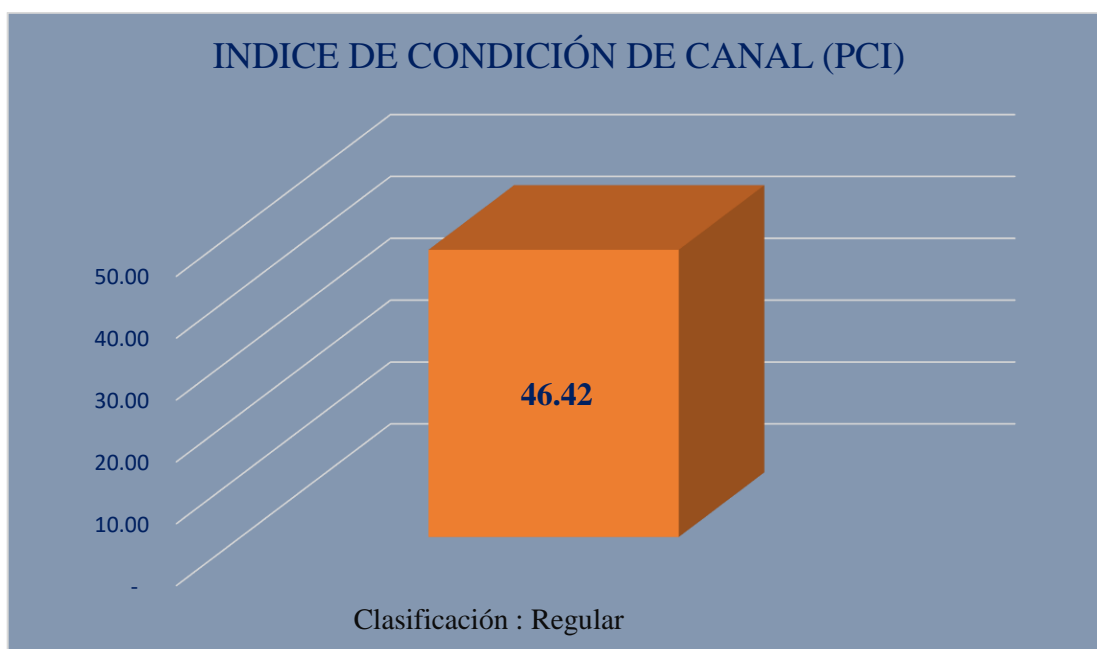
Descripción e Interpretación: Este tramo del Canal analizado en la muestra U1-A con 15 paños de superficie de Canal, los daños o patologías encontradas de acuerdo al análisis fueron: Grieta Lineal (Alta y Baja), Descascaramiento (Medio y Bajo), Desconchamiento (Medio)

Obteniendo un valor de PCI de 46.42, lo cual nos da un estado del canal Regular.

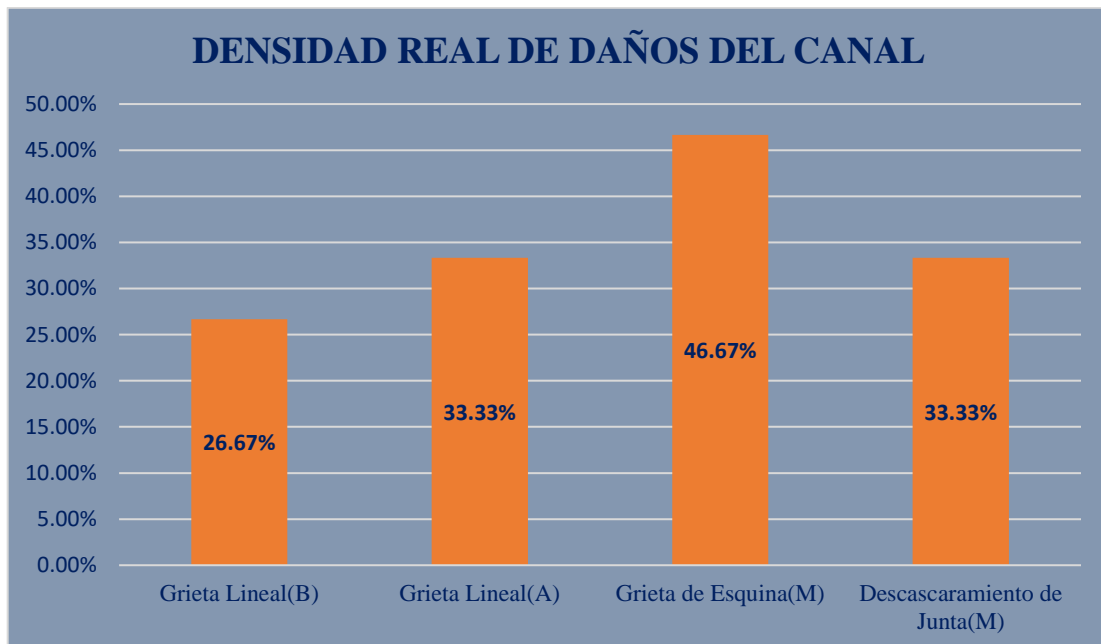
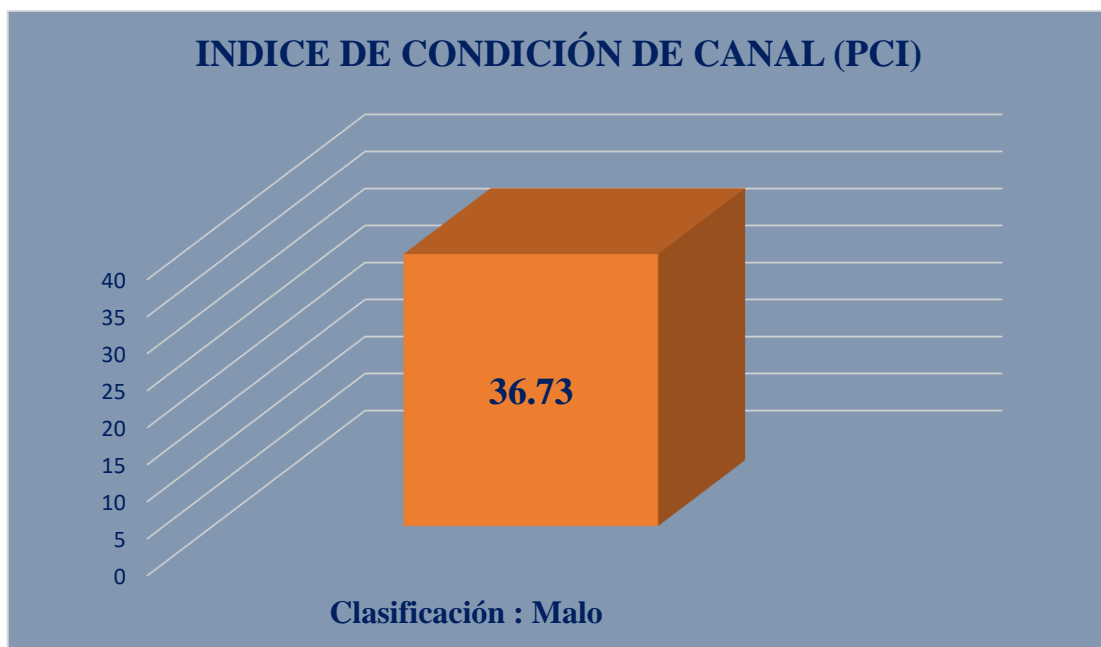
Descripción e Interpretación: Este tramo del Canal analizado en la muestra U2-A con 15 paños de superficie de Canal, los daños o patologías encontradas de acuerdo al análisis fueron: Grieta Lineal (Alta y Baja), Grieta de Esquina(Mediana)Descascaramiento de Juntas(Media).

Obteniendo un valor de PCI de 36.73, lo cual nos da un estado del canal Malo.

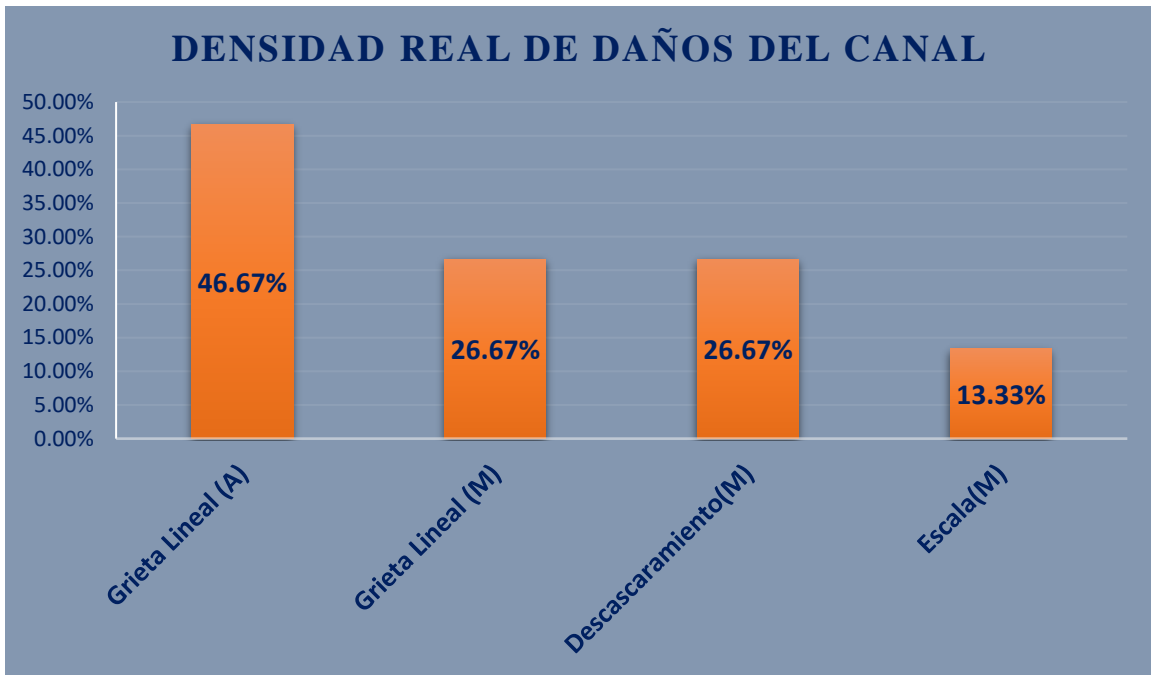
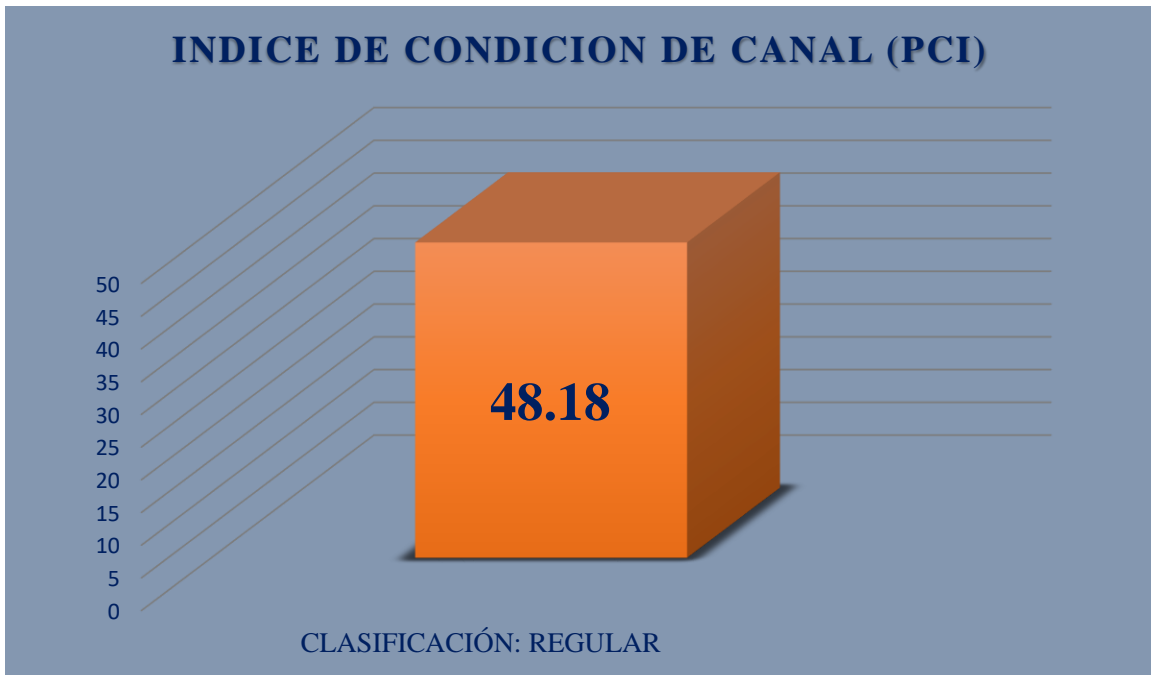
Descripción e Interpretación: Este tramo del Canal analizado en la muestra U3-A con 15 paños de superficie de Canal, los daños o patologías encontradas de acuerdo al análisis fueron: Grieta Lineal (Alta y Media), Descascaramiento(Media), Escala(Media).

Obteniendo un valor de PCI de 48.18, lo cual nos da un estado del canal Regular.

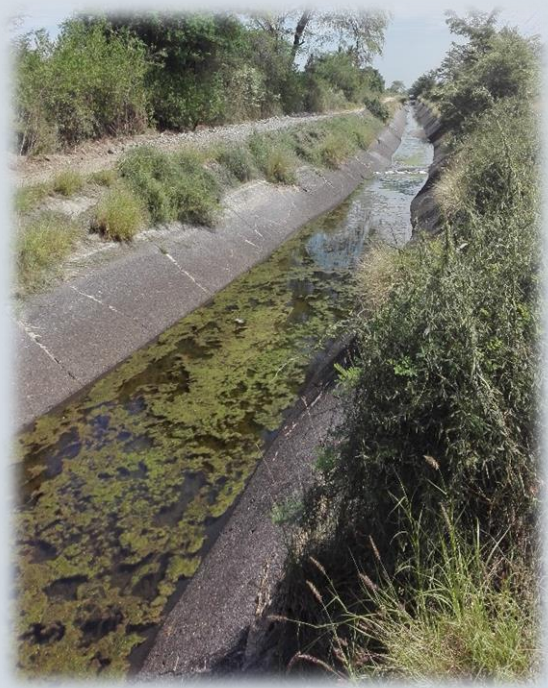
HOJA DE INSPECCIÓN DE CAMPO PARA MUESTRA DE CANAL					
EVALUADOR: BACH. WILDER CORDOVA CALLE		TIPO DE USO: CANAL DE RIEGO		FECHA: SEPTIEMBRE 2018	
UNIDAD DE MUESTREO: U4- A 45.00 METROS					
NÚMERO DE LOSAS 15 PAÑOS		NIVELES DE SEVERIDAD			
		1	SEVERIDAD BAJA		
ANCHO DE CANAL: 4.5 METROS LARGO DE LOSA: 3.00 METROS		2	SEVERIDAD MEDIA		
		3	SEVERIDAD ALTA		
UBICACIÓN: EL PARTIDOR – LAS LOMAS (PIURA)					
N°	DAÑO	N°	DAÑO	N°	DAÑO
1	Blow Up/ Buckling	7	Grieta Lineal	13	Punzonamiento
2	Grieta de Esquina	8	Parqueo (Grande)	14	Desconchamiento
3	Losa Dividida	9	Parqueo (Pequeño)	15	Rotura de Concreto
4	Grieta de Durabilidad	10	Pulimiento de Agregados	16	Descascaramiento
5	Escala	11	Popouts	17	Descascaramiento de juntas
6	Sello de Junta	12	Bombeo		
Daño	Severidad	N° de Paños	Densidad	Valor Deducido	ESQUEMA:

7	Alta	8	53.33%	46.73	
17	Media	4	26.67%	11.46	
2	Media	5	33.33%	41.80	
<p>CALCULO DE DENSIDAD:</p> <p><i>$\frac{N^{\circ} \text{ DE PAÑOS AFECTADOS } \times 100 \%}{N^{\circ} \text{ TOTAL DE PAÑOS}}$</i></p> <p>1) $8 \times 100 / 15 = 53.33 \%$</p> <p>2) $4 \times 100 / 15 = 26.67 \%$</p> <p>3) $5 \times 100 / 15 = 33.33 \%$</p>

Descripción e Interpretación: Este tramo del Canal analizado en la muestra U4-A con 15 paños de superficie de Canal, los daños o patologías encontradas de acuerdo al análisis fueron: Grieta Lineal (Alta), Grieta de Esquina(Media), Descascaramiento de Juntas(Media).

Obteniendo un valor de PCI de 35.21, lo cual nos da un estado del canal Malo.

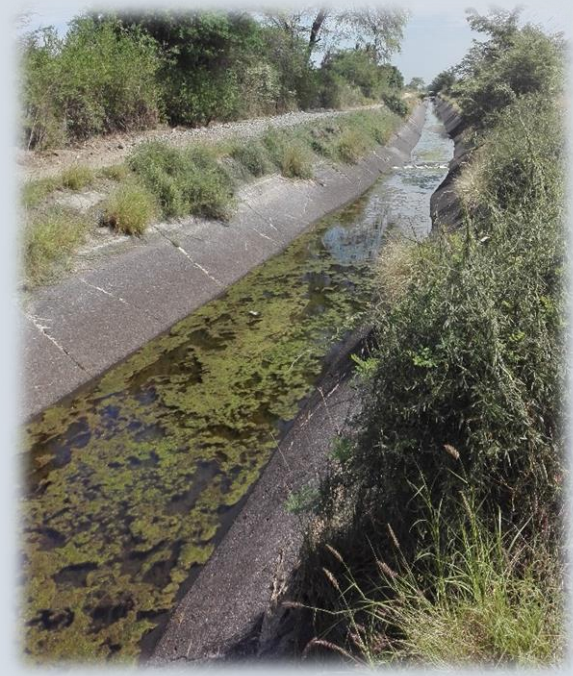
HOJA DE INSPECCIÓN DE CAMPO PARA MUESTRA DE CANAL					
EVALUADOR: BACH. WILDER CORDOVA CALLE		TIPO DE USO: CANAL DE RIEGO		FECHA: SEPTIEMBRE 2018	
UNIDAD DE MUESTREO: U5-A 69.00 METROS					
NÚMERO DE LOSAS 23 PAÑOS		NIVELES DE SEVERIDAD			
		1	SEVERIDAD BAJA		
ANCHO DE CANAL: 4.5 METROS LARGO DE LOSA: 3.00 METROS		2	SEVERIDAD MEDIA		
		3	SEVERIDAD ALTA		
UBICACIÓN: EL PARTIDOR – LAS LOMAS (PIURA)					
N°	DAÑO	N°	DAÑO	N°	DAÑO
1	Blow Up/ Buckling	7	Grieta Lineal	13	Punzonamiento
2	Grieta de Esquina	8	Parqueo (Grande)	14	Desconchamiento
3	Losa Dividida	9	Parqueo (Pequeño)	15	Rotura de Concreto
4	Grieta de Durabilidad	10	Pulimiento de Agregados	16	Descascaramiento
5	Escala	11	Popouts	17	Descascaramiento de juntas
6	Sello de Junta	12	Bombeo		
Daño	Severidad	N° de Paños	Densidad	Valor Deducido	ESQUEMA:

7	Alta	5	33.33%	36.63	
7	Media	7	46.67%	26.50	
16	Media	3	13.33%	4.17	
17	Media	5	33.33%	13.93	
<p>CALCULO DE DENSIDAD:</p> <p>$\frac{N^{\circ} \text{ DE PAÑOS AFECTADOS} \times 100 \%}{N^{\circ} \text{ TOTAL DE PAÑOS}}$</p> <p>1) $5 \times 100 / 15 = 33.33 \%$</p> <p>2) $7 \times 100 / 15 = 46.67 \%$</p> <p>3) $2 \times 100 / 15 = 13.33 \%$</p> <p>4) $5 \times 100 / 15 = 33.33 \%$</p>

Descripción e Interpretación: Este tramo del Canal analizado en la muestra U5-A con 15 paños de superficie de Canal, los daños o patologías encontradas de acuerdo al análisis fueron: Grieta Lineal (Alta y Media), Descascaramiento(Media), Descascaramiento de Juntas(Media).

Obteniendo un valor de PCI de 49.2, lo cual nos da un estado del canal Regular.

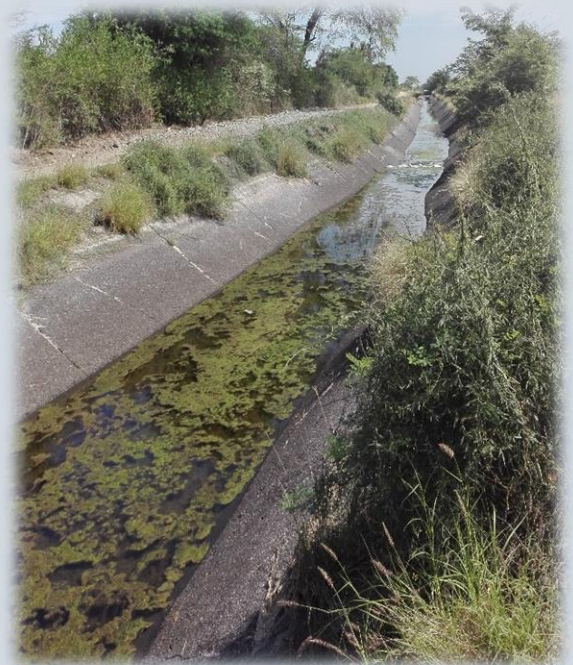
HOJA DE INSPECCIÓN DE CAMPO PARA MUESTRA DE CANAL					
EVALUADOR: BACH. WILDER CORDOVA CALLE		TIPO DE USO: CANAL DE RIEGO		FECHA: SEPTIEMBRE 2018	
UNIDAD DE MUESTREO: U6- A 45.00 METROS					
NÚMERO DE LOSAS 15 PAÑOS		NIVELES DE SEVERIDAD			
		1	SEVERIDAD BAJA		
ANCHO DE CANAL: 4.5 METROS LARGO DE LOSA: 3.00 METROS		2	SEVERIDAD MEDIA		
		3	SEVERIDAD ALTA		
UBICACIÓN: EL PARTIDOR – LAS LOMAS (PIURA)					
N°	DAÑO	N°	DAÑO	N°	DAÑO
1	Blow Up/ Buckling	7	Grieta Lineal	13	Punzonamiento
2	Grieta de Esquina	8	Parqueo (Grande)	14	Desconchamiento
3	Losa Dividida	9	Parqueo (Pequeño)	15	Rotura de Concreto
4	Grieta de Durabilidad	10	Pulimiento de Agregados	16	Descascaramiento
5	Escala	11	Popouts	17	Descascaramiento de juntas
6	Sello de Junta	12	Bombeo		
Daño	Severidad	N° de Paños	Densidad	Valor Deducido	ESQUEMA:

7	Media	8	53.33%	28.37	
2	Media	5	33.33%	41.80	
17	Media	4	26.67%	11.47	
<p>CALCULO DE DENSIDAD:</p> <p>$\frac{N^{\circ} \text{ DE PAÑOS AFECTADOS} \times 100 \%}{N^{\circ} \text{ TOTAL DE PAÑOS}}$</p> <p>1) $8 \times 100 / 15 = 53.33 \%$</p> <p>2) $5 \times 100 / 15 = 33.33 \%$</p> <p>3) $4 \times 100 / 15 = 26.67 \%$</p>

Descripción e Interpretación: Este tramo del Canal analizado en la muestra U6-A con 15 paños de superficie de Canal, los daños o patologías encontradas de acuerdo al análisis fueron: Grieta Lineal (Media), Grieta de Esquina(Media), Descascaramiento de Juntas(Media).

Obteniendo un valor de PCI de 46.2, lo cual nos da un estado del canal Regular.

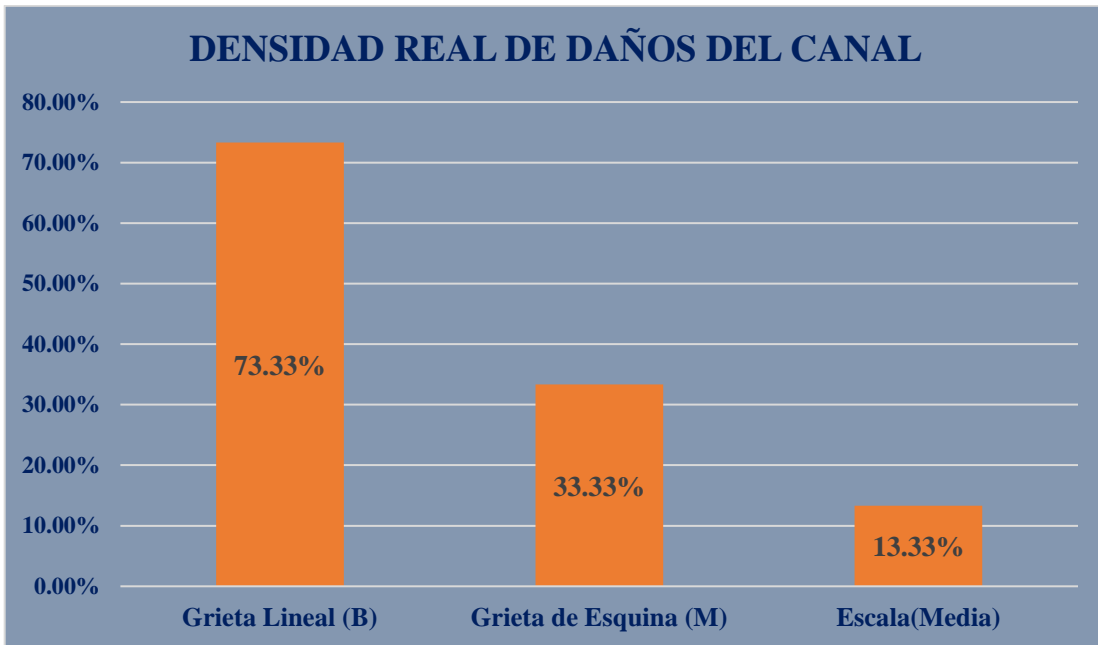
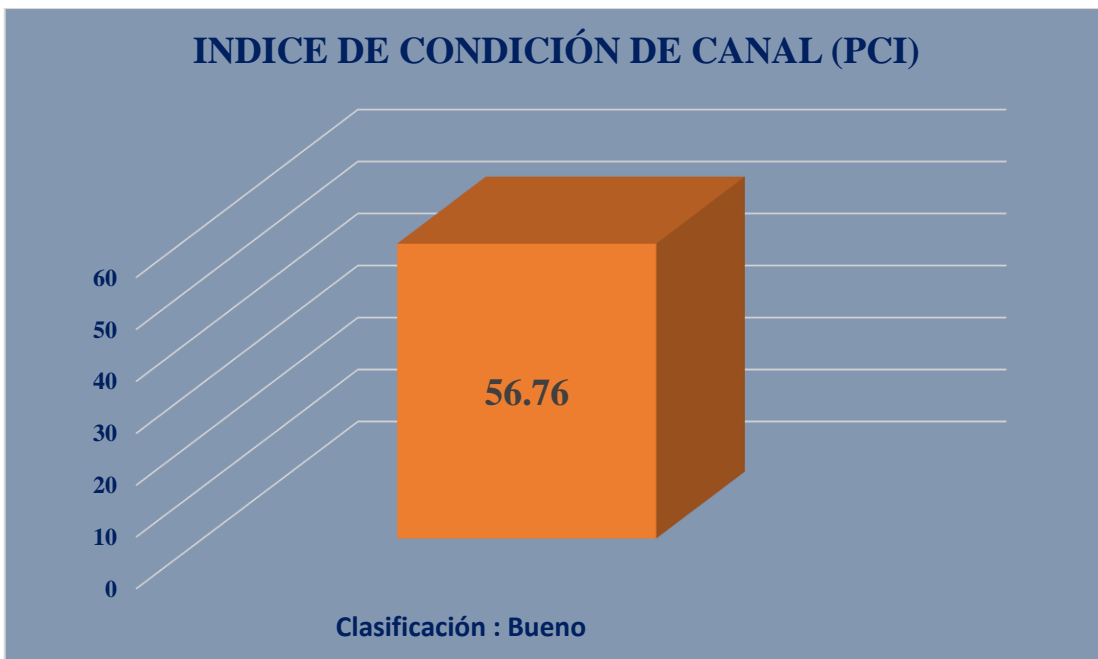
Descripción e Interpretación: Este tramo del Canal analizado en la muestra U7-A con 15 paños de superficie de Canal, los daños o patologías encontradas de acuerdo al análisis fueron: Grieta Lineal (Baja), Grieta de Esquina(Media), Escala(Media).

Obteniendo un valor de PCI de 56.76, lo cual nos da un estado del canal Bueno

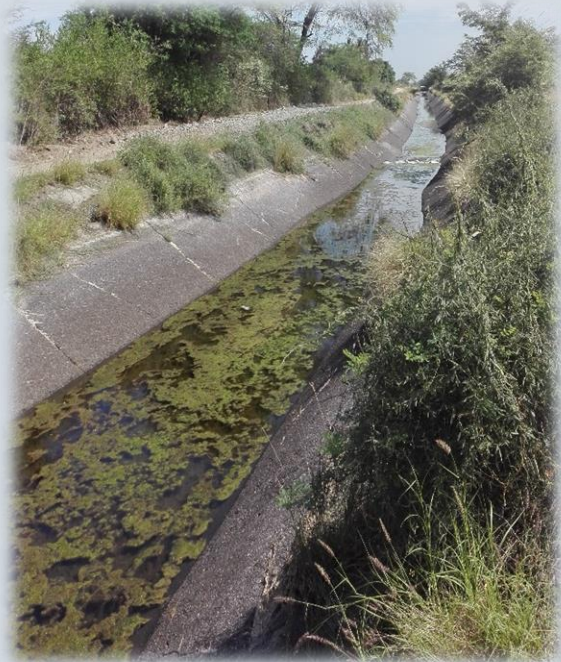
HOJA DE INSPECCIÓN DE CAMPO PARA MUESTRA DE CANAL					
EVALUADOR: BACH. WILDER CORDOVA CALLE		TIPO DE USO: CANAL DE RIEGO		FECHA: SEPTIEMBRE 2018	
UNIDAD DE MUESTREO: U8- A 45.00 METROS					
NÚMERO DE LOSAS 15 PAÑOS		NIVELES DE SEVERIDAD			
		1	SEVERIDAD BAJA		
ANCHO DE CANAL: 4.5 METROS LARGO DE LOSA: 3.00 METROS		2	SEVERIDAD MEDIA		
		3	SEVERIDAD ALTA		
UBICACIÓN: EL PARTIDOR – LAS LOMAS (PIURA)					
N°	DAÑO	N°	DAÑO	N°	DAÑO
1	Blow Up/ Buckling	7	Grieta Lineal	13	Punzonamiento
2	Grieta de Esquina	8	Parqueo (Grande)	14	Desconchamiento
3	Losa Dividida	9	Parqueo (Pequeño)	15	Rotura de Concreto
4	Grieta de Durabilidad	10	Pulimiento de Agregados	16	Descascaramiento
5	Escala	11	Popouts	17	Descascaramiento de juntas
6	Sello de Junta	12	Bombeo		
Daño	Severidad	N° de Paños	Densidad	Valor Deducido	ESQUEMA:

7	Alta	7	46.67%	43.60	
2	Baja	4	26.67%	36.00	
16	Media	8	53.33%	16.33	
CALCULO DE DENSIDAD: $\frac{N^{\circ} \text{ DE PAÑOS AFECTADOS } \times 100 \%}{N^{\circ} \text{ TOTAL DE PAÑOS}}$

Descripción e Interpretación: Este tramo del Canal analizado en la muestra U8-A con 15 paños de superficie de Canal, los daños o patologías encontradas de acuerdo al análisis fueron: Grieta Lineal (Alta), Grieta de Esquina(Baja), Descascaramiento(Media).

Obteniendo un valor de PCI de 39.28, lo cual nos da un estado del canal MALO.

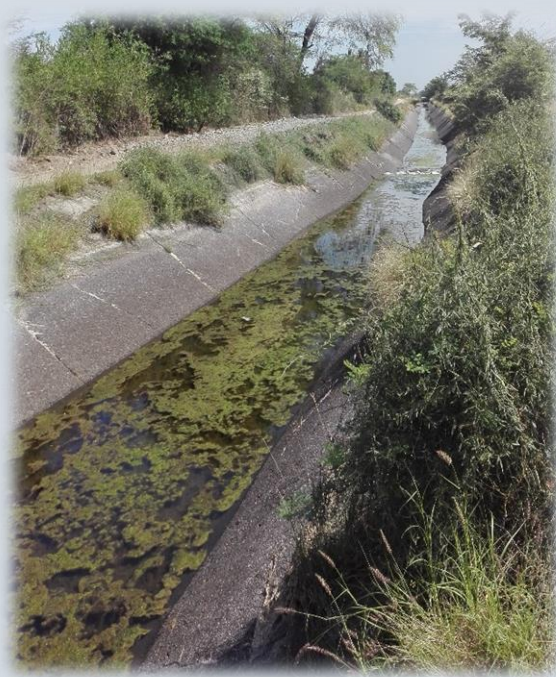
HOJA DE INSPECCIÓN DE CAMPO PARA MUESTRA DE CANAL					
EVALUADOR: BACH. WILDER CORDOVA CALLE		TIPO DE USO: CANAL DE RIEGO		FECHA: SEPTIEMBRE 2018	
UNIDAD DE MUESTREO: U9- A 45.00 METROS					
NÚMERO DE LOSAS 15 PAÑOS		NIVELES DE SEVERIDAD			
		1	SEVERIDAD BAJA		
ANCHO DE CANAL: 4.5 METROS LARGO DE LOSA: 3.00 METROS		2	SEVERIDAD MEDIA		
		3	SEVERIDAD ALTA		
UBICACIÓN: EL PARTIDOR – LAS LOMAS (PIURA)					
N°	DAÑO	N°	DAÑO	N°	DAÑO
1	Blow Up/ Buckling	7	Grieta Lineal	13	Punzonamiento
2	Grieta de Esquina	8	Parqueo (Grande)	14	Desconchamiento
3	Losa Dividida	9	Parqueo (Pequeño)	15	Rotura de Concreto
4	Grieta de Durabilidad	10	Pulimiento de Agregados	16	Descascaramiento
5	Escala	11	Popouts	17	Descascaramiento de juntas
6	Sello de Junta	12	Bombeo		
Daño	Severidad	N° de Paños	Densidad	Valor Deducido	ESQUEMA:

7	Alta	8	53.33%	46.73	
7	Baja	5	33.33%	15.77	
17	Media	4	26.67%	11.47	
2	Media	2	13.33%	19.16	
CALCULO DE DENSIDAD: $\frac{N^{\circ} \text{ DE PAÑOS AFECTADOS} \times 100 \%}{N^{\circ} \text{ TOTAL DE PAÑOS}}$

Descripción e Interpretación: Este tramo del Canal analizado en la muestra U9-A con 15 paños de superficie de Canal, los daños o patologías encontradas de acuerdo al análisis fueron: Grieta Lineal (Alta y Baja), Grieta de Esquina(Media), Descascaramiento de Juntas(Media).

Obteniendo un valor de PCI de 46.12, lo cual nos da un estado del canal de Regular.

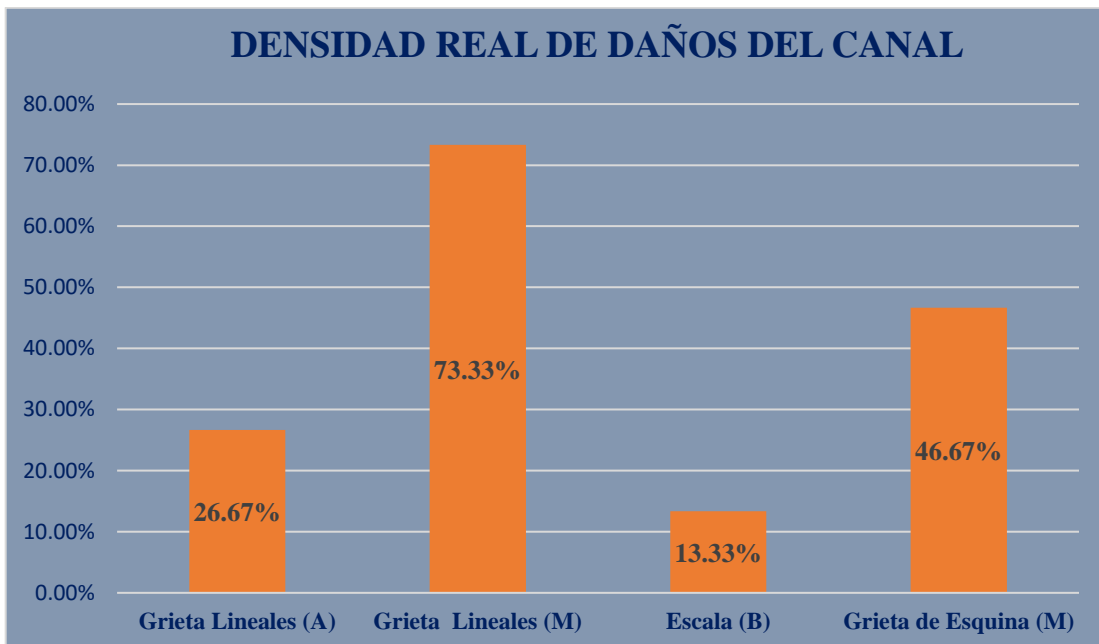
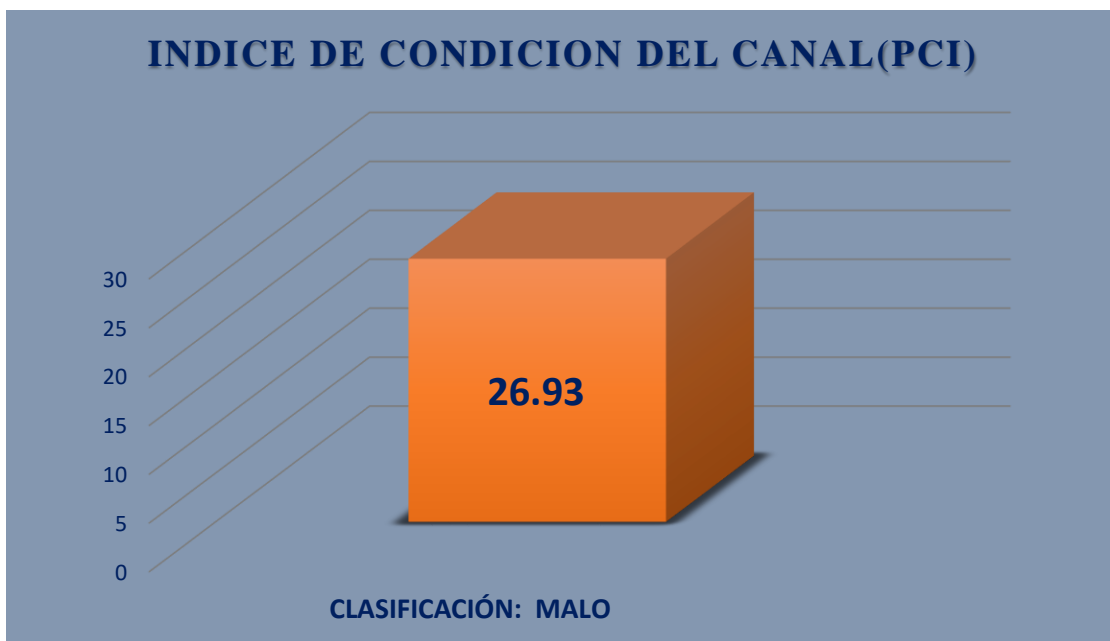
Descripción e Interpretación: Este tramo del Canal analizado en la muestra U10-A con 15 paños de superficie de Canal, los daños o patologías encontradas de acuerdo al análisis fueron: Grieta Lineal (Alta y Media), Grieta de Esquina(Media), Escala(Baja). **Obteniendo un valor de PCI de 26.93, lo cual nos da un estado del canal Malo.**

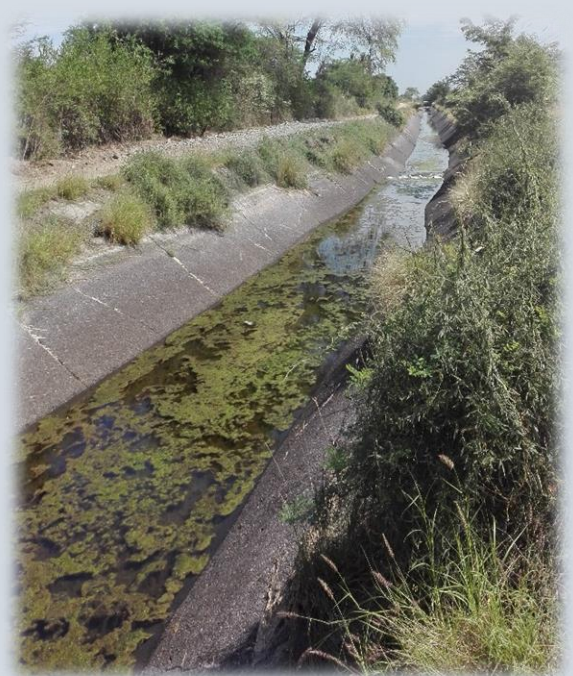
HOJA DE INSPECCIÓN DE CAMPO PARA MUESTRA DE CANAL					
EVALUADOR: BACH. WILDER CORDOVA CALLE		TIPO DE USO: CANAL DE RIEGO		FECHA: SEPTIEMBRE 2018	
UNIDAD DE MUESTREO: U11- A 69.00 METROS					
NÚMERO DE LOSAS 23 PAÑOS		NIVELES DE SEVERIDAD			
		1	SEVERIDAD BAJA		
ANCHO DE CANAL: 4.5 METROS LARGO DE LOSA: 3.00 METROS		2	SEVERIDAD MEDIA		
		3	SEVERIDAD ALTA		
UBICACIÓN: EL PARTIDOR – LAS LOMAS (PIURA)					
N°	DAÑO	N°	DAÑO	N°	DAÑO
1	Blow Up/ Buckling	7	Grieta Lineal	13	Punzonamiento
2	Grieta de Esquina	8	Parqueo (Grande)	14	Desconchamiento
3	Losa Dividida	9	Parqueo (Pequeño)	15	Rotura de Concreto
4	Grieta de Durabilidad	10	Pulimiento de Agregados	16	Descascaramiento
5	Escala	11	Popouts	17	Descascaramiento de juntas
6	Sello de Junta	12	Bombeo		
Daño	Severidad	N° de Paños	Densidad	Valor Deducido	ESQUEMA:

7	Media	10	66.67%	31.57	
7	Baja	2	13.33%	7.50	
17	Media	7	46.67%	17.67	
CALCULO DE DENSIDAD: $\frac{N^{\circ} \text{ DE PAÑOS AFECTADOS} \times 100 \%}{N^{\circ} \text{ TOTAL DE PAÑOS}}$

Descripción e Interpretación: Este tramo del Canal analizado en la muestra U11-A con 15 paños de superficie de Canal, los daños o patologías encontradas de acuerdo al análisis fueron: Grieta Lineal (Media y Baja), Descascaramiento de Junta(Media).

Obteniendo un valor de PCI de 60.12, lo cual nos da un estado del canal Bueno.

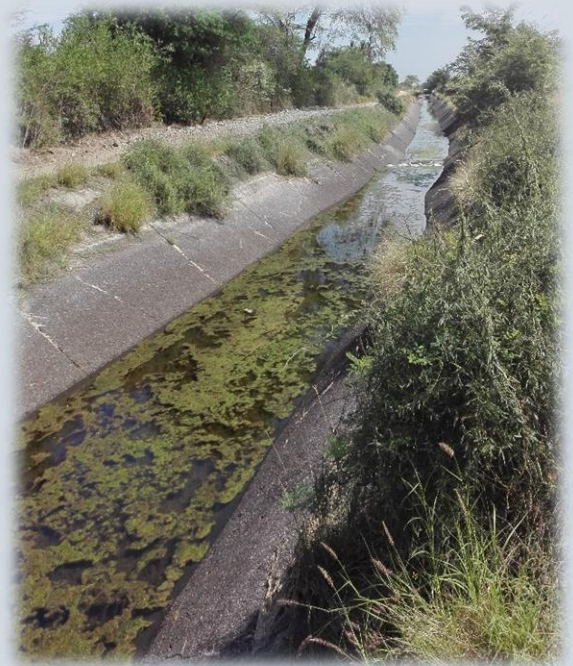
HOJA DE INSPECCIÓN DE CAMPO PARA MUESTRA DE CANAL					
EVALUADOR: BACH. WILDER CORDOVA CALLE		TIPO DE USO: CANAL DE RIEGO		FECHA: SEPTIEMBRE 2018	
UNIDAD DE MUESTREO: U12- A 45.00 METROS					
NÚMERO DE LOSAS 15 PAÑOS		NIVELES DE SEVERIDAD			
		1	SEVERIDAD BAJA		
ANCHO DE CANAL: 4.5 METROS LARGO DE LOSA: 3.00 METROS		2	SEVERIDAD MEDIA		
		3	SEVERIDAD ALTA		
UBICACIÓN: EL PARTIDOR – LAS LOMAS (PIURA)					
N°	DAÑO	N°	DAÑO	N°	DAÑO
1	Blow Up/ Buckling	7	Grieta Lineal	13	Punzonamiento
2	Grieta de Esquina	8	Parqueo (Grande)	14	Desconchamiento
3	Losa Dividida	9	Parqueo (Pequeño)	15	Rotura de Concreto
4	Grieta de Durabilidad	10	Pulimiento de Agregados	16	Descascaramiento
5	Escala	11	Popouts	17	Descascaramiento de juntas
6	Sello de Junta	12	Bombeo		
Daño	Severidad	N° de Paños	Densidad	Valor Deducido	ESQUEMA:

7	Media	11	73.33%	32.97	
2	Alta	4	26.67%	48.90	
5	Media	2	13.33%	10.66	
<p>CALCULO DE DENSIDAD:</p> <p>$\frac{N^{\circ} \text{ DE PAÑOS AFECTADOS} \times 100 \%}{N^{\circ} \text{ TOTAL DE PAÑOS}}$</p> <p>1) $11 \times 100 / 15 = 73.33 \%$</p> <p>2) $4 \times 100 / 15 = 26.67 \%$</p> <p>3) $2 \times 100 / 15 = 13.33 \%$</p>

Descripción e Interpretación: Este tramo del Canal analizado en la muestra U12-A con 15 paños de superficie de Canal, los daños o patologías encontradas de acuerdo al análisis fueron: Grieta Lineal (Media), Grieta de Esquina(Alta), Escala(Media).

Obteniendo un valor de PCI de 39.18, lo cual nos da un estado del canal Regular.

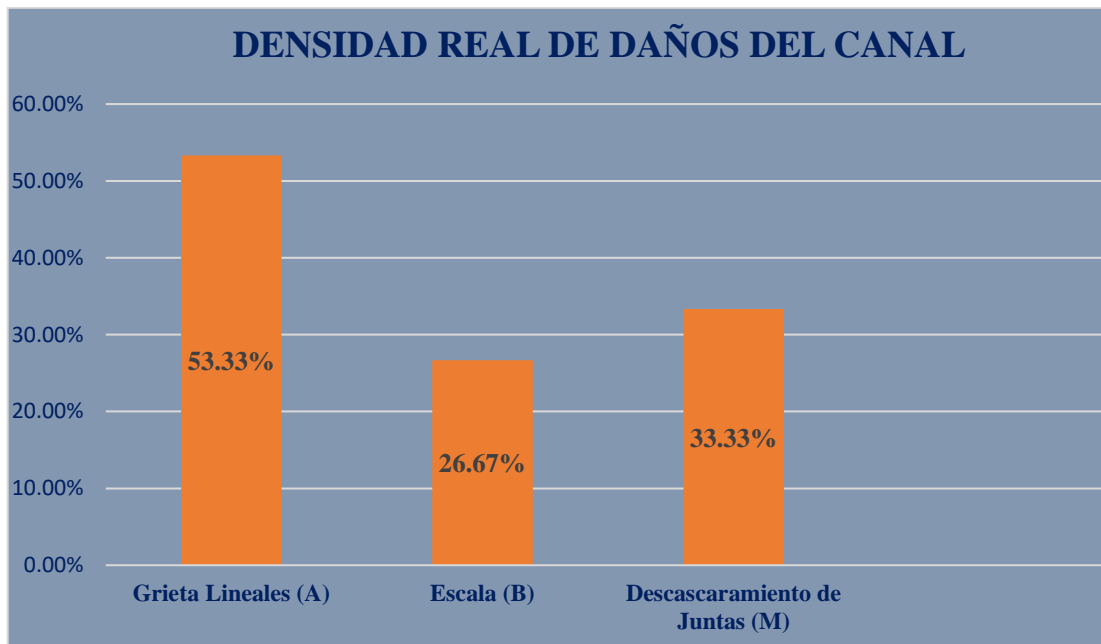
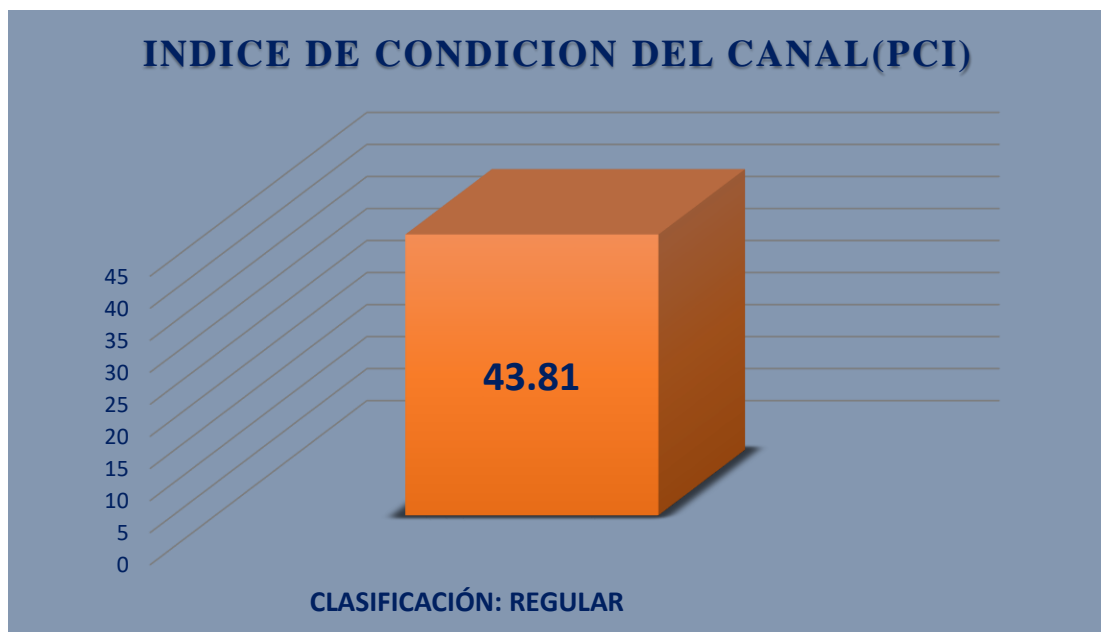
Descripción e Interpretación: Este tramo del Canal analizado en la muestra U13-A con 15 paños de superficie de Canal, los daños o patologías encontradas de acuerdo al análisis fueron: Grieta Lineal (Alta), Escala(Baja), Descascaramiento de Junta(Media) **Obteniendo un valor de PCI de 43.81, lo cual nos da un estado del canal Regular.**

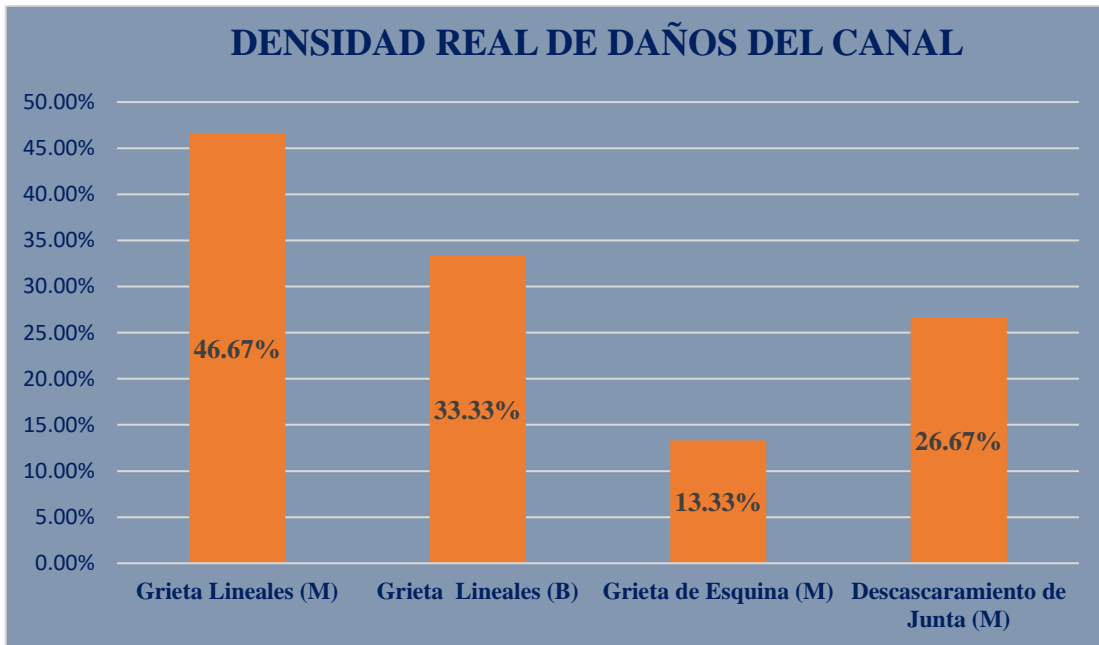
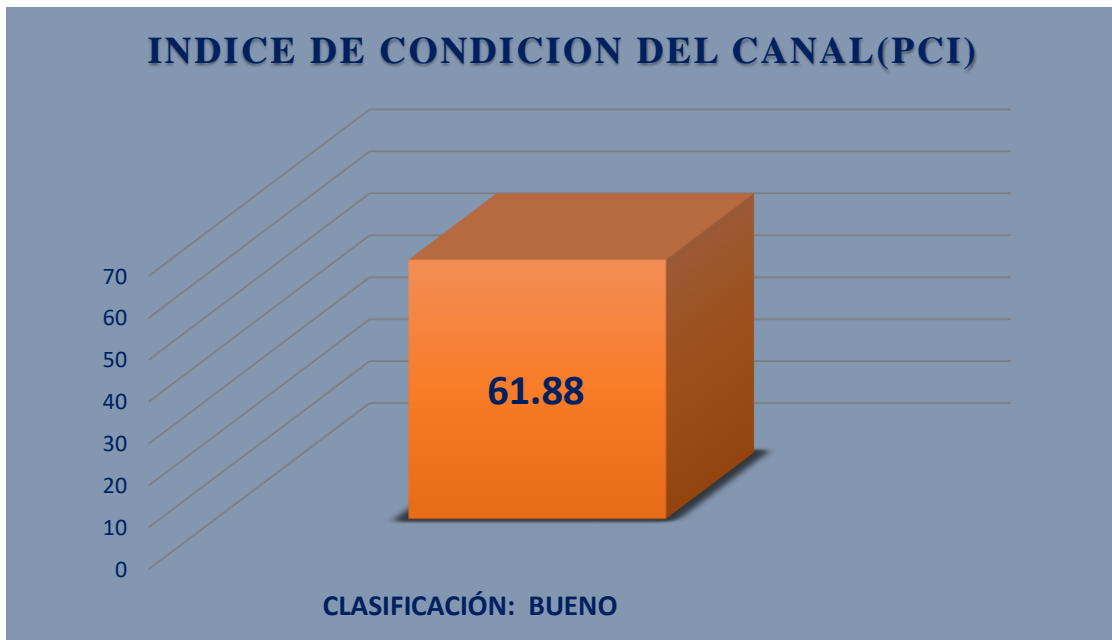
Descripción e Interpretación: Este tramo del Canal analizado en la muestra U14-A con 15 paños de superficie de Canal, los daños o patologías encontradas de acuerdo al análisis fueron: Grieta Lineal (Media y Baja), Grieta de Esquina(Media), Descascaramiento de Junta (Media).

Obteniendo un valor de PCI de 61.88, lo cual nos da un estado del canal Bueno.

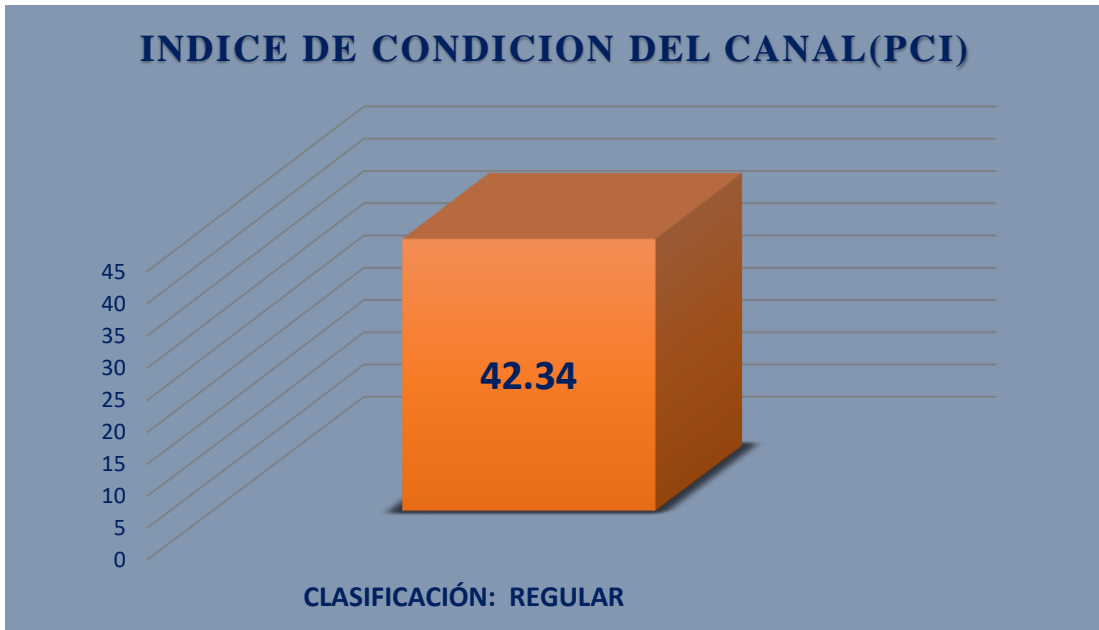
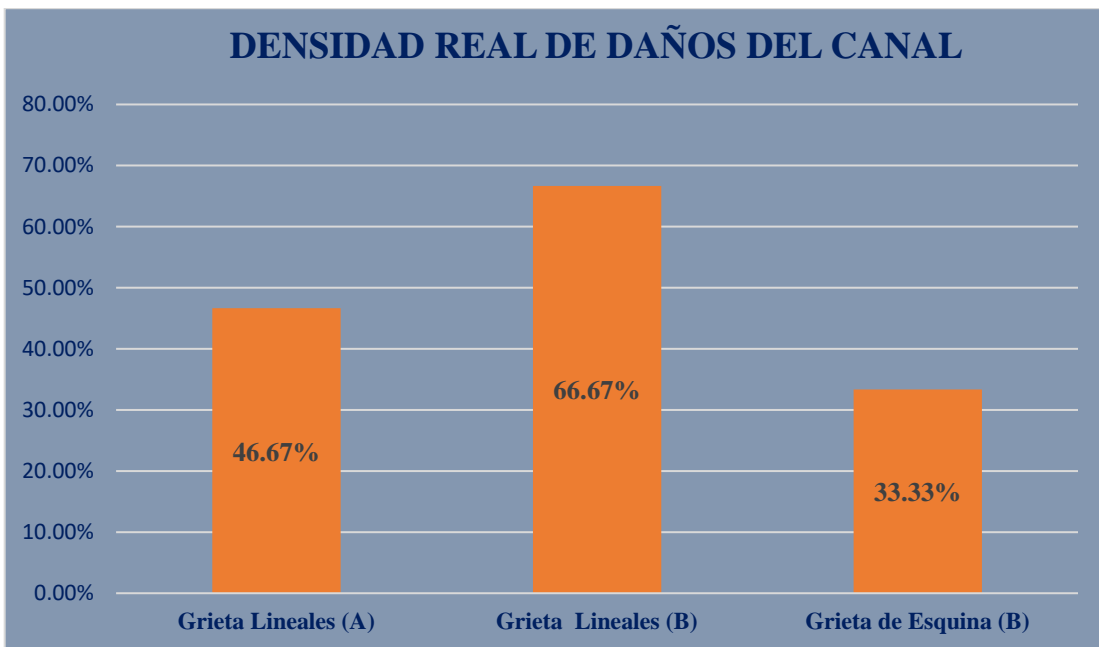
Descripción e Interpretación: Este tramo del Canal analizado en la muestra U15-A con 15 paños de superficie de Canal, los daños o patologías encontradas de acuerdo al análisis fueron: Grieta Lineal (Alta y Baja), Grieta de Esquina(Baja).

Obteniendo un valor de PCI de 42.34, lo cual nos da un estado del canal de Regular.

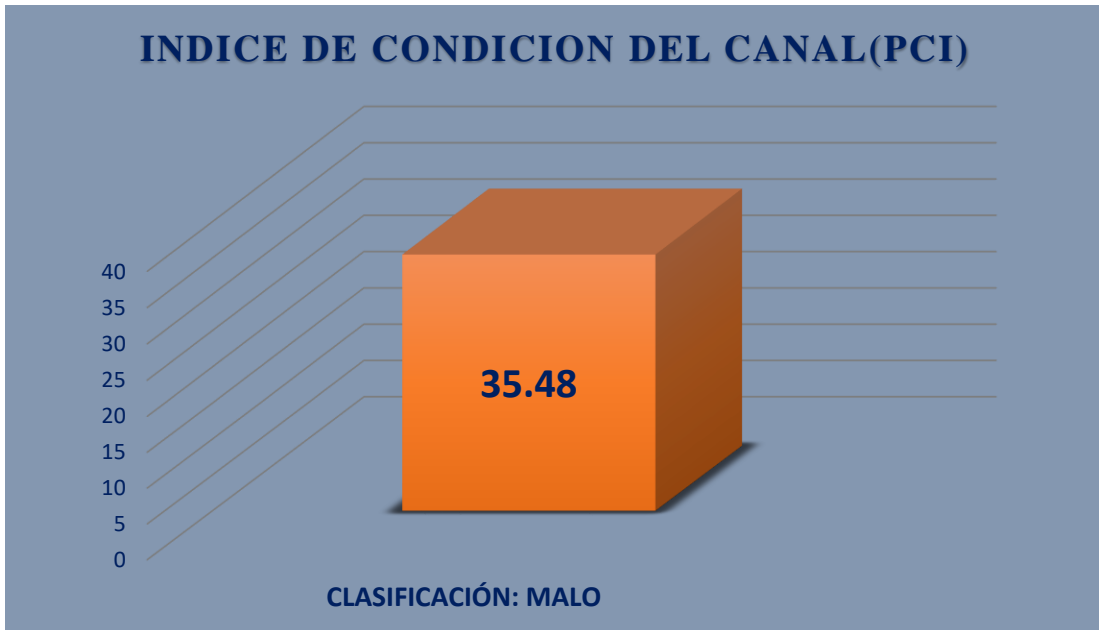
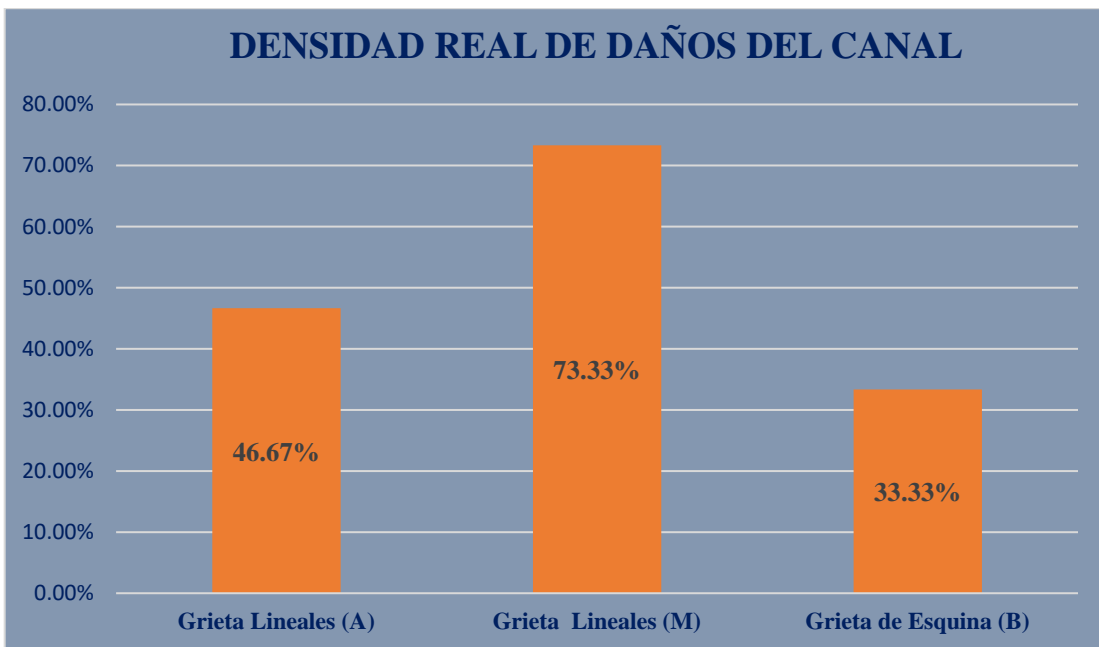
Descripción e Interpretación: Este tramo del Canal analizado en la muestra U16-A con 15 paños de superficie de Canal, los daños o patologías encontradas de acuerdo al análisis fueron: Grieta Lineal (Alta y Mediana), Grieta de Esquina(Baja).

Obteniendo un valor de PCI de 35.48, lo cual nos da un estado del canal de Malo.

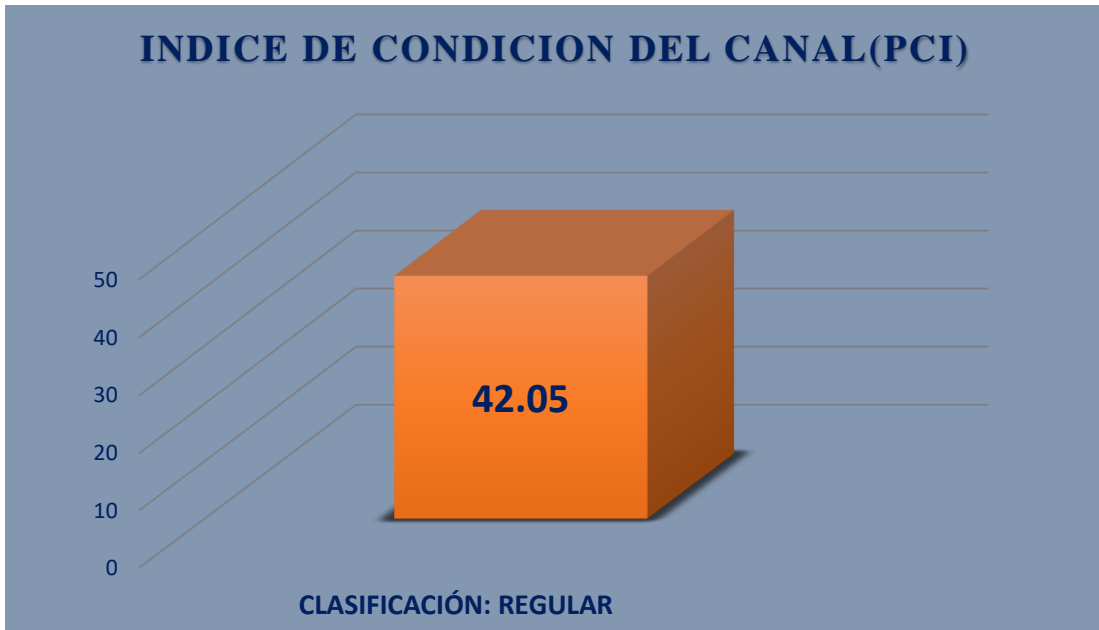
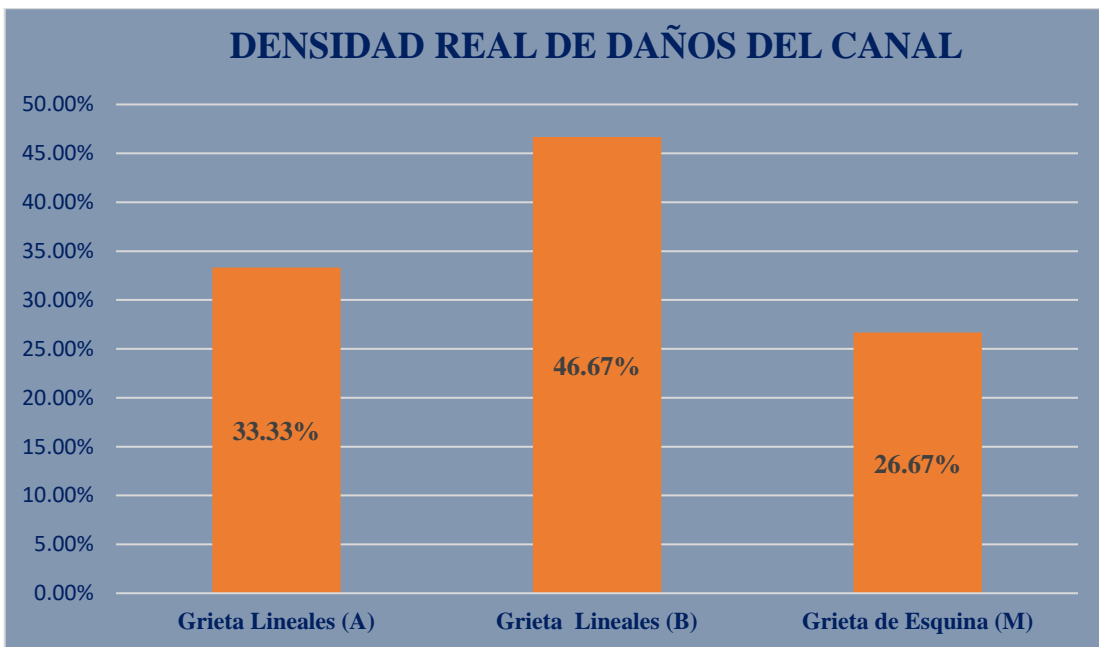
Descripción e Interpretación: Este tramo del Canal analizado en la muestra U17-A con 15 paños de superficie de Canal, los daños o patologías encontradas de acuerdo al análisis fueron: Grieta Lineal (Alta y Baja), Grieta de Esquina(Mediana).

Obteniendo un valor de PCI de 42.05, lo cual nos da un estado del canal de REGULAR.

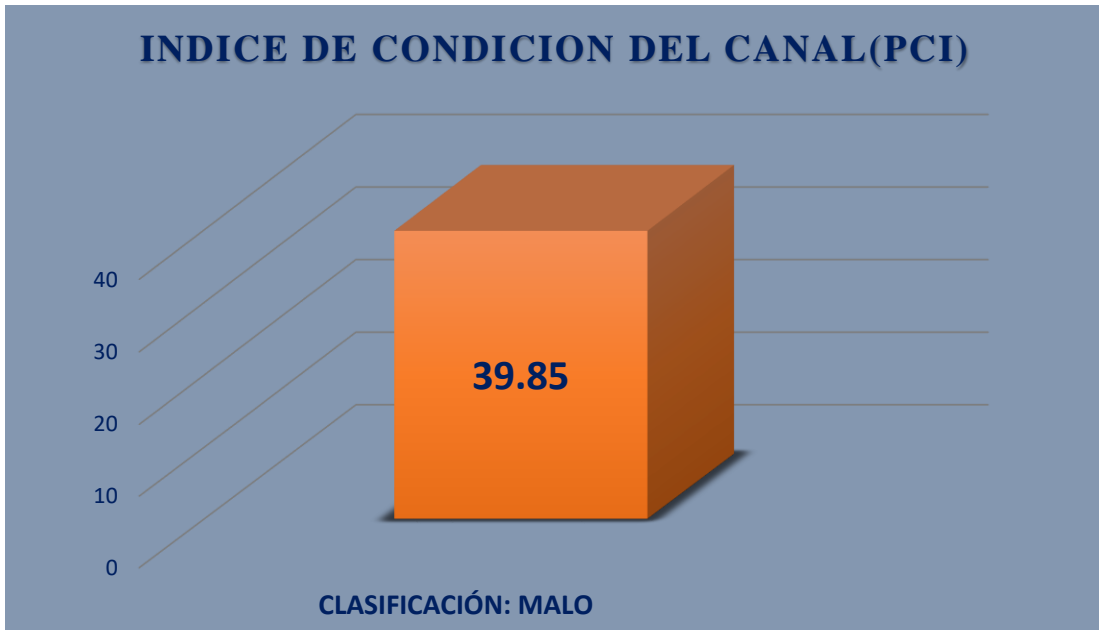
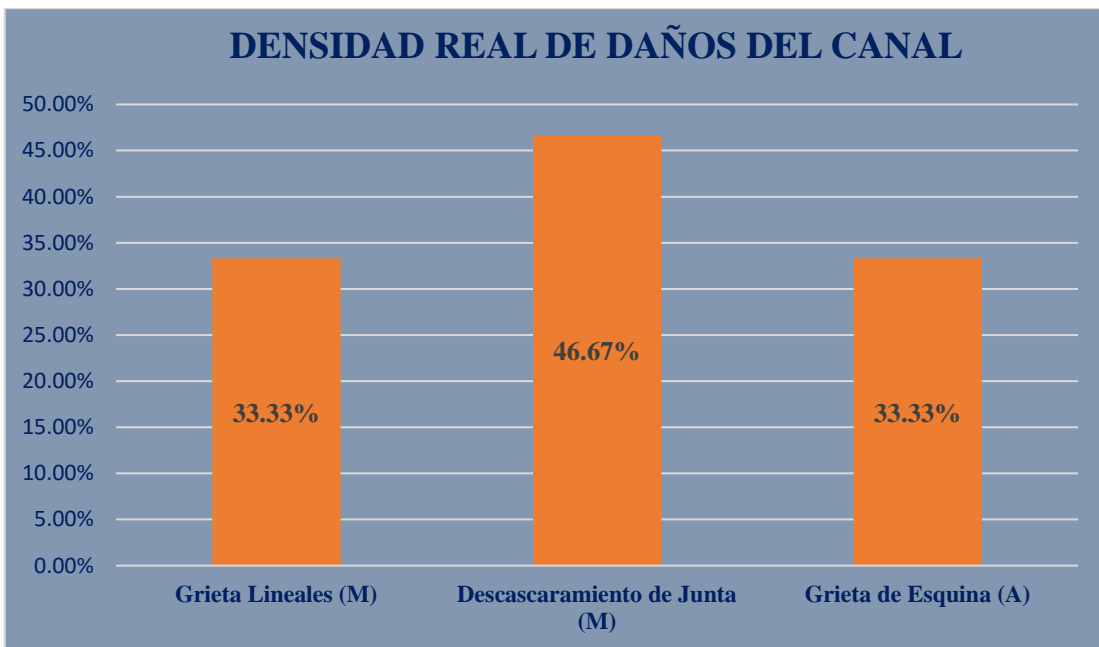
Descripción e Interpretación: Este tramo del Canal analizado en la muestra U18-A con 15 paños de superficie de Canal, los daños o patologías encontradas de acuerdo al análisis fueron: Grieta Lineal (Media), Descascaramiento de Junta (Media) Grieta de Esquina(Alta).

Obteniendo un valor de PCI de 39.85, lo cual nos da un estado del canal de MALO.
