**ESCUELA PROFESIONAL DE INGENIERIA
CIVIL**

**"DETERMINACIÓN Y EVALUACIÓN DE LAS
PATOLOGÍAS DEL CONCRETO EN EL CANAL
YUSCAY ENTRE LAS PROGRESIVAS KM 1+500 AL
KM 2+500 DEL CENTRO POBLADO EL PARTIDOR,
DISTRITO LAS LOMAS, PROVINCIA PIURA,
DEPARTAMENTO PIURA, AGOSTO – 2018".**

**TESIS PARA OPTAR EL TITULO PROFESIONAL DE:
INGENIERO CIVIL**

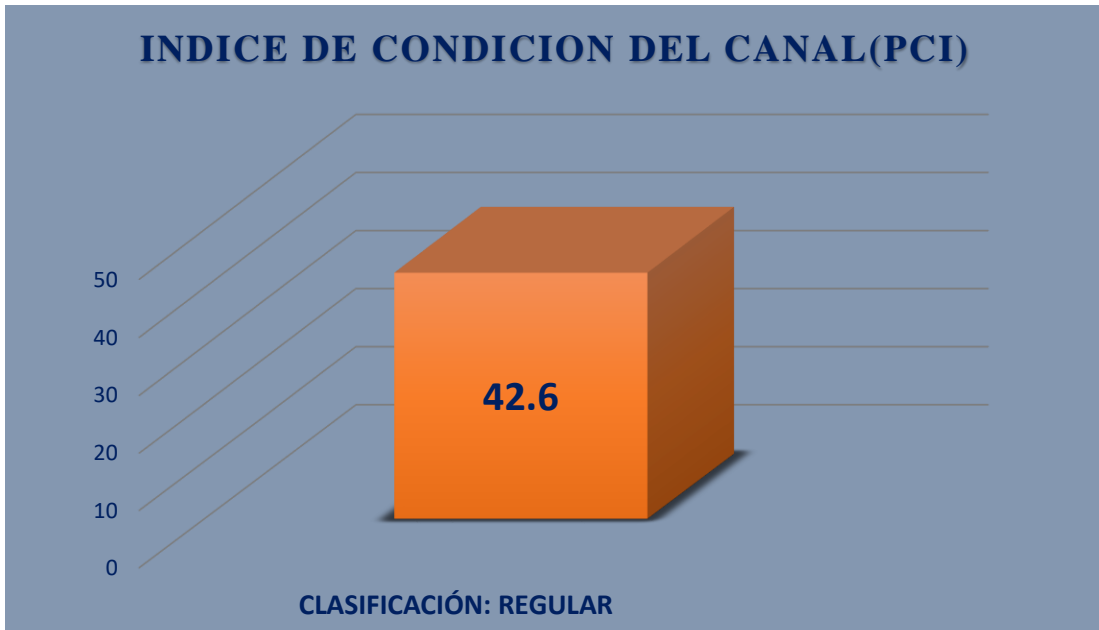
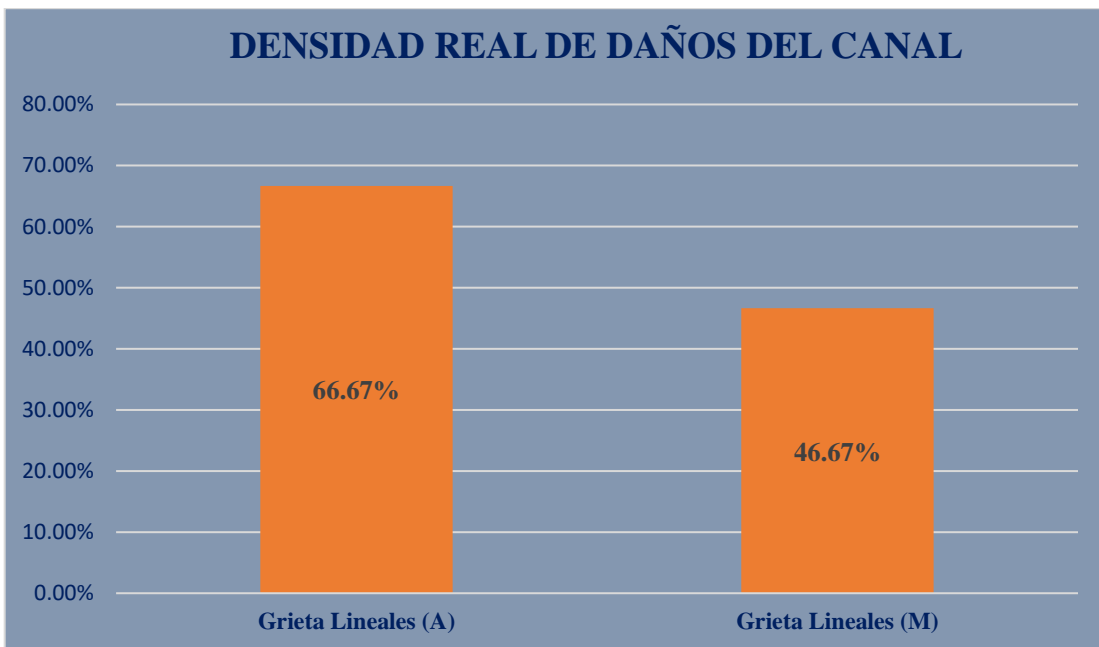
Descripción e Interpretación: Este tramo del Canal analizado en la muestra U19-A con 15 paños de superficie de Canal, los daños o patologías encontradas de acuerdo al análisis fueron: Grieta Lineal (Alta), Grieta Lineal (Media)

Obteniendo un valor de PCI de 42.60, lo cual nos da un estado del canal de REGULAR.

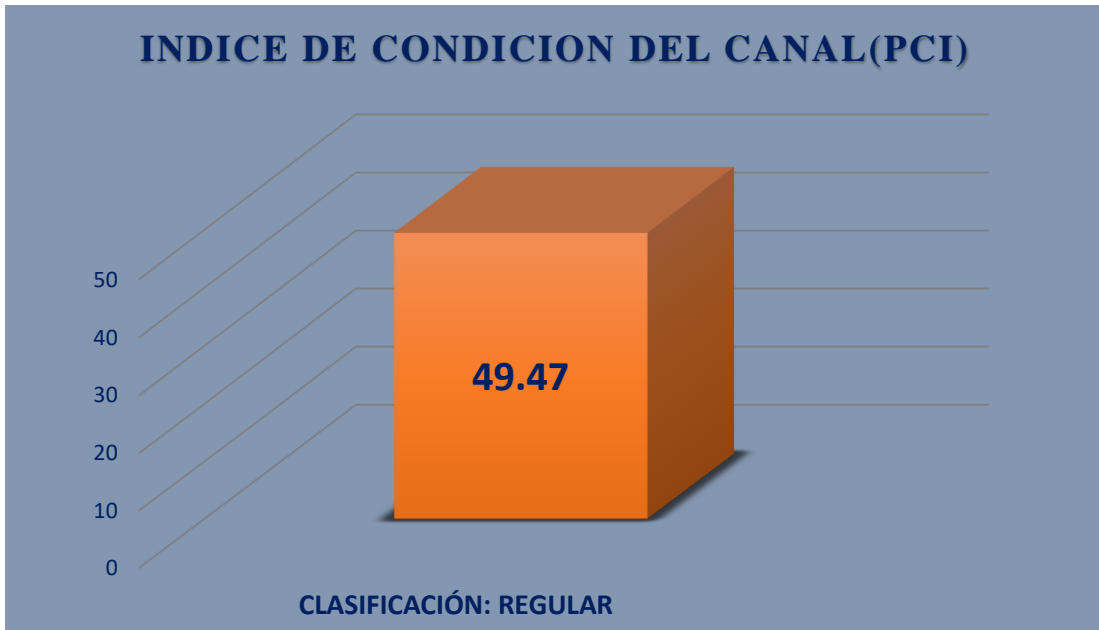
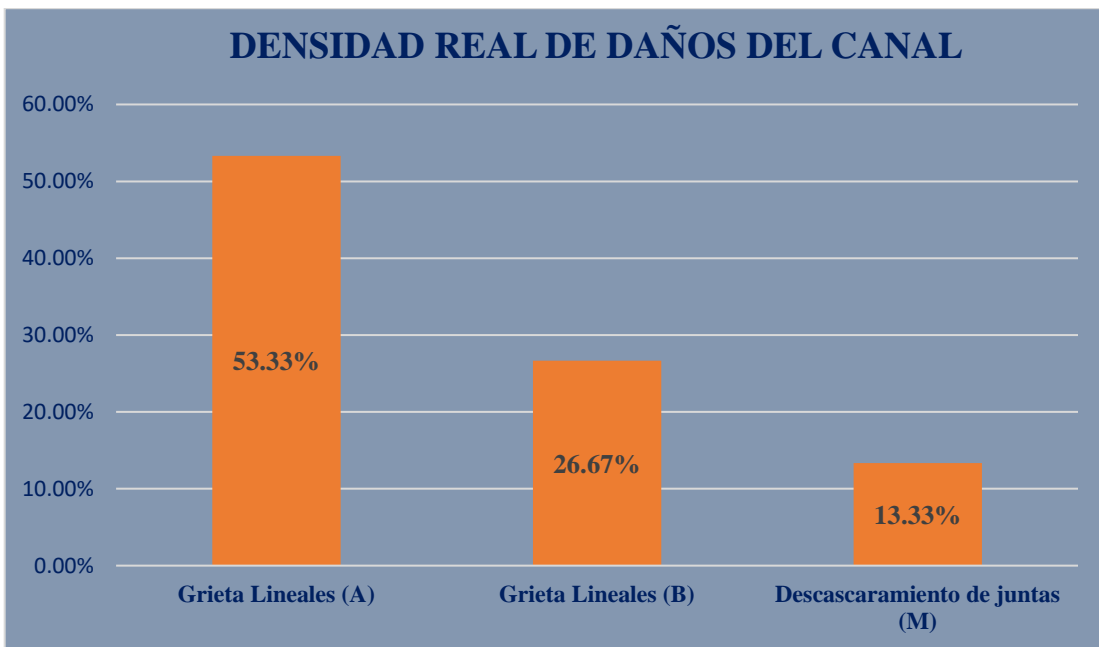
Descripción e Interpretación: Este tramo del Canal analizado en la muestra U20-A con 15 paños de superficie de Canal, los daños o patologías encontradas de acuerdo al análisis fueron: Grieta Lineal (Alta Y Baja), Descascaramiento de Juntas (Media) **Obteniendo un valor de PCI de 49.47, lo cual nos da un estado del canal de REGULAR.**

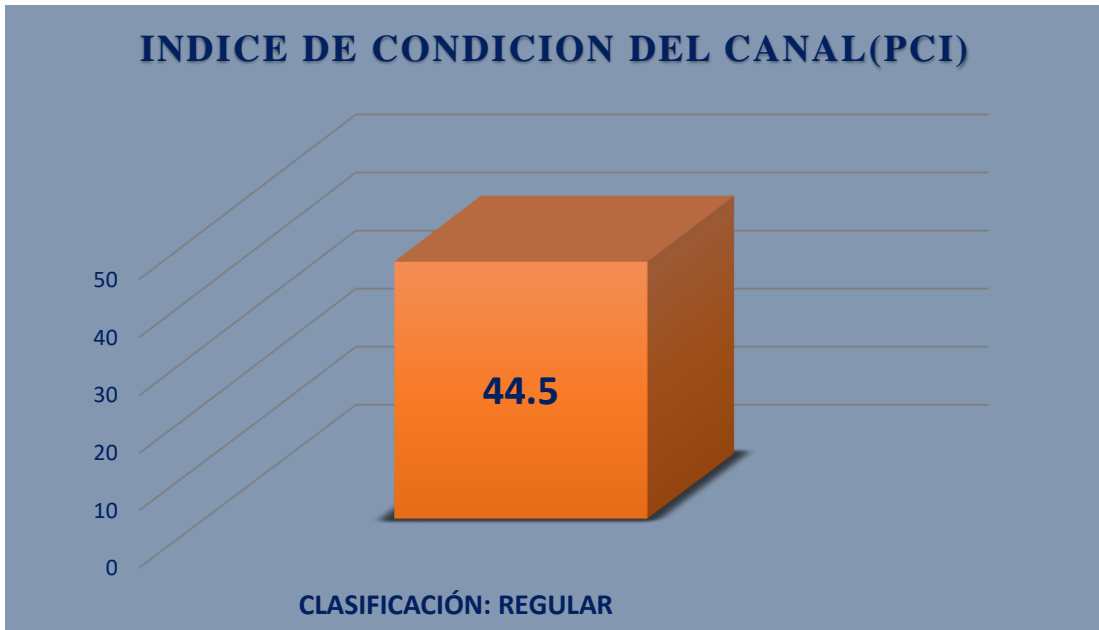
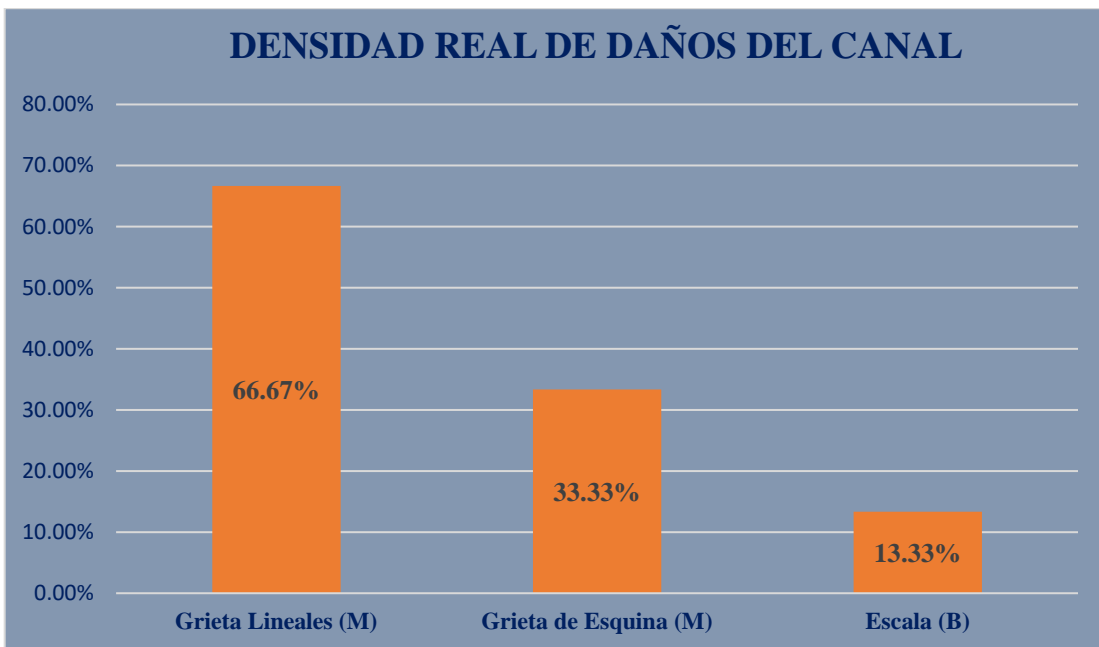
Descripción e Interpretación: Este tramo del Canal analizado en la muestra U21-A con 15 paños de superficie de Canal, los daños o patologías encontradas de acuerdo al análisis fueron: Grieta Lineal (Media), Grieta de esquina (M), Escala (Baja)

Obteniendo un valor de PCI de 44.50, lo cual nos da un estado del canal de REGULAR.

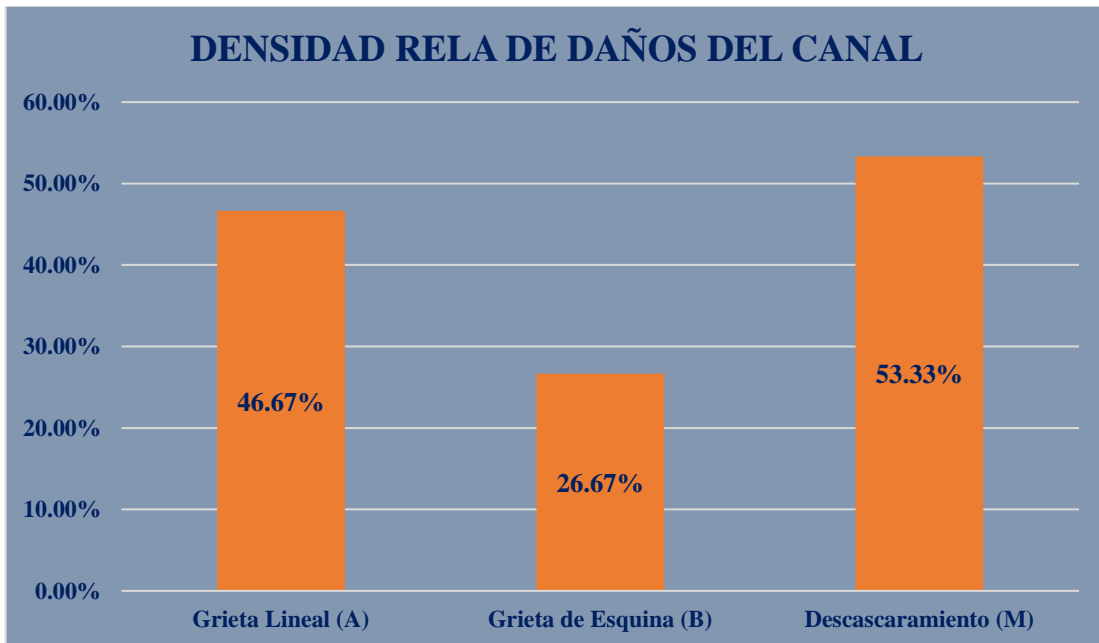
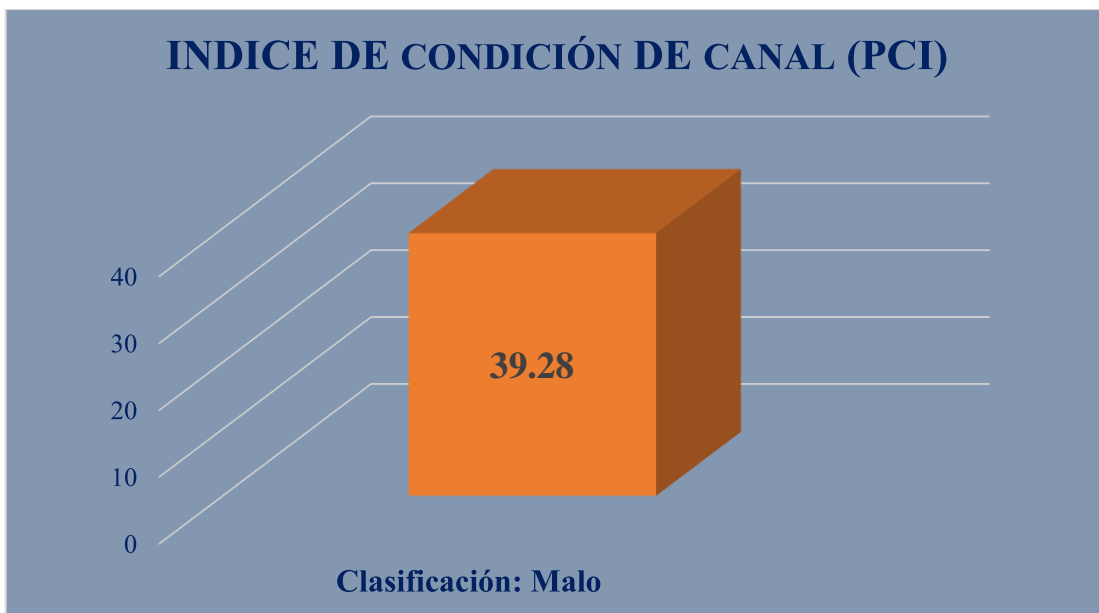
Descripción e Interpretación: Este tramo del Canal analizado en la muestra U22-A con 15 paños de superficie de Canal, los daños o patologías encontradas de acuerdo al análisis fueron: Grieta Lineal (Alta), Grieta de Esquina(Baja), Descascaramiento(Media).

Obteniendo un valor de PCI de 39.28, lo cual nos da un estado del canal MALO.

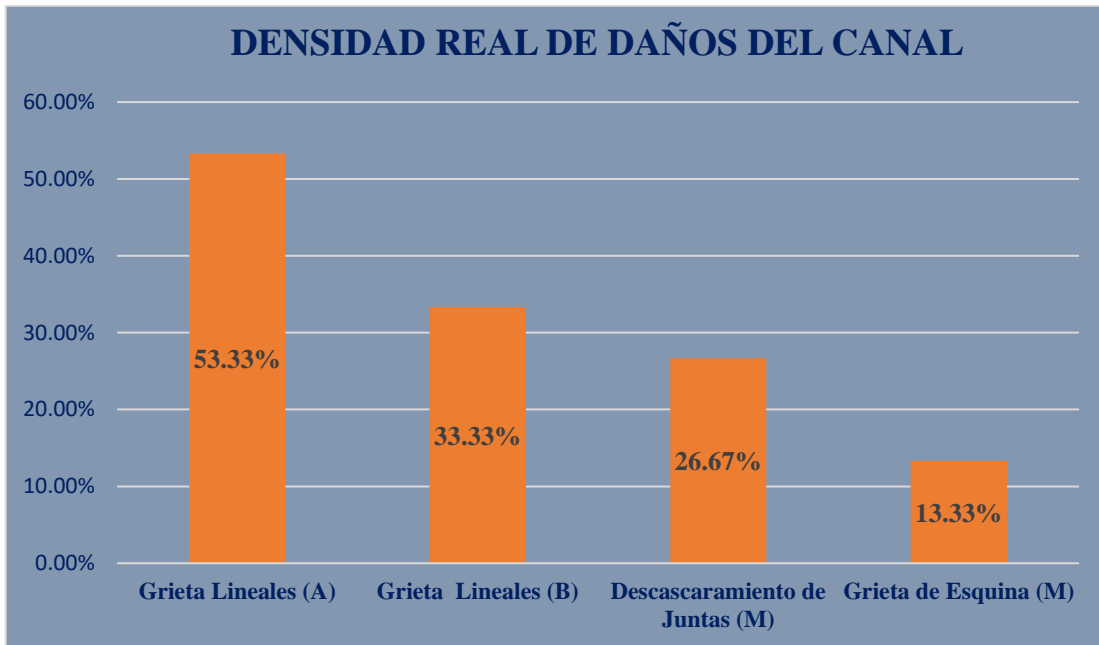
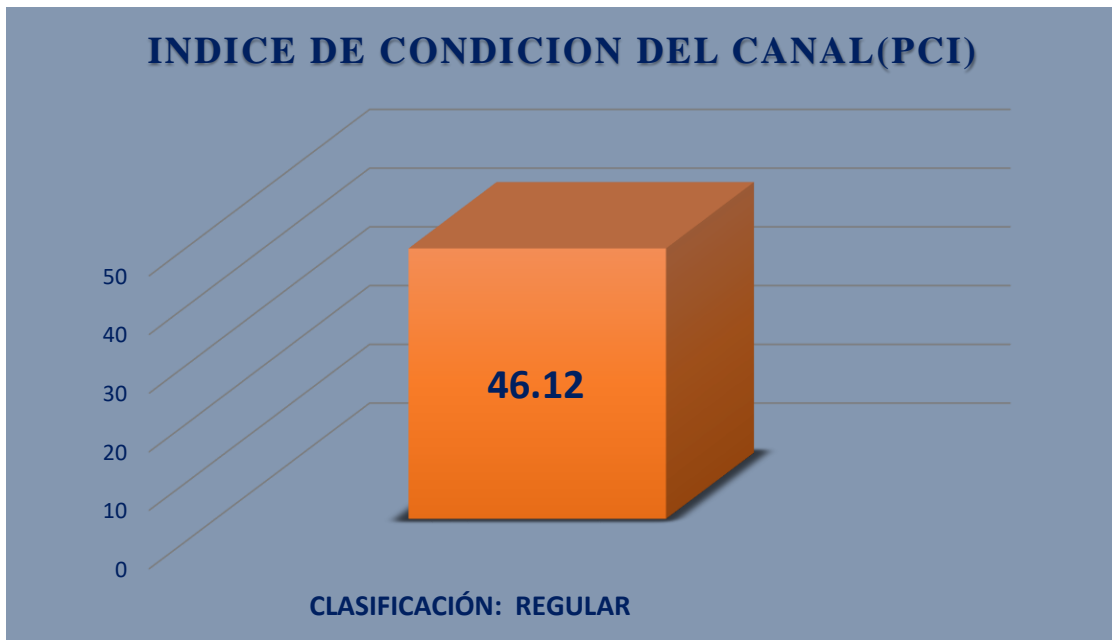
Descripción e Interpretación: Este tramo del Canal analizado en la muestra 23-A con 15 paños de superficie de Canal, los daños o patologías encontradas de acuerdo al análisis fueron: Grieta Lineal (Alta y Baja), Grieta de Esquina(Media), Descascaramiento de Juntas(Media).

Obteniendo un valor de PCI de 46.12, lo cual nos da un estado del canal de Regular.

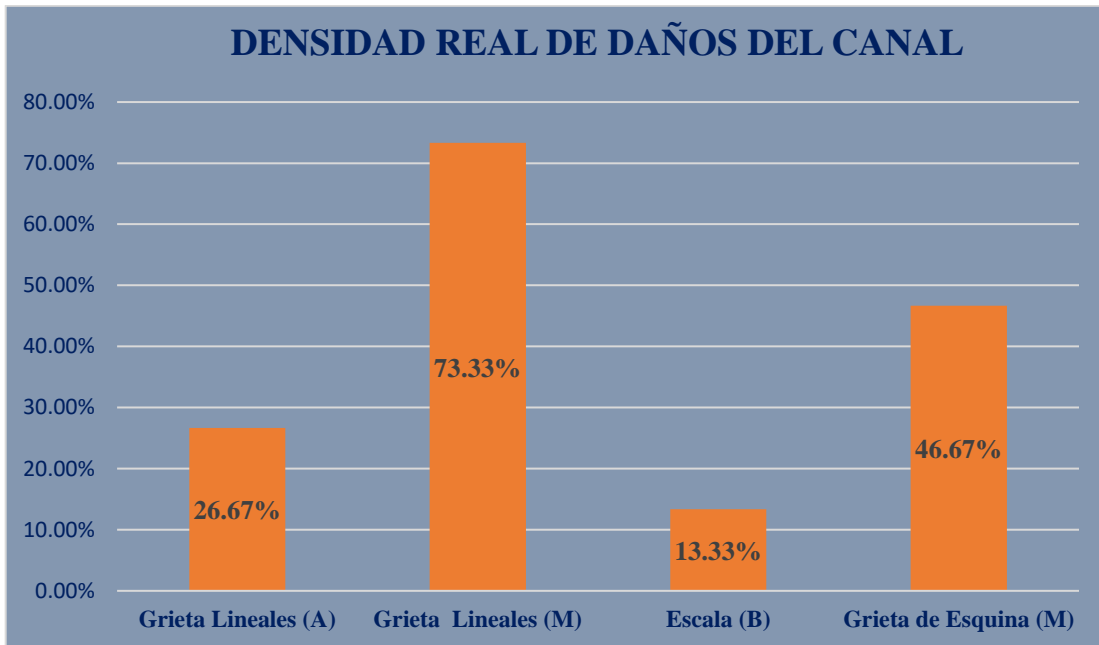
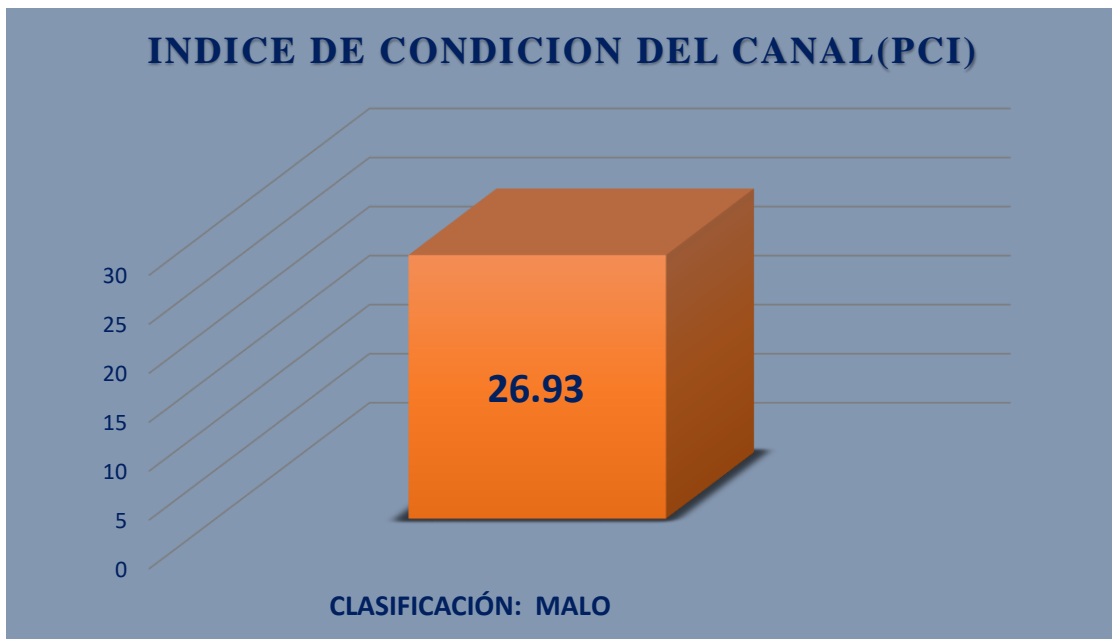
Descripción e Interpretación: Este tramo del Canal analizado en la muestra U24-A con 15 paños de superficie de Canal, los daños o patologías encontradas de acuerdo al análisis fueron: Grieta Lineal (Alta y Media), Grieta de Esquina(Media), Escala(Baja).

Obteniendo un valor de PCI de 26.93, lo cual nos da un estado del canal Malo.

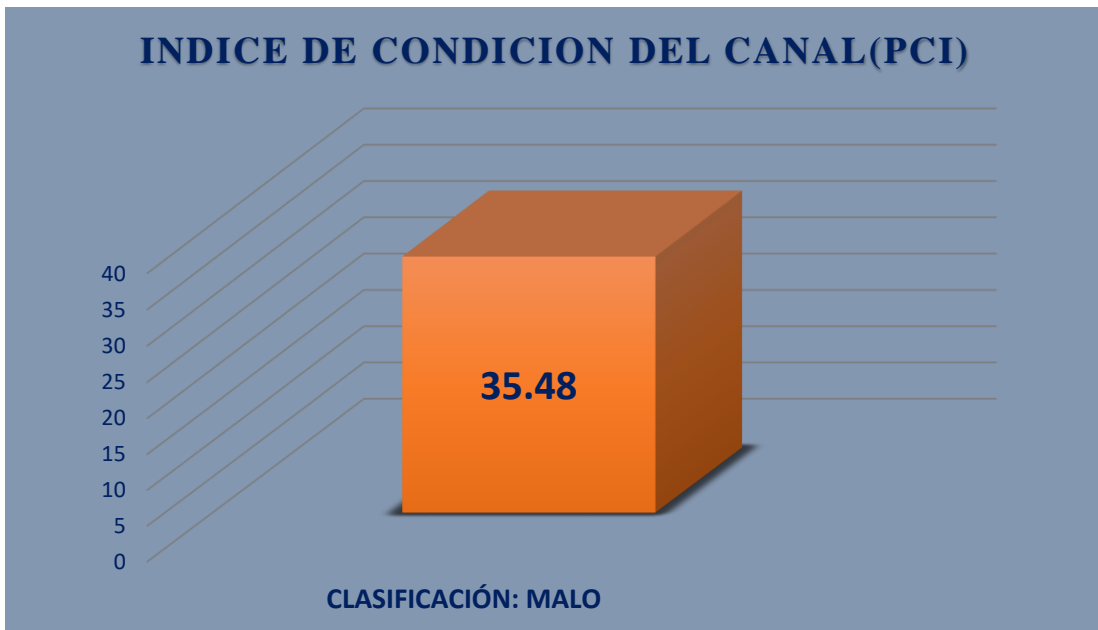
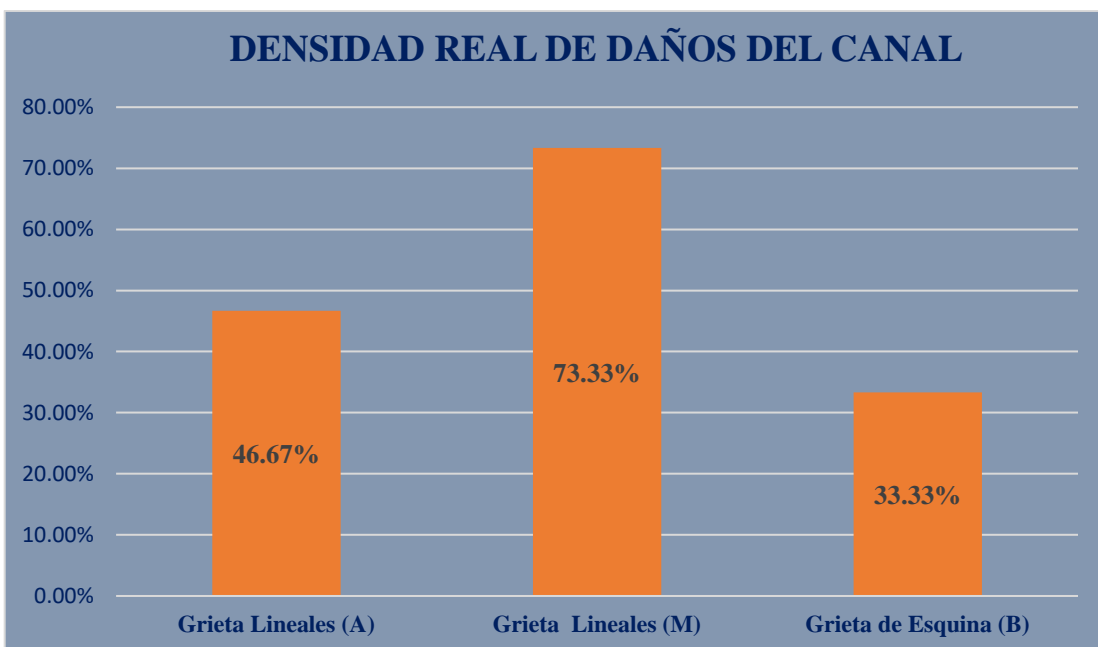
Descripción e Interpretación: Este tramo del Canal analizado en la muestra U25-A con 15 paños de superficie de Canal, los daños o patologías encontradas de acuerdo al análisis fueron: Grieta Lineal (Alta y Mediana), Grieta de Esquina(Baja).

Obteniendo un valor de PCI de 35.48, lo cual nos da un estado del canal de Malo.

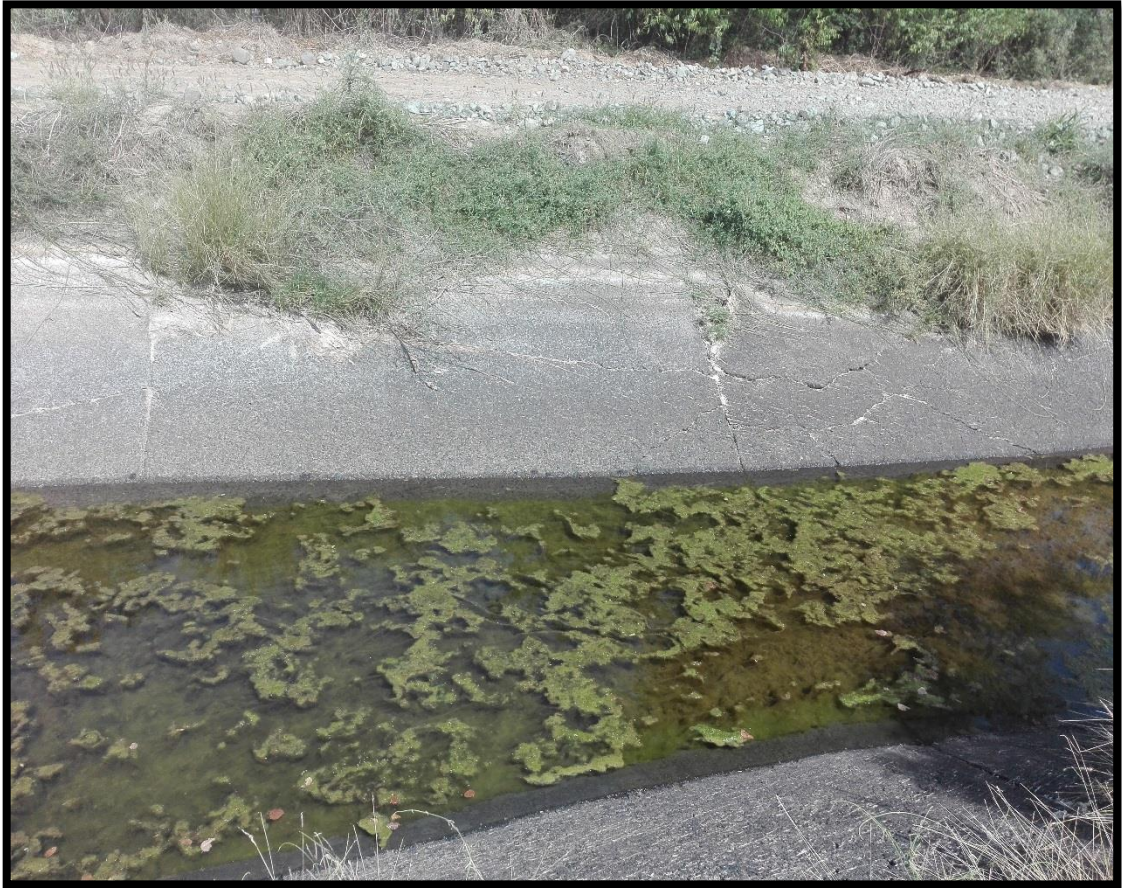
Grieta Lineal, Grieta de Esquina y Descascaramiento en las Juntas

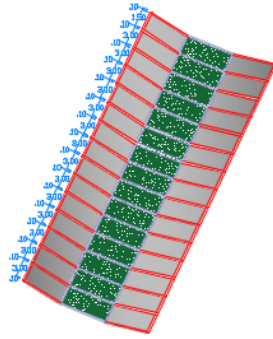
MUESTRA: 19

GRIETA LINEAL

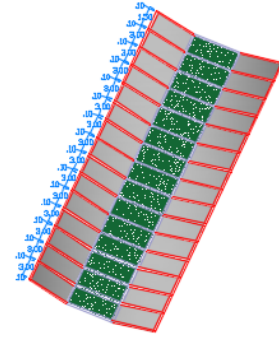
MUESTRA: 20

GRIETA LINEAL

DESCASCAMIENTO DE
JUNTAS

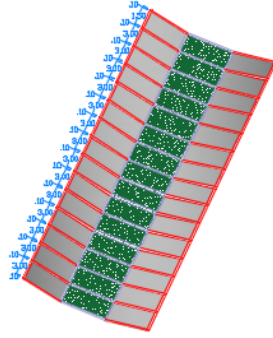
MUESTRA: 23

GRIETA DE ESQUINA

DESCASCAMIENTO
DE JUNTAS

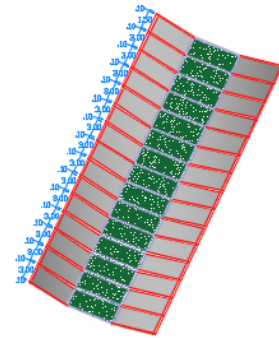
MUESTRA: 24

GRIETA DE ESQUINA

ESCALA

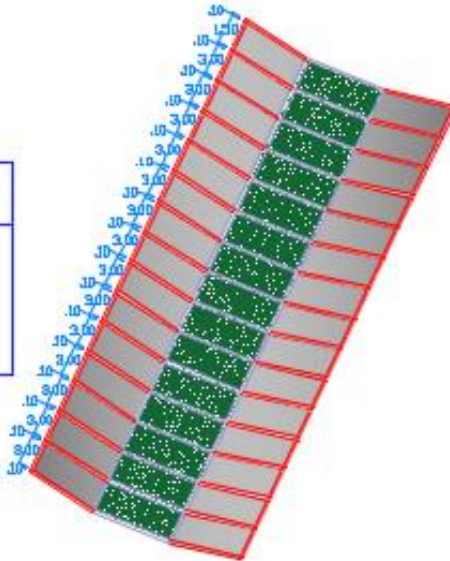
MUESTRA: 25

GRIETA LINEAL

GRIETA DE ESQUINA
