**UNIVERSIDAD CATÓLICA LOS ÁNGELES DE
CHIMBOTE**

Determinación y evaluación de patologías del concreto en el canal de riego Puchca entre las progresivas 2+000 al 3+000 en el centro poblado de Huariamasa, distrito de Huachis, provincia de Huari, departamento de Áncash – 2018.

TESIS PARA OPTAR EL TÍTULO PROFESIONAL DE
INGENIERA CIVIL

Bach. Jacmit Sullca Pucuhuanca.

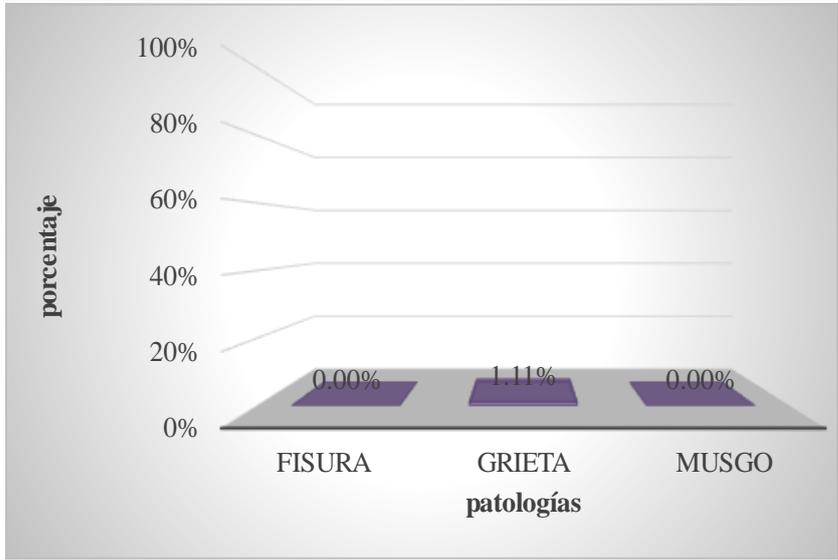
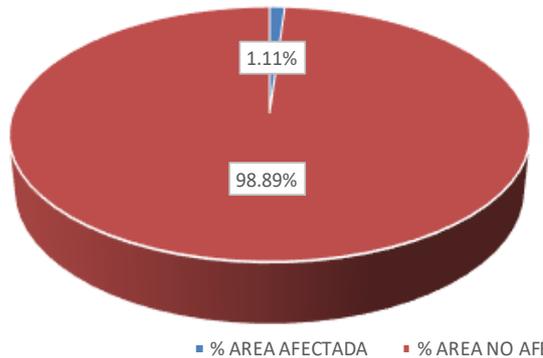
Grafico N°0 1 Identificación de las patologías en el margen izquierdo del canal progresiva 2+018-2+027

Del grafico N°01 se puede visualizar que de la estructura del margen izquierdo del canal el 1.11% se encuentra daño por la patologia de grieta y no se encontraron patologías por fisuras y musgo con 0.00%.

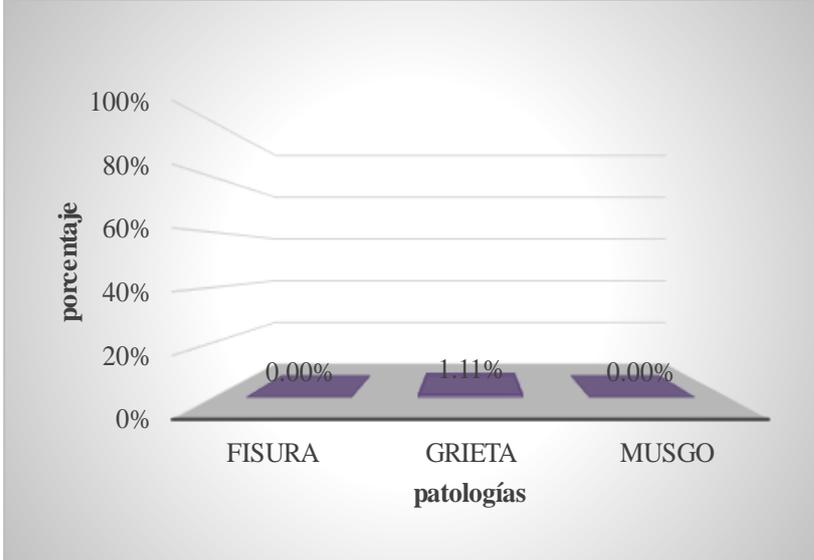
Grafico N°0 2 Identificación de las patologías en el margen derecho del canal progresiva 2+018-2+027

Nivel de Severidad			MODERADO
A. Afectada m2:	0.08	A. No Afectada m2:	6.68
% DEL AREA NO AFECTADA Y AFECTADA EN EL MARGEN DERECHO DEL CANAL			Interpretación

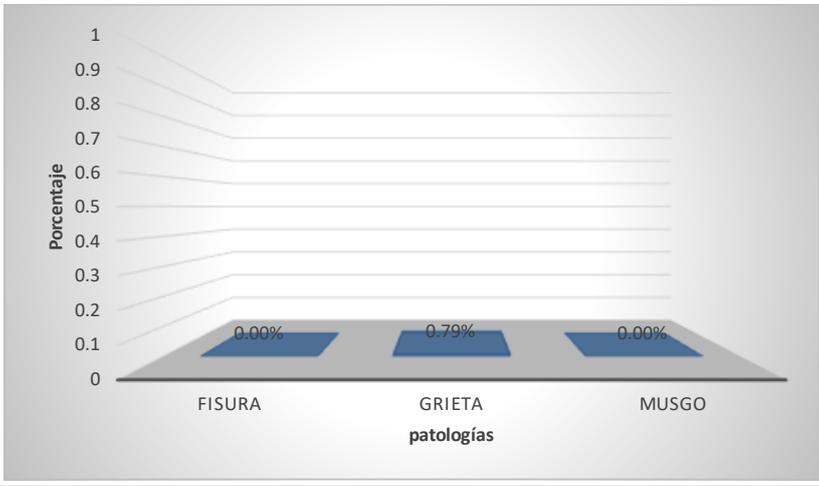
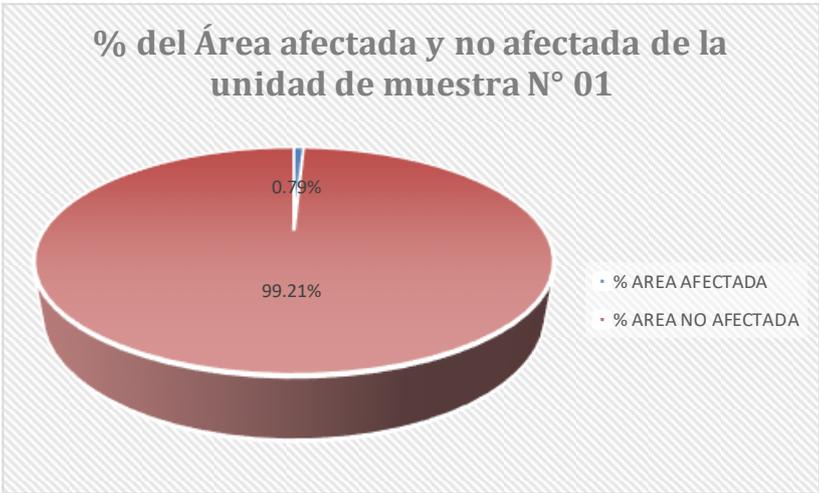
Grafico N°0 4 Resumen de las patologías de la unidad de muestra N°01
 progresiva 2+018-2+027

Nivel de Severidad			MODERADO
A. Afectada m2:	0.15	A. No Afectada m2:	18.75
% del Área afectada y no afectada de la unidad de muestra N° 01			Interpretación

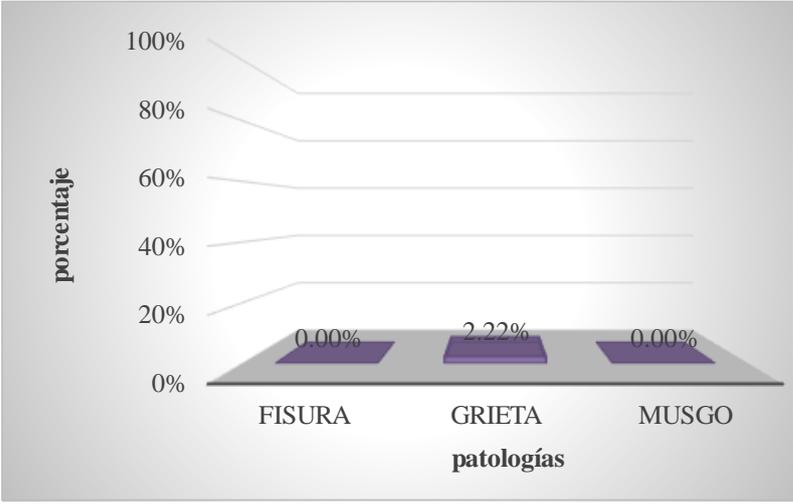
Grafico N°0 5 Identificación de las patologías en el margen izquierdo del canal progresiva 2+045-2+054

Nivel de Severidad			MODERADO
A. Afectada m2:	0.15	A. No Afectada m2:	6.60
% DEL AREA NO AFECTADA Y AFECTADA EN EL MARGEN IZQUIERDO DEL CANAL			Interpretación

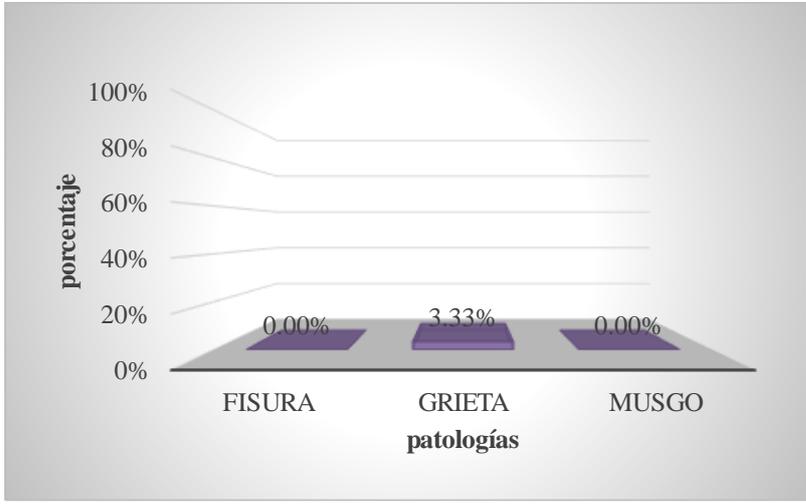
Grafico N°0 6 Identificación de las patologías en el margen derecho del canal progresiva 2+045-2+054

Nivel de Severidad		SEVERO	
A. Afectada m2:	0.23	A. No Afectada m2:	6.53
% DEL AREA NO AFECTADA Y AFECTADA EN EL MARGEN DERECHO DEL CANAL			Interpretación

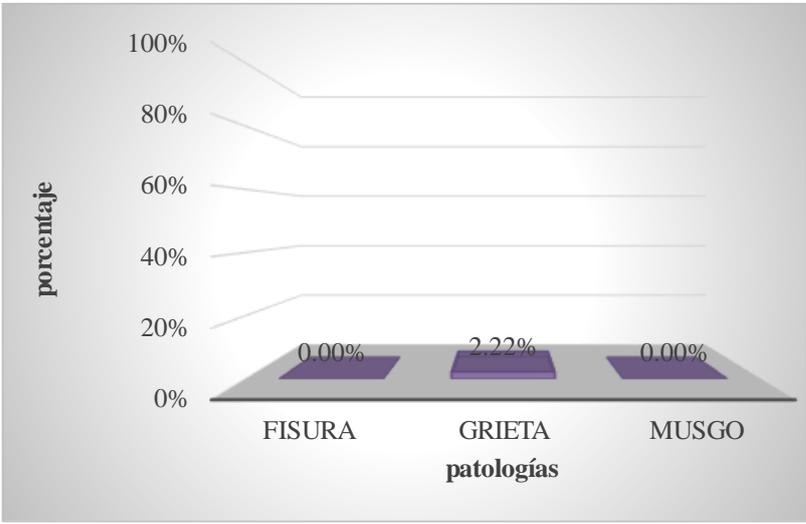
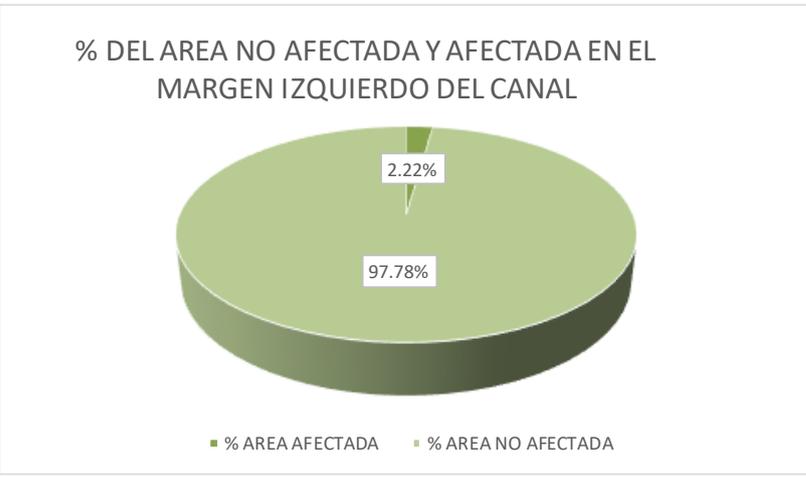
Grafico N°0 9 Identificación de las patologías en el margen izquierdo del canal progresiva 2+117-2+126

<table border="1"> <caption>% de las patologías encontradas</caption> <thead> <tr> <th>Patología</th> <th>Porcentaje</th> </tr> </thead> <tbody> <tr> <td>FISURA</td> <td>0.00%</td> </tr> <tr> <td>GRIETA</td> <td>2.22%</td> </tr> <tr> <td>MUSGO</td> <td>0.00%</td> </tr> </tbody> </table>				Patología	Porcentaje	FISURA	0.00%	GRIETA	2.22%	MUSGO
Patología	Porcentaje									
FISURA	0.00%									
GRIETA	2.22%									
MUSGO	0.00%									
Nivel de Severidad		MODERADO

Del grafico N°09, se puede visualizar que de la estructura del margen izquierdo del canal el 2.22% se encuentra dañado por la patologia de grieta y no se encontraron patologias por fisuras y musgo con 0.00%.

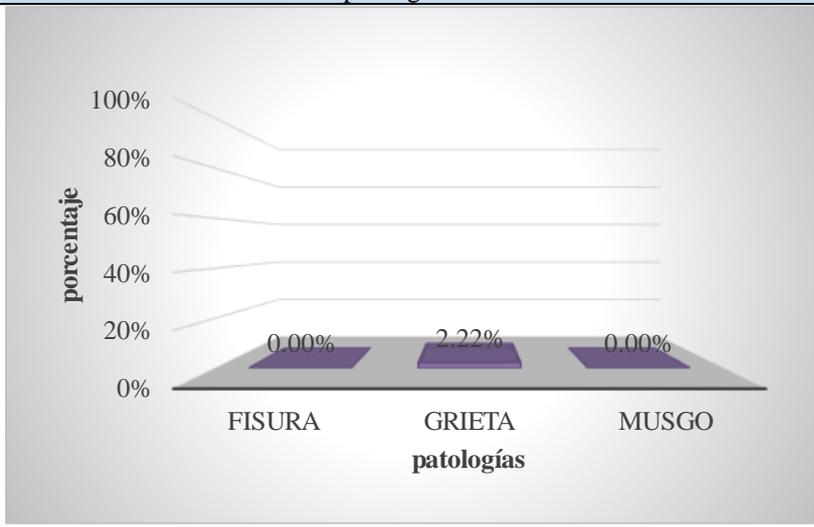
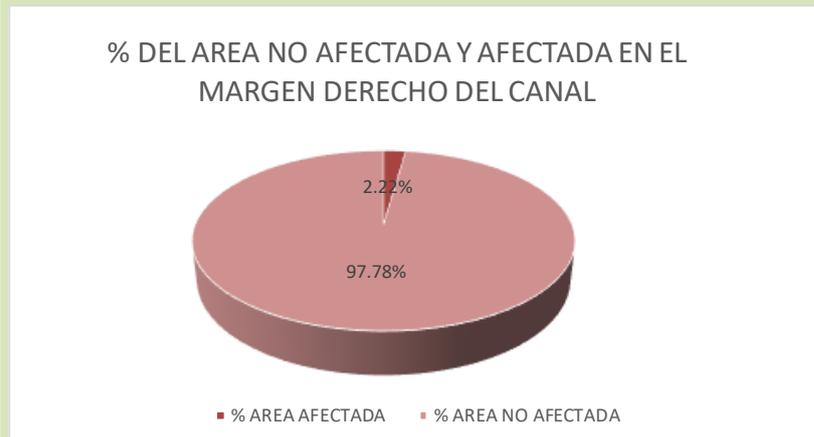
Grafico N°10 Identificación de las patologías en el margen derecho del canal progresiva 2+117-2+126

<table border="1"> <caption>% de las patologías encontradas</caption> <thead> <tr> <th>Patología</th> <th>Porcentaje</th> </tr> </thead> <tbody> <tr> <td>FISURA</td> <td>0.00%</td> </tr> <tr> <td>GRIETA</td> <td>2.22%</td> </tr> <tr> <td>MUSGO</td> <td>0.00%</td> </tr> </tbody> </table>				Patología	Porcentaje	FISURA	0.00%	GRIETA	2.22%	MUSGO
Patología	Porcentaje									
FISURA	0.00%									
GRIETA	2.22%									
MUSGO	0.00%									
<p>Del grafico N°10, se puede visualizar que de la estructura del margen derecho del canal el 2.22% se encuentra dañado por la patologia de grieta y no se encontraron patologias por fisuras y musgo con 0.00%.</p>										
Nivel de Severidad		MODERADO

<table border="1"> <caption>% DEL AREA NO AFECTADA Y AFECTADA EN EL MARGEN DERECHO DEL CANAL</caption> <thead> <tr> <th>Categoría</th> <th>Porcentaje</th> </tr> </thead> <tbody> <tr> <td>% AREA AFECTADA</td> <td>2.22%</td> </tr> <tr> <td>% AREA NO AFECTADA</td> <td>97.78%</td> </tr> </tbody> </table>				Categoría	Porcentaje	% AREA AFECTADA	2.22%	% AREA NO AFECTADA	97.78%	
Categoría	Porcentaje									
% AREA AFECTADA	2.22%									
% AREA NO AFECTADA	97.78%									
<p>Se visualiza el porcentaje del área no afectado y afectado por las patologías encontradas en el margen derecho del canal, en este caso el área afectada es 2.22% y el área no afectada es 97.78% del canal de riego Puchca.</p>

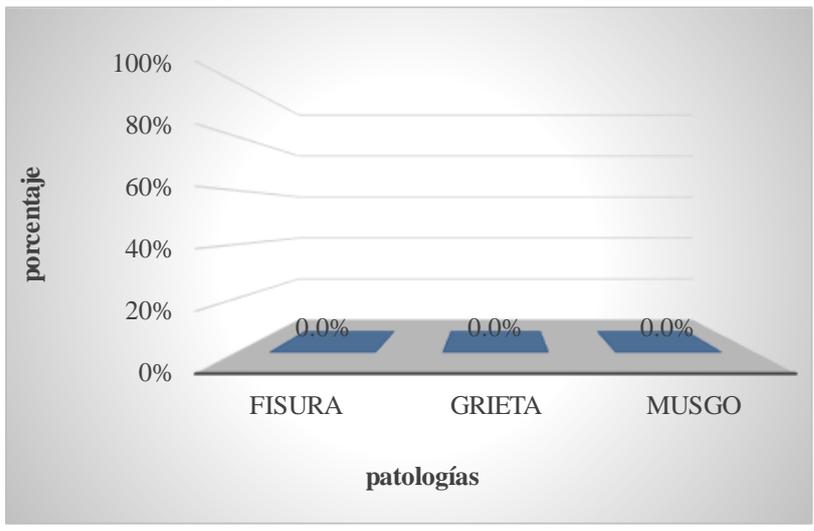
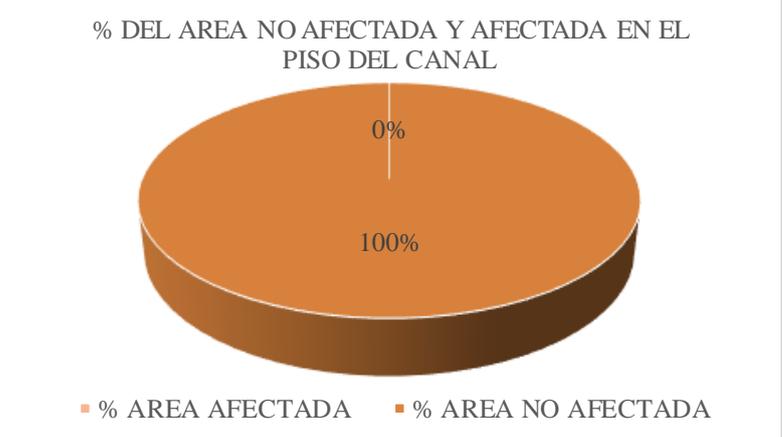
Grafico N° 11 Identificación de las patologías en el piso del canal progresiva 2+117-2+126

<p>Del grafico N°11 se puede visualizar que en la estructura piso del canal, no existen patologías 0.00%.</p>			
Nivel de Severidad		-	
A. Afectada m2:	0.00	A. No Afectada m2:	6.75
% DEL AREA NO AFECTADA Y AFECTADA EN EL PISO DEL CANAL			Interpretación

<p>Se visualiza que en el piso del canal de riego Puchca no se encuentran areas afectadas.</p>

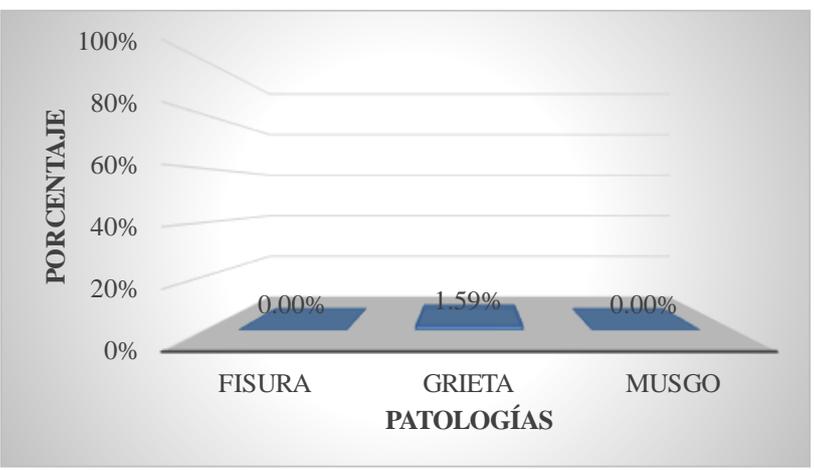
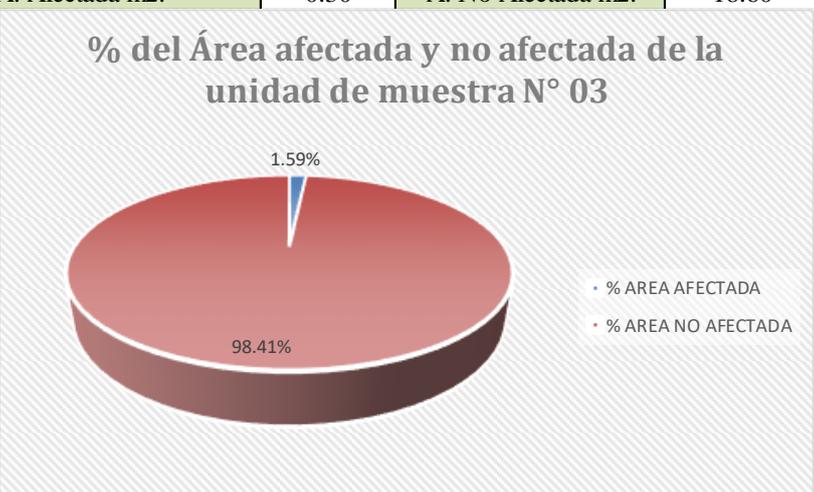
Grafico N° 12 Resumen de las patologías de la unidad de muestra N°03
 progresiva 2+117-2+126

<table border="1"> <caption>Porcentaje de Patologías Afectadas</caption> <thead> <tr> <th>Patología</th> <th>Porcentaje</th> </tr> </thead> <tbody> <tr> <td>FISURA</td> <td>0.00%</td> </tr> <tr> <td>GRIETA</td> <td>1.59%</td> </tr> <tr> <td>MUSGO</td> <td>0.00%</td> </tr> </tbody> </table>				Patología	Porcentaje	FISURA	0.00%	GRIETA	1.59%	MUSGO
Patología	Porcentaje									
FISURA	0.00%									
GRIETA	1.59%									
MUSGO	0.00%									
Nivel de Severidad			MODERADO

Como se visualiza en el grafico el porcentaje de patologías encontradas en la unidad de muestra N°03, existe grietas con un 1.59%. Asi mismo no se hallaron daños por fisuras y musgo con un 0.00%.

se visualiza en porcentaje el area afectada y no afectada del canal de riego Puchca. De la unidad de muestra N°03, el 1.59% corresponde al área afectada y el área no afectada es de un 98.41%.

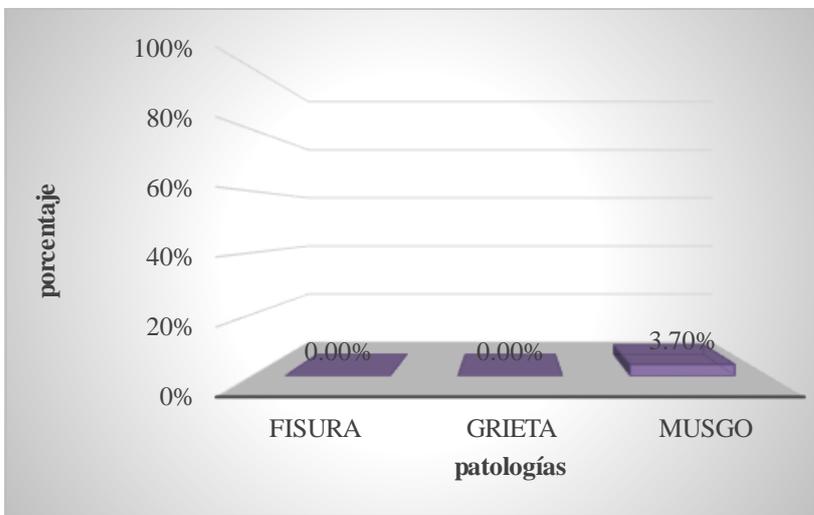
Grafico N° 13 Identificación de las patologías en el margen izquierdo del canal progresiva 2+135-2+144

Nivel de Severidad		LEVE	
A. Afectada m2:	0.25	A. No Afectada m2:	6.50
% DEL AREA NO AFECTADA Y AFECTADA EN EL MARGEN IZQUIERDO DEL CANAL			Interpretación

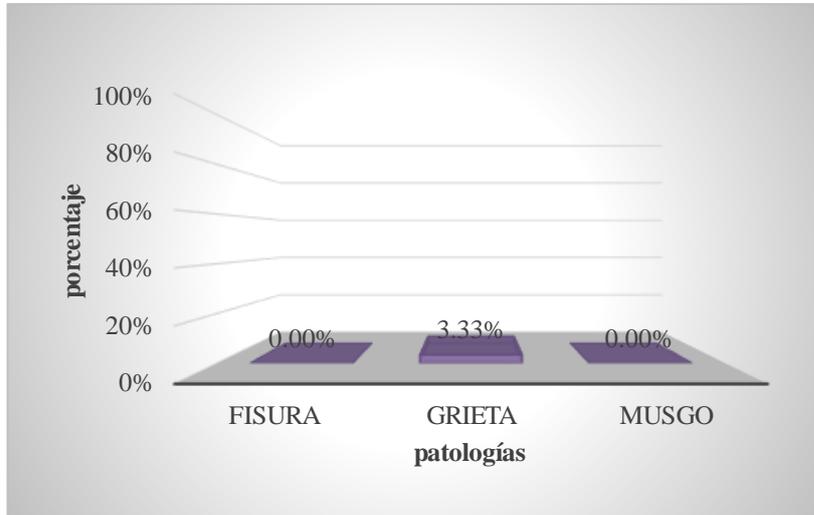
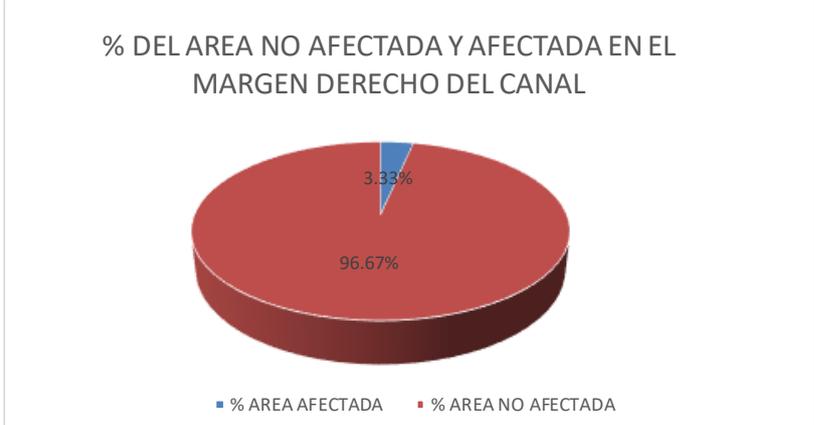
Grafico N°14 Identificación de las patologías en el margen derecho del canal progresiva 2+135-2+144

<table border="1"> <caption>% de las patologías encontradas</caption> <thead> <tr> <th>Patología</th> <th>Porcentaje</th> </tr> </thead> <tbody> <tr> <td>FISURA</td> <td>0.00%</td> </tr> <tr> <td>GRIETA</td> <td>3.33%</td> </tr> <tr> <td>MUSGO</td> <td>0.00%</td> </tr> </tbody> </table>				Patología	Porcentaje	FISURA	0.00%	GRIETA	3.33%	MUSGO
Patología	Porcentaje									
FISURA	0.00%									
GRIETA	3.33%									
MUSGO	0.00%									
Nivel de Severidad		SEVERO

Del grafico N°14, se puede visualizar que de la estructura del margen derecho del canal el 3.33% se encuentra dañado por la patologia de grieta y no se encontraron patologias por fisuras y musgo con 0.00%.

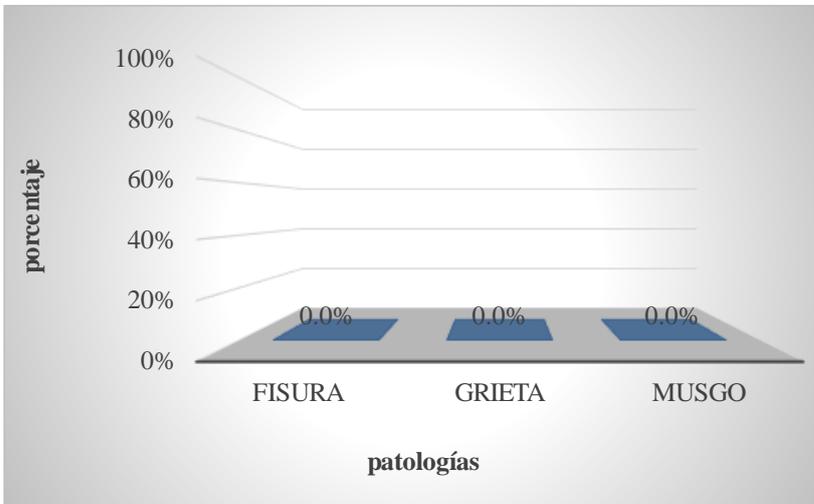
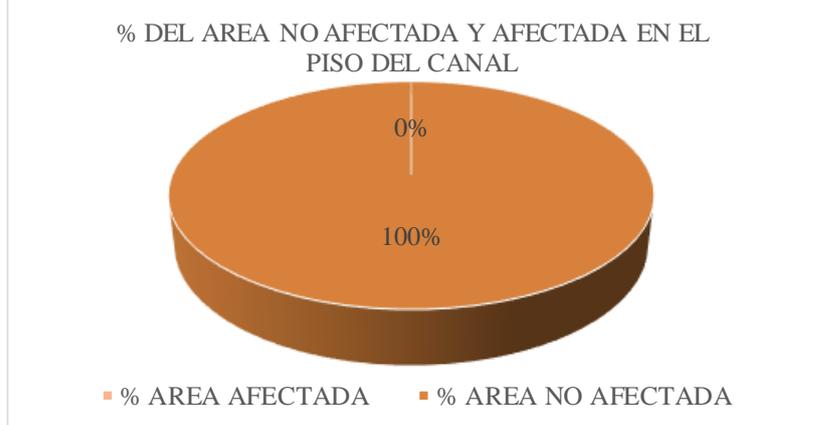
Grafico N°15 Identificación de las patologías en el piso del canal progresiva 2+135-2+144

<p>Del grafico N°15 se puede visualizar que en la estructura piso del canal, no existen patologías 0.00%.</p>			
Nivel de Severidad		-	
A. Afectada m2:	0.00	A. No Afectadam2:	6.75
% DEL AREA NO AFECTADA Y AFECTADA EN EL PISO DEL CANAL			Interpretación

<p>Se visualiza que en el piso del canal de riego Puchca no se encuentran areas afectadas.</p>

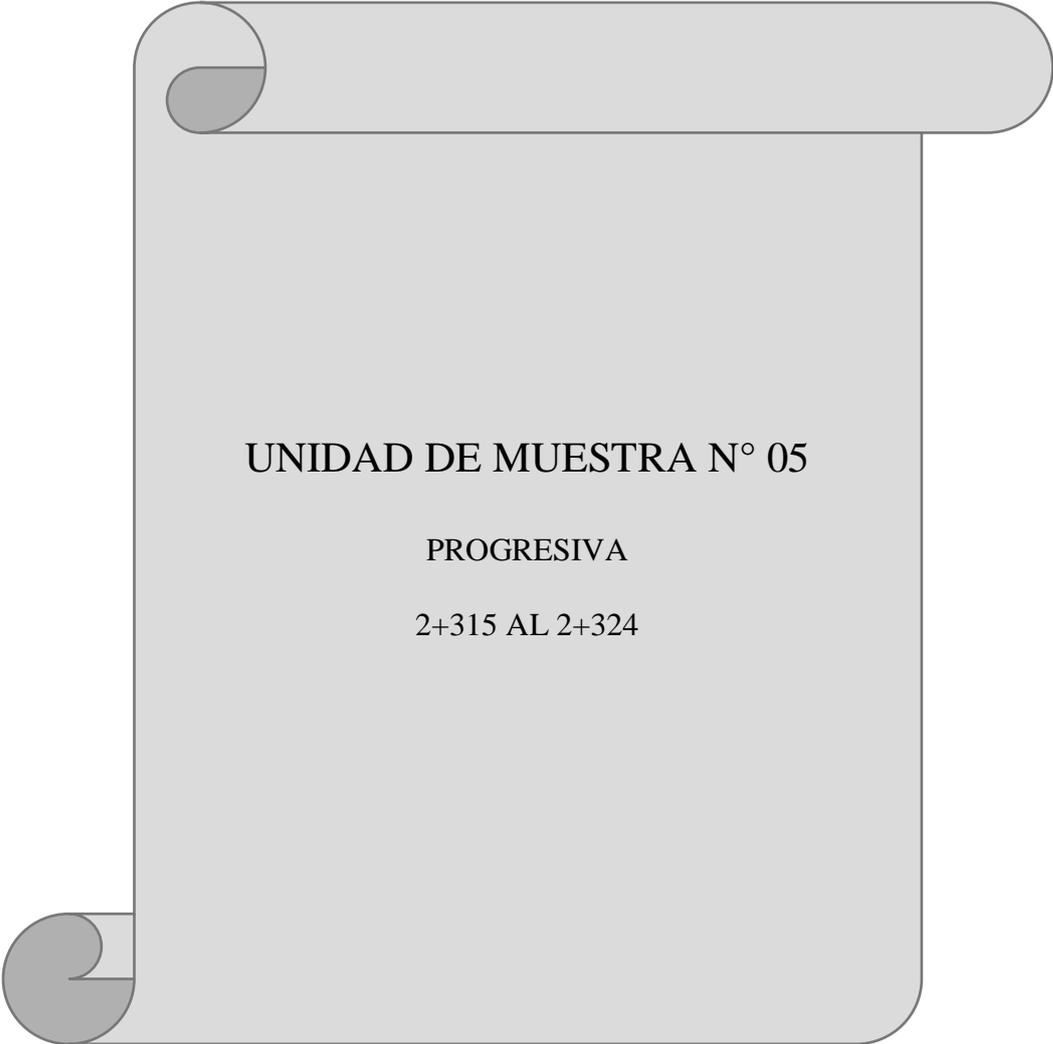
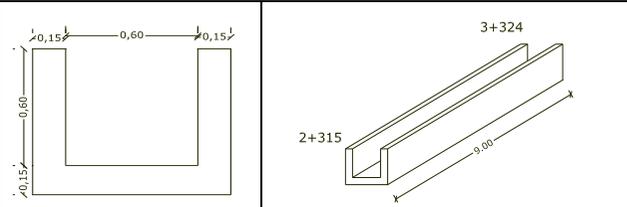
UNIDAD DE MUESTRA N° 05

FISURA	-	-	-	0.00	0.00%	-	b= 0.60 m				
GRIETA	3.2	0.75	-	0.23	3.33%	SEVERO	e= 0.15 m				
MUSGO	-	-	-	0.00	0.00%	-	h= 0.60 m				
AREA M2: 6.75											
NIVEL DE SEVERIDAD : S				AREA AFECTADA: 3.33%							
								PATOLOGIA: G			
MARGEN DERECHO	ABERTURA	LONGITUD	AREA	AREA AFECTADA	% AREA AFECTADA	NIVEL DE SEVERIDAD

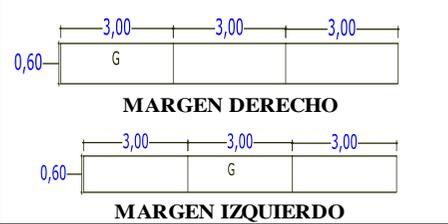
FOTOGRAFIA		
FISURA	-	-	-	0.00	0.00%	-	MARGEN DERECHO

GRIETA	3	0.75	-	0.15	2.22%	MODERADO	MARGEN IZQUIERDO				
MUSGO	-	-	-	0.00	0.00%	-					
AREA M2: 6.75											
NIVEL DE SEVERIDAD : M				AREA AFECTADA: 2.22%							
										PATOLOGIA: G

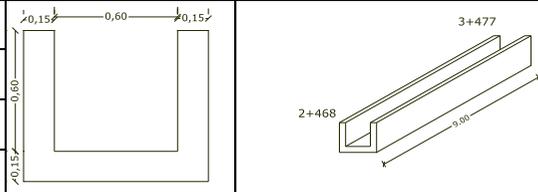
GRIETA		2	0.75	-	0.15	2.22%	MODERADO				
MUSGO		-	-	-	0.00	0.00%	-				
AREA M2:		6.75									
NIVEL DE SEVERIDAD :		M		AREA AFECTADA:		2.22%					
PATOLOGIA:		G									
MARGEN DERECHO		ABERTURA	LONGITUD	AREA	AREA AFECTADA	% AREA AFECTADA	NIVEL DE SEVERIDAD	MARGEN DERECHO MARGEN IZQUIERDO		FOTOGRAFIA

FISURA		-	-	-	0.00	0.00%	-				
GRIETA		3.5	0.75	-	0.23	3.33%	SEVERO				
MUSGO		1	0.75	-	0.08	1.11%	LEVE				
AREA M2:		6.75									
NIVEL DE SEVERIDAD :		S		AREA AFECTADA:		4.44%					
PATOLOGIA:		G									
PISO		ABERTURA	LONGITUD	AREA	AREA AFECTADA	% AREA AFECTADA	NIVEL DE SEVERIDAD	FOTOGRAFIA M.I	FOTOGRAFIA M.D	FOTOGRAFIA PISO	
FISURA		-	-	-	0.0	0.0%	-

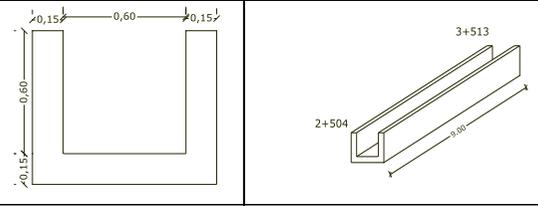
GRIETA	3	0.75	-	0.15	2.22%	MODERADO	e= 0.15 m			
MUSGO	-	-	-	0.00	0.00%	-	h= 0.60 m			
AREA M2:		6.75								
NIVEL DE SEVERIDAD :		M		AREA AFECTADA:		2.22%				
PATOLOGIA:		G								
MARGEN DERECHO	ABERTURA	LONGITUD	AREA	AREA AFECTADA	% AREA AFECTADA	NIVEL DE SEVERIDAD

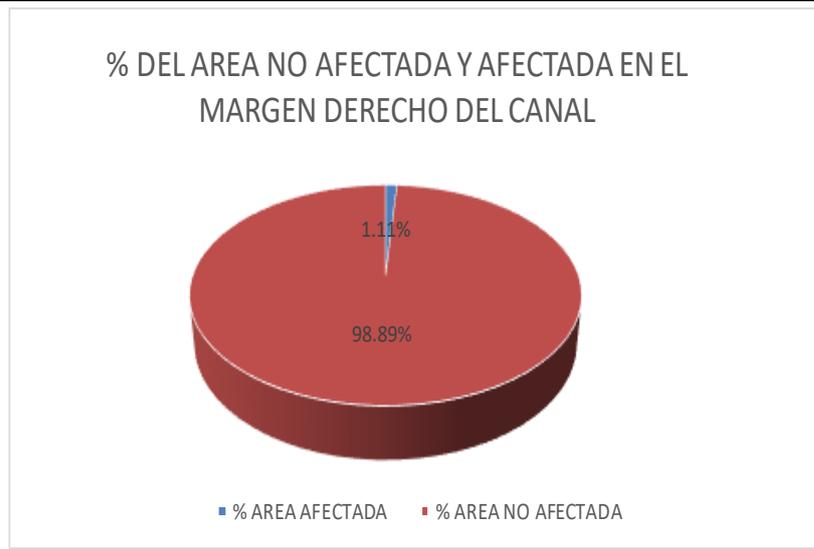
Del grafico N°34, se puede visualizar que de la estructura del margen derecho del canal el 1.11% se encuentra dañado por la patologia de grieta y no se encontraron patologias por fisuras y musgo con 0.00%.

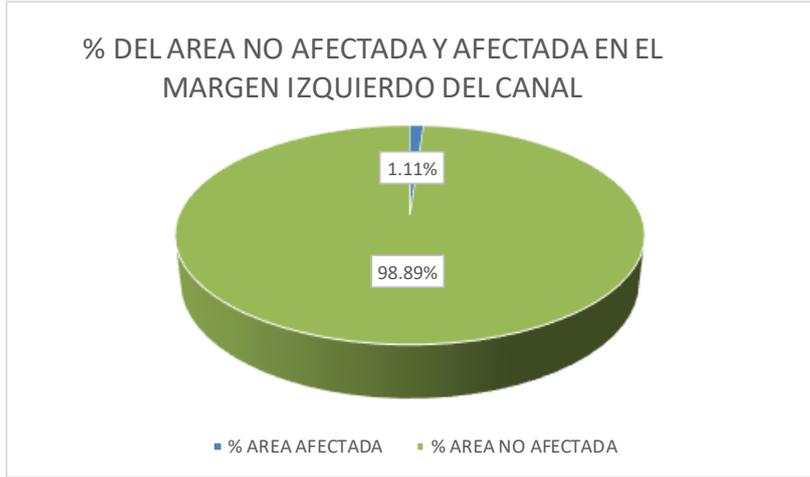
<p>Del grafico N°37, se puede visualizar que de la estructura del margen izquierdo del canal el 1.11% se encuentra dañado por la patologia de grieta y no se encontraron patologias por fisuras y musgo con 0.00%.</p>			
Nivel de Severidad		LEVE	
A. Afectada m2:	0.08	A. No Afectadam2:	6.68
% DEL AREA NO AFECTADA Y AFECTADA EN EL MARGEN IZQUIERDO DEL CANAL			Interpretación

<p>Se visualiza el porcentaje del área no afectado y afectado por las patologías encontradas en el margen izquierdo del canal, en este caso el área afectada es 1.11% y el área no afectada es 98.89% del canal de riego Puchca.</p>

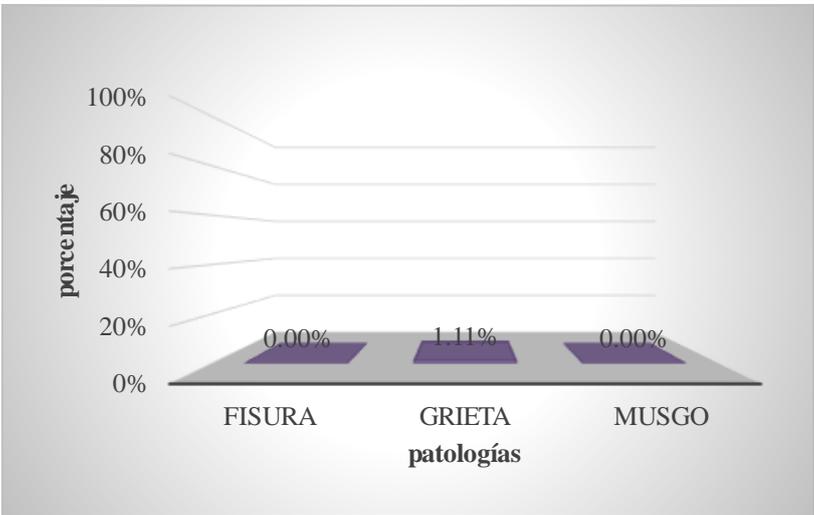
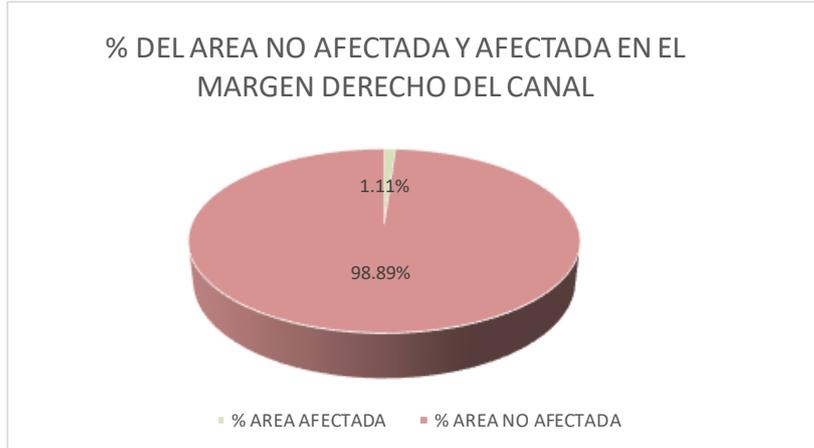
Grafico N°38 Identificación de las patologías en el margen derecho del canal progresiva 2+603-2+612

Del grafico N°38, se puede visualizar que de la estructura del margen derecho del canal el 1.11% se encuentra dañado por la patologia de grieta y no se encontraron patologias por fisuras y musgo con 0.00%.

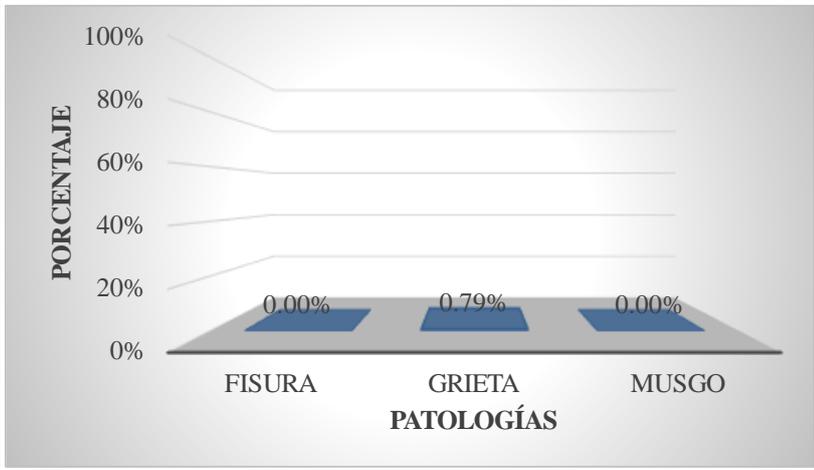
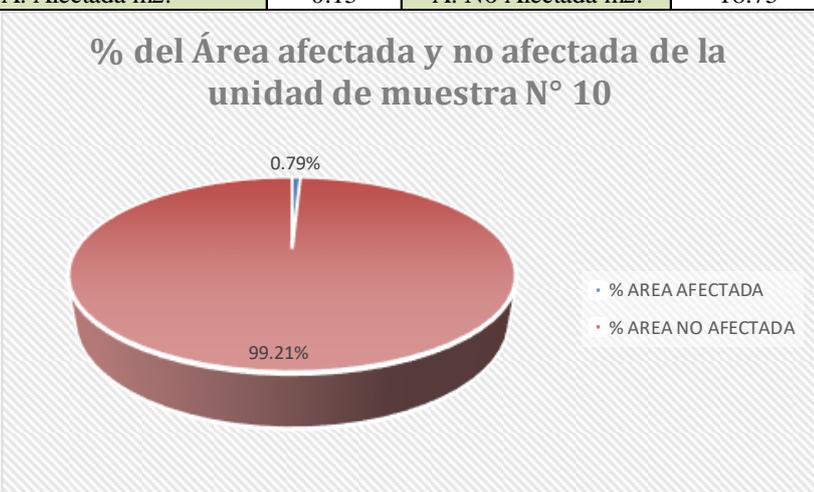
Grafico N°40 Resumen de las patologías de la unidad de muestra N°10
 progresiva 2+603-2+612

Como se visualiza en el grafico el porcentaje de patologías encontradas en la unidad de muestra N°10, existe grietas con un 0.79%, y no se hallaron daños por fisura y musgo con un 0.00%.

se visualiza en porcentaje el area afectada y no afectada del canal de riego Puchca. De la unidad de muestra N°10, el 0.79 % corresponde al área afectada y el área no afectada es de un 99.21%.

- **Unidad de muestra 10.-** Consta de un área total de 18.90 m². Del cual un 0.79% de patología por grieta, 0.00% de fisura y 0.00% de musgo. Conformado por un área 0.15 m² con patología y un área de 18.75 m² sin patología, con un nivel de severidad **Leve**.

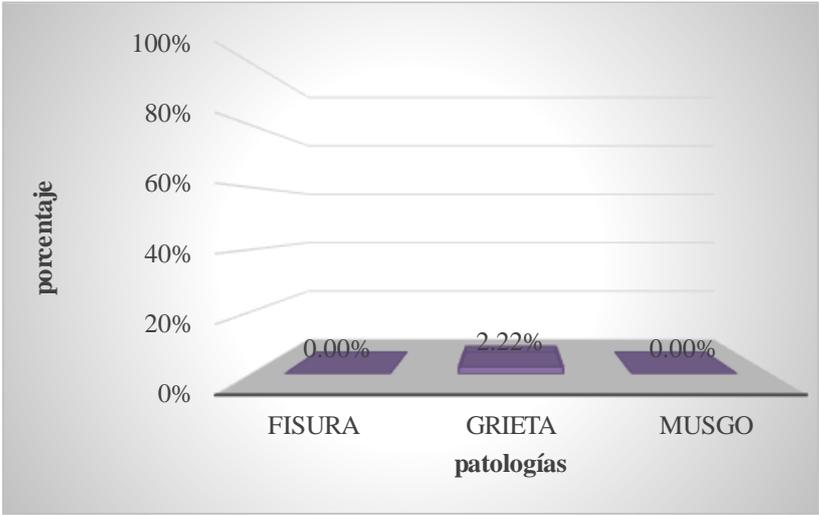
Grafico N°41 Identificación de las patologías en el margen izquierdo del canal progresiva 2+810-2+819

Del grafico N°41 se puede visualizar que de la estructura del margen izquierdo del canal el 2.22% se encuentra dañado por la patologia de grieta y no se encontraron patologias por fisuras y musgo con 0.00%..

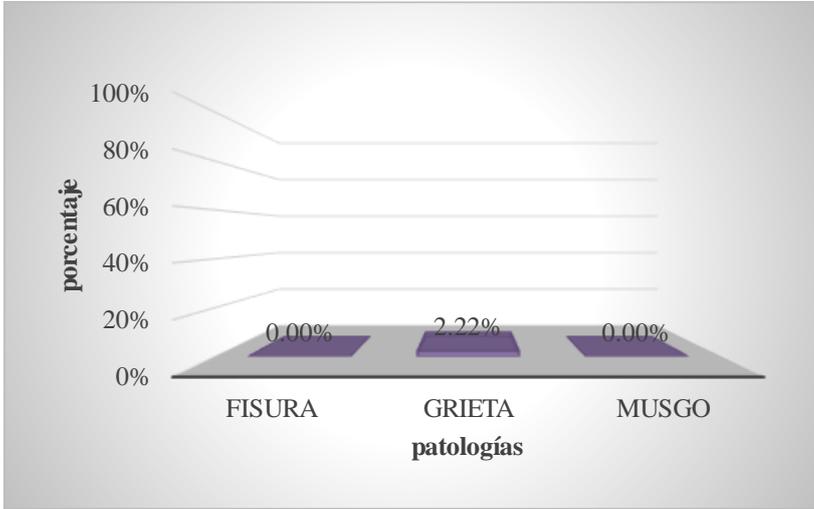
Grafico N°42 Identificación de las patologías en el margen derecho del canal progresiva 2+810-2+819

Del grafico N°42, se puede visualizar que de la estructura del margen derecho del canal el 2.22% se encuentra dañado por la patologia de grieta y no se encontraron patologias por fisuras y musgo con 0.00%.

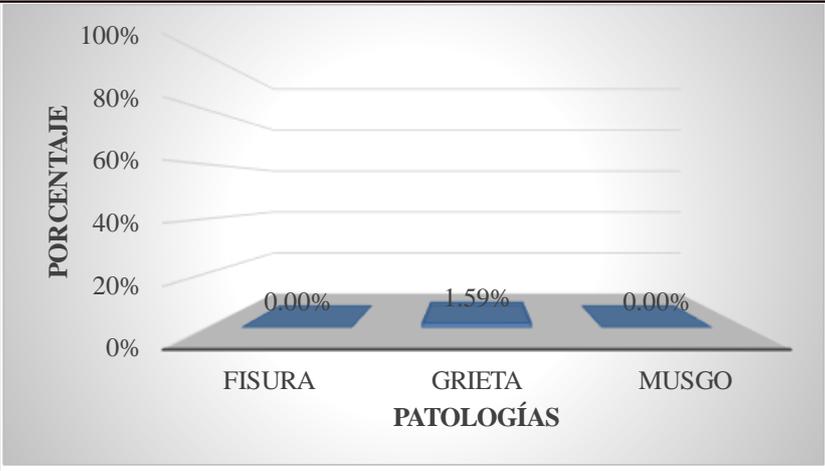
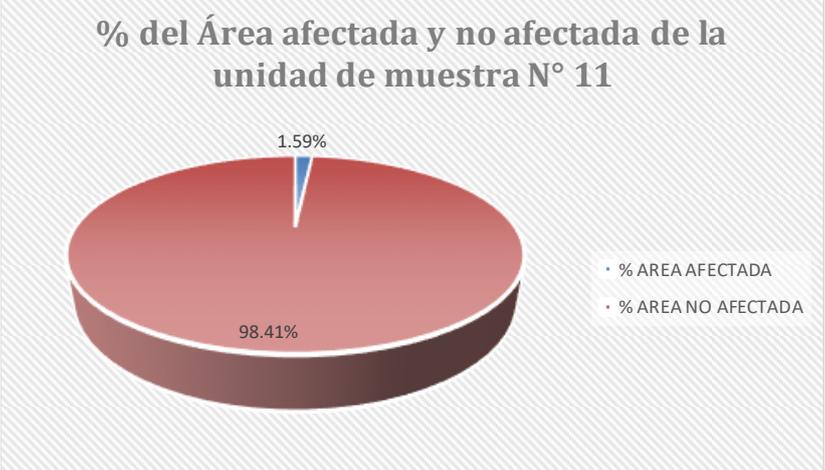
Grafico N°44 Resumen de las patologías de la unidad de muestra N°11
 progresiva 2+810-2+819

<p>Como se visualiza en el grafico el porcentaje de patologías encontradas en la unidad de muestra N°11, existe grietas con un 1.59%, y no se hallaron daños por fisura y musgo con un 0.00%.</p>			
Nivel de Severidad		MODERADO	
A. Afectada m2:	0.30	A. No Afectada m2:	18.60
% del Área afectada y no afectada de la unidad de muestra N° 11			Interpretación

<p>se visualiza en porcentaje el area afectada y no afectada del canal de riego Puchca. De la unidad de muestra N°11, el 1.59% corresponde al área afectada y el área no afectada es de un 98.41%.</p>

- **Unidad de muestra 11.-** Consta de un área total de 18.90 m². Del cual un 1.59% de patología por grieta, 0.00% de fisura y 0.00% de musgo. Conformado por un área 0.30 m² con patología y un área de 18.60 m² sin patología, con un nivel de severidad **Moderado**.

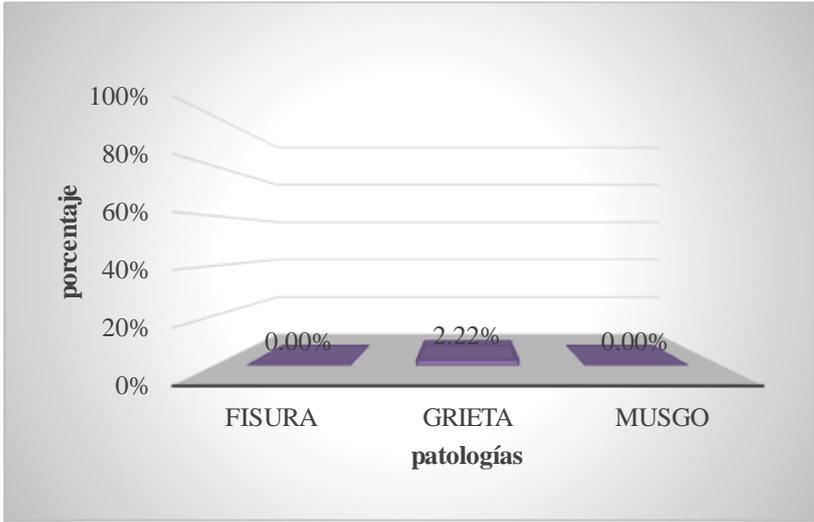
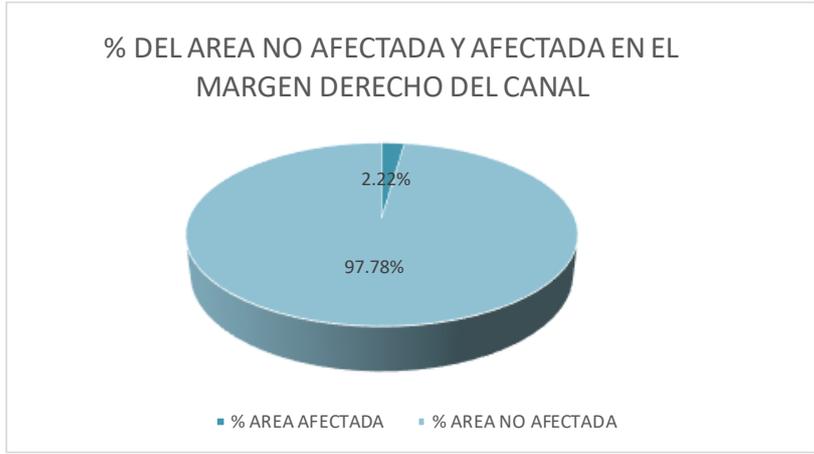
Grafico N°46 Identificación de las patologías en el margen derecho del canal progresiva 2+936-2+945

Del grafico N°46 se puede visualizar que de la estructura del margen derecho del canal el 2.22% se encuentra dañado por la patologia de grieta y no se encontraron patologias por fisuras y musgo con 0.00%.

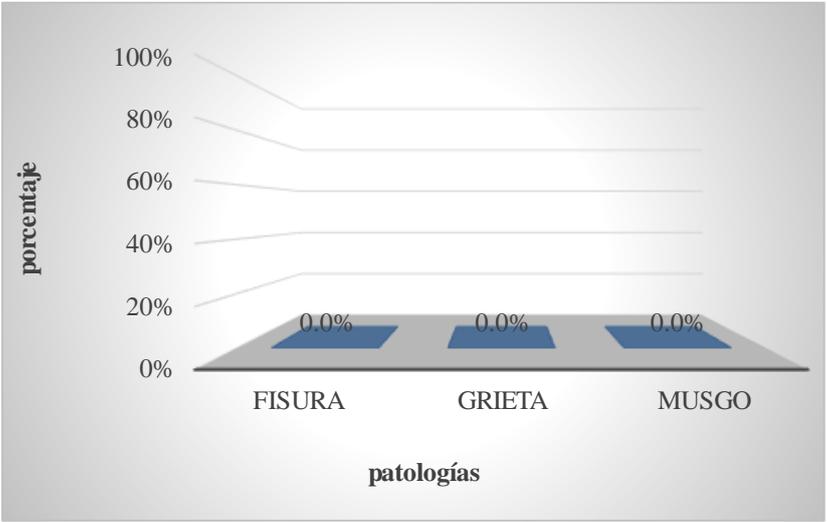
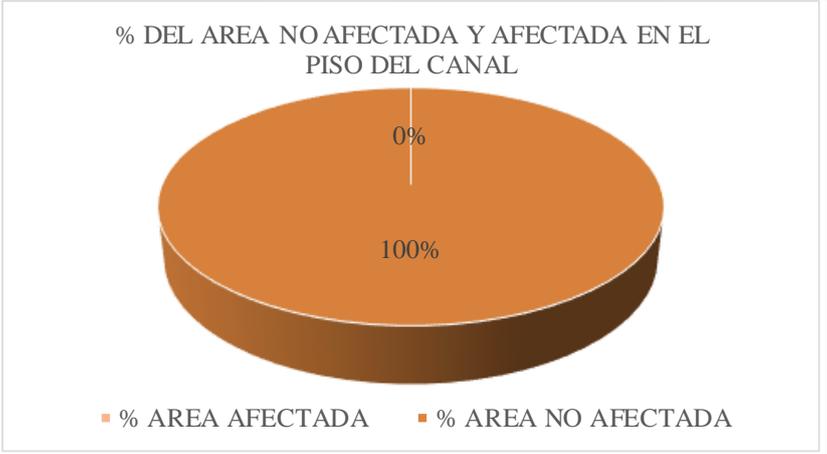
Grafico N° 47 Identificación de las patologías en el piso del canal progresiva 2+936-2+945

<p>Del grafico N°47 se puede visualizar que en la estructura piso del canal, no existen patologías 0.00%.</p>			
Nivel de Severidad		-	
A. Afectada m2:	0.00	A. No Afectada m2:	6.75
% DEL AREA NO AFECTADA Y AFECTADA EN EL PISO DEL CANAL			Interpretación

<p>Se visualiza que en el piso del canal de riego Puchca no se encuentran areas afectadas.</p>

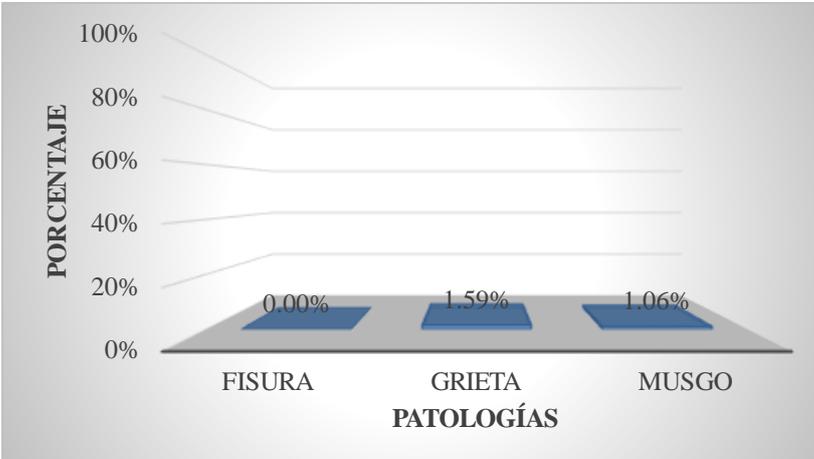
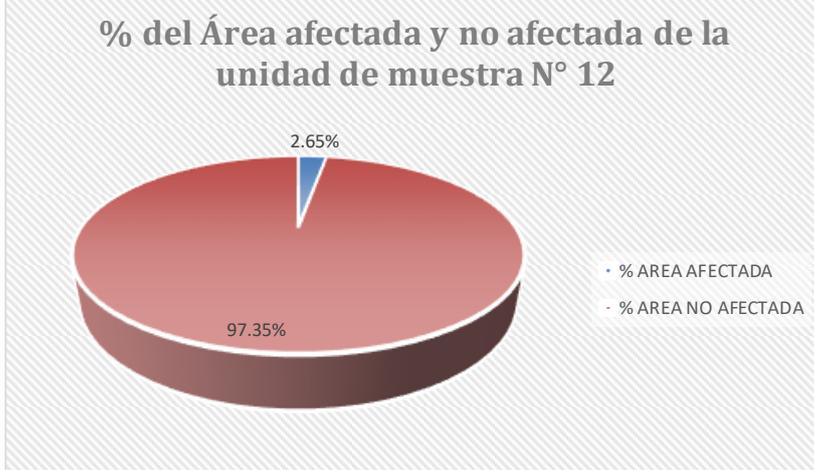
Grafico N°48 Resumen de las patologías de la unidad de muestra N°12
 progresiva 2+936-2+945

<p>Como se visualiza en el grafico el porcentaje de patologías encontradas en la unidad de muestra N°12, existe grietas con un 1.59%, musgos con 1.06% y no se hallaron daños por fisura con un 0.00%.</p>			
Nivel de Severidad		MODERADO	
A. Afectada m2:	0.50	A. No Afectada m2:	18.40
% del Área afectada y no afectada de la unidad de muestra N° 12			Interpretación

<p>se visualiza en porcentaje el area afectada y no afectada del canal de riego Puchca. De la unidad de muestra N°12, el 2.65 % corresponde al área afectada y el área no afectada es de un 97.35%.</p>

- **Unidad de muestra 12.-** Consta de un área total de 18.90 m². Del cual un 1.59% de patología por grieta, 0.00% de fisura y 1.06% de musgo. Conformado por un área 0.50 m² con patología y un área de 18.40 m² sin patología, con un nivel de severidad **Moderado**.

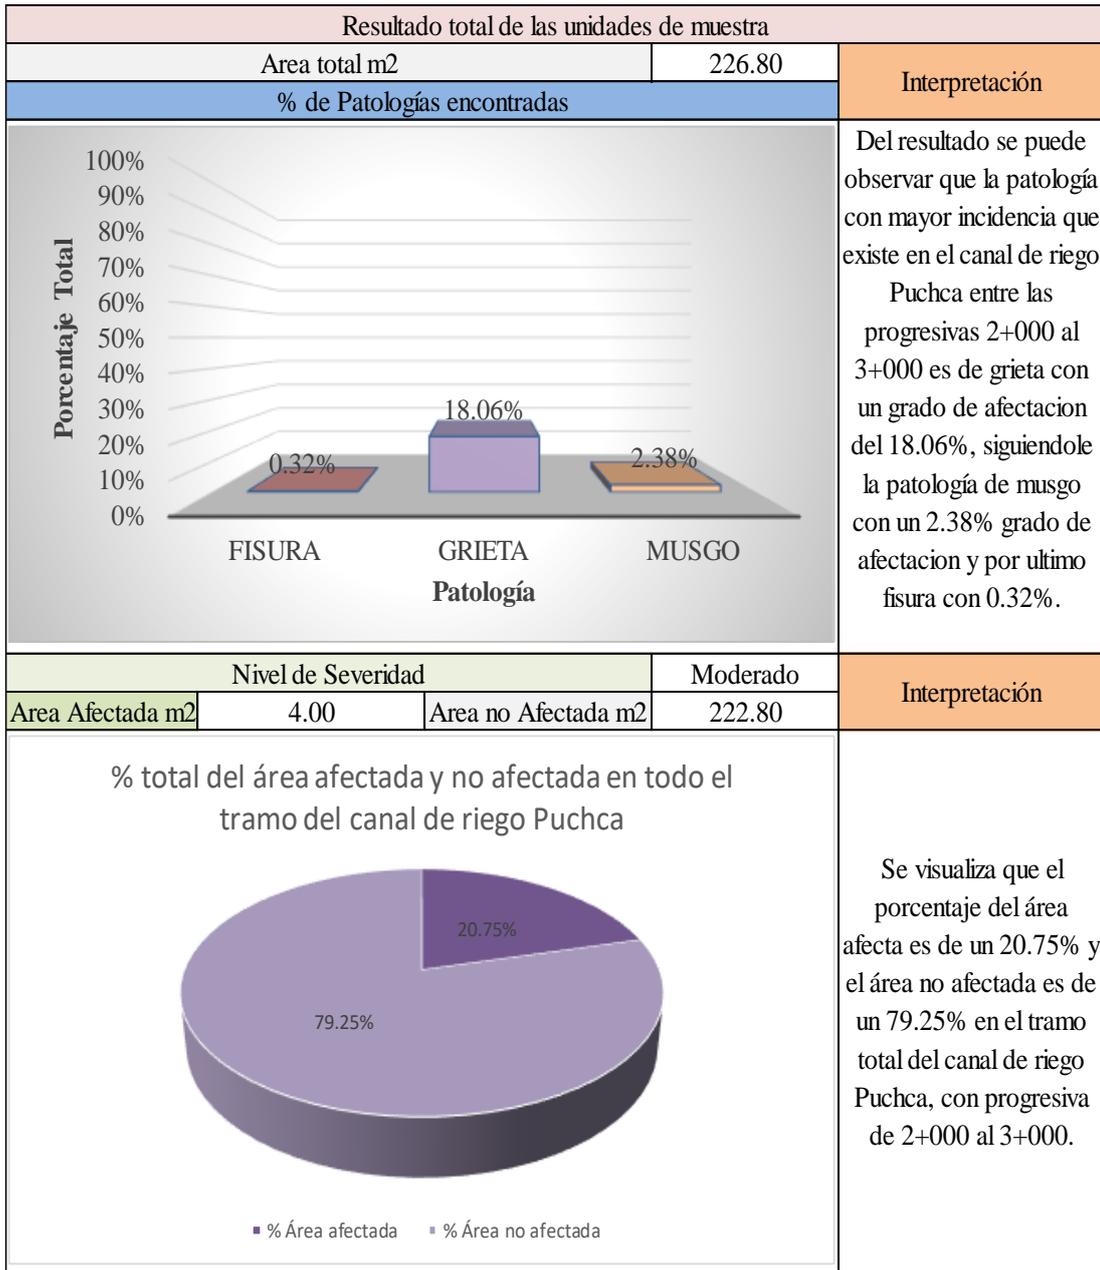
Grafico N° 49 Resultado total y final de las patologías existentes en el canal de riego Puchca de las 12 unidades de muestra.

- El área total del canal es de **226.80 m²**, tiene un total en área afectada de **4.00 m²** y un área no afectada de **222.80 m²**.
- El área afectada en porcentaje es de **20.75%** y del área no afectada es del **79.25%**.
- Las patologías identificadas en el canal de riego son: fisura, grieta y musgo; de las cuales tenemos un **0.32% de Fisura**, **18.06% de Grieta** y un **2.38% de Musgo**.
- El nivel de severidad de todo el tramo comprende de: **27% Leve**, **48% Moderado** y un **25% Severo**.

- ✓ la patología grieta es la más relevante con un 18.06% siguiéndole el musgo con 2.38% y fisura con 0.32%.
- ✓ la situación en la que se encontró el canal de riego Puchca nos dice que debido a un mal proceso constructivo, cambios de temperatura, etc. Han sido los causantes de la aparición de patologías que están causando el deterioro del canal y por ende la condición del servicio. También la falta de mantenimiento se aprecia por la aparición de musgos.

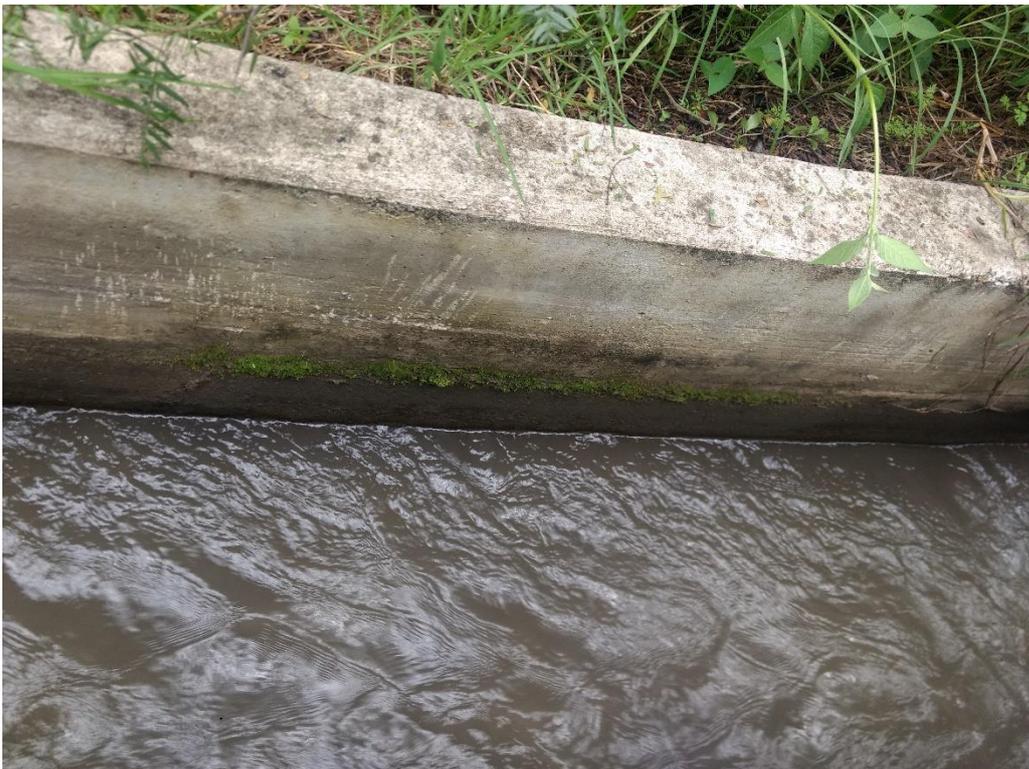
Imagen N° 6 Canal de riego Puchca. Se observa la presencia de musgo

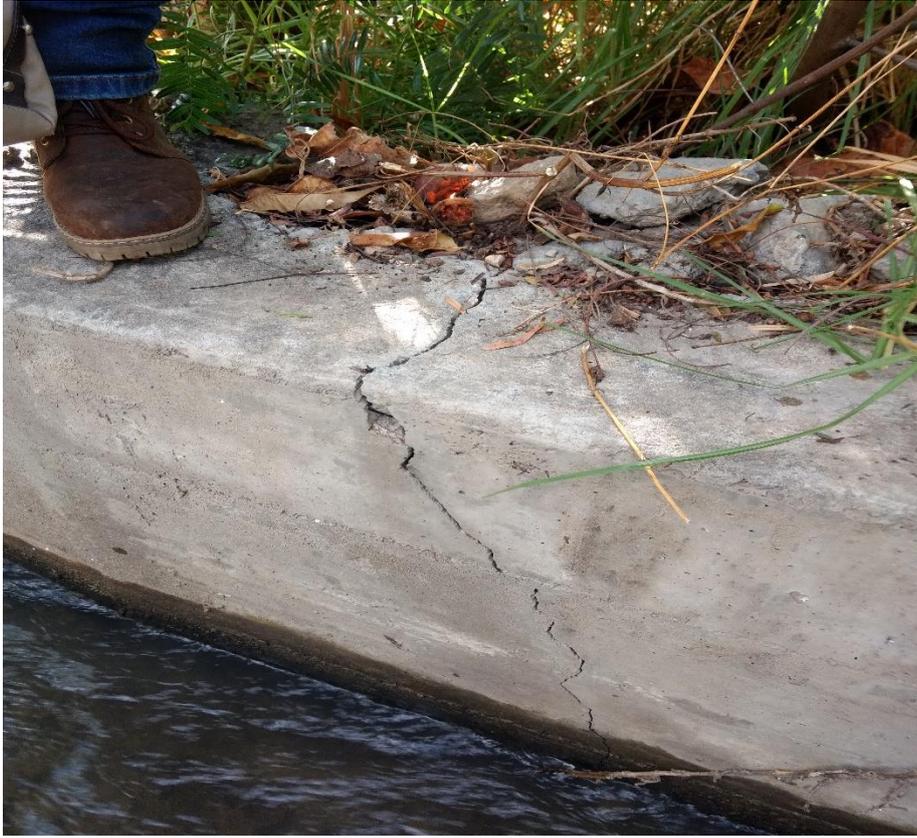
Imagen N° 7 Canal de riego Puchca. Se observa la presencia de grieta.
