**UNIVERSIDAD CATÓLICA LOS ÁNGELES DE
CHIMBOTE**

Determinación y evaluación de patologías del concreto en el canal de riego Puchca entre las progresivas 2+000 al 3+000 en el centro poblado de Huariamasa, distrito de Huachis, provincia de Huari, departamento de Áncash – 2018.

TESIS PARA OPTAR EL TÍTULO PROFESIONAL DE
INGENIERA CIVIL

Bach. Jacmit Sullca Pucuhuanca.

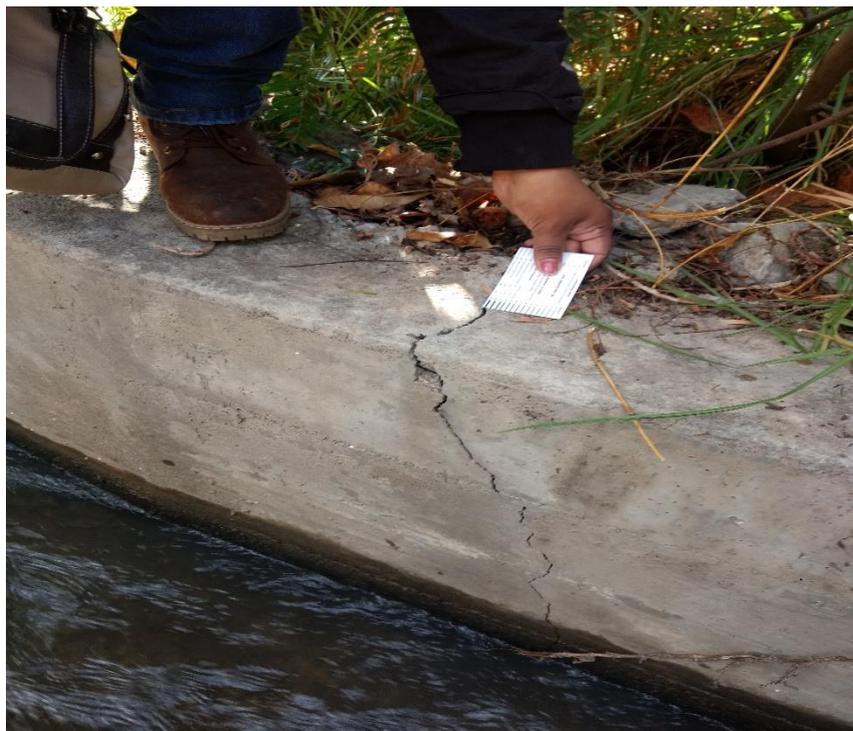
Imagen N° 8 midiendo el nivel de severidad de la grieta.

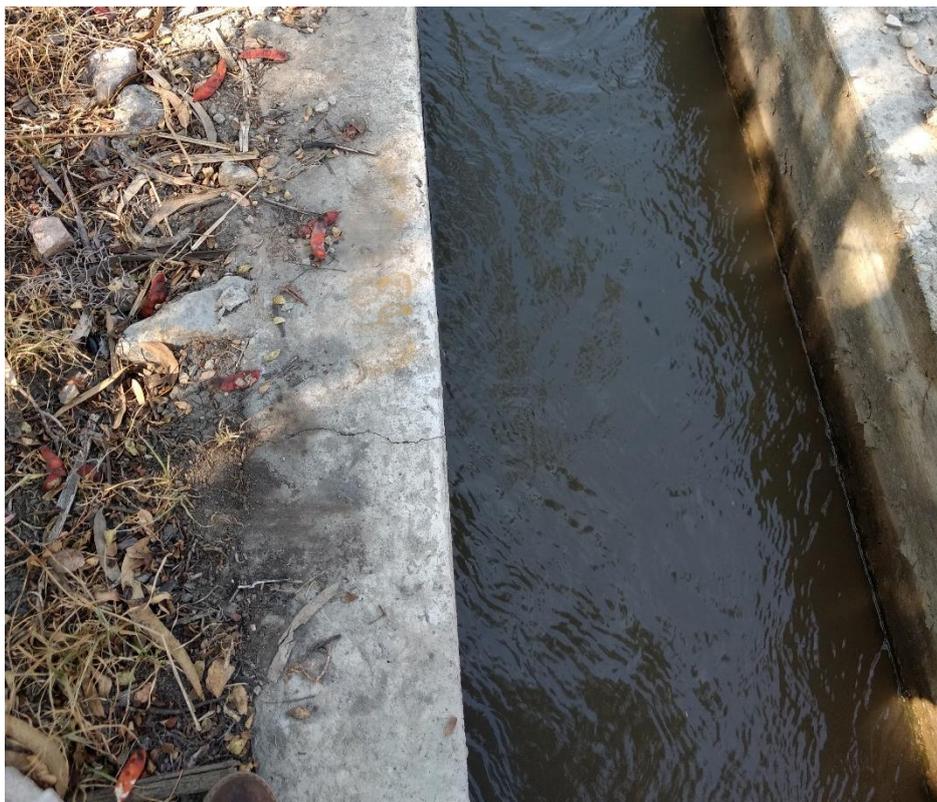
Imagen N° 9 Canal de riego Puchca se observa la presencia de fisura.

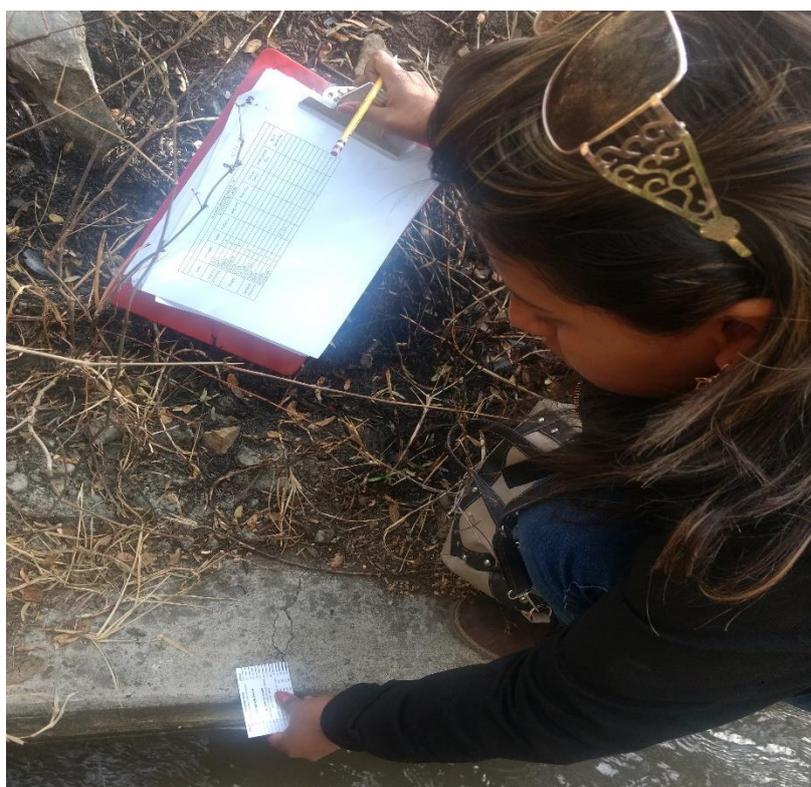
Imagen N° 10 Canal de riego Puchca mi persona realizando la medición de fisura.

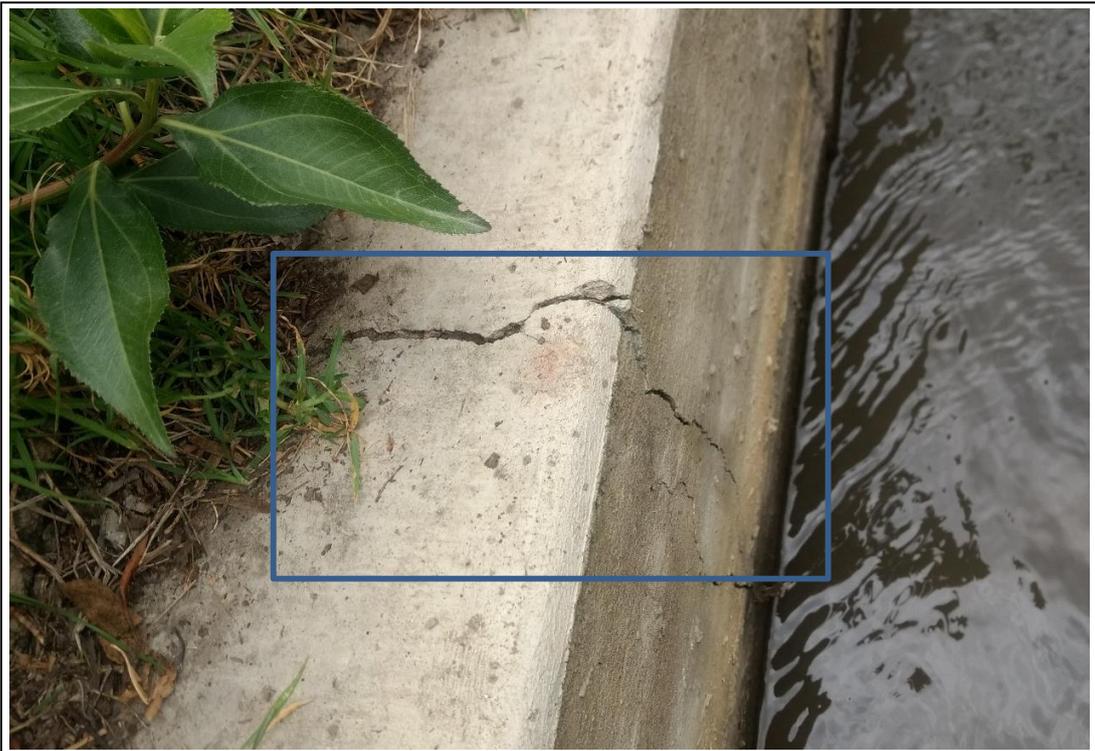
Tabla N° 20 solución para la patología grieta.

Descripción	Nivel de severidad	Severo
UM 09 Progresiva 2+567 al 2+576. Se aprecia la grieta en el margen izquierdo del canal	Tipo de Patología	Grieta
	Abertura	3.7 mm
Causa	Reparación	
Originadas principalmente por la ausencia de juntas de dilatación, por el empuje de tierras y por los fenómenos tales como terremotos, temblores, etc.	Ampliar levemente la grieta con el uso de un cincel y un martillo de bola, limpiar a fondo con un cepillo de alambre y aplicar un epoxico para la union de un nuevo concreto con el antiguo.

- En el caso de la patología grieta se recomienda reparar las secciones dañadas ya sea cambiando el paño o ampliar levemente la grieta con el uso de un cincel y un martillo de bola, limpiar a fondo con un cepillo de alambre y aplicar un epoxico para la unión de un nuevo concreto con el antiguo.

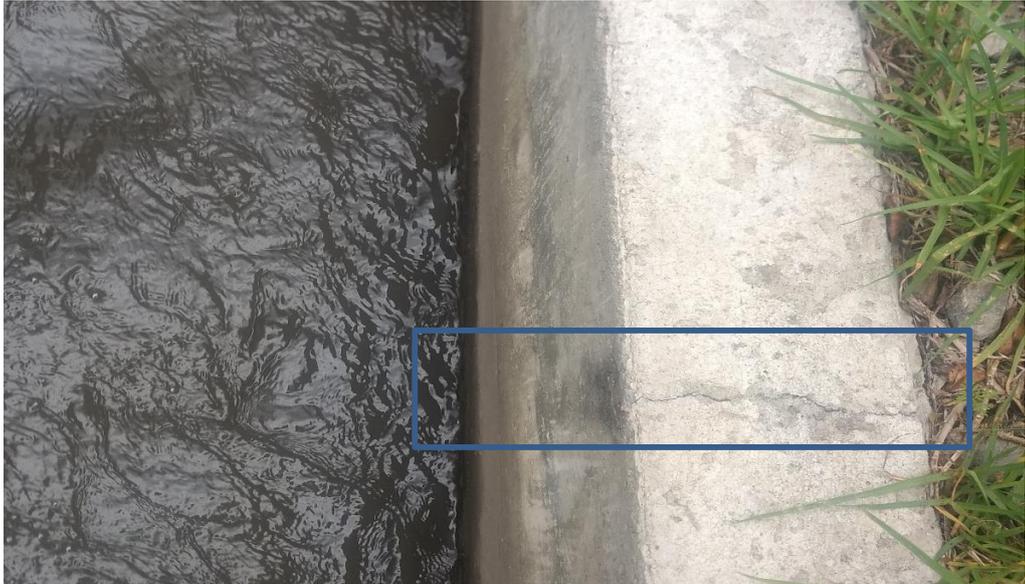
Tabla N° 21 Solución para la patología Fisura

Descripción	Nivel de severidad	Moderado
UM 07 Progresiva 2+504 al 2+513. Se aprecia la fisura en el margen derecho del canal	Tipo de Patología	Fisura
	Abertura	1mm
Causa	Reparación	
<p>Por empuje de terreno, por estar sujetos a la pérdida de humedad muy rápido provocados por factores que incluyen la temperatura del aire y el hormigón y por el diseño o por la deficiencia constructiva.</p>	<p>realizar una limpieza en la abertura dañada con cincel, clavo, etc. Debe ser eliminada por lavado con agua o por aspiración toda la contaminación y dejar transcurrir un tiempo determinado para que seque al aire y aplicar un epoxico sellado de fisuras.</p>

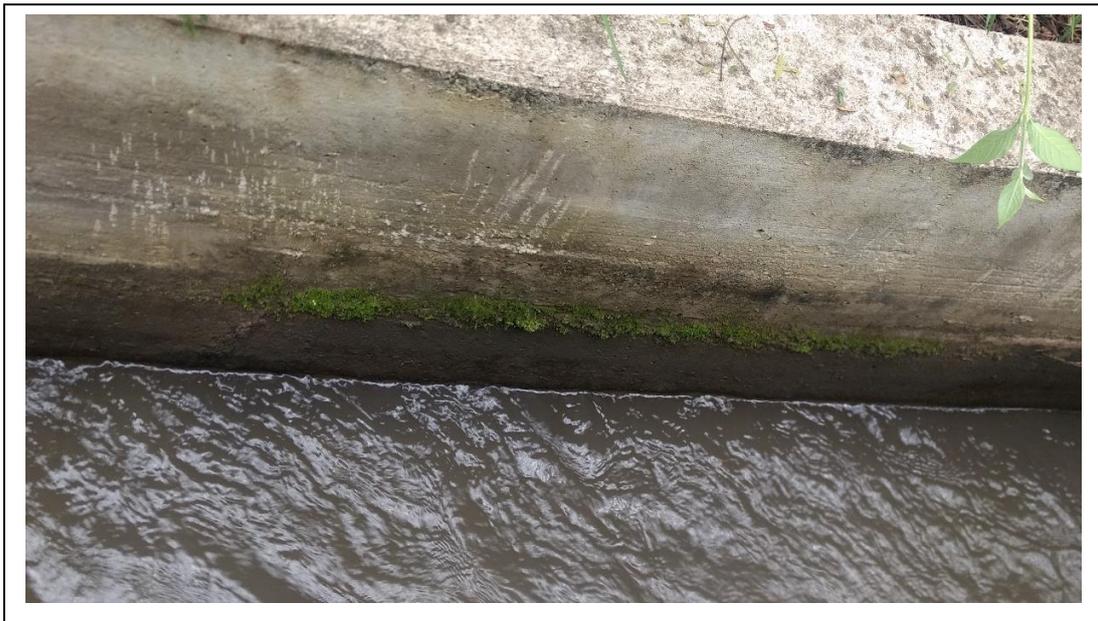
Tabla N° 22 Solución para la patología musgo

Descripción	Nivel de severidad	Leve
UM 04 Progresiva 2+135 al 2+144. Se aprecia la fisura en el margen izquierdo del canal	Tipo de Patología	
	Musgo	
Causa	Reparación	
Originada por la humedad permanente que existe en el canal y la vegetación de su alrededor.	Realizar la limpieza en general y luego con una esobilla de acero limpiar la zona en la que se encuentra el musgo, posterior a lo realizado crear una nueva capa con aditivo o concreto.
