**UNIVERSIDAD CATÓLICA LOS ÁNGELES DE
CHIMBOTE**

**FACULTAD DE INGENIERÍA
ESCUELA PROFESIONAL DE INGENIERÍA
CIVIL**

Determinación y evaluación de las patologías del concreto en el canal de recolección de las aguas pluviales de la Curva Cucharón hasta la planta ARD Pucahurán, en las progresías 0+000 km. hasta 0+800 km. en la “unidad minera Barrick Misquichilca Pierina, distrito de Jangas, provincia de Huaraz, departamento Ancash-2018”.

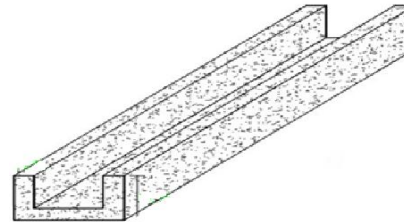
LADO DERECHO	AREA DE LA ESTRUCTURA (m2)	PATOLOGIAS	LARGO(m)	ANCHO (m)	AREA AFECTADA (m2)	ABERTURA (mm)	% DE AREA AFECTADA	% DE AREA NO AFECTADA	NIVELES DE SEVERIDAD	DESCRIPCION		
	4.5		GRIETA	0.62	0.23	0.143	4.3	3.17	96.8	Severo	Según (Ramos I. 2013) (18): "Grietas con ancho mayores a 4mm".	
			FISURA	0.98	0.22	0.216	0.9	4.79	95.2	Moderado	Según (Monjo J. 1997) (19): "Fisuras con ancho entre 0.7mm a 1.49mm".	
			SEDIMENTACION			0.000		0.00	100.0			
			VEGETACION	0.18	0.1	0.018		0.40	99.6	Leve		
			MOHOS			0.000		0.00	100.0			
RESULTADO O RESUMEN	% TOTAL DE AREA AFECTADA		8.4	% AREA TOTAL NO AFECTADA		91.6	NIVEL DE SEVERIDAD DEL LADO DERECHO		SEVERO	L. DERECHO PATOLOGIA	GRIETA	En la unidad muestral lado derecho del muro del canal se encontro un area total afectado 8.4% con una nivel de severidad SEVERO y la patologia encontrado es la GRIETA

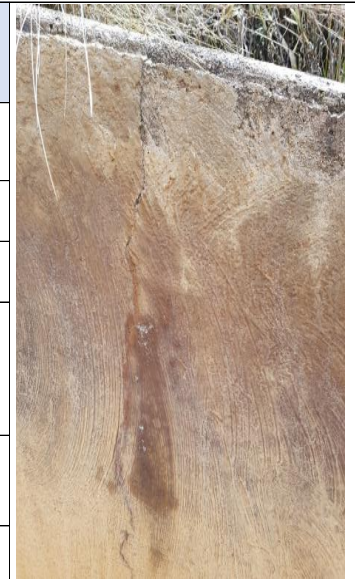
LADO DERECHO	AREA DE LA ESTRUCTURA (m2)	PATOLOGIAS	LARGO(m)	ANCHO (m)	AREA AFECTADA (m2)	ABERTURA (mm)	% DE AREA AFECTADA	% DE AREA NO AFECTADA	NIVELES DE SEVERIDAD	DESCRIPCION	
		0.01	SELLO DE JUNTA			0.000		0.0	100.0		
4.5		GRIETA	0.87	0.25	0.218	4.3	4.8	95.2	Severo	Según (Ramos I. 2013) (18): "Grietas con ancho mayores a 4mm".	
		FISURA	1.2	0.18	0.216	0.9	4.8	95.2	Moderado	Según (Monjo J. 1997) (19): "Fisuras con ancho entre 0.7mm a 1.49mm".	
		SEDIMENTACION			0.000		0.0	100.0			
		VEGETACION			0.000		0.0	100.0			
		MOHOS			0.000		0.0	100.0			
RESULTADO O RESUMEN	% TOTAL DE AREA AFECTADA		9.6		% AREA TOTAL NO AFECTADA	90.4	NIVEL DE SEVERIDAD DEL LADO DERECHO		SEVERO	L DERECHO PATOLOGIA	GRIETA

En la unidad muestral lado derecho del muro del canal se encontro un area total afectado 9.6 % con una nivel de severidad SEVERO y la patologia encontrado es la GRIETA

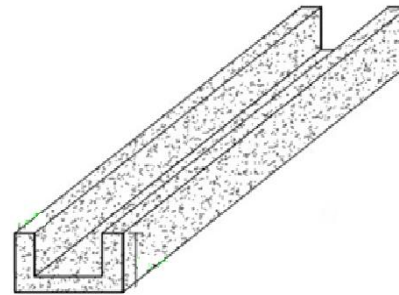
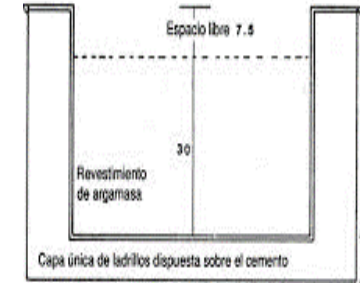
Ubicación					Fecha:	Progresiva:	Tramo (m)	Nivel de Severidad			
Distrito:	Jangas	Provincia:	Huaraz	Departamento	Ancash	19/10/2018	0+040	40	LEVE	MODERADO	SEVERO

MAREN DERECHO	AREA DE LA ESTRUCTURA (m2)	PATOLOGIAS	LARGO(m)	ANCHO (m)	AREA AFECTADA (m2)	ABERTURA (mm)	% DE AREA AFECTADA	% DE AREA NO AFECTADA	NIVELES DE SEVERIDAD	DESCRIPCION	
		0.01	SELLO DE JUNTA			0.000		0.0	100.0		
	4.5	GRIETA	0.47	0.18	0.085	5	1.9	98.1	Severo	Según (Ramos I. 2013) (18): "Grietas con ancho mayores a 4mm".	
		FISURA	0.38	0.25	0.095	0.72	2.1	97.9	Moderado	Según (Monjo J. 1997) (19): "Fisuras con ancho entre 0.7mm a 1.49mm".	
		SEDIMENTACION			0.000		0.0	100.0			
		VEGETACION			0.000		0.0	100.0			
		MOHOS			0.000		0.0	100.0			
RESULTADO O RESUMEN	% TOTAL DE AREA AFECTADA		4.0	% AREA TOTAL NO AFECTADA		96.0	NIVEL DE SEVERIDAD DEL LADO DERECHO		SEVERO	L. DERECHO PATOLOGIA	GRIETA

En la unidad muestral lado derecho del muro del canal se encontro un area total afectado 4 % con una nivel de severidad SEVERO y la patologia encontrado es la GRIETA y FISURAS con un nivel MOODERADO

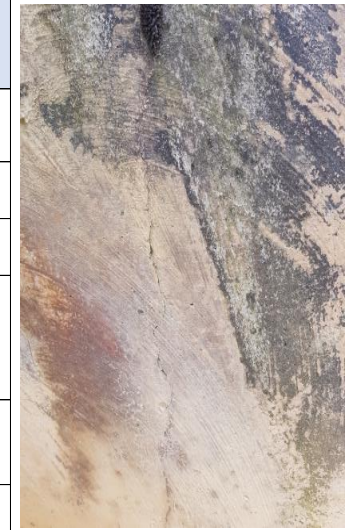
LADO DERECHO	AREA DE LA ESTRUCTURA (m2)	PATOLOGIAS	LARGO(m)	ANCHO (m)	AREA AFECTADA (m2)	ABERTURA (mm)	% DE AREA AFECTADA	% DE AREA NO AFECTADA	NIVELES DE SEVERIDAD	DESCRIPCION	
	0.01	SELLO DE JUNTA			0.000		0.0	100.0			
	4.5	GRIETA			0.000		0.0	100.0			
		FISURA	1.22	0.28	0.342	0.8	7.6	92.4	Moderado	Según (Monjo J. 1997) (19): "Fisuras con ancho entre 0.7mm a 1.49mm".	
		SEDIMENTACION			0.000		0.0	100.0			
		VEGETACION			0.000		0.0	100.0			
	MOHOS	1	0.8	0.800			17.8	82.2	Leve	Según (Rivva E. 2012) (14): "Pequeñas cantidades de manchas de moho en la superficie del elemento".	
RESULTADO O RESUMEN	% TOTAL DE AREA AFECTADA		25.4	% AREA TOTAL NO AFECTADA	74.6	NIVEL DE SEVERIDAD DEL LADO DERECHO		Moderado	L. DERECHO PATOLOGIA	FISURA

En la unidad muestral lado derecho del muro del canal se encontro un area total afectado 25.4 % con una nivel de severidad MODERADO y la patologia encontrado es la FISURA 7.6 % y MOHOS con un nivel LEVE 17.8 %

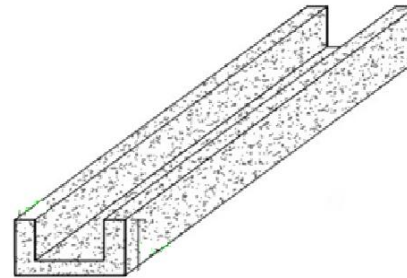
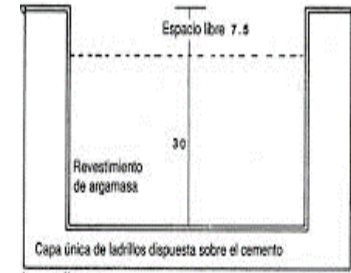
Ubicación					Fecha:	Progresiva:	Tramo (m)	Nivel de Severidad			
Distrito:	Jangas	Provincia:	Huaraz	Departamento	Ancash	19/10/2018	0+150	5	LEVE	MODERADO	SEVERO

LADO DERECHO	AREA DE LA ESTRUCTURA (m2)	PATOLOGIAS	LARGO(m)	ANCHO (m)	AREA AFECTADA (m2)	ABERTURA (mm)	% DE AREA AFECTADA	% DE AREA NO AFECTADA	NIVELES DE SEVERIDAD	DESCRIPCION	
	0.01	SELLO DE JUNTA			0.000		0.0	100.0			
	4.5	GRIETA	1.1	0.22	0.242	6.4	5.4	94.6	Severo	Según (Ramos I. 2013) (18): "Grietas con ancho mayores a 4mm".	
		FISURA	0.47	0.15	0.071	0.7	1.6	98.4	Moderado	Según (Monjo J. 1997) (19): "Fisuras con ancho entre 0.7mm a 1.49mm".	
		SEDIMENTACION			0.000		0.0	100.0			
		VEGETACION			0.000		0.0	100.0			
		MOHOS			0.000		0.0	100.0			
RESULTADO O RESUMEN	% TOTAL DE AREA AFECTADA		6.9	% AREA TOTAL NO AFECTADA		93.1	NIVEL DE SEVERIDAD DEL LADO DERECHO		SEVERO	PATOLOGIA	GRIETA

En la unidad muestral lado derecho del muro del canal se encontro un area total afectado 6.9 % con una nivel de severidad SEVERO y la patologia encontrado es la FISURA 1.6 % MODERADO y GRIETAS 5.4 % con un nivel SEVERO.

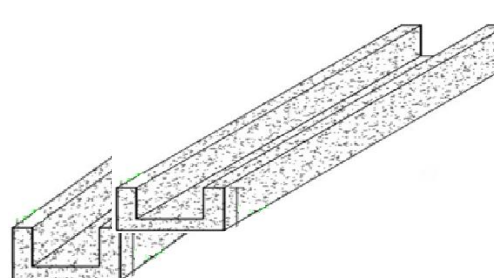
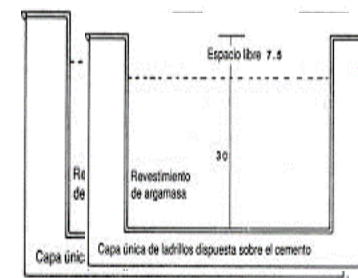
Ubicación					Fecha:	Progresiva:	Tramo (m)	Nivel de Severidad			
Distrito:	Jangas	Provincia:	Huaraz	Departamento	Ancash	19/10/2018	0+310	7	LEVE	MODERADO	SEVERO

LADO DERECHO	AREA DE LA ESTRUCTURA (m2)	PATOLOGIAS	LARGO(m)	ANCHO (m)	AREA AFECTADA (m2)	ABERTURA (mm)	% DE AREA AFECTADA	% DE AREA NO AFECTADA	NIVELES DE SEVERIDAD	DESCRIPCION	
	0.01	SELLO DE JUNTA			0.000		0.0	100.0			
	4.5	GRIETA	1.3	0.25	0.325	6.4	7.2	92.8	Severo	Según (Ramos I. 2013) (18): "Grietas con ancho mayores a 4mm".	
		FISURA	0.85	0.32	0.272	2.3	6.0	94.0	Severo	Según (Monjo J. 1997) (19): "Fisuras con anchos mayores a 1.5 mm".	
		SEDIMENTACION			0.000		0.0	100.0			
		VEGETACION			0.000		0.0	100.0			
		MOHOS	2	1.2	2.400		53.3	46.7	Leve	Según (Rivva E. 2012) (14): "Pequeñas cantidades de manchas de moho en la superficie del elemento".	
RESULTADO O RESUMEN	% TOTAL DE AREA AFECTADA		66.6	% AREA TOTAL NO AFECTADA		33.4	NIVEL DE SEVERIDAD DEL LADO DERECHO		SEVERO	PATOLOGIA	GRIETA

En la unidad muestral lado derecho del muro del canal se encontro un area total afectado 66.6 % con una nivel de severidad SEVERO y la patologia encontrado es la FISURA 2.3 % SEVERO y GRIETAS 7.2 % con un nivel SEVERO, MOHOS 53.3% con nivel LEVE

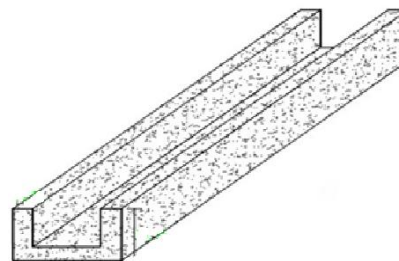
Ubicación					Fecha:	Progresiva:	Tramo (m)	Nivel de Severidad			
Distrito:	Jangas	Provincia:	Huaraz	Departamento	Ancash	19/10/2018	0+430	8	LEVE	MODERADO	SEVERO

LADO DERECHO	AREA DE LA ESTRUCTURA (m2)	PATOLOGIAS	LARGO(m)	ANCHO (m)	AREA AFECTADA (m2)	ABERTURA (mm)	% DE AREA AFECTADA	% DE AREA NO AFECTADA	NIVELES DE SEVERIDAD	DESCRIPCION

0.01	SELLO DE JUNTA			0.000		0.0	100.0		
	4.5	GRIETA	1.15	0.13	0.150	4.3	3.3	96.7	Severo	Según (Ramos I. 2013) (18): "Grietas con ancho mayores a 4mm".
		FISURA	0.35	0.18	0.063	0.9	1.4	98.6	Moderado	Según (Monjo J. 1997) (19): "Fisuras con ancho entre 0.7mm a 1.49mm".
		SEDIMENTACION			0.000		0.0	100.0		
		VEGETACION			0.000		0.0	100.0		
		MOHOS	1.87	0.3	0.561		12.5	87.5	Leve	Según (Rivva E. 2012) (14): "Pequeñas cantidades de manchas de moho en la superficie del elemento".
RESULTADO O RESUMEN	% TOTAL DE AREA AFECTADA		17.2	% AREA TOTAL NO AFECTADA	82.8	NIVEL DE SEVERIDAD DEL LADO DERECHO	SEVERO	PATOLOGIA	GRIETA	En la unidad muestral lado derecho del muro del canal se encontro un area total afectado 17.2 % con una nivel de severidad SEVERO y la patologia encontrado es la FISURA 0.9 % SEVERO y GRIETAS 4.3 % con un nivel SEVERO, MOHOS 12.5 % con nivel LEVE

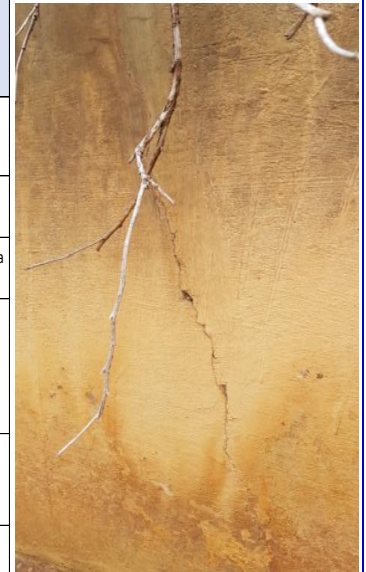
LADO DERECHO	AREA DE LA ESTRUCTURA (m2)	PATOLOGIAS	LARGO(m)	ANCHO (m)	AREA AFECTADA (m2)	ABERTURA (mm)	% DE AREA AFECTADA	% DE AREA NO AFECTADA	NIVELES DE SEVERIDAD	DESCRIPCION	
		0.01	SELLO DE JUNTA			0.000		0.0	100.0		
	4.5	GRIETA	0.85	0.32	0.272	7	6.0	94.0	Severo	Según (Ramos I. 2013) (18): "Grietas con ancho mayores a 4mm".	
		FISURA	0.5	0.25	0.125	1.5	2.8	97.2	Severo	Según (Monjo J. 1997) (19): "Fisuras con anchos mayores a 1.5 mm".	
		SEDIMENTACION			0.000		0.0	100.0			
		VEGETACION			0.000		0.0	100.0			
		MOHOS			0.000		0.0	100.0			
RESULTADO O RESUMEN	% TOTAL DE AREA AFECTADA		8.8	% AREA TOTAL NO AFECTADA		91.2	NIVEL DE SEVERIDAD DEL LADO DERECHO		SEVERO	PATOLOGIA	GRIETA

En la unidad muestral lado derecho del muro del canal se encontro un area total afectado 8.8 % con una nivel de severidad SEVERO y la patologia encontrado es la FISURA 2.8 % SEVERO y GRIETAS 6.0 % con un nivel SEVERO.

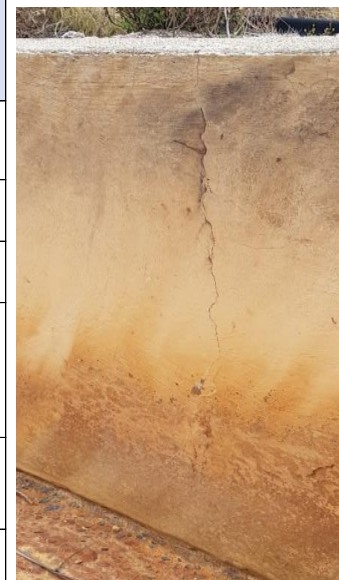
LADO DERECHO	AREA DE LA ESTRUCTURA (m2)	PATOLOGIAS	LARGO(m)	ANCHO (m)	AREA AFECTADA (m2)	ABERTURA (mm)	% DE AREA AFECTADA	% DE AREA NO AFECTADA	NIVELES DE SEVERIDAD	DESCRIPCION	
		0.01	SELLO DE JUNTA			0.000		0.0	100.0		
	4.5	GRIETA	0.8	0.23	0.184	4.3	4.1	95.9	Severo	Según (Ramos I. 2013) (18): "Grietas con ancho mayores a 4mm".	
		FISURA	0.7	0.18	0.126	1	2.8	97.2	Moderado	Según (Monjo J. 1997) (19): "Fisuras con ancho entre 0.7mm a 1.49mm".	
		SEDIMENTACION			0.000		0.0	100.0			
		VEGETACION			0.000		0.0	100.0			
		MOHOS			0.000		0.0	100.0			
RESULTADO O RESUMEN	% TOTAL DE AREA AFECTADA		6.9	% AREA TOTAL NO AFECTADA		93.1	NIVEL DE SEVERIDAD DEL LADO DERECHO		SEVERO	PATOLOGIA	GRIETA

En la unidad muestral lado derecho del muro del canal se encontro un area total afectado 6.9 % con una nivel de severidad SEVERO y la patologia encontrado es la FISURA 2.8 % MODERADO y GRIETAS 4.1 % con un nivel SEVERO.

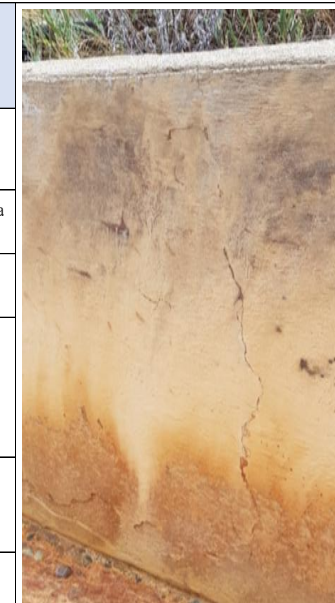
LADO DERECHO	AREA DE LA ESTRUCTURA (m2)	PATOLOGIAS	LARGO(m)	ANCHO (m)	AREA AFECTADA (m2)	ABERTURA (mm)	% DE AREA AFECTADA	% DE AREA NO AFECTADA	NIVELES DE SEVERIDAD	DESCRIPCION	
	0.01	SELLO DE JUNTA			0.000		0.0	100.0			
	4.5	GRIETA	0.95	0.32	0.304	4.5	6.8	93.2	Severo	Según (Ramos I. 2013) (18): "Grietas con ancho mayores a 4mm".	
		FISURA			0.000		0.0	100.0			
		SEDIMENTACION			0.000		0.0	100.0			
		VEGETACION			0.000		0.0	100.0			
	MOHOS			0.000		0.0	100.0				
RESULTADO O RESUMEN	% TOTAL DE AREA AFECTADA		6.8	% AREA TOTAL NO AFECTADA		93.2	NIVEL DE SEVERIDAD DEL LADO DERECHO		SEVERO	PATOLOGIA	GRIETA

En la unidad muestral lado derecho del muro del canal se encontro un area total afectado 6.8% con una nivel de severidad SEVERO con patologia GRIETA

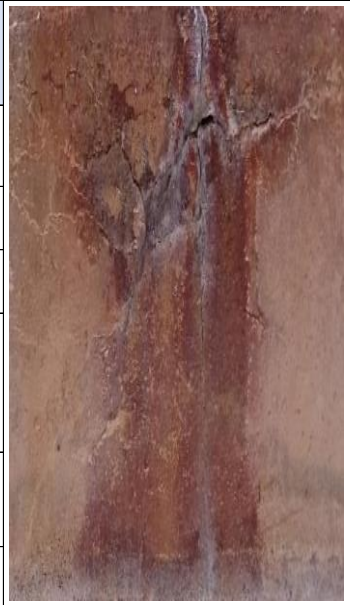
LADO DERECHO	AREA DE LA ESTRUCTURA (m2)	PATOLOGIAS	LARGO(m)	ANCHO (m)	AREA AFECTADA (m2)	ABERTURA (mm)	% DE AREA AFECTADA	% DE AREA NO AFECTADA	NIVELES DE SEVERIDAD	DESCRIPCION	
	0.01	SELLO DE JUNTA			0.000		0.0	100.0			
	4.5	GRIETA	0.5	0.2	0.100	7	2.2	97.8	Severo	Según (Ramos I. 2013) (18): "Grietas con ancho mayores a 4mm".	
		FISURA	0.4	0.3	0.120	2	2.7	97.3	Severo	Según (Monjo J. 1997) (19): "Fisuras con anchos mayores a 1.5 mm".	
		SEDIMENTACION			0.000		0.0	100.0			
		VEGETACION			0.000		0.0	100.0			
		MOHOS			0.000		0.0	100.0			
RESULTADO O RESUMEN	% TOTAL DE AREA AFECTADA		4.9	% AREA TOTAL NO AFECTADA		95.1	NIVEL DE SEVERIDAD DEL LADO DERECHO		SEVERO	PATOLOGIA	GRIETA

En la unidad muestral lado derecho del muro del canal se encontro un area total afectada 4.9 % con una nivel de severidad SEVERO con patologia GRIETA 2.2 % y GRIETA 2.7 % con nivel SEVERO

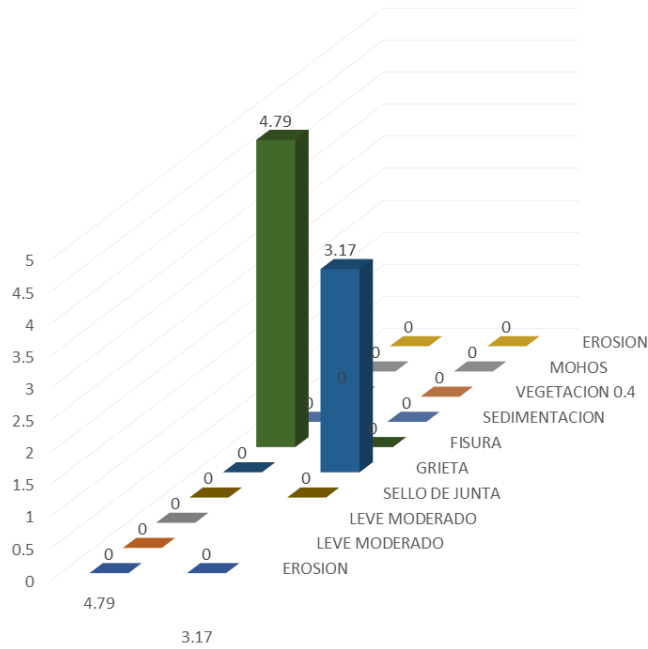
gráfica 6: identificación de porcentaje de afectación en el margen derecho del canal, unidad muestral N°1

Interpretación: Del grafico N° 05, se puede observar que la estructura del canal evaluado en el margen derecho el 4.79 % se encuentra deteriorado por fisura y el 3.17 % es afectado por grietas, con un nivel de severidad severa, mientras que el 95.21 % de la estructura del canal no se encuentra con daños por patologías.

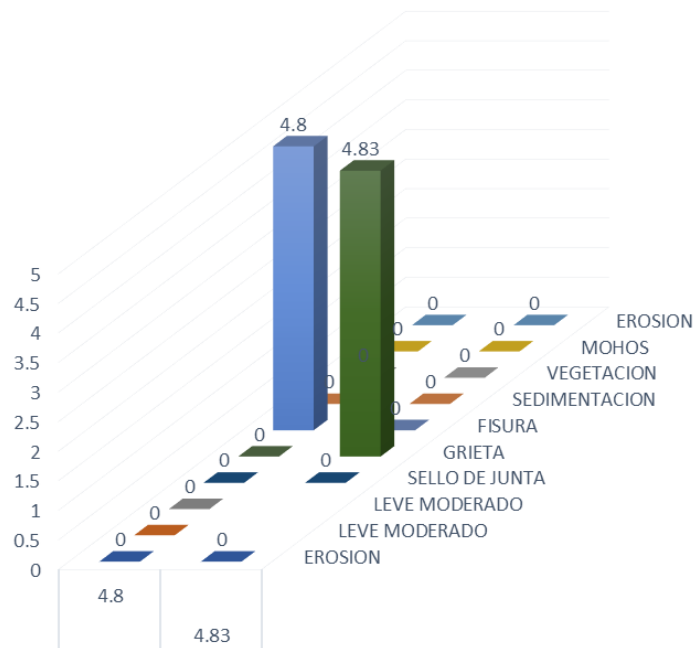
**PATOLOGIAS SEGUN NIVELES DE SEVERIDAD DEL MARGEN DERECHO,
MUESTRA 02**

Interpretación: Del grafico Nº 11, se puede visualizar que la estructura del canal evaluado en el margen derecho el 4.8% se encuentra deteriorado por fisura con un grado de severidad severa y mientras que un 4.83% de la estructura del canal se encuentra deteriorado por grietas con un grado de severidad severo.

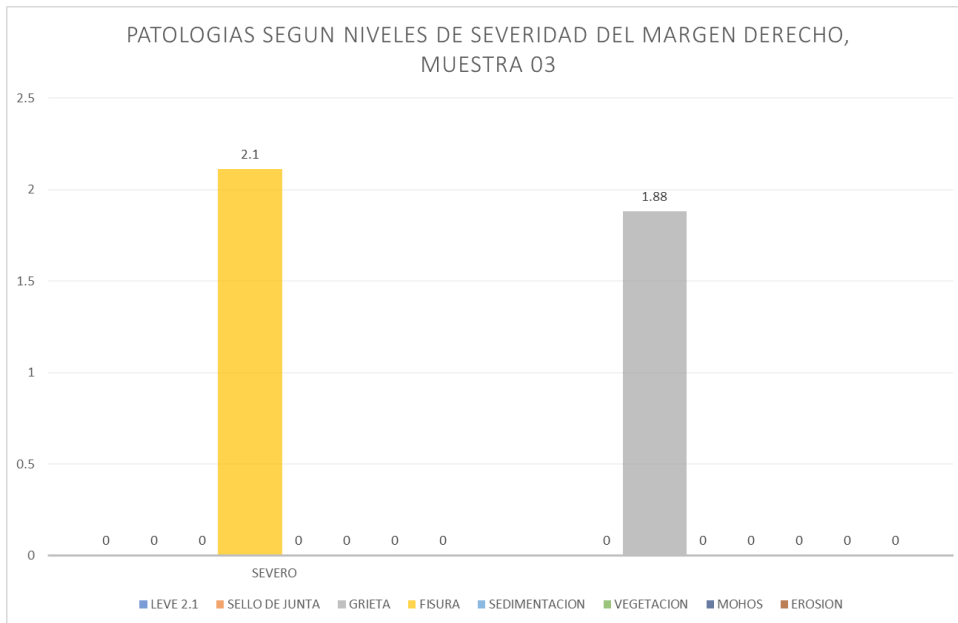
Gráfica 16: identificación de porcentaje de afectación en el margen derecho, unidad muestral

Interpretación: Del grafico N° 16, se puede visualizar que la estructura del canal evaluado en el margen derecho el 2.1 % se encuentra deteriorado por grietas, un grado de severidad severo, el 1.88% se encuentra deteriorado por fisuras con un grado de severidad moderado.

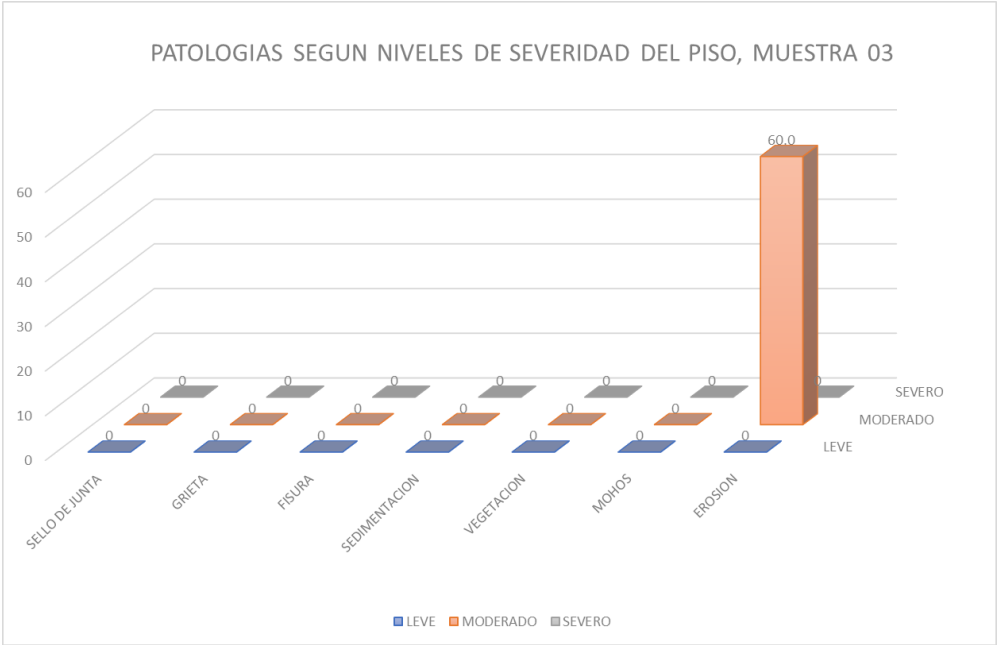
Gráfica 17: identificación de porcentaje de afectación en el piso, unidad muestral N°3

Interpretación: Del gráfico N° 17, se puede visualizar que la estructura del canal evaluado en el piso el 60 % se encuentra deteriorado por erosión con un grado de severidad moderado.

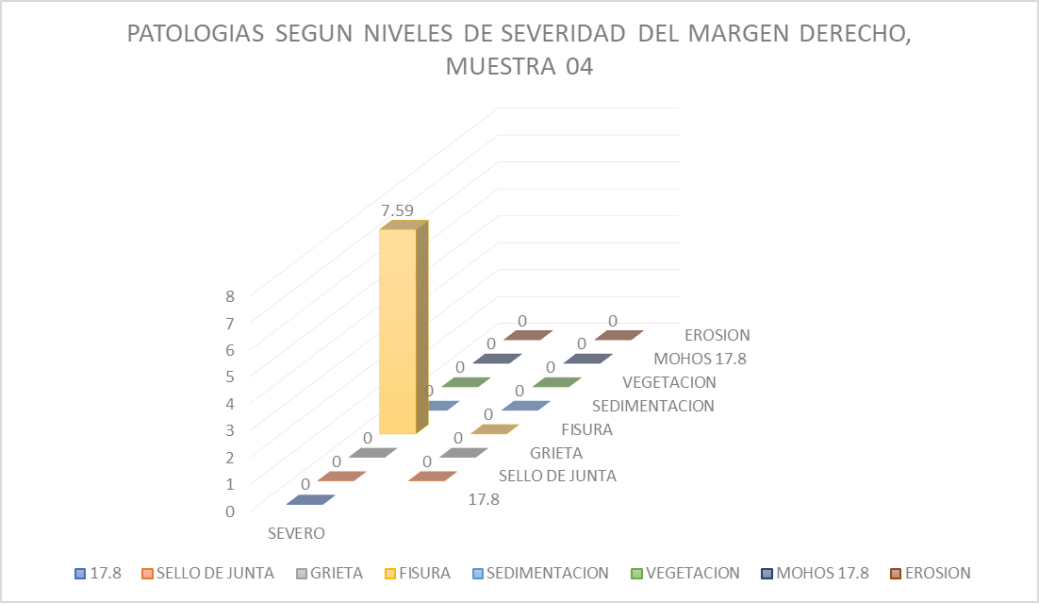
Gráfica 21: identificación de porcentaje de afectación en el margen derecho, unidad muestral N°4

Interpretación: Del grafico N° 22, se puede visualizar que la estructura del canal evaluado en el margen derecho el 7.59 % se encuentra deteriorado por fisura con un grado de severidad moderado.

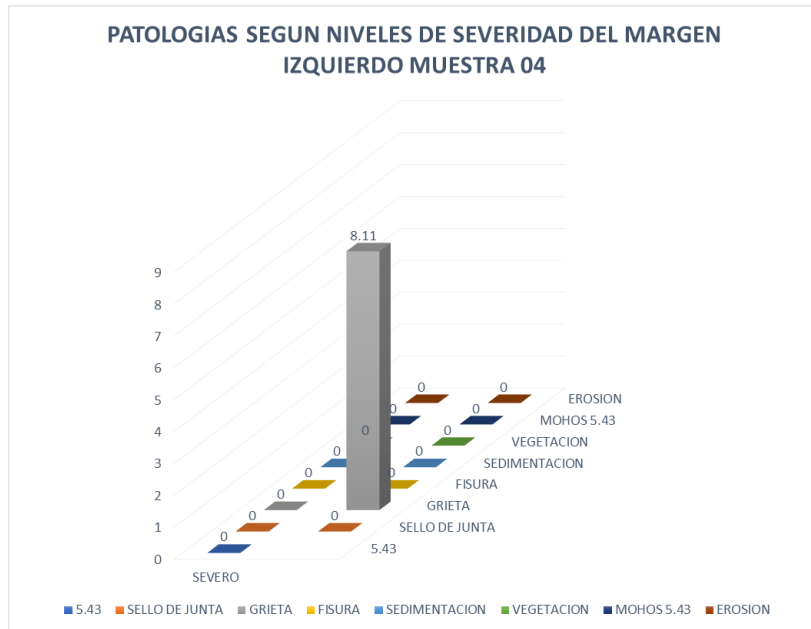
Gráfica 29: identificación de porcentaje de afectación en el margen izquierdo, unidad muestral

Interpretación: Del gráfico N° 30, se puede visualizar que la estructura del canal evaluado en el margen izquierdo el 8.11 % se encuentra deteriorado en por grietas con un grado de severidad severo.

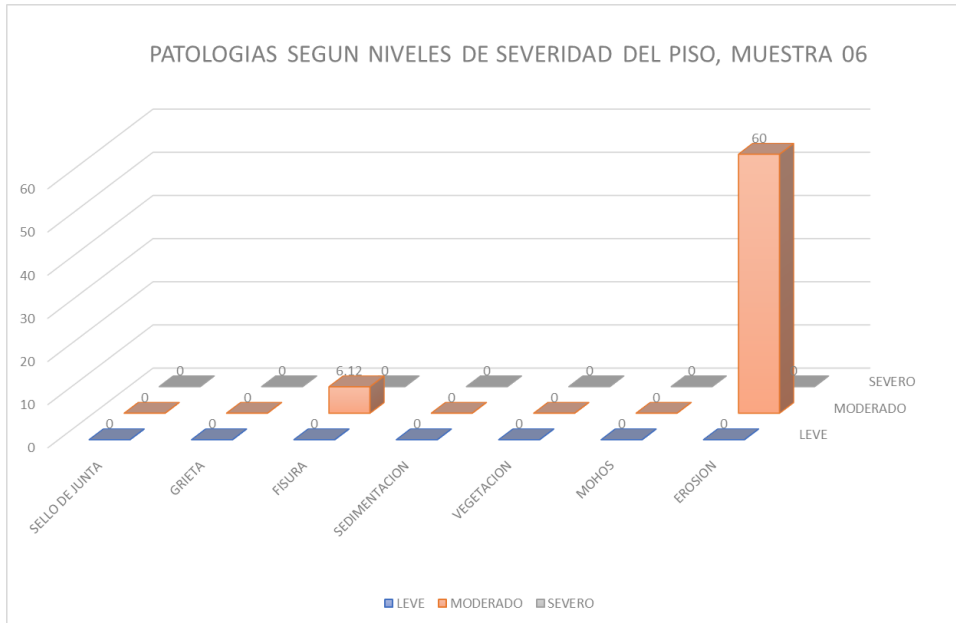
Grafica 34: identificación de porcentaje de afectación en el piso, unidad muestral N°6

Interpretación: Del gráfico N° 32, se puede visualizar que la estructura del canal evaluado en el piso el 6.12 % se encuentra deteriorado en por fisuras con un grado de severidad severo y mientras que el 60% se encuentra deteriorado por la erosión, y el 40 % de la estructura del canal no se encuentra deteriorado por patologías.

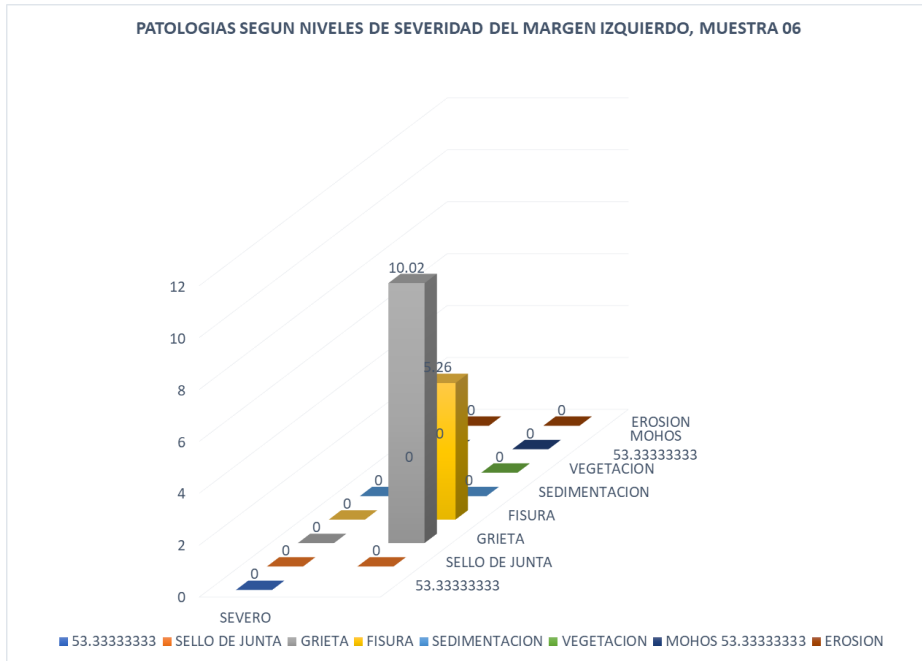
Gráfica 35: identificación de porcentaje de afectación en el margen izquierdo, unidad muestral N°6

Interpretación: Del gráfico N° 36, se puede visualizar que la estructura del canal evaluado en el margen izquierdo el 10.02 % se encuentra deteriorado en por grietas con un grado de severidad severo y mientras que el 5.26 % de la estructura del canal se encuentra deteriorado por fisuras con un grado de severidad severo.

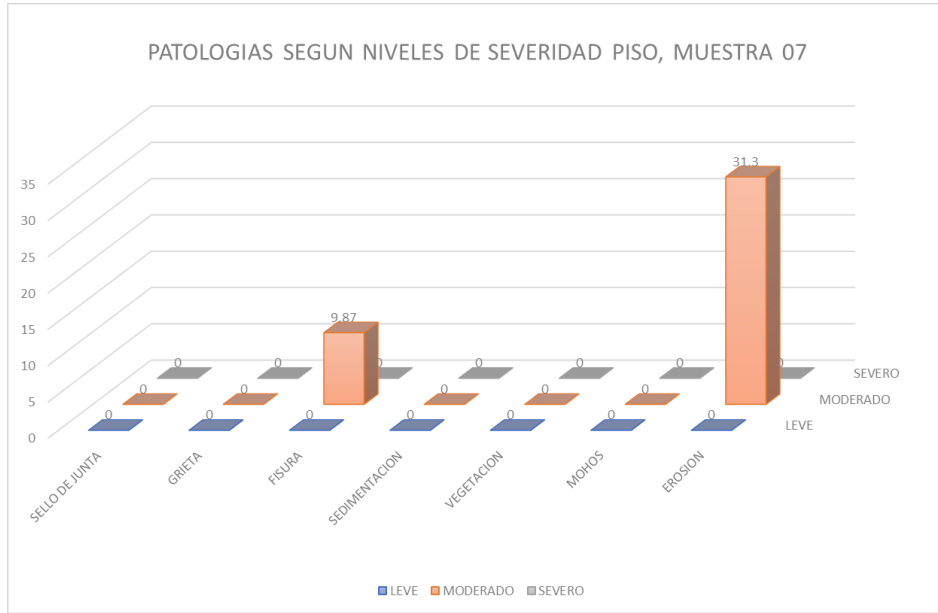
Gráfica 40: identificación de porcentaje de afectación en el piso, unidad muestral N°7

Interpretación: Del gráfico N° 41, se puede visualizar que la estructura del canal evaluado en el piso el 31.3 % se encuentra deteriorado en por erosion con un grado de severidad moderado y mientras que el 9.87 % de la estructura del canal se encuentra deteriorado por fisuras con un grado de severidad severo.

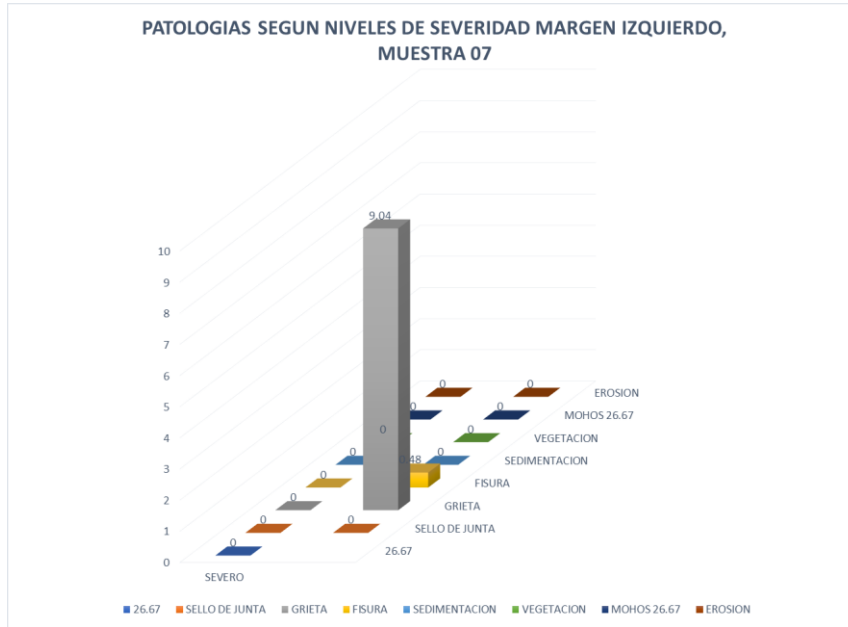
Gráfica 41: identificación de porcentaje de afectación en el margen izquierdo, unidad muestral

Interpretación: Del gráfico N° 42, se puede visualizar que la estructura del canal evaluado en el margen izquierdo el 9.04 % se encuentra deteriorado por grietas con un grado de severidad severo y mientras que el 0.48% de la estructura del canal se encuentra deteriorado por fisuras con un grado de severidad severo.

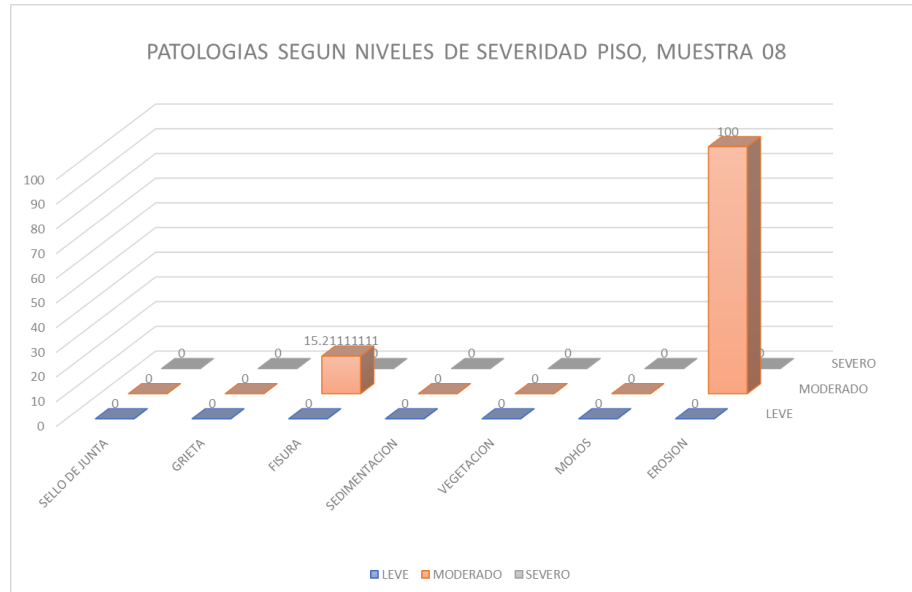
Gráfica 46: identificación de porcentaje de afectación en el piso, unidad muestral N°8

Interpretación: Del gráfico N° 47, se puede visualizar que la estructura del canal evaluado en el piso el 15.21% se encuentra afectado por fisuras con un nivel de severidad moderado y mientras que el 100 % de la estructura del canal se encuentra deteriorado por erosión.

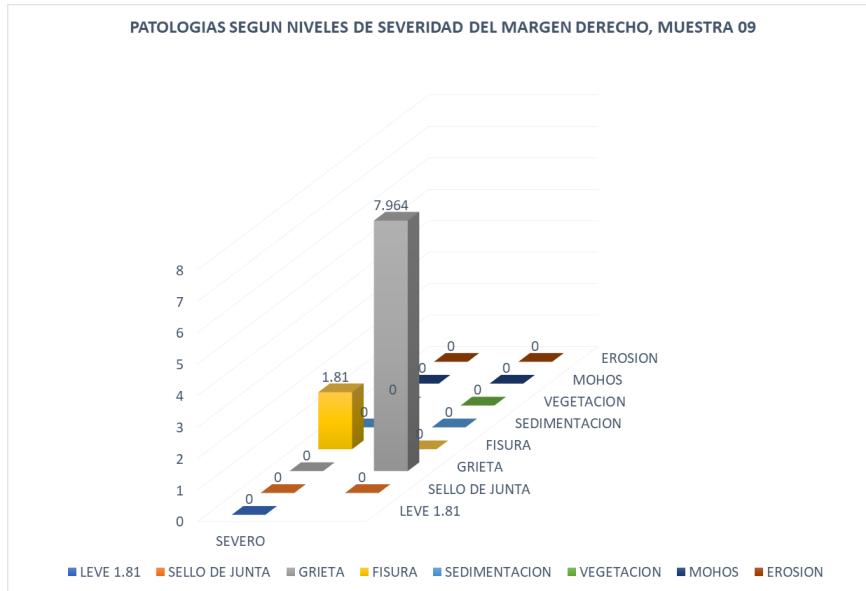
Gráfica 51: Identificación de porcentaje de afectación en el margen derecho, unidad muestral

Interpretación: Del gráfico N° 52, se puede visualizar que la estructura del canal evaluado en el margen derecho el 7.96% se encuentra deteriorado por grietas con un grado de severidad severo y mientras que el 1.81 % de la estructura del canal se encuentra deteriorado por fisuras con un grado de severidad moderado.

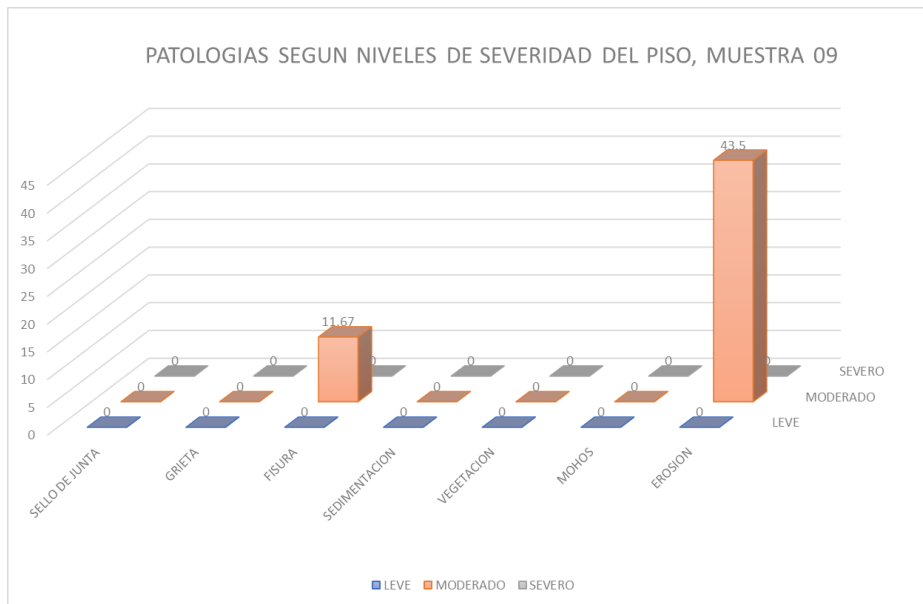
Gráfica 52: Identificación de porcentaje de afectación en el piso, unidad muestral N° 9

Interpretación: Del gráfico N° 53, se puede visualizar que la estructura del canal evaluado en el piso el 11.67 % se encuentra deteriorado por fisuras con un grado de severidad severo mientras que el 43.5 % de la estructura se encuentra deteriorado por erosión con niveles de severidad moderado.

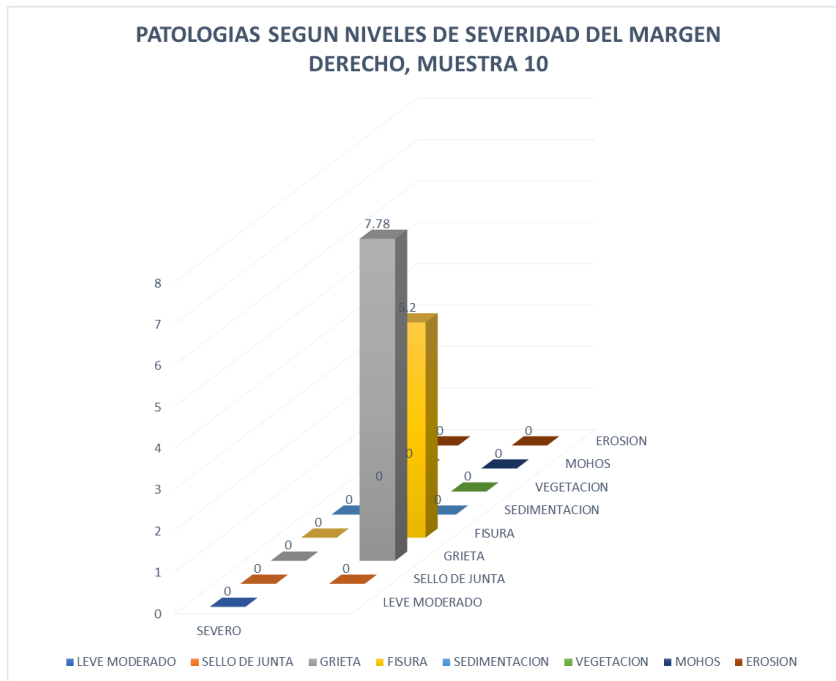
Gráfica 57: Identificación de porcentaje de afectación en el margenderecho, unidad muestral

Interpretación: Del gráfico N° 58, se puede visualizar que la estructura del canal evaluado en el margen derecho el 7.78% se encuentra deteriorado por grietas con un nivel de severidad severo y mientras que el 5.2% de la estructura del canal se encuentra deteriorado por fisuras con un nivel de severidad severo.

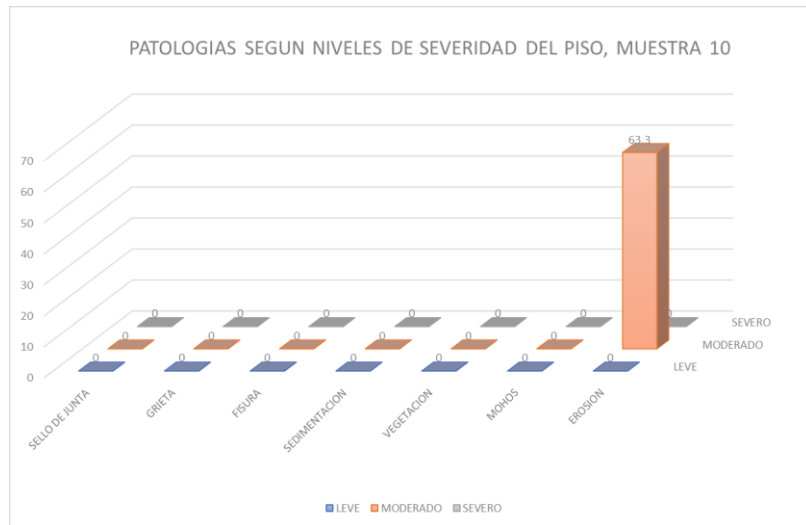
Gráfica 58: Identificación de porcentaje de afectación en el piso, unidad muestral N° 10

Interpretación: Del gráfico N° 59, se puede visualizar que la estructura del canal evaluado en el piso el 63.3% se encuentra deteriorado por erosión con un grado de severidad moderado y mientras que el 36.7% de la estructura del canal no se encuentra deteriorado por patologías.

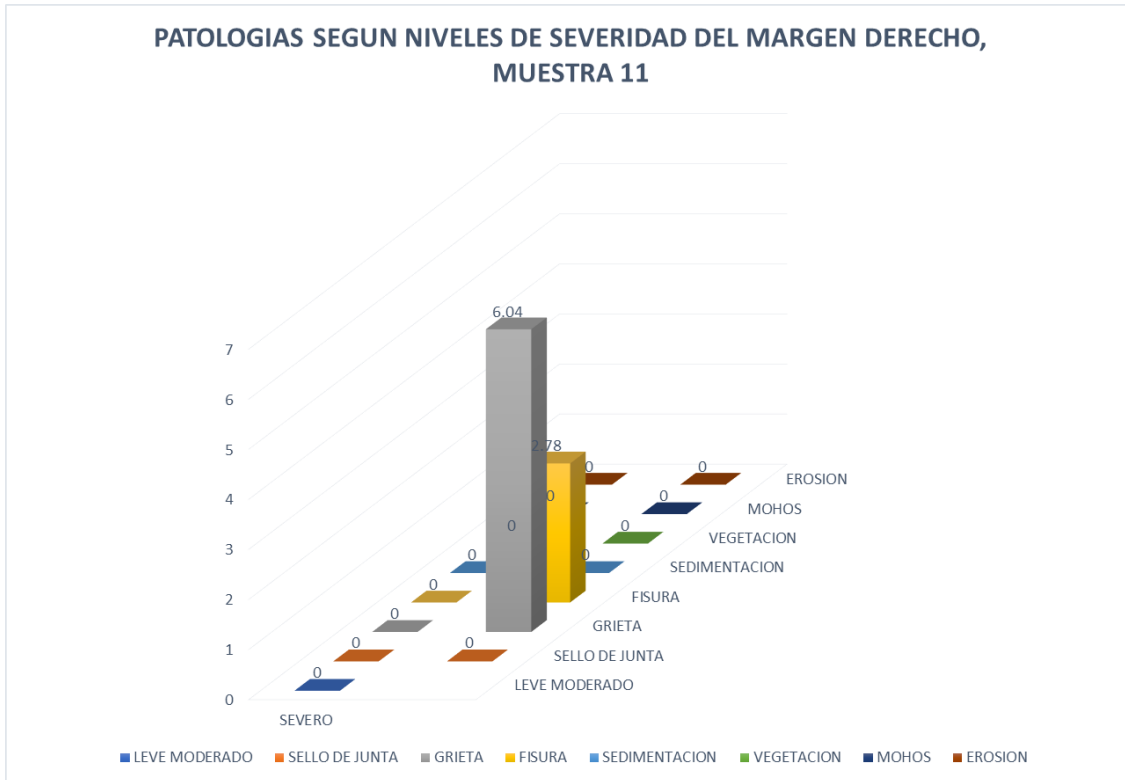
Gráfica 63: Identificación de porcentaje de afectación en el margen derecho, unidad muestral

Interpretación: Del grafico N° 64, se puede visualizar que la estructura del canal evaluado en el margen derecho el 6.04 % se encuentra deteriorado por grietas con un grado de severidad severo y mientras que el 2.78% de la estructura del canal se encuentra deteriorado por fisuras con un grado de severidad severo.

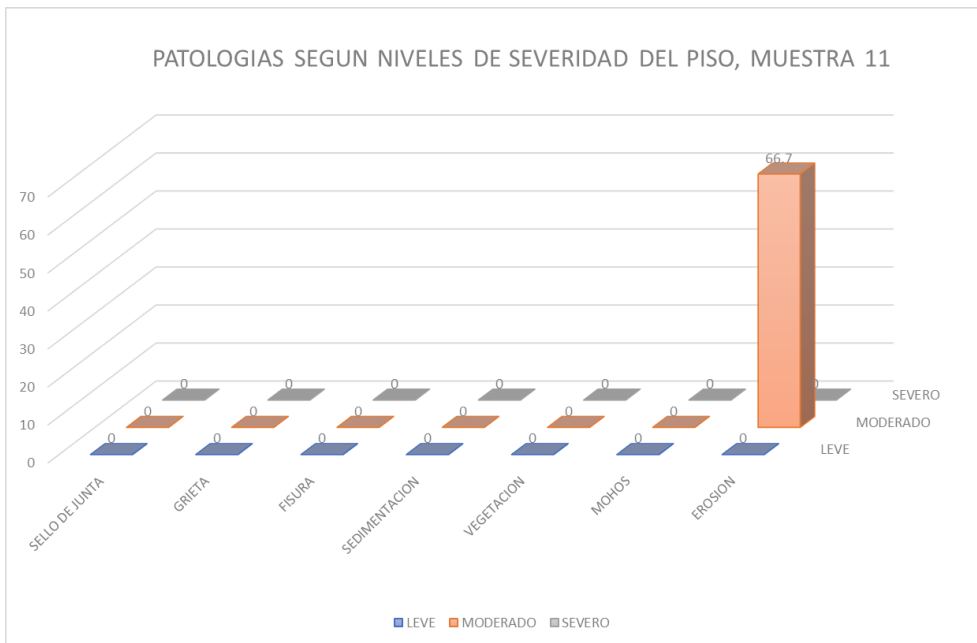
Gráfica 64: Identificación de porcentaje de afectación en el piso, unidad muestral N° 11

Interpretación: Del gráfico N° 65, se puede visualizar que la estructura del canal evaluado en el piso el 66.7 % se encuentra deteriorado por erosión con un grado de severidad moderado.

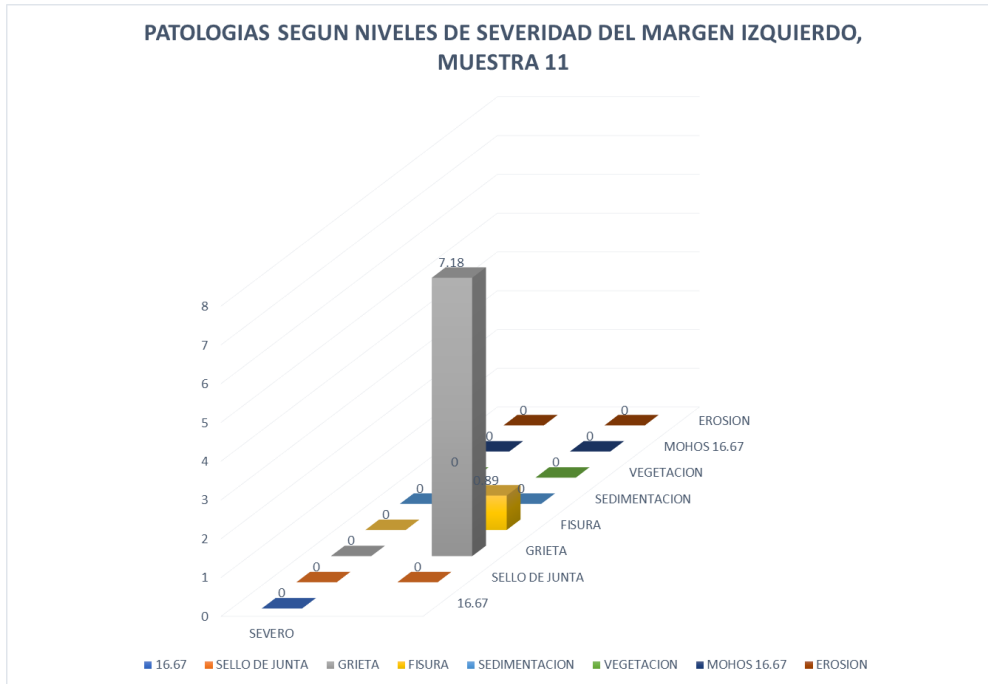
Gráfica 65: Identificación de porcentaje de afectación en el margen izquierdo, unidad muestral N° 11

Interpretación: Del gráfico N° 66, se puede visualizar que la estructura del canal evaluado en el margen izquierdo el 7.18% se encuentra deteriorado por grietas con un grado de severidad moderado y mientras que el 0.89% de la estructura del canal se encuentra deteriorado por fisura con un grado de severidad severo.

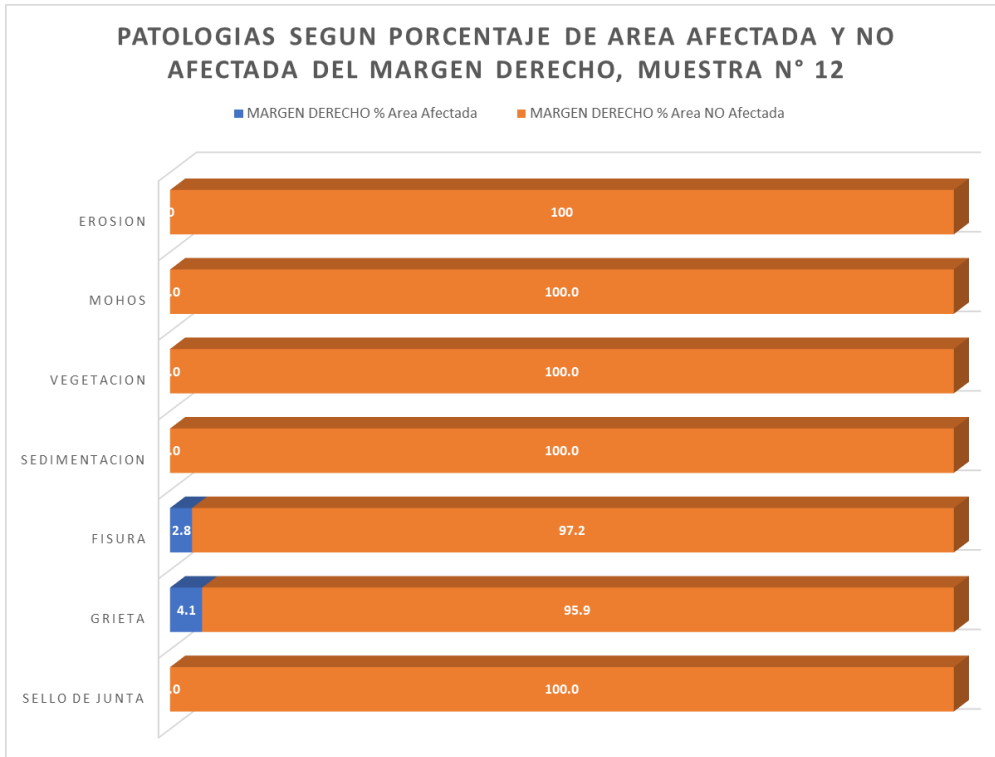
Gráfica 66: Identificación de patologías en el margen derecho del canal, unidad muestral N° 12

Interpretación: Del grafico N° 67, se puede visualizar que la estructura del canal evaluado en el margen derecho el 2.8% se encuentra deteriorado por fisura y mientras que el 4.1% de la estructura del canal se encuentra deteriorado por grieta.

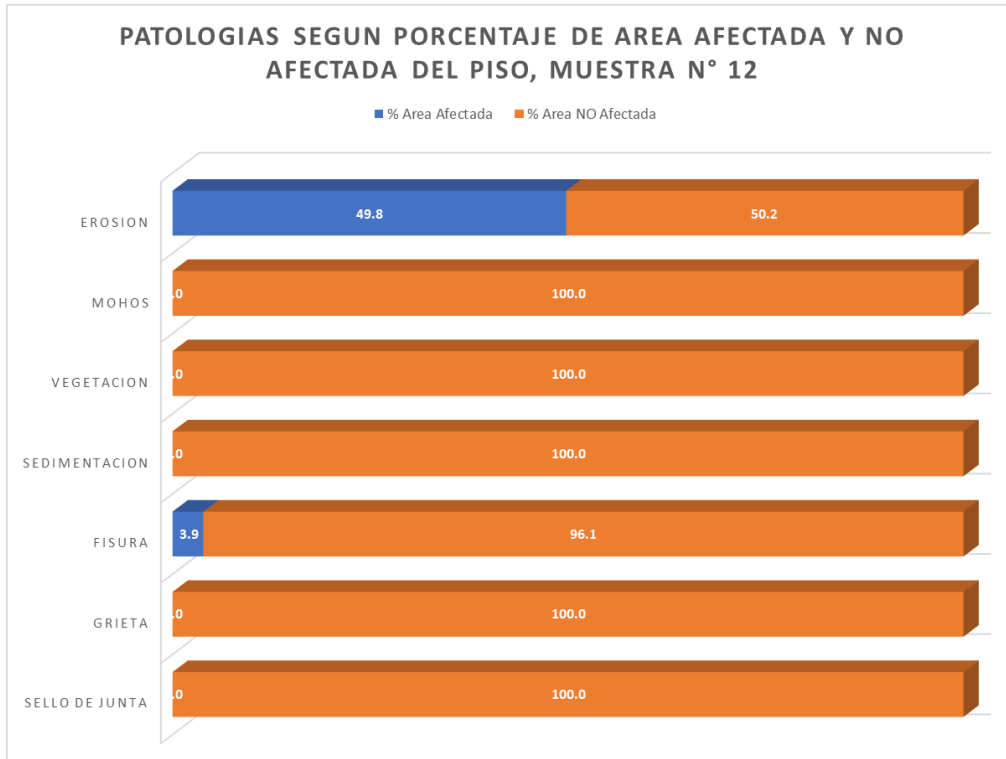
Gráfica 67: identificación de patologías en el piso del canal, unidad muestral N° 12

Interpretación: Del gráfico N° 68, se puede visualizar que la estructura del canal evaluado en el piso el 49.8% se encuentra deteriorado por erosión y mientras que el 3.9% de la estructura del canal se encuentra deteriorado por fisura.

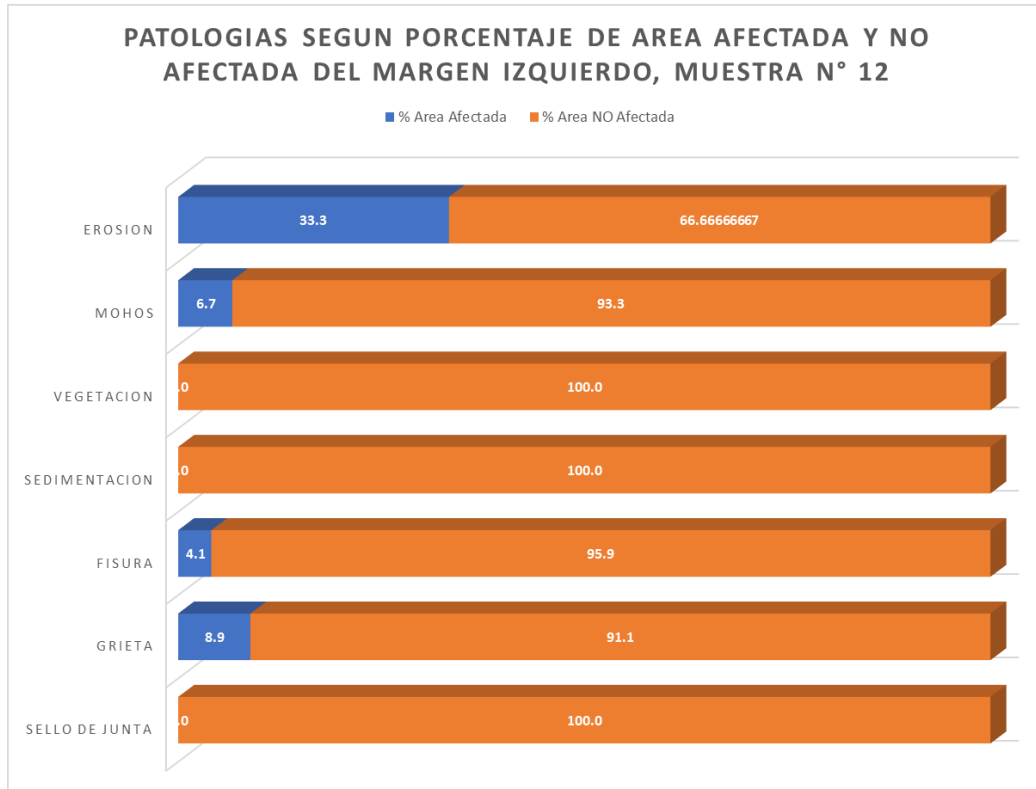
Gráfica 68: Identificación de patologías en el margen izquierdo del canal, unidad muestral N°

Interpretación: Del gráfico N° 69, se puede visualizar que la estructura del canal evaluado en el margen izquierdo el 33.3% se encuentra deteriorado por erosión y mientras que el 6.7% de la estructura del canal se encuentra deteriorado por mohos, y el 4.1% se encuentra deteriorado en la fisura, y el 8.9% está deteriorado por grietas.

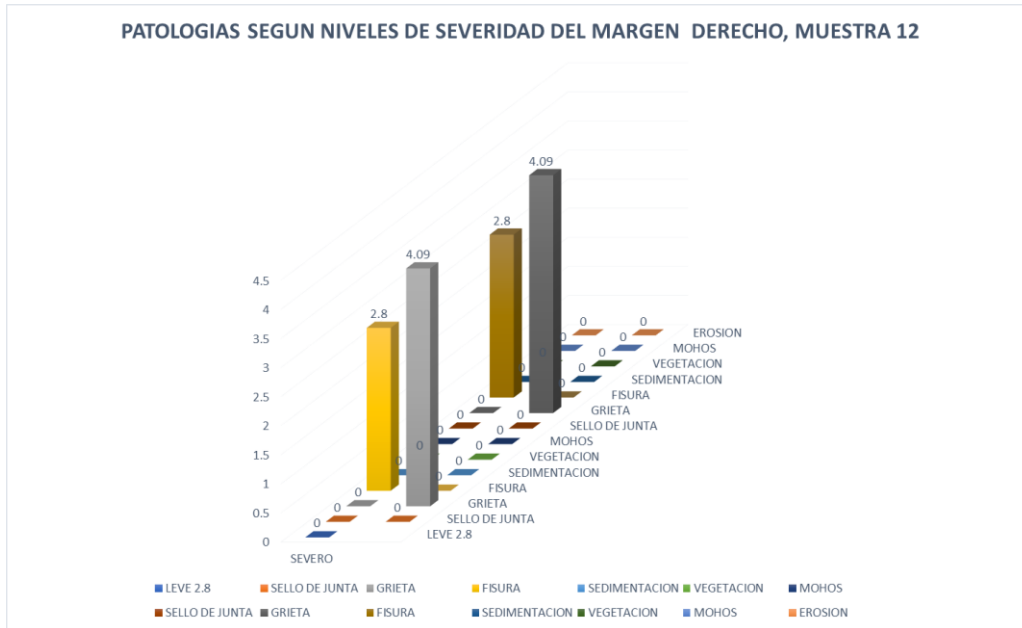
Gráfica 69: Identificación de porcentaje de afectación en el margen derecho, unidad muestral

Interpretación: Del grafico N° 70, se puede visualizar que la estructura del canal evaluado en el margen derecho el 4.09% se encuentra deteriorado por grietas con un grado de severidad severo y mientras que el 2.8% de la estructura del canal se encuentra deteriorado por fisuras con un grado de severidad severo.

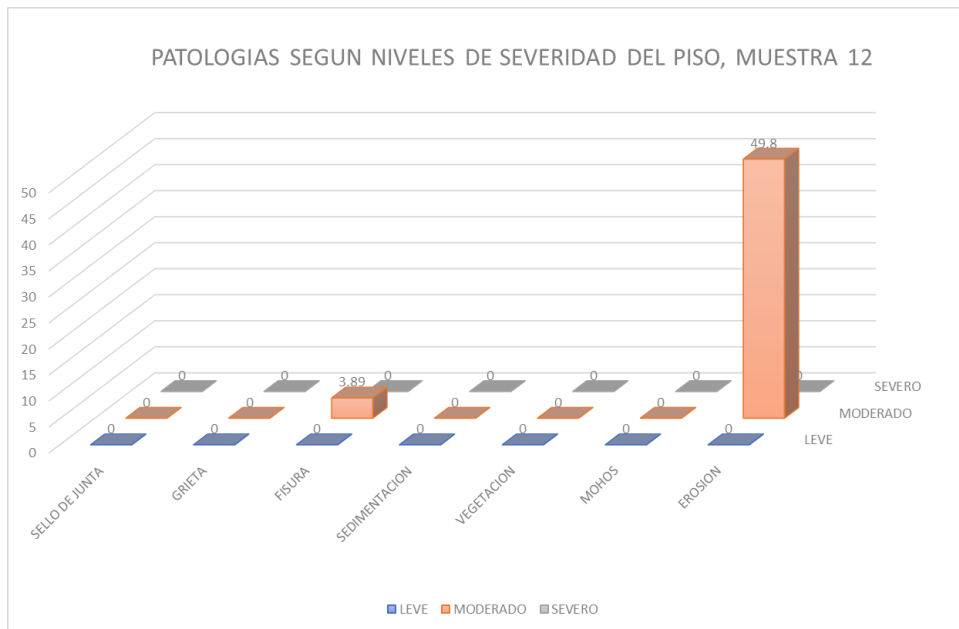
Gráfica 70: Identificación de porcentaje de afectación en el piso, unidad muestral N° 12

Interpretación: Del gráfico N° 71, se puede visualizar que la estructura del canal evaluado en el piso el 49.8% se encuentra deteriorado por erosión con un grado de severidad severo y mientras que el 3.89% de la estructura del canal se encuentra deteriorado por fisura con un grado de severidad severo.

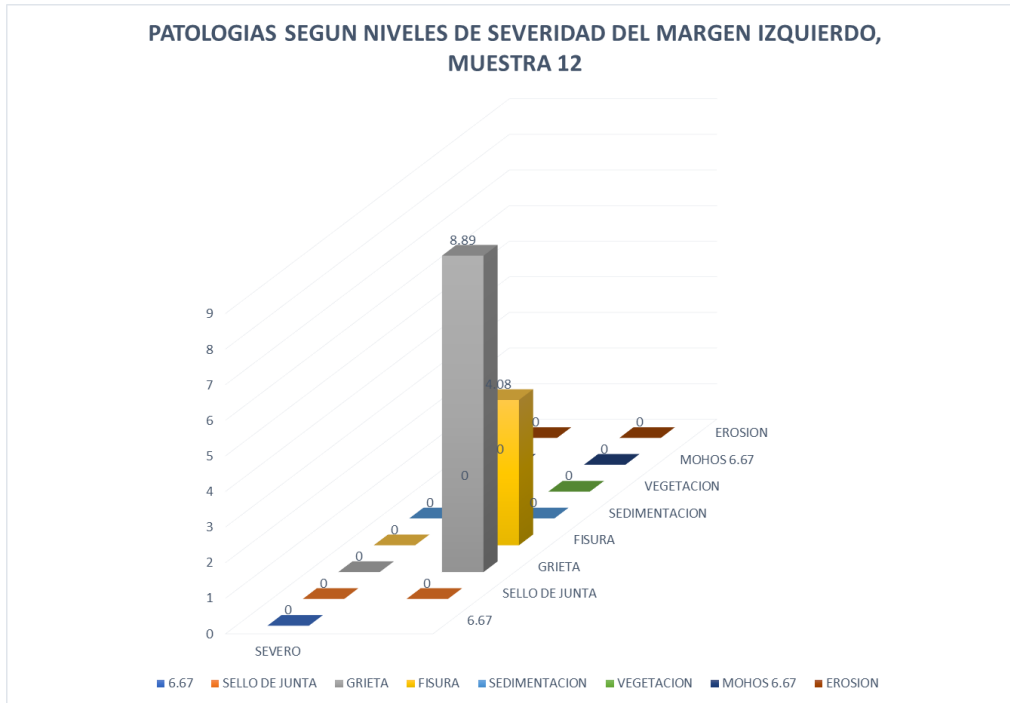
Gráfica 71: Identificación de porcentaje de afectación en el margen izquierdo, unidad muestral N° 12

Interpretación: Del gráfico N° 72, se puede visualizar que la estructura del canal evaluado en el margen izquierdo el 8.89% se encuentra deteriorado por grietas con un grado de severidad moderado y mientras que el 4.08% de la estructura del canal se encuentra deteriorado por fisuras con un grado de severidad severo.
