**UNIVERSIDAD CATÓLICA LOS ÁNGELES DE
CHIMBOTE**

**FACULTAD DE INGENIERÍA
ESCUELA PROFESIONAL DE INGENIERÍA
CIVIL**

Determinación y evaluación de las patologías del concreto en el canal de recolección de las aguas pluviales de la Curva Cucharón hasta la planta ARD Pucahurán, en las progresías 0+000 km. hasta 0+800 km. en la “unidad minera Barrick Misquichilca Pierina, distrito de Jangas, provincia de Huaraz, departamento Ancash-2018”.

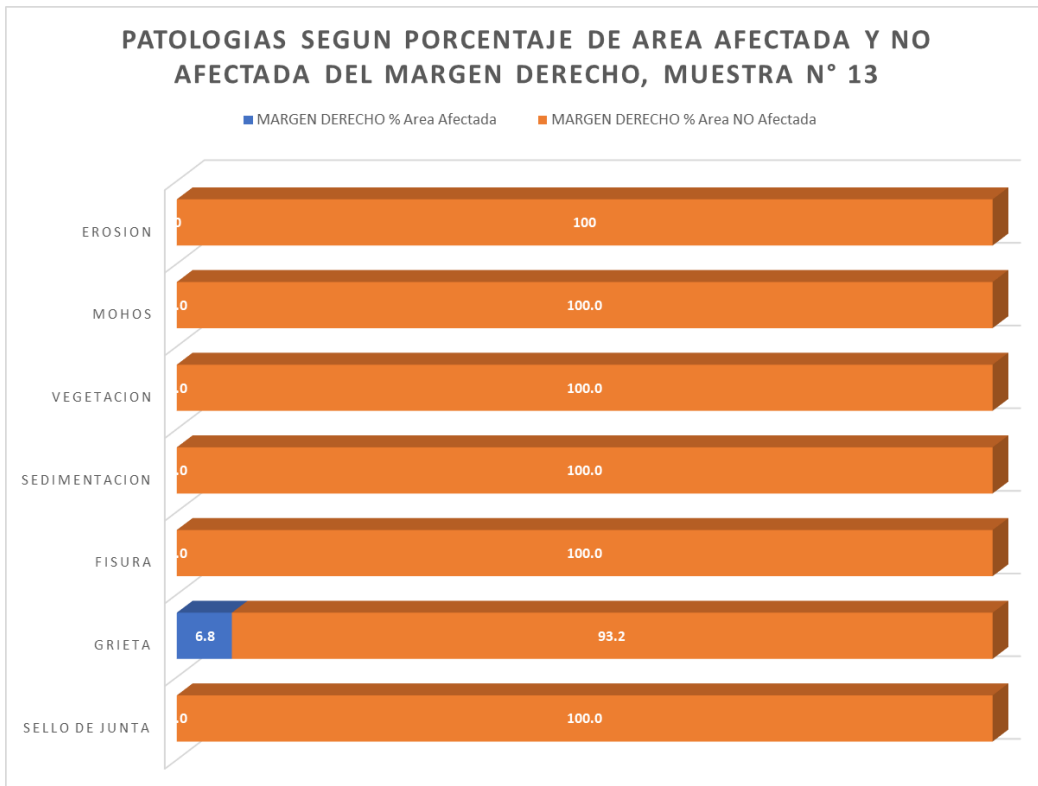
Gráfica 72: Identificación de patologías en el margen derecho del canal, unidad muestral N° 13

Interpretación: Del gráfico N° 73, se puede visualizar que la estructura del canal evaluado en el margen derecho el 6.8 % se encuentra deteriorado por grietas y mientras que el 93.2% de la estructura del canal no se encuentra deteriorado por patologías.

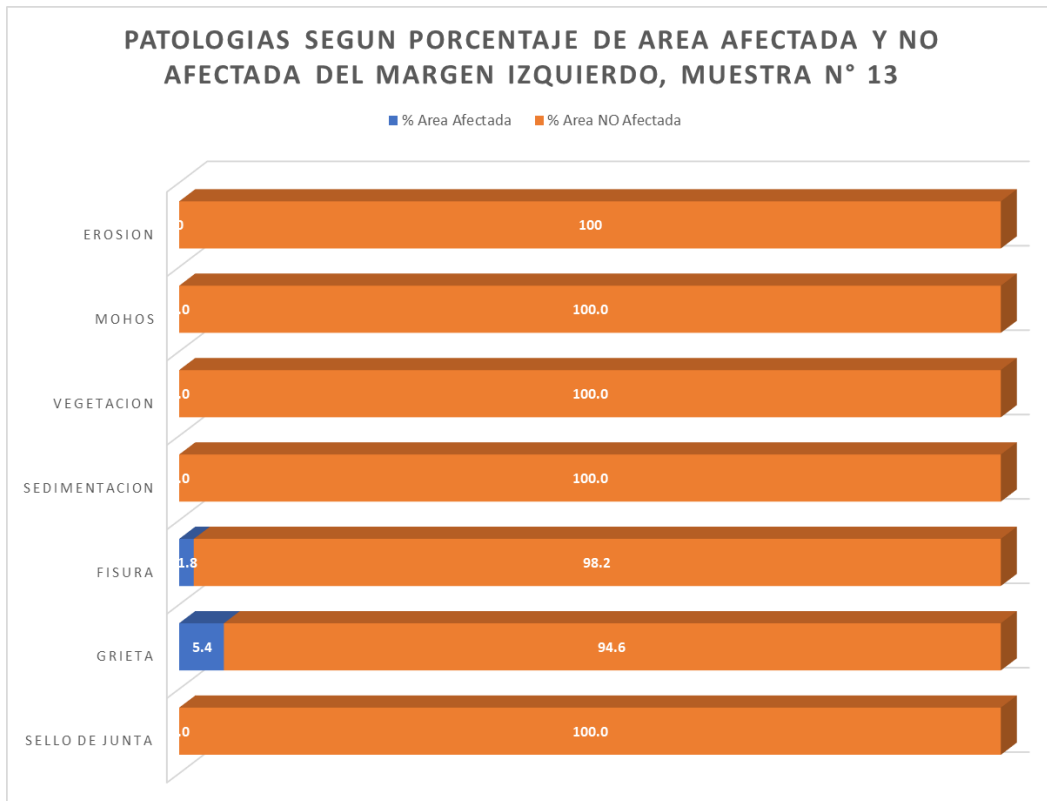
Gráfica 74: Identificación de patologías en el margen izquierdo del canal, unidad muestral N°

Interpretación: Del gráfico N° 75, se puede visualizar que la estructura del canal evaluado en el margen izquierdo el 5.4% se encuentra deteriorado por grietas, el 1.8% se encuentra deteriorado por fisuras.

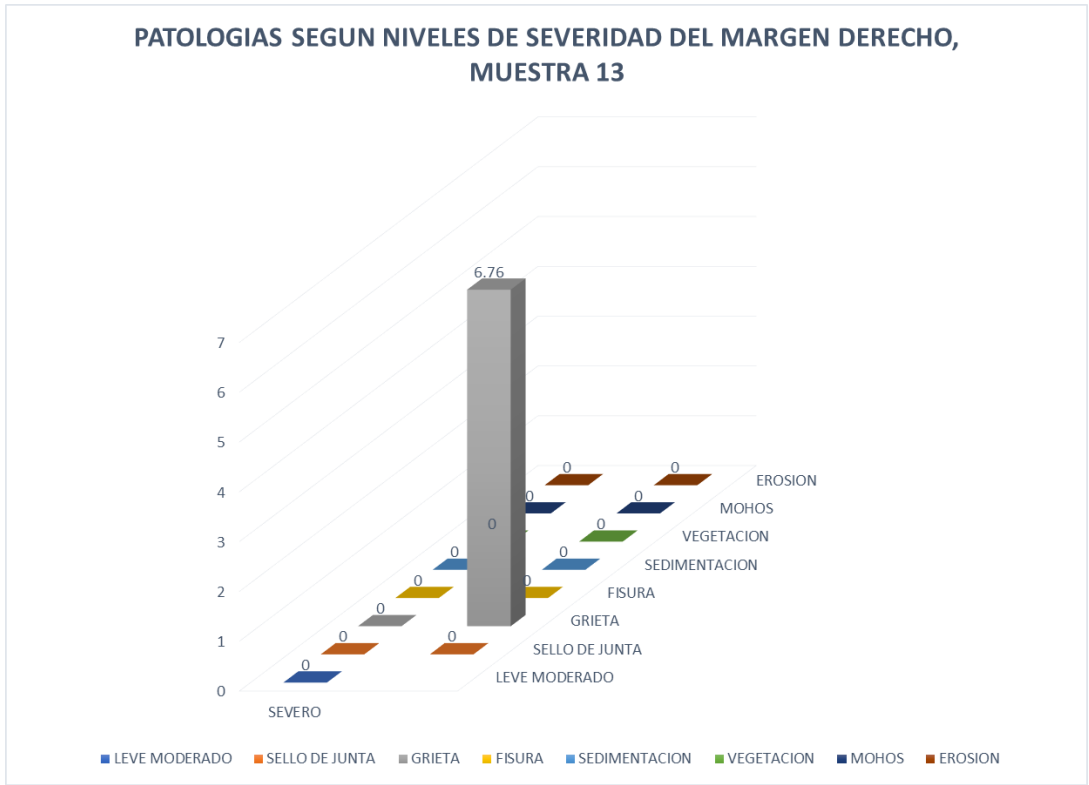
Gráfica 75: Identificación de porcentaje de afectación en el margen derecho, unidad muestral N° 13

Interpretación: Del gráfico N° 76, se puede visualizar que la estructura del canal evaluado en el margen derecho el 6.76 % se encuentra deteriorado por grietas con un grado de severidad severo.

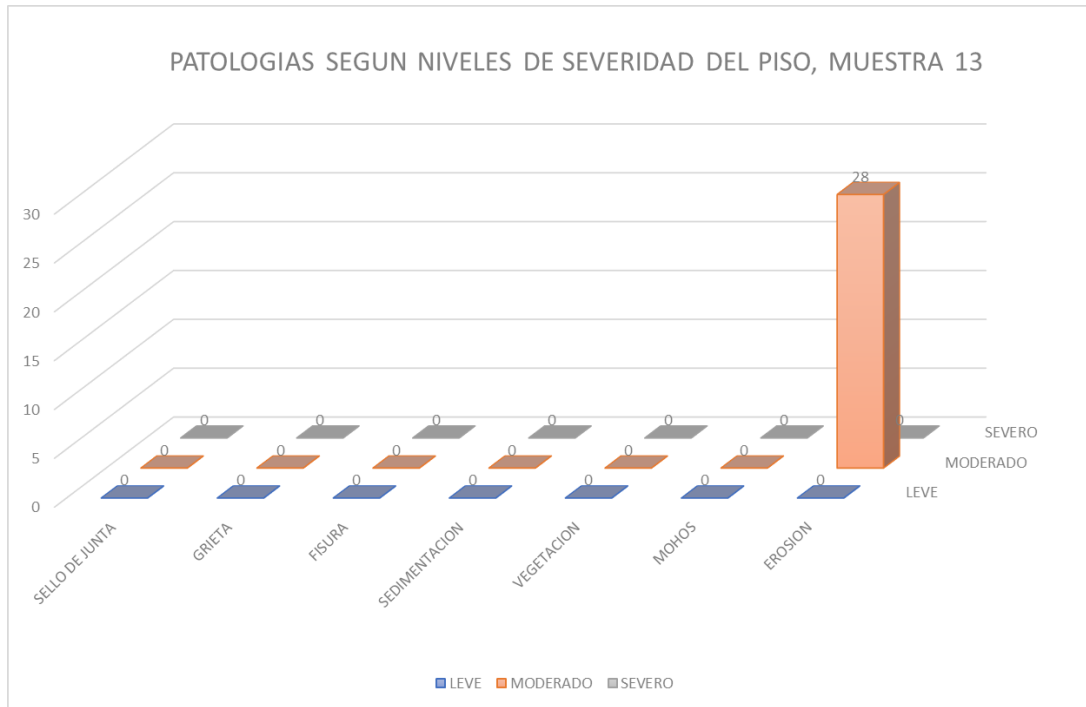
Gráfica 76: Identificación de porcentaje de afectación en el piso, unidad muestral N° 13

Interpretación: Del gráfico N° 77, se puede visualizar que la estructura del canal evaluado en el piso el 28% se encuentra deteriorado por erosión con un grado de severidad severo y mientras que el 72% de la estructura del canal no se encuentra deteriorado por patologías.

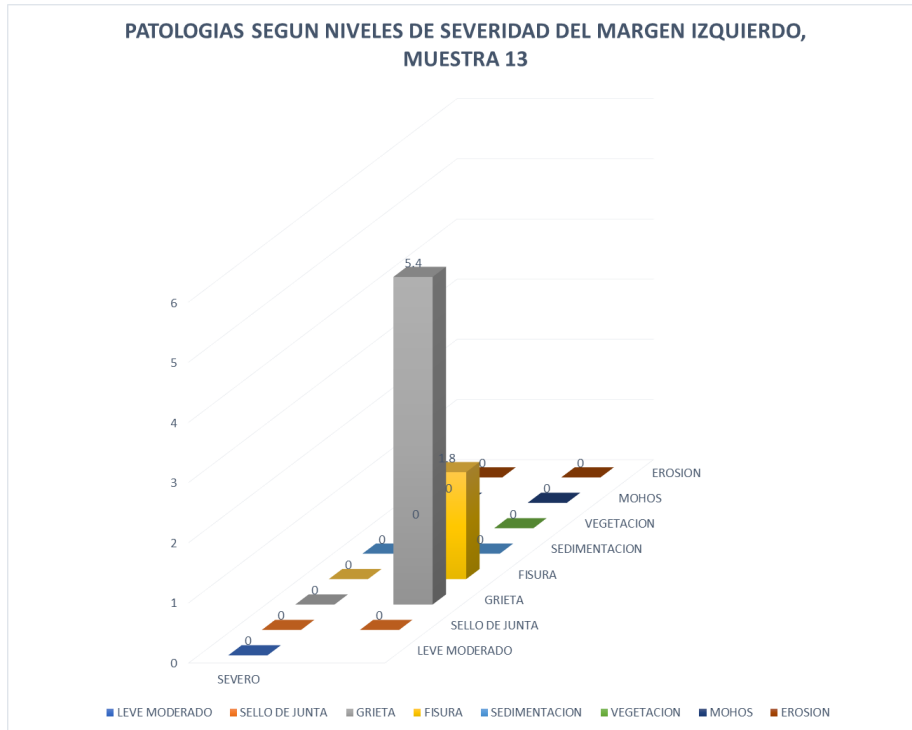
Gráfica 77: Identificación de porcentaje de afectación en el margen izquierdo, unidad muestral N° 13

Interpretación: Del gráfico N° 78, se puede visualizar que la estructura del canal evaluado en el margen izquierdo el 5.4% se encuentra deteriorado por grietas con un grado de severidad severo, el 1.8% se encuentra deteriorado por fisura con un grado de severidad moderado.

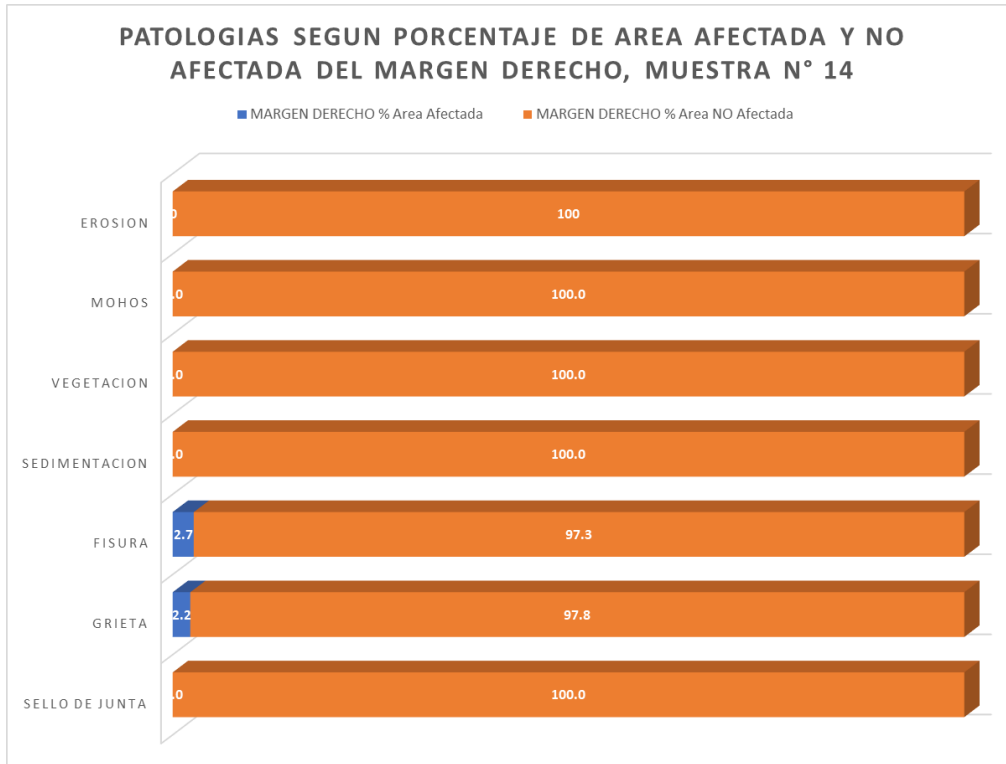
Gráfica 78: Identificación de patologías canal en el margen derecho del canal, unidad muestral N° 14

Interpretación: Del gráfico N° 79, se puede visualizar que la estructura del canal evaluado en el margen derecho el 2.7% se encuentra deteriorado por fisura y mientras que el 2.2 % de la estructura del canal se encuentra deteriorado por grietas.

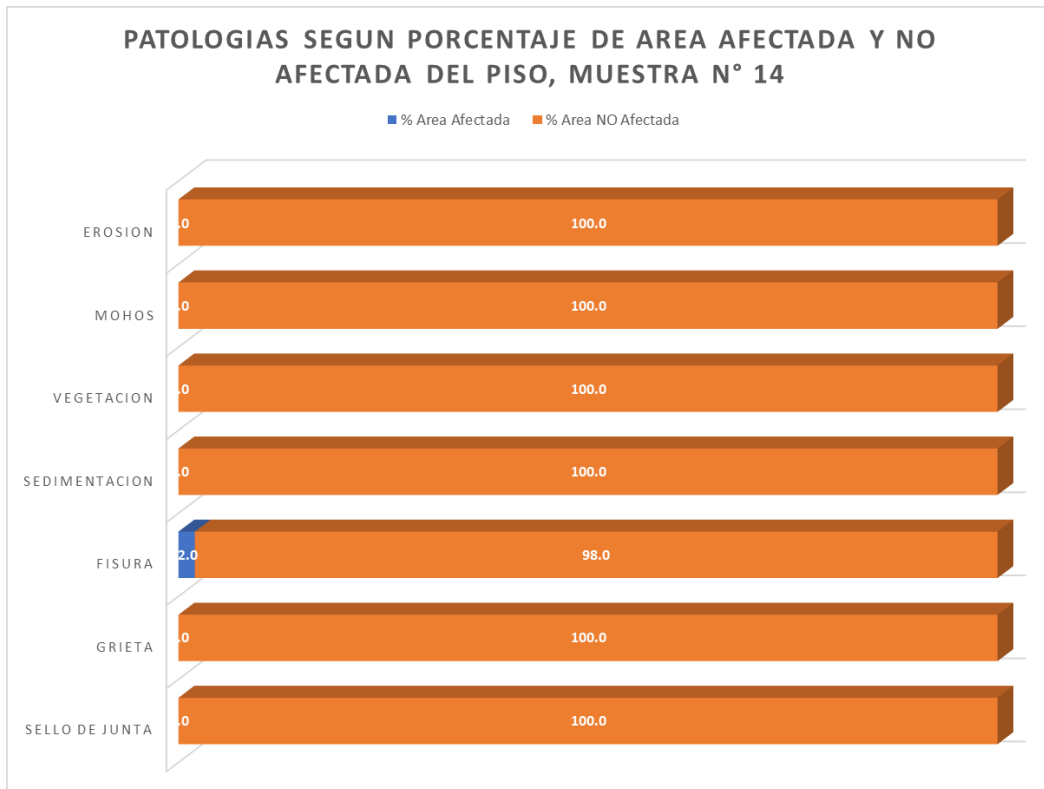
Gráfica 79: Identificación de patologías en el piso del canal, unidad muestral N° 14

Interpretación: Del grafico N° 80, se puede visualizar que la estructura del canal evaluado en el piso el 2% se encuentra deteriorado por fisuras. y mientras que el 98.0% de la estructura del canal no se encuentra deteriorado por patologías.

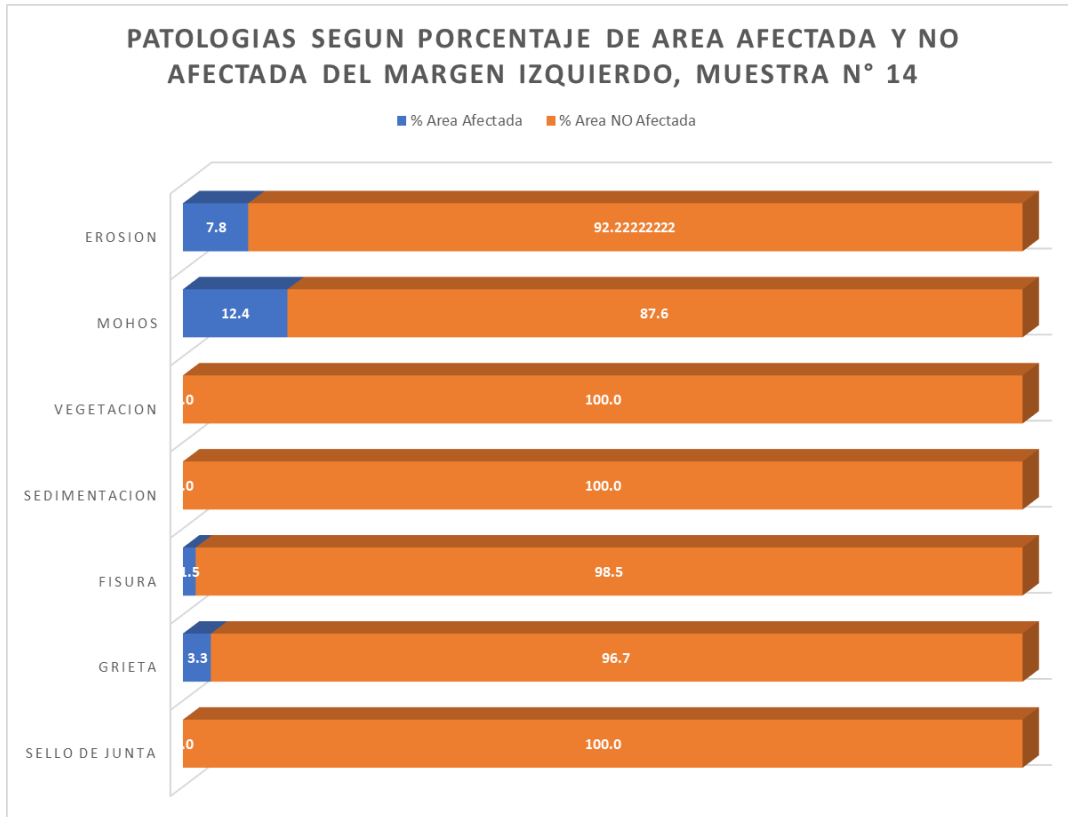
Gráfica 80: Identificación de patologías en el margen izquierdo del canal, unidad muestral N°

Interpretación: Del gráfico N° 81, se puede visualizar que la estructura del canal evaluado en el margen izquierdo el 7.8% se encuentra deteriorado por erosión y mientras que el 12.5% es deteriorado por mohos, y 1.55 es afectado por fisuras, y 3.3% es deteriorado por grietas.

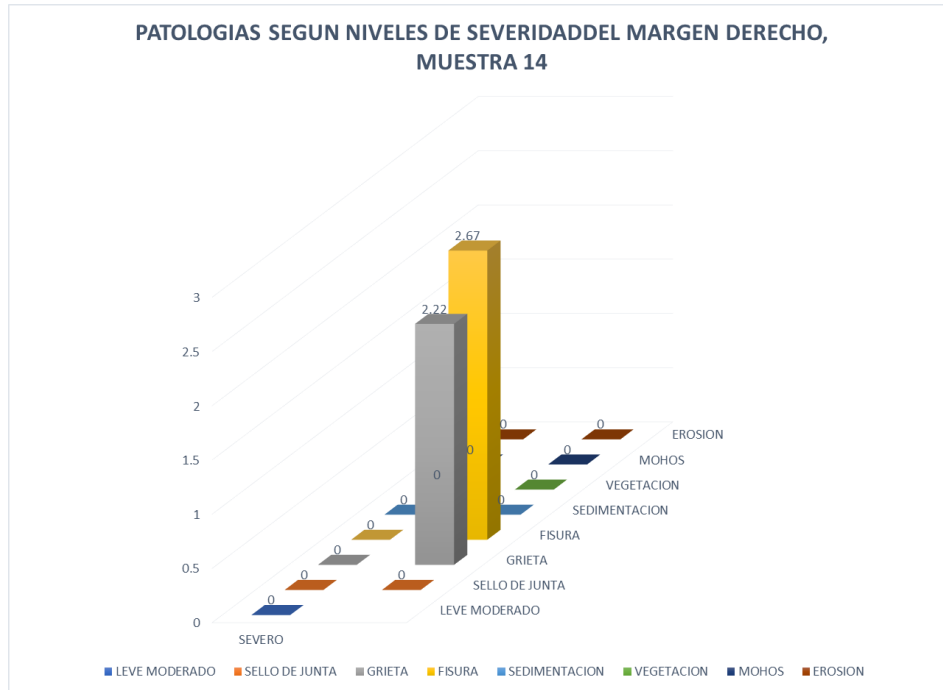
Gráfica 81: Identificación de porcentaje de afectación en el margen derecho, unidad muestral

Interpretación: Del gráfico N° 82, se puede visualizar que la estructura del canal evaluado en el margen derecho el 2.67% se encuentra deteriorado por fisura con un grado de severidad severo y mientras que el 2.22% se encuentra deteriorado por grietas con un grado de severidad severo.

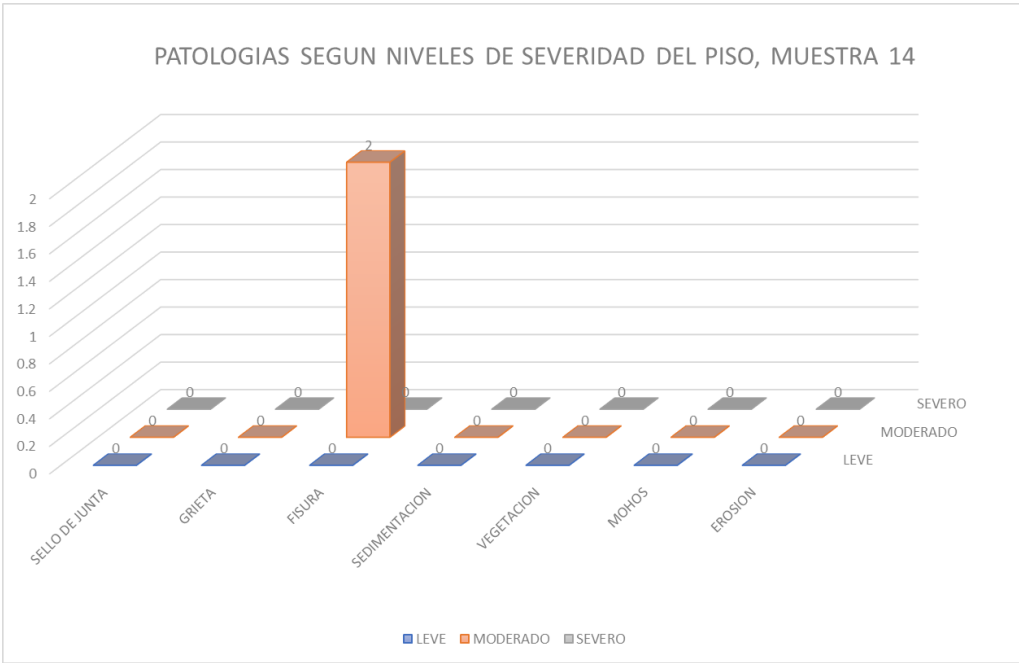
Gráfica 82: Identificación de porcentaje de afectación en el piso, unidad muestral N° 14

Interpretación: Del grafico N° 83, se puede visualizar que la estructura del canal evaluado en el piso el 2% se encuentra deteriorado por fisuras con un grado de severidad moderado.

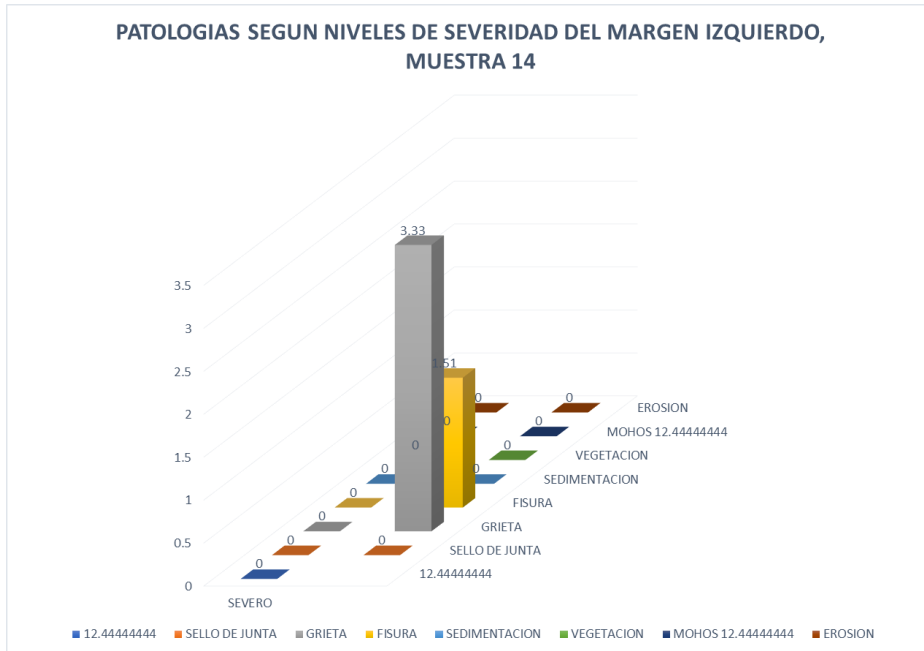
Gráfica 83. Identificación de porcentaje de afectación en el margen izquierdo, unidad muestral N° 14

Interpretación: Del grafico N° 84, se puede visualizar que la estructura del canal evaluado en el margen izquierdo el 3.33% se encuentra deteriorado por grietas con un grado de severidad severo y mientras que el 1.51% se encuentra deteriorado por fisuras con un grado de severidad severo.

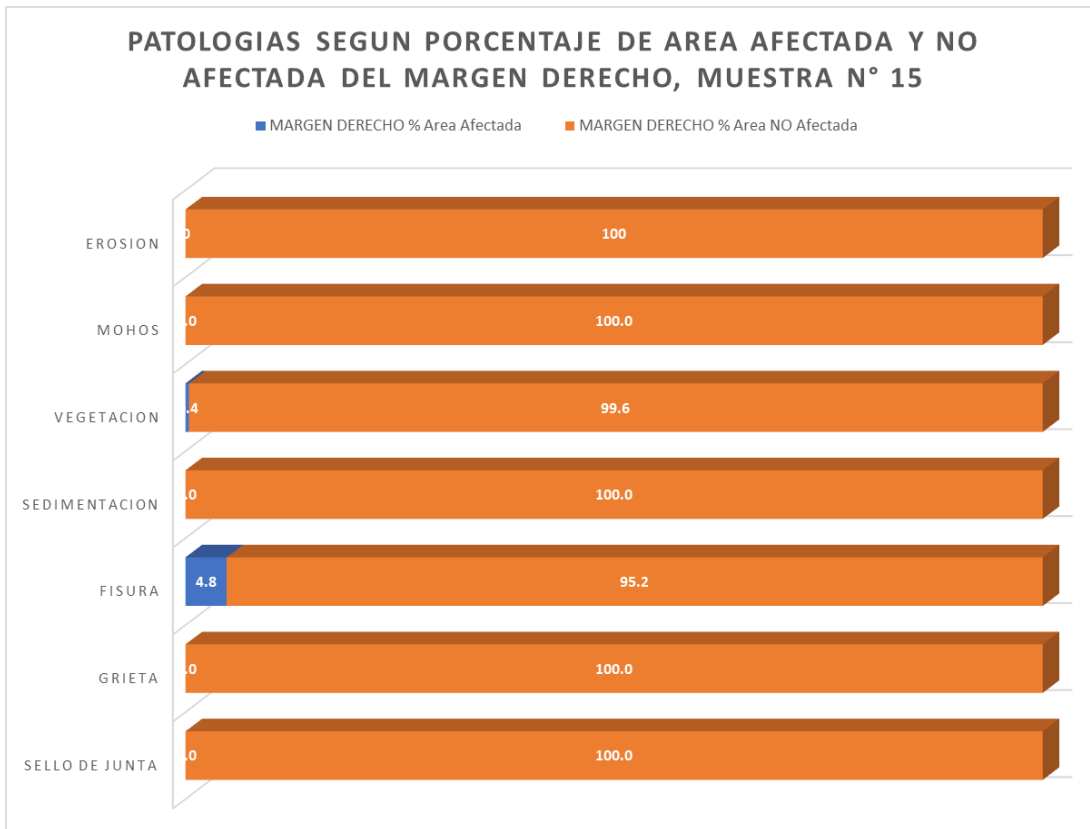
Gráfica 84: Identificación de patologías en el margen derecho del canal, unidad muestral N° 15

Interpretación: Del gráfico N° 85, se puede visualizar que la estructura del canal evaluado en el margen derecho el 0.4% se encuentra deteriorado por vegetación y mientras que el 4.8 % se encuentra deteriorado por fisura.

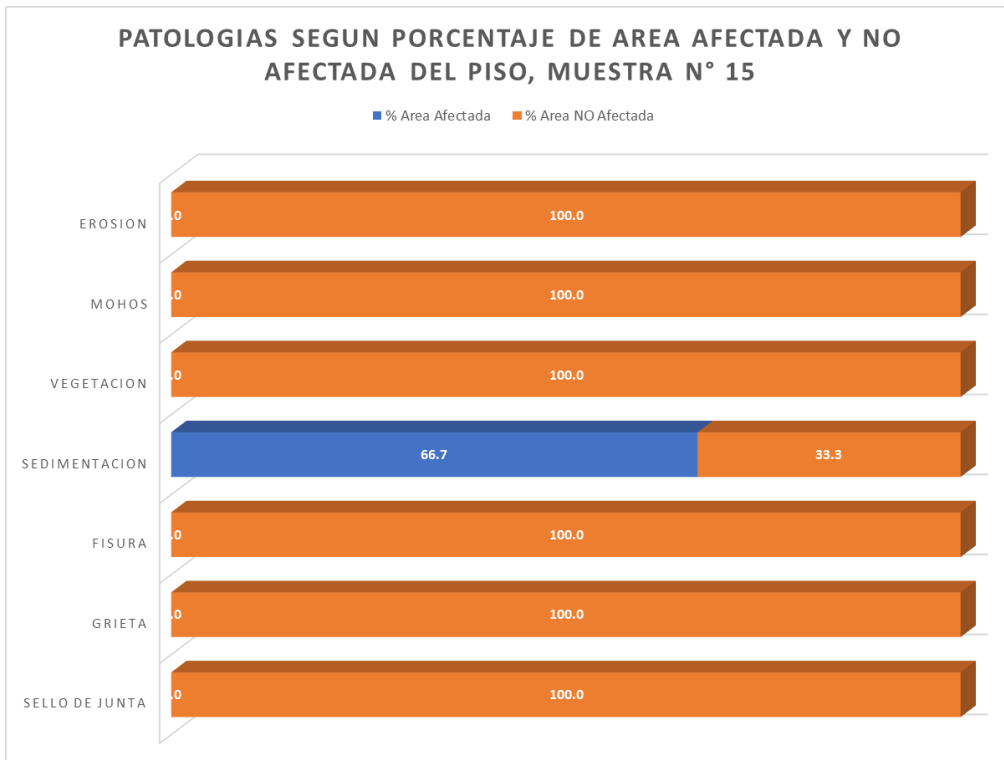
Gráfica 85: Identificación de patologías en el piso del canal, unidad muestral N° 15

Interpretación: Del gráfico N° 86, se puede visualizar que la estructura del canal evaluado en el piso el 66.7 % se encuentra deteriorado por sedimentación y mientras que el 33.3% de la estructura del canal no se encuentra deteriorado por patologías.

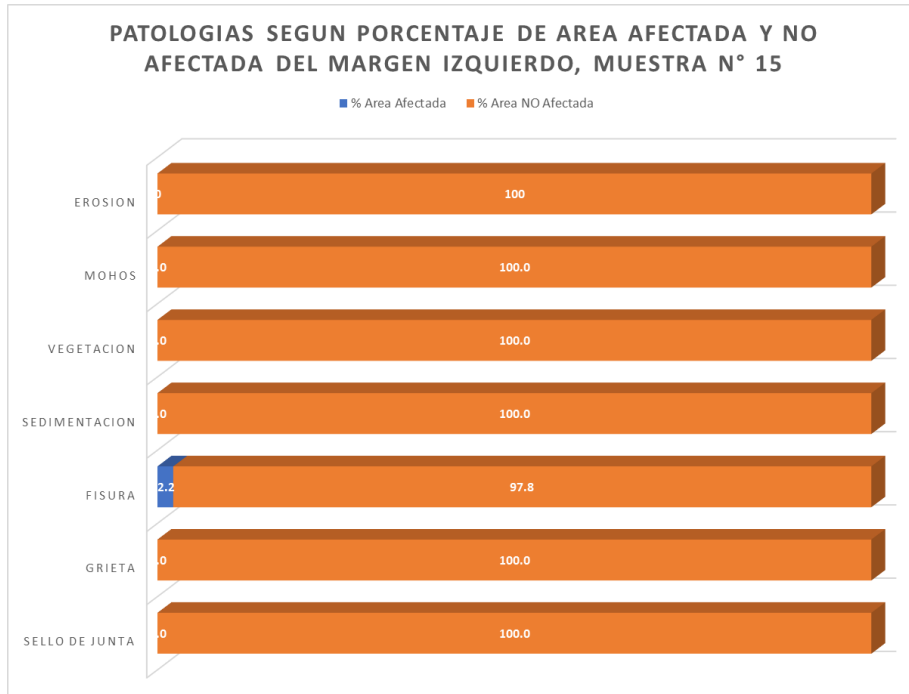
Gráfica 86: Identificación de patologías en el margen izquierdo del canal, unidad muestral N°

Interpretación: Del gráfico N° 87, se puede visualizar que la estructura del canal evaluado en el margen izquierdo el 2.2 % se encuentra deteriorado por fisuras y mientras que el 97.8 % de la estructura del canal no se encuentra deteriorado por patologías.

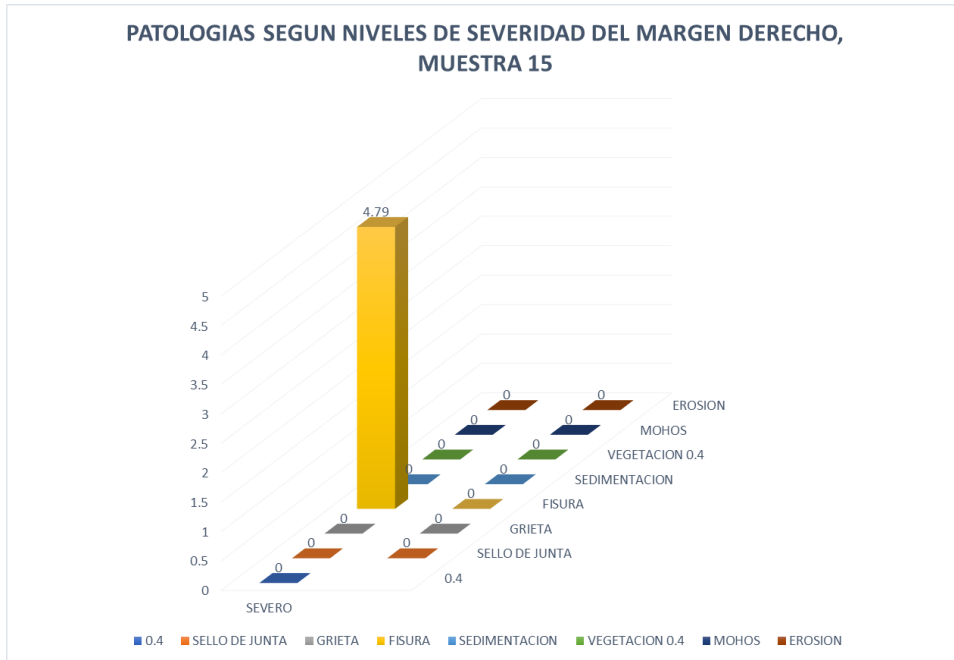
Gráfica 87: Identificación de porcentaje de afectación en el margen derecho, unidad muestral

Interpretación: Del gráfico N° 88, se puede visualizar que la estructura del canal evaluado en el margen derecho el 4.79% se encuentra deteriorado por fisuras con un grado de severidad moderado y mientras que el 95.21% de la estructura del canal no se encuentra deteriorado por patologías.

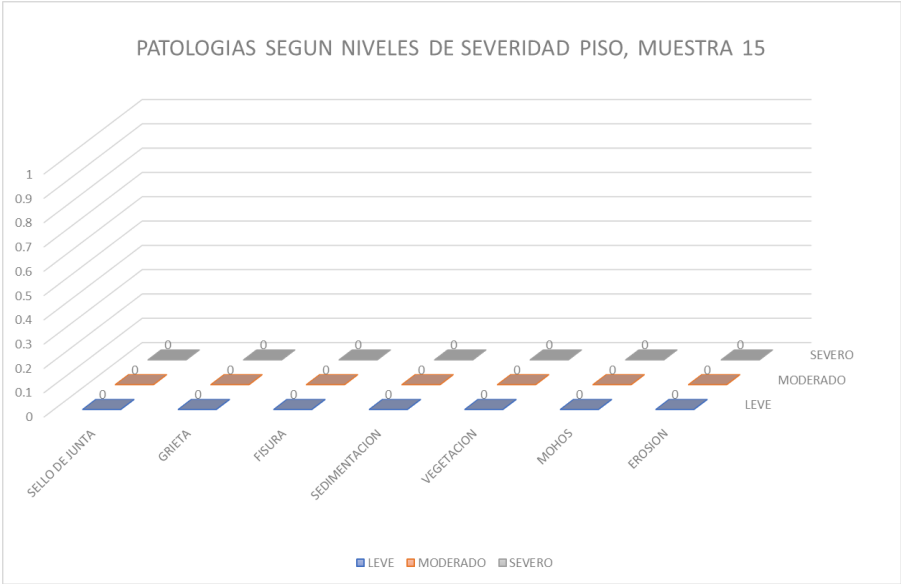
Gráfica 88: Identificación de porcentaje de afectación en el piso, unidad muestral N° 15

Interpretación: Del gráfico N° 89, se puede visualizar que la estructura del canal no se encuentra deteriorado por patologías en el piso.

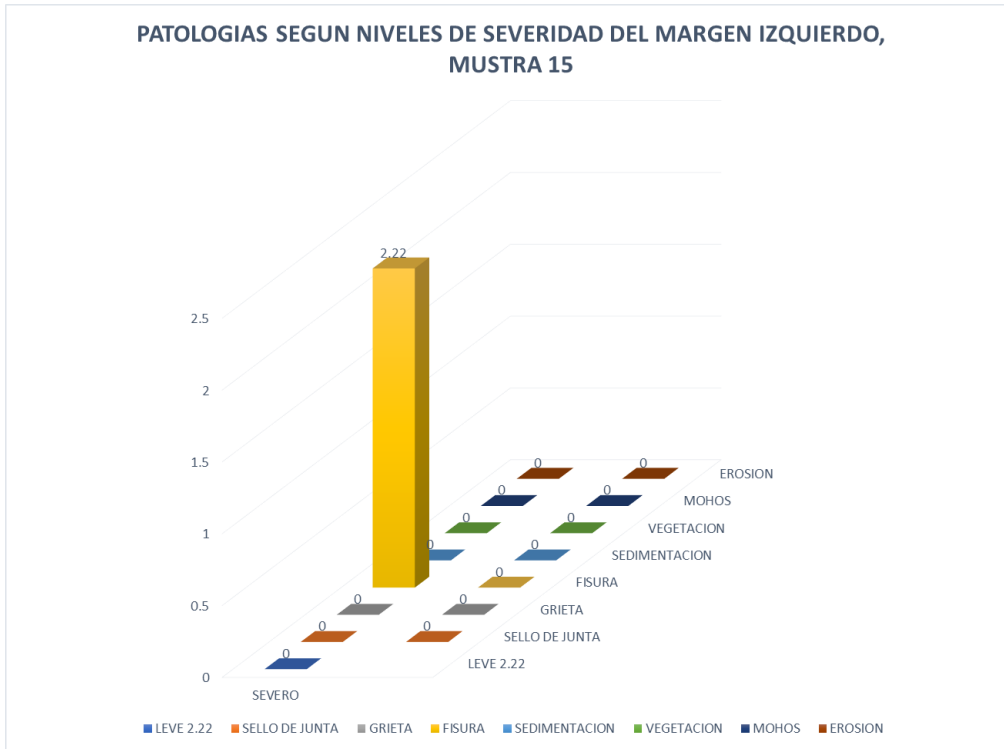
Gráfica 89: Identificación de porcentaje de afectación en el margen izquierdo, unidad muestral N° 15

Interpretación: Del gráfico N° 90, se puede visualizar que la estructura del canal evaluado en el margen izquierdo el 2.2% se encuentra deteriorado por fisuras con un grado de severidad moderado y mientras que el 97.8% de la estructura del canal no se encuentra deteriorado por patologías.

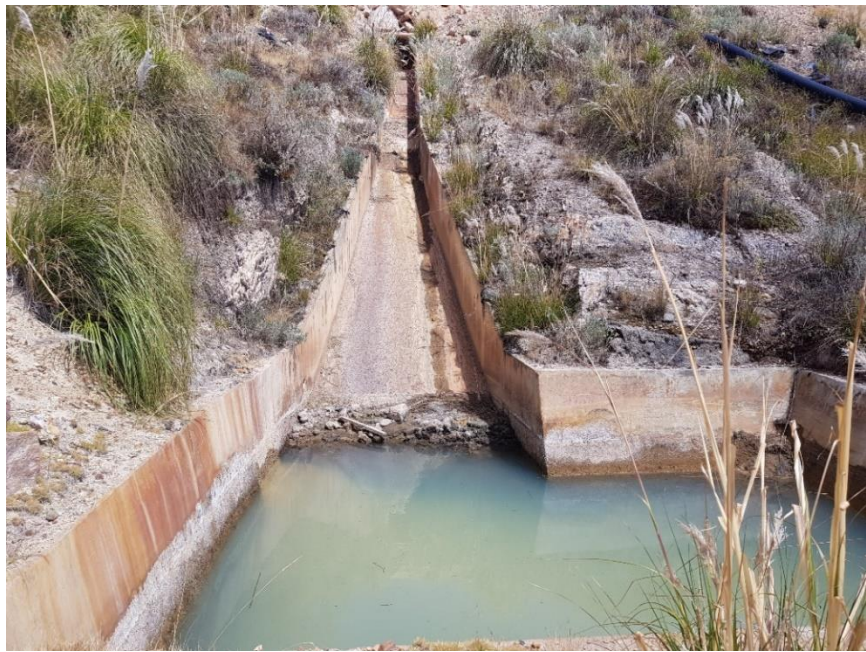
1. imagen de canal tramo curva cucharón y poza de sedimentación

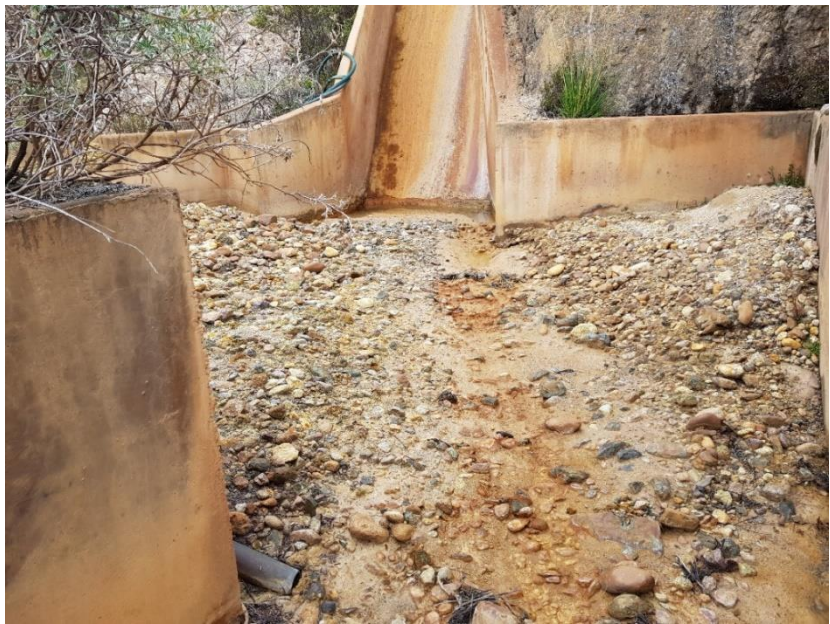
2. imagen de obras de arte en falta de mantenimiento con daños patológicos

- 2.** Es importante mantener limpio el canal y las obras de arte, para evitar acumulación de piedra, ramas, basura, sedimentos porque hay bosques a rededor del canal que muchas veces ocasiona que el agua lleva en suspensión o arrastre, dando lugar a la formación de sedimentos los cuales causan perjuicio en la medida que reduce la capacidad de conducción y propicia daños al concreto del canal.

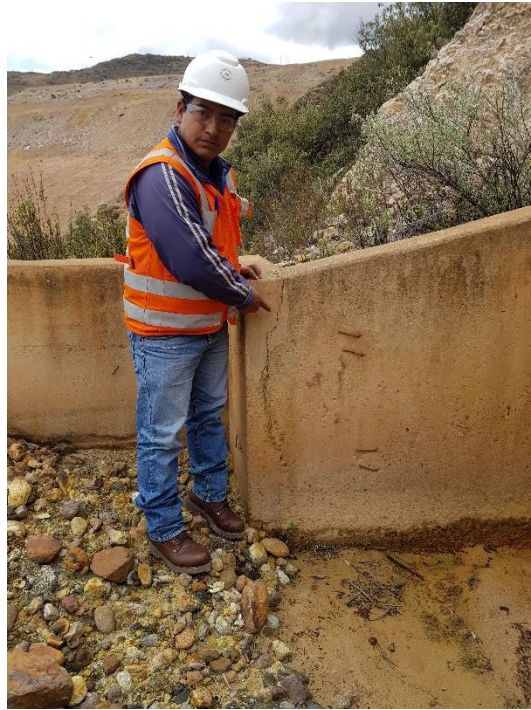
Se concluye que las patologías que más daño causan al canal son: las Grietas y la más crítica es la que se encuentra en las obras de arte y canal con espesores mayores a 10 mm. a 15 mm

3. imagen de canal tramo curva cucharon muros del canal con grietas con 15 mm de abertura.

- 3.** Teniendo ya determinado las patologías más predominantes que es la grieta y que presentan en los márgenes derecho, izquierdo del canal de concreto, y en el piso se presencié erosión se recomienda hacer el cambio de los paños más afectados, y así poder hacer un mejor proceso constructivo, y poder hacer el diseño de mezcla y hacer las compactaciones del terreno, según su ancho, largo y alto del canal, y uso de las buenas prácticas de ingeniería para evitar afectaciones en su condición de servicio de la estructura.

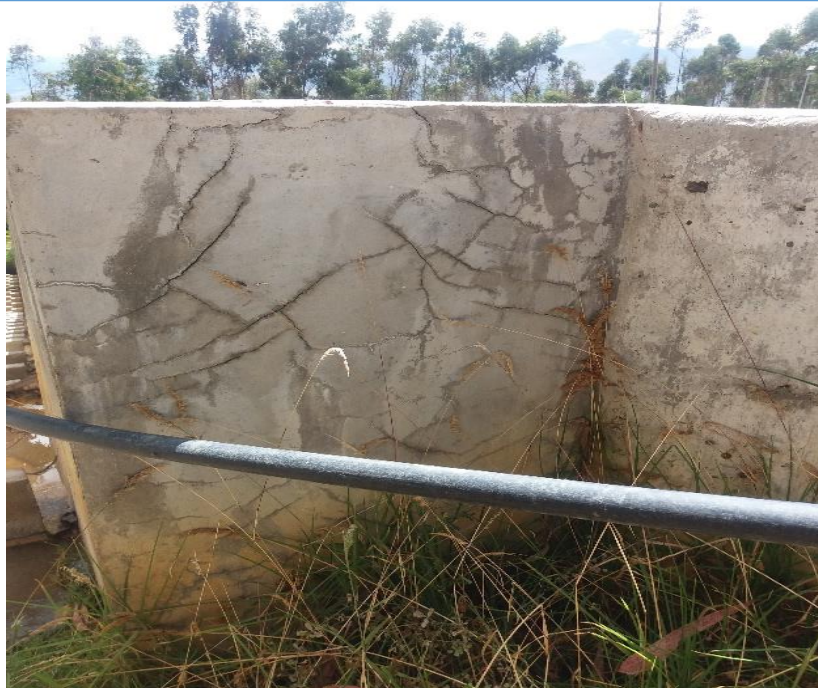
4. imagen tramo canal planta ard pucahuran muros del canal con fisuras y malezas

Para las grietas y fisuras moderadas se recomienda el uso de la limpieza con cepillos metálicos en las zonas afectados en forma V y hacer el secado con aire comprimido y así dejar limpio y utilizar altas presiones de inyecciones de material de resina epoxica y así tener un resultado favorable. El relleno que se aplicara en las fisuras y grietas pueden ser productos con base poliuretano y esto se usa cuando se requiere un sellan flexible y no estructural, y de especial
