**UNIVERSIDAD CATÓLICA LOS ÁNGELES DE
CHIMBOTE**

**FACULTAD DE INGENIERÍA
ESCUELA PROFESIONAL DE INGENIERÍA CIVIL**

Determinación y evaluación de patologías del concreto en el canal de riego de Santa Isabel, localidad de Marcash, Distrito de Tarica, Provincia de Huaraz, Departamento de Ancash - 2018.

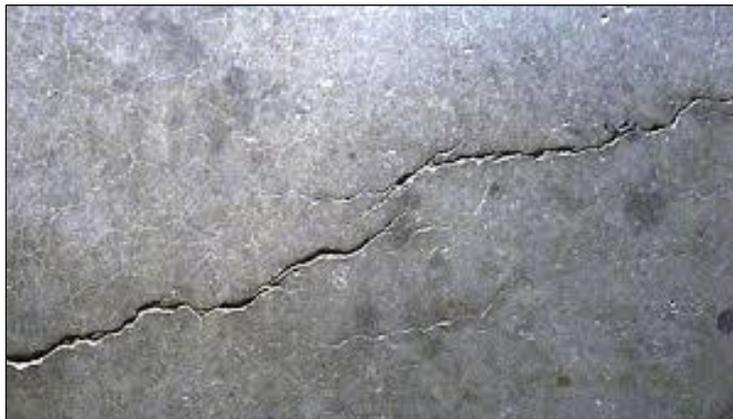
Figura N°02: *Daño por grietas*

Descripción: Ocurrencia de fisuras y/o grietas en la estructura.

- Agrietamiento de la estructura por empuje de tierras
- Deficiencia constructiva o de diseño
- Retracción por secado del material
- Ausencia de juntas constructivas.

Leve: Grietas cerradas finas y no activas de ancho promedio menos de 2mm.

Moderado: Grietas ligeramente cerradas y abiertas con separación entre 2mm y 3mm.

Severo: grieta o conjunto de grietas bien abiertas y definidas, de ancho promedio mayor de 3mm.

Severidad baja y media: Llenar las grietas y fisuras existentes con materiales y métodos compatibles y adecuados de acuerdo con el material de obra.

Severidad alta: un ingeniero estructural evaluara los daños y determinara las acciones que se van a tomar o, en caso extremo, su demolición y reemplazo.

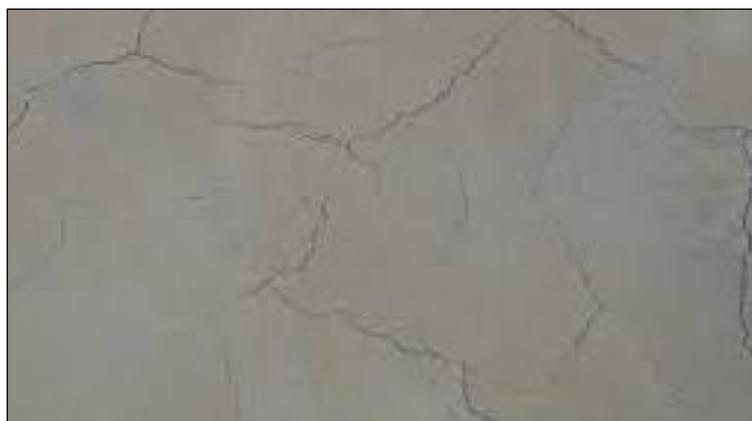
Figura N°03: *Daño por fisuras*

Posibles causas de deterioro: agrietamiento de la estructura por empuje de tierras; deficiencia constructiva o de diseño; retracción por secado del material: ausencia de juntas constructivas.

Moderado: fisuras ligeramente abierta que no indica falla de la estructura, con ancho de abertura entre 0.05mm a 1mm.

Severo: Fisura cerradas o abiertas que muestran un patrón bien definido indicativo inicio de la falla de la estructura, con ancho de aberturas mayores a 1mm.

Severidad Leve y Moderada: Llenar las grietas y fisuras existentes con materiales y métodos compatibles y adecuados de acuerdo con el material del canal.

Severidad Alto (severo): Un ingeniero especializado en reparación estructural evaluará los daños y determinará las acciones que se van a tomar o en caso extremo su demolición.

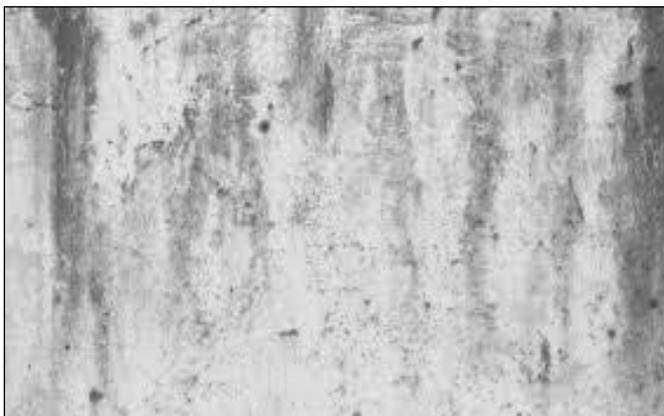
Figura N°04: *Presencia de eflorescencia*

Descripción del daño: Son cristales de sales, generalmente de color blanco, que se depositan en la superficie de ladrillos, tejas y pisos cerámicos o de hormigón.

Si los cristales no se disuelven con el agua hay que utilizar un limpiador de ácido clorhídrico. Otra opción menos agresiva con los revestimientos cerámicos es el vinagre, Ambos productos se deben aplicar a presión”.

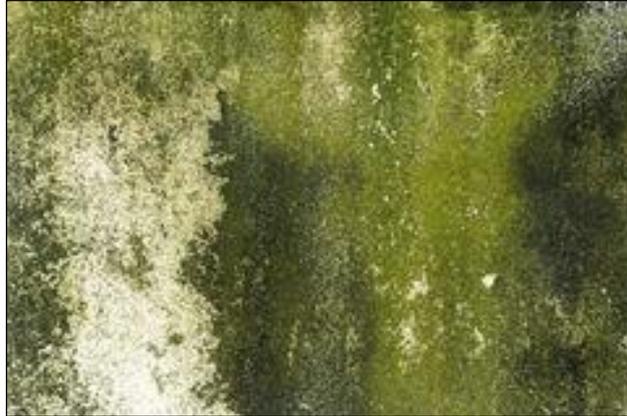
Figura N°05: *Presencia de musgos*

Descripción del daño: Crecimiento del musgo en las juntas de la estructura en cercanías, que por el crecimiento de sus raíces causa daños en la obra.

Bajo: Los musgos presentan causas de daños menores, especialmente estéticos.

Intervención Recomendada: Retiro de los musgos causante de los daños y toma de las medidas biológicas necesarias para el control del crecimiento de estas especies, sellado de grietas.

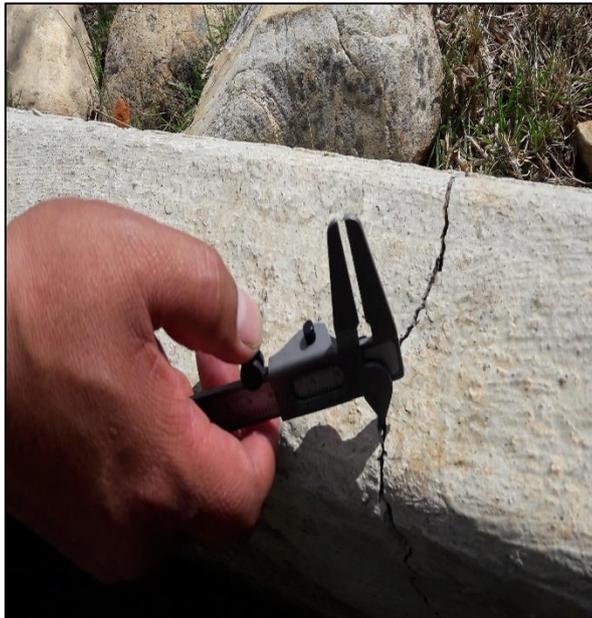
Vista N°02: La medición de las aberturas de las grietas se realizaron con vernier
