Determinación y evaluación de patologías del concreto en el canal de irrigación Puka Cruz, entre las progresivas 1+000 al 2+000, del distrito de Huayllapampa, provincia de Recuay, departamento de Ancash - 2018

Tesis para optar el Título profesional de

Ingeniero Civil

Bach. Carlos Miguel Sánchez Avalos

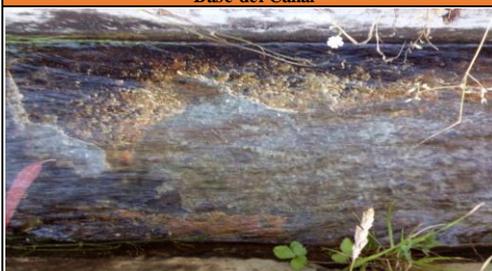
La unidad muestral 01, presenta erosión en la superficie de la base del canal, con un nivel de severidad de Leve, porque no compromete la estructura del canal. En el caso de la junta, se evalúa el área transversal de la junta para determinar su nivel de severidad. El área de la junta se calcula multiplicando el espesor de la junta por la longitud de la junta (paredes y base).

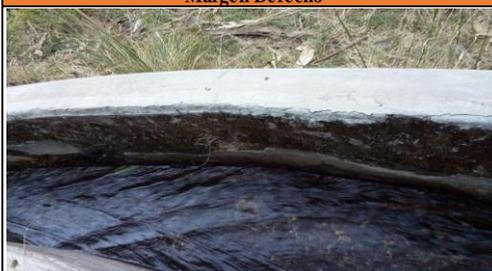
El nivel de severidad en la UM02 es LEVE; porque la erosión no causa filtraciones que afecten a la estructura del canal. En el caso de la junta, se evalúa el área transversal de la junta para determinar su nivel de severidad. El área de la junta se calcula multiplicando el espesor por la longitud de la junta (paredes y base).

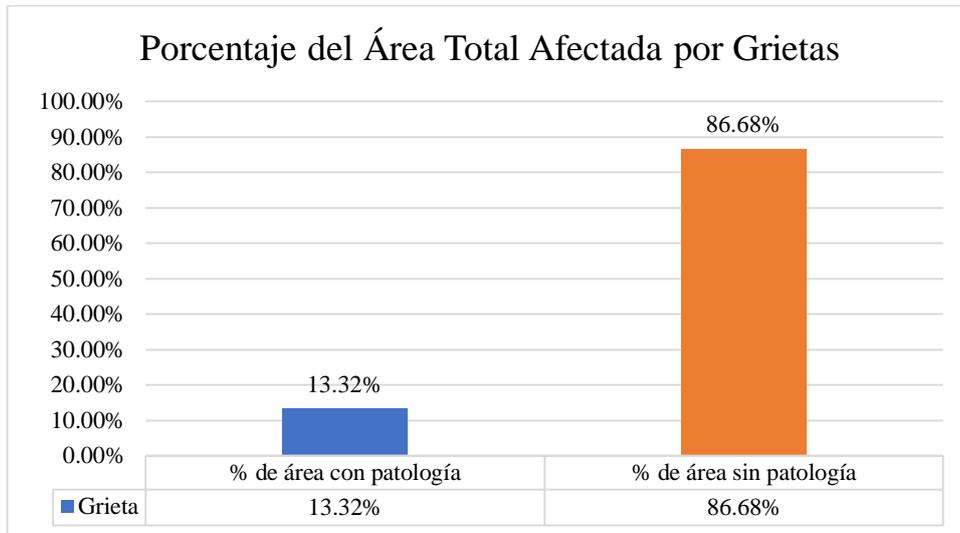
Gráfico 23: Porcentaje del Área Total Afectada por Grietas - UM05

El área afectada por grietas es del 13.32% en la unidad muestral 05.

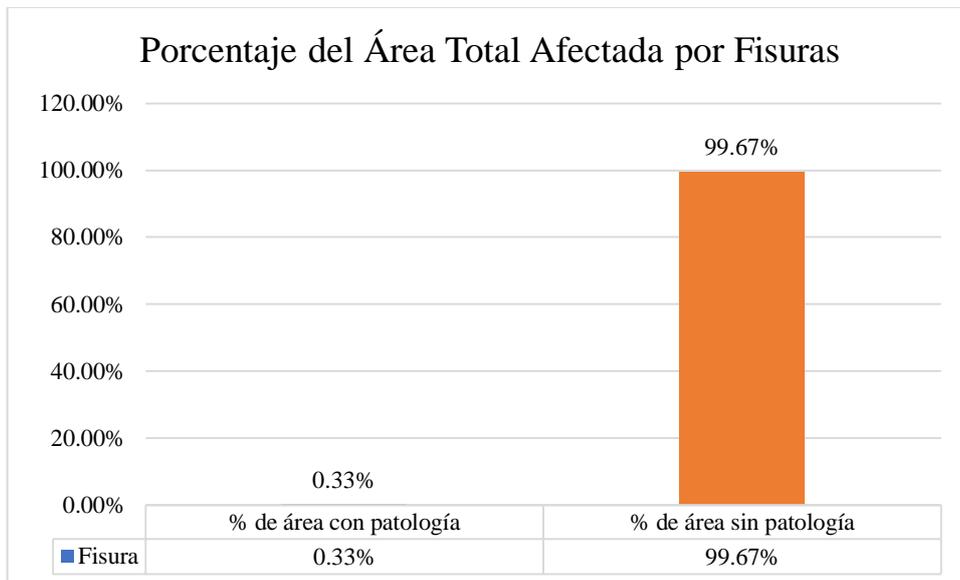
Gráfico 24: Porcentaje del Área Total Afectada por Fisuras - UM05

El área afectada por fisuras es del 0.33% en la unidad muestral 05.

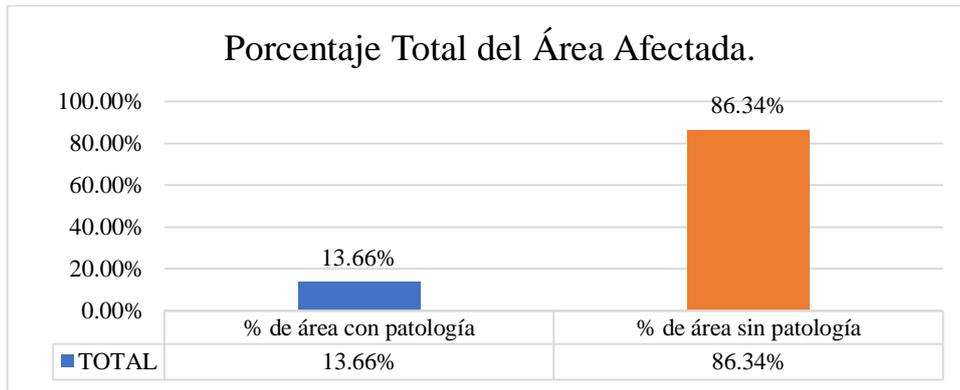
Gráfico 25: Porcentaje Total de Área Afectada – UM05

El porcentaje total de área afectada en la unidad muestral 05 es del 13.66%, con grietas de nivel de severidad de severo.

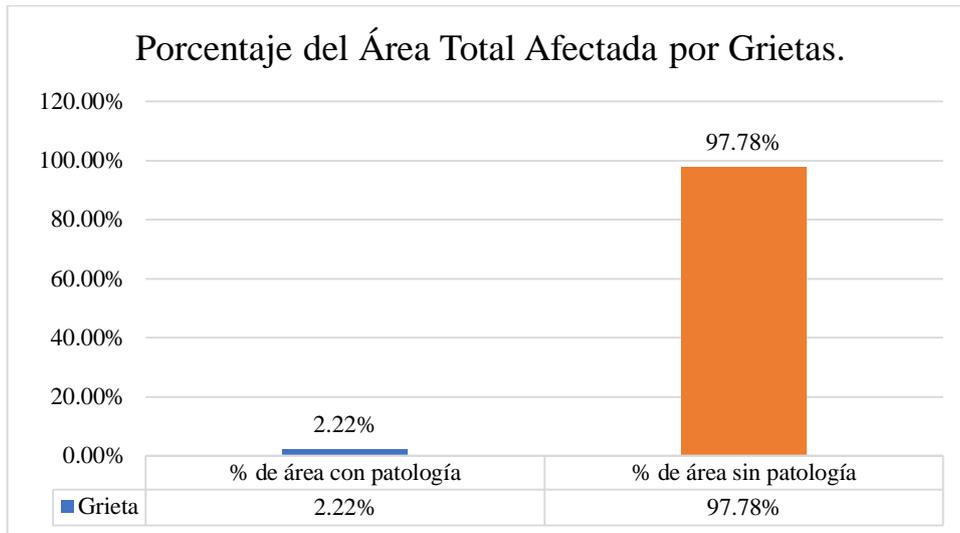
Gráfico 27: Porcentaje del Área Total Afectada por Grietas - UM06

El Porcentaje de área afectada por grietas es del 2.22%. En la unidad muestral 06.

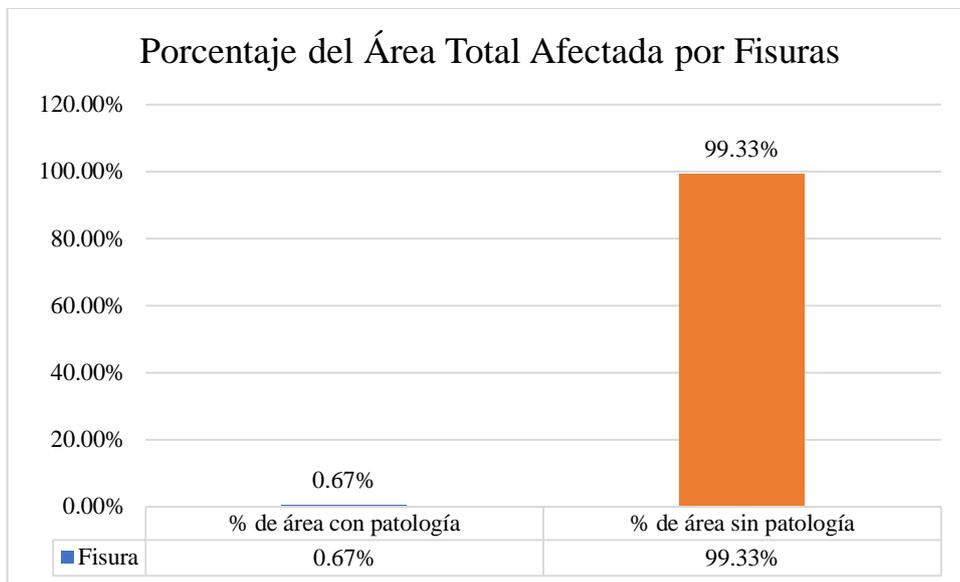
Gráfico 28: Porcentaje de Área Total Afectada por Fisuras - UM06

El Porcentaje de área afectada por fisuras es del 0.67%. En la unidad muestral 06.

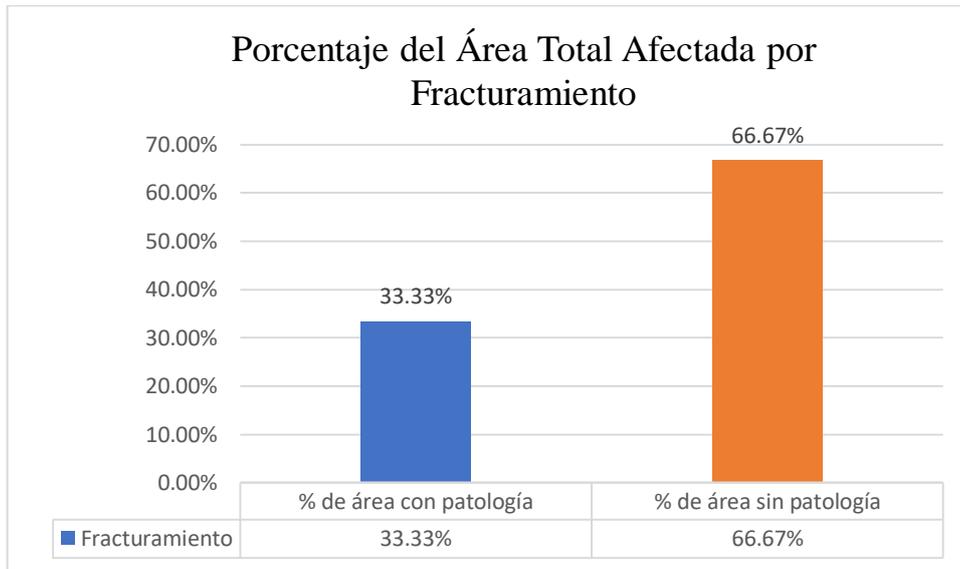
Gráfico 29: Porcentaje del Área Total Afectada por Fracturamiento - UM06

El Porcentaje de área afectada por fracturamiento es del 33.33 %. En la unidad muestral 06.

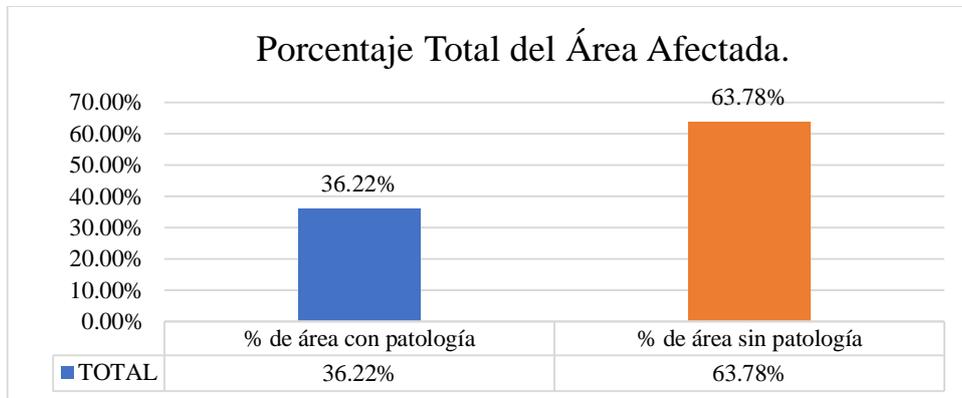
Gráfico 30: Porcentaje Total del Área Afectada - UM06.

La unidad muestral 06, tiene un área afectada del 36.22 %, Siendo la patología de fracturamiento la más crítica con un nivel de severidad de severo.

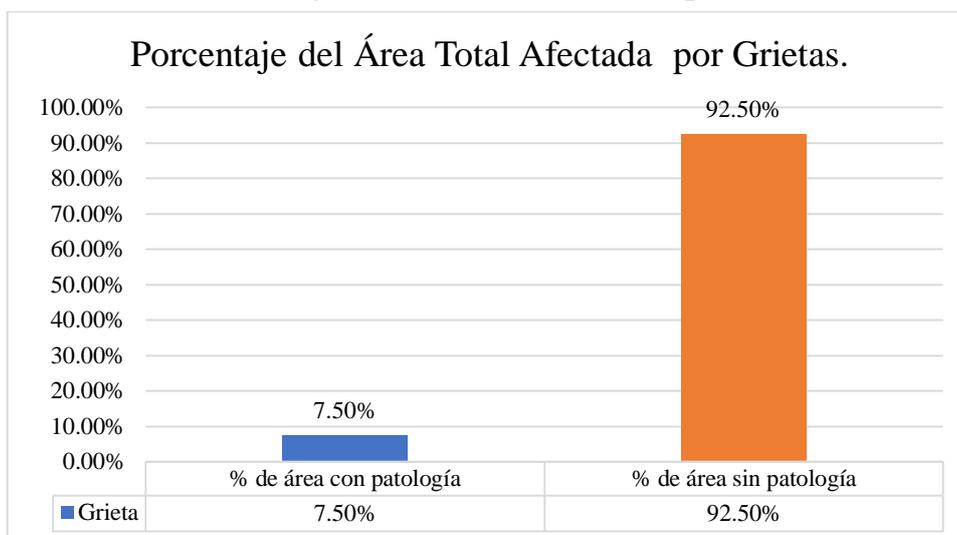
Gráfico 32: Porcentaje del Área Total Afectada por Grietas - UM07

El porcentaje de área afectada por grieta es del 7.50 %, en la unidad muestral 07.

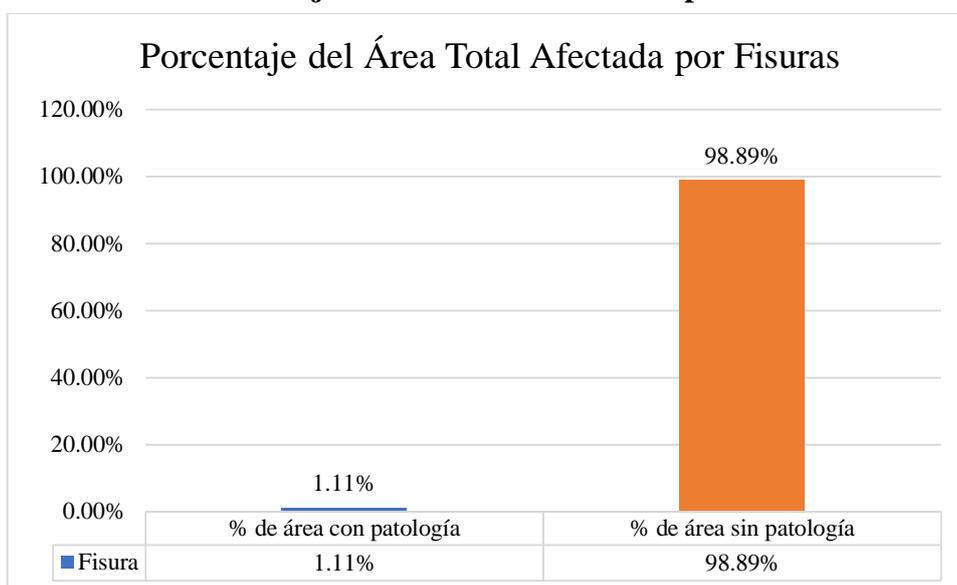
Gráfico 33: Porcentaje del Área Total Afectada por Fisuras - UM07

El porcentaje de área afectada por fisuras es del 1.11 %, en la unidad muestral 07.

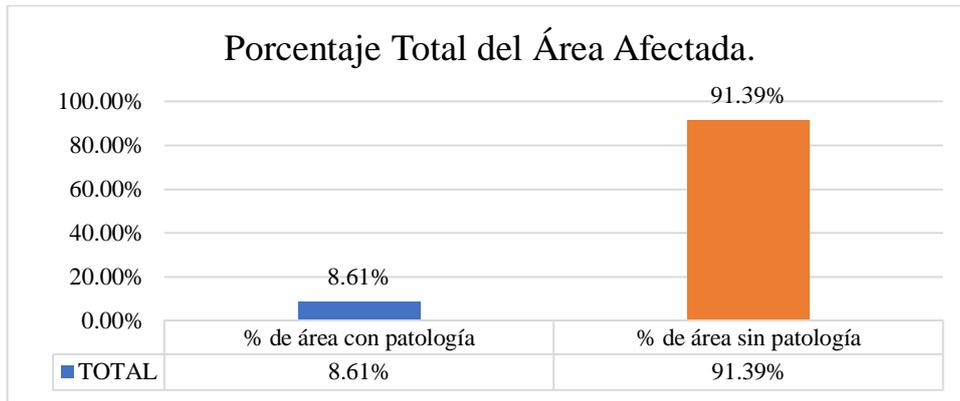
Gráfico 34: Porcentaje Total del Área Afectada - UM07

El porcentaje total de área afectada es del 8.61%. La grieta es la patología más significativa con un nivel de severidad de severo.

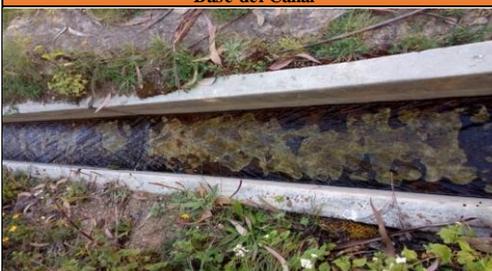
<p>La unidad muestral 07, presenta erosión en el piso del canal, el porcentaje del área erosionada es del 29%. En el caso de la junta, se evalúa el área transversal de la junta para determinar su nivel de severidad. El área de la junta de construcción se calcula multiplicando el espesor de la junta por la longitud de la junta (paredes y base).</p>

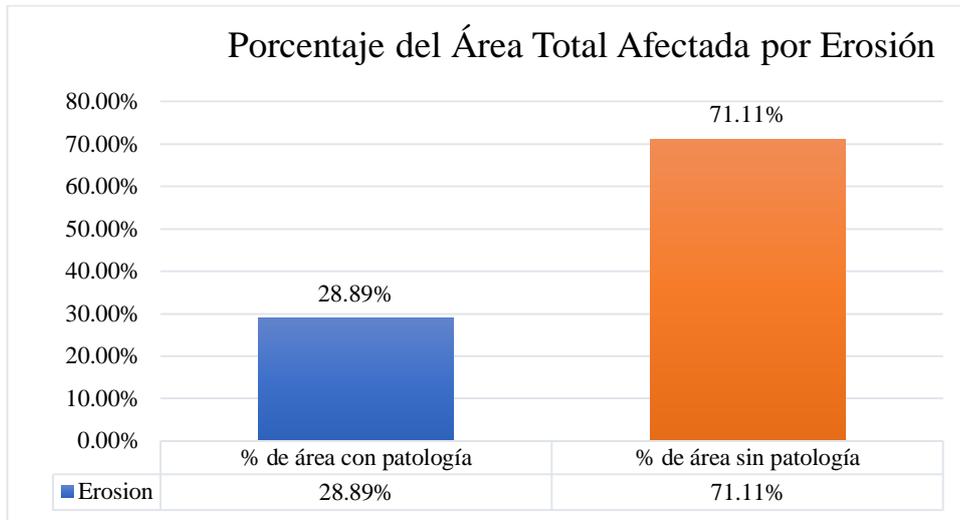
Gráfico 36: Porcentaje del Área Total Afectada por Erosión - UM07

El Porcentaje de área afectada por erosión es del 28.89 %, en la unidad muestral unidad muestral 07.

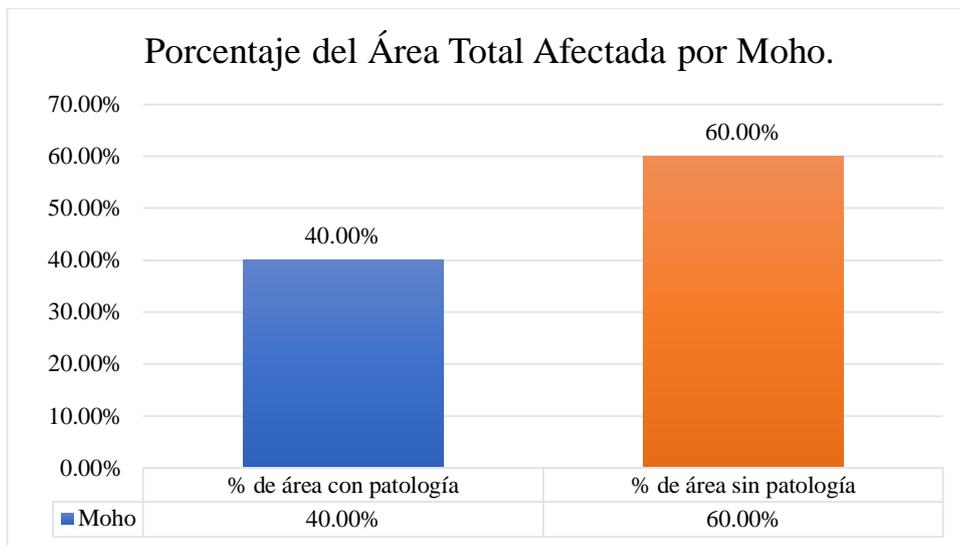
Gráfico 37: Porcentaje de Área Total Afectada por Moho - UM07

El Porcentaje de área afectada por moho es del 40%, en la unidad muestral 07.

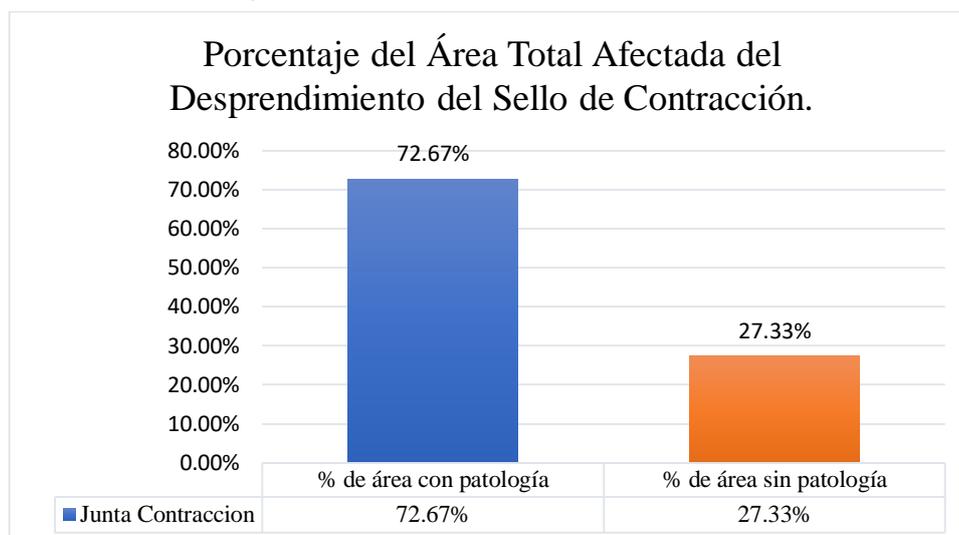
Gráfico 38: Porcentaje del Área Afectada en la Junta de Contracción - UM07

La unidad muestral 07, presenta desprendimiento del material sellante en la junta de contracción en un 72.67 %.

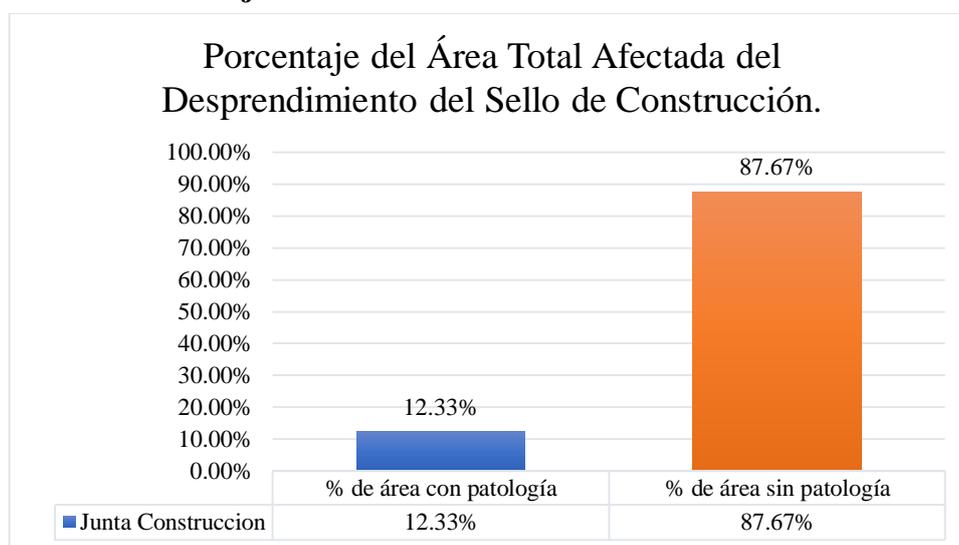
Gráfico 39: Porcentaje del Área Afectada en la Junta de Construcción - UM07

La unidad muestral 07, presenta desprendimiento del material sellante en la junta de construcción en un 12.33 %.

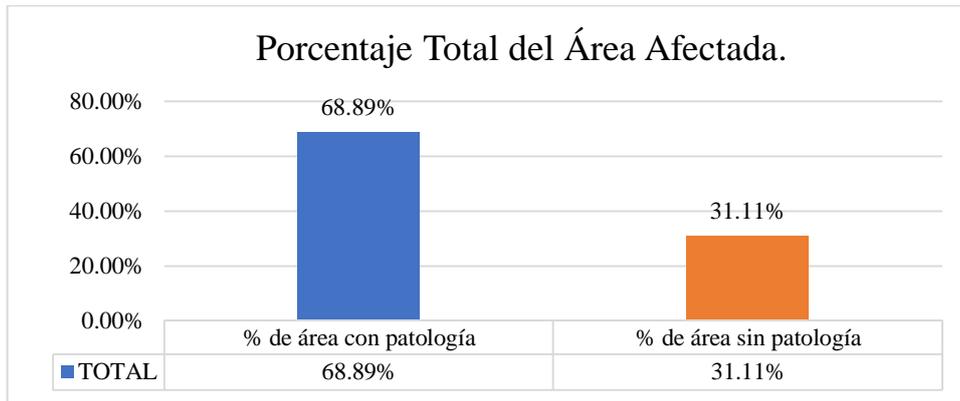
Gráfico 40: Porcentaje Total del Área Afectada - UM07

El porcentaje total de área afectada por erosión y moho es del 68.89%, en la unidad muestral 07

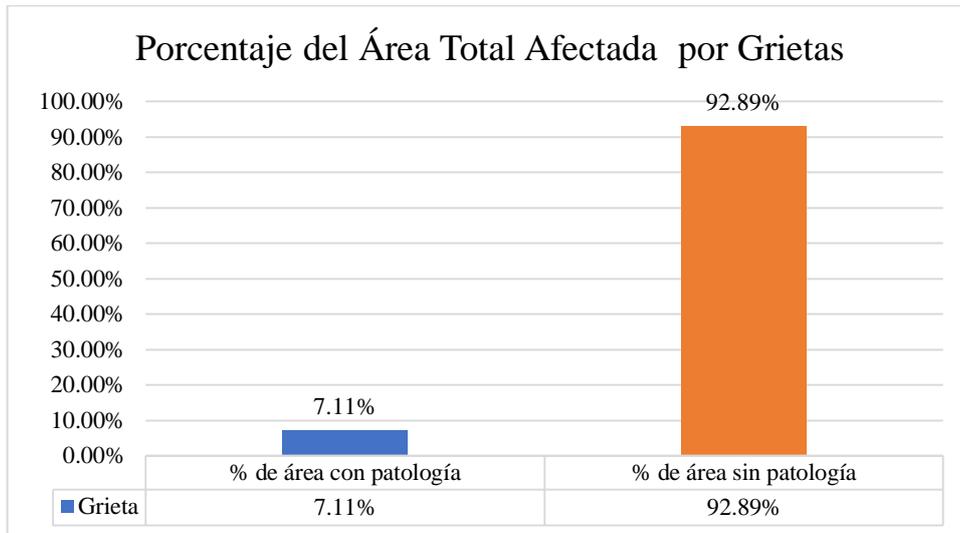
Gráfico 42: Porcentaje del Área Total Afectada por Grietas - UM08.

El Porcentaje de área afectada por grietas es del 7.11%, en la unidad muestral 08.

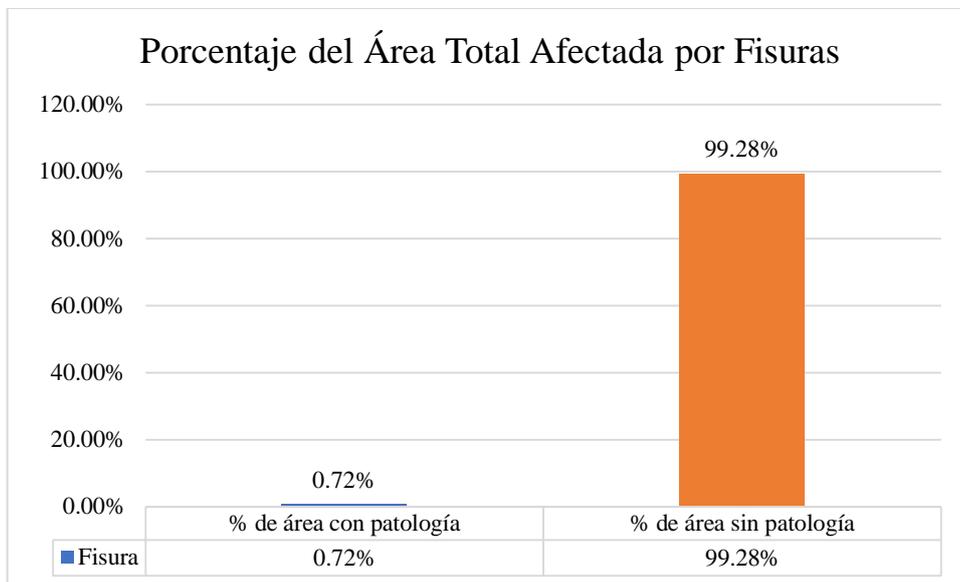
Gráfico 43: Porcentaje del Área Total Afectada por Fisuras – UM08

El Porcentaje de área afectada por fisuras es del 0.72 %, en la unidad muestral 08.

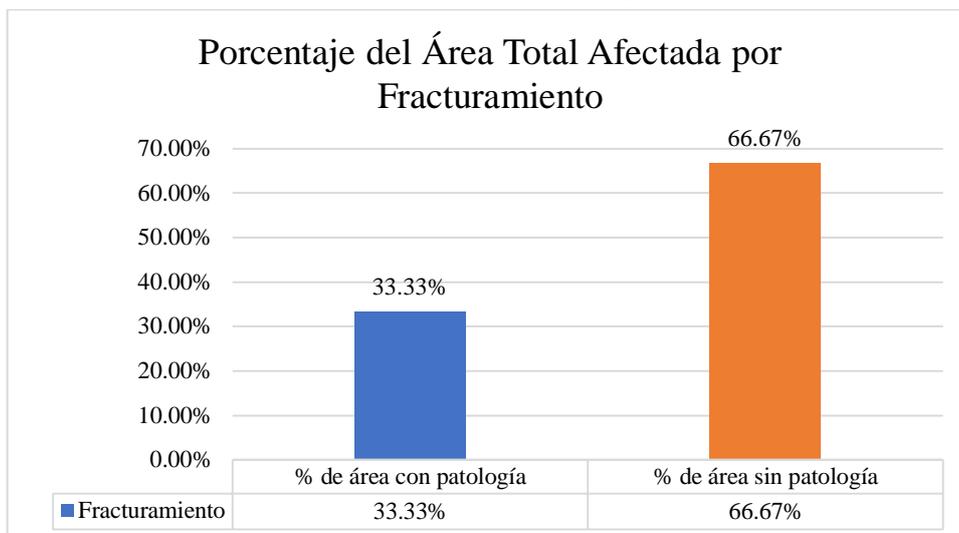
Gráfico 44: Porcentaje del Área Total Afectada por Fracturamiento - UM08.

El porcentaje de área afectada por fracturamiento es del 33.33 % en la unidad muestral 08.

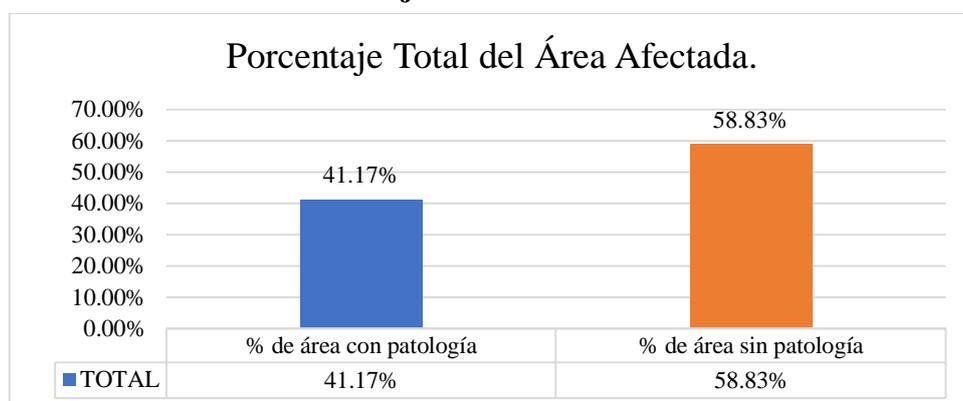
Gráfico 45: Porcentaje Total de Área Afectada – UM08

El porcentaje total de área afectada en la unidad muestral 08 es de 41.17 %.

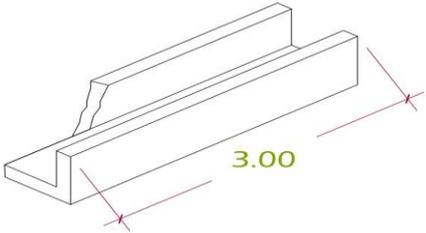
El nivel de severidad en la UM09; Es SEVERO porque existe la separación de un bloque de concreto de la pared lateral originando una desviación del agua que fluye por el canal. En este tramo para calcular el área afectada, se tomó el ancho y largo del paño.

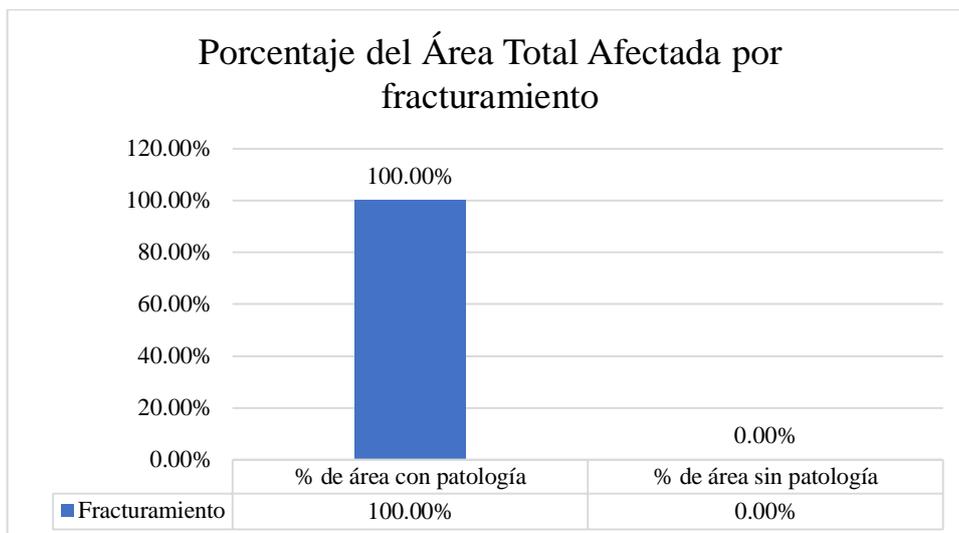
Gráfico 47: Porcentaje Total del Área Afectada - UM09.

El porcentaje de área afectada por fracturamiento es del 100 % en la unidad muestral 09.

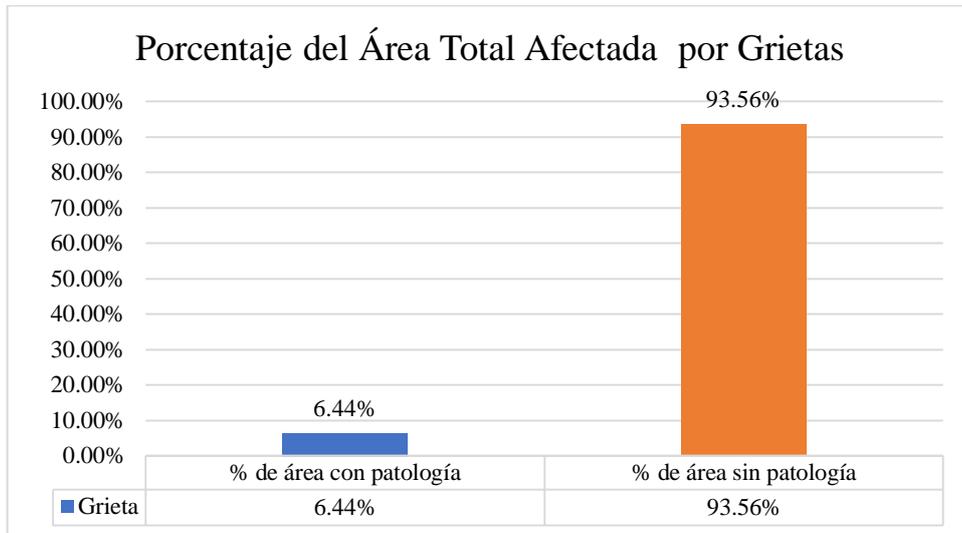
Gráfico 49: Porcentaje del Area Total Afectada por Grietas - UM10.

El Porcentaje de área afectada por grietas es de 6.44 % en la unidad muestral 10.

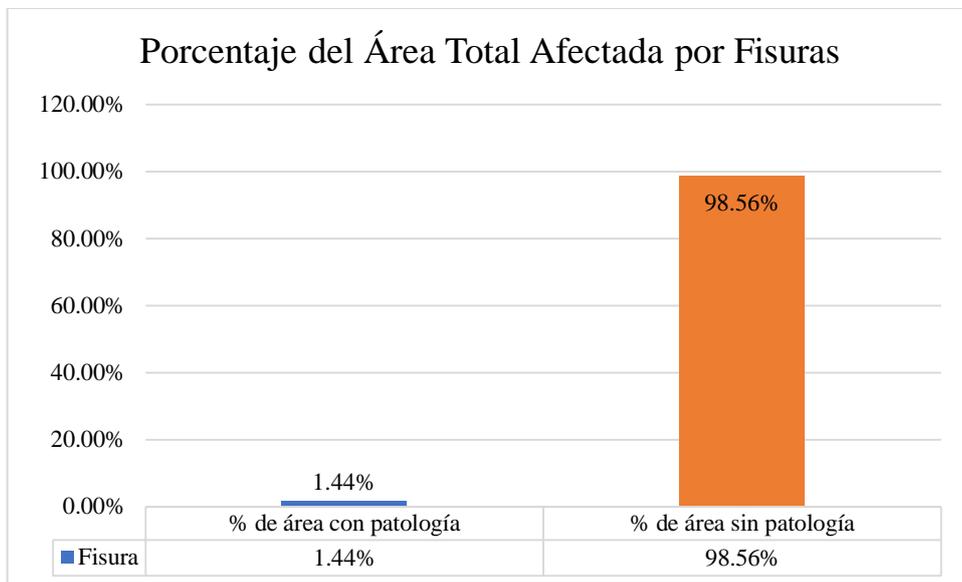
Gráfico 50: Porcentaje del Area Total afectada por Fisuras - UM10.

El Porcentaje de área afectada por fisura es del 1.44%; en la unidad muestral 10.

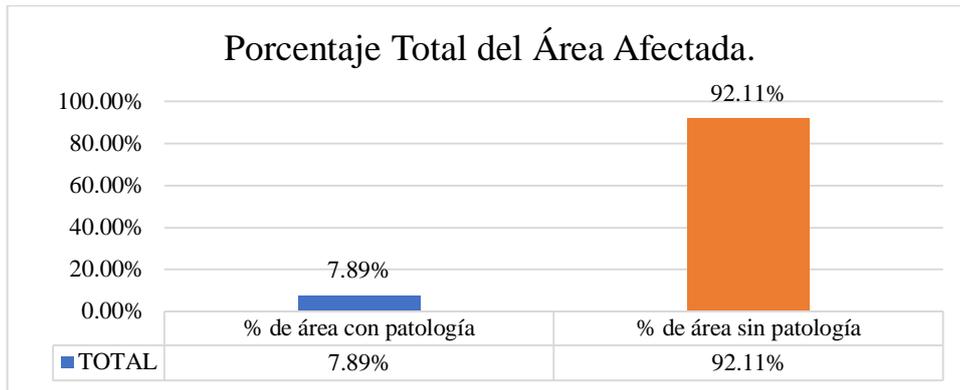
Gráfico 51: Porcentaje Total del Área Afectada – UM10.

El porcentaje total de área afectada es del 7.89 %. Siendo la patología más crítica las grietas con nivel de severidad de severo.

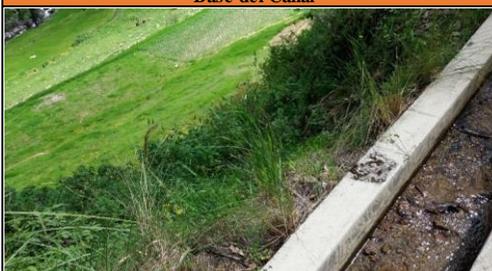
<p>La unidad muestral 10, tiene sedimento, en un nivel de severidad de MODERADO. En el caso del sello de junta, se evalúa el área transversal de la junta para determinar su nivel de severidad. El área de la junta de construcción se calcula multiplicando el espesor de la junta por la longitud de la junta (paredes y base).</p>

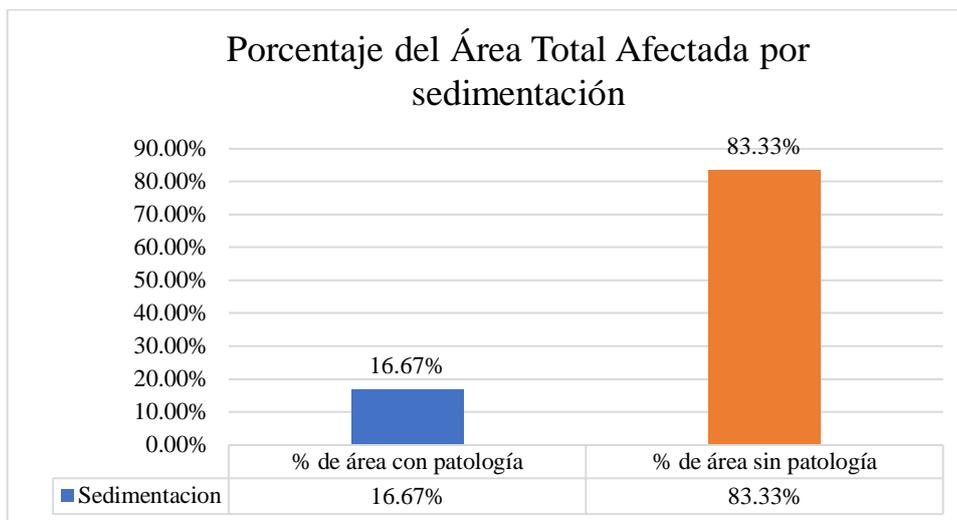
Gráfico 53: Porcentaje del Área Total Afectada por Sedimentación - UM10

El Porcentaje de área afectada por sedimentación es del 16.67%.

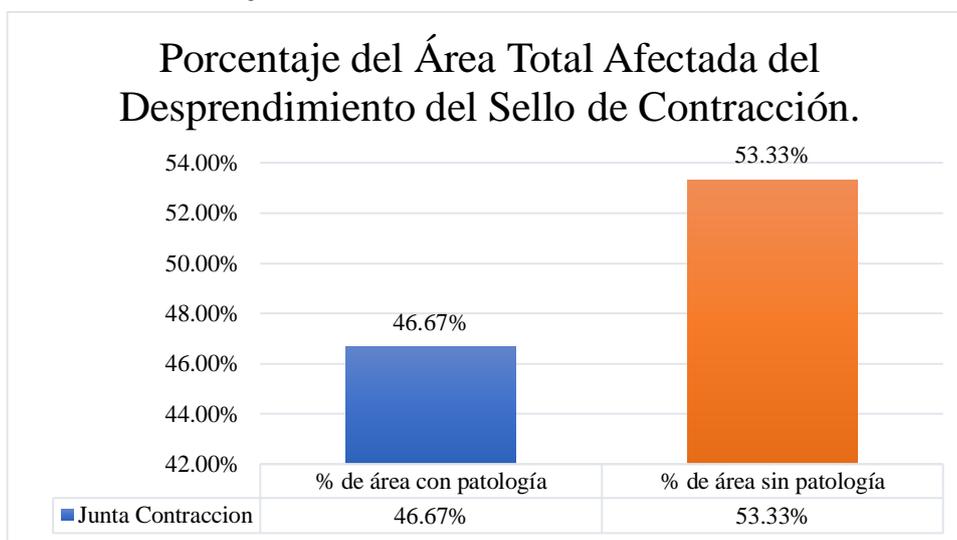
Gráfico 54: Porcentaje del Área Afectada en la Junta de Contracción - UM10

La unidad muestral 10, presenta desprendimiento del material sellante en la junta de contracción en un 46.67 %.

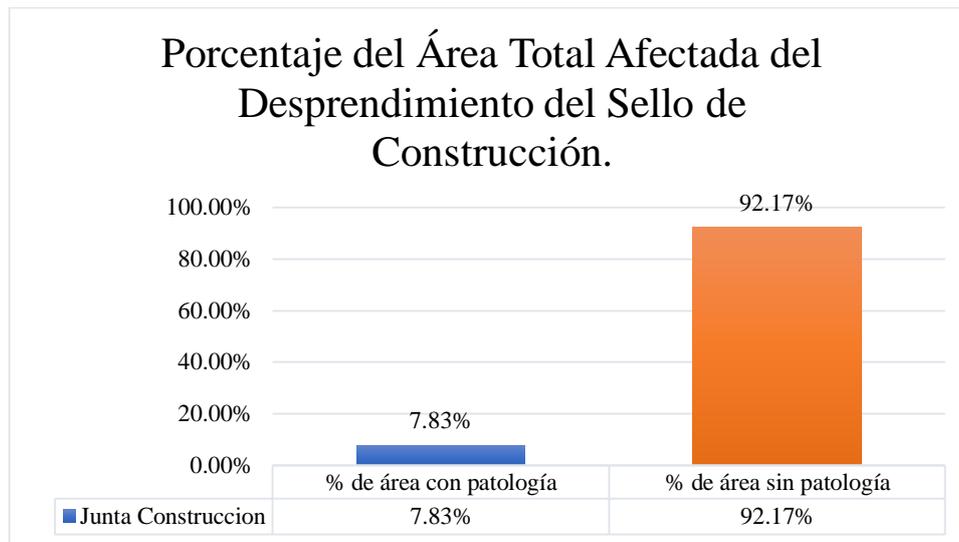
Gráfico 55: Porcentaje del Área Afectada en la Junta de Construcción - UM10

La unidad muestral 07, presenta desprendimiento del material sellante en la junta de construcción en un 7.83 %.

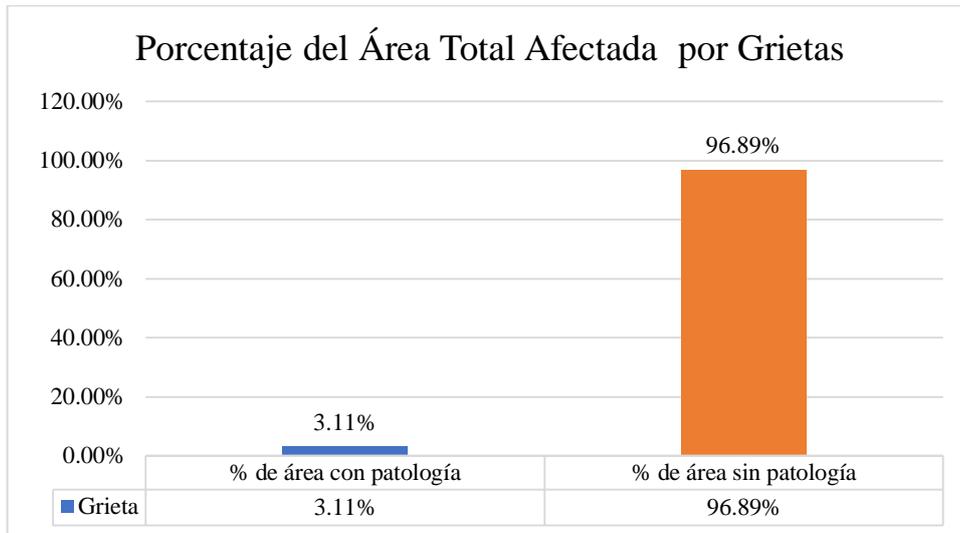
Gráfico 57: Porcentaje de Área Total Afectada por Grietas – UM11.

El área afectada grietas es del 3.11% en la unidad muestral 11.

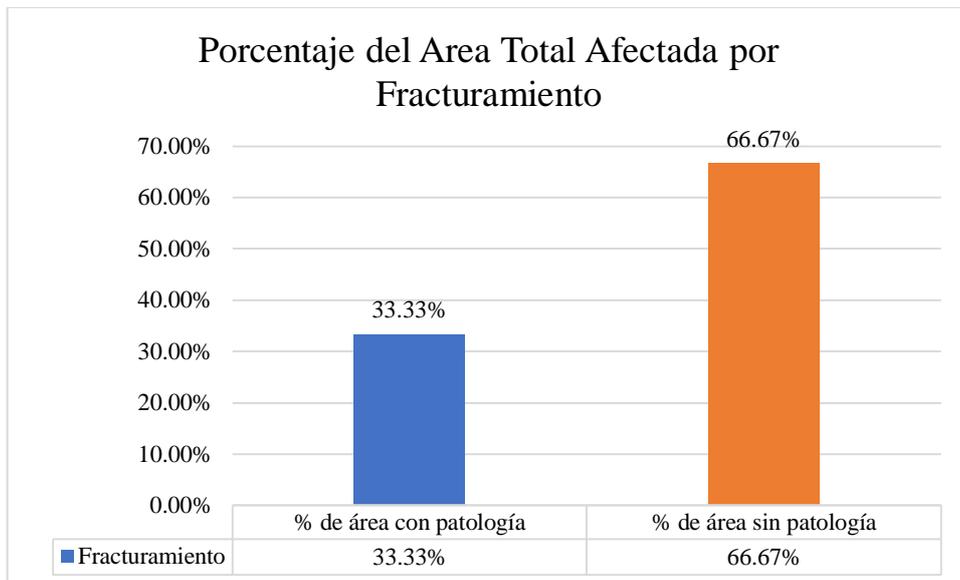
Gráfico 58: Porcentaje de Área Total Afectada por Fracturamiento – UM11.

El área afectada por fracturamiento es del 33.33% en la unidad muestral 11.

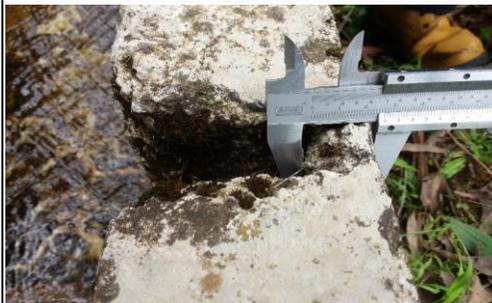
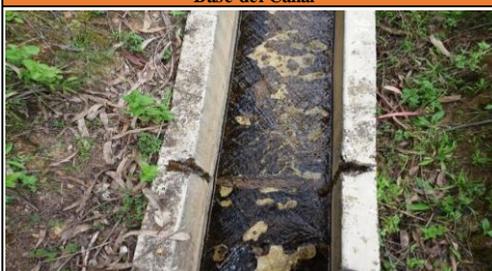
Progresiva	1+969 – 1+978	Erosion	menos al 5% de su espesor	entre el 5% y 20% de su espesor	más del 20% de su espesor	5%=7.5 Δ 20%=30
Margen Derecho

Plano Isometrico de la Muestra			Observaciones			
							La unidad muestral 12, presenta la huellas de un mal proceso constructivo, en las juntas de contraccion. Se puede notar una junta muy profunda. En el caso del sello de junta, se evalúa el área transversal de la junta para determinar su nivel de severidad. El área de la junta se calcula multiplicando el espesor de la junta por la longitud de la junta (paredes y base).
