**UNIVERSIDAD CATÓLICA LOS ÁNGELES  
CHIMBOTE**

Determinación y evaluación de las patologías del concreto en el reservorio apoyado Acovichay, del distrito de Independencia, Provincia de Huaraz, Departamento Ancash – 2018

Bach. Edgar Miguel Gálvez Tafur

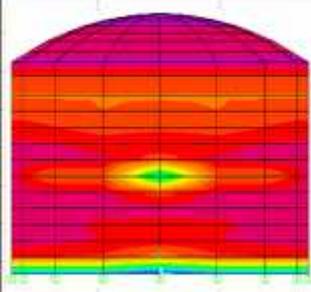
1. GRIETAS	3.2		8.24	11.24%	65.06	88.76%	SEVERO
2. FISURAS							
3. EFLORESCENCIA							
4. HUMEDAD			40.00	54.57%	33.30	45.43%	MODERADO
5. FILTRACIÓN			4.00	5.46%	69.30	94.54%	LEVE

6. DESCASCARAMIENTO							
7. EROSIÓN							
<b>RESULTADO :</b>	AREA AFECTADA (m <sup>2</sup> )	8.24	PATOLOGÍA PREDOMINANTE	GRIETAS	NIVEL DE SEVERIDAD PREDOMINANTE	SEVERO

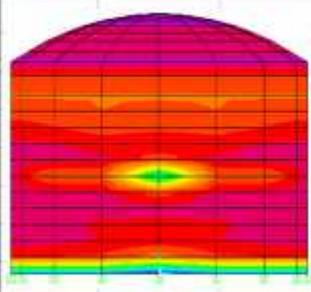
1. GRIETAS	3.2		4.50	6.14 %	68.8	93.86 %	SEVERO	
2. FISURAS								
3. EFLORESCENCIA								
4. HUMEDAD			15.00	20.46 %	58.30	79.54 %	LEVE	
5. FILTRACIÓN			4.00	5.46 %	69.30	94.54 %	LEVE

6. DESCASCARAMIENTO								
7. EROSIÓN								
<b>RESULTADO :</b>	AREA AFECTADA (m <sup>2</sup> )	4.50		PATOLOGIA PREDOMINANTE	GRIETAS		NIVEL DE SEVERIDAD PREDOMINANTE	SEVERO

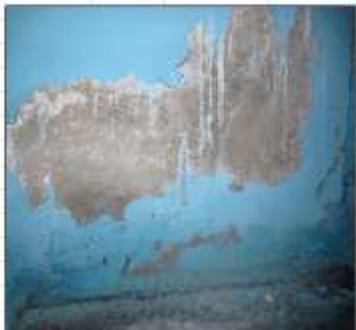
PATOLOGIAS		ABERTURA (mm)	PROFUNDIDAD (mm)	AREA AFECTADA		AREA NO AFECTADA		NIVEL DE SEVERIDAD
				m <sup>2</sup>	%	m <sup>2</sup>	%	
1. GRIETAS								
2. FISURAS		1.0		16.00	21.13 %	59.73	78.87 %	MODERADO

3. EFLORESCENCIA								
4. HUMEDAD				3.50	4.62 %	72.21	95.38 %	LEVE
5. FILTRACIÓN								
6. DESCASCARAMIENTO								
7. EROSIÓN								
RESULTADO :		AREA AFECTADA (m <sup>2</sup> )	16.00	FATOLOGIA PREDOMINANTE		NIVEL DE SEVERIDAD PREDOMINANTE		MODERADO
				FISURAS

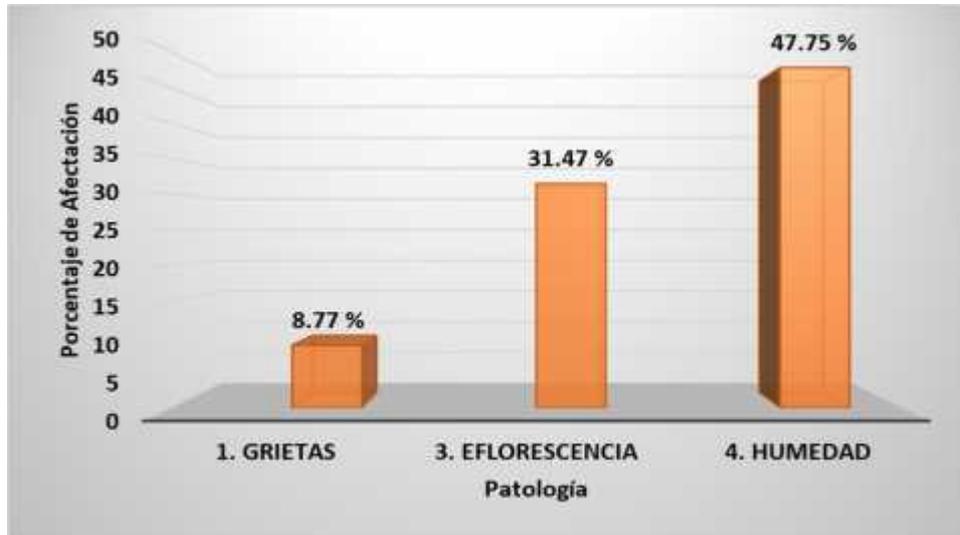
**Gráfico N° 25:** Patologías Encontradas en la Unidad Muestral N° 01

**Interpretación:** En el gráfico se aprecia que en la unidad muestral 01 el 8.77 % se encuentra deteriorado por grietas, el 31.47% está afectado por eflorescencia y el 47.75% se encuentra con daños por humedad.

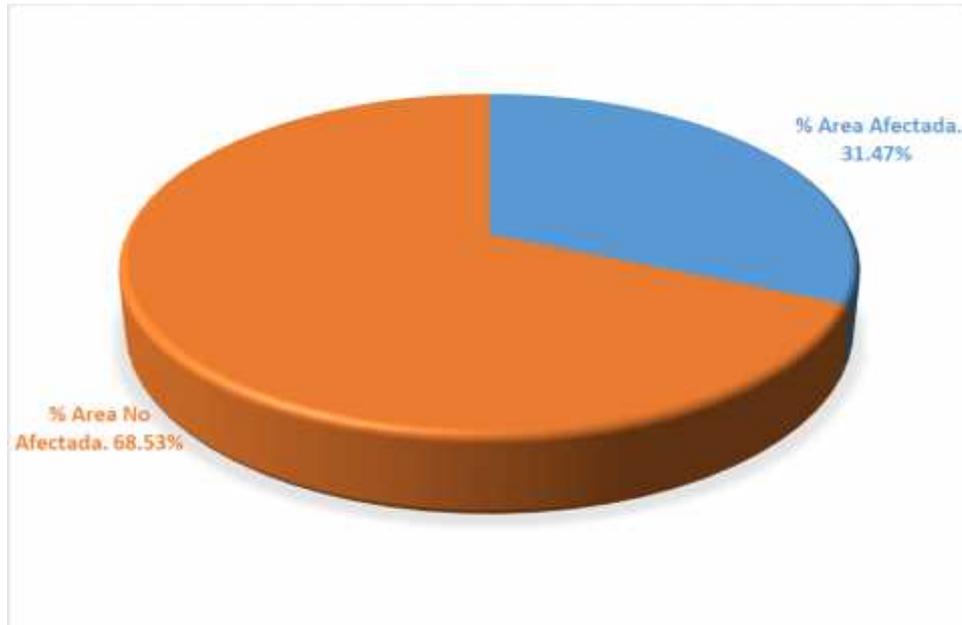
**Gráfico N° 27:** Área Afectada y No Afectada por la Patología Predominante (Eflorescencia) por Nivel de Severidad en la Unidad Muestreal N°01

**Interpretación:** Se observa el porcentaje del área afectada y no afectada por la patología predominante encontrada en la unidad muestral 01, en este caso el área afectada es 31.47% y el área no afectada es 68.53%.

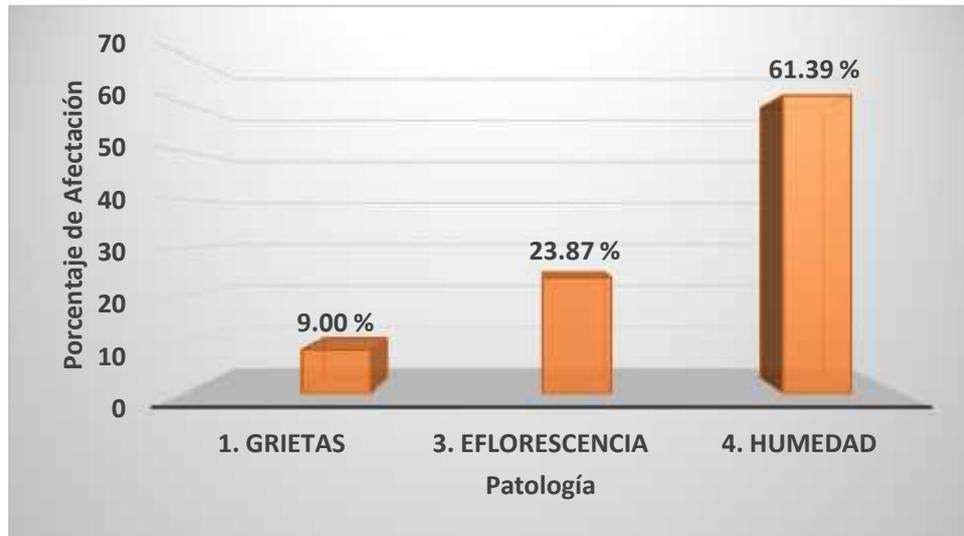
**Gráfico N° 28:** Patologías Encontradas en la Unidad Muestral N° 02

**Interpretación:** En el gráfico se aprecia que en la unidad muestral 02 el 9.00 % se encuentra deteriorado por grietas, el 23.87% está afectado por eflorescencia y el 61.39% se encuentra con daños por humedad.

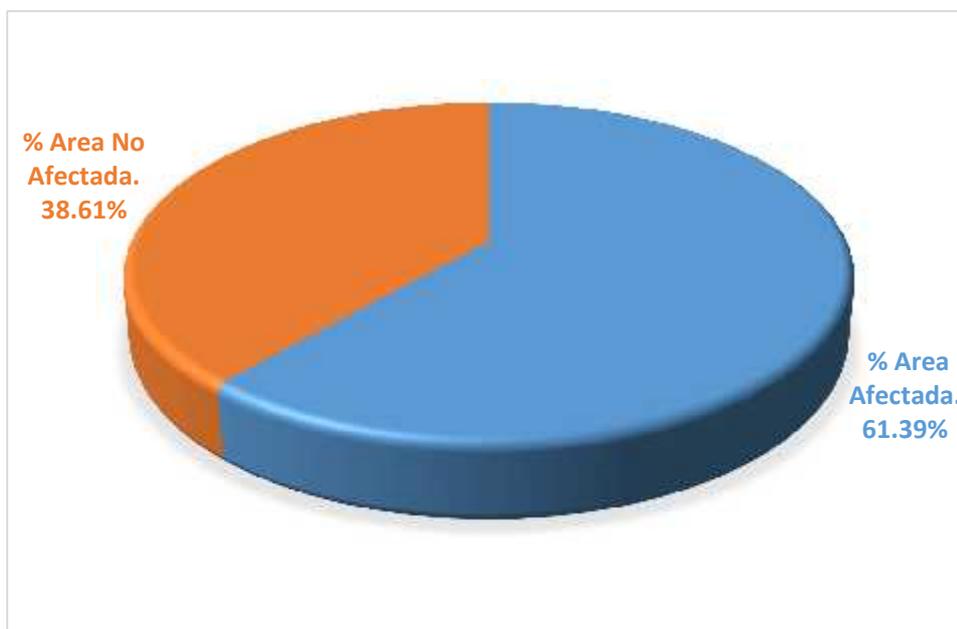
**Gráfico N° 30:** Área Afectada y No Afectada por la Patología Predominante (Humedad) por Nivel de Severidad en la Unidad Muestral N° 02

**Interpretación:** Se observa el porcentaje del área afectada y no afectada por la patología predominante encontrada en la unidad muestral 02, en este caso el área afectada es 61.39% y el área no afectada es 38.61%.

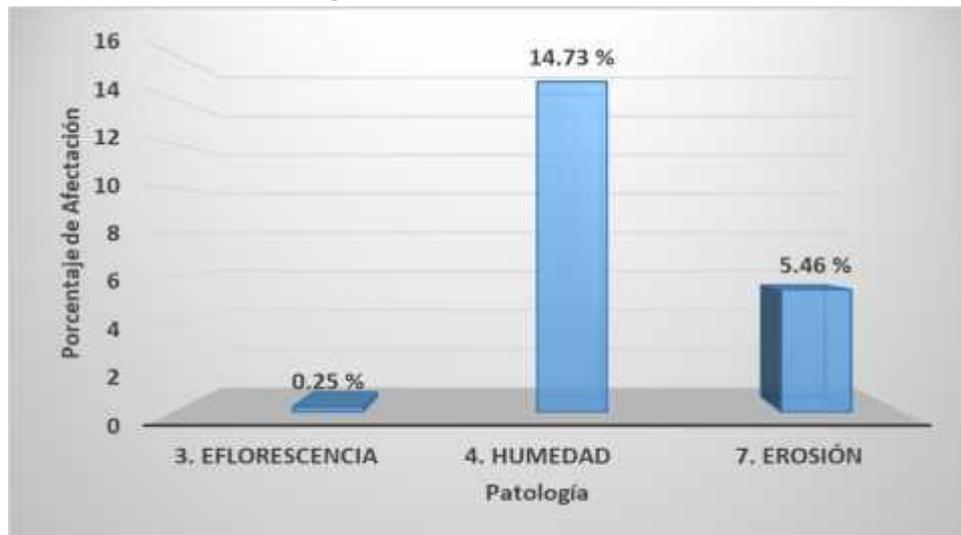
**Gráfico N° 31:** Patologías Encontradas en la Unidad Muestral N° 03

**Interpretación:** En el grafico se aprecia que en la unidad muestral 03 el 0.25 % se encuentra deteriorado por eflorescencia, el 14.73% está afectado por humedad y el 5.46% se encuentra con daños por erosión.

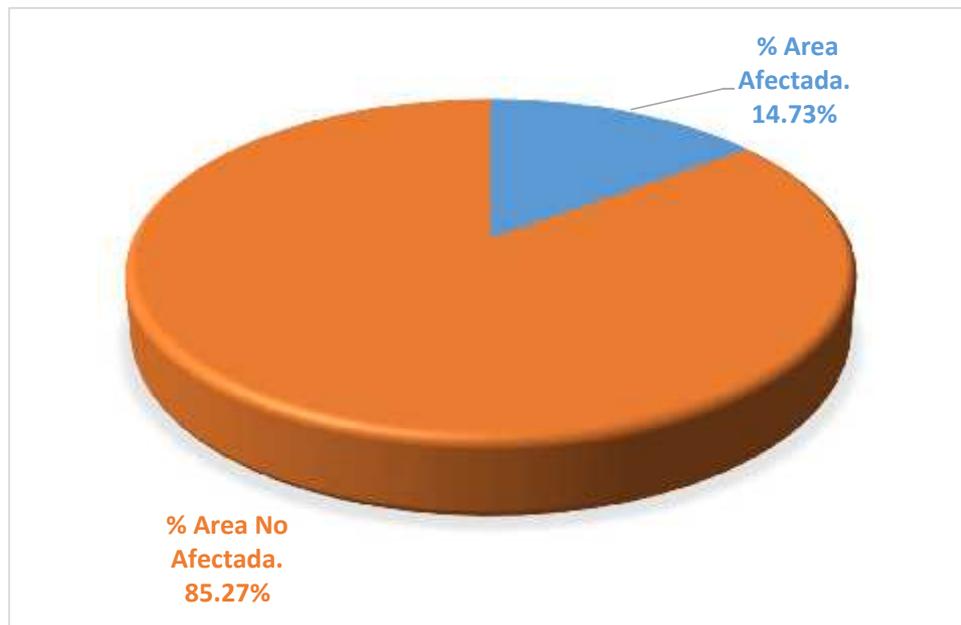
**Gráfico N° 33:** Área Afectada y No Afectada por la Patología Predominante (Humedad) en la Unidad Muestreal N° 03

**Interpretación:** Se observa el porcentaje del área afectada y no afectada por la patología predominante encontrada en la unidad muestral 03, en este caso el área afectada es 14.73% y el área no afectada es 85.27%.

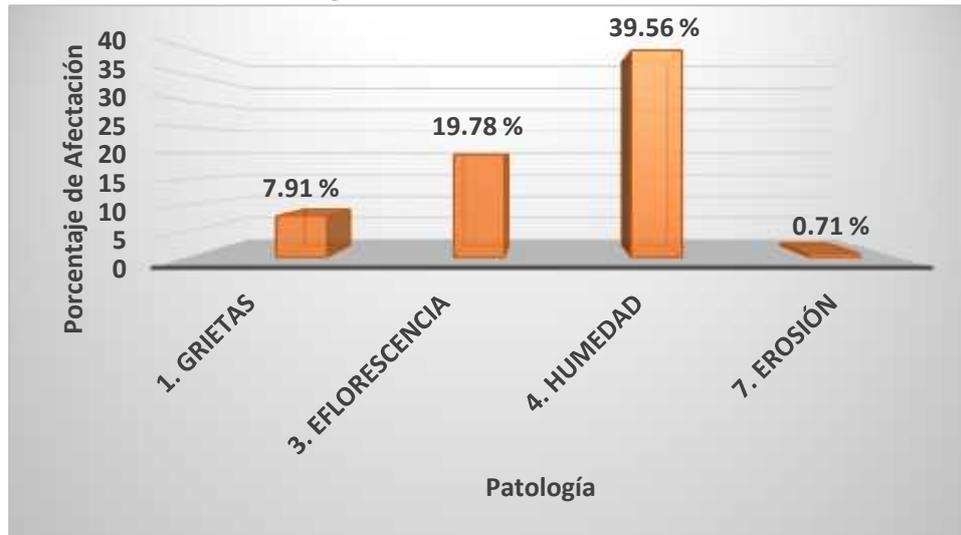
**Gráfico N° 34:** Patologías Encontradas en la Unidad Muestral N° 04

**Interpretación:** En el gráfico se aprecia que en la unidad muestral 04 el 7.91% se encuentra deteriorado por grietas, el 19.78% está afectado por eflorescencia, el 39.56% por humedad y el 0.71% se encuentra con daños por erosión.

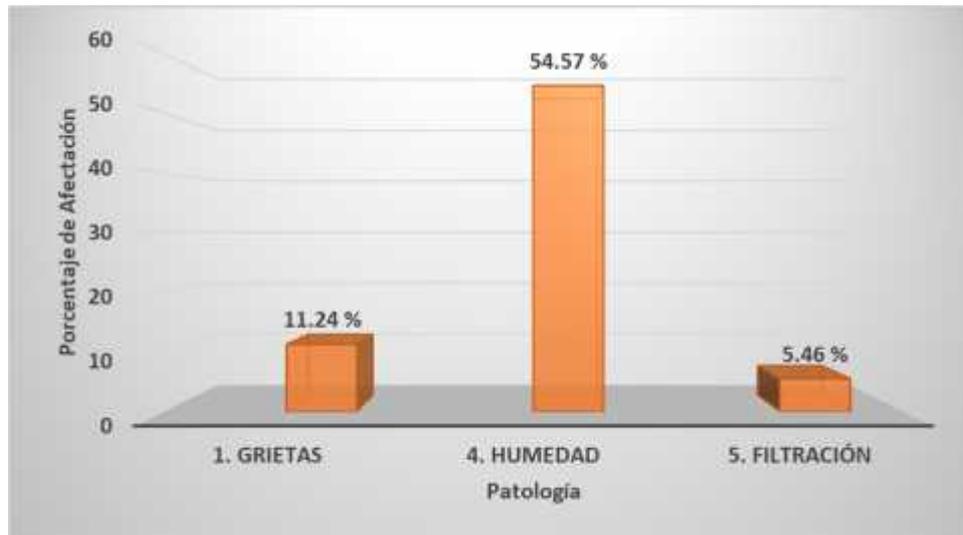
**Gráfico N° 37:** Patologías Encontradas en la Unidad Muestreal N° 05

**Interpretación:** En el gráfico se aprecia que en la unidad muestral 05 el 11.24% se encuentra deteriorado por grietas, 54.57% por humedad y el 5.46% está afectado por filtración.

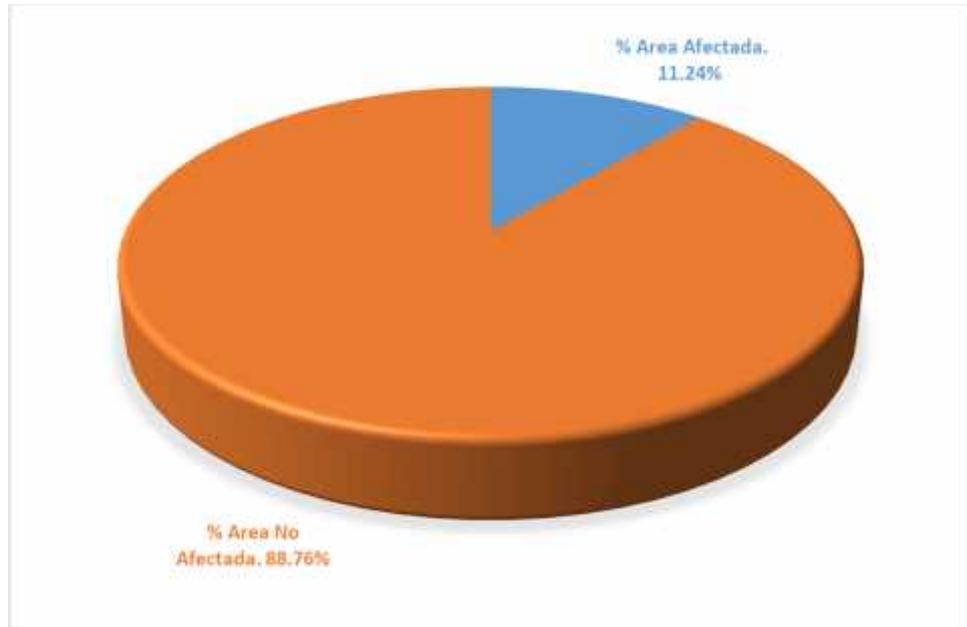
**Gráfico N° 39:** Área Afectada y No Afectada por la Patología Predominante (Grietas) por Nivel de Severidad en la Unidad Muestral N° 05

**Interpretación:** Se observa el porcentaje del área afectada y no afectada por la patología predominante encontrada en la unidad muestral 05, en este caso el área afectada es 11.24% y el área no afectada es 88.76%.

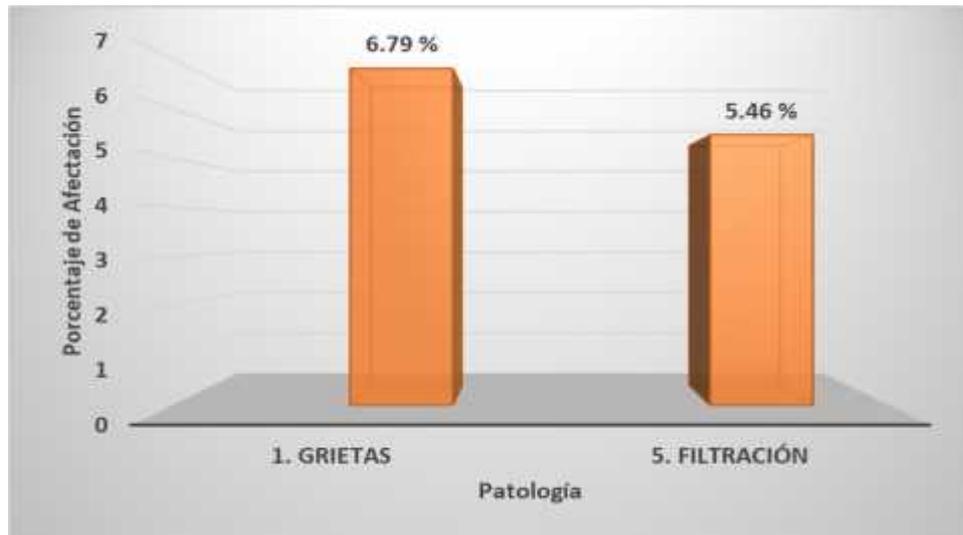
**Gráfico N° 40:** Patologías Encontradas en la Unidad Muestral N° 06

**Interpretación:** En el gráfico se aprecia que en la unidad muestral 06 el 6.79% se encuentra deteriorado por grietas y el 5.46% está afectado por filtración.

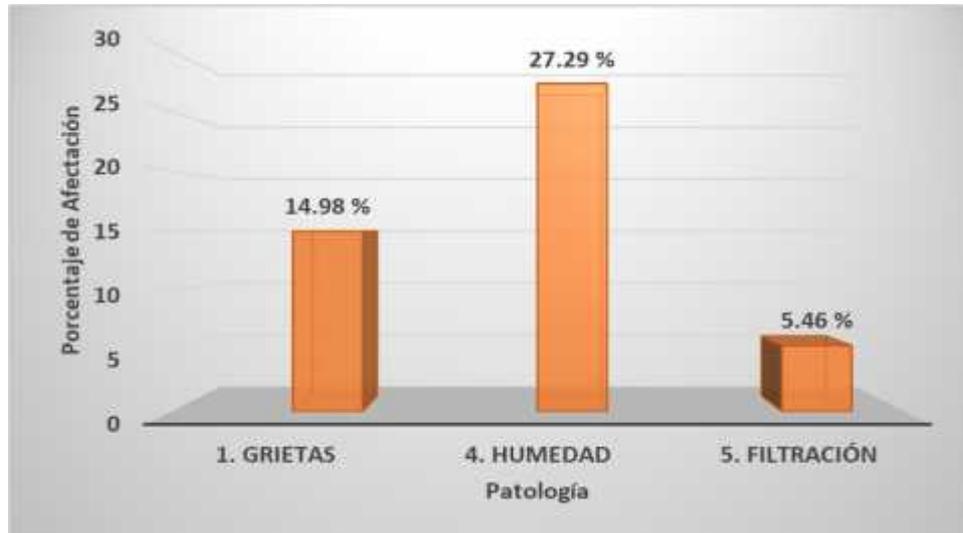
**Gráfico N° 43:** Patologías Encontradas en la Unidad Muestral N° 07

**Interpretación:** En el grafico se aprecia que en la unidad muestral 07 el 14.98% se encuentra deteriorado por grietas, el 27.29% por humedad y el 5.46% está afectado por filtración.

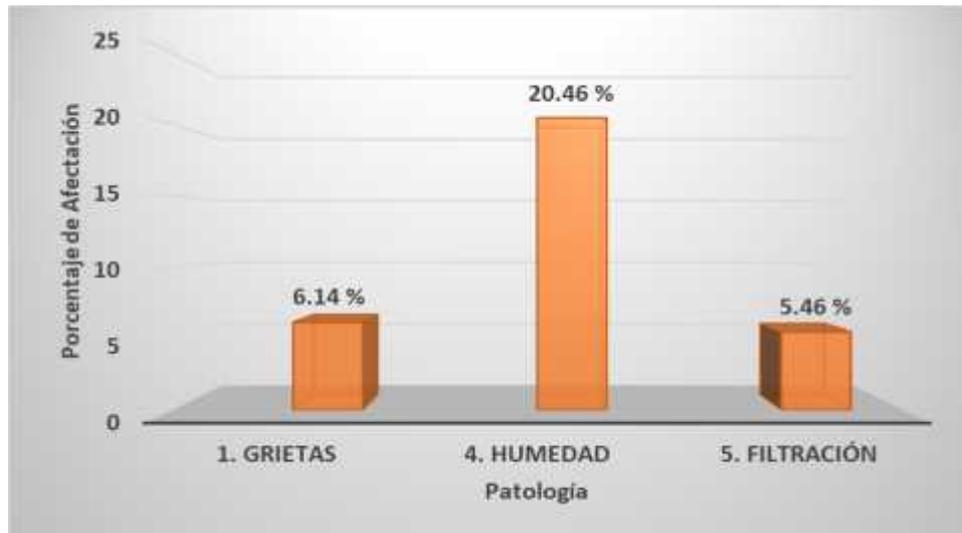
**Gráfico N° 46:** Patologías Encontradas en la Unidad Muestral N° 08

**Interpretación:** En el gráfico se aprecia que en la unidad muestral 08 el 6.14% se encuentra deteriorado por grietas, el 20.46% por humedad y el 5.46% está afectado por filtración.

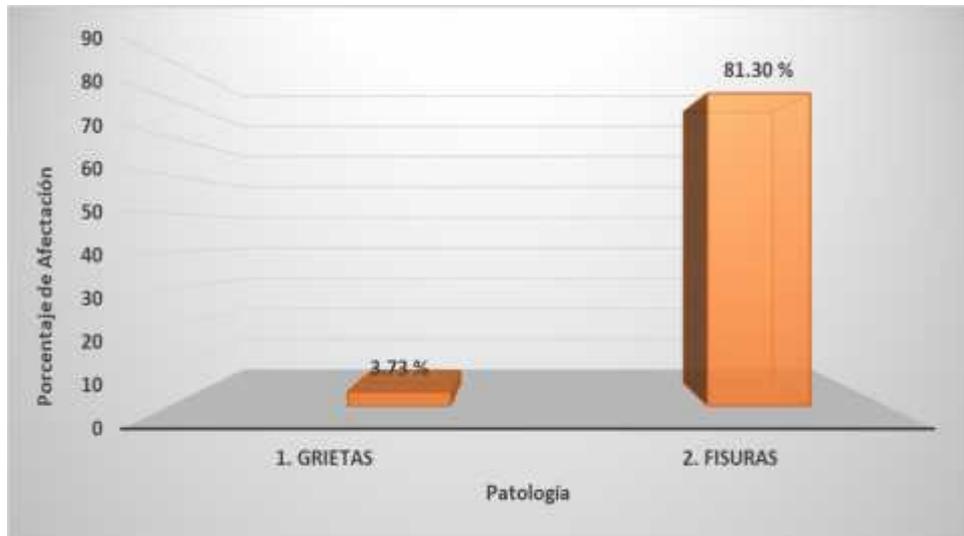
**Gráfico N° 49:** Patologías Encontradas en la Unidad Muestral N° 09

**Interpretación:** En el gráfico se aprecia que en la unidad muestral 09 el 3.73 % se encuentra deteriorado por grietas y el 81.30% se encuentra con daños por fisuras.

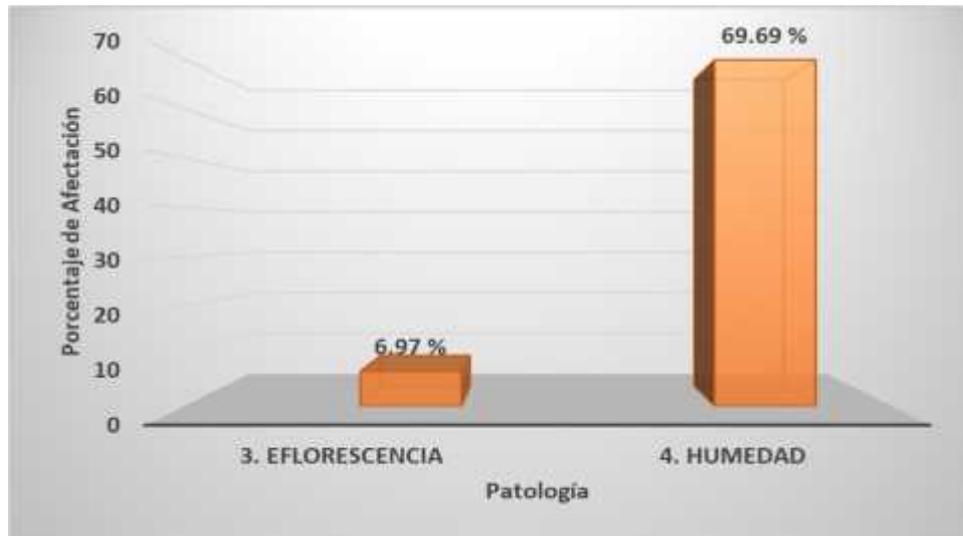
**Gráfico N° 52:** Patologías Encontradas en la Unidad Muestral N° 10

**Interpretación:** En el gráfico se aprecia que en la unidad muestral 10 el 6.97 % se encuentra deteriorado por eflorescencia y el 69.69% se encuentra con daños por humedad.

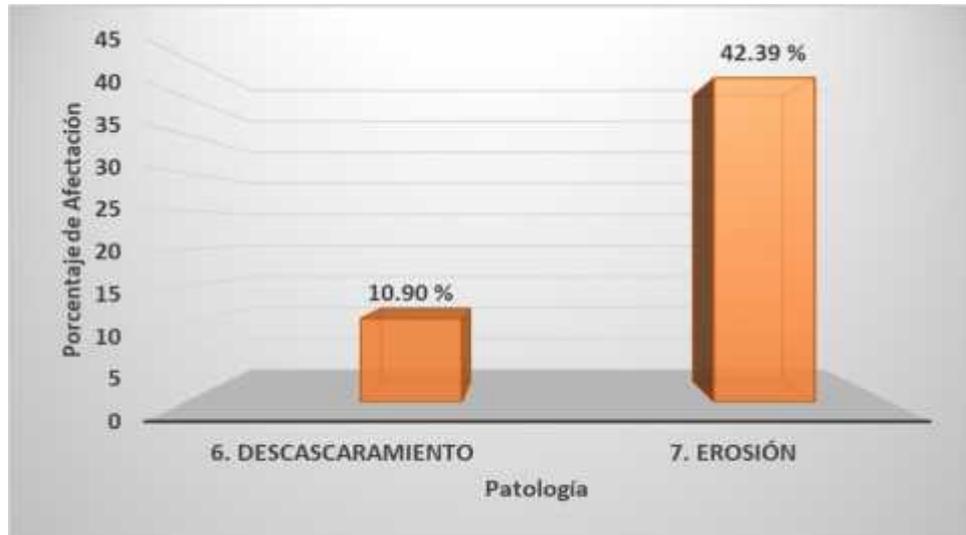
**Gráfico N° 55:** Patologías Encontradas en la Unidad Muestral N° 11

**Interpretación:** En el gráfico se aprecia que en la unidad muestral 11 el 10.90 % se encuentra deteriorado por descascaramiento y el 42.39% se encuentra con daños por erosión.

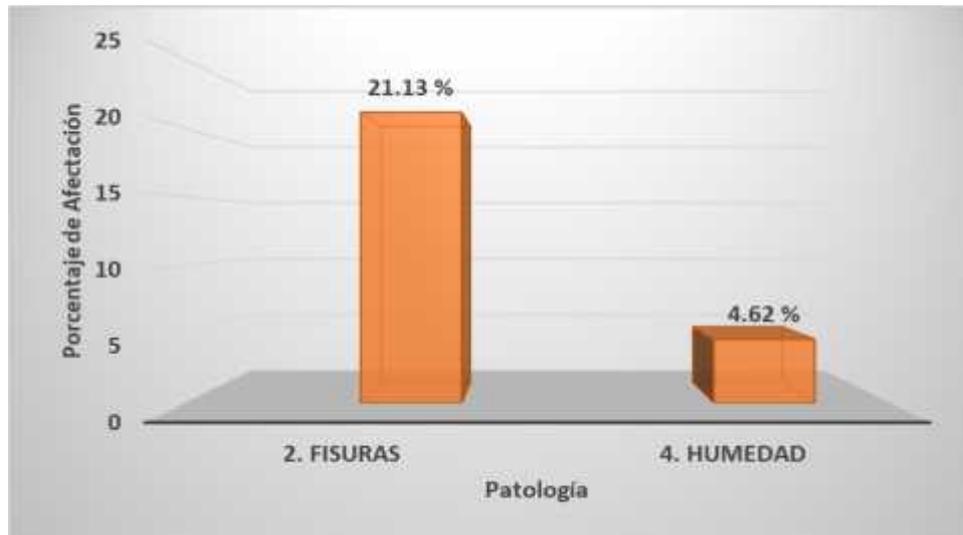
**Gráfico N° 58:** Patologías Encontradas en la Unidad Muestreal N° 12

**Interpretación:** En el gráfico se aprecia que en la unidad muestral 12 el 21.13% se encuentra deteriorado por fisuras y el 4.62% se encuentra con daños por humedad.

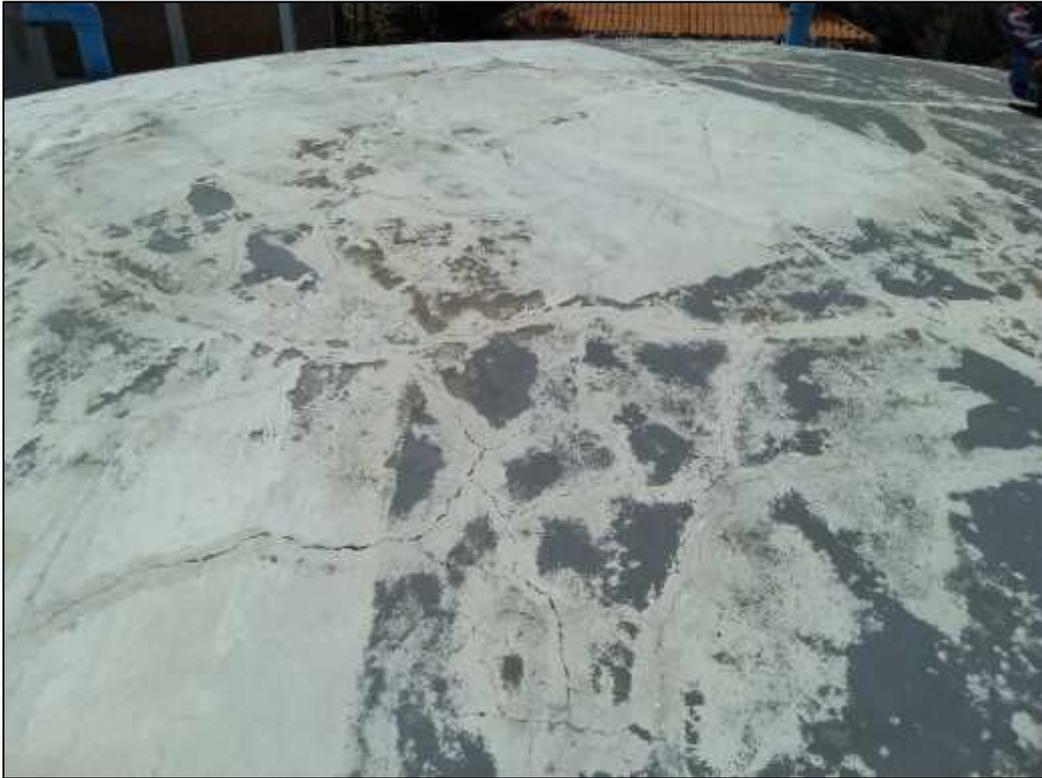
**Identificación de Fisuras en la Cúpula (Exterior) del Reservorio Acovichay**

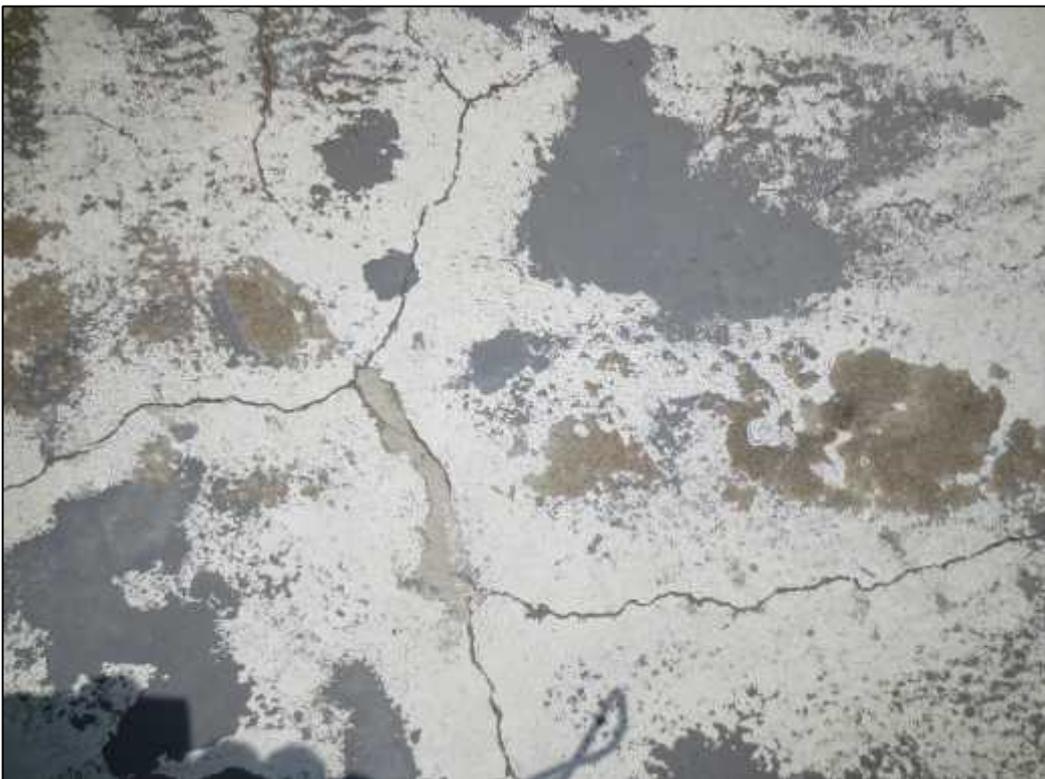
**Identificación de Fisuras en la Cúpula (Exterior) del Reservorio Acovichay**
