**UNIVERSIDAD CATOLICA LOS ANGELES DE
CHIMBOTE**

Determinación y Evaluación de las Patologías del Concreto en
el Canal de Riego Huanchacpampa Progresivas (0+000 al
2+650), del Caserío de Huanchacpampa, del Distrito de
Acopampa, Provincia de Carhuaz, Departamento de Ancash –
2018.

UM- 01	PROGRESIVA: 0+163.44 - 0+173.44			UBICACIÓN : CASERIO DE HUANCHACPAMPA -ACOPAMPA - CARHU				
EVALUADOR: BACH. DAVID JAVIER FLORES ORE				FECHA: 22/11/18				
ASESOR: MGTR. VICTOR HUGO CANTU PRADO

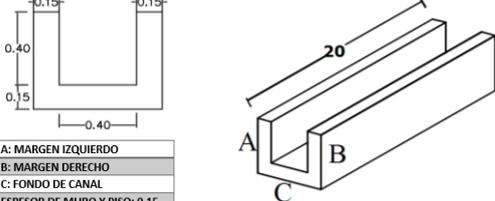
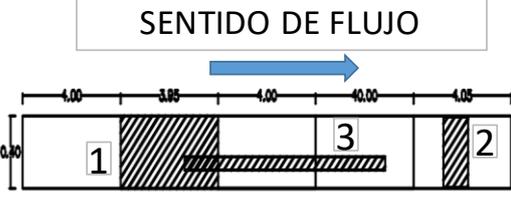
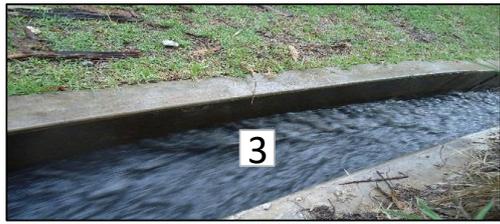
5. MOHO		LEVE						
MURO IZQUIERDO	PATOLOGÍAS	di (m)	ABERTURA (mm)	PROFUNDIDAD (mm)	AREA AFECTADA (m2)	% AREA AFECTADA	NIVEL DE SEVERIDAD	
	1. GRIETA		d1=2.14	3.00		1.58	19.75%	MODERADO

2. FISURA		d1=1.18	0.10		0.04	0.50%	MODERADO
	3. EROSION				2.00	0.385	4.81%	LEVE
	4. MUSGOS						0.00%	
	5. MOHO						0.00%	
area (m2)								
8.00	TOTAL m2				2.01	25.06%		
MURO IZQUIERDO								
SENTIDO DE FLUJO

PATOLOGIA QUE HACE MAS DAÑO AL MURO IZQUIERDO								
NIVEL DE SEVERIDAD:	MODERADO	AREA AFECTADA (m2):	1.58	PATOLOGIA:	1. GRIETA

MURO DERECHO	PATOLOGÍAS	di (m)	ABERTURA (mm)	PROFUNDIDAD (mm)	AREA AFECTADA (m2)	% AREA AFECTADA	NIVEL DE SEVERIDAD
	1. GRIETA	d1=1.76	3.10		1.58	19.75%	SEVERO
	2. FISURA	d1=1.14	0.10		0.04	0.50%	MODERADO
	3. EROSION					0.00%	
	4. MUSGOS					0.00%	
	5. MOHO					0.00%	
area (m2)							
8.00	TOTAL m2				1.62	20.25%	
MURO DERECHO							
<p style="text-align: center;">SENTIDO DE FLUJO</p> <p style="text-align: center;">←</p>							
PATOLOGIA QUE HACE MAS DAÑO AL MURO DERECHO							
NIVEL DE SEVERIDAD:	SEVERO		AREA AFECTADA (m2):	1.58	PATOLOGIA:	1. GRIETA

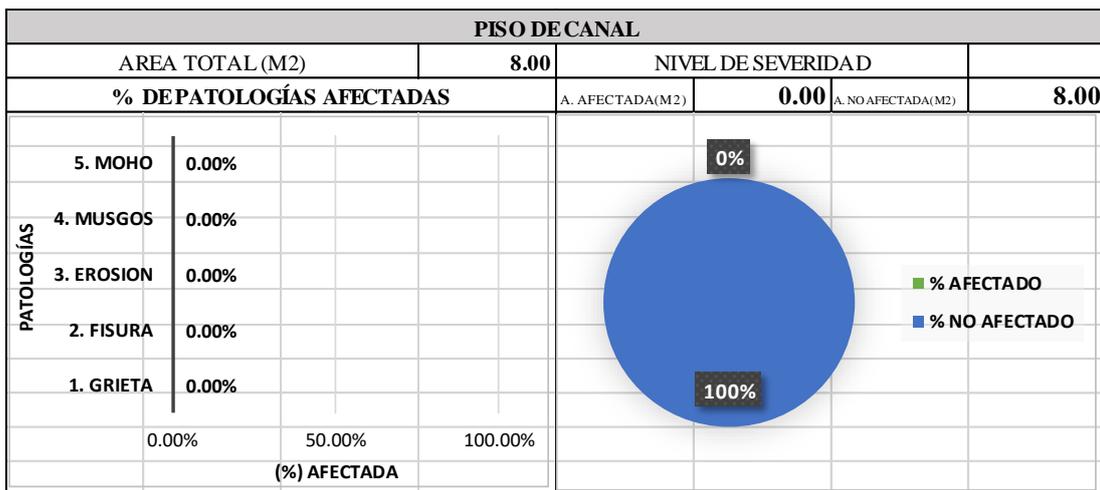
Gráfico 04: Resumen de patologías de la unidad muestral N° 01

Cuadro N° 03. Patología que causa mayor daño a la unidad muestral N° 01

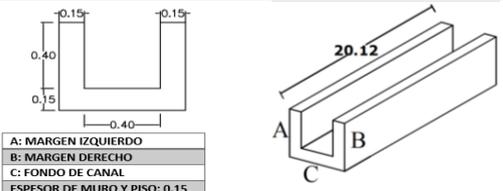
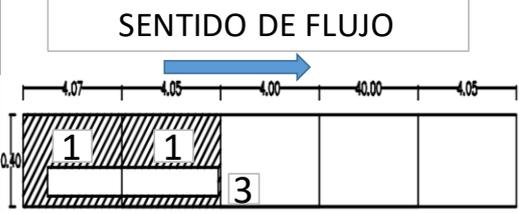
UM- 02	PROGRESIVA:	UBICACIÓN: CASERIO DE HUANCHAC PAMPA - ACOPAMPA - CARHUAZ - AN						
EVALUADOR: BACH. DAVID JAVIER FLORES ORE				FECHA: 22/11/18				
ASESOR: MGTR. VICTOR HUGO CANTU PRADO

5. MOHO		LEVE						
MURO IZQUIERDO	PATOLOGIAS	di (m)	ABERTURA (mm)	PROFUNDIDAD (mm)	AREA AFECTADA (m2)	% AREA AFECTADA	NIVEL DE SEVERIDAD	
	1. GRIETA	d1=1.62, d2=2.19	2.10		3.248	40.36%	MODERADO

2. FISURA					0.00%		
	3. EROSION				2.00	0.4935	6.13%	LEVE
	4. MUSGOS						0.00%	
	5. MOHO						0.00%	
area (m2)								
8.048				TOTAL m2	3.74	46.49%		
MURO IZQUIERDO								
SENTIDO DE FLUJO

PATOLOGIA QUE HACE MAS DAÑO AL MURO IZQUIERDO								
NIVEL DE SEVERIDAD:	MODERADO	AREA AFECTADA (m2):	3.25	PATOLOGIA:	1. GRIETA

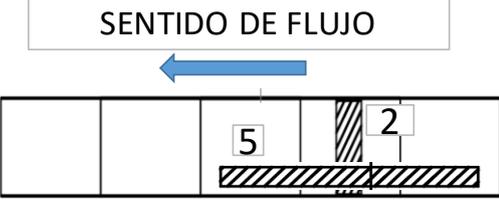
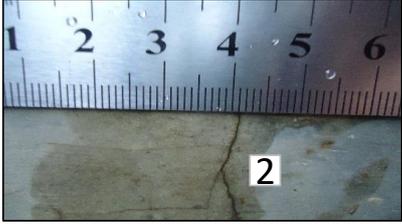
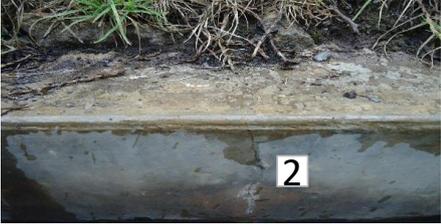
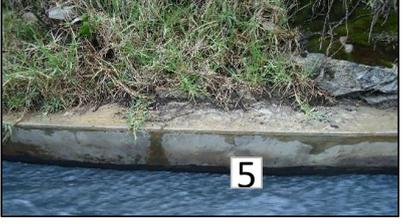
PATOLOGIAS	di (m)	ABERTURA (mm)	PROFUNDIDAD (mm)	AREA AFECTADA (m2)	% AREA AFECTADA	NIVEL DE SEVERIDAD
MURO DERECHO	1. GRIETA					0.00%	
	2. FISURA	d1=2.25	0.1		0.04	0.50%	MODERADO
	3. EROSION					0.00%	
	4. MUSGOS					0.00%	
	5. MOHO				0.55	6.83%	LEVE
area (m2)						0.00%	
8.048	TOTAL m2				0.59	7.33%	
MURO DERECHO							
<p style="text-align: center;">SENTIDO DE FLUJO</p>

PATOLOGIA QUE HACE MAS DAÑO AL MURO DERECHO							
NIVEL DE SEVERIDAD:	MODERADO	AREA AFECTADA (m2):	0.04	PATOLOGIA:	2. FISURA

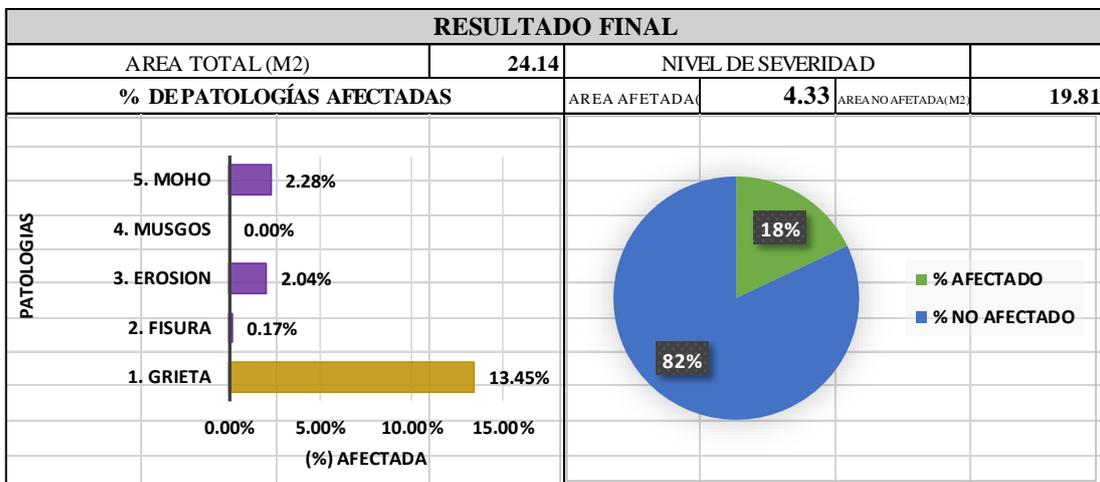
Gráfico 08: Resumen de patologías de la unidad muestral N° 02

DESCRIPCION							
NIVEL DE SEVERIDAD:	MODERADO	AREA AFECTADA (m2):	3.25	PATOLOGIA:	1. GRIETA	UBICACIÓN:	MURO IZQUIERDO

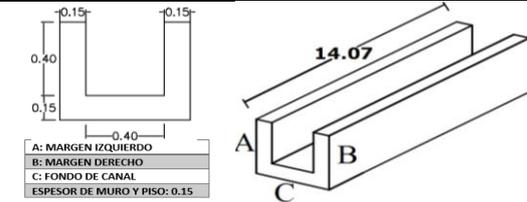
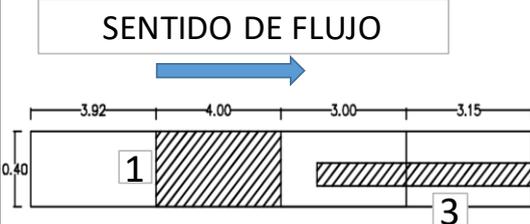
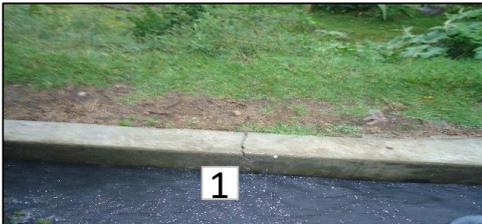
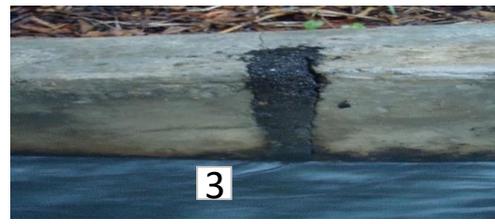
UM- 03	PROGRESIVA:		UBICACIÓN: CASERIO DE HUANCHACAMPA -ACOPAMPA - CARHUAZ - AN							
EVALUADOR: BACH. DAVID JAVIER FLORES ORE			FECHA: 22/11/18							
ASESOR: MGTR. VICTOR HUGO CANTU PRADO

5. MOHO	LEVE									
MURO IZQUIERDO	PATOLOGIAS	di (m)	ABERTURA (mm)	PROFUNDIDAD (mm)	AREA AFECTADA (m2)	% AREA AFECTADA	NIVEL DE SEVERIDAD			
	1. GRIETA	d1=1.60	5.00		1.60	28.43%	SEVERO

2. FISURA					0.00%				
	3. EROSION				2.50	0.283	5.02%	LEVE		
	4. MUSGOS						0.00%			
	5. MOHO						0.00%			
area (m2)										
5.628	TOTAL m2				1.88	33.45%				
MURO IZQUIERDO										
SENTIDO DE FLUJO

PATOLOGIA QUE HACE MAS DAÑO AL MURO IZQUIERDO										
NIVEL DE SEVERIDAD:	SEVERO	AREA AFECTADA (m2):	1.60	PATOLOGIA:	1. GRIETA

PATOLOGÍAS	di (m)	ABERTURA (mm)	PROFUNDIDAD (mm)	AREA AFECTADA (m2)	% AREA AFECTADA	NIVEL DE SEVERIDAD
MURO DERECHO	1. GRIETA					0.00%	
	2. FISURA					0.00%	
	3. EROSION			2.50	0.28	4.89%	LEVE
	4. MUSGOS					0.00%	
	5. MOHO					0.00%	
area (m2)							
5.628	TOTAL m2			0.28	4.89%		
MURO DERECHO							
<p style="text-align: center;">SENTIDO DE FLUJO</p>							
PATOLOGIA QUE HACE MAS DAÑO AL MURO DERECHO							
NIVEL DE SEVERIDAD:	LEVE	AREA AFECTADA (m2):	0.28	PATOLOGIA:	3. EROSION

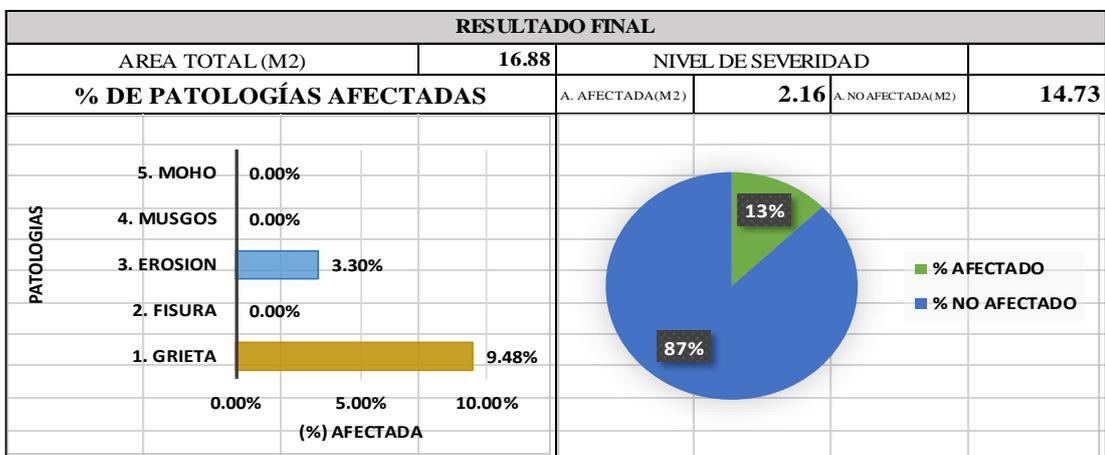
Gráfico 12: Resumen de patologías de la unidad muestral N° 03

DESCRIPCION					
NIVEL DE SEVERIDAD:	SEVERO	AREA AFECTADA (m2):	1.60	PATOLOGIA: 1. GRIETA	UBICACIÓN: MURO IZQUIERDO

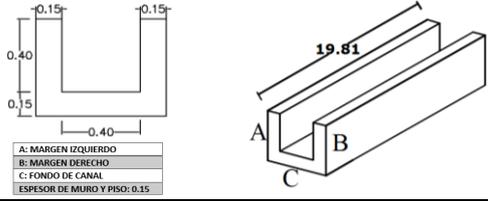
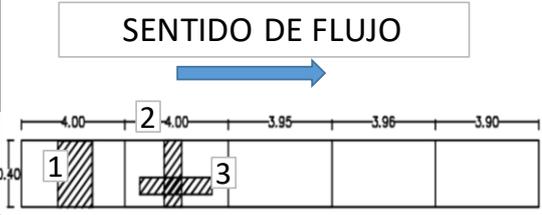
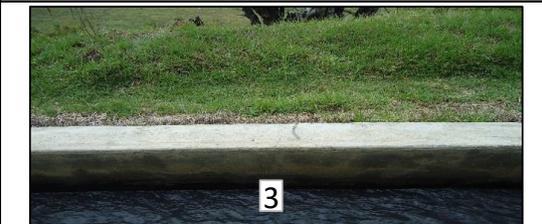
UM- 04	PROGRESIVA:	UBICACIÓN: CASERIO DE HUANCHACAMPA -ACOPAMPA - CARHUAZ - AN					
EVALUADOR: BACH. DAVID JAVIER FLORES ORE				FECHA: 22/11/18			
ASESOR: MGTR. VICTOR HUGO CANTU PRADO

1. GRIETA	d1=1.87	1.2		1.60	20.19%	LEVE
	2. FISURA	d1=1.50	0.10		0.04	0.50%	MODERADO
	3. EROSION				2.50	0.15	LEVE
	4. MUSGOS						0.00%
	5. MOHO						0.00%
area (m ²)

7.924	TOTAL m²				1.79	22.59%	
MURO IZQUIERDO							
<div style="border: 1px solid black; padding: 5px; display: inline-block;">SENTIDO DE FLUJO</div>

PATOLOGIA QUE HACE MAS DAÑO AL MURO IZQUIERDO							
NIVEL DE SEVERIDAD:	LEVE	AREA AFECTADA (m ²):	1.60	PATOLOGIA:	1. GRIETA

PATOLOGIAS	di (m)	ABERTURA (mm)	PROFUNDIDAD (mm)	AREA AFECTADA (m2)	% AREA AFECTADA	NIVEL DE SEVERIDAD
MURO DERECHO	1. GRIETA					0.00%	
	2. FISURA	d1=1.40	0.10		0.04	0.50%	MODERADO
	3. EROSION			2.50	0.06	0.76%	LEVE
	4. MUSGOS					0.00%	
	5. MOHO				0.45	5.68%	LEVE
area (m2)						0.00%	
7.924	TOTAL m2			0.55	6.94%

PATOLOGIA QUE HACE MAS DAÑO AL MURO DERECHO					
NIVEL DE SEVERIDAD:	MODERADO	AREA AFECTADA (m2):	0.04	PATOLOGIA:	2. FISURA

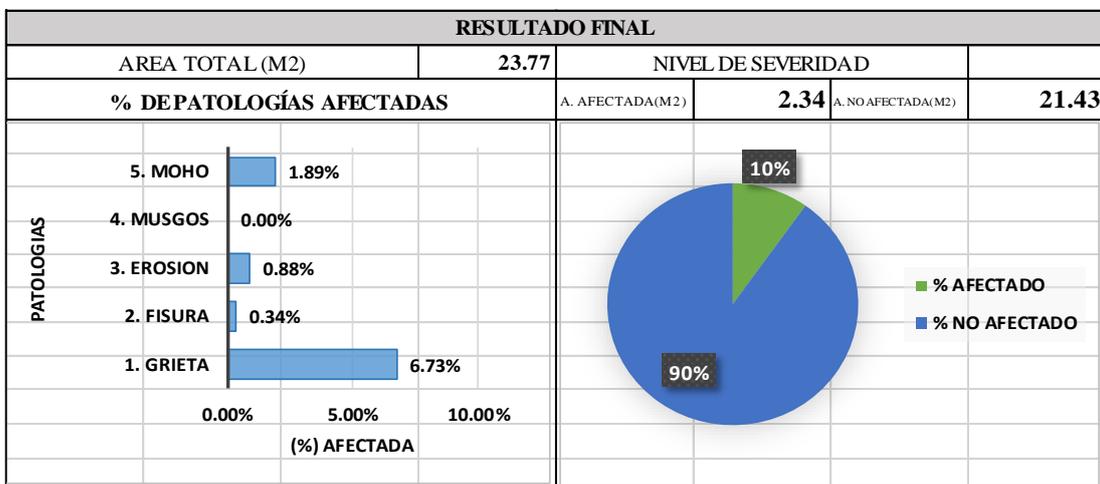
Gráfico 16: Resumen de patologías de la unidad muestral N° 04

DESCRIPCION					
NIVEL DE SEVERIDAD:	LEVE	AREA AFECTADA (m2):	1.60	PATOLOGIA: 1. GRIETA	UBICACIÓN: MURO IZQUIERDO

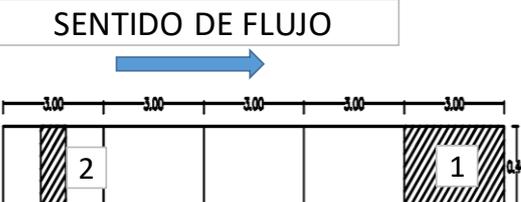
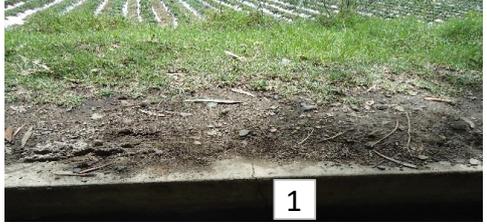
1. GRIETA	d1=2.00	3.20		1.20	20.00%	SEVERO
	2. FISURA	d1=1.28	0.25		0.04	0.67%	MODERADO
	3. EROSION					0.00%	
	4. MUSGOS					0.00%	
	5. MOHO					0.00%	
area (m2)						0.00%

6.00				TOTAL m2	1.24	20.67%	
MURO IZQUIERDO							
SENTIDO DE FLUJO

PATOLOGIA QUE HACE MAS DAÑO AL MURO IZQUIERDO							
NIVEL DE SEVERIDAD:	SEVERO	AREA AFECTADA (m2):	1.20	PATOLOGIA:	1. GRIETA

PATOLOGIAS	AREA (m2)	ABERTURA (mm)	PROFUNDIDAD (mm)	AREA AFECTADA (m2)	% AREA AFECTADA	NIVEL DE SEVERIDAD
MURO DERECHO	1. GRIETA	d1=2.09	3.5		1.20	20.00%	SEVERO
	2. FISURA	d1=1.24	0.2		0.04	0.67%	MODERADO
	3. EROSION			2.00	0.152	2.53%	LEVE
	4. MUSGOS					0.00%	
	5. MOHO					0.00%	
area (m2)						0.00%	
6.000	TOTAL m2				1.39	23.20%

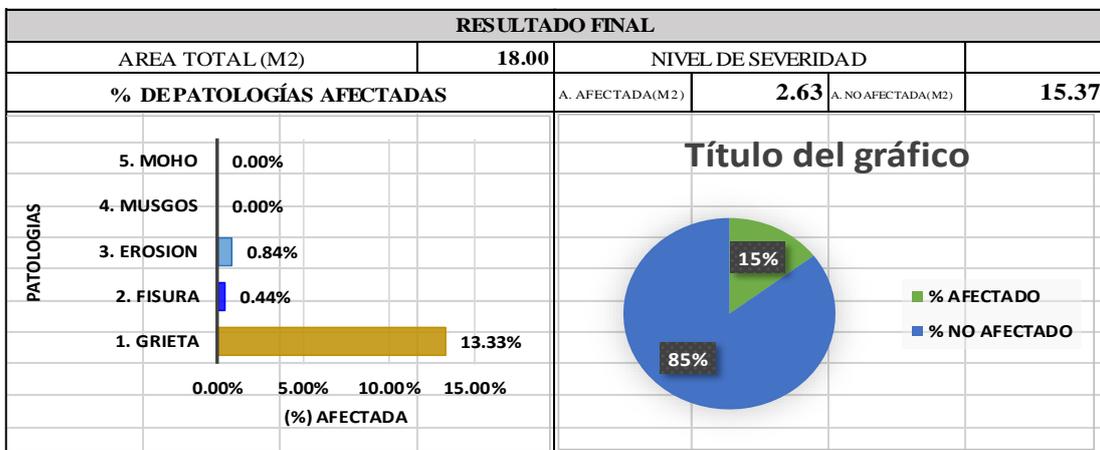
Gráfico 20: Resumen de patologías de la unidad muestral N° 05

DESCRIPCION					
NIVEL DE SEVERIDAD:	SEVERO	AREA AFECTADA (m2):	1.20	PATOLOGIA: 1. GRIETA	UBICACIÓN: MURO DERECHO

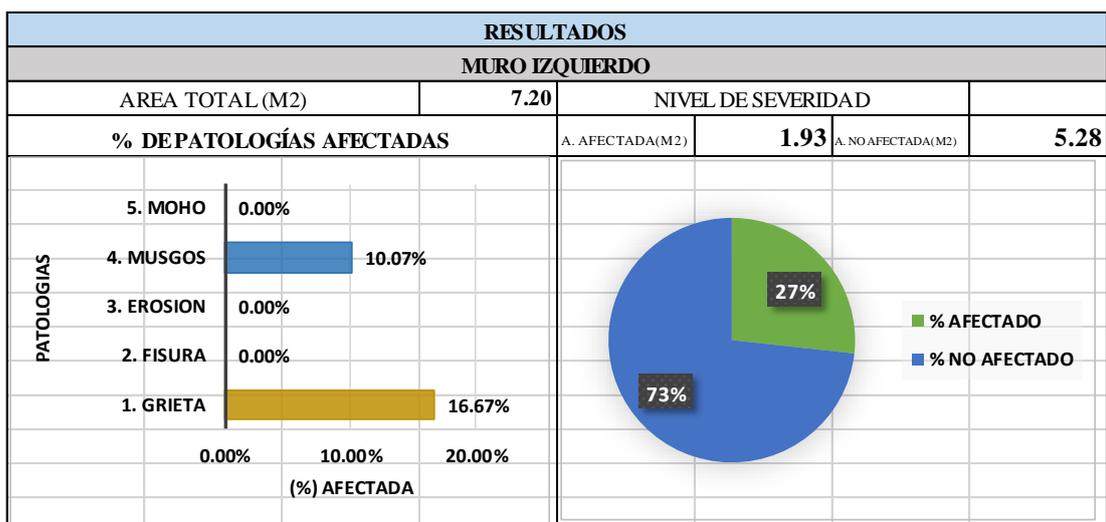
Gráfico 21: Identificación de patologías en el muro izquierdo de la unidad muestral N° 06

5. MOHO		LEVE									
MURO IZQUIERDO	PATOLOGIAS	di (m)	ABERTURA (mm)	PROFUNDIDAD (mm)	AREA AFECTADA (m2)	% AREA AFECTADA	NIVEL DE SEVERIDAD				
	1. GRIETA	d1=1.45	2.10		1.20	16.67%	MODERADO

2. FISURA					0.00%					
	3. EROSION					0.00%					
	4. MUSGOS					0.725	10.07%	LEVE			
	5. MOHO					0.00%					
area (m2)						0.0%					
7.2	TOTAL m2				1.93	26.7%					
MURO IZQUIERDO											
<div style="text-align: center;">SENTIDO DE FLUJO</div>

PATOLOGIA QUE HACE MAS DAÑO AL MURO IZQUIERDO											
NIVEL DE SEVERIDAD:	MODERADO	AREA AFECTADA (m2):	1.20	PATOLOGIA:	1. GRIETA

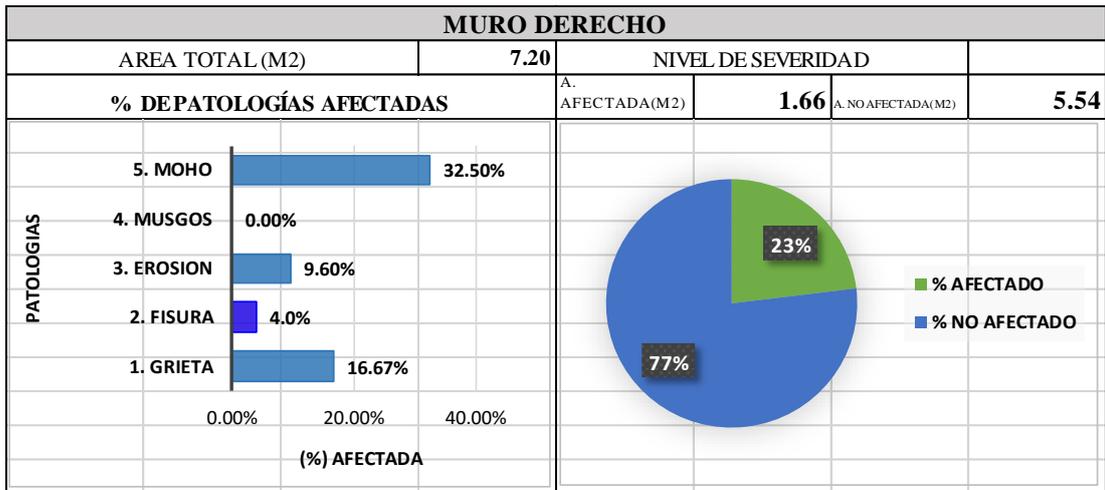
Gráfico 22: Identificación de patologías en el muro derecho de la unidad muestral N° 06

PATOLOGIAS	di (m)	ABERTURA (mm)	PROFUNDIDAD (mm)	AREA AFECTADA (m2)	% AREA AFECTADA	NIVEL DE SEVERIDAD
MURO DERECHO	1. GRIETA	d1=1.65	2.00		1.2	16.67%	MODERADO
	2. FISURA	d1=0.77	0.40		0.04	0.56%	MODERADO
	3. EROSION			2.00	0.096	1.33%	LEVE
	4. MUSGOS					0.00%	
	5. MOHO				0.325	4.51%	LEVE
area (m2)						0.00%	
7.2	TOTAL m2				1.66	23.07%	
MURO DERECHO							
PATOLOGIA QUE HACE MAS DAÑO AL MURO DERECHO							
NIVEL DE SEVERIDAD:	MODERADO	AREA AFECTADA (m2):	1.20	PATOLOGIA:	1. GRIETA

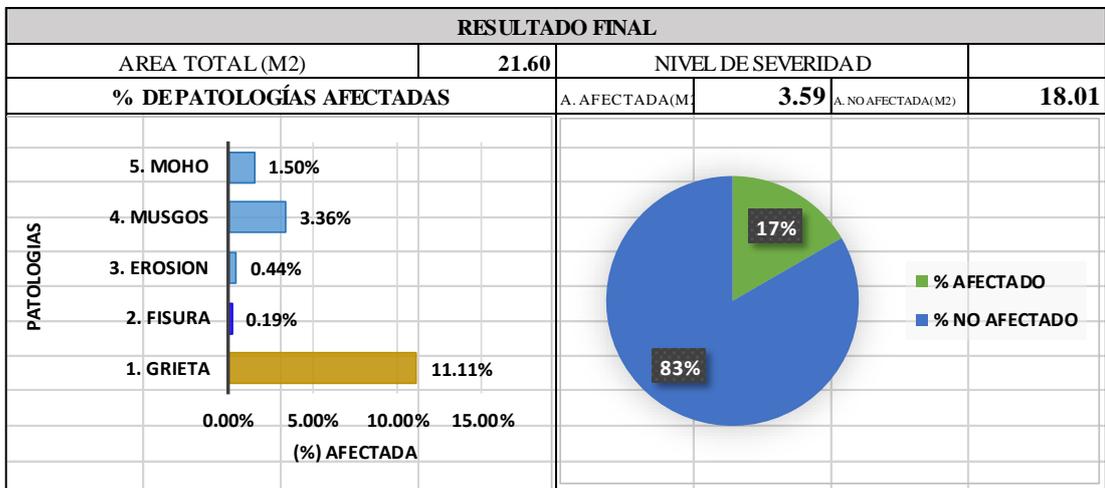
Gráfico 24: Resumen de patologías de la unidad muestral N° 06

DESCRIPCION					
NIVEL DE SEVERIDAD:	MODERADO	AREA AFECTADA (m2):	1.20	PATOLOGIA: 1. GRIETA	UBICACIÓN: MURO IZQUIERDO

- **Unidad muestral 06:** Posee un área total de 21.60 m², de las cuales se tiene un área con patología de 3.59 m² y un área sin patología de 18.01 m²; se identificaron las patologías presentes en la unidad muestral: grieta 11.11%, fisura 0.19%, erosión 0.44%, musgos 3.36% y moho 1.50%.

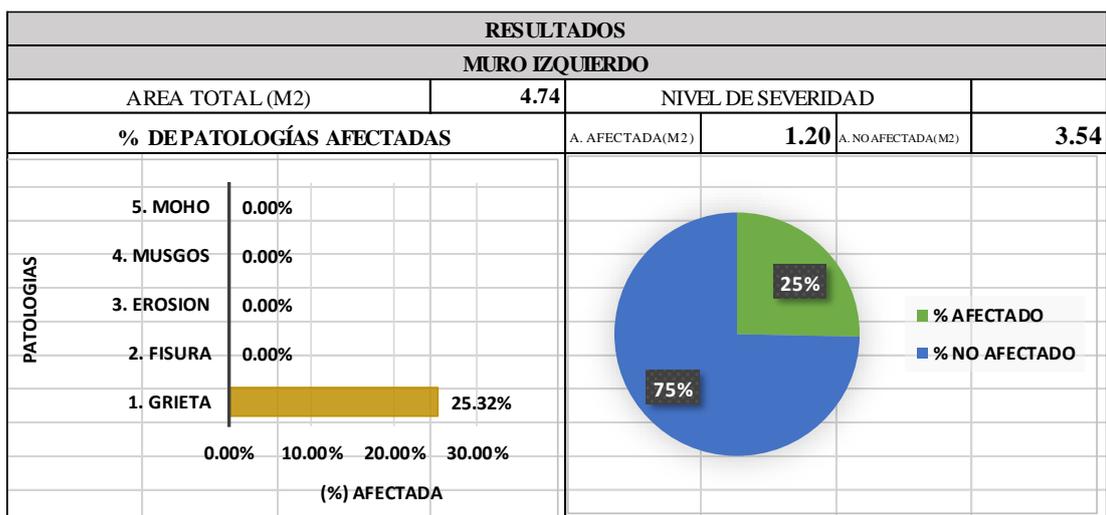
Gráfico 25: Identificación de patologías en el muro izquierdo de la unidad muestral N° 07

1. GRIETA	d1=0.40	2.10		1.20	25.32%	MODERADO
	2. FISURA					0.00%	
	3. EROSION					0.00%	
	4. MUSGOS					0.00%	
	5. MOHO					0.00%	
area (m2)							
4.74	TOTAL m2				1.20	25.32%	
MURO IZQUIERDO

PATOLOGIA QUE HACE MAS DAÑO AL MURO IZQUIERDO							
NIVEL DE SEVERIDAD:	MODERADO	AREA AFECTADA (m2):	1.20	PATOLOGIA:	1. GRIETA

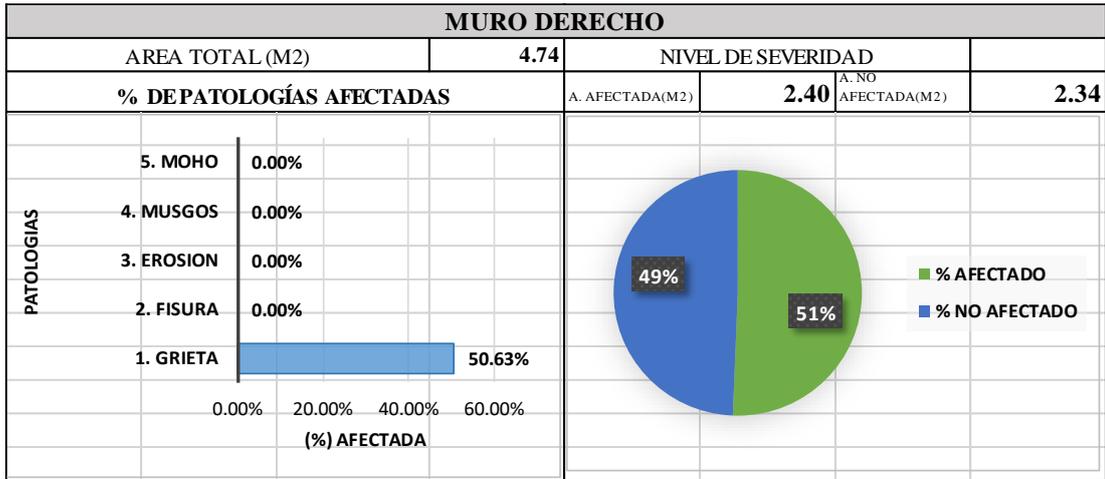
Gráfico 26: Identificación de patologías en el muro derecho de la unidad muestral N° 07

PATOLOGIAS	di (m)	ABERTURA (mm)	PROFUNDIDAD (mm)	AREA AFECTADA (m2)	% AREA AFECTADA	NIVEL DE SEVERIDAD
MURO DERECHO	1. GRIETA	d1=0.56, d2=1.61	3.5 de 1B		2.40	50.63%	SEVERO
	2. FISURA					0.00%	
	3. EROSION					0.00%	
	4. MUSGOS					0.00%	
	5. MOHO					0.00%	
area (m2)						0.00%	
4.74	TOTAL m2				2.40	50.63%	
MURO DERECHO							
<p style="text-align: center;">SENTIDO DE FLUJO</p>							
PATOLOGIA QUE HACE MAS DAÑO AL MURO DERECHO							
NIVEL DE SEVERIDAD:	SEVERO		AREA AFECTADA (m2):	2.40	PATOLOGIA:	1. GRIETA

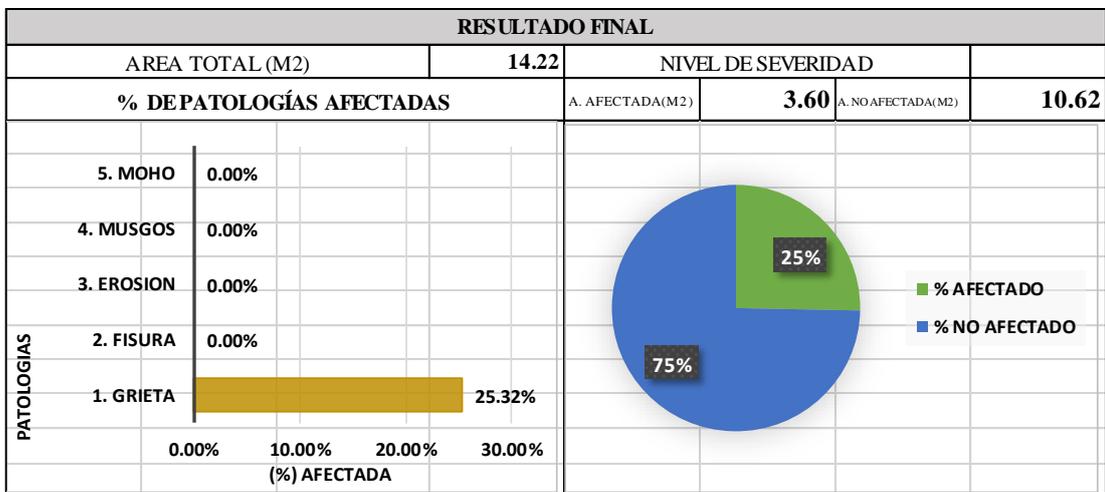
Gráfico 28: Resumen de patologías de la unidad muestral N° 07

DESCRIPCION			
NIVEL DE SEVERIDAD:	SEVERO	AREA AFECTADA (m2): 2.40	PATOLOGIA: 1. GRIETA UBICACIÓN: MURO DERECHO

- **Unidad muestral 07:** Posee un área total de 14.22 m², de las cuales se tiene un área con patología de 3.60 m² y un área sin patología de 10.62 m²; se identificaron las patologías presentes en la unidad muestral: grieta 25.32%, fisura 0.00%, erosión 0.00%, musgos 0.00% y moho 0.00%.

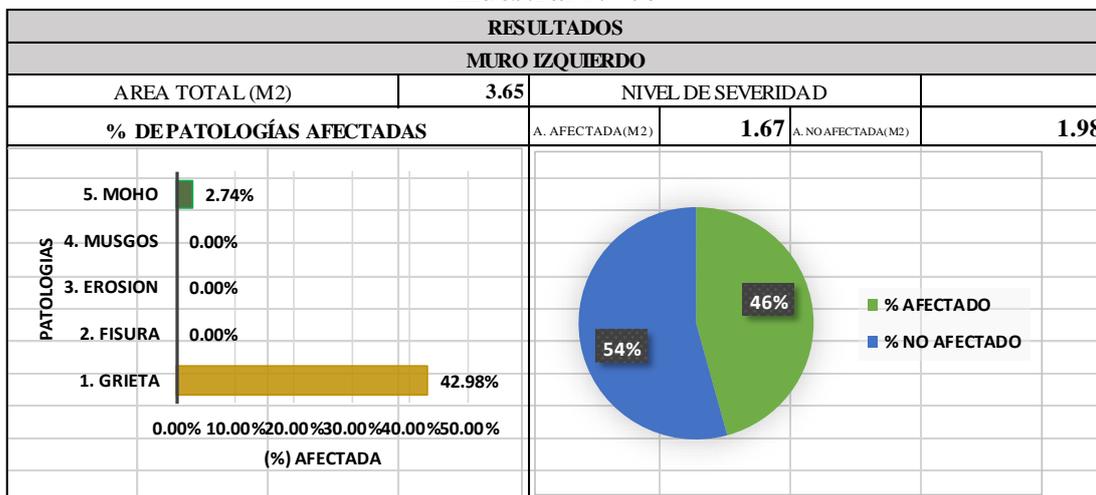
Gráfico 29: Identificación de patologías en el muro izquierdo de la unidad muestral N° 08

5. MOHO	LEVE							
MURO IZQUIERDO	PATOLOGIAS	di (m)	ABERTURA (mm)	PROFUNDIDAD (mm)	AREA AFECTADA (m2)	% AREA AFECTADA	NIVEL DE SEVERIDAD	
	1. GRIETA	d1=1.42	2.00		1.57	42.98%	MODERADO

2. FISURA					0.00%		
	3. EROSION					0.00%		
	4. MUSGOS					0.00%		
	5. MOHO					0.100	2.74%	LEVE
area (m2)								
3.648				TOTAL m2	1.67	45.72%		
MURO IZQUIERDO

PATOLOGIA QUE HACE MAS DAÑO AL MURO IZQUIERDO								
NIVEL DE SEVERIDAD:	MODERADO	AREA AFECTADA (m2):	1.57	PATOLOGIA:	1. GRIETA

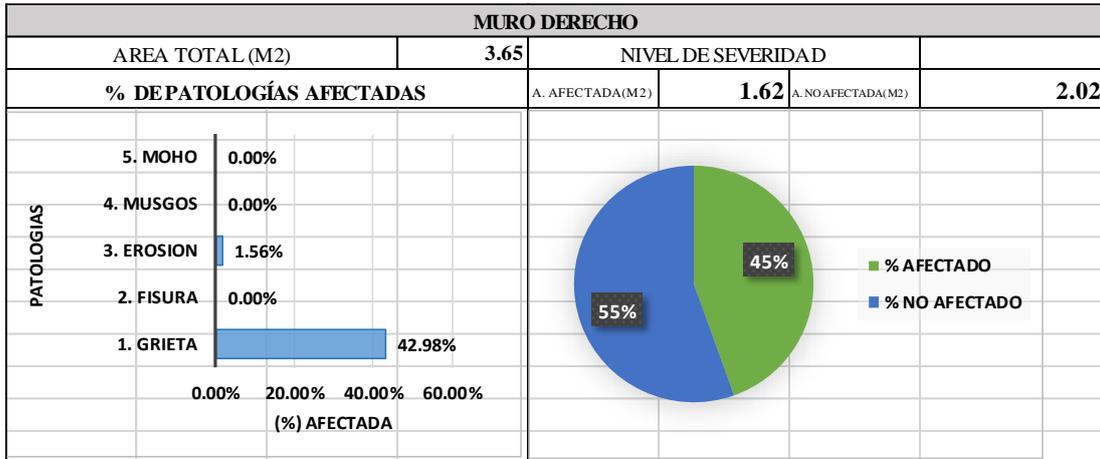
Gráfico 30: Identificación de patologías en el muro derecho de la unidad muestral N° 08

PATOLOGIAS	di (m)	ABERTURA (mm)	PROFUNDIDAD (mm)	AREA AFECTADA (m2)	% AREA AFECTADA	NIVEL DE SEVERIDAD
MURO DERECHO	1. GRIETA	d1=0.88	2.50		1.568	42.98%	MODERADO
	2. FISURA					0.00%	
	3. EROSION			2.00	0.0568	1.56%	LEVE
	4. MUSGOS					0.00%	
	5. MOHO					0.00%	
area (m2)							
3.648				TOTAL m2	1.62	44.54%	
MURO DERECHO							
<p style="text-align: center;">SENTIDO DE FLUJO</p>							
PATOLOGIA QUE HACE MAS DAÑO AL MURO DERECHO							
NIVEL DE SEVERIDAD:	MODERADO	AREA AFECTADA (m2):	1.57	PATOLOGIA:	1. GRIETA

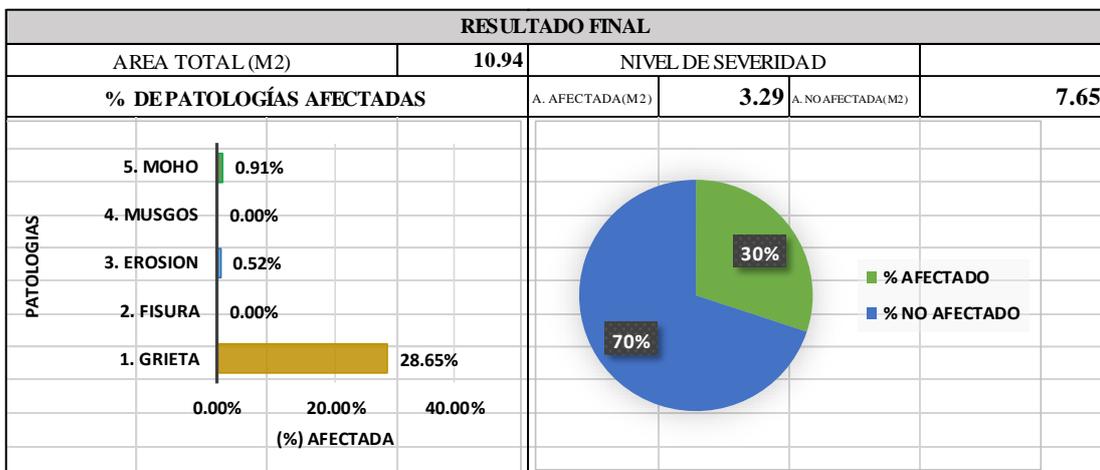
Gráfico 32: Resumen de patologías de la unidad muestral N° 08

DESCRIPCION							
NIVEL DE SEVERIDAD:	MODERADO	AREA AFECTADA (m2):	1.57	PATOLOGIA:	1. GRIETA	UBICACIÓN:	MURO DERECHO

- **Unidad muestral 08:** Posee un área total de 10.94 m², de las cuales se tiene un área con patología de 3.29 m² y un área sin patología de 7.65 m²; se identificaron las patologías presentes en la unidad muestral: grieta 28.65%, fisura 0.00%, erosión 0.52%, musgos 0.00% y moho 0.91%.

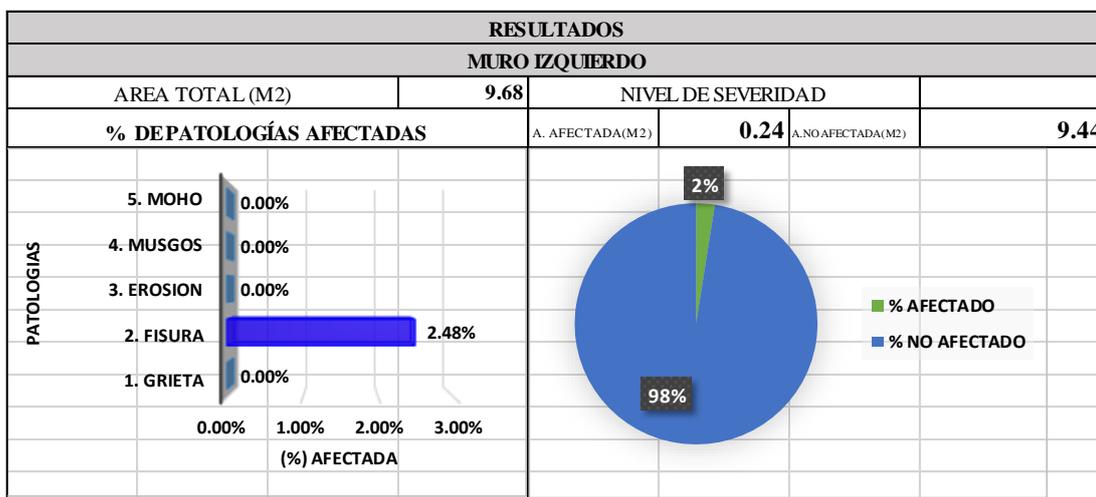
Gráfico 33: Identificación de patologías en el muro izquierdo de la unidad muestral N° 09

2. FISURA	d1=1.84, d2=3.10, d3=2.10	0.20 de 1C		0.24	2.48%	MODERADO				
	3. EROSION					0.00%					
	4. MUSGOS					0.00%					
	5. MOHO					0.00%					
area (m2)

9.68	TOTAL m2				0.24	2.48%					
MURO IZQUIERDO											
<p style="text-align: center;">SENTIDO DE FLUJO</p>

PATOLOGIA QUE HACE MAS DAÑO AL MURO IZQUIERDO											
NIVEL DE SEVERIDAD:	MODERADO	AREA AFECTADA (m2):	0.24	PATOLOGIA:	2. FISURA

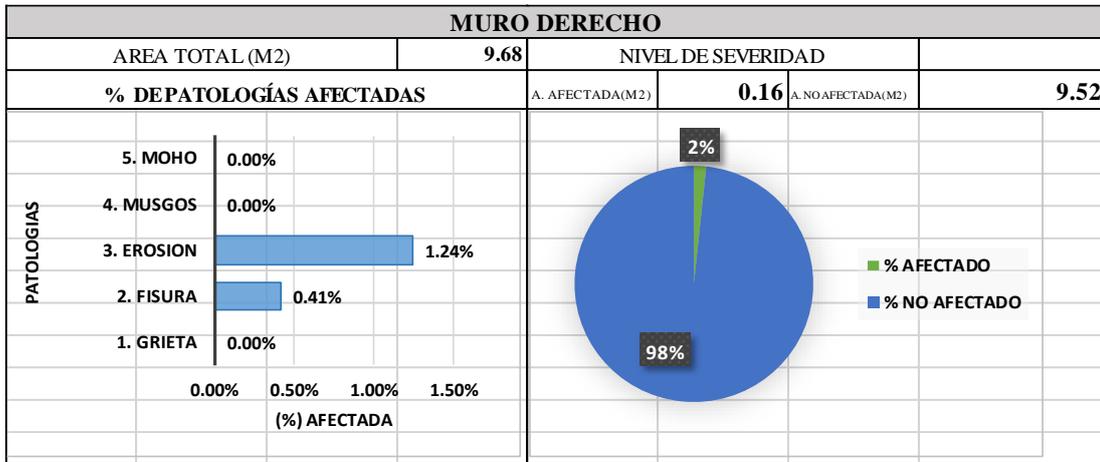
Gráfico 34: Identificación de patologías en el muro derecho de la unidad muestral N° 09

PATOLOGIAS	di (m)	ABERTURA (mm)	PROFUNDIDAD (mm)	AREA AFECTADA (m2)	% AREA AFECTADA	NIVEL DE SEVERIDAD
MURO DERECHO	1. GRIETA					0.00%	
	2. FISURA	d1=1.70	0.20		0.04	0.41%	MODERADO
	3. EROSION			2.00	0.12	1.24%	LEVE
	4. MUSGOS					0.00%	
	5. MOHO					0.00%	
area (m2)							
9.68	TOTAL m2				0.16	1.65%

PATOLOGIA QUE HACE MAS DAÑO AL MURO DERECHO					
NIVEL DE SEVERIDAD:	MODERADO	AREA AFECTADA (m2):	0.04	PATOLOGIA:	2. FISURA

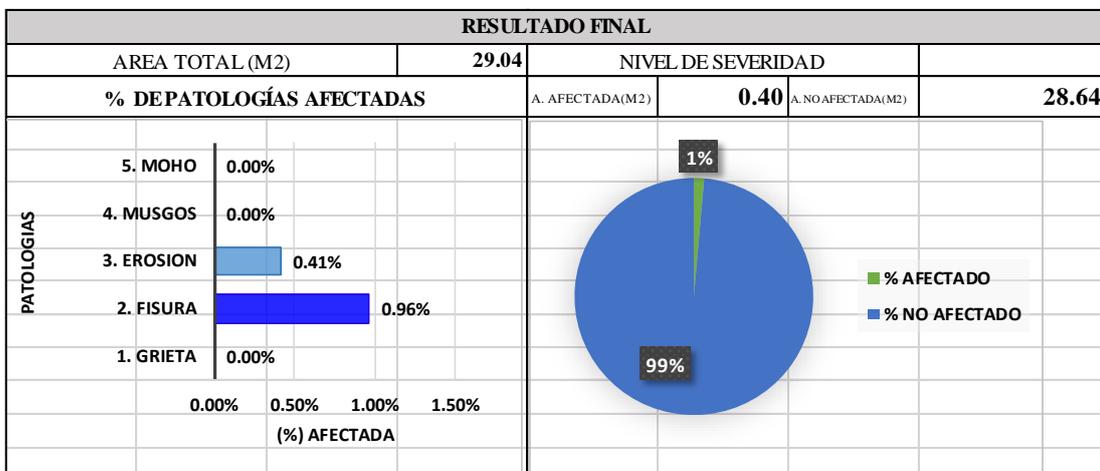
Gráfico 36: Resumen de patologías de la unidad muestral N° 09

DESCRIPCION							
NIVEL DE SEVERIDAD:	MODERADO	AREA AFECTADA (m2):	0.04	PATOLOGIA:	2. FISURA	UBICACIÓN:	MURO DERECHO

- **Unidad muestral 09:** Posee un área total de 29.04 m², de las cuales se tiene un área con patología de 0.40 m² y un área sin patología de 28.64 m²; se identificaron las patologías presentes en la unidad muestral: grieta 0.00%, fisura 0.96%, erosión 0.41%, musgos 0.00% y moho 0.00%.

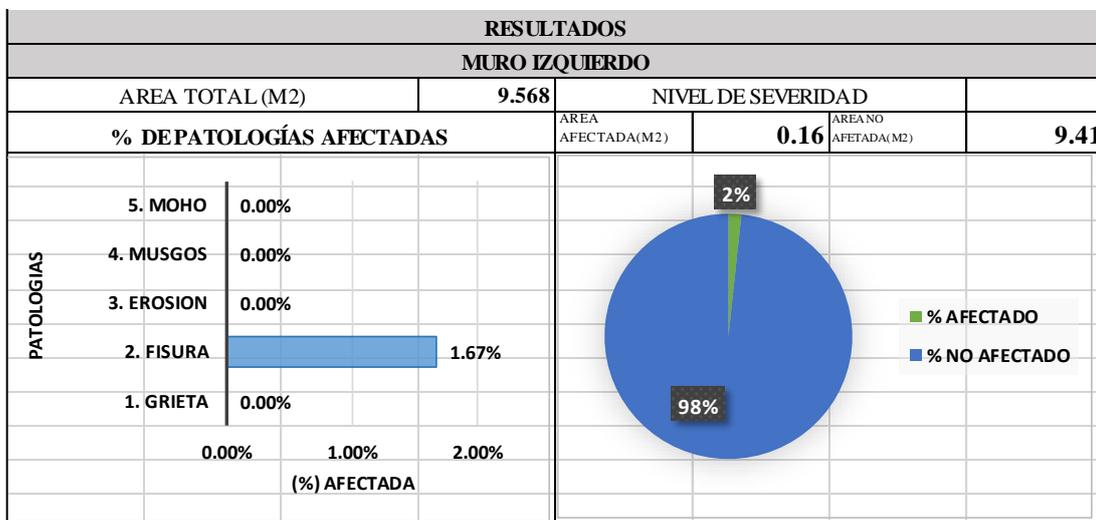
Gráfico 37: Identificación de patologías en el muro izquierdo de la unidad muestral N° 10

PATOLOGÍAS	NIVELES DE SEVERIDAD																															
	LEVE	MODERADO	SEVERO																													
1. GRIETA	< 2 mm	2 - 3 mm	> 3 mm																													
2. FISURA	< 0.05 mm	0.05 - 1 mm	> 1 mm																													
3. EROSION	< e/12 mm	(e/12 - e/6) mm	> e/6 mm																													
4. MUSGOS	LEVE																															
5. MOHO	LEVE																															
MURO IZQUIERDO	PATOLOGÍAS	di (m)	ABERTURA (mm)	PROFUNDIDAD (mm)	AREA AFECTADA (m2)	% AREA AFECTADA	NIVEL DE SEVERIDAD																									
	1. GRIETA					0.00%																										
	2. FISURA	d1=1.10, d2=2.18, d3=2.14, d4=2.40	0.15 de 2A

0.16	1.67%	MODERADO																								
	3. EROSION						0.00%																									
	4. MUSGOS						0.00%																									
	5. MOHO						0.00%																									
area (m2)																																
9.568	TOTAL m2				0.16	1.67%																										
MURO IZQUIERDO																																
<div style="border: 1px solid black; padding: 5px; display: inline-block;">SENTIDO DE FLUJO</div>

PATOLOGIA QUE HACE MAS DAÑO AL MURO IZQUIERDO																																
NIVEL DE SEVERIDAD:	MODERADO	AREA AFECTADA (m2):	0.16	PATOLOGIA:	2. FISURA

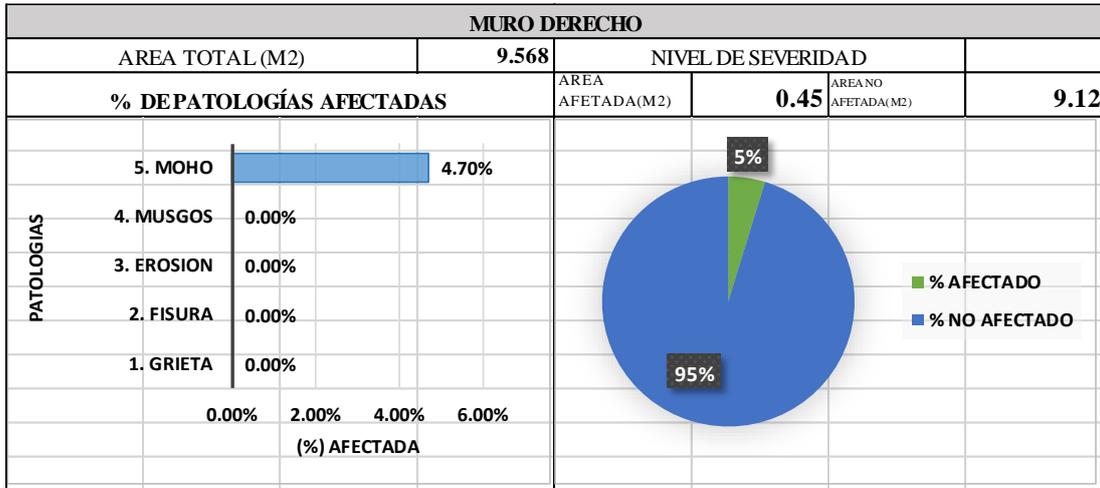
Gráfico 38: Identificación de patologías en el muro derecho de la unidad muestral N° 10

PATOLOGIAS	di (m)	ABERTURA (mm)	PROFUNDIDAD (mm)	AREA AFECTADA (m2)	% AREA AFECTADA	NIVEL DE SEVERIDAD
MURO DERECHO	1. GRIETA					0.00%	
	2. FISURA					0.00%	
	3. EROSION					0.00%	
	4. MUSGOS					0.00%	
	5. MOHO				0.45	4.70%	LEVE
area (m2)							
9.568	TOTAL m2			0.45	4.70%		
MURO DERECHO							
<p style="text-align: center;">SENTIDO DE FLUJO</p>							
PATOLOGIA QUE HACE MAS DAÑO AL MURO DERECHO							
NIVEL DE SEVERIDAD:	LEVE	AREA AFECTADA (m2):	0.45	PATOLOGIA:	5. MOHO

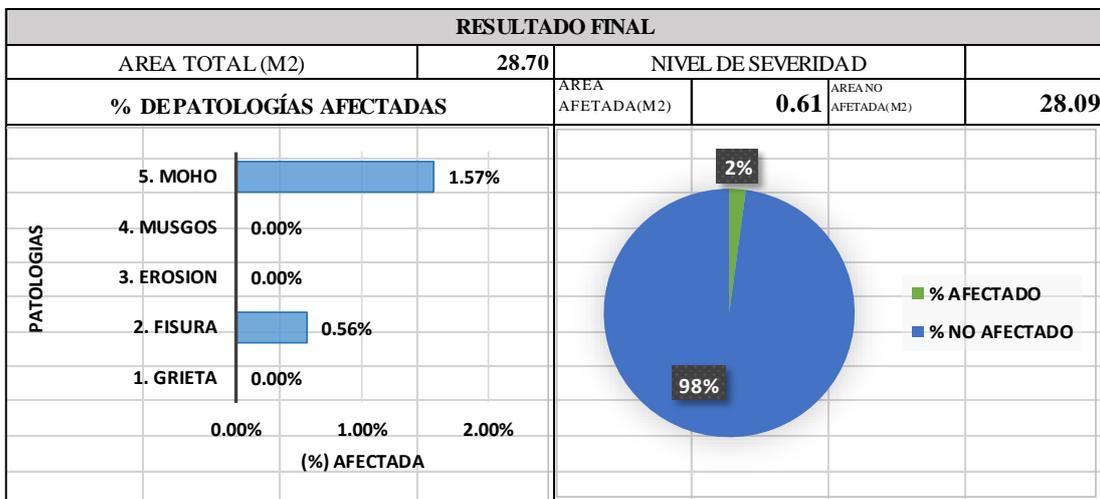
Gráfico 40: Resumen de patologías de la unidad muestral N° 10

DESCRIPCION					
NIVEL DE SEVERIDAD:	MODERADO	AREA AFECTADA (m2):	0.16	PATOLOGIA: 2. FISURA	UBICACIÓN: MURO IZQUIERDO

- **Unidad muestral 10:** Posee un área total de 28.70 m², de las cuales se tiene un área con patología de 0.61 m² y un área sin patología de 28.09 m²; se identificaron las patologías presentes en la unidad muestral: grieta 0.00%, fisura 0.56%, erosión 0.00%, musgos 0.00% y moho 1.57%.

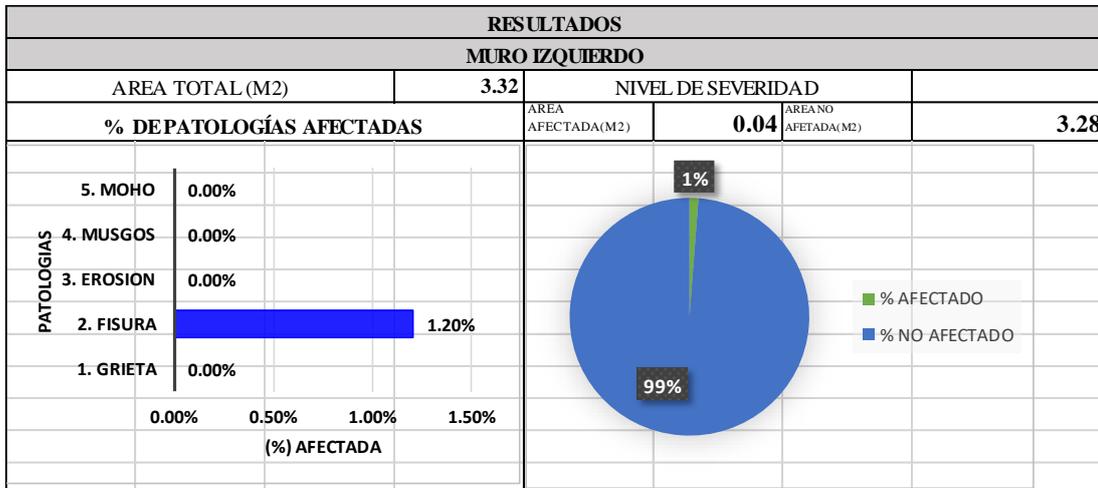
Gráfico 41: Identificación de patologías en el muro izquierdo de la unidad muestral N° 11

1. GRIETA					0.00%	
	2. FISURA	d1=2.44	0.20		0.04	1.20%	MODERADO
	3. EROSION					0.00%	
	4. MUSGOS					0.00%	
	5. MOHO					0.00%	
area (m2)							
3.32				TOTAL m2	0.04	1.20%	
MURO IZQUIERDO

PATOLOGIA QUE HACE MAS DAÑO AL MURO IZQUIERDO							
NIVEL DE SEVERIDAD:	MODERADO	AREA AFECTADA (m2):	0.04	PATOLOGIA:	2. FISURA

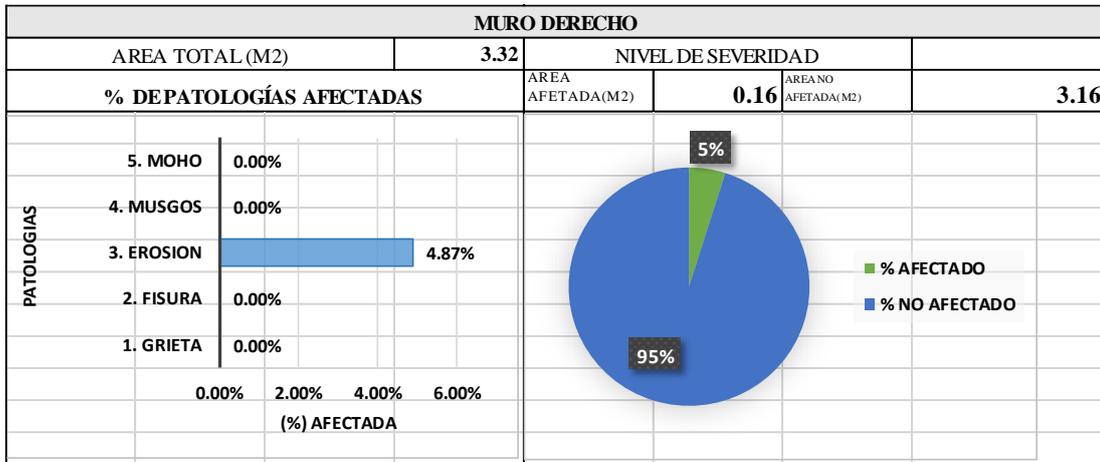
Gráfico 42: Identificación de patologías en el muro derecho de la unidad muestral N° 11

PATOLOGIAS	di (m)	ABERTURA (mm)	PROFUNDIDAD (mm)	AREA AFECTADA (m2)	% AREA AFECTADA	NIVEL DE SEVERIDAD
MURO DERECHO	1. GRIETA					0.00%	
	2. FISURA					0.00%	
	3. EROSION			2.00	0.16	4.87%	LEVE
	4. MUSGOS					0.00%	
	5. MOHO					0.00%	
area (m2)							
3.32	TOTAL m2				0.16	4.87%	
MURO DERECHO							
PATOLOGIA QUE HACE MAS DAÑO AL MURO DERECHO							
NIVEL DE SEVERIDAD:	LEVE	AREA AFECTADA (m2):	0.16	PATOLOGIA:	3. EROSION

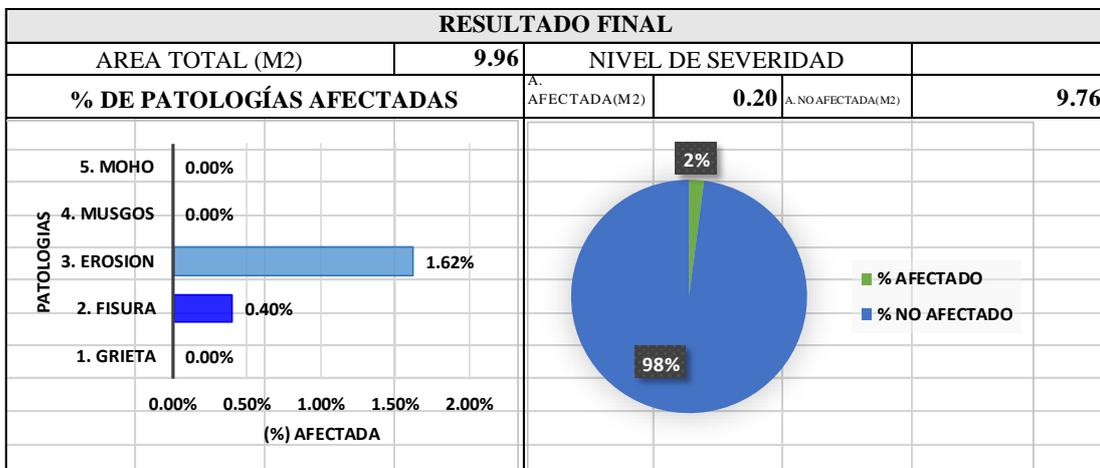
Gráfico 44: Resumen de patologías de la unidad muestral N° 11

DESCRIPCION						
NIVEL DE SEVERIDAD:	MODERADO	AREA AFECTADA (m2):	0.04	PATOLOGIA:	2. FISURA	UBICACIÓN: MURO IZQUIERDO

- **Unidad muestral 11:** Posee un área total de 9.96 m², de las cuales se tiene un área con patología de 0.20 m² y un área sin patología de 9.76 m²; se identificaron las patologías presentes en la unidad muestral: grieta 0.00%, fisura 0.40%, erosión 1.62%, musgos 0.00% y moho 0.00%.

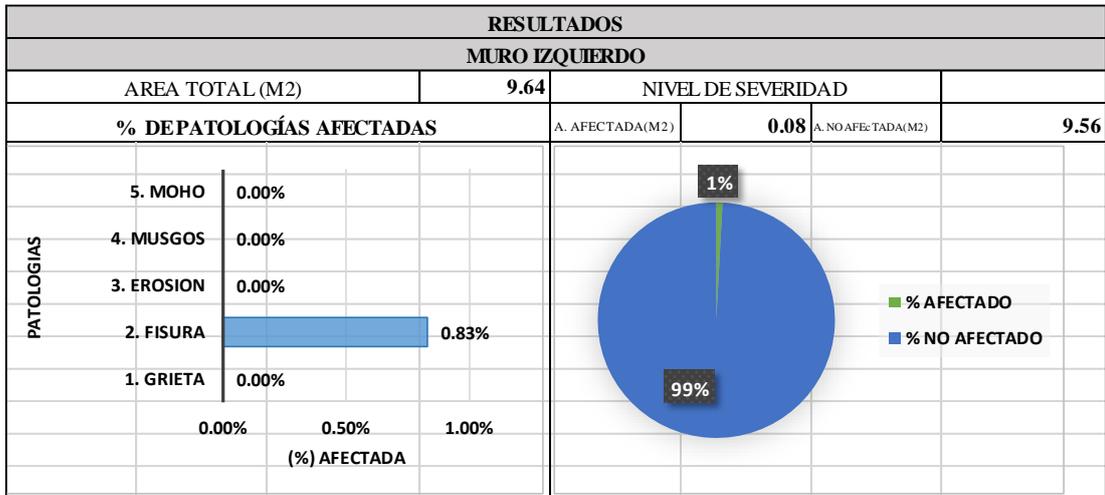
Gráfico 45: Identificación de patologías en el muro izquierdo de la unidad muestral N° 12

1. GRIETA					0.00%	
	2. FISURA	d1=2.08, d2=2.36	0.40 de 2B		0.08	0.83%	MODERADO
	3. EROSION					0.00%	
	4. MUSGOS					0.00%	
	5. MOHO					0.00%	
area (m2)

9.64				TOTAL m2	0.08	0.83%	
MURO IZQUIERDO							
<div style="border: 1px solid black; padding: 5px; display: inline-block;">SENTIDO DE FLUJO</div>

PATOLOGIA QUE HACE MAS DAÑO AL MURO IZQUIERDO							
NIVEL DE SEVERIDAD:	MODERADO	AREA AFECTADA (m2):		0.08	PATOLOGIA:		2. FISURA

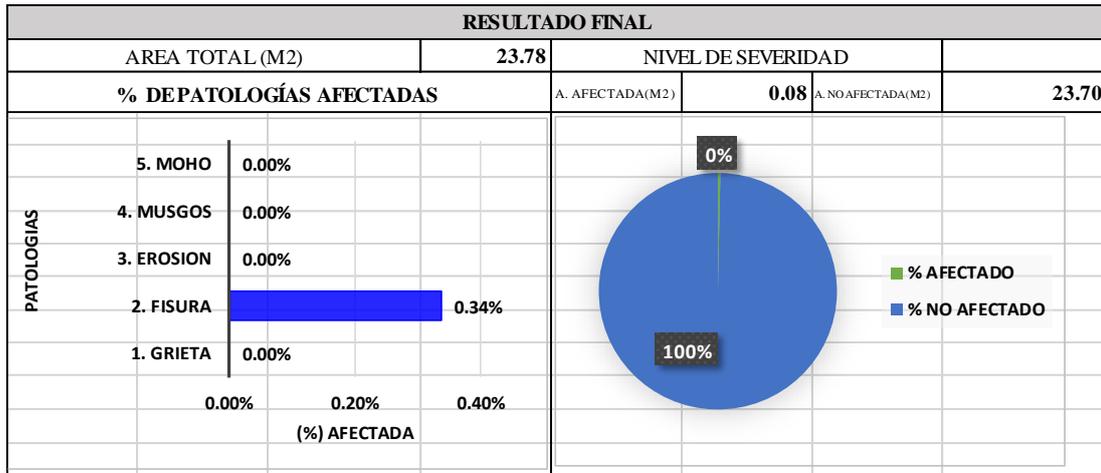
Gráfico 48: Resumen de patologías de la unidad muestral N° 12

DESCRIPCION			
NIVEL DE SEVERIDAD:	MODERADO	AREA AFECTADA (m2):	0.08
		PATOLOGIA:	2. FISURA
		UBICACIÓN:	MURO IZQUIERDO

- **Unidad muestral 12:** Posee un área total de 23.78 m², de las cuales se tiene un área con patología de 0.08 m² y un área sin patología de 23.70 m²; se identificaron las patologías presentes en la unidad muestral: grieta 0.00%, fisura 0.34%, erosión 0.00%, musgos 0.00% y moho 0.00%.
