DETERMINACIÓN Y EVALUACIÓN DE LAS PATOLOGÍAS  
DEL CONCRETO EN LA ESTRUCTURA DE ALBAÑILERÍA  
CONFINADA DEL CERCO PERIMÉTRICO DEL SERVICIO  
NACIONAL DE ADIESTRAMIENTO EN TRABAJO  
INDUSTRIAL (SENATI), DEL AA.HH. PUERTO HUARMEY,  
DISTRITO DE HUARMEY, PROVINCIA DE HUARMEY,  
DEPARTAMENTO DE ÁNCASH, DICIEMBRE – 2017

**TESIS PARA OPTAR EL TÍTULO PROFESIONAL DE INGENIERO  
CIVIL**

Determinación y evaluación de las patologías del concreto en la estructura de albañilería confinada del cerco perimétrico del servicio nacional de adiestramiento en trabajo industrial (SENATI), del AA.HH.

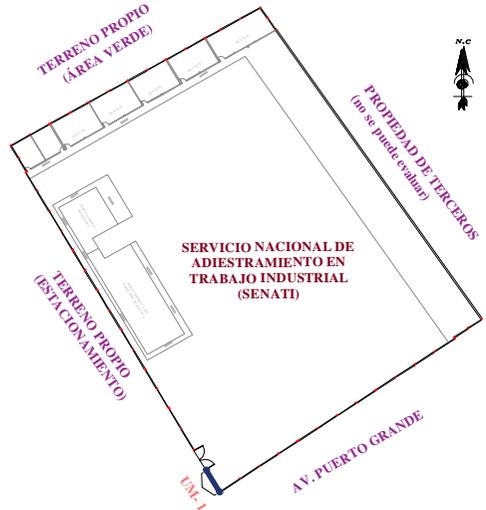
F	CORROSIÓN
		L	LEVE
		M	MODERADO
		A	ALTO
<b>ELEMENTO ESTRUCTURAL (M2)</b>			
	SOBRECIMIENTO	1.15	M2
	MURO	11.75	M2
	COLUMNA	1.48	M2
	VIGA	1.30	M2
<b>ÁREA TOTAL</b>		<b>15.68</b>	<b>M2</b>
<b>PLANO DE UBICACIÓN DE LA UNIDAD MUESTRAL 1</b>

PATOLOGÍAS IDENTIFICADAS			
ÁREA TOTAL DE UNIDAD MUESTRAL 1 (M2)			
PATOLOGÍAS	ÁREA (M2)	NIVEL DE SEVERIDAD	ÁREA TOTAL (M2)
<b>GRIETA</b>	0.27	<b>MODERADO</b>	<b>6.88</b>
<b>FISURA</b>	0.00		
<b>DISGREGACIÓN</b>	6.61	<b>LEVE</b>	
<b>DESCASCAMIENTO</b>	0.00		
<b>CORROSIÓN</b>	0.00

ÁREA TOTAL DE UM 1 (M2)	PATOLOGÍA	ÁREA AFECTADA (M2)	% DE ÁREA AFECTADA	TOTAL DE ÁREA NO AFECTADA (M2)	% TOTAL DE ÁREA NO AFECTADA
15.6793	GRIETA	0.27	1.75%	8.79	56.09%
	FISURA	0.00	0.00%		
	DISGREGACIÓN	6.61	42.16%		
	DESCASCARAMIENTO	0.00	0.00%		
	CORROSIÓN	0.00	0.00%		
	<b>TOTAL</b>	<b>6.88</b>	<b>43.91%</b>

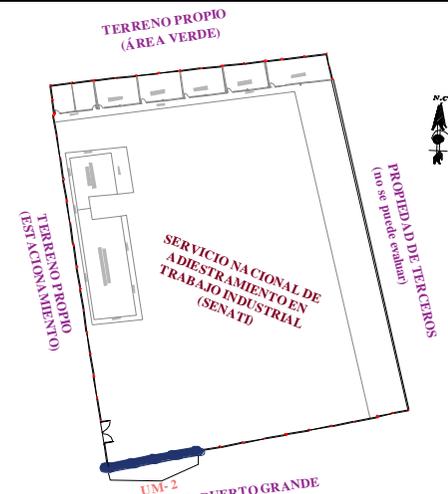
<b>F</b>	CORROSIÓN
		<b>L</b>	LEVE
		<b>M</b>	MODERADO
		<b>A</b>	ALTO
<b>ELEMENTO ESTRUCTURAL (M2)</b>	<b>SOBRECIMIENTO</b>	5.55 M2	
	<b>MURO</b>	42.63 M2	
	<b>COLUMNA</b>	3.50 M2	
	<b>VIGA</b>	4.58 M2	
	<b>ÁREA TOTAL</b>	<b>56.25 M2</b>	
<b>PLANO DE UBICACIÓN DE LA UNIDAD MUESTRAL 2</b>

PATOLOGÍAS IDENTIFICADAS			
ÁREA TOTAL DE UNIDAD MUESTRAL 2 (M2)			
PATOLOGÍAS	ÁREA (M2)	NIVEL DE SEVERIDAD	ÁREA TOTAL (M2)
<b>GRIETA</b>	0.00		<b>19.88</b>
<b>FISURA</b>	0.00		
<b>DISGREGACIÓN</b>	18.97	<b>LEVE</b>	
<b>DESCASCARAMIENTO</b>	0.91	<b>MODERADO</b>	
<b>CORROSIÓN</b>	0.00

ÁREA TOTAL DE UM 2 (M2)	PATOLOGÍA	ÁREA AFECTADA (M2)	% DE ÁREA AFECTADA	TOTAL DE ÁREA NO AFECTADA (M2)	% TOTAL DE ÁREA NO AFECTADA
56.25	GRIETA	0.00	0.00%	36.36	64.65%
	FISURA	0.00	0.00%		
	DISGREGACIÓN	18.97	33.74%		
	DESCASCARAMIENTO	0.91	1.62%		
	CORROSIÓN	0.00	0.00%		
	<b>TOTAL</b>	<b>19.88</b>	<b>35.35%</b>

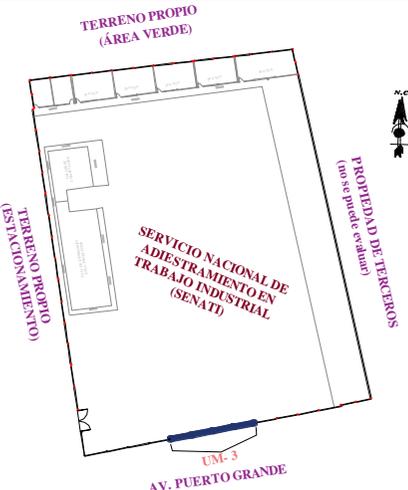
<b>F</b>	CORROSIÓN
		<b>L</b>	LEVE
		<b>M</b>	MODERADO
		<b>A</b>	ALTO
<b>ELEMENTO ESTRUCTURAL (M2)</b>		<b>SOBRECIMIENTO</b>	5.50 M2
		<b>MURO</b>	42.13 M2
		<b>COLUMNA</b>	3.50 M2
		<b>VIGA</b>	4.53 M2
		<b>ÁREA TOTAL</b>	<b>55.65 M2</b>
<b>PLANO DE UBICACIÓN DE LA UNIDAD MUESTRAL 3</b>

PATOLOGÍAS IDENTIFICADAS			
ÁREA TOTAL DE UNIDAD MUESTRAL 3 (M2)			
PATOLOGÍAS	ÁREA (M2)	NIVEL DE SEVERIDAD	ÁREA TOTAL (M2)
<b>GRIETA</b>	0.00		<b>13.72</b>
<b>FISURA</b>	0.00		
<b>DISGREGACIÓN</b>	13.72	<b>LEVE</b>	
<b>DESCASCARAMIENTO</b>	0.00		
<b>CORROSIÓN</b>	0.00

ÁREA TOTAL DE UM 3 (M2)	PATOLOGÍA	ÁREA AFECTADA (M2)	% DE ÁREA AFECTADA	TOTAL DE ÁREA NO AFECTADA (M2)	% TOTAL DE ÁREA NO AFECTADA
55.65	GRIETA	0.00	0.00%	41.93	75.34%
	FISURA	0.00	0.00%		
	DISGREGACIÓN	13.72	24.66%		
	DESCASCARAMIENTO	0.00	0.00%		
	CORROSIÓN	0.00	0.00%		
	<b>TOTAL</b>	<b>13.72</b>	<b>24.66%</b>

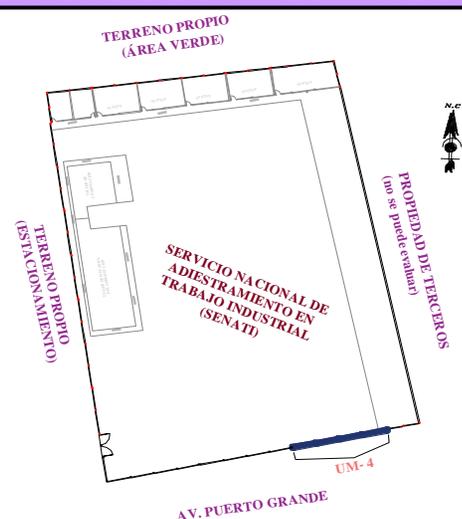
PATOLOGÍAS IDENTIFICADAS			
ÁREA TOTAL DE UNIDAD MUESTRAL 4 (M2)			
PATOLOGÍAS	ÁREA (M2)	NIVEL DE SEVERIDAD	ÁREA TOTAL (M2)
<b>GRIETA</b>	0.00		<b>21.18</b>
<b>FISURA</b>	0.00		
<b>DISGREGACIÓN</b>	21.18	<b>LEVE</b>	
<b>DESCASCAMIENTO</b>	0.00		
<b>CORROSIÓN</b>	0.00

ÁREA TOTAL DE UM 4 (M2)	PATOLOGÍA	ÁREA AFECTADA (M2)	% DE ÁREA AFECTADA	TOTAL DE ÁREA NO AFECTADA (M2)	% TOTAL DE ÁREA NO AFECTADA
57.34	GRIETA	0.00	0.00%	36.15	63.06%
	FISURA	0.00	0.00%		
	DISGREGACIÓN	21.18	36.94%		
	DESCASCAMIENTO	0.00	0.00%		
	CORROSIÓN	0.00	0.00%		
	<b>TOTAL</b>	<b>21.18</b>	<b>36.94%</b>

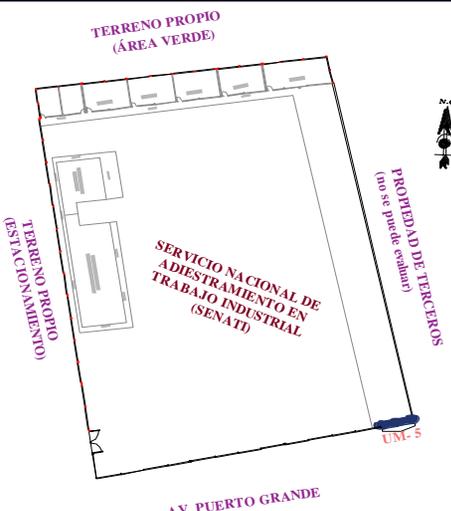
</td> </tr> </table>		<b>PLANO DE UBICACIÓN DE LA UNIDAD MUESTRAL 5</b>

PATOLOGÍAS IDENTIFICADAS			
ÁREA TOTAL DE UNIDAD MUESTRAL 5 (M2)			
PATOLOGÍAS	ÁREA (M2)	NIVEL DE SEVERIDAD	ÁREA TOTAL (M2)
<b>GRIETA</b>	0.00		<b>8.79</b>
<b>FISURA</b>	0.00		
<b>DISGREGACIÓN</b>	8.79	<b>LEVE</b>	
<b>DESCASCARAMIENTO</b>	0.00		
<b>CORROSIÓN</b>	0.00

ÁREA TOTAL DE UM 5 (M2)	PATOLOGÍA	ÁREA AFECTADA (M2)	% DE ÁREA AFECTADA	TOTAL DE ÁREA NO AFECTADA (M2)	% TOTAL DE ÁREA NO AFECTADA
18.58	GRIETA	0.00	0.00%	9.79	52.71%
	FISURA	0.00	0.00%		
	DISGREGACIÓN	8.79	47.29%		
	DESCASCARAMIENTO	0.00	0.00%		
	CORROSIÓN	0.00	0.00%		
	<b>TOTAL</b>	<b>8.79</b>	<b>47.29%</b>

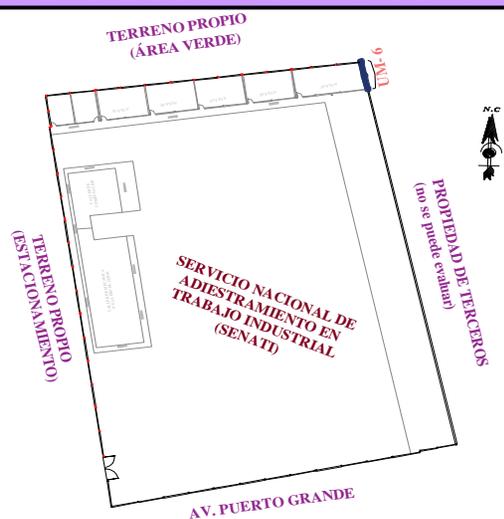
PATOLOGÍAS IDENTIFICADAS			
ÁREA TOTAL DE UNIDAD MUESTRAL 6 (M2)			
PATOLOGÍAS	ÁREA (M2)	NIVEL DE SEVERIDAD	ÁREA TOTAL (M2)
<b>GRIETA</b>	0.00		<b>6.82</b>
<b>FISURA</b>	0.00		
<b>DISGREGACIÓN</b>	6.82	<b>LEVE</b>	
<b>DESCASCARAMIENTO</b>	0.00		
<b>CORROSIÓN</b>	0.00

ÁREA TOTAL DE UM 6 (M2)	PATOLOGÍA	ÁREA AFECTADA (M2)	% DE ÁREA AFECTADA	TOTAL DE ÁREA NO AFECTADA (M2)	% TOTAL DE ÁREA NO AFECTADA
16.54	GRIETA	0.00	0.00%	9.72	58.77%
	FISURA	0.00	0.00%		
	DISGREGACIÓN	6.82	41.23%		
	DESCASCARAMIENTO	0.00	0.00%		
	CORROSIÓN	0.00	0.00%		
	<b>TOTAL</b>	<b>6.82</b>	<b>41.23%</b>

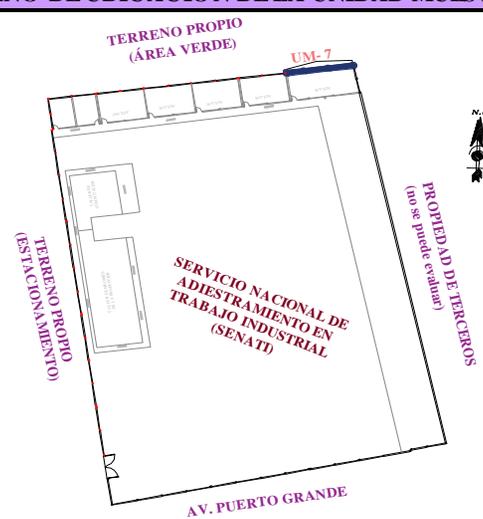
ELEMENTO ESTRUCTURAL	COLUMNA										
	ÁREA TOTAL(M2)= 2.75 M2										
PATOLOGÍA	SIMB	ANCHO (M)	LARGO (M)	ÁREA (M2)	ESPEJOR (MM)	PROFUNDIDAD (CM)	ÁREA TOTAL (M2)	NIVEL DE SEVERIDAD	% DE ÁREA AFECTADA	TOTAL (%)	NIVEL DE SEVERIDAD TOTAL
<b>DISGREGACIÓN</b>	D7	1.17	0.25	<b>0.29</b>			<b>0.50</b>	LEVE	<b>10.64%</b>	<b>18.18%</b>	<b>LEVE</b>
	D8	0.83	0.25	<b>0.21</b>				LEVE	<b>7.55%</b>		
<b>CORROSIÓN</b>	F2	2.78	0.25	<b>0.70</b>			<b>1.40</b>	ALTO	<b>25.27%</b>	<b>50.91%</b>	<b>ALTO</b>
	F3	2.82	0.25	<b>0.71</b>				ALTO	<b>25.64%</b>

ELEMENTO ESTRUCTURAL	VIGA										
	ÁREA TOTAL(M2)= 3.10 M2										
PATOLOGÍA	SIMB	ANCHO (M)	LARGO (M)	ÁREA (M2)	ESPEJOR (MM)	PROFUNDIDAD (CM)	ÁREA TOTAL (M2)	NIVEL DE SEVERIDAD	% DE ÁREA AFECTADA	TOTAL (%)	NIVEL DE SEVERIDAD TOTAL
<b>CORROSIÓN</b>	F4	12.40	0.25	<b>3.10</b>			<b>3.10</b>	ALTO	<b>100.00%</b>	<b>100.00%</b>	<b>ALTO</b>

PATOLOGÍAS IDENTIFICADAS			
ÁREA TOTAL DE UNIDAD MUESTRAL 7 (M2)			
PATOLOGÍAS	ÁREA (M2)	NIVEL DE SEVERIDAD	ÁREA TOTAL (M2)
<b>GRIETA</b>	0.00		<b>20.92</b>
<b>FISURA</b>	0.34	<b>LEVE</b>	
<b>DISGREGACIÓN</b>	16.08	<b>LEVE</b>	
<b>DESCASCARAMIENTO</b>	0.00		
<b>CORROSIÓN</b>	4.50	<b>ALTO</b>

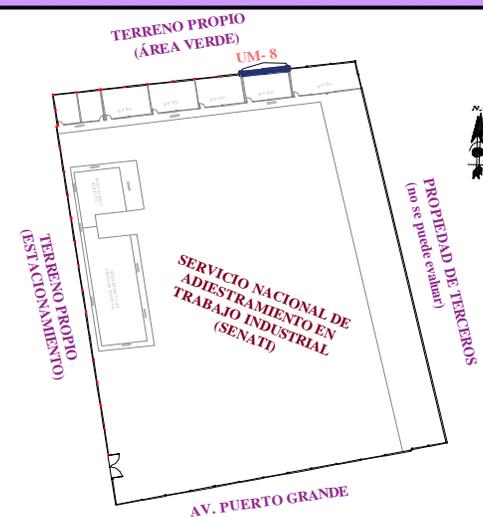
PATOLOGÍAS IDENTIFICADAS			
ÁREA TOTAL DE UNIDAD MUESTRAL 8 (M2)			
PATOLOGÍAS	ÁREA (M2)	NIVEL DE SEVERIDAD	ÁREA TOTAL (M2)
<b>GRIETA</b>	0.00		
<b>FISURA</b>	0.00		
<b>DISGREGACIÓN</b>	7.95	<b>LEVE</b>	<b>7.95</b>
<b>DESCASCARAMIENTO</b>	0.00		
<b>CORROSIÓN</b>	0.00

ÁREA TOTAL DE UM 8 (M2)	PATOLOGÍA	ÁREA AFECTADA (M2)	% DE ÁREA AFECTADA	TOTAL DE ÁREA NO AFECTADA (M2)	% TOTAL DE ÁREA NO AFECTADA
22.28	GRIETA	0.00	0.00%	14.33	64.33%
	FISURA	0.00	0.00%		
	DISGREGACIÓN	7.95	35.67%		
	DESCASCAMIENTO	0.00	0.00%		
	CORROSIÓN	0.00	0.00%		
	<b>TOTAL</b>	<b>7.95</b>	<b>35.67%</b>

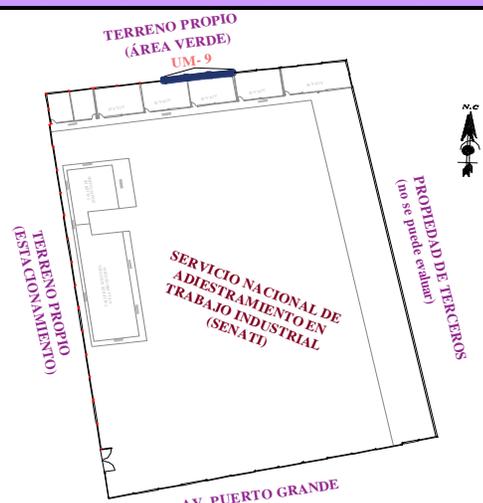
PATOLOGÍAS IDENTIFICADAS			
ÁREA TOTAL DE UNIDAD MUESTRAL 9 (M2)			
PATOLOGÍAS	ÁREA (M2)	NIVEL DE SEVERIDAD	ÁREA TOTAL (M2)
<b>GRIETA</b>	0.00		<b>16.30</b>
<b>FISURA</b>	0.38	<b>LEVE</b>	
<b>DISGREGACIÓN</b>	14.88	<b>LEVE</b>	
<b>DESCASCAMIENTO</b>	1.04	<b>LEVE</b>	
<b>CORROSIÓN</b>	0.00

ÁREA TOTAL DE UM 9 (M2)	PATOLOGÍA	ÁREA AFECTADA (M2)	% DE ÁREA AFECTADA	TOTAL DE ÁREA NO AFECTADA (M2)	% TOTAL DE ÁREA NO AFECTADA
33.99	GRIETA	0.00	0.00%	17.69	52.06%
	FISURA	0.38	1.12%		
	DISGREGACIÓN	14.88	43.77%		
	DESCASCAMIENTO	1.04	3.05%		
	CORROSIÓN	0.00	0.00%		
	<b>TOTAL</b>	<b>16.30</b>	<b>47.94%</b>

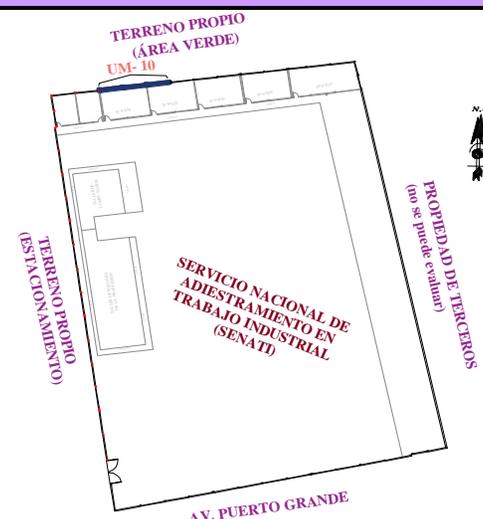
PATOLOGÍAS IDENTIFICADAS			
ÁREA TOTAL DE UNIDAD MUESTRAL 10 (M2)			
PATOLOGÍAS	ÁREA (M2)	NIVEL DE SEVERIDAD	ÁREA TOTAL (M2)
<b>GRIETA</b>	0.30	<b>MODERADO</b>	<b>10.08</b>
<b>FISURA</b>	0.34	<b>MODERADO</b>	
<b>DISGREGACIÓN</b>	9.11	<b>LEVE</b>	
<b>DESCASCARAMIENTO</b>	0.33	<b>LEVE</b>	
<b>CORROSIÓN</b>	0.00

ÁREA TOTAL DE UM 10 (M2)	PATOLOGÍA	ÁREA AFECTADA (M2)	% DE ÁREA AFECTADA	TOTAL DE ÁREA NO AFECTADA (M2)	% TOTAL DE ÁREA NO AFECTADA
34.73	GRIETA	0.30	0.86%	24.65	70.97%
	FISURA	0.34	0.98%		
	DISGREGACIÓN	9.11	26.24%		
	DESCASCARAMIENTO	0.33	0.95%		
	CORROSIÓN	0.00	0.00%		
	<b>TOTAL</b>	<b>10.08</b>	<b>29.03%</b>

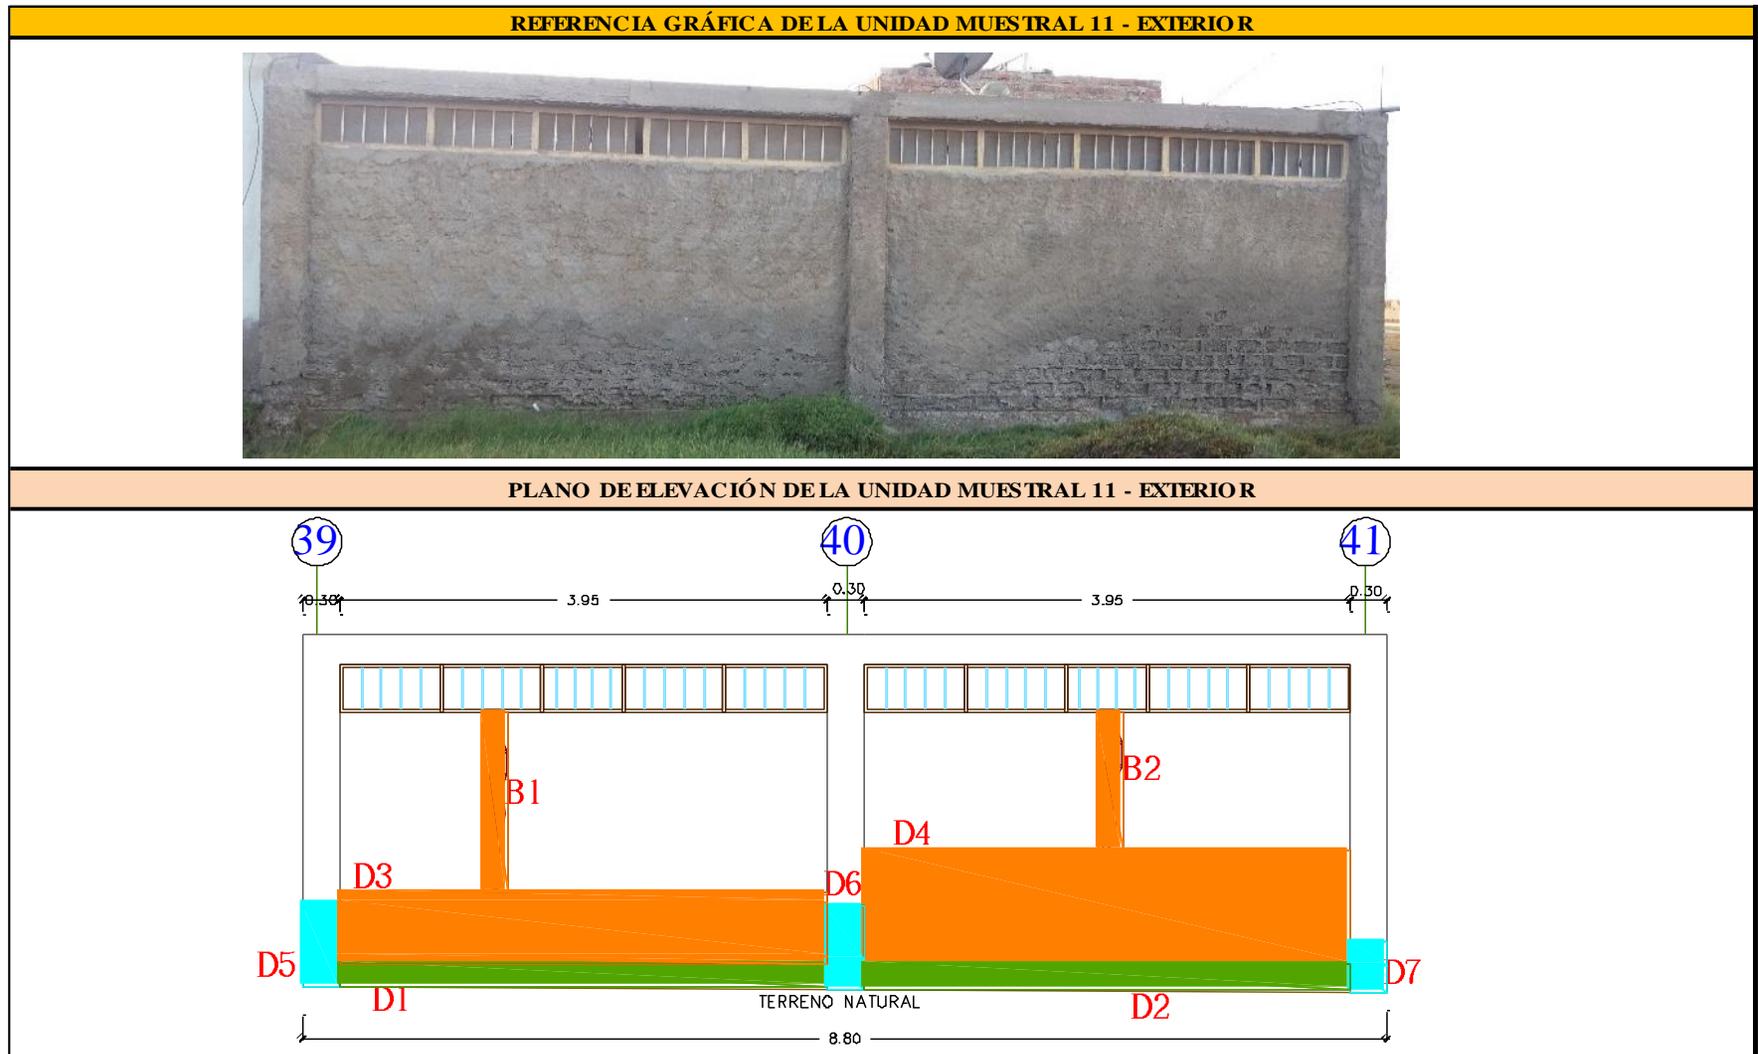
PATOLOGÍAS IDENTIFICADAS			
ÁREA TOTAL DE UNIDAD MUESTRAL 11 (M2)			
PATOLOGÍAS	ÁREA (M2)	NIVEL DE SEVERIDAD	ÁREA TOTAL (M2)
<b>GRIETA</b>	0.00		<b>8.75</b>
<b>FISURA</b>	0.53	<b>LEVE</b>	
<b>DISGREGACIÓN</b>	8.22	<b>LEVE</b>	
<b>DESCASCARAMIENTO</b>	0.00		
<b>CORROSIÓN</b>	0.00

ÁREA TOTAL DE UM 11 (M2)	PATOLOGÍA	ÁREA AFECTADA (M2)	% DE ÁREA AFECTADA	TOTAL DE ÁREA NO AFECTADA (M2)	% TOTAL DE ÁREA NO AFECTADA
22.85	GRIETA	0.00	0.00%	14.10	61.69%
	FISURA	0.53	2.32%		
	DISGREGACIÓN	8.22	35.99%		
	DESCASCARAMIENTO	0.00	0.00%		
	CORROSIÓN	0.00	0.00%		
	<b>TOTAL</b>	<b>8.75</b>	<b>38.31%</b>

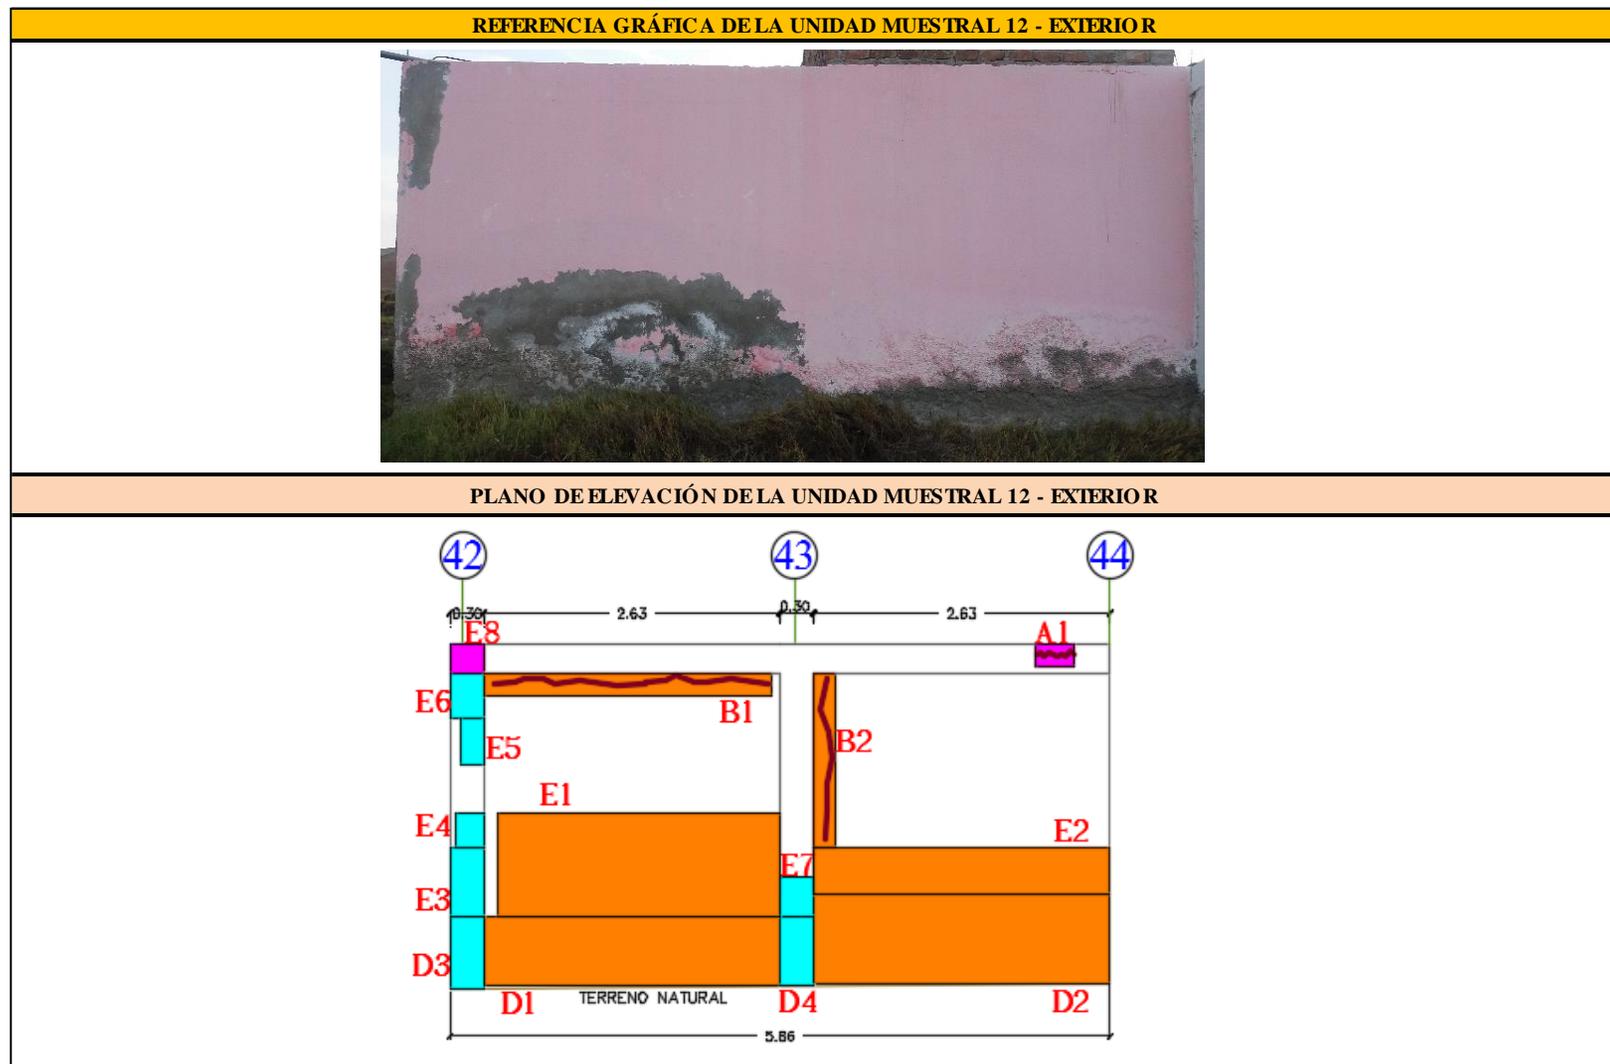
PATOLOGÍAS IDENTIFICADAS			
ÁREA TOTAL DE UNIDAD MUESTRAL 12 (M2)			
PATOLOGÍAS	ÁREA (M2)	NIVEL DE SEVERIDAD	ÁREA TOTAL (M2)
<b>GRIETA</b>	0.07	<b>MODERADO</b>	<b>8.84</b>
<b>FISURA</b>	0.81	<b>LEVE</b>	
<b>DISGREGACIÓN</b>	4.02	<b>LEVE</b>	
<b>DESCASCAMIENTO</b>	3.94	<b>LEVE</b>	
<b>CORROSIÓN</b>	0.00

ÁREA TOTAL DE UM 12 (M2)	PATOLOGÍA	ÁREA AFECTADA (M2)	% DE ÁREA AFECTADA	TOTAL DE ÁREA NO AFECTADA (M2)	% TOTAL DE ÁREA NO AFECTADA
17.45	GRIETA	0.07	0.40%	8.61	49.33%
	FISURA	0.81	4.65%		
	DISGREGACIÓN	4.02	23.05%		
	DESCASCARAMIENTO	3.94	22.56%		
	CORROSIÓN	0.00	0.00%		
	TOTAL	8.84	50.67%

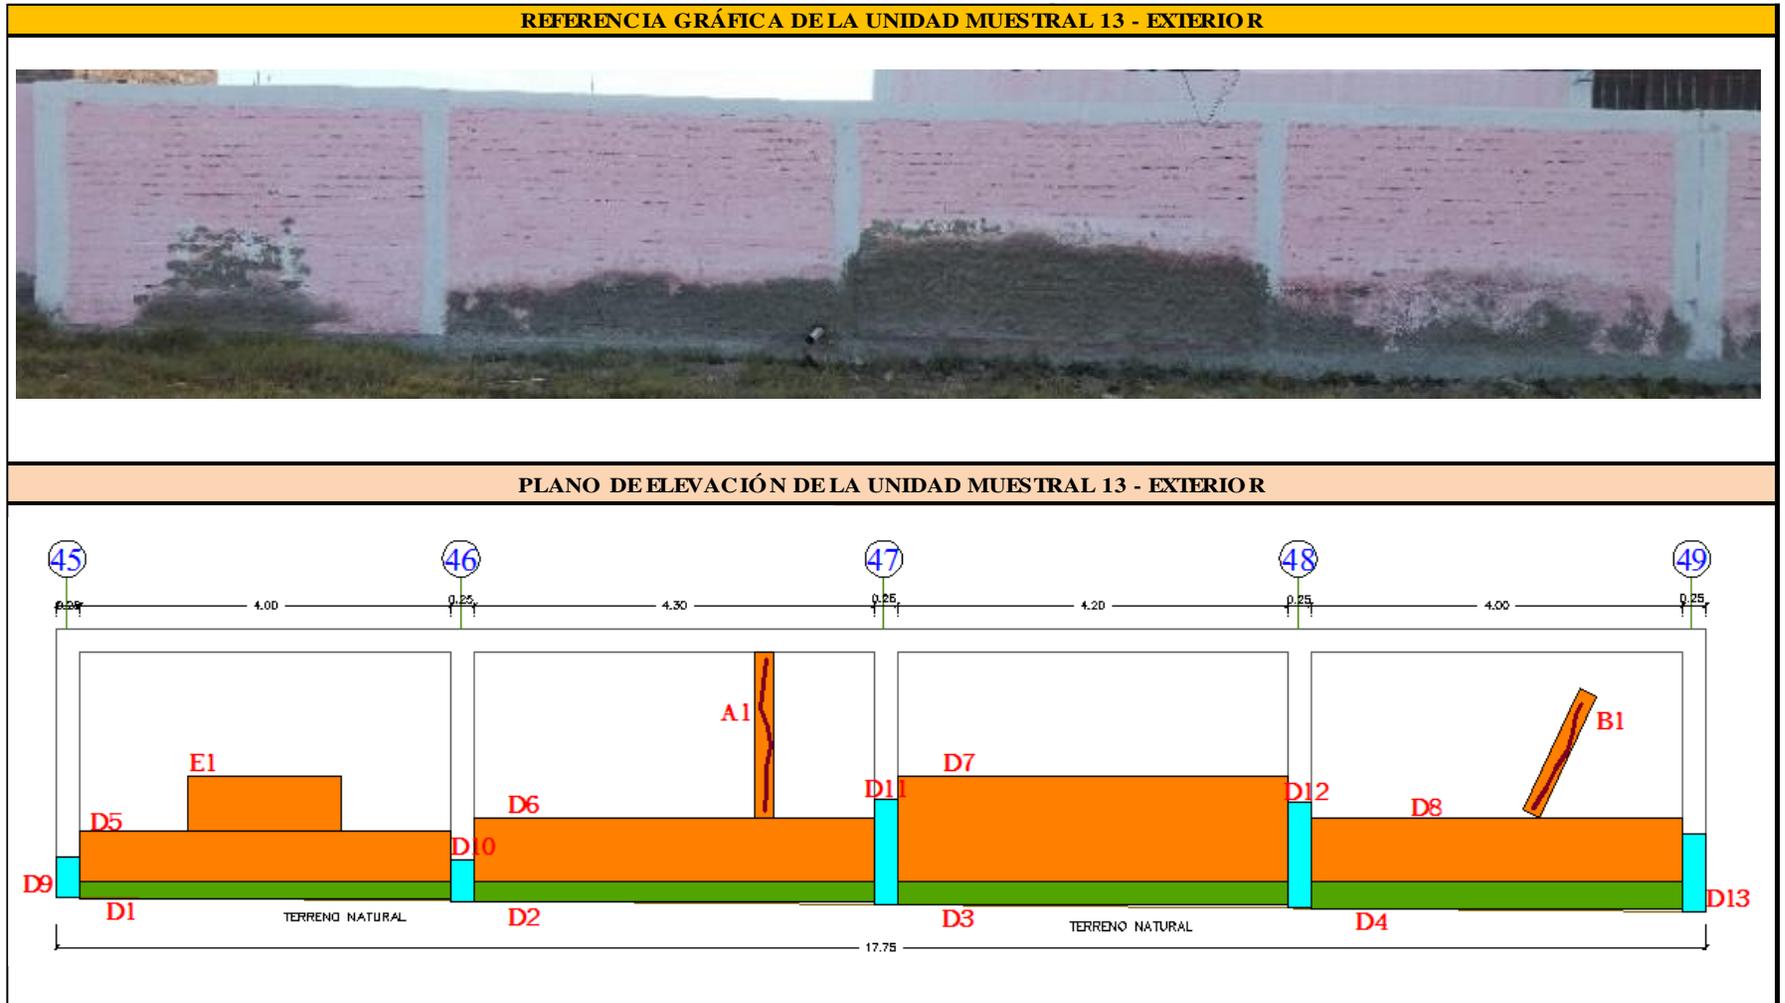
PATOLOGÍAS IDENTIFICADAS			
ÁREA TOTAL DE UNIDAD MUESTRAL 13 (M2)			
PATOLOGÍAS	ÁREA (M2)	NIVEL DE SEVERIDAD	ÁREA TOTAL (M2)
<b>GRIETA</b>	0.36	<b>LEVE</b>	<b>19.27</b>
<b>FISURA</b>	0.29	<b>LEVE</b>	
<b>DISGREGACIÓN</b>	17.69	<b>LEVE</b>	
<b>DESCASCARAMIENTO</b>	0.93	<b>LEVE</b>	
<b>CORROSIÓN</b>	0.00

ÁREA TOTAL DE UM 13 (M2)	PATOLOGÍA	ÁREA AFECTADA (M2)	% DE ÁREA AFECTADA	TOTAL DE ÁREA NO AFECTADA (M2)	% TOTAL DE ÁREA NO AFECTADA
53.45	GRIETA	0.36	0.67%	34.19	63.96%
	FISURA	0.29	0.54%		
	DISGREGACIÓN	17.69	33.09%		
	DESCASCARAMIENTO	0.93	1.74%		
	CORROSIÓN	0.00	0.00%		
	<b>TOTAL</b>	<b>19.27</b>	<b>36.04%</b>

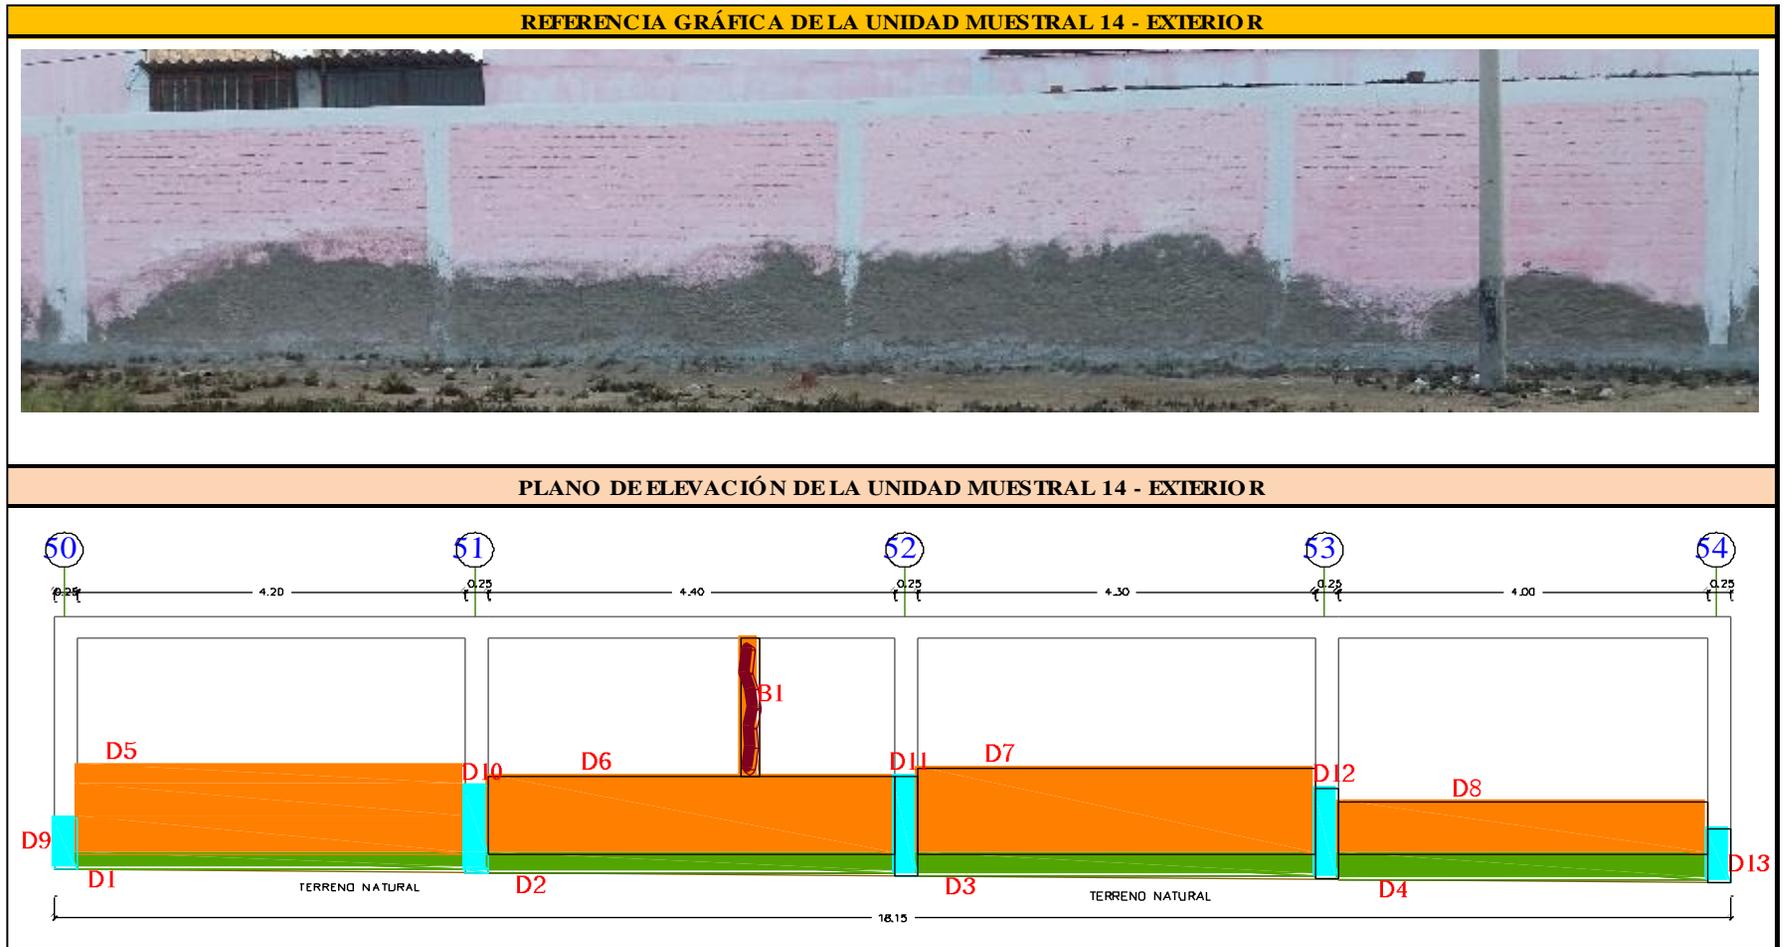
PATOLOGÍAS IDENTIFICADAS			
ÁREA TOTAL DE UNIDAD MUESTRAL 14 (M2)			
PATOLOGÍAS	ÁREA (M2)	NIVEL DE SEVERIDAD	ÁREA TOTAL (M2)
<b>GRIETA</b>	0.00		<b>20.28</b>
<b>FISURA</b>	0.32		
<b>DISGREGACIÓN</b>	19.96	<b>LEVE</b>	
<b>DESCASCARAMIENTO</b>	0.00		
<b>CORROSIÓN</b>	0.00

ÁREA TOTAL DE UM 14 (M2)	PATOLOGÍA	ÁREA AFECTADA (M2)	% DE ÁREA AFECTADA	TOTAL DE ÁREA NO AFECTADA (M2)	% TOTAL DE ÁREA NO AFECTADA
54.74	GRIETA	0.00	0.00%	34.45	62.94%
	FISURA	0.32	0.58%		
	DISGREGACIÓN	19.96	36.47%		
	DESCASCARAMIENTO	0.00	0.00%		
	CORROSIÓN	0.00	0.00%		
	<b>TOTAL</b>	<b>20.28</b>	<b>37.06%</b>

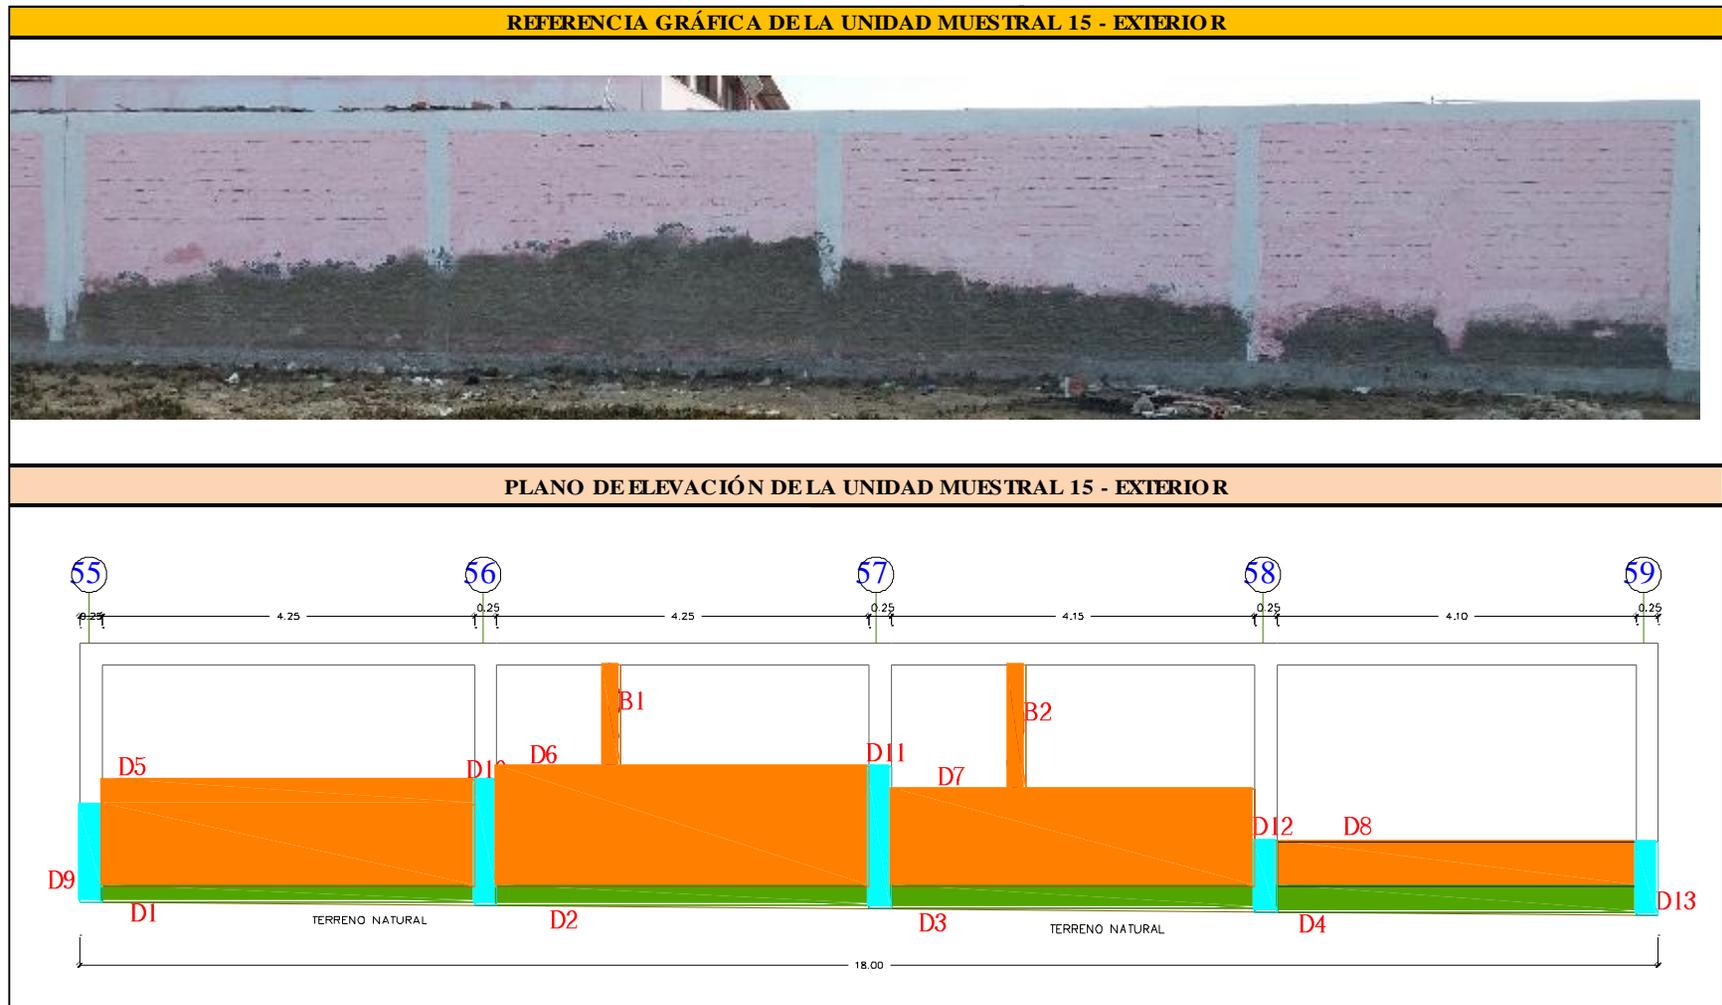
PATOLOGÍAS IDENTIFICADAS			
ÁREA TOTAL DE UNIDAD MUESTRAL 15 (M2)			
PATOLOGÍAS	ÁREA (M2)	NIVEL DE SEVERIDAD	ÁREA TOTAL (M2)
<b>GRIETA</b>	0.00		<b>23.36</b>
<b>FISURA</b>	0.51	<b>LEVE</b>	
<b>DISGREGACIÓN</b>	22.85	<b>LEVE</b>	
<b>DESCASCARAMIENTO</b>	0.00		
<b>CORROSIÓN</b>	0.00

ÁREA TOTAL DE UM 15 (M2)	PATOLOGÍA	ÁREA AFECTADA (M2)	% DE ÁREA AFECTADA	TOTAL DE ÁREA NO AFECTADA (M2)	% TOTAL DE ÁREA NO AFECTADA
54.28	GRIETA	0.00	0.00%	30.92	56.96%
	FISURA	0.51	0.94%		
	DISGREGACIÓN	22.85	42.10%		
	DESCASCARAMIENTO	0.00	0.00%		
	CORROSIÓN	0.00	0.00%		
	<b>TOTAL</b>	<b>23.36</b>	<b>43.04%</b>

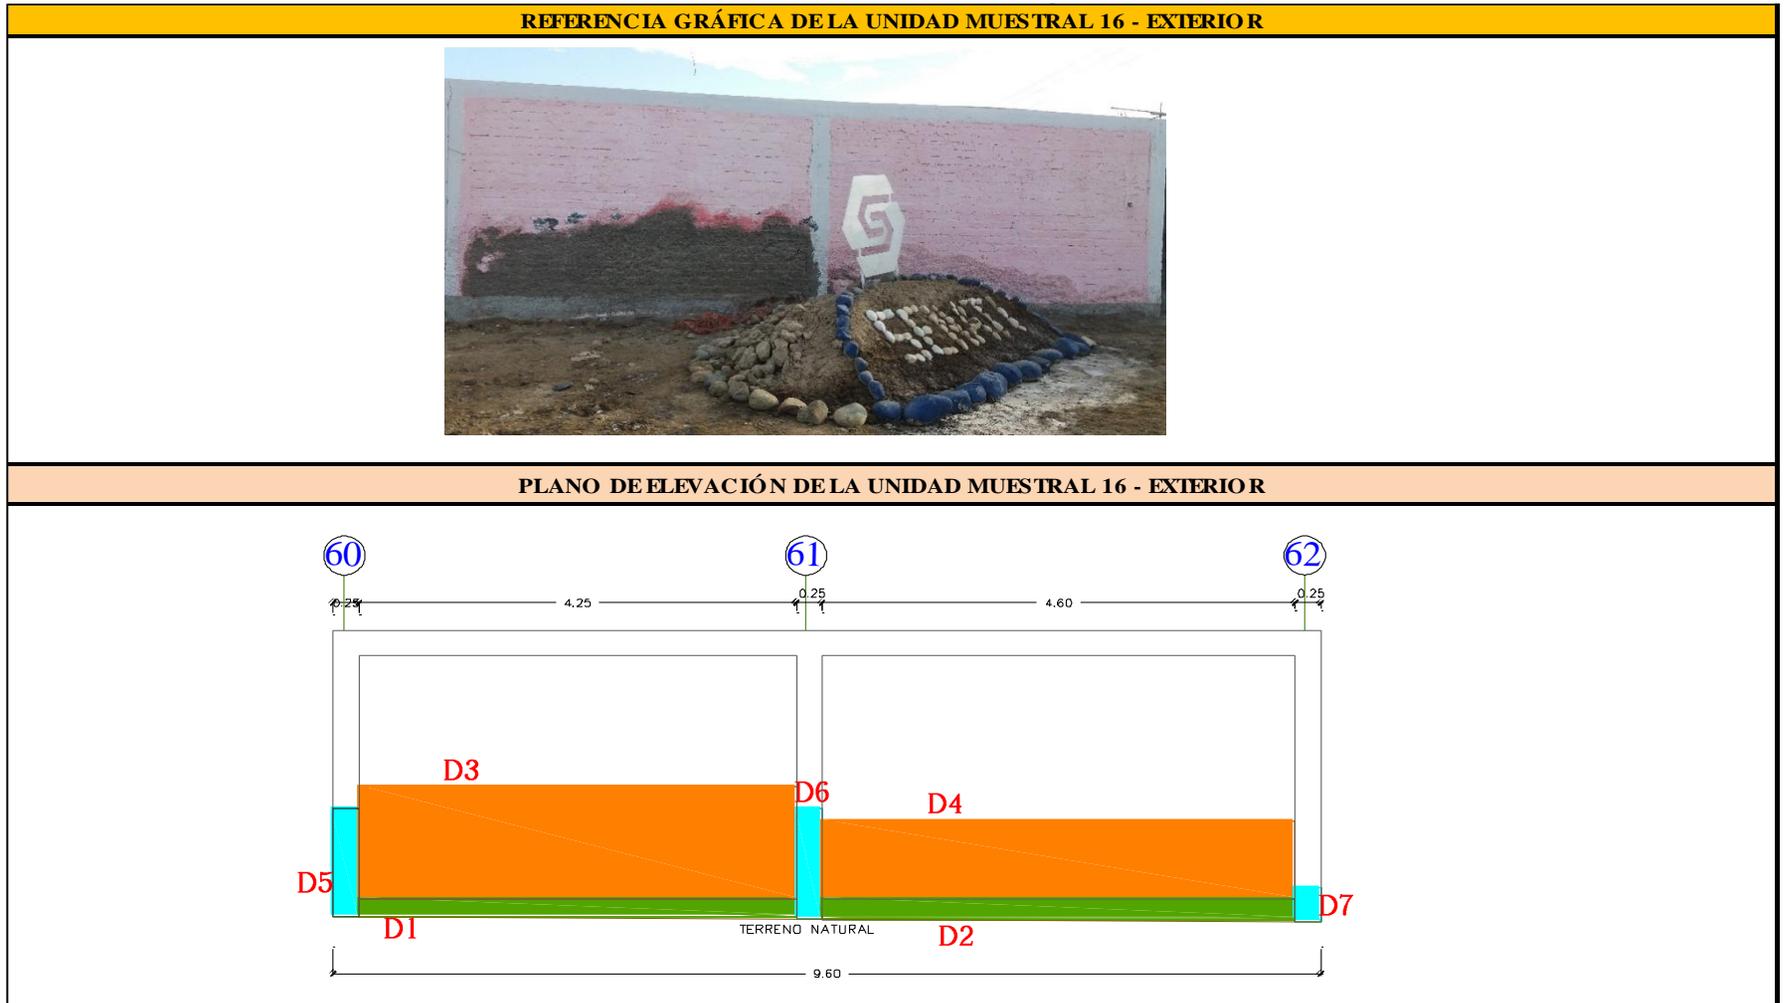
PATOLOGÍAS IDENTIFICADAS			
ÁREA TOTAL DE UNIDAD MUESTRAL 16 (M2)			
PATOLOGÍAS	ÁREA (M2)	NIVEL DE SEVERIDAD	ÁREA TOTAL (M2)
<b>GRIETA</b>	0.00		<b>10.99</b>
<b>FISURA</b>	0.00		
<b>DISGREGACIÓN</b>	10.99	<b>LEVE</b>	
<b>DESCASCAMIENTO</b>	0.00		
<b>CORROSIÓN</b>	0.00

ÁREA TOTAL DE UM 16 (M2)	PATOLOGÍA	ÁREA AFECTADA (M2)	% DE ÁREA AFECTADA	TOTAL DE ÁREA NO AFECTADA (M2)	% TOTAL DE ÁREA NO AFECTADA
28.55	GRIETA	0.00	0.00%	17.56	61.51%
	FISURA	0.00	0.00%		
	DISGREGACIÓN	10.99	38.49%		
	DESCASCARAMIENTO	0.00	0.00%		
	CORROSIÓN	0.00	0.00%		
	<b>TOTAL</b>	<b>10.99</b>	<b>38.49%</b>

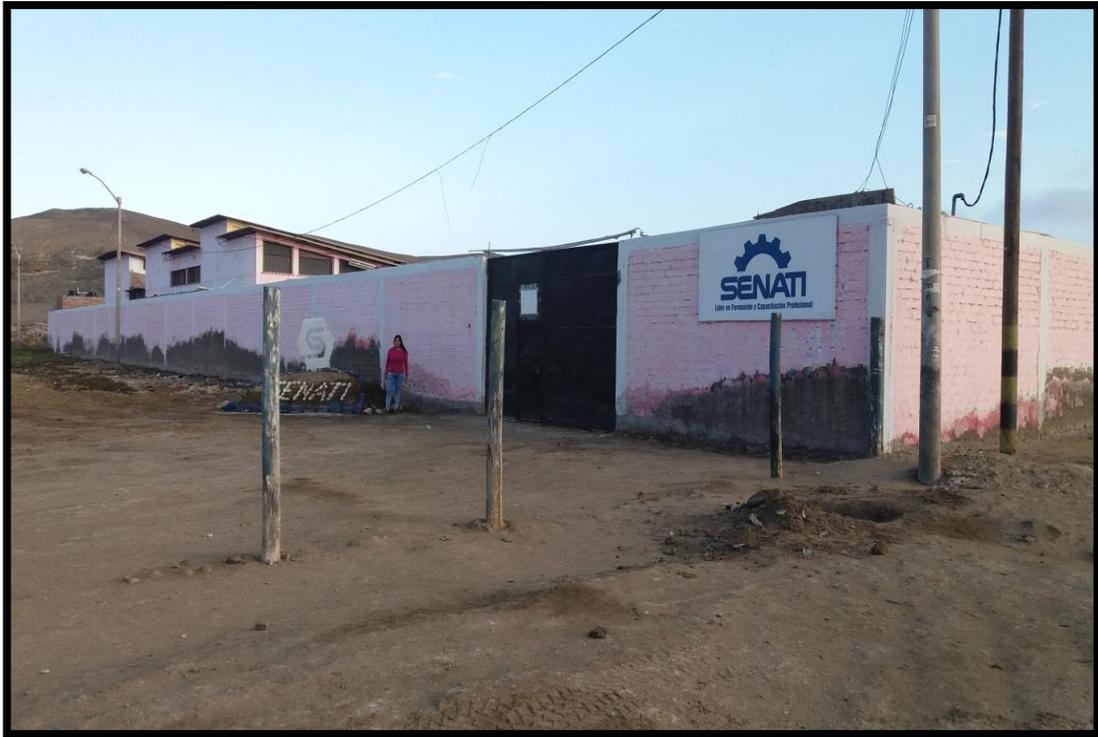
Imagen 01: Fotografía frontal del cerco perimétrico del servicio nacional de adiestramiento en trabajo industrial (SENATI).

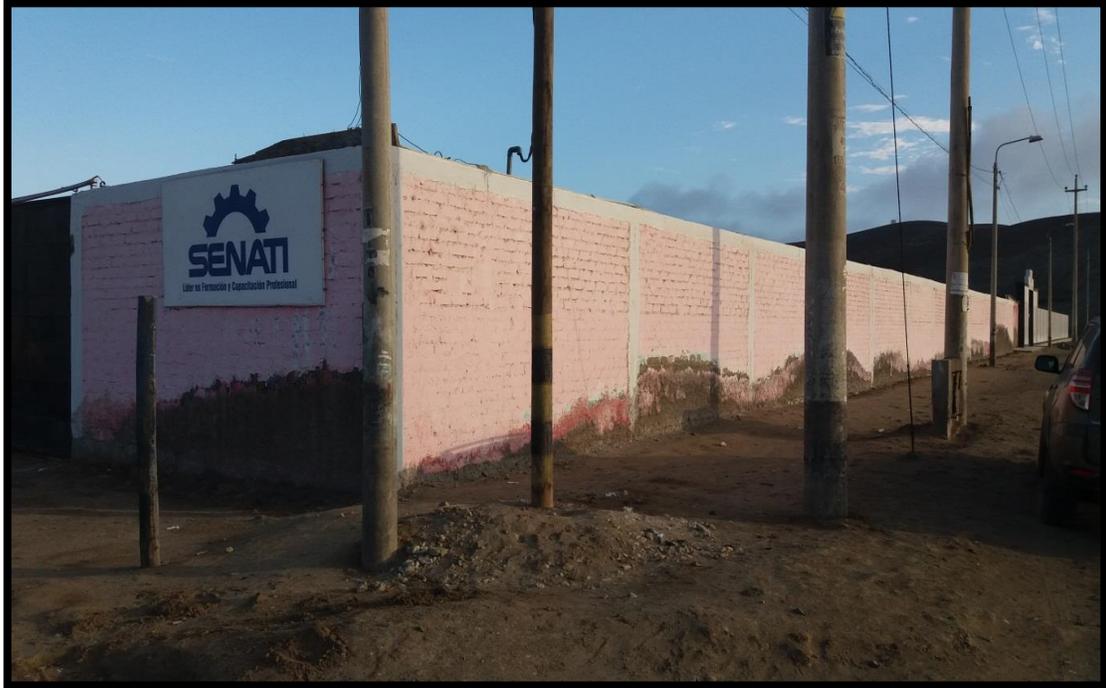
Imagen 02: Fotografía lateral derecho del cerco perimétrico del servicio nacional de adiestramiento en trabajo industrial (SENATI).

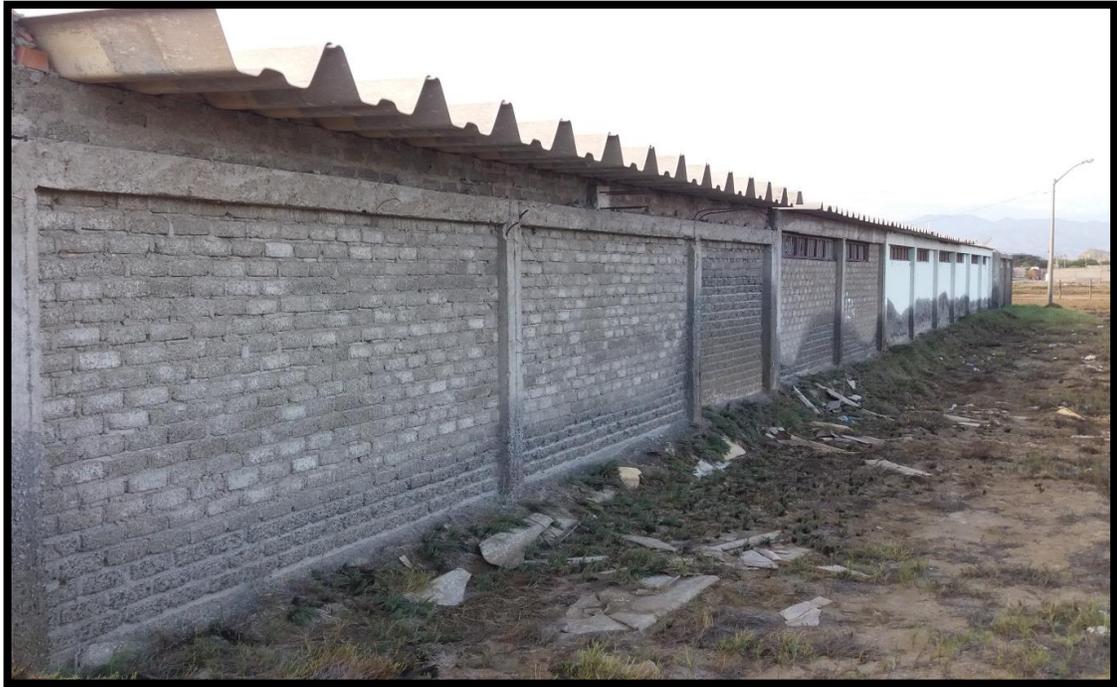
Imagen 03: Fotografía lateral izquierdo del cerco perimétrico del servicio nacional de adiestramiento en trabajo industrial (SENATI).

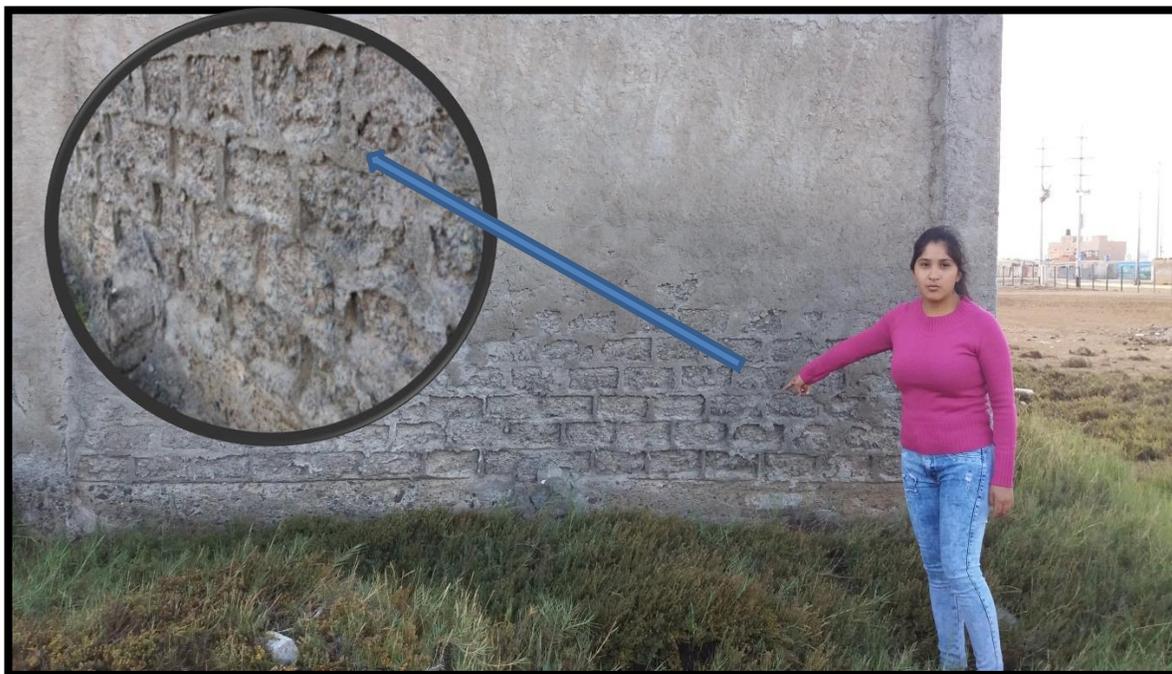
Imagen 04: Disgregación (U.M. 11)

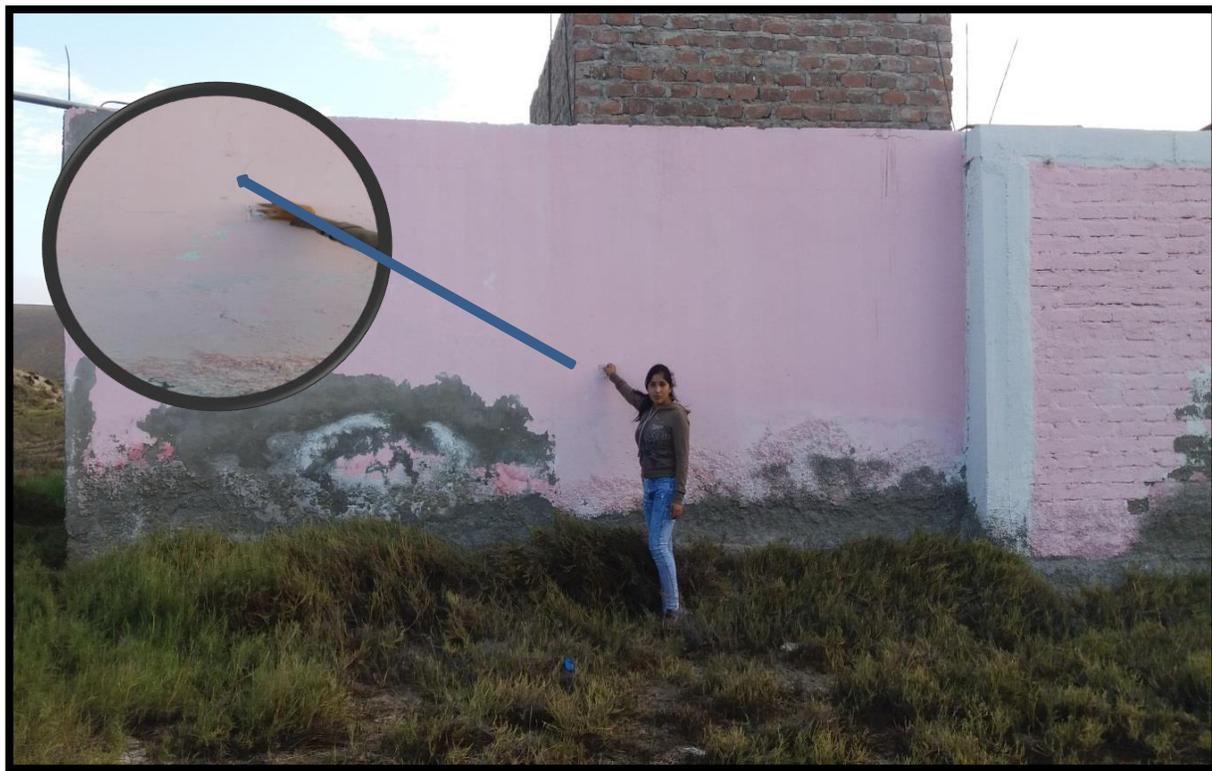
Imagen 06: Fisura (U.M. 12)

Finalmente, humedecer la superficie durante 7 días hasta que tome su máxima resistencia.

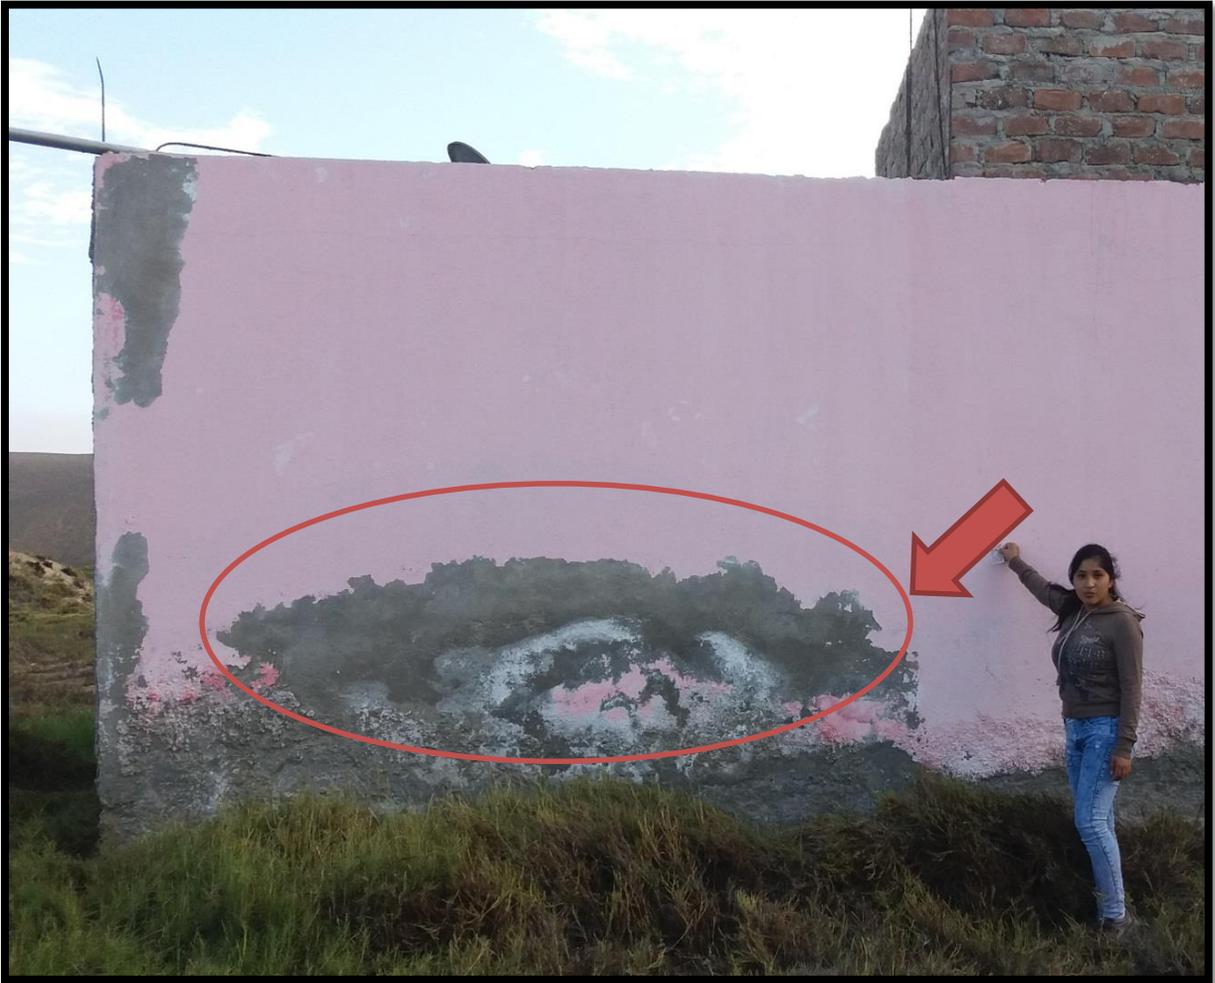
Imagen 07: Descascaramiento (U.M. 12)
