**TITULO:**

“DETERMINACIÓN Y EVALUACIÓN DE LAS PATOLOGÍAS DE  
CONCRETO ARMADO DEL RESERVORIO ELEVADO R-1 GRAU,  
AVENIDA MIGUEL GRAU, CAPACIDAD DE 1000 M3, SULLANA, PIURA,  
OCTUBRE – 2018”

**TESIS PARA OPTAR EL TITULO DE:**

BACH. ELEAZAR RIMAYCUNA AGUILAR

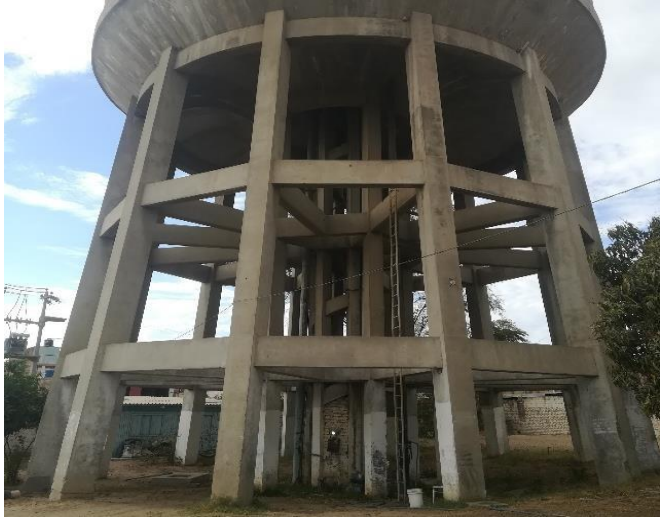
AREA DE ELEMENTO	M2	275.00	
ELEMENTO DE MUESTRA	STRUCTURA DE SOPOR				AREA AFECTADA	M2	1.439	
AREA DE ELEMENTO	275.00		AREA NO AFECTADA	%	0.52%			
PATOLOGIAS	AREA AFECTADA		AREA NO AFECTADA		SEVERIDAD	SEVERIDAD		
	M2	%	M2	%		LEVE

(4) Desprendimiento del concreto	0.313	0.11%	274.69	99.89%	LEVE			
(5) Eflorescencia	0.322	0.12%	274.68	99.88%	LEVE			
(6) Filtracion	0	0.00%	275.00	100.00%	LEVE

Tabla N°04: Eflorescencia, desprendimiento y fisuras en elementos de soporte.

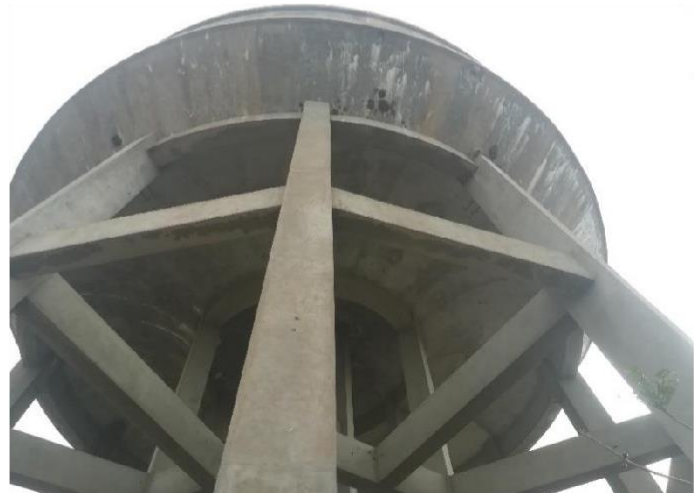
AREA DE ELEMENTO	M2	72.00	
ELEMENTO DE MUESTRA	STRUCTURA DE SOPORTE				AREA AFECTADA	M2	3.73	
AREA DE ELEMENTO	72.00					%	5.18%	
					AREA NO AFECTADA	M2	68.27	
				%	94.82%			
PATOLOGIAS	AREA AFECTADA		AREA NO AFECTADA		SEVERIDAD	SEVERIDAD		
	M2	%	M2	%		LEVE

(4) Desprendimiento del concreto	0.65	0.90%	71.35	99.10%	LEVE			
(5) Eflorescencia	2.03	2.82%	69.97	97.18%	LEVE			
(6) Filtracion	0	0.00%	72.00	100.00%	LEVE

Tabla N°06: Eflorescencia, desprendimiento y fisuras en elementos de soporte.
