UNIVERSIDAD CATÓLICA LOS ÁNGELES
CHIMBOTE

DETERMINACIÓN Y EVALUACIÓN DE LAS
PATOLOGÍAS DEL CONCRETO EN EL CERCO
PERIMÉTRICO DE ALBAÑILERÍA CONFINADA DE LA
INSTITUCIÓN EDUCATIVA JULIO CESAR TELLO 6060
UBICADO EN EL ASENTAMIENTO HUMANO CESAR
VALLEJO, PROLONGACIÓN PACHACUTEC N° 4355,
DISTRITO DE VILLA MARÍA DEL TRIUNFO,
PROVINCIA DE LIMA, REGIÓN LIMA. MARZO - 2018

**TESIS PARA OPTAR EL TÍTULO PROFESIONAL DE
INGENIERO CIVIL**

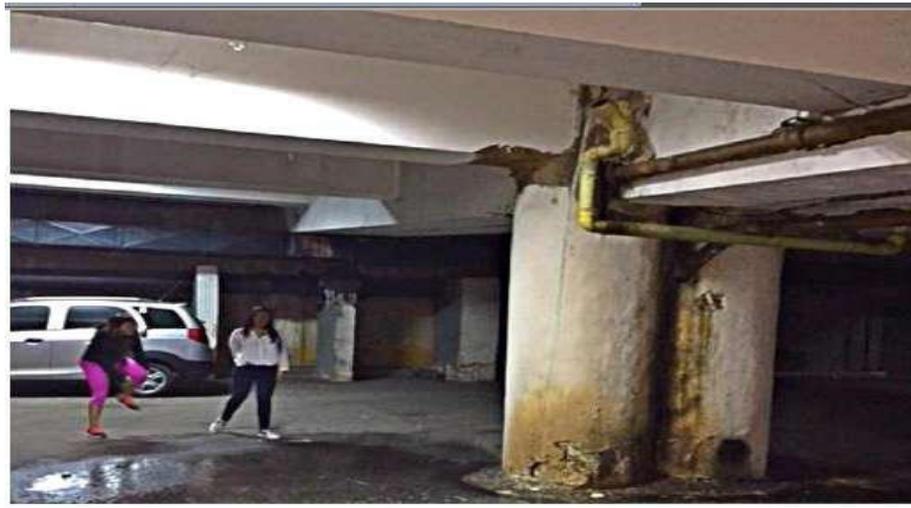
"Los sintomas que presentan los elementos estructurales con características propias de una patología estructural; disgregación de concreto, pérdida de sección en los aceros de refuerzos tanto longitudinales como transversales, agrietamientos internos y externos".

Figura 2. Vista de patología en columnas del banco de Venezuela
Nota. Fuente: Figueira y Yajure. (2016)

"La recomendación más inmediata para solucionar el problema patológico se centra en la reparación de la causante de los daños; en este caso se refiere a las tuberías dañadas que ocasionan filtración. Posteriormente se puede proceder a la reparación de los elementos estructurales que refieren los daños materiales".

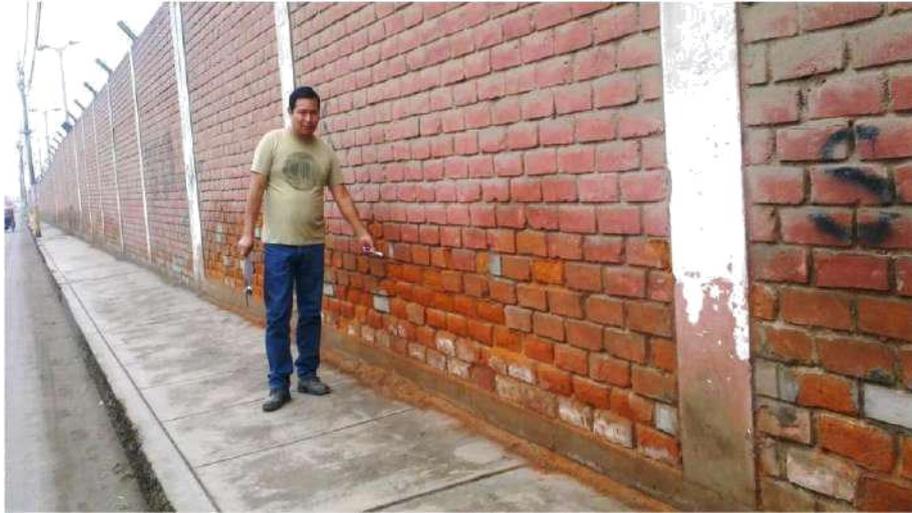
"El estado actual de la estructura de albañilería confinada del cerco perimétrico del local de la industria papelera Quimpac tiene un nivel de severidad moderado en toda el área afectada por patologías, las patologías que más han lesionado a la estructura es las patologías por disgregamiento que ha lesionado a la estructura con porcentaje de afectación 39.53% disgregando las unidades de albañilería en todas las unidades de muestra del cerco perimétrico".

Figura 5. Disgregamiento de las unidades de albañilería en los muros de albañilería confinada del cerco perimétrico de la Industria papelera quimpac.

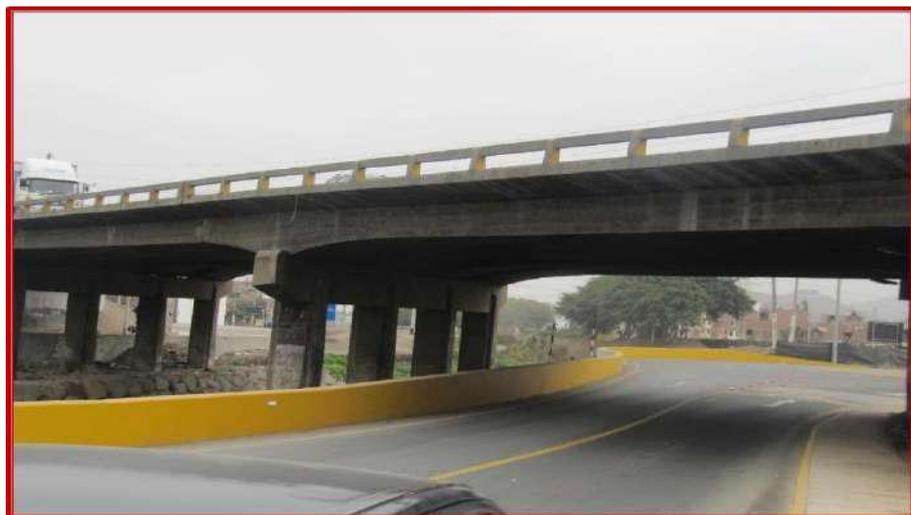
Factores mecánicos: "Fisuras en veredas, obstrucción de juntas, despostillamiento de veredas y barandas. Deformaciones longitudinales en las barandas, humedecimiento y secado pilares. Microfisuramiento, fisuramiento y grietas en los pilares del lado sur. Agrietamiento del tablero en su parte inferior. Fisuras en vigas transversales".

Factores químicos: "corrosión del acero en vigas longitudinales, grietas y fisuras en pilares producidos por corrosión del acero, carbonatación del concreto".

Figura 6. Vista Vigas longitudinales y transversales del puente Chillón Nota. Fuente: Saenz A. (2016).

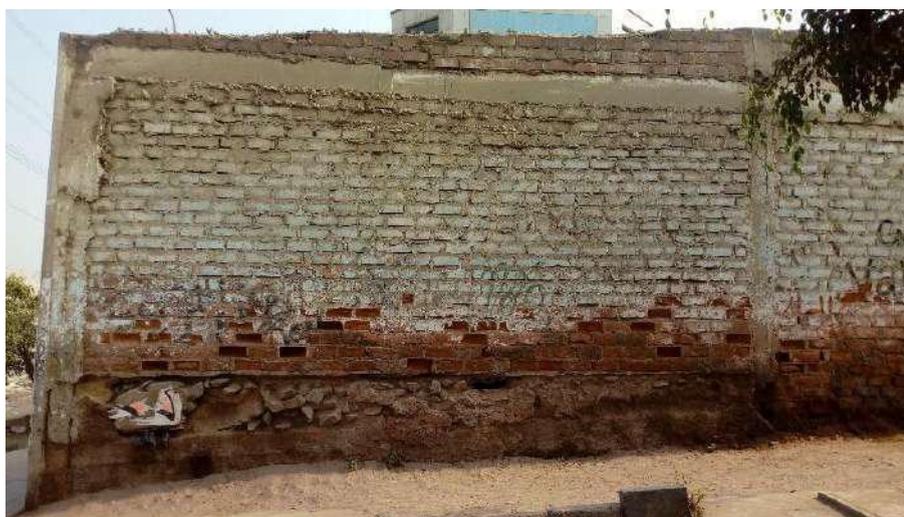
Figura 21. Muro de albañilería confinada afectada parcialmente en la parte inferior a consecuencia de los agentes atmosféricos.

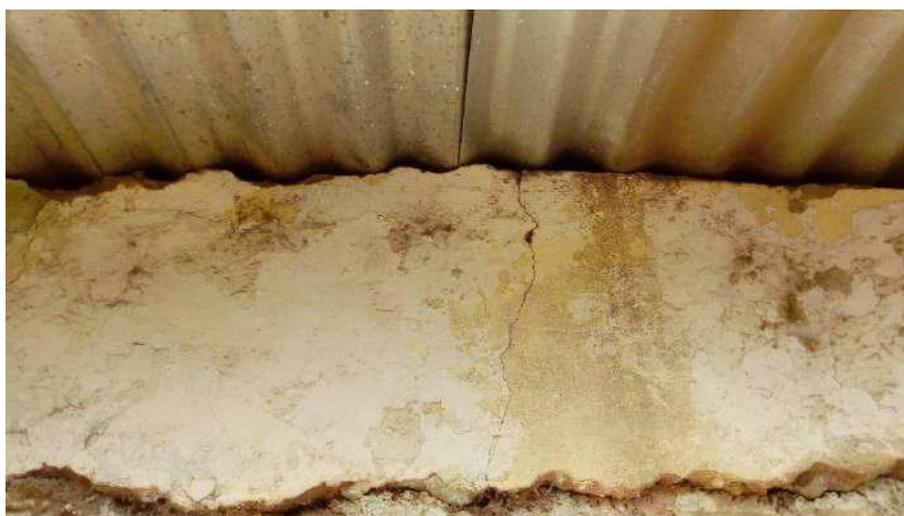
Figura 23. Aparición de fisuras en el tarrrajeo de viga del cerco perimétrico de la Institución Educativa Julio Cesar Tello 6060. Nota. Fuente: Elaboración propia. (2018).

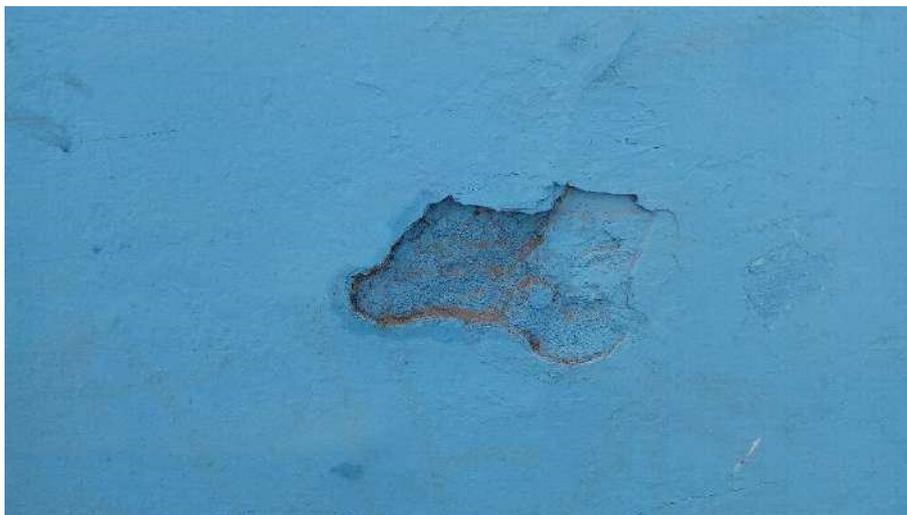
Figura 24. "Desprendimiento del tarrajeo por mala adherencia en muros de albañilería de la Institución Educativa Julio Cesar Tello 6060"
Nota. Fuente: Elaboración Propia. (2018).

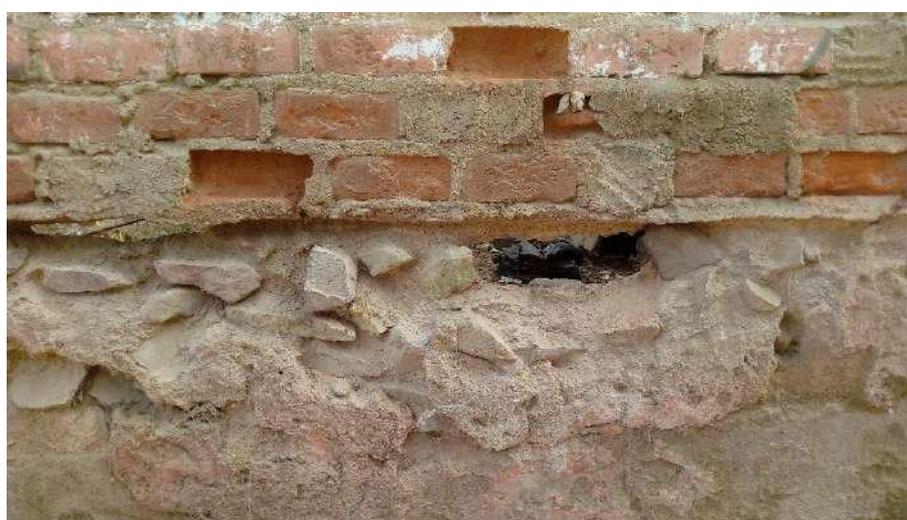
Figura 25. "Muro con presencia de huecos ocasionados por golpes o impactos en el cerco perimétrico de la Institución Educativa Julio Cesar Tello 6060".

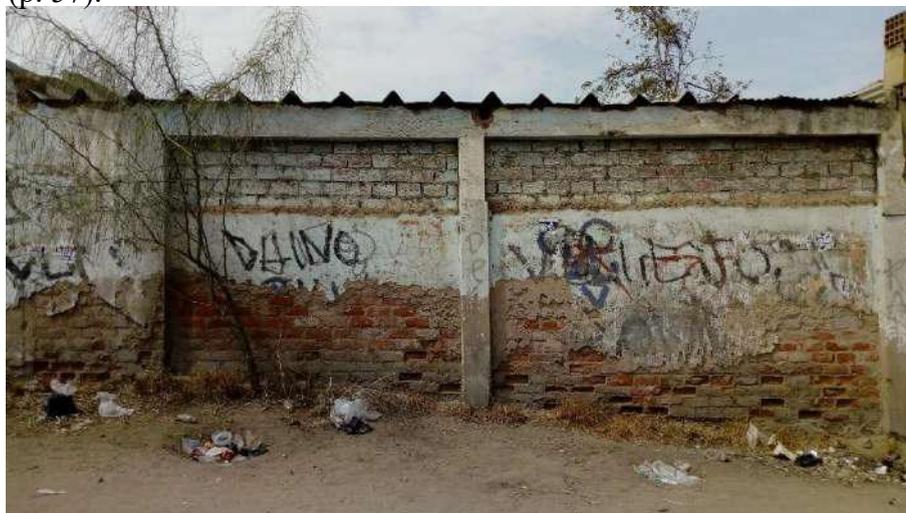
Figura 28. "Muro de albañilería afectada por erosión química en la parte inferior producto de un suelo salitroso y húmedo del cerco perimétrico de la Institución Educativa Julio Cesar Tello 6060".

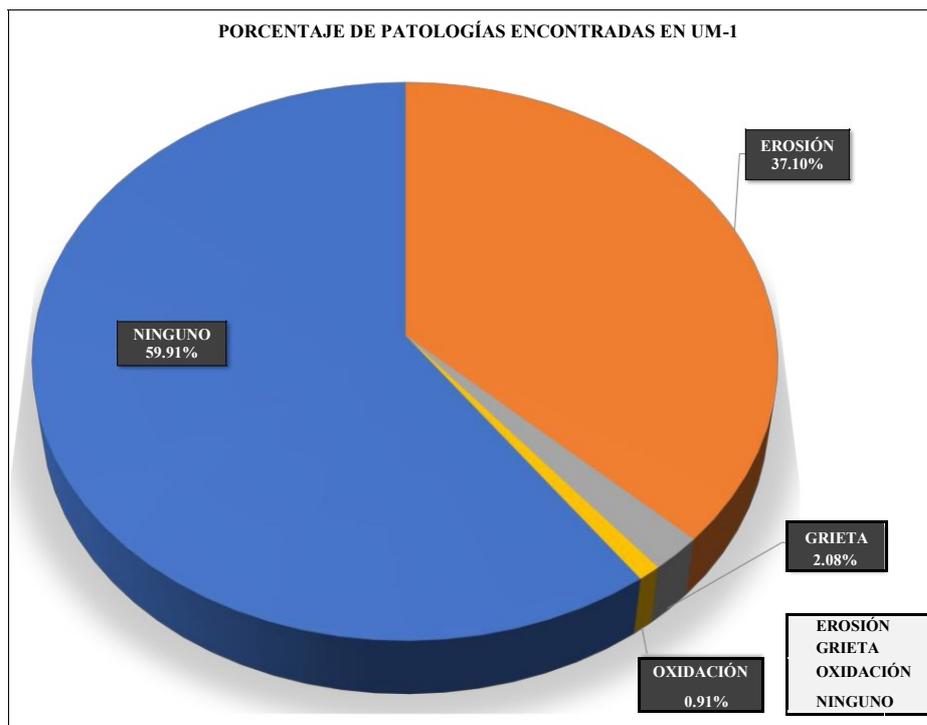
Figura 32. Porcentaje de patologías encontradas en la Unidad Muestral 1.
Nota. Fuente: Elaboración propia. (2018)

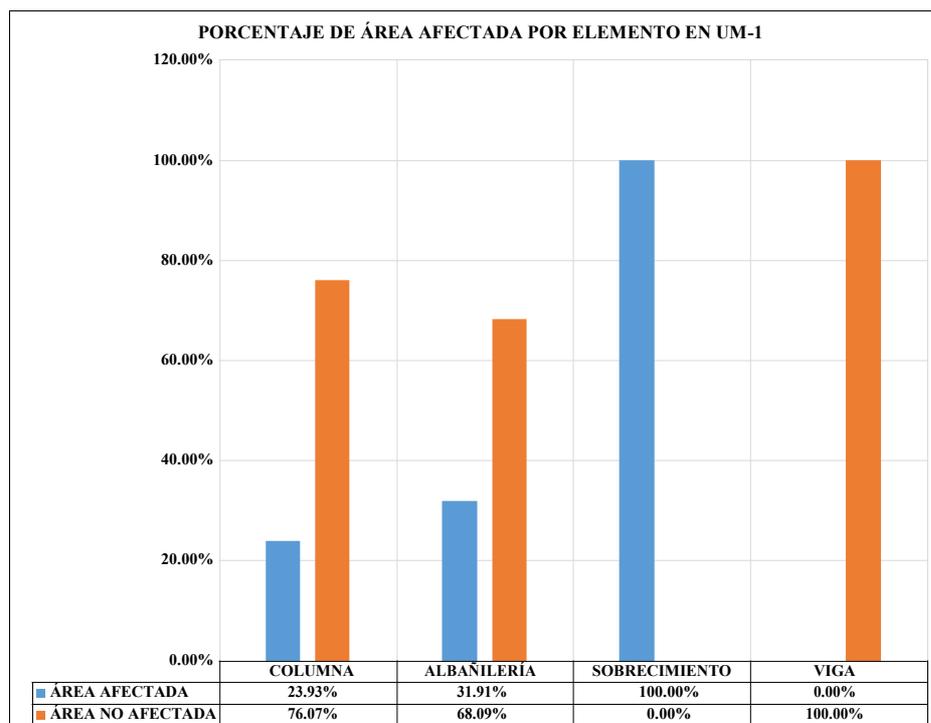
Figura 33. Porcentaje de área afectada por cada elemento en la Unidad Muestral 1.
Nota. Fuente: Elaboración propia. (2018)

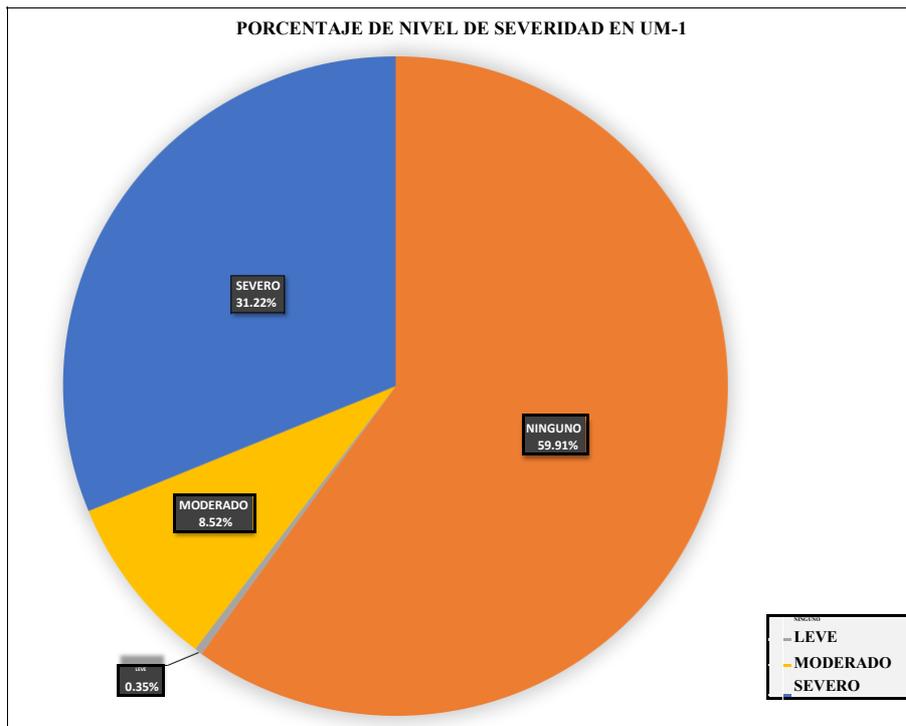
Figura 34. Porcentaje del nivel de severidad en la Unidad Muestral 1.
 Nota. Fuente: Elaboración propia. (2018)

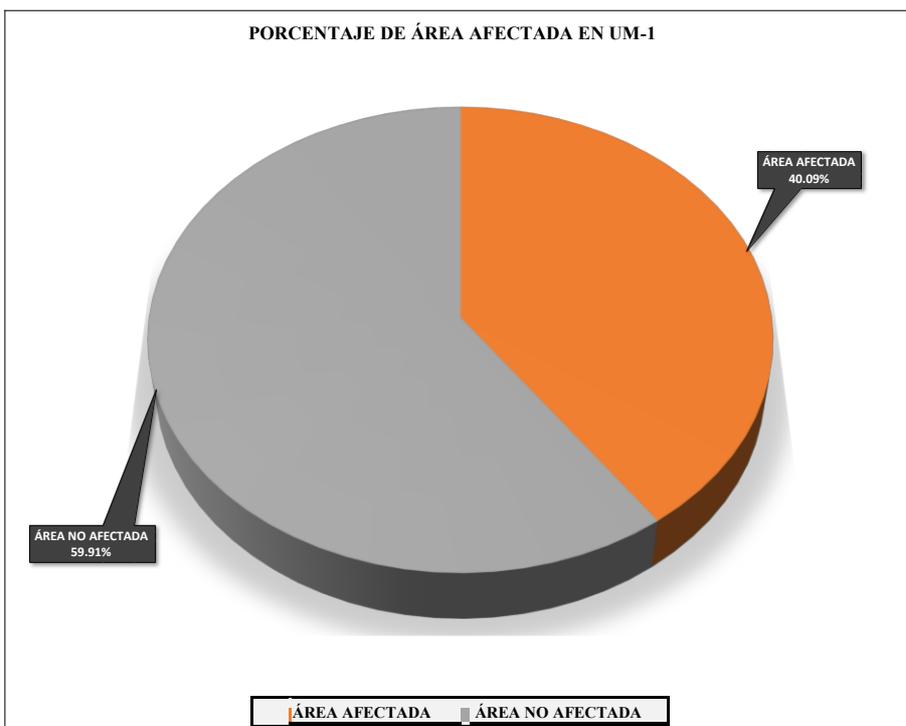
Figura 35. Porcentaje de área afectada y no afectada en la Unidad Muestral 1.
 Nota. Fuente: Elaboración propia. (2018)

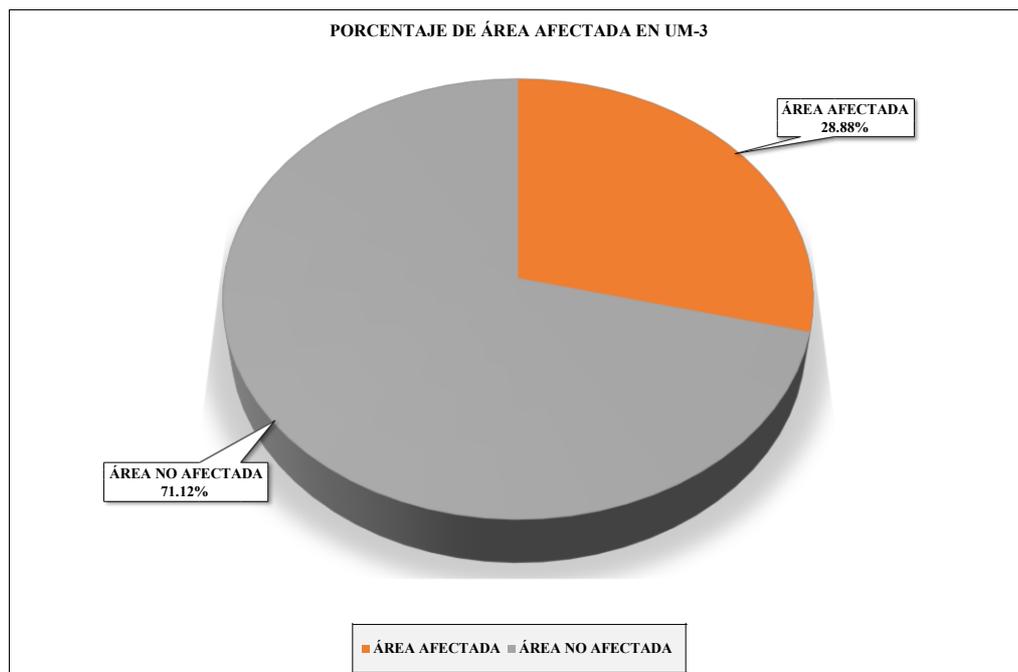
Figura 39. Porcentaje de área afectada y no afectada en la Unidad Muestral 3.
 Nota. Fuente: Elaboración propia. (2018)

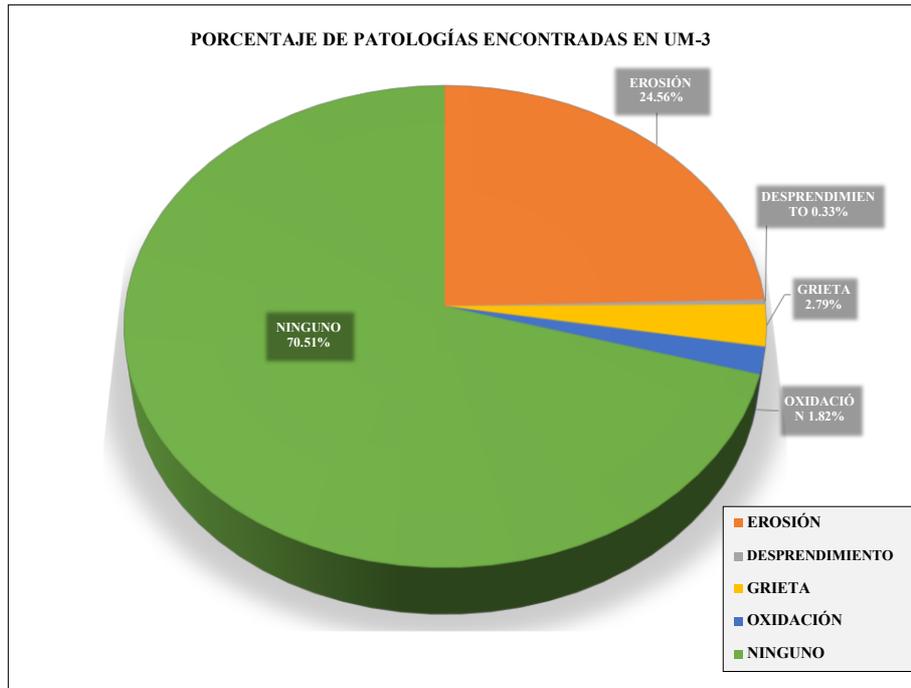
Figura 40. Porcentaje de patologías encontradas en la Unidad Muestral 3.
 Nota. Fuente: Elaboración propia. (2018)

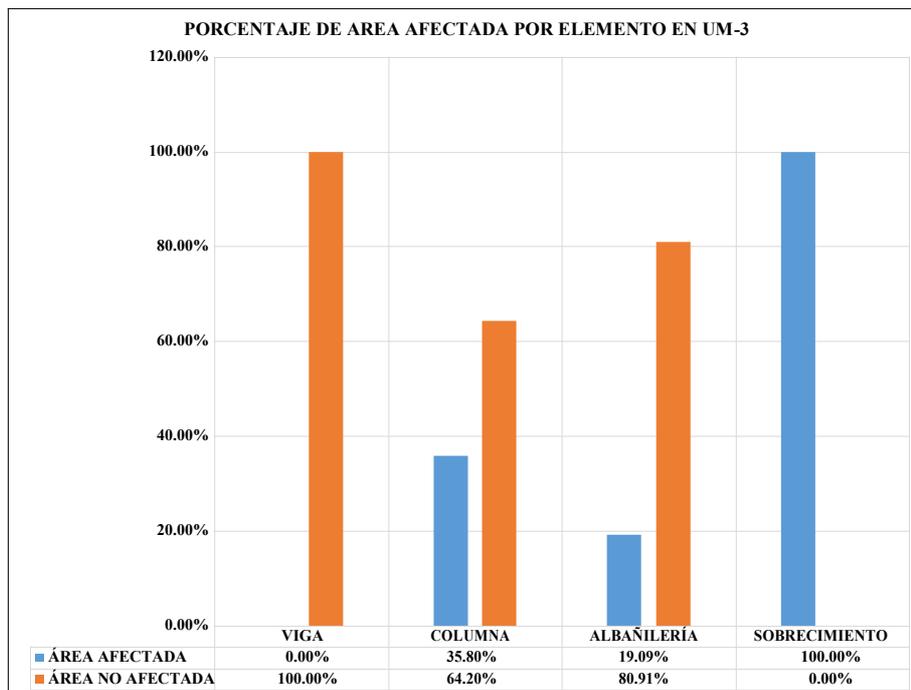
Figura 41. Porcentaje de área afectada por cada elemento en la Unidad Muestral 3.
 Nota. Fuente: Elaboración propia. (2018)

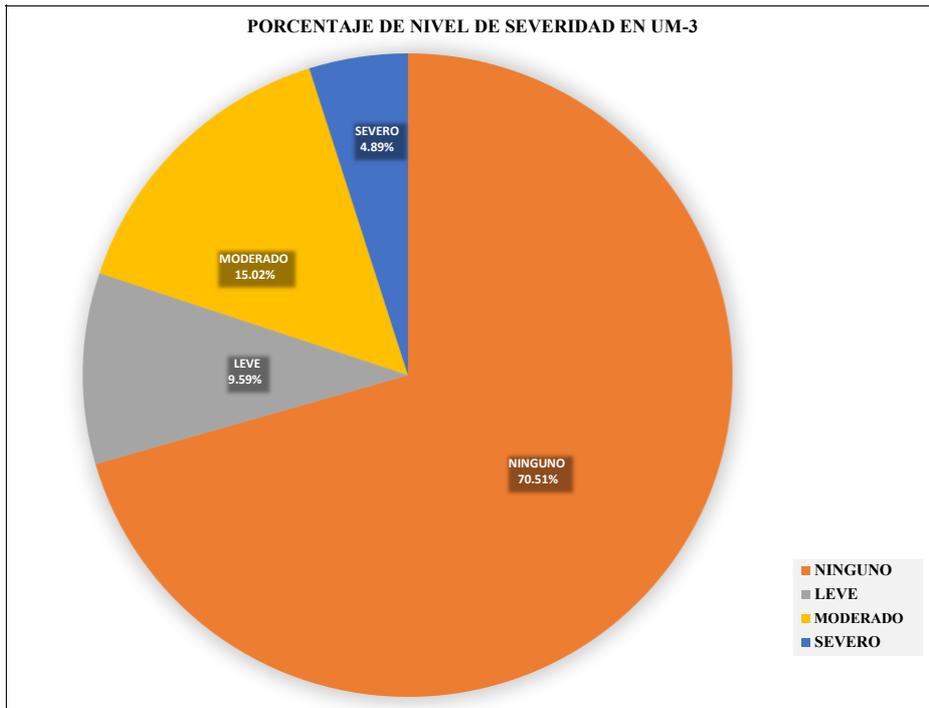
Figura 42. Porcentaje del nivel de severidad en la Unidad Muestral 3.
 Nota. Fuente: Elaboración propia. (2018)

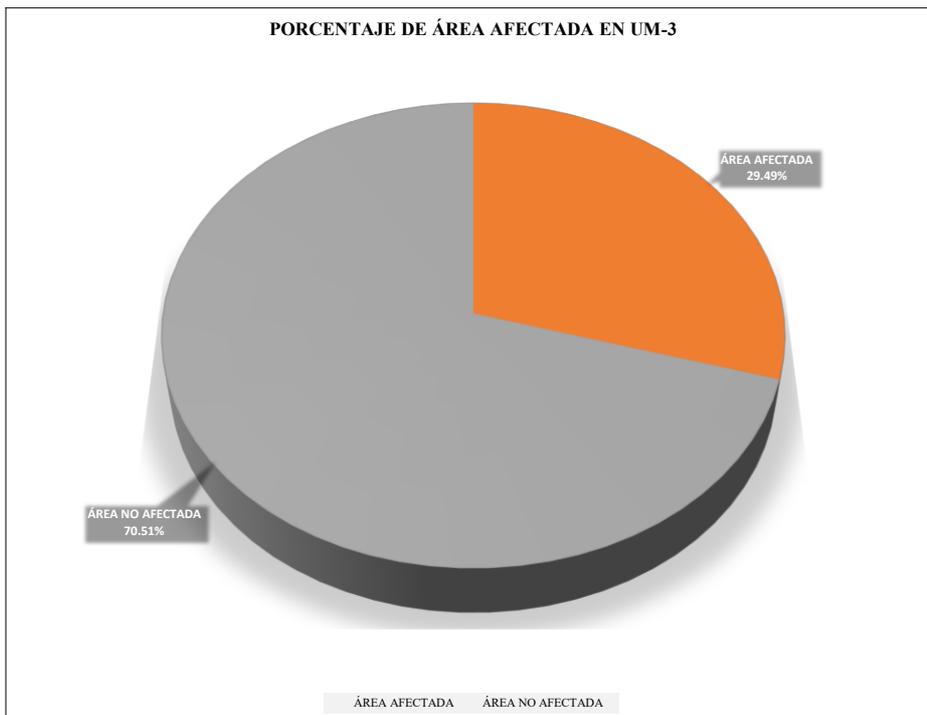
Figura 43. Porcentaje de área afectada y no afectada en la Unidad Muestral 3.
 Nota. Fuente: Elaboración propia. (2018)

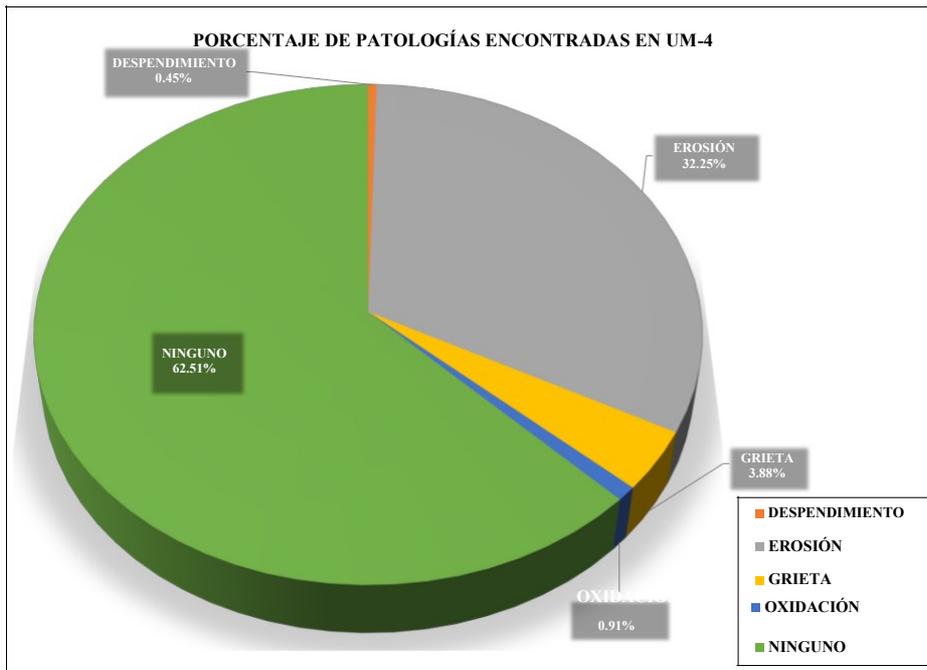
Figura 44. Porcentaje de patologías encontradas en la Unidad Muestral 4.
 Nota. Fuente: Elaboración propia. (2018)

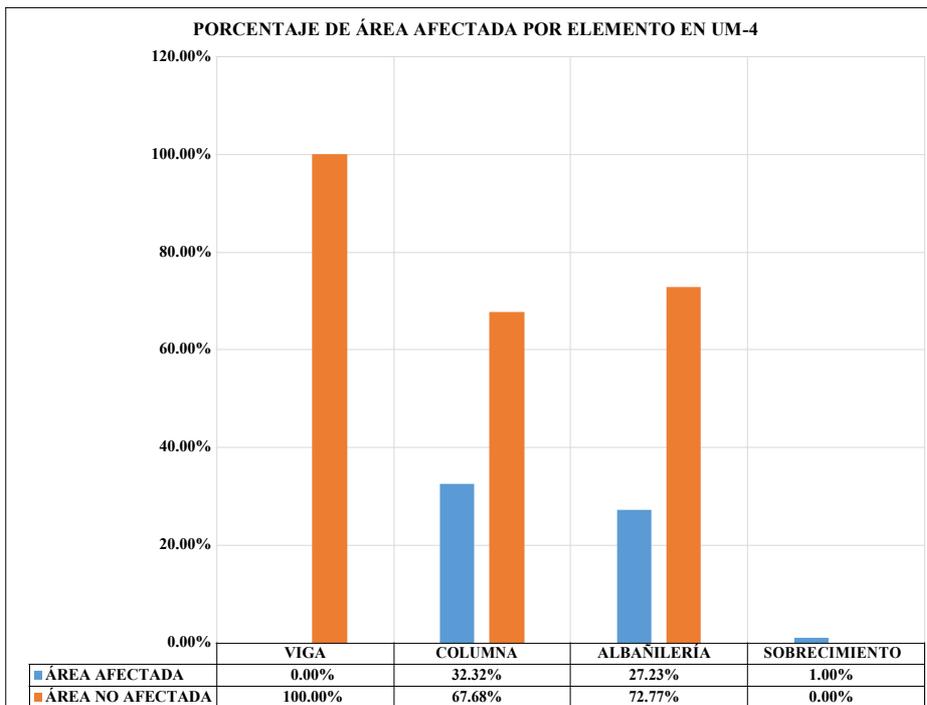
Figura 45. Porcentaje de área afectada por cada elemento en la Unidad Muestral 4.
 Nota. Fuente: Elaboración propia. (2018)

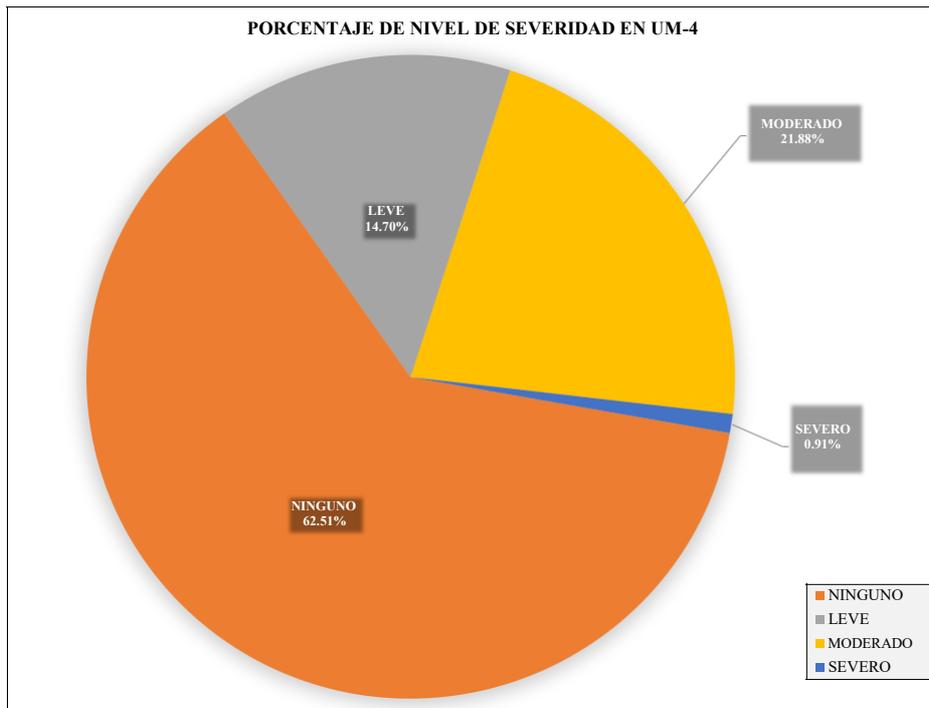
Figura 46. Porcentaje del nivel de severidad en la Unidad Muestral 4.
 Nota. Fuente: Elaboración propia. (2018)

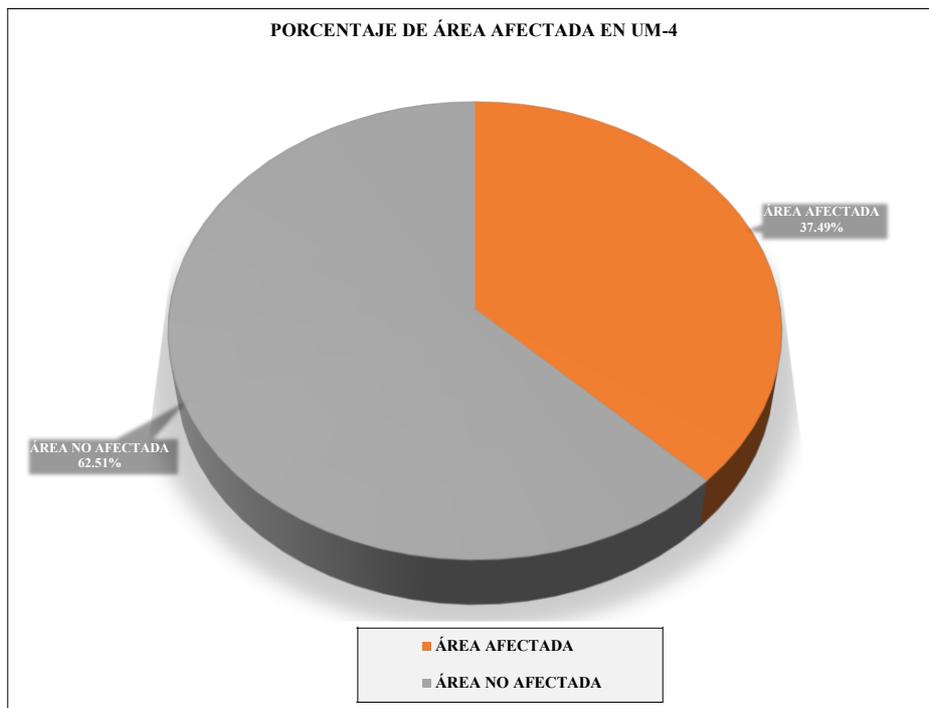
Figura 47. Porcentaje de área afectada y no afectada en la Unidad Muestral 4.
 Nota. Fuente: Elaboración propia. (2018)

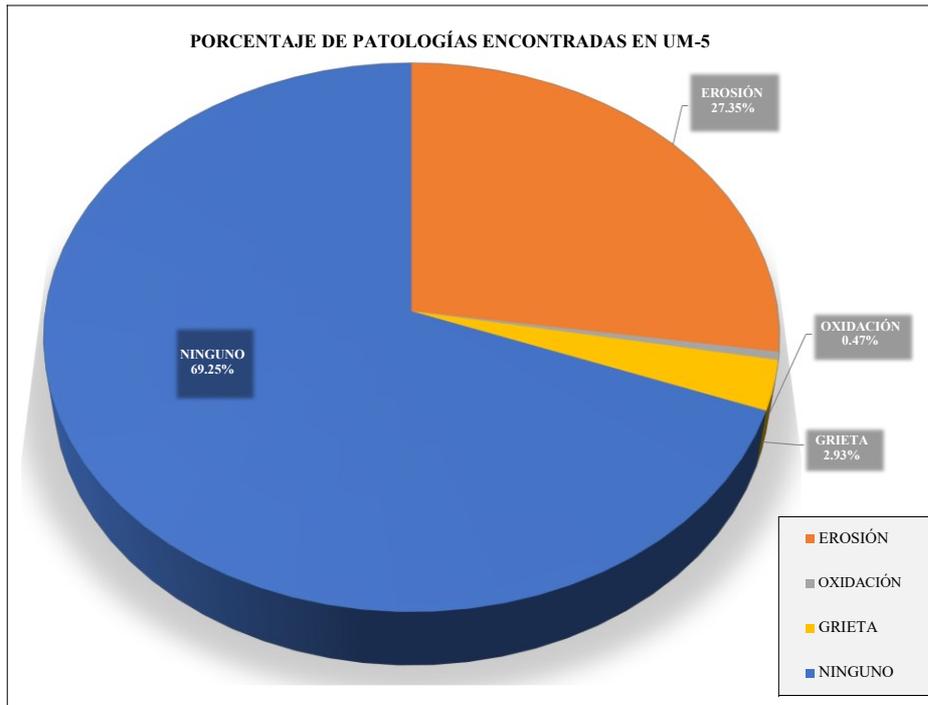
Figura 48. Porcentaje de patologías encontradas en la Unidad Muestral 5.
 Nota. Fuente: Elaboración propia. (2018)

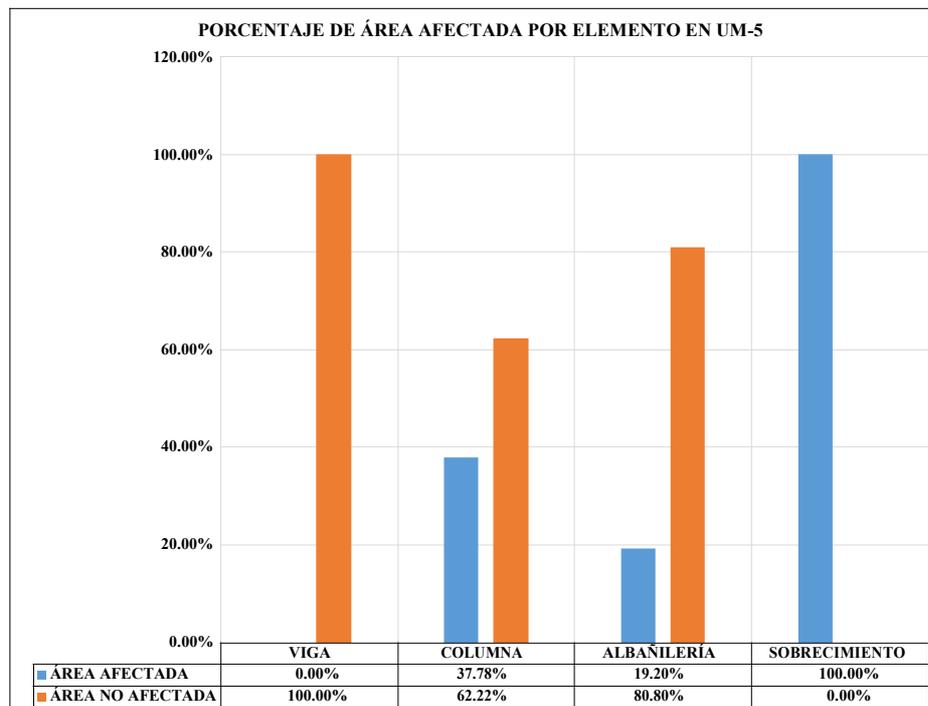
Figura 49. Porcentaje de área afectada por cada elemento en la Unidad Muestral 5.
 Nota. Fuente: Elaboración propia. (2018)

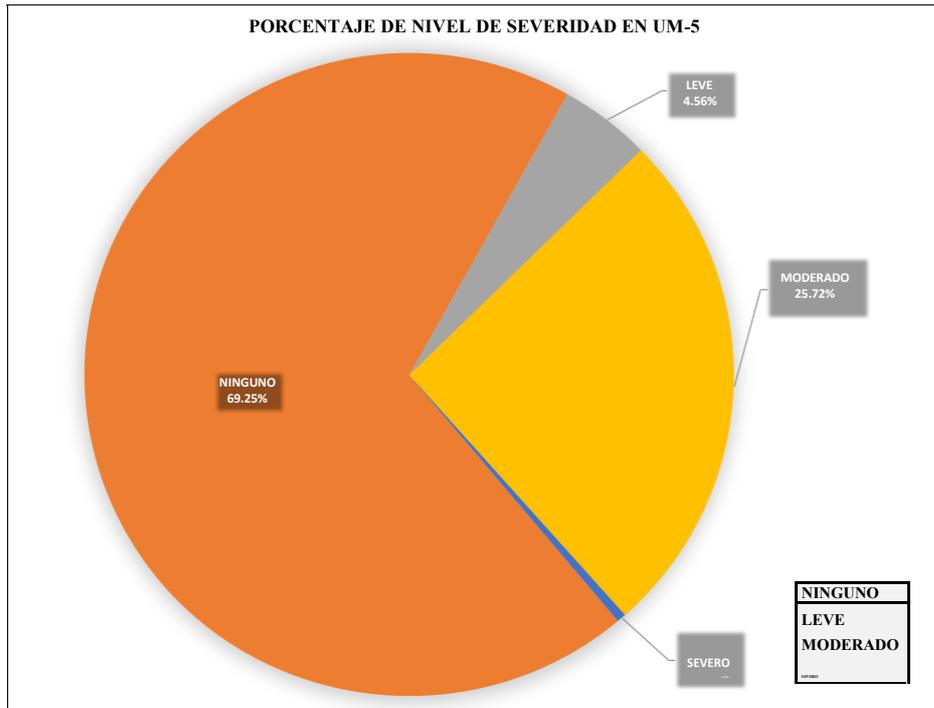
Figura 50. Porcentaje del nivel de severidad en la Unidad Muestral 5.
 Nota. Fuente: Elaboración propia. (2018)

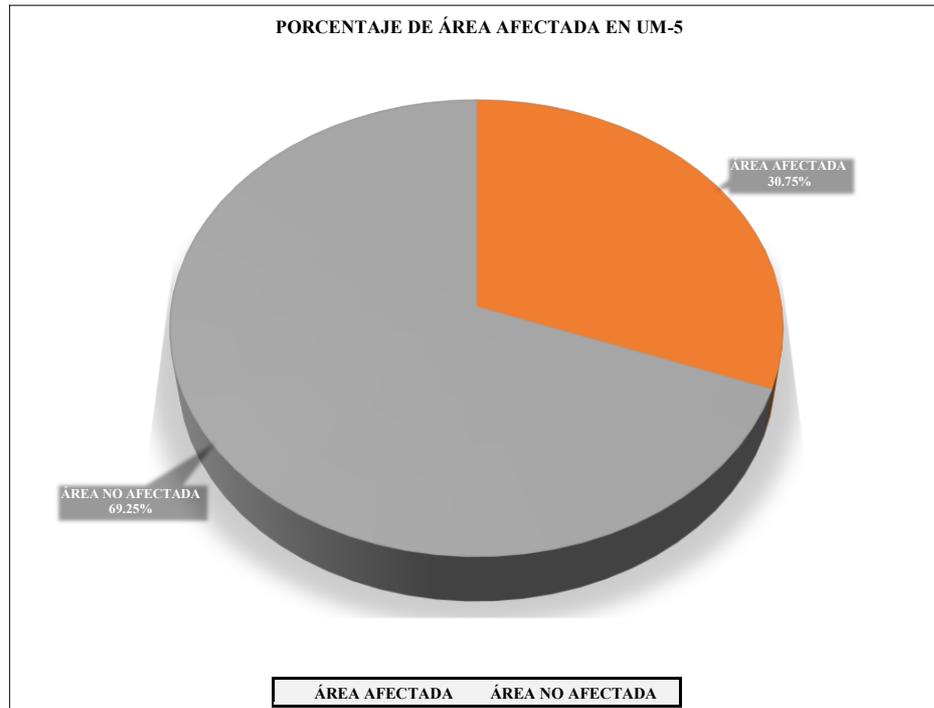
Figura 51. Porcentaje de área afectada y no afectada en la Unidad Muestral 5.
 Nota. Fuente: Elaboración propia. (2018)

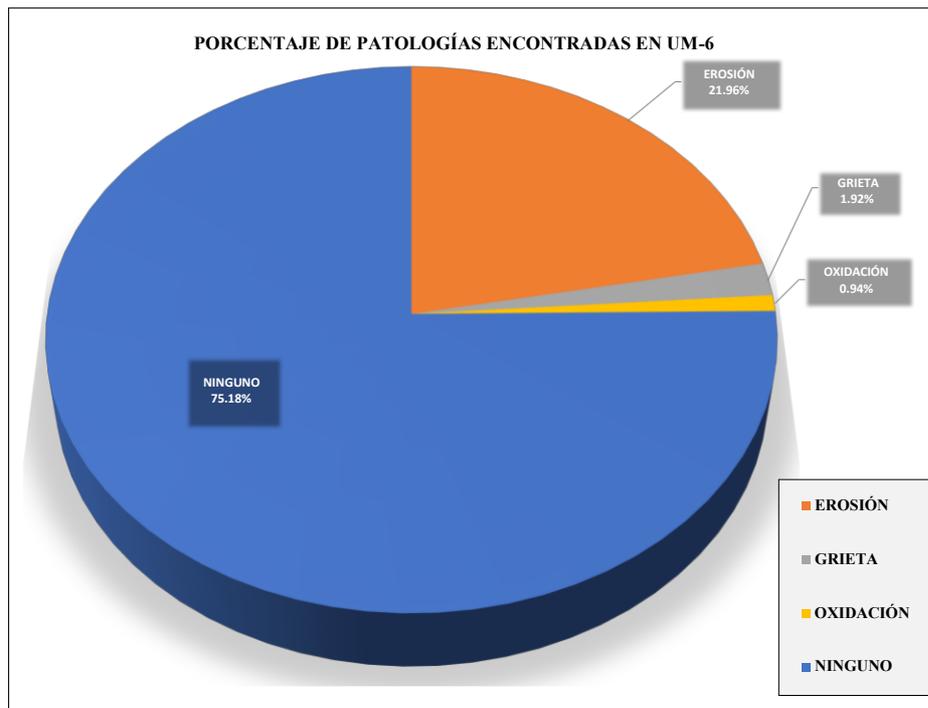
Figura 52. Porcentaje de patologías encontradas en la Unidad Muestral 6.
 Nota. Fuente: Elaboración propia. (2018)

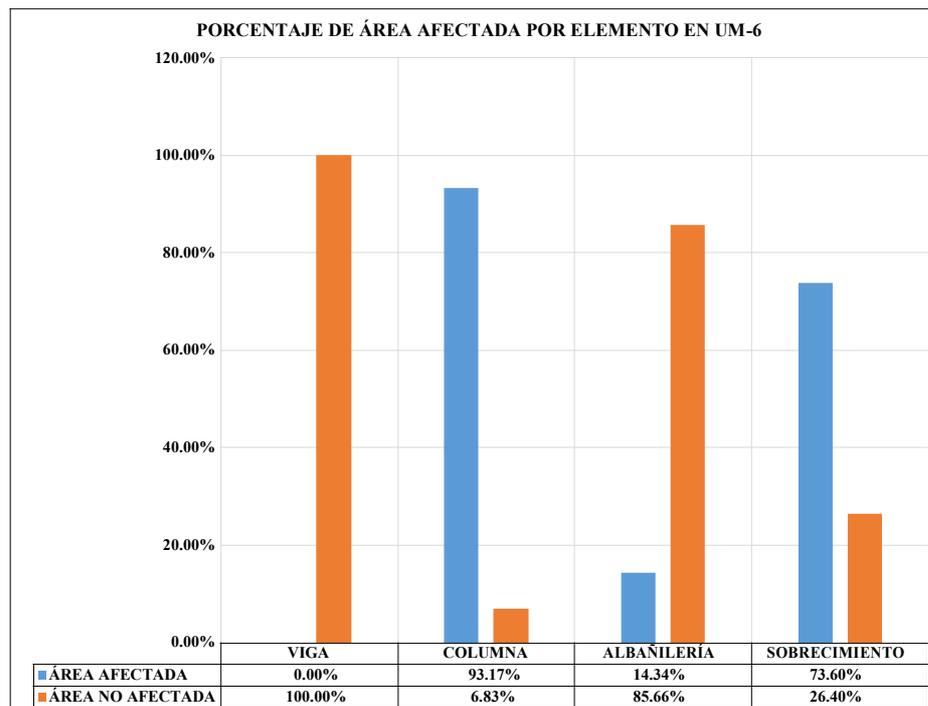
Figura 53. Porcentaje de área afectada por cada elemento en la Unidad Muestral 6.
 Nota. Fuente: Elaboración propia. (2018)

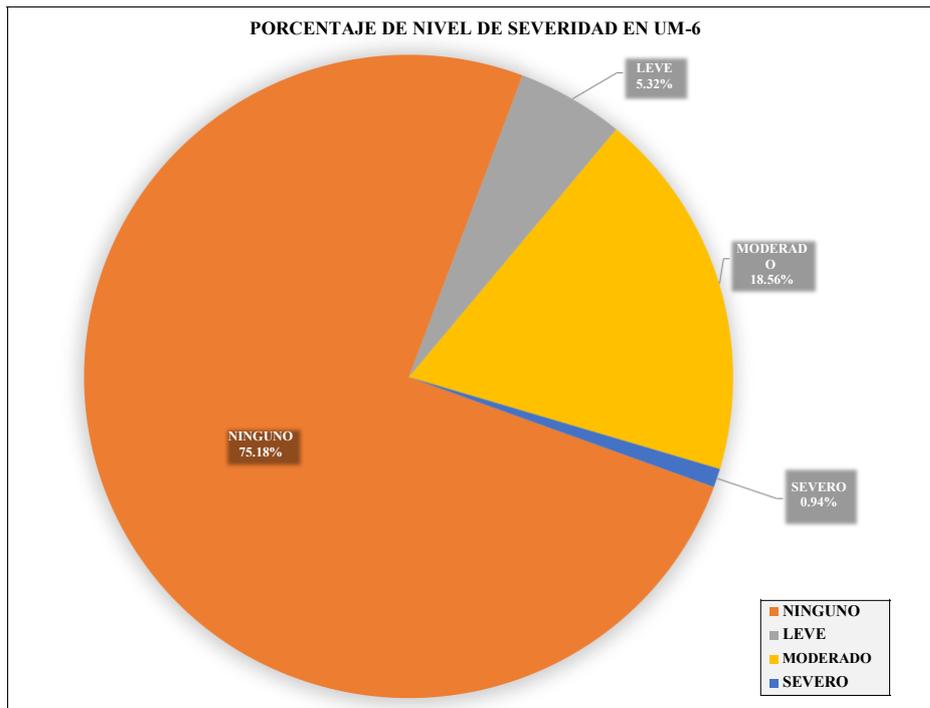
Figura 54. Porcentaje del nivel de severidad en la Unidad Muestral 6.
 Nota. Fuente: Elaboración propia. (2018)

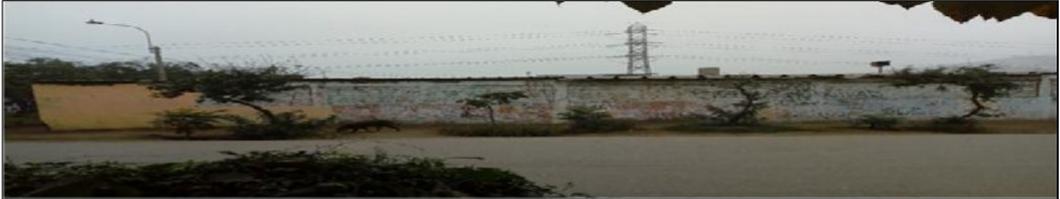
| FICHA TÉCNICA DE EVALUACIÓN | | |
|--|---|--|
| DEPARTAMENTO: LIMA PROVINCIA: LIMA DISTRITO: VILLA MARÍA DEL TRIUNFO DIRECCIÓN: AVENIDA PROLONGACIÓN PACHACUTEC 4355 | EVALUADOR: BACH. POLO FLORES WILMER ELEUTERIO ASESOR: MGTR. LEON DE LOS RIOS MIGUEL GONZALO TIPO DE ESTRUCTURA: ALBAÑILERÍA FECHA DE EVALUACIÓN : MARZO 2018 | ANTIGÜEDAD: 48 47 AÑOS ÁREA DE EVALUACIÓN: 36.82 m ² LADO: EXTERIOR NÚMERO DE PAÑOS: 4 PAÑOS |

| EVALUACIÓN DE PATOLOGÍAS EN UM-7 | | | | | | | | |
|---|---|---|---|---|---|---|---|---|
| ALBAÑILERÍA | 30.40 | Grieta | 0.10 | 0.10 | 30.30 | 0.33% | 0.33% | 99.67% |

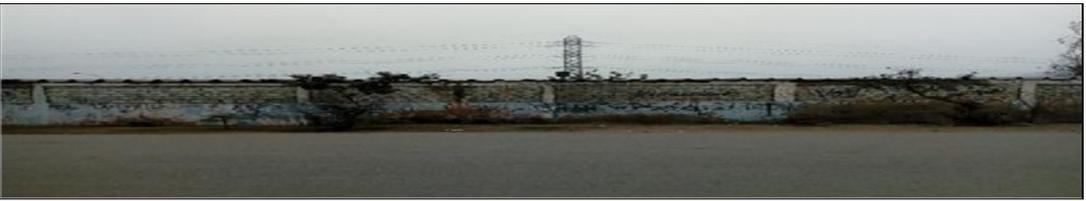
| FICHA TÉCNICA DE EVALUACIÓN | | | |
|--|---|--|---|
| DEPARTAMENTO: LIMA PROVINCIA: LIMA DISTRITO: VILLA MARÍA DEL TRIUNFO DIRECCIÓN: AVENIDA PROLONGACIÓN PACHACUTEC 4355 | EVALUADOR: BACH. POLO FLORES WILMER ELEUTERIO ASESOR: MGTR. LEON DE LOS RIOS MIGUEL GONZALO TIPO DE ESTRUCTURA: ALBAÑILERÍA FECHA DE EVALUACIÓN : MARZO 2018 | ANTIGÜEDAD: 48 47 AÑOS ÁREA DE EVALUACIÓN: 39.96 m ² LADO: EXTERIOR NÚMERO DE PAÑOS: 4 PAÑOS | |

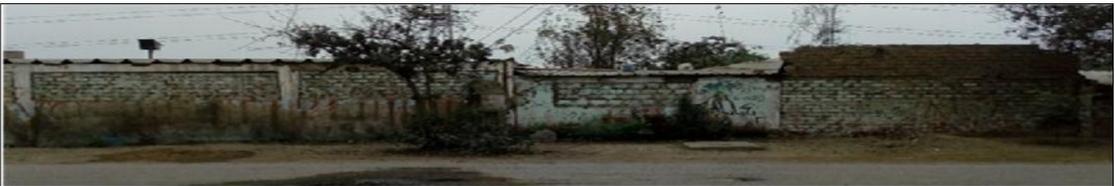
| FICHA TÉCNICA DE EVALUACIÓN | | | | | | | | | | | | | |
|---|---|---|---|--|---|--|---|--|---|---|---|--|---|
| ANTIGÜEDAD: 4 47 AÑOS ÁREA DE EVALUACIÓN: 40.12 m ² LADO: EXTERIOR NÚMERO DE PAÑOS: 4 PAÑOS | | | | | | | | | | | | | |

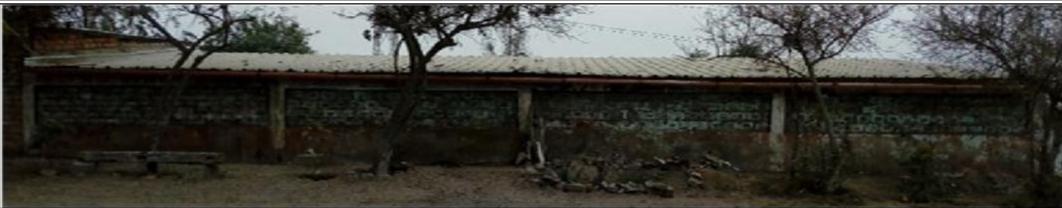
| FICHA TÉCNICA DE EVALUACIÓN | | | |
|--|---|--|---|
| DEPARTAMENTO: LIMA PROVINCIA: LIMA DISTRITO: VILLA MARÍA DEL TRIUNFO DIRECCIÓN: AVENIDA PROLONGACIÓN PACHACUTEC 4355 | EVALUADOR: BACH. POLO FLORES WILMER ELEUTERIO ASESOR: MGTR. LEON DE LOS RIOS MIGUEL GONZALO TIPO DE ESTRUCTURA: ALBAÑILERÍA FECHA DE EVALUACIÓN : MARZO 2018 | ANTIGÜEDAD: 48 A 47 AÑOS ÁREA DE EVALUACIÓN: 28.51 m ² LADO: EXTERIOR NÚMERO DE PAÑOS: 4 PAÑOS | |

| RESUMEN DE EVALUACIÓN DE PATOLOGÍAS EN UM-10 | | | | | | | |
|--|---|---|---|---|---|---|---|
| | Grieta | 0.03 | | | 0.11% | | |

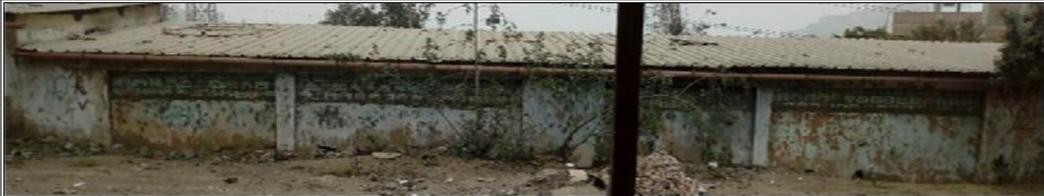
| FICHA TÉCNICA DE EVALUACIÓN | | | |
|--|---|--|---|
| DEPARTAMENTO: LIMA PROVINCIA: LIMA DISTRITO: VILLA MARÍA DEL TRIUNFO DIRECCIÓN: AVENIDA PROLONGACIÓN PACHACUTEC 4355 | EVALUADOR: BACH. POLO FLORES WILMER ELEUTERIO ASESOR: MGTR. LEON DE LOS RIOS MIGUEL GONZALO TIPO DE ESTRUCTURA: ALBAÑILERÍA FECHA DE EVALUACIÓN : MARZO 2018 | ANTIGÜEDAD: 48 47 AÑOS ÁREA DE EVALUACIÓN: 29.24 m ² LADO: EXTERIOR NÚMERO DE PAÑOS: 4 PAÑOS | |

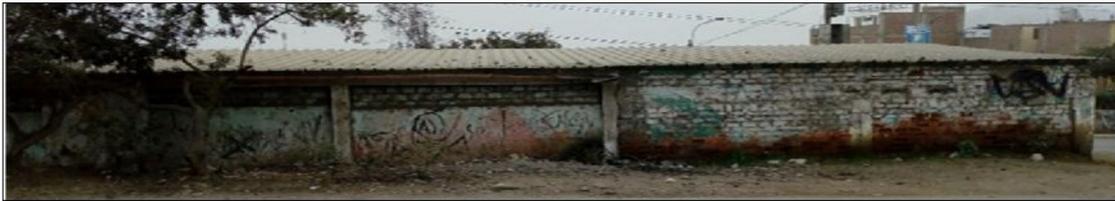
| FICHA TÉCNICA DE EVALUACIÓN | | | | | | | | | | | | | | | | | |
|--|--|---|---|---|---|--|---|--|---|---|---|---|---|---|---|--|--|
| <p>DEPARTAMENTO: LIMA PROVINCIA: LIMA DISTRITO: VILLA MARÍA DEL TRIUNFO DIRECCIÓN: AVENIDA PROLONGACIÓN PACHACUTEC 4355</p> | <p>EVALUADOR: BACH. POLO FLORES WILMER ELEUTERIO ASESOR: MGTR. LEON DE LOS RIOS MIGUEL GONZALO TIPO DE ESTRUCTURA: ALBAÑILERÍA FECHA DE EVALUACIÓN : MARZO 2018</p> | <p>ANTIGÜEDAD: 4 47 AÑOS ÁREA DE EVALUACIÓN: 33.85 m² LADO: EXTERIOR NÚMERO DE PAÑOS: 4 PAÑOS</p> | | | | | | | | | | | | | | | |

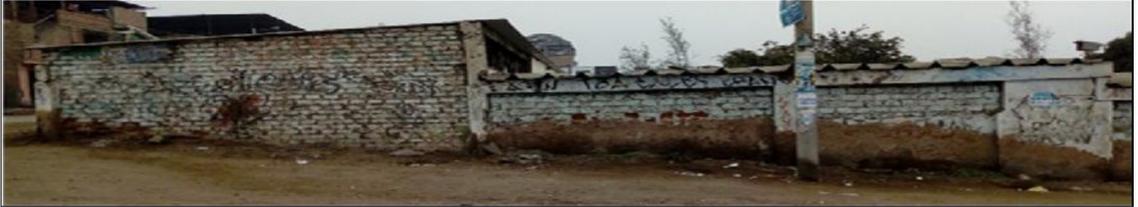
| EVALUACIÓN DE PATOLOGÍAS EN UM-13 | | | | | | | | |
|---|---|---|---|---|---|---|---|---|
| | | Oxidación-Corrosión | 0.03 | | | 1.01% | | |
| | | Grieta | 0.05 | | | 1.69% | | |

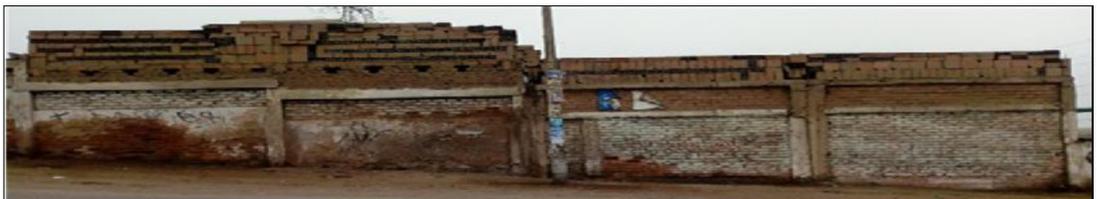
| EVALUACIÓN DE PATOLOGÍAS EN UM-15 | | | | | | | | |
|---|---|---|---|---|---|---|---|---|
| VIGA | 5.856 | Oxidación-Corrosión | 0.06 | 0.06 | 5.80 | 1.02% | 1.02% | 98.98% |
| ALBAÑILERÍA | 39.19 | Grieta | 0.97 | 9.02 | 30.17 | 2.48% | 23.01% | 76.99% |

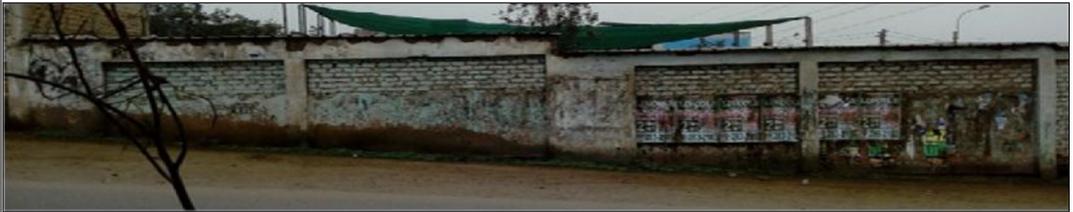
| EVALUACIÓN DE PATOLOGÍAS EN UM-16 | | | | | | | | |
|---|---|---|---|---|---|---|---|---|
| | | Grieta | 0.16 | | | 2.90% | | |
| | | Grieta | 0.06 | | | 1.02% | | |

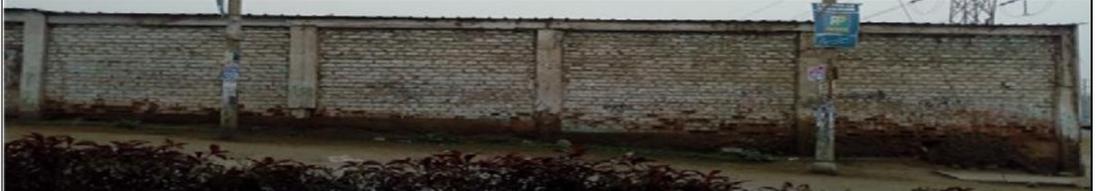
| EVALUACIÓN DE PATOLOGÍAS EN UM-17 | | | | | | | | |
|---|---|---|---|---|---|---|---|---|
| COLUMNA | 5.65 | Oxidación-Corrosión | 0.7 | 1.00 | 4.65 | 13.06% | 17.65% | 0.8235 |
| | | Grieta | 0.03 | | | 0.53% | | |

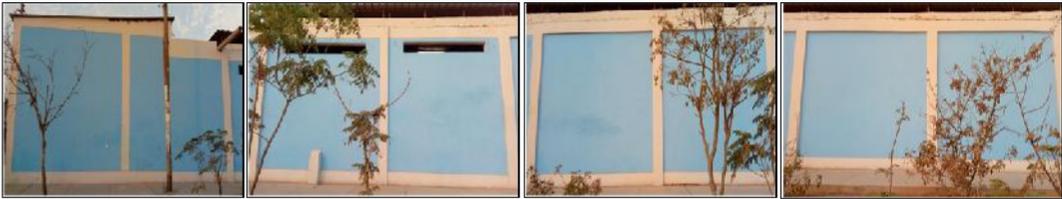
| EVALUACIÓN DE PATOLOGÍAS EN UM-18 | | | | | | | | |
|---|---|---|---|---|---|---|---|---|
| COLUMNA | 8.59 | Grieta | 0.21 | 0.21 | 8.39 | 2.39% | 2.39% | 97.61% |

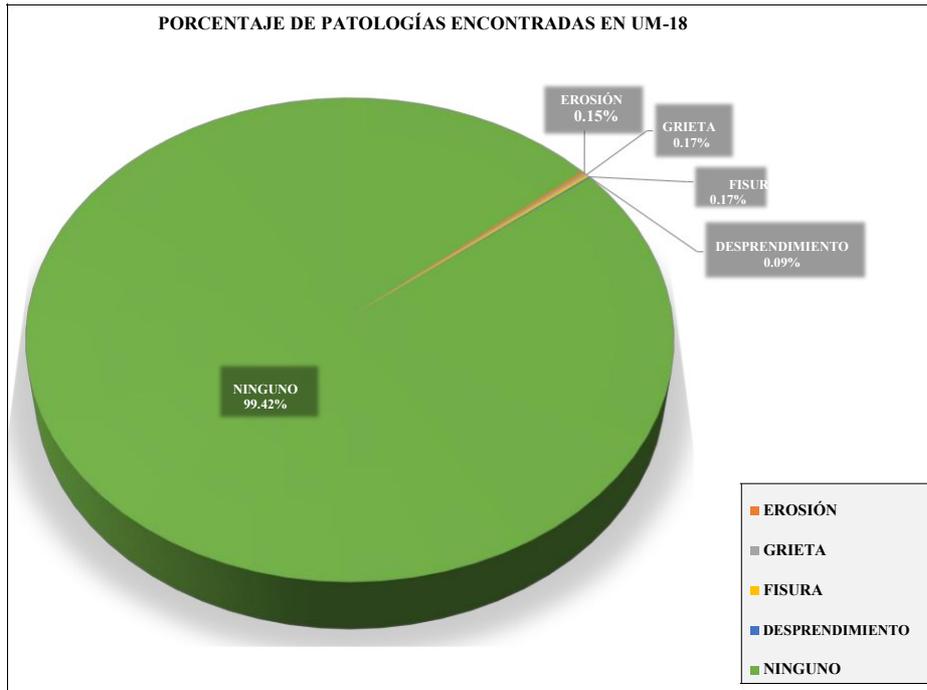
Figura 100. Porcentaje de patologías encontradas en la Unidad Muestral 18.
 Nota. Fuente: Elaboración propia. (2018)
