UNIVERSIDAD CATÓLICA LOS ÁNGELES
CHIMBOTE

DETERMINACIÓN Y EVALUACIÓN DE LAS
PATOLOGÍAS DEL CONCRETO EN EL CERCO
PERIMÉTRICO DE ALBAÑILERÍA CONFINADA DE LA
INSTITUCIÓN EDUCATIVA JULIO CESAR TELLO 6060
UBICADO EN EL ASENTAMIENTO HUMANO CESAR
VALLEJO, PROLONGACIÓN PACHACUTEC N° 4355,
DISTRITO DE VILLA MARÍA DEL TRIUNFO,
PROVINCIA DE LIMA, REGIÓN LIMA. MARZO - 2018

**TESIS PARA OPTAR EL TÍTULO PROFESIONAL DE
INGENIERO CIVIL**

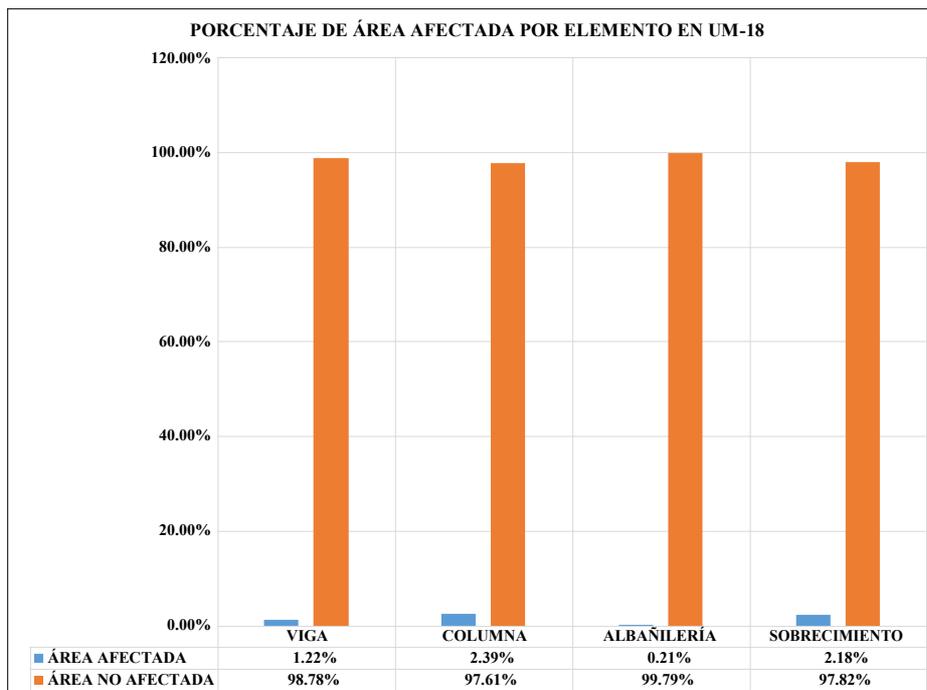
Figura 101. Porcentaje de área afectada por cada elemento en la Unidad Muestral 18.
 Nota. Fuente: Elaboración propia. (2018)

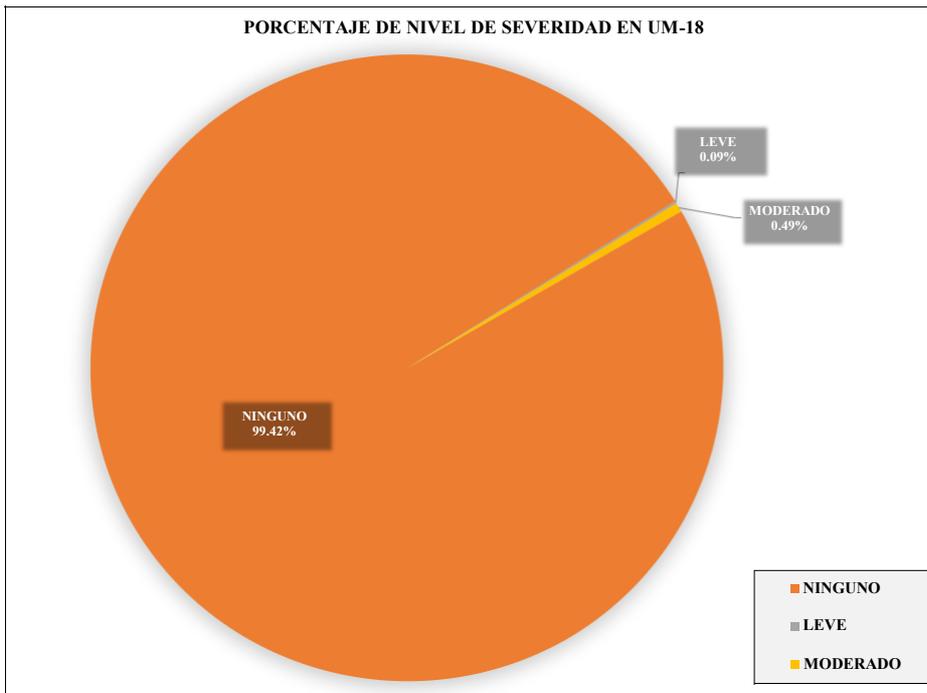
Figura 102. Porcentaje del nivel de severidad en la Unidad Muestral 18.
 Nota. Fuente: Elaboración propia. (2018)

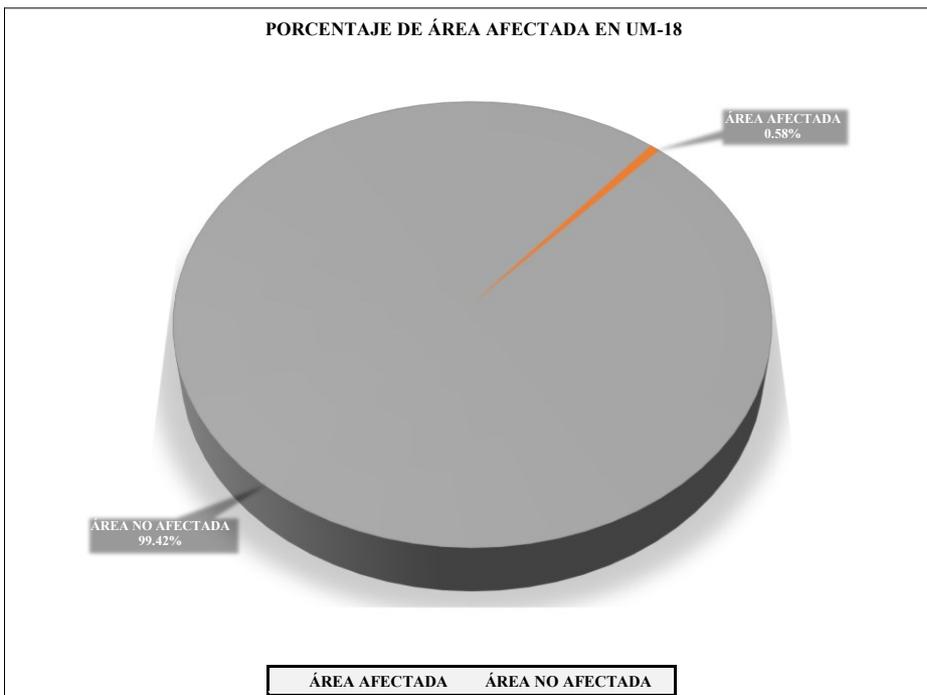
Figura 103. Porcentaje de área afectada y no afectada en la Unidad Muestral 18.
 Nota. Fuente: Elaboración propia. (2018)

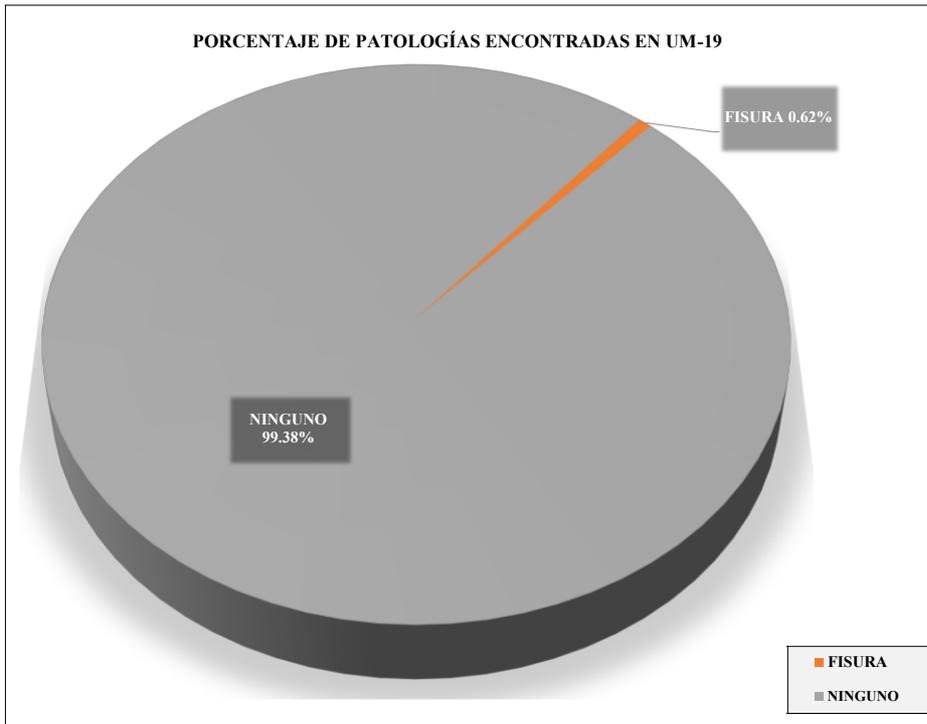
Figura 104. Porcentaje de patologías encontradas en la Unidad Muestral 19.
 Nota. Fuente: Elaboración propia. (2018)

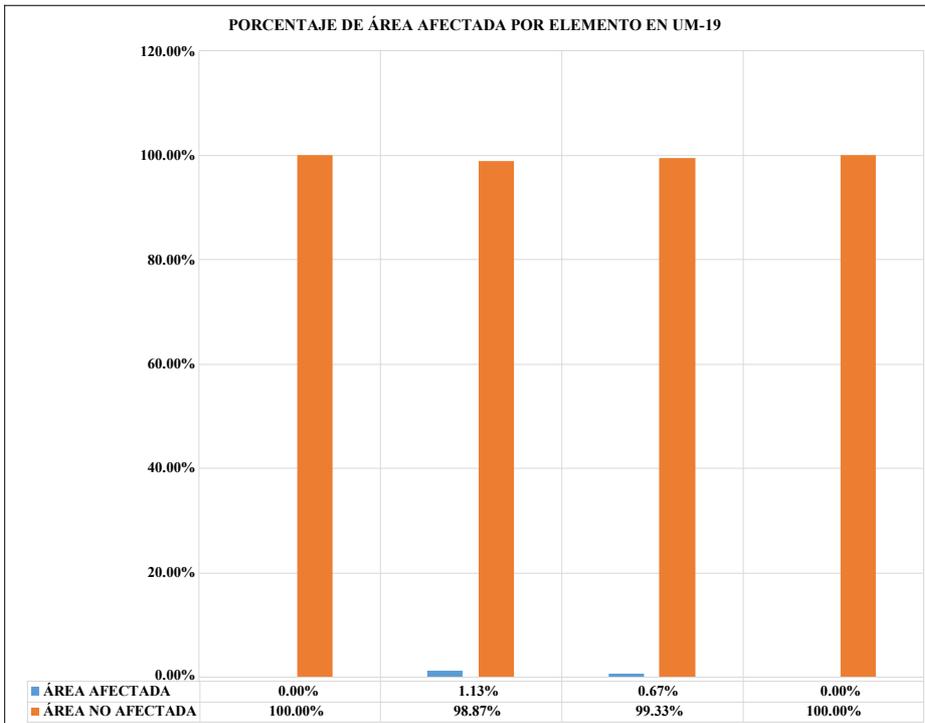
Figura 105. Porcentaje de área afectada por cada elemento en la Unidad Muestral 19.
 Nota. Fuente: Elaboración propia. (2018)

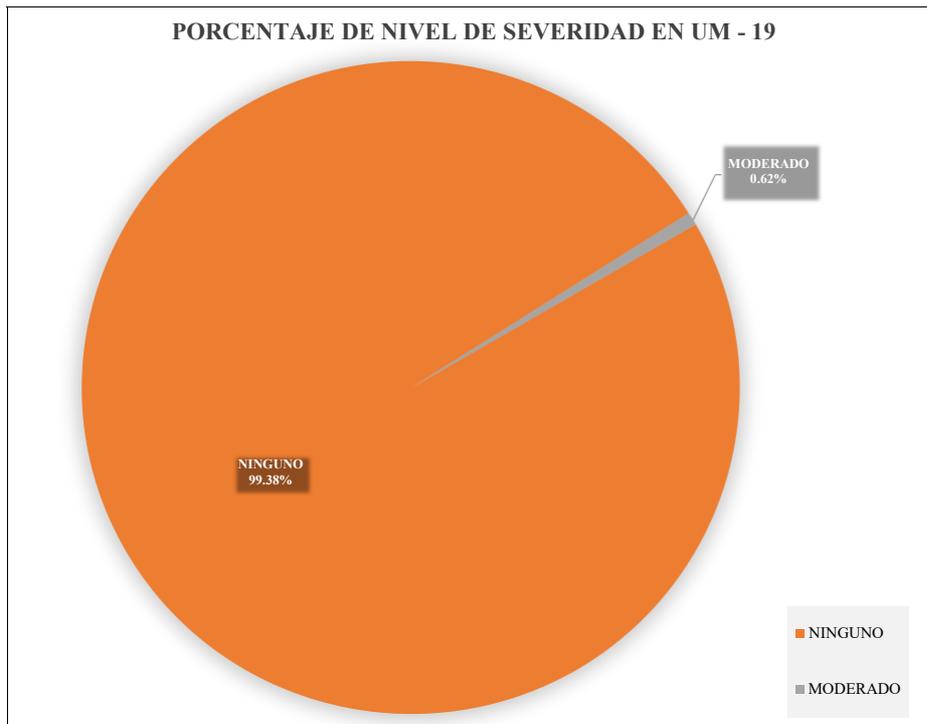
Figura 106. Porcentaje del nivel de severidad en la Unidad Muestral 19.
 Nota. Fuente: Elaboración propia. (2018)

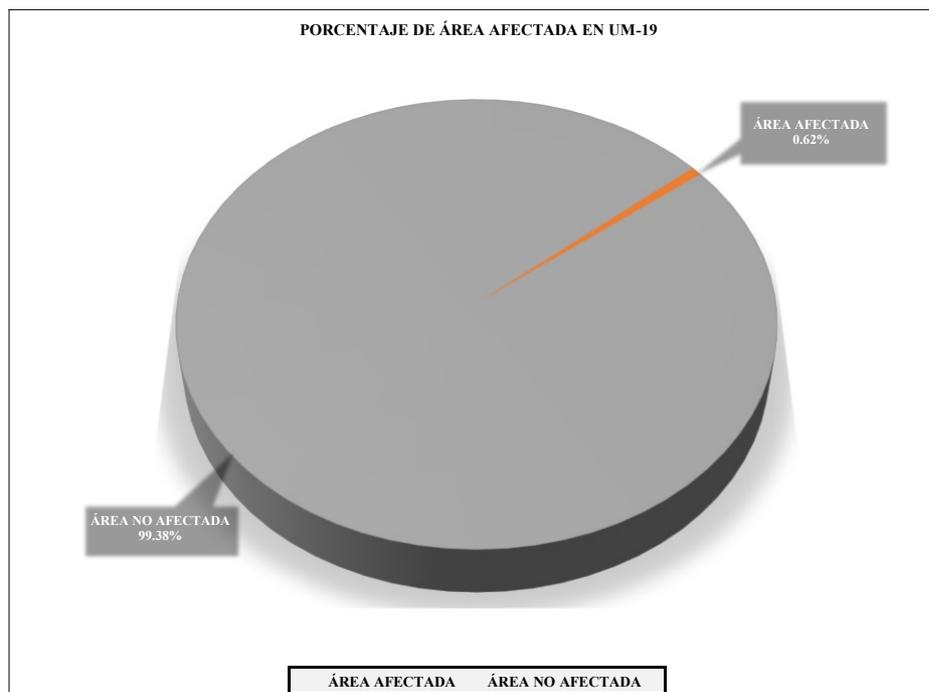
Figura 107. Porcentaje de área afectada y no afectada en la Unidad Muestral 19.
 Nota. Fuente: Elaboración propia. (2018)

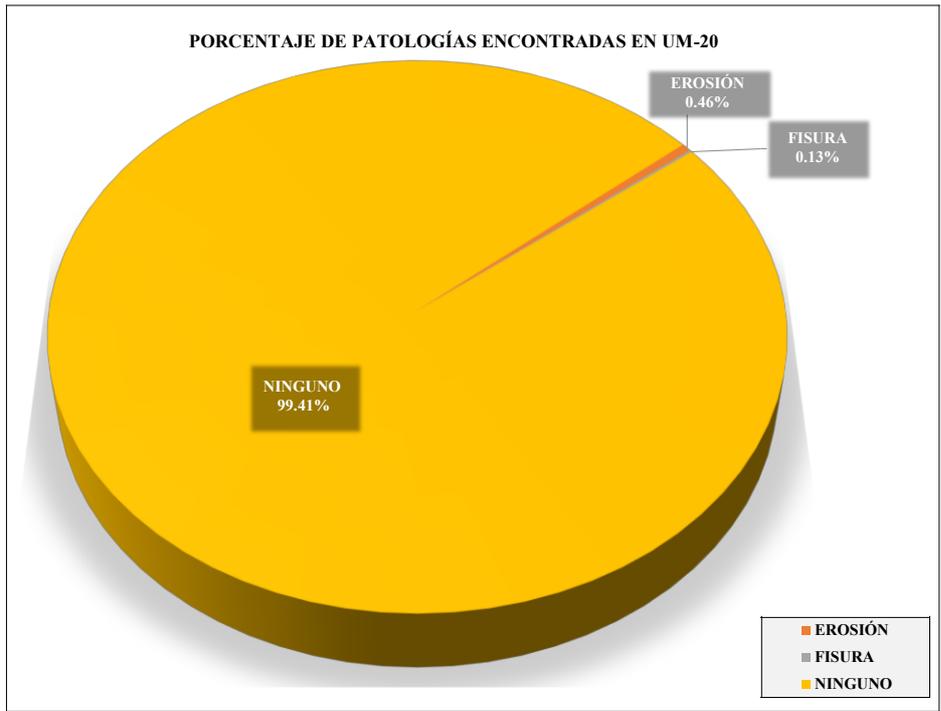
Figura 108. Porcentaje de patologías encontradas en la Unidad Muestral 20.
 Nota. Fuente: Elaboración propia. (2018)

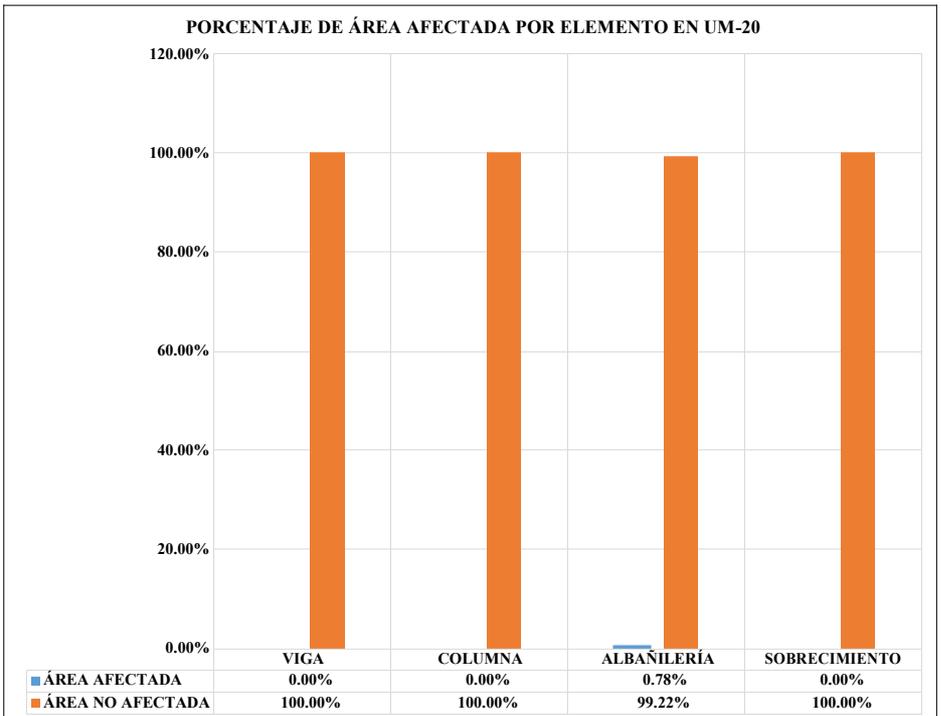
Figura 109. Porcentaje de área afectada por cada elemento en la Unidad Muestral 20.
 Nota. Fuente: Elaboración propia. (2018)

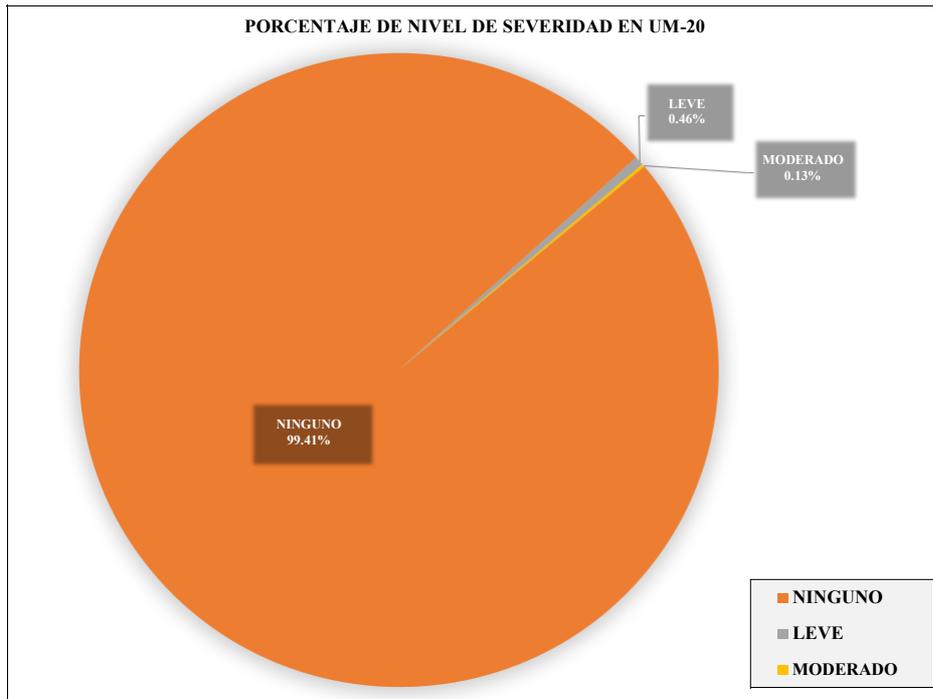
Figura 110. Porcentaje del nivel de severidad en la Unidad Muestral 20.
 Nota. Fuente: Elaboración propia. (2018)

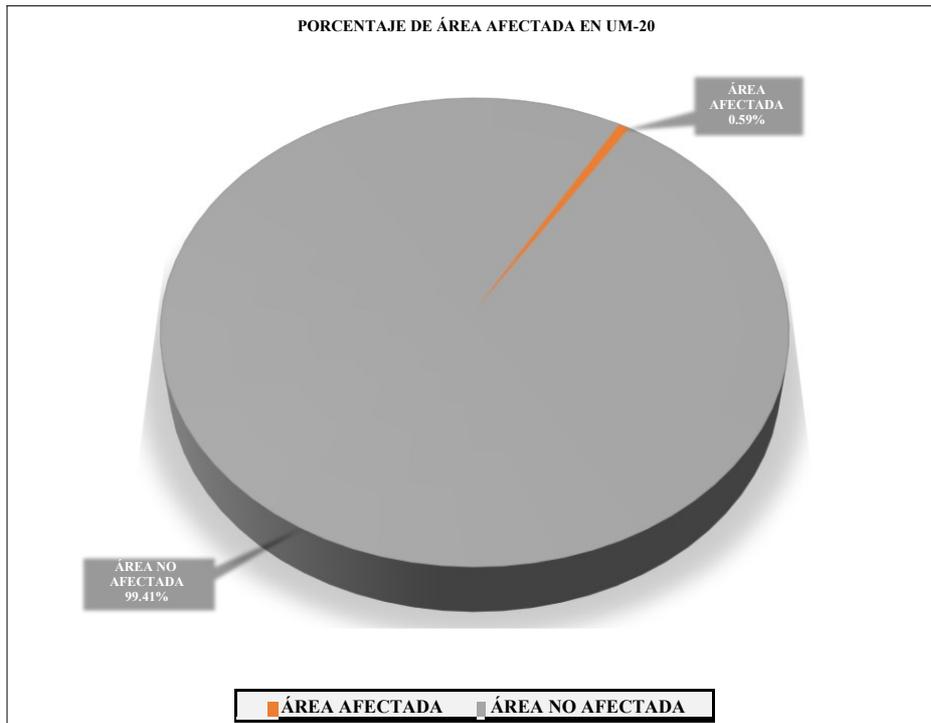
Figura 111. Porcentaje de área afectada y no afectada en la Unidad Muestral 20.
 Nota. Fuente: Elaboración propia. (2018)

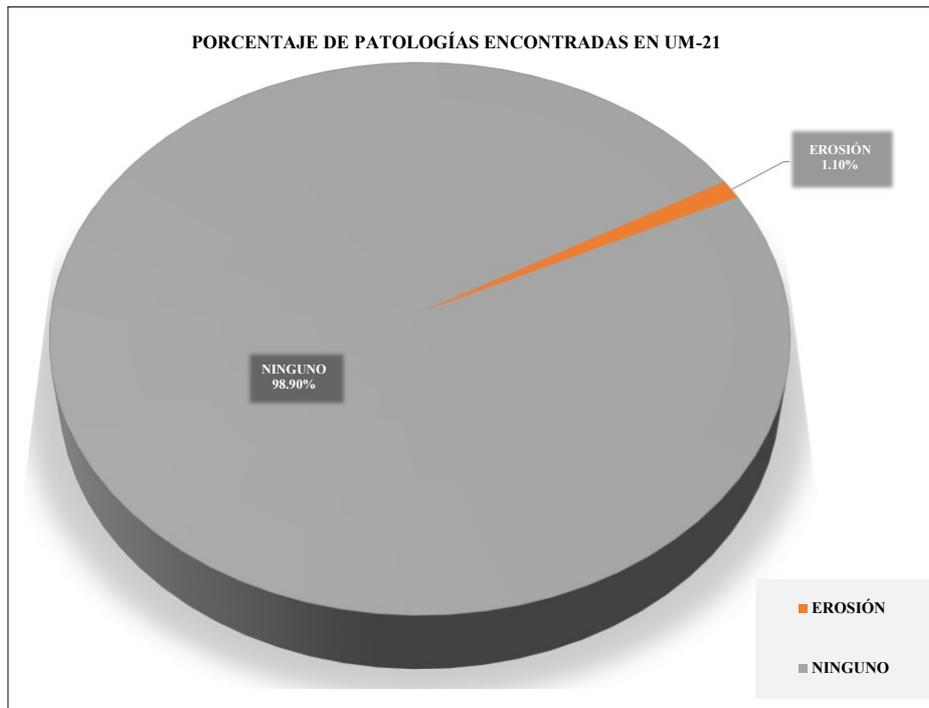
Figura 112. Porcentaje de patologías encontradas en la Unidad Muestral 21.
 Nota. Fuente: Elaboración propia. (2018)

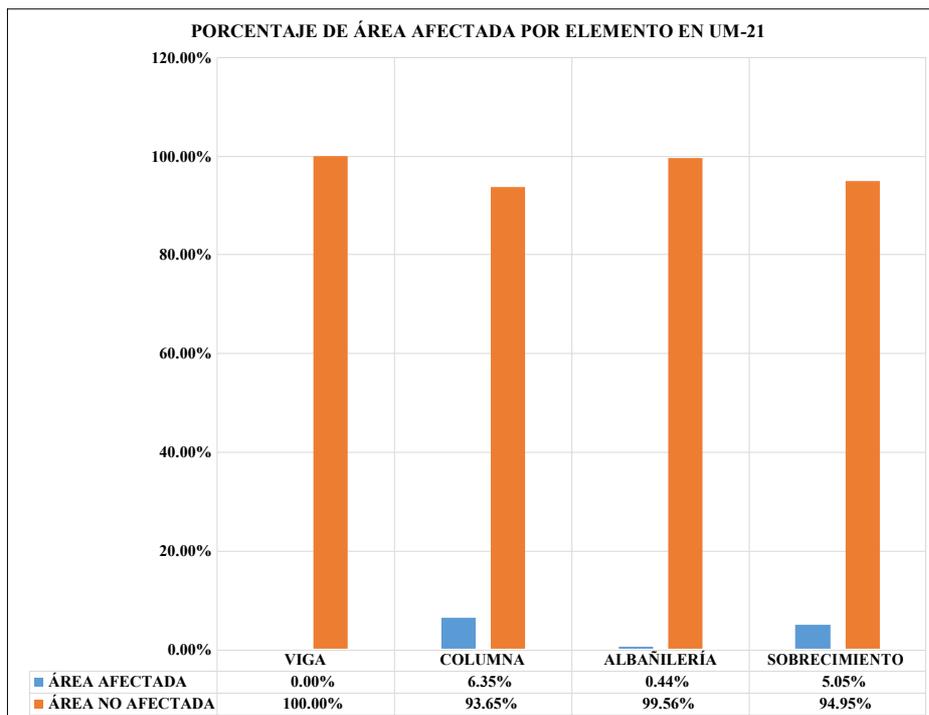
Figura 113. Porcentaje de área afectada por cada elemento en la Unidad Muestral 21.
 Nota. Fuente: Elaboración propia. (2018)

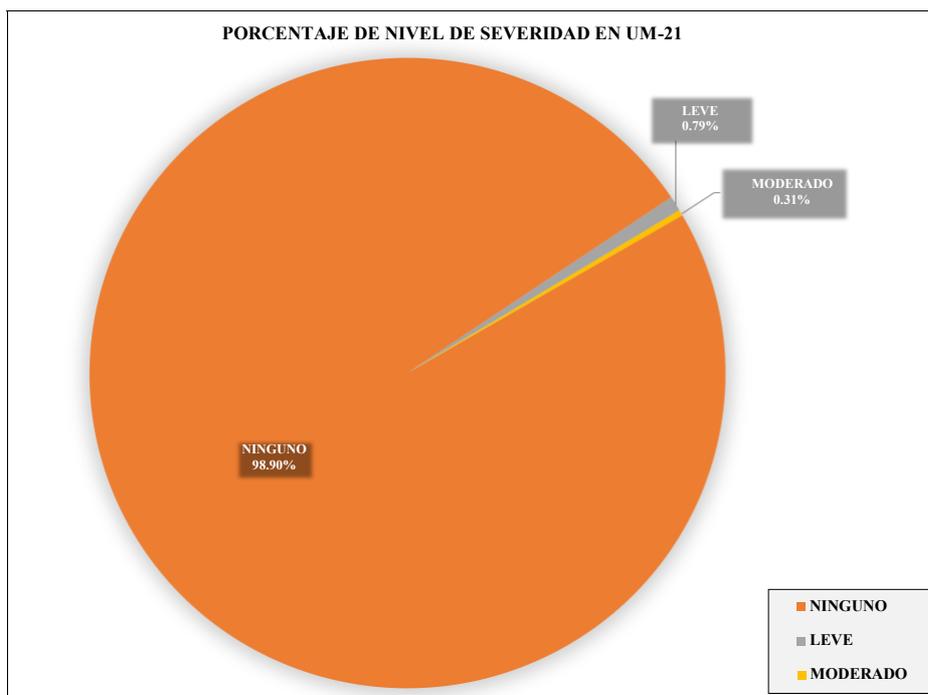
Figura 114. Porcentaje del nivel de severidad en la Unidad Muestral 21.
 Nota. Fuente: Elaboración propia. (2018)

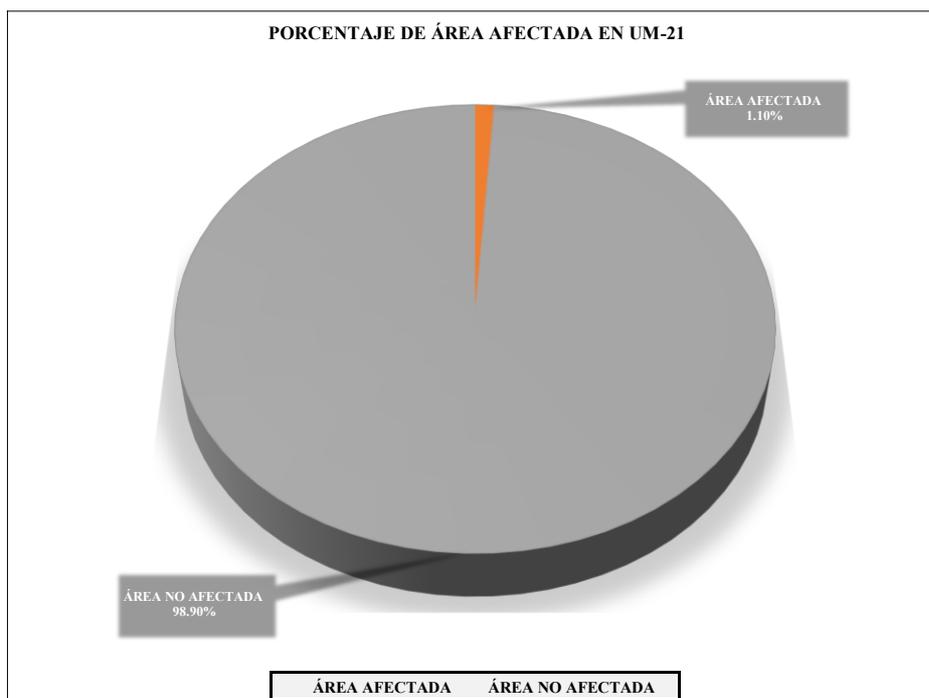
Figura 115. Porcentaje de área afectada y no afectada en la Unidad Muestral 21.
 Nota. Fuente: Elaboración propia. (2018)

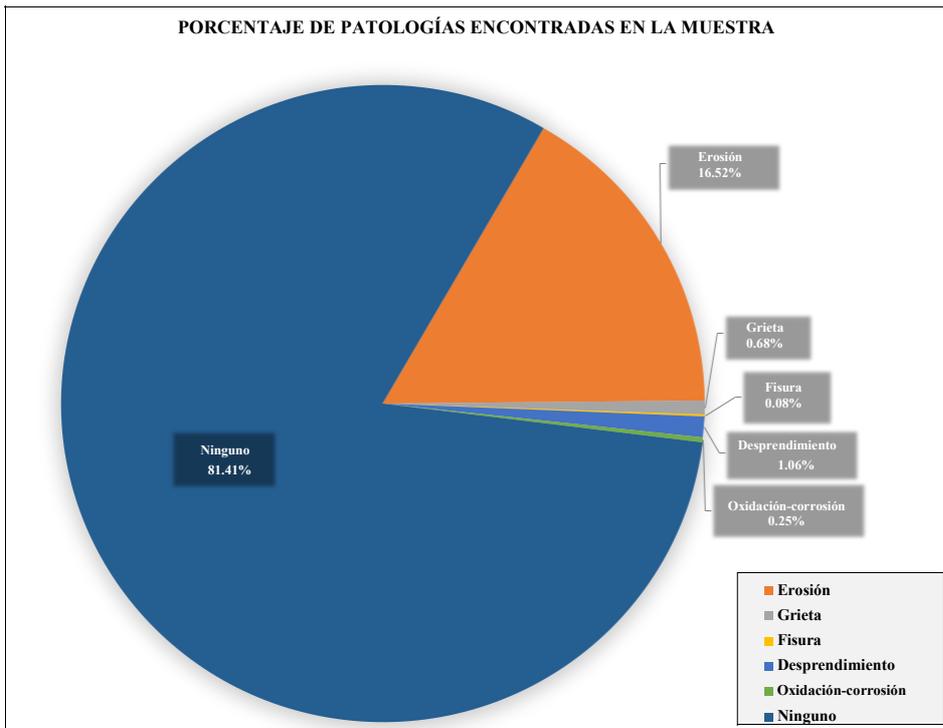
Figura 116. Porcentaje de patologías encontradas en la Muestra.
 Nota. Fuente: Elaboración propia. (2018).

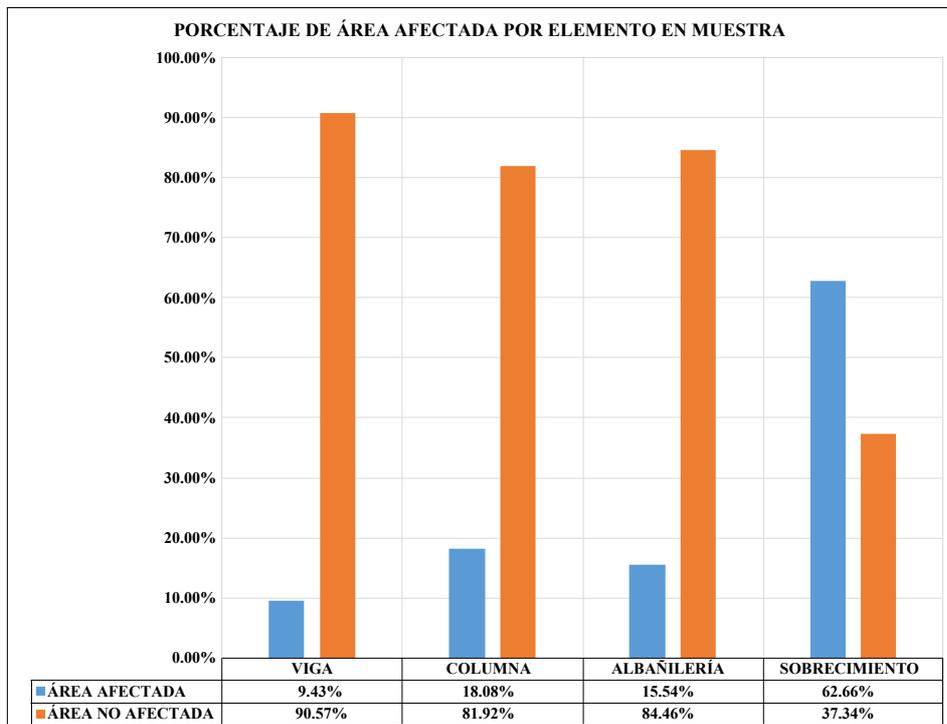
Figura 117. Porcentaje de área afectada por cada elemento en la muestra
 Nota. Fuente: Elaboración propia. (2018).

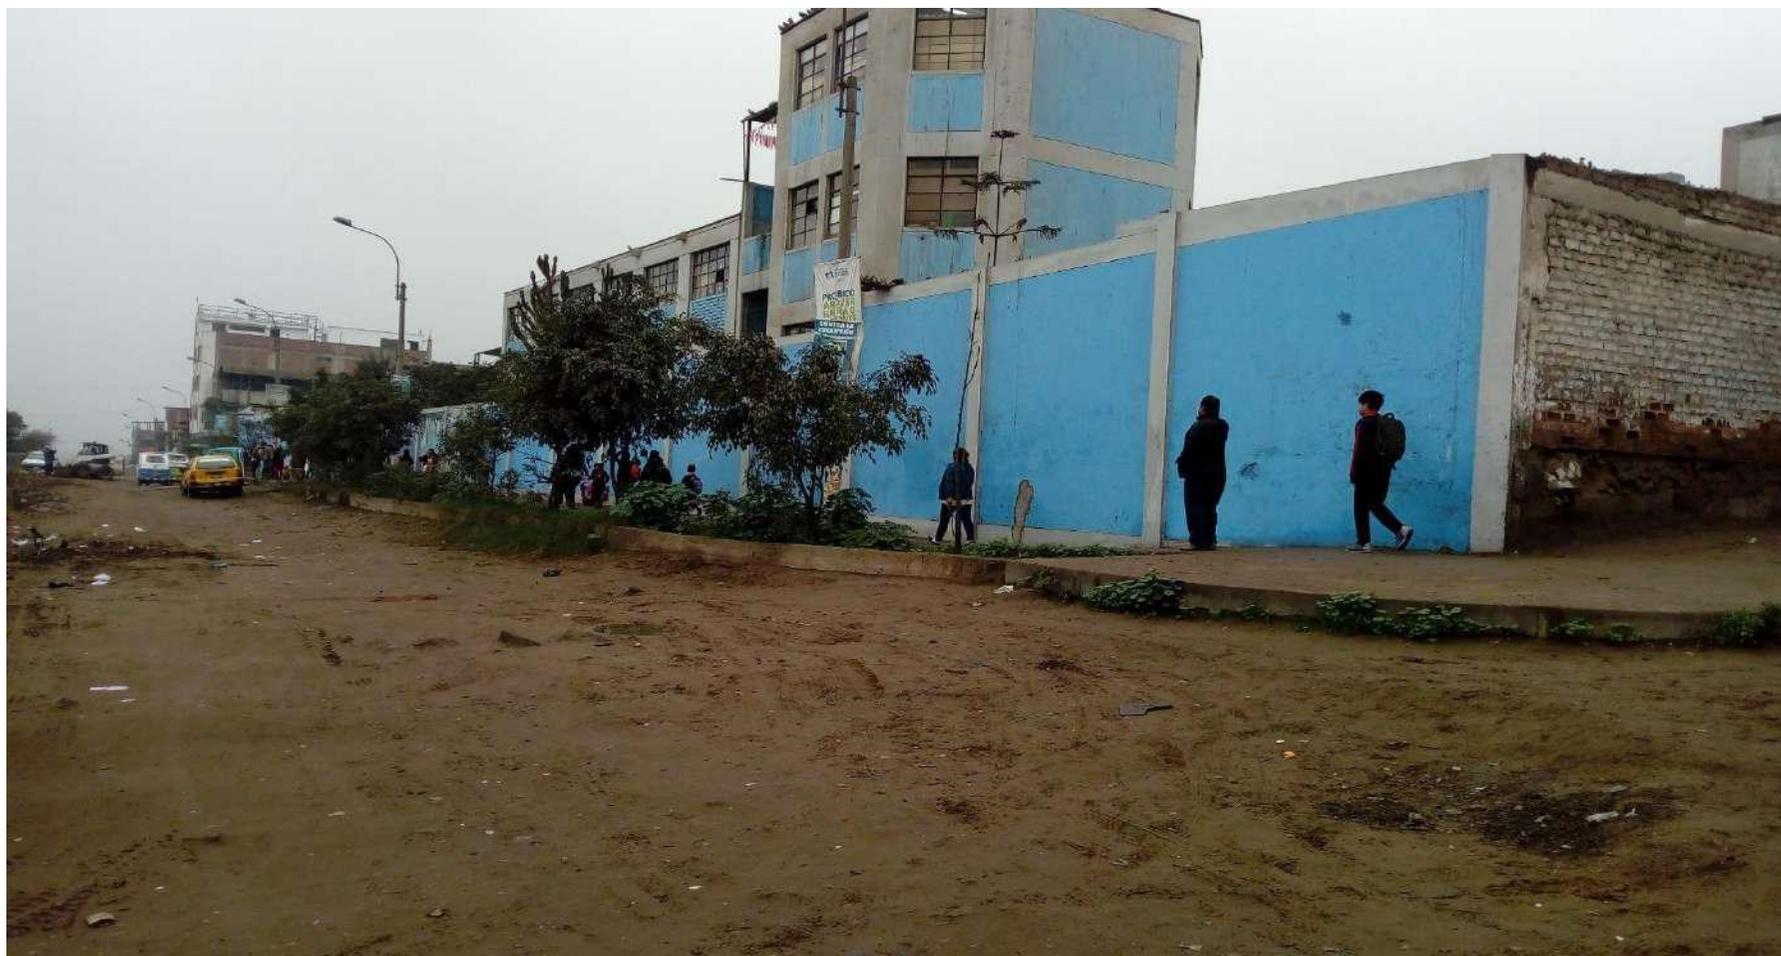
Fotografía 3: Albañilería afectada por erosión física en la unidad muestral 1.

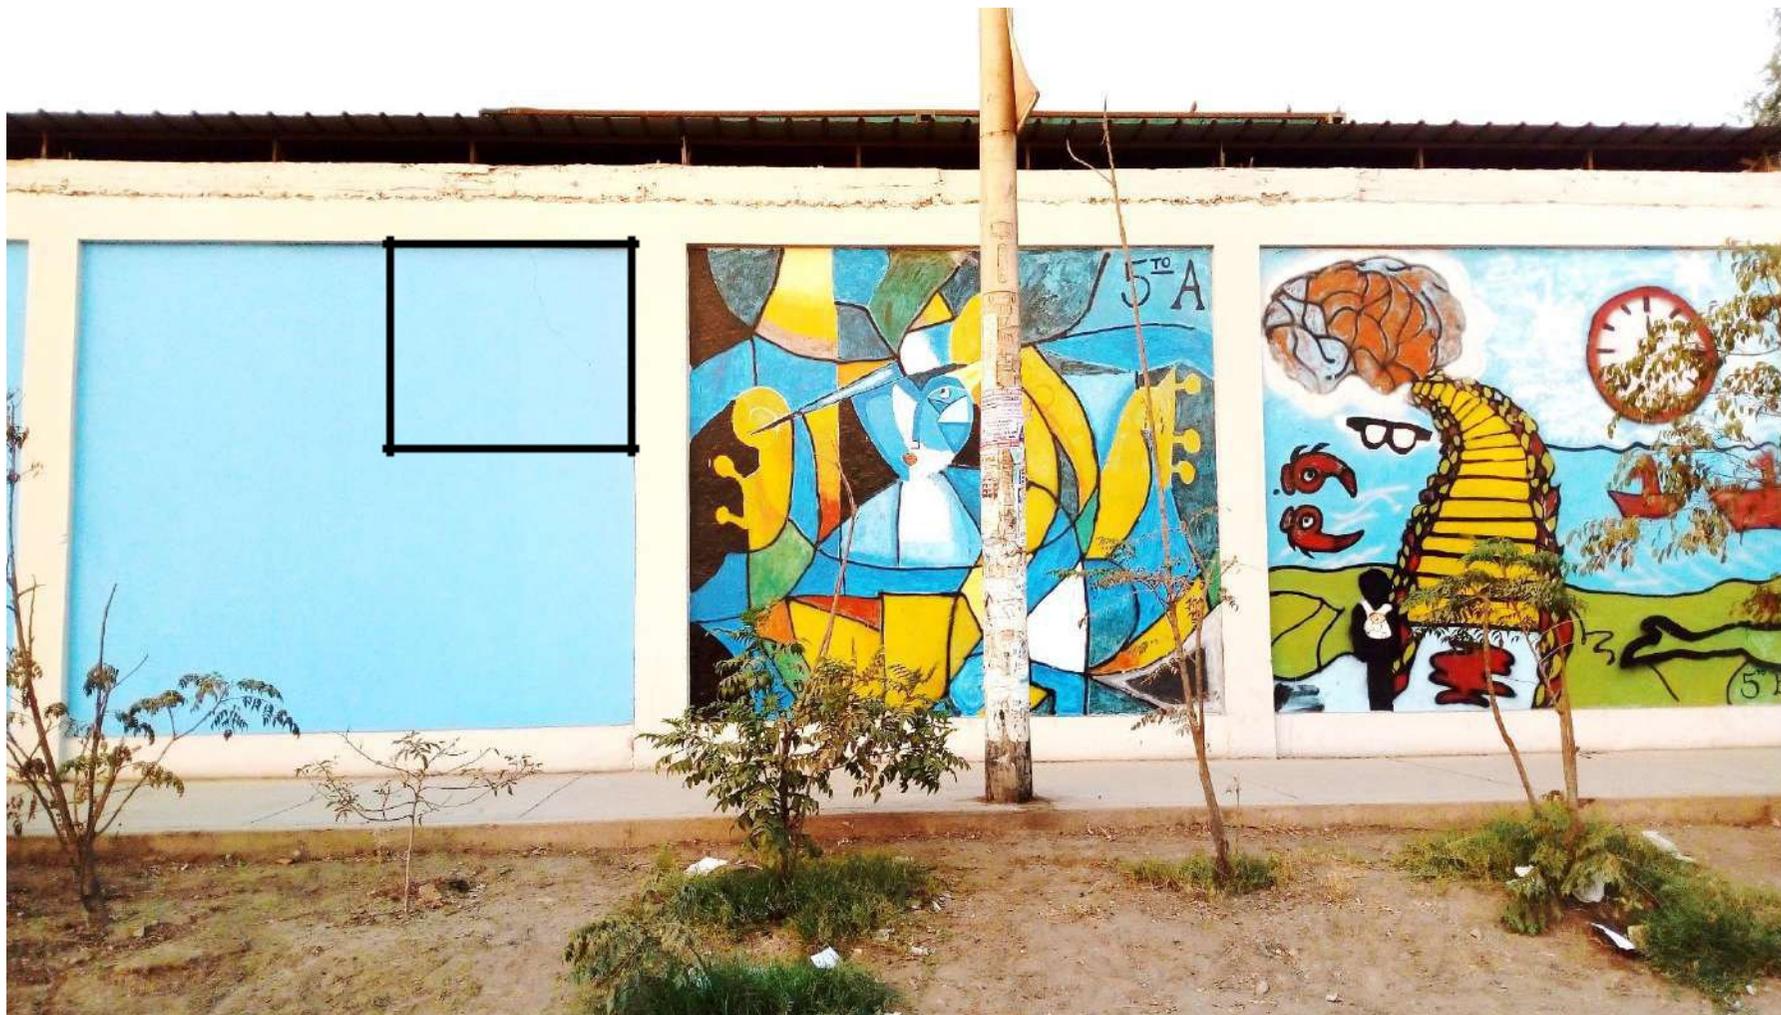
Fotografía 7: Albañilería afectada por fisura en unidad muestral 19.

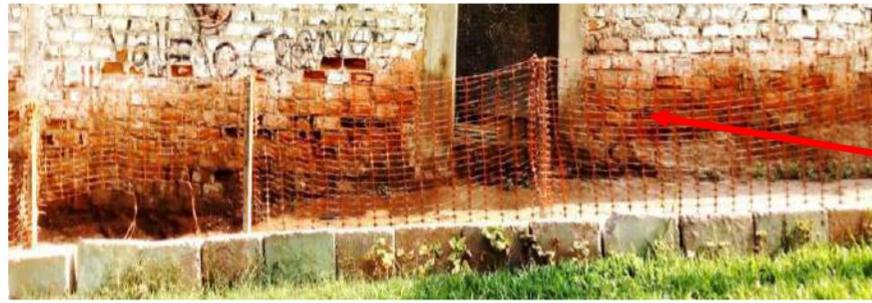
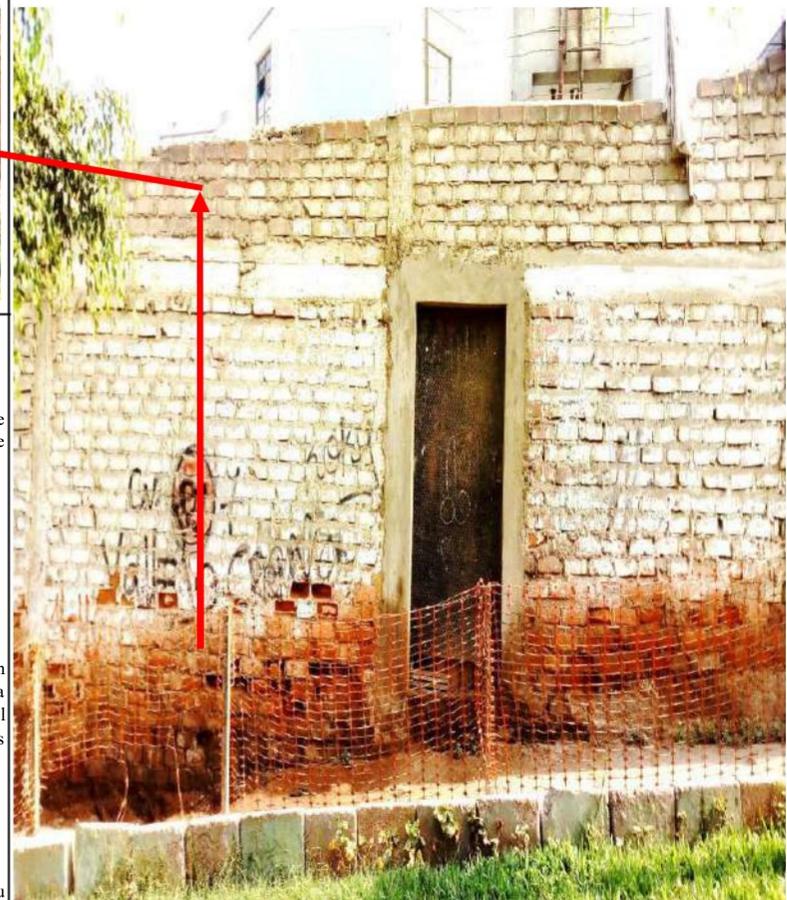
Fotografía de la unidad muestral 1.

Patología: Erosion física

Recomiendo que la albañilería debería estar recubierto con mortero para evitar el ingreso de contaminantes a su estructura.

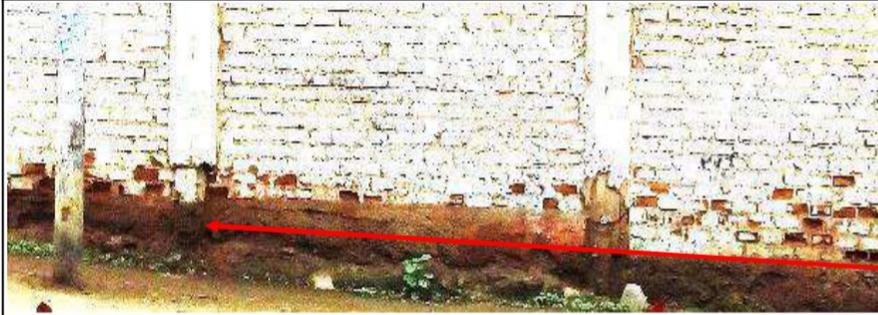
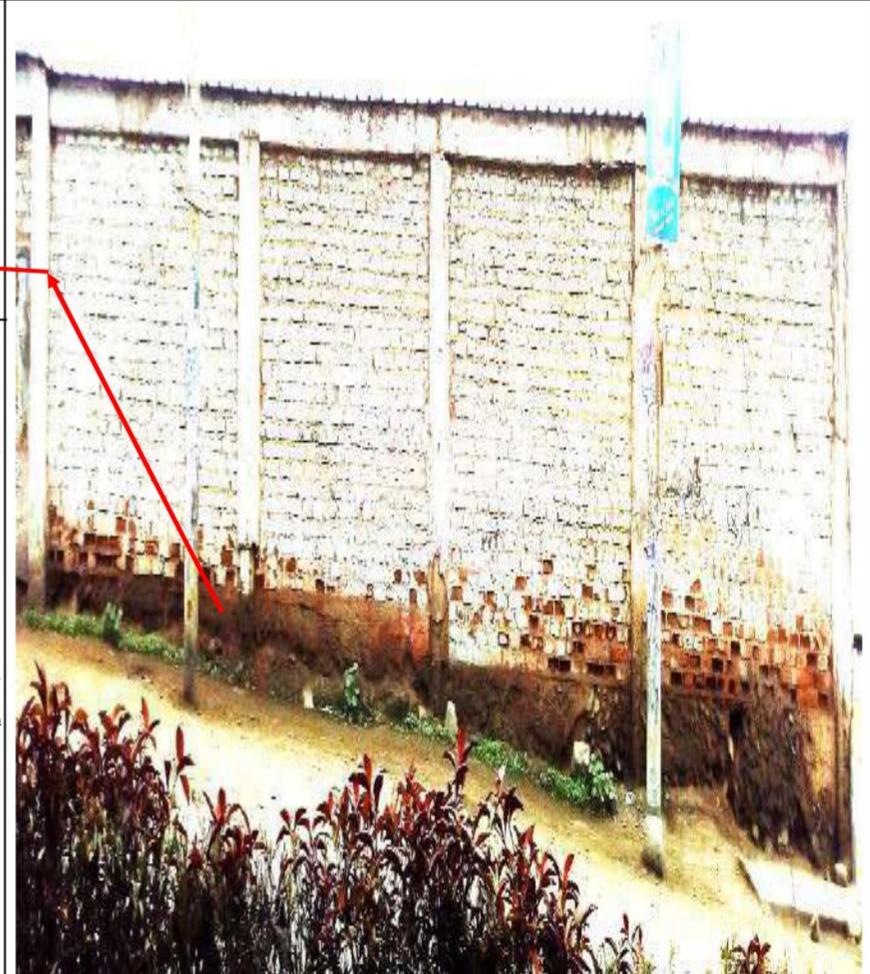
Fotografía de la unidad muestral 17.

Patología: Desprendimiento.

Se debería respetar las especificaciones técnicas de diseño para el revoque ya que al tener medidas inferiores a las especificaciones se producen los desprendimientos y esto permite el ingreso de otras patologías a la estructura.

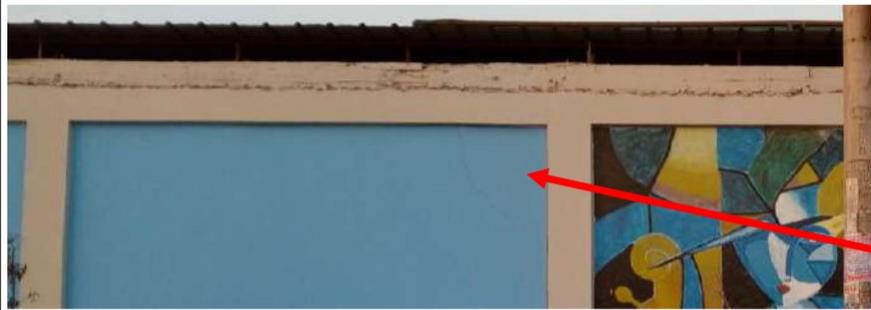
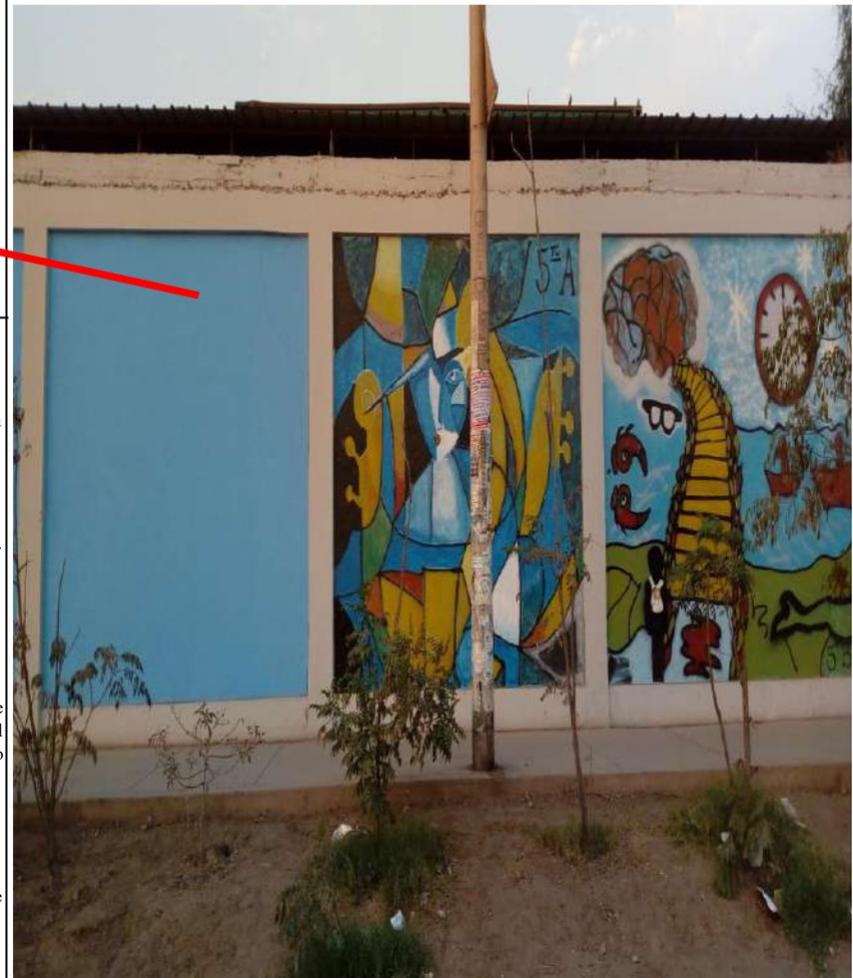
Fotografía de la unidad muestral 19.

Patología: Fisura.
