UNIVERSIDAD CATÓLICA LOS ÁNGELES  
CHIMBOTE

DETERMINACIÓN Y EVALUACIÓN DE LAS  
PATOLOGÍAS EN EL CERCO PERIMÉTRICO DE  
ALBAÑILERÍA DE LA INSTITUCIÓN EDUCATIVA  
N° 6073 JORGE BASADRE NIVEL SECUNDARIA, AV.  
RICARDO PALMA N° 600 – DISTRITO DE VILLA MARÍA  
DEL TRIUNFO – PROVINCIA DE LIMA, REGION LIMA,  
ABRIL DEL 2018

**INFORME DE INVESTIGACIÓN PARA OPTAR EL TÍTULO  
PROFESIONAL DE INGENIERO CIVIL**

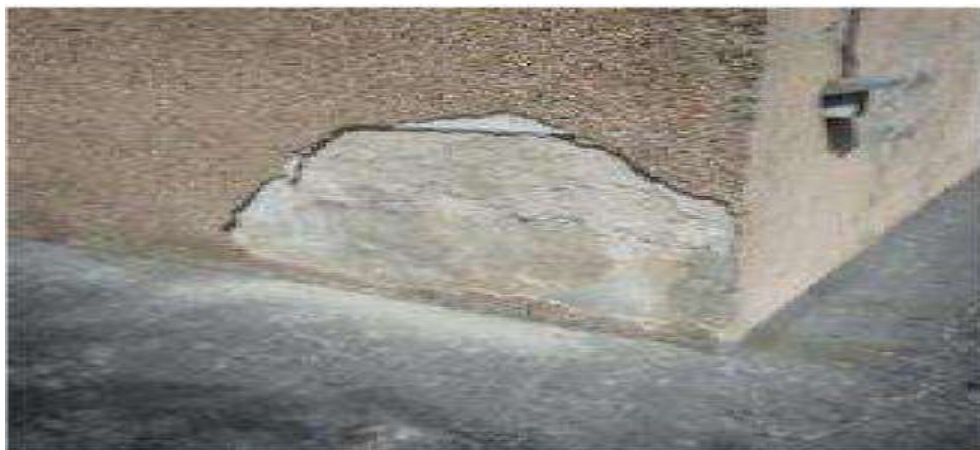
Figura 1. Detalle de fachada este. Piedra proyectada desprendida. Caso estudio 1.

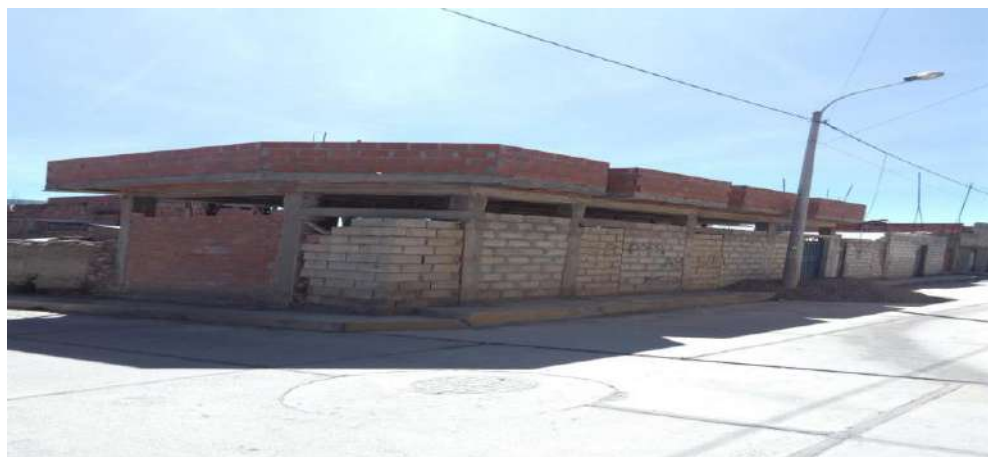
Figura 2. Construcción comercial – ubicación: Jr. Los geranios N°328 – Juliaca.- Afectación por errores en la Ejecución  
Dato. Fuente: Alexanders Barra M. (2016).

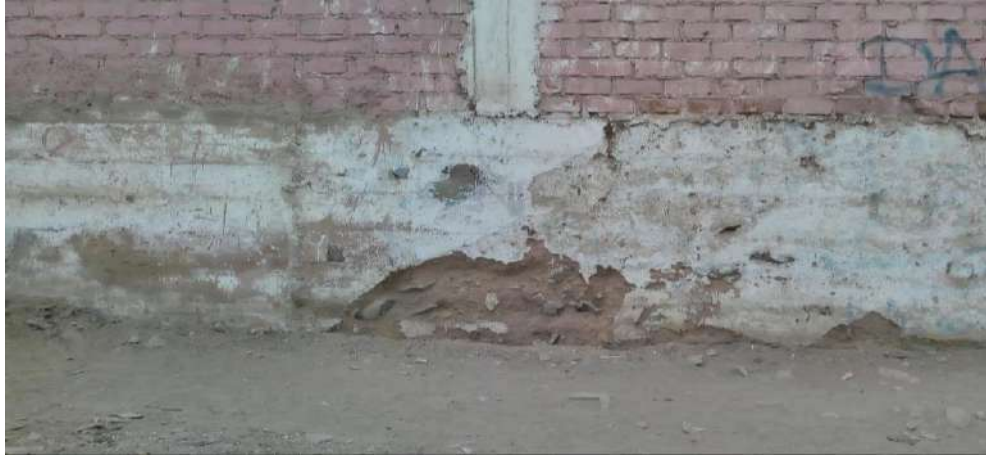
Figura 28. Desprendimiento en sobrecimiento del muro.  
Nota. Fuente: Elaboración propia. (2018).

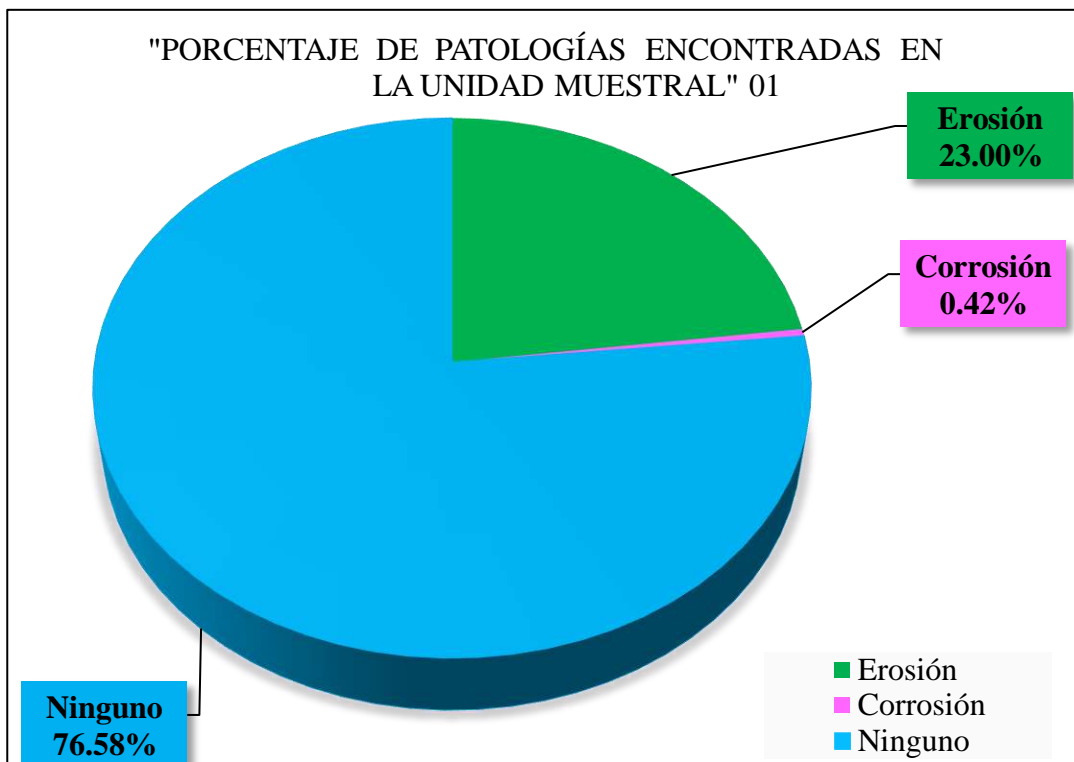
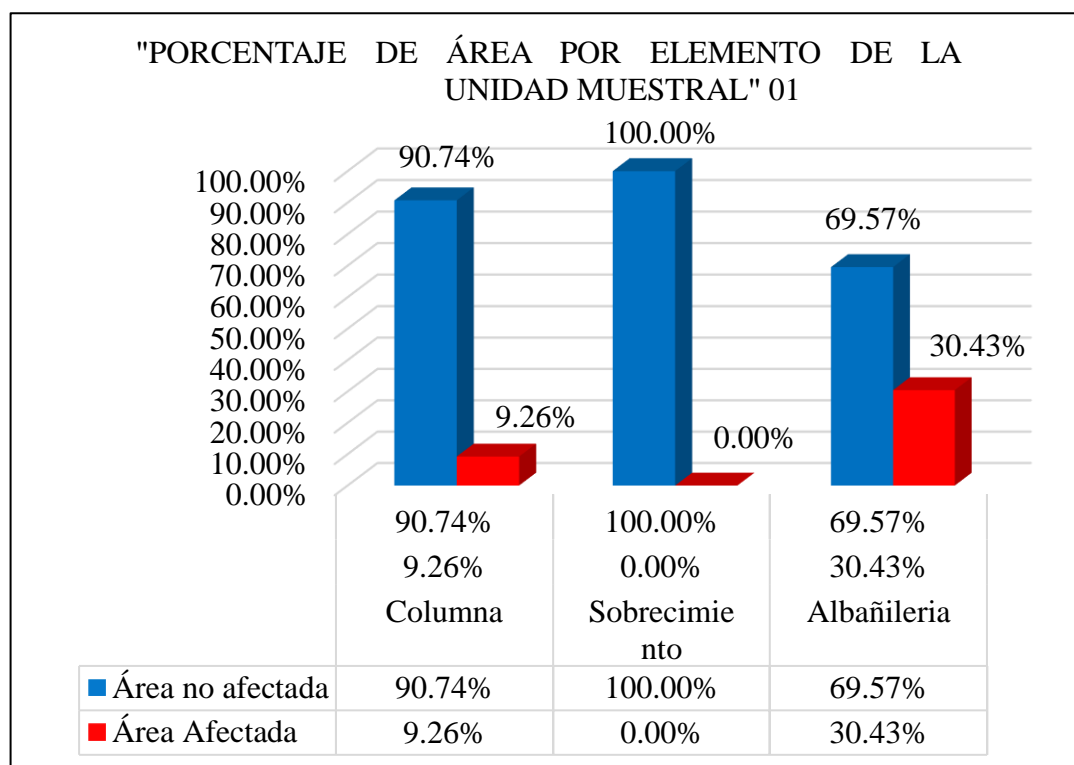
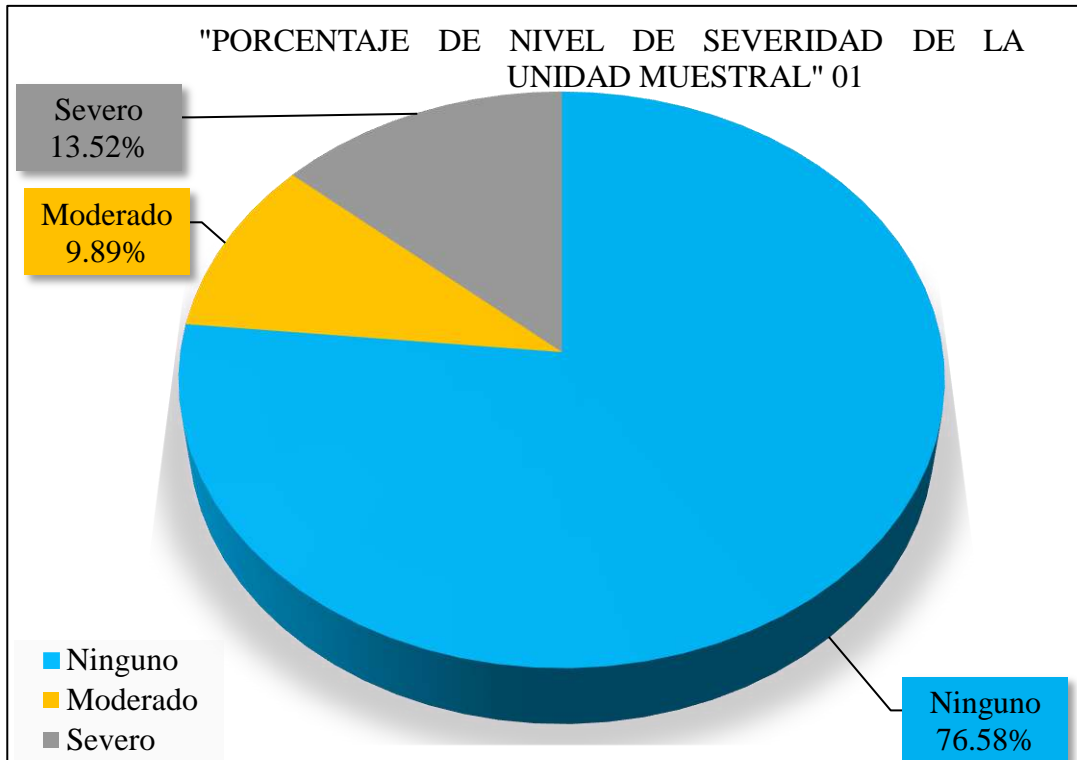
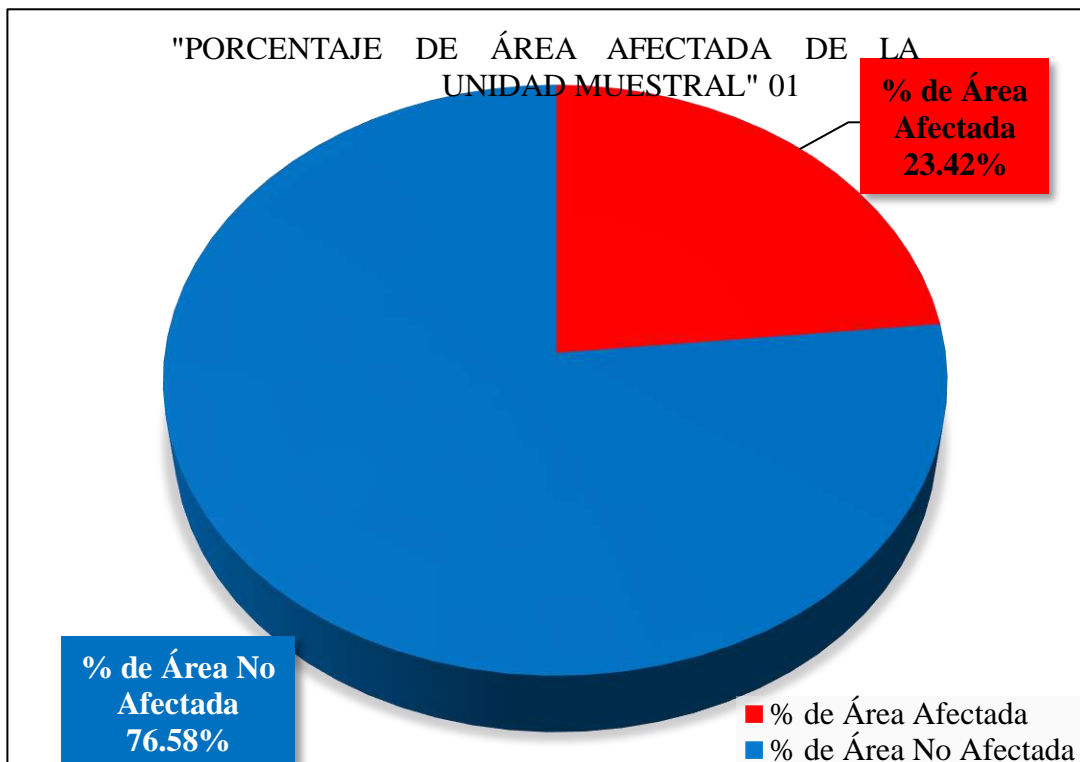
EVALUACIÓN DE PATOLOGÍA EN UNIDAD MUESTRAL 01								
Elementos	Area de Elemento Existente (m <sup>2</sup> )	Patologías Encontradas	Área Afectada (m <sup>2</sup> )	Total Área Afectada (m <sup>2</sup> )	Área no Afectada (m <sup>2</sup> )	Porcentaje de Área Afectada	Total de Porcentaje de Área Afectada	Porcentaje de Área no Afectada
Columna	8.94	Erosión Corrosión	0.50 0.33	0.83	8.11	5.57% 3.69%	9.26%	90.74%
Albañilería	57.20	Erosión	17.41	17.41	39.79	30.43%	30.43%	69.57%
Sobrecimiento	11.73	-	-	-	-	-	-	100.00%

RESUMEN DE EVALUACIÓN DE PATOLOGÍA EN UNIDAD MUESTRAL 01							
Área Total de Unidad Muestral 01	Patologías	Área Afectada (m <sup>2</sup> )	Total de Área Afectada	Área no Afectada	Porcentaje de Área Afectada	Total de Porcentaje de Área Afectada	Porcentaje de Área no Afectada
77.87	Erosión	17.91	18.24	59.63	23.00%	23.42%	76.58%
	Grieta	0.00			0.00%		
	Fisura	0.00			0.00%		
	Desprendimiento	0.00			0.00%		
	Eflorescencia	0.00			0.00%		
	Corrosión	0.33			0.42%

ELEMENTOS	PORCENTAJE DE NIVEL DE SEVERIDAD EN LA UNIDAD MUESTRAL 01			
	NINGUNO	LEVE	MODERADO	SEVERO
VIGA	0.00%	0.00%	0.00%	0.00%
COLUMNA	90.74%	0.00%	0.00%	9.26%
ALBAÑILERA	69.57%	0.00%	13.47%	16.96%
SOBRECIMIENTO	100.00%	0.00%	0.00%	0.00%
UNIDAD MUESTRAL 01	76.58%	0.00%	9.89%	13.52%

Figura 35. Porcentaje de patologías encontradas en la Unidad Muestral 1.  
 Nota. Fuente: Elaboración propia. (2018).

Figura 36. Porcentaje de área afectada por cada elemento en la Unidad Muestral 1.  
 Nota. Fuente: Elaboración propia. (2018).

Figura 37. Porcentaje del nivel de severidad en la Unidad Muestral 1.  
 Nota. Fuente: Elaboración propia. (2018).

Figura 38. Porcentaje de área afectada y no afectada en la Unidad Muestral 1.  
 Nota. Fuente: Elaboración propia. (2018).

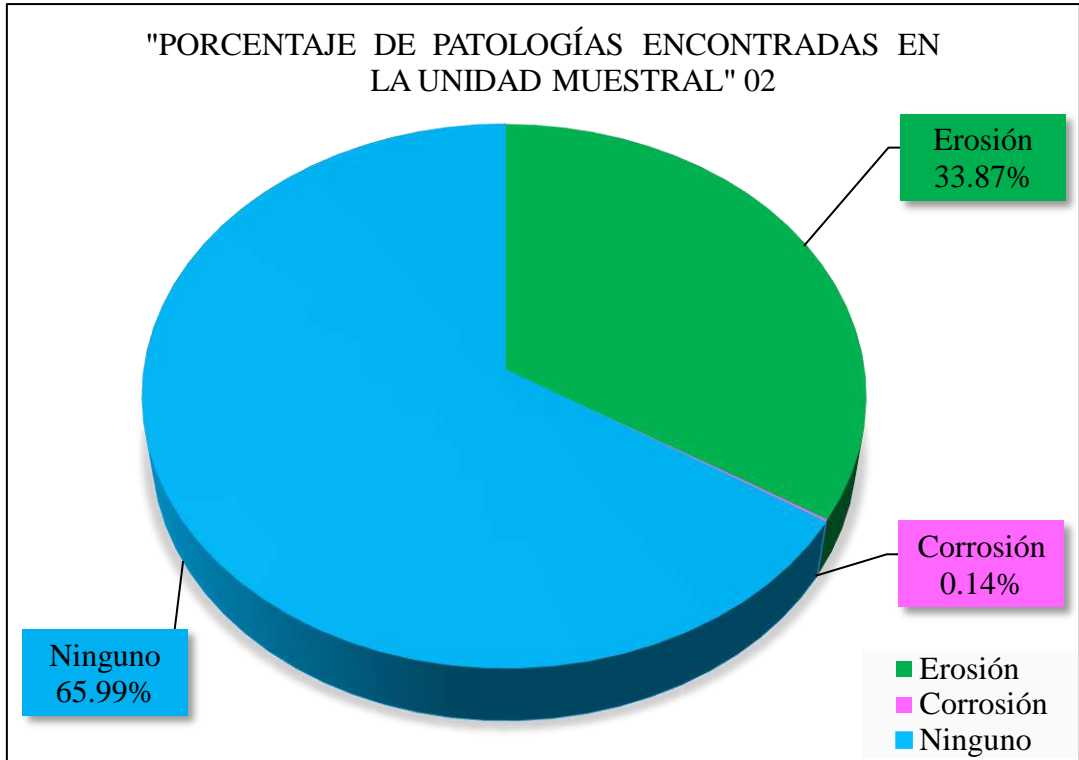
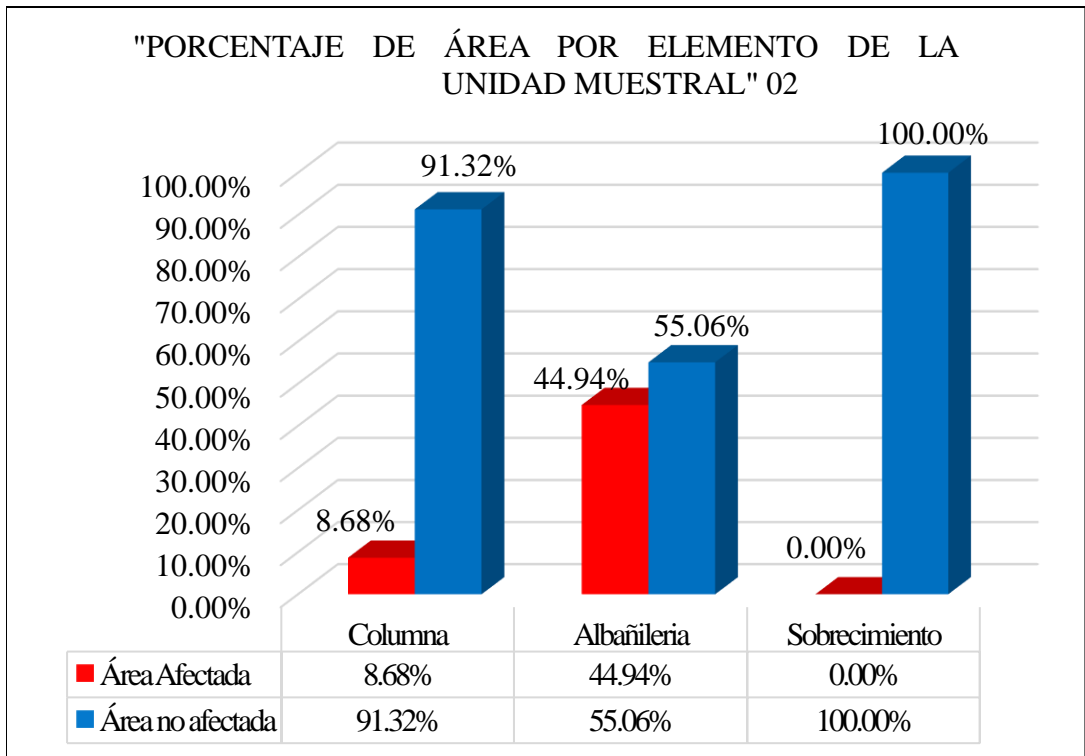
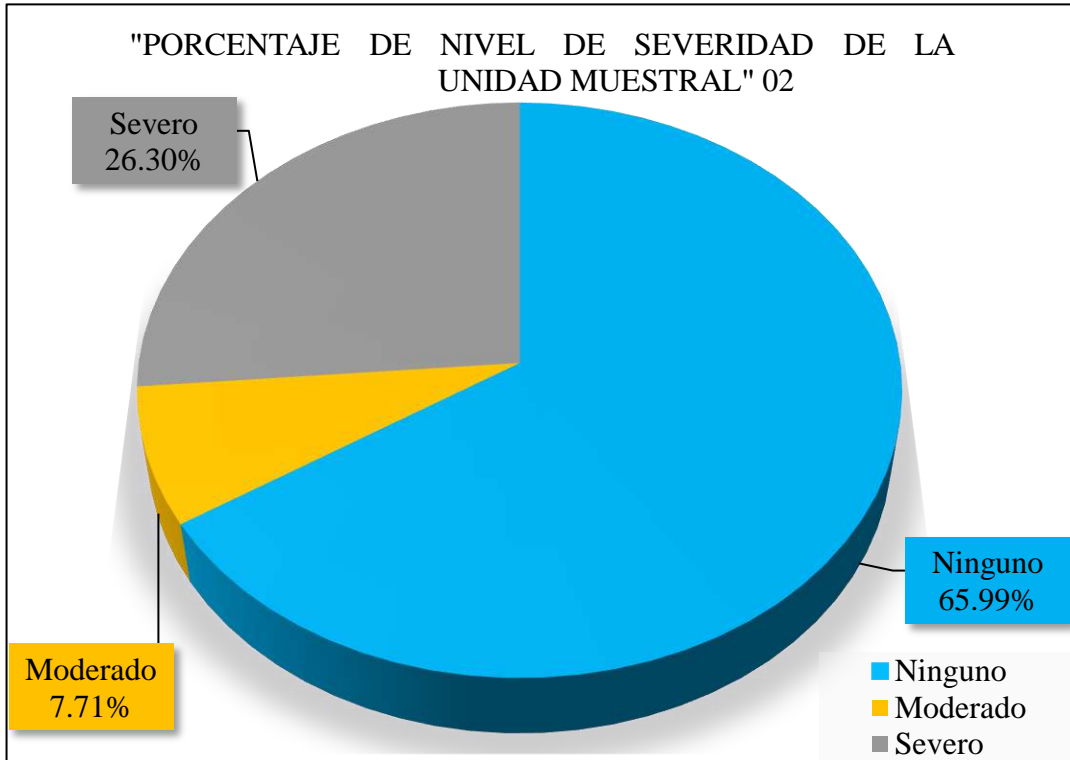
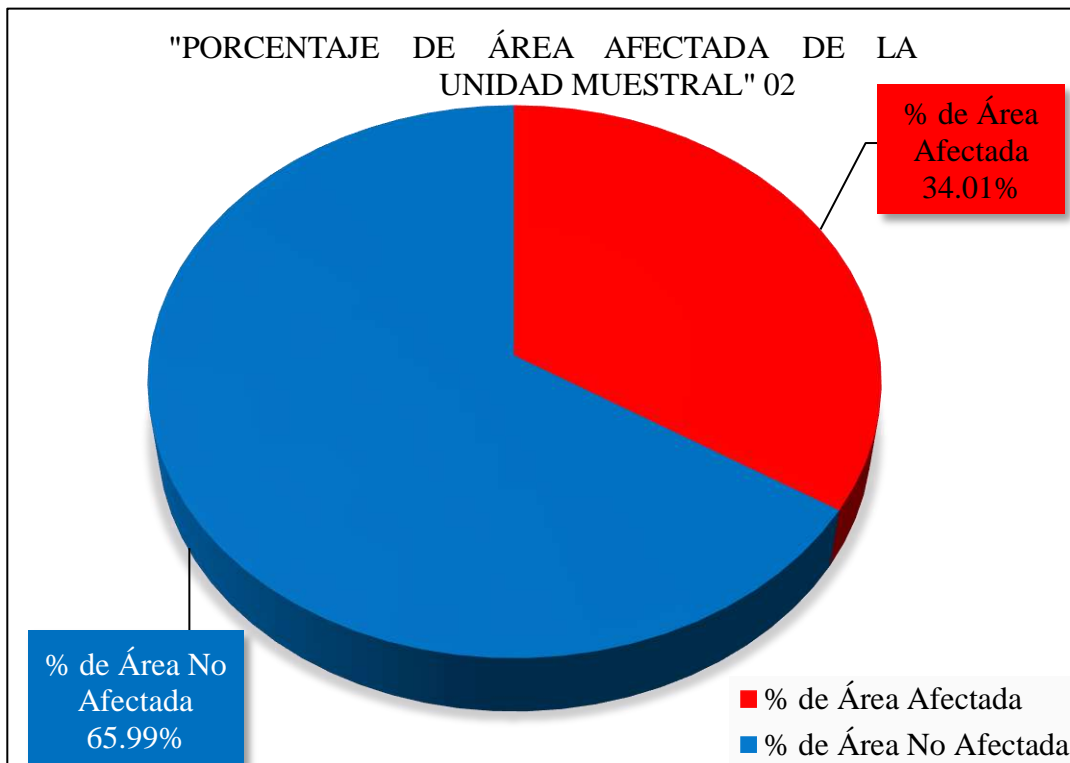
80.56	Erosión	27.28	27.40	53.16	33.87%	34.01%	65.99%	
	Grieta	0.00			0.00%			
	Fisura	0.00			0.00%			
	Desprendimiento	0.00			0.00%			
	Eflorescencia	0.00			0.00%			
Corrosión	0.11	0.14%

ELEMENTOS	PORCENTAJE DE NIVEL DE SEVERIDAD EN LA UNIDAD MUESTRAL 02			
	NINGUNO	LEVE	MODERADO	SEVERO
VIGA	0.00%	0.00%	0.00%	0.00%
COLUMNA	91.32%	0.00%	0.00%	8.68%
ALBANILERÍA	55.06%	0.00%	10.45%	34.49%
SOBRECIMIENTO	100.00%	0.00%	0.00%	0.00%
UNIDAD MUESTRAL 02	65.99%	0.00%	7.71%	26.30%

Figura 39. Porcentaje de patologías encontradas en la Unidad Muestral 2.  
 Nota. Fuente: Elaboración propia. (2018).

Figura 40. Porcentaje de área afectada por cada elemento en la Unidad Muestral 2.  
 Nota. Fuente: Elaboración propia. (2018).

Figura 41. Porcentaje del nivel de severidad en la Unidad Muestral 2.  
 Nota. Fuente: Elaboración propia. (2018).

Figura 42. Porcentaje de área afectada y no afectada en la Unidad Muestral 2.  
 Nota. Fuente: Elaboración propia. (2018).

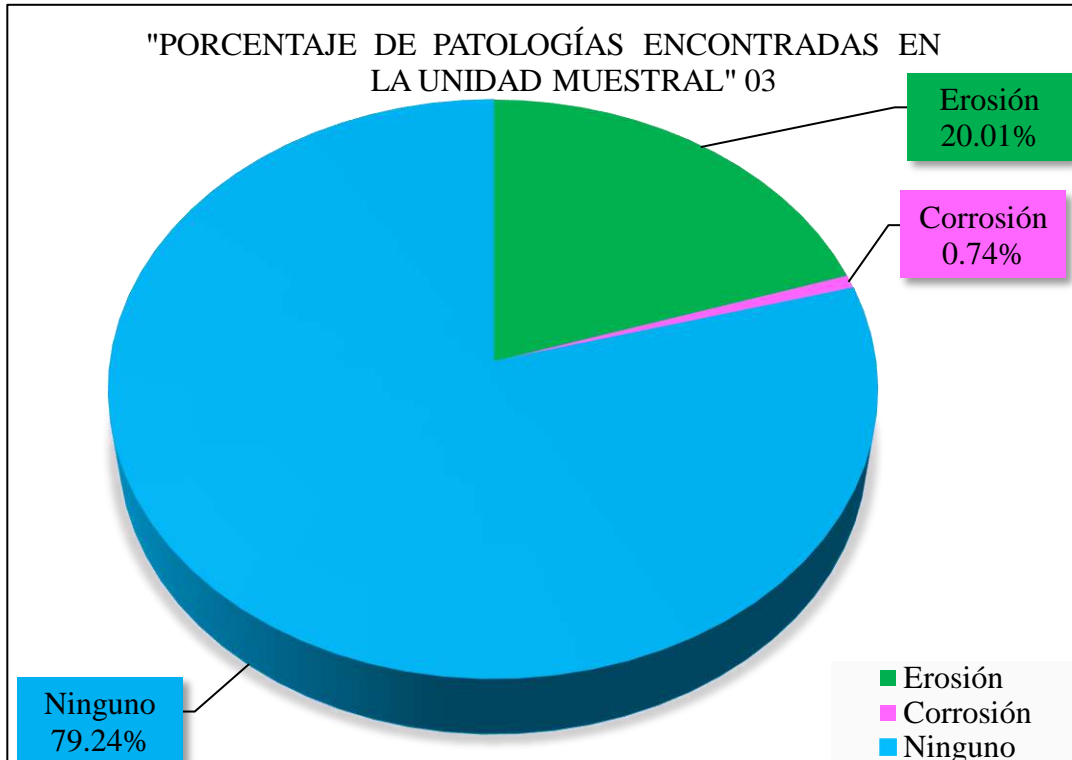
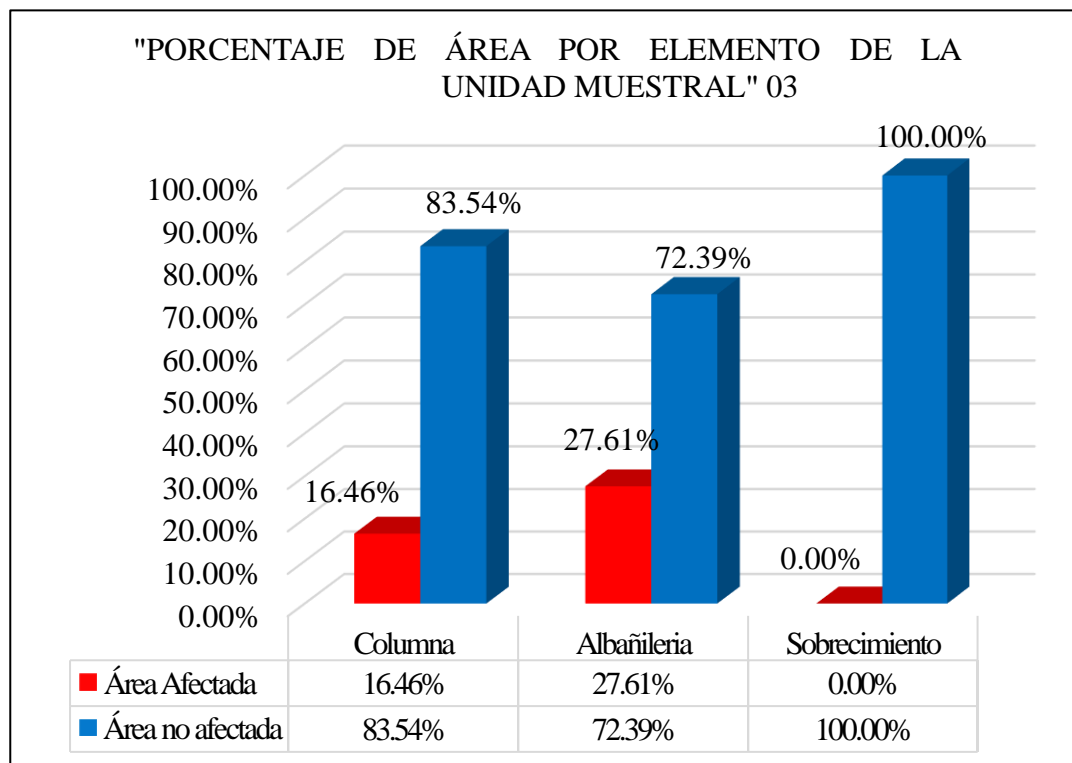
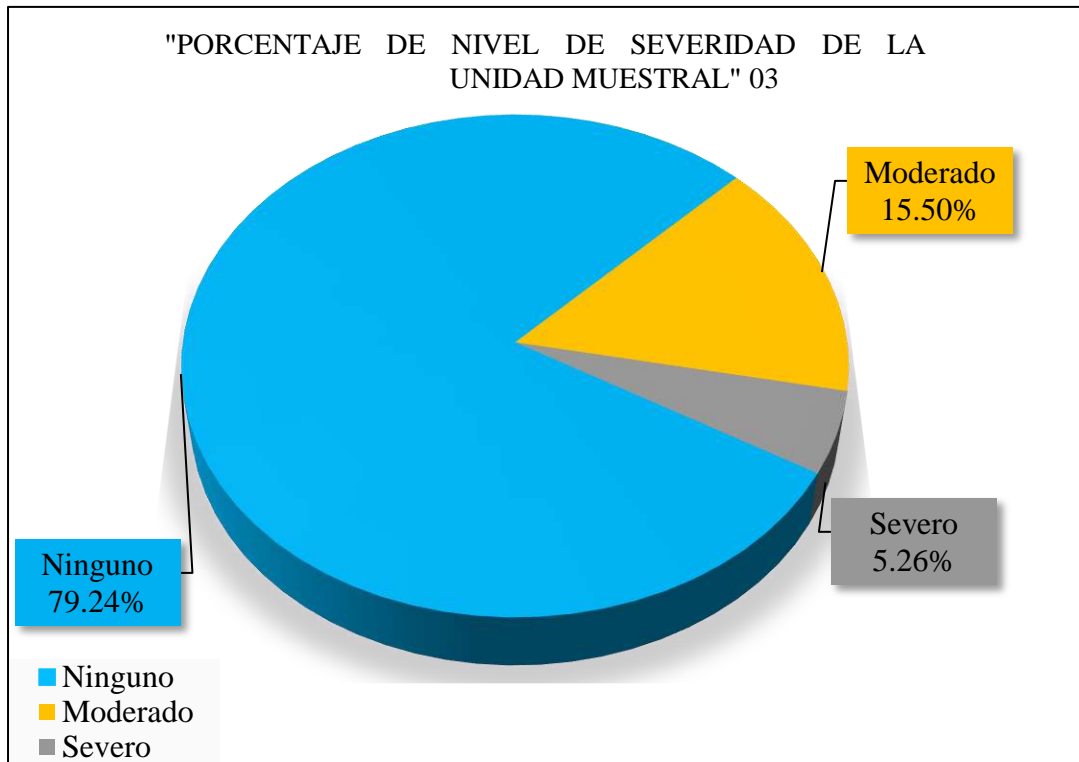
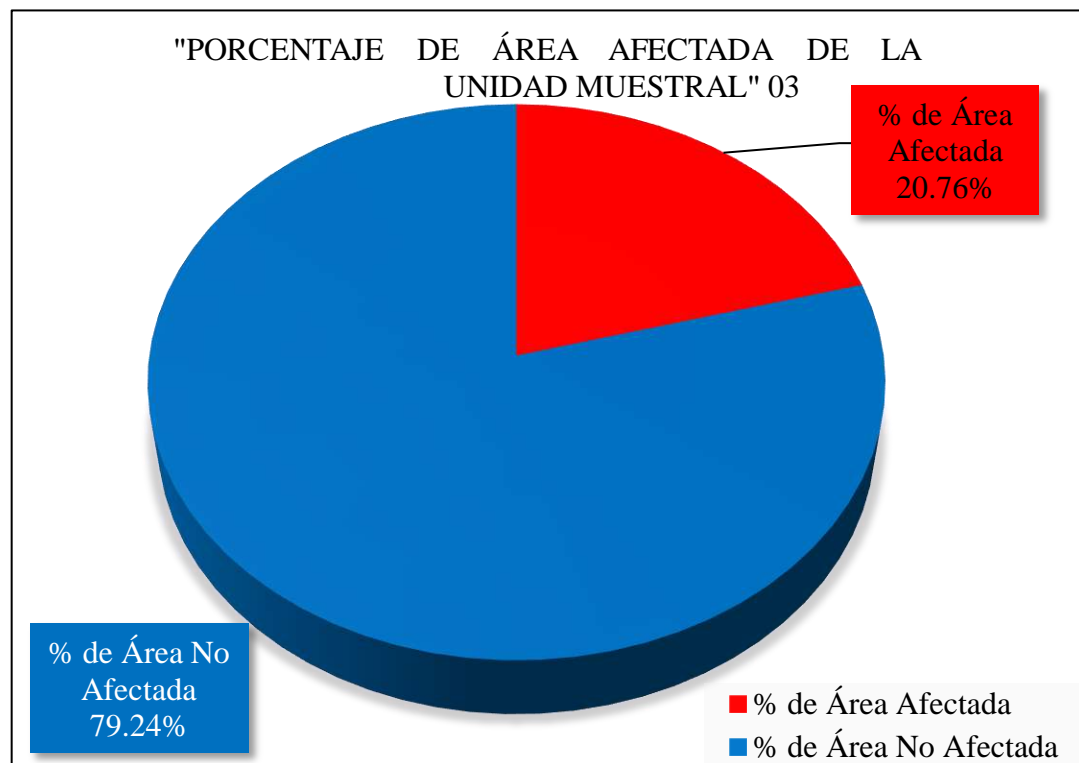
55.37	Erosión	11.08	11.49	43.88	20.01%	20.76%	79.24%	
	Grieta	0.00			0.00%			
	Fisura	0.00			0.00%			
	Desprendimiento	0.00			0.00%			
	Eflorescencia	0.00			0.00%			
	Corrosión	0.41			0.74%

ELEMENTOS	PORCENTAJE DE NIVEL DE SEVERIDAD EN LA UNIDAD MUESTRAL 03			
	NINGUNO	LEVE	MODERADO	SEVERO
VIGA	0.00%	0.00%	0.00%	0.00%
COLUMNA	83.54%	0.00%	0.00%	16.46%
ALBANILERÍA	72.39%	0.00%	22.50%	5.11%
SOBRECIMIENTO	100.00%	0.00%	0.00%	0.00%
UNIDAD MUESTRAL 03	79.24%	0.00%	15.50%	5.26%

Figura 43. Porcentaje de patologías encontradas en la Unidad Muestral 3.

Figura 44. Porcentaje de área afectada por cada elemento en la Unidad Muestral 3.

Figura 45. Porcentaje del nivel de severidad en la Unidad Muestral 3.  
 Nota. Fuente: Elaboración propia. (2018).

Figura 46. Porcentaje de área afectada y no afectada en la Unidad Muestral 3.  
 Nota. Fuente: Elaboración propia. (2018).

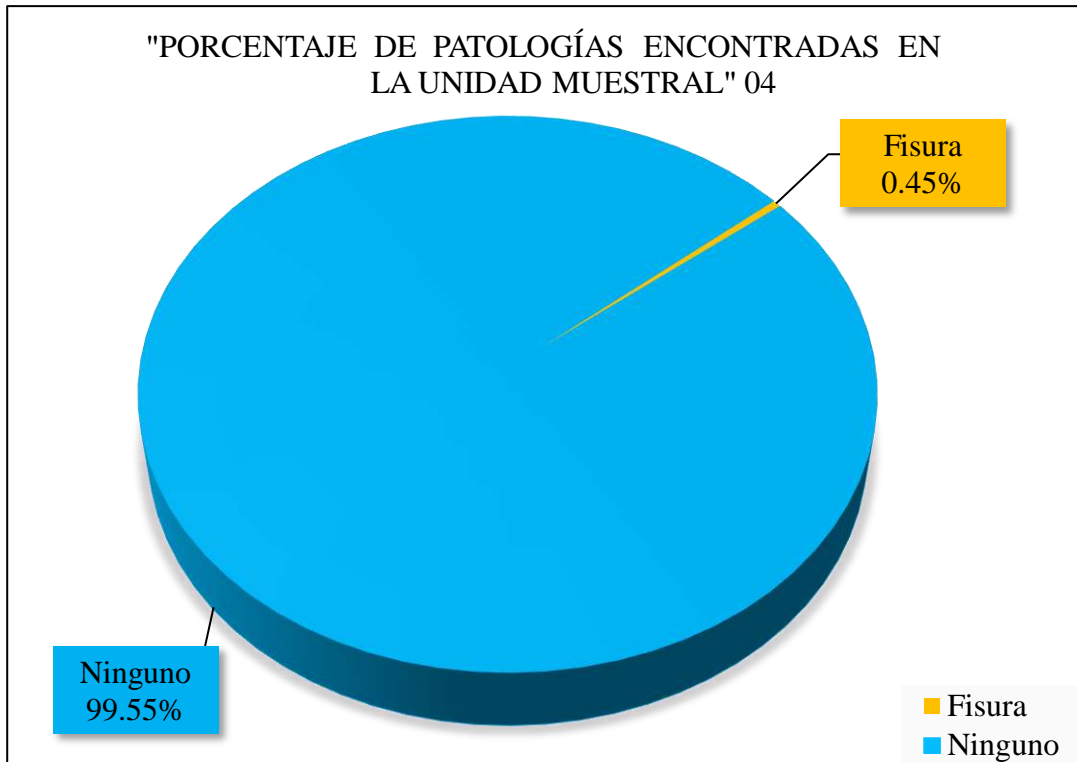
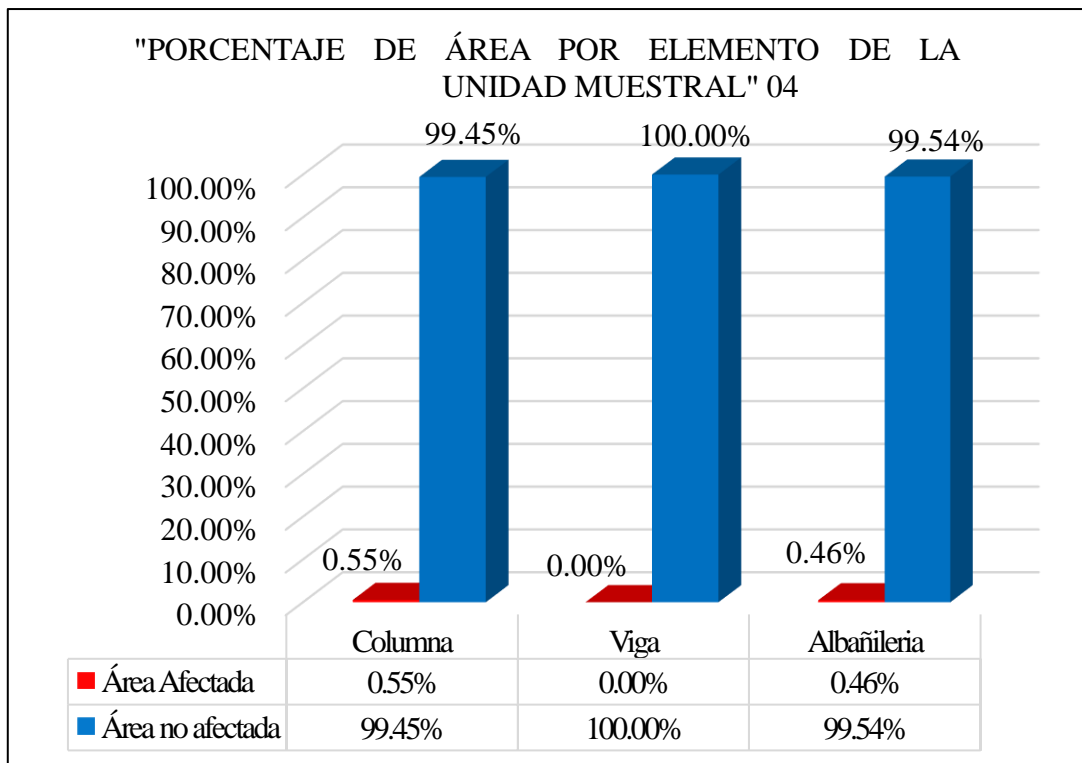
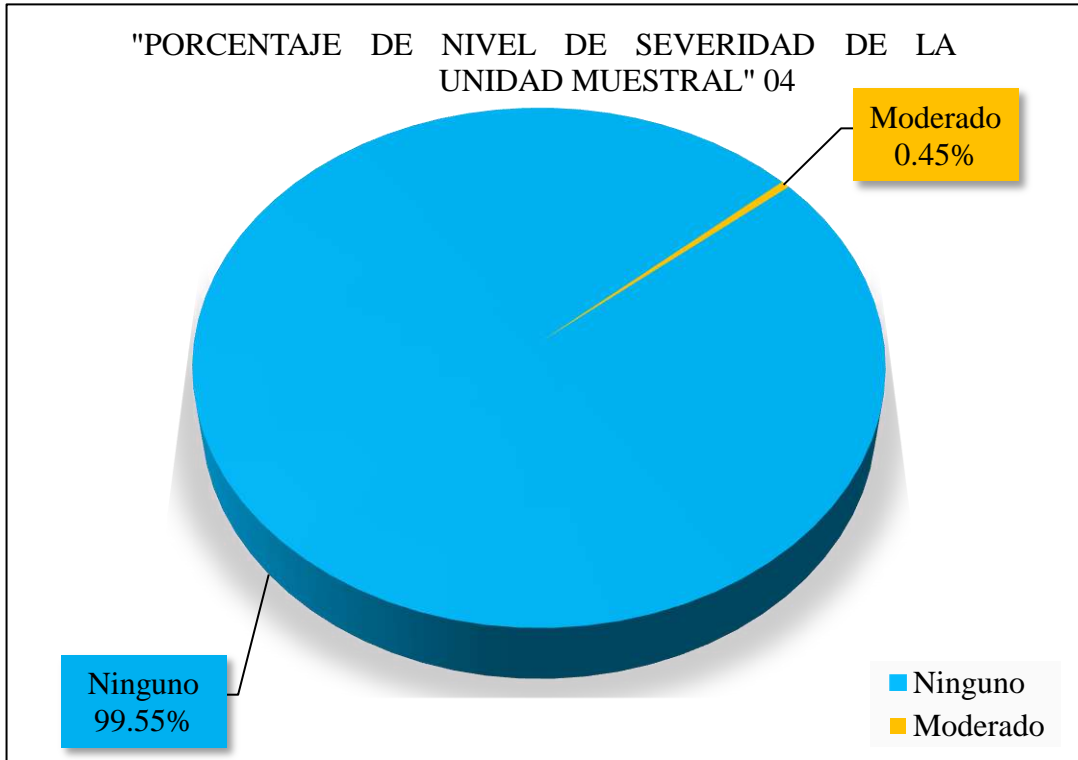
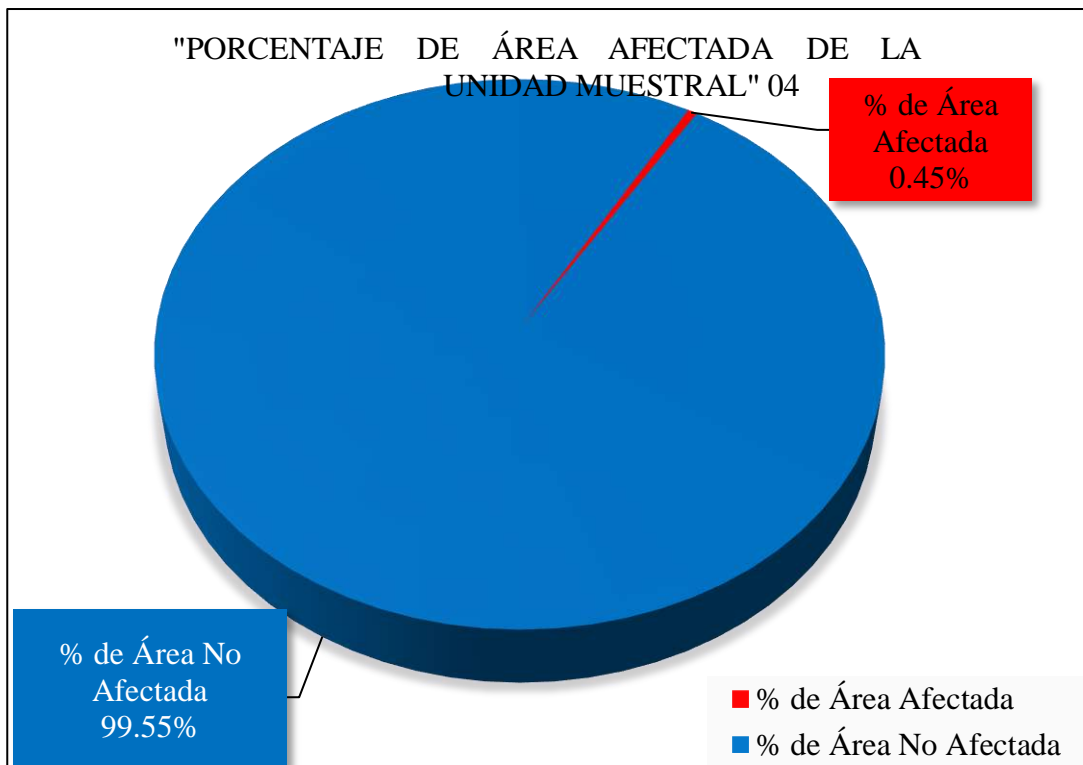
46.48	Erosión		0.00	0.21	46.27	0.00%	0.45%	99.55%
	Grieta		0.00			0.00%		
	Fisura		0.21			0.45%		
	Desprendimiento		0.00			0.00%		
	Eflorescencia		0.00			0.00%		
	Corrosión		0.00			0.00%

ELEMENTOS	PORCENTAJE DE NIVEL DE SEVERIDAD EN LA UNIDAD MUESTRAL 04			
	NINGUNO	LEVE	MODERADO	SEVERO
VIGA	100.00%	0.00%	0.00%	0.00%
COLUMNA	99.45%	0.00%	0.55%	0.00%
ALBANILERÍA	99.54%	0.00%	0.46%	0.00%
SOBRECIMIENTO	100.00%	0.00%	0.00%	0.00%
UNIDAD MUESTRAL 04	99.55%	0.00%	0.45%	0.00%

Figura 47. Porcentaje de patologías encontradas en la Unidad Muestral 4.  
 Nota. Fuente: Elaboración propia. (2018).

Figura 48. Porcentaje de área afectada por cada elemento en la Unidad Muestral 4.  
 Nota. Fuente: Elaboración propia. (2018).

Figura 49. Porcentaje del nivel de severidad en la Unidad Muestral 4.  
 Nota. Fuente: Elaboración propia. (2018).

Figura 50. Porcentaje de área afectada y no afectada en la Unidad Muestral 4.  
 Nota. Fuente: Elaboración propia. (2018).

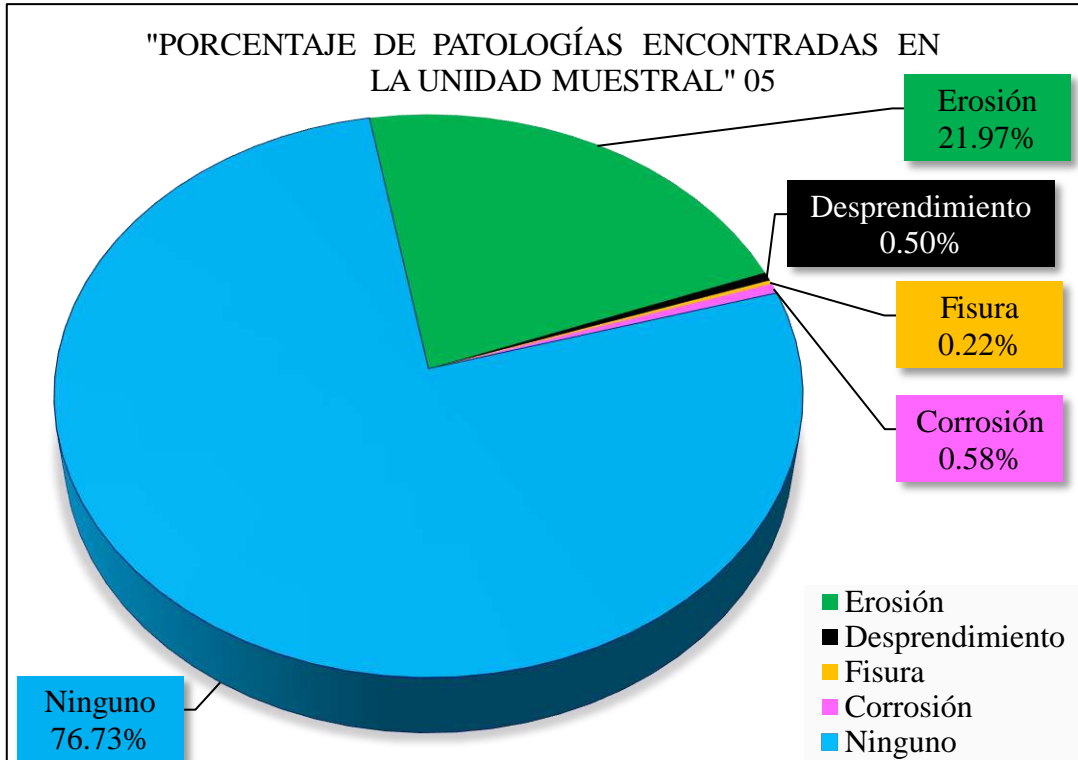
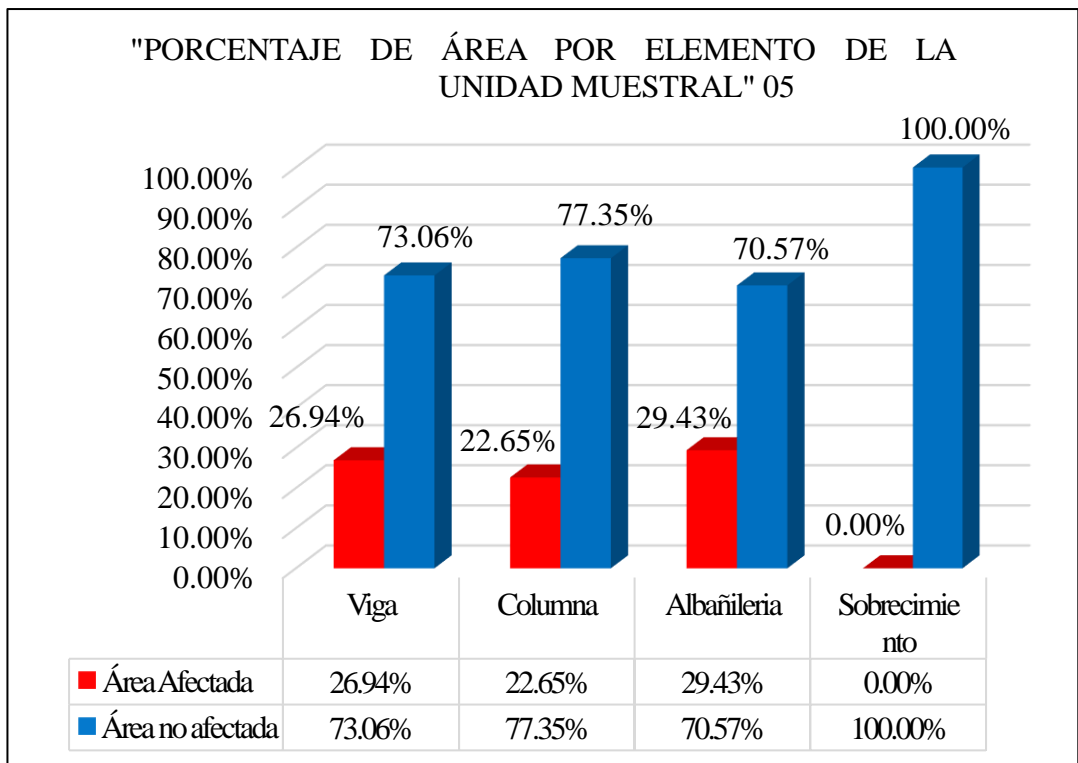
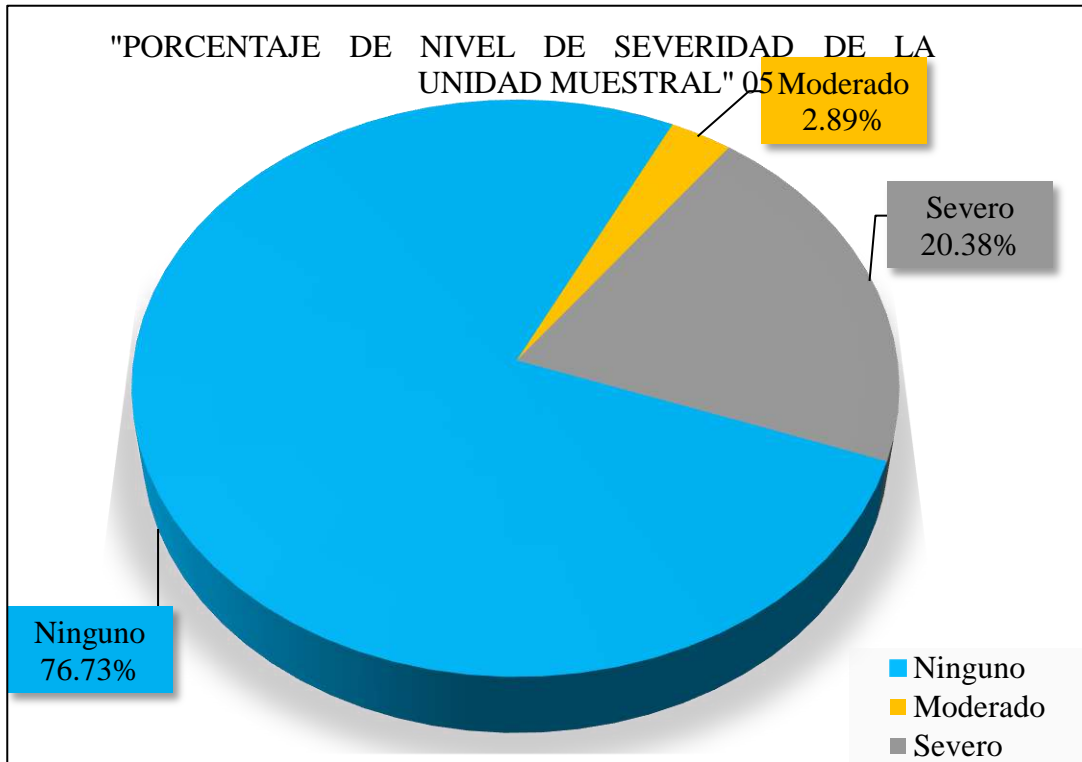
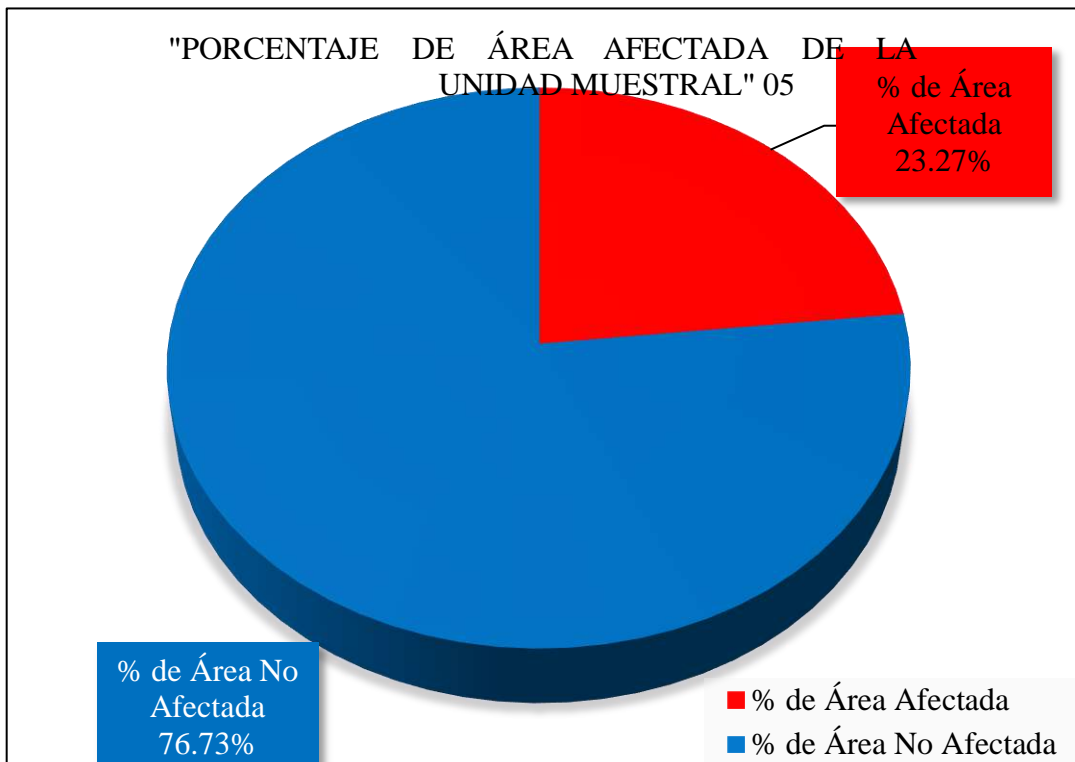
139.12	Erosión		30.57	32.37	106.75	21.97%	23.27%	76.73%
	Grieta		0.00			0.00%		
	Fisura		0.31			0.22%		
	Desprendimiento		0.69			0.50%		
	Eflorescencia		0.00			0.00%		
	Corrosión		0.80			0.58%		
ELEMENTOS	PORCENTAJE DE NIVEL DE SEVERIDAD EN LA UNIDAD MUESTRAL 05							
	NINGUNO	LEVE	MODERADO	SEVERO				
VIGA	73.06%	0.00%	26.94%	0.00%				
COLUMNA	77.35%	0.00%	5.67%	16.97%				
ALBANILERIA	70.57%	0.00%	2.77%	26.66%				
SOBRECIMIENTO	100.00%	0.00%	0.00%	0.00%				
UNIDAD MUESTRAL 05	76.73%	0.00%	2.89%	20.38%

Figura 51. Porcentaje de patologías encontradas en la Unidad Muestral 5.  
 Nota. Fuente: Elaboración propia. (2018).

Figura 52. Porcentaje de área afectada por cada elemento en la Unidad Muestral 5.  
 Nota. Fuente: Elaboración propia. (2018).

Figura 53. Porcentaje del nivel de severidad en la Unidad Muestral 5.  
 Nota. Fuente: Elaboración propia. (2018).

Figura 54. Porcentaje de área afectada y no afectada en la Unidad Muestral 5.  
 Nota. Fuente: Elaboración propia. (2018).

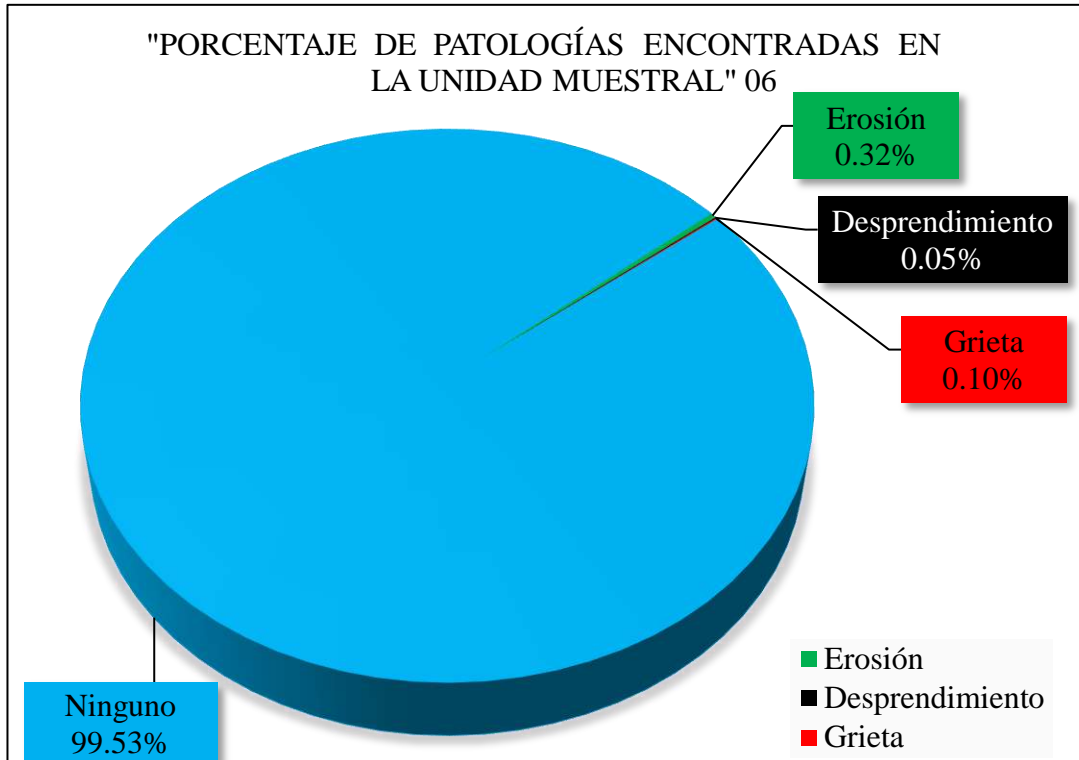
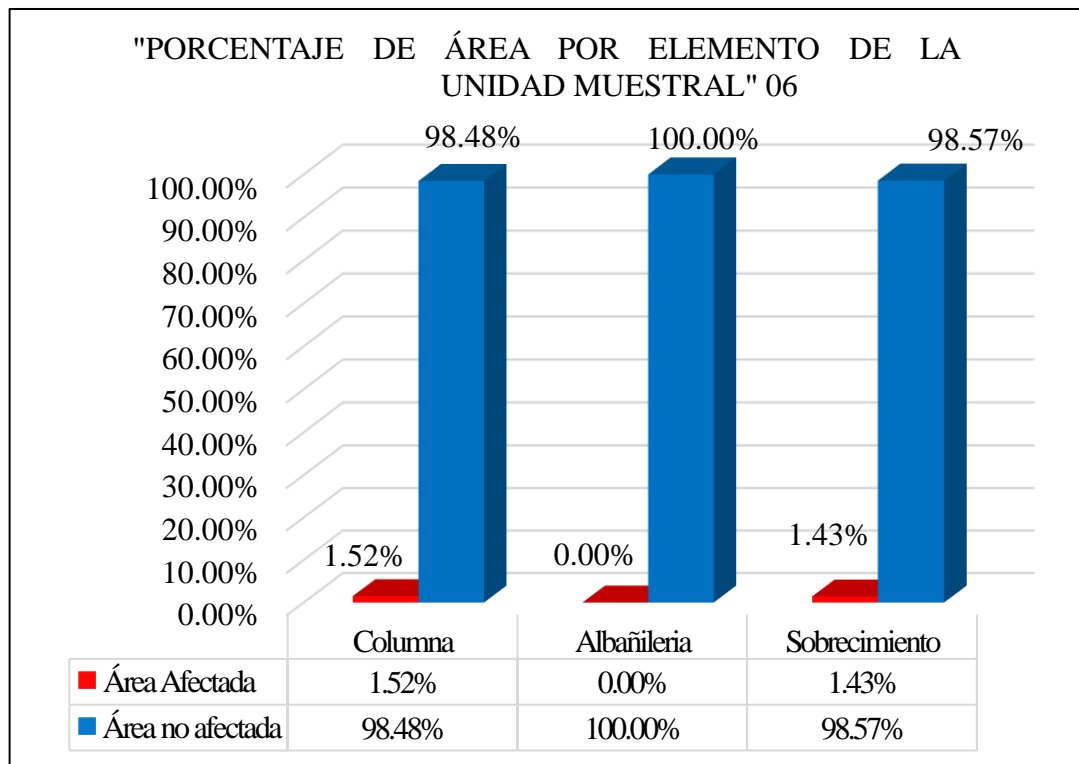
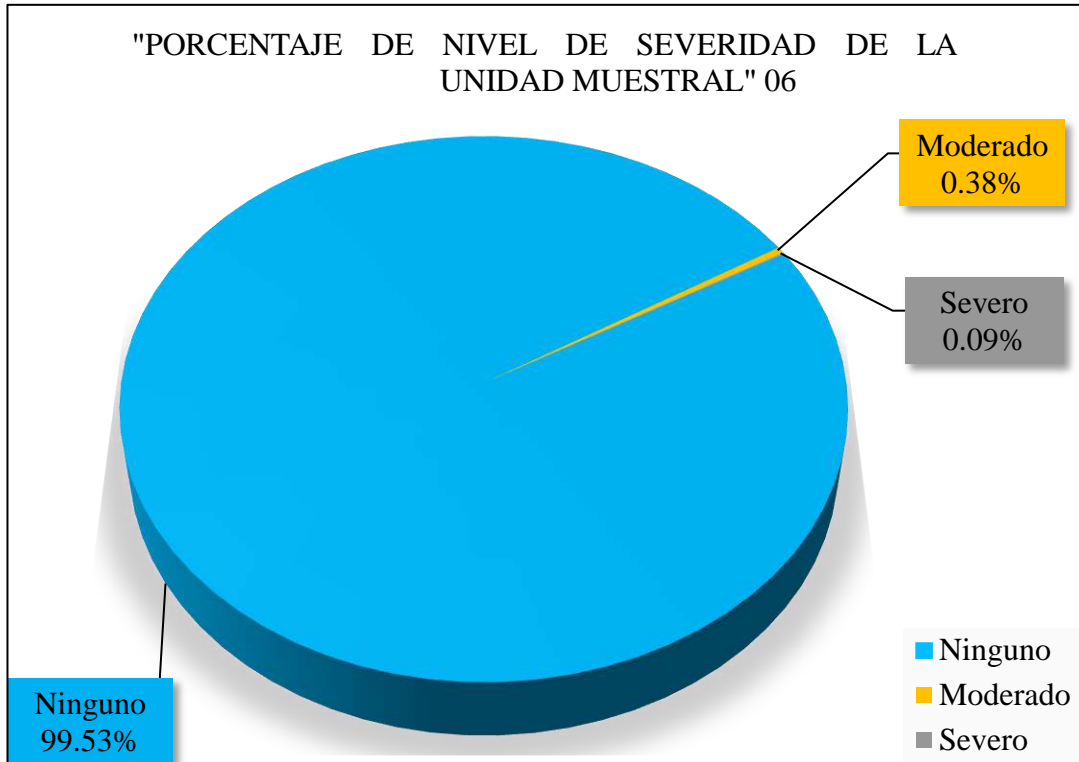
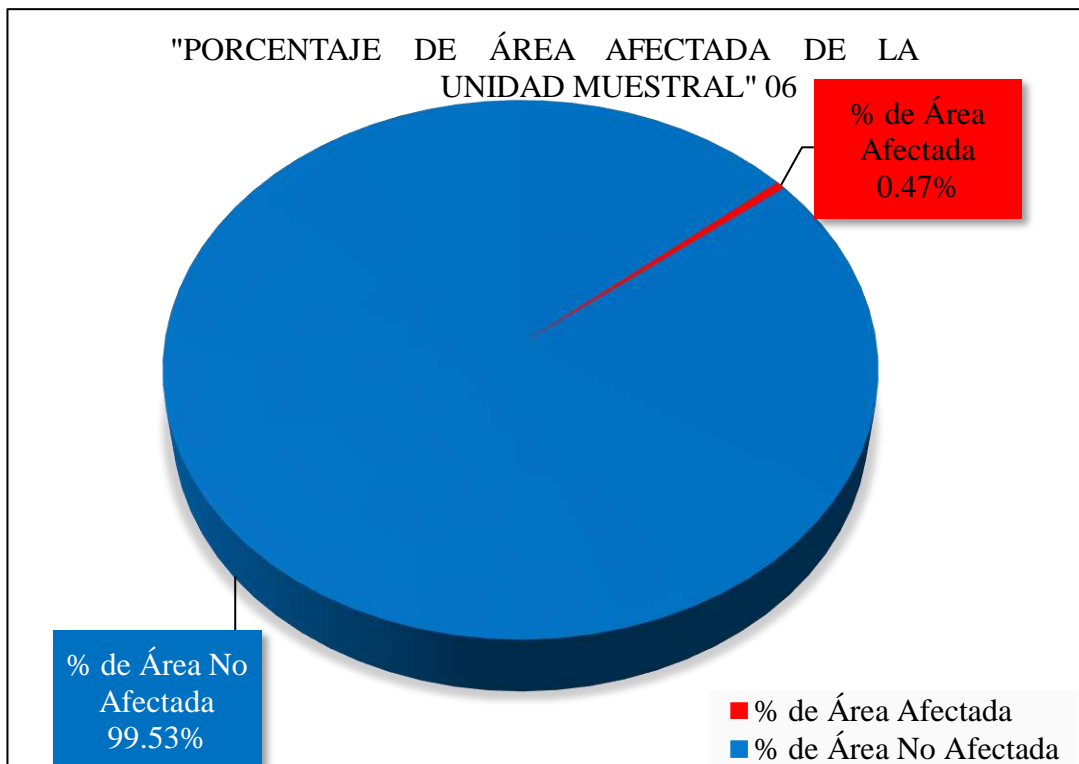
RESUMEN DE EVALUACIÓN DE PATOLOGÍA EN UNIDAD MUESTRAL 06							
Área Total de Unidad Muestral 06	Patologías	Área Afectada (m <sup>2</sup> )	Total de Área Afectada	Área no Afectada	Porcentaje de Área Afectada	Total de Porcentaje de Área Afectada	Porcentaje de Área no Afectada
197.52	Erosión	0.64	0.92	196.60	0.32%	0.47%	99.53%
	Grieta	0.20			0.10%		
	Fisura	0.00			0.00%		
	Desprendimiento	0.09			0.05%		
	Eflorescencia	0.00			0.00%		
	Corrosión	0.00			0.00%

ELEMENTOS	PORCENTAJE DE NIVEL DE SEVERIDAD EN LA UNIDAD MUESTRAL 06			
	NINGUNO	LEVE	MODERADO	SEVERO
VIGA	0.00%	0.00%	0.00%	0.00%
COLUMNA	98.48%	0.00%	0.63%	0.89%
ALBAÑILERÍA	100.00%	0.00%	0.00%	0.00%
SOBRECIMIENTO	98.57%	0.00%	1.43%	0.00%
UNIDAD MUESTRAL 06	99.53%	0.00%	0.38%	0.09%

Figura 55. Porcentaje de patologías encontradas en la Unidad Muestral 6.  
 Nota. Fuente: Elaboración propia. (2018).

Figura 56. Porcentaje de área afectada por cada elemento en la Unidad Muestral 6.  
 Nota. Fuente: Elaboración propia. (2018).

Figura 57. Porcentaje del nivel de severidad en la Unidad Muestral 6.  
 Nota. Fuente: Elaboración propia. (2018).

Figura 58. Porcentaje de área afectada y no afectada en la Unidad Muestral 6.  
 Nota. Fuente: Elaboración propia. (2018).
