UNIVERSIDAD CATÓLICA LOS ÁNGELES  
CHIMBOTE

DETERMINACIÓN Y EVALUACIÓN DE LAS  
PATOLOGÍAS EN EL CERCO PERIMÉTRICO DE  
ALBAÑILERÍA DE LA INSTITUCIÓN EDUCATIVA  
N° 6073 JORGE BASADRE NIVEL SECUNDARIA, AV.  
RICARDO PALMA N° 600 – DISTRITO DE VILLA MARÍA  
DEL TRIUNFO – PROVINCIA DE LIMA, REGION LIMA,  
ABRIL DEL 2018

**INFORME DE INVESTIGACIÓN PARA OPTAR EL TÍTULO  
PROFESIONAL DE INGENIERO CIVIL**

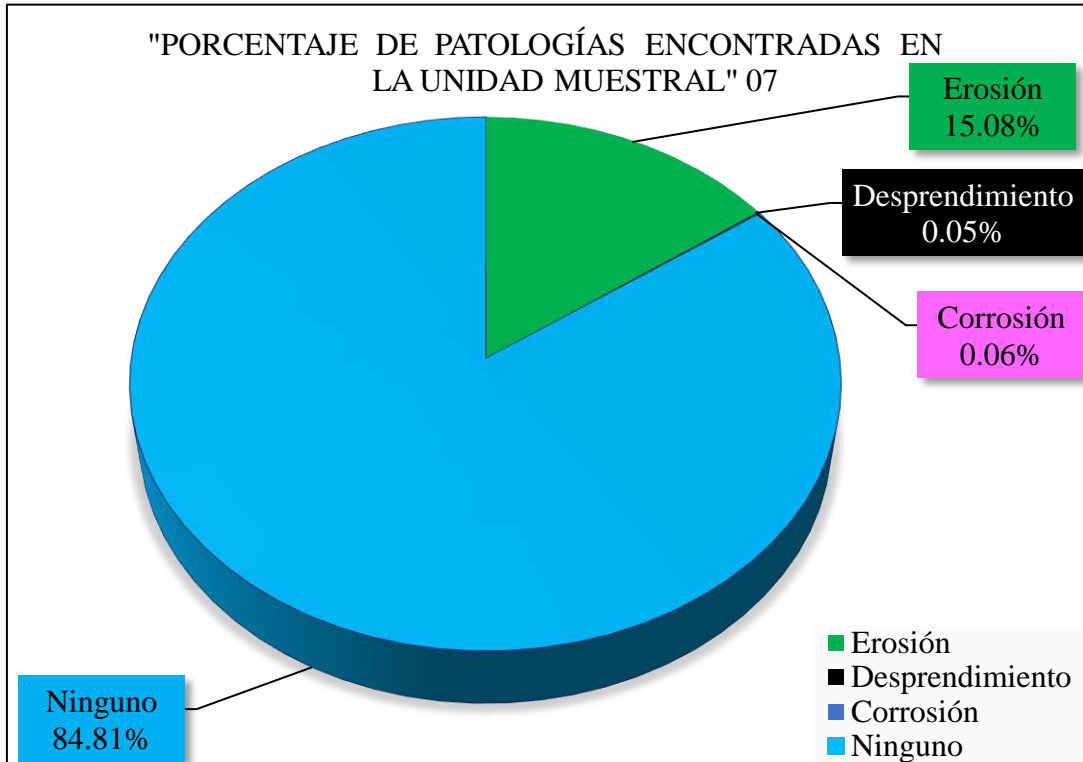
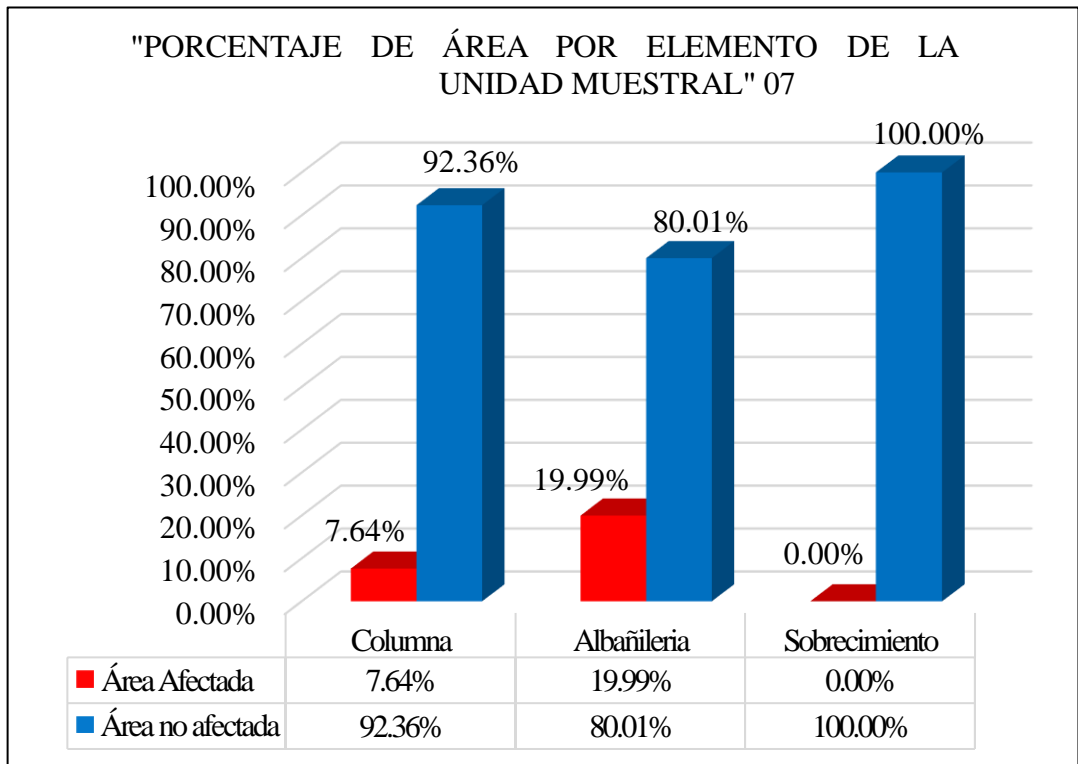
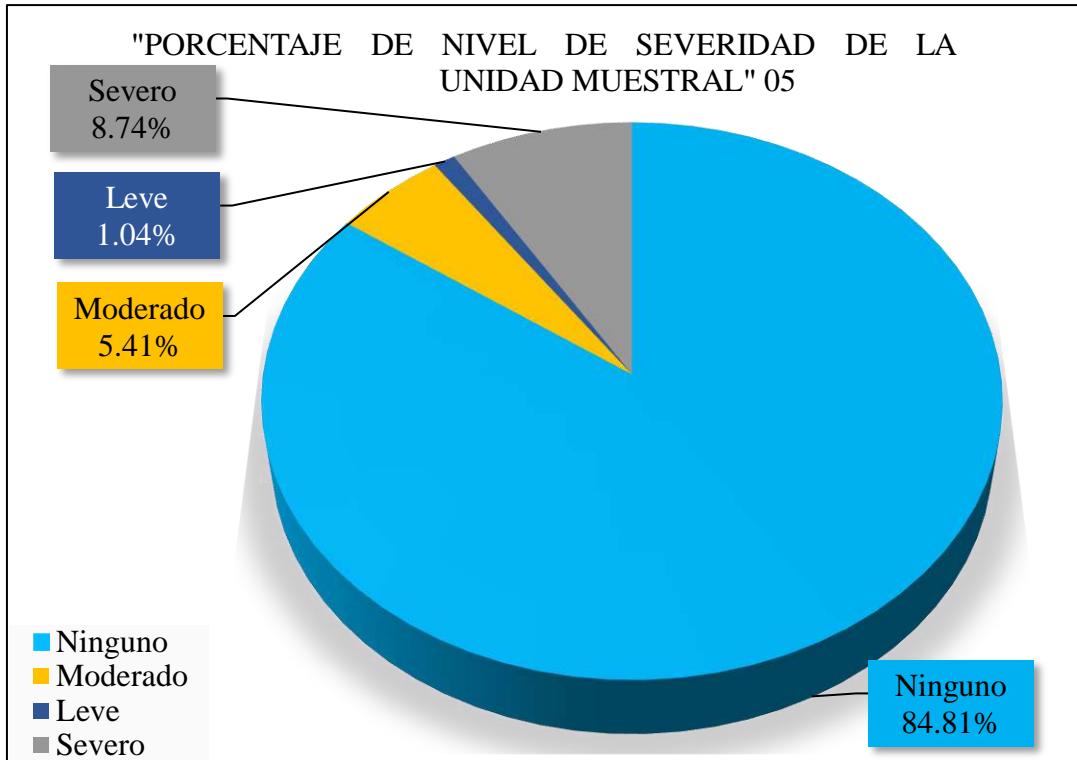
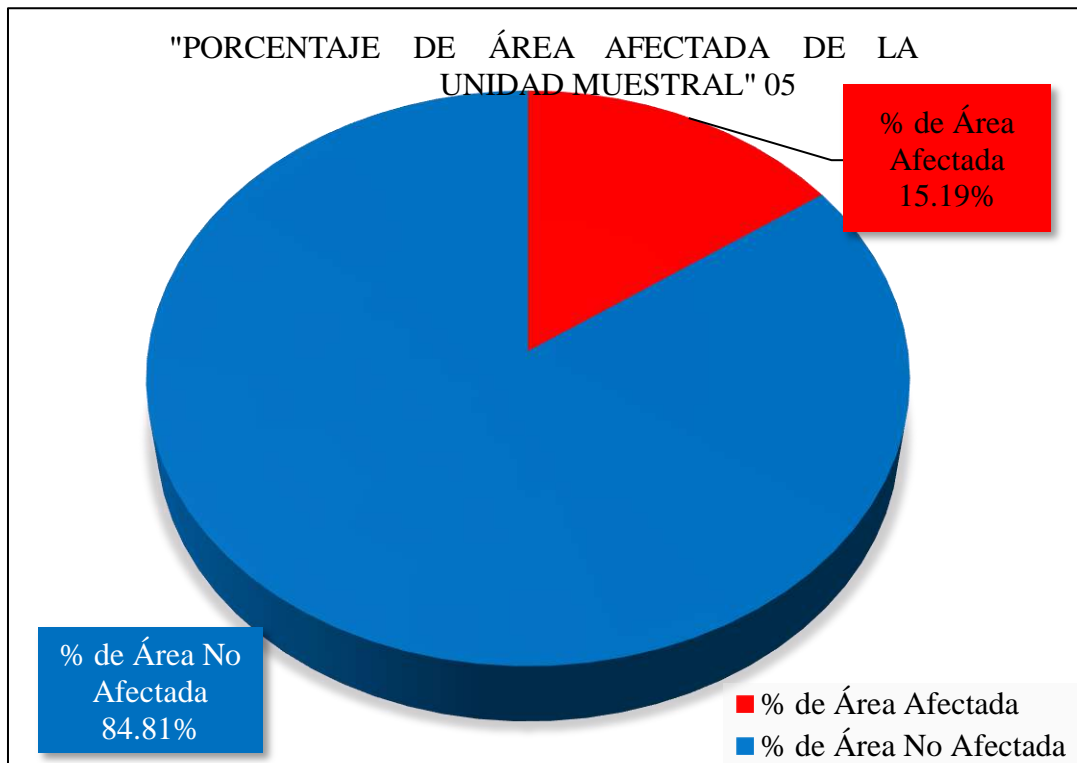
ELEMENTOS	PORCENTAJE DE NIVEL DE SEVERIDAD EN LA UNIDAD MUESTRAL 07			
	NINGUNO	LEVE	MODERADO	SEVERO
VIGA	0.00%	0.00%	0.00%	0.00%
COLUMNA	92.36%	0.51%	3.18%	3.95%
ALBANILERIA	80.01%	0.51%	7.04%	11.57%
SOBRECIMIENTO	100.00%	0.00%	0.00%	0.00%
UNIDAD MUESTRAL 07	84.81%	1.04%	5.41%	8.74%

Figura 59. Porcentaje de patologías encontradas en la Unidad Muestral 7.  
 Nota. Fuente: Elaboración propia. (2018).

Figura 60. Porcentaje de área afectada por cada elemento en la Unidad Muestral 7.  
 Nota. Fuente: Elaboración propia. (2018).

Figura 61. Porcentaje del nivel de severidad en la Unidad Muestral 7.  
 Nota. Fuente: Elaboración propia. (2018).

Figura 62. Porcentaje de área afectada y no afectada en la Unidad Muestral 7.  
 Nota. Fuente: Elaboración propia. (2018).

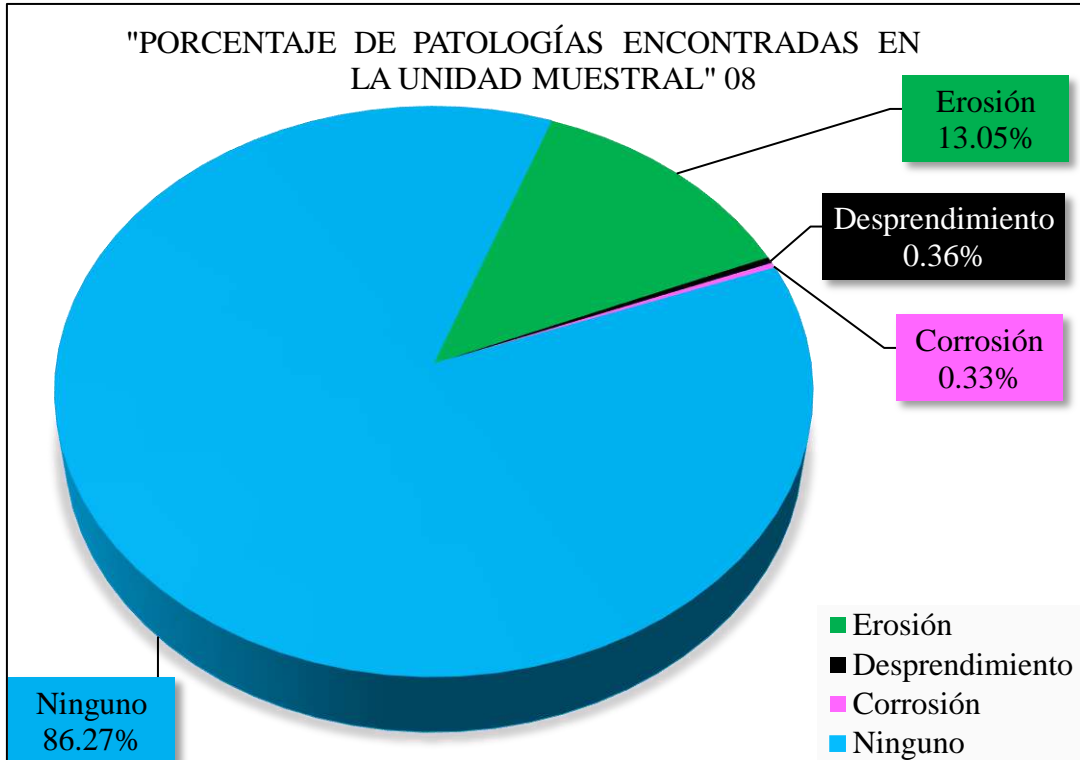
101.29	Erosión	13.21	13.90	87.39	13.05%	13.73%	86.27%	
	Grieta	0.00			0.00%			
	Fisura	0.00			0.00%			
	Desprendimiento	0.36			0.36%			
	Eflorescencia	0.00			0.00%			
	Corrosión	0.33			0.33%			
PORCENTAJE DE NIVEL DE SEVERIDAD EN LA UNIDAD MUESTRAL 08								
ELEMENTOS	NINGUNO	LEVE	MODERADO	SEVERO				
VIGA	0.00%	0.00%	0.00%	0.00%				
COLUMNA	90.74%	0.00%	5.42%	3.84%				
ALBANILERIA	82.94%	0.00%	2.15%	14.91%				
SOBRECIMIENTO	100.00%	0.00%	0.00%	0.00%				
UNIDAD MUESTRAL 08	86.27%	0.00%	2.18%	11.55%

Figura 63. Porcentaje de patologías encontradas en la Unidad Muestral 8.  
 Nota. Fuente: Elaboración propia. (2018).

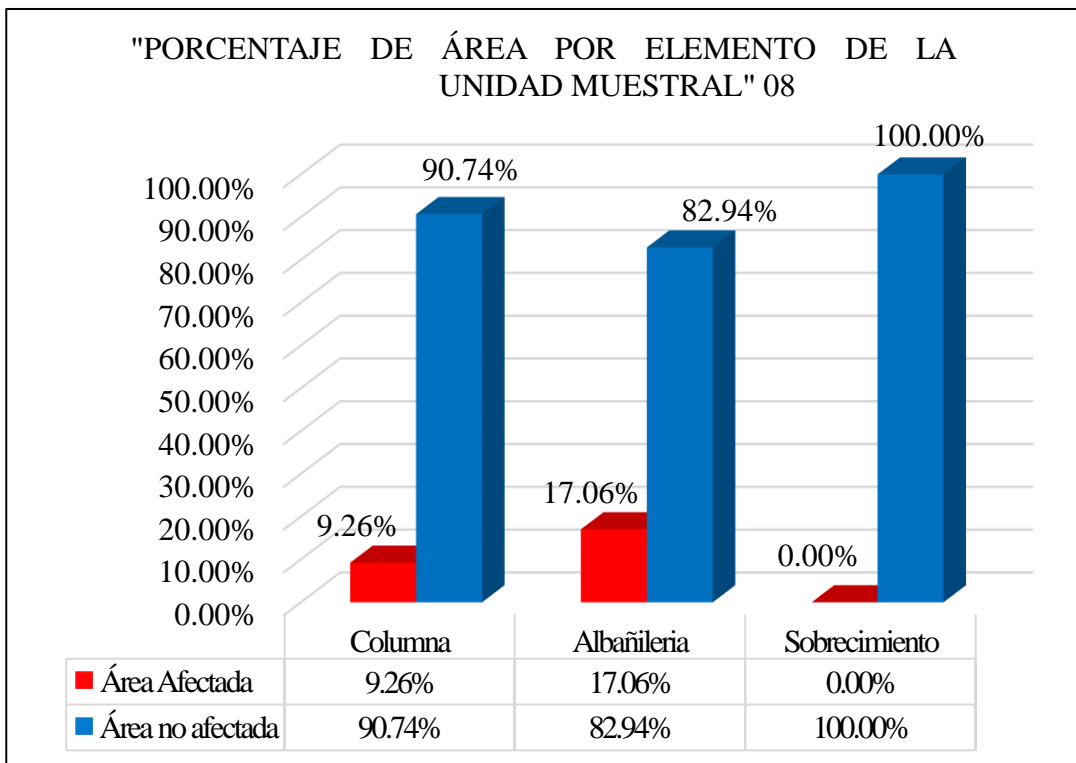
Figura 64. Porcentaje de área afectada por cada elemento en la Unidad Muestral 8.  
 Nota. Fuente: Elaboración propia. (2018).

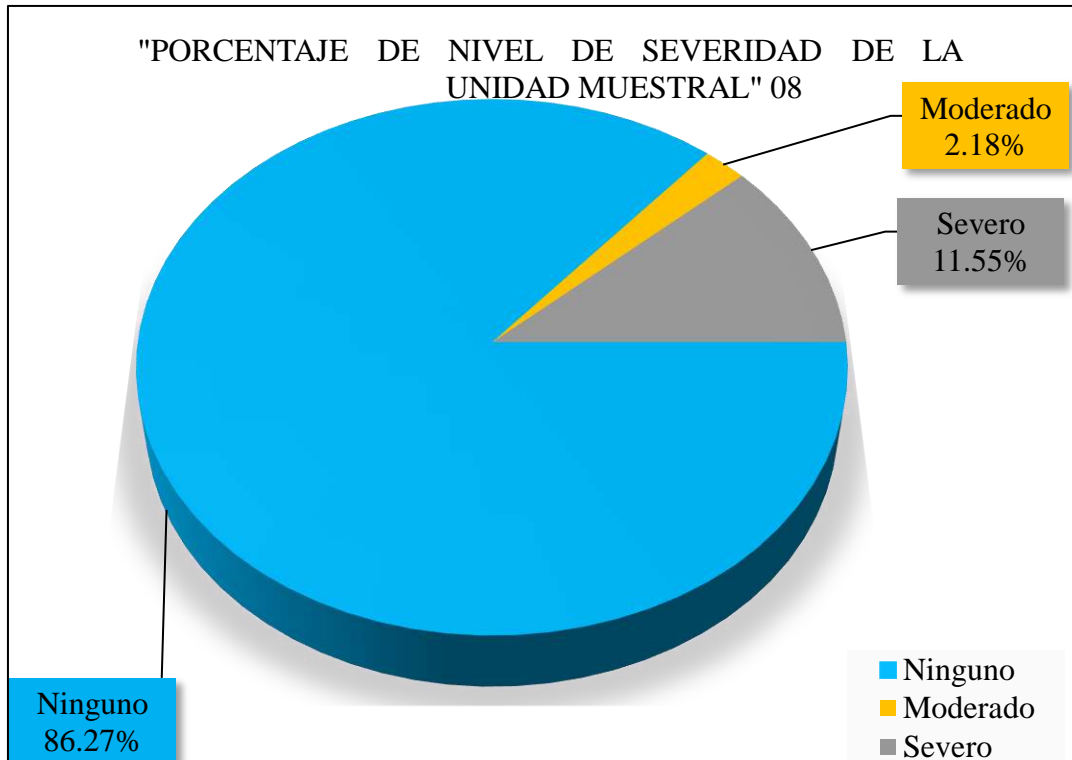
Figura 65. Porcentaje del nivel de severidad en la Unidad Muestral 8.  
 Nota. Fuente: Elaboración propia. (2018).

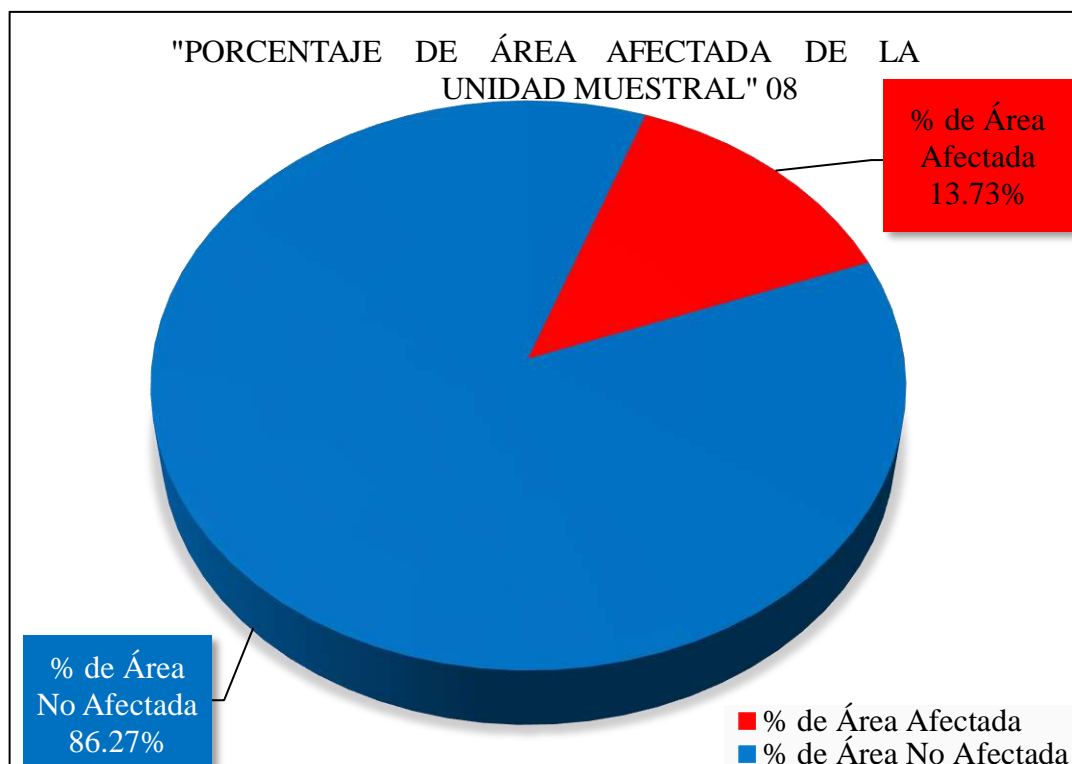
Figura 66. Porcentaje de área afectada y no afectada en la Unidad Muestral 8.  
 Nota. Fuente: Elaboración propia. (2018).

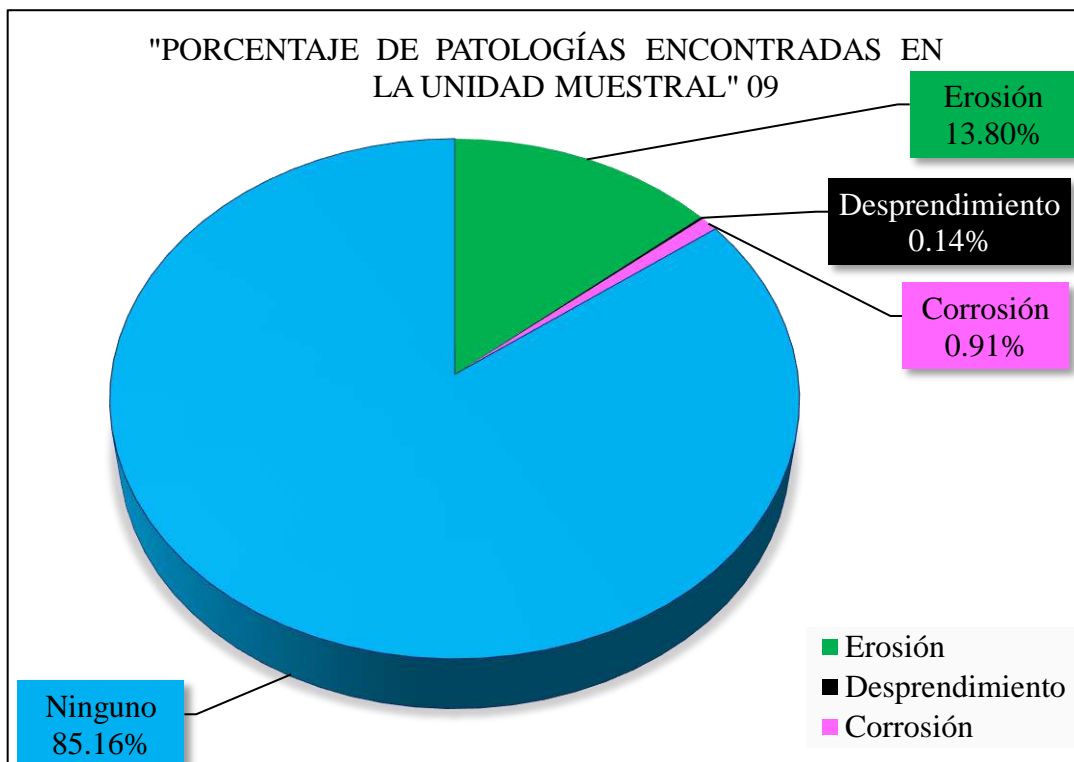
116.28	Erosión	16.04	17.26	99.02	13.80%	14.84%	85.16%	
	Grieta	0.00			0.00%			
	Fisura	0.00			0.00%			
	Desprendimiento	0.16			0.14%			
	Eflorescencia	0.00			0.00%			
	Corrosión	1.05			0.91%			
PORCENTAJE DE NIVEL DE SEVERIDAD EN LA UNIDAD MUESTRAL 09								
ELEMENTOS	NINGUNO	LEVE	MODERADO	SEVERO				
VIGA	0.00%	0.00%	0.00%	0.00%				
COLUMNA	81.09%	0.00%	1.51%	17.40%				
ALBANILERÍA	81.62%	0.00%	0.13%	18.26%				
SOBRECIMIENTO	100.00%	0.00%	0.00%	0.00%				
UNIDAD MUESTRAL 09	85.16%	0.00%	0.23%	14.61%

Figura 67. Porcentaje de patologías encontradas en la Unidad Muestral 9.  
 Nota. Fuente: Elaboración propia. (2018).

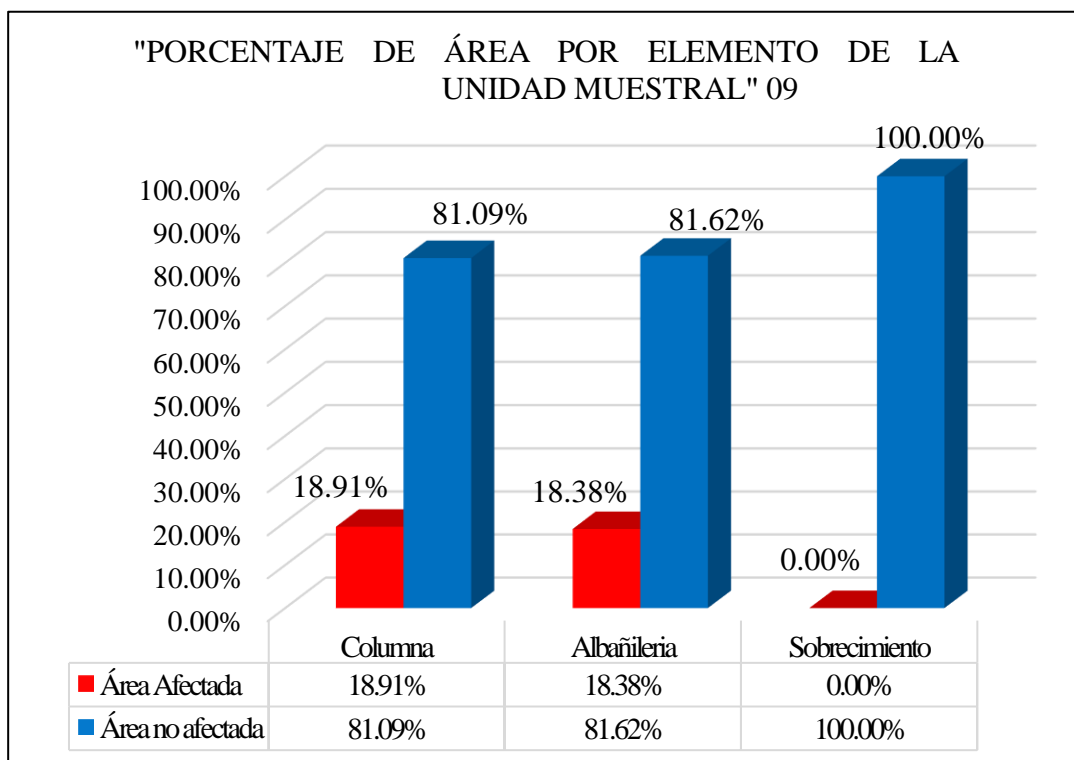
Figura 68. Porcentaje de área afectada por cada elemento en la Unidad Muestral 9.  
 Nota. Fuente: Elaboración propia. (2018).

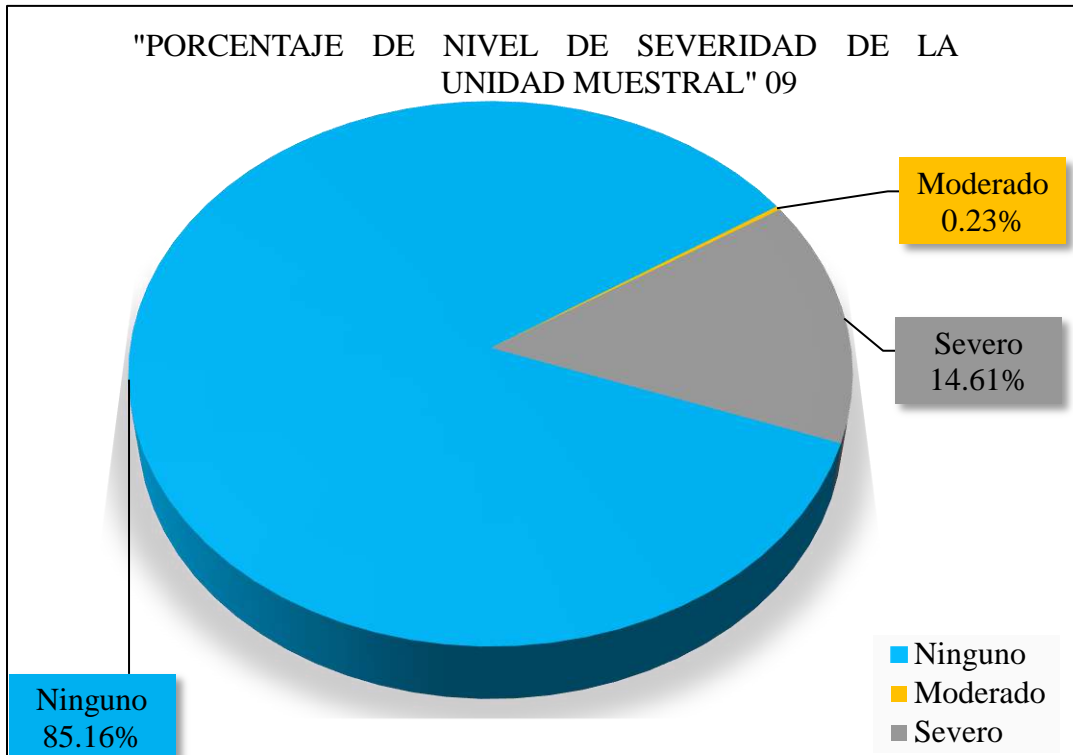
Figura 69. Porcentaje del nivel de severidad en la Unidad Muestral 9.  
 Nota. Fuente: Elaboración propia. (2018).

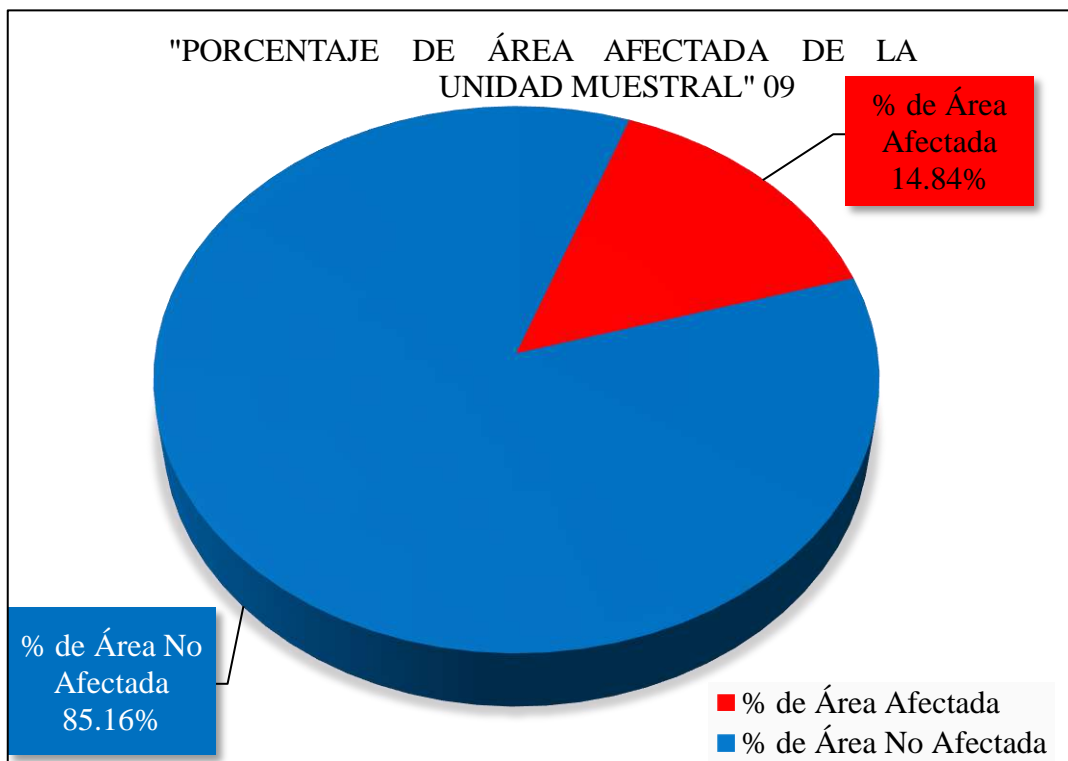
Figura 70. Porcentaje de área afectada y no afectada en la Unidad Muestral 9.  
 Nota. Fuente: Elaboración propia. (2018).

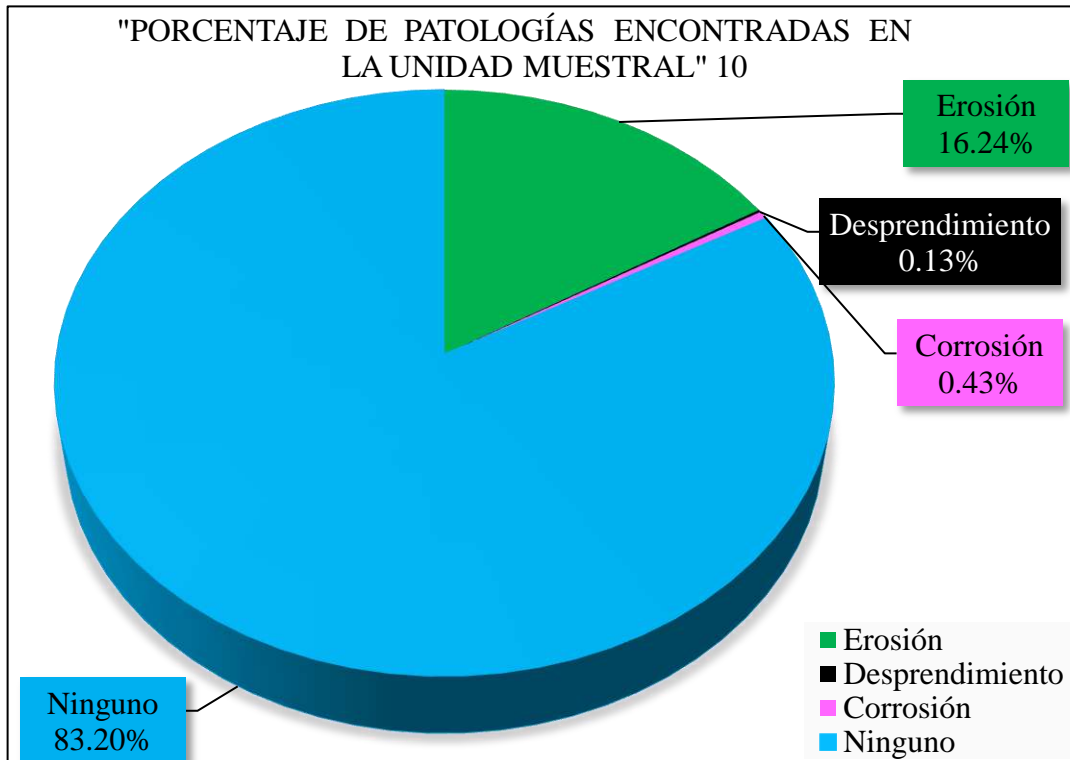
138.81	Erosión		22.55	23.33	115.48	16.24%	16.80%	83.20%
	Grieta		0.00			0.00%		
	Fisura		0.00			0.00%		
	Desprendimiento		0.18			0.13%		
	Eflorescencia		0.00			0.00%		
	Corrosión		0.59			0.43%		
ELEMENTOS		PORCENTAJE DE NIVEL DE SEVERIDAD EN LA UNIDAD MUESTRAL 10						
		NINGUNO	LEVE	MODERADO		SEVERO		
VIGA		0.00%	0.00%	0.00%		0.00%		
COLUMNA		90.21%	0.00%	0.00%		9.79%		
ALBANILERÍA		93.21%	0.00%	0.00%		6.79%		
SOBRECIMIENTO		48.17%	0.00%	43.90%		7.92%		
UNIDAD MUESTRAL 10		83.20%	0.00%	9.53%		7.28%

Figura 71. Porcentaje de patologías encontradas en la Unidad Muestral 10.  
 Nota. Fuente: Elaboración propia. (2018).

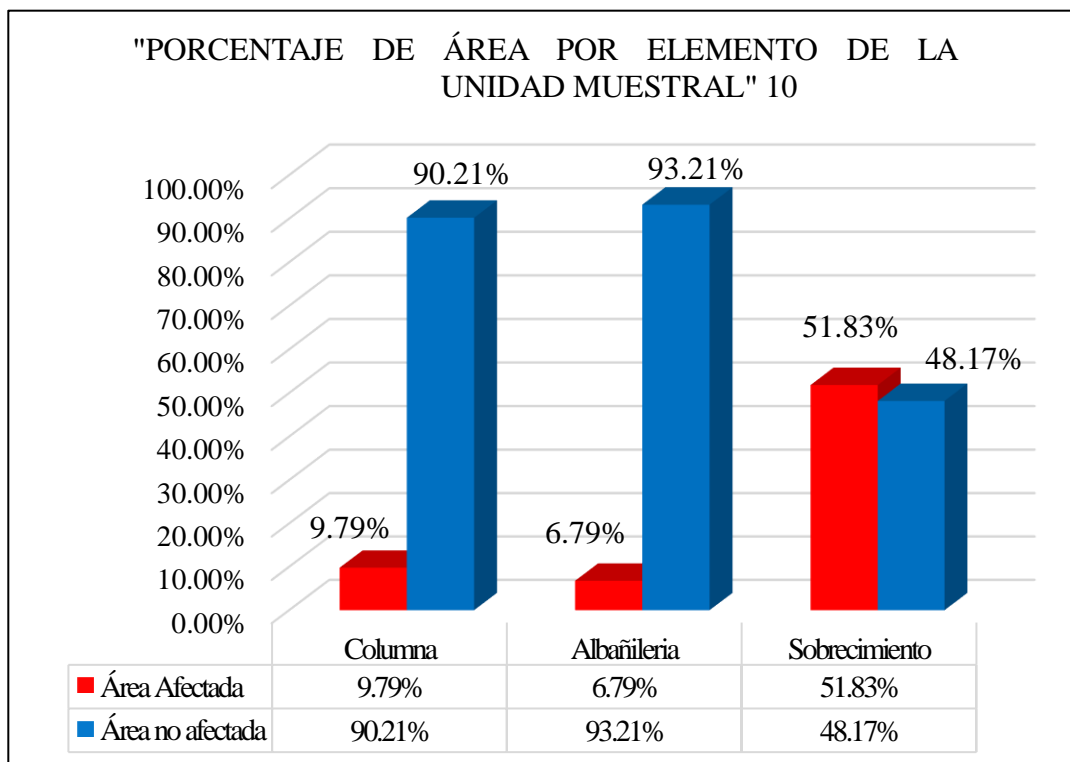
Figura 72. Porcentaje de área afectada por cada elemento en la Unidad Muestral 10.  
 Nota. Fuente: Elaboración propia. (2018).

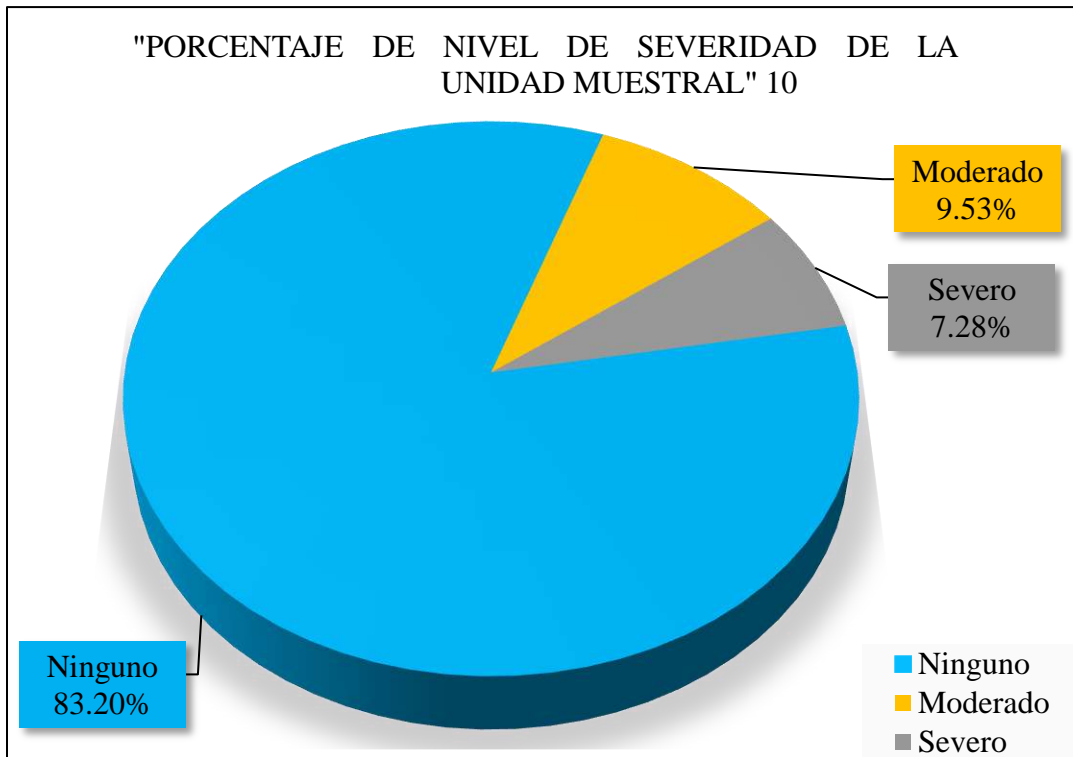
Figura 73. Porcentaje del nivel de severidad en la Unidad Muestral 10.  
 Nota. Fuente: Elaboración propia. (2018).

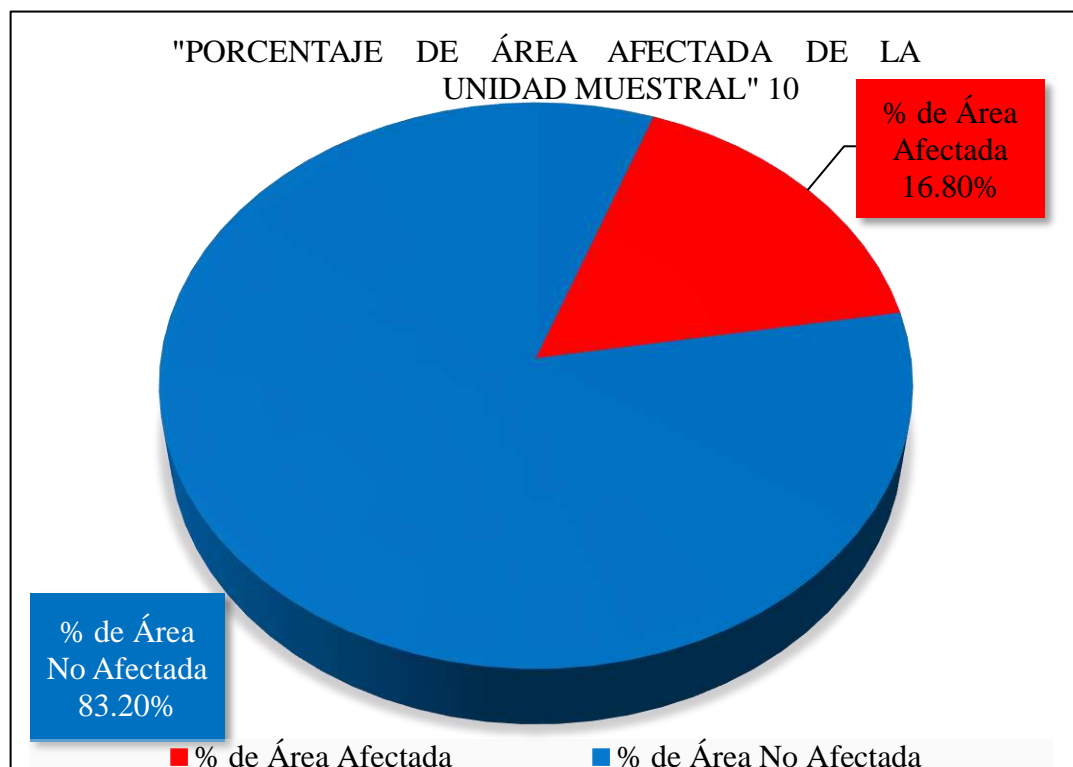
Figura 74. Porcentaje de área afectada y no afectada en la Unidad Muestral 10.  
 Nota. Fuente: Elaboración propia. (2018).

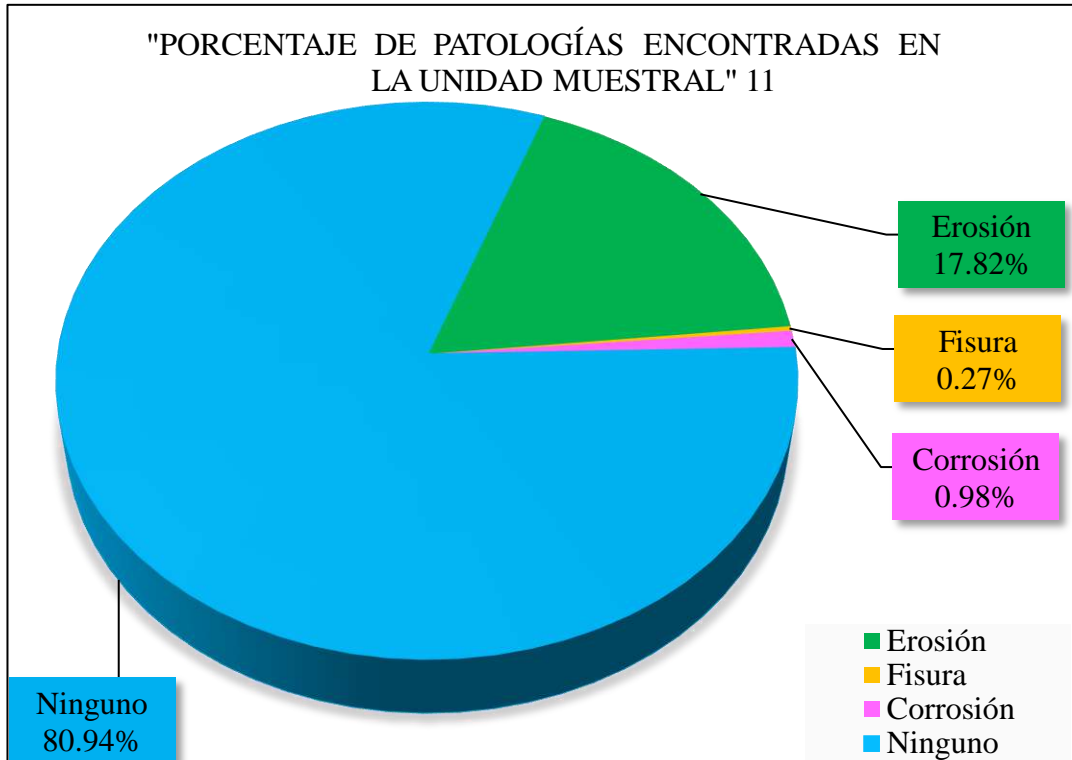
110.68	Erosión		19.72	21.10	89.58	17.82%	19.06%	80.94%
	Grieta		0.00			0.00%		
	Fisura		0.29			0.27%		
	Desprendimiento		0.00			0.00%		
	Eflorescencia		0.00			0.00%		
	Corrosión		1.09			0.98%		
PORCENTAJE DE NIVEL DE SEVERIDAD EN LA UNIDAD MUESTRAL 11								
ELEMENTOS	NINGUNO	LEVE	MODERADO	SEVERO				
VIGA	0.00%	0.00%	0.00%	0.00%				
COLUMNA	83.19%	0.00%	3.47%	13.34%				
ALBANILERIA	93.15%	0.00%	0.00%	6.85%				
SOBRECIMIENTO	37.23%	0.00%	52.62%	10.14%				
UNIDAD MUESTRAL 11	80.94%	0.00%	10.88%	8.19%

Figura 75. Porcentaje de patologías encontradas en la Unidad Muestral 11.  
 Nota. Fuente: Elaboración propia. (2018).

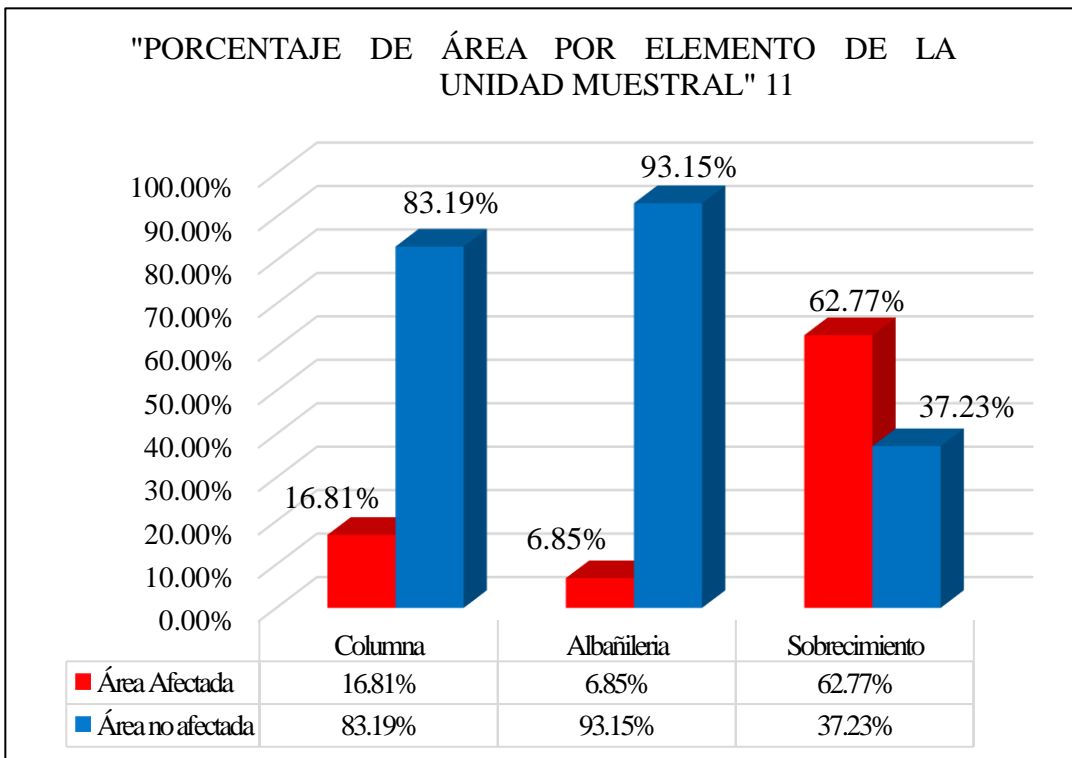
Figura 76. Porcentaje de área afectada por cada elemento en la Unidad Muestral 11.  
 Nota. Fuente: Elaboración propia. (2018).

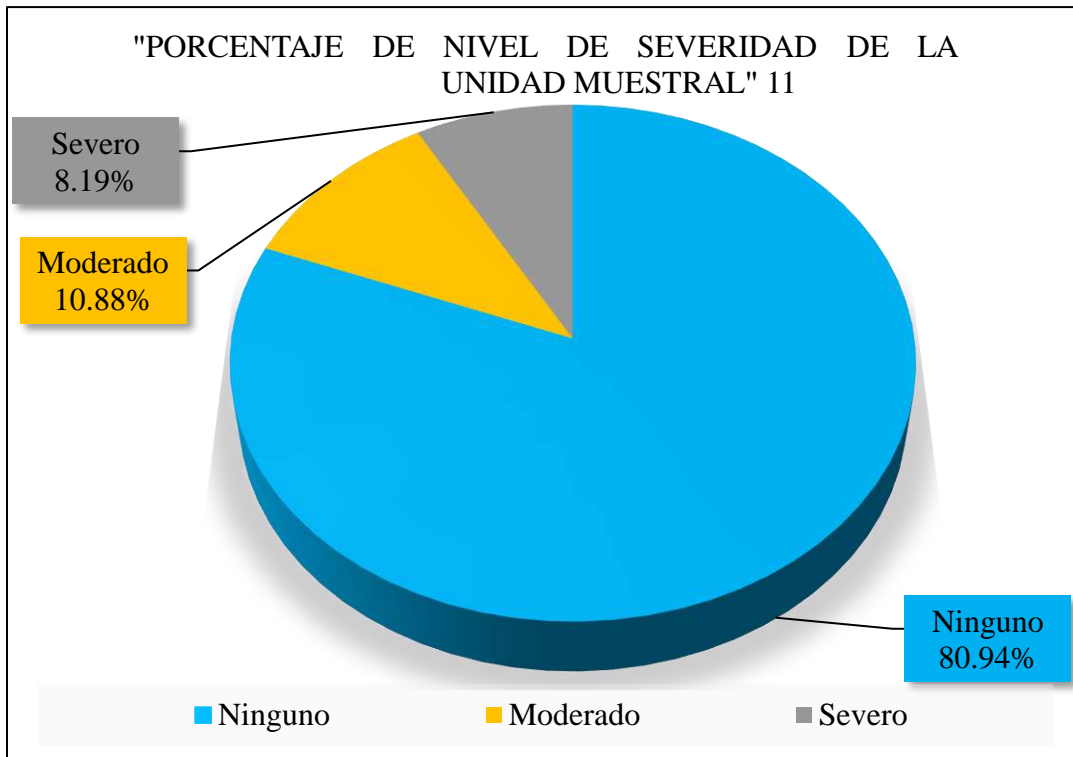
Figura 77. Porcentaje del nivel de severidad en la Unidad Muestral 11.  
 Nota. Fuente: Elaboración propia. (2018).

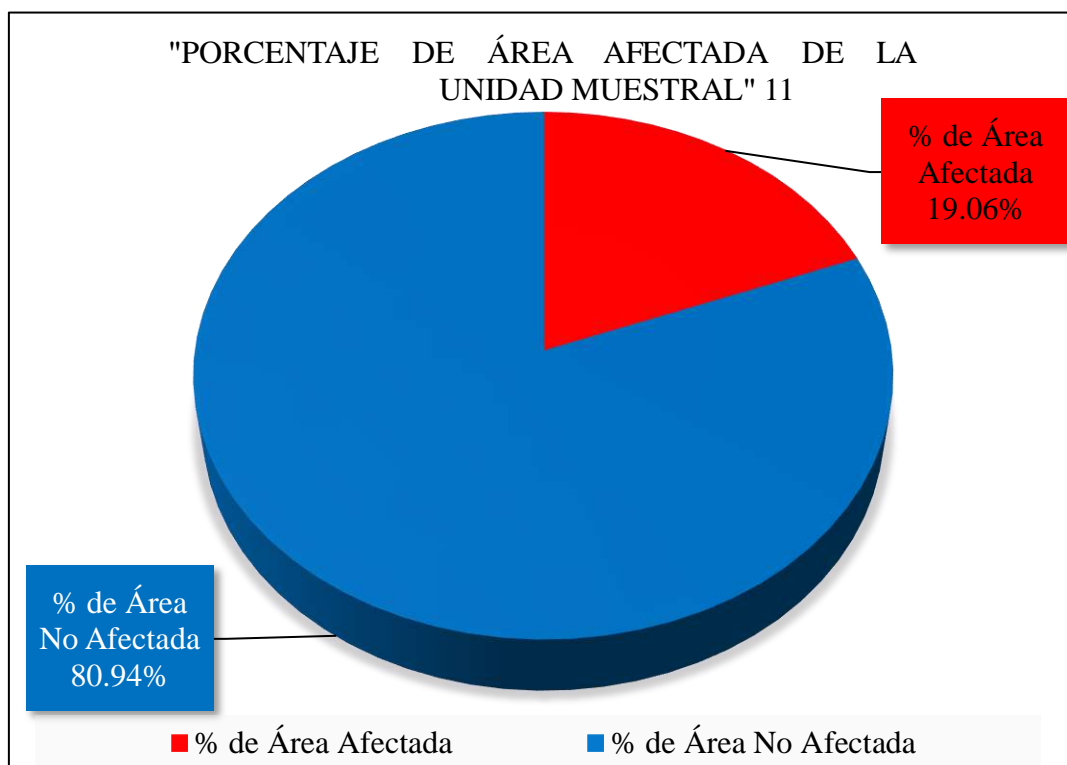
Figura 78. Porcentaje de área afectada y no afectada en la Unidad Muestral 11.  
 Nota. Fuente: Elaboración propia. (2018).

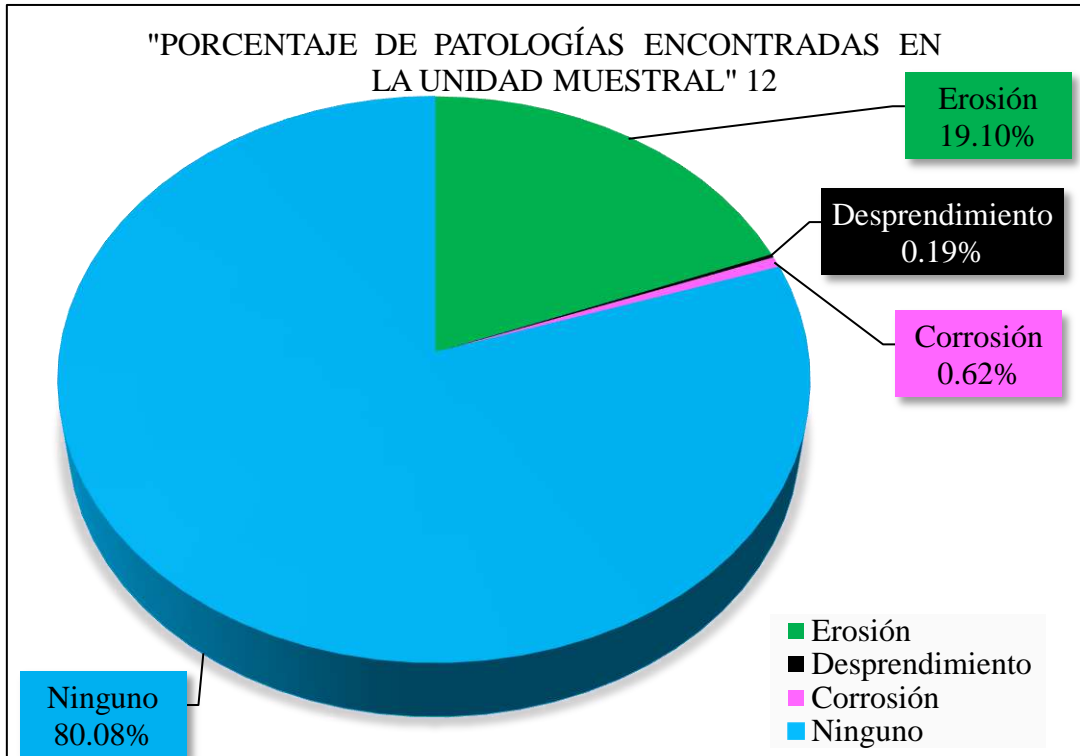
84.10	Erosión	16.07	16.75	67.35	19.10%	19.92%	80.08%	
	Grieta	0.00			0.00%			
	Fisura	0.00			0.00%			
	Desprendimiento	0.16			0.19%			
	Eflorescencia	0.00			0.00%			
	Corrosión	0.53			0.62%

Figura 79. Porcentaje de patologías encontradas en la Unidad Muestral 12.  
 Nota. Fuente: Elaboración propia. (2018).

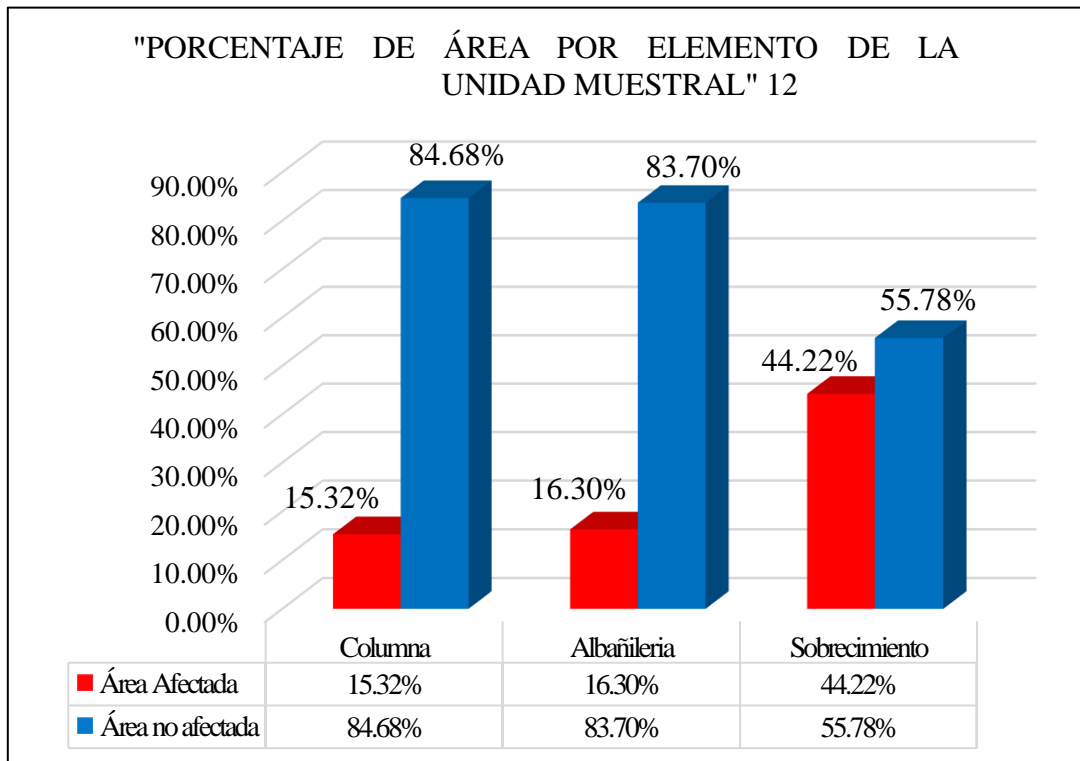
Figura 80. Porcentaje de área afectada por cada elemento en la Unidad Muestral 12.  
 Nota. Fuente: Elaboración propia. (2018).

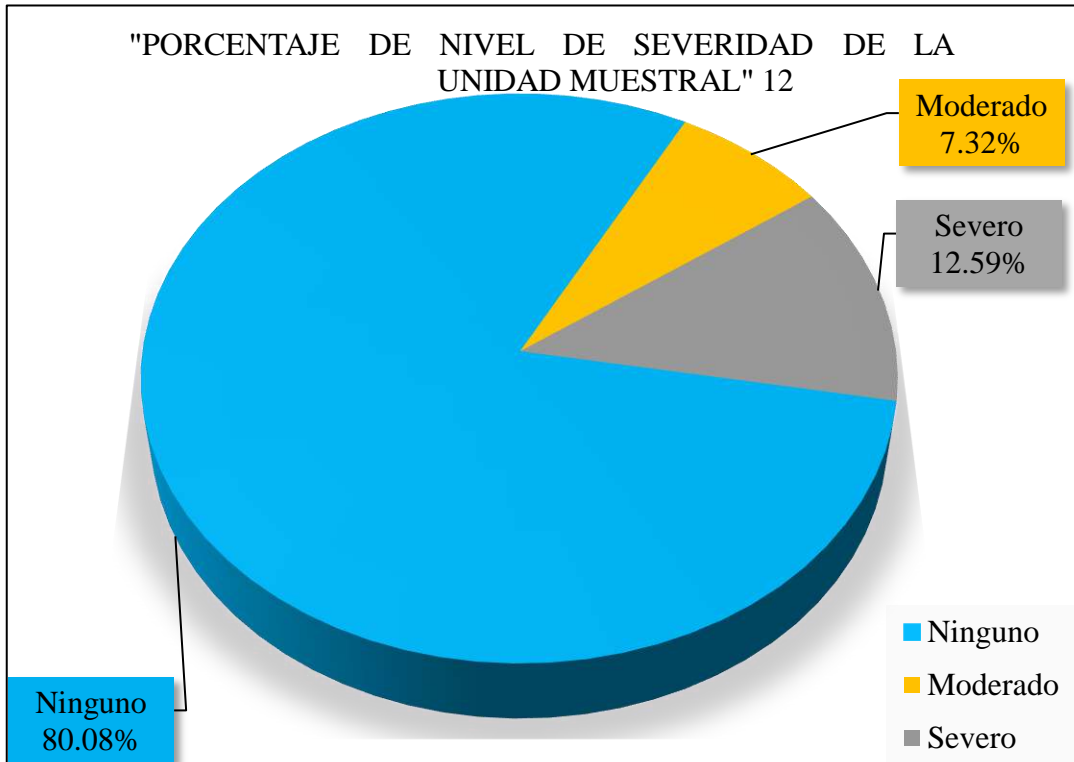
ELEMENTOS	PORCENTAJE DE NIVEL DE SEVERIDAD EN LA UNIDAD MUESTRAL 12			
	NINGUNO	LEVE	MODERADO	SEVERO
VIGA	0.00%	0.00%	0.00%	0.00%
COLUMNA	84.68%	0.00%	3.33%	11.03%
ALBANILERÍA	83.70%	0.00%	1.14%	3.27%
SOBRECIMIENTO	55.78%	0.00%	44.22%	16.80%
UNIDAD MUESTRAL 12	80.08%	0.00%	7.32%	12.59%

Figura 81. Porcentaje del nivel de severidad en la Unidad Muestral 12.  
 Nota. Fuente: Elaboración propia. (2018).

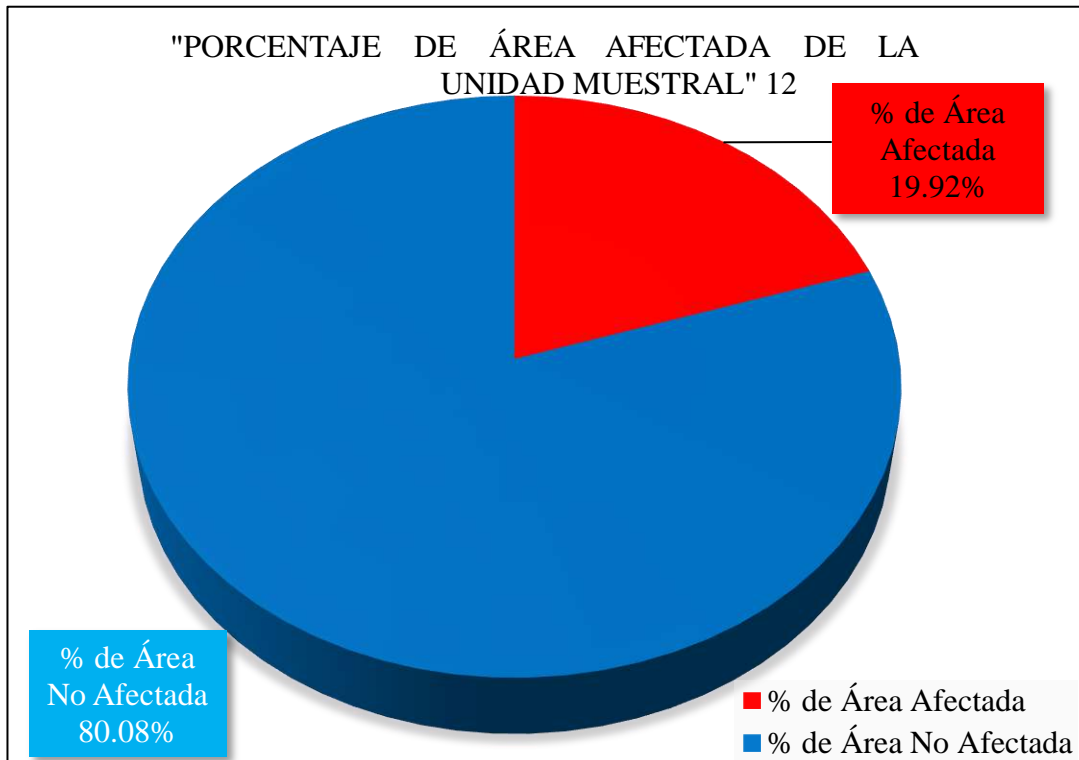
Figura 82. Porcentaje de área afectada y no afectada en la Unidad Muestral 12.  
 Nota. Fuente: Elaboración propia. (2018).

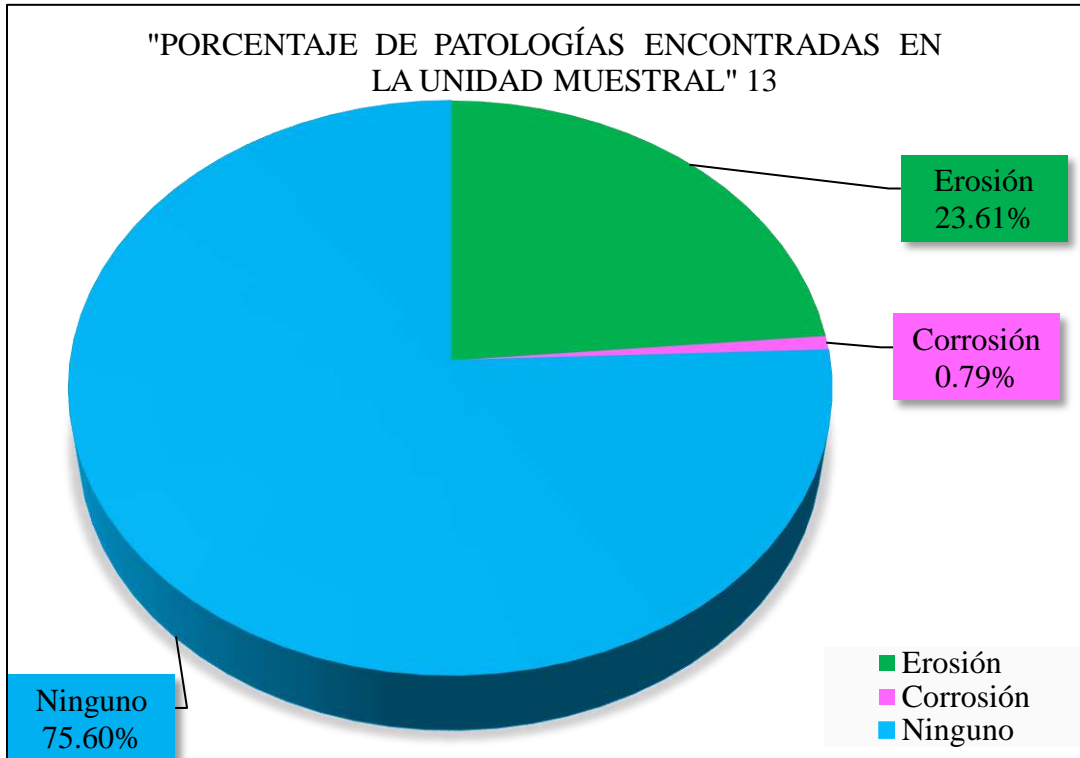
85.19	Erosión		20.12	20.79	64.40	23.61%	24.40%	75.60%
	Grieta		0.00			0.00%		
	Fisura		0.00			0.00%		
	Desprendimiento		0.00			0.00%		
	Eflorescencia		0.00			0.00%		
	Corrosión		0.67			0.79%

Figura 83. Porcentaje de patologías encontradas en la Unidad Muestral 13.  
 Nota. Fuente: Elaboración propia. (2018).

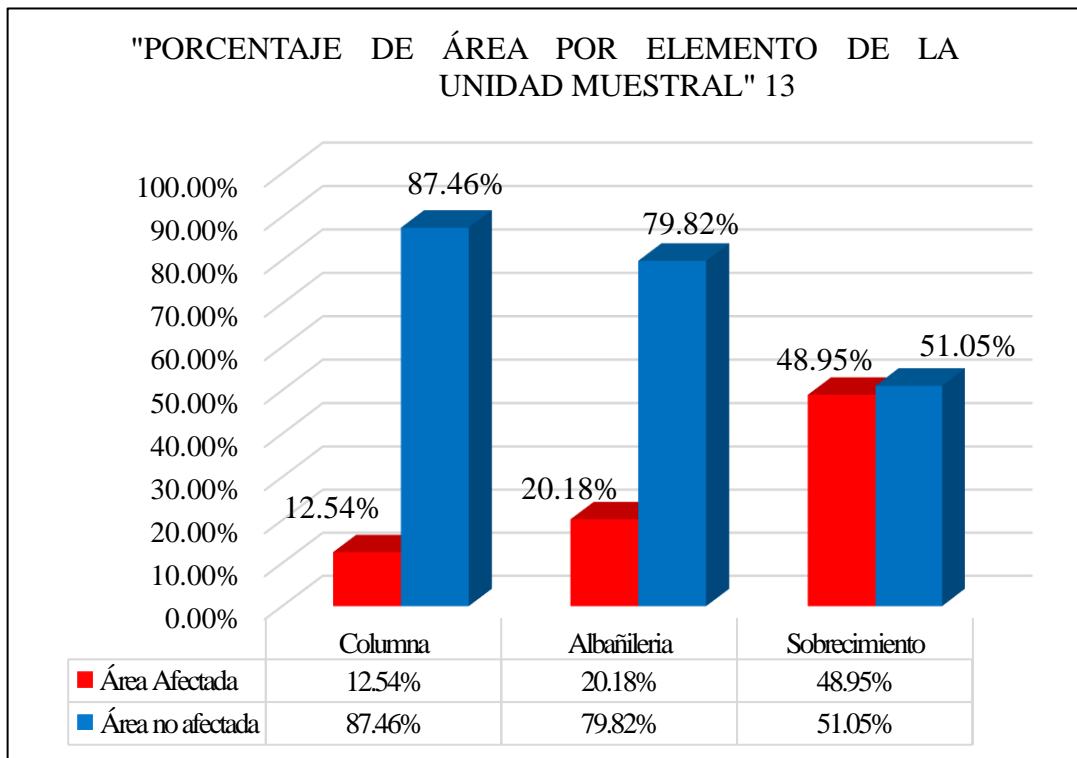
Figura 84. Porcentaje de área afectada por cada elemento en la Unidad Muestral 13.  
 Nota. Fuente: Elaboración propia. (2018).
