UNIVERSIDAD CATÓLICA LOS ÁNGELES  
CHIMBOTE

DETERMINACIÓN Y EVALUACIÓN DE LAS  
PATOLOGÍAS EN EL CERCO PERIMÉTRICO DE  
ALBAÑILERÍA DE LA INSTITUCIÓN EDUCATIVA  
N° 6073 JORGE BASADRE NIVEL SECUNDARIA, AV.  
RICARDO PALMA N° 600 – DISTRITO DE VILLA MARÍA  
DEL TRIUNFO – PROVINCIA DE LIMA, REGION LIMA,  
ABRIL DEL 2018

**INFORME DE INVESTIGACIÓN PARA OPTAR EL TÍTULO  
PROFESIONAL DE INGENIERO CIVIL**

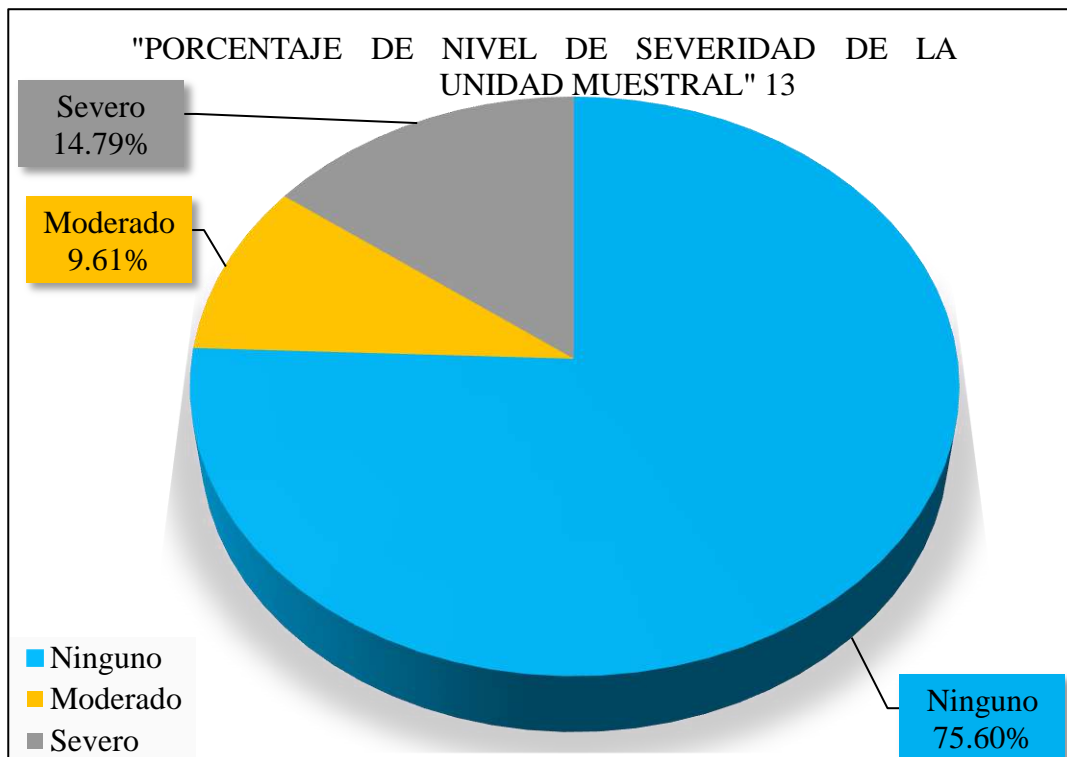
ELEMENTOS	PORCENTAJE DE NIVEL DE SEVERIDAD EN LA UNIDAD MUESTRAL 13			
	NINGUNO	LEVE	MODERADO	SEVERO
VIGA	0.00%	0.00%	0.00%	0.00%
COLUMNA	87.46%	0.00%	0.00%	12.54%
ALBAÑILERÍA	79.82%	0.00%	1.57%	18.60%
SOBRECIMIENTO	51.05%	0.00%	48.95%	0.00%
UNIDAD MUESTRAL 13	75.60%	0.00%	9.61%	14.79%

Figura 85. Porcentaje del nivel de severidad en la Unidad Muestral 13.  
 Nota. Fuente: Elaboración propia. (2018).

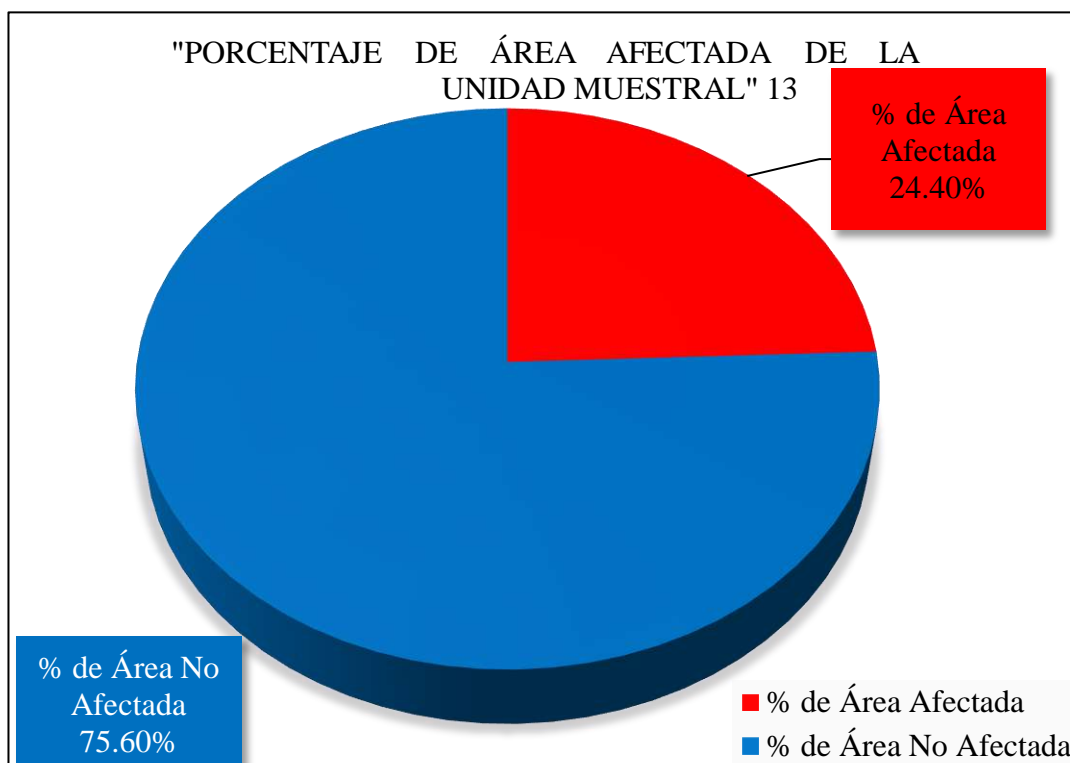
Figura 86. Porcentaje de área afectada y no afectada en la Unidad Muestral 13.  
 Nota. Fuente: Elaboración propia. (2018).

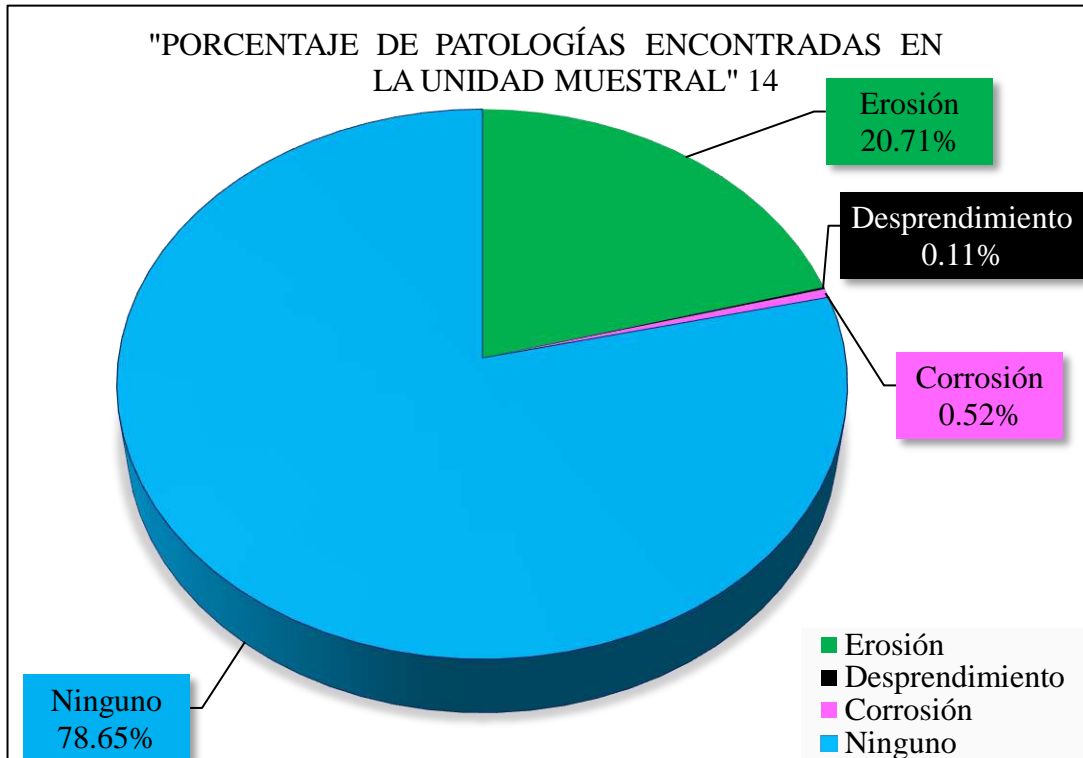
116.09	Erosión		24.04	24.78	91.31	20.71%	21.35%	78.65%
	Grieta		0.00			0.00%		
	Fisura		0.00			0.00%		
	Desprendimiento		0.13			0.11%		
	Eflorescencia		0.00			0.00%		
	Corrosión		0.61			0.52%

Figura 87. Porcentaje de patologías encontradas en la Unidad Muestral 14.  
 Nota. Fuente: Elaboración propia. (2018).

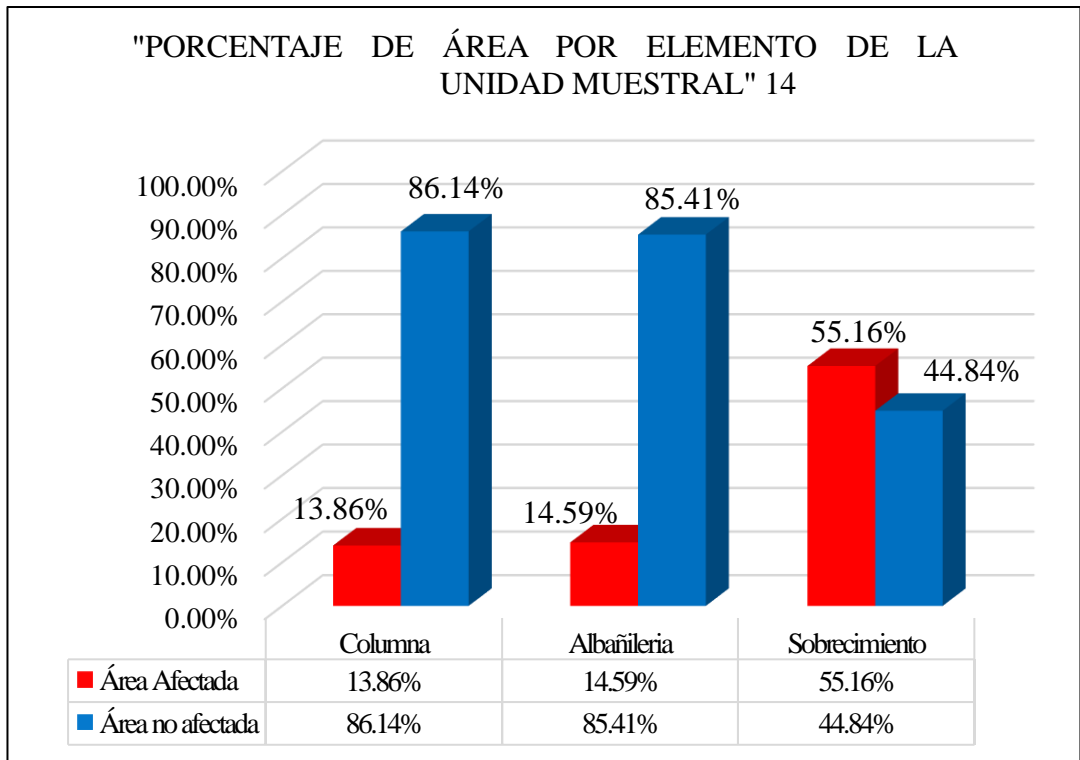
Figura 88. Porcentaje de área afectada por cada elemento en la Unidad Muestral 14.  
 Nota. Fuente: Elaboración propia. (2018).

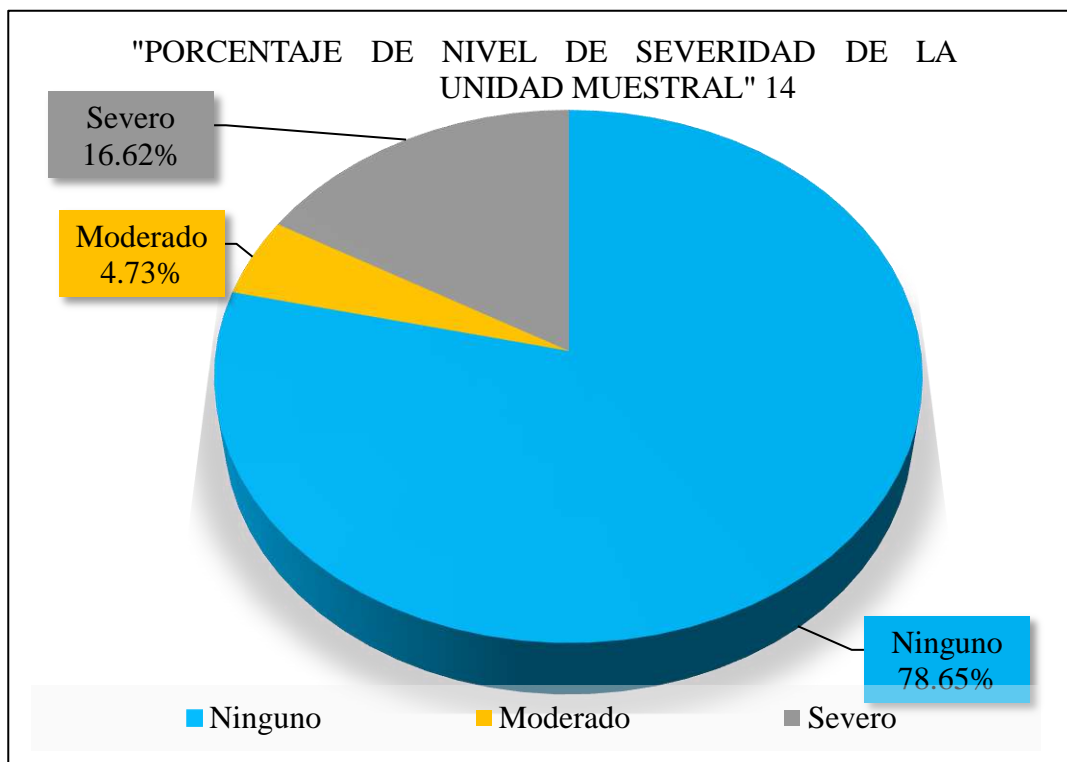
ELEMENTOS	PORCENTAJE DE NIVEL DE SEVERIDAD EN LA UNIDAD MUESTRAL 14			
	NINGUNO	LEVE	MODERADO	SEVERO
VIGA	0.00%	0.00%	0.00%	0.00%
COLUMNA	86.14%	0.00%	3.61%	10.25%
ALBANILERÍA	85.41%	0.00%	0.00%	14.59%
SOBRECIMIENTO	44.84%	0.00%	25.75%	11.96%
UNIDAD MUESTRAL 14	78.65%	0.00%	4.73%	16.62%

Figura 89. Porcentaje del nivel de severidad en la Unidad Muestral 14.  
 Nota. Fuente: Elaboración propia. (2018).

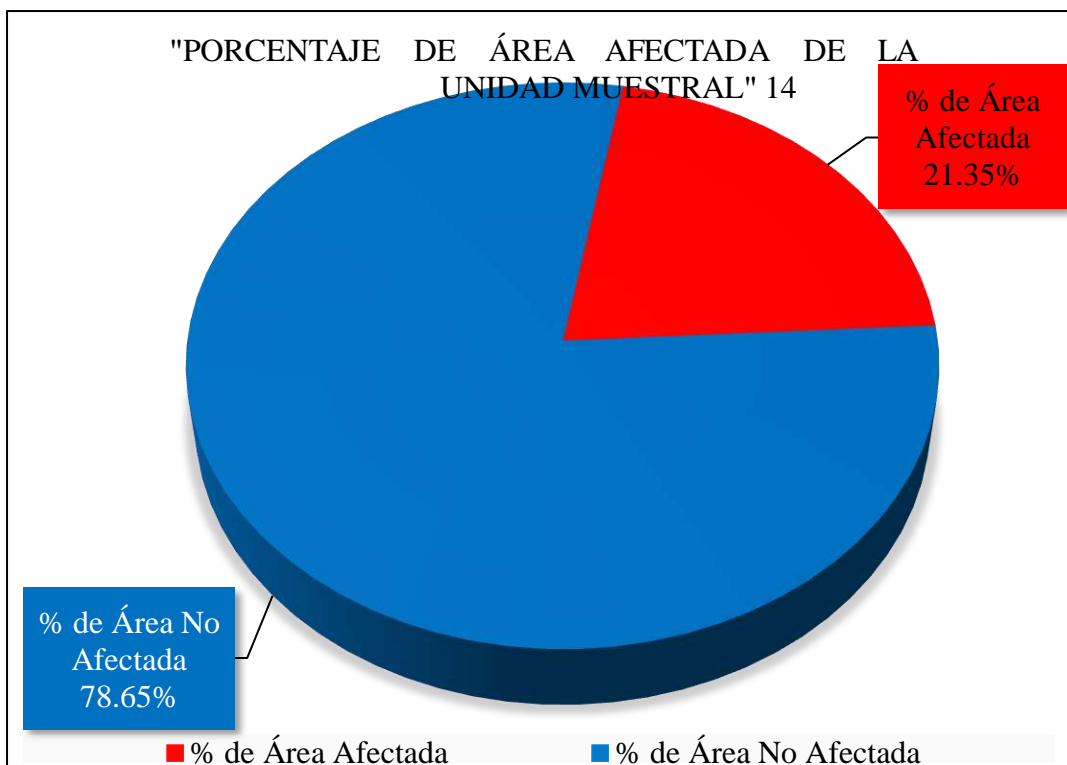
Figura 90. Porcentaje de área afectada y no afectada en la Unidad Muestral 14.  
 Nota. Fuente: Elaboración propia. (2018).

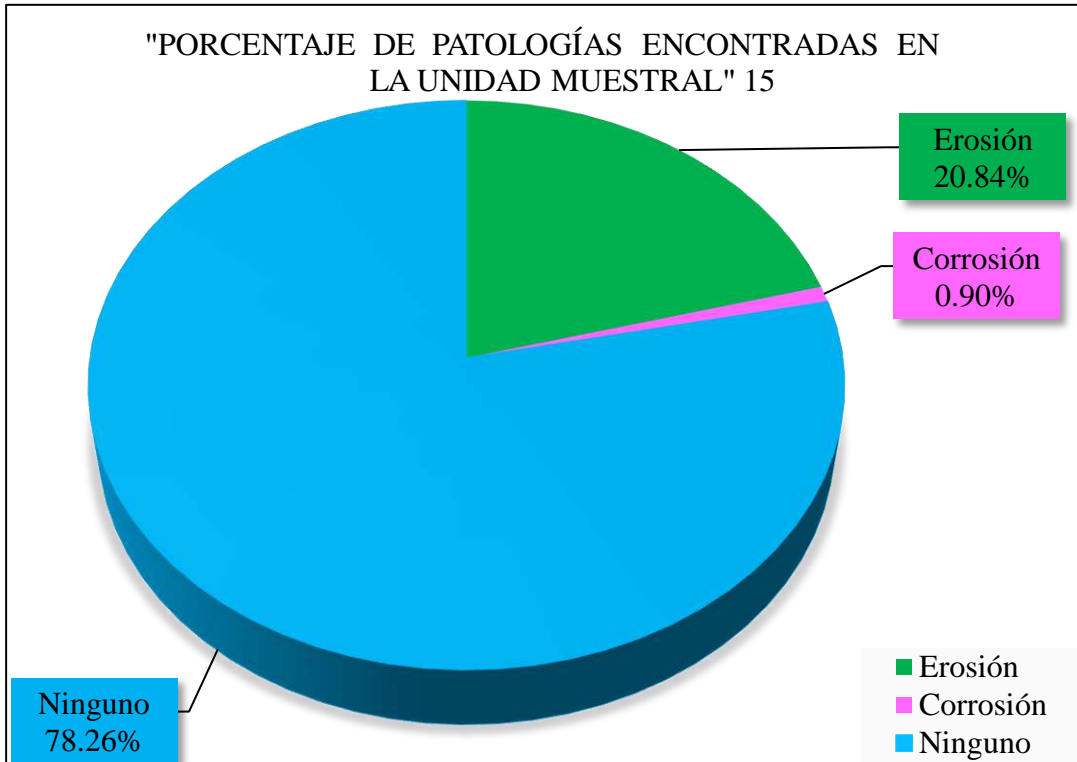
118.12	Erosión	24.61	25.68	92.44	20.84%	21.74%	78.26%	
	Grieta	0.00			0.00%			
	Fisura	0.00			0.00%			
	Desprendimiento	0.00			0.00%			
	Eflorescencia	0.00			0.00%			
Corrosión	1.07	0.90%

Figura 91. Porcentaje de patologías encontradas en la Unidad Muestral 15.  
 Nota. Fuente: Elaboración propia. (2018).

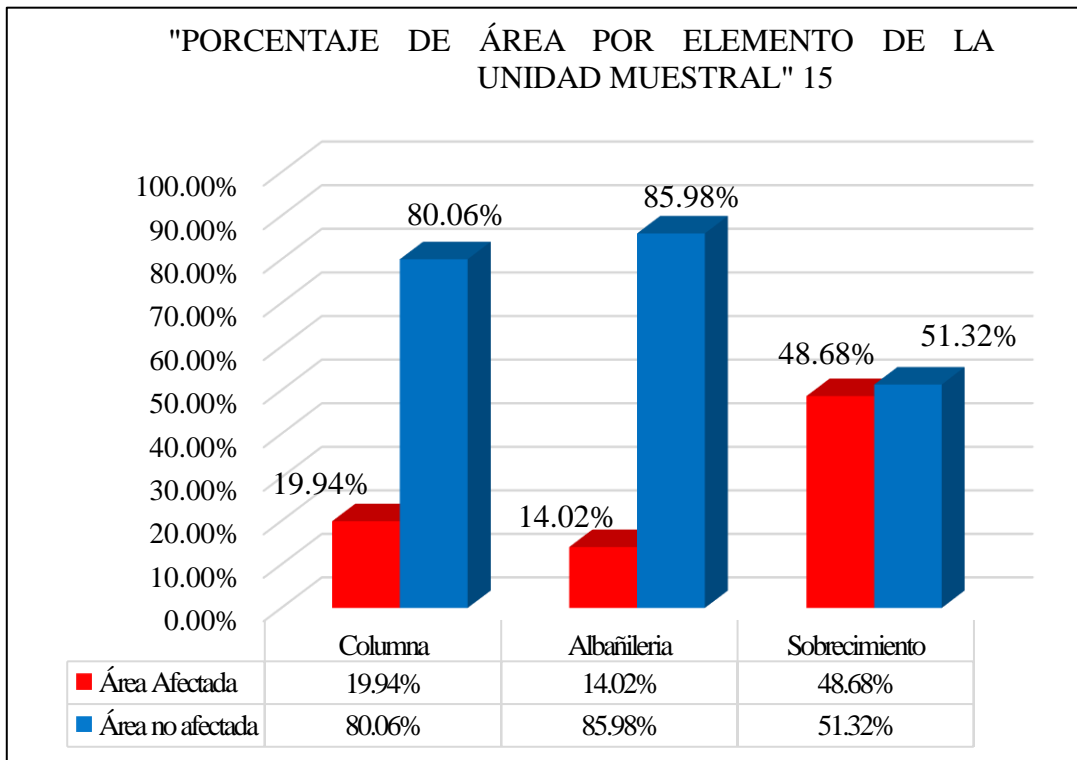
Figura 92. Porcentaje de área afectada por cada elemento en la Unidad Muestral 15.  
 Nota. Fuente: Elaboración propia. (2018).

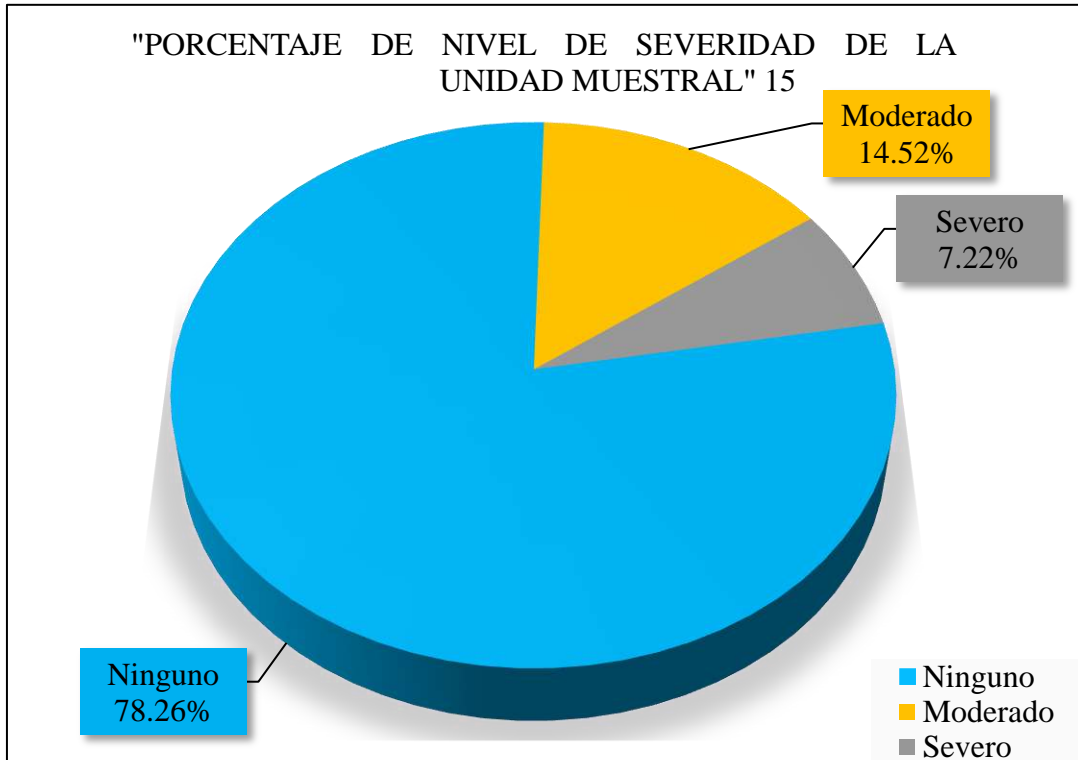
ELEMENTOS	PORCENTAJE DE NIVEL DE SEVERIDAD EN LA UNIDAD MUESTRAL 15			
	NINGUNO	LEVE	MODERADO	SEVERO
VIGA	0.00%	0.00%	0.00%	0.00%
COLUMNA	80.06%	0.00%	1.20%	1.20%
ALBANILERIA	85.98%	0.00%	6.43%	7.60%
SOBRECIMIENTO	51.32%	0.00%	48.68%	0.00%
UNIDAD MUESTRAL 15	78.26%	0.00%	14.52%	7.22%

Figura 93. Porcentaje del nivel de severidad en la Unidad Muestral 15.  
 Nota. Fuente: Elaboración propia. (2018).

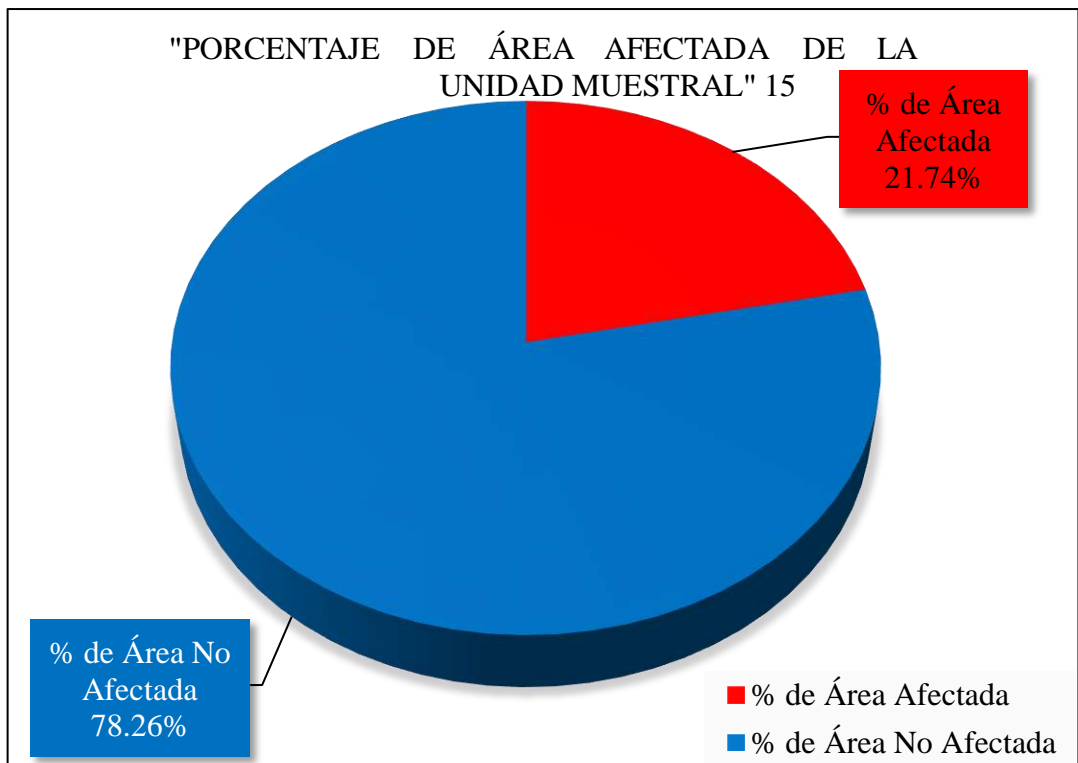
Figura 94. Porcentaje de área afectada y no afectada en la Unidad Muestral 15.  
 Nota. Fuente: Elaboración propia. (2018).

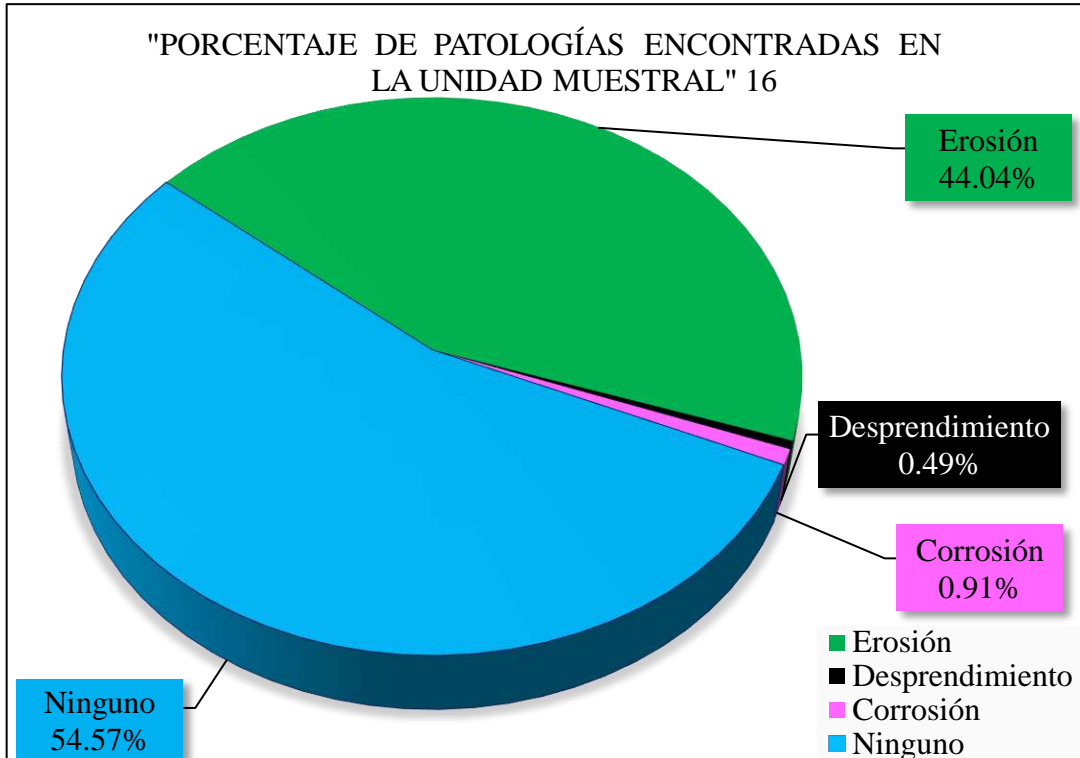
109.90	Erosión	48.40	49.93	59.97	44.04%	45.43%	54.57%	
	Grieta	0.00			0.00%			
	Fisura	0.00			0.00%			
	Desprendimiento	0.53			0.49%			
	Eflorescencia	0.00			0.00%			
	Corrosión	1.00			0.91%			
PORCENTAJE DE NIVEL DE SEVERIDAD EN LA UNIDAD MUESTRAL 16								
ELEMENTOS	NINGUNO	LEVE	MODERADO	SEVERO				
VIGA	0.00%	0.00%	0.00%	0.00%				
COLUMNA	70.91%	0.00%	8.75%	12.36%				
ALBANILERÍA	98.15%	0.00%	0.15%	1.71%				
SOBRECIMIENTO	0.05%	0.00%	47.65%	52.30%				
UNIDAD MUESTRAL 16	54.57%	0.00%	20.73%	24.70%

Figura 95. Porcentaje de patologías encontradas en la Unidad Muestral 16.  
 Nota. Fuente: Elaboración propia. (2018).

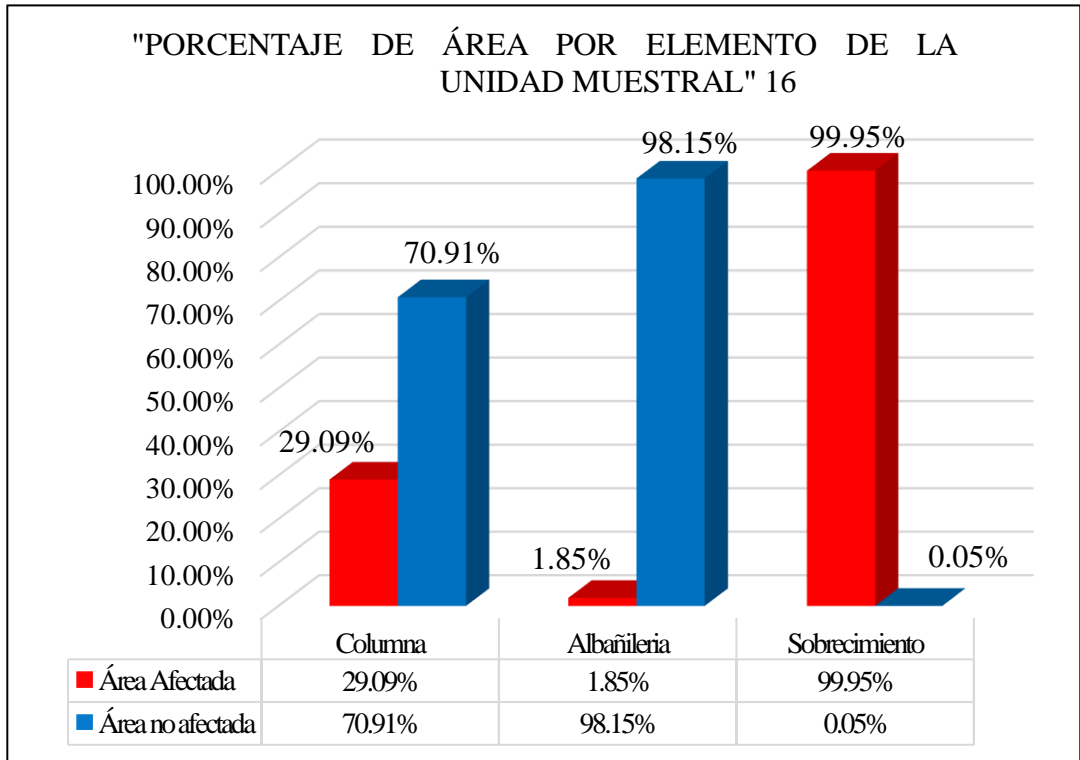
Figura 96. Porcentaje de área afectada por cada elemento en la Unidad Muestral 16.  
 Nota. Fuente: Elaboración propia. (2018).

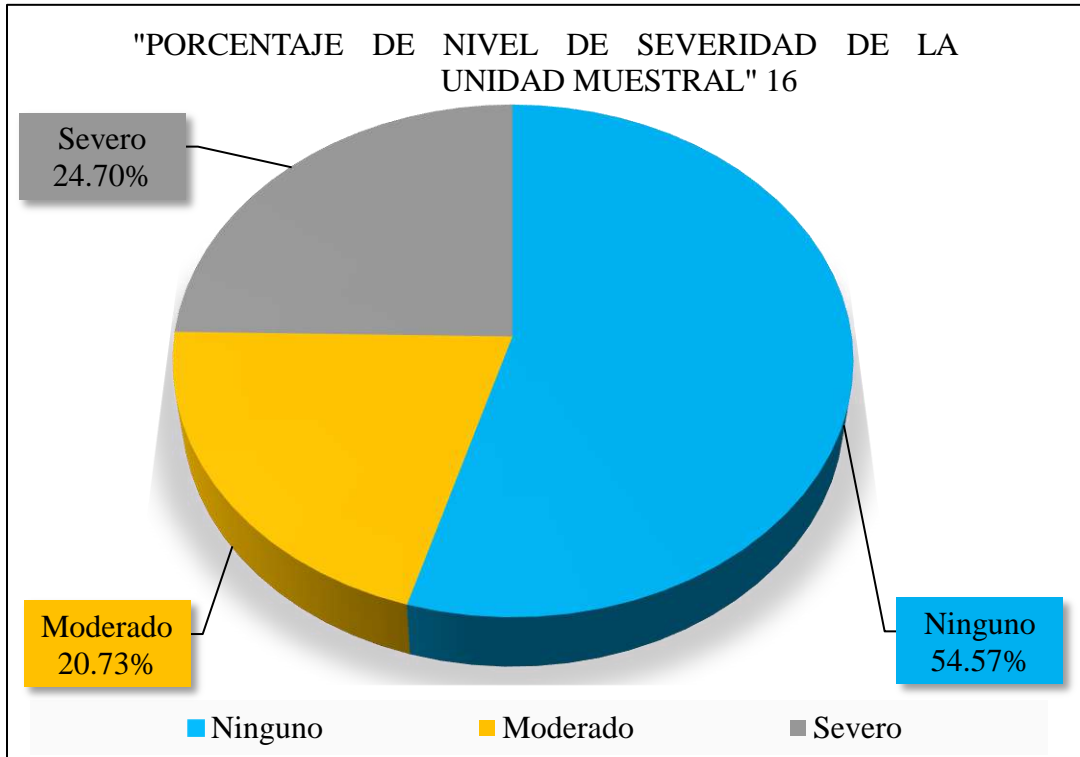
Figura 97. Porcentaje del nivel de severidad en la Unidad Muestral 16.  
 Nota. Fuente: Elaboración propia. (2018).

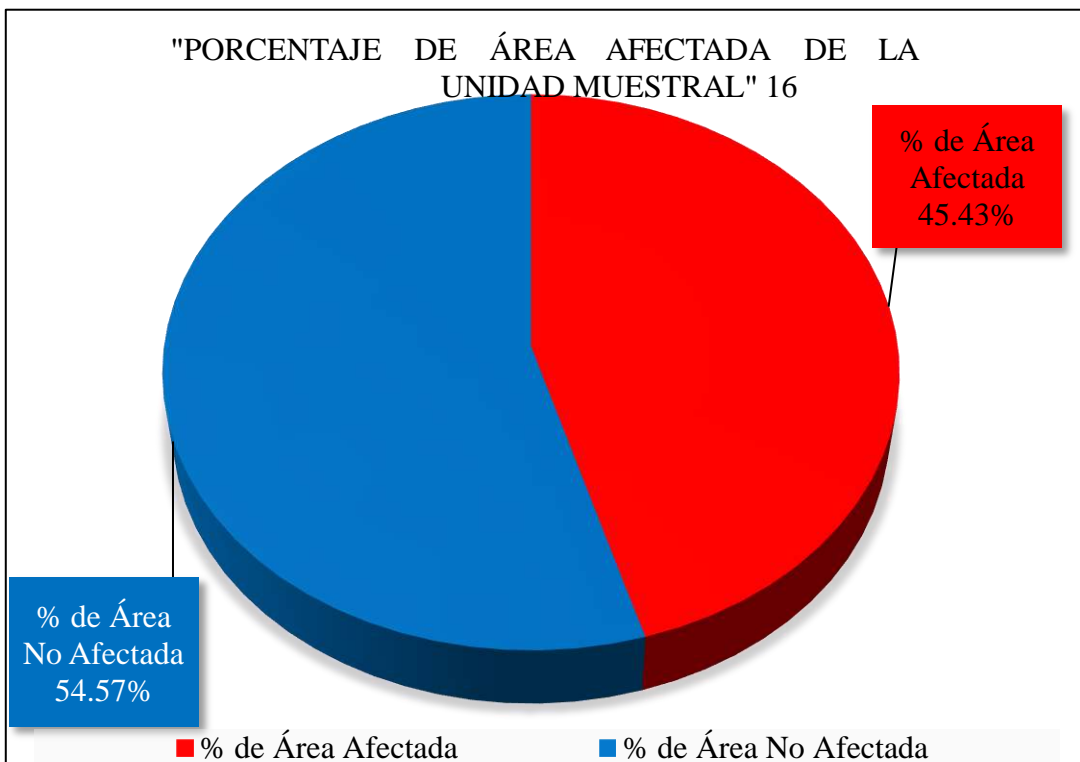
Figura 98. Porcentaje de área afectada y no afectada en la Unidad Muestral 16.  
 Nota. Fuente: Elaboración propia. (2018).

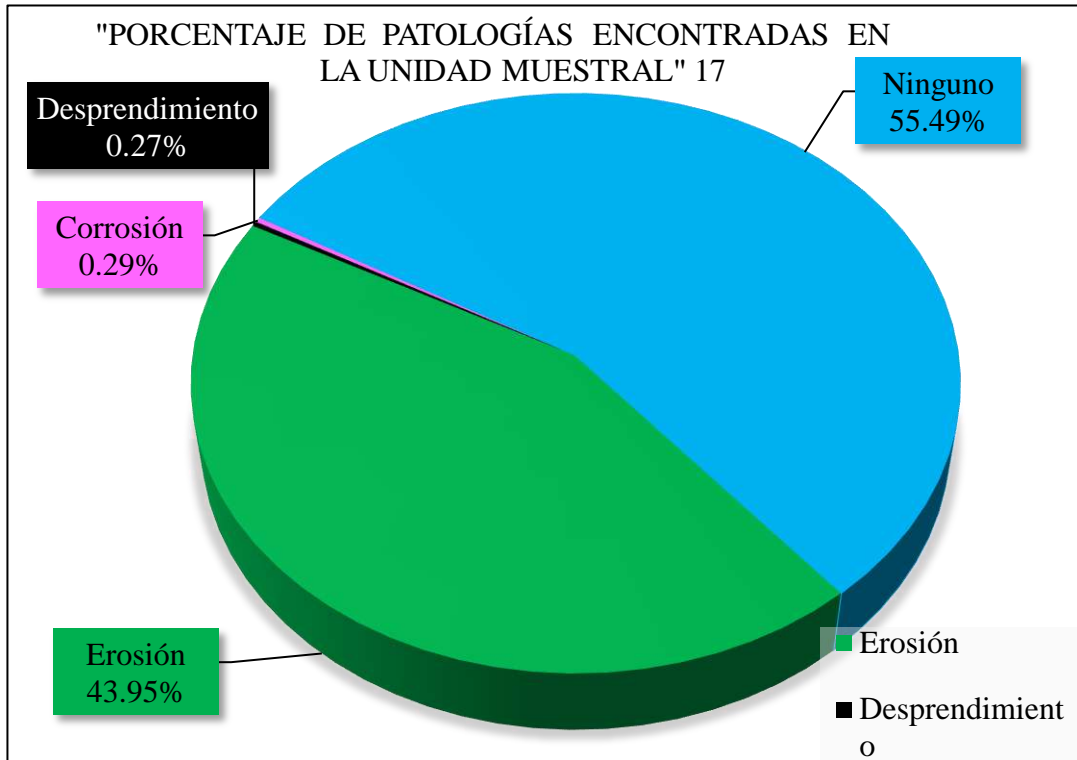
Figura 99. Porcentaje de patologías encontradas en la Unidad Muestral 17.  
 Nota. Fuente: Elaboración propia. (2018).

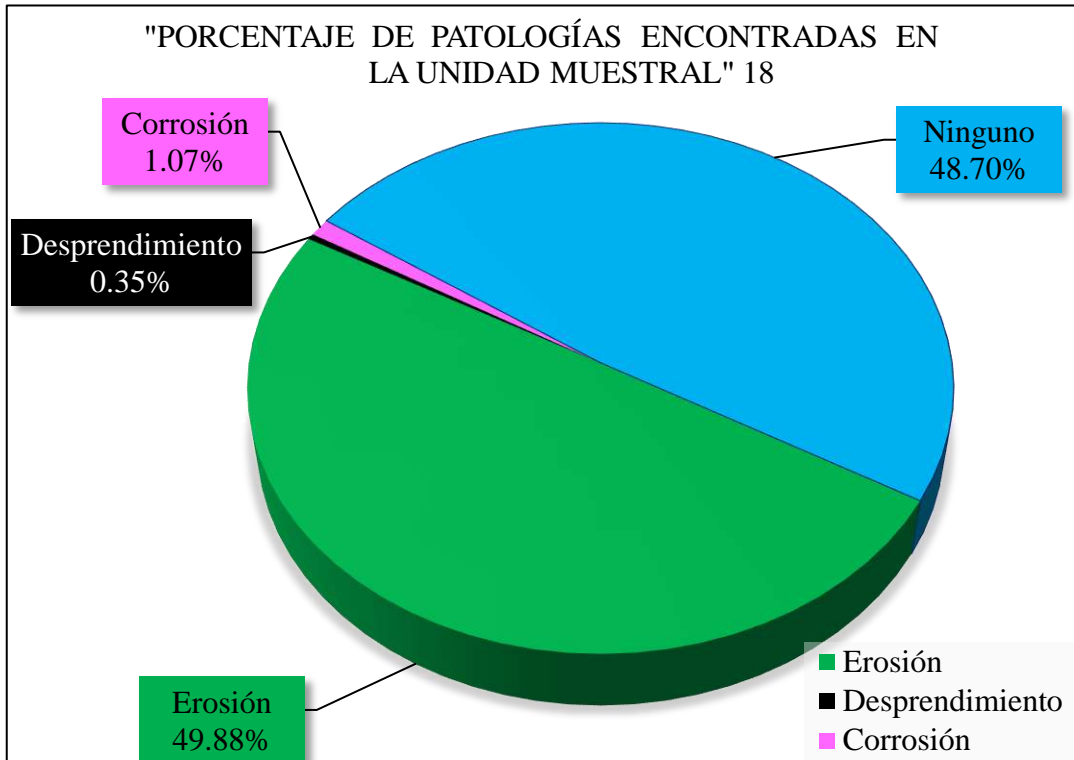
Figura 103. Porcentaje de patologías encontradas en la Unidad Muestral 18.  
 Nota. Fuente: Elaboración propia. (2018).

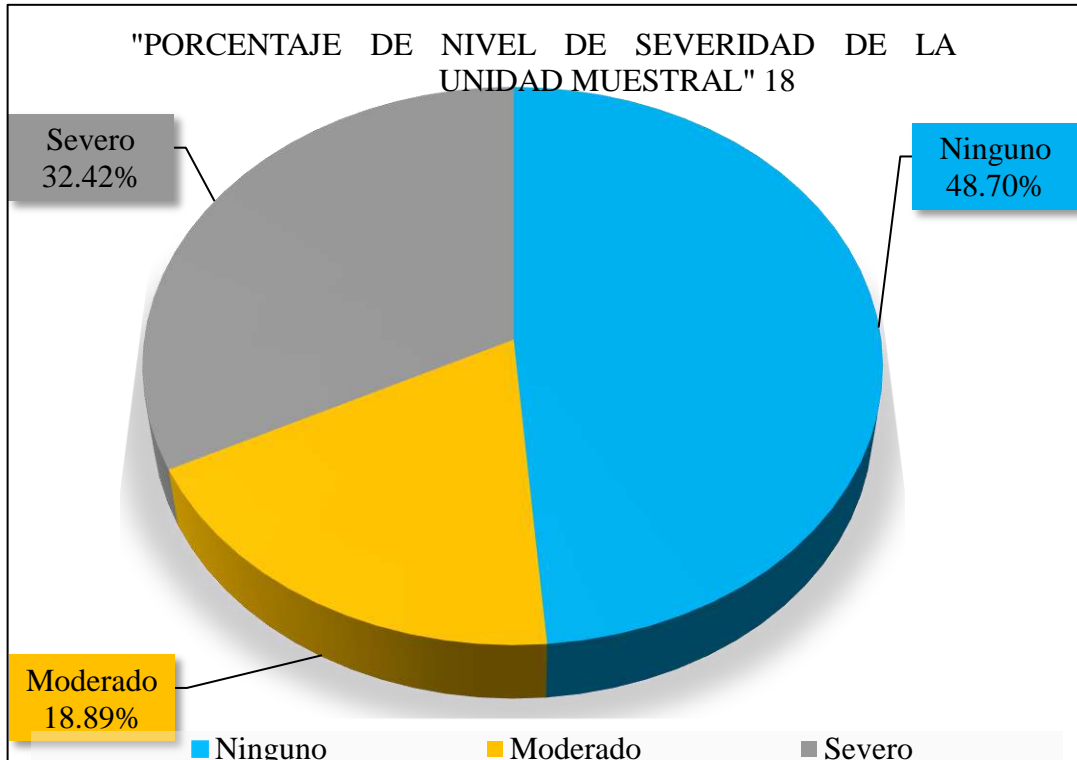
Figura 105. Porcentaje del nivel de severidad en la Unidad Muestral 18.  
 Nota. Fuente: Elaboración propia. (2018).

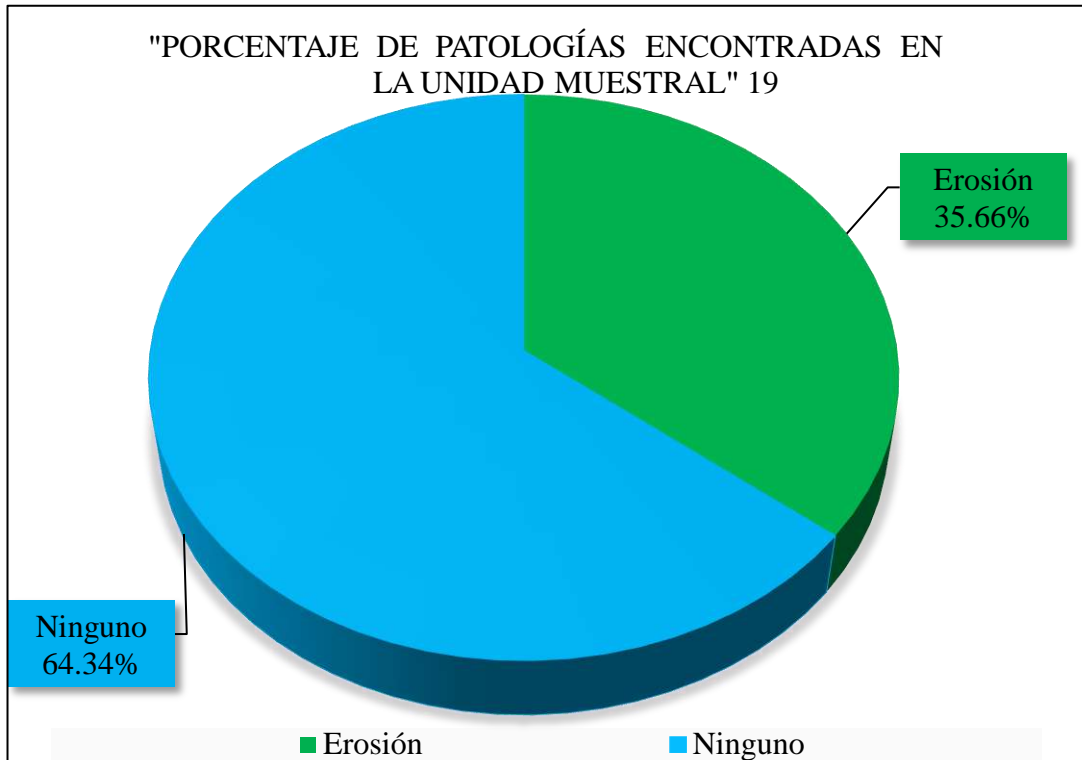
Figura 107. Porcentaje de patologías encontradas en la Unidad Muestral 19.  
 Nota. Fuente: Elaboración propia. (2018).

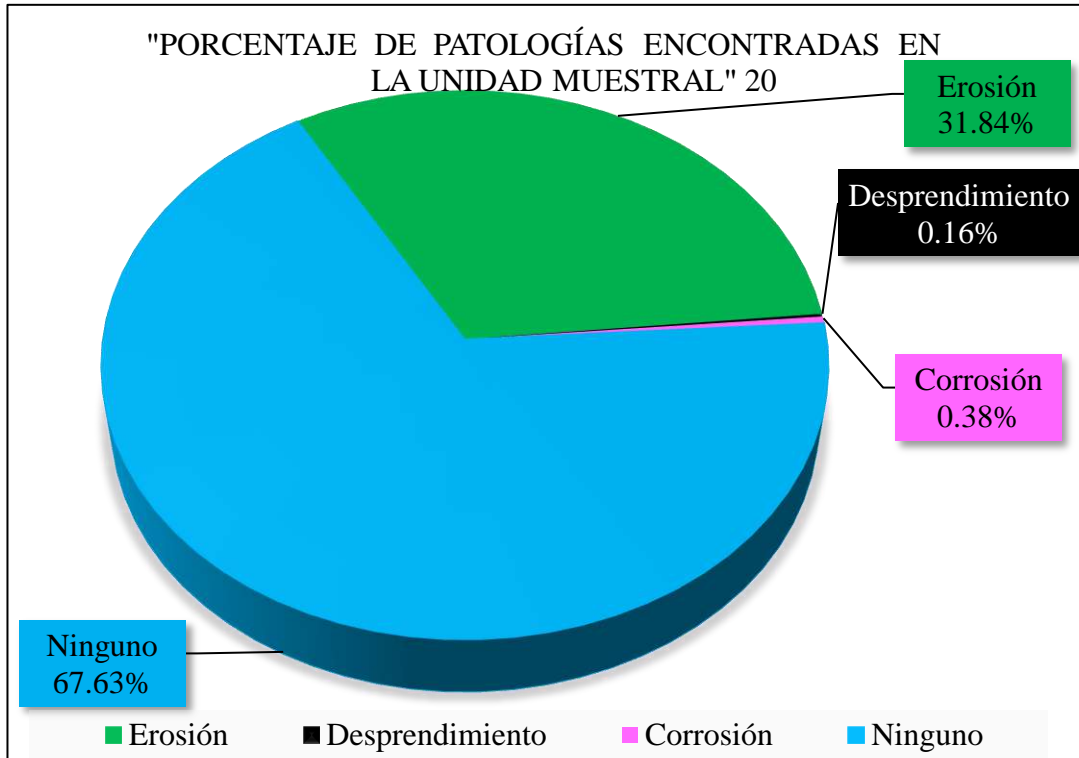
Figura 111. Porcentaje de patologías encontradas en la Unidad Muestral 20.  
 Nota. Fuente: Elaboración propia. (2018).

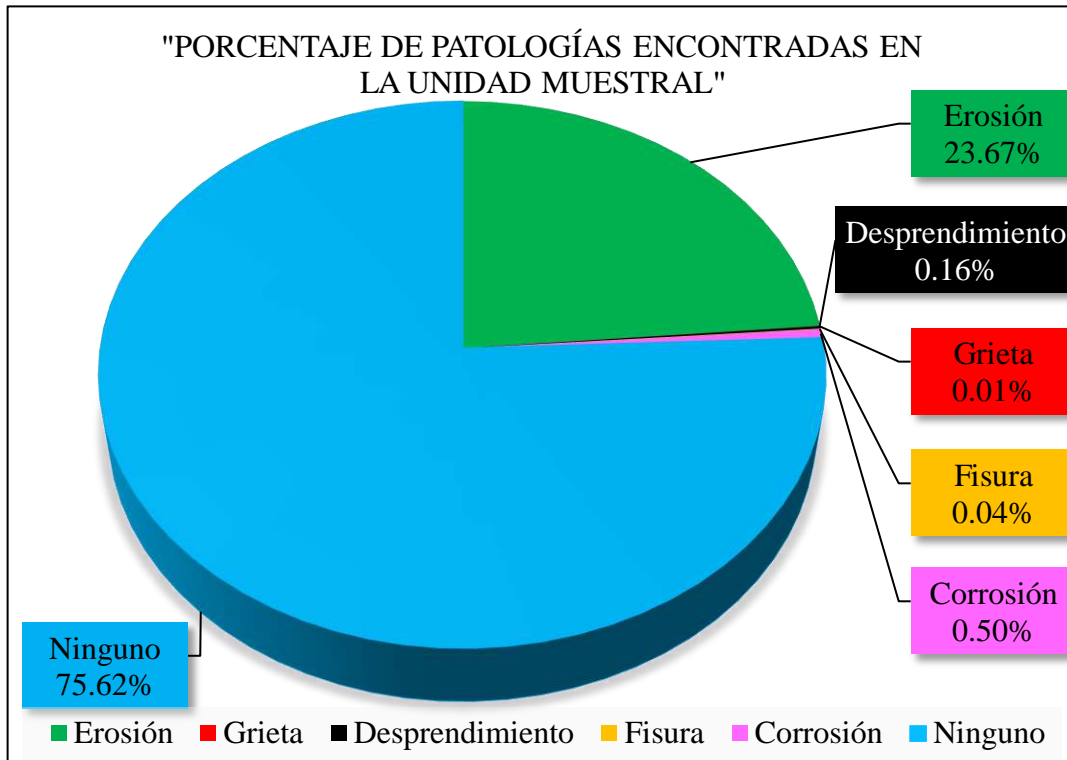
Figura 115. Porcentaje de patologías encontradas en la Muestra.  
 Nota. Fuente: Elaboración propia. (2018).

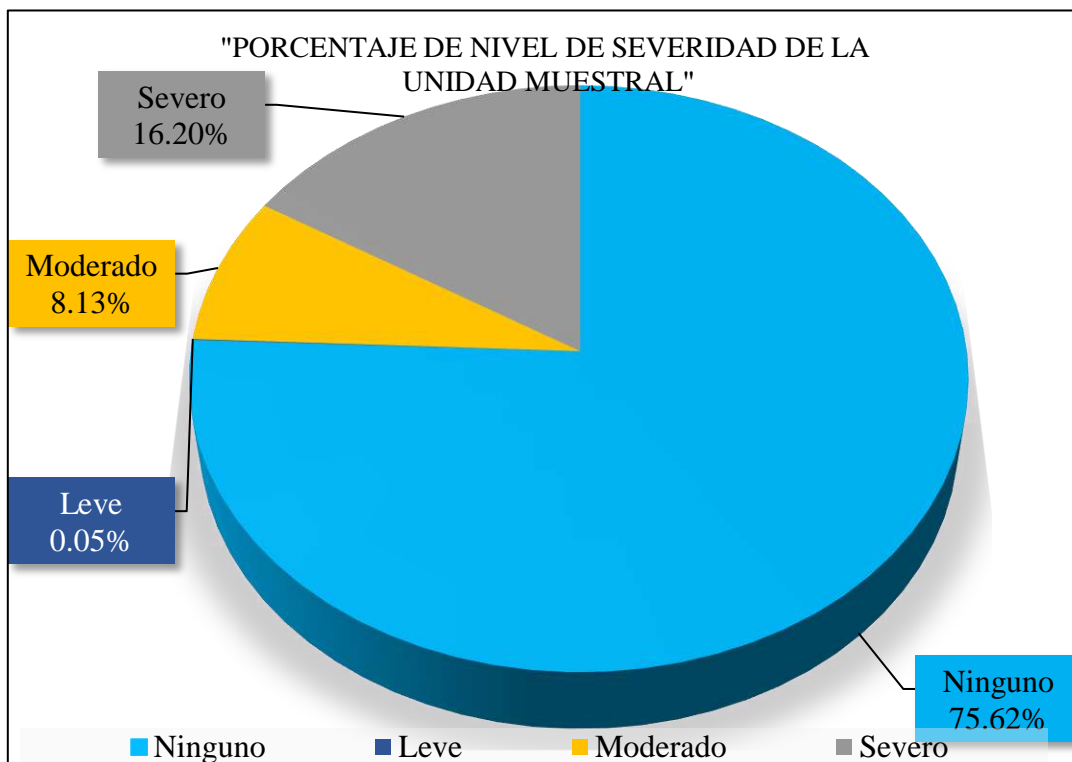
Figura 117. Porcentaje del nivel de severidad en la Muestra.  
 Nota. Fuente: Elaboración propia. (2018).

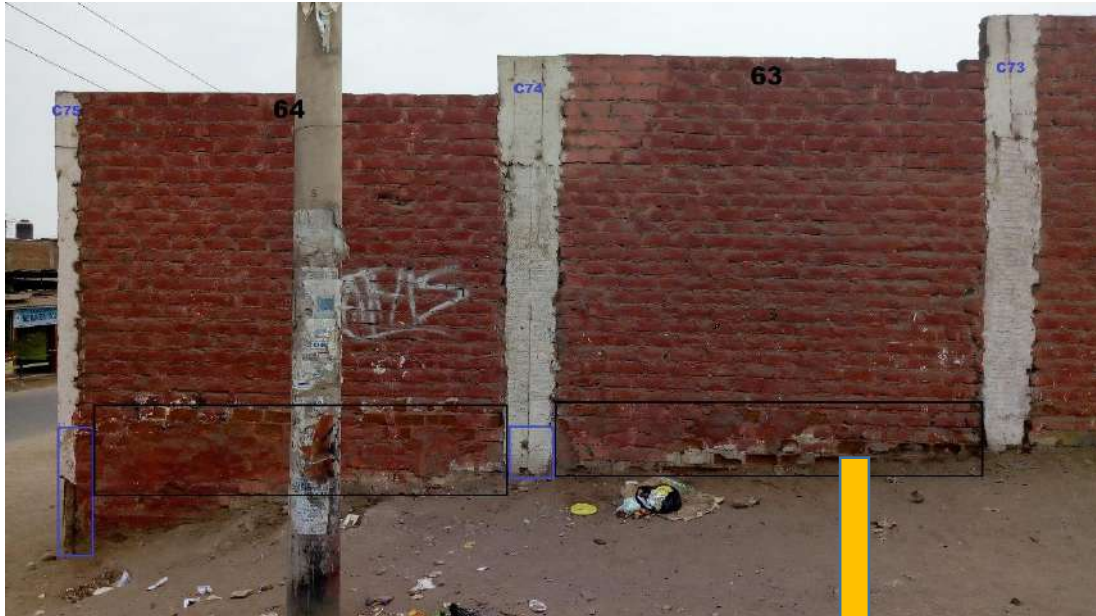
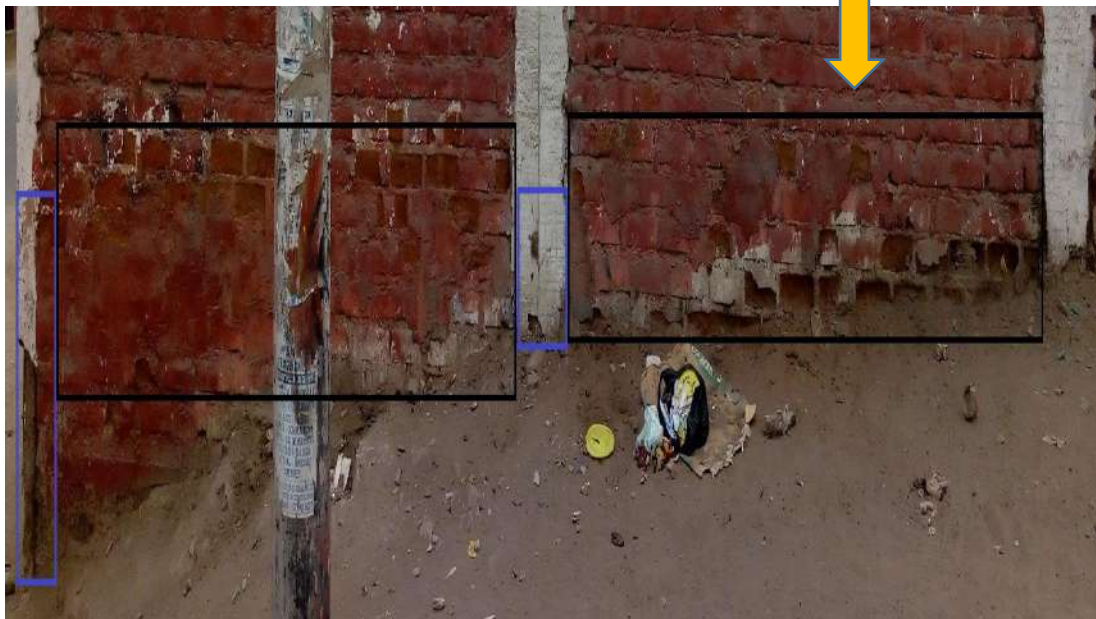
### Fotografía del paño 63 y 64 en la unidad Muestral 08

#### **Patología: Erosión**

**Causas:** se produjo por el contacto de la arena contaminada con desechos orgánicos, la humedad que retiene la arena a causas de las lluvias y las sales minerales por la cercanía al mar traídas por los vientos.

**Intervención:** se recomienda limpiar la zona afectada y sellarla con un concreto utilizando epoxico para pegar concreto nuevo con viajo.

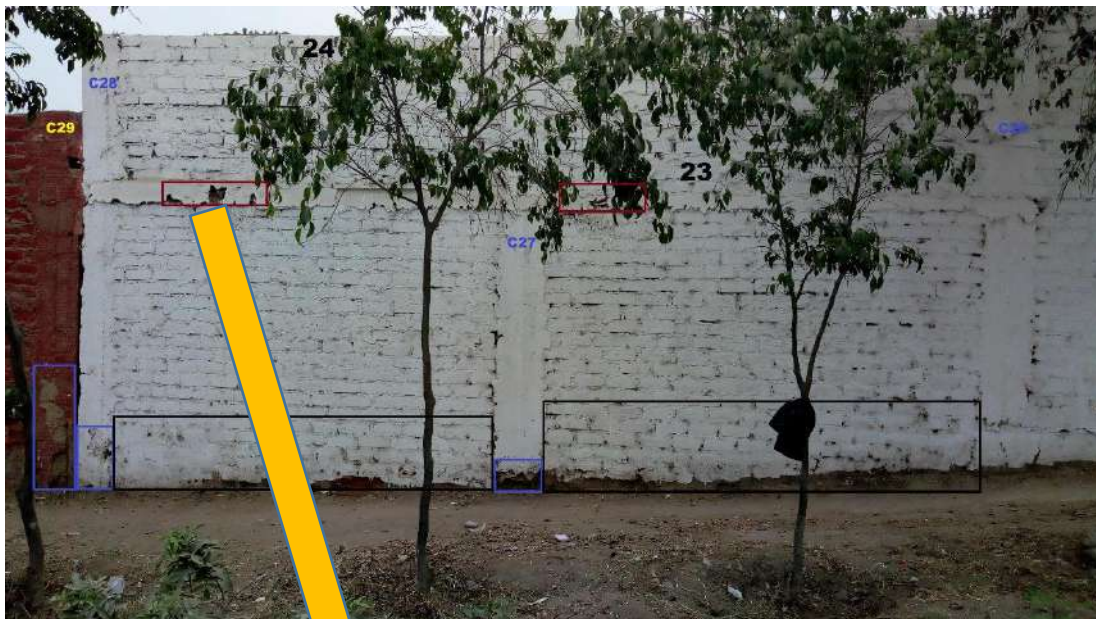
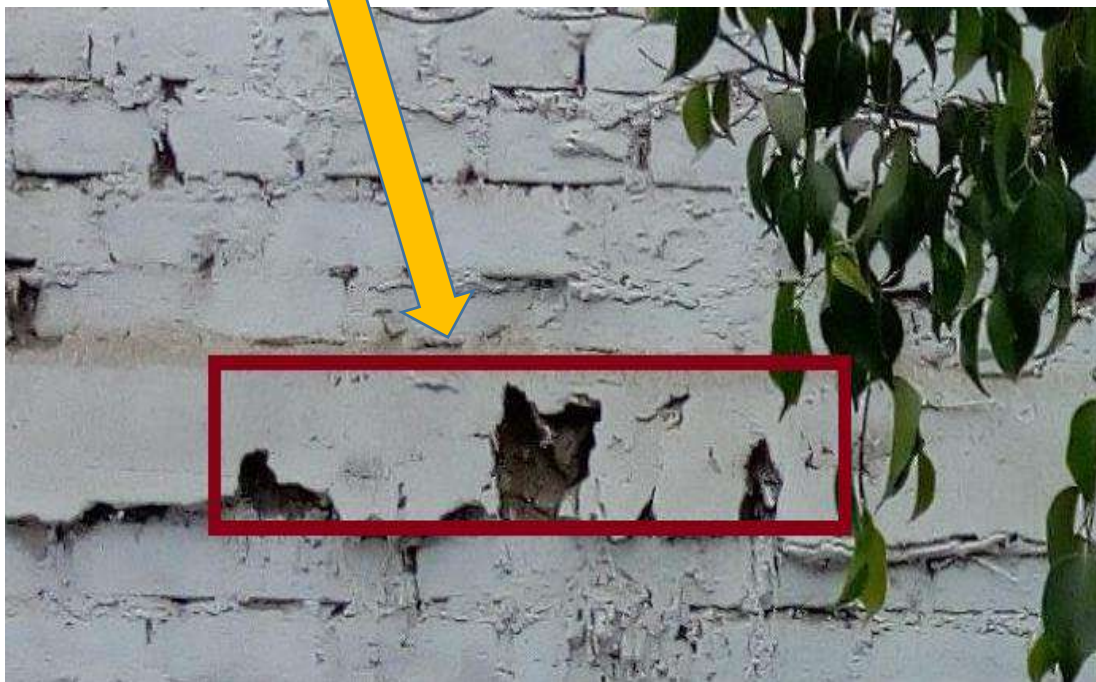
## Fotografía del paño 23 y 24 en la unidad Muestral 05

### **Patología: Desprendimiento**

**Causas:** se produjo por el mal proceso constructivo en el vaciado y el agregado a contenido muchas impurezas ocasionando cangrejas y el desprendimiento del concreto.

**Intervención:** se recomienda picar y limpiar la zona afectada y sellarla con un concreto utilizando epoxico para pegar concreto nuevo con viajo.

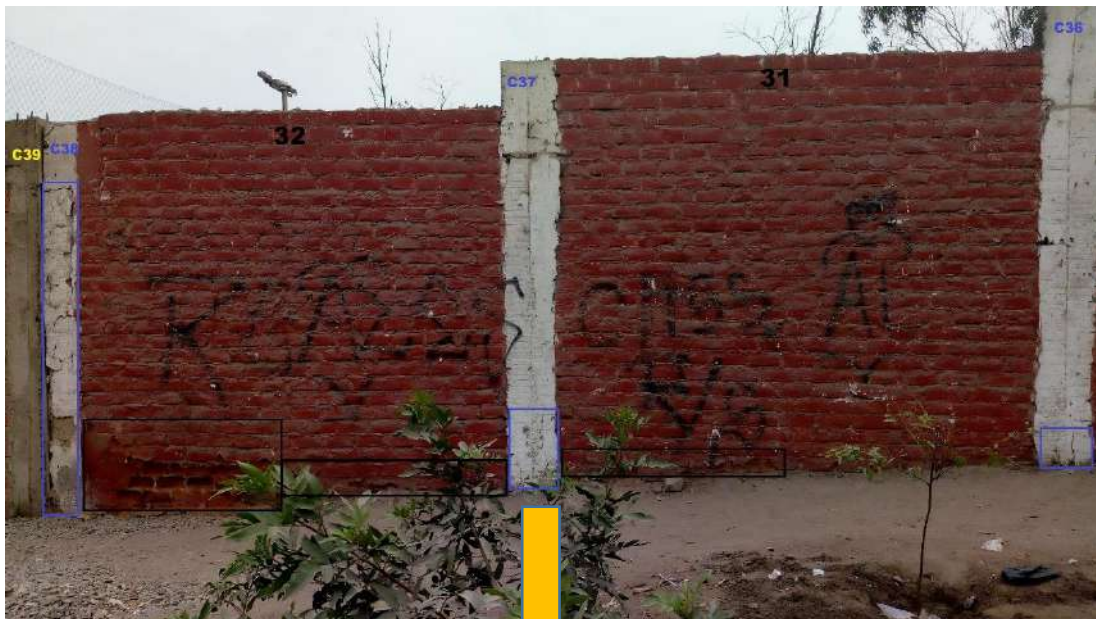
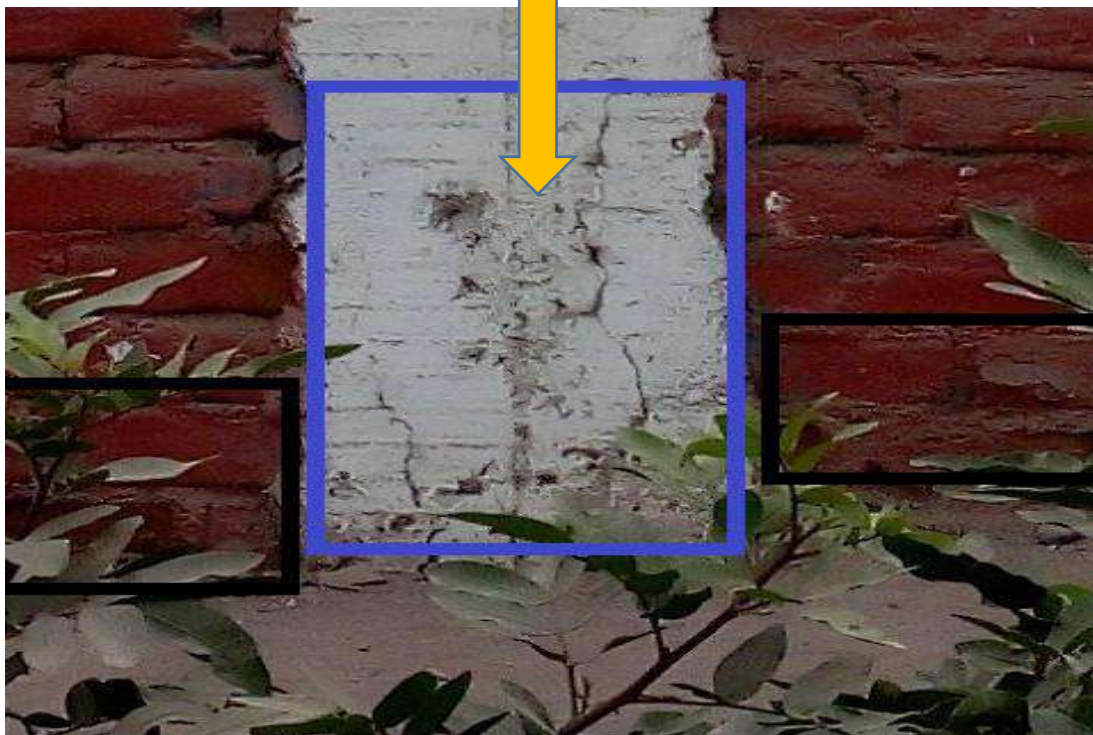
## Fotografía del paño 31 y 32 en la unidad Muestral 05

### **Patología: Fisura**

**Causas:** se produjo por el mal proceso constructivo en el vaciado y el agregado a contenido muchas impurezas generando fisuras al momento de desencofrar la columna.
