**UNIVERSIDAD CATOLICA LOS ANGELES  
CHIMBOTE**

**DETERMINACIÓN Y EVALUACIÓN DE LAS PATOLOGÍAS DEL  
CONCRETO PARA OBTENER EL INDICE DE INTEGRIDAD  
ESTRUCTURAL DEL PAVIMENTO RIGIDO Y CONDICIÓN  
OPERACIONAL EN EL JIRON CAHUIDE, DESDE LA AVENIDA  
SAENZ PEÑA HASTA EL JIRON JOSE DEL CARMEN  
CABREJOS, DISTRITO DE CALLERIA, PROVINCIA CORONEL  
PORTILLO, REGION UCAYALI - 2018.**

**TESIS PARA OPTAR EL TITULO PROFESIONAL DE  
INGENIERO CIVIL**

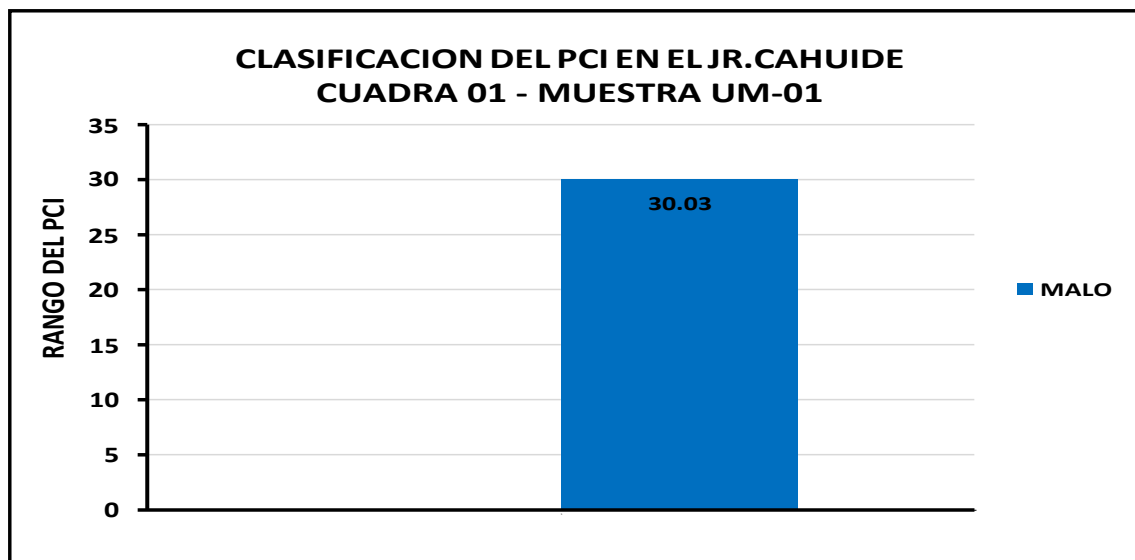
PCI = 100 - DVCmax  
 PCI = 100 - 69.97  
 PCI = 30.03  
**CLASIFICACION**  
**MALO**

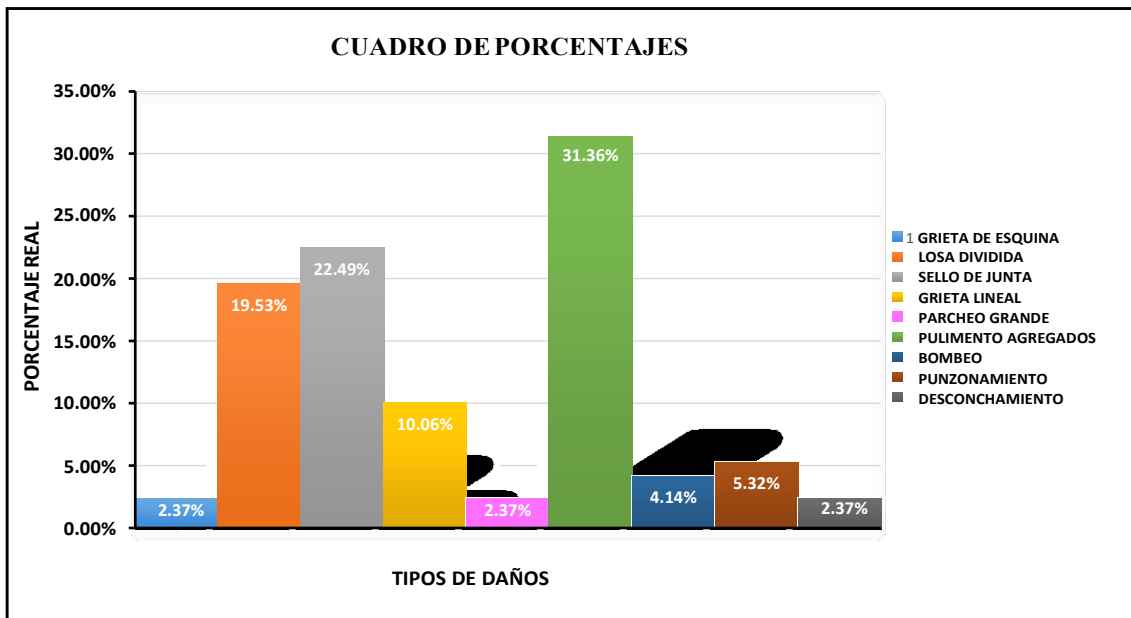
**Figura 46: Evaluación de Unidad de Muestra 01**

**Descripción e Interpretación:** La Unidad de Muestra UM – 01, que corresponde a la cuadra N° 01 del Jirón Cahuide desde la Avenida Sáenz Peña hasta Jirón cabo Soplín de los cuales hemos tomado 64 paños, que cumplen las características para la evaluación

tales como: Paños homogéneos (4.00 x 4.00 ml); Naturaleza de su composición (concreto armado), los tipos de patologías que se identificaron según el nivel de severidad expresado en porcentaje real presentes son: **Grieta de esquina** 2.37%, **Losa dividida** 19.53%, **Sello se junta** 22.49%, **Grieta lineal** 10.06%, **Parche grande** 2.37%, **Pulimento de agregados** 31.36%, **Bombeo** 4.14%, **Punzonamiento** 5.32% y **Desconchamiento** 2.37%, tal como se muestra en la Tabla 13 y Figura 46

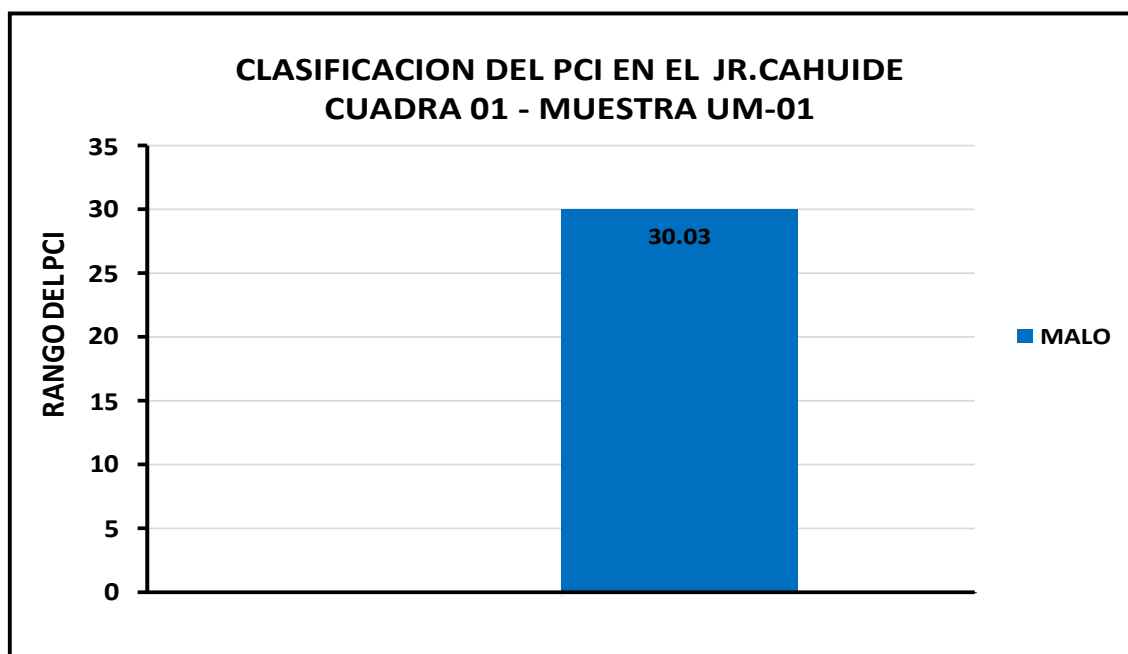
**Figura 47: Clasificación del Índice de Condición del Pavimento Unidad de Muestra 01**

Obtenido los resultados de los Valores Deducidos para cada patología los cuales mencionamos en el orden anteriormente establecido: 9.02; 57.74; 4.00; 18.41; 3.62; 9.01; 7.23; 30.53; 5.15, siguiendo con la aplicación del Método del PCI, Calculamos el Máximo Valor Deducido (CDV) que es de 69.97, obteniendo con este dato el valor del **PCI** de la UM – 01 equivalente a **30.03**, lo cual corresponde según la clasificación a un pavimento **Malo** tal como se aprecia en la Figura 47

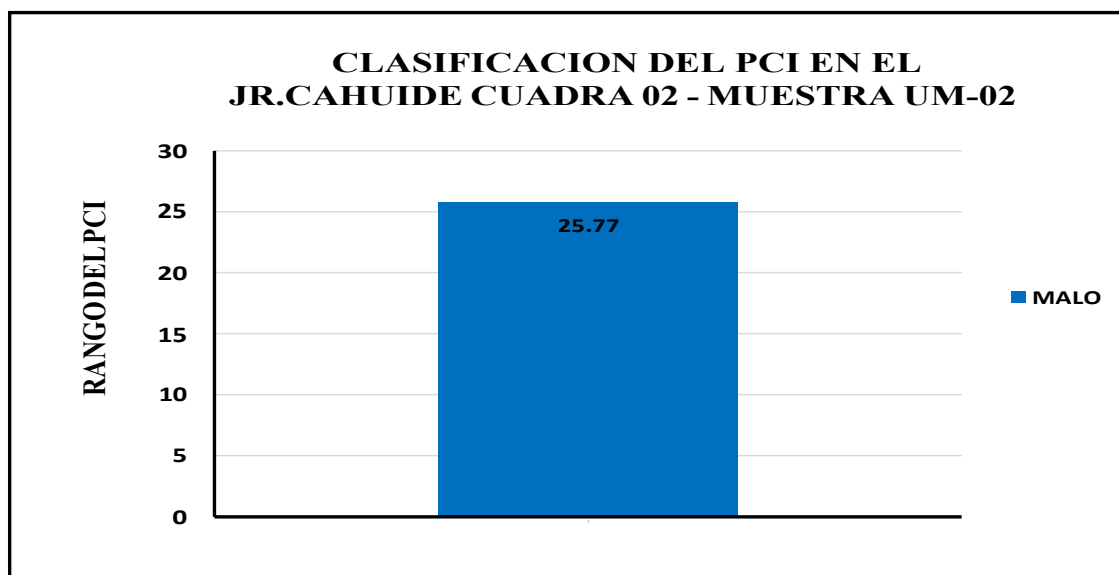
<b>RANGO DE CLASIFICACION DEL PCI</b>		
RANGO PCI %	CALIFI CACION PCI	
100-85	EXCE LENTE	PCI = 100 - DVCmax
85 - 70	MUY BUENO	PCI = 100 - 74.23
70 - 55	BUENO	PCI = 25.77
55 - 40	REG ULAR	<b>CLASIFICACION</b>
40 - 25	M ALO	<b>MALO</b>
25 - .10	MUY MALO	
10 - 00	FAL LADO

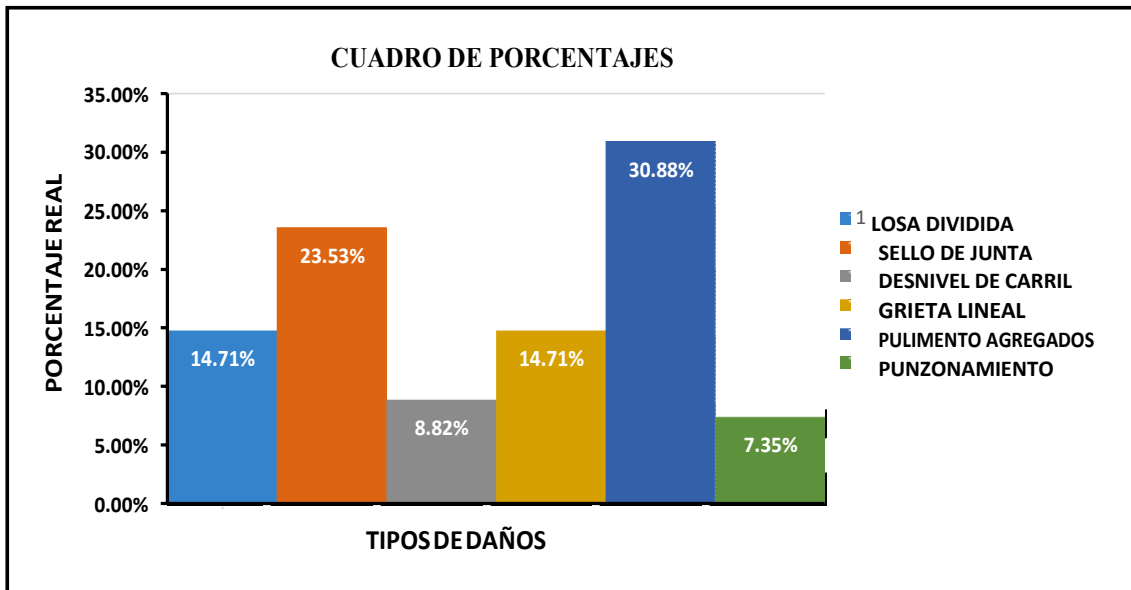
**Figura 57: Evaluación de Unidad de Muestra 02**

**Descripción e Interpretación:** La Unidad de Muestra UM – 02, que corresponde a la cuadra N° 02 del Jirón Cahuide desde el Jirón cabo Soplin hasta Jirón Sargento Puño de los cuales hemos tomado 26 paños, que cumplen las características para la evaluación tales como: Paños homogéneos (4.00 x 4.00 ml); Naturaleza de su composición (concreto armado), los tipos de patologías que se identificaron según el nivel de severidad expresado en porcentaje real presentes son: **Losa dividida** 14.71%, **Sello se junta** 23.53%, **Desnivel de carril/berma** 8.82%, **Grieta lineal** 14.71%, **Pulimento de agregados** 30.88% y **Punzonamiento** 7.35%, tal como se muestra en el Tabla 16 y Figura 57.

Obtenido los resultados de los Valores Deducidos para cada patología los cuales mencionamos en el orden anteriormente establecido: 48.37; 2.00; 16.01; 16.89; 8.93; 47.99, siguiendo con la aplicación del Método del PCI, Calculamos el Máximo Valor Deducido (CDV) que es de 74.23, obteniendo con este dato el valor del **PCI** de la UM –

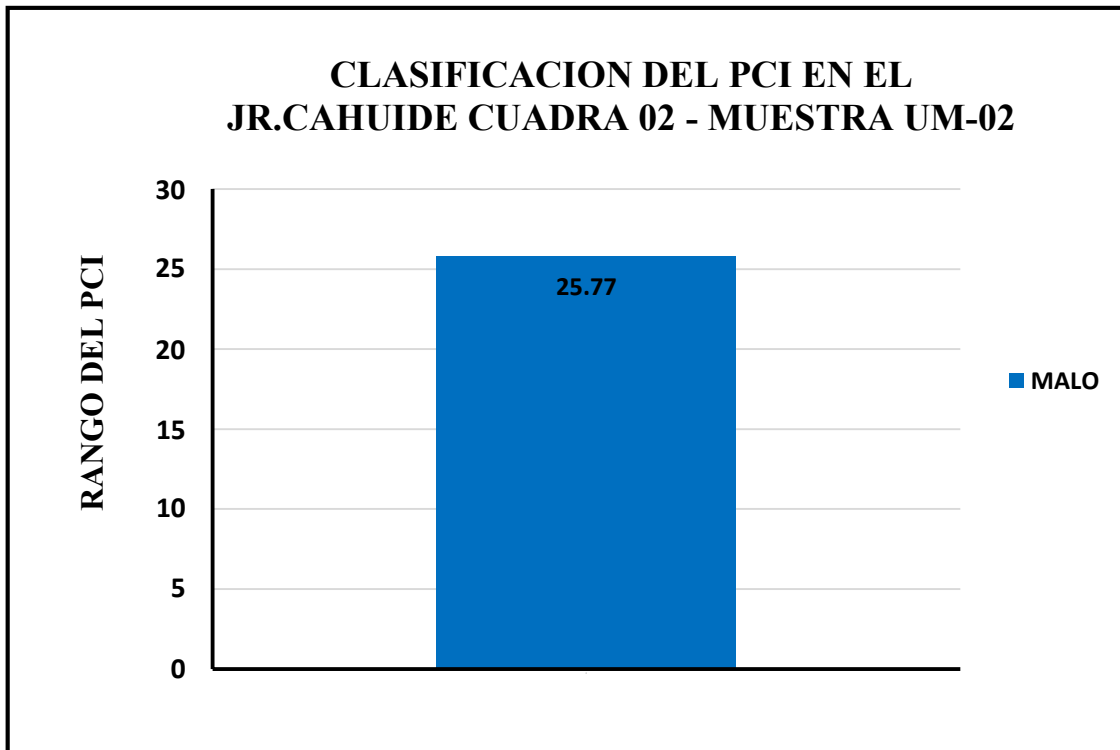
**Figura 58: Clasificación del Índice de Condición del Pavimento Unidad de Muestra 02**

02 equivalente a **25.77**, lo cual corresponde según la clasificación a un pavimento **Malo** tal como se aprecia en la Figura 58.

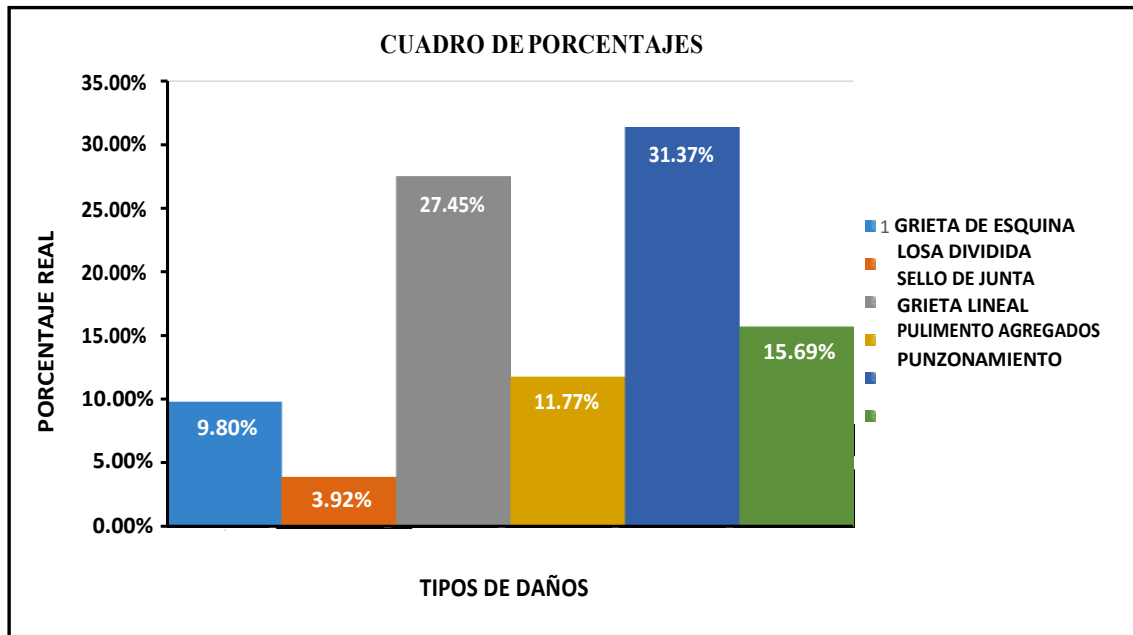
**Figura 68: Evaluación de Unidad de Muestra 03**

ID	TIPOS DE DAÑOS	N/S	DENSIDAD (%)	PORCENTAJE REAL
22	GRIETA DE ESQUINA	L	19.23%	9.80%
23	LOSA DIVIDIDA	M	7.69%	3.92%
26	SELLO DE JUNTA	M	53.85%	27.45%
28	GRIETA LINEAL	L	23.08%	11.77%
31	PULIMENTO DE AGREGADOS	—	61.54%	31.37%
34	PUNZONAMIENTO	H	30.77%	15.69%
			196.16%	100.00%

**Descripción e Interpretación:** La Unidad de Muestra UM – 03, que corresponde a la cuadra N° 03 del Jirón Cahuide desde el Jirón Sargento Puño hasta Jirón Cabo Pantoja de los cuales hemos tomado 26 paños, que cumplen las características para la evaluación tales como: Paños homogéneos (4.00 x 4.00 ml); Naturaleza de su composición (concreto armado), los tipos de patologías que se identificaron según el nivel de severidad expresado en porcentaje real presentes son: **Grieta de esquina 9.80%**, **Losa dividida 3.92%**, **Sello se junta 27.45%**, **Grieta lineal 11.77%**, **Pulimento de agregados 31.37%** y **Punzonamiento 15.69%**, tal como se muestra en el Tabla 19 y Figura 68.

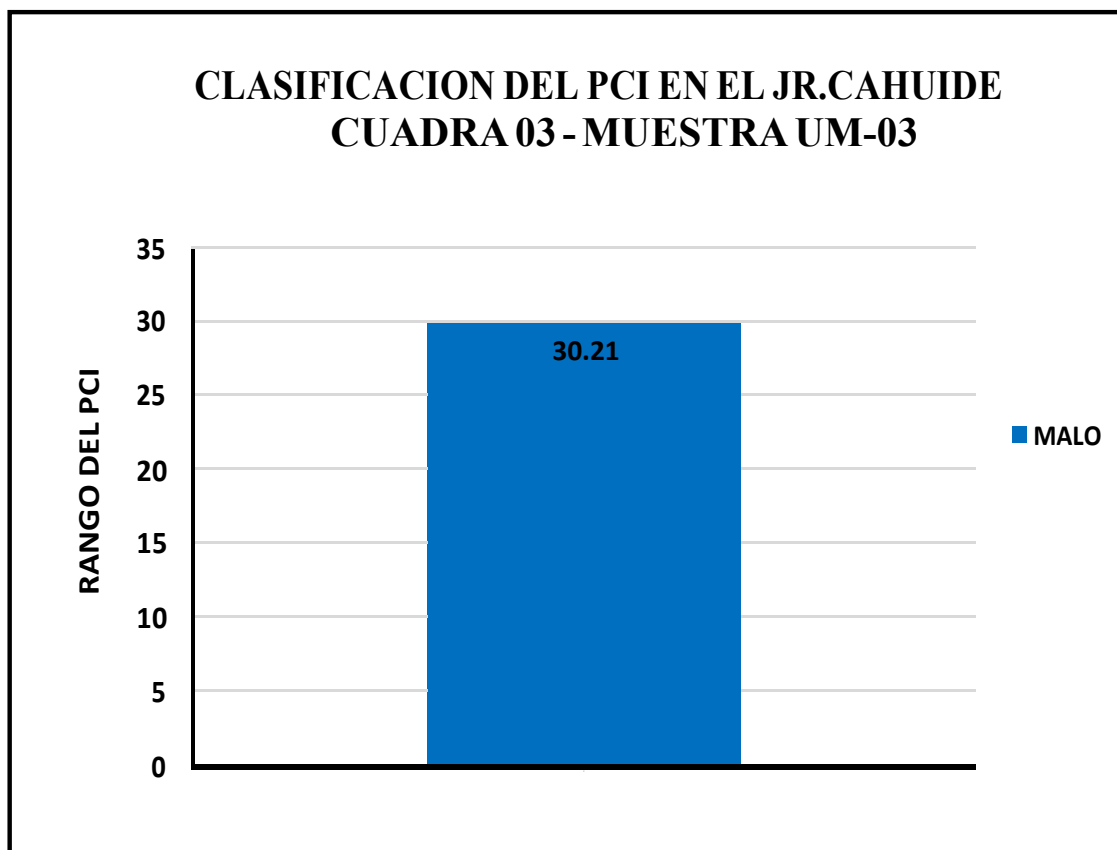
**Figura 69: Clasificación del Índice de Condición del Pavimento Unidad de Muestra 03**

PCI = 100 - DVCmax  
 PCI = 100 - 69.79  
 PCI = 30.21  
**CLASIFICACION**  
**MALO**

03 equivalente a **30.21**, lo cual corresponde según la clasificación a un pavimento en estado **Malo** tal como se aprecia en la Figura 69

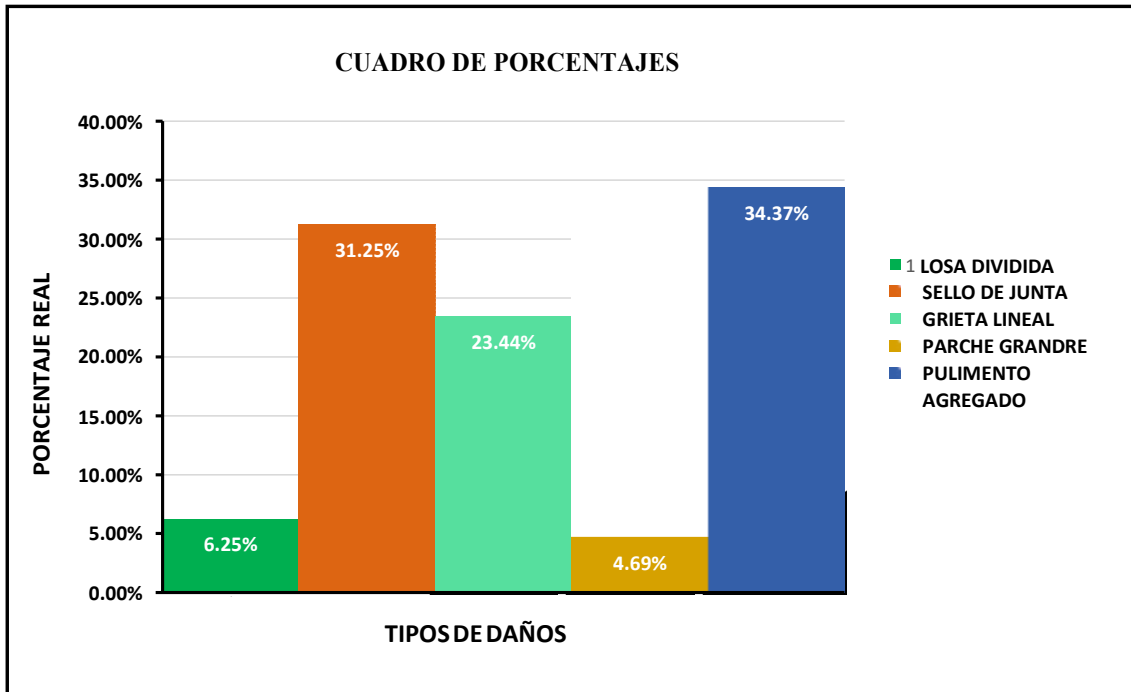
**Figura 78: Evaluación de Unidad de Muestra 04**

ID	TIPOS DE DAÑOS	N/S	DENSIDAD (%)	PORCENTAJE REAL
23	LOSA DIVIDIDA	L	18.18%	6.25%
26	SELLO DE JUNTA	M	90.91%	31.25%
28	GRIETA LINEAL	L	68.18%	23.44%
29	PARCHE GRANDRE	M	13.64%	4.69%
31	PULIMENTO DE AGREGADO	—	100%	34.37%
			290.91%	100.00%

**Descripción e Interpretación:** La Unidad de Muestra UM – 04, que corresponde a la cuadra N° 04 del Jirón Cahuide desde el Jirón Cabo Pantoja hasta Jirón Cabo Reyes de los cuales hemos tomado 22 paños, que cumplen las características para la evaluación tales como: Paños homogéneos (4.00 x 4.00 ml); Naturaleza de su composición (concreto armado), los tipos de patologías que se identificaron según el nivel de severidad expresado en porcentaje real presentes son: **Losa dividida 6.25%**, **Sello se junta 31.25%**, **Grieta lineal 23.44%**, **Parcheo grande 4.69%** y **Pulimento de agregados 34.3%**, tal como se muestra en el Tabla 22 y Figura 78.

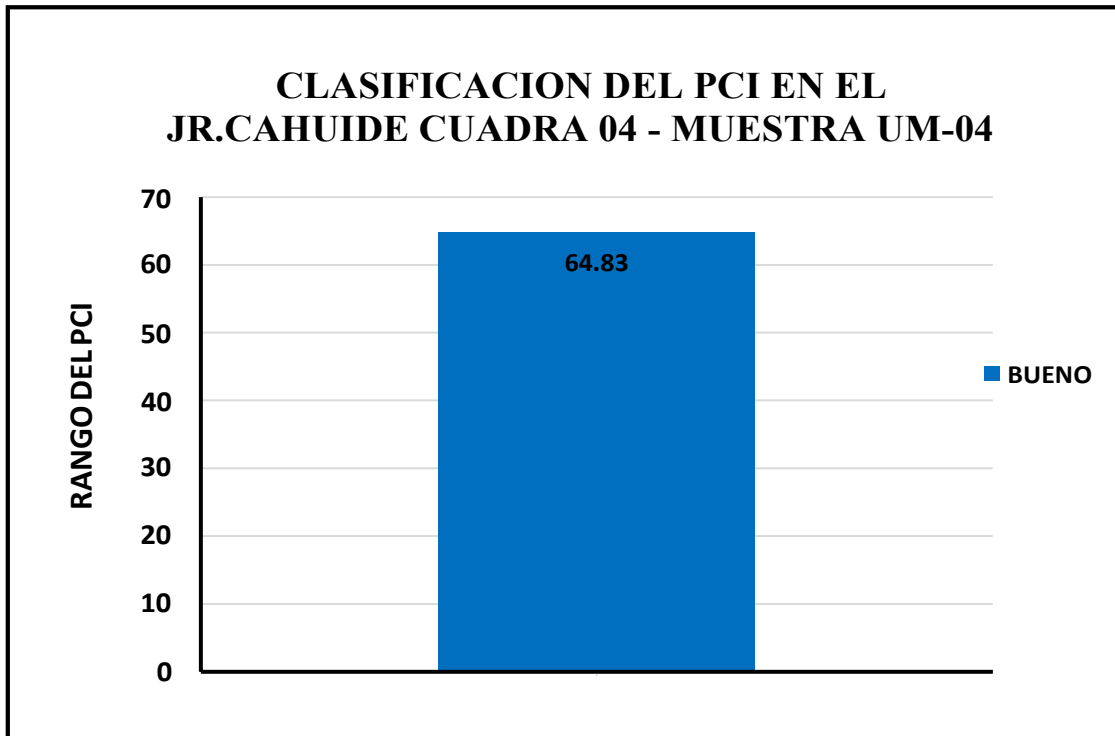
**Figura 79: Clasificación del Índice de Condición del Pavimento Unidad de Muestra 04**

PCI = 100 - DVCmax  
 PCI = 100 - 35.17  
 PCI = 64.83  
**CLASIFICACION**  
**BUENO**

(CDV) que es de 35.17, obteniendo con este dato el valor del **PCI** de la UM – 04 equivalente a **64.83**, lo cual corresponde según la clasificación a un pavimento en estado **Bueno** tal como se aprecia en la Figura 79.

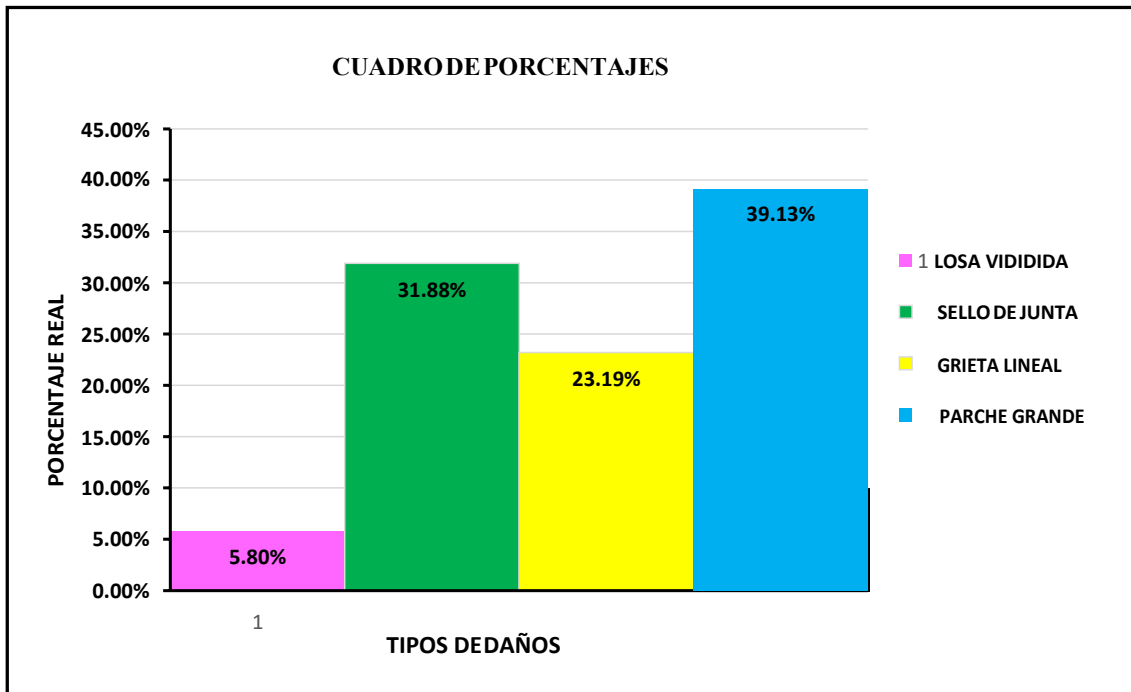
**Figura 87: Evaluación de Unidad de Muestra 05**

ID	TIPOS DE DAÑOS	N/S	DENSIDAD (%)	PORCENTAJE REAL
23	LOSA DIVIDIDA	L	14.29%	5.80%
26	SELLO DE JUNTA	M	78.57%	31.88%
28	GRIETA LINEAL	L	57.14%	23.19%
31	PULIMENTO DE AGREGADOS	—	96.43%	39.13%
			246.43%	100.00%

**Descripción e Interpretación:** La Unidad de Muestra UM – 05, que corresponde a la cuadra N° 05 del Jirón Cahuide desde el Jirón Cabo Reyes hasta el Jirón José Del Carmen Cabrejos, de los cuales hemos tomado 28 paños, que cumplen las características para la evaluación tales como: Paños homogéneos (4.00 x 4.00 ml); Naturaleza de su composición (concreto armado), los tipos de patologías que se identificaron según el nivel de severidad expresado en porcentaje real presentes son: **Losa dividida** 5.80%, **Sello se junta** 31.88%, **Grieta lineal** 23.19% y **Pulimento de agregados** 39.13%, tal como se muestra en el Tabla 25 y Figura 87.

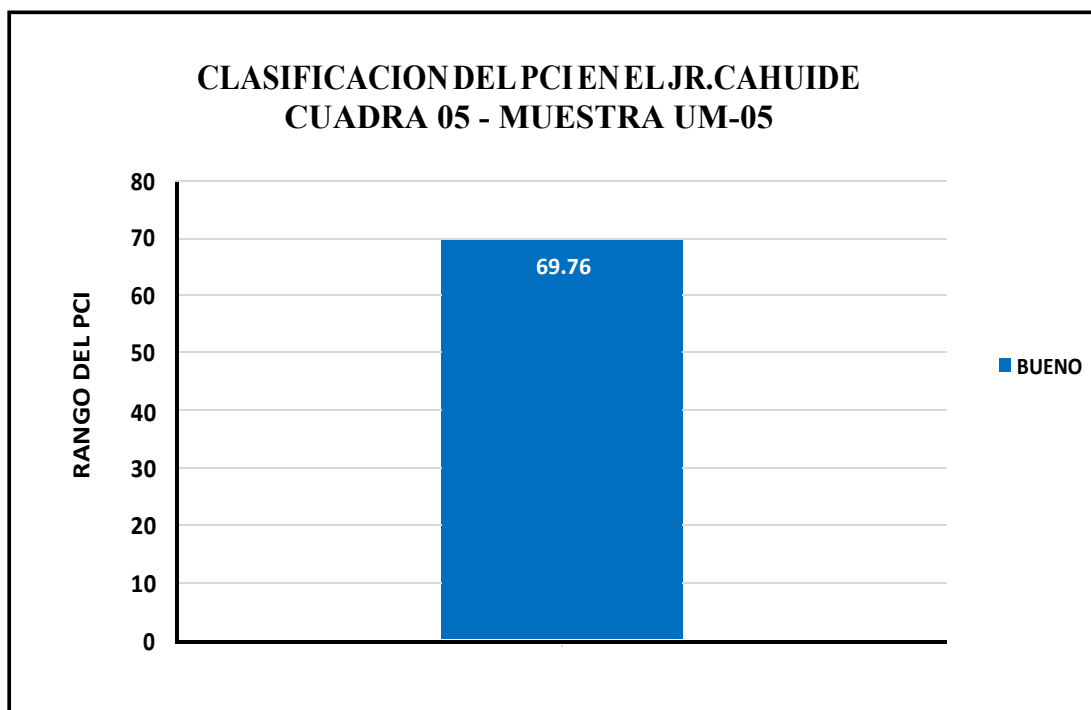
**Figura 88: Clasificación del Índice de Condición del Pavimento Unidad de Muestra 05**

<b>RANGO DE CLASIFICACION DEL PCI</b>		
RANGO PCI %	CALIFI CACION PCI	
100-85	EXCELENTE	PCI = 100 - DVCmax
85 - 70	MUY BUENO	PCI = 100 - 30.24
<b>70 - 55</b>	<b>BUENO</b>	PCI = 69.76
55 - 40	REGULAR	
40 - 25	MALO	<b>CLASIFICACION</b>
25 - .10	MUY MALO	
10 - 00	FAL LADO	<b>BUENO</b>

es de 30.24, obteniendo con este dato el valor del **PCI** de la UM – 05 equivalente a **69.76**, lo cual corresponde según la clasificación a un pavimento en estado **Bueno** tal como se aprecia en la Figura 88.

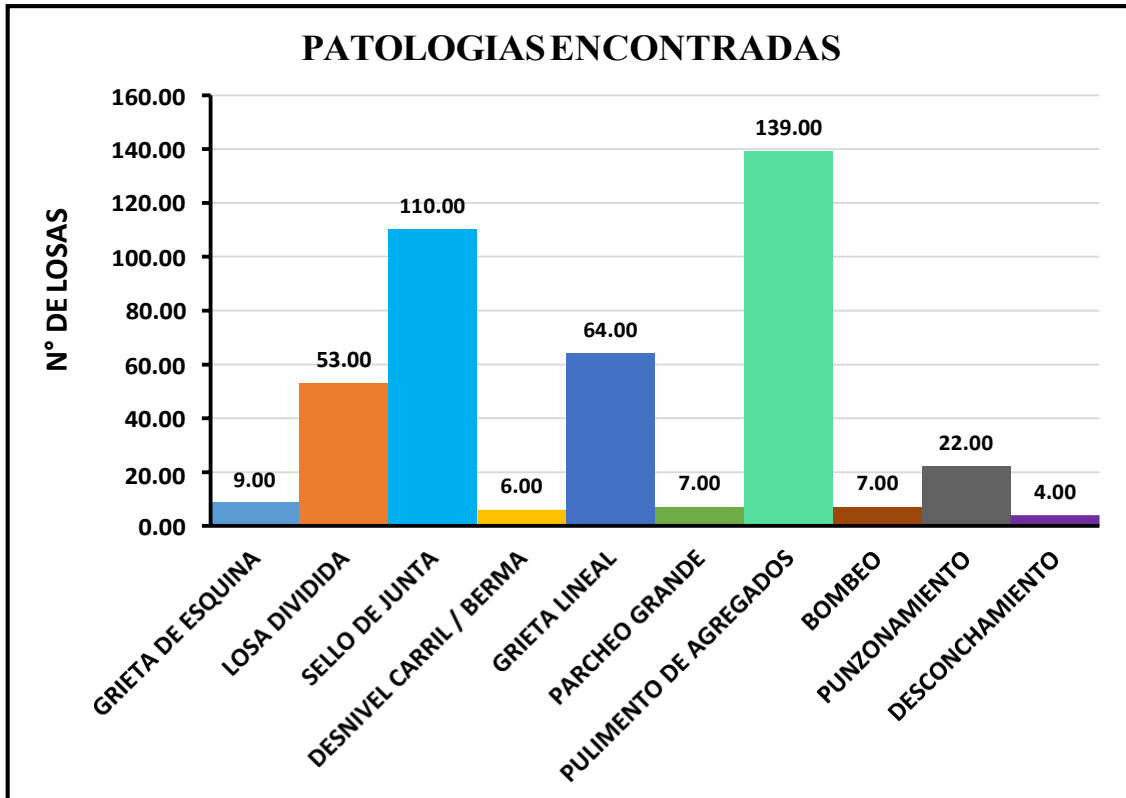
**Figura 89: Patologías encontrados en número de Paños.**

PATOLOGIAS ENCONTRADAS EN LAS UM - 01 al 05			
ID	TIPOS DE DAÑOS	N° DE LOSAS	% AFECTADOS
22	GRIETA DE ESQUINA	9	5.42
23	LOSA DIVIDIDA	53	31.93
26	SELLO DE JUNTA	110	66.27
27	DESNIVEL CARRIL / BERMA	6	3.61
28	GRIETA LINEAL	64	38.55
29	PARCHEO GRANDE	7	4.22
31	PULIMENTO DE AGREGADOS	139	83.73
33	BOMBEO	7	4.22
34	PUNZONAMIENTO	22	13.25
36	DESCONCHAMIENTO	4	2.41
TOTAL DE LOSAS EVALUADAS		166	-

De acuerdo a la Tabla 26 y Figura 89 podemos mencionar la descripción de las patologías encontradas de las cinco (5) cuadras evaluadas en el jirón cahuide.

❖ De acuerdo a la Tabla N° 26 y de la figura N° 89 se determinó que las Unidades Muestras UM – 01, 02, 03, 04 y 05 con un total de 166 paños con severidad analizados que son; **Grieta de Equina 9.00, Losa Dividida 53.00, Sello de Junta 110.00, Desnivel de Caril / Berma 6.00, Grieta Lineal 64.00, Parcheo Grande 7.00, Pulimento de Agregados 139.00, Bombeo 7.00, Punzonamiento 22.00, Desconchamiento 4.00**
