**DETERMINACIÓN Y EVALUACIÓN DE LAS PATOLOGÍAS DEL
CONCRETO PARA OBTENER EL ÍNDICE DE INTEGRIDAD
ESTRUCTURAL DEL PAVIMENTO Y CONDICIÓN
OPERACIONAL DE LA SUPERFICIE DE LA PISTAS EN EL JIRÓN
ARENAL CUADRAS (1, 2, 3, 4, 5) DEL DISTRITO DE CALLERIA,
PROVINCIA DE CORONEL PORTILLO, REGION UCAYALI, AÑO
– 2018.**

**TESIS PARA OPTAR EL TITULO PROFESIONAL DE
INGENIERO CIVIL**

BACH. QUIROZ MONCADA JOSE ELDER

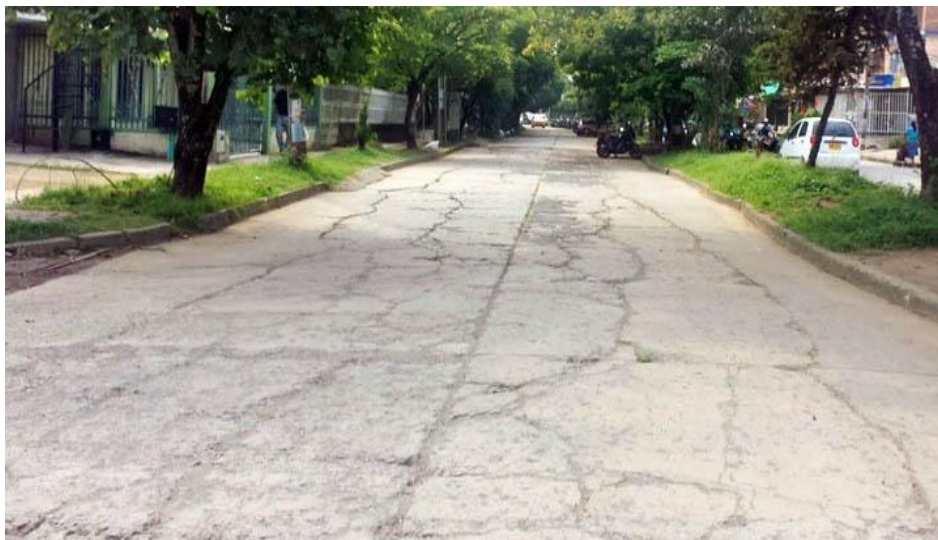
Figura 1 pavimento rígido deteriorado- Nicaragua

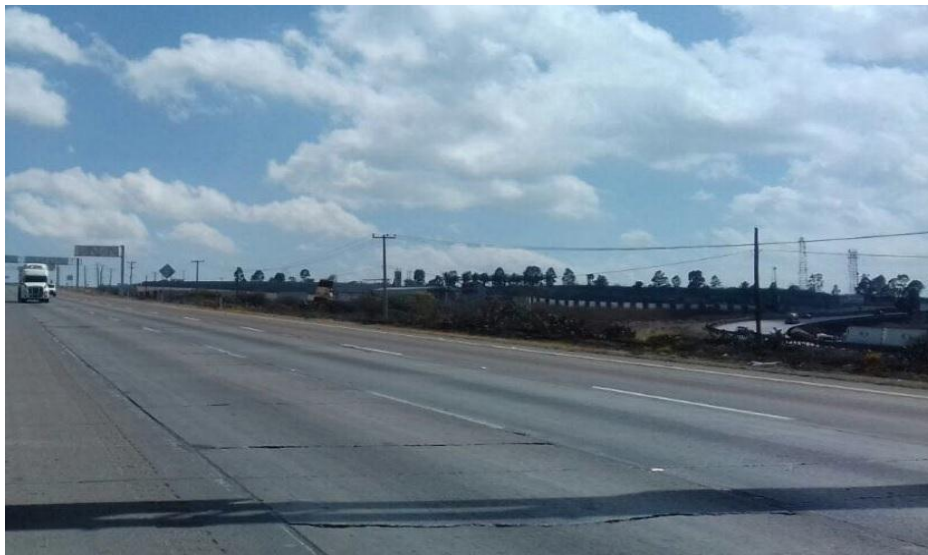
Figura 2 México - Carretera Querétaro

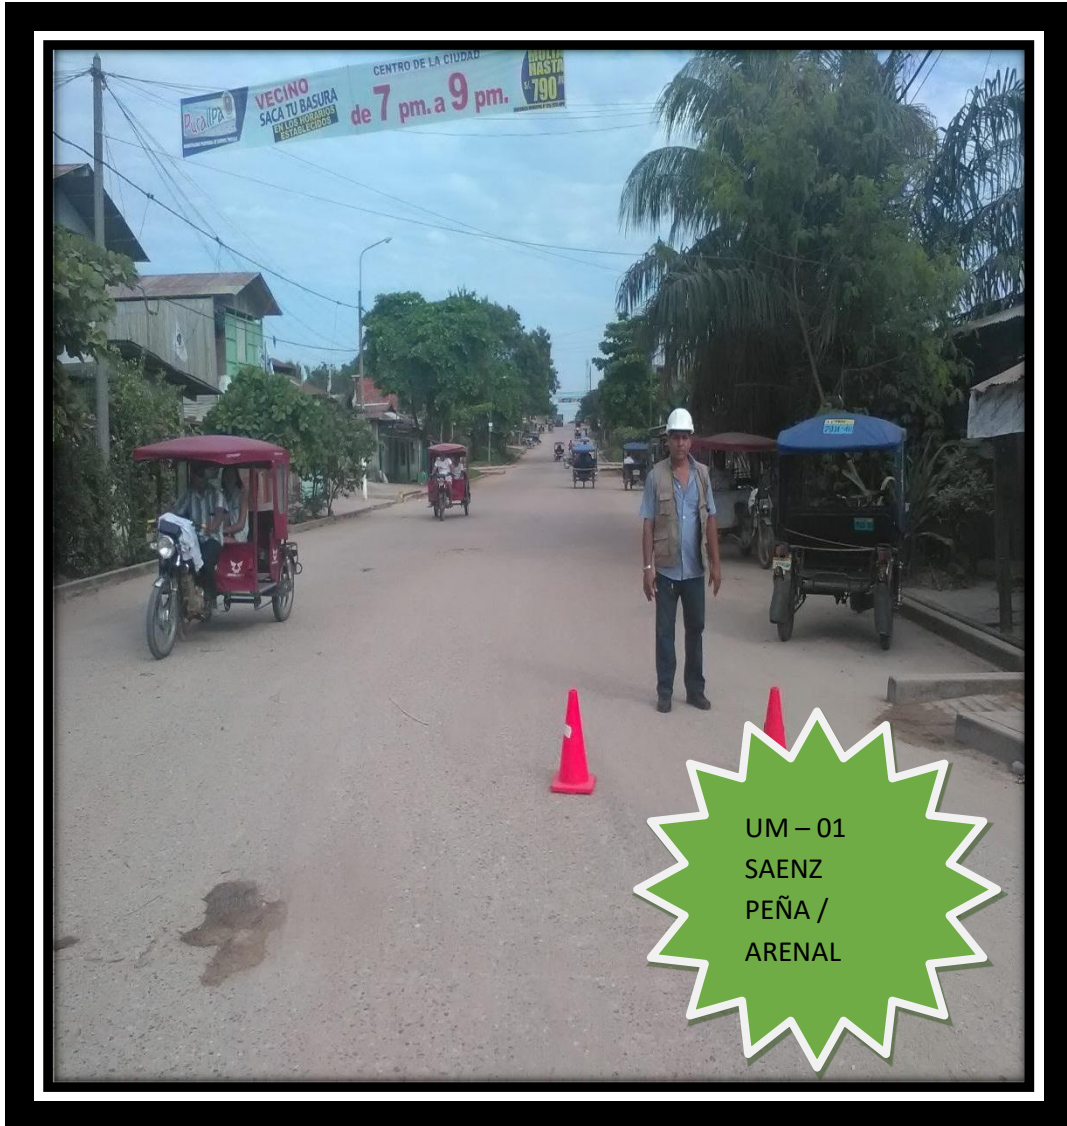
Tabla 5 Evaluación de la unidad de muestra 01

ÍNDICE DE CONDICIÓN DEL PAVIMENTO					
PCI-02. CARRETERAS CON SUPERFICIE EN CONCRETO HIDRÁULICO					
ELPLORACIÓN DE LA CONDICIÓN POR UNIDAD DE MUESTRA					
ZONA		ABSCISA INICIAL		UNIDAD DE MUESTREO	
CALLERIA		AV. SAENZ PEÑA		UM - 01	
CÓDIGO VÍA		ABSCISA FINAL		NÚMERO DE LOSAS	
1		RAMIREZ HURTADO		36	
INSPECCIONADA POR			FECHA		DIMENSIONES
QUIROZ MONCADA			10/09/2018		4X4.5 m
No.	Daño	No.	Daño	No.	Daño
21	Blow up / Buckling.	27	Desnivel Carril / Berma.	34	Punzonamiento.
22	Grieta de esquina.	28	Grieta lineal.	35	Cruce de vía férrea
23	Losa dividida.	29	Parqueo (grande).	36	Desconchamiento
24	Grieta de durabilidad "D".	30	Parqueo (pequeño)	37	Retracción
25	Escala.	31	Pulimento de agregados	38	Descascaramiento de esquina
26	Sello de junta.	32	Popouts	39	Descascaramiento de junta
		33	Bombeo		
Daño	Severidad	N° De losas	Densidad	Valor deducido	
22	H	2	6	14.36	
26	L	36	100	2	
29	M	2	6.00	3.48	
31		36	100	9.7	
36	M	1	3	2.54

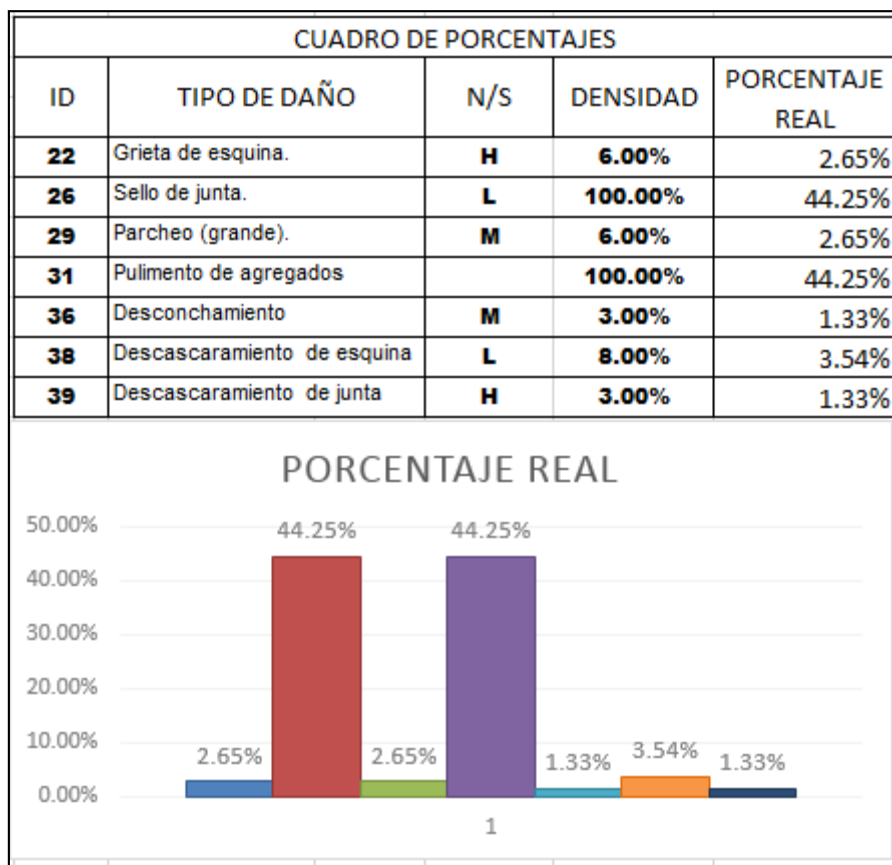
Tabla 15 Cuadro de porcentajes de UM 01

Descripción e interpretación: en la unidad de muestra UM-01, los tipos de patologías encontradas son: Grieta de esquina con un 2.65%; Sello de junta 44.25%; Parqueo Grande 2.65%; Pulimento de agregados 44.25%; Desconchamiento 1.33%; Descascaramiento de esquina 3.35%; Descascaramiento de junta; 1.33%.

De acuerdo a la aplicación del método del PCI, calculamos el máximo valor deducido corregido CDV que equivale a 27.8, obteniendo con este dato el valor de PCI de la UM-01 equivalente a 72.2, lo cual corresponde según la clasificación a un pavimento en estado muy bueno.

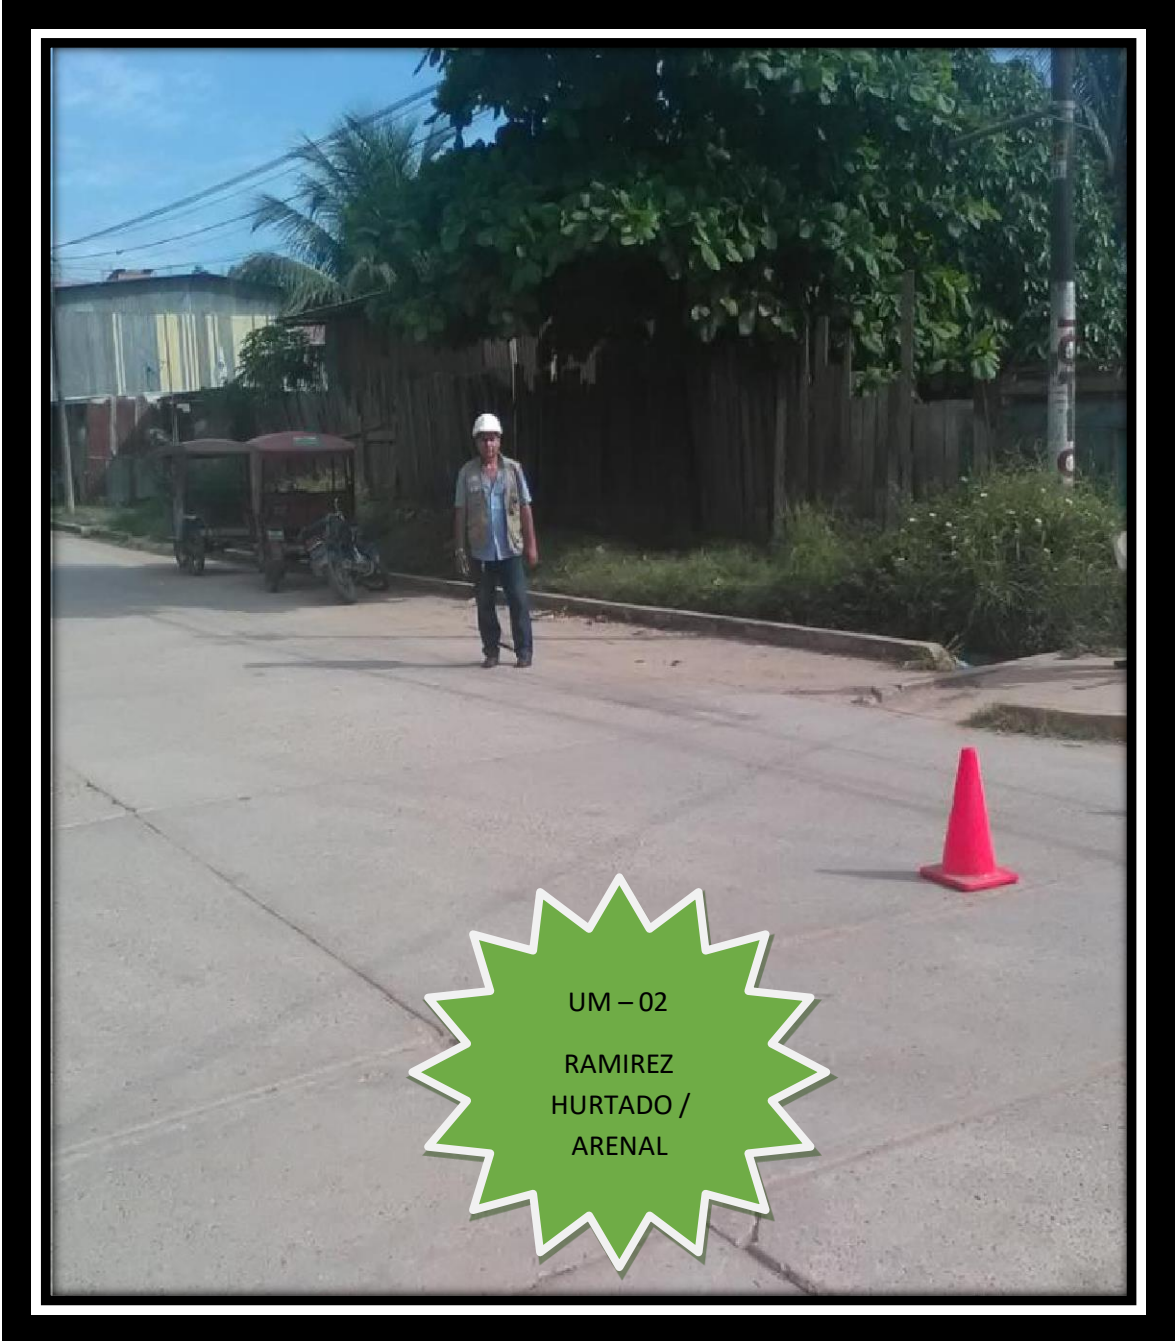
Tabla 16.- Evaluación de la unidad de muestra 02

ÍNDICE DE CONDICIÓN DEL PAVIMENTO					
PCI-02. CARRETERAS CON SUPERFICIE EN CONCRETO HIDRÁULICO					
EXPLORACIÓN DE LA CONDICIÓN POR UNIDAD DE MUESTRA					
ZONA		ABSCISA INICIAL		UNIDAD DE MUESTREO	
CALLERIA		RAMIREZ HURTADO		UM - 02	
CÓDIGO VÍA		ABSCISA FINAL		NÚMERO DE LOSAS	
1		ELMER FAUCETT		58	
INSPECCIONADA POR			FECHA		DIMENSIONES
QUIROZ MONCADA			10/09/2018		4X4.5 m
No.	Daño	No.	Daño	No.	Daño
21	Blow up / Buckling.	27	Desnivel Carril / Berma.	34	Punzonamiento.
22	Grieta de esquina.	28	Grieta lineal.	35	Cruce de vía férrea
23	Losa dividida.	29	Parqueo (grande).	36	Desconchamiento
24	Grieta de durabilidad "D".	30	Parqueo (pequeño)	37	Retracción
25	Escala.	31	Pulimento de agregados	38	Descascaramiento de esquina
26	Sello de junta.	32	Popouts	39	Descascaramiento de junta
		33	Bombeo		
Daño	Severidad	N° De losas	Densidad	Valor deducido	
22	M	1	2.00%	2.88	
26	L	58	100%	2	
28	L	7	12.00%	6.86	
29	H	10	17.24%	19.06

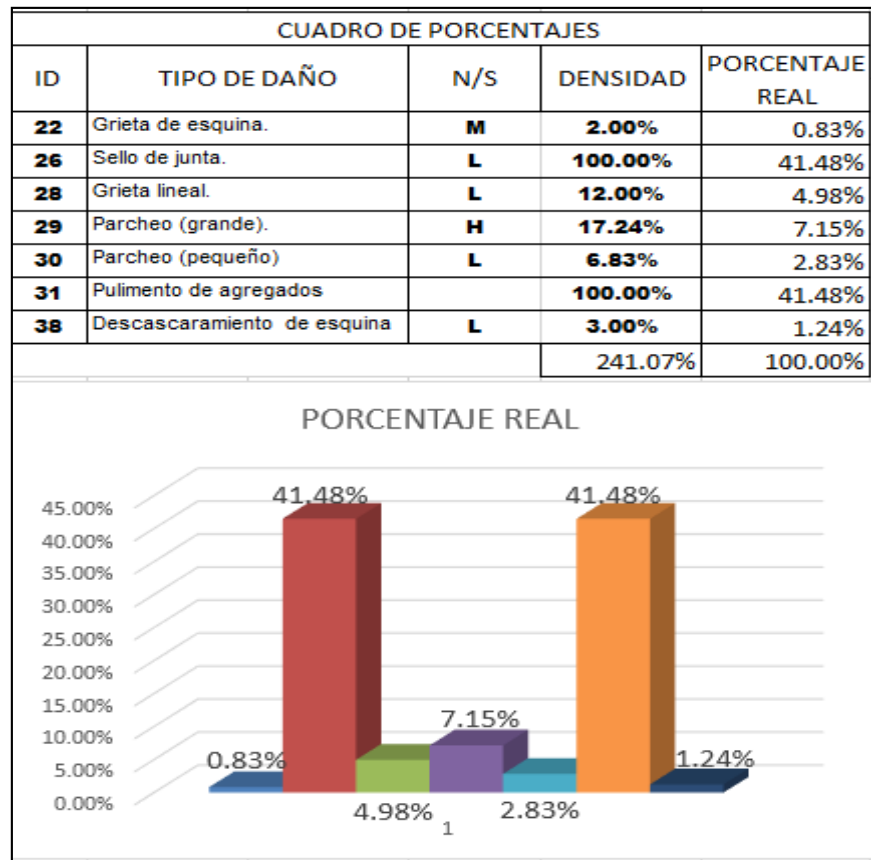
Tabla 26 Cuadro de porcentajes – UM 02

Descripción e interpretación: en la unidad de muestra UM-02, los tipos de patologías encontradas son: Grieta de esquina con un 0.83%; Sello de junta 41.48%; Grieta Lineal 4.98%; Parcheo Grande 7.15%; Parcheo pequeño 2.83%; Pulimento de agregados 41.48%; Desconchamiento 1.33%; Descascaramiento de esquina 3.35%; Descascaramiento de esquina; 1.24%.

De acuerdo a la aplicación del método del PCI, calculamos el máximo valor deducido corregido CDV que equivale a 26.72, obteniendo con este dato el valor de PCI de la UM-02 equivalente a 68.94, lo cual corresponde según la clasificación a un pavimento en estado bueno.

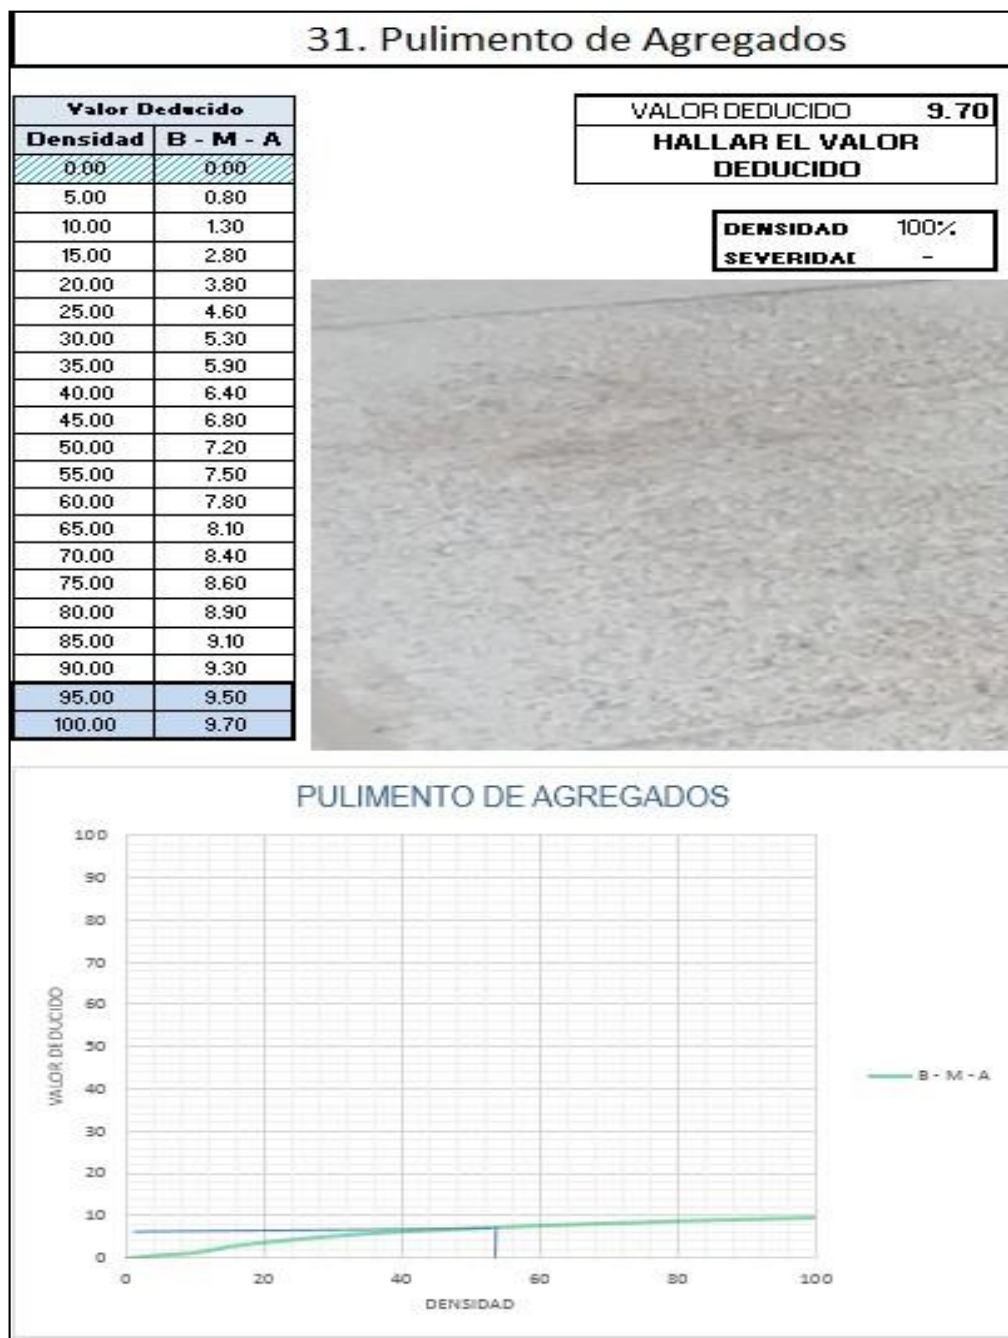
Tabla 33 Pulimento de Agregados – UM 03

Una de las causas de la patología de pulimiento de agregados es por el tránsito de vehículos pesado que circula por dicho jirón ya que su construcción no está diseñado para el tránsito pesado.

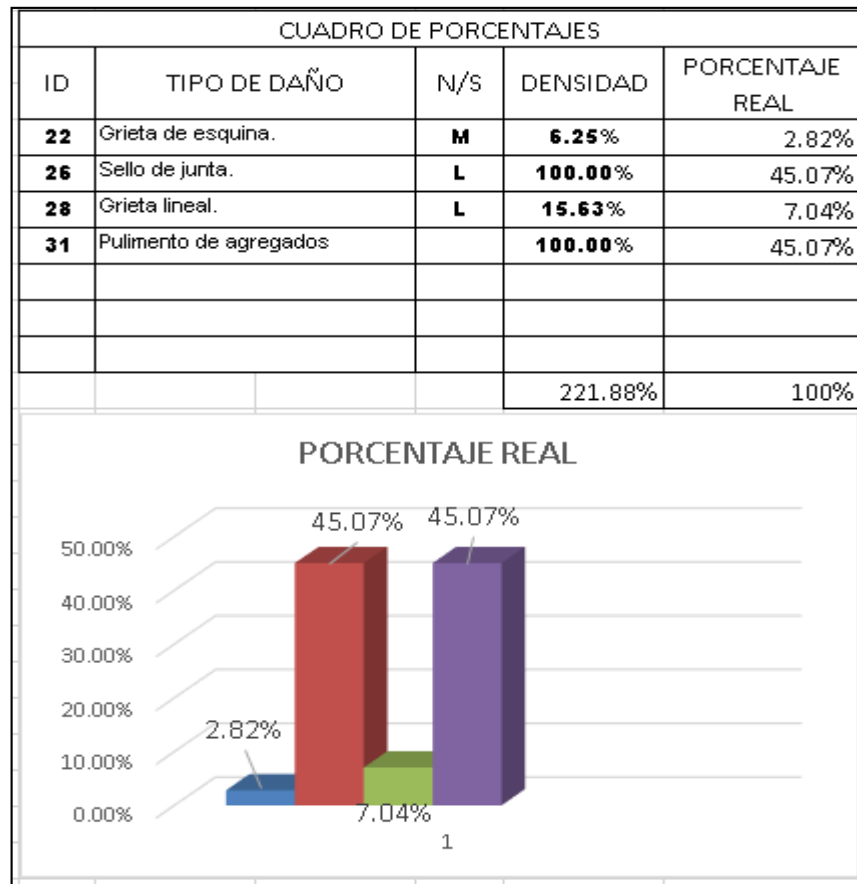
Tabla 34 Cuadro de porcentaje real – UM 03

Descripción e interpretación: en la unidad de muestra UM-03, los tipos de patologías encontradas son: Grieta de esquina con un 2.82%; Sello de junta 45.07%; Grieta Lineal 7.04% Pulimento de agregados 45.07%.

De acuerdo a la aplicación del método del PCI, calculamos el máximo valor deducido corregido CDV que equivale a 18.3, obteniendo con este dato el valor de PCI de la UM-03 equivalente a 81.7, lo cual corresponde según la clasificación a un pavimento en estado muy bueno.

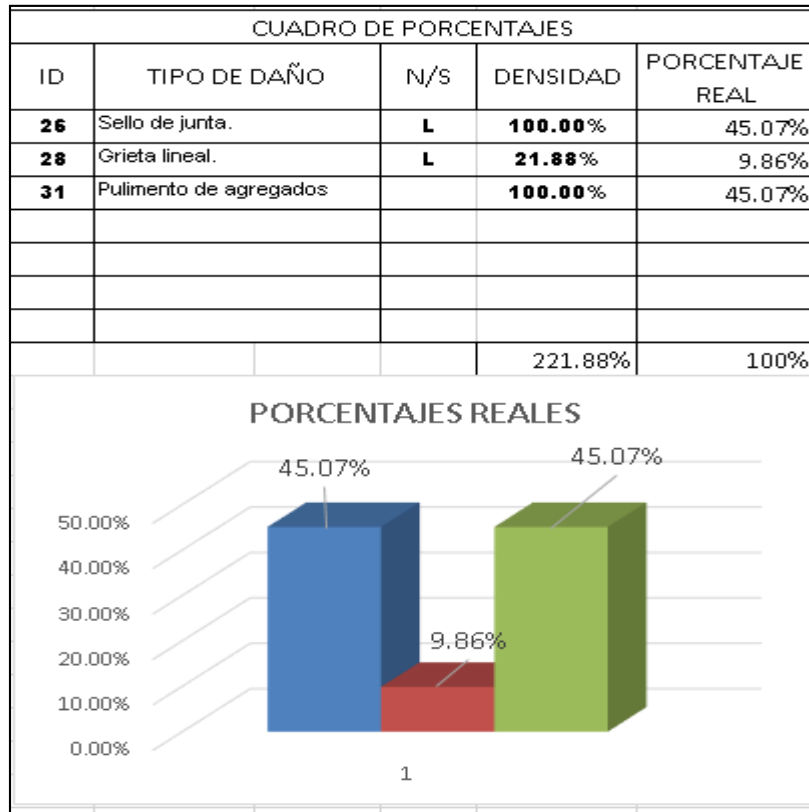
Tabla 41 Cuadro de porcentajes – UM 04

Descripción e interpretación: en la unidad de muestra UM-04, los tipos de patologías encontradas son: Sello de junta 45.07%; Grieta Lineal 9.86% Pulimento de agregados 45.07%.

De acuerdo a la aplicación del método del PCI, calculamos el máximo valor deducido corregido CDV que equivale a 18.63, obteniendo con este dato el valor de PCI de la UM-04 equivalente a 81.37, lo cual corresponde según la clasificación a un pavimento en estado muy bueno.

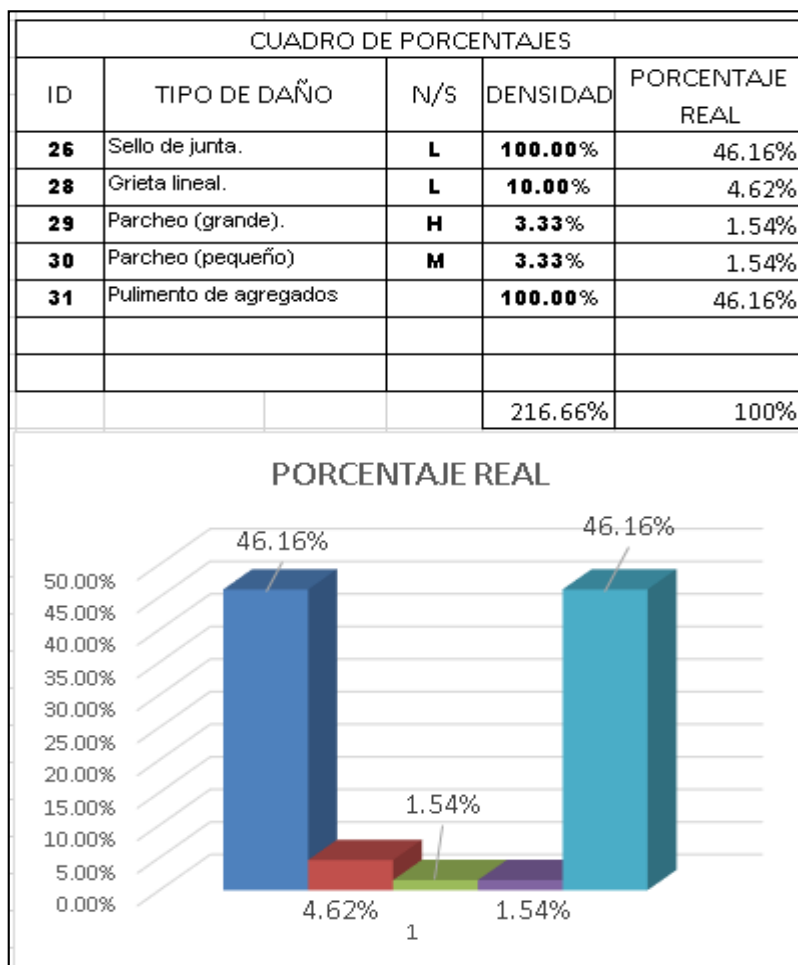
Tabla 50 Cuadro de porcentajes – UM 05

Descripción e interpretación: en la unidad de muestra UM-05, los tipos de patologías encontradas son: Sello de junta 46.16%; Grieta Lineal 4.62%; Parqueo (Grande) 1.54%; Parche (pequeño) 1.54%; Pulimiento de agregados 46.16%.

De acuerdo a la aplicación del método del PCI, calculamos el máximo valor deducido corregido CDV que equivale a 17.7, obteniendo con este dato el valor de PCI de la UM-05 equivalente a 82.3, lo cual corresponde según la clasificación a un pavimento en estado muy bueno.
