**“DETERMINACIÓN Y EVALUACIÓN DE LAS  
PATOLOGÍAS DEL CONCRETO DEL JIRÓN  
ATAHUALPA DESDE LA CUADRA 01 HASTA LA 10,  
DISTRITO DE CALLERÍA, PROVINCIA CORONEL  
PORTILLO, REGIÓN UCAYALI, NOVIEMBRE -  
2017.”**

**TESIS PARA OPTAR EL TITULO PROFESIONAL DE INGENIERO CIVIL**

**BACH. ORE VILLAR CARLOS JHOSEPH**

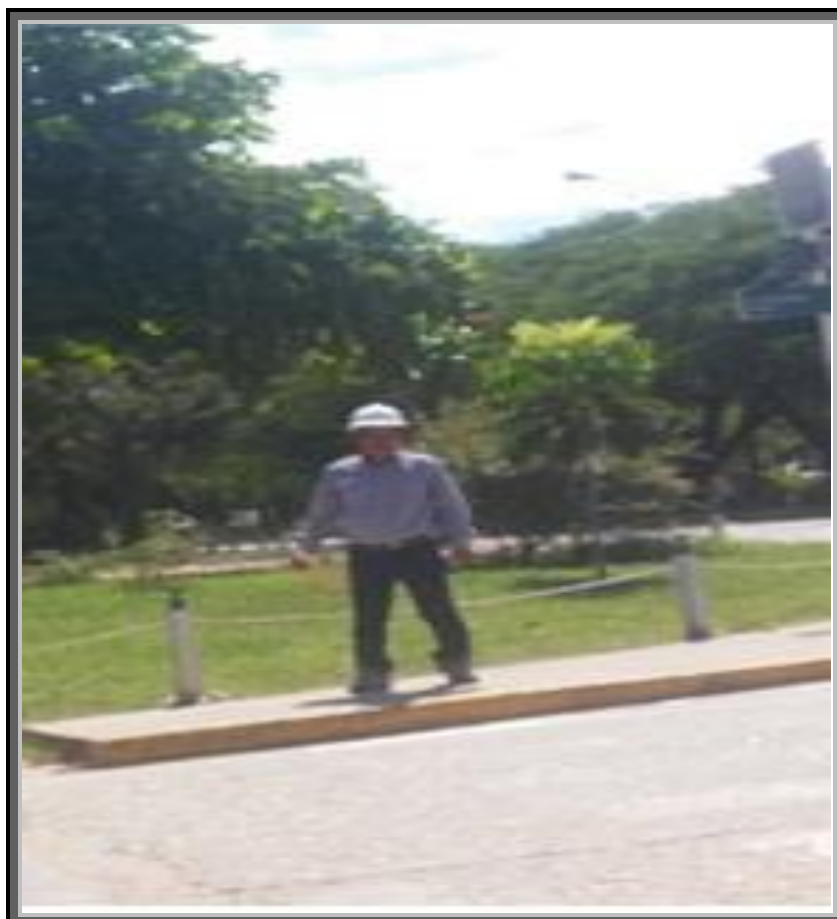
**CUADRA N°01 DE JIRON ATAHUALPA ( AV SAENZ PEÑA CON JR. ZAVALA)**

ID	TIPO DE DAÑO	N° LOSAS	N/S	SEVERIDAD	DENSIDAD	VALOR DEDUCIDO
				L SEVERIDAD BAJA		
				M SEVERIDAD MEDIA		
				H SEVERIDAD ALTA		
22	GRIETA DE ESQUINA	04	M	SEVERIDAD MEDIA	8.00%	11.58
26	DAÑO DEL SELLO DE LA JUNTA	50	M	SEVERIDAD MEDIA	100.00%	4.00
28	GRIETAS LINEALES	05	L	SEVERIDAD BAJA	10.00%	5.90
29	PARCHE GRANDE	20	L	SEVERIDAD BAJA	40.00%	15.80
31	PULIMENTO DE AGREGADOS	50			100.00%	9.70

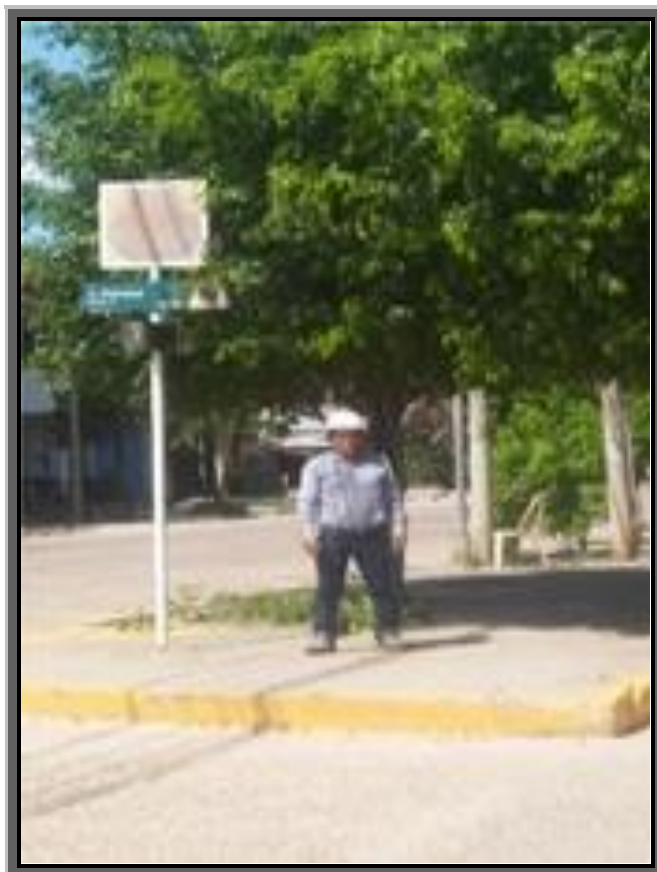
**CUADRA N°02 DE JIRON ATAHUALPA (JR. ZAVALA CON JR.  
SALAVERY)**

ID	TIPO DE DAÑO	N° LOSAS	N/S	SEVERIDAD	DENSIDAD	VALOR DEDUCIDO
26	DAÑO DEL SELLO DE LA JUNTA	50	M	SEVERIDAD MEDIA	100.00%	4.00
28	GRIETAS LINEALES	10	L	SEVERIDAD BAJA	20.00%	10.60
29	PARCHE GRANDE	07	L	SEVERIDAD BAJA	14.00%	3.98
31	PULIMENTO DE AGREGADOS	50	L	SEVERIDAD BAJA	100.00%	9.70
38	DESCASCARAMIENTO DE ESQUINA	08	L	SEVERIDAD BAJA	16.00%	2.14
25	ESCALA	07	L	SEVERIDAD BAJA	14.00%	4.66

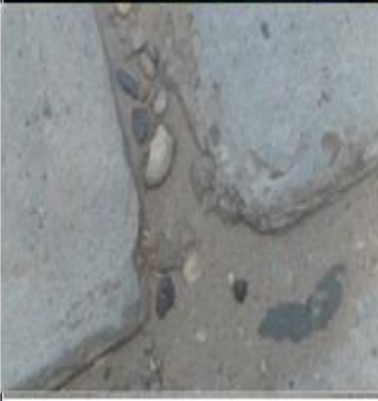
CÁLCULO DE DAÑOS DE SELLO DE JUNTA UM - 02

VALOR DEDUCIDO	
ID	TIPO DE DAÑO
26	DAÑO DEL SELLO DE LA JUNTA
M	SEVERIDAD MEDIA
DENSIDAD = 100.00	
VALOR DEDUCIDO (VD) = 4.00

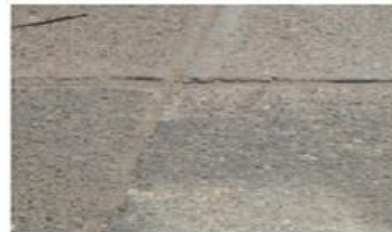
DESCASCARAMIENTO DE ESQUINA UM - 02

INTERPOLACIÓN PARA HALLAR EL VALOR DEDUCIDO	
ID	TIPO DE DAÑO
38	DESCASCARAMIENTO DE ESQUINA
L	SEVERIDAD BAJA
DENSIDAD = 16.00	
VALOR DEDUCIDO (VD) = 2.14

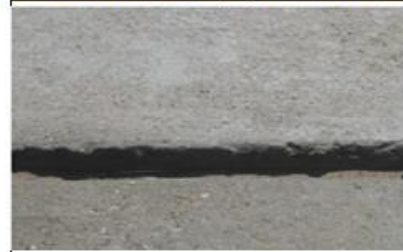
ESCALA UM - 02

INTERPOLACIÓN PARA HALLAR EL VALOR DEDUCIDO	
ID	TIPO DE DAÑO
25	ESCALA
L	SEVERIDAD BAJA
<b>DENSIDAD = 14.00</b>	
<b>VALOR DEDUCIDO (VD) = 4.66</b>

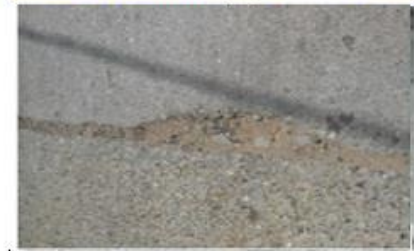
CALCULO DE GRIETAS LINEALES UM - 02

INTERPOLACIÓN PARA HALLAR EL VALOR DEDUCIDO	
ID	TIPO DE DAÑO
28	GRIETAS LINEALES
L	SEVERIDAD BAJA
<b>DENSIDAD = 20.00</b>	
<b>VALOR DEDUCIDO (VD) = 10.60</b>

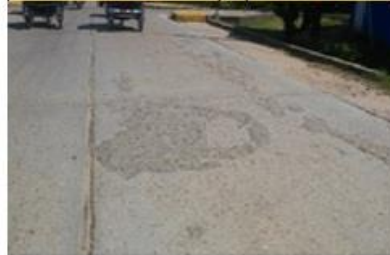
CALCULO DE PARCHE GRANDES UM - 02

ID	TIPO DE DAÑO
29	PARCHE GRANDE
L	SEVERIDAD BAJA
<b>DENSIDAD = 14.00</b>	
<b>VALOR DEDUCIDO (VD) = 3.98</b>

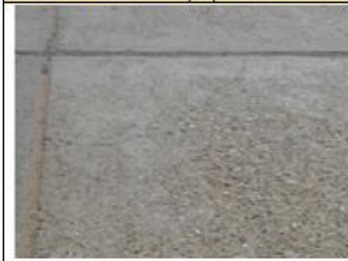
CALCULO DE GRIETAS LINEALES UM - 03

ID	TIPO DE DAÑO
28	GRIETAS LINEALES
L	SEVERIDAD BAJA
<b>DENSIDAD = 39.13</b>	
<b>VALOR DEDUCIDO (VD) = 17.03</b>

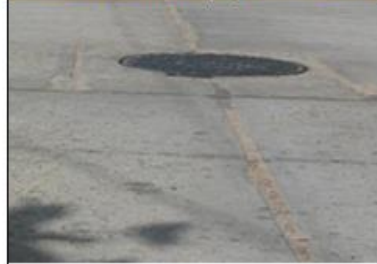
CALCULO DE PARCHE GRANDES UM - 03

INTERPOLACIÓN PARA HALLAR EL VALOR DEDUCIDO	
ID	TIPO DE DAÑO
29	PARCHE GRANDE
L	SEVERIDAD BAJA
DENSIDAD = 15.22	
VALOR DEDUCIDO (VD) = 4.39

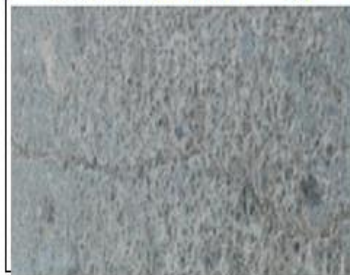
CÁLCULO DE PULIMENTO DE AGREGADO UM - 03

DENSIDAD =	100.00
VALOR DEDUCIDO (VD) =	9.70

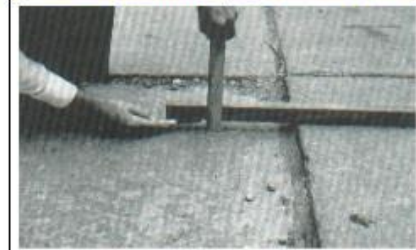
ESCALA UM - 03

INTERPOLACIÓN PARA HALLAR EL VALOR DEDUCIDO	
ID	TIPO DE DAÑO
25	ESCALA
L	SEVERIDAD BAJA
DENSIDAD = 21.74	
VALOR DEDUCIDO (VD) = 8.68

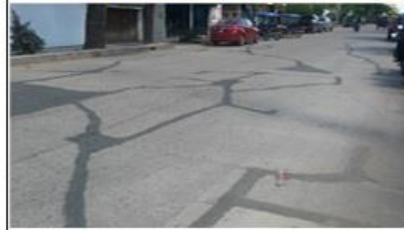
LOSA DIVIDIDA UM - 02

ID	TIPO DE DAÑO
23	LOSA DIVIDIDA
L	SEVERIDAD BAJA
<b>DENSIDAD = 26.32</b>	
<b>VALOR DEDUCIDO (VD) = 24.01</b>

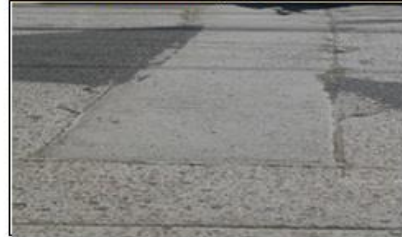
CALCULO DE PARCHE GRANDES UM - 05

ID	TIPO DE DAÑO
29	PARCHE GRANDE
L	SEVERIDAD BAJA
<b>DENSIDAD = 10.53</b>	
<b>VALOR DEDUCIDO (VD) = 2.87</b>

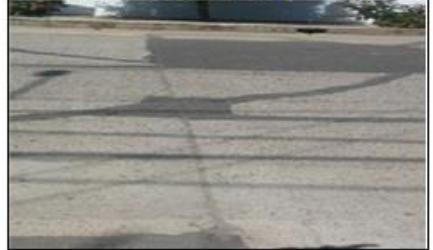
CÁLCULO DE PULIMENTO DE AGREGADO UM - 05

DENSIDAD =	100.00
VALOR DEDUCIDO (VD) =	9.70

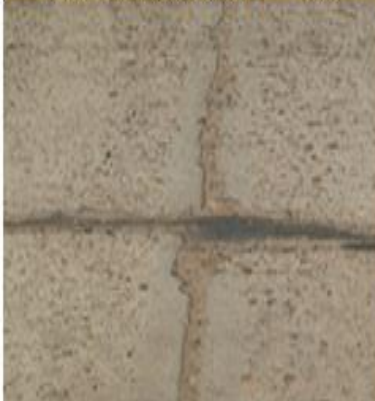
CÁLCULO DE DAÑOS DE SELLO DE JUNTA UM - 06

VALOR DEDUCIDO	
ID	TIPO DE DAÑO
26	DAÑO DEL SELLO DE LA JUNTA
M	SEVERIDAD MEDIA
DENSIDAD = 100.00	
VALOR DEDUCIDO (VD) = 4.00

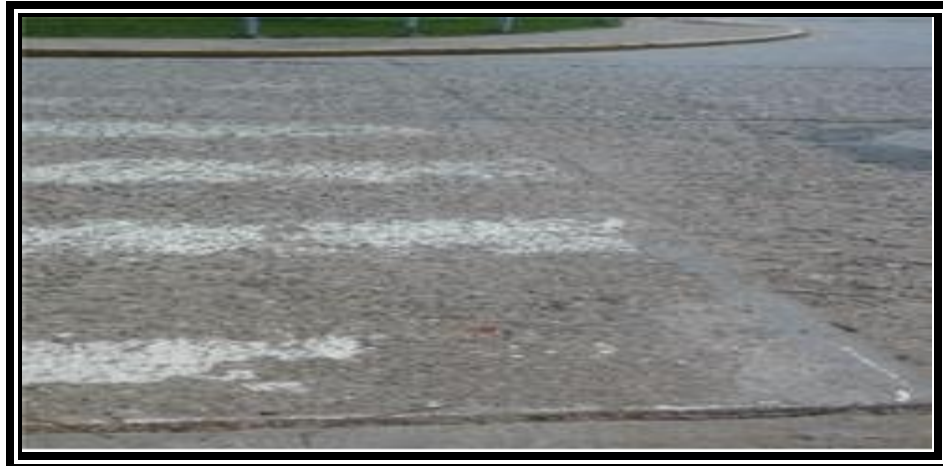
Vista panorámica (pulimento de agregado) del jirón Atahualpa (2017)
