UNIVERSIDAD CATÓLICA LOS ÁNGELES
CHIMBOTE

DETERMINACIÓN Y EVALUACIÓN DE LAS
PATOLOGÍAS EN EL CERCO PERIMÉTRICO DE LA
INSTITUCIÓN EDUCATIVA INICIAL 520 UBICADO EN
EL JIRÓN INCA PACHACUTEC CON ALFONSO UGARTE
850 MANZANA 8Q, DEL DISTRITO DE VILLA MARÍA
DEL TRIUNFO, PROVINCIA DE LIMA, DE LA REGIÓN
LIMA, ABRIL – 2018

TESIS PARA OPTAR EL TÍTULO PROFESIONAL DE
INGENIERO CIVIL

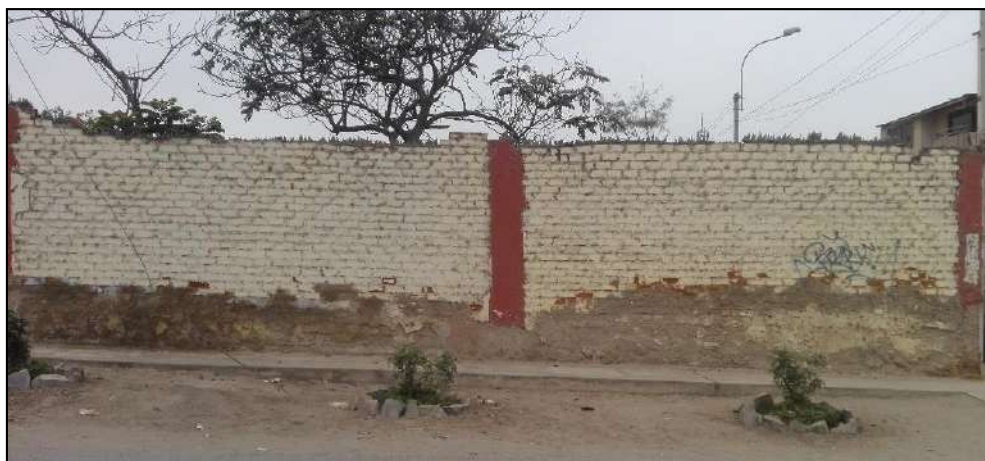
Figura 18. Erosión química en muro y sobrecimiento del cerco perimétrico de la Institución Educativa Inicial 520.

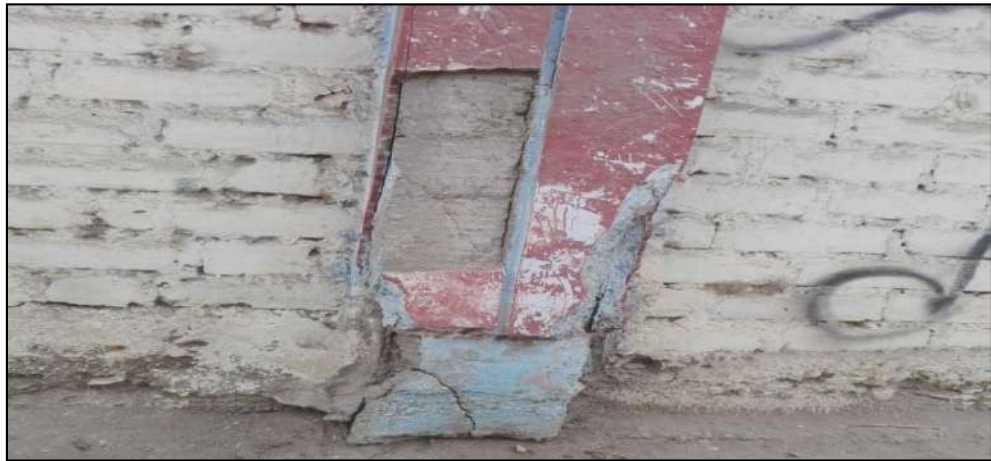
Figura 22. Desprendimiento del tarrajeo por mala adherencia en la Columna del cerco perimétrico de la Institución Educativa Inicial 520.

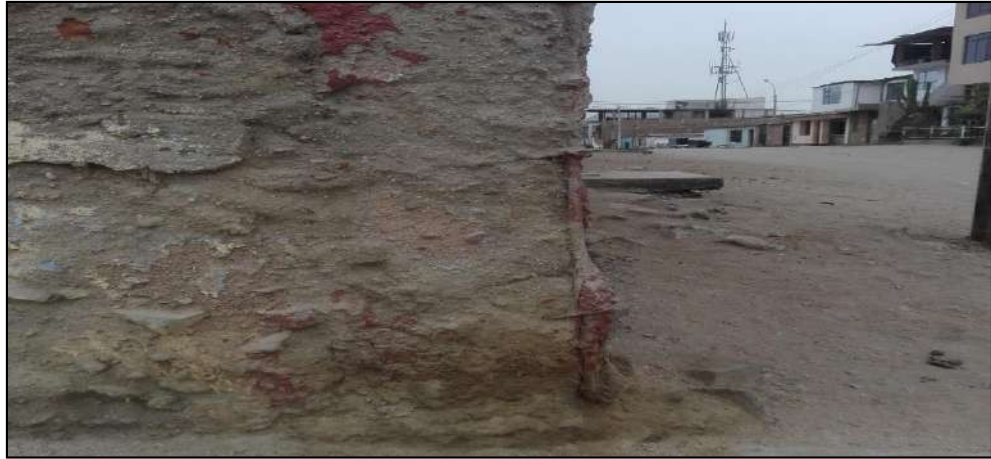
Figura 25. Muro de albañilería afectada por erosión química en la parte inferior producto de un suelo salitroso y húmedo en el cerco perimétrico de la Institución Educativa Inicial 520.

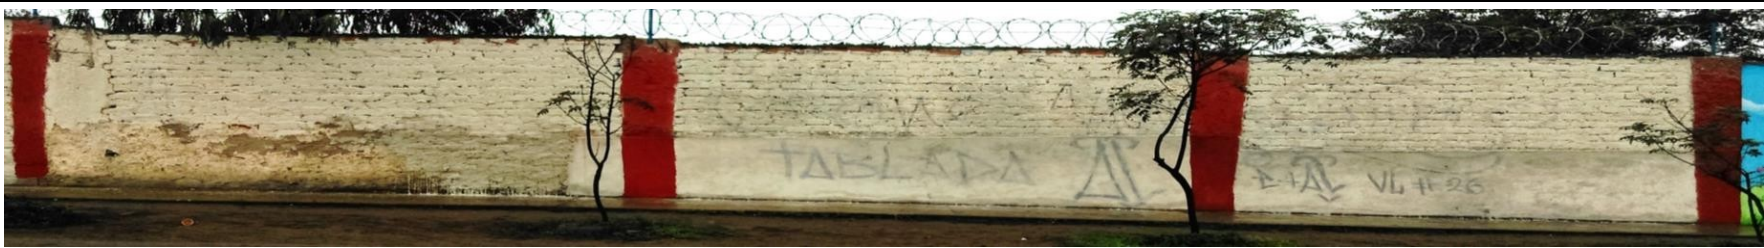
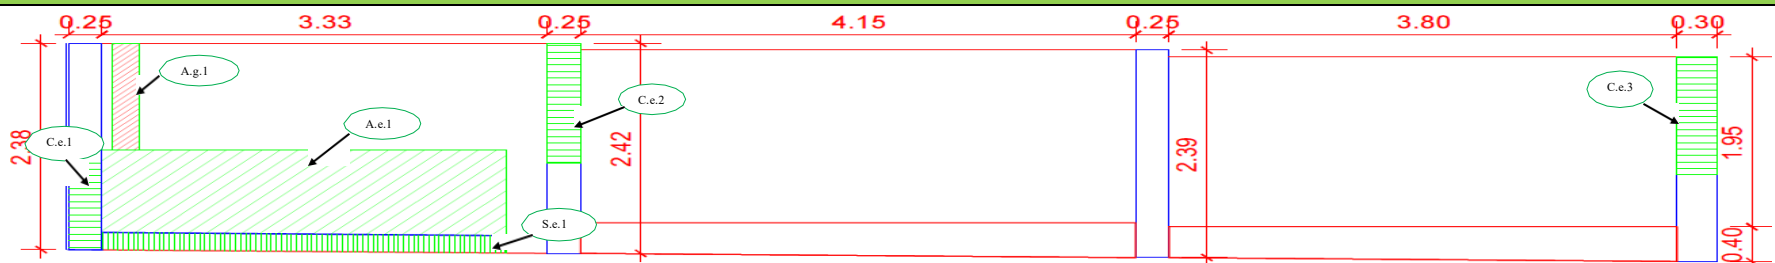
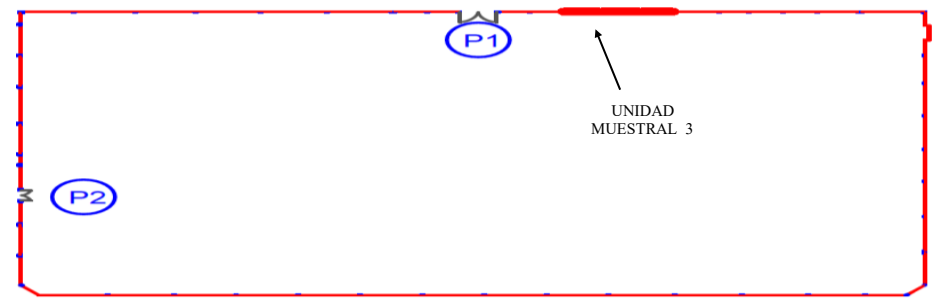
EVUALACIÓN DE GRIETA EN UM-3					
ELEMENTOS	CÓDIGO	LARGO (m)	ANCHO (m)	ANCHO DE ABERTURA (mm)	NIVEL DE SEVERIDAD
ALBAÑILERÍA	A-g-1	1.23	0.20	10.0	SEVERO

EVALUACIÓN DE PATOLOGÍAS EN UM-3								
ELEMENTOS DE LA UM-3	ÁREA DE LOS ELEMENTOS DE UM - 3 (m2)	PATOLOGÍAS EN UM- 3	ÁREA AFECTADA (m2)	TOTAL ÁREA AFECTADA POR PATOLOGÍAS EN UM - 3 (m2)	ÁREA NO AFECTADA (m2)	PORCENTAJE DE ÁREA AFECTADA	TOTAL PORC. DE ÁREA AFECTADA %	PORCENTAJE DE ÁREA NO AFECTADA %
COLUMNA	2.50	Erosión	1.00	1.00	1.50	39.96%	39.96%	60.04%
ALBAÑILERÍA	22.94	Erosión	2.89	3.13	19.81	12.58%	13.65%	86.35%
		Grieta	0.25			1.07%		
SOBRECIMIENTO	3.73	Erosión	0.66	0.66	3.07	17.70%	17.70%	82.30%

RESUMEN DE EVALUACIÓN DE PATOLOGÍAS EN UM-3							
ÁREA TOTAL DE UM - 3 (m2)	PATOLOGÍAS EN UM - 3	ÁREA AFECTADA EN UM - 3 (m2)	TOTAL ÁREA AFECTADA EN UM - 3 (m2)	ÁREA NO AFECTADA (m2)	PORCENTAJE DE ÁREA AFECTADA %	TOTAL PORC. DE ÁREA AFECTADA %	PORCENTAJE DE ÁREA NO AFECTADA %
29.16	Erosión	4.54	4.79	24.37	15.58%	16.43%	83.57%
	Grieta	0.25			0.84%		
	Fisura	0.00			0.00%		
	Desprendimiento	0.00			0.00%		
	Eflorescencia	0.00			0.00%		
	Corrosión	0.00			0.00%		
PORCENTAJE DEL NIVEL DE SEVERIDAD EN UM-3							
ELEMENTOS DE LA UM - 3	NINGUNO	LEVE	MODERADO	SEVERO			
COLUMNA	60.04%	0.00%	39.96%	0.00%			
ALBAÑILERÍA	86.35%	0.00%	12.58%	1.07%			
SOBRECIMIENTO	82.30%	0.00%	17.70%	0.00%			
UNIDAD MUESTRAL 3	83.57%	0.00%	15.58%	0.84%

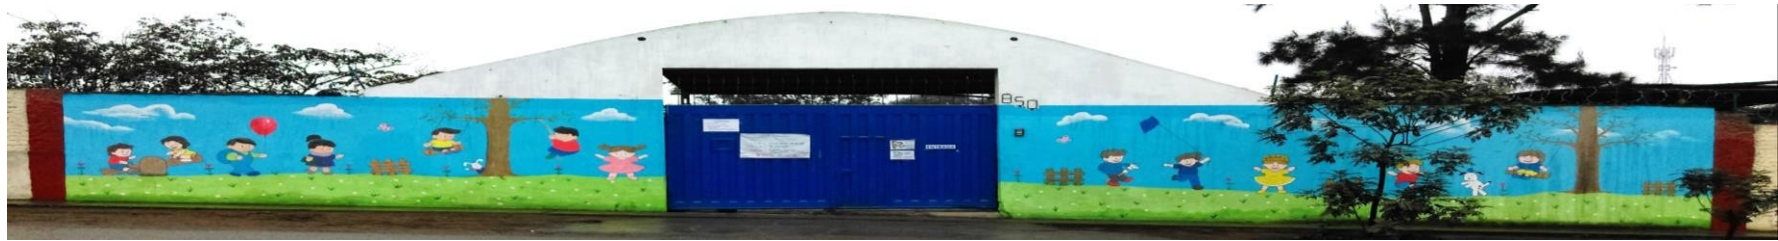
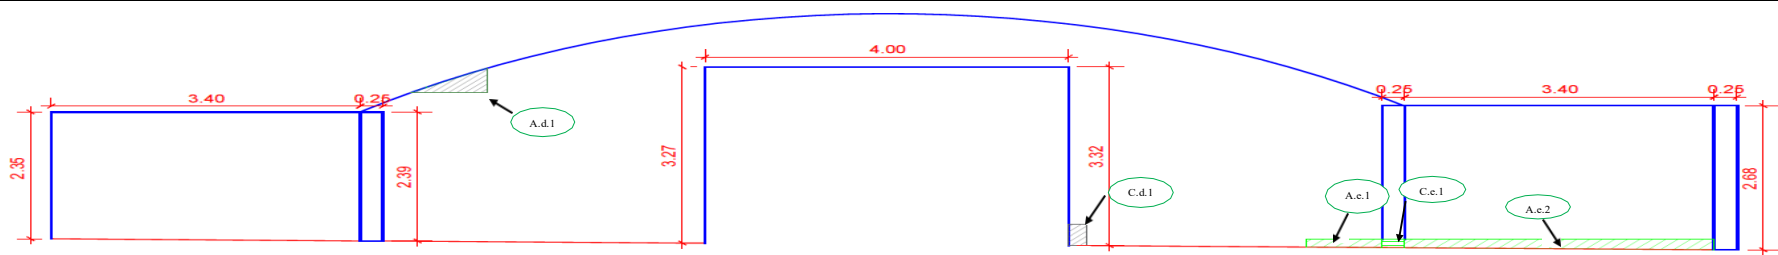
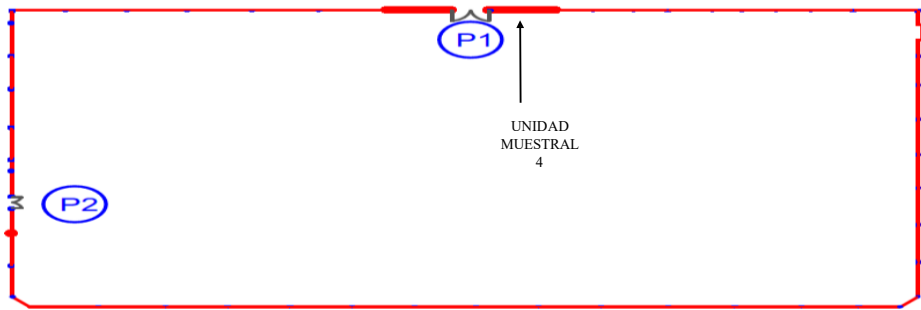
Ficha 4. Evaluación de la Unidad Muestral 4.

RESUMEN DE EVALUACIÓN DE PATOLOGÍAS EN UM-4							
ÁREA TOTAL DE UM - 4 (m2)	PATOLOGÍAS EN UM - 4	ÁREA AFECTADA EN UM - 4 (m2)	TOTAL ÁREA AFECTADA EN UM - 4 (m2)	ÁREA NO AFECTADA (m2)	PORCENTAJE DE ÁREA AFECTADA %	TOTAL PORC. DE ÁREA AFECTADA %	PORCENTAJE DE ÁREA NO AFECTADA %
40.23	Erosión	0.78	1.06	39.17	1.95%	2.62%	97.38%
	Grieta	0.00			0.00%		
	Fisura	0.00			0.00%		
	Desprendimiento	0.27			0.67%		
	Eflorescencia	0.00			0.00%		
	Corrosión	0.00			0.00%		
ELEMENTOS DE LA UM - 4		PORCENTAJE DEL NIVEL DE SEVERIDAD EN UM-4					
		NINGUNO	LEVE	MODERADO	SEVERO		
VIGA		100.00%	0.00%	0.00%	0.00%		
COLUMNA		96.65%	3.35%	0.00%	0.00%		
ALBAÑILERÍA		97.38%	2.62%	0.00%	0.00%		
SOBRECIMIENTO		0.00%	0.00%	0.00%	0.00%		
UNIDAD MUESTRAL 4		97.38%	2.62%	0.00%	0.00%

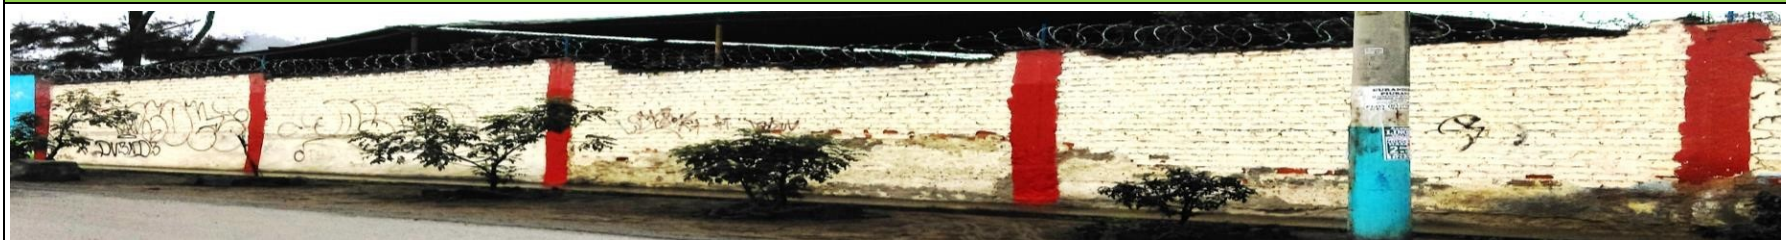
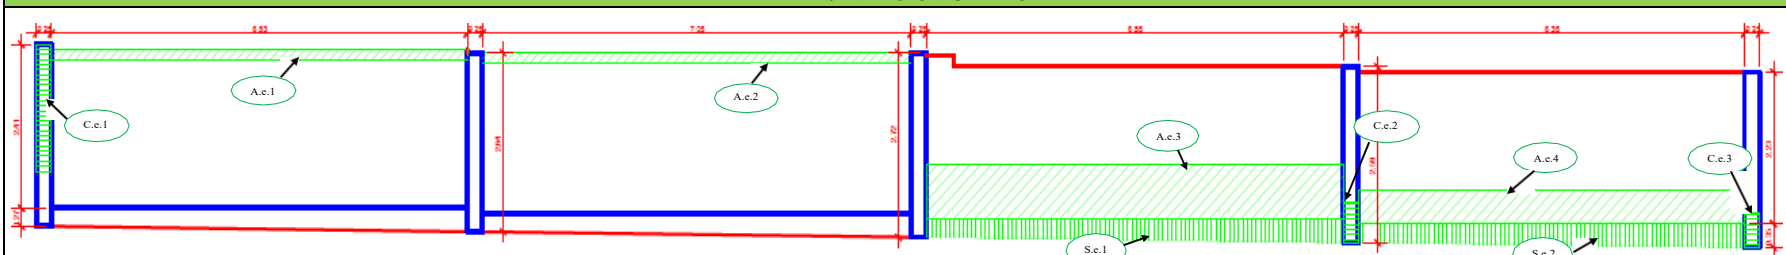
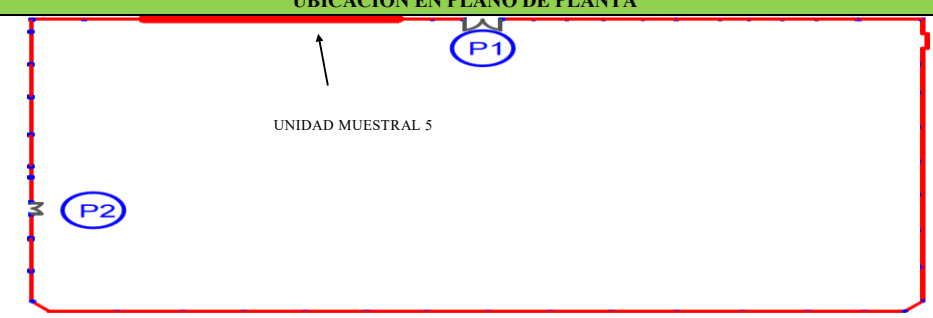
RESUMEN DE EVALUACIÓN DE PATOLOGÍAS EN UM-5							
ÁREA TOTAL DE UM - 5 (m2)	PATOLOGÍAS EN UM - 5	ÁREA AFECTADA EN UM - 5 (m2)	TOTAL ÁREA AFECTADA EN UM - 5 (m2)	ÁREA NO AFECTADA (m2)	PORCENTAJE DE ÁREA AFECTADA %	TOTAL PORC. DE ÁREA AFECTADA %	PORCENTAJE DE ÁREA NO AFECTADA %
73.92	Erosión	14.84	14.84	59.08	20.08%	20.08%	79.92%
	Grieta	0.00			0.00%		
	Fisura	0.00			0.00%		
	Desprendimiento	0.00			0.00%		
	Eflorescencia	0.00			0.00%		
	Oxidación-Corrosión	0.00			0.00%		
PORCENTAJE DEL NIVEL DE SEVERIDAD EN UM-5							
ELEMENTOS DE LA UM - 5	NINGUNO	LEVE	MODERADO	SEVERO			
COLUMNA	79.41%	0.00%	20.59%	0.00%			
ALBAÑILERÍA	83.85%	2.23%	13.91%	0.00%			
SOBRECIMIENTO	51.06%	0.00%	48.94%	0.00%			
UNIDAD MUESTRAL 5	79.92%	1.88%	18.20%	0.00%

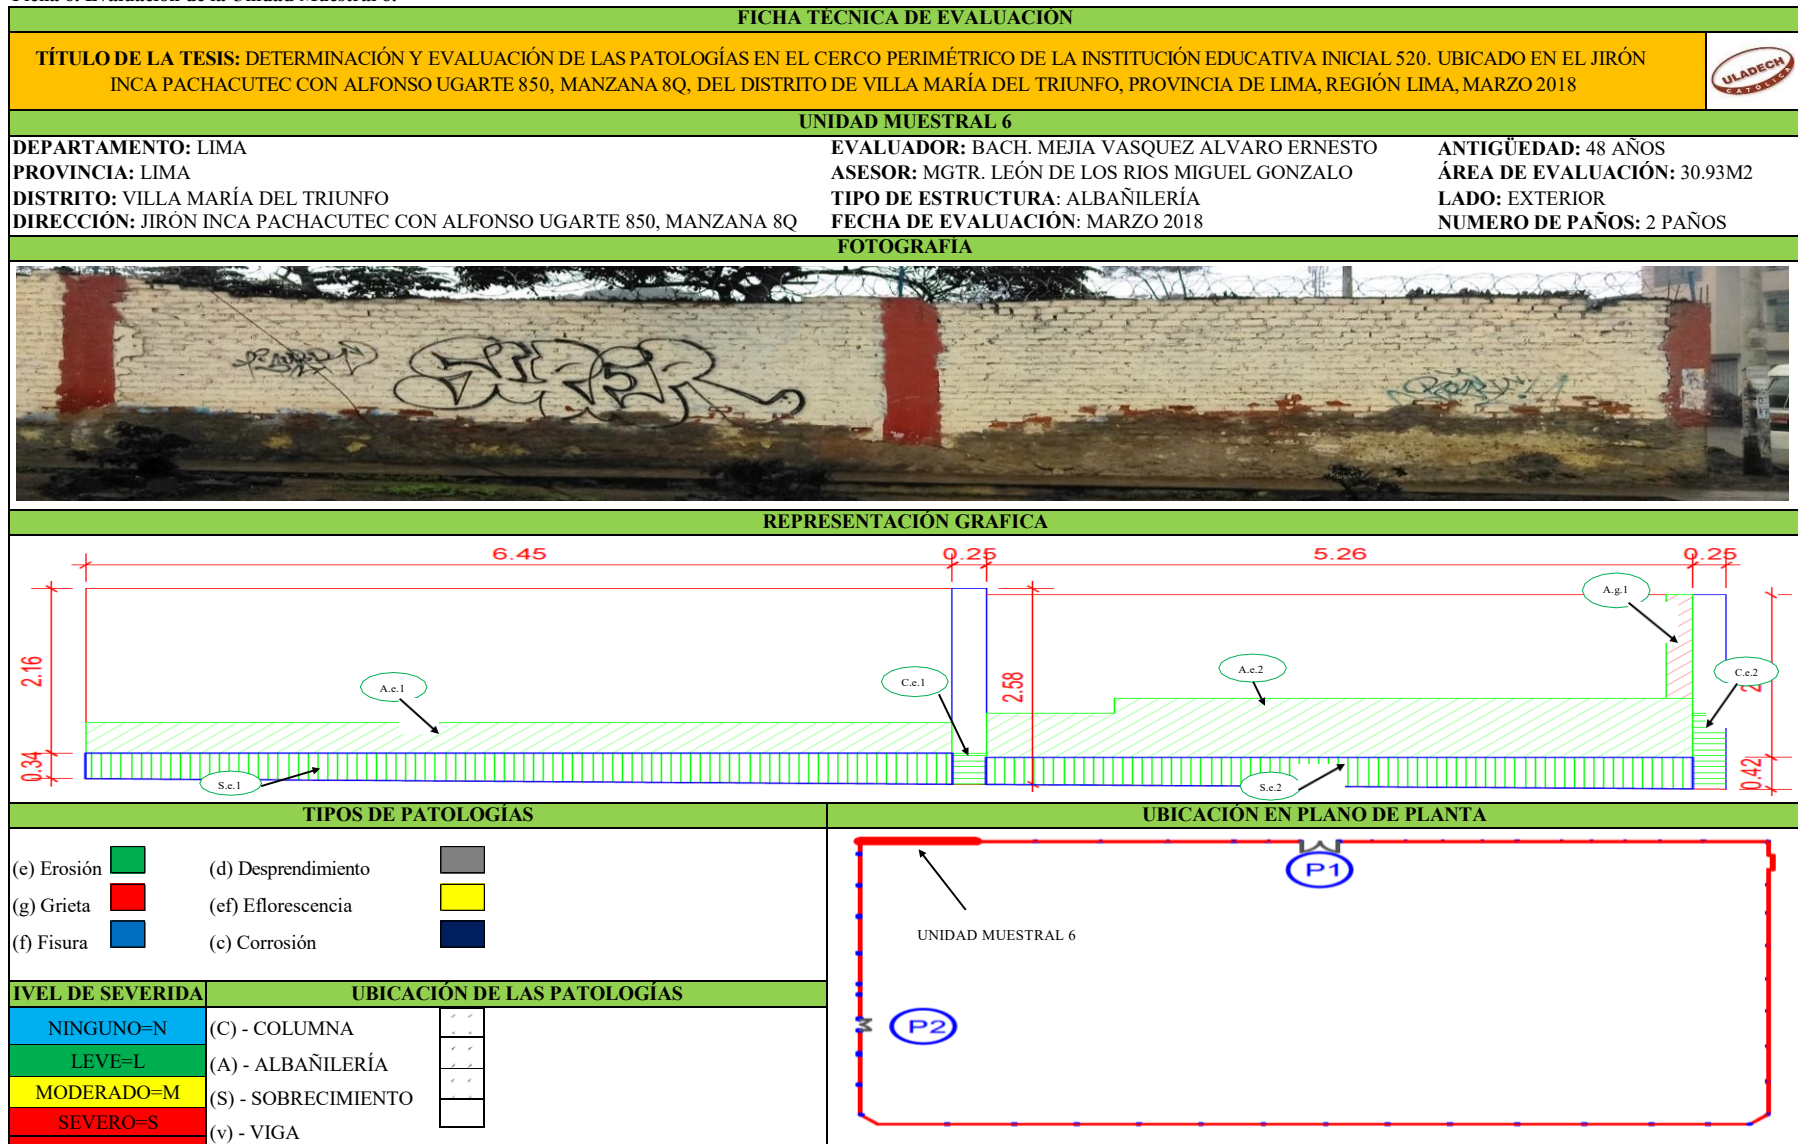
Ficha 6. Evaluación de la Unidad Muestral 6.

EVALUACIÓN DE GRIETA EN UM-6					
ELEMENTOS	CÓDIGO	LARGO (m)	ANCHO (m)	ANCHO DE ABERTURA (mm)	NIVEL DE SEVERIDAD
ALBAÑILERÍA	A-g-1	1.36	0.20	15.0	SEVERO

EVALUACIÓN DE PATOLOGÍAS EN UM-6								
ELEMENTOS DE LA UM-6	ÁREA DE LOS ELEMENTOS DE UM - 6 (m2)	PATOLOGÍAS EN UM- 6	ÁREA AFECTADA (m2)	TOTAL ÁREA AFECTADA POR PATOLOGÍAS EN UM - 6 (m2)	ÁREA NO AFECTADA (m2)	PORCENTAJE DE ÁREA AFECTADA	TOTAL PORC. DE ÁREA AFECTADA %	PORCENTAJE DE ÁREA NO AFECTADA %
COLUMNA	1.29	Erosión	0.35	0.35	0.93	27.43%	27.43%	72.57%
ALBAÑILERÍA	25.19	Grieta	0.27	6.76	18.43	1.08%	26.85%	73.15%
		Erosión	6.49			25.77%		
SOBRECIMIENTO	4.45	Erosión	4.45	4.45	0.00	100.00%	100.00%	0.00%

RESUMEN DE EVALUACIÓN DE PATOLOGÍAS EN UM-6							
ÁREA TOTAL DE UM - 6 (m2)	PATOLOGÍAS EN UM - 6	ÁREA AFECTADA EN UM - 6 (m2)	TOTAL ÁREA AFECTADA EN UM - 6 (m2)	ÁREA NO AFECTADA (m2)	PORCENTAJE DE ÁREA AFECTADA %	TOTAL PORC. DE ÁREA AFECTADA %	PORCENTAJE DE ÁREA NO AFECTADA %
30.93	Erosión	11.29	11.57	19.36	36.52%	37.40%	62.60%
	Grieta	0.27			0.88%		
	Fisura	0.00			0.00%		
	Desprendimiento	0.00			0.00%		
	Eflorescencia	0.00			0.00%		
	Corrosión	0.00			0.00%		
ELEMENTOS DE LA UM - 6		PORCENTAJE DEL NIVEL DE SEVERIDAD EN UM-6					
		NINGUNO	LEVE	MODERADO	SEVERO		
COLUMNA		72.57%	0.00%	27.43%	0.00%		
ALBAÑILERÍA		73.15%	0.00%	25.77%	1.08%		
SOBRECIMIENTO		0.00%	0.00%	100.00%	0.00%		
UNIDAD MUESTRAL 6		62.60%	0.00%	36.52%	0.88%

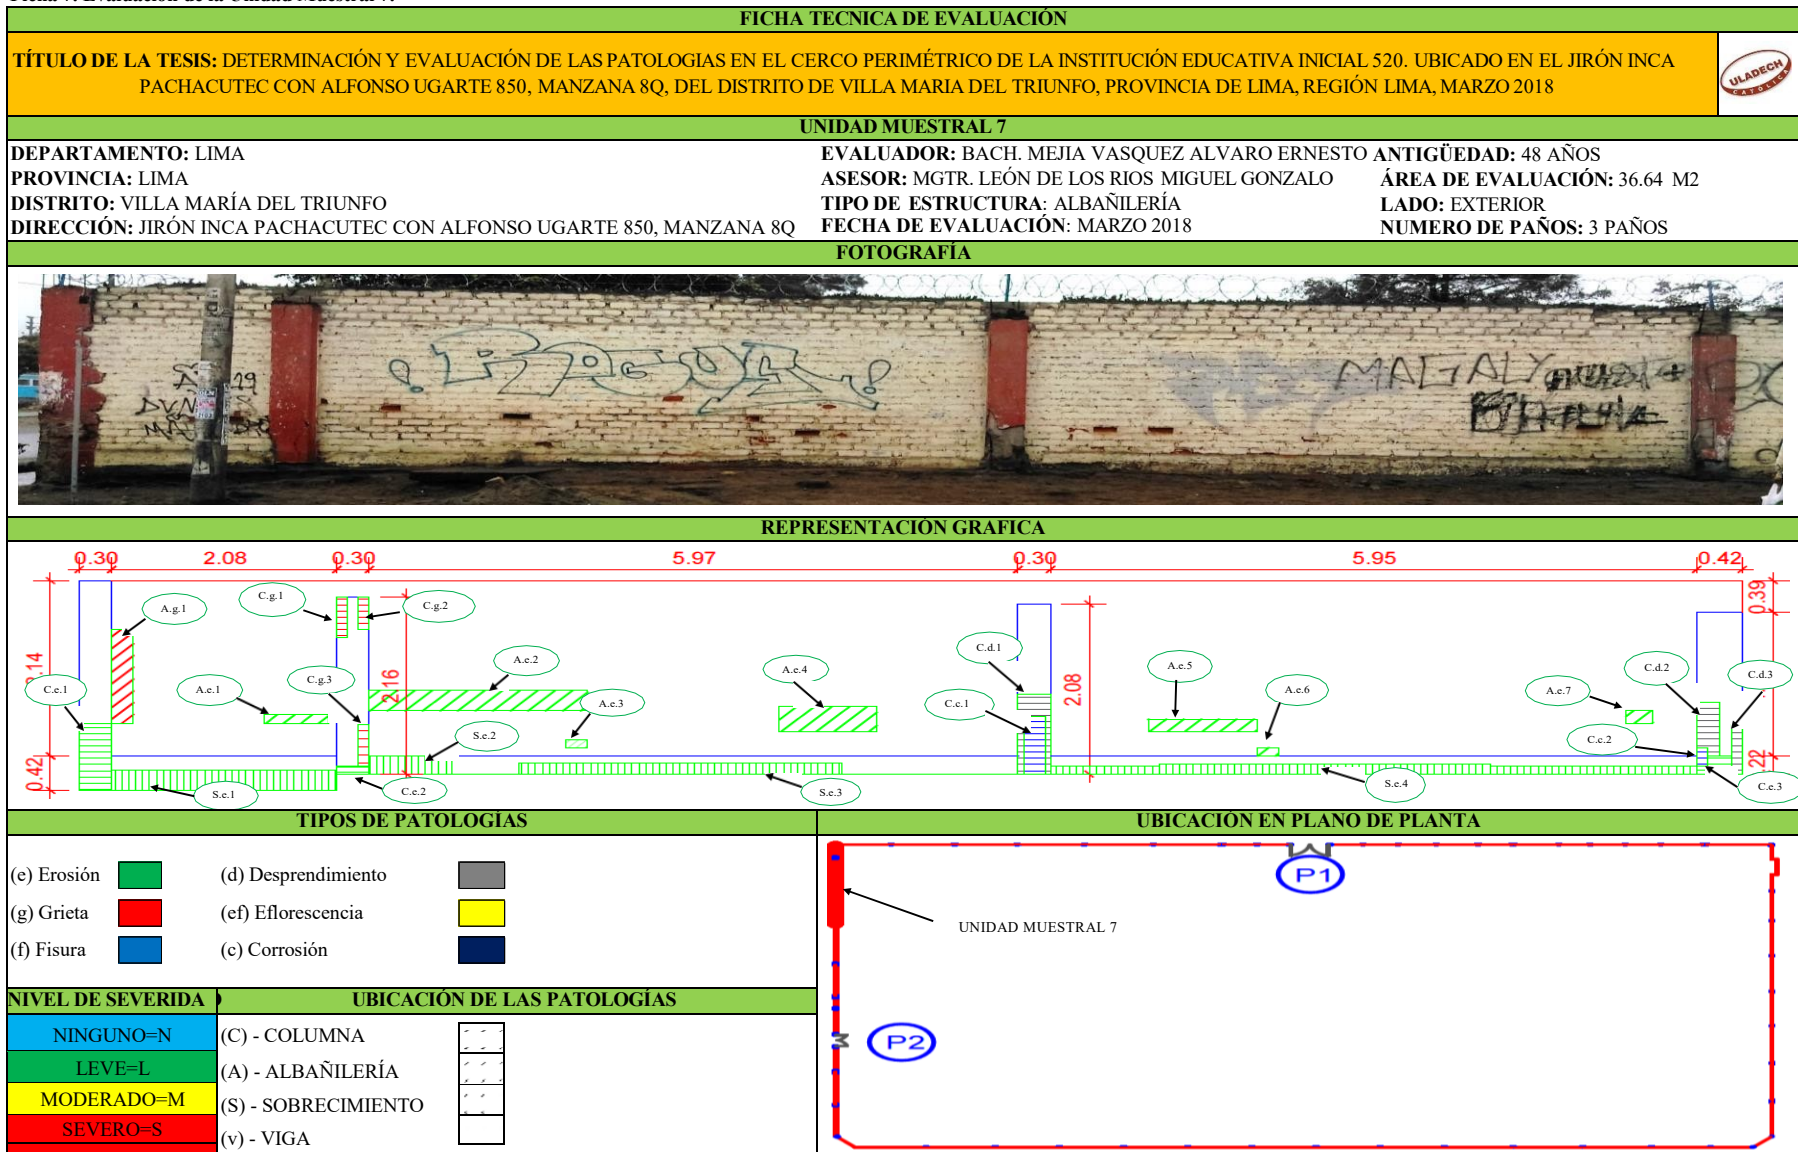
Ficha 7. Evaluación de la Unidad Muestral 7.

EVUALACIÓN DE GRIETA EN UM-7					
ELEMENTOS	CÓDIGO	LARGO (m)	ANCHO (m)	ANCHO DE ABERTURA (mm)	NIVEL DE SEVERIDAD
ALBAÑILERÍA	A-g-1	1.14	0.20	10.00	SEVERO
COLUMNA	C-g-1	0.50	0.10	15.00	SEVERO
	C-g-2	0.40	0.10	10.00	SEVERO
	C-g-3	0.50	0.10	10.00	SEVERO

EVALUACIÓN DE CORROSIÓN EN UM-7								
ELEMENTOS	CÓDIGO	LARGO (m)	ANCHO (m)	DIAMETRO (cm)	ÁREA DE CAMPO (cm ²)	DIAMETRO DE FABRICA (cm ²)	% ÁREA DE PERDIDA	NIVEL DE SEVERIDAD
COLUMNA	C-c-1	0.70	0.20	0.80	0.50	1.27	60.42%	SEVERO
	C-c-2	0.22	0.10	0.90	0.64	1.27	49.91%	SEVERO

EVALUACIÓN DE PATOLOGÍAS EN UM-7								
ELEMENTOS DE LA UM-7	ÁREA DE LOS ELEMENTOS DE UM - 7 (m2)	PATOLOGÍAS EN UM- 7	ÁREA AFECTADA (m2)	TOTAL ÁREA AFECTADA POR PATOLOGÍAS EN UM - 7 (m2)	ÁREA NO AFECTADA (m2)	PORCENTAJE DE ÁREA AFECTADA	TOTAL PORC. DE ÁREA AFECTADA %	PORCENTAJE DE ÁREA NO AFECTADA %
COLUMNA	2.87	Erosión	0.07	1.14	1.73	2.45%	39.58%	60.42%
		Erosión	0.28			9.62%		
		Grieta	0.14			4.88%		
		Desprendimiento	0.49			16.99%		
		Corrosión	0.16			5.64%		
ALBAÑILERÍA	30.27	Grieta	0.23	1.30	28.97	0.75%	4.29%	95.71%
		Erosión	0.24			0.78%		
		Erosión	0.83			2.75%		
SOBRECIMIENTO	3.50	Erosión	1.73	1.73	1.77	49.45%	49.45%	50.55%

RESUMEN DE EVALUACIÓN DE PATOLOGÍAS EN UM-7							
ÁREA TOTAL DE UM - 7 (m2)	PATOLOGÍAS EN UM - 7	ÁREA AFECTADA EN UM - 7 (m2)	TOTAL ÁREA AFECTADA EN UM - 7 (m2)	ÁREA NO AFECTADA (m2)	PORCENTAJE DE ÁREA AFECTADA %	TOTAL PORC. DE ÁREA AFECTADA %	PORCENTAJE DE ÁREA NO AFECTADA %
36.64	Erosión	3.15	4.16	32.48	8.59%	11.37%	88.63%
	Grieta	0.37			1.00%		
	Fisura	0.00			0.00%		
	Desprendimiento	0.49			1.33%		
	Eflorescencia	0.00			0.00%		
	Corrosión	0.16			0.44%		
PORCENTAJE DEL NIVEL DE SEVERIDAD EN UM-7							
ELEMENTOS DE LA UM - 7	NINGUNO	LEVE	MODERADO	SEVERO			
COLUMNA	60.42%	0.00%	24.32%	15.26%			
ALBAÑILERÍA	95.71%	0.00%	0.78%	3.50%			
SOBRECIMIENTO	50.55%	0.00%	0.00%	49.45%			
UNIDAD MUESTRAL 7	88.63%	0.00%	2.55%	8.81%

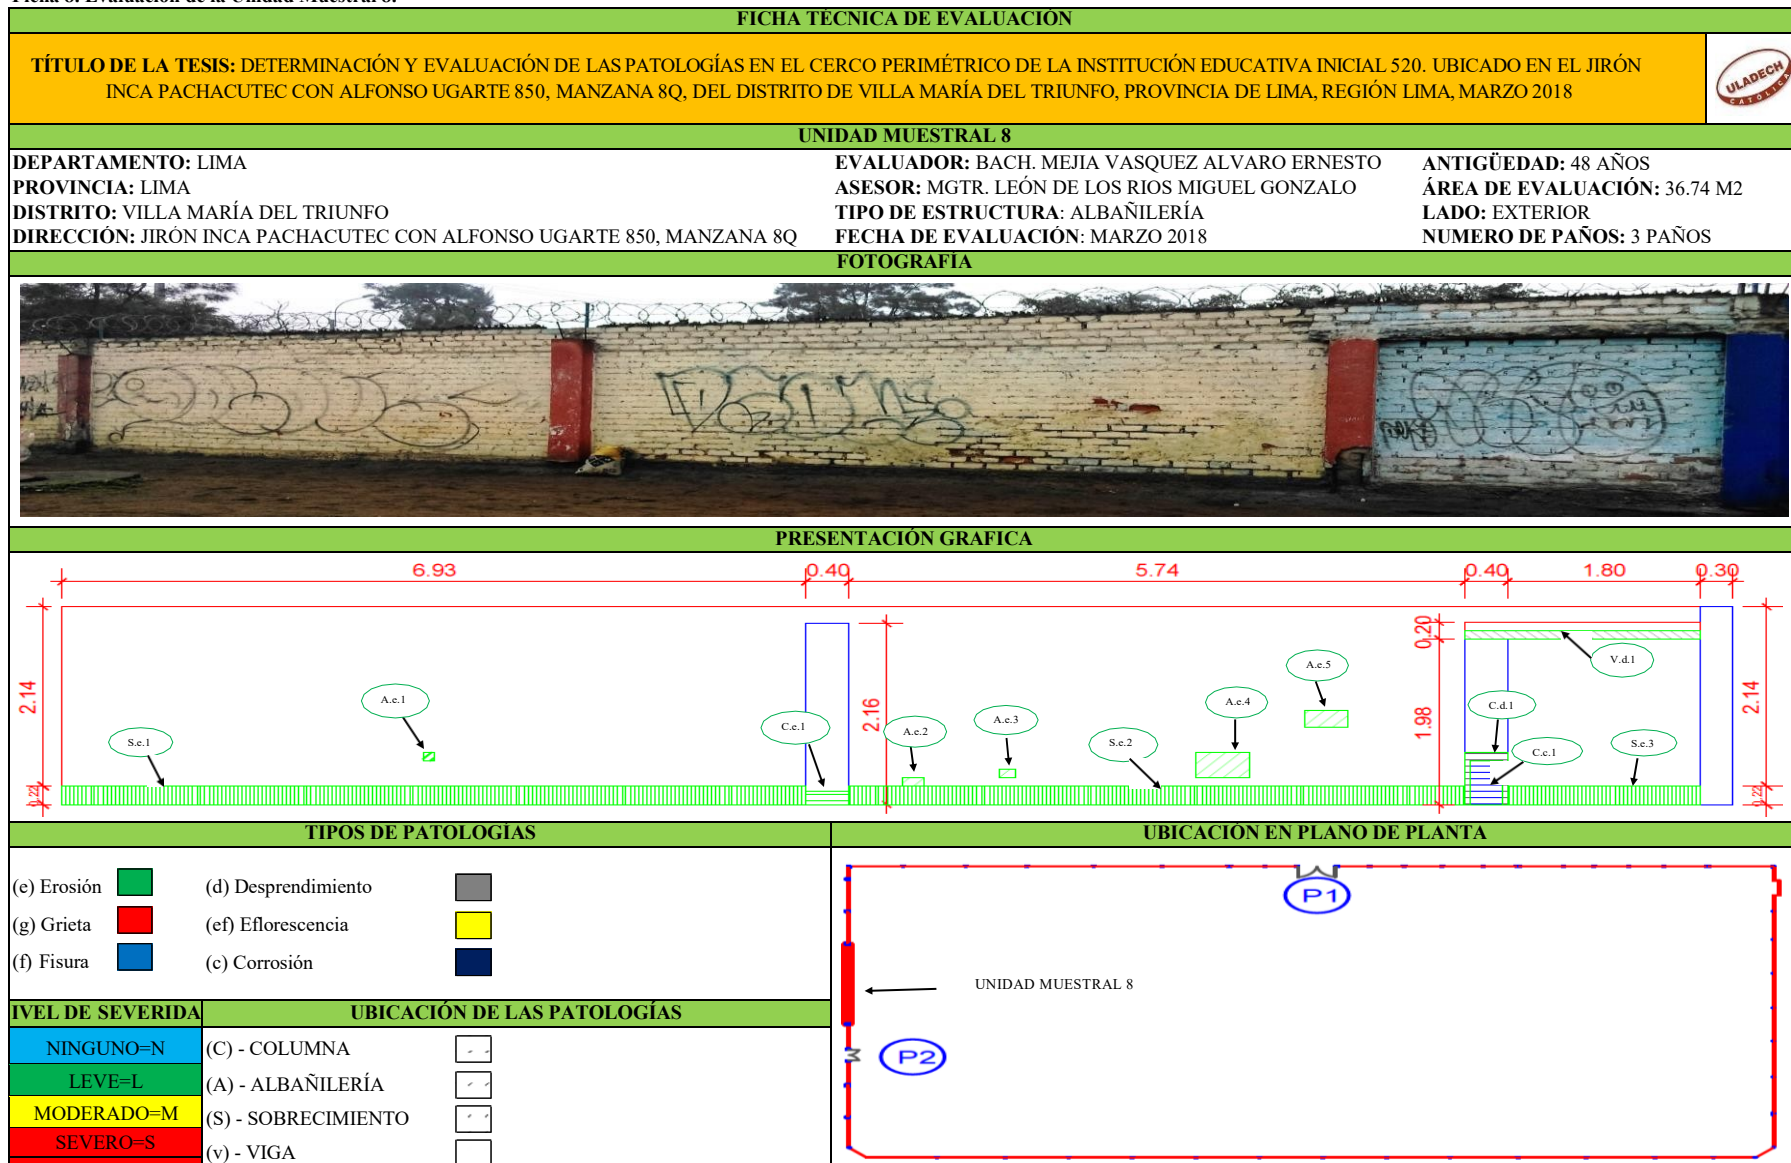
Ficha 8. Evaluacion de la Unidad Muestral 8.

EVALUACIÓN DE CORROSIÓN EN UM-8								
ELEMENTOS	CÓDIGO	LARGO (m)	ANCHO (m)	DIAMETRO (cm)	ÁREA DE CAMPO (cm2)	DIAMETRO DE FABRICA (cm2)	% ÁREA DE PERDIDA	NIVEL DE SEVERIDAD
COLUMNA	C-c-1	0.52	0.30	0.80	0.50	1.27	60.42%	SEVERO

EVALUACIÓN DE PATOLOGÍAS EN UM-8								
ELEMENTOS DE LA UM-8	ÁREA DE LOS ELEMENTOS DE UM - 8 (m2)	PATOLOGÍAS EN UM - 8	ÁREA AFECTADA (m2)	TOTAL ÁREA AFECTADA POR PATOLOGÍAS EN UM - 8	ÁREA NO AFECTADA (m2)	PORCENTAJE DE ÁREA AFECTADA	TOTAL PORC. DE ÁREA AFECTADA %	PORCENTAJE DE ÁREA NO AFECTADA %
VIGA	0.44	Desprendimiento	0.22	0.22	0.22	50.00%	50.00%	50.00%
COLUMNA	2.36	Desprendimiento	0.25	0.46	1.90	10.51%	19.66%	80.34%
		Corrosión	0.16			6.61%		
		Erosión	0.06			2.54%		
ALBAÑILERÍA	30.76	Erosión	0.28	0.28	30.49	0.89%	0.89%	99.11%
SOBRECIMIENTO	3.18	Erosión	3.18	3.18	0.00	100.00%	100.00%	0.00%

RESUMEN DE EVALUACIÓN DE PATOLOGÍAS EN UM-8							
ÁREA TOTAL DE UM - 8 (m2)	PATOLOGÍAS EN UM - 8	ÁREA AFECTADA EN UM - 8 (m2)	TOTAL ÁREA AFECTADA EN UM - 8 (m2)	ÁREA NO AFECTADA (m2)	PORCENTAJE DE ÁREA AFECTADA %	TOTAL PORC. DE ÁREA AFECTADA %	PORCENTAJE DE ÁREA NO AFECTADA %
36.74	Erosión	3.52	4.14	32.60	9.58%	11.27%	88.73%
	Grieta	0.00			0.00%		
	Fisura	0.00			0.00%		
	Desprendimiento	0.47			1.27%		
	Eflorescencia	0.00			0.00%		
	Corrosión	0.16			0.42%		
ELEMENTOS DE LA UM - 8	PORCENTAJE DEL NIVEL DE SEVERIDAD EN UM-8						
	NINGUNO	LEVE	MODERADO	SEVERO			
VIGA	50.00%	0.00%	0.00%	50.00%			
COLUMNA	80.34%	0.00%	2.54%	17.12%			
ALBAÑILERÍA	99.11%	0.00%	0.89%	0.00%			
SOBRECIMIENTO	0.00%	0.00%	100.00%	0.00%			
UNIDAD MUESTRAL 8	88.73%	0.00%	9.58%	1.70%

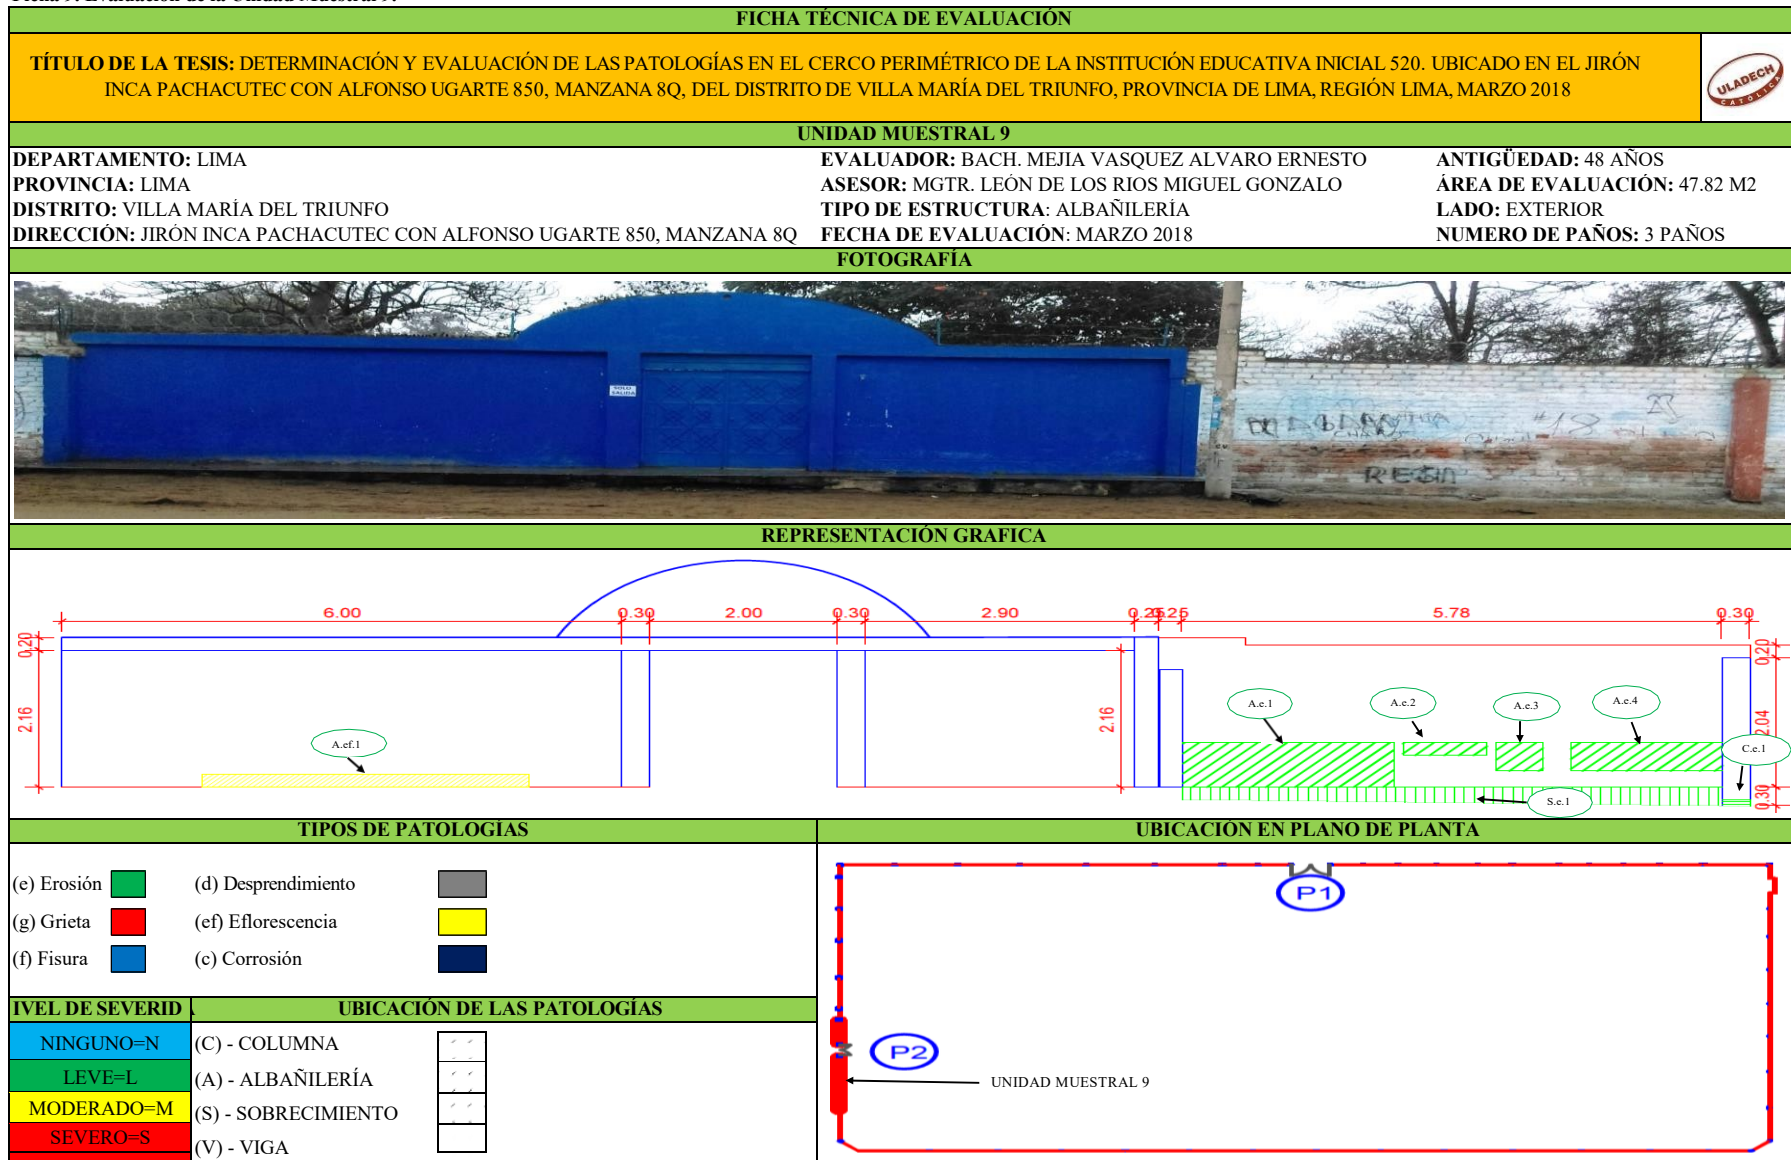
Ficha 9. Evaluacion de la Unidad Muestral 9.

RESUMEN DE EVALUACIÓN DE PATOLOGÍAS EN UM-9							
ÁREA TOTAL DE UM - 9 (m2)	PATOLOGÍAS EN UM - 9	ÁREA AFECTADA EN UM - 9 (m2)	TOTAL ÁREA AFECTADA EN UM - 9 (m2)	ÁREA NO AFECTADA (m2)	PORCENTAJE DE ÁREA AFECTADA %	TOTAL PORC. DE ÁREA AFECTADA %	PORCENTAJE DE ÁREA NO AFECTADA %
47.82	Erosión	4.16	4.86	42.96	8.69%	10.15%	89.85%
	Grieta	0.00			0.00%		
	Fisura	0.00			0.00%		
	Desprendimiento	0.00			0.00%		
	Eflorescencia	0.70			1.46%		
	Corrosión	0.00			0.00%		
PORCENTAJE DEL NIVEL DE SEVERIDAD EN UM-9							
ELEMENTOS DE LA UM - 9	NINGUNO	LEVE	MODERADO	SEVERO			
VIGA	100.00%	0.00%	0.00%	0.00%			
COLUMNA	99.64%	0.00%	0.36%	0.00%			
ALBAÑILERÍA	90.45%	7.59%	1.96%	0.00%			
SOBRECIMIENTO	0.00%	0.00%	100.00%	0.00%			
UNIDAD MUESTRAL 9	89.85%	5.66%	4.49%	0.00%

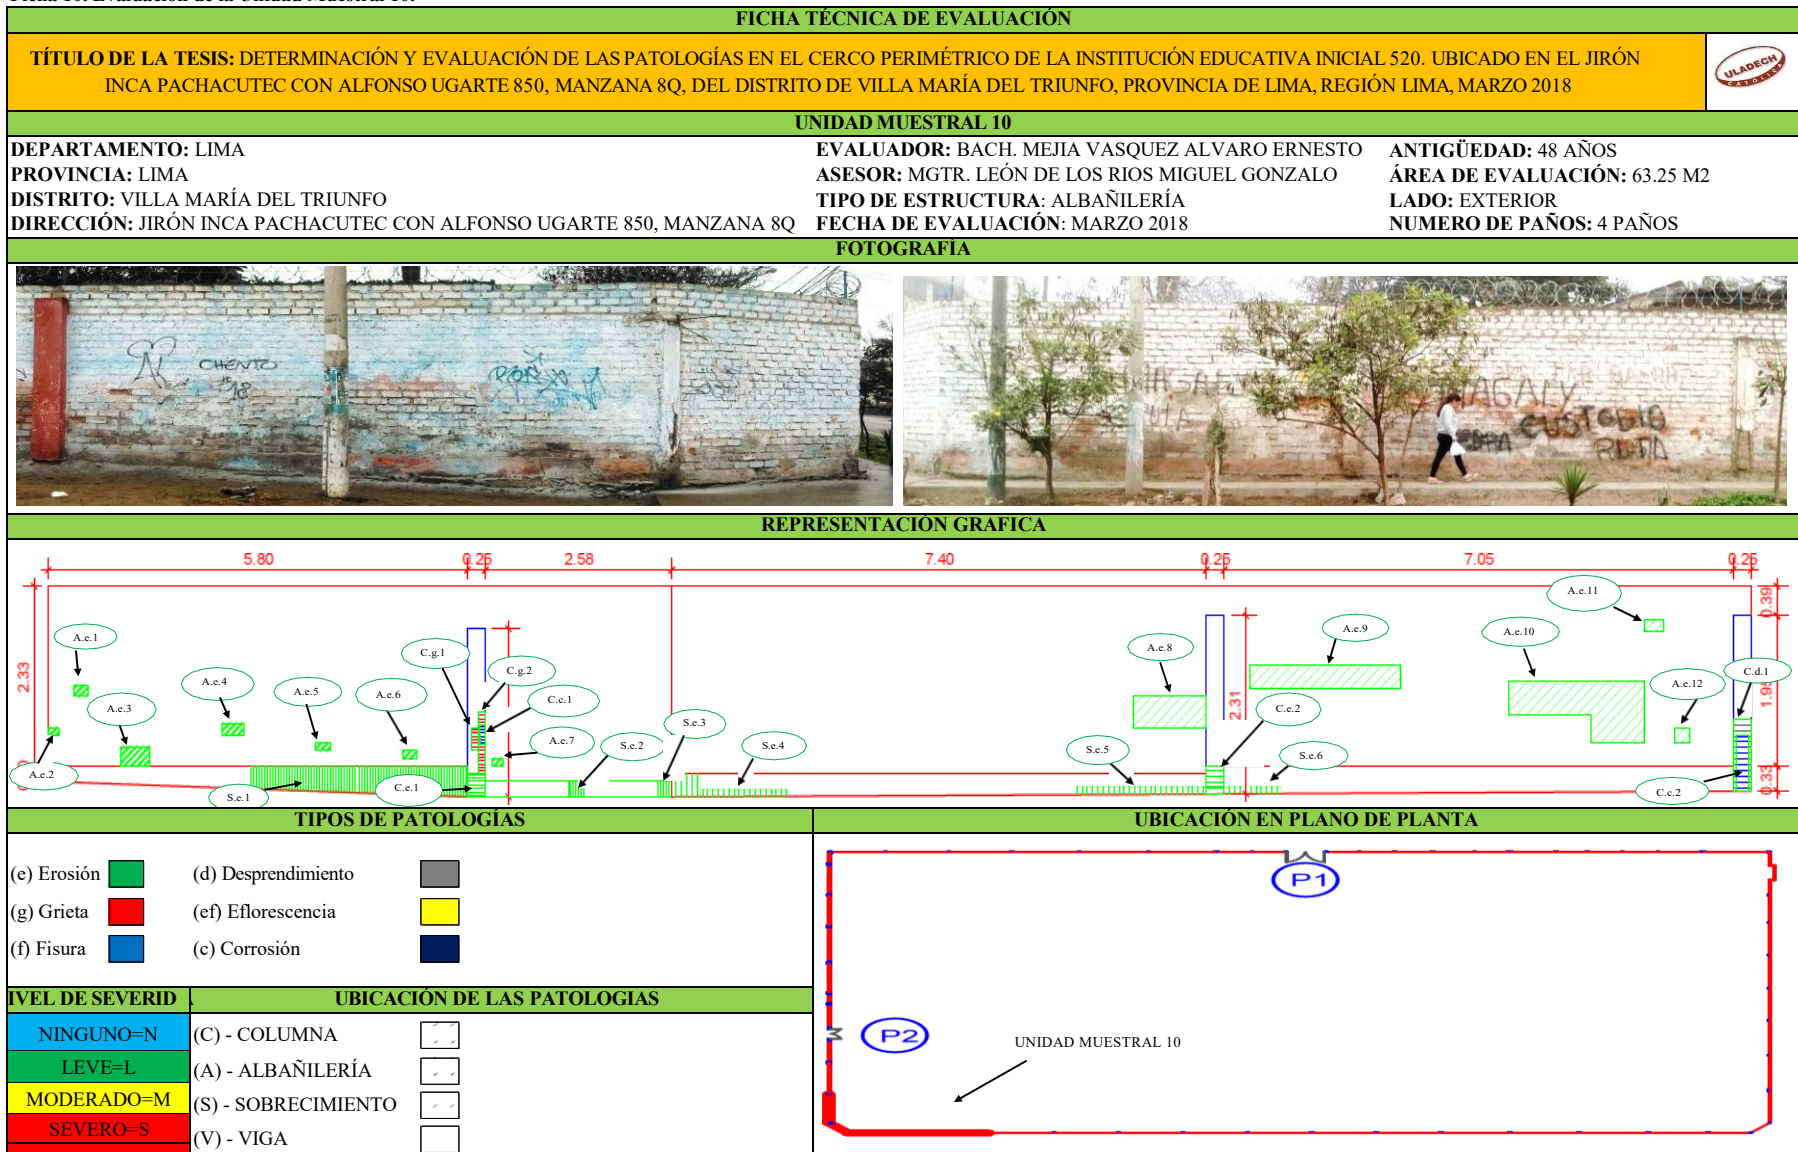
Ficha 10. Evaluación de la Unidad Muestral 10.

EVUALACIÓN DE GRIETA EN UM-10					
ELEMENTOS	CÓDIGO	LARGO (m)	ANCHO (m)	ANCHO DE ABERTURA (mm)	NIVEL DE SEVERIDAD
COLUMNA	C-g-1	0.30	0.10	20.0	SEVERO
	C-g-2	0.80	0.10	20.0	SEVERO

EVALUACIÓN DE CORROSIÓN EN UM-10								
ELEMENTOS	CÓDIGO	LARGO (m)	ANCHO (m)	DIAMETRO (cm)	ÁREA DE CAMPO (cm2)	DIAMETRO DE FABRICA (cm2)	% ÁREA DE PERDIDA	NIVEL DE SEVERIDAD
COLUMNA	C-c-1	0.25	0.07	0.80	0.50	1.27	60.42%	SEVERO
	C-c-2	0.84	0.17	0.80	0.50	1.27	60.42%	SEVERO

EVALUACIÓN DE PATOLOGÍAS EN UM-10								
ELEMENTOS DE LA UM-10	ÁREA DE LOS ELEMENTOS DE UM - 10 (m2)	PATOLOGÍAS EN UM- 10	ÁREA AFECTADA (m2)	TOTAL ÁREA AFECTADA POR PATOLOGÍAS EN UM - 10 (m2)	ÁREA NO AFECTADA (m2)	PORCENTAJE DE ÁREA AFECTADA	TOTAL PORC. DE ÁREA AFECTADA %	PORCENTAJE DE ÁREA NO AFECTADA %
COLUMNA	1.69	Erosión	0.17	0.67	1.02	9.80%	39.56%	60.44%
		Grieta	0.11			6.51%		
		Desprendimiento	0.23			13.76%		
		Corrosión	0.16			9.49%		
ALBAÑILERÍA	54.79	Erosión	0.40	2.01	52.78	0.73%	3.67%	96.33%
		Erosión	1.61			2.94%		
SOBRECIMIENTO	6.77	Erosión	0.08	2.33	4.44	1.16%	34.35%	65.65%
		Erosión	2.25			33.20%

RESUMEN DE EVALUACIÓN DE PATOLOGÍAS EN UM-10							
ÁREA TOTAL DE UM - 10 (m2)	PATOLOGÍAS EN UM - 1 0	ÁREA AFECTADA EN UM - 10 (m2)	TOTAL ÁREA AFECTADA EN UM - 10 (m2)	ÁREA NO AFECTADA (m2)	PORCENTAJE DE ÁREA AFECTADA %	TOTAL PORC. DE ÁREA AFECTADA %	PORCENTAJE DE ÁREA NO AFECTADA %
63.25	Erosión	4.50	5.01	58.24	7.12%	7.91%	92.09%
	Grieta	0.11			0.17%		
	Fisura	0.00			0.00%		
	Desprendimiento	0.23			0.37%		
	Eflorescencia	0.00			0.00%		
	Corrosión	0.16			0.25%		
ELEMENTOS DE LA UM - 10	PORCENTAJE DEL NIVEL DE SEVERIDAD EN UM-10						
	NINGUNO	LEVE	MODERADO	SEVERO			
COLUMNA	60.44%	0.00%	9.80%	29.76%			
ALBAÑILERÍA	96.33%	0.00%	2.94%	0.73%			
SOBRECIMIENTO	65.65%	0.00%	33.20%	1.16%			
UNIDAD MUESTRAL 10	92.09%	0.00%	6.36%	1.55%

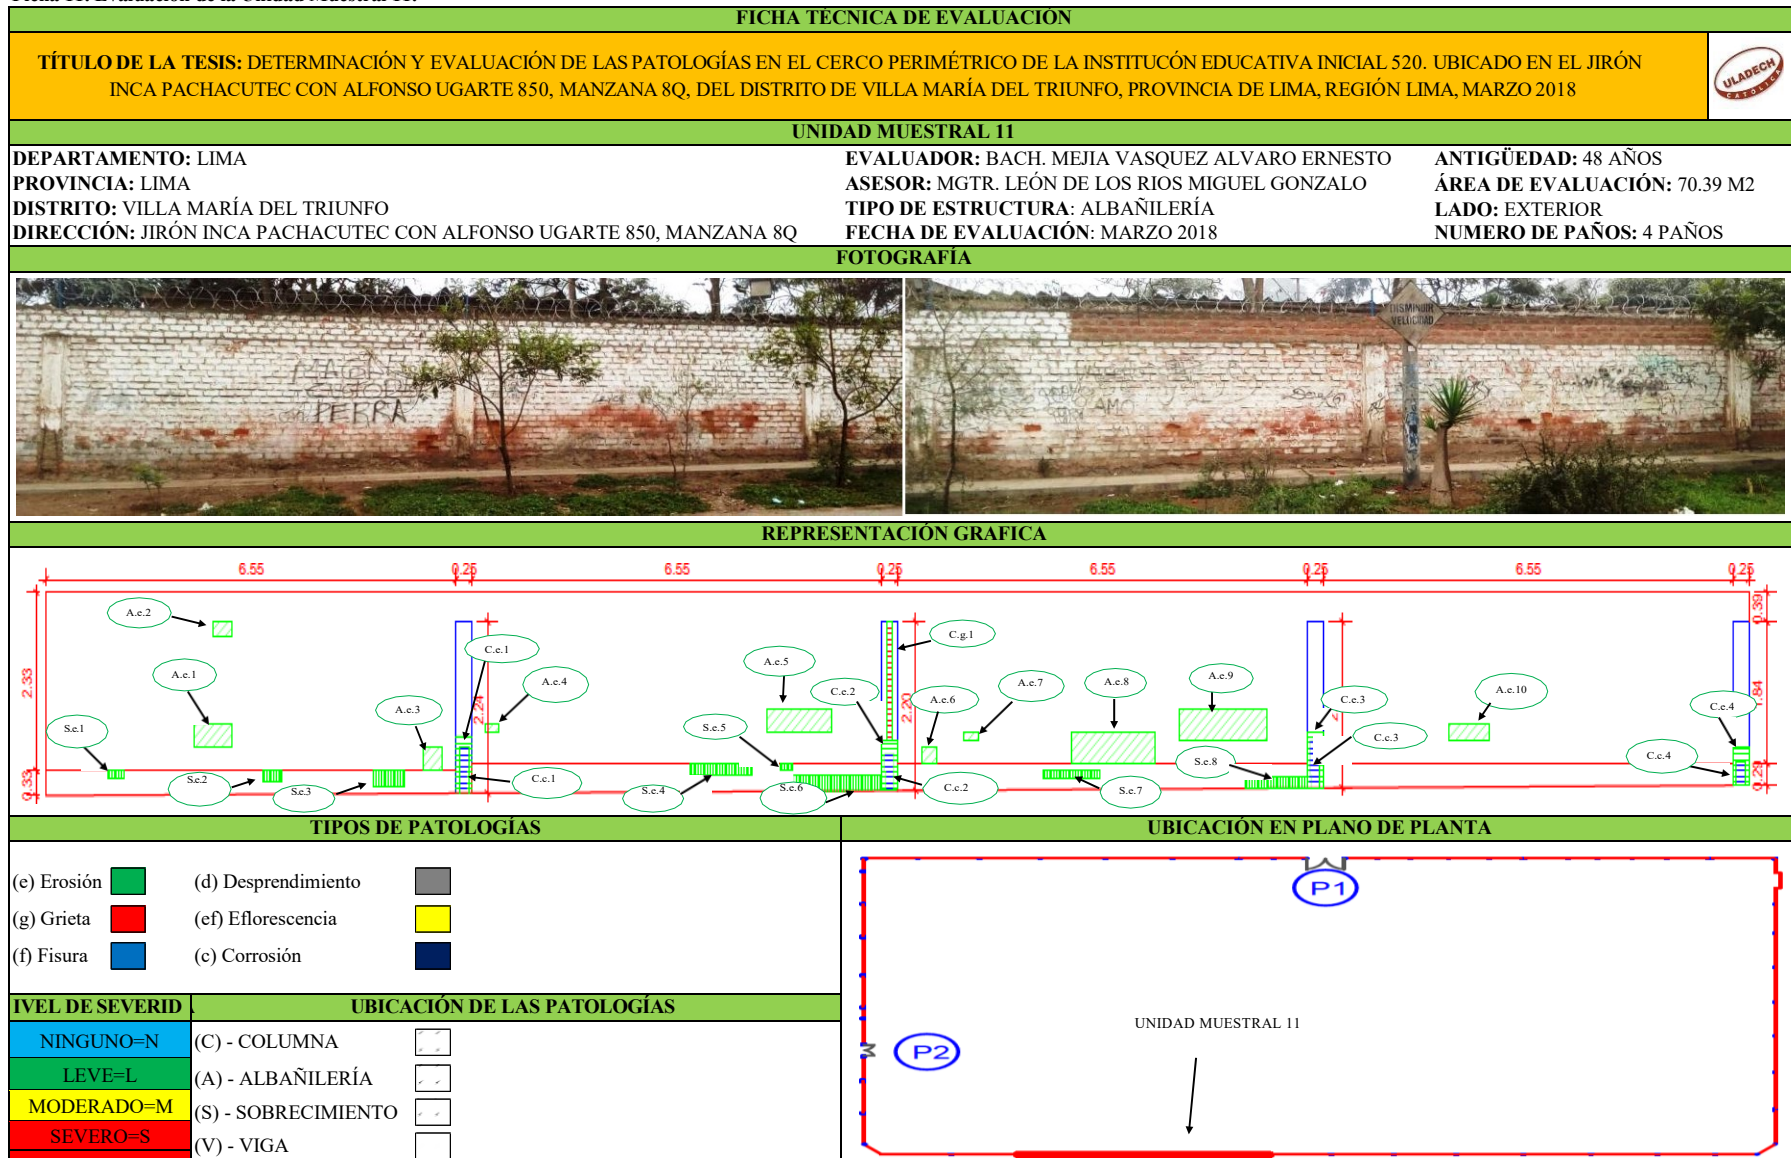
Ficha 11. Evaluación de la Unidad Muestral 11.

EVALUACIÓN DE CORROSIÓN EN UM-11								
ELEMENTOS	CÓDIGO	LARGO (m)	ANCHO (m)	DIAMETRO (cm)	ÁREA DE CAMPO (cm ²)	DIAMETRO DE FABRICA (cm ²)	% ÁREA DE PERDIDA	NIVEL DE SEVERIDAD
COLUMNA	C-c-1	0.59	0.15	0.90	0.64	1.27	49.91%	SEVERO
	C-c-2	0.48	0.15	0.80	0.50	1.27	60.42%	SEVERO
	C-c-3	0.62	0.15	0.90	0.64	1.27	49.91%	SEVERO
	C-c-4	0.30	0.15	0.90	0.64	1.27	49.91%	SEVERO

EVUALACIÓN DE GRIETA EN UM-11					
ELEMENTOS	CÓDIGO	LARGO (m)	ANCHO (m)	ANCHO DE ABERTURA (mm)	NIVEL DE SEVERIDAD
COLUMNA	A-g-1	1.55	0.10	10.0	MODERADO

EVALUACIÓN DE PATOLOGÍAS EN UM-11								
ELEMENTOS DE LA UM-11	ÁREA DE LOS ELEMENTOS DE UM - 11 (m2)	PATOLOGÍAS EN UM- 11	ÁREA AFECTADA (m2)	TOTAL ÁREA AFECTADA POR PATOLOGÍAS ENUM - 11 (m2)	ÁREA NO AFECTADA (m2)	PORCENTAJE DE ÁREA AFECTADA	TOTAL PORC. DE ÁREA AFECTADA %	PORCENTAJE DE ÁREA NO AFECTADA %
COLUMNA	2.19	Erosión	0.35	1.11	1.08	16.02%	50.70%	49.30%
		Erosión	0.31			13.95%		
		Grieta	0.16			7.09%		
		Corrosión	0.30			13.65%		
ALBAÑILERÍA	59.47	Erosión	0.56	1.95	57.52	0.93%	3.28%	96.72%
		Erosión	1.39			2.34%		
SOBRECIMIENTO	8.74	Erosión	0.05	0.86	7.87	0.51%	9.90%	90.10%
		Erosión	0.82			9.38%

RESUMEN DE EVALUACIÓN DE PATOLOGÍAS EN UM-11							
ÁREA TOTAL DE UM - 11 (m2)	PATOLOGÍAS EN UM- 11	ÁREA AFECTADA EN UM - 11 (m2)	TOTAL ÁREA AFECTADA EN UM - 11 (m2)	ÁREA NO AFECTADA (m2)	PORCENTAJE DE ÁREA AFECTADA %	TOTAL PORC. DE ÁREA AFECTADA %	PORCENTAJE DE ÁREA NO AFECTADA %
70.39	Erosión	3.47	3.92	66.47	4.93%	5.57%	94.43%
	Grieta	0.16			0.22%		
	Fisura	0.00			0.00%		
	Desprendimiento	0.00			0.00%		
	Eflorescencia	0.00			0.00%		
	Corrosión	0.30			0.42%		
PORCENTAJE DEL NIVEL DE SEVERIDAD EN UM-11							
ELEMENTOS DE LA UM - 11	NINGUNO	LEVE	MODERADO	SEVERO			
COLUMNA	49.30%	0.00%	23.10%	27.60%			
ALBAÑILERÍA	96.72%	0.00%	2.34%	0.93%			
SOBRECIMIENTO	90.10%	0.00%	9.38%	0.51%			
UNIDAD MUESTRAL 11	94.43%	0.00%	3.86%	1.71%
