UNIVERSIDAD CATÓLICA LOS ÁNGELES
CHIMBOTE

DETERMINACIÓN Y EVALUACIÓN DE LAS
PATOLOGÍAS EN EL CERCO PERIMÉTRICO DE LA
INSTITUCIÓN EDUCATIVA INICIAL 520 UBICADO EN
EL JIRÓN INCA PACHACUTEC CON ALFONSO UGARTE
850 MANZANA 8Q, DEL DISTRITO DE VILLA MARÍA
DEL TRIUNFO, PROVINCIA DE LIMA, DE LA REGIÓN
LIMA, ABRIL – 2018

TESIS PARA OPTAR EL TÍTULO PROFESIONAL DE
INGENIERO CIVIL

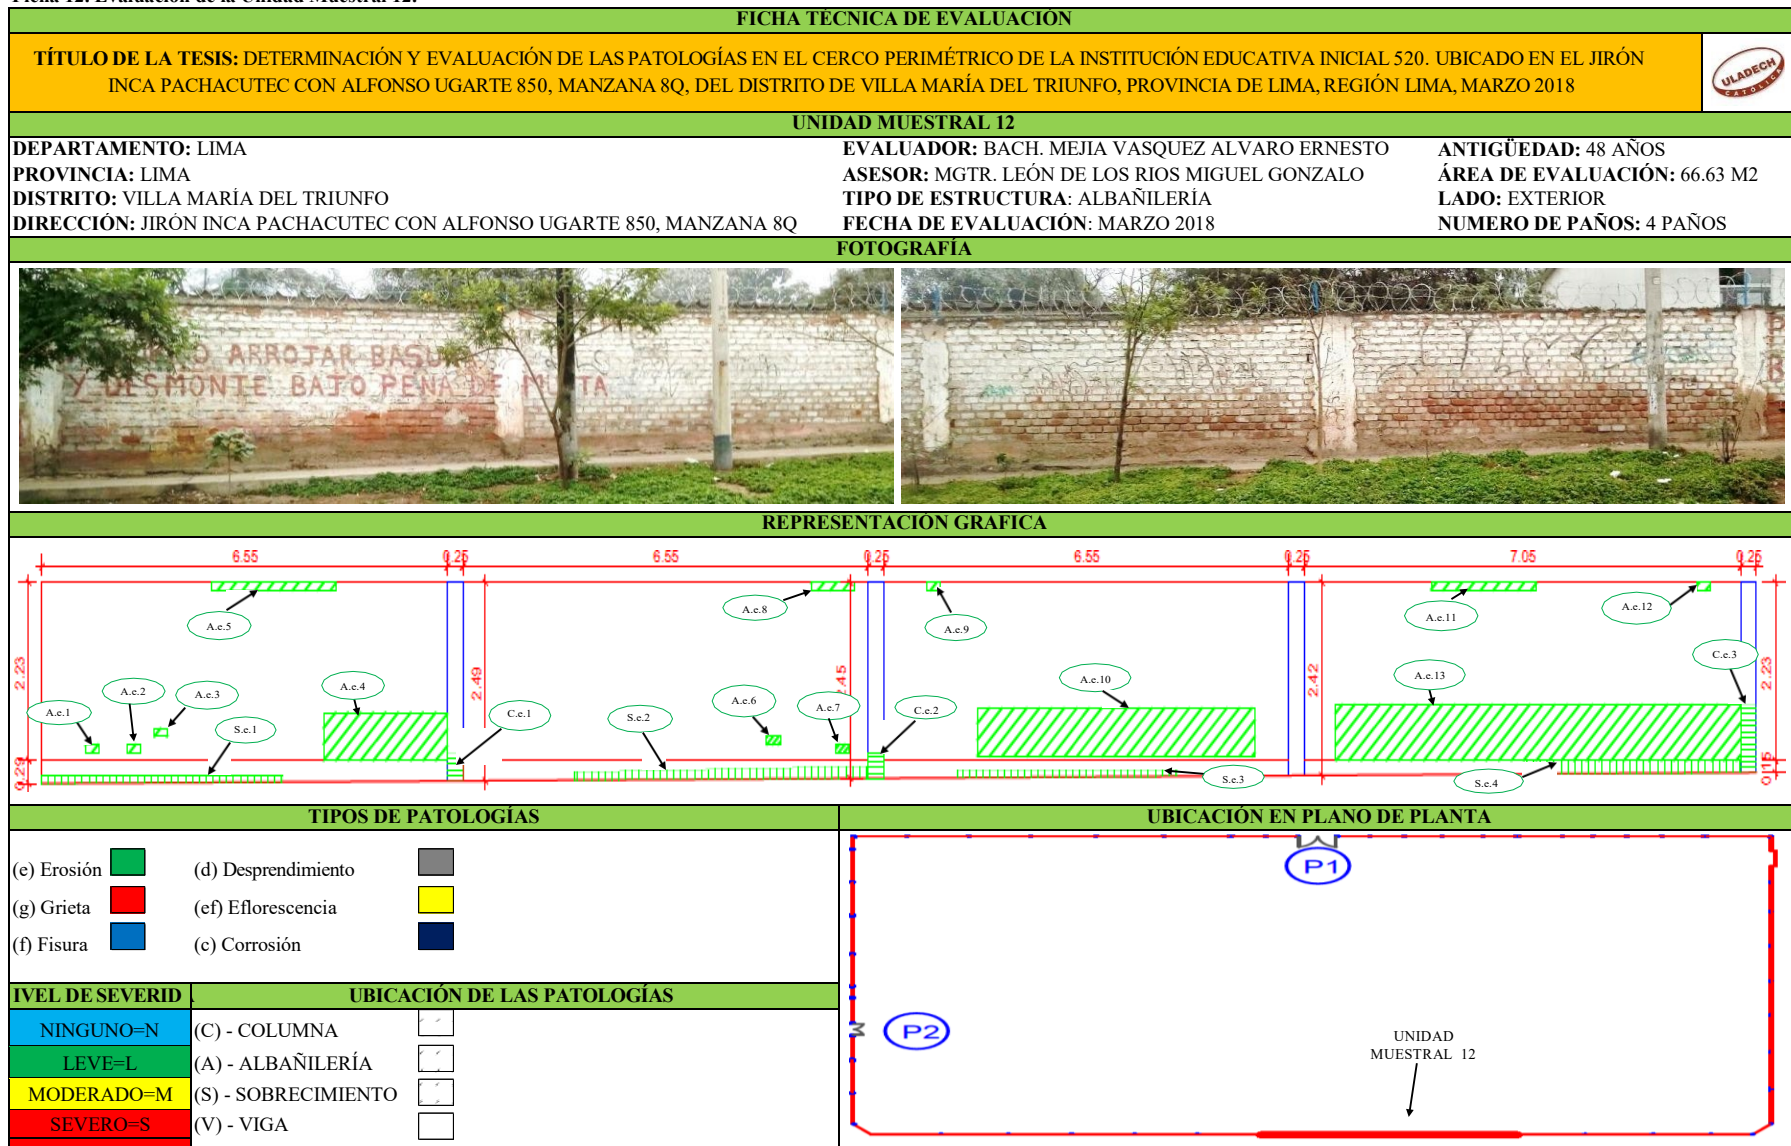
Ficha 12. Evaluación de la Unidad Muestral 12.

RESUMEN DE EVALUACIÓN DE PATOLOGÍAS EN UM-12							
ÁREA TOTAL DE UM - 12 (m2)	PATOLOGÍAS EN UM - 12	ÁREA AFECTADA EN UM - 12 (m2)	TOTAL ÁREA AFECTADA EN UM - 12 (m2)	ÁREA NO AFECTADA (m2)	PORCENTAJE DE ÁREA AFECTADA %	TOTAL PORC. DE ÁREA AFECTADA %	PORCENTAJE DE ÁREA NO AFECTADA %
66.63	Erosión	11.29	11.29	55.34	16.95%	16.95%	83.05%
	Grieta	0.00			0.00%		
	Fisura	0.00			0.00%		
	Desprendimiento	0.00			0.00%		
	Eflorescencia	0.00			0.00%		
	Corrosión	0.00			0.00%		
PORCENTAJE DEL NIVEL DE SEVERIDAD EN UM-12							
ELEMENTOS DE LA UM - 12	NINGUNO	LEVE	MODERADO	SEVERO			
COLUMNA	84.43%	0.00%	15.57%	0.00%			
ALBAÑILERÍA	84.76%	12.26%	2.98%	0.00%			
SOBRECIMIENTO	60.48%	0.00%	32.56%	6.96%			
UNIDAD MUESTRAL 12	83.05%	10.96%	5.50%	0.49%

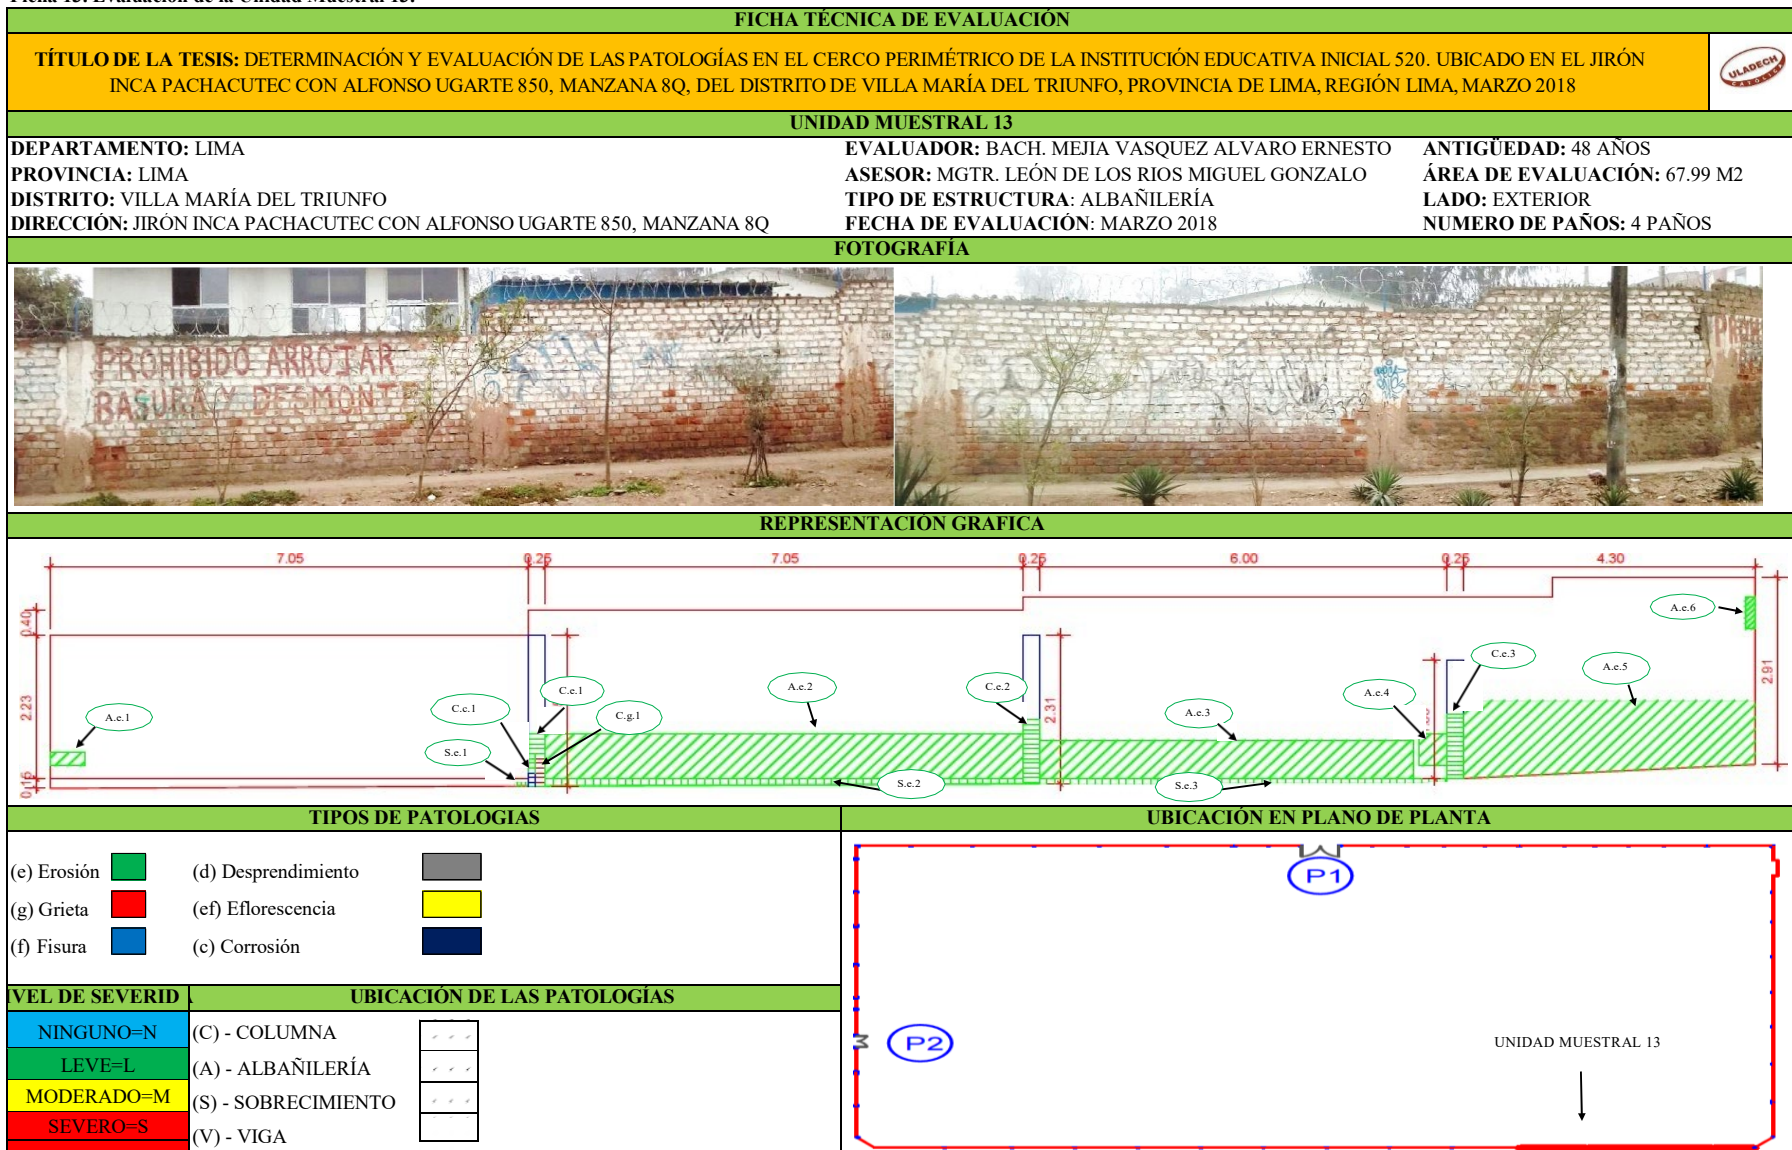
Ficha 13. Evaluacion de la Unidad Muestral 13.

EVALUACIÓN DE GRIETA EN UM-13					
ELEMENTOS	CÓDIGO	LARGO (m)	ANCHO (m)	ANCHO DE ABERTURA (mm)	NIVEL DE SEVERIDAD
COLUMNA	C-g-1	0.50	0.10	12.0	SEVERO

EVALUACIÓN DE CORROSIÓN EN UM-13								
ELEMENTOS	CÓDIGO	LARGO (m)	ANCHO (m)	DIAMETRO (cm)	ÁREA DE CAMPO (cm ²)	DIAMETRO DE FABRICA (cm ²)	% ÁREA DE FABRICA	NIVEL DE SEVERIDAD
COLUMNA	C-c-1	0.20	0.10	0.90	0.64	1.27	49.91%	SEVERO

EVALUACIÓN DE PATOLOGÍAS EN UM-13								
ELEMENTOS DE LA UM-13	ÁREA DE LOS ELEMENTOS DE UM - 13 (m2)	PATOLOGÍAS EN UM- 13	ÁREA AFECTADA (m2)	TOTAL ÁREA AFECTADA POR PATOLOGÍAS EN UM - 13 (m2)	ÁREA NO AFECTADA (m2)	PORCENTAJE DE ÁREA AFECTADA	TOTAL PORC. DE ÁREA AFECTADA %	PORCENTAJE DE ÁREA NO AFECTADA %
COLUMNA	1.63	Erosión	0.46	0.78	0.85	27.96%	47.62%	52.38%
		Erosión	0.25			15.36%		
		Grieta	0.05			3.07%		
		Corrosión	0.02			1.23%		
ALBAÑILERÍA	64.33	Erosión	4.95	13.39	50.94	7.70%	20.81%	79.19%
		Erosión	3.30			5.13%		
		Erosión	5.14			7.98%		
SOBRECIMIENTO	2.04	Erosión	1.09	1.09	0.94	53.77%	53.77%	46.23%

RESUMEN DE EVALUACIÓN DE PATOLOGÍAS EN UM-13							
ÁREA TOTAL DE UM - 13 (m2)	PATOLOGIAS EN UM - 13	ÁREA AFECTADA EN UM - 13 (m2)	TOTAL ÁREA AFECTADA EN UM - 13 (m2)	ÁREA NO AFECTADA (m2)	PORCENTAJE DE ÁREA AFECTADA %	TOTAL PORC. DE ÁREA AFECTADA %	PORCENTAJE DE ÁREA NO AFECTADA %
67.99	Erosión	15.19	15.26	52.74	22.34%	22.44%	77.56%
	Grieta	0.05			0.07%		
	Fisura	0.00			0.00%		
	Desprendimiento	0.00			0.00%		
	Eflorescencia	0.00			0.00%		
	Corrosión	0.02			0.03%		
PORCENTAJE DEL NIVEL DE SEVERIDAD EN UM-13							
ELEMENTOS DE LA UM - 13	NINGUNO	LEVE	MODERADO	SEVERO			
COLUMNA	52.38%	15.36%	27.96%	4.30%			
ALBAÑILERÍA	79.19%	5.13%	7.98%	7.70%			
SOBRECIMIENTO	46.23%	0.00%	53.77%	0.00%			
UNIDAD MUESTRAL 13	77.56%	5.22%	9.83%	7.39%

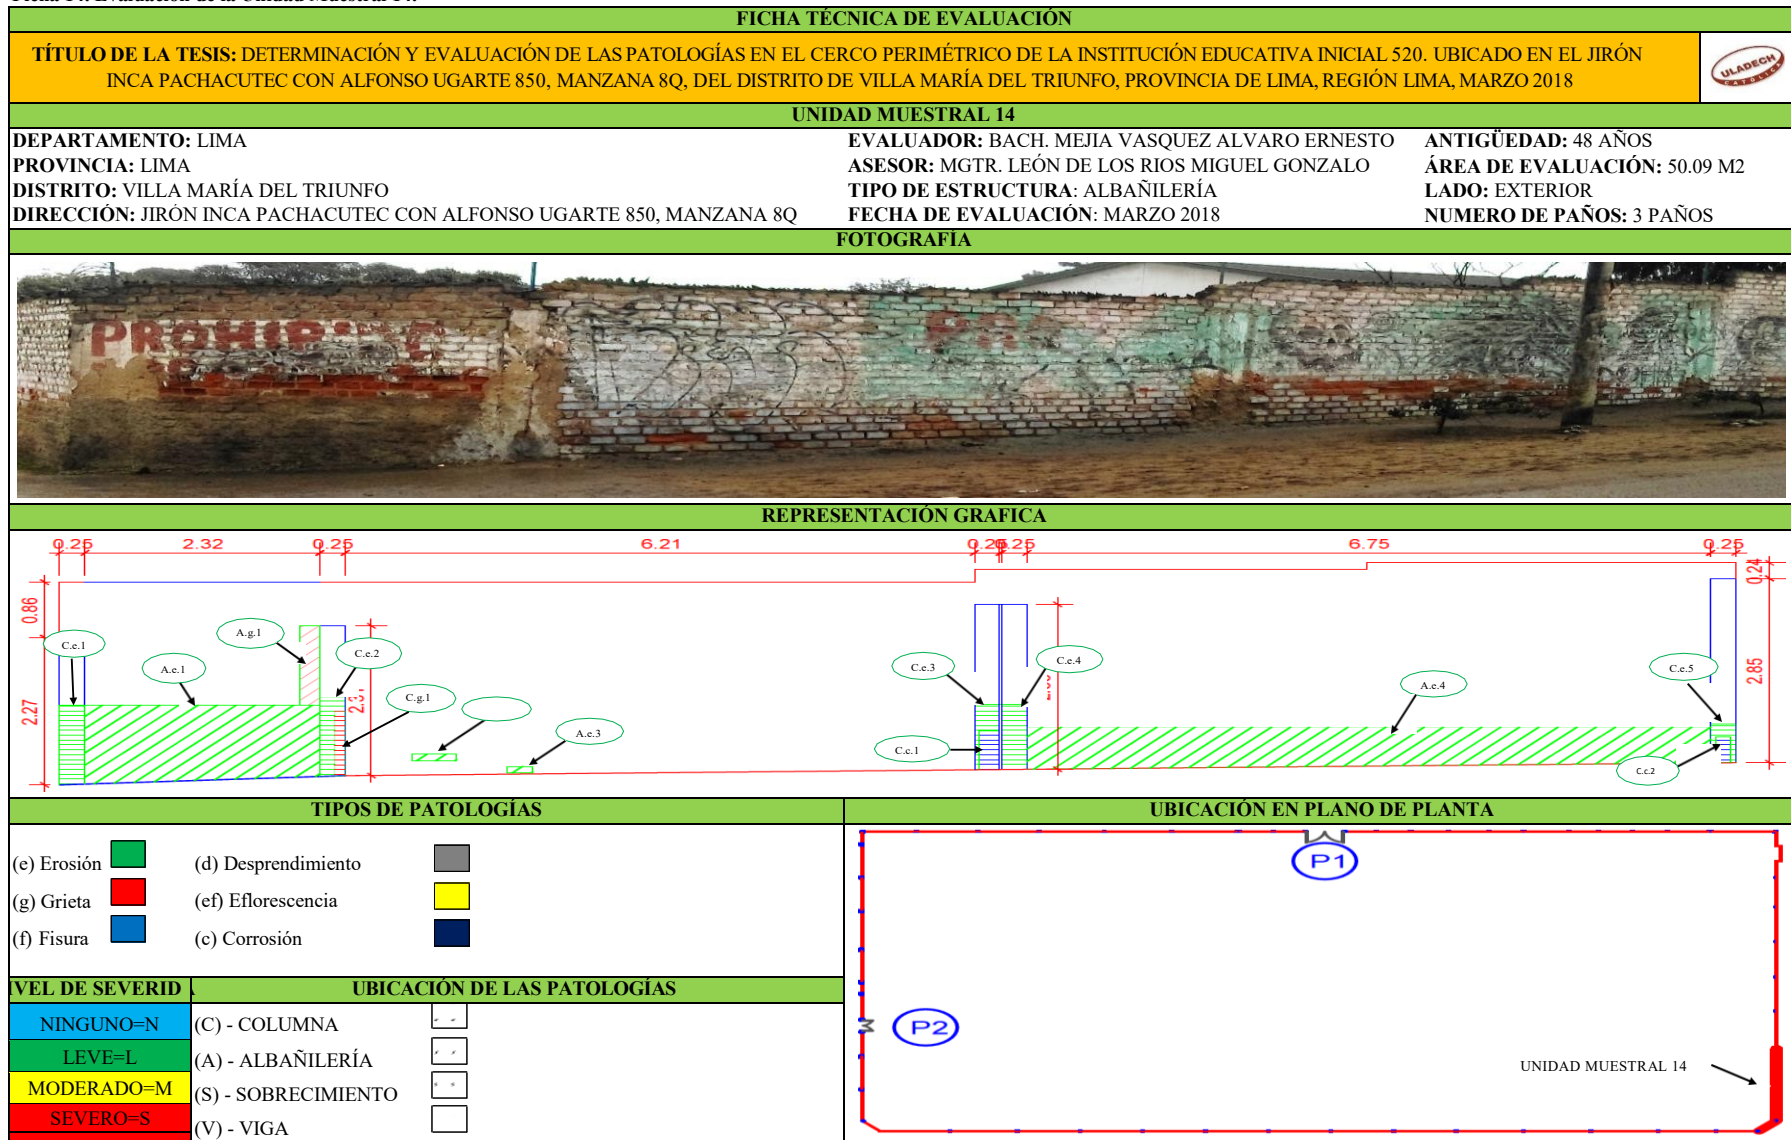
Ficha 14. Evaluación de la Unidad Muestral 14.

EVALUACIÓN DE GRIETA EN UM-14					
ELEMENTOS	CÓDIGO	LARGO (m)	ANCHO (m)	ANCHO DE ABERTURA (mm)	NIVEL DE SEVERIDAD
COLUMNA	C-g-1	1.00	0.10	25.0	SEVERO
ALBAÑILERÍA	A-g-1	1.24	0.20	10.0	SEVERO

EVALUACIÓN DE CORROSIÓN EN UM-14								
ELEMENTOS	CÓDIGO	LARGO (m)	ANCHO (m)	DIAMETRO (cm)	ÁREA DE CAMPO (cm2)	DIAMETRO DE FABRICA (cm2)	% ÁREA DE PERDIDA	NIVEL DE SEVERIDAD
COLUMNA	C-c-1	0.60	0.20	0.80	0.50	1.27	60.42%	SEVERO
	C-c-2	0.40	0.15	0.80	0.50	2.27	77.86%	SEVERO

EVALUACIÓN DE PATOLOGÍAS EN UM-14								
ELEMENTOS DE LA UM-14	ÁREA DE LOS ELEMENTOS DE UM - 14 (m2)	PATOLOGÍAS EN UM- 14	ÁREA AFECTADA (m2)	TOTAL ÁREA AFECTADA POR PATOLOGÍAS EN UM - 14 (m2)	ÁREA NO AFECTADA (m2)	PORCENTAJE DE ÁREA AFECTADA	TOTAL PORC. DE ÁREA AFECTADA %	PORCENTAJE DE ÁREA NO AFECTADA %
COLUMNA	3.13	Erosión	0.86	1.54	1.60	27.35%	49.04%	50.96%
		Erosión	0.40			12.76%		
		Grieta	0.10			3.19%		
		Corrosión	0.18			5.75%		
ALBAÑILERÍA	46.96	Erosión	6.73	7.05	39.91	14.34%	15.01%	84.99%
		Erosión	0.07			0.15%		
		Grieta	0.25			0.53%

RESUMEN DE EVALUACIÓN DE PATOLOGÍAS EN UM-14							
ÁREA TOTAL DE UM - 14 (m2)	PATOLOGÍAS EN UM - 14	ÁREA AFECTADA EN UM - 14 (m2)	TOTAL ÁREA AFECTADA EN UM - 14 (m2)	ÁREA NO AFECTADA (m2)	PORCENTAJE DE ÁREA AFECTADA %	TOTAL PORC. DE ÁREA AFECTADA %	PORCENTAJE DE ÁREA NO AFECTADA %
50.09	Erosión	8.06	8.59	41.51	16.09%	17.14%	82.86%
	Grieta	0.35			0.69%		
	Fisura	0.00			0.00%		
	Desprendimiento	0.00			0.00%		
	Eflorescencia	0.00			0.00%		
	Corrosión	0.18			0.36%		
ELEMENTOS DE LA UM - 14		PORCENTAJE DEL NIVEL DE SEVERIDAD EN UM-14					
		NINGUNO	LEVE	MODERADO	SEVERO		
COLUMNA		50.96%	0.00%	27.35%	21.70%		
ALBAÑILERÍA		84.99%	0.00%	0.68%	14.34%		
SOBRECIMIENTO		0.00%	0.00%	0.00%	0.00%		
UNIDAD MUESTRAL 14		82.86%	0.00%	2.34%	14.80%

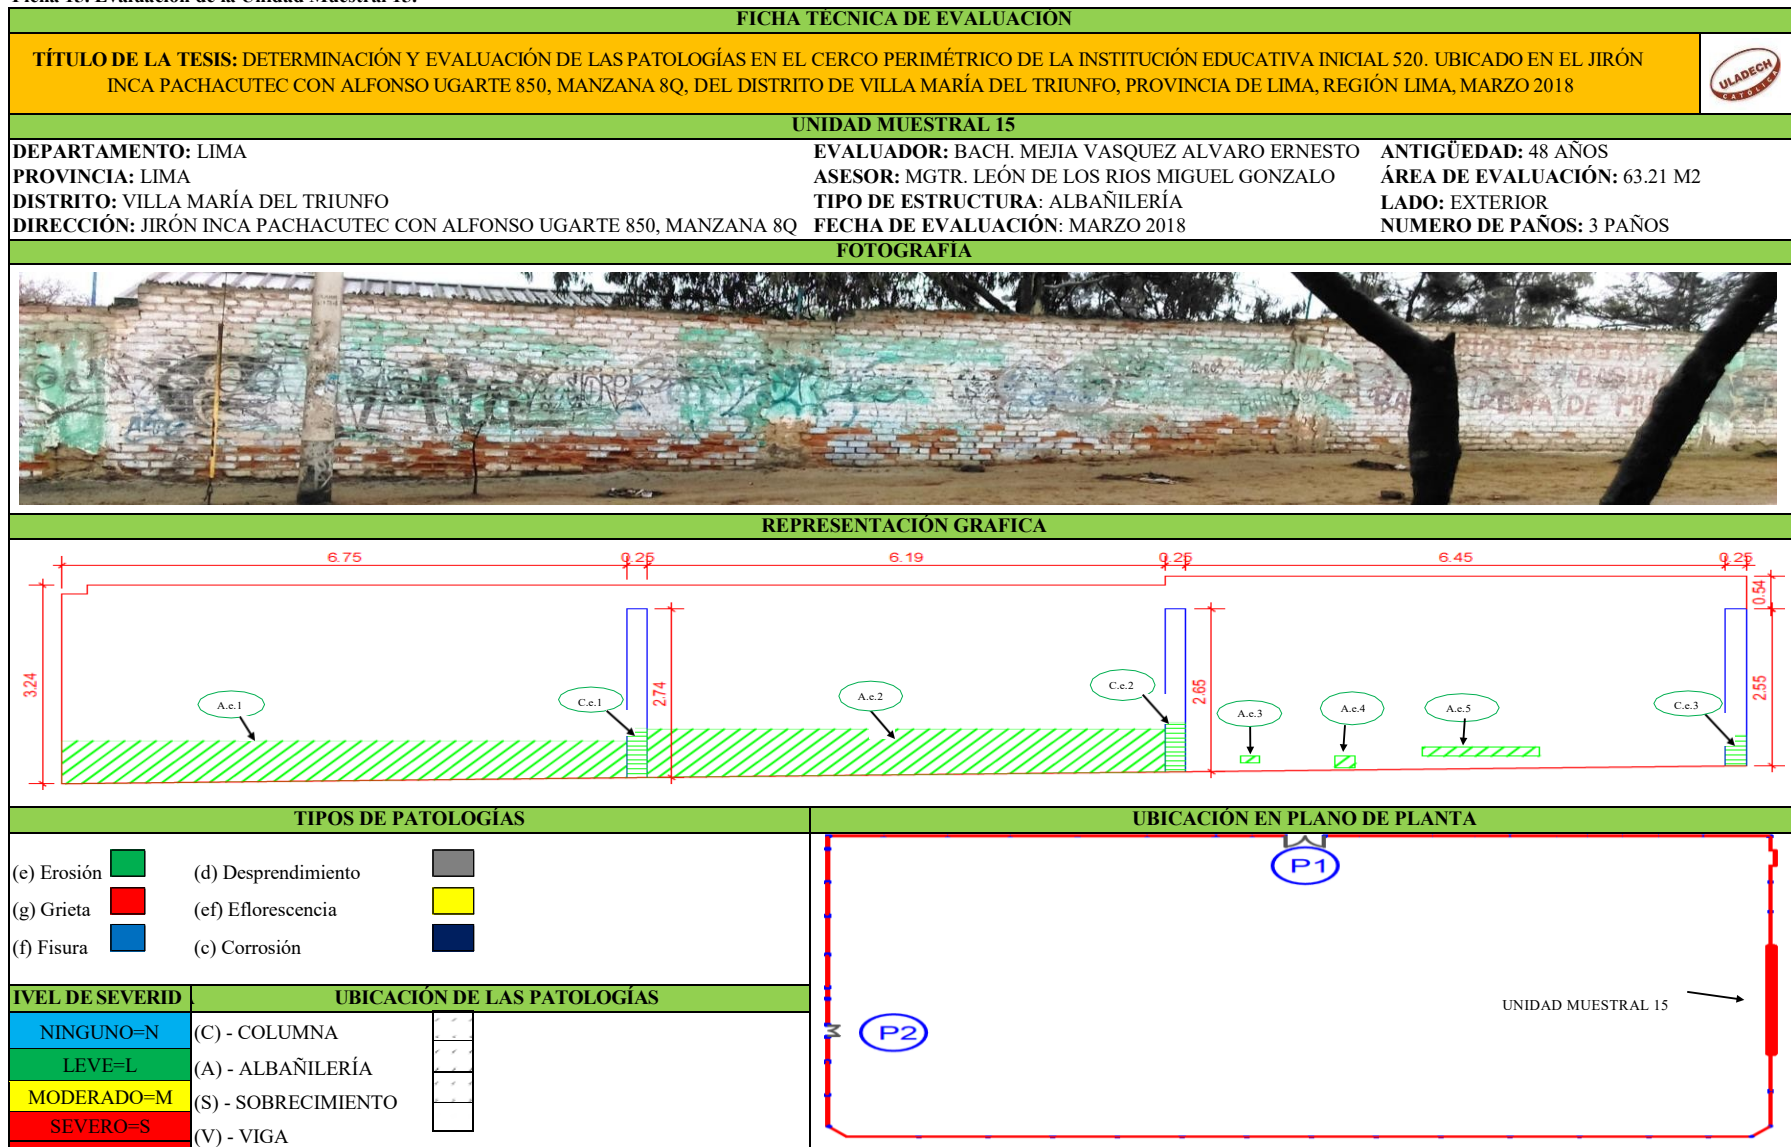
Ficha 15. Evaluación de la Unidad Muestral 15.

EVALUACIÓN DE EROSIÓN EN UM-15								
ELEMENTOS	CÓDIGO	LARGO (m)	ANCHO (m)	PROF. (cm)	ESPEJOR DEL ELEMENTO (cm)	% DE PROF.	ÁREA AFECTADA (m2)	NIVEL DE SEVERIDAD
ALBAÑILERÍA	A-e-1	6.75	0.65	3.00	13.00	23.08%	4.38	SEVERO
	A-e-2	6.19	0.75	3.00	13.00	23.08%	4.61	SEVERO
	A-e-3	0.22	0.10	2.00	13.00	15.38%	0.02	MODERADO
	A-e-4	0.25	0.18	2.00	13.00	15.38%	0.05	MODERADO
	A-e-5	1.40	0.15	2.00	13.00	15.38%	0.21	MODERADO
COLUMNA	C-e-1	0.80	0.25	3.00	15.00	20.00%	0.20	MODERADO
	C-e-2	0.80	0.25	3.00	15.00	20.00%	0.20	MODERADO
	C-e-3	0.50	0.25	3.00	15.00	20.00%	0.13	MODERADO

RESUMEN DE EVALUACION DE PATOLOGIAS EN UM-15							
ÁREA TOTAL DE UM - 15 (m2)	PATOLOGÍAS EN UM - 15	ÁREA AFECTADA EN UM - 15 (m2)	TOTAL ÁREA AFECTADA EN UM - 15 (m2)	ÁREA NO AFECTADA (m2)	PORCENTAJE DE ÁREA AFECTADA %	TOTAL PORC. DE ÁREA AFECTADA %	PORCENTAJE DE ÁREA NO AFECTADA %
63.21	Erosión	9.80	9.80	53.41	15.50%	15.50%	84.50%
	Grieta	0.00			0.00%		
	Fisura	0.00			0.00%		
	Desprendimiento	0.00			0.00%		
	Eflorescencia	0.00			0.00%		
	Corrosión	0.00			0.00%		
ELEMENTOS DE LA UM - 15		PORCENTAJE DEL NIVEL DE SEVERIDAD EN UM-15					
		NINGUNO	LEVE	MODERADO	SEVERO		
COLUMNA		73.58%	0.00%	26.42%	14.69%		
ALBAÑILERÍA		84.86%	0.00%	0.45%	0.00%		
SOBRECIMIENTO		0.00%	0.00%	0.00%	0.00%		
UNIDAD MUESTRAL 15		84.50%	0.00%	1.27%	14.23%

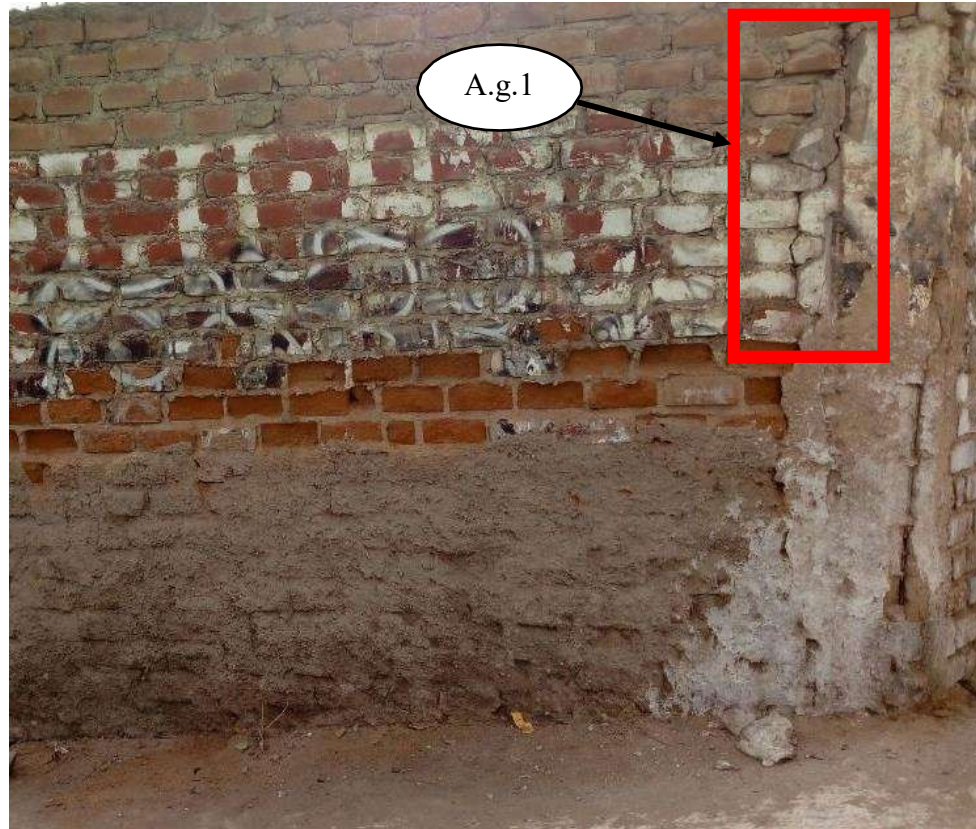
FOTOGRAFÍA DE LA UNIDAD MUESTRAL 14.

Patología: Grieta

En la unidad muestral 14. Encontramos en el muro de albañilería con código A.g.1. Afectada con grieta en la parte superior derecha, en el que los ladrillos han sido fracturados debilitando la resistencia del muro. La grieta tiene un largo de 1.24 y ancho de 0.20 metros, afectando una área de 0.25m². Con nivel de severidad SEVERO.

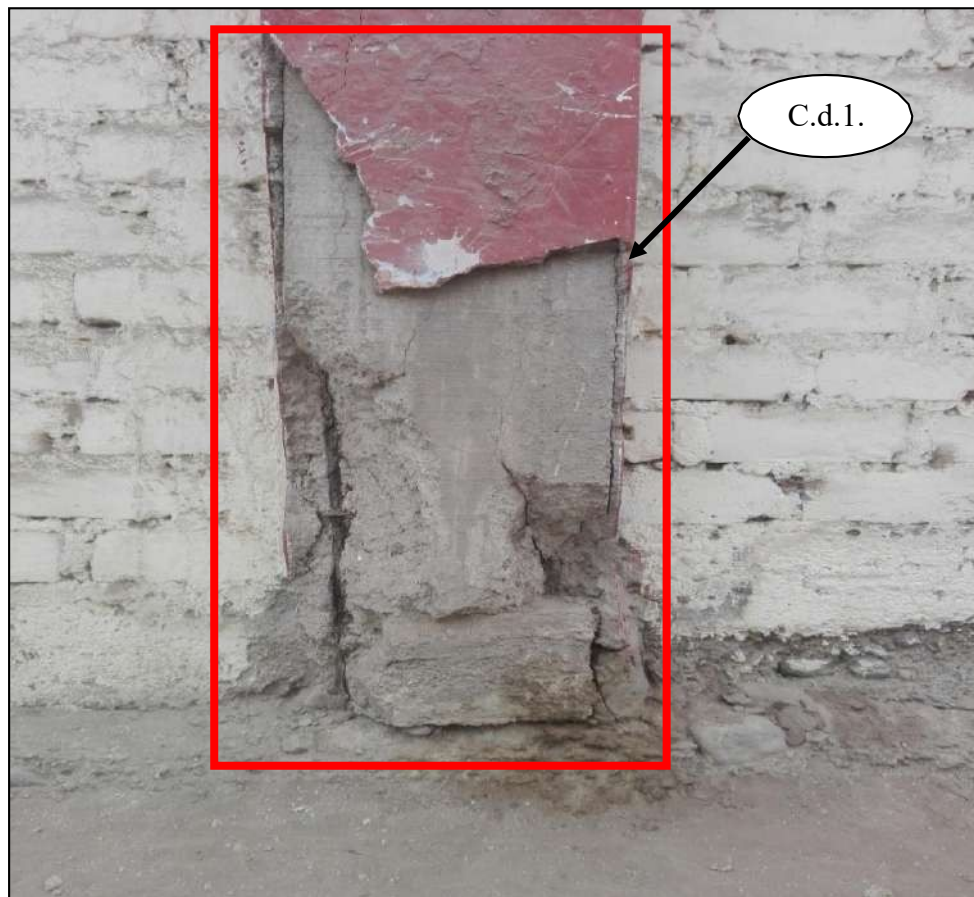
**FOTOGRAFÍA
DE LA UNIDAD MUESTRAL 7.**

Patología: Desprendimiento

En la unidad muestral 7. Encontramos una columna con código C.d.1. afectada por desprendimiento del revoque en la parte inferior, con un largo de 0.97 y ancho de 0.30 cm. Significando una área afectada de 0.29 m². Con nivel de severidad MODERADO. Según su área afectada. Pero este desprendimiento ha permitido que la columna erosione y el acero se corra.

"En la unidad muestral 7 y 10. Reparar el muro de albañilería y columna afectadas con grieta".
