UNIVERSIDAD CATÓLICA LOS ÁNGELES
CHIMBOTE

DETERMINACIÓN Y EVALUACIÓN DE LAS
PATOLOGÍAS DEL CONCRETO EN EL CERCO
PERIMÉTRICO DEL COMPLEJO MUNICIPAL JUAN
NOEL LASTRA UBICADO EN EL CENTRO POBLADO
PUERTO CASMA EN LA MANZANA A LOTE 02,
DISTRITO DE COMANDANTE NOEL, PROVINCIA DE
CASMA, DEPARTAMENTO DE ÁNCASH – OCTUBRE
2018

INFORME DE INVESTIGACION PARA OPTAR EL TITULO
PROFESIONAL DE INGENIERO CIVIL

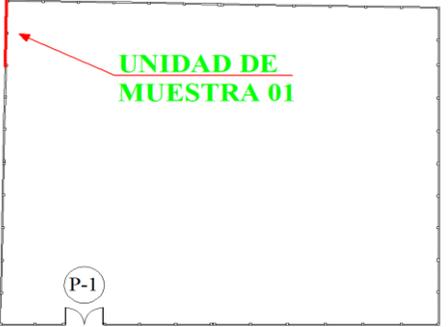
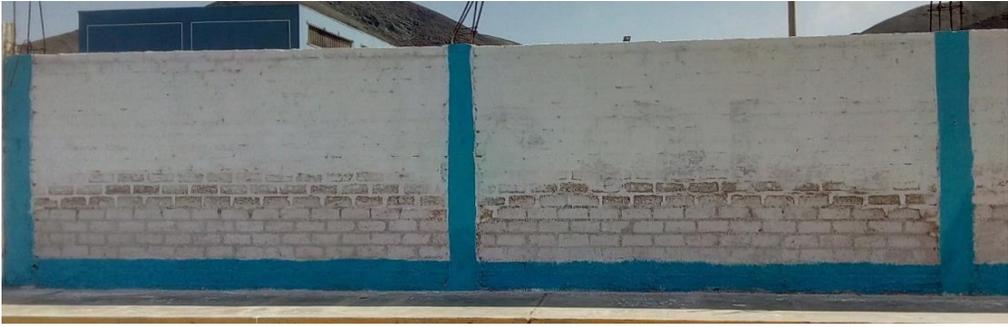
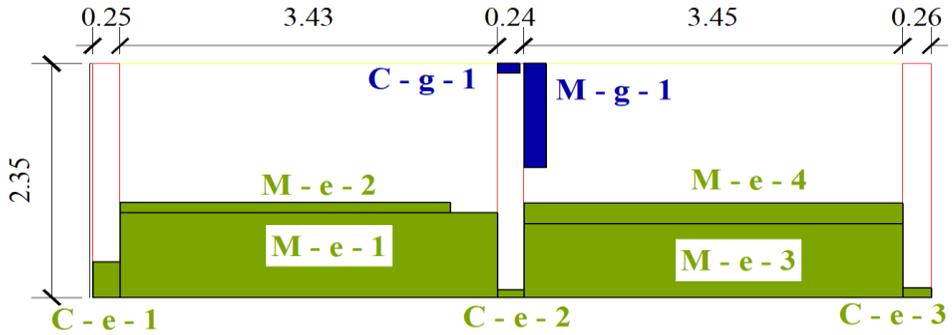
OBTENCIÓN DE DATOS DE LA UNIDAD DE MUESTRA 01									
TIPO DE ELEMENTO	PATOLOGÍA	CÓDIGO	LARGO (m)	ANCHO (m)	PROFUND. (cm)	ESPESOR (mm)	DIAMETRO (cm)	% DE SECCION DESPRENDIDA	NIVEL DE SEVERIDAD
VIGA									
COLUMNA	Erosión	C - e - 1	0.25	0.34	0.02	---	---	0.15%	LEVE
		C - e - 2	0.24	0.06	0.01	---	---	0.08%	LEVE
		C - e - 3	0.26	0.08	0.02	---	---	0.15%	LEVE
	Grieta	C - g - 1	0.10	0.20	---	0.70	---	---	MODERADO
MURO DE ALBAÑILERÍA	Erosión	M - e - 1	3.43	0.85	1.10	---	---	8.46%	MODERADO
		M - e - 2	3.00	0.11	0.40	---	---	3.08%	LEVE
		M - e - 3	3.45	0.74	1.30	---	---	10.00%	MODERADO
		M - e - 4	3.45	0.21	0.50	---	---	3.85%	LEVE
	Grieta	M - g - 1	1.05	0.20	---	0.90	---	---	MODERADO
SOBRECIMIENTO

RESUMEN DE EVALUACIÓN DE LA UNIDAD DE MUESTRA 01							
ÁREA TOTAL DE LA UNIDAD DE MUESTRA (m2)	PATOLOGÍA	ÁREA AFECTADA (m2)	TOTAL AREA AFECTADA (m2)	TOTAL ÁREA NO AFECTADA (m2)	PORCENTAJE DE ÁREA NO AFECTADA	TOTAL PORCENTAJE DE ÁREA AFECTADA	TOTAL PORCENTAJE DE ÁREA NO AFECTADA
17.93	Erosión	6.64	6.87	11.06	37.04%	38.32%	61.68%
	Grietas	0.23			1.28%		
	Corrosión	0.00			0.00%

TIPO DE ELEMENTO	NIVEL DE SEVERIDAD			
	NINGUNO	LEVE	MODERADO	SEVERO
VIGA	0.00%	0.00%	0.00%	0.00%
COLUMNA	92.05%	6.82%	1.14%	0.00%
MURO DE ALBAÑILERÍA	58.38%	6.49%	35.13%	0.00%
SOBRECIMIENTO	0.00%	0.00%	0.00%	0.00%
UNIDAD DE MUESTRA 01	61.68%	6.53%	31.79%	0.00%

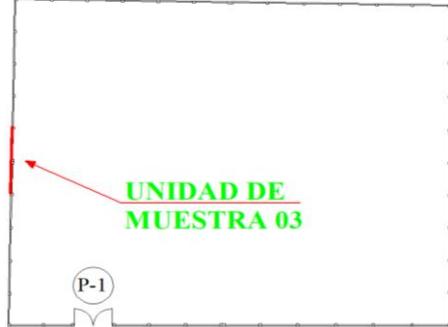
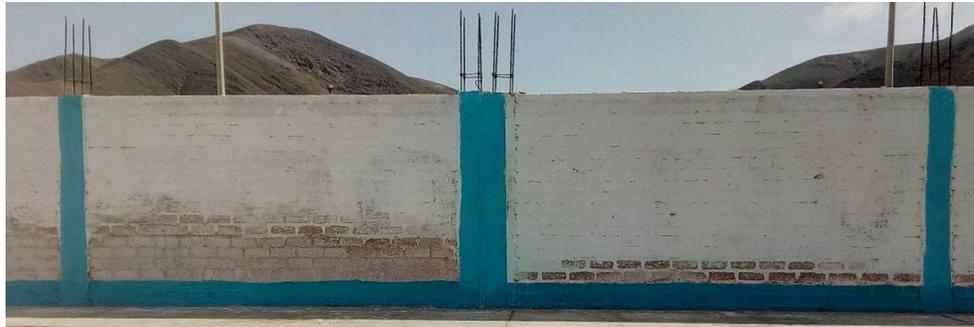
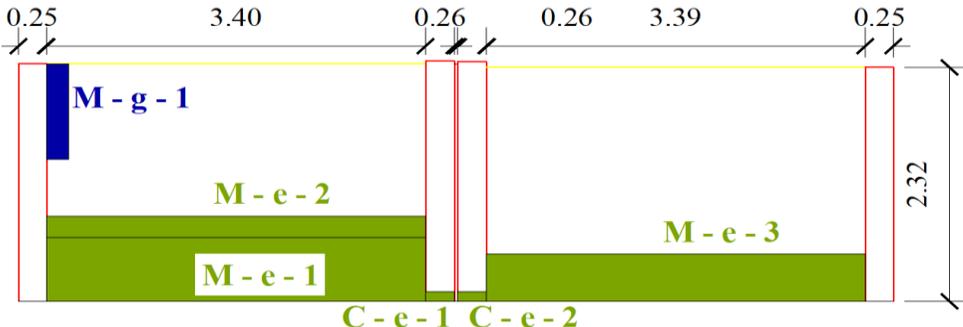
17.54	Erosión	4.50	4.69	12.85	25.66%	26.74%	73.26%	
	Grietas	0.19			1.08%			
	Corrosión	0.00			0.00%			
TIPO DE ELEMENTO		NIVEL DE SEVERIDAD						
		NINGUNO	LEVE	MODERADO	SEVERO			
VIGA		0.00%	0.00%	0.00%	0.00%			
COLUMNA		96.65%	3.35%	0.00%	0.00%			
MURO DE ALBAÑILERÍA		70.60%	4.51%	24.89%	0.00%			
SOBRECIMIENTO		0.00%	0.00%	0.00%	0.00%			
UNIDAD DE MUESTRA 03		73.26%	4.39%	22.35%	0.00%

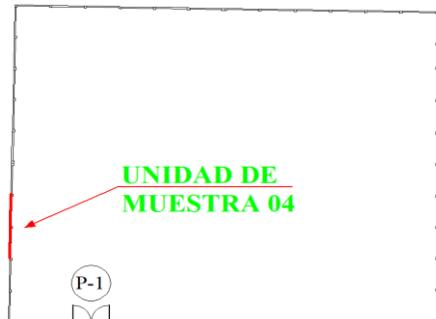
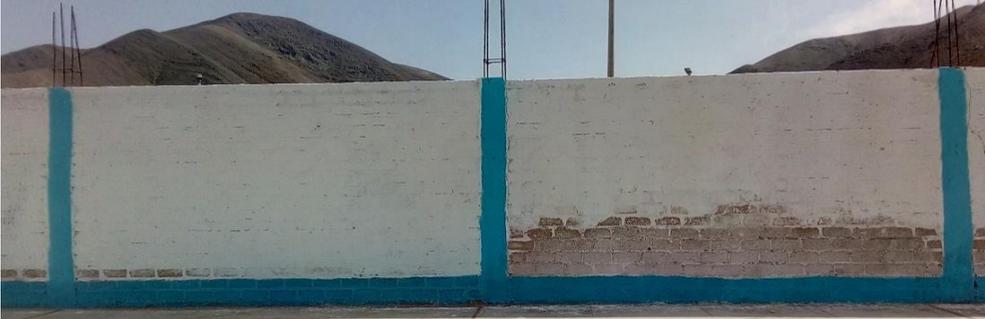
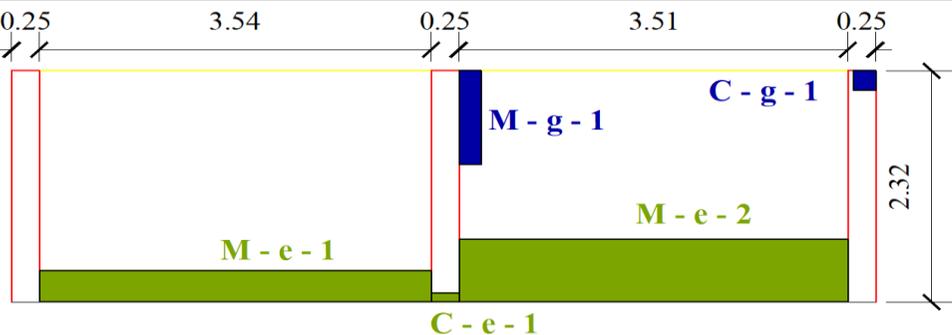
**UNIDAD DE
MUESTRA 04**

17.52	Erosión	3.37	3.60	13.92	19.24%	20.55%	79.45%	
	Grietas	0.23			1.31%			
	Corrosión	0.00			0.00%			
TIPO DE ELEMENTO		NIVEL DE SEVERIDAD						
		NINGUNO	LEVE	MODERADO	SEVERO			
VIGA		0.00%	0.00%	0.00%	0.00%			
COLUMNA		93.97%	2.59%	0.00%	3.45%			
MURO DE ALBAÑILERÍA		78.42%	0.00%	21.58%	0.00%			
SOBRECIMIENTO		0.00%	0.00%	0.00%	0.00%			
UNIDAD DE MUESTRA 04		79.45%	0.17%	20.15%	0.23%

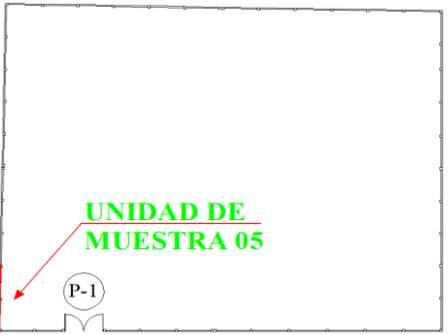
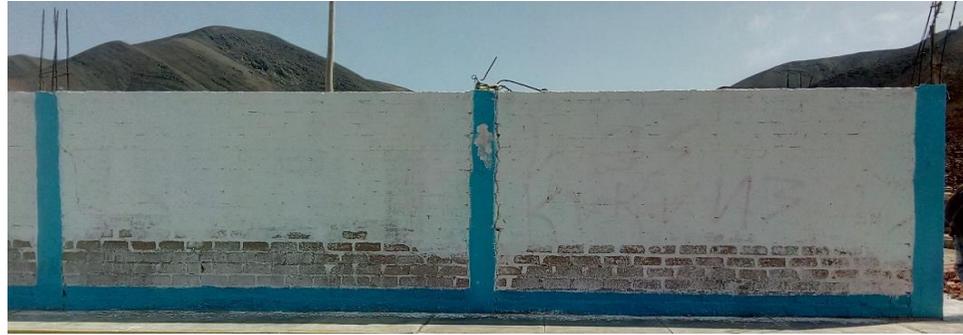
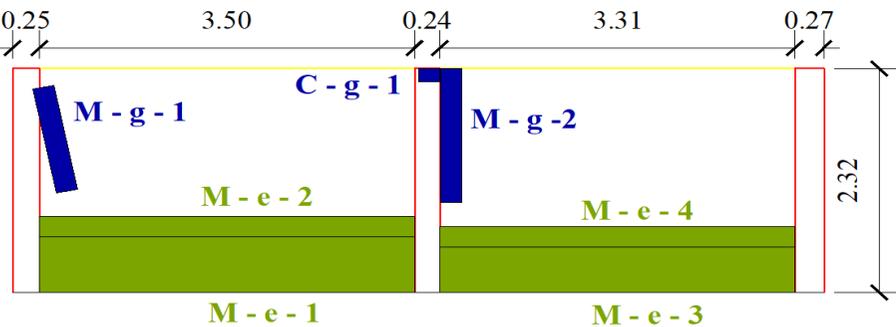
16.98	Erosion	5.03	5.56	11.42	29.62%	32.74%	67.26%	
	Grietas	0.53			3.12%			
	Corrosión	0.00			0.00%			
TIPO DE ELEMENTO		NIVEL DE SEVERIDAD						
		NINGUNO	LEVE	MODERADO	SEVERO			
VIGA		0.00%	0.00%	0.00%	0.00%			
COLUMNA		97.46%	0.00%	2.54%	2.54%			
MURO DE ALBAÑILERÍA		65.00%	0.00%	19.30%	0.00%			
SOBRECIMIENTO		0.00%	0.00%	0.00%	0.00%			
UNIDAD DE MUESTRA 05		67.26%	8.48%	22.61%	1.65%

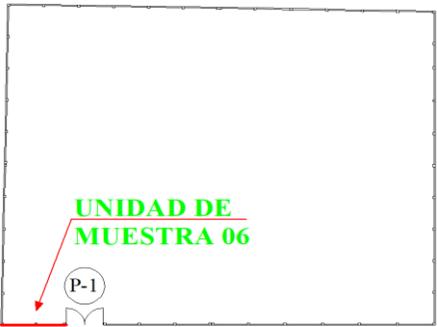
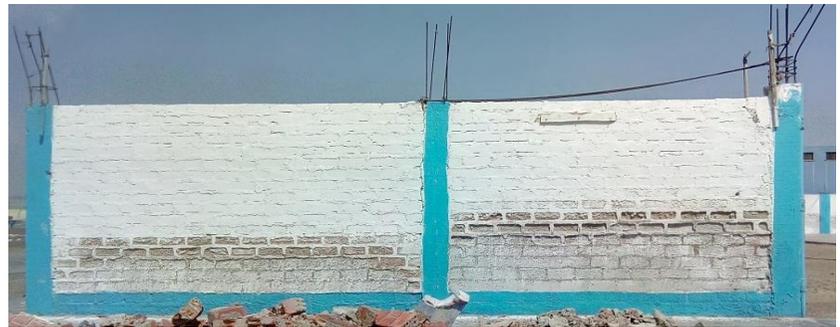
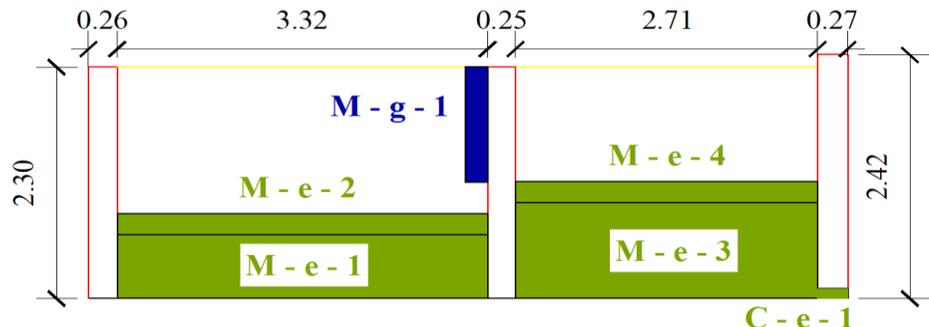
15.70	Erosión	5.93	6.19	9.51	37.77%	39.43%	60.57%	
	Grietas	0.26			1.66%			
	Corrosión	0.00			0.00%			
TIPO DE ELEMENTO		NIVEL DE SEVERIDAD						
		NINGUNO	LEVE	MODERADO	SEVERO			
VIGA		0.00%	0.00%	0.00%	0.00%			
COLUMNA		98.36%	1.64%	0.00%	0.00%			
MURO DE ALBAÑILERÍA		55.59%	9.16%	33.60%	1.66%			
SOBRECIMIENTO		0.00%	0.00%	0.00%	0.00%			
UNIDAD DE MUESTRA 06		60.57%	8.28%	29.68%	1.47%

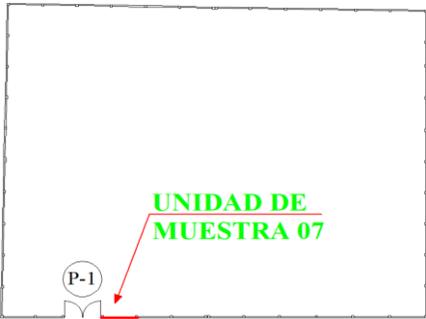
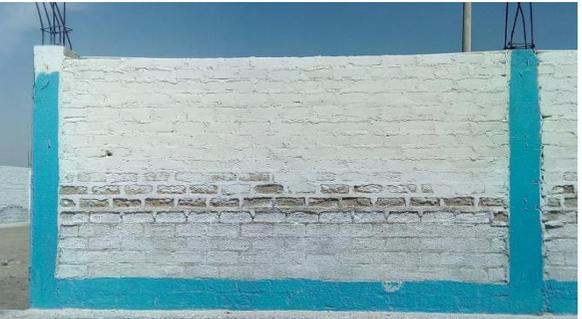
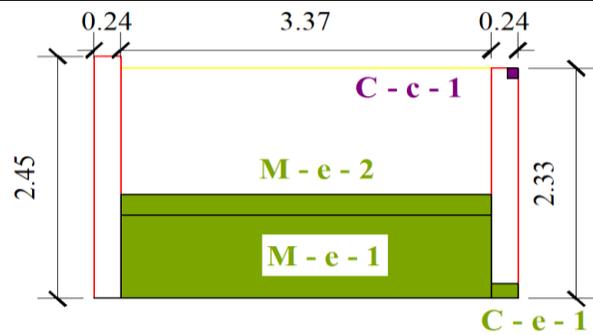
OBTENCIÓN DE DATOS DE LA UNIDAD DE MUESTRA 07									
TIPO DE ELEMENTO	PATOLOGIA	CODIGO	LARGO (m)	ANCHO (m)	PROF. (cm)	ESPESOR (mm)	DIAMETRO (cm)	% DE SECCION DESPRENDIDA	NIVEL DE SEVERIDAD
VIGA									
COLUMNA	Erosión	C - e - 1	0.15	0.24	0.10	---	---	0.77%	LEVE
	Corrosión	C - c - 1	0.10	0.11	---	---	1.20	5.51%	MODERADO
MURO DE ALBAÑILERÍA	Erosión	M - e - 1	3.37	0.84	1.00	---	---	7.69%	MODERADO
		M - e - 2	3.37	0.21	0.40	---	---	3.08%	LEVE
SOBRECIMIENTO

9.00	Erosion	3.58	3.59	5.41	39.78%	39.89%	60.11%	
	Grietas	0.00			0.00%			
	Corrosión	0.01			0.11%			
TIPO DE ELEMENTO		NIVEL DE SEVERIDAD						
		NINGUNO	LEVE	MODERADO	SEVERO			
VIGA		0.00%	0.00%	0.00%	0.00%			
COLUMNA		95.65%	3.48%	0.87%	0.00%			
MURO DE ALBAÑILERÍA		54.90%	9.04%	36.05%	0.00%			
SOBRECIMIENTO		0.00%	0.00%	0.00%	0.00%			
UNIDAD DE MUESTRA 07		60.11%	8.33%	31.56%	0.00%

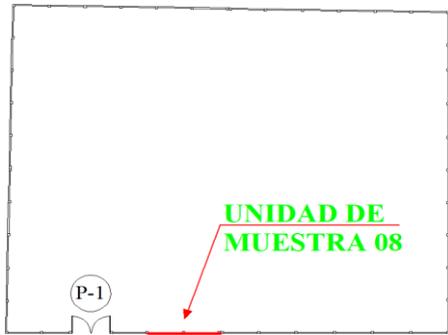
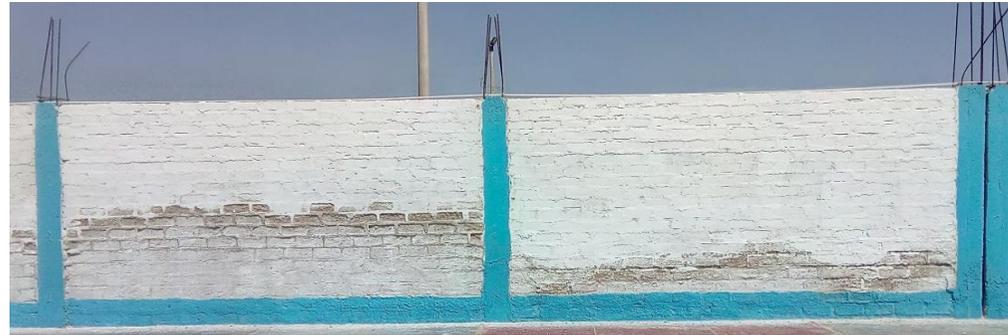
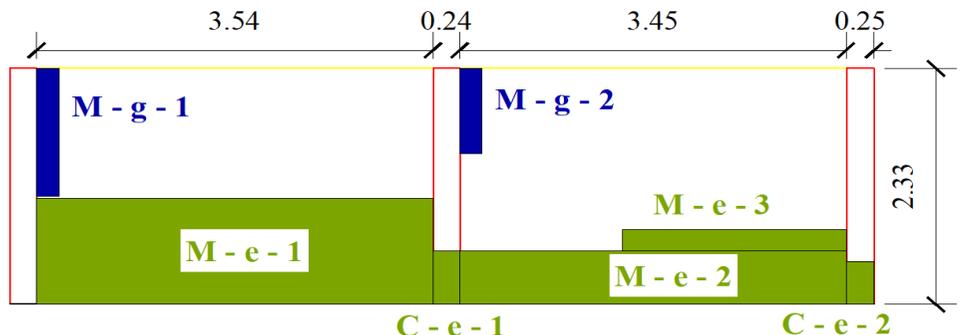
OBTENCIÓN DE DATOS DE LA UNIDAD DE MUESTRA 08									
TIPO DE ELEMENTO	PATOLOGÍA	CÓDIGO	LARGO (m)	ANCHO (m)	PROFUND. (cm)	ESPESOR (mm)	DIAMETRO (cm)	% DE SECCION DESPRENDIDA	NIVEL DE SEVERIDAD
VIGA									
COLUMNA	Erosión	C - e - 1	0.53	0.24	0.20	---	---	1.54%	LEVE
		C - e - 2	0.42	0.25	0.20	---	---	1.54%	LEVE
MURO DE ALBAÑILERÍA	Erosión	M - e - 1	3.54	1.05	0.80	---	---	6.15%	MODERADO
		M - e - 2	3.45	0.53	0.20	---	---	1.54%	LEVE
		M - e - 3	3.45	0.21	0.30	---	---	2.31%	LEVE
	Grieta	M - g - 1	1.26	0.20	---	0.60	---	---	MODERADO
		M - g - 2	0.84	0.20	---	0.90	---	---	MODERADO
SOBRECIMIENTO

17.43	Erosion	6.51	6.93	10.50	37.35%	39.76%	60.24%	
	Grieta	0.42			2.41%			
	Corrosión	0.00			0.00%			
TIPO DE ELEMENTO		NIVEL DE SEVERIDAD						
		NINGUNO	LEVE	MODERADO	SEVERO			
VIGA		0.00%	0.00%	0.00%	0.00%			
COLUMNA		78.95%	21.05%	0.00%	0.00%			
MURO DE ALBAÑILERÍA		58.93%	15.65%	25.41%	0.00%			
SOBRECIMIENTO		0.00%	0.00%	0.00%	0.00%			
UNIDAD DE MUESTRA 08		60.24%	16.01%	23.75%	0.00%

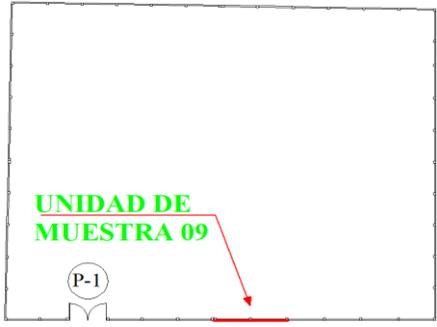
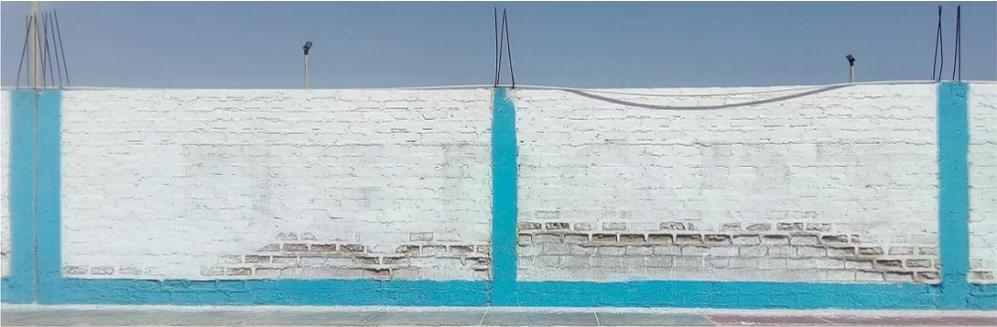
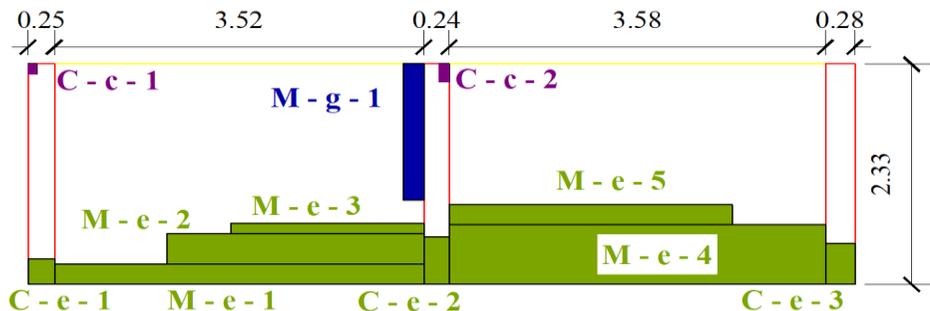
OBTENCIÓN DE DATOS DE LA UNIDAD DE MUESTRA 09									
TIPO DE ELEMENTO	PATOLOGÍA	CÓDIGO	LARGO (m)	ANCHO (m)	PROFUND. (cm)	ESPESOR (mm)	DIAMETRO (cm)	% DE SECCION DESPRENDIDA	NIVEL DE SEVERIDAD
VIGA									
COLUMNA	Erosión	C - e - 1	0.25	0.27	0.20	---	---	1.54%	LEVE
		C - e - 2	0.24	0.50	0.30	---	---	2.31%	LEVE
		C - e - 3	0.28	0.43	0.20	---	---	1.54%	LEVE
	Corrosión	C - c - 1	0.08	0.11	---	---	1.00	21.26%	SEVERO
		C - c - 2	0.10	0.19	---	---	1.10	13.39%	MODERADO
MURO DE ALBAÑILERIA	Erosión	M - e - 1	3.52	0.21	0.80	---	---	6.15%	MODERADO
		M - e - 2	3.52	0.32	0.80	---	---	6.15%	MODERADO
		M - e - 3	3.52	0.11	0.40	---	---	3.08%	LEVE
		M - e - 4	3.58	0.63	1.00	---	---	7.69%	MODERADO
		M - e - 5	3.58	0.21	0.50	---	---	3.85%	LEVE
	Grieta	M - g - 1	1.44	0.20	---	0.90	---	---	MODERADO
SOBRECIMIENTO

RESUMEN DE EVALUACIÓN DE LA UNIDAD DE MUESTRA 09							
ÁREA TOTAL DE LA UNIDAD DE MUESTRA (m2)	PATOLOGÍA	ÁREA AFECTADA (m2)	TOTAL AREA AFECTADA (m2)	TOTAL ÁREA NO AFECTADA (m2)	PORCENTAJE DE ÁREA NO AFECTADA	TOTAL PORCENTAJE DE ÁREA AFECTADA	TOTAL PORCENTAJE DE ÁREA NO AFECTADA
18.34	Erosion	5.58	5.90	12.44	30.43%	32.17%	67.83%
	Grieta	0.29			1.58%		
	Corrosión	0.03			0.16%

TIPO DE ELEMENTO	NIVEL DE SEVERIDAD			
	NINGUNO	LEVE	MODERADO	SEVERO
VIGA	0.00%	0.00%	0.00%	0.00%
COLUMNA	81.11%	17.22%	1.11%	0.56%
MURO DE ALBAÑILERÍA	66.38%	6.89%	26.72%	0.00%
SOBRECIMIENTO	0.00%	0.00%	0.00%	0.00%
UNIDAD DE MUESTRA 09	67.83%	7.91%	24.21%	0.05%

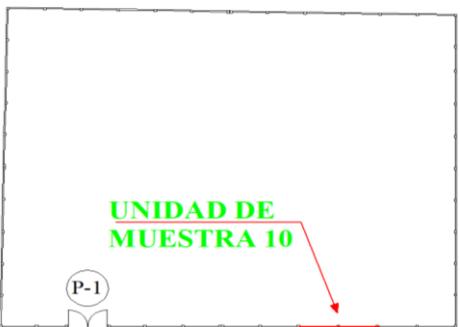
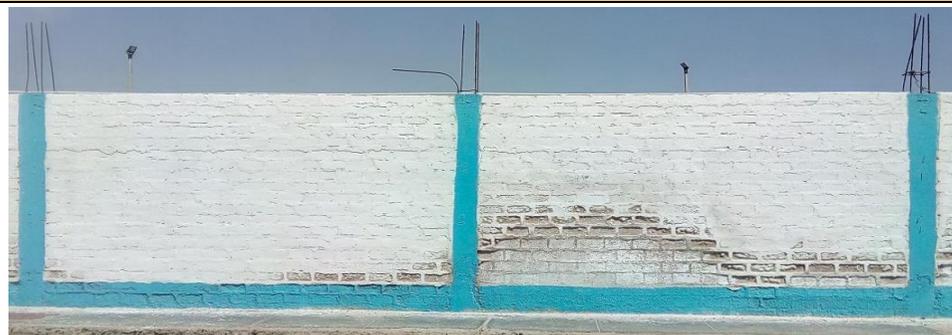
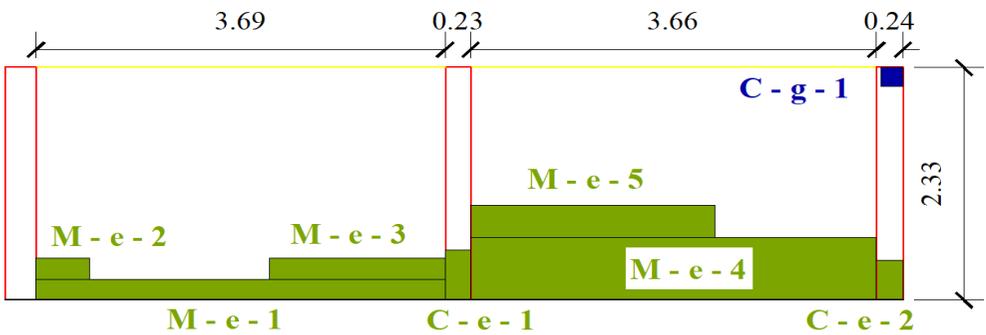
OBTENCIÓN DE DATOS DE LA UNIDAD DE MUESTRA 10									
TIPO DE ELEMENTO	PATOLOGÍA	CÓDIGO	LARGO (m)	ANCHO (m)	PROFUND. (cm)	ESPESOR (mm)	DIAMETRO (cm)	% DE SECCION DESPRENDIDA	NIVEL DE SEVERIDAD
VIGA									
COLUMNA	Erosión	C - e - 1	0.23	0.50	0.30	---	---	2.31%	LEVE
		C - e - 2	0.24	0.40	0.20	---	---	1.54%	LEVE
	Grieta	C - g - 1	1.15	0.20	---	0.40	---	---	MODERADO
MURO DE ALBAÑILERÍA	Erosión	M - e - 1	3.69	0.21	0.80	---	---	6.15%	MODERADO
		M - e - 2	0.48	0.21	0.40	---	---	3.08%	LEVE
		M - e - 3	1.58	0.21	0.60	---	---	4.62%	LEVE
		M - e - 4	3.66	0.63	1.20	---	---	9.23%	MODERADO
		M - e - 5	2.20	0.32	0.90	---	---	6.92%	MODERADO
SOBRECIMIENTO

RESUMEN DE EVALUACIÓN DE LA UNIDAD DE MUESTRA 10							
ÁREA TOTAL DE LA UNIDAD DE MUESTRA (m ²)	PATOLOGÍA	ÁREA AFECTADA (m ²)	TOTAL AREA AFECTADA (m ²)	TOTAL ÁREA NO AFECTADA (m ²)	PORCENTAJE DE ÁREA NO AFECTADA	TOTAL PORCENTAJE DE ÁREA AFECTADA	TOTAL PORCENTAJE DE ÁREA NO AFECTADA
18.22	Erosion	4.43	4.66	13.56	24.32%	25.58%	74.42%
	Grietas	0.23			1.26%		
	Corrosión	0.00			0.00%

TIPO DE ELEMENTO	NIVEL DE SEVERIDAD			
	NINGUNO	LEVE	MODERADO	SEVERO
VIGA	0.00%	0.00%	0.00%	0.00%
COLUMNA	99.30%	1.28%	0.00%	0.00%
MURO DE ALBAÑILERÍA	75.42%	2.51%	22.07%	0.00%
SOBRECIMIENTO	0.00%	0.00%	0.00%	0.00%
UNIDAD DE MUESTRA 10	74.42%	3.57%	22.01%	0.00%

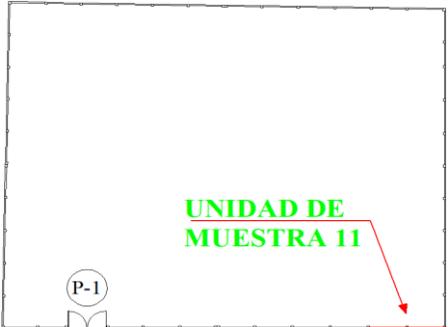
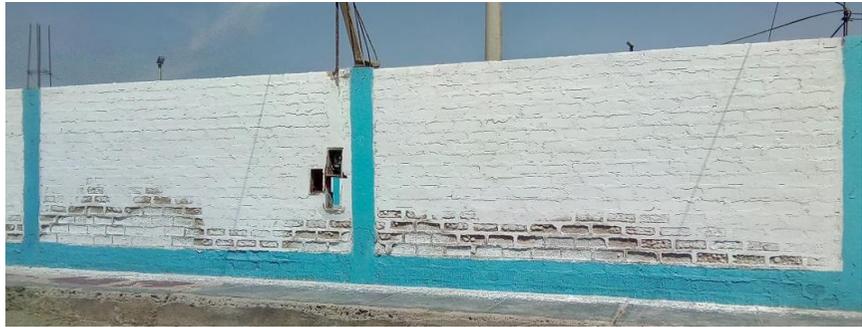
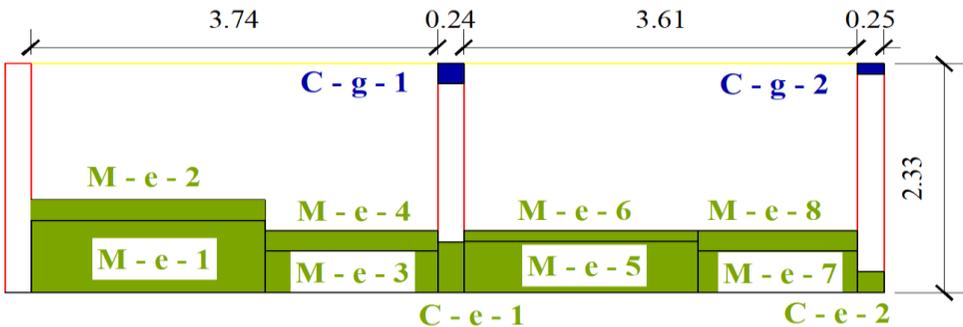
OBTENCIÓN DE DATOS DE LA UNIDAD DE MUESTRA 11									
TIPO DE ELEMENTO	PATOLOGÍA	CÓDIGO	LARGO (m)	ANCHO (m)	PROFUND. (cm)	ESPESOR (mm)	DIAMETRO (cm)	% DE SECCION DESPRENDIDA	NIVEL DE SEVERIDAD
VIGA									
COLUMNA	Erosión	C - e - 1	0.24	0.51	0.30	---	---	2.31%	LEVE
		C - e - 2	0.25	0.21	0.20	---	---	1.54%	LEVE
	Grieta	C - g - 1	0.24	0.20	---	0.40	---	---	MODERADO
		C - g - 2	0.11	0.20	---	0.40	---	---	MODERADO
MURO DE ALBAÑILERÍA	Erosión	M - e - 1	2.15	0.73	1.00	---	---	7.69%	MODERADO
		M - e - 2	2.15	0.21	0.50	---	---	3.85%	LEVE
		M - e - 3	1.59	0.42	0.90	---	---	6.92%	MODERADO
		M - e - 4	1.59	0.21	0.60	---	---	4.62%	LEVE
		M - e - 5	2.15	0.52	1.00	---	---	7.69%	MODERADO
		M - e - 6	2.15	0.11	0.40	---	---	3.08%	LEVE
		M - e - 7	1.46	0.42	0.70	---	---	5.38%	MODERADO
		M - e - 8	1.46	0.21	0.30	---	---	2.31%	LEVE
SOBRECIMIENTO

18.27	Erosion	5.47	5.54	12.73	29.94%	30.32%	69.68%	
	Grietas	0.07			0.38%			
	Corrosión	0.00			0.00%			
TIPO DE ELEMENTO		NIVEL DE SEVERIDAD						
		NINGUNO	LEVE	MODERADO	SEVERO			
VIGA		0.00%	0.00%	0.00%	0.00%			
COLUMNA		78.95%	14.91%	6.14%	0.00%			
MURO DE ALBAÑILERÍA		69.06%	7.76%	23.18%	0.00%			
SOBRECIMIENTO		0.00%	0.00%	0.00%	0.00%			
UNIDAD DE MUESTRA 11		69.68%	8.21%	22.11%	0.00%

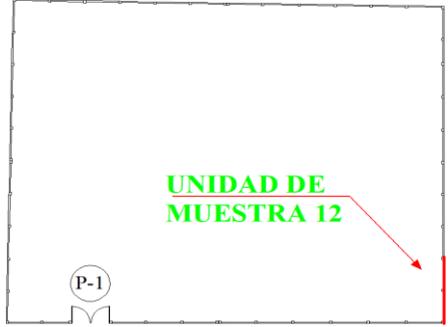
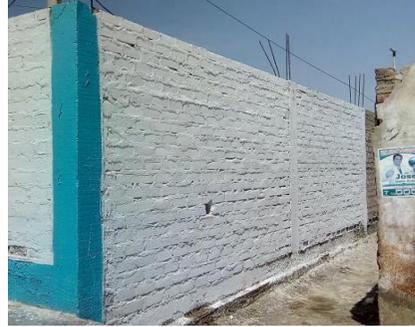
OBTENCIÓN DE DATOS DE LA UNIDAD DE MUESTRA 12									
TIPO DE ELEMENTO	PATOLOGÍA	CÓDIGO	LARGO (m)	ANCHO (m)	PROFUND. (cm)	ESPESOR (mm)	DIAMETRO (cm)	% DE SECCION DESPRENDIDA	NIVEL DE SEVERIDAD
VIGA									
COLUMNA	Erosión	C - e - 1	0.25	0.06	0.10	---	---	0.77%	LEVE
		C - e - 2	0.24	0.25	0.30	---	---	2.31%	LEVE
		C - e - 3	0.26	0.08	0.20	---	---	1.54%	LEVE
	Corrosión	C - c - 1	0.07	0.08	---	---	1.10	13.39%	MODERADO
MURO DE ALBAÑILERÍA	Erosión	M - e - 1	3.43	0.11	0.80	---	---	6.15%	MODERADO
SOBRECIMIENTO	Erosión	S - e - 1	0.85	0.23	0.50	---	---	3.85%	LEVE
		S - e - 2	3.43	0.25	0.7	---	---	5.38%	MODERADO

21.14	Erosión	1.54	1.55	19.59	7.28%	7.33%	92.67%	
	Grietas	0.00			0.00%			
	Corrosión	0.01			0.05%			
TIPO DE ELEMENTO		NIVEL DE SEVERIDAD						
		NINGUNO	LEVE	MODERADO	SEVERO			
VIGA		0.00%	0.00%	0.00%	0.00%			
COLUMNA		94.71%	4.81%	0.48%	0.00%			
MURO DE ALBAÑILERÍA		97.82%	0.00%	2.18%	100.00%			
SOBRECIMIENTO		35.76%	12.12%	52.12%	0.00%			
UNIDAD DE MUESTRA 12		92.67%	1.42%	5.91%	0.00%

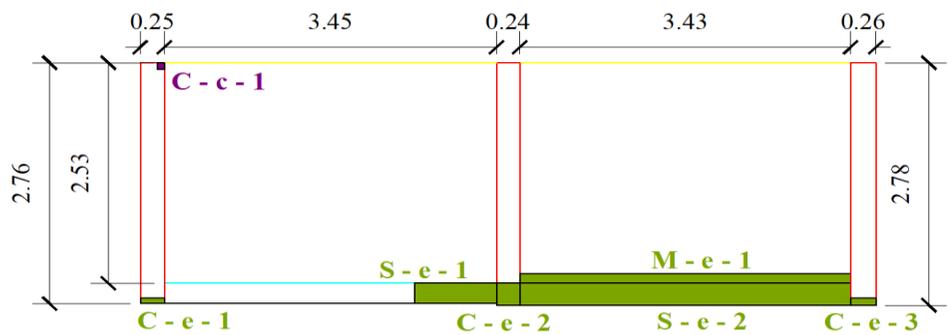
(e) Erosión (g) Grieta (c) Corrosión

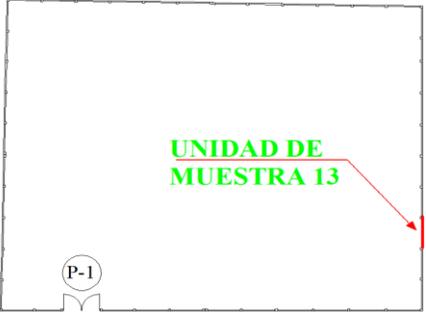
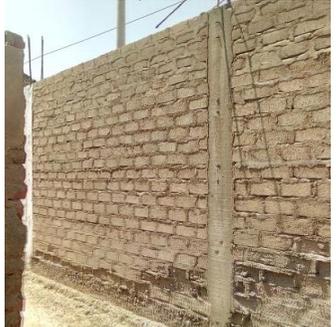
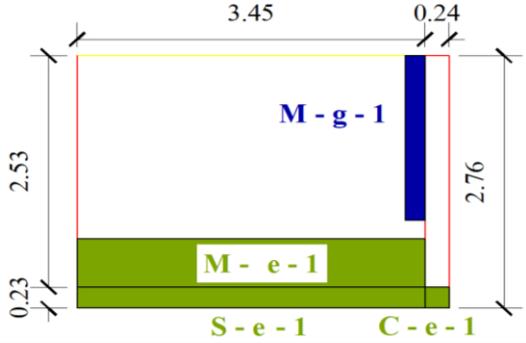
(e) Erosión (g) Grieta (c) Corrosión

10.18	Erosión	2.68	3.04	7.14	26.33%	29.86%	70.14%	
	Grietas	0.36			3.54%			
	Corrosión	0.00			0.00%			
TIPO DE ELEMENTO			NIVEL DE SEVERIDAD					
			NINGUNO	LEVE	MO DERADO	SEVERO		
VIGA			0.00%	0.00%	0.00%	0.00%		
COLUMNA			90.91%	9.09%	0.00%	0.00%		
MURO DE ALBAÑILERÍA			74.91%	0.00%	25.09%	0.00%		
SOBRECIMIENTO			0.00%	0.00%	100.00%	0.00%		
UNIDAD DE MUESTRA 13			70.14%	0.59%	29.27%	0.00%

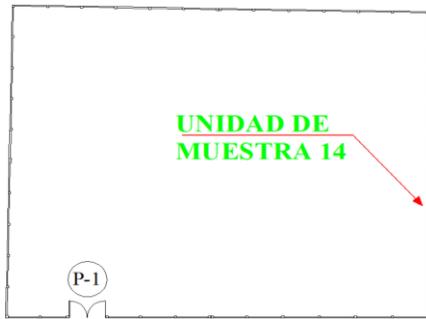
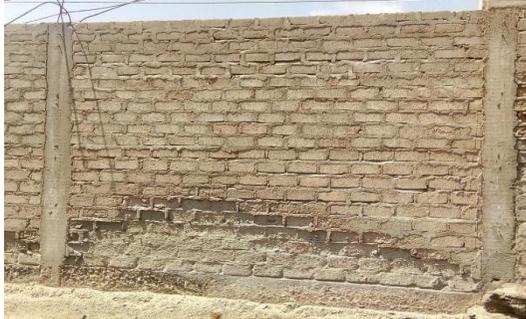
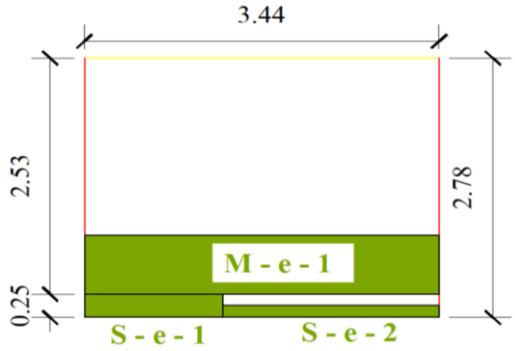
RESUMEN DE EVALUACIÓN DE LA UNIDAD DE MUESTRA 14							
ÁREA TOTAL DE LA UNIDAD DE MUESTRA (m2)	PATOLOGÍA	ÁREA AFECTADA (m2)	TOTAL AREA AFECTADA (m2)	TOTAL ÁREA NO AFECTADA (m2)	PORCENTAJE DE ÁREA NO AFECTADA	TOTAL PORCENTAJE DE ÁREA AFECTADA	TOTAL PORCENTAJE DE ÁREA NO AFECTADA
9.56	Erosion	2.70	2.70	6.86	28.24%	28.24%	71.76%
	Grietas	0.00			0.00%		
	Corrosión	0.00			0.00%

TIPO DE ELEMENTO	NIVEL DE SEVERIDAD			
	NINGUNO	LEVE	MODERADO	SEVERO
VIGA	0.00%	0.00%	0.00%	0.00%
COLUMNA	0.00%	0.00%	0.00%	0.00%
MURO DE ALBAÑILERÍA	75.98%	0.00%	24.02%	0.00%
SOBRECIMIENTO	29.07%	31.40%	39.53%	0.00%
UNIDAD DE MUESTRA 14	71.76%	2.82%	25.42%	0.00%

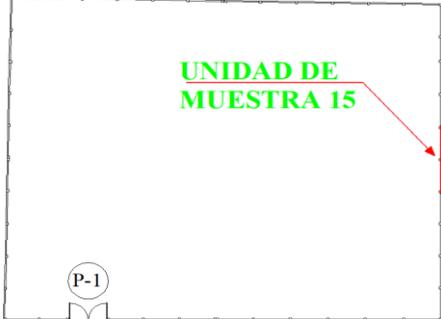
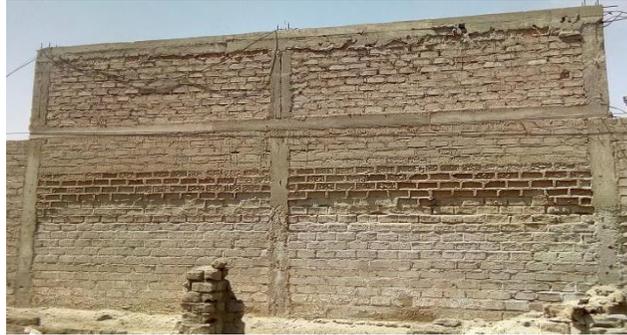
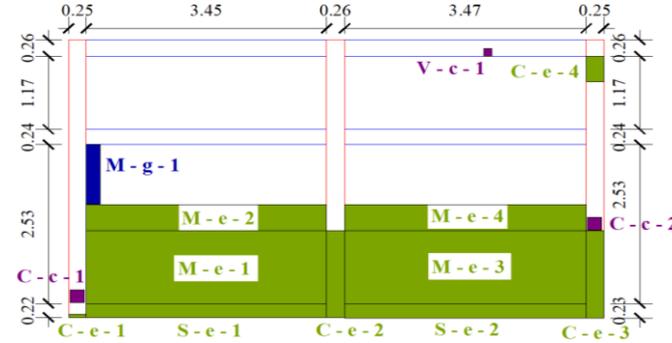
(e) Erosión (g) Grieta (c) Corrosión

33.98	Erosión	13.32	13.64	20.34	39.20%	40.14%	59.86%	
	Grieta	0.23			0.68%			
	Corrosión	0.09			0.26%			
NIVEL DE SEVERIDAD								
TIPO DE ELEMENTO	NINGUNO				LEVE	MODERADO	SEVERO	
VIGA	99.74%				0.00%	0.26%	0.00%	
COLUMNA	69.80%				27.52%	2.68%	0.00%	
MURO DE ALBAÑILERÍA	56.37%				0.00%	43.63%	0.00%	
SOBRECIMIENTO	0.00%				0.00%	100.00%	0.00%	
UNIDAD DE MUESTRA 15	59.86%				2.41%	37.73%	0.00%

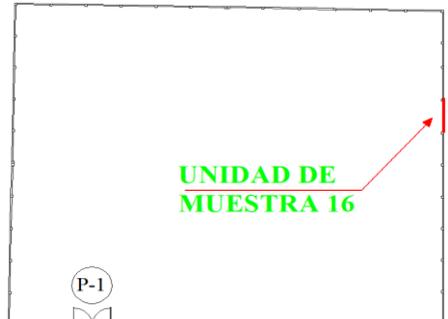
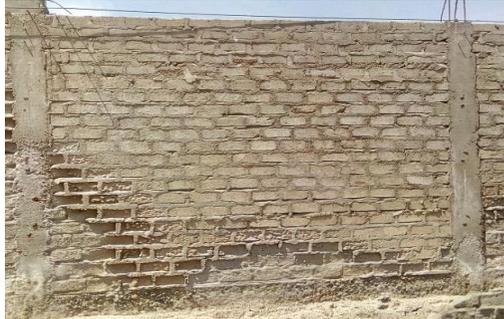
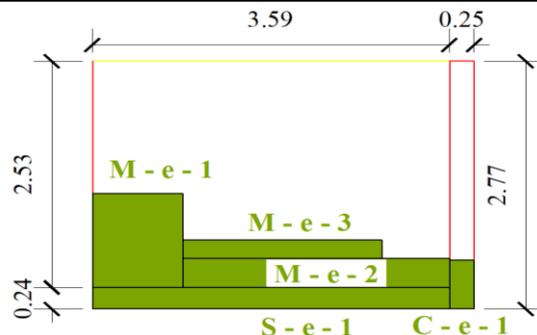
(e) Erosión (g) Grieta (c) Corrosión

10.64	Erosión	3.17	3.17	7.47	29.79%	29.79%	70.21%	
	Grietas	0.00			0.00%			
	Corrosión	0.00			0.00%			
TIPO DE ELEMENTO		NIVEL DE SEVERIDAD						
		NINGUNO	LEVE	MODERADO	SEVERO			
VIGA		0.00%	0.00%	0.00%	0.00%			
COLUMNA		89.86%	10.14%	0.00%	0.00%			
MURO DE ALBAÑILERÍA		75.36%	4.62%	20.02%	0.00%			
SOBRECIMIENTO		0.00%	0.00%	100.00%	0.00%			
UNIDAD DE MUESTRA 16		70.21%	4.61%	25.18%	0.00%

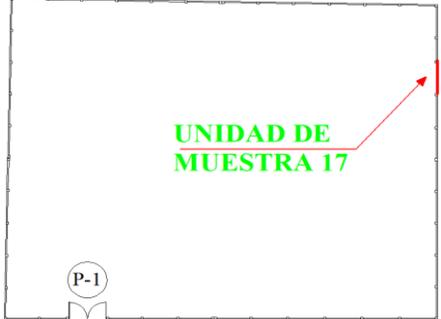
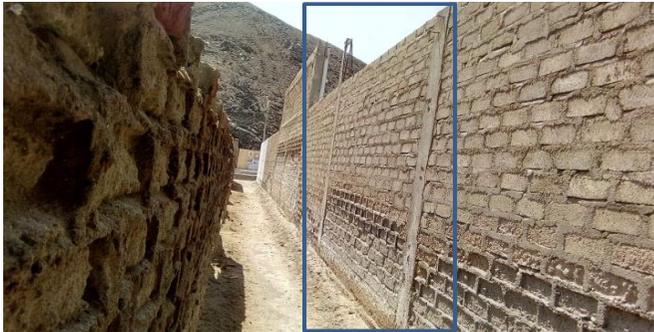
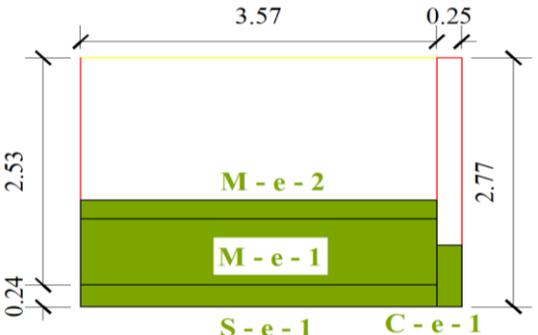
10.58	Erosion	4.42	4.42	6.16	41.78%	41.78%	58.22%	
	Grietas	0.00			0.00%			
	Corrosión	0.00			0.00%			
TIPO DE ELEMENTO		NIVEL DE SEVERIDAD						
		NINGUNO	LEVE	MODERADO	SEVERO			
VIGA		0.00%	0.00%	0.00%	0.00%			
COLUMNA		75.36%	24.64%	0.00%	0.00%			
MURO DE ALBAÑILERÍA		62.46%	8.31%	29.24%	0.00%			
SOBRECIMIENTO		0.00%	0.00%	8.31%	0.00%			
UNIDAD DE MUESTRA 17		58.22%	8.70%	33.08%	0.00%

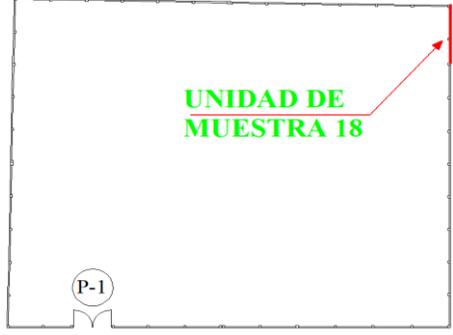
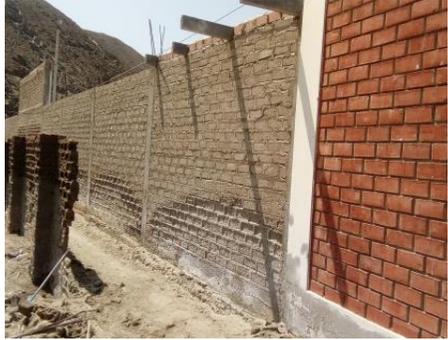
DETERMINACIÓN Y EVALUACIÓN DE LAS PATOLOGÍAS DEL CONCRETO EN EL CERCO PERIMÉTRICO DEL COMPLEJO MUNICIPAL JUAN NOEL LASTRA UBICADO EN EL CENTRO POBLADO PUERTO CASMA EN LA MANZANA A LO TE 02, DISTRITO DE COMANDANTE NOEL, PROVINCIA DE CASMA, DEPARTAMENTO DE ÁNCASH – OCTUBRE 2018	
UNIDAD DE MUESTRA 18	
DEPARTAMENTO: ÁNCASH PROVINCIA: CASMA DISTRITO: COMANDANTE NOEL DIRECCIÓN: C.P. PUERTO CASMA	EVALUADOR: BACH. HUAMAN CORALES YMI IMCOL ASESOR: MGTR. LEON DE LOS RIOS MIGUEL GONZALO TIPO DE ESTRUCTURA: ALBAÑILERÍA FECHA DE EVALUACIÓN: OCTUBRE DEL 2018
ANTIGÜEDAD: 8 AÑOS ÁREA DE EVALUACIÓN: 18.05 m ² LADO: EXTERIOR NUMERO DE PAÑOS: 02 PAÑOS	
UBICACIÓN DE LA MUESTRA EN PLANO EN PLANTA	FOTOGRAFÍA

(e) Erosión

(g) Grieta

(c) Corrosión

correspondiente al **35.46%** y un área de 11.65 m² sin ser afectado correspondiente al 66.54%; se identificaron las siguientes patologías: **erosión (33.46%)** y **Grieta (1.99%)**; en la cual se tiene como predominante el nivel de severidad **Moderado**.

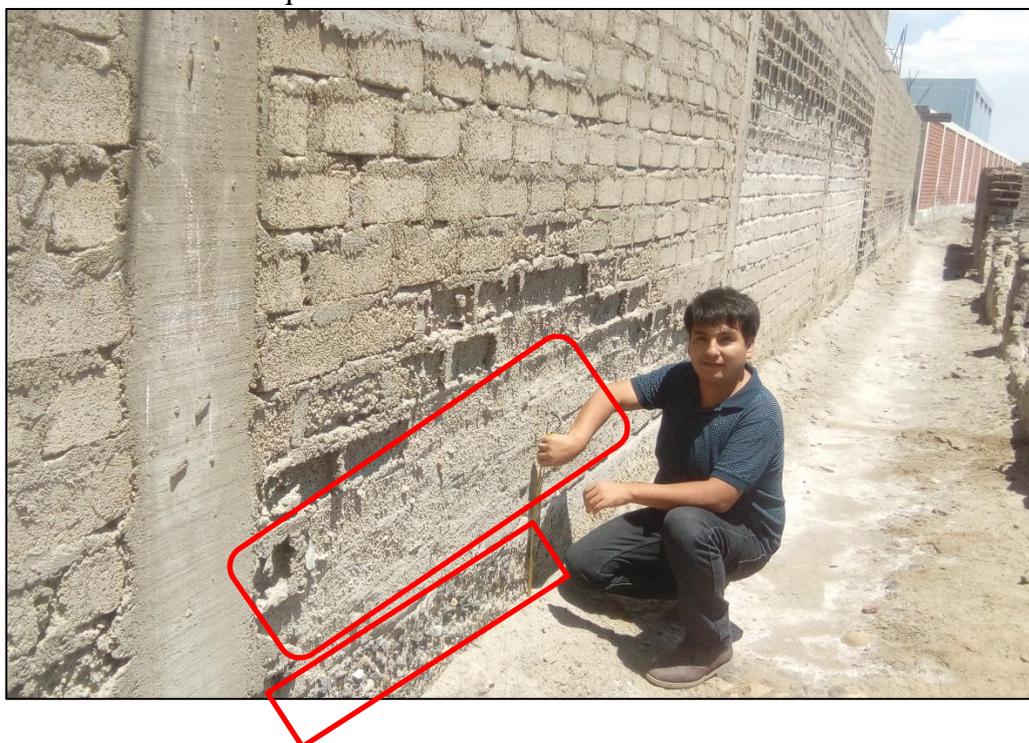
Fotografía 7. Sobrecimiento y muro de albañilería afectado por la patología de erosión de forma física-química en la Unidad de Muestra 14.

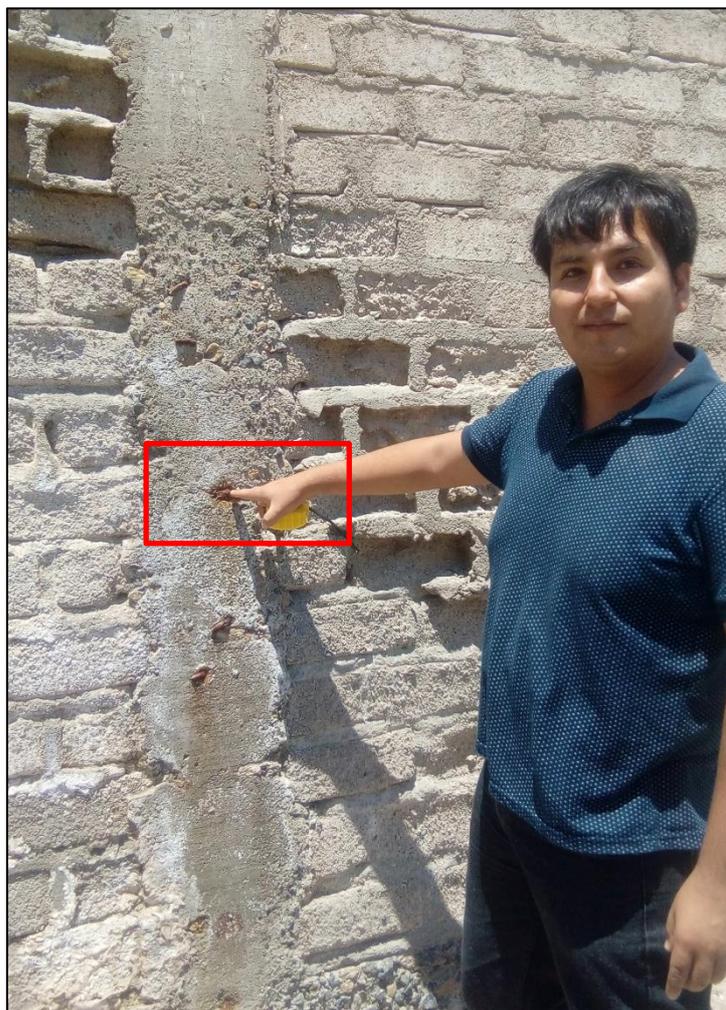
Fotografía 14. Columna, sobrecimiento y muros afectados por erosión física-química, y acero longitudinal en columna afectado por la patología de corrosión en la Unidad de Muestra 15.

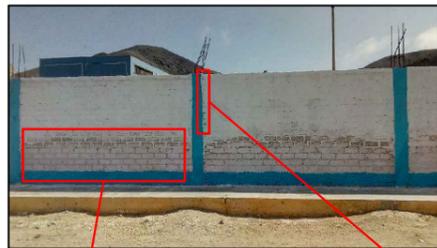
UM-01

Se observa presencia de la patología **erosión** en muros de albañilería, columnas y sobrecimiento.

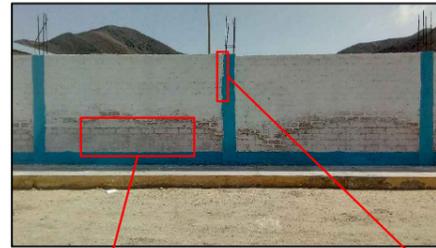
Se observa presencia de la patología **erosión**, en muros de albañilería, columnas y sobrecimiento.

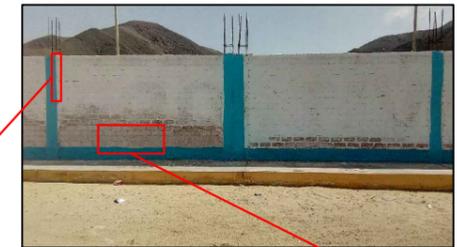
Se observa presencia de la patología **grieta** en muro de albañilería.

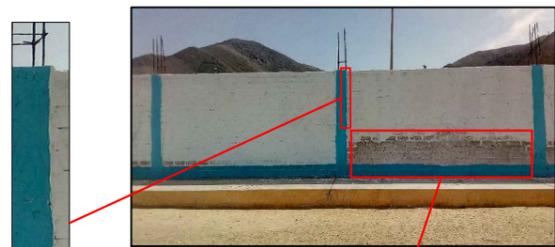
Se observa presencia de la patología **grieta**, en muro de albañilería.

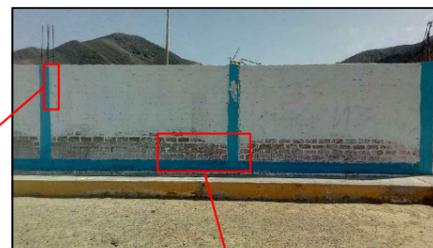
Se observa presencia de la patología **grieta** en muro de albañilería

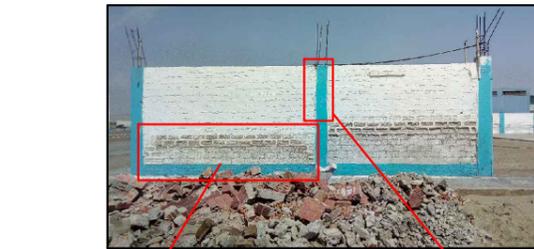
Se observa presencia de la patología **erosión** en muros de albañilería, columnas y sobrecimiento.

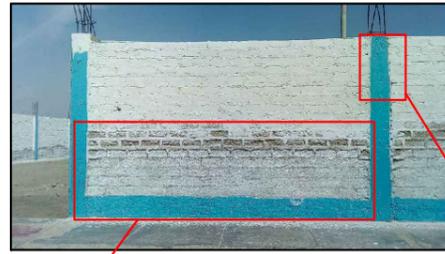
Se observa presencia de la patología **erosión**, en muros de albañilería, columnas y sobrecimiento.

Se observa presencia de la patología **corrosión** en columna.

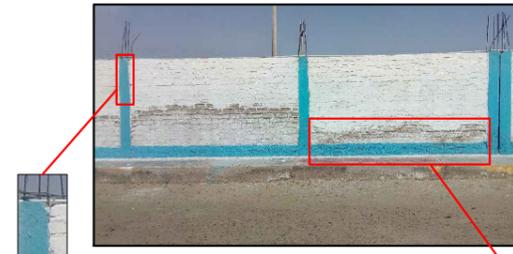
Se observa presencia de la patología **grieta** en muro de albañilería.

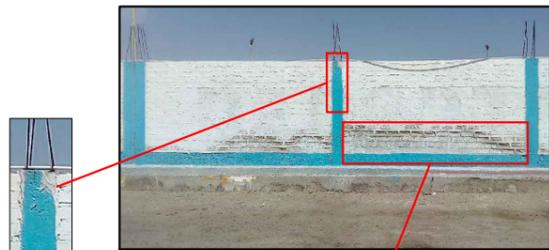
Se observa presencia de la patología **grieta**, en muro de albañilería.

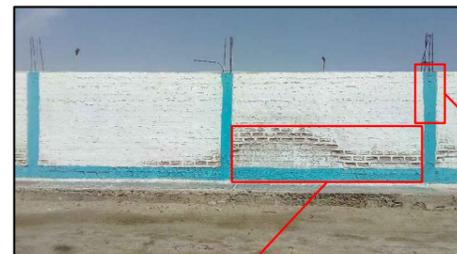
Se observa presencia de la patología **erosión** en muro de albañilería, columna y sobrecimiento.

Se observa presencia de la patología **grieta** en muro de albañilería.

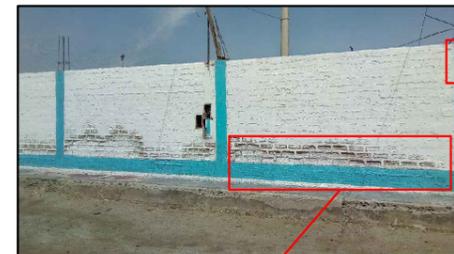
Se observa presencia de la patología **erosión** en muro de albañilería, columna y sobrecimiento.

Se observa presencia de la patología **grieta** en muro de albañilería.

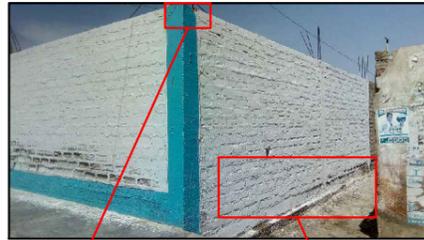
Se observa presencia de la patología **corrosión** en columna.

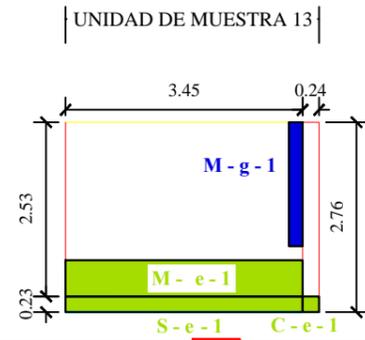
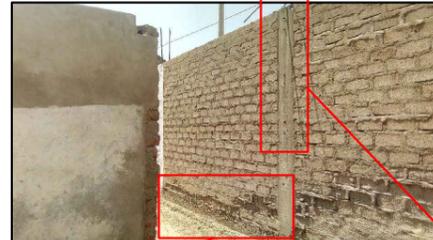
Se observa presencia de la patología **erosión**, en muros de albañilería, columnas y sobrecimiento.

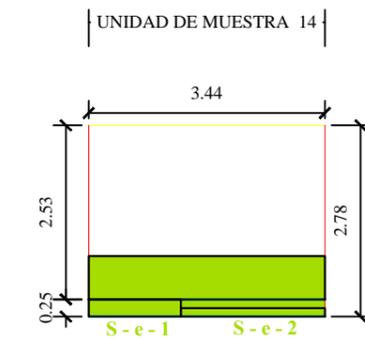
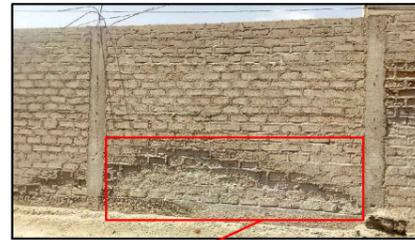
Se observa presencia de la patología **erosión** en muros de albañilería, columnas y sobrecimiento.

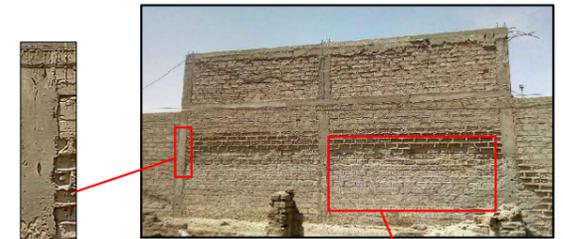
Se observa presencia de la patología **grieta**, en muro de albañilería.

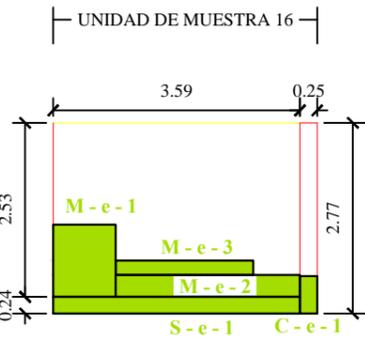
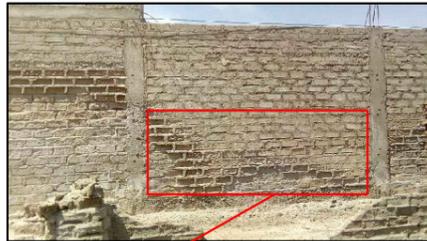
Se observa presencia de la patología **erosión** en muro de albañilería, columna y sobrecimiento.

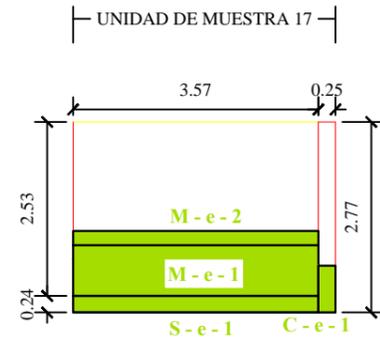
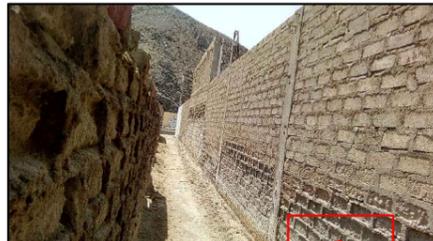
Se observa presencia de la patología **erosión** en muro de albañilería, columna y sobrecimiento.

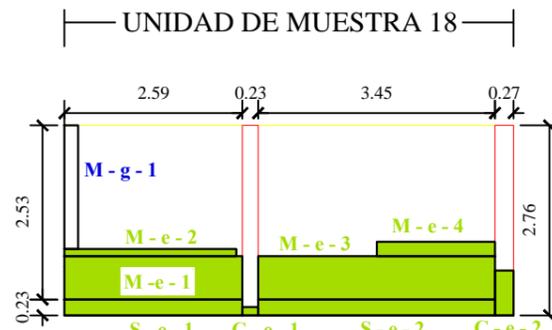
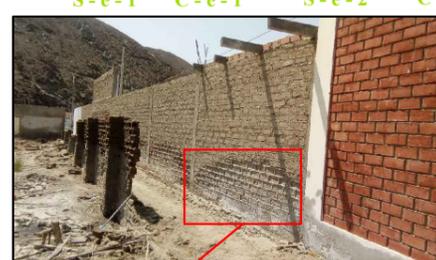
Se observa presencia de la patología **erosión** en muro de albañilería, columna y sobrecimiento.
