DETERMINACIÓN Y EVALUACIÓN DE LAS
PATOLOGÍAS DEL MORTERO EN EL PAVIMENTO
RÍGIDO DE LA CALLE MISTI (ENTRE CALLE
AREQUIPA Y CALLE NAUTA) DEL DISTRITO DE
IQUITOS, PROVINCIA DE MAYNAS, DEPARTAMENTO
DE LORETO - AÑO 2018

TESIS PARA OPTAR EL TÍTULO PROFESIONAL DE
INGENIERO CIVIL

BACH. JUAN LUIS ALVARADO LAZO

2018

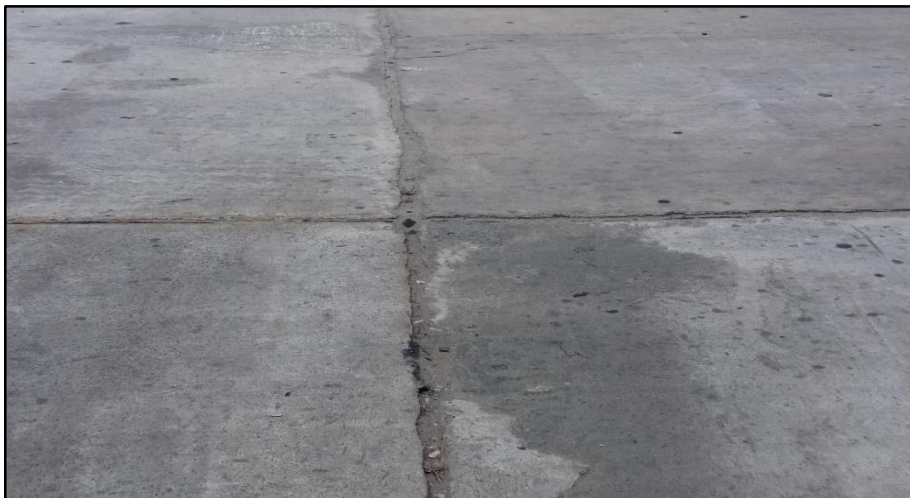
Fotografía 13: Escala de severidad baja, desconchamiento de severidad baja UM - 01

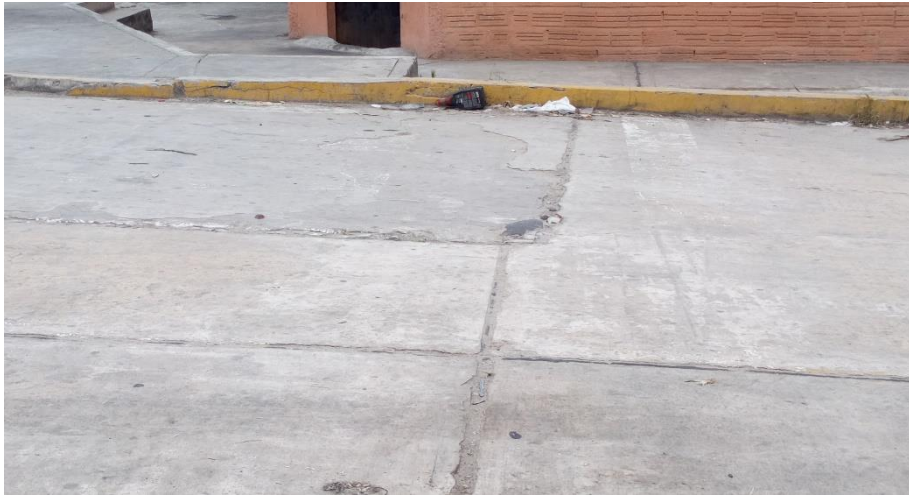
Fotografía 15: Parcheo grande de severidad media UM 02

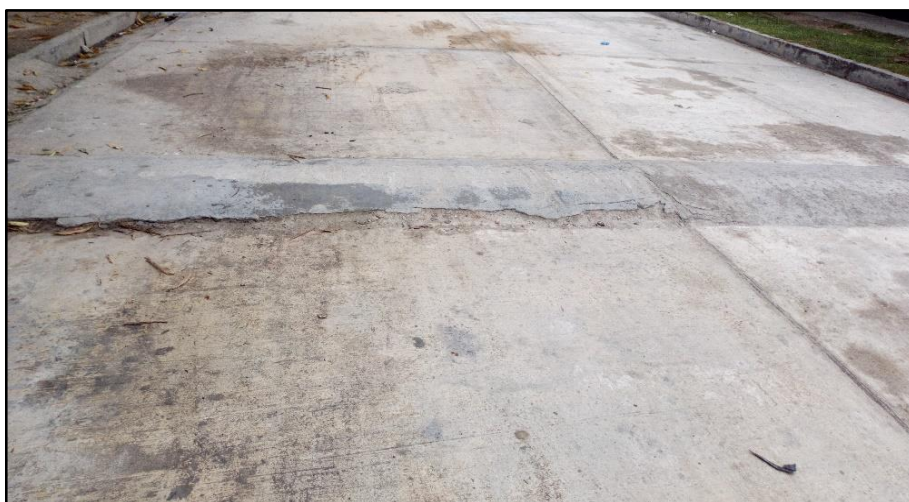
*Fotografía 30: Giba insertada en el pavimento (parcheo grande)
UM - 12.*

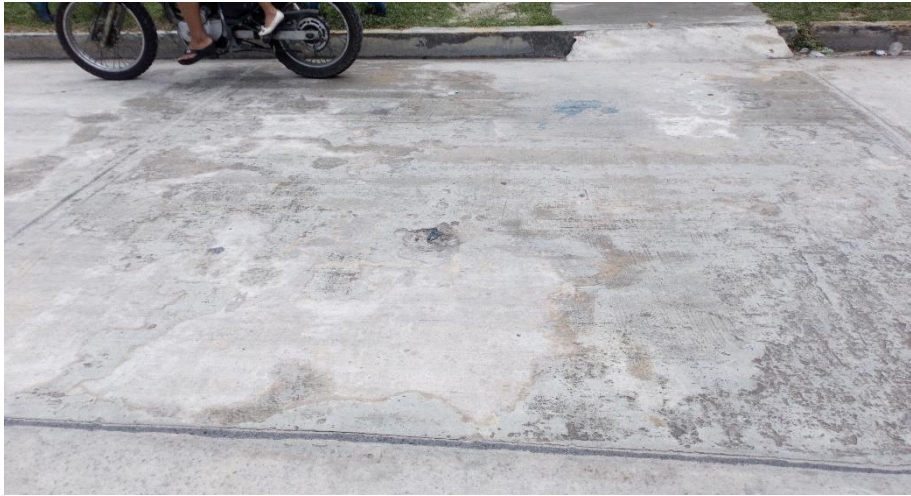
Fotografía 31: Desconchamiento de severidad media UM – 12.

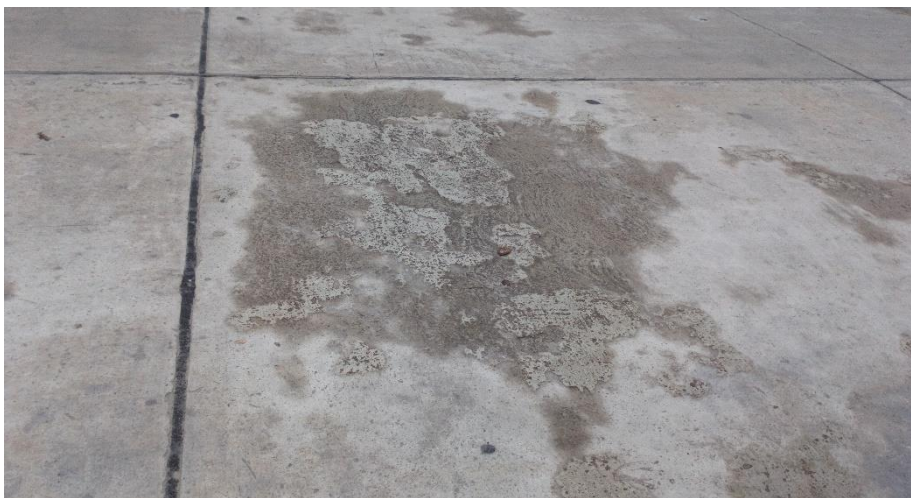
Fotografía 32: desconchamiento de severidad media UM – 13.

2. El Desconchamiento se forma inmediatamente después del vaciado mientras este está en estado plástico, por ello es indispensable para evitar esta falla emplear un concreto moderado (3 a 5 Pulg.), evitar la manipulación excesiva de la superficie y realizar un curado adecuado. Si el daño existe para evitar que se incremente es necesario la reparación inmediata y evitar que las partículas de la estructura se desprendan por el efecto del tránsito y el clima de la zona. Una reparación inmediata de cualquier falla por su naturaleza incrementa favorablemente la vida del pavimento.
