UNIVERSIDAD CATÓLICA LOS ÁNGELES
CHIMBOTE

DETERMINACIÓN Y EVALUACIÓN DE LAS
PATOLOGÍAS DEL CONCRETO EN MUROS DE
ALBAÑILERÍA CONFINADA DEL CERCO PERIMÉTRICO
DE LA INSTITUCIÓN EDUCATIVA SAN JUAN,
DISTRITO SAN JUAN BAUTISTA, PROVINCIA
HUAMANGA, REGIÓN AYACUCHO- ENERO 2017

TESIS PARA OPTAR EL TÍTULO PROFESIONAL DE
INGENIERO CIVIL

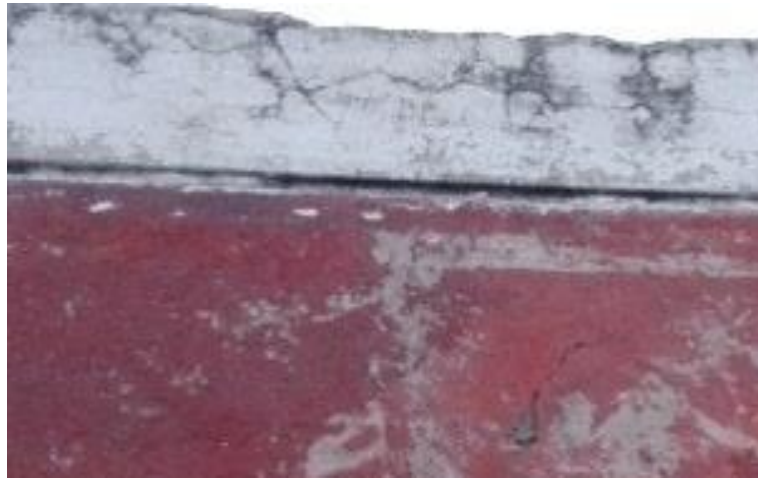
Figura 09: Fisura en viga

- ✓ Se debe curar el concreto para evitar las fisuras.
- ✓ Los agregados tienen que ser buenos y no tienen que estar contaminado con sustancias orgánicas.

- ✓ Realizar limpieza de las áreas afectadas y luego aplicar un epóxico sellador de las fisuras.

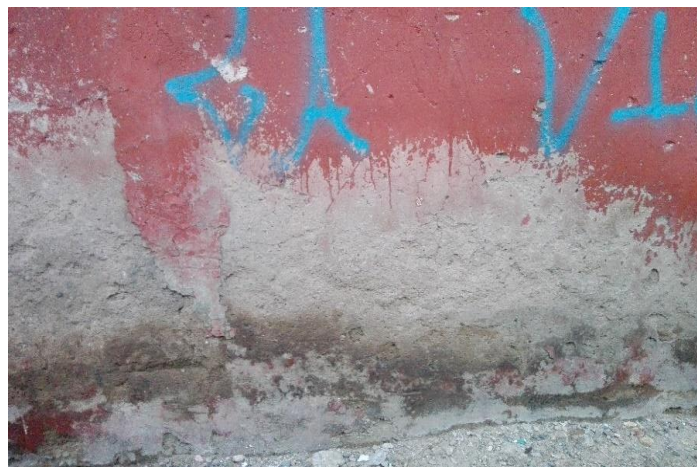
- ✓ El agua desgasta el material y provoca desprendimientos y arrastre de partículas que deterioran a la construcción.
- ✓ El viento la acción erosiva del viento transporta partículas atmosféricas y las lanza contra los muros desgastando sus superficies.
- ✓ El sol calienta a las estructuras de la edificación produciendo cambios térmicos, estas variaciones de temperatura provocan alteraciones en el

volumen y tensiones internas en el material que pueden traducirse en grietas y fisuras.

Figura 10: Erosión.

- ✓ Realizar un drenaje para evitar la humedad, ya que es la principal causante de la erosión en el cerco perimétrico.
- ✓ Limpieza la parte afectada, eliminado polvo y partículas para la mejor adherencia del concreto viejo y nuevo.

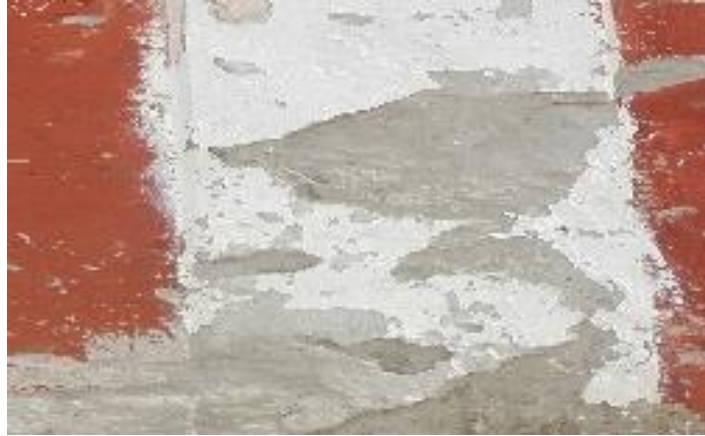
- ✓ Deterioro de pequeños fragmentos o partículas, producidos por cambios de temperatura, humedad y mala proporción de mortero.

Figura 12: Desprendimiento

- ✓ Limpiar la zona afectada y luego aplicar un epóxico para la unión del concreto antiguo y concreto nuevo y aplicar un mortero.

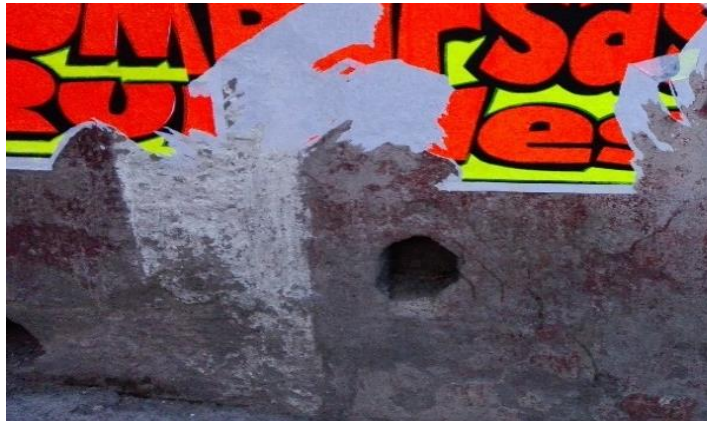
Son provocadas por implosión, es decir, colapso de las burbujas de vapor en un flujo de agua; estas burbujas se forman en áreas de baja presión y colapsan a medida que ingresan en áreas de mayor presión.

Figura 13: Picadura en muro

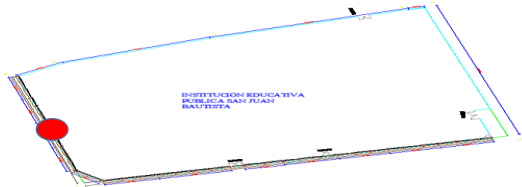
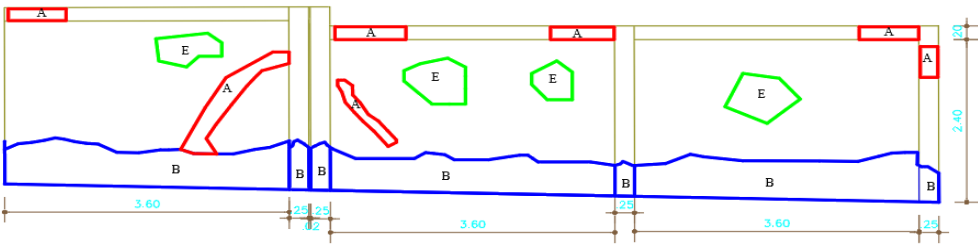
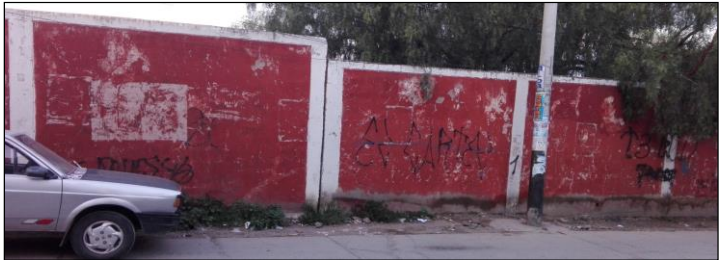
Ficha 03: Determinación y evaluación de las patologías de la unidad de muestra 03.

RESUMEN DE LA UNIDAD DE MUESTRA											
ÁREA TOTAL (M2) MUESTRA 03	29.94	MURO		COLUMNA		VIGA		SOBRECIMIENTO		SUMATORIA DE ÁREA AFECTADA	% DE AREA AFECTADA
		ÁREA (M2)	25.26	ÁREA (M2)	2.58	ÁREA (M2)	2.10	ÁREA (M2)	0.00		
SIMBOLOGÍA DE PATOLOGÍAS	(A) FISURA	0.39	1.54%	0.12	4.65%	0.56	26.67%	0.00	0.00%	1.07	3.57%

(B) EROSIÓN	4.83	19.12%	0.41	15.89%	0.00	0.00%	0.00	0.00%	5.24	17.50%
	(C) GRIETA	0.00	0.00%	0.00	0.00%	0.00	0.00%	0.00	0.00%	0.00	0.00%
	(D) DESPRENDIMIENTO	0.00	0.00%	0.00	0.00%	0.00	0.00%	0.00	0.00%	0.00	0.00%

E) PICADURA	PAÑO 01	0.80	0.36	0.29									
	PAÑO 02	0.95	0.67	0.64									
	PAÑO 03	0.65	0.40	0.26									
	PAÑO 04												
	TOTAL			1.19									
NIVEL DE SEVERIDAD		M			L			L			-

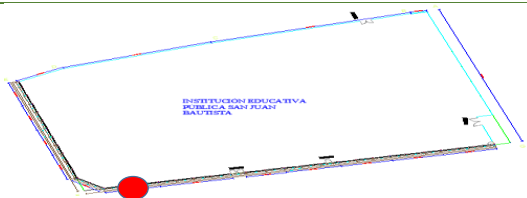
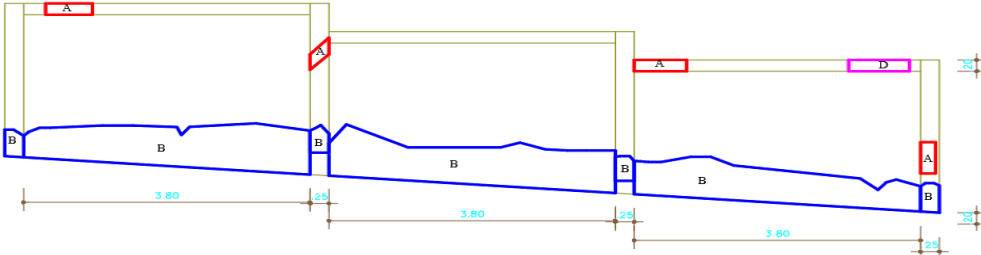
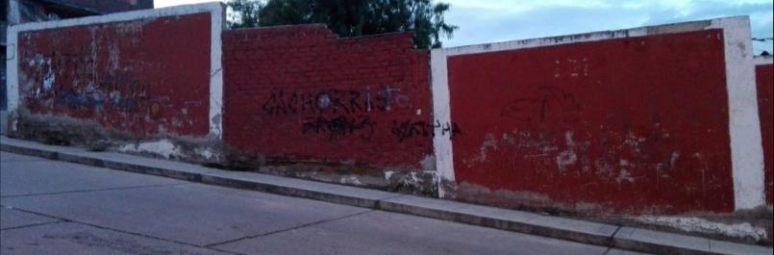
Ficha 06: Determinación y evaluación de las patologías de la unidad de muestra 06.

RESUMEN DE LA UNIDAD DE MUESTRA											
ÁREA TOTAL (M2) MUESTRA 06	33.64	MURO		COLUMNA		VIGA		SOBRECIMIENTO		SUMATORIA DE ÁREA AFECTADA	% DE AREA AFECTADA
		ÁREA (M2)	28.54	ÁREA (M2)	2.82	ÁREA (M2)	2.28	ÁREA (M2)	0.00		
		ÁREA AFECTADA	%	ÁREA AFECTADA	%	ÁREA AFECTADA	%	ÁREA AFECTADA	%		
SIMBOLOGÍA DE PATOLOGÍAS	(A) FISURA	0.00	0.00%	0.18	6.38%	0.20	8.77%	0.00	0.00%	0.38	1.13%

(B) EROSIÓN	7.81	27.37%	0.46	16.31%	0.00	0.00%	0.00	0.00%	8.27	24.58%
	(C) GRIETA	0.00	0.00%	0.00	0.00%	0.00	0.00%	0.00	0.00%	0.00	0.00%
	(D) DESPRENDIMIENTO	0.00	0.00%	0.00	0.00%	0.19	8.33%	0.00	0.00%	0.19	0.56%

C) GRIETA	PAÑO 01												
	PAÑO 02												
	PAÑO 03												
	PAÑO 04												
	TOTAL												
D) DESPRENDIMIENTO	PAÑO 01												
	PAÑO 02												
	PAÑO 03							0.95	0.20	0.19			
	PAÑO 04												
	TOTAL									0.19

E) PICADURA	PAÑO 01												
	PAÑO 02												
	PAÑO 03												
	PAÑO 04												
	TOTAL												
NIVEL DE SEVERIDAD		M			L			L			-

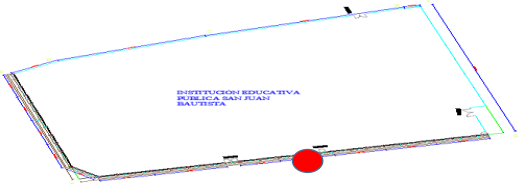
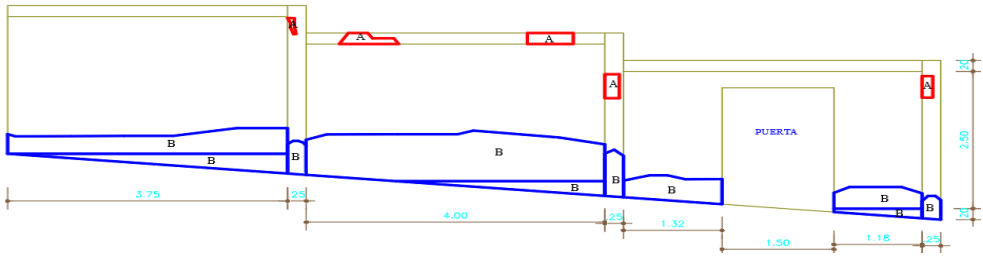
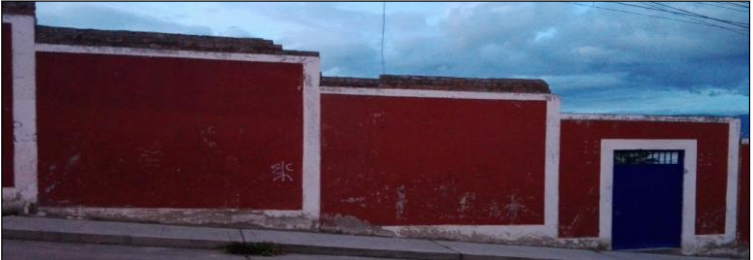
Ficha 09: Determinación y evaluación de las patologías de la unidad de muestra 09.

RESUMEN DE LA UNIDAD DE MUESTRA											
ÁREA TOTAL (M2) MUESTRA 09	31.58	MURO		COLUMNA		VIGA		SOBRECIMIENTO		SUMATORIA DE ÁREA AFECTADA	% DE AREA AFECTADA
		ÁREA (M2)	25.79	ÁREA (M2)	2.23	ÁREA (M2)	2.35	ÁREA (M2)	1.21		
		ÁREA AFECTADA	%	ÁREA AFECTADA	%	ÁREA AFECTADA	%	ÁREA AFECTADA	%		
SIMBOLOGÍA DE PATOLOGÍAS	(A) FISURA	0.00	0.00%	0.19	8.52%	0.10	4.26%	0.00	0.00%	0.29	0.92%

(B) EROSIÓN	6.14	23.81%	0.39	17.49%	0.00	0.00%	1.19	98.35%	7.72	24.45%
	(C) GRIETA	0.00	0.00%	0.00	0.00%	0.00	0.00%	0.00	0.00%	0.00	0.00%
	(D) DESPRENDIMIENTO	0.00	0.00%	0.00	0.00%	0.00	0.00%	0.00	0.00%	0.00	0.00%

C) GRIETA	PAÑO 01												
	PAÑO 02												
	PAÑO 03												
	PAÑO 04												
	TOTAL												
D) DESPRENDIMIENTO	PAÑO 01												
	PAÑO 02												
	PAÑO 03												
	PAÑO 04												
	TOTAL

E) PICADURA	PAÑO 01												
	PAÑO 02												
	PAÑO 03												
	PAÑO 04												
	TOTAL												
NIVEL DE SEVERIDAD		L			L			L			M

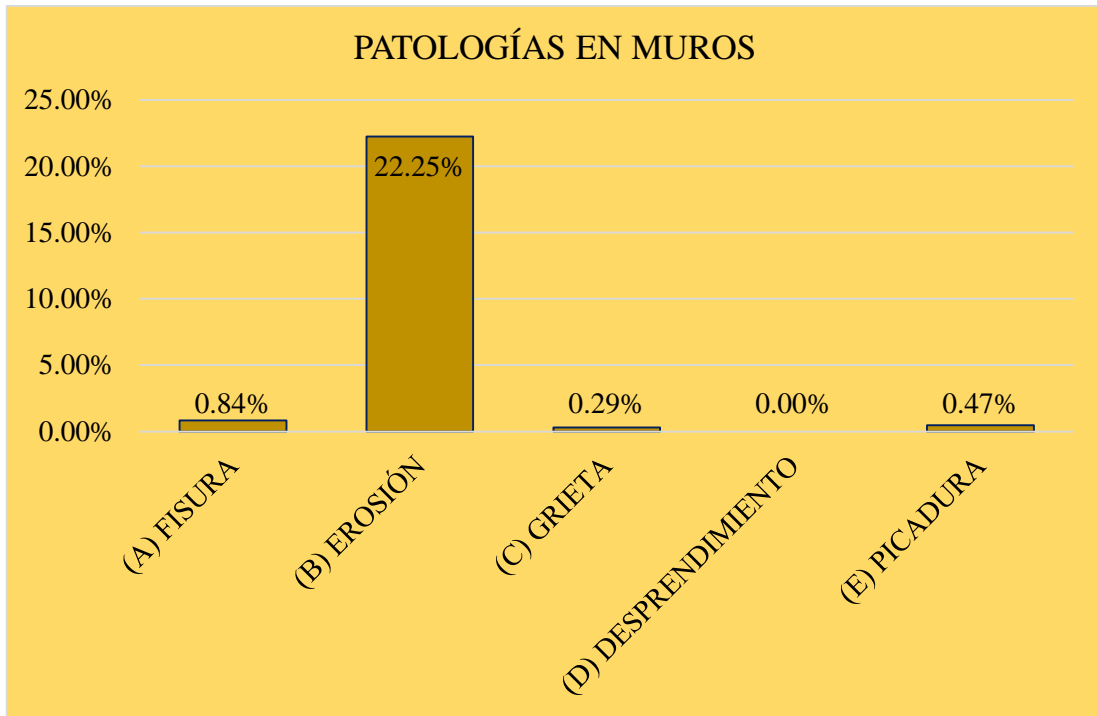
Gráfico 85: Porcentaje de patologías identificados en muros de todas las unidades de muestra.

- ✓ En el gráfico 85. Se aprecia los tipos de patologías del concreto existentes en muros del cerco perimétrico de la institución educativa San Juan, distrito San Juan Bautista, provincia Huamanga, región Ayacucho, son los siguientes: Erosión 22.25%, fisura 0.84%, picadura 0.47% y grieta 0.29%.

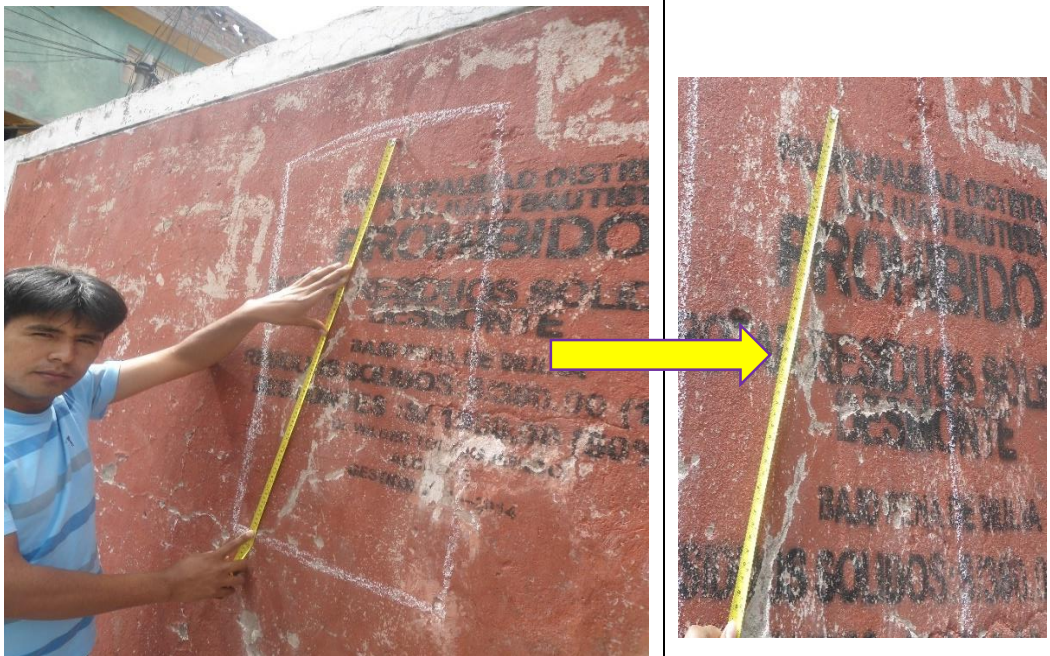
Fotografía 02: Fisura en muros del cerco perimétrico en la unidad de muestra 01.

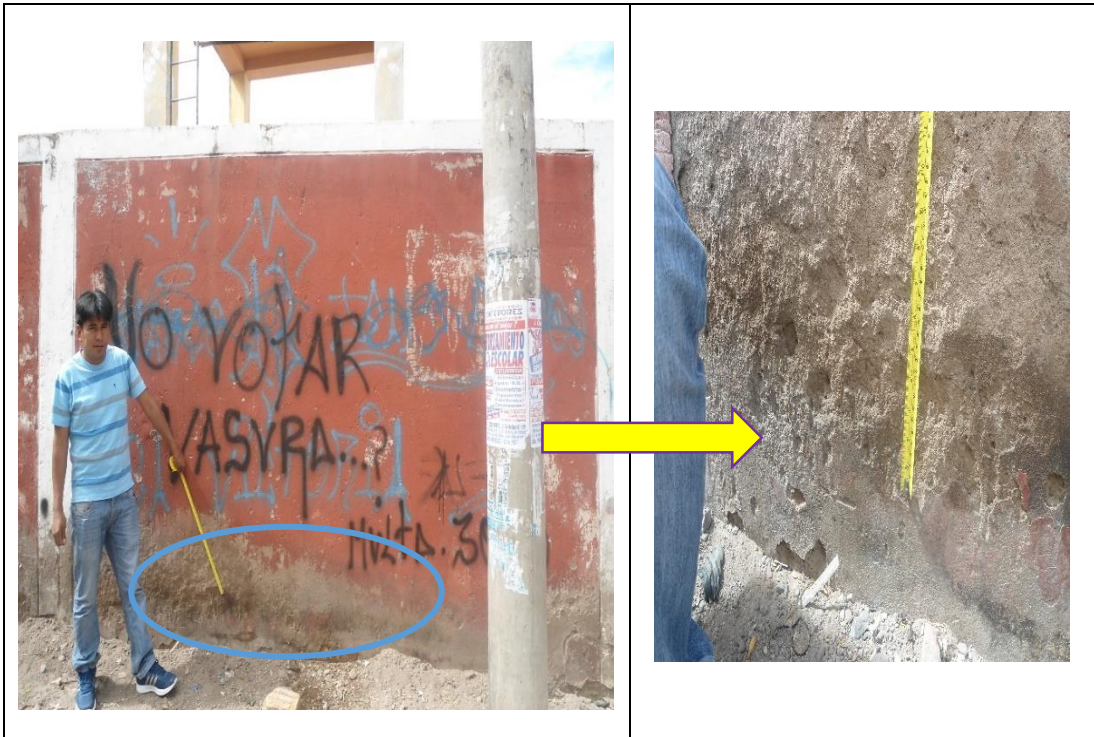
Fotografía 03: Erosión en muros del cerco perimétrico en la unidad de muestra 01.

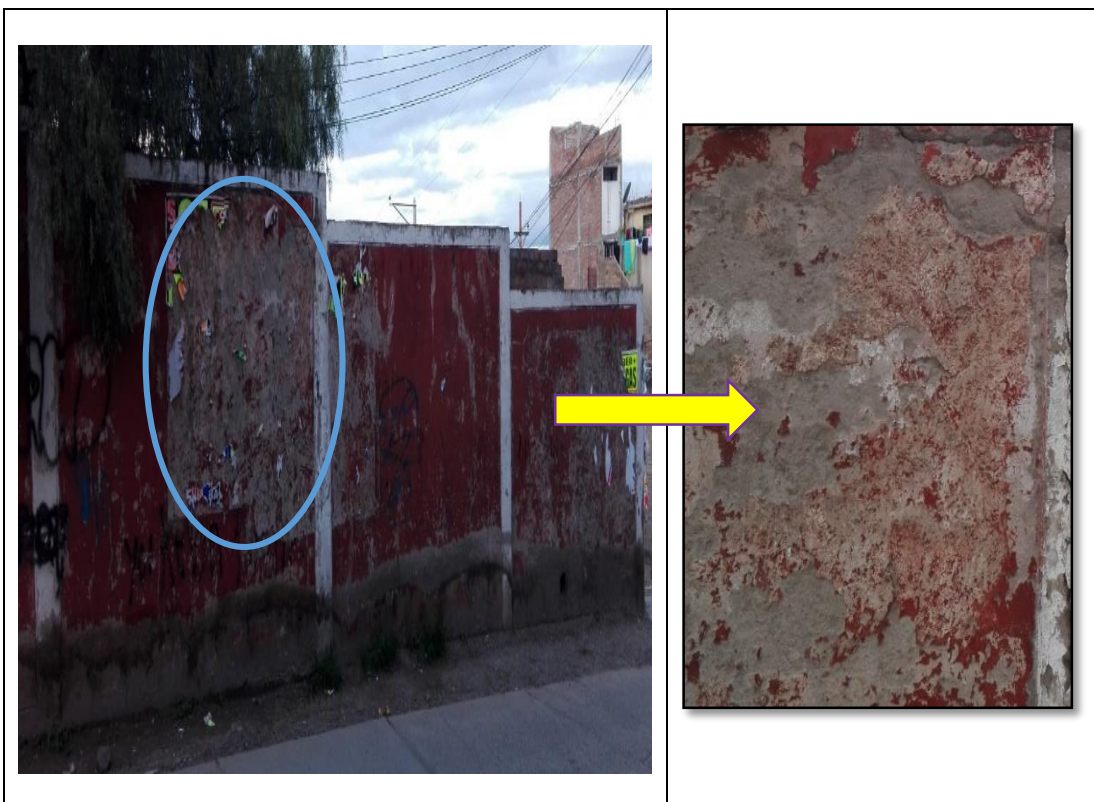
Fotografía 04: Erosión en muro del cerco perimétrico, en la unidad de muestra 04.

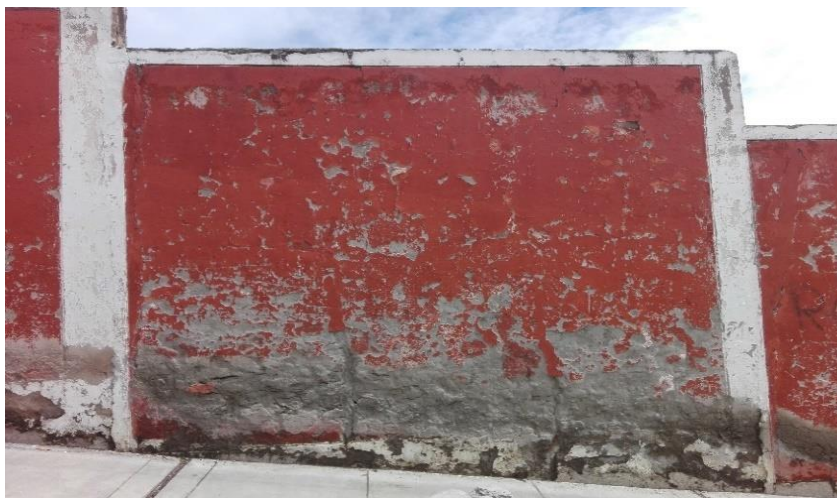
Patología: Erosión

Fotografía 01: Erosión en muro y columna del cerco perimétrico, en la unidad de muestra 07.

- ✓ Se recomienda realizar un alero de media agua en la parte superior de viga de confinamiento tipo prefabricado de concreto armado para evitar la presencia de la humedad en los muros que son causantes de dicha patología.

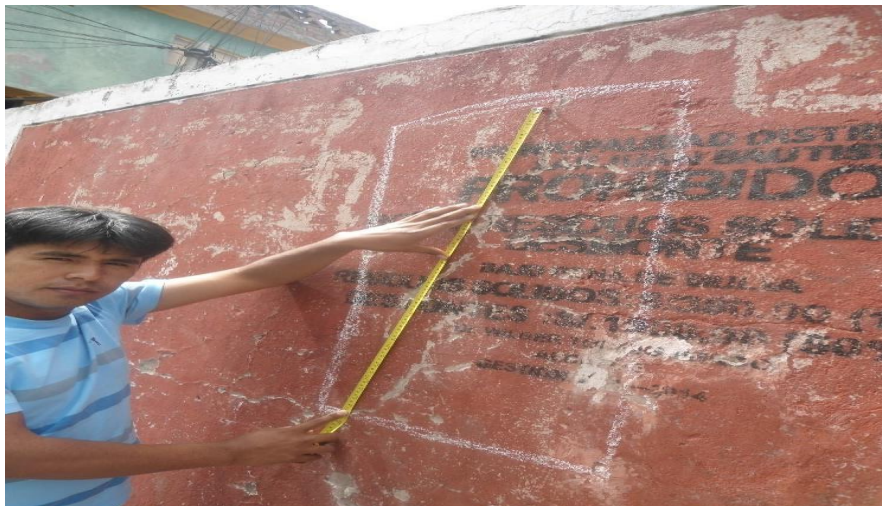
Patología: Fisura

Causas: Lesiones físicas

Fotografía 02: Fisura en muro del cerco perimétrico, en la unidad de muestra 01

- ✓ Realizar una vereda y un buen drenaje por dónde pueda discurrir las aguas ya que el concreto con alto contenido de humedad aumenta su volumen relativo del concreto dependiendo de la permeabilidad y porosidad del elemento.
- ✓ Hacer juntas de dilatación (gruñas) en los revoques ya que el concreto al igual que la mayoría de materiales, se expande cuando la temperatura aumenta y se contrae cuando disminuye.
