UNIVERSIDAD CATÓLICA LOS ÁNGELES
CHIMBOTE

DIAGNÓSTICO DEL ESTADO SITUACIONAL DE LAS CALLES
PAVIMENTADAS DEL AA.HH. SANTA CLARA, AV. SANTA CLARA
CUADRAS 1,2,3,4 Y 5 - DISTRITO DE MANANTAY, PROVINCIA DE
CORONEL PORTILLO, REGION DE UCAYALI.

TESIS PARA OPTAR EL TÍTULO PROFESIONAL DE
INGENIERO CIVIL

2018

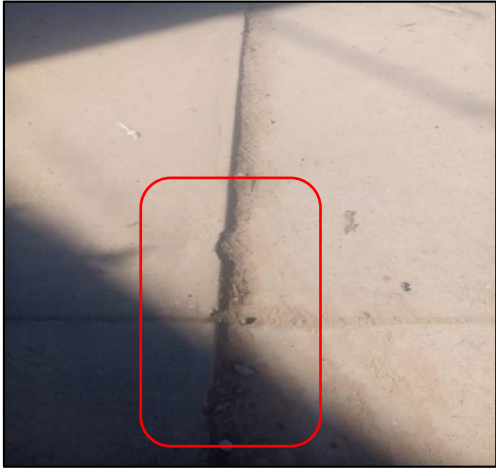
Fig. 48. Patología de Escala con nivel de severidad alta, en la cuadra 3 de la Av. Santa Clara, Distrito de Manantay.

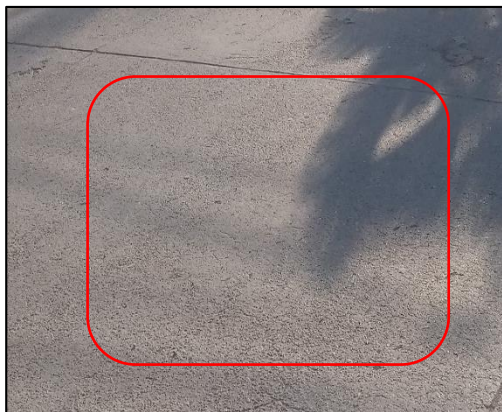
Fig. 51. Patología de Pulimiento de Agregados sin severidad, en la cuadra 3 de la Av. Santa Clara, Distrito de Manantay.
