UNIVERSIDAD CATÓLICA LOS ÁNGELES  
CHIMBOTE

DETERMINACIÓN Y EVALUACIÓN DE LAS  
PATOLOGÍAS DEL CONCRETO EN EL CANAL  
PRINCIPAL DE REGADÍO BIAGGIO ARBULÚ DEL  
CASERÍO DE MIRAFLORES ENTRE LAS PROGRESIVAS  
0+000 AL KM 1+413 DEL DISTRITO DE CASTILLA,  
PROVINCIA DE PIURA, REGIÓN PIURA, JULIO - 2016.

**TESIS PARA OPTAR EL TÍTULO PROFESIONAL DE**  
**INGENIERO CIVIL**

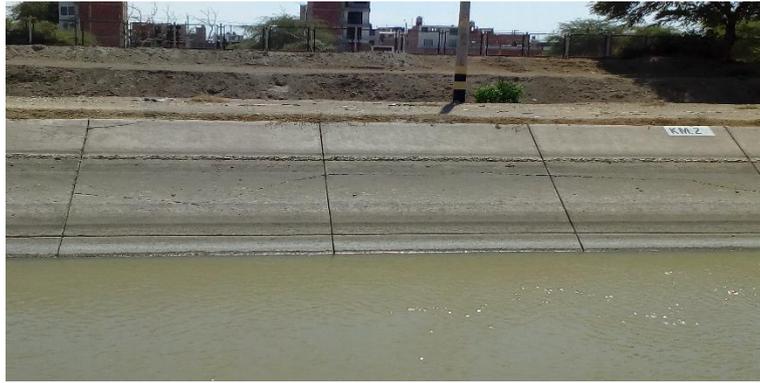
Figura 01. Patología de fisura

Todas aquellas aberturas incontroladas que afectan solamente a la superficie del elemento o a su acabado superficial.

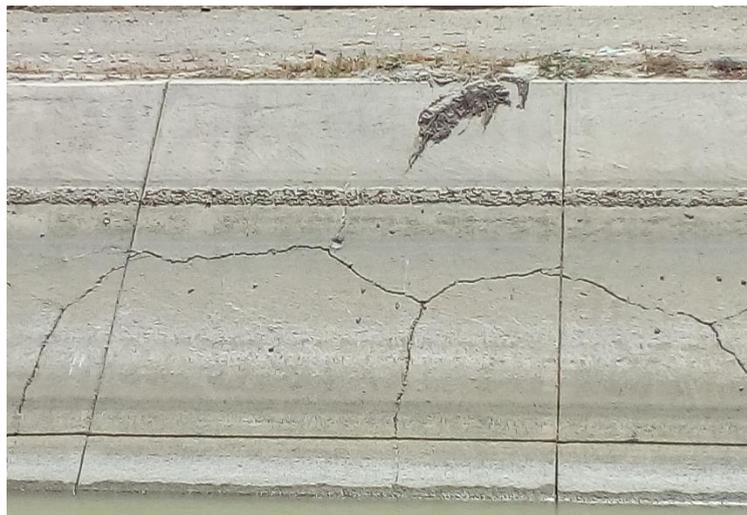
Figura 02. Patología de grieta.

Todas aquellas aberturas incontroladas de un elemento superficial que afectan a todo su espesor.

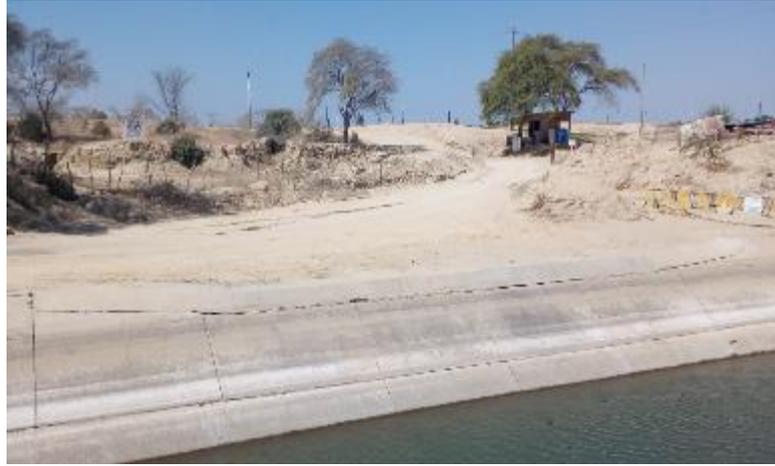
Figura 03. Patología de hundimiento.  
Fuente: Propia

Desde el punto de vista ingenieril resultan de interés un subgrupo de los suelos arenosos cuya propiedad más importante es la colapsibilidad por humedecimiento que puede provocar asentamientos en las losas de canales.

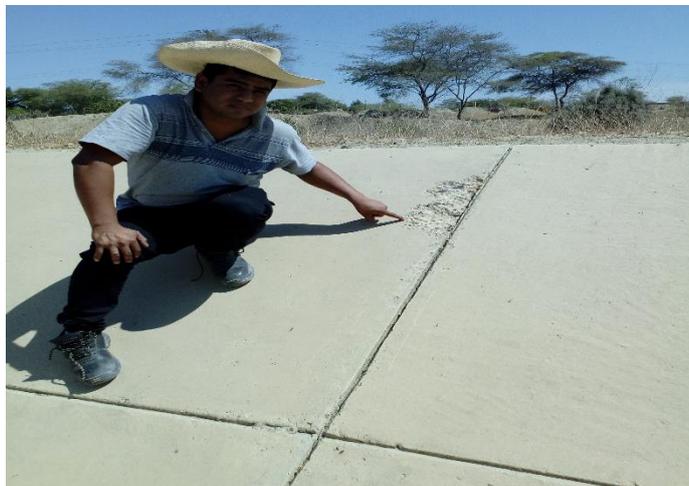
Figura 04. Patología de erosión.  
Fuente: Propia

La erosión de los suelos también es un problema muy común que genera inestabilidad en los taludes y ayuda a facilitar el desprendimiento de las riveras

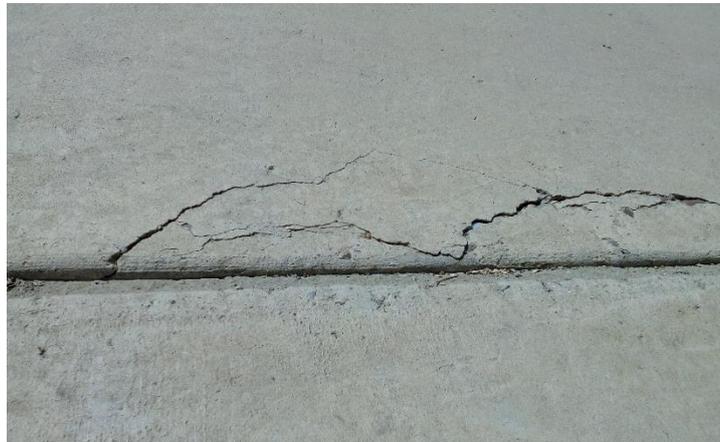
Figura 05. Patología de delaminación.  
Fuente: Propia

Ocurre con mayor frecuencia en los tableros de puentes y es provocada por la corrosión del acero de las armaduras o por los ciclos de congelamiento y deshielo; es similar al descantillado, descascaramiento o

descamado, excepto que la delaminación afecta grandes superficies y a menudo sólo se puede detectar golpeando ligeramente la superficie.

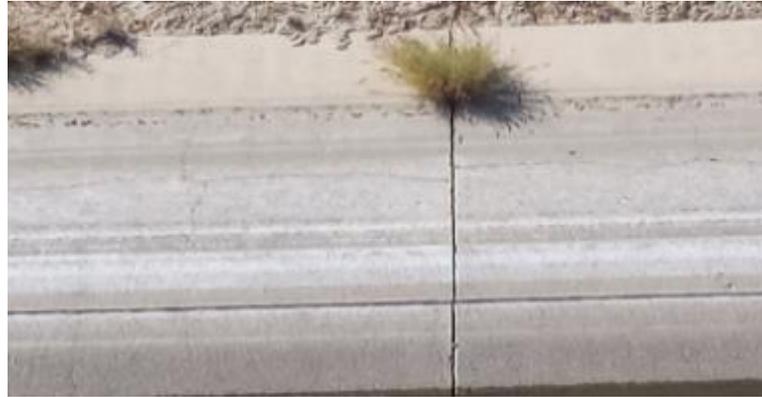
Figura 07. Patología de vegetación.

Los problemas de las vegetaciones acuáticas en los trópicos son particularmente importantes, ya que las elevadas temperaturas durante todo el año promueven el crecimiento y acortan la vida de las plantas.

Ello provoca una considerable acumulación de material orgánico que, al liberar nutrientes, estimula el crecimiento. En los lugares en que se descuida el control del crecimiento de las plantas acuáticas, su presencia constituye con frecuencia un problema importante.

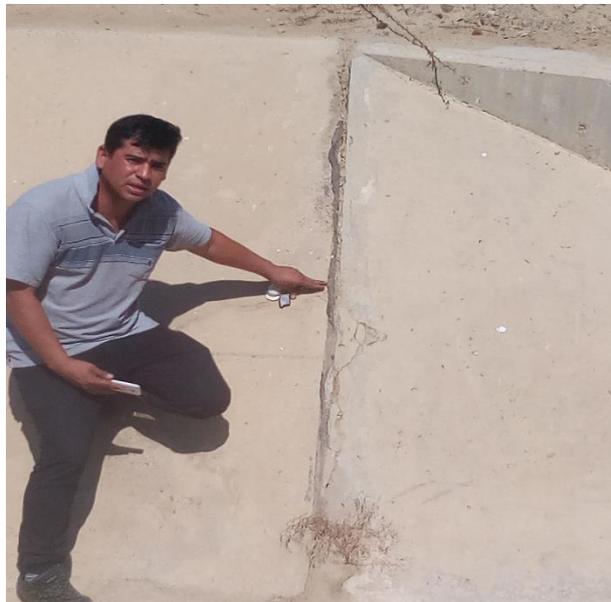
Figura 08. Patología de sello de junta.

Pérdida parcial o total del material que conforma la junta entre las secciones que forman la estructura.

5. En las juntas de dilatación, previa labor de limpieza de la misma, se debe restituir el material original deteriorado con materiales flexibles (brea, asfalto, resinas).

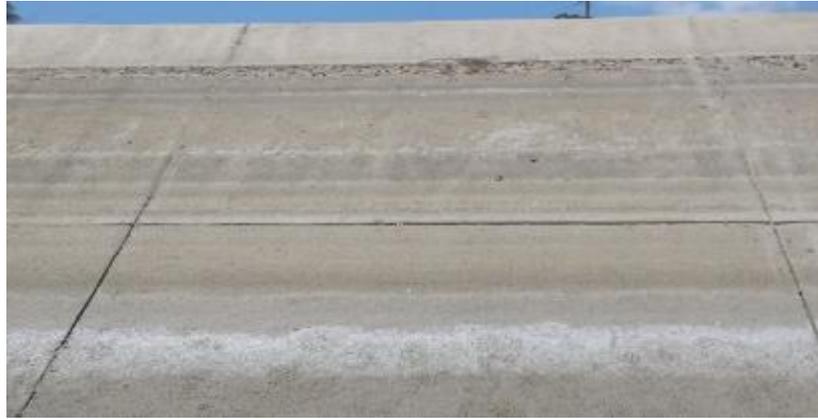
Figura 09. Patología de Eflorescencia.

Eflorescencia o manchas es un fenómeno muy común, pero de los menos comprendidos, es un residuo de sales con textura polvosa de color blanco tiza y se puede formar en la superficie de cualquier producto que contenga cemento.

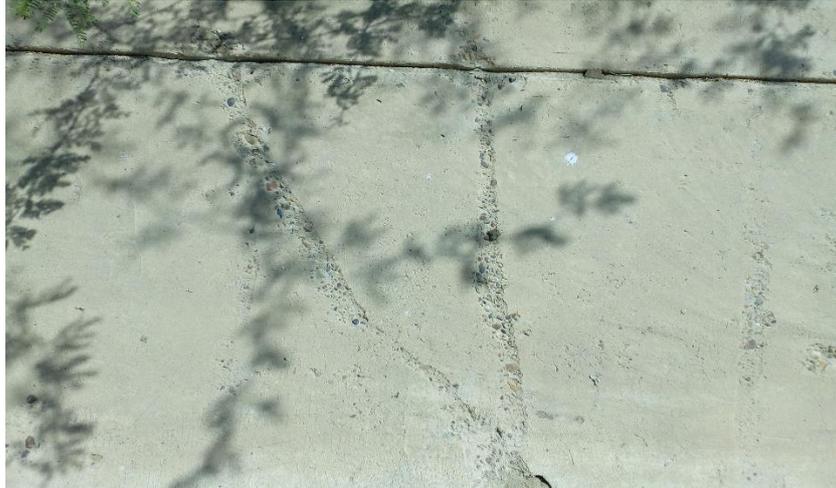
Figura 10. Patología de Descascaramiento

El descascaramiento es la delaminación local o desprendimiento de una superficie terminada de concreto (hormigón) endurecido como resultado de su exposición a ciclos de congelación y deshielo. Generalmente comienza en pequeñas zonas aisladas, que después pueden fusionarse y extenderse a grandes áreas. El descascaramiento ligero no expone el agregado grueso. El descascaramiento moderado expone el agregado y puede incluir pérdidas de hasta 1/8 o 3/8 de pulgada (3 a 10mm) del mortero superficial. En el caso de descascaramiento severos la mayor parte de la superficie se pierde y el agregado está claramente expuesto y sobresale.

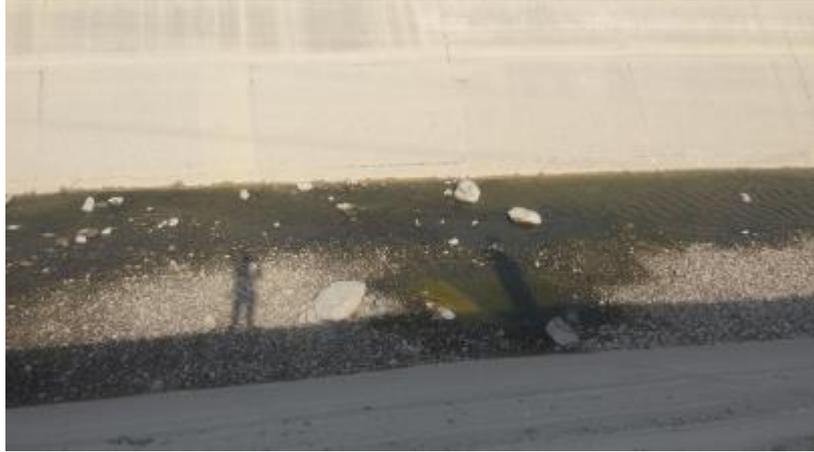
Figura 11. Patología de sedimento.  
Fuente: Propia

Hay varios factores a tener en cuenta cuando se trabaja con caudales hidráulicos en la vida real. Lo primero es recordar que las aguas no siempre estarán limpias; la segunda, es que parte de ese material se acumulará en el fondo del canal a manera de sedimento. Tenemos al menos dos grandes divisiones del material que arrastra el agua de un canal o río: el material en suspensión, el cual es material fino a muy fino que rara vez tiene tiempo de asentarse en una corriente, y el material más grueso, o material de lecho, que se transporta por arrastre, pues éste no se mueve a la misma velocidad que el líquido que lo circunda, y además es material que puede dañar el revestimiento de nuestro canal, o, al menos, cambiar las propiedades de su revestimiento.

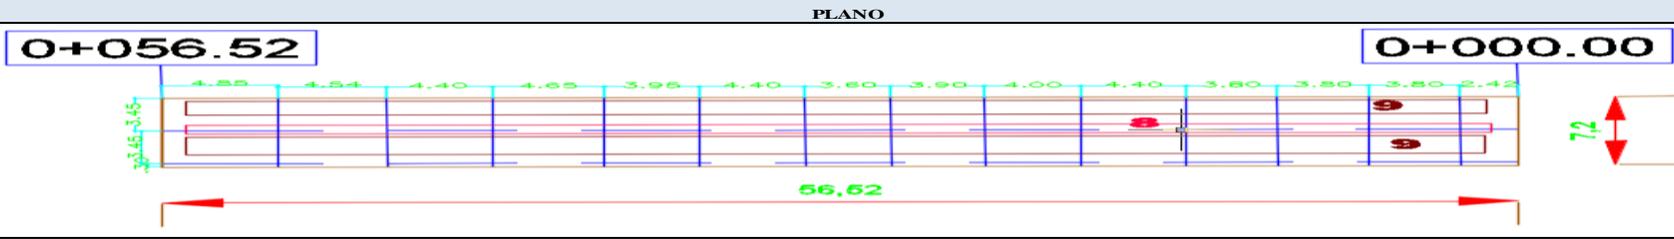
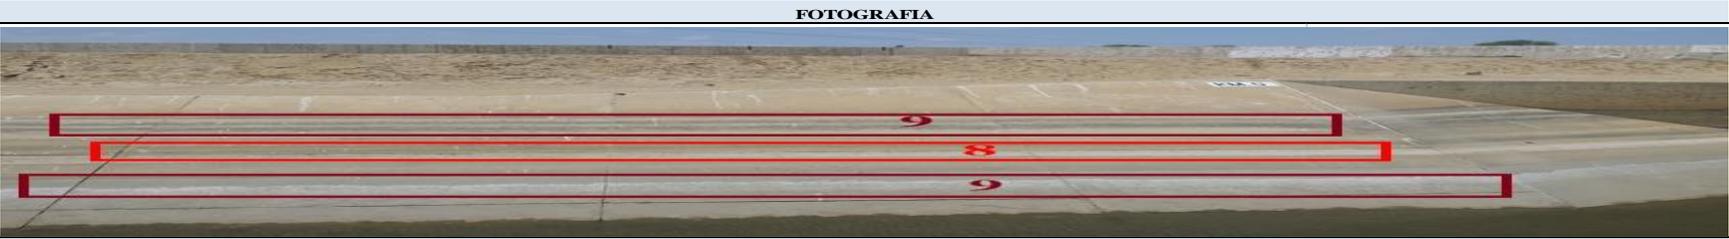
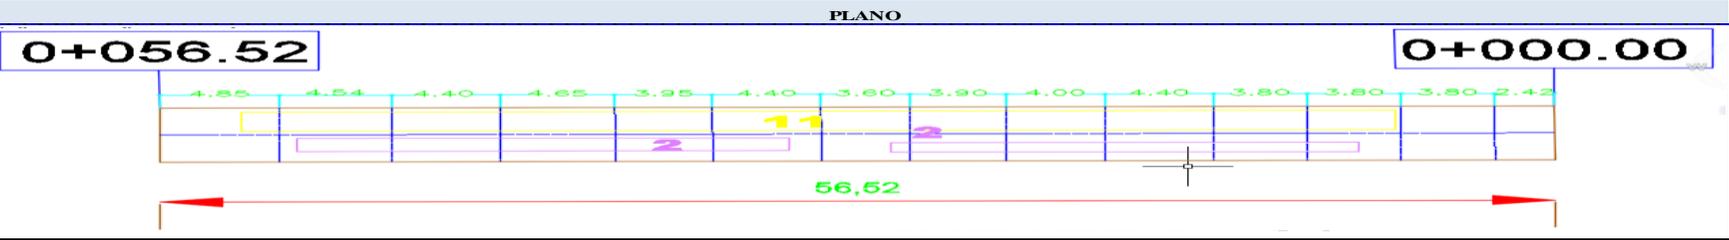
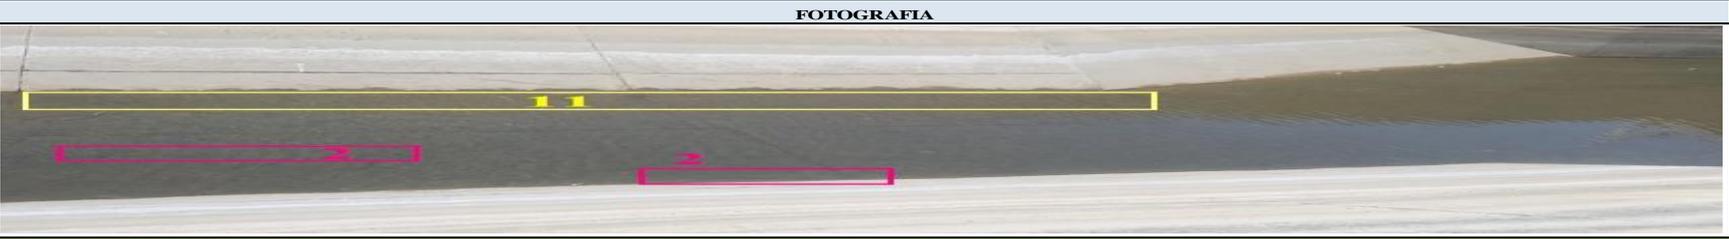
**PATOLOGÍAS EN UNIDAD DE MUESTRA 01**

MARGEN DERECHA

FONDO DE CANAL

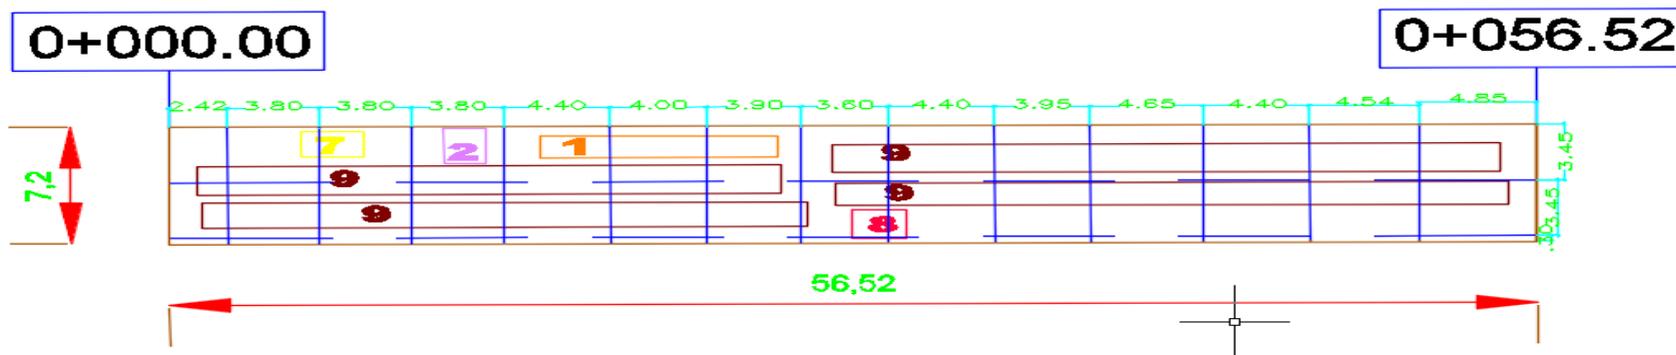
**PATOLOGIAS EN UNIDAD DE MUESTRA 01**

PLANO

FOTOGRAFIA

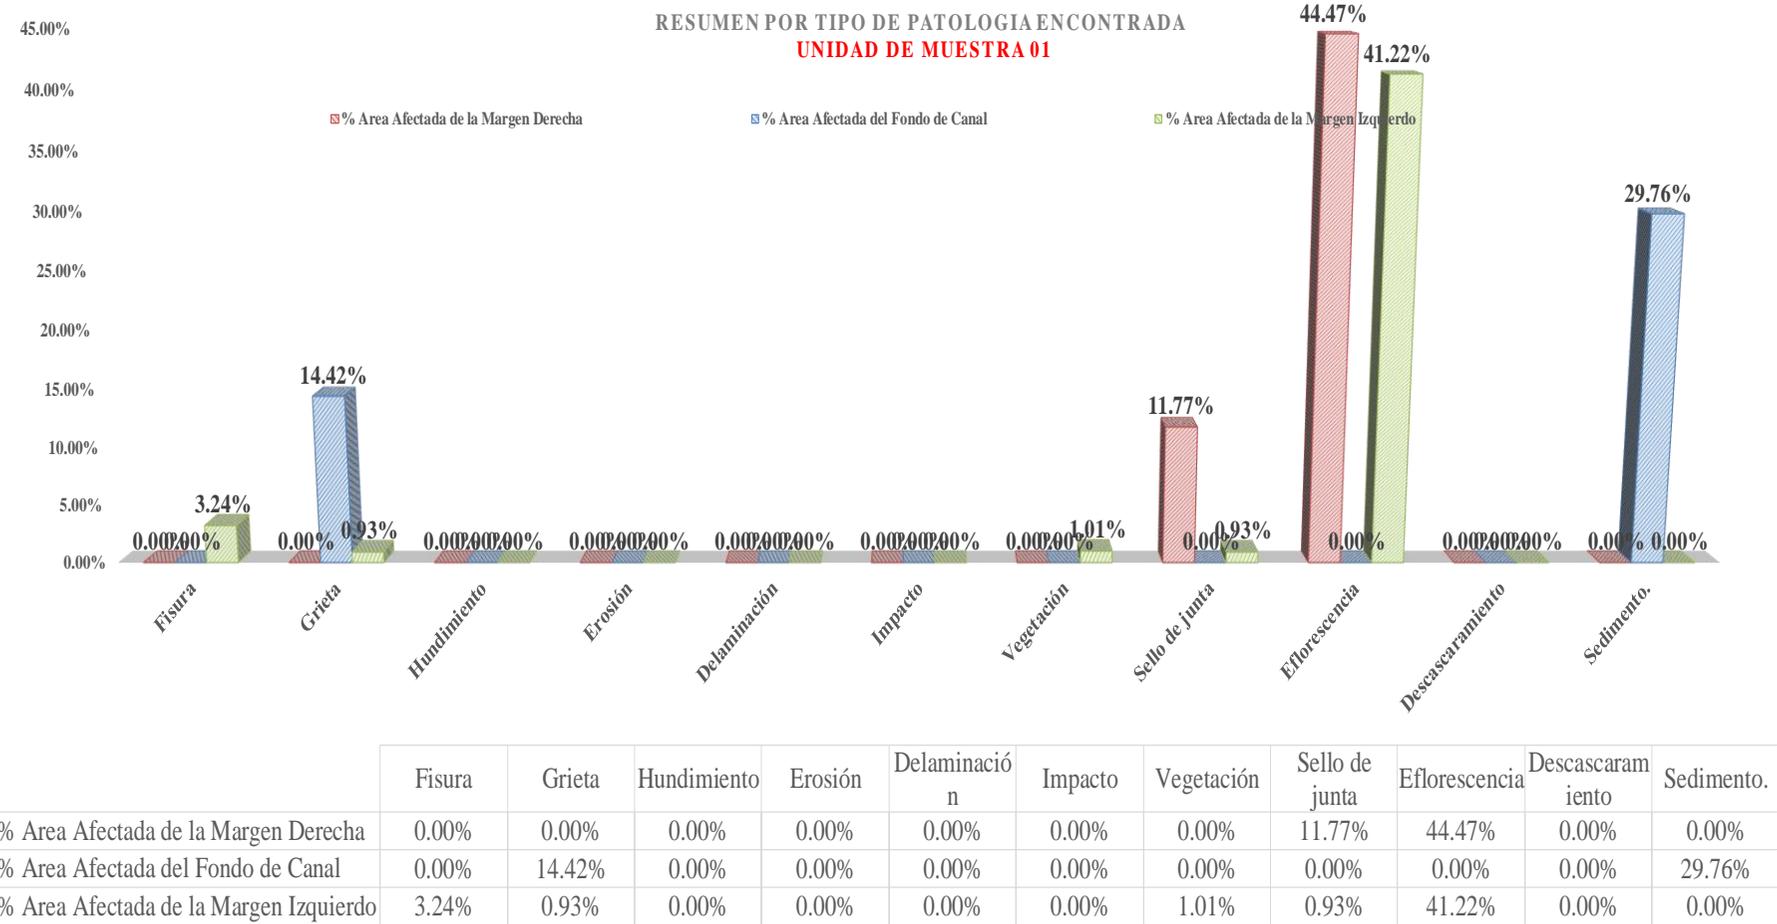
Figura 13: Diagrama de barras según área por tipo de patología en Unidad de Muestra 01

4	Erosión	0.00	0.00%	0.00	0.00%	0.00	0.00%	0.00	0.00%
5	Delaminación	0.00	0.00%	0.00	0.00%	0.00	0.00%	0.00	0.00%
6	Impacto	0.00	0.00%	0.00	0.00%	0.00	0.00%	0.00	0.00%
7	Vegetación	0.00	0.00%	0.00	0.00%	4.12	1.01%	4.12	0.38%
8	Sello de junta	47.89	11.77%	0.00	0.00%	3.77	0.93%	51.67	4.71%
9	Eflorescencia	180.98	44.47%	0.00	0.00%	167.74	41.22%	348.72	31.80%
10	Descascaramiento	0.00	0.00%	0.00	0.00%	0.00	0.00%	0.00	0.00%
11	Sedimento.	0.00	0.00%	84.09	29.76%	0.00	0.00%	84.09	7.67%
<b>Σ Total</b>		228.87	56.24%	124.83	44.17%	192.59	47.33%	546.29	49.82%
Nivel de Severidad:		MODERADO		LEVE		LEVE		LEVE

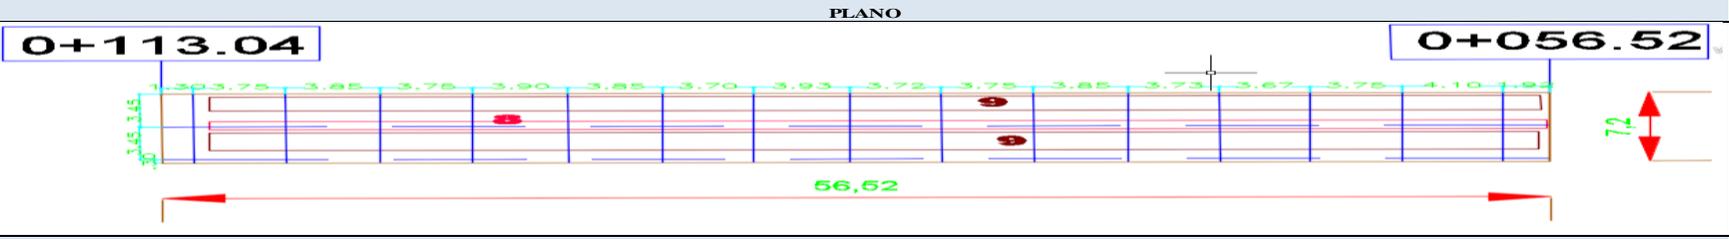
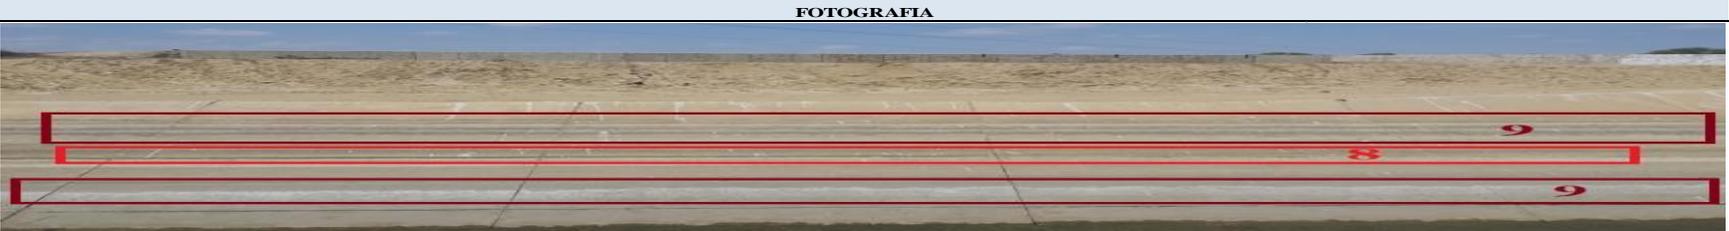
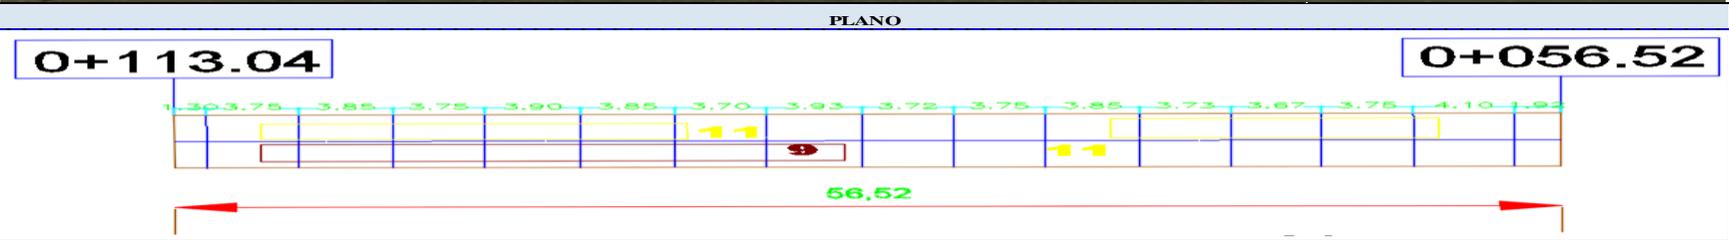
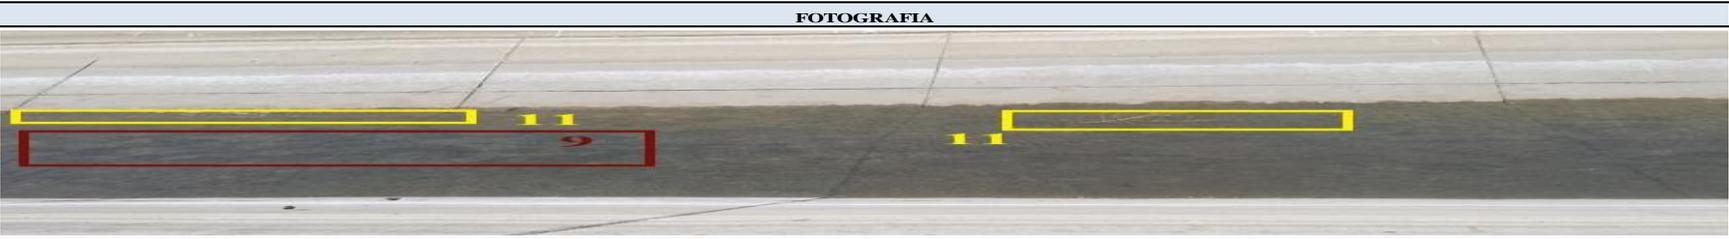
**PATOLOGÍAS EN UNIDAD DE MUESTRA 02**

MARGEN DERECHA

FONDO DE CANAL

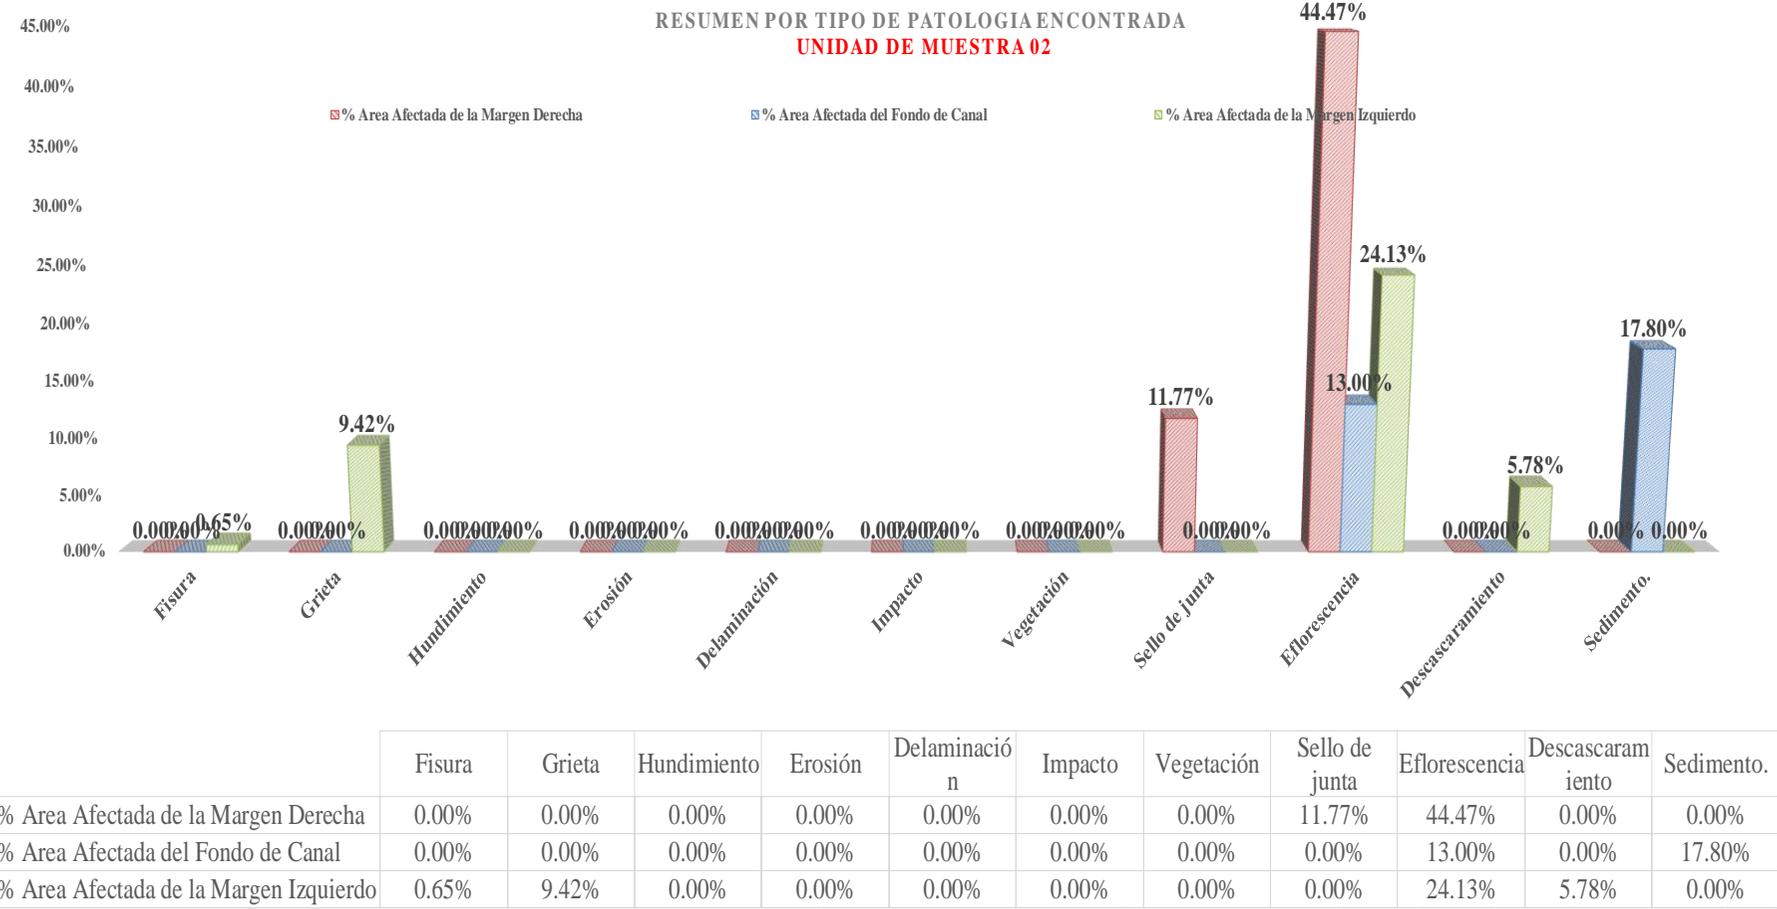
Figura 17: Diagrama de barras según área por tipo de patología en Unidad de Muestra 02

5	Delaminación	0.00	0.00%	0.00	0.00%	0.00	0.00%	0.00	0.00%
6	Impacto	0.00	0.00%	0.00	0.00%	0.00	0.00%	0.00	0.00%
7	Vegetación	0.00	0.00%	0.00	0.00%	0.00	0.00%	0.00	0.00%
8	Sello de junta	47.89	11.77%	0.00	0.00%	0.00	0.00%	47.89	4.37%
9	Eflorescencia	180.98	44.47%	36.74	13.00%	98.19	24.13%	315.90	28.81%
10	Descascaramiento	0.00	0.00%	0.00	0.00%	23.53	5.78%	23.53	2.15%
11	Sedimento.	0.00	0.00%	50.30	17.80%	0.00	0.00%	50.30	4.59%
<b>Σ Total</b>		228.87	56.24%	87.03	30.80%	162.72	39.99%	478.63	43.65%
Nivel de Severidad:		MODERADO		LEVE		LEVE		LEVE

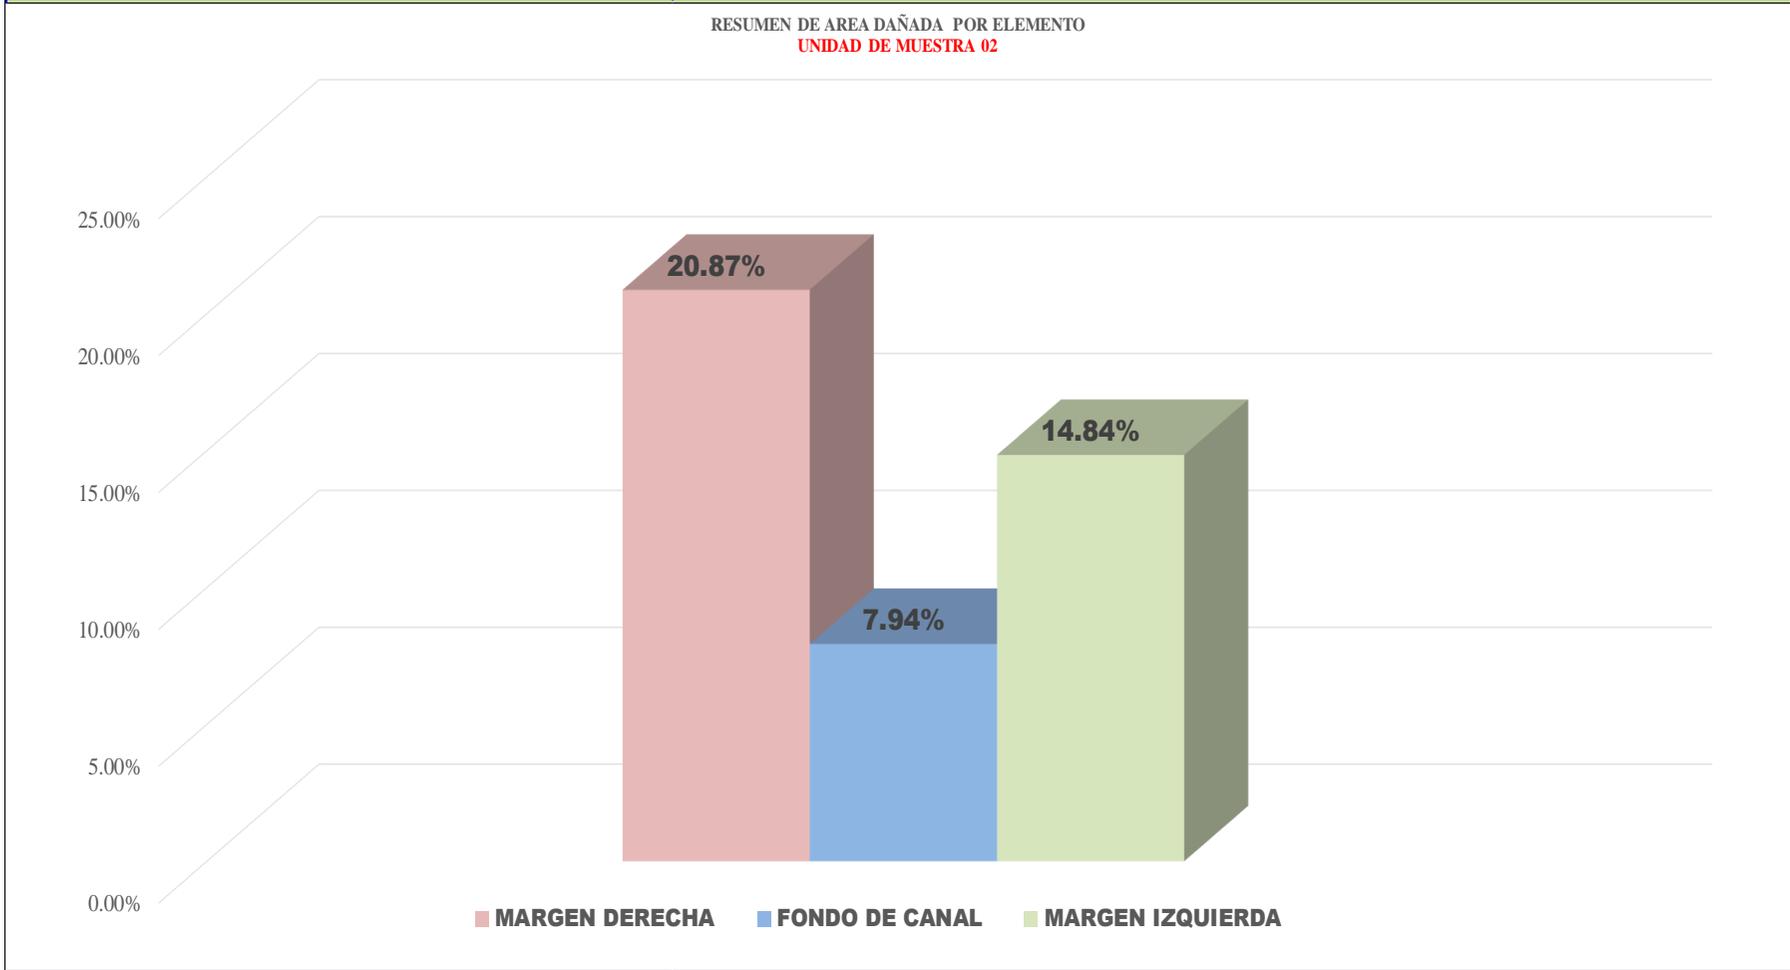
Figura 19: Diagrama de barras de patología de áreas dañadas por elemento en Unidad de Muestra 02

<b>DETERMINACIÓN Y EVALUACIÓN DE LAS PATOLOGÍAS DEL CONCRETO EN EL CANAL PRINCIPAL DE REGADÍO BIAGGIO ARBULÚ DEL CASERÍO DE MIRAFLORES ENTRE LAS PROGRESIVAS 0+000 AL KM 1+413 DEL DISTRITO DE CASTILLA, PROVINCIA DE PIURA, REGION PIURA, JULIO - 2016.</b>				
<b>RESUMEN DE PATOLOGIA DE AREAS DAÑADAS POR ELEMENTO</b>				
<b>UNIDAD DE MUESTRA 02</b>				
<b>Progresiva:</b> <b>0+056.52 al 0+113.04</b>	<b>AREA TOTAL (M2)</b>	<b>AREA DE PATOLOGIA (M2)</b>	<b>AREA TOTAL (%)</b>	<b>% DE PATOLOGIA</b>
<b>MARGEN DERECHA</b>	406.94	228.87	37.11%	20.87%
<b>FONDO DE CANAL</b>	282.60	87.03	25.77%	7.94%
<b>MARGEN IZQUIERDA</b>	406.94	162.72	37.11%	14.84%
<b>TOTAL</b>	<b>1096.49</b>	<b>478.63</b>	<b>100.00%</b>	<b>43.65%</b>

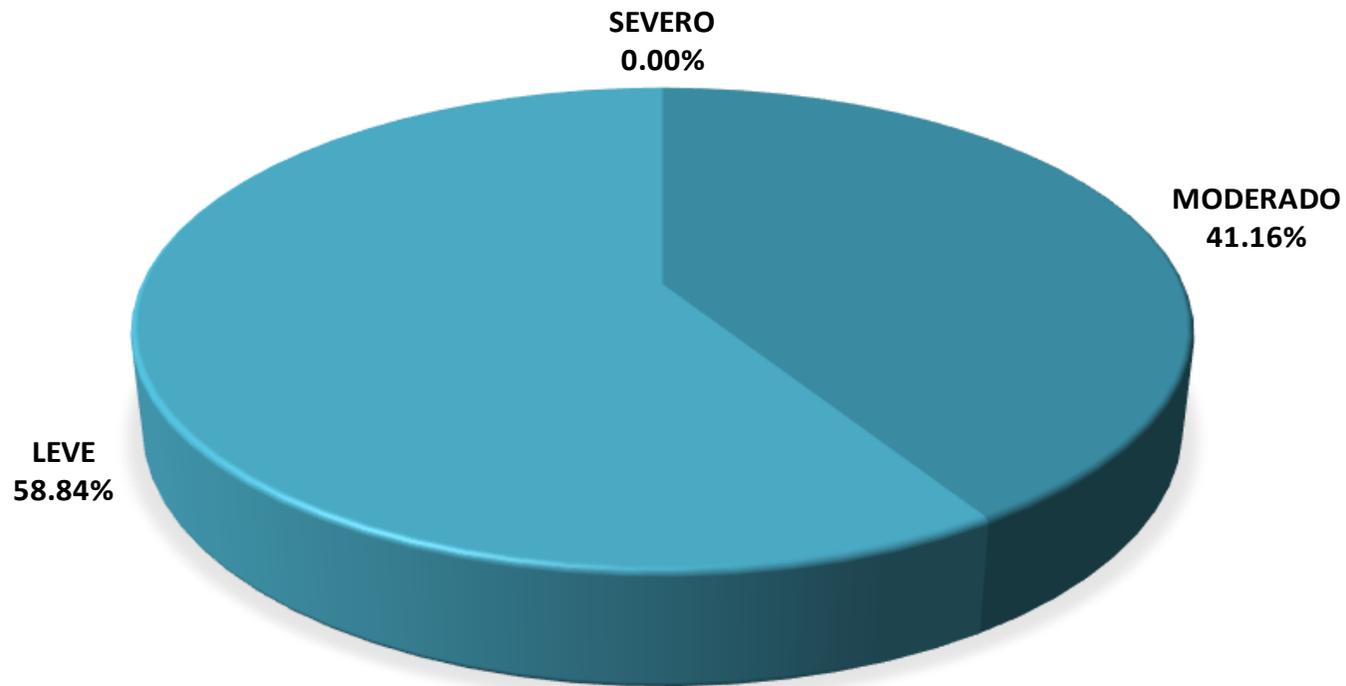
Figura 22: Diagrama de circulo según el nivel de severidad en Unidad de Muestra 03

**NIVEL DE SEVERIDAD**  
**UNIDAD DE MUESTRA 03**

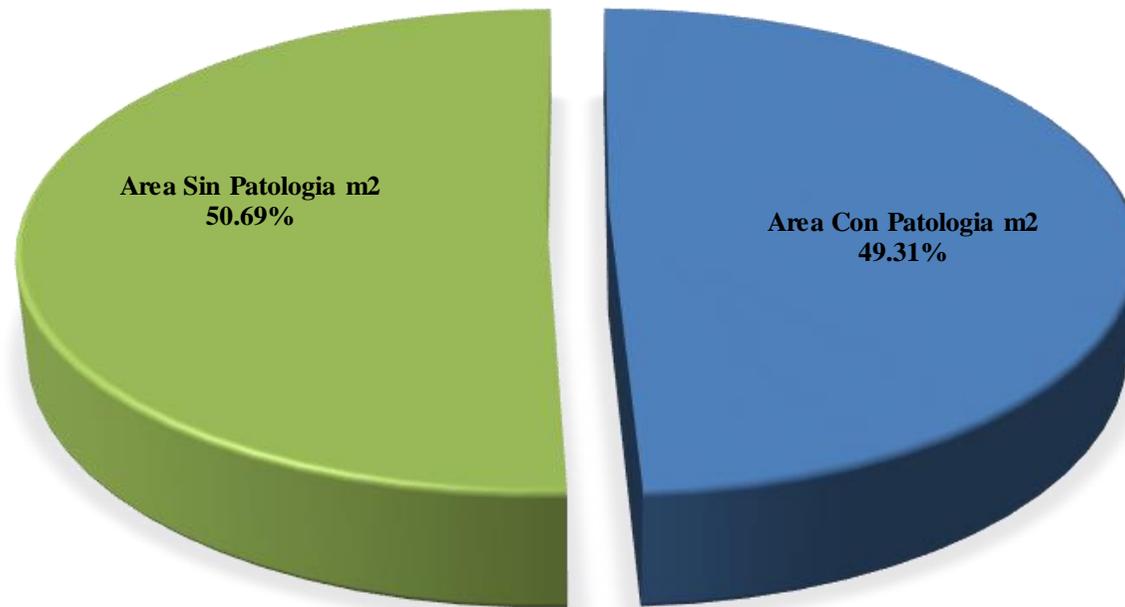
Figura 24: Diagrama circular según porcentaje de patología en Unidad de Muestra 03

**PROCENTAJE DE PATOLOGIA**  
**UNIDAD DE MUESTRA 03**

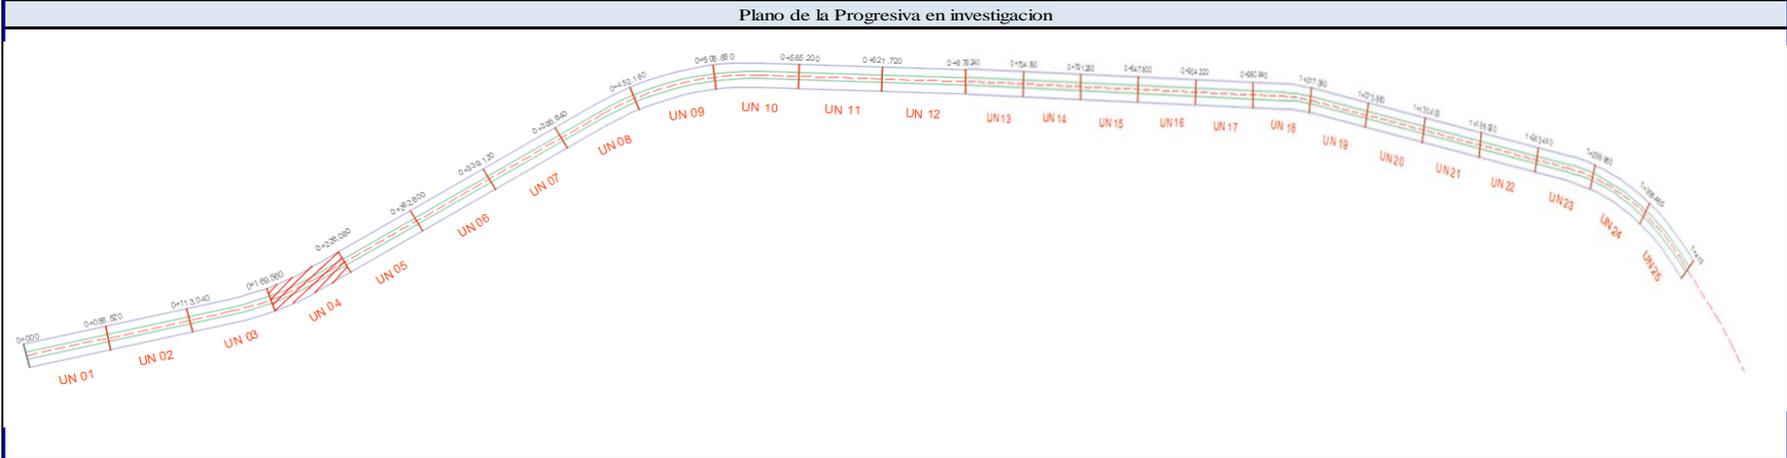
Autor:	Bach. Luis Gomez Taboada	Progresiva:	0+169.56 al 0+226.08	Fecha:	15/08/2016
Asesor:	Mgr. Gonzalo Miguel León de los Rfos	Lado:	Margen Izquierda	Distrito:	Castilla
Nombre del Canal:	Biaggio Arbulú		Margen Derecho	Provincia:	Piura
Lugar:	Caserio Miraflores		Fondo de canal	Región:	Piura

Principales Patologías:		Corte de Canal Principal
N°	Patología	
1	Fisura	
2	Grieta	
3	Hundimiento	
4	Erosión	
5	Delaminación	
6	Impacto	
7	Vegetación	
8	Sello de junta	
9	Eflorescencia	
10	Descascaramiento	
11	Sedimento.	Niveles de Severidad: <b>1</b> LEVE <b>2</b> MODERADO <b>3</b> SEVERO

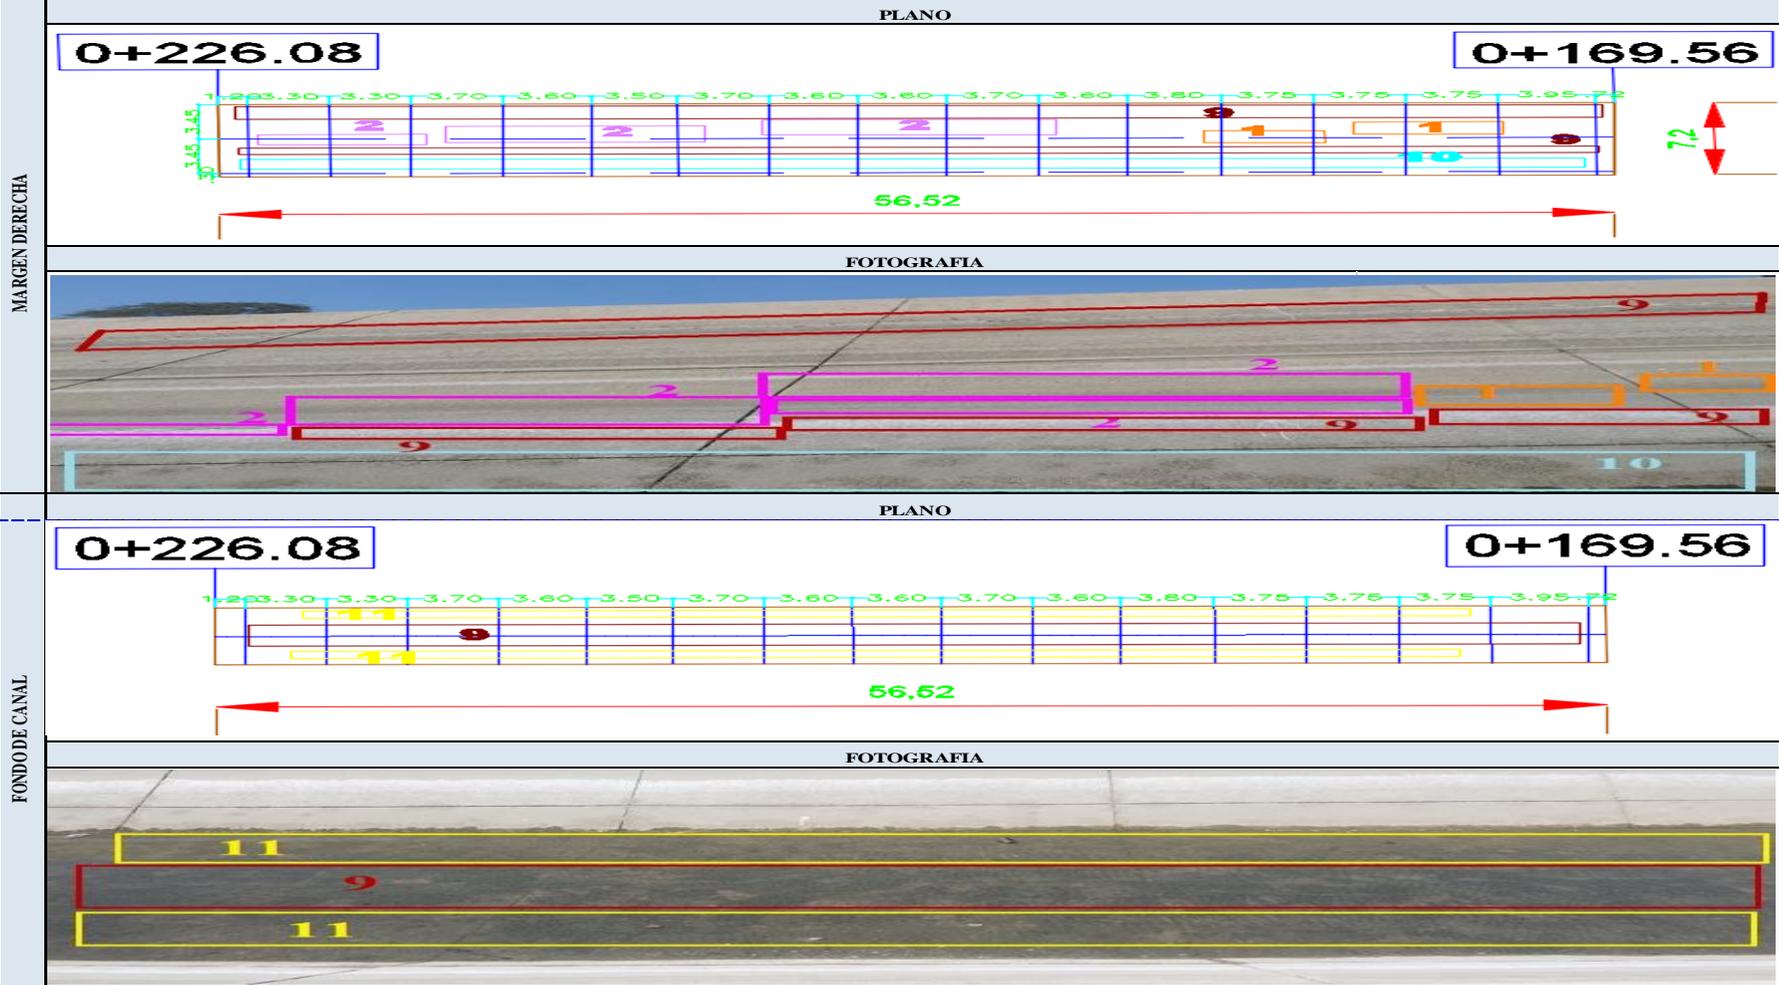
**PATOLOGÍAS EN UNIDAD DE MUESTRA 04**

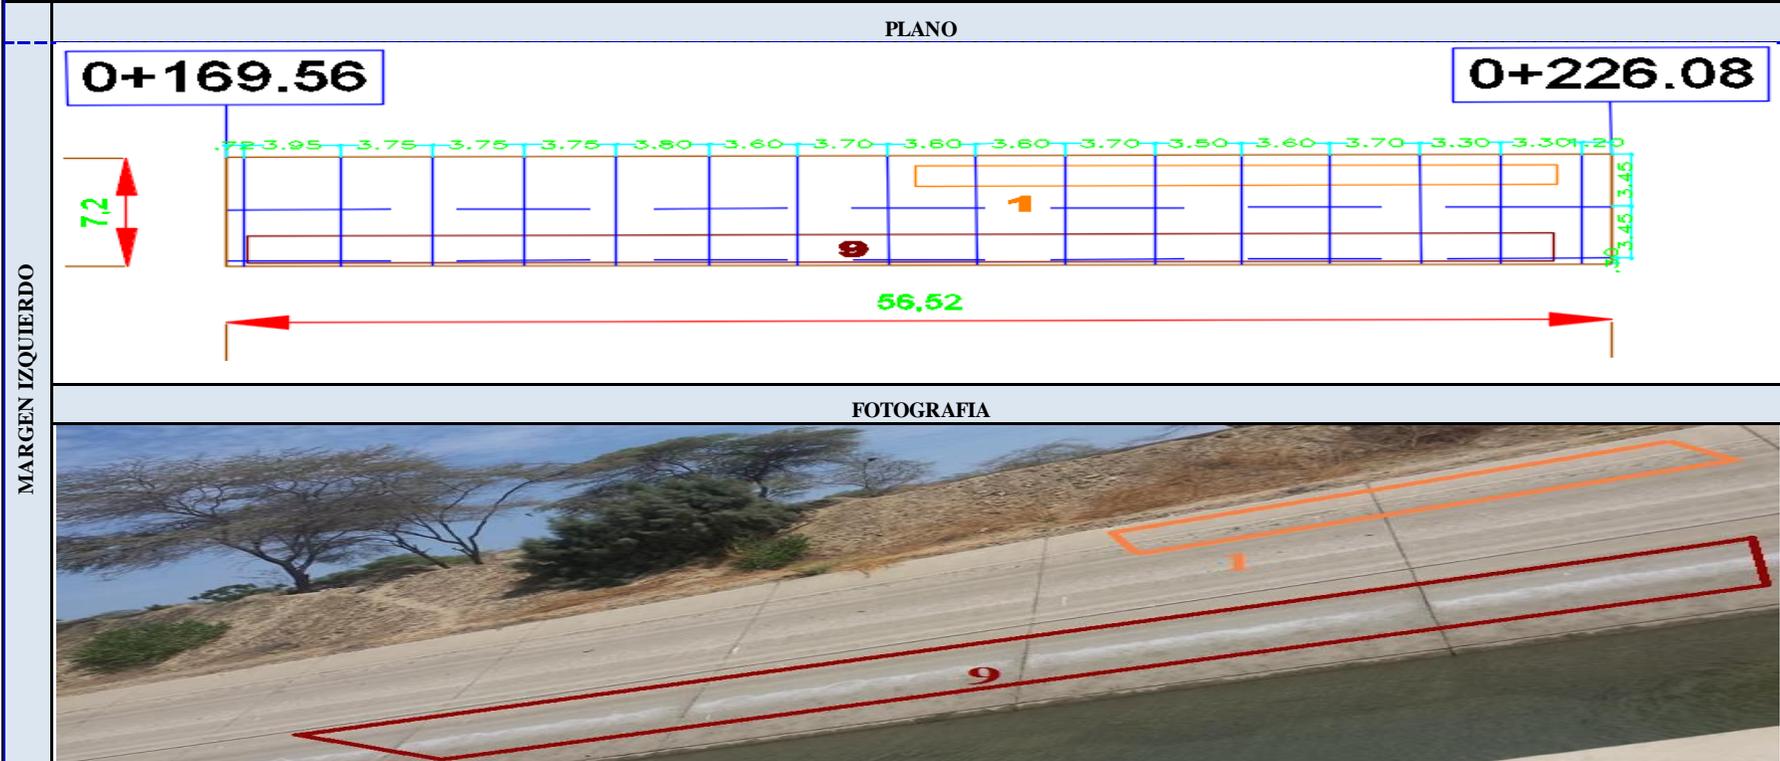
**PATOLOGIAS EN UNIDAD DE MUESTRA 04**

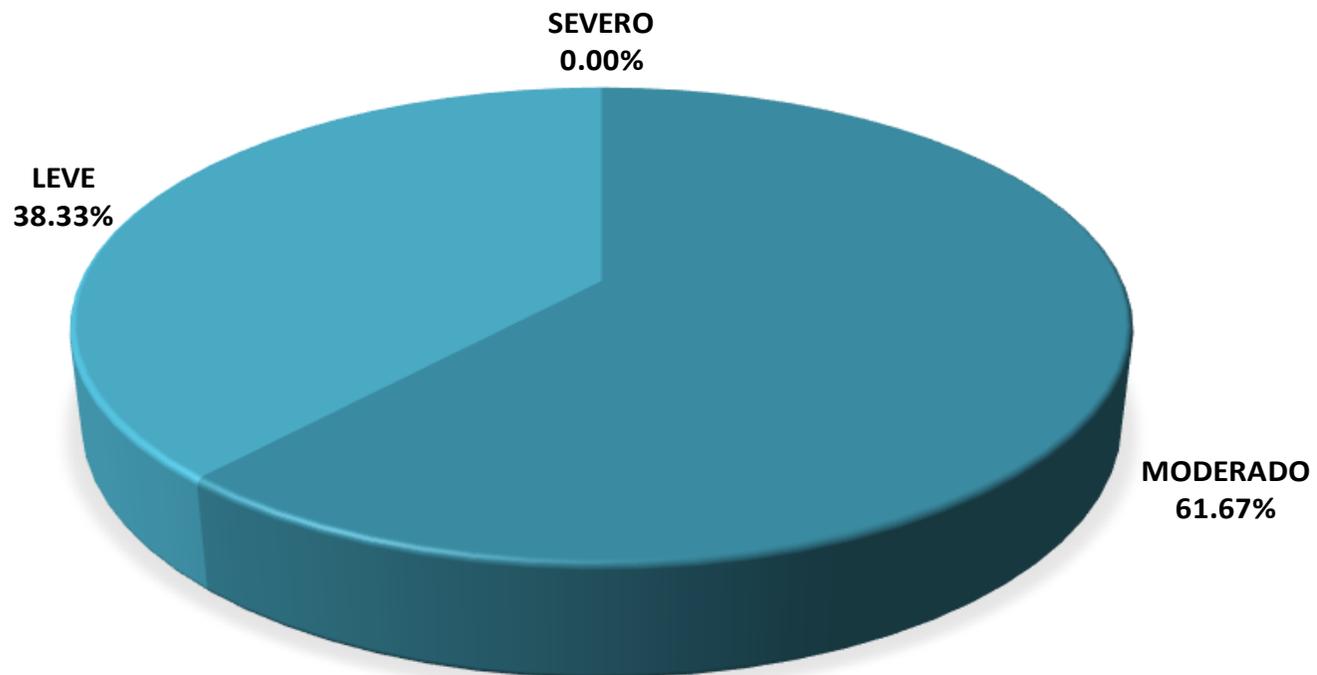
Figura 26: Diagrama de circulo según el nivel de severidad en Unidad de Muestra 04

**NIVEL DE SEVERIDAD**  
**UNIDAD DE MUESTRA 04**

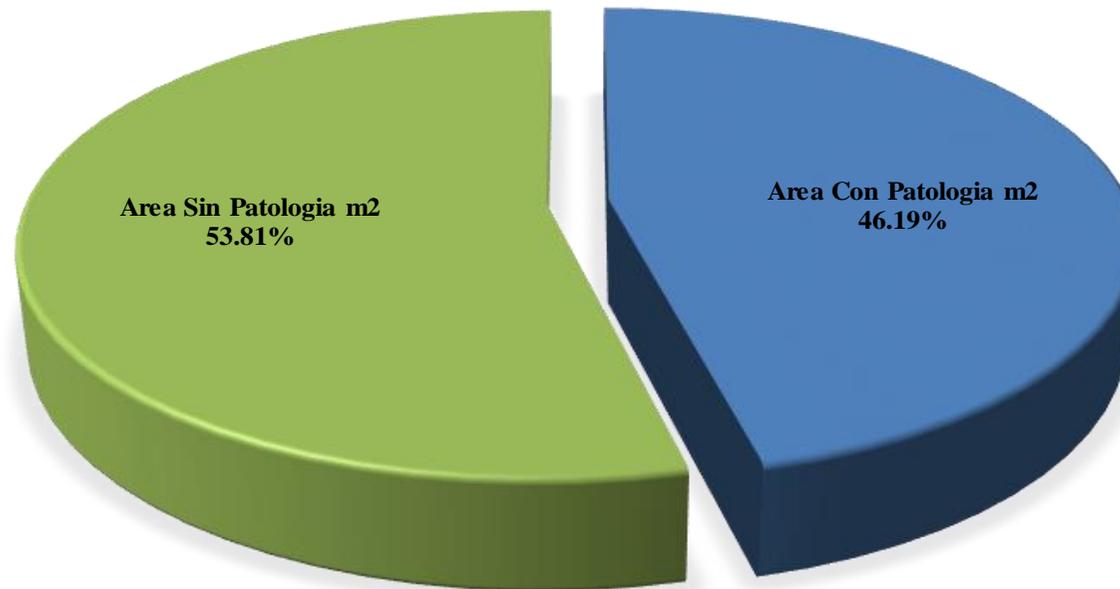
Figura 28: Diagrama circular según porcentaje de patología en Unidad de Muestra 04

**PROCENTAJE DE PATOLOGIA**  
**UNIDAD DE MUESTRA 04**

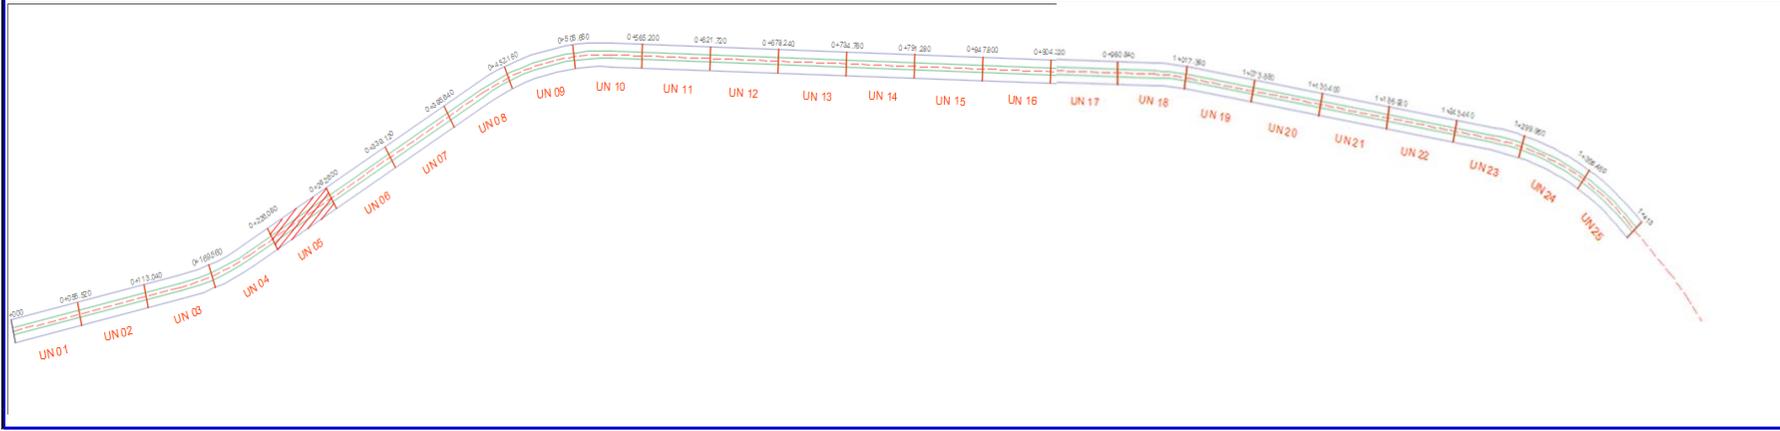
Plano de la Progresiva en investigación
