UNIVERSIDAD CATÓLICA LOS ÁNGELES  
CHIMBOTE

DETERMINACIÓN Y EVALUACIÓN DE LAS  
PATOLOGÍAS DEL CONCRETO EN EL CANAL  
PRINCIPAL DE REGADÍO BIAGGIO ARBULÚ DEL  
CASERÍO DE MIRAFLORES ENTRE LAS PROGRESIVAS  
0+000 AL KM 1+413 DEL DISTRITO DE CASTILLA,  
PROVINCIA DE PIURA, REGIÓN PIURA, JULIO - 2016.

**TESIS PARA OPTAR EL TÍTULO PROFESIONAL DE**  
**INGENIERO CIVIL**

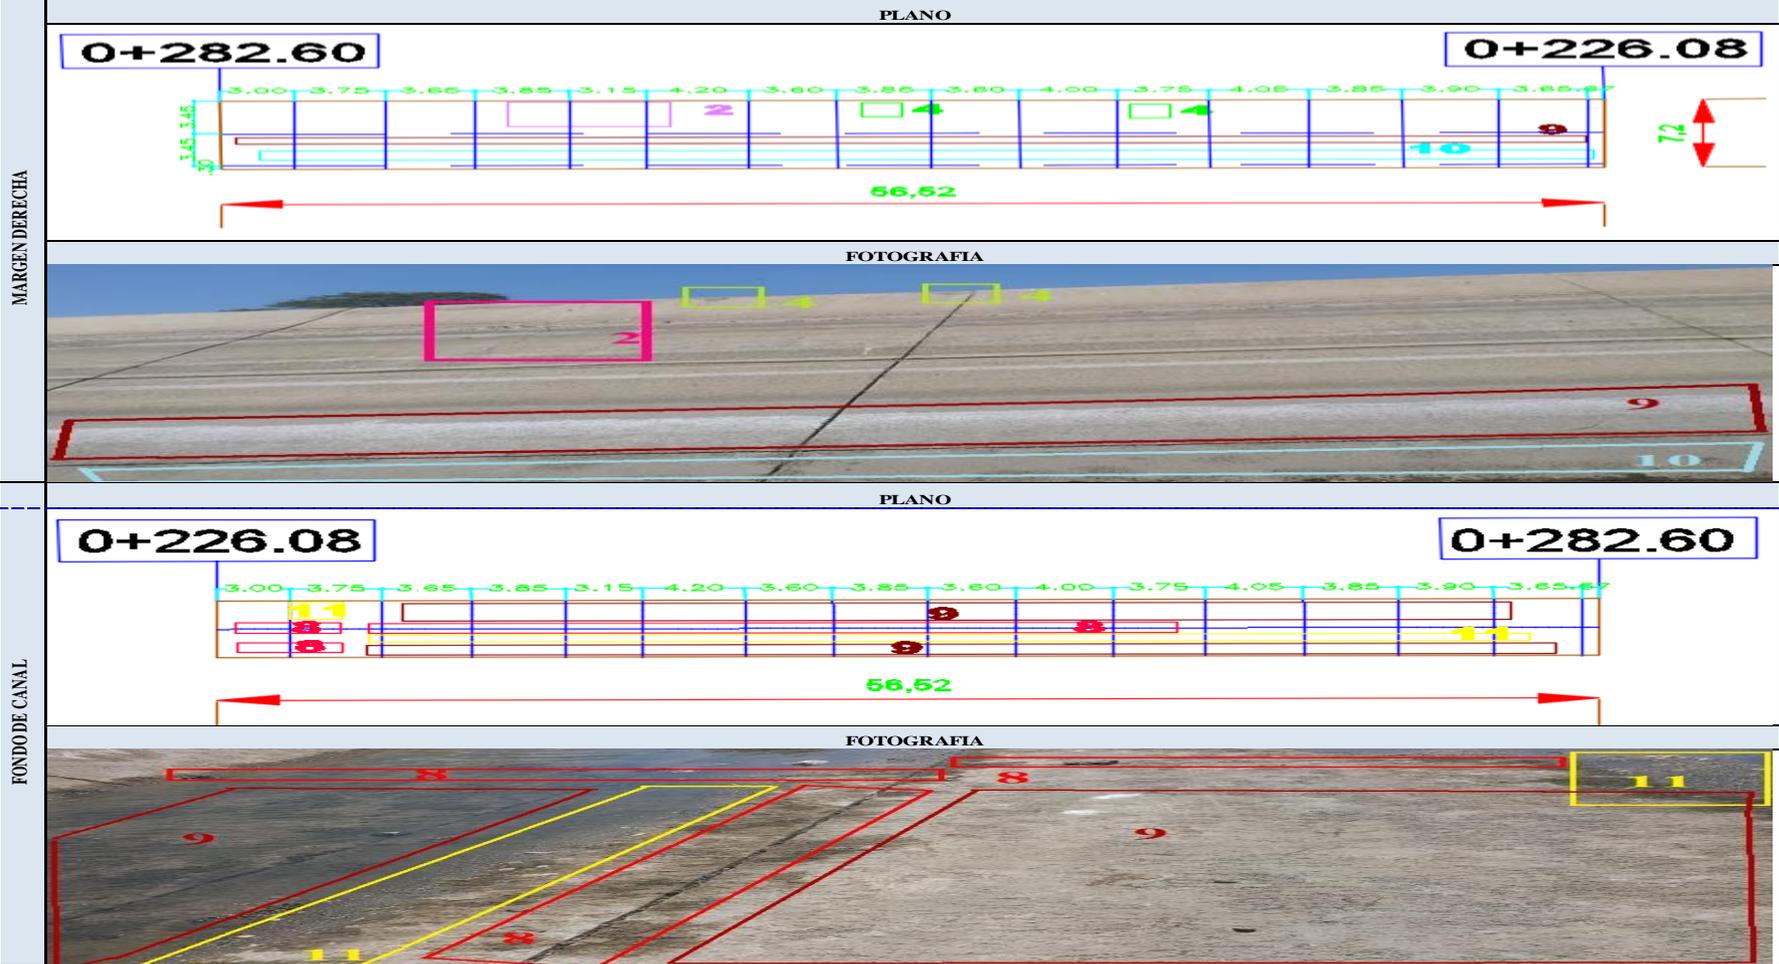
**PATOLOGÍAS EN UNIDAD DE MUESTRA 05**

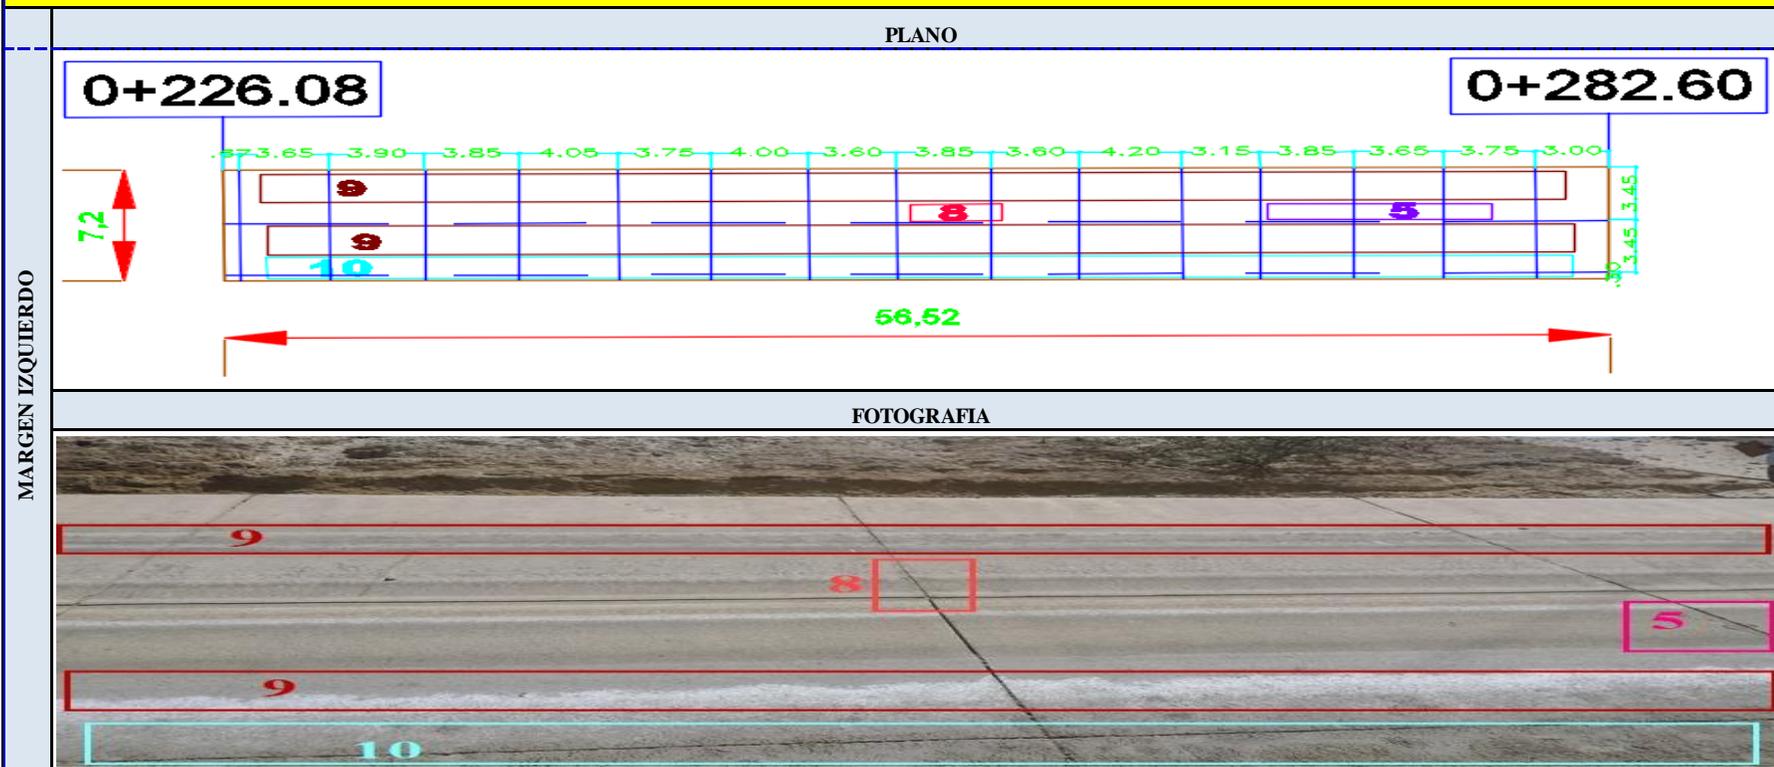
**PATOLOGIAS EN UNIDAD DE MUESTRA 05**

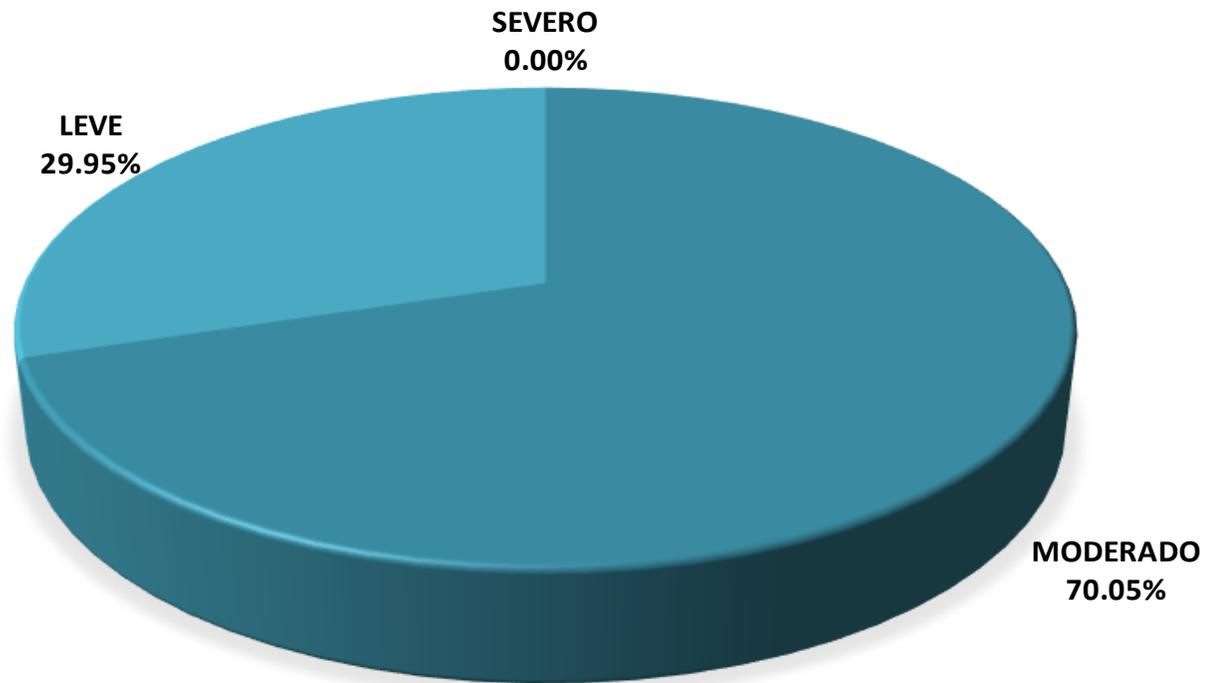
Figura 30: Diagrama de circulo según el nivel de severidad en Unidad de Muestra 05

**NIVEL DE SEVERIDAD  
UNIDAD DE MUESTRA 05**

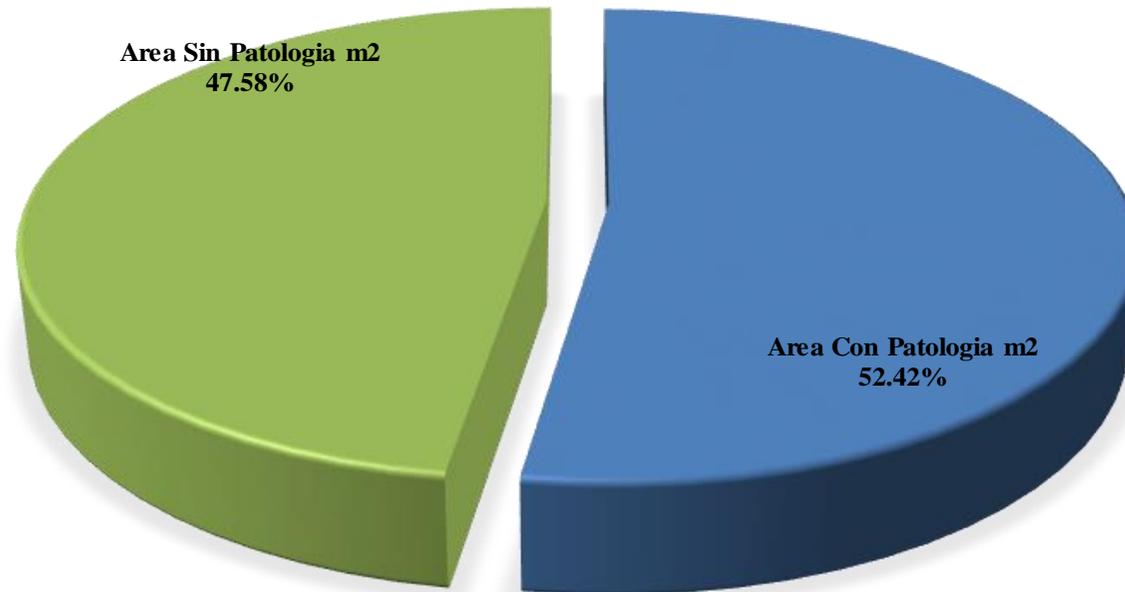
Figura 32: Diagrama circular según porcentaje de patología en Unidad de Muestra 05

**PROCENTAJE DE PATOLOGIA**  
**UNIDAD DE MUESTRA 05**

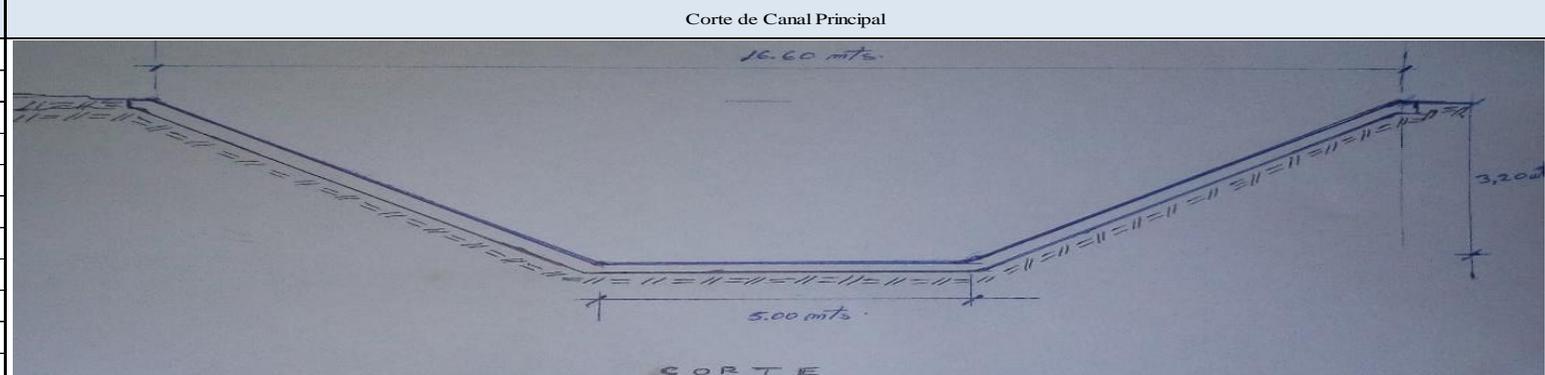
Autor:	Bach. Luis Gomez Taboada	Progresiva:	0+282.60 al 0+339.12	Fecha:	15/08/2016
Asesor:	Mgtr. Gonzalo Miguel León de los Ríos	Lado:	Margen Izquierda Margen Derecho Fondo de canal	Distrito:	Castilla
Nombre del Canal:	Biaggio Arbulú			Provincia:	Piura
Lugar:	Caserio Miraflores			Región:	Piura

Principales Patologías:	
N°	Patología
1	Fisura
2	Grieta
3	Hundimiento
4	Erosión
5	Delaminación
6	Impacto
7	Vegetación
8	Sello de junta
9	Eflorescencia
10	Descascaramiento
11	Sedimento.

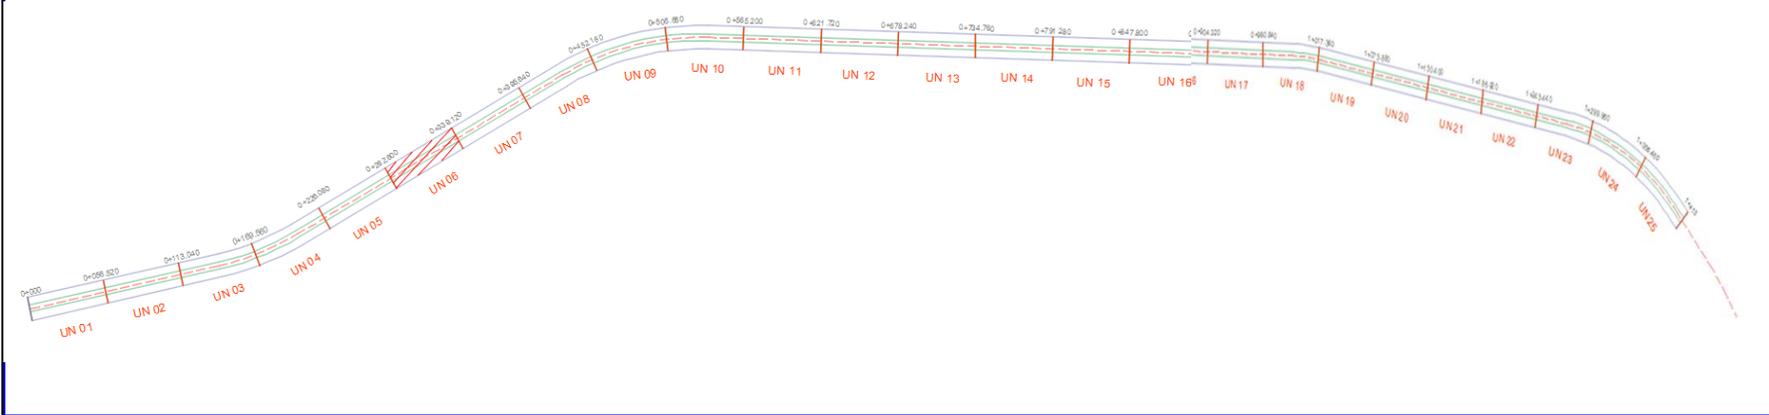
Plano de la Progresiva en investigación

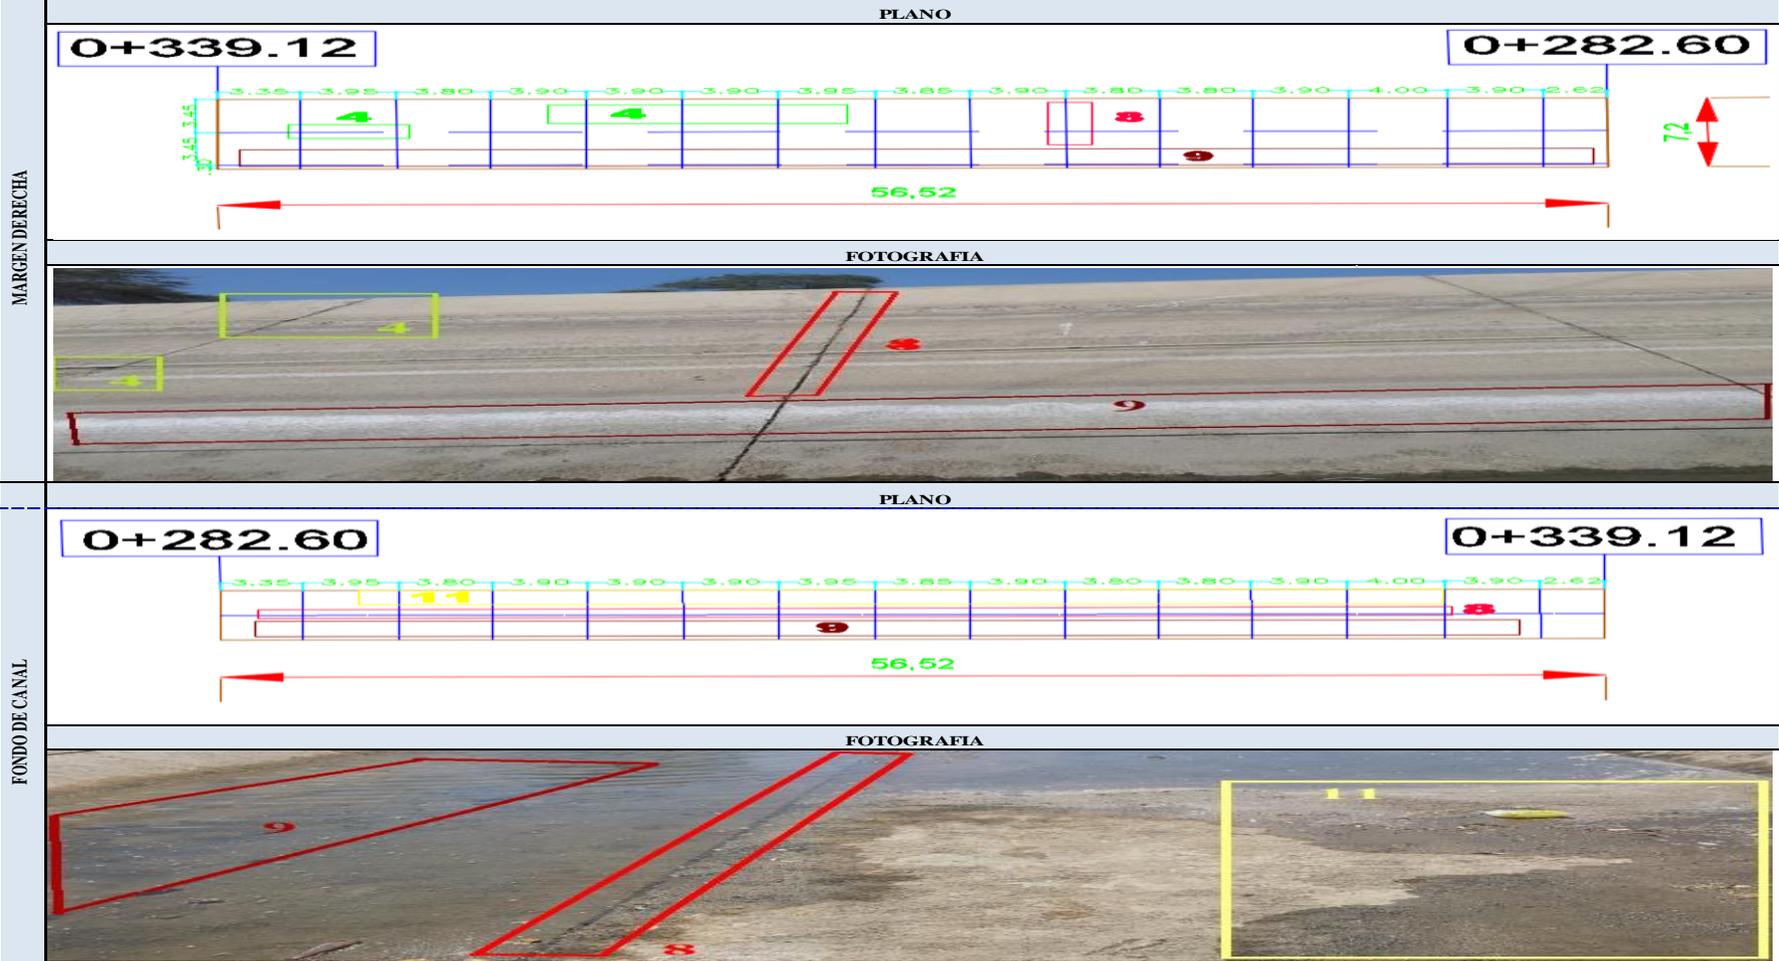
**PATOLOGÍAS EN UNIDAD DE MUESTRA 06**

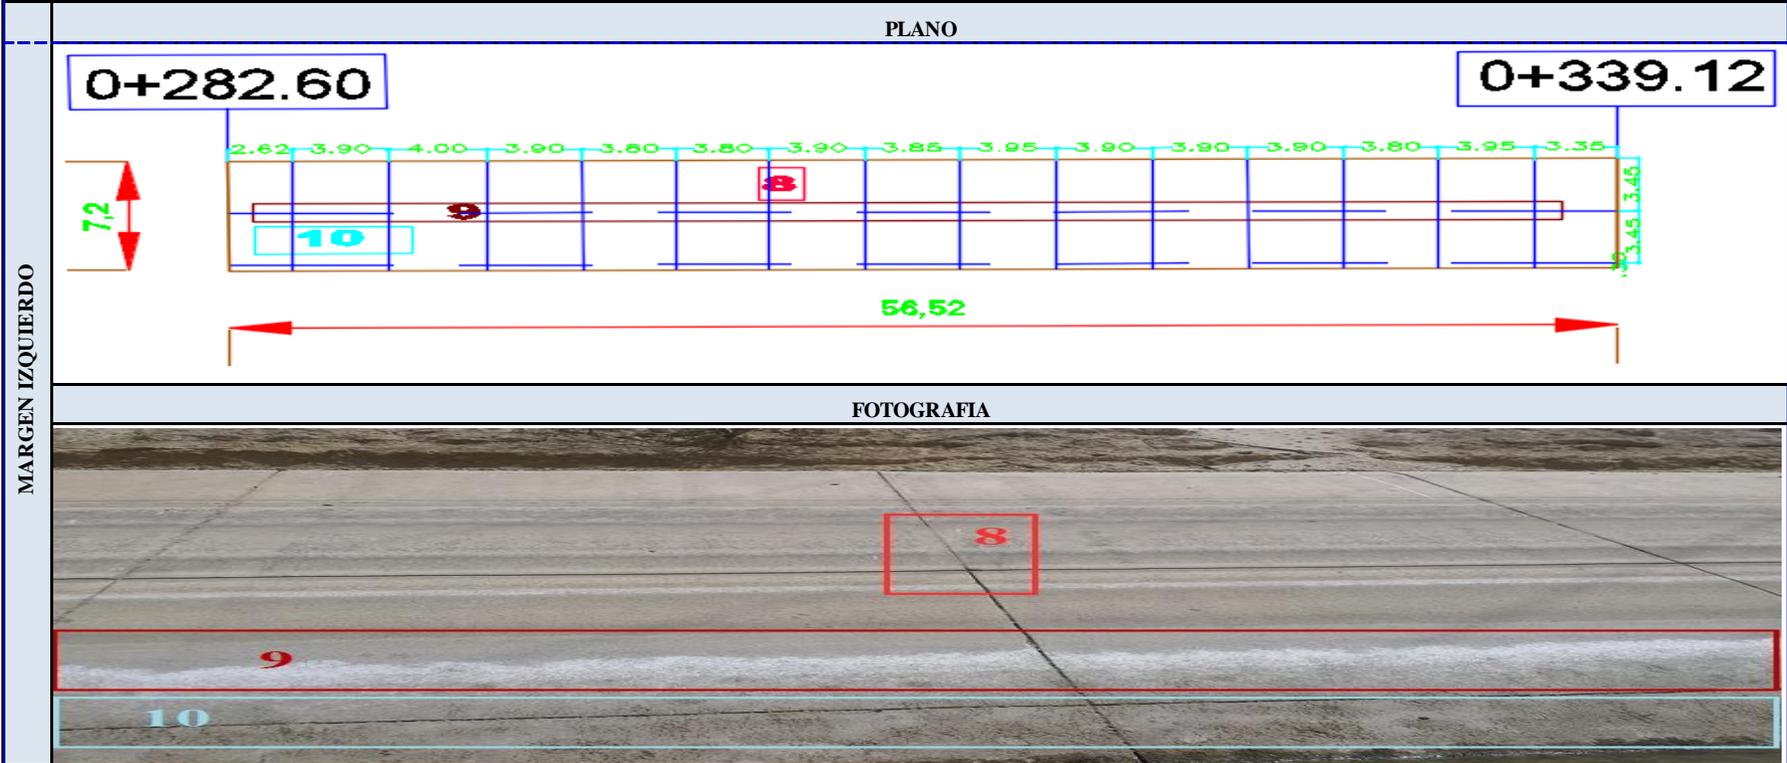
**PATOLOGIAS EN UNIDAD DE MUESTRA 06**

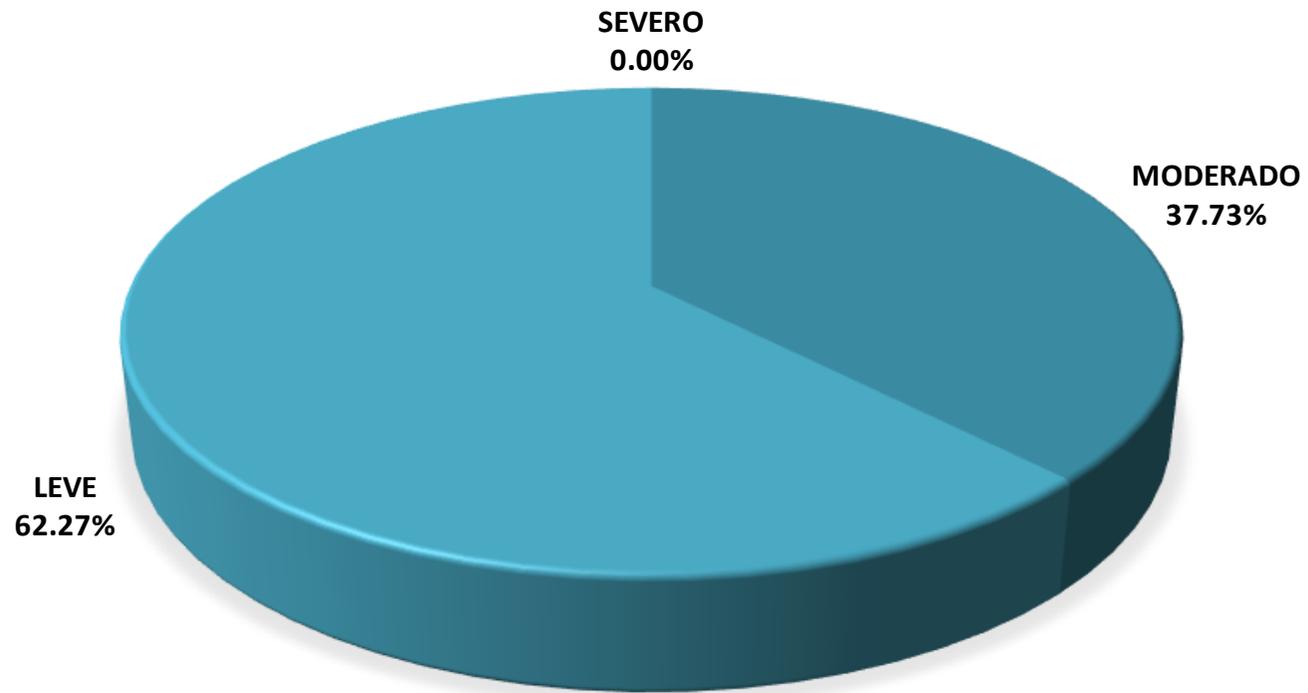
**NIVEL DE SEVERIDAD**  
**UNIDAD DE MUESTRA 06**

Figura 34: Diagrama de circulo según el nivel de severidad en Unidad de Muestra 06

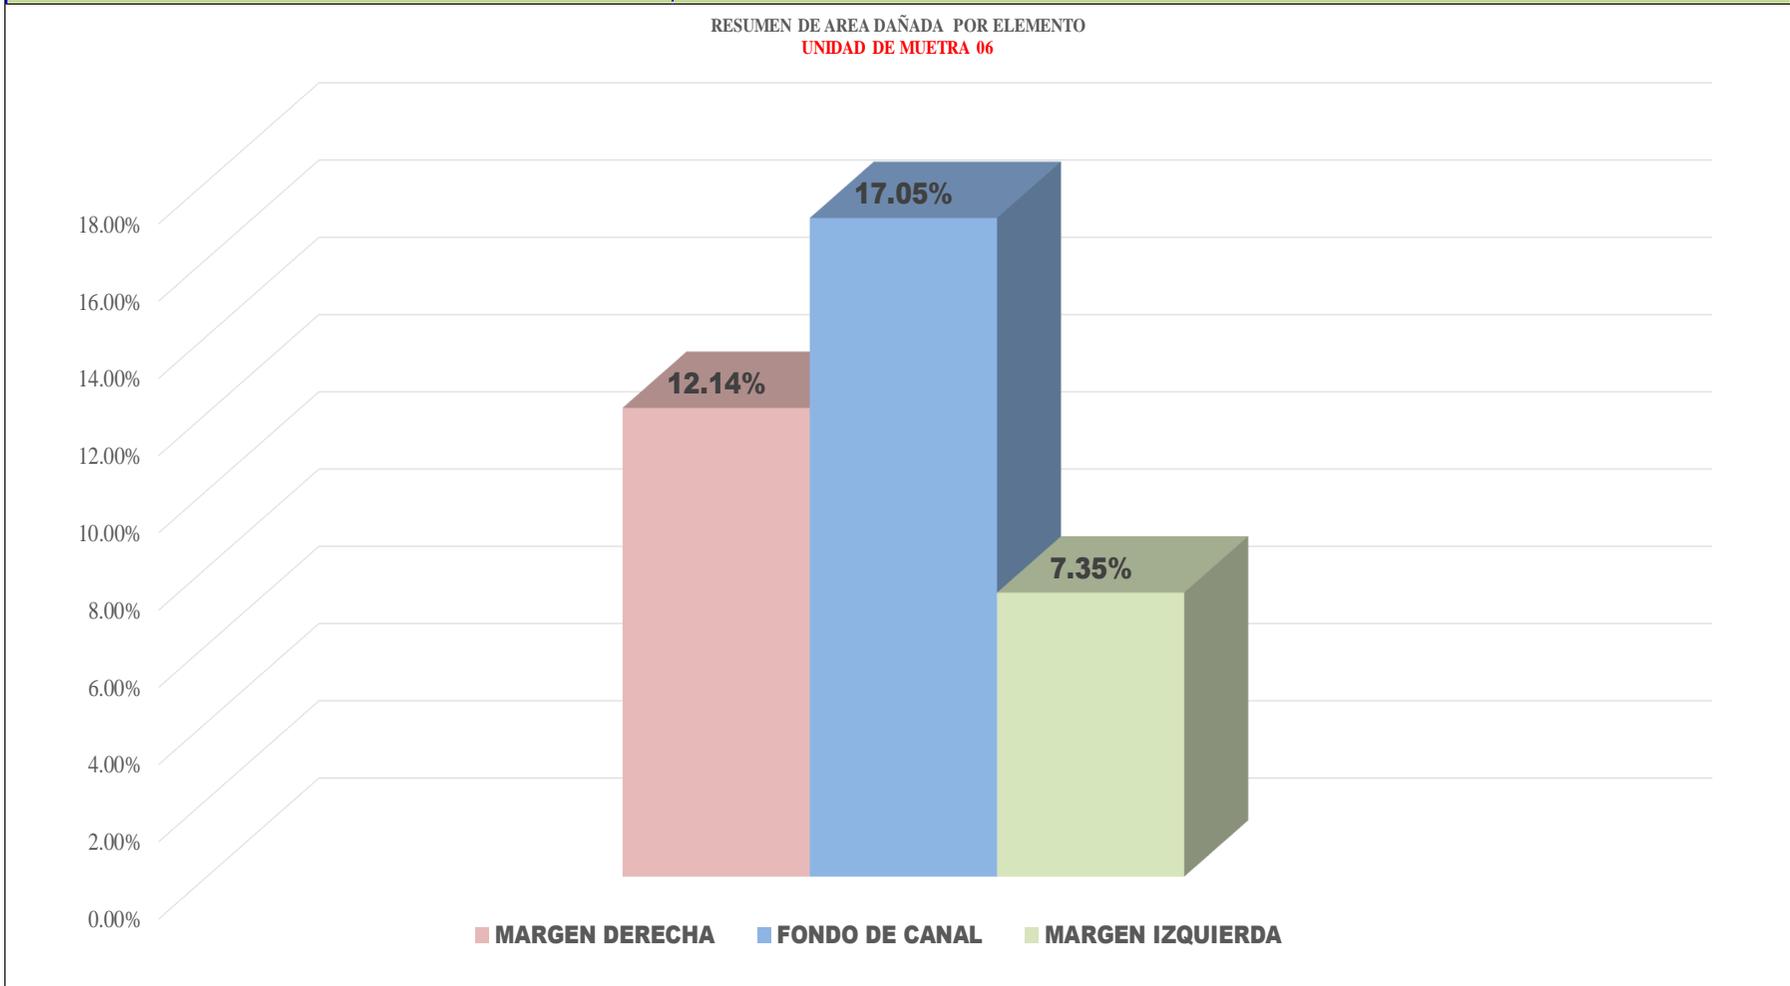
Figura 35: Diagrama de barras de patología de áreas dañadas por elemento en Unidad de Muestra 06

<b>DETERMINACIÓN Y EVALUACIÓN DE LAS PATOLOGÍAS DEL CONCRETO EN EL CANAL PRINCIPAL DE REGADÍO BIAGGIO ARBULÚ DEL CASERÍO DE MIRAFLORES ENTRE LAS PROGRESIVAS 0+000 AL KM 1+413 DEL DISTRITO DE CASTILLA, PROVINCIA DE PIURA, REGION PIURA, JULIO - 2016.</b>				
<b>RESUMEN DE PATOLOGIA DE AREAS DAÑADAS POR ELEMENTO</b>				
<b>UNIDAD DE MUESTRA 06</b>				
<b>Progresiva:</b> <b>0+282.60 al 0+339.12</b>	<b>AREA TOTAL (M2)</b>	<b>AREA DE PATOLOGIA (M2)</b>	<b>AREA TOTAL (%)</b>	<b>% DE PATOLOGIA</b>
<b>MARGEN DERECHA</b>	406.94	133.06	37.11%	12.14%
<b>FONDO DE CANAL</b>	282.60	186.98	25.77%	17.05%
<b>MARGEN IZQUIERDA</b>	406.94	80.63	37.11%	7.35%
<b>TOTAL</b>	<b>1096.49</b>	<b>400.68</b>	<b>100.00%</b>	<b>36.54%</b>

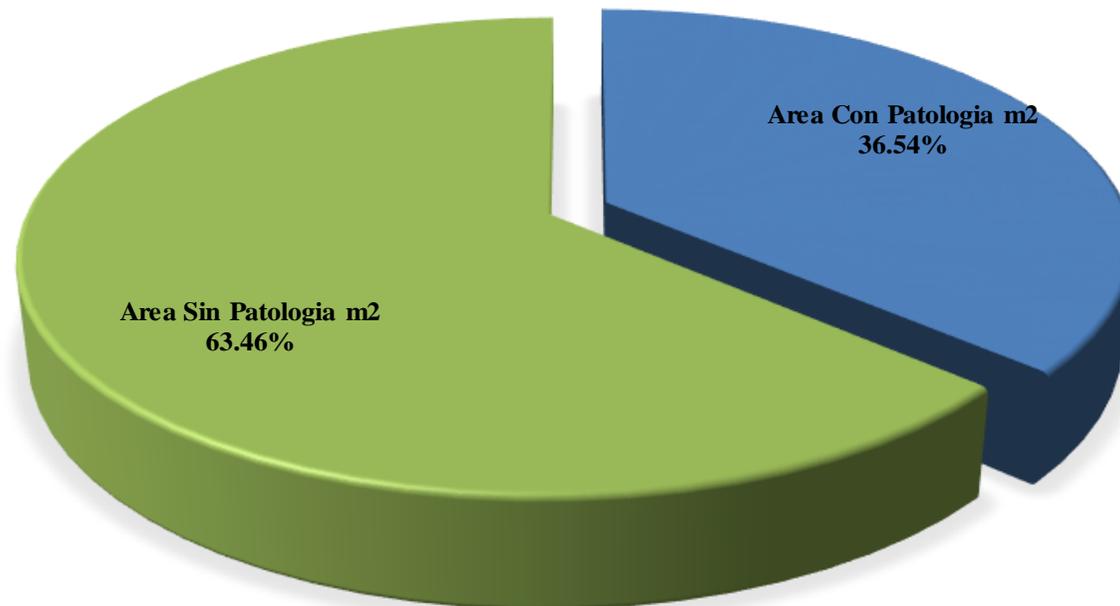
**PROCENTAJE DE PATOLOGIA**  
**UNIDAD DE MUESTRA 06**

Figura 36: Diagrama circular según porcentaje de patología en Unidad de Muestra 06

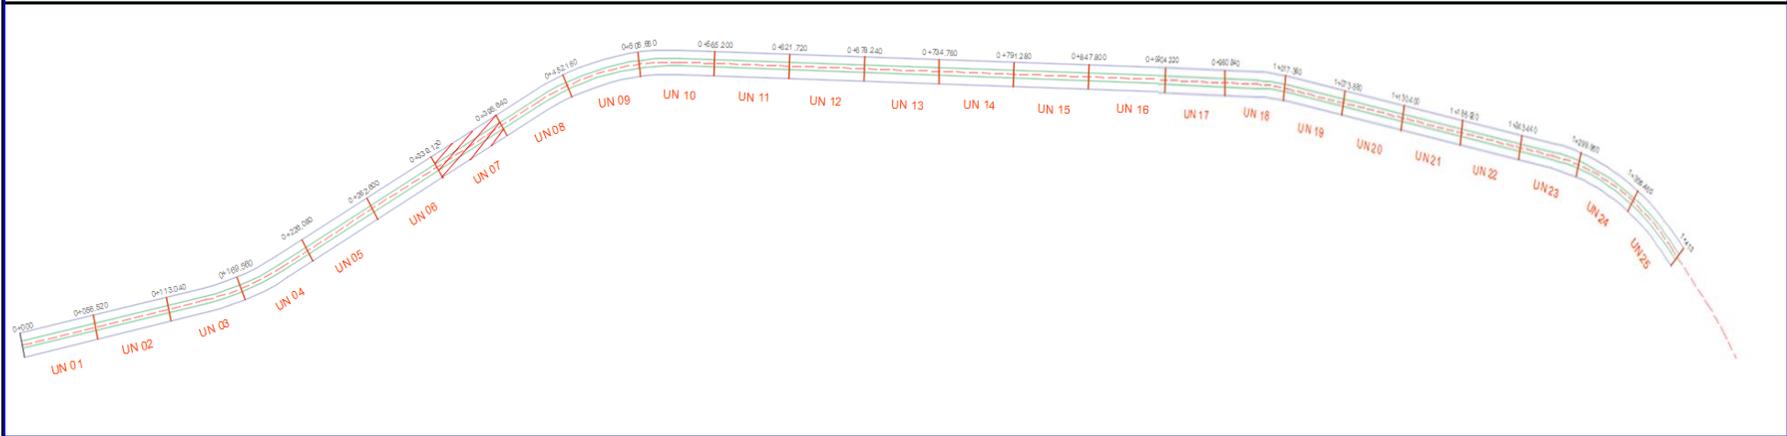
Plano de la Progresiva en investigación

Autor:	Bach. Luis Gomez Taboada	Progresiva:	0+339.12 al 0+395.64	Fecha:	15/08/2016
Asesor:	Mgtr. Gonzalo Miguel León de los Ríos	Lado:	Margen Izquierda	Distrito:	Castilla
Nombre del Canal:	Biaggio Arbulú		Margen Derecho	Provincia:	Piura
Lugar:	Caserio Miraflores		Fondo de canal	Región:	Piura

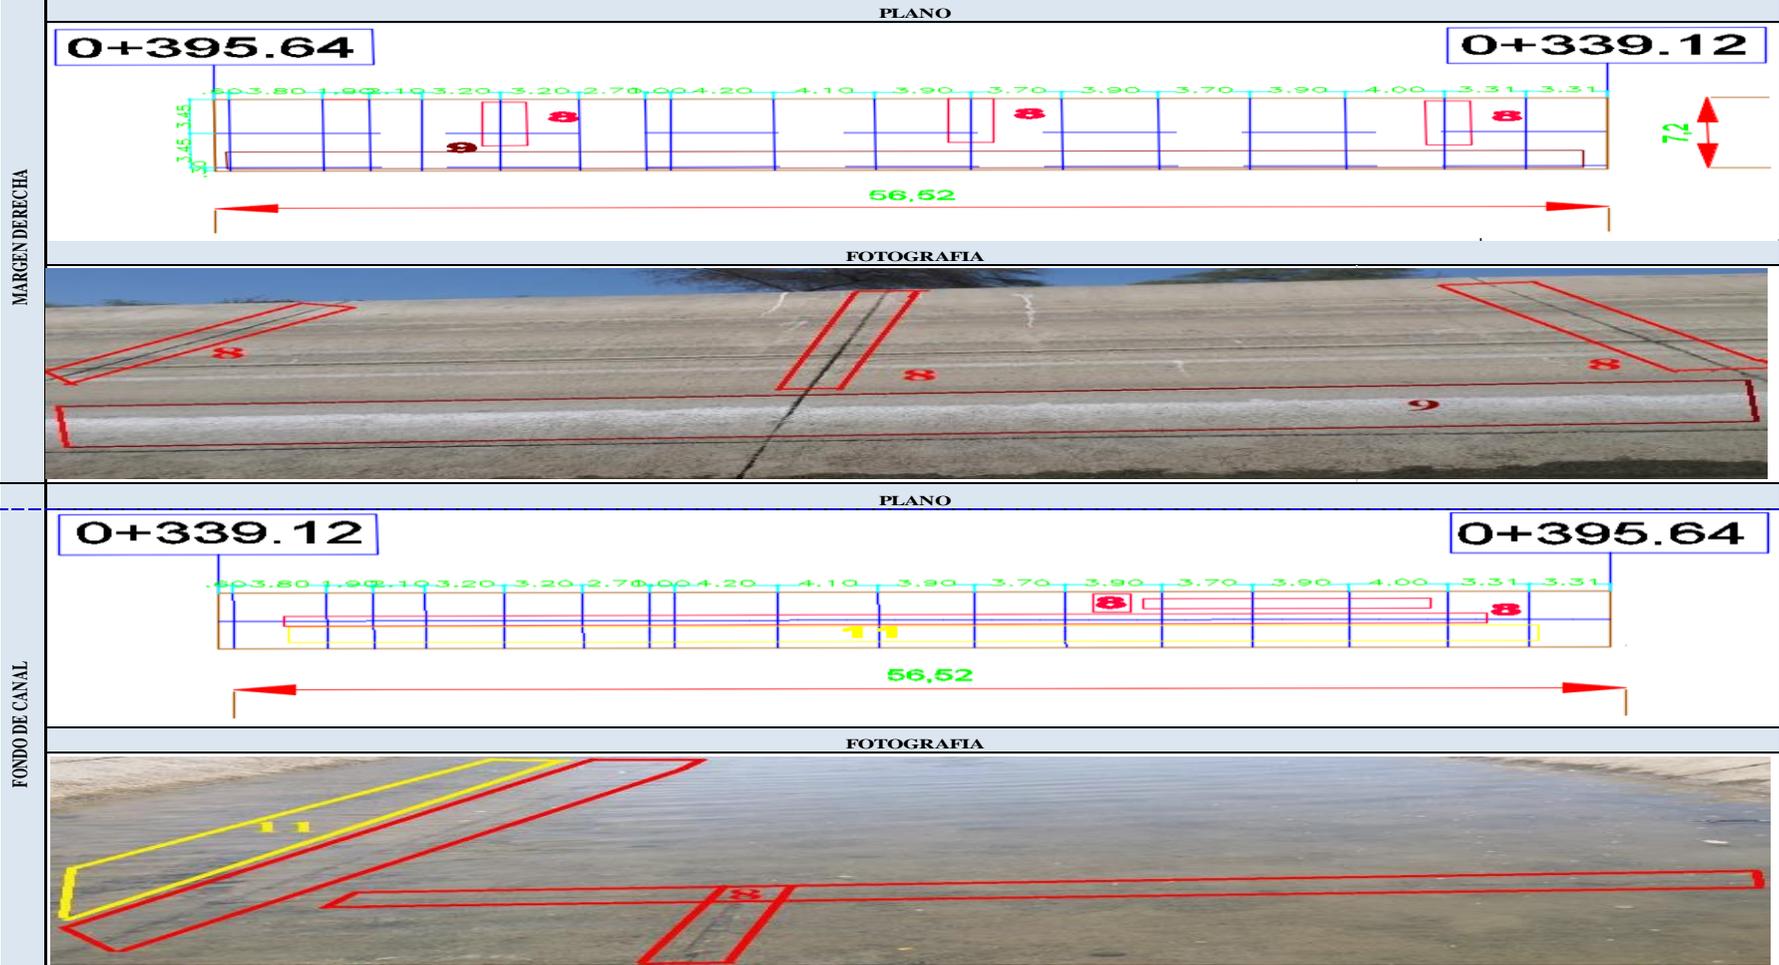
**PATOLOGÍAS EN UNIDAD DE MUESTRA 07**

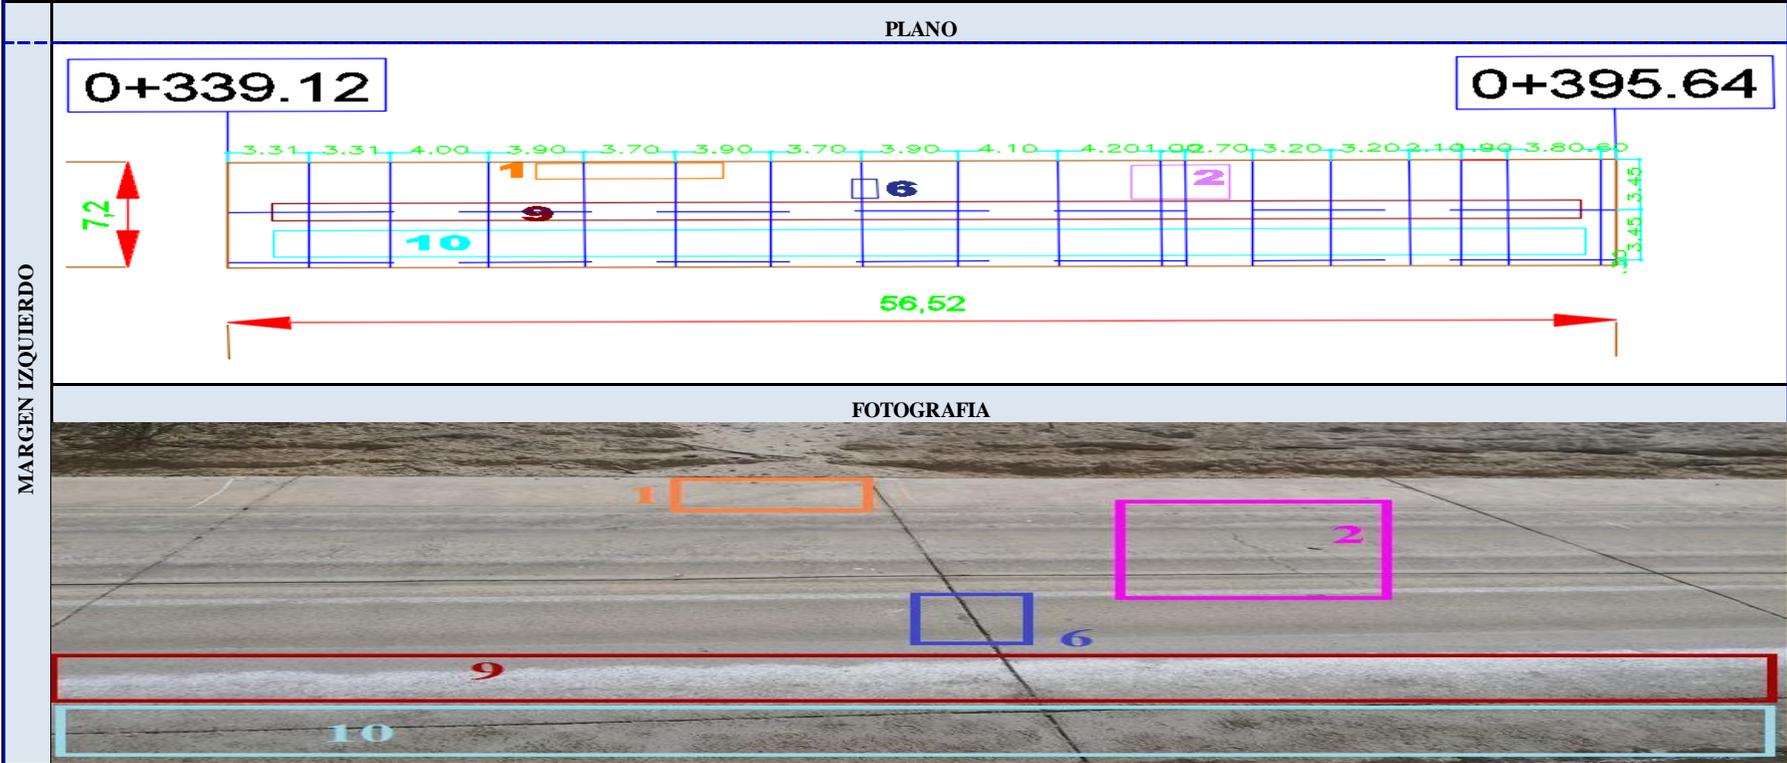
**PATOLOGIAS EN UNIDAD DE MUESTRA 07**

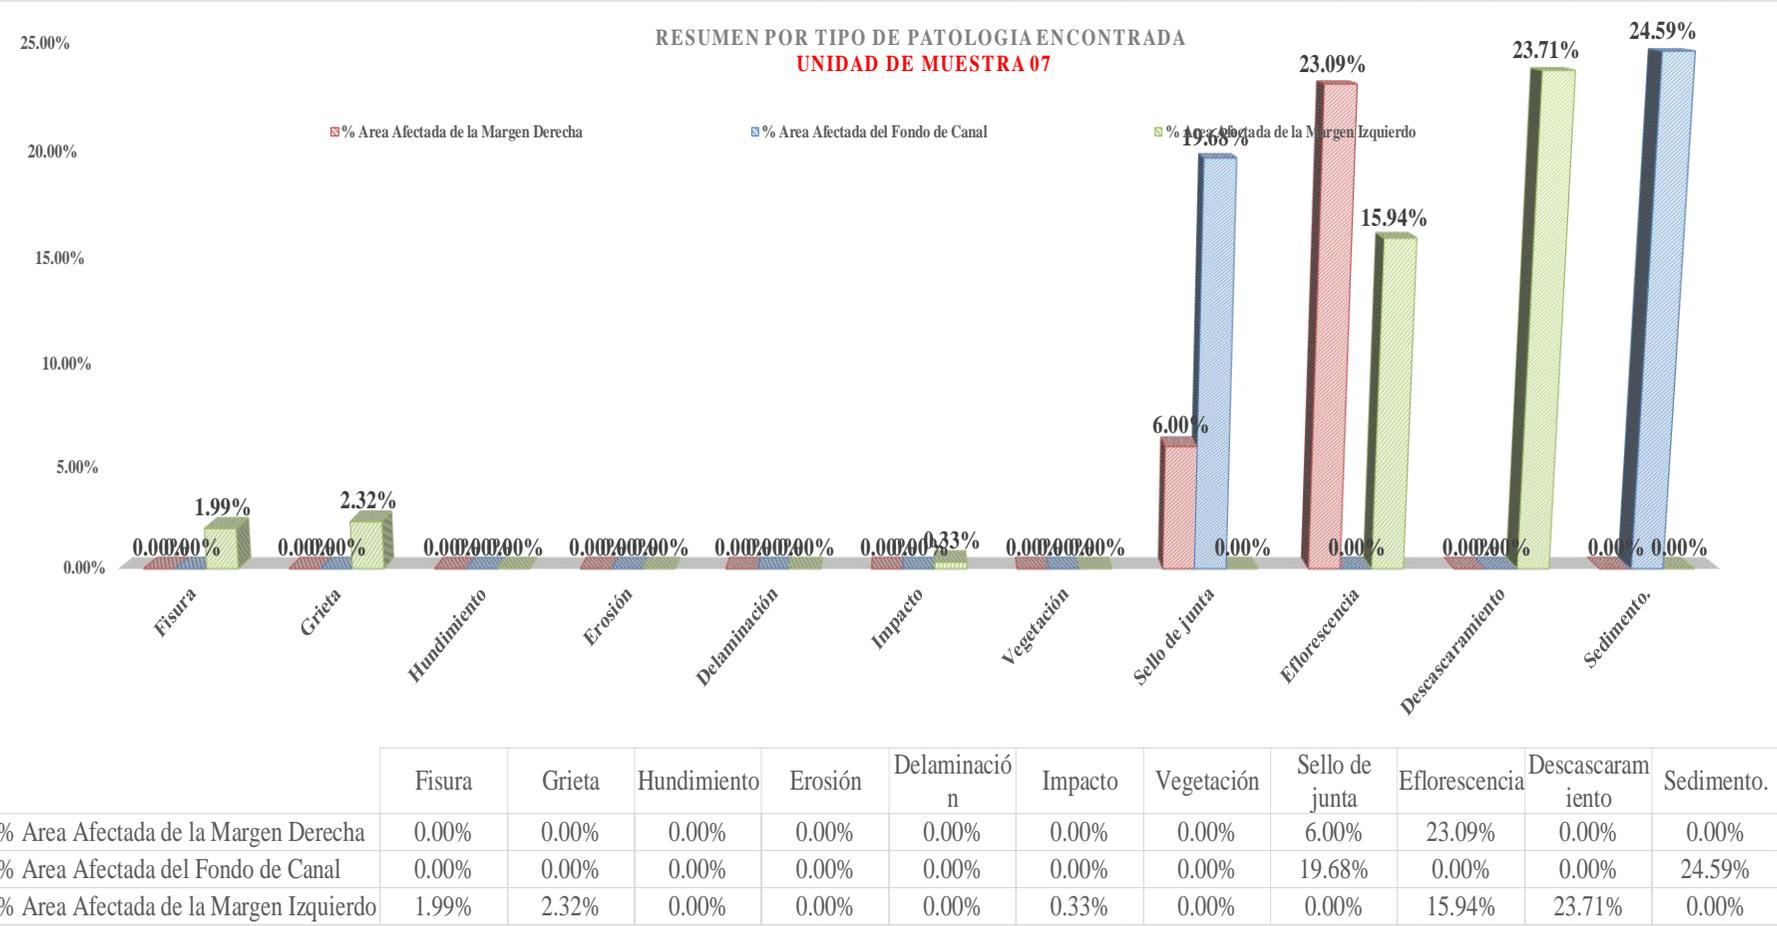
Figura 37: Diagrama de barras según área por tipo de patología en Unidad de Muestra 07

<b>DETERMINACIÓN Y EVALUACIÓN DE LAS PATOLOGÍAS DEL CONCRETO EN EL CANAL PRINCIPAL DE REGADÍO BIAGGIO ARBULÚ DEL CASERÍO DE MIRAFLORES ENTRE LAS PROGRESIVAS 0+000 AL KM 1+413 DEL DISTRITO DE CASTILLA, PROVINCIA DE PIURA, REGION PIURA, JULIO - 2016.</b>									
<b>RESUMEN POR TIPO DE PATOLOGIA ENCONTRADA</b>									
<b>UNIDAD DE MUESTRA 07</b>									
Progresiva: 0+339.12 al 0+395.64		Area Afectada de la Margen Derecha (m2)	% Area Afectada de la Margen Derecha	Area Afectada del Fondo de Canal (m2)	% Area Afectada del Fondo de Canal	Area Afectada de la Margen Izquierdo (m2)	% Area Afectada de la Margen Izquierdo	Area Afectada Total (m2)	% Total Area Afectada
N°	Patología	406.94	100%	282.60	100%	406.94	100%	1096.48	100%
1	Fisura	0.00	0.00%	0.00	0.00%	8.10	1.99%	8.10	0.74%
2	Grieta	0.00	0.00%	0.00	0.00%	9.45	2.32%	9.45	0.86%
3	Hundimiento	0.00	0.00%	0.00	0.00%	0.00	0.00%	0.00	0.00%
4	Erosión	0.00	0.00%	0.00	0.00%	0.00	0.00%	0.00	0.00%

5	Delaminación	0.00	0.00%	0.00	0.00%	0.00	0.00%	0.00	0.00%
6	Impacto	0.00	0.00%	0.00	0.00%	1.33	0.33%	1.33	0.12%
7	Vegetación	0.00	0.00%	0.00	0.00%	0.00	0.00%	0.00	0.00%
8	Sello de junta	24.42	6.00%	55.62	19.68%	0.00	0.00%	80.04	7.30%
9	Eflorescencia	93.95	23.09%	0.00	0.00%	64.88	15.94%	158.83	14.49%
10	Descascaramiento	0.00	0.00%	0.00	0.00%	96.47	23.71%	96.47	8.80%
11	Sedimento.	0.00	0.00%	69.48	24.59%	0.00	0.00%	69.48	6.34%
<b>Σ Total</b>		118.37	29.09%	125.10	44.27%	180.22	44.29%	423.69	38.64%
Nivel de Severidad:		LEVE		LEVE		LEVE		LEVE

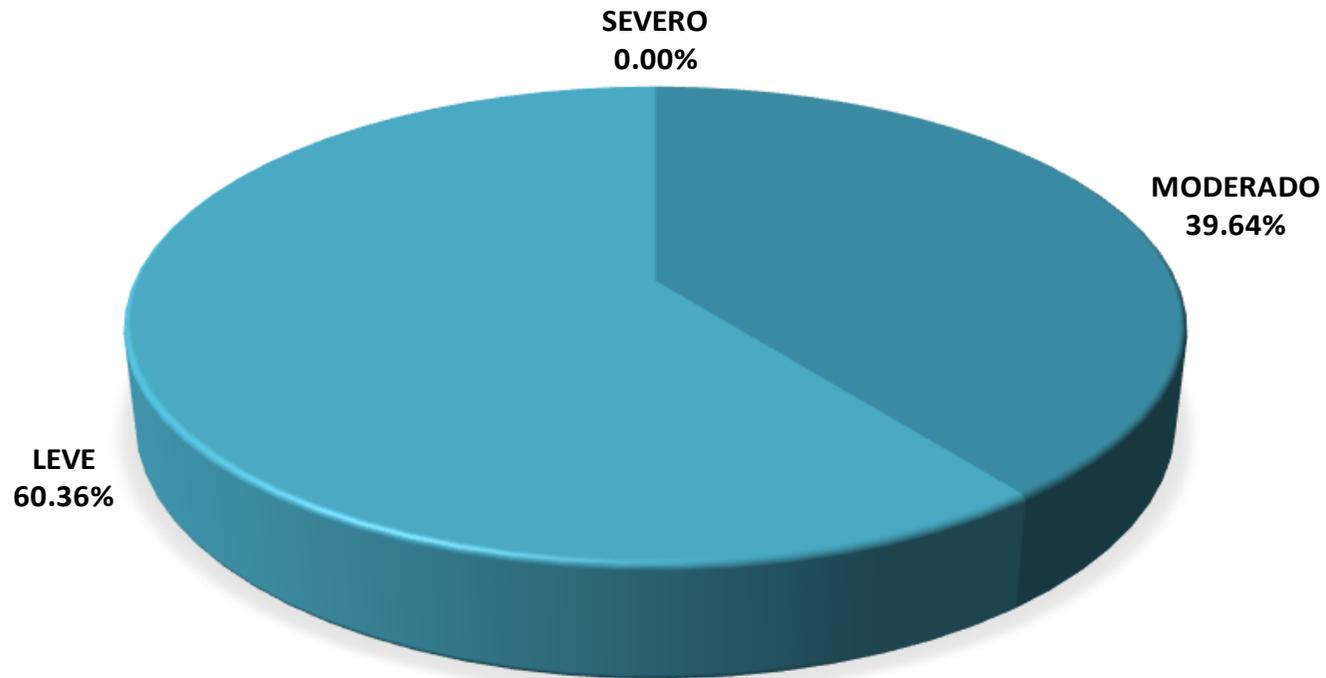
**NIVEL DE SEVERIDAD**  
**UNIDAD DE MUESTRA 07**

Figura 38: Diagrama de circulo según el nivel de severidad en Unidad de Muestra 07

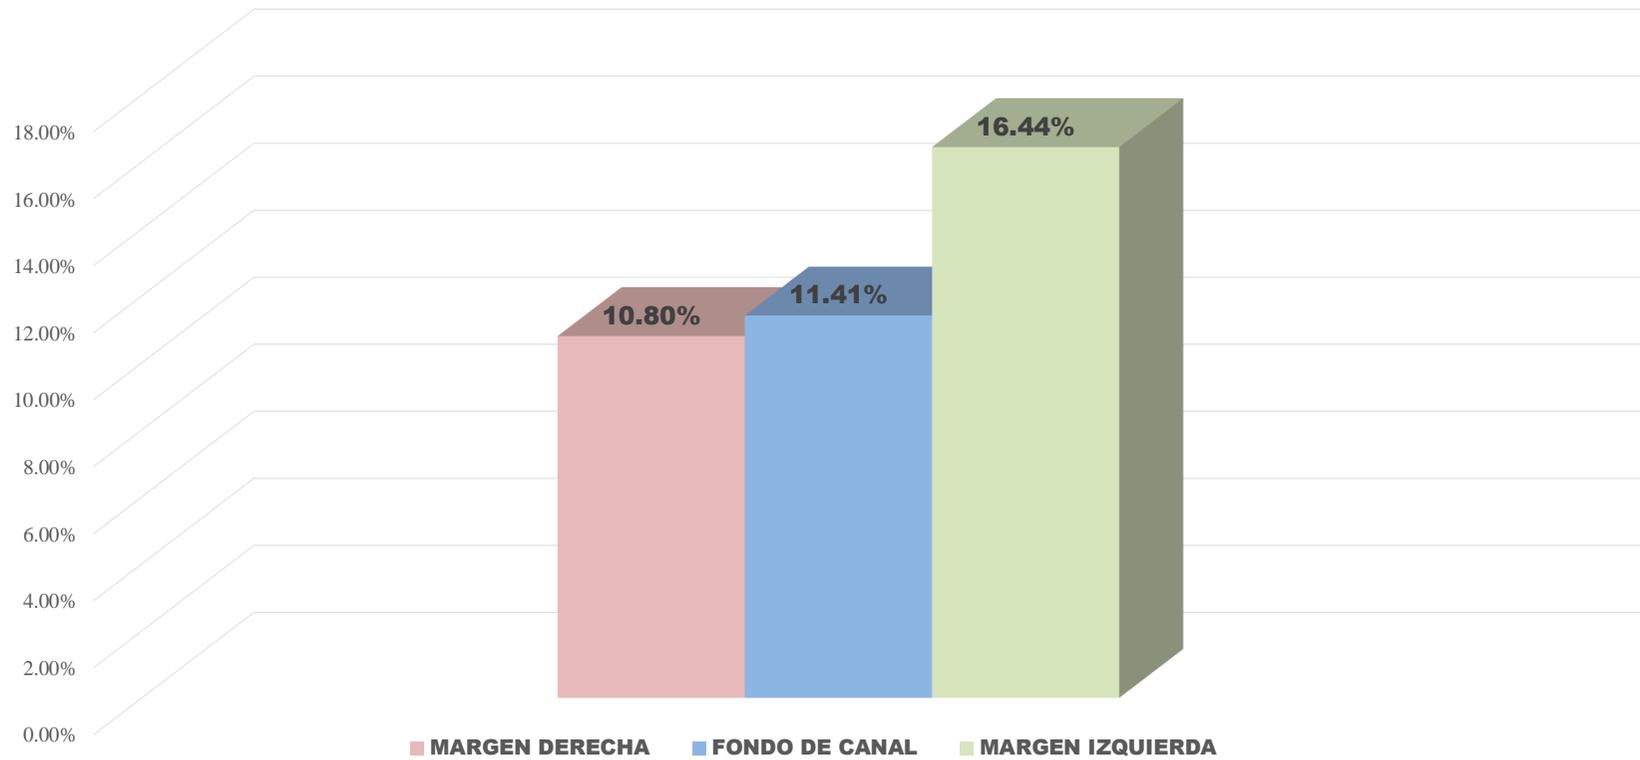
RESUMEN DE AREA DAÑADA POR ELEMENTO  
UNIDAD DE MUESTRA 07

Figura 39: Diagrama de barras de patología de áreas dañadas por elemento en Unidad de Muestra 07

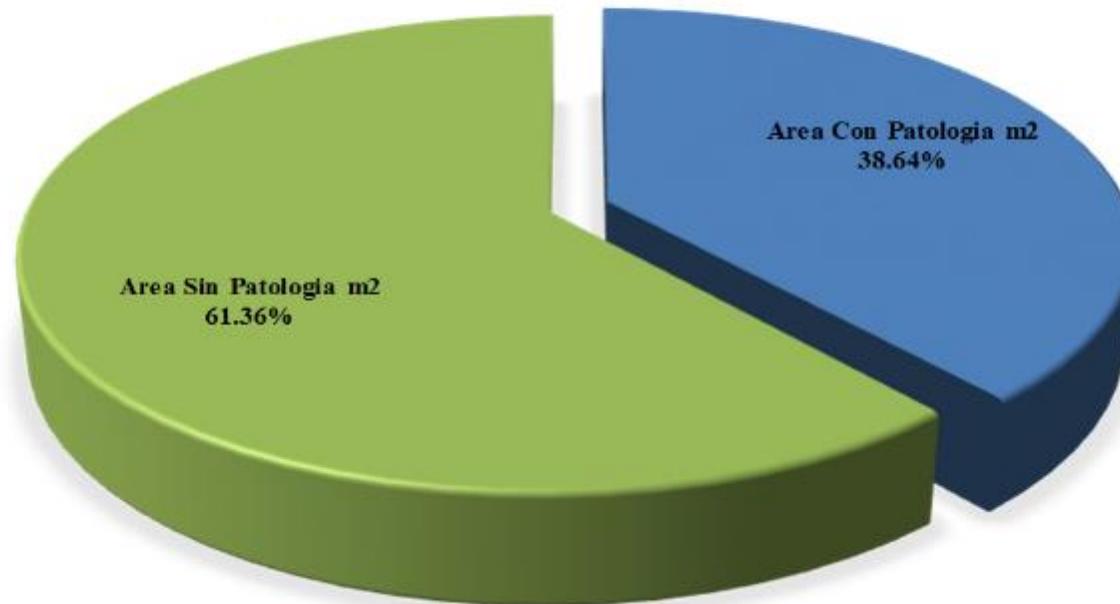
PROCENTAJE DE PATOLOGIA  
UNIDAD DE MUESTRA 07

Figura 40: Diagrama circular según porcentaje de patología en Unidad de Muestra 07
