UNIVERSIDAD CATÓLICA LOS ÁNGELES  
CHIMBOTE

DETERMINACIÓN Y EVALUACIÓN DE LAS  
PATOLOGÍAS DEL CONCRETO EN EL CANAL  
PRINCIPAL DE REGADÍO BIAGGIO ARBULÚ DEL  
CASERÍO DE MIRAFLORES ENTRE LAS PROGRESIVAS  
0+000 AL KM 1+413 DEL DISTRITO DE CASTILLA,  
PROVINCIA DE PIURA, REGIÓN PIURA, JULIO - 2016.

**TESIS PARA OPTAR EL TÍTULO PROFESIONAL DE**  
**INGENIERO CIVIL**

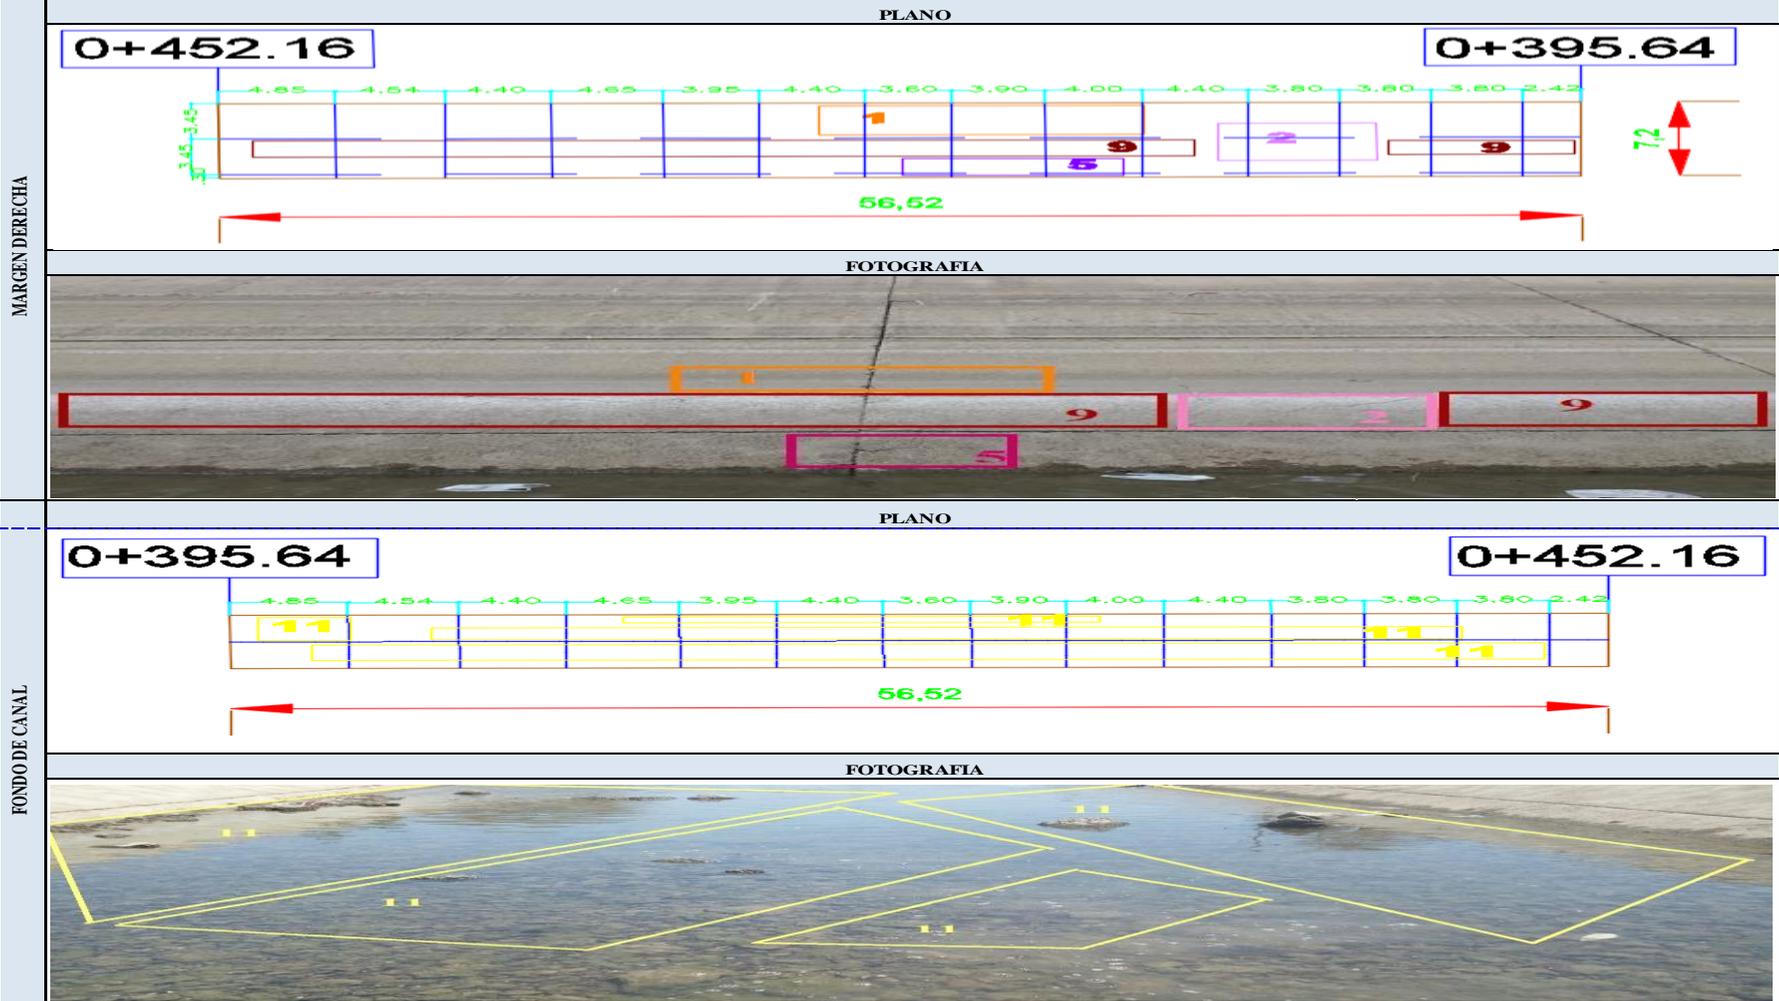
**PATOLOGÍAS EN UNIDAD DE MUESTRA 08**

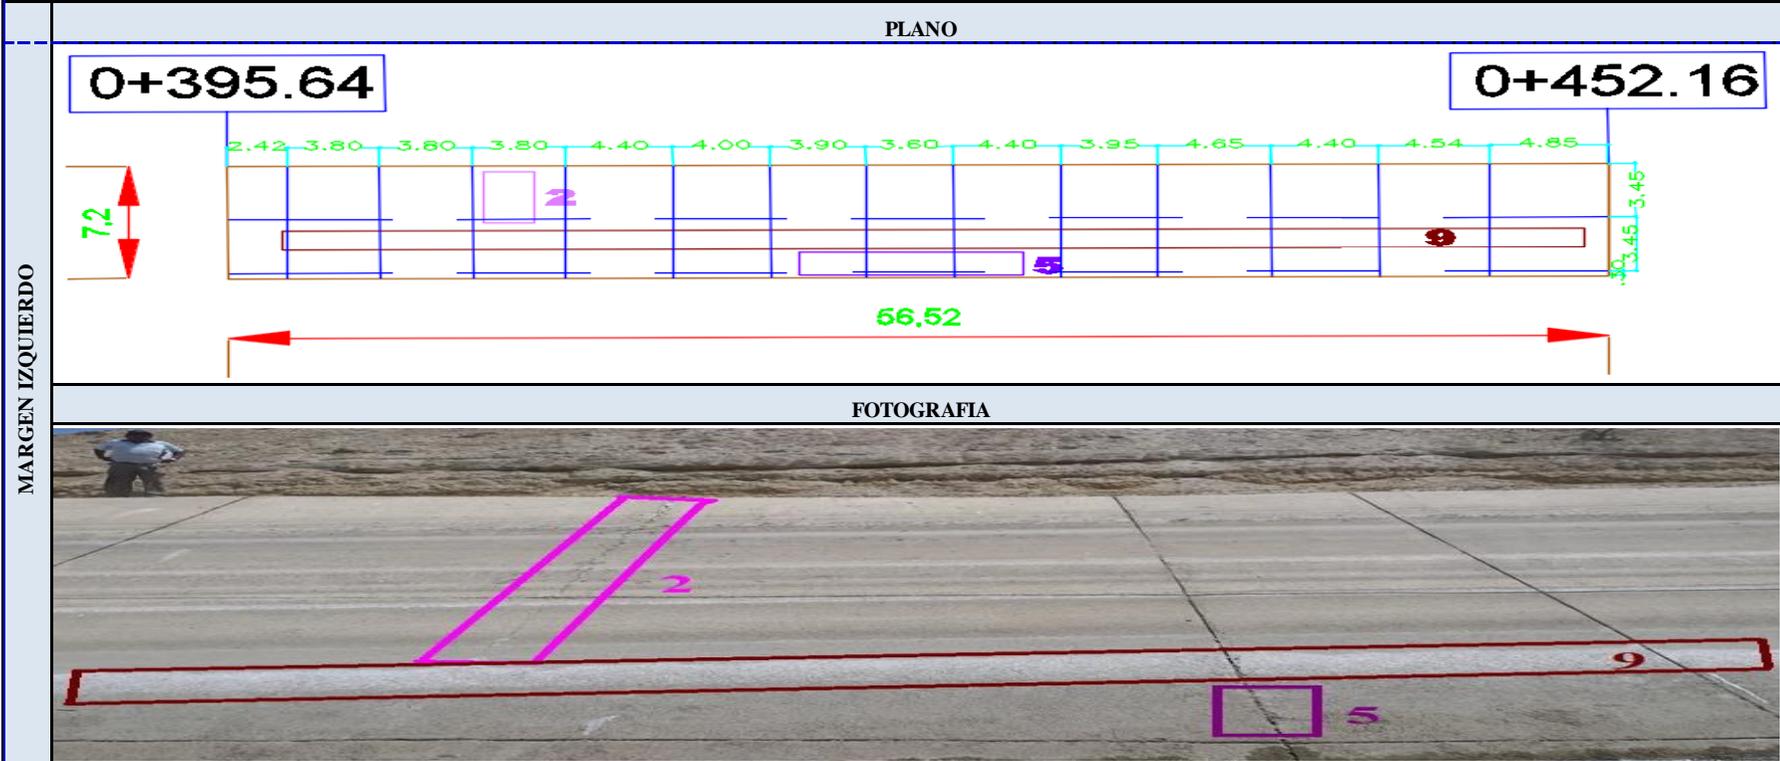
**PATOLOGIAS EN UNIDAD DE MUESTRA 08**

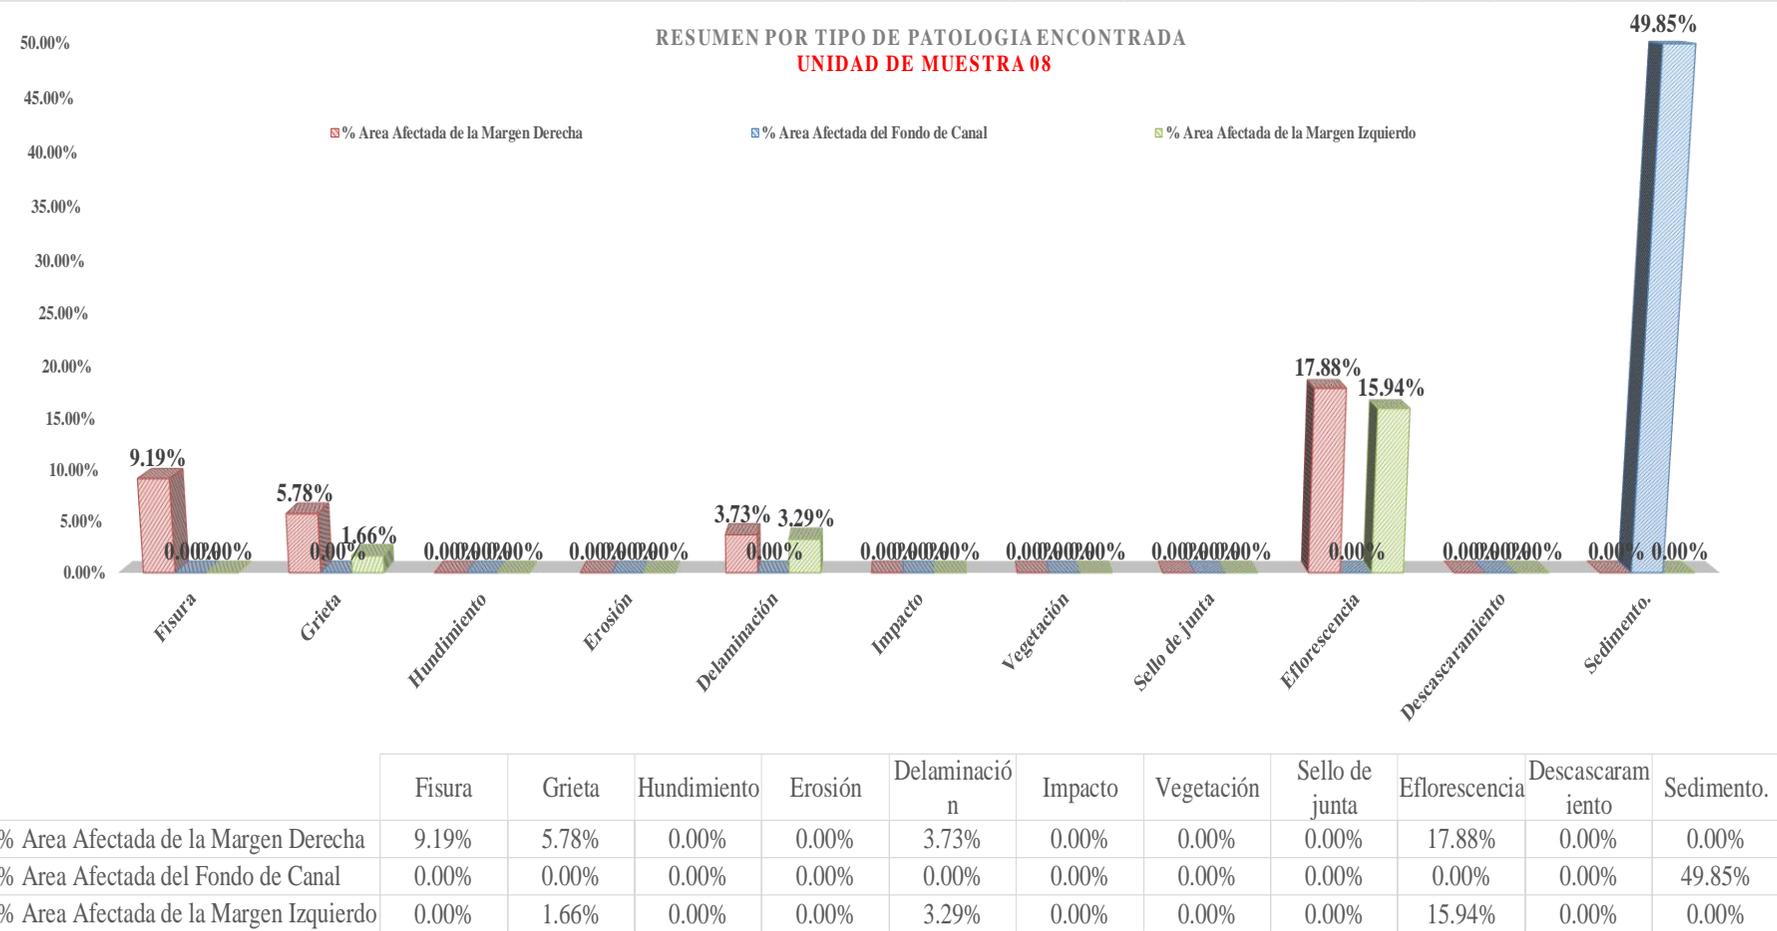
Figura 41: Diagrama de barras según área por tipo de patología en Unidad de Muestra 08

<b>DETERMINACIÓN Y EVALUACIÓN DE LAS PATOLOGÍAS DEL CONCRETO EN EL CANAL PRINCIPAL DE REGADÍO BIAGGIO ARBULÚ DEL CASERÍO DE MIRAFLORES ENTRE LAS PROGRESIVAS 0+000 AL KM 1+413 DEL DISTRITO DE CASTILLA, PROVINCIA DE PIURA, REGION PIURA, JULIO - 2016.</b>									
<b>RESUMEN POR TIPO DE PATOLOGIA ENCONTRADA</b>									
<b>UNIDAD DE MUESTRA 08</b>									
Progresiva: 0+395.64 al 0+452.16		Area Afectada de la Margen Derecha (m2)	% Area Afectada de la Margen Derecha	Area Afectada del Fondo de Canal (m2)	% Area Afectada del Fondo de Canal	Area Afectada de la Margen Izquierdo (m2)	% Area Afectada de la Margen Izquierdo	Area Afectada Total (m2)	%Total Area Afectada
Nº	Patologia	<b>406.94</b>	<b>100%</b>	<b>282.60</b>	<b>100%</b>	<b>406.94</b>	<b>100%</b>	<b>1096.48</b>	<b>100%</b>
1	Fisura	37.42	9.19%	0.00	0.00%	0.00	0.00%	37.42	3.41%
2	Grieta	23.52	5.78%	0.00	0.00%	6.77	1.66%	30.29	2.76%
3	Hundimiento	0.00	0.00%	0.00	0.00%	0.00	0.00%	0.00	0.00%

4	Erosión	0.00	0.00%	0.00	0.00%	0.00	0.00%	0.00	0.00%
5	Delaminación	15.16	3.73%	0.00	0.00%	13.41	3.29%	28.57	2.61%
6	Impacto	0.00	0.00%	0.00	0.00%	0.00	0.00%	0.00	0.00%
7	Vegetación	0.00	0.00%	0.00	0.00%	0.00	0.00%	0.00	0.00%
8	Sello de junta	0.00	0.00%	0.00	0.00%	0.00	0.00%	0.00	0.00%
9	Eflorescencia	72.76	17.88%	0.00	0.00%	64.88	15.94%	137.64	12.55%
10	Descascaramiento	0.00	0.00%	0.00	0.00%	0.00	0.00%	0.00	0.00%
11	Sedimento.	0.00	0.00%	140.89	49.85%	0.00	0.00%	140.89	12.85%
<b>Σ Total</b>		<b>148.86</b>	<b>36.58%</b>	<b>140.89</b>	<b>49.85%</b>	<b>85.05</b>	<b>20.90%</b>	<b>374.79</b>	<b>34.18%</b>
Nivel de Severidad:		LEVE		LEVE		LEVE		LEVE

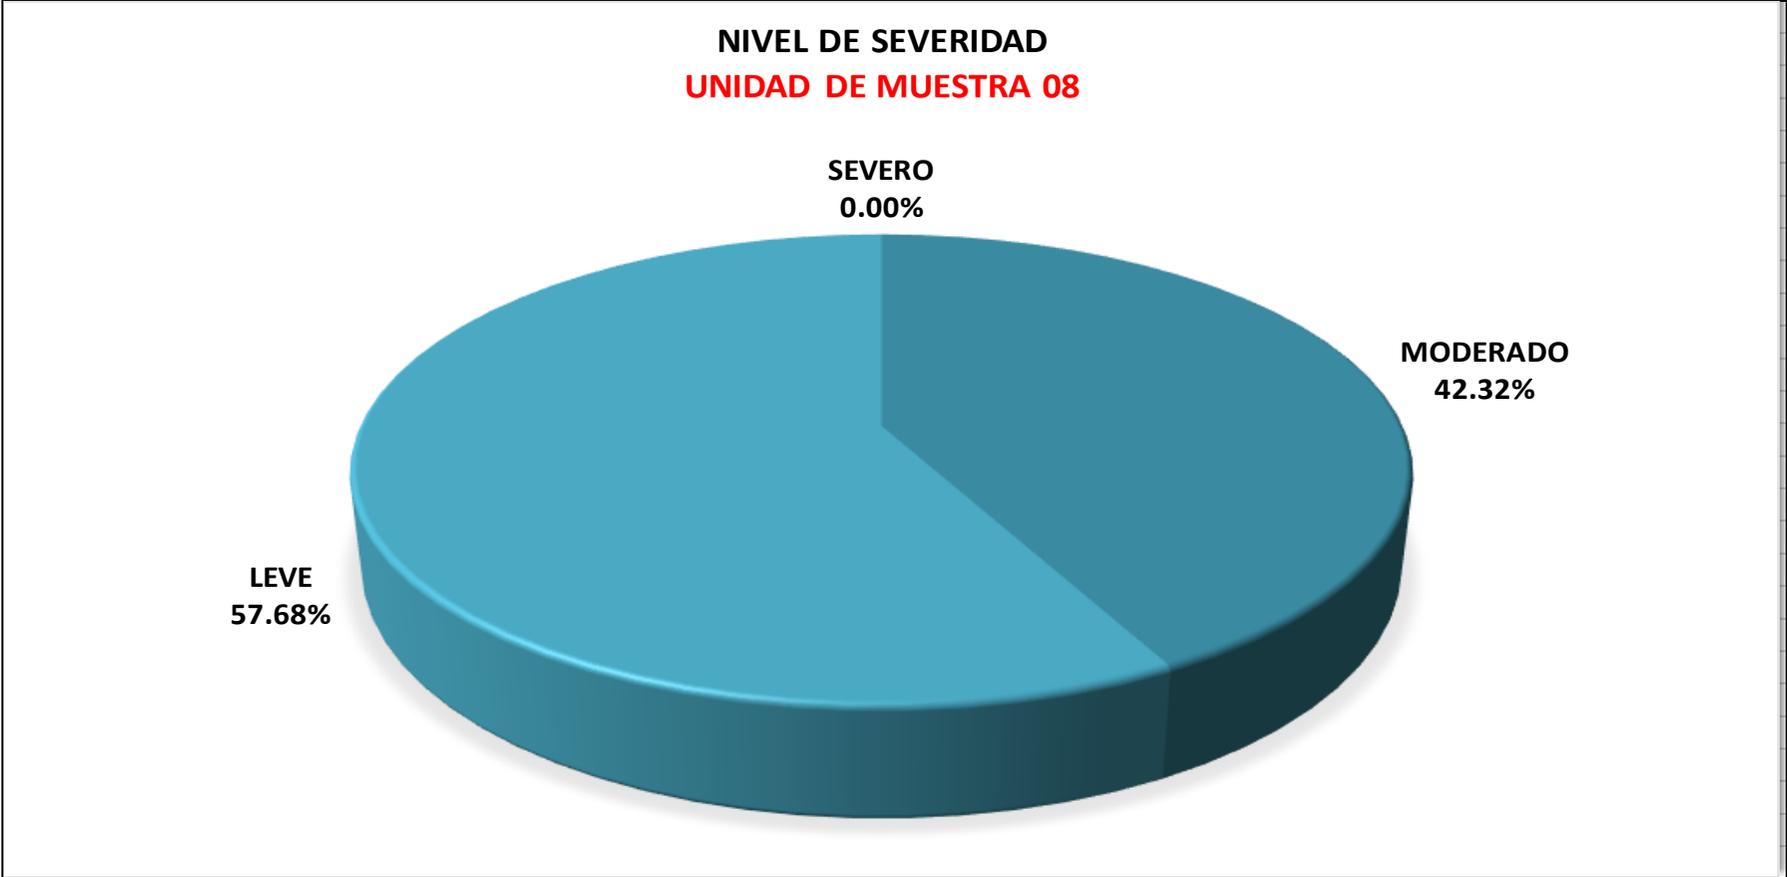
Figura 42: Diagrama de circulo según el nivel de severidad en Unidad de Muestra 08

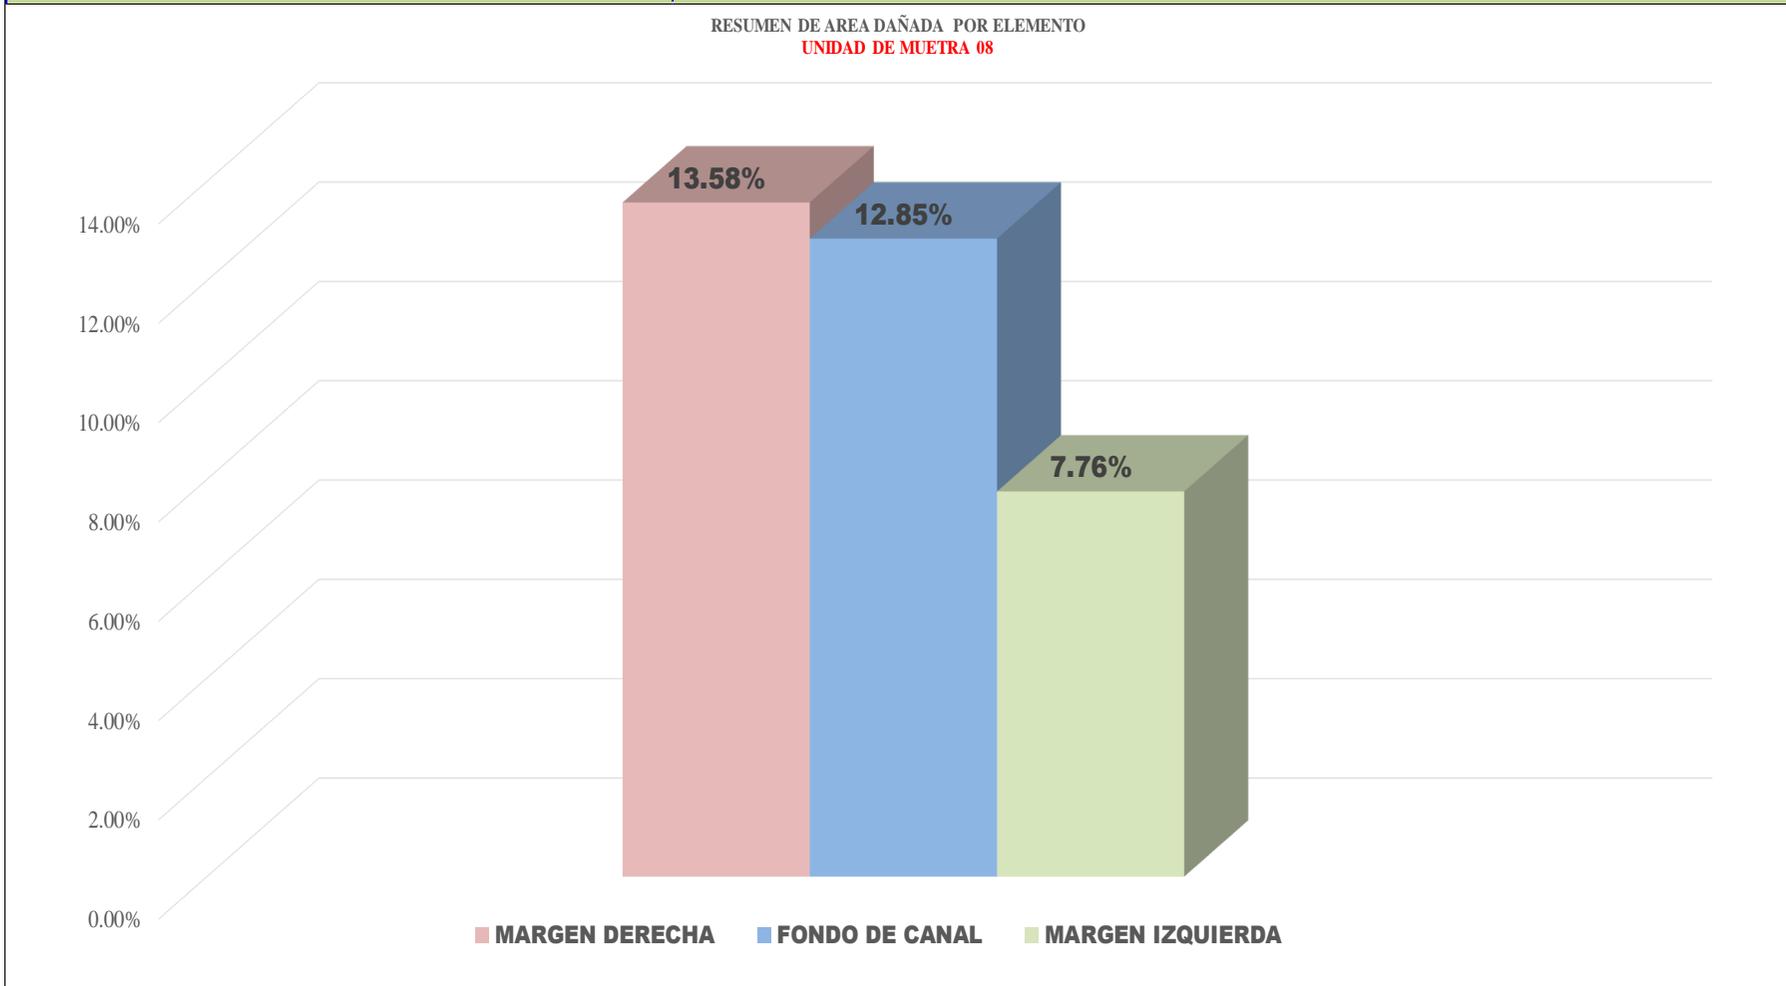
Figura 43: Diagrama de barras de patología de áreas dañadas por elemento en Unidad de Muestra 08

<b>DETERMINACIÓN Y EVALUACIÓN DE LAS PATOLOGÍAS DEL CONCRETO EN EL CANAL PRINCIPAL DE REGADÍO BIAGGIO ARBULÚ DEL CASERÍO DE MIRAFLORES ENTRE LAS PROGRESIVAS 0+000 AL KM 1+413 DEL DISTRITO DE CASTILLA, PROVINCIA DE PIURA, REGION PIURA, JULIO - 2016.</b>				
<b>RESUMEN DE PATOLOGIA DE AREAS DAÑADAS POR ELEMENTO</b>				
<b>UNIDAD DE MUESTRA 08</b>				
<b>Progresiva:</b> <b>0+395.64 al 0+452.16</b>	<b>AREA TOTAL (M2)</b>	<b>AREA DE PATOLOGIA (M2)</b>	<b>AREA TOTAL (%)</b>	<b>% DE PATOLOGIA</b>
<b>MARGEN DERECHA</b>	406.94	148.86	37.11%	13.58%
<b>FONDO DE CANAL</b>	282.60	140.89	25.77%	12.85%
<b>MARGEN IZQUIERDA</b>	406.94	85.05	37.11%	7.76%
<b>TOTAL</b>	<b>1096.49</b>	<b>374.79</b>	<b>100.00%</b>	<b>34.18%</b>

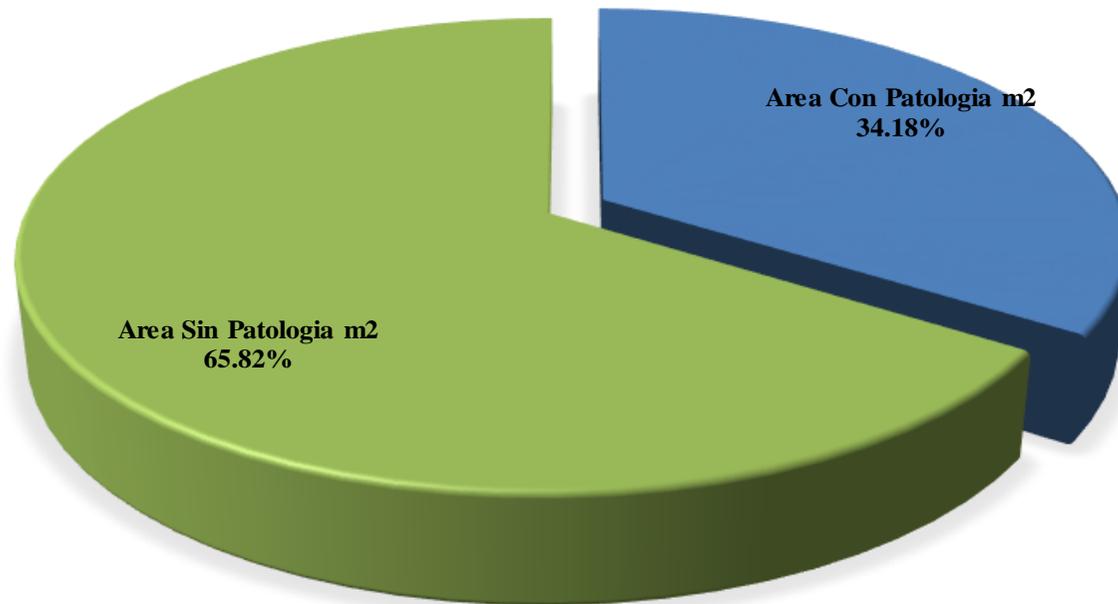
**PROCENTAJE DE PATOLOGIA**  
**UNIDAD DE MUESTRA 08**

Figura 44: Diagrama circular según porcentaje de patología en Unidad de Muestra 08

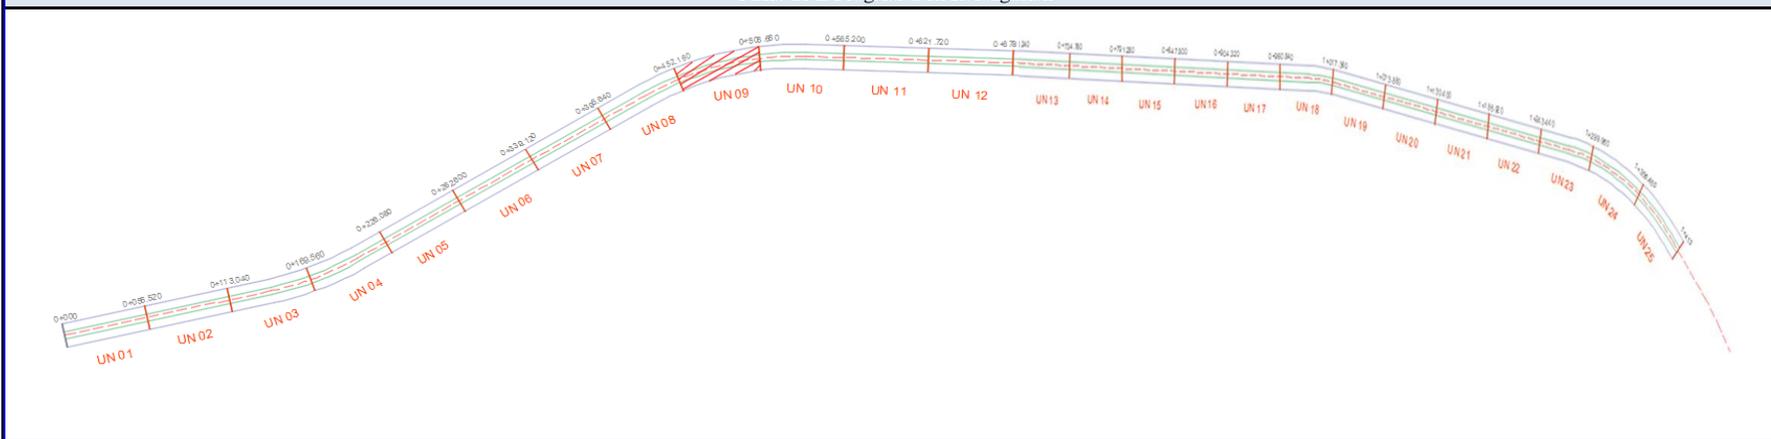
Plano de la Progresiva en investigación

Principales Patologías:		Corte de Canal Principal
N°	Patología	
1	Fisura	
2	Grieta	
3	Hundimiento	
4	Erosión	
5	Delaminación	
6	Impacto	
7	Vegetación	
8	Sello de junta	
9	Eflorescencia	
10	Descascaramiento	
11	Sedimento.	Niveles de Severidad: <b>1</b> LEVE <b>2</b> MODERADO <b>3</b> SEVERO

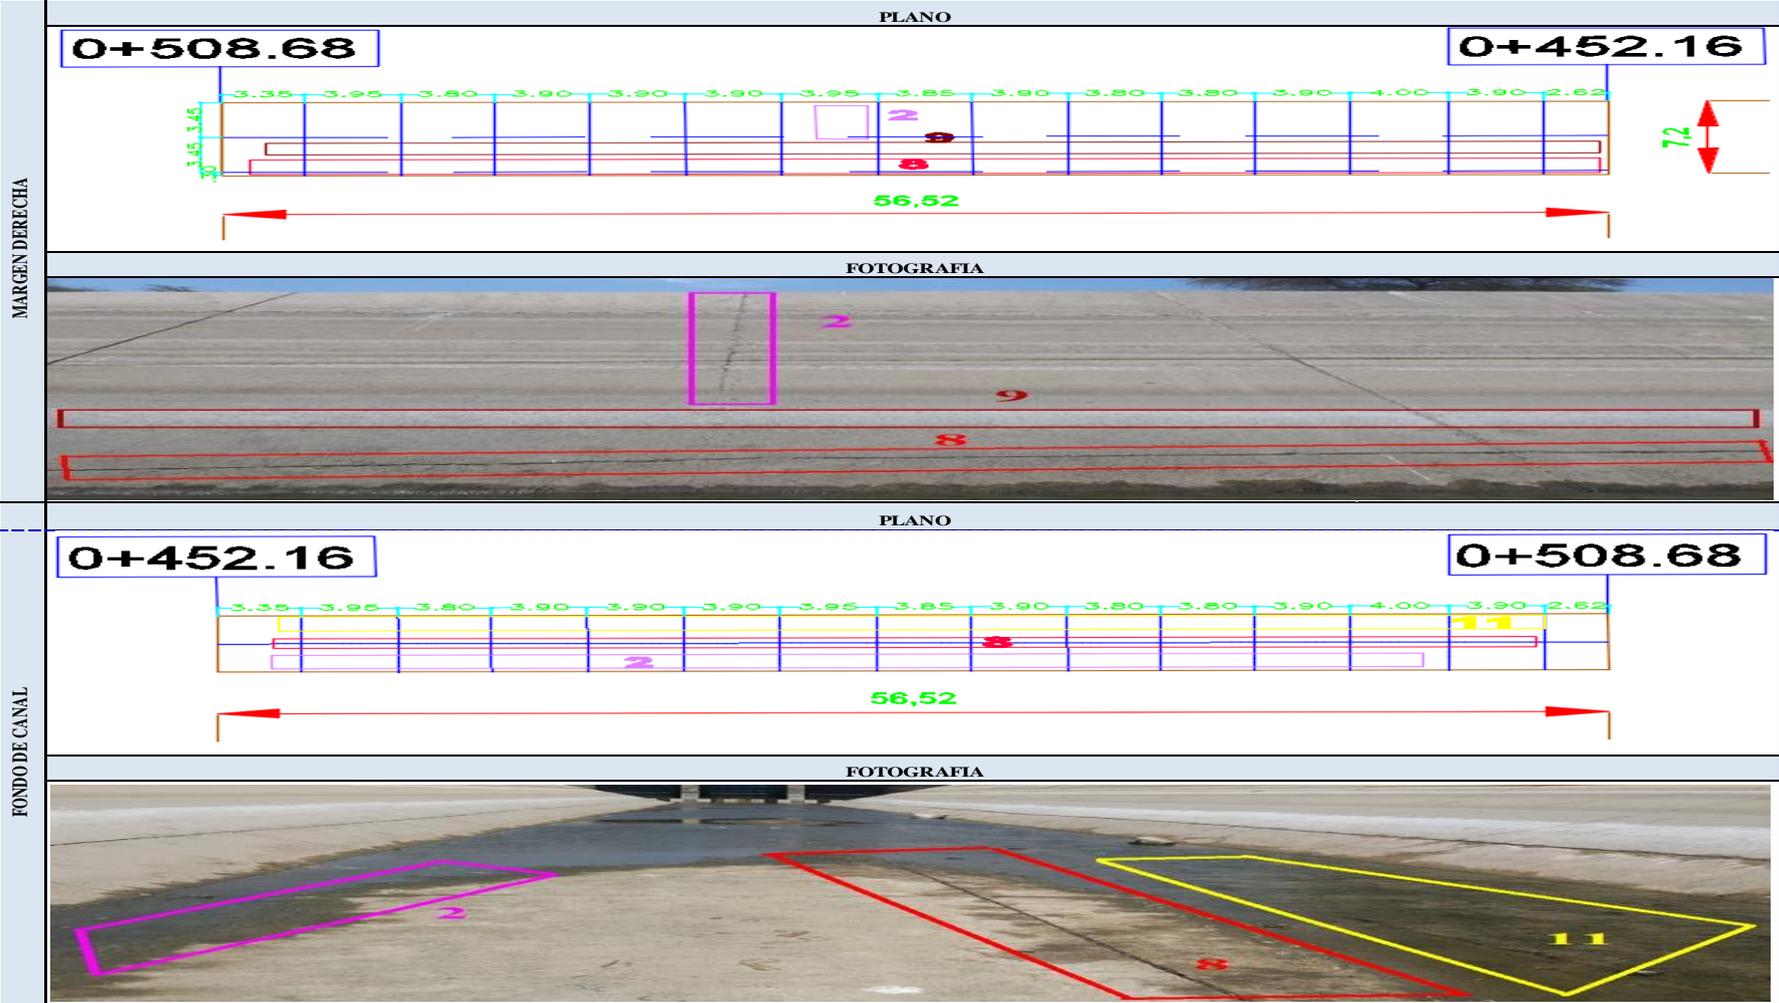
**PATOLOGÍAS EN UNIDAD DE MUESTRA 09**

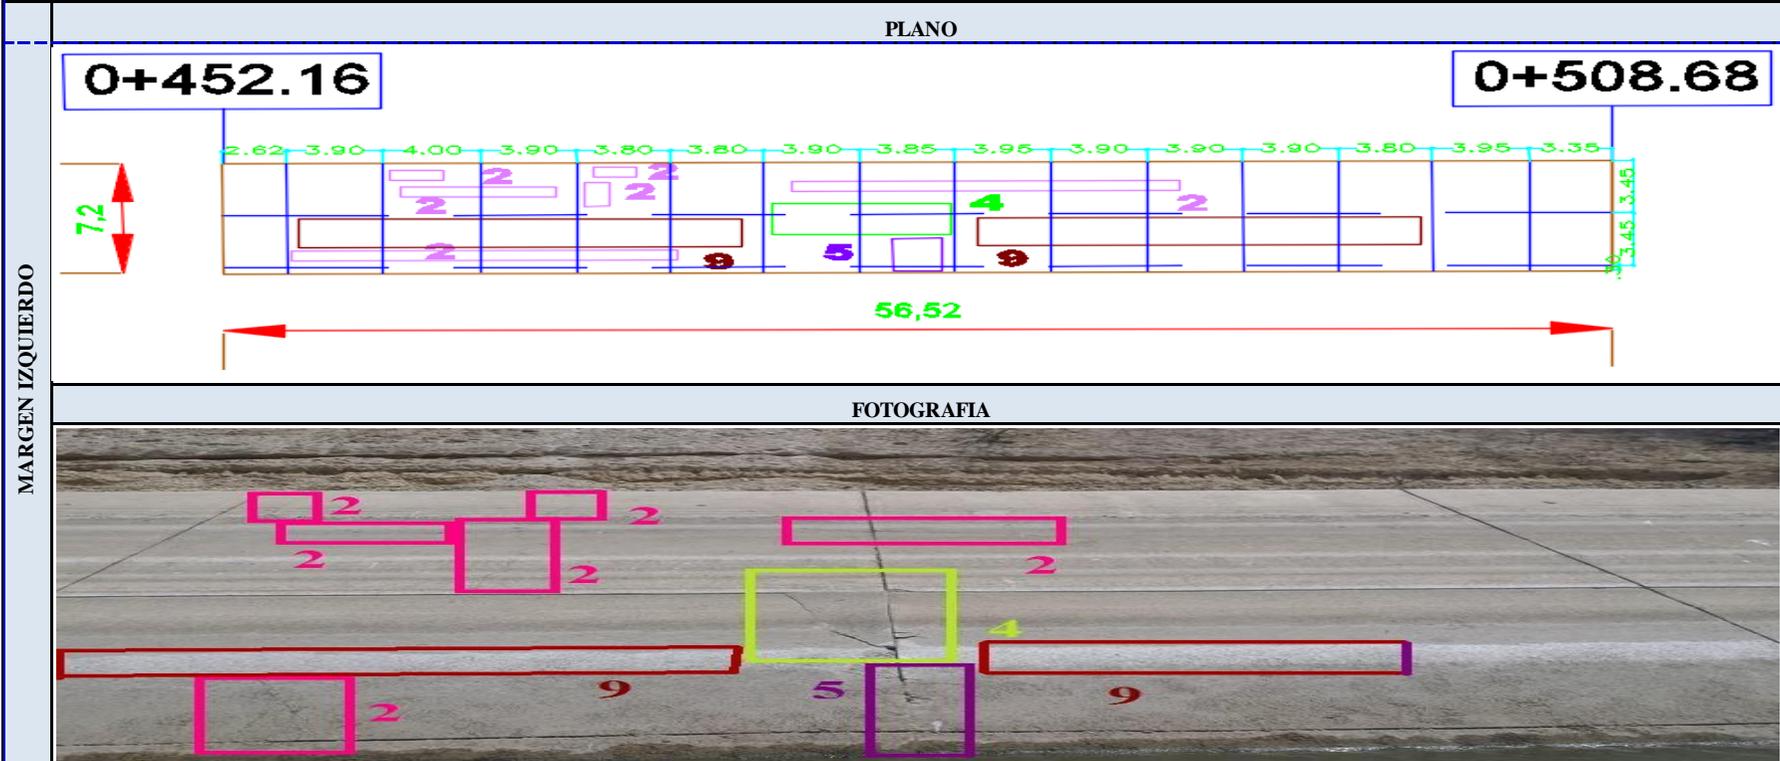
**PATOLOGIAS EN UNIDAD DE MUESTRA 09**

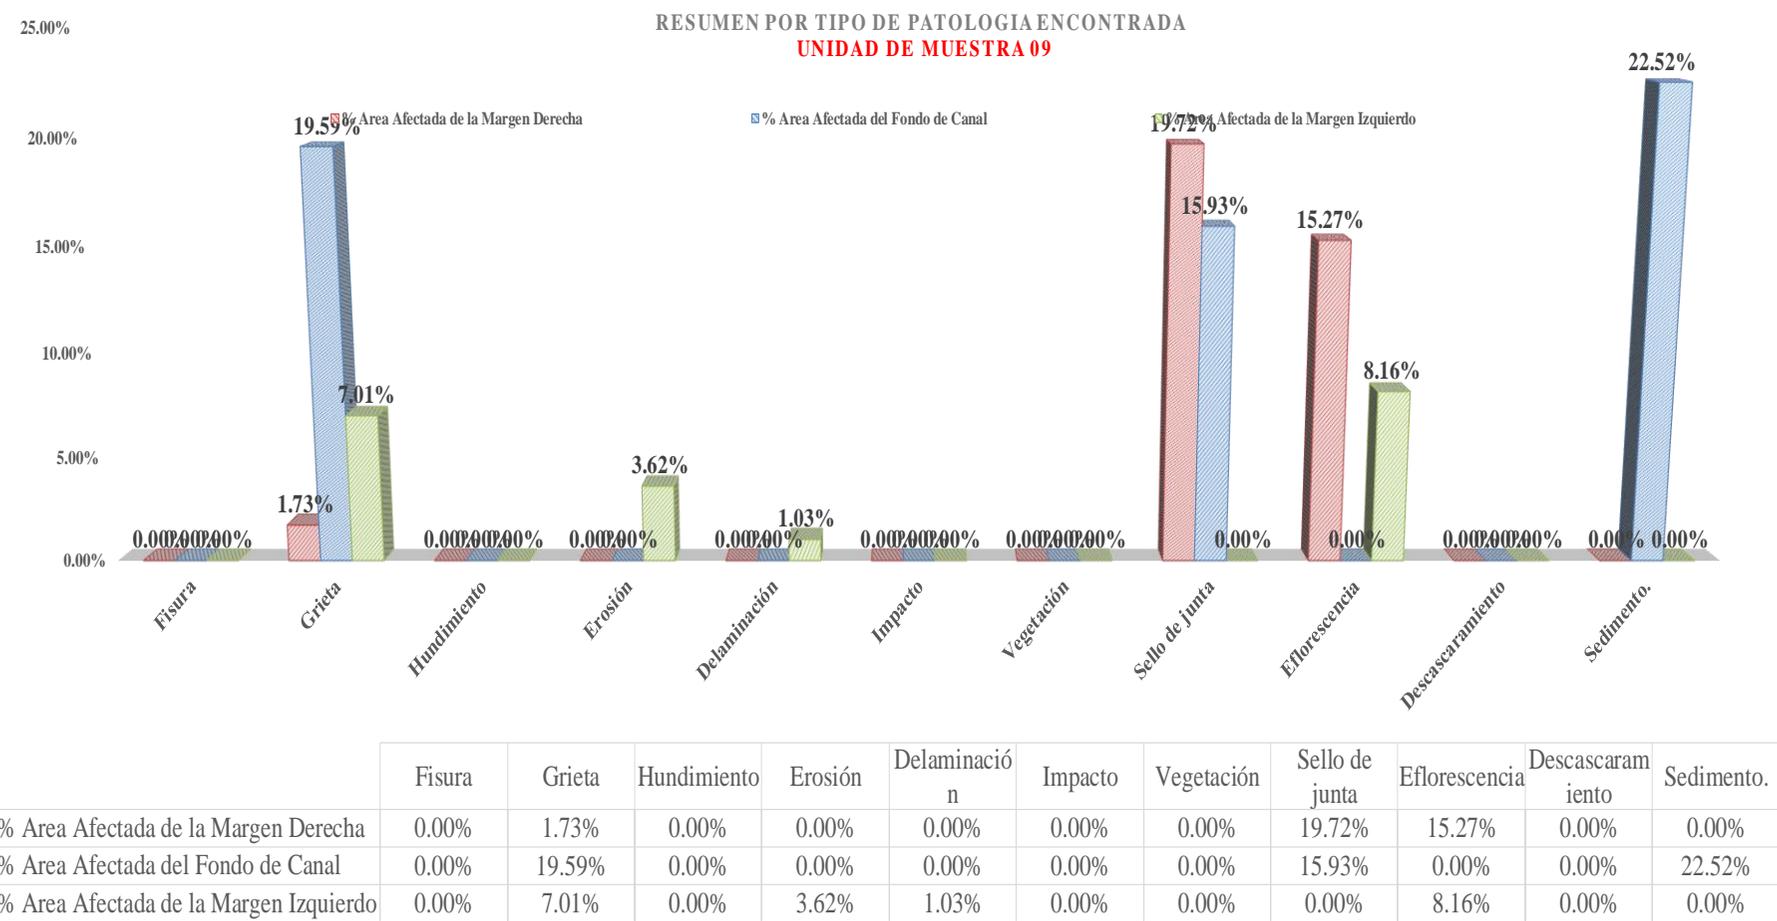
Figura 45: Diagrama de barras según área por tipo de patología en Unidad de Muestra 09

<b>DETERMINACIÓN Y EVALUACIÓN DE LAS PATOLOGÍAS DEL CONCRETO EN EL CANAL PRINCIPAL DE REGADÍO BIAGGIO ARBULÚ DEL CASERÍO DE MIRAFLORES ENTRE LAS PROGRESIVAS 0+000 AL KM 1+413 DEL DISTRITO DE CASTILLA, PROVINCIA DE PIURA, REGION PIURA, JULIO - 2016.</b>									
<b>RESUMEN POR TIPO DE PATOLOGIA ENCONTRADA</b>									
<b>UNIDAD DE MUESTRA 09</b>									
Progresiva: 0+452.16 al 0+508.68		Área Afectada de la Margen Derecha (m2)	% Área Afectada de la Margen Derecha	Área Afectada del Fondo de Canal (m2)	% Área Afectada del Fondo de Canal	Área Afectada de la Margen Izquierdo (m2)	% Área Afectada de la Margen Izquierdo	Área Afectada Total (m2)	%Total Área Afectada
Nº	Patología	<b>406.94</b>	<b>100%</b>	<b>282.60</b>	<b>100%</b>	<b>406.94</b>	<b>100%</b>	<b>1096.48</b>	<b>100%</b>
1	Fisura	0.00	0.00%	0.00	0.00%	0.00	0.00%	0.00	0.00%
2	Grieta	7.06	1.73%	55.36	19.59%	28.52	7.01%	90.94	8.29%
3	Hundimiento	0.00	0.00%	0.00	0.00%	0.00	0.00%	0.00	0.00%

4	Erosión	0.00	0.00%	0.00	0.00%	14.73	3.62%	14.73	1.34%
5	Delaminación	0.00	0.00%	0.00	0.00%	4.19	1.03%	4.19	0.38%
6	Impacto	0.00	0.00%	0.00	0.00%	0.00	0.00%	0.00	0.00%
7	Vegetación	0.00	0.00%	0.00	0.00%	0.00	0.00%	0.00	0.00%
8	Sello de junta	80.23	19.72%	45.02	15.93%	0.00	0.00%	125.25	11.42%
9	Eflorescencia	62.13	15.27%	0.00	0.00%	33.20	8.16%	95.33	8.69%
10	Descascaramiento	0.00	0.00%	0.00	0.00%	0.00	0.00%	0.00	0.00%
11	Sedimento.	0.00	0.00%	63.65	22.52%	0.00	0.00%	63.65	5.81%
<b>Σ Total</b>		<b>149.42</b>	<b>36.72%</b>	<b>164.03</b>	<b>58.04%</b>	<b>80.64</b>	<b>19.82%</b>	<b>394.09</b>	<b>35.94%</b>
Nivel de Severidad:		<b>LEVE</b>		<b>MODERADO</b>		<b>LEVE</b>		<b>LEVE</b>

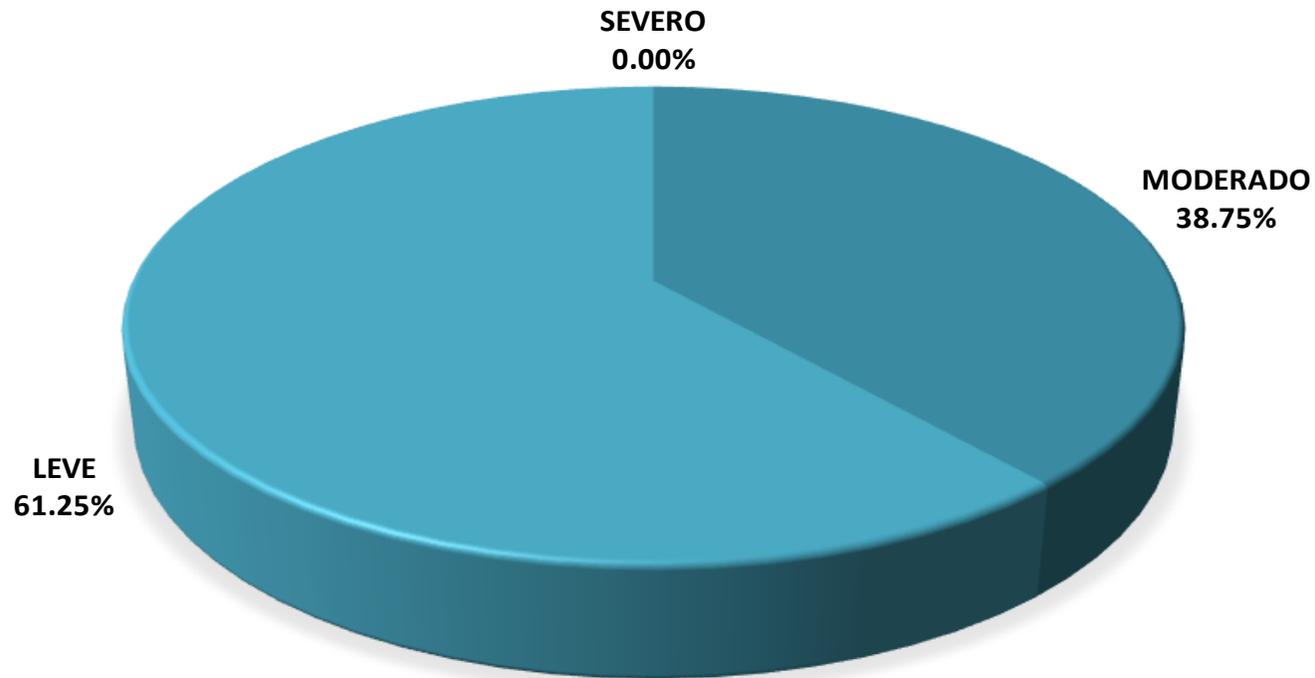
**NIVEL DE SEVERIDAD  
UNIDAD DE MUESTRA 09**

Figura 46: Diagrama de circulo según el nivel de severidad en Unidad de Muestra 09

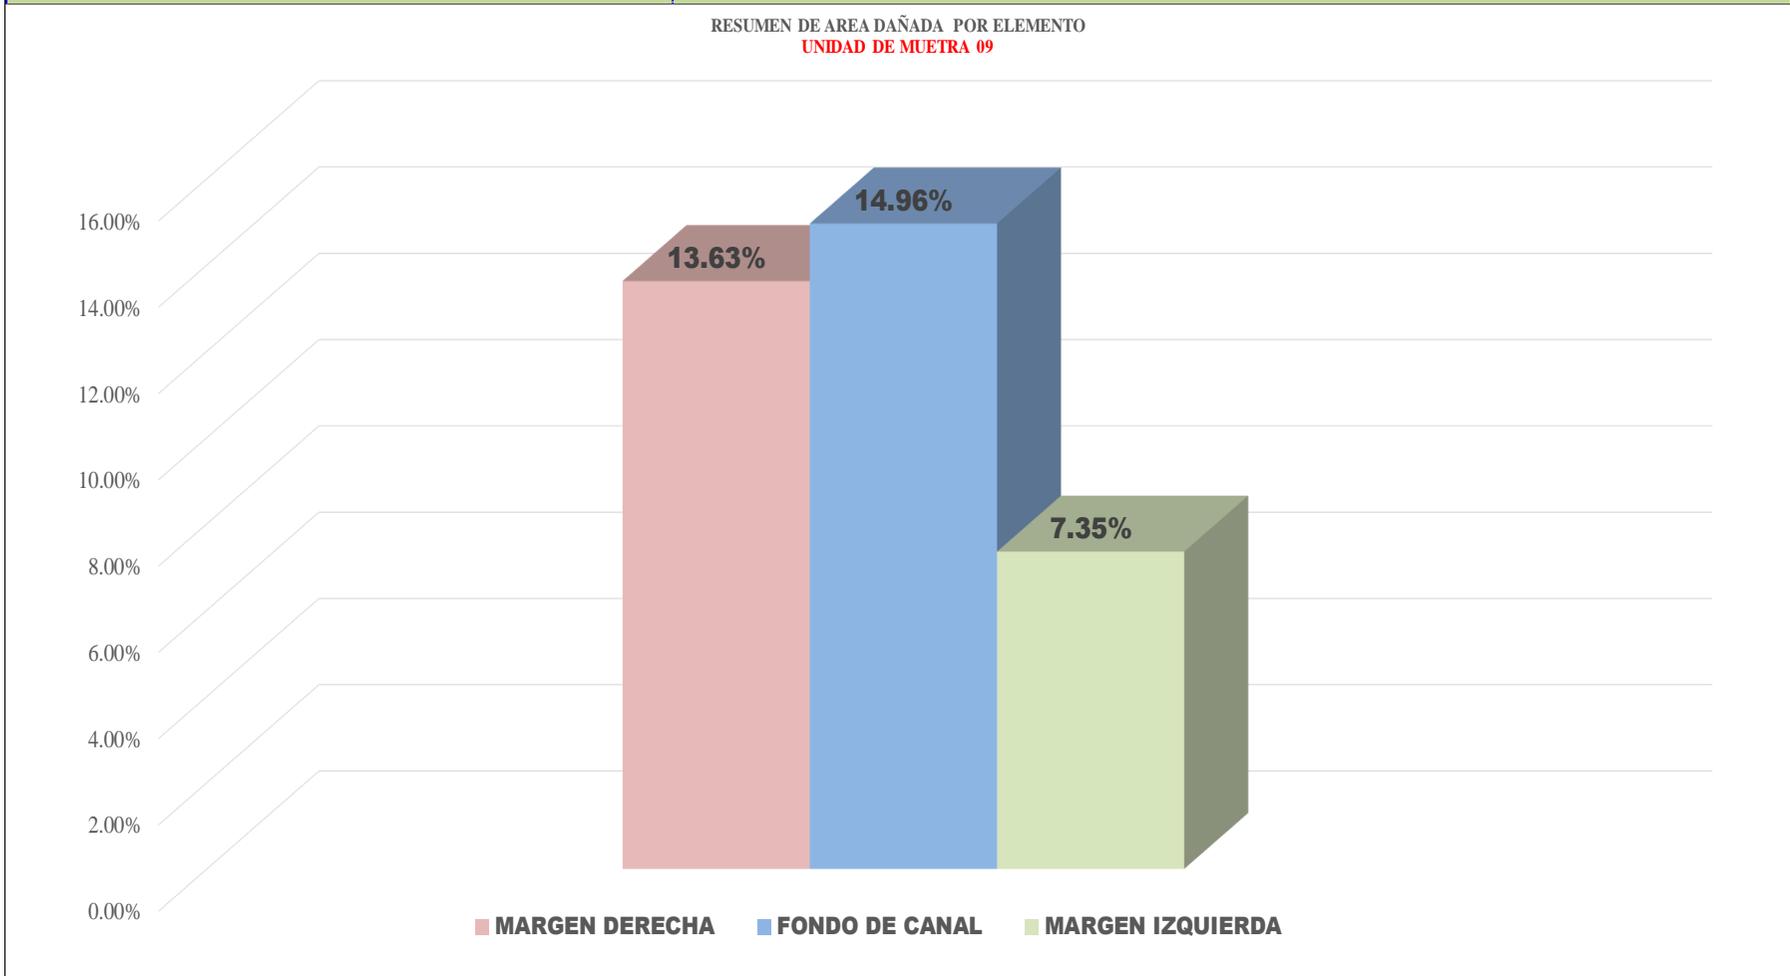
Figura 47: Diagrama de barras de patología de áreas dañadas por elemento en Unidad de Muestra 09

<b>DETERMINACIÓN Y EVALUACIÓN DE LAS PATOLOGÍAS DEL CONCRETO EN EL CANAL PRINCIPAL DE REGADÍO BIAGGIO ARBULÚ DEL CASERÍO DE MIRAFLORES ENTRE LAS PROGRESIVAS 0+000 AL KM 1+413 DEL DISTRITO DE CASTILLA, PROVINCIA DE PIURA, REGION PIURA, JULIO - 2016.</b>				
<b>RESUMEN DE PATOLOGIA DE AREAS DAÑADAS POR ELEMENTO</b>				
<b>UNIDAD DE MUESTRA 09</b>				
<b>Progresiva:</b> <b>0+452.16 al 0+508.68</b>	<b>AREA TOTAL (M2)</b>	<b>AREA DE PATOLOGIA (M2)</b>	<b>AREA TOTAL (%)</b>	<b>% DE PATOLOGIA</b>
<b>MARGEN DERECHA</b>	406.94	149.42	37.11%	13.63%
<b>FONDO DE CANAL</b>	282.60	164.03	25.77%	14.96%
<b>MARGEN IZQUIERDA</b>	406.94	80.64	37.11%	7.35%
<b>TOTAL</b>	<b>1096.49</b>	<b>394.09</b>	<b>100.00%</b>	<b>35.94%</b>

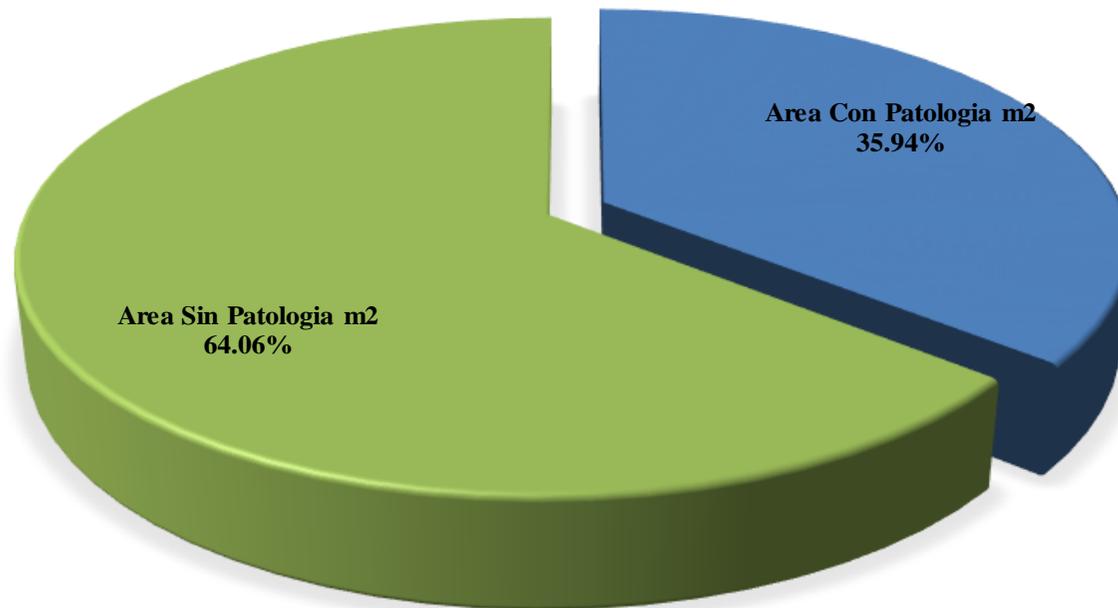
Figura 48: Diagrama circular según porcentaje de patología en Unidad de Muestra 09

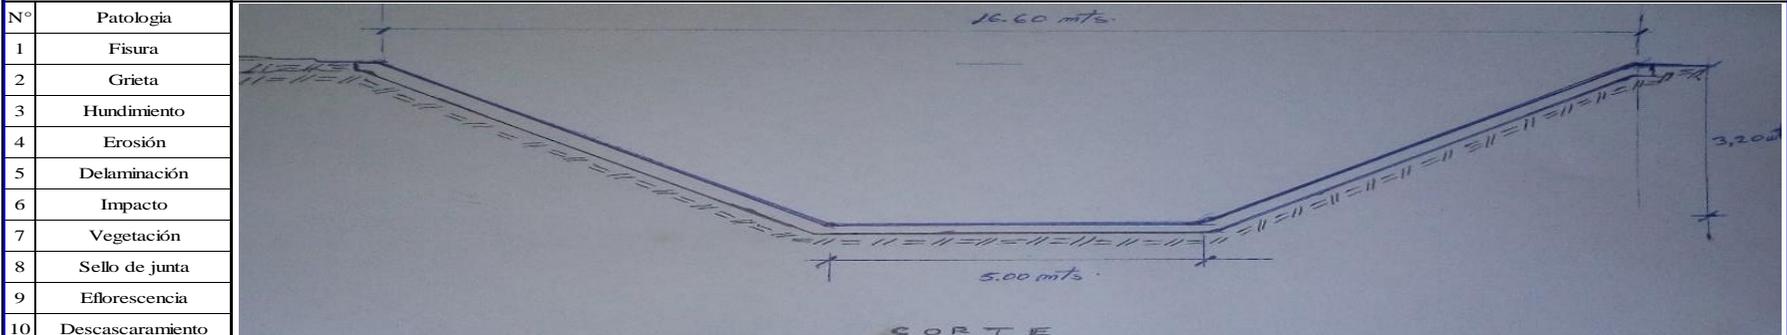
Principales Patologías: Corte de Canal Principal

11 Sedimento. Niveles de Severidad: **1** LEVE **2** MODERADO **3** SEVERO

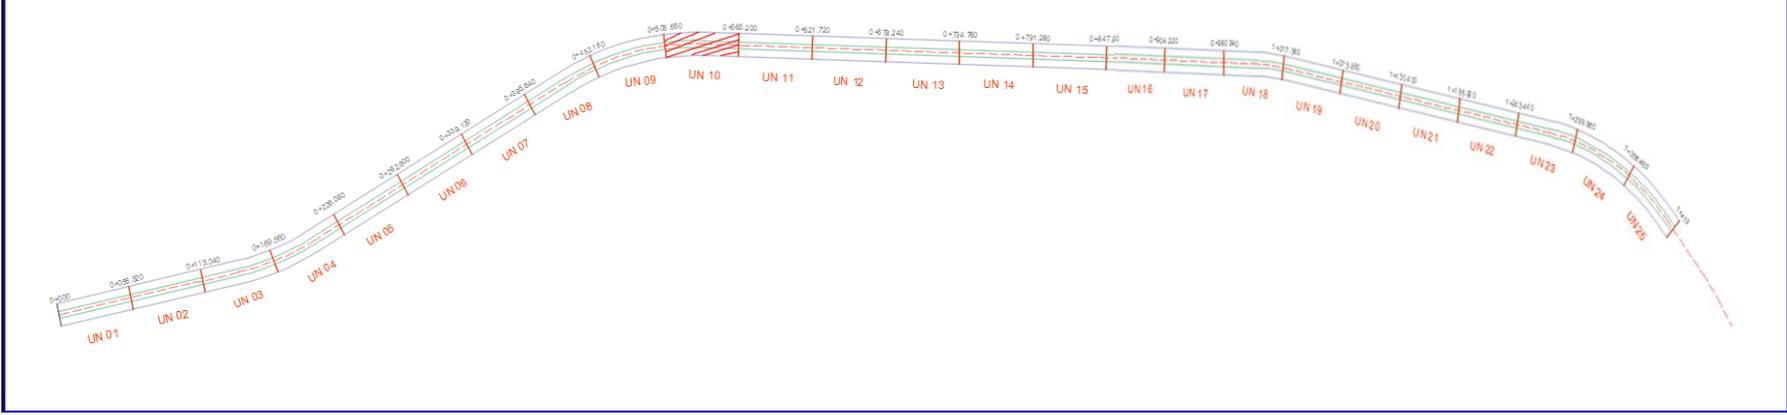
Plano de la Progresiva en investigación

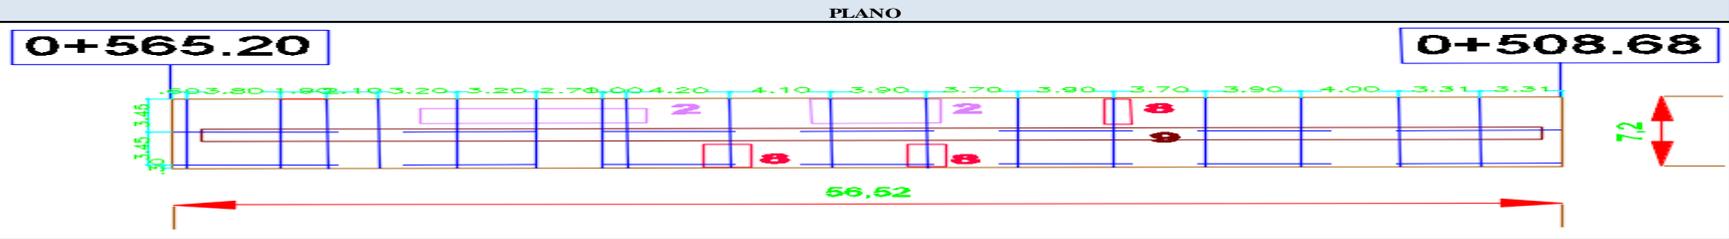
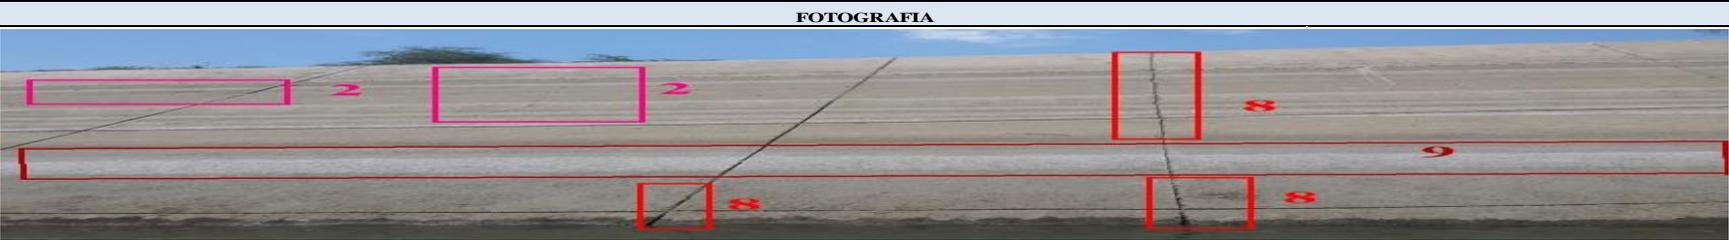
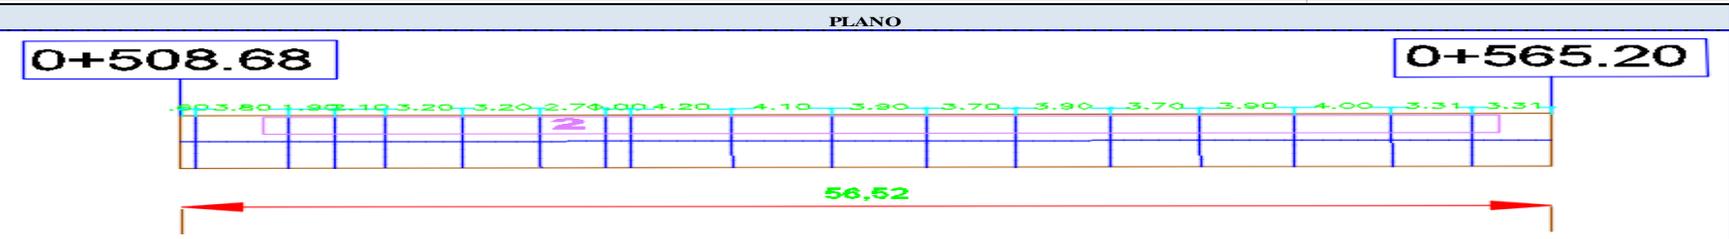
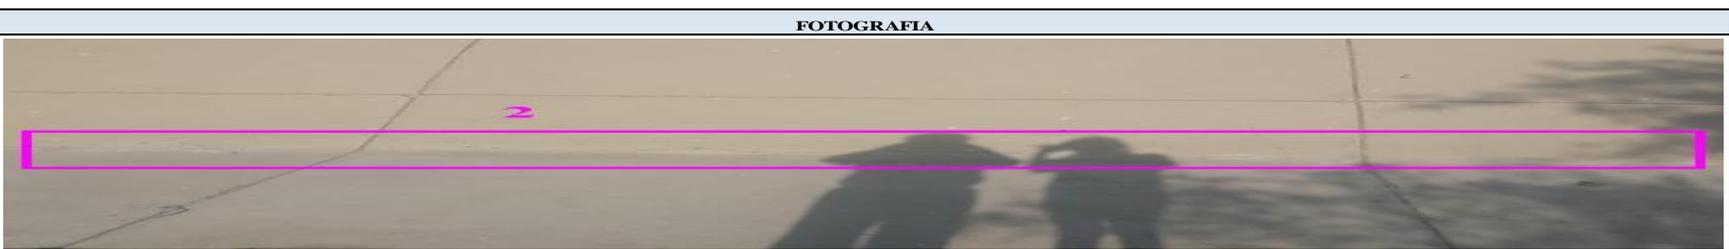
**PATOLOGÍAS EN UNIDAD DE MUESTRA 10**

MARGEN DERECHA

FONDO DE CANAL
