UNIVERSIDAD CATÓLICA LOS ÁNGELES  
CHIMBOTE

DETERMINACIÓN Y EVALUACIÓN DE LAS  
PATOLOGÍAS DEL CONCRETO EN EL CANAL  
PRINCIPAL DE REGADÍO BIAGGIO ARBULÚ DEL  
CASERÍO DE MIRAFLORES ENTRE LAS PROGRESIVAS  
0+000 AL KM 1+413 DEL DISTRITO DE CASTILLA,  
PROVINCIA DE PIURA, REGIÓN PIURA, JULIO - 2016.

**TESIS PARA OPTAR EL TÍTULO PROFESIONAL DE**  
**INGENIERO CIVIL**

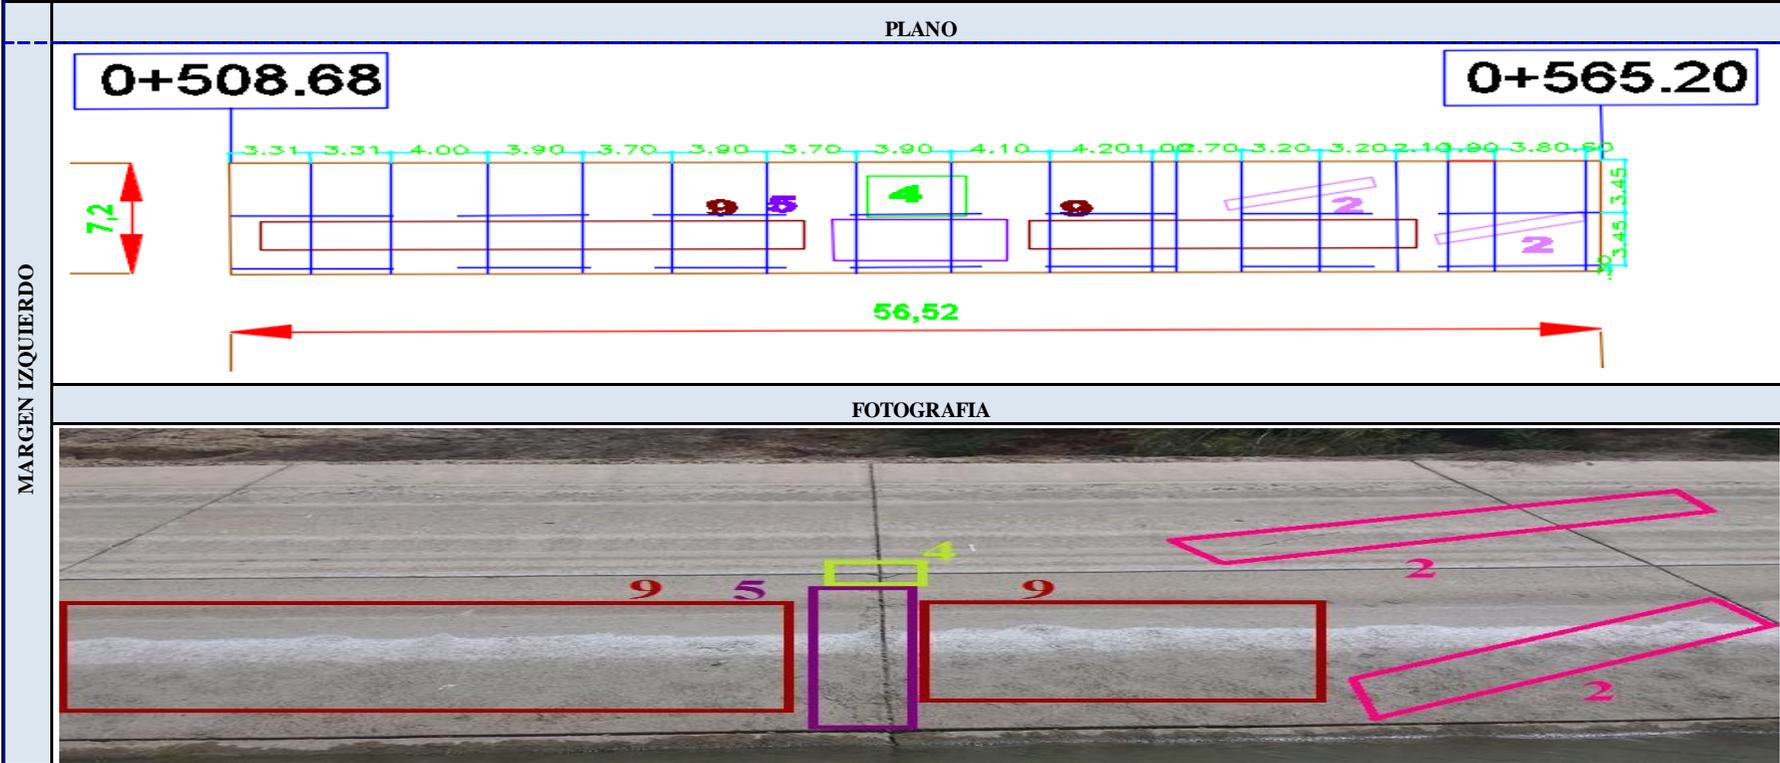
**PATOLOGIAS EN UNIDAD DE MUESTRA 10**

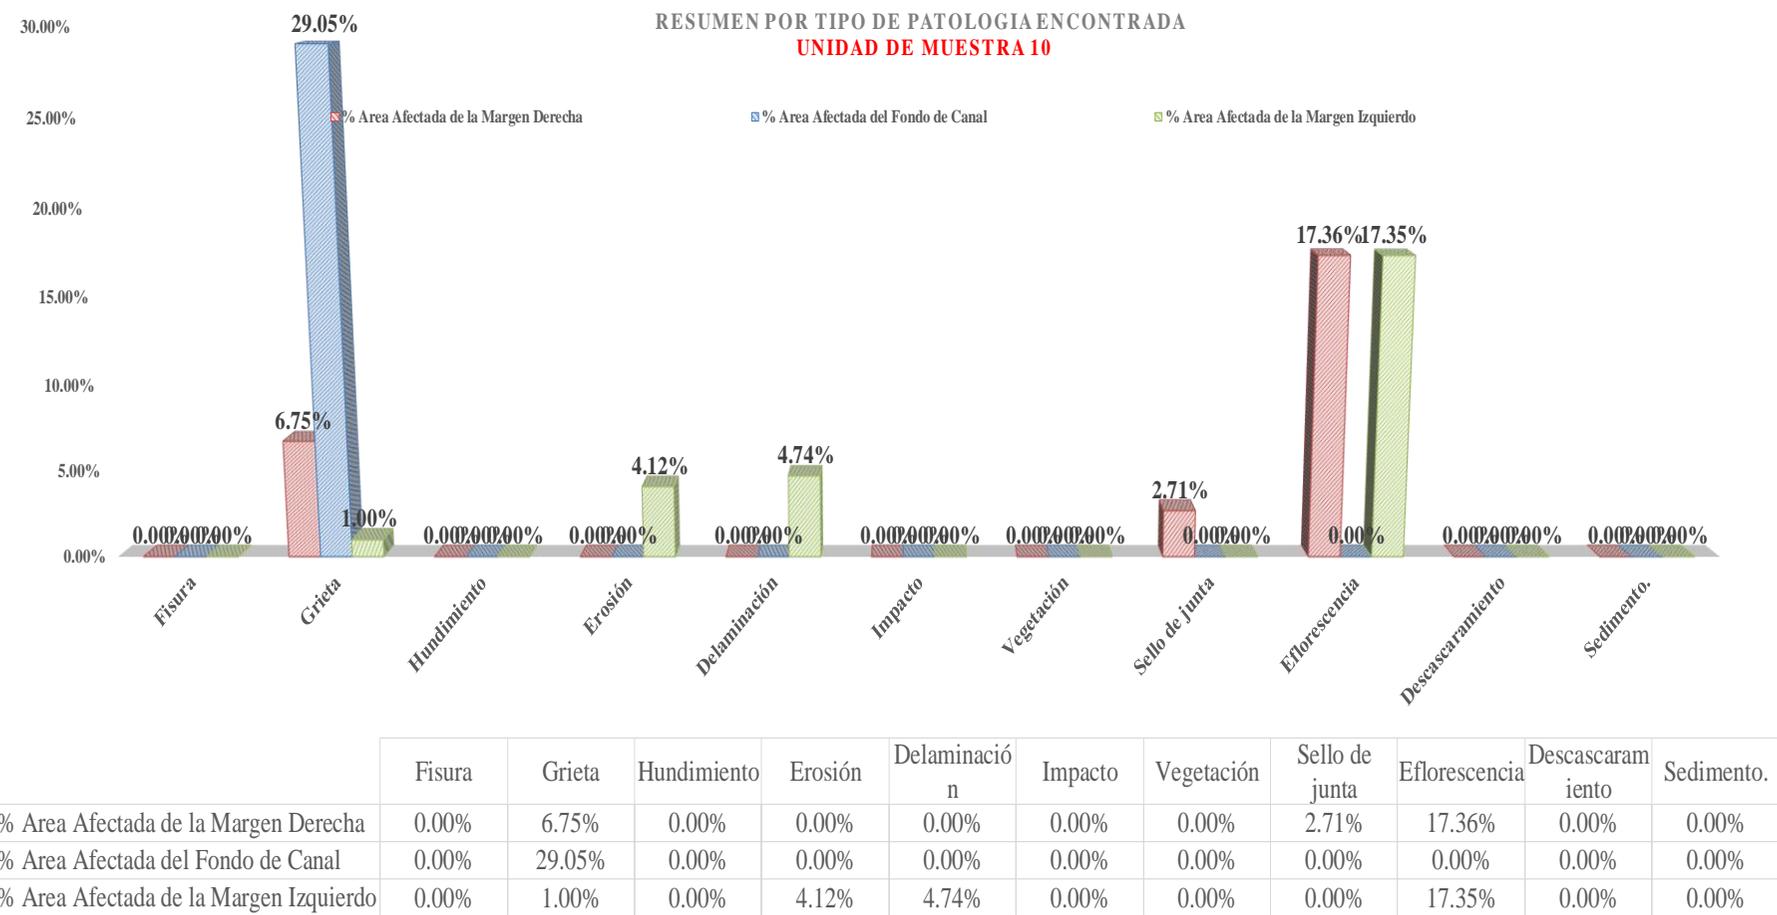
Figura 49: Diagrama de barras según área por tipo de patología en Unidad de Muestra 10

<b>DETERMINACIÓN Y EVALUACIÓN DE LAS PATOLOGÍAS DEL CONCRETO EN EL CANAL PRINCIPAL DE REGADÍO BIAGGIO ARBULÚ DEL CASERÍO DE MIRAFLORES ENTRE LAS PROGRESIVAS 0+000 AL KM 1+413 DEL DISTRITO DE CASTILLA, PROVINCIA DE PIURA, REGION PIURA, JULIO - 2016.</b>									
<b>RESUMEN POR TIPO DE PATOLOGIA ENCONTRADA</b>									
<b>UNIDAD DE MUESTRA 10</b>									
Progresiva: 0+508.68 al 0+565.20		Área Afectada de la Margen Derecha (m2)	% Área Afectada de la Margen Derecha	Área Afectada del Fondo de Canal (m2)	% Área Afectada del Fondo de Canal	Área Afectada de la Margen Izquierdo (m2)	% Área Afectada de la Margen Izquierdo	Área Afectada Total (m2)	% Total Área Afectada
Nº	Patología	406.94	100%	282.60	100%	406.94	100%	1096.48	100%
1	Fisura	0.00	0.00%	0.00	0.00%	0.00	0.00%	0.00	0.00%
2	Grieta	27.48	6.75%	82.08	29.05%	4.07	1.00%	113.63	10.36%
3	Hundimiento	0.00	0.00%	0.00	0.00%	0.00	0.00%	0.00	0.00%
4	Erosión	0.00	0.00%	0.00	0.00%	16.78	4.12%	16.78	1.53%

5	Delaminación	0.00	0.00%	0.00	0.00%	19.30	4.74%	19.30	1.76%
6	Impacto	0.00	0.00%	0.00	0.00%	0.00	0.00%	0.00	0.00%
7	Vegetación	0.00	0.00%	0.00	0.00%	0.00	0.00%	0.00	0.00%
8	Sello de junta	11.02	2.71%	0.00	0.00%	0.00	0.00%	11.02	1.01%
9	Eflorescencia	70.63	17.36%	0.00	0.00%	70.61	17.35%	141.24	12.88%
10	Descascaramiento	0.00	0.00%	0.00	0.00%	0.00	0.00%	0.00	0.00%
11	Sedimento.	0.00	0.00%	0.00	0.00%	0.00	0.00%	0.00	0.00%
<b>Σ Total</b>		109.14	26.82%	82.08	29.05%	110.76	27.22%	301.98	27.54%
Nivel de Severidad:		LEVE		LEVE		LEVE		LEVE

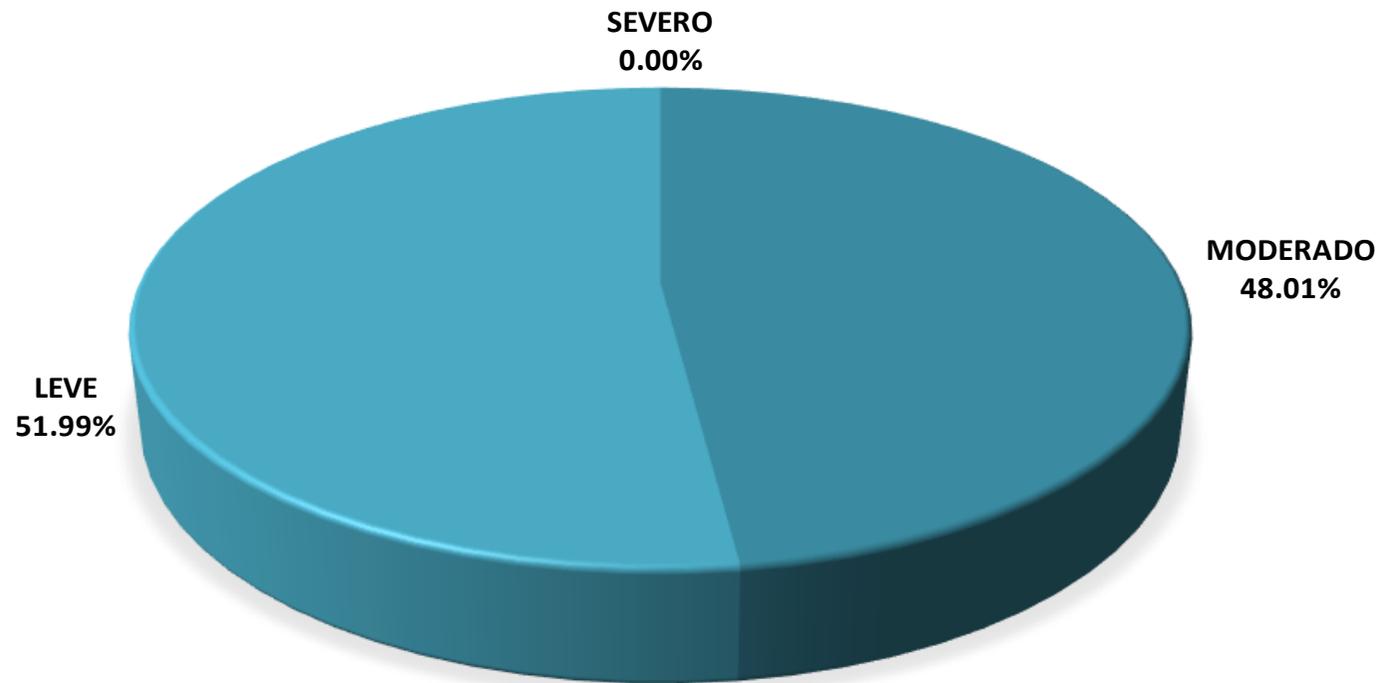
Figura 50: Diagrama de circulo según el nivel de severidad en Unidad de Muestra 10

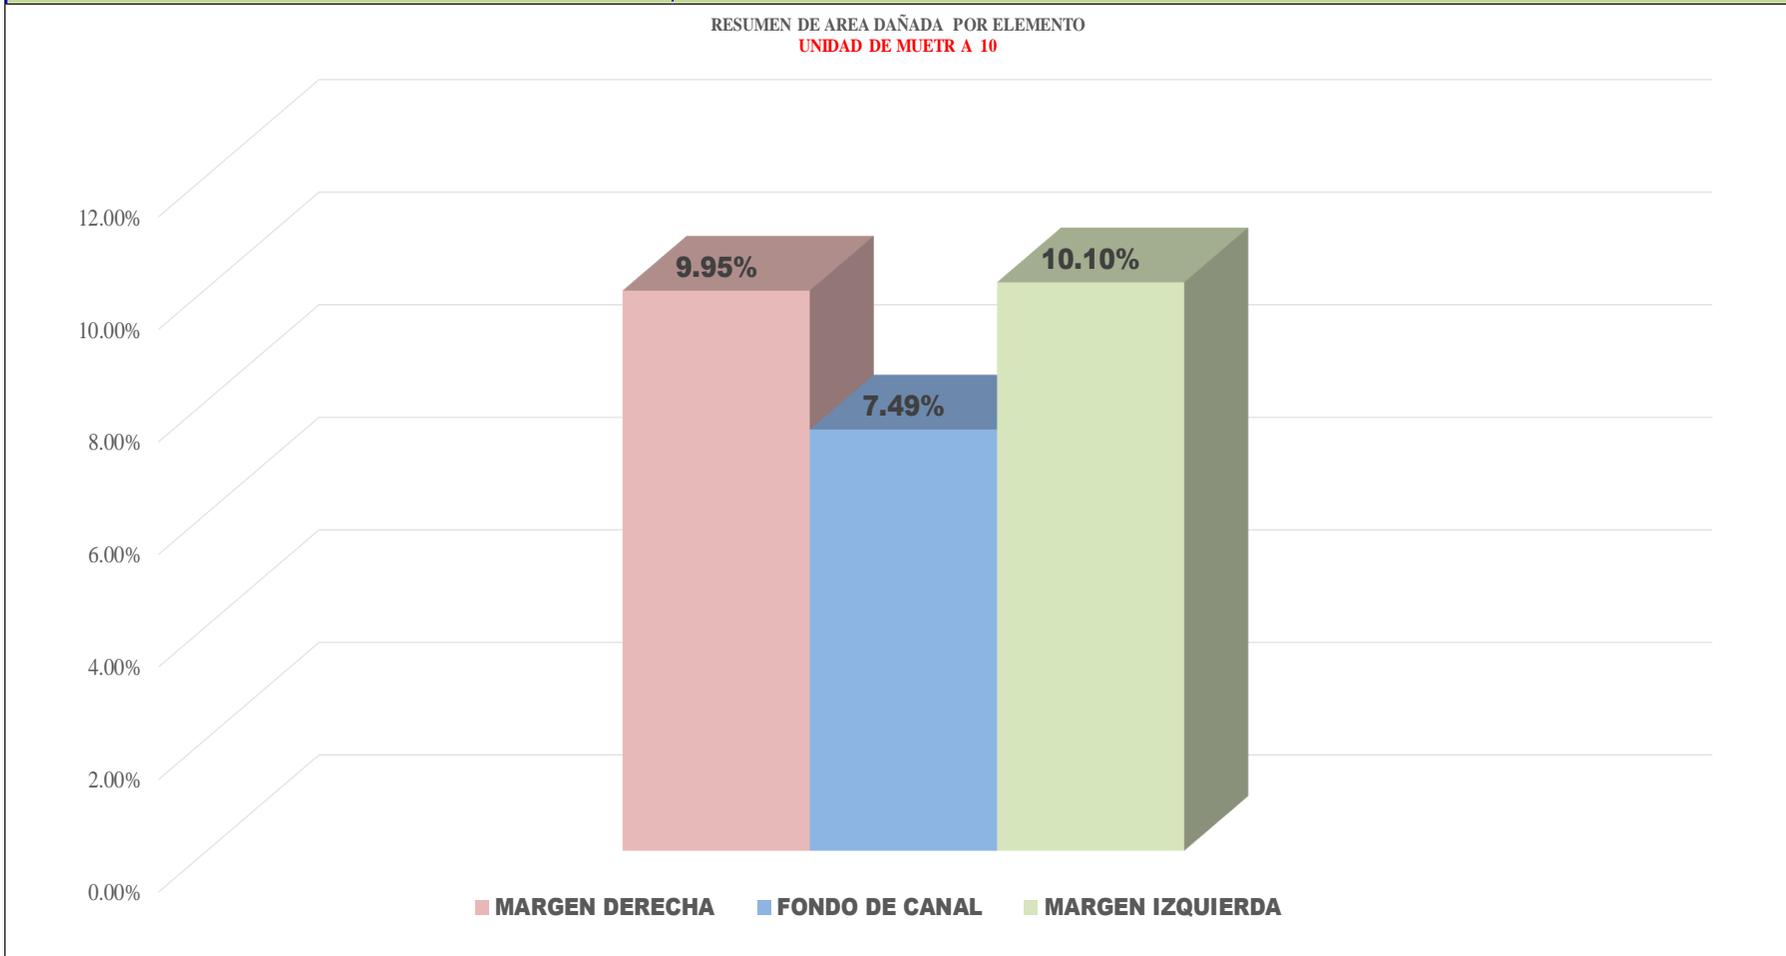
Figura 51: Diagrama de barras de patología de áreas dañadas por elemento en Unidad de Muestra 10

<b>DETERMINACIÓN Y EVALUACIÓN DE LAS PATOLOGÍAS DEL CONCRETO EN EL CANAL PRINCIPAL DE REGADÍO BIAGGIO ARBULÚ DEL CASERÍO DE MIRAFLORES ENTRE LAS PROGRESIVAS 0+000 AL KM 1+413 DEL DISTRITO DE CASTILLA, PROVINCIA DE PIURA, REGION PIURA, JULIO - 2016.</b>				
<b>RESUMEN DE PATOLOGIA DE AREAS DAÑADAS POR ELEMENTO</b>				
<b>UNIDAD DE MUESTRA 10</b>				
<b>Progresiva:</b> <b>0+508.68 al 0+565.20</b>	<b>AREA TOTAL (M2)</b>	<b>AREA DE PATOLOGIA (M2)</b>	<b>AREA TOTAL (%)</b>	<b>% DE PATOLOGIA</b>
<b>MARGEN DERECHA</b>	406.94	109.14	37.11%	9.95%
<b>FONDO DE CANAL</b>	282.60	82.08	25.77%	7.49%
<b>MARGEN IZQUIERDA</b>	406.94	110.76	37.11%	10.10%
<b>TOTAL</b>	<b>1096.49</b>	<b>301.98</b>	<b>100.00%</b>	<b>27.54%</b>

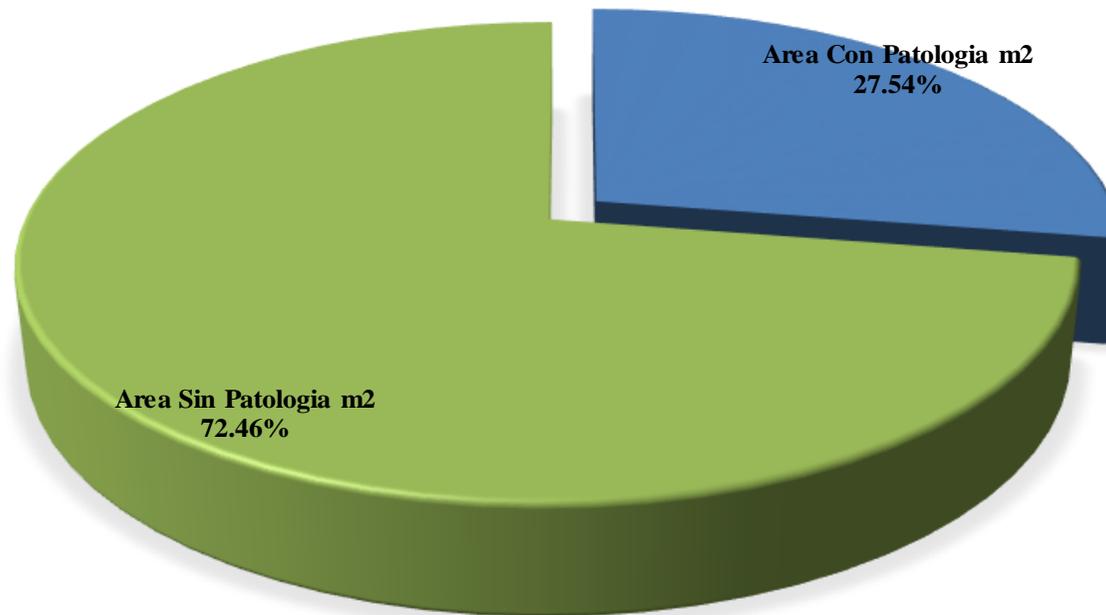
Figura 52: Diagrama circular según porcentaje de patología en Unidad de Muestra 10

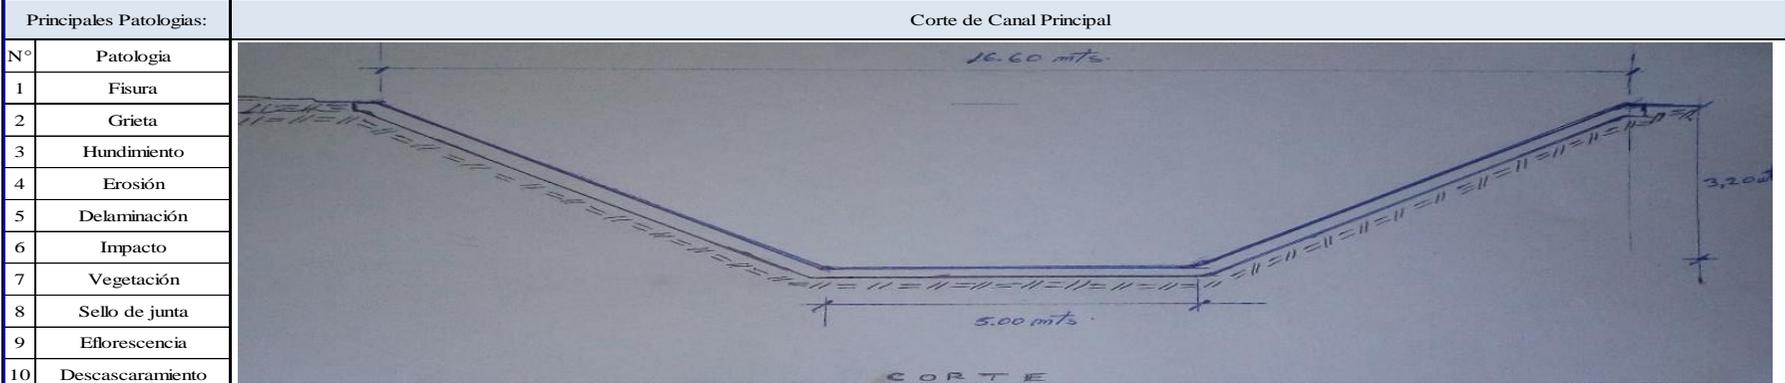
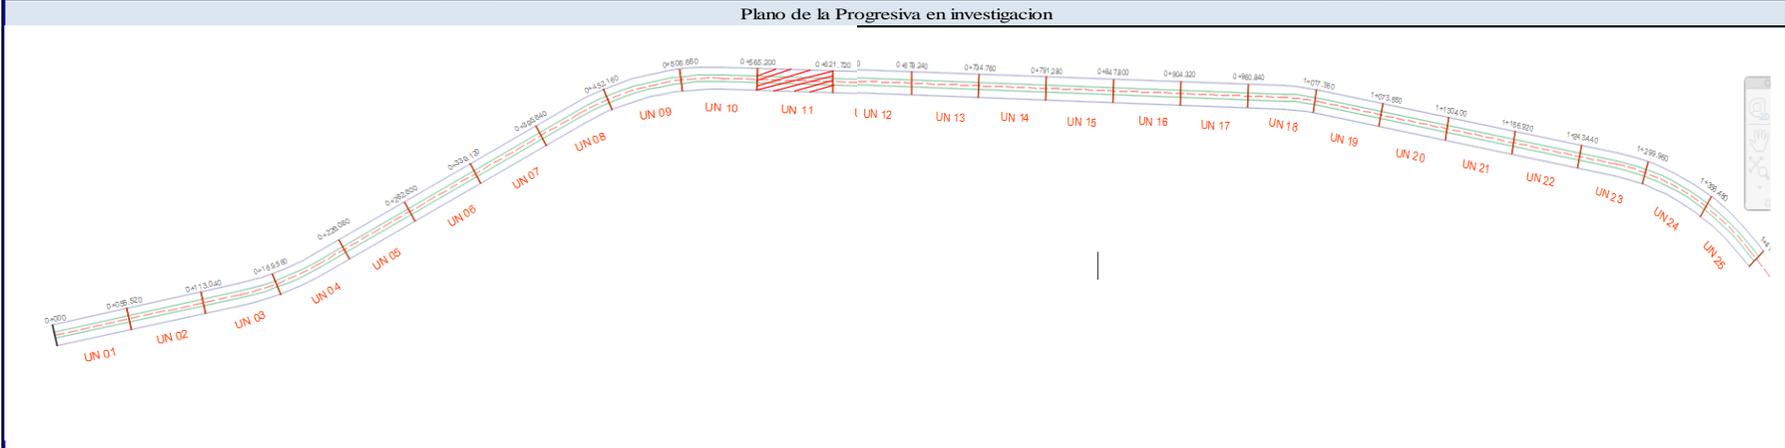
Autor:	Bach. Luis Gomez Taboada	Progresiva:	0+565.20 al 0+621.72	Fecha:	15/08/2016
Asesor:	Mgtr. Gonzalo Miguel León de los Ríos	Lado:	Margen Izquierda Margen Derecho	Distrito:	Castilla
Nombre del Canal:	Biaggio Arbulú		Fondo de canal	Provincia:	Piura
Lugar:	Caserio Miraflores			Región:	Piura

11	Sedimento.	Niveles de Severidad:	<b>1</b> LEVE	<b>2</b> MODERADO	<b>3</b> SEVERO
----	------------	-----------------------	---------------	-------------------	-----------------

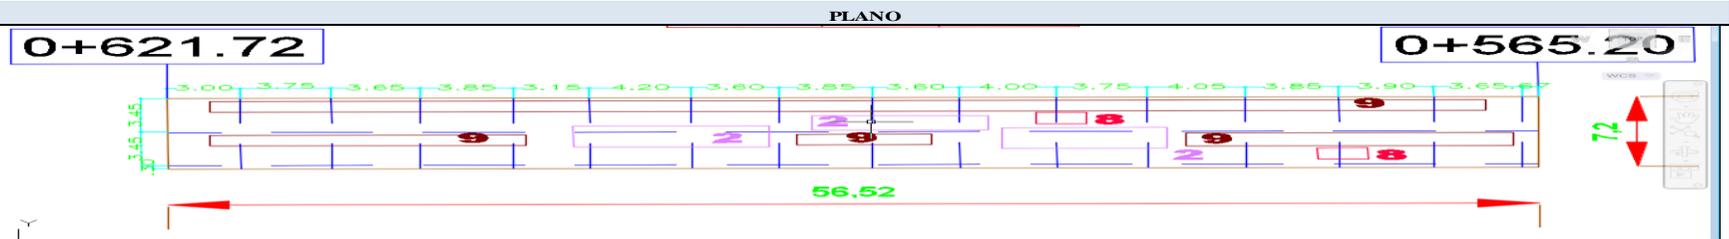
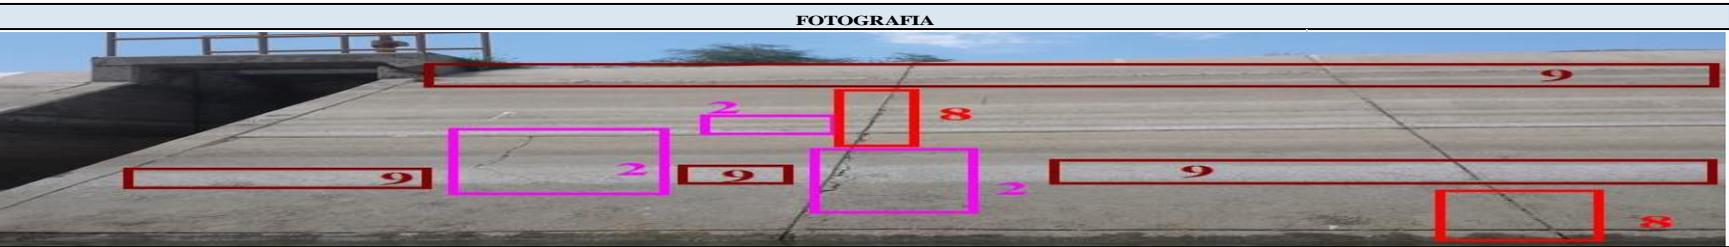
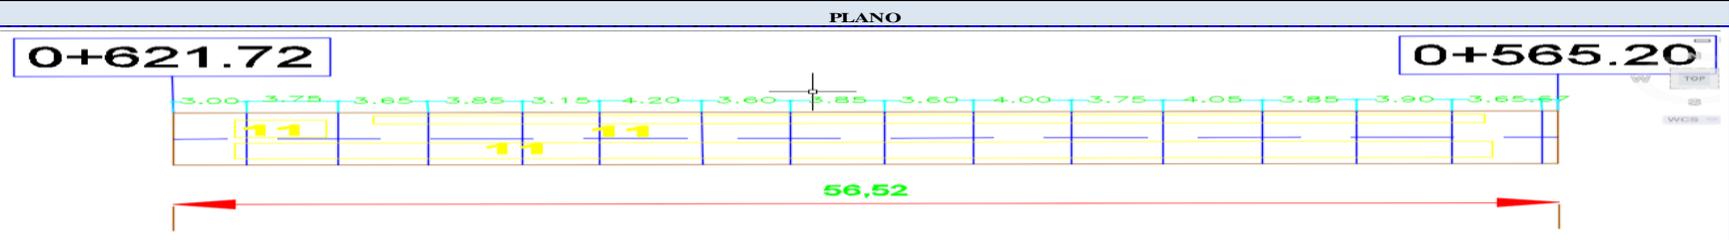
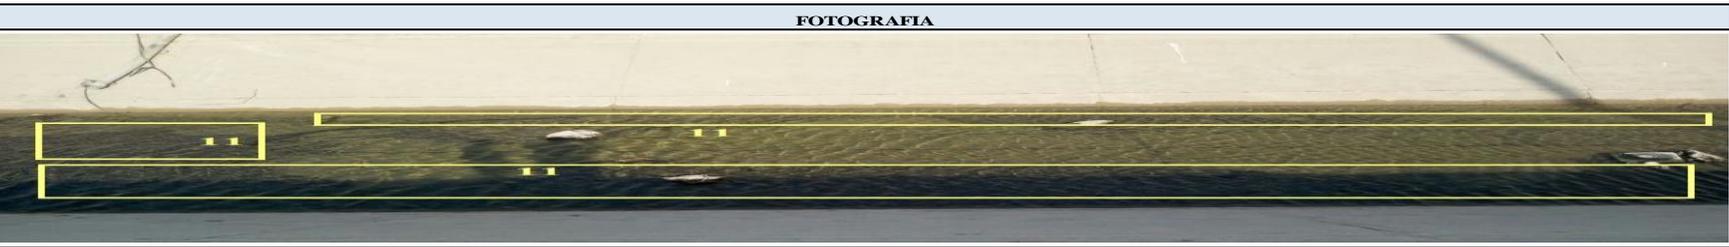
**PATOLOGÍAS EN UNIDAD DE MUESTRA 11**

MARGEN DERECHA

FONDO DE CANAL

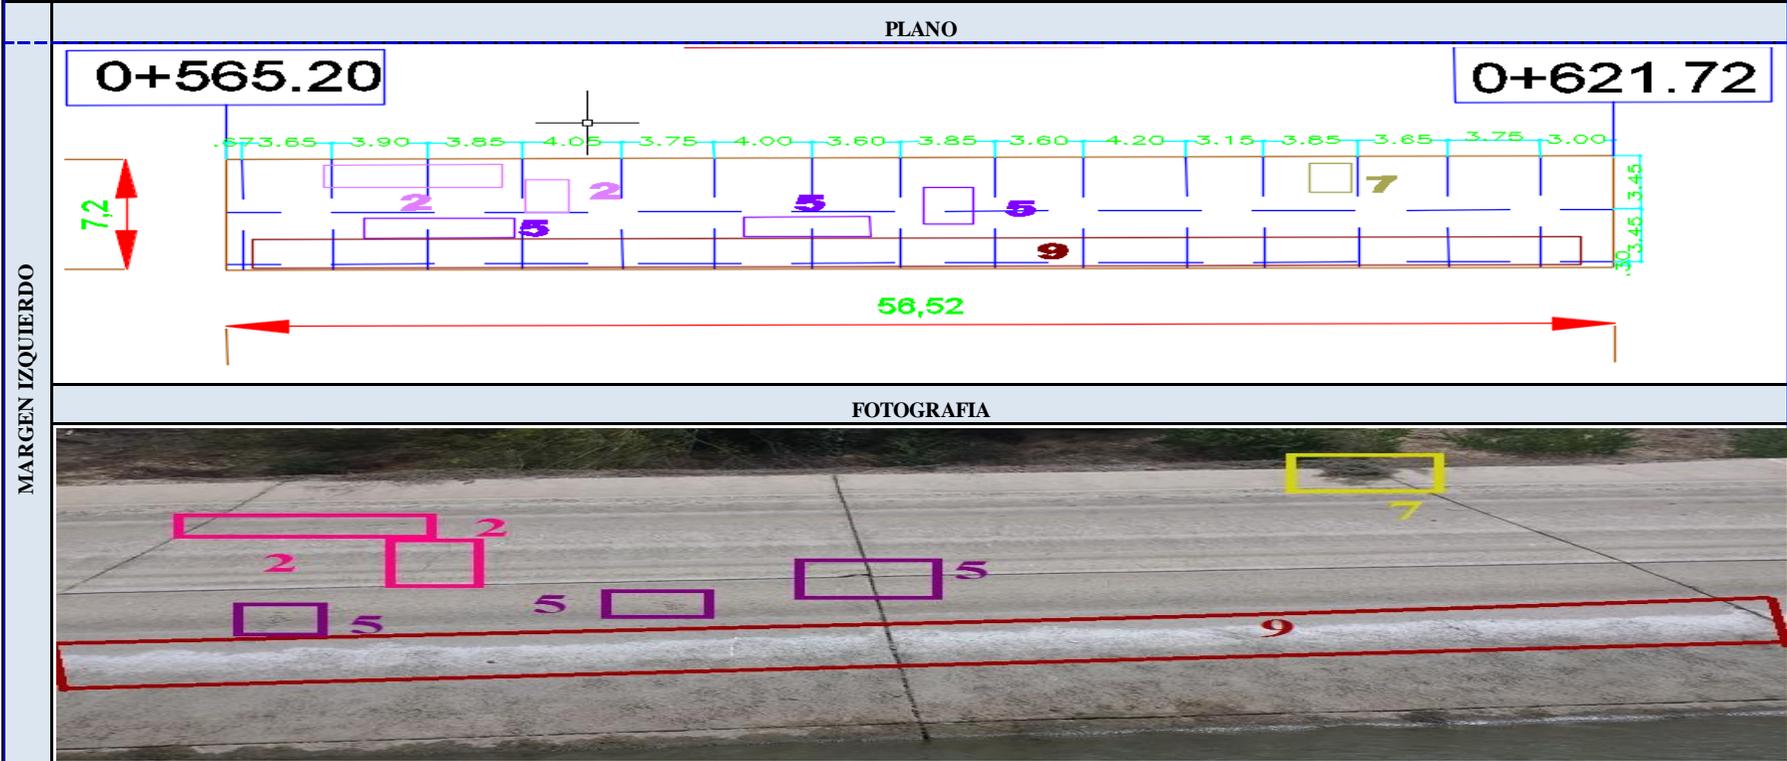
**PATOLOGIAS EN UNIDAD DE MUESTRA 11**

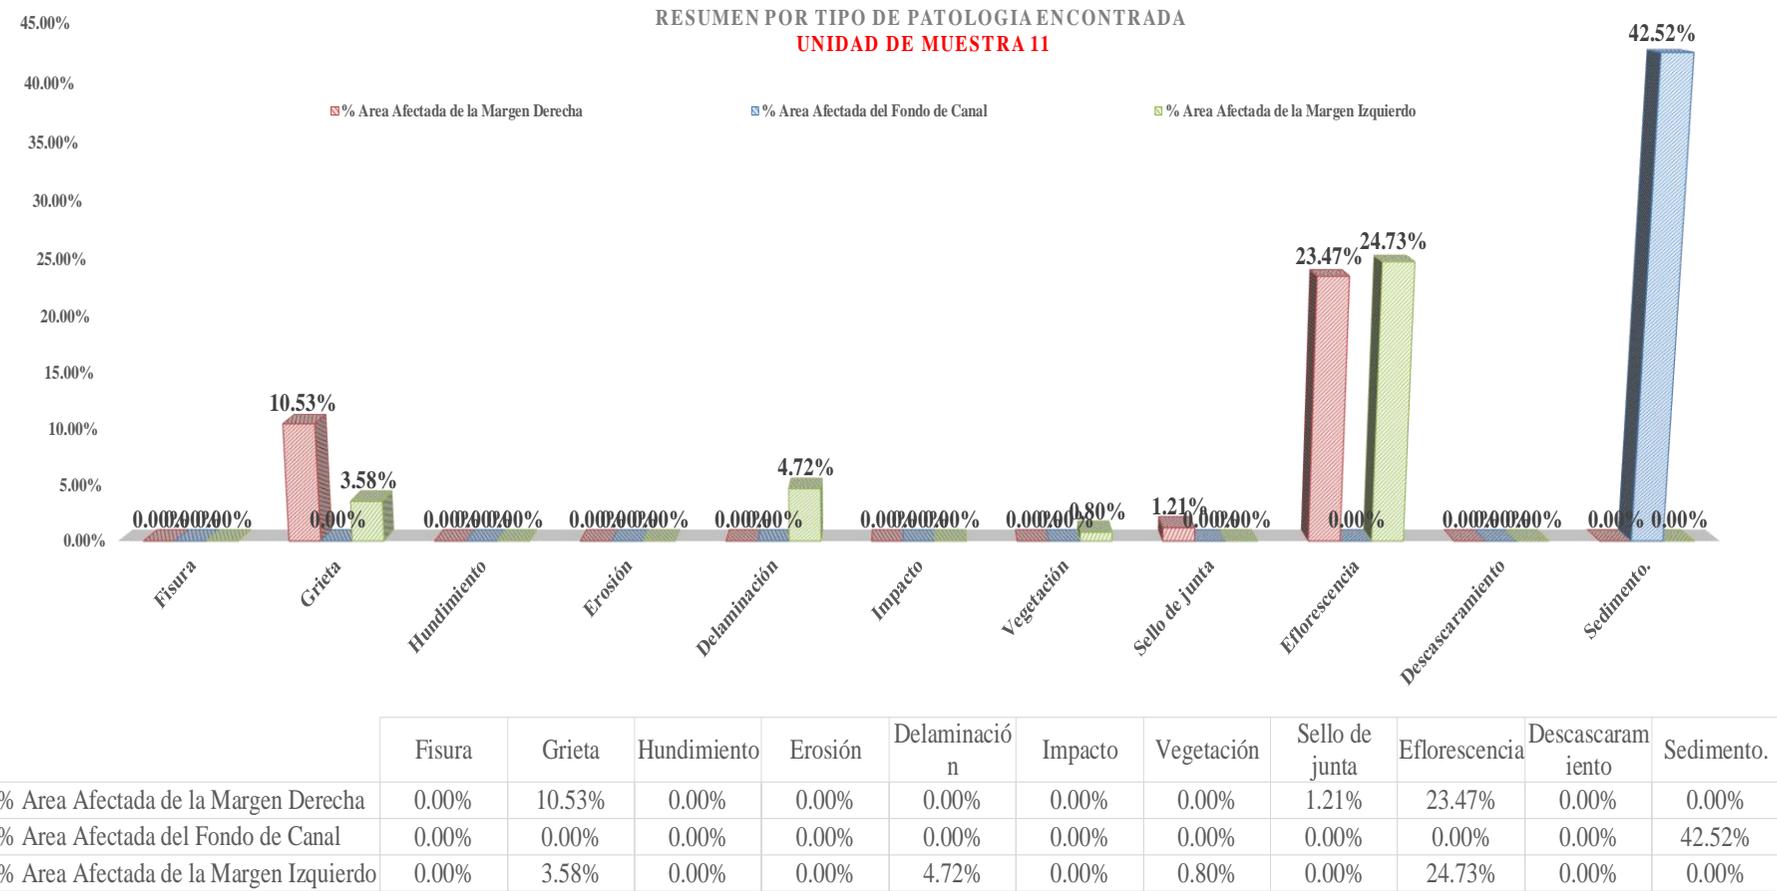
Figura 53: Diagrama de barras según área por tipo de patología en Unidad de Muestra 11

RESUMEN POR TIPO DE PATOLOGIA ENCONTRADA									
UNIDAD DE MUESTRA 11									
Progresiva: 0+565.20 al 0+621.72		Area Afectada de la Margen Derecha (m2)	% Area Afectada de la Margen Derecha	Area Afectada del Fondo de Canal (m2)	% Area Afectada del Fondo de Canal	Area Afectada de la Margen Izquierdo (m2)	% Area Afectada de la Margen Izquierdo	Area Afectada Total (m2)	% Total Area Afectada
Nº	Patologia	406.94	100%	282.60	100%	406.94	100%	1096.48	100%
1	Fisura	0.00	0.00%	0.00	0.00%	0.00	0.00%	0.00	0.00%
2	Grieta	42.83	10.53%	0.00	0.00%	14.56	3.58%	57.39	5.23%
3	Hundimiento	0.00	0.00%	0.00	0.00%	0.00	0.00%	0.00	0.00%
4	Erosión	0.00	0.00%	0.00	0.00%	0.00	0.00%	0.00	0.00%
5	Delaminación	0.00	0.00%	0.00	0.00%	19.20	4.72%	19.20	1.75%
6	Impacto	0.00	0.00%	0.00	0.00%	0.00	0.00%	0.00	0.00%
7	Vegetación	0.00	0.00%	0.00	0.00%	3.24	0.80%	3.24	0.30%
8	Sello de junta	4.91	1.21%	0.00	0.00%	0.00	0.00%	4.91	0.45%
9	Eflorescencia	95.53	23.47%	0.00	0.00%	100.63	24.73%	196.16	17.89%

10	Descascaramiento	0.00	0.00%	0.00	0.00%	0.00	0.00%	0.00	0.00%
11	Sedimento.	0.00	0.00%	120.16	42.52%	0.00	0.00%	120.16	10.96%
<b>Σ Total</b>		143.27	35.21%	120.16	42.52%	137.63	33.82%	401.06	36.58%
Nivel de Severidad:		LEVE		LEVE		LEVE		LEVE

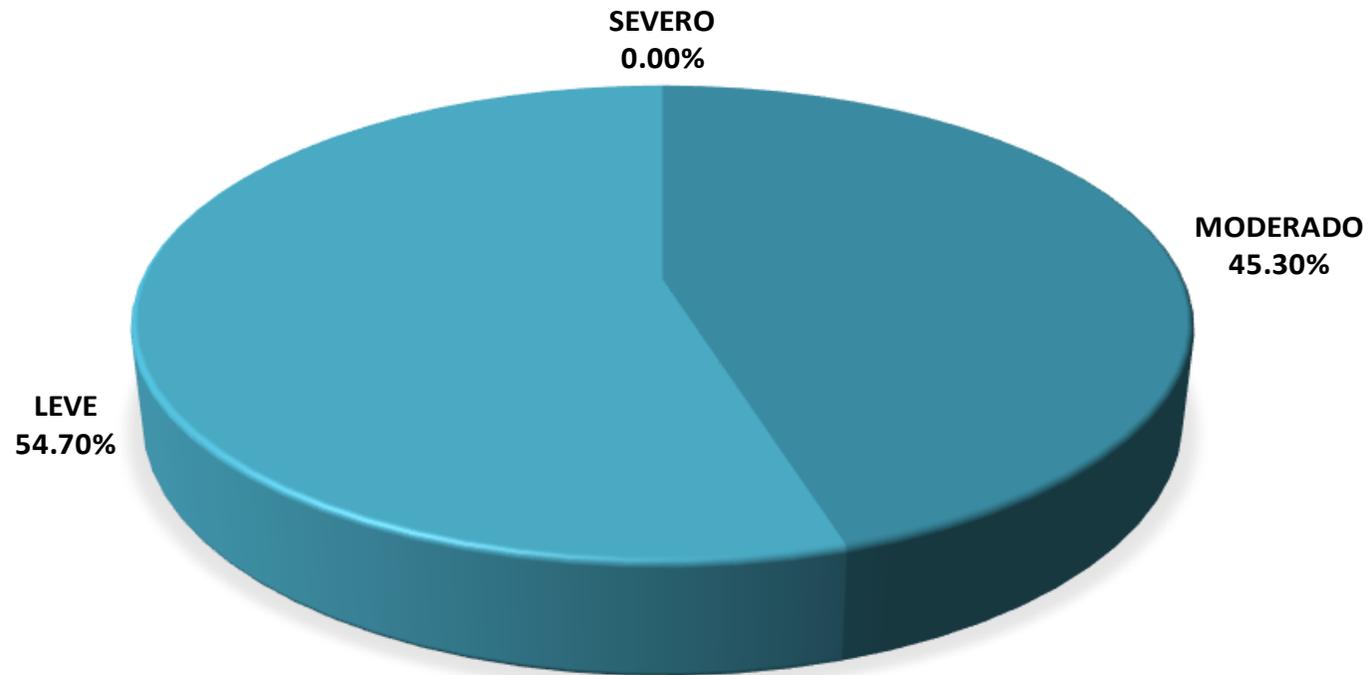
Figura 54: Diagrama de circulo según el nivel de severidad en Unidad de Muestra 11

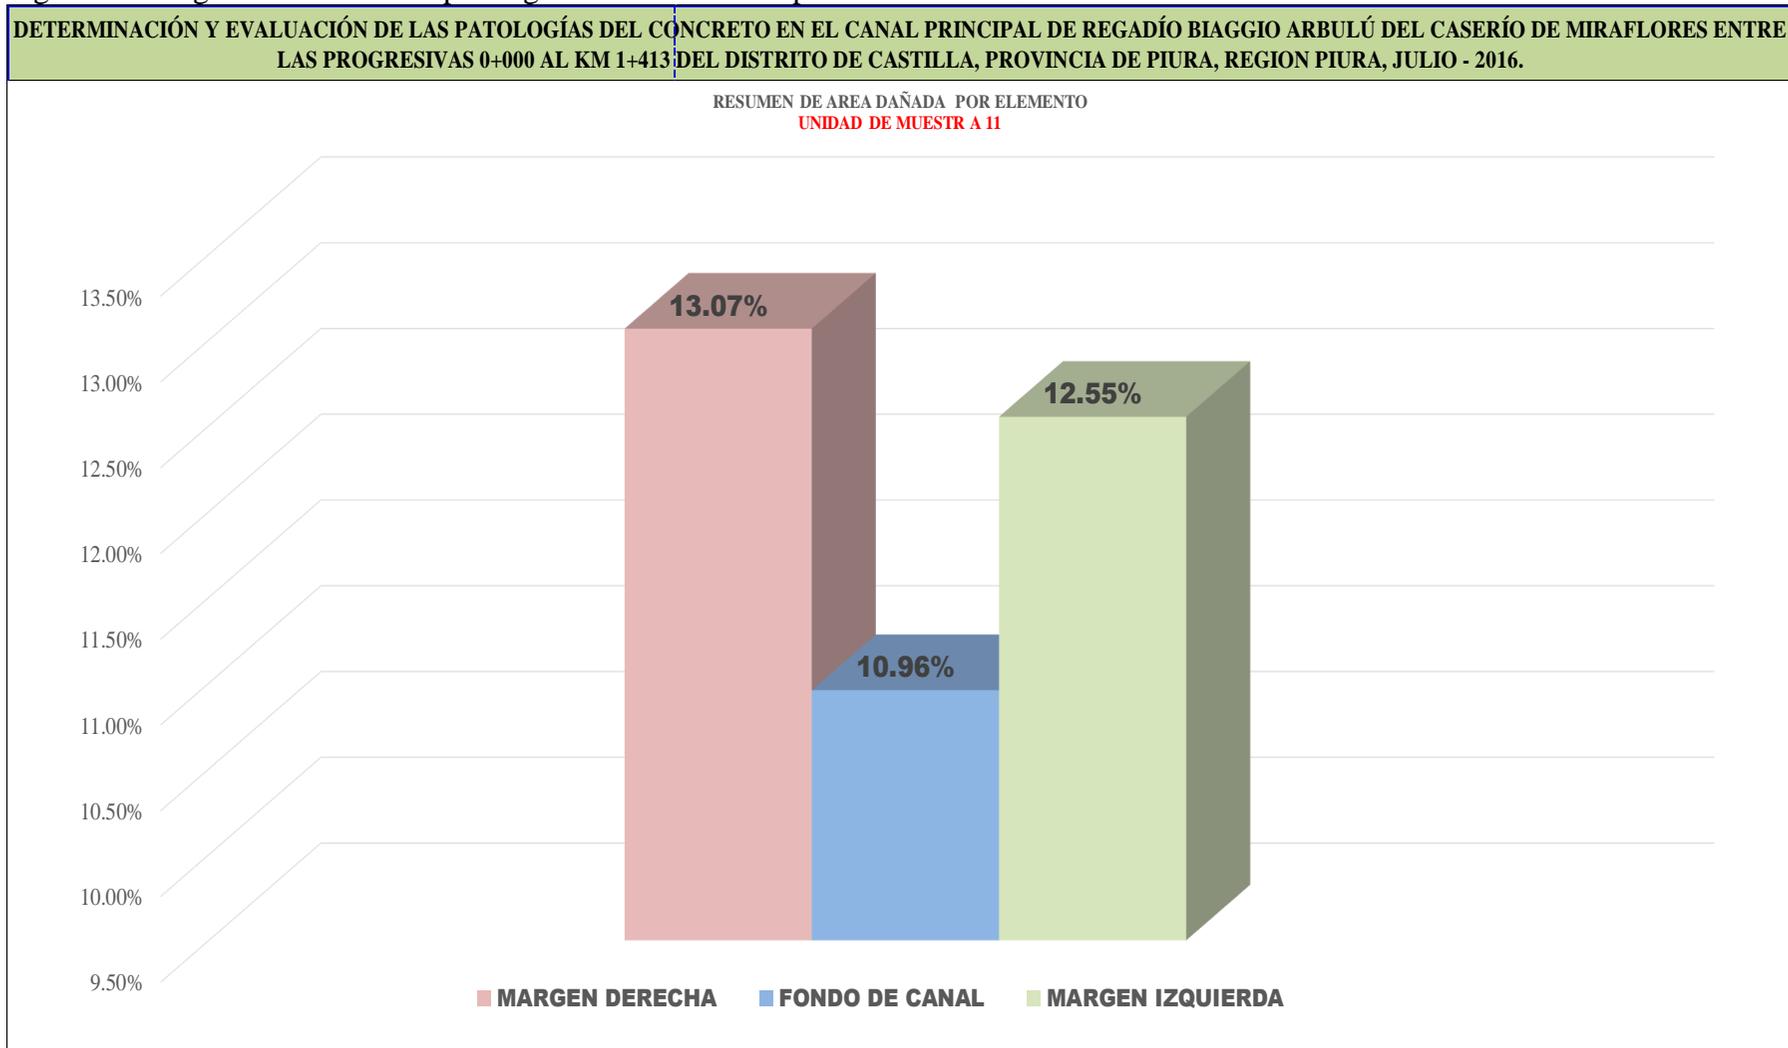
Figura 55: Diagrama de barras de patología de áreas dañadas por elemento en Unidad de Muestra 11

<b>DETERMINACIÓN Y EVALUACIÓN DE LAS PATOLOGÍAS DEL CONCRETO EN EL CANAL PRINCIPAL DE REGADÍO BIAGGIO ARBULÚ DEL CASERÍO DE MIRAFLORES ENTRE LAS PROGRESIVAS 0+000 AL KM 1+413 DEL DISTRITO DE CASTILLA, PROVINCIA DE PIURA, REGION PIURA, JULIO - 2016.</b>				
<b>RESUMEN DE PATOLOGIA DE AREAS DAÑADAS POR ELEMENTO</b>				
<b>UNIDAD DE MUESTRA 11</b>				
<b>Progresiva:</b> <b>0+565.20 al 0+621.72</b>	<b>AREA TOTAL (M2)</b>	<b>AREA DE PATOLOGIA (M2)</b>	<b>AREA TOTAL (%)</b>	<b>% DE PATOLOGIA</b>
<b>MARGEN DERECHA</b>	406.94	143.27	37.11%	13.07%
<b>FONDO DE CANAL</b>	282.60	120.16	25.77%	10.96%
<b>MARGEN IZQUIERDA</b>	406.94	137.63	37.11%	12.55%
<b>TOTAL</b>	<b>1096.49</b>	<b>401.06</b>	<b>100.00%</b>	<b>36.58%</b>

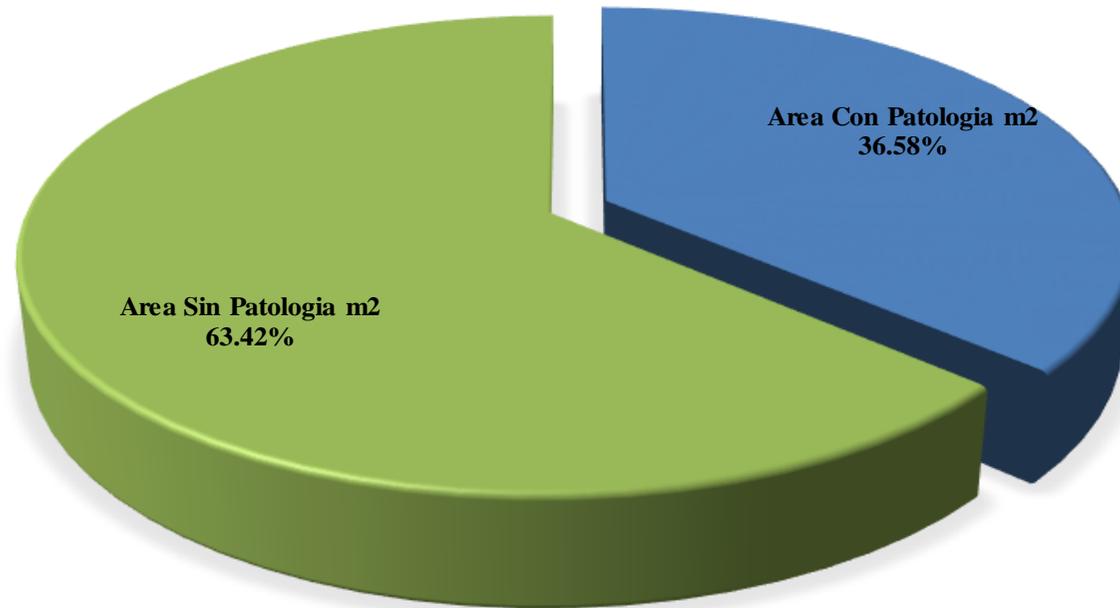
Figura 56: Diagrama circular según porcentaje de patología en Unidad de Muestra 11

<b>DETERMINACIÓN Y EVALUACIÓN DE LAS PATOLOGÍAS DEL CONCRETO EN EL CANAL PRINCIPAL DE REGADÍO BIAGGIO ARBULÚ DEL CASERÍO DE MIRAFLORES ENTRE LAS PROGRESIVAS 0+000 AL KM 1+413 DEL DISTRITO DE CASTILLA, PROVINCIA DE PIURA, REGION PIURA, JULIO - 2016.</b>									
<b>PORCENTAJE DE PATOLOGIA</b>									
<b>UNIDAD DE MUESTRA 11</b>									
Progresiva: 0+565.20 al 0+621.72		Area Afectada de la Margen Derecha (m2)	% Area Afectada de la Margen Derecha	Area Afectada del Fondo de Canal (m2)	% Area Afectada del Fondo de Canal	Area Afectada de la Margen Izquierdo (m2)	% Area Afectada de la Margen Izquierdo	Area Afectada Total (m2)	%Total Area Afectada
N°	Patologia	<b>406.94</b>	<b>100%</b>	<b>282.60</b>	<b>100%</b>	<b>406.94</b>	<b>100%</b>	<b>1096.48</b>	<b>100%</b>
<b>Area Con Patologia m2</b>		143.27	35.21%	120.16	42.52%	137.63	33.82%	401.06	36.58%
<b>Area Sin Patologia m2</b>		263.68	64.79%	162.44	57.48%	269.31	66.18%	695.42	63.42%

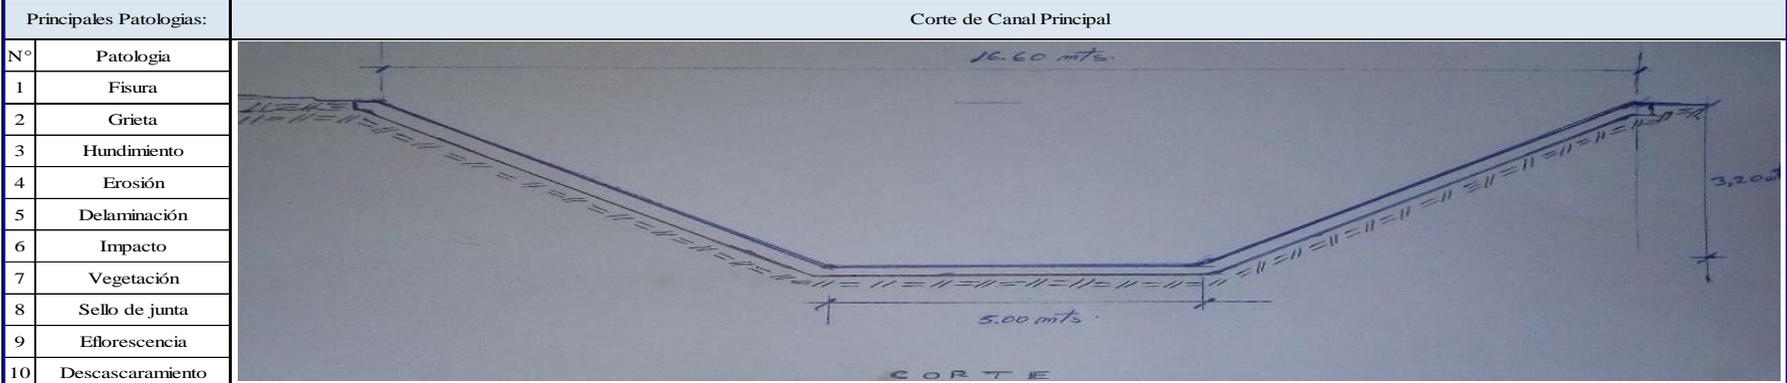
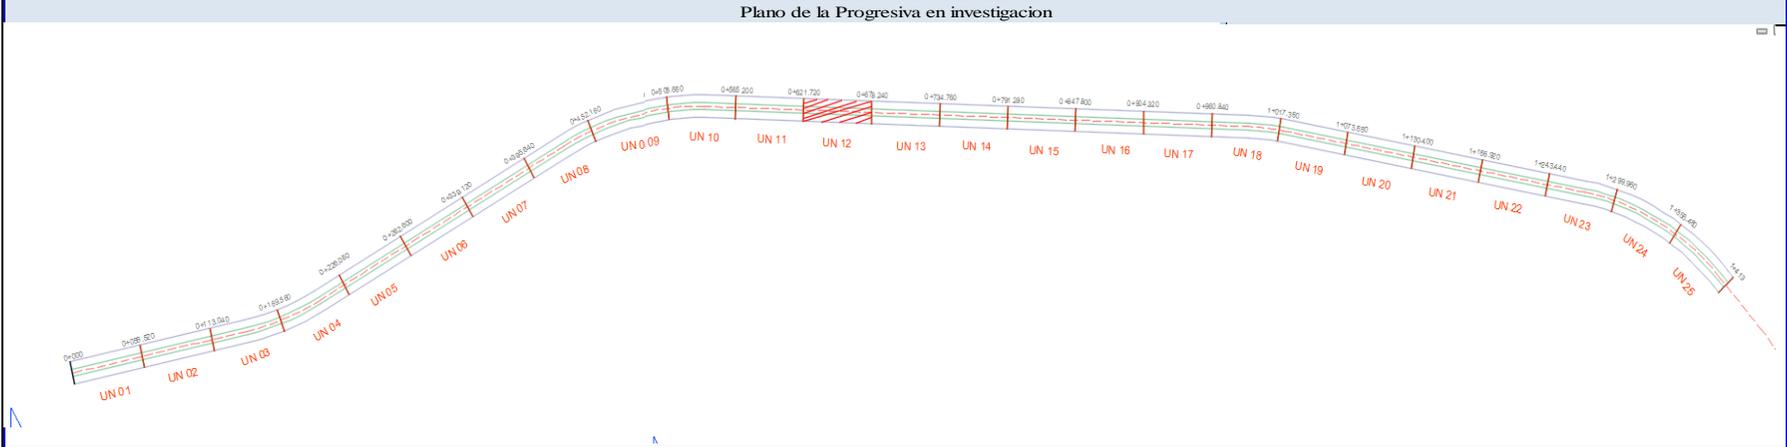
Autor:	Bach. Luis Gomez Taboada	Progresiva:	0+621.72 al 0+678.24	Fecha:	15/08/2016
Asesor:	Mgtr. Gonzalo Miguel León de los Ríos	Lado:	Margen Izquierda Margen Derecha Fondo de canal	Distrito:	Castilla
Nombre del Canal:	Biaggio Arbulú			Provincia:	Piura
Lugar:	Caserío Miraflores			Región:	Piura

11	Sedimento.	Niveles de Severidad:	<b>1</b> LEVE	<b>2</b> MODERADO	<b>3</b> SEVERO
----	------------	-----------------------	---------------	-------------------	-----------------

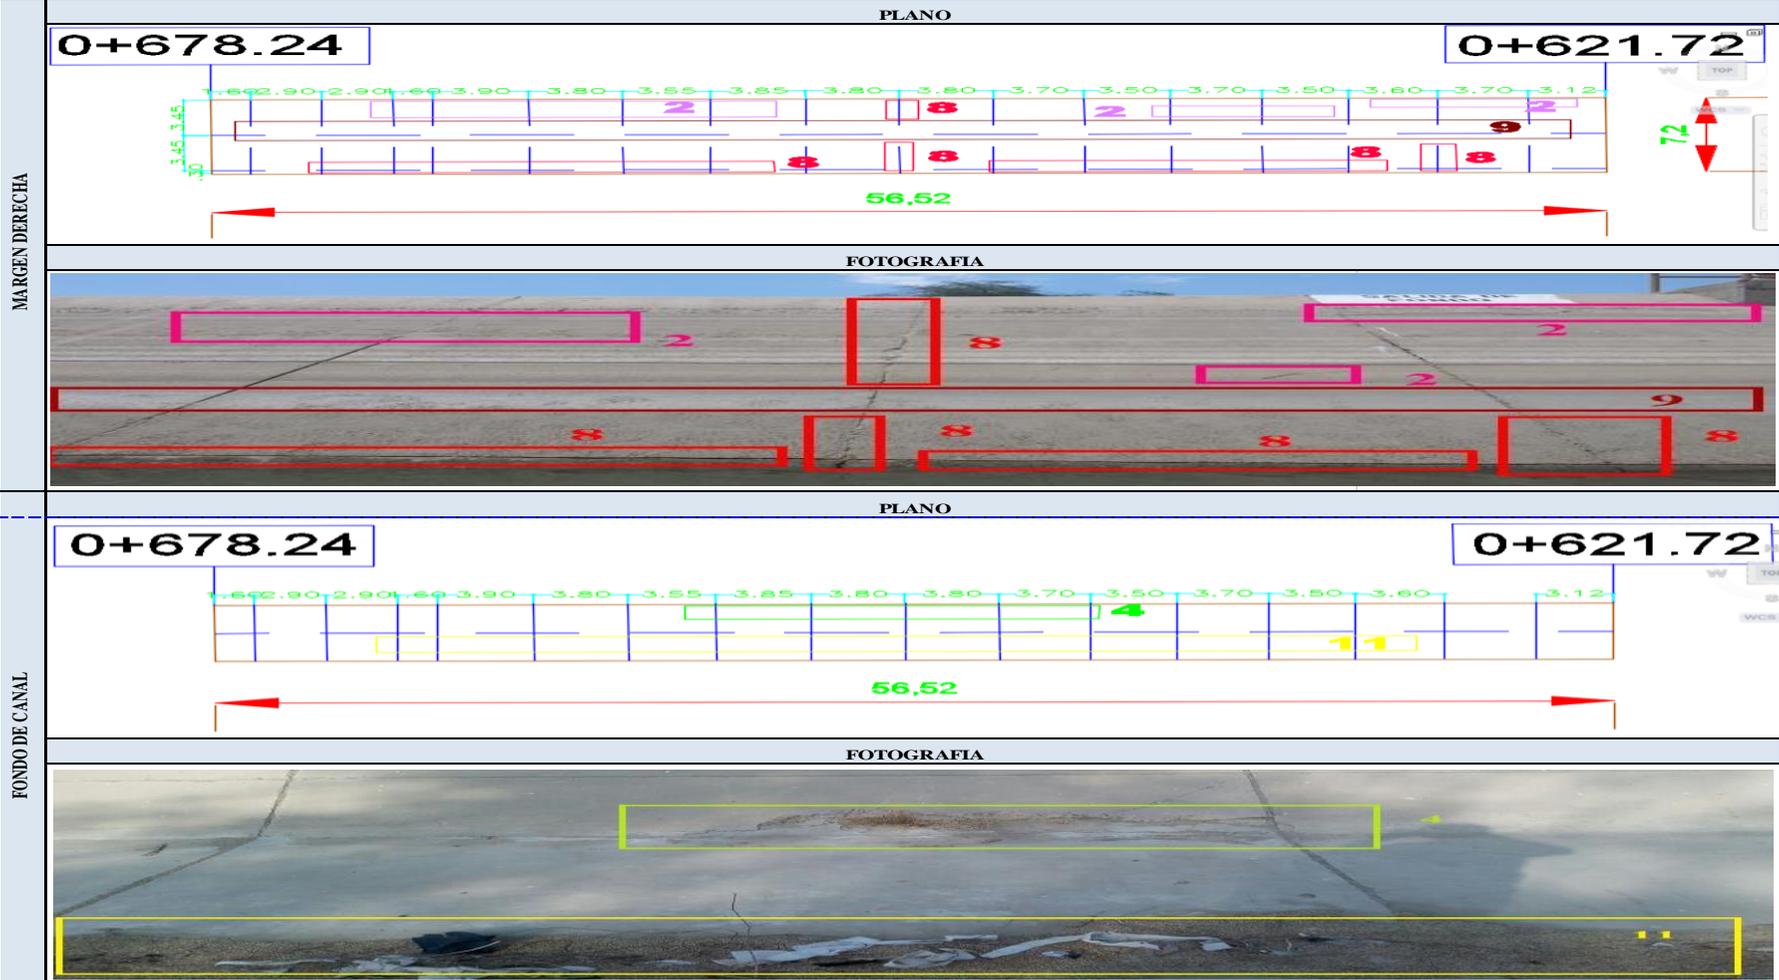
**PATOLOGÍAS EN UNIDAD DE MUESTRA 12**

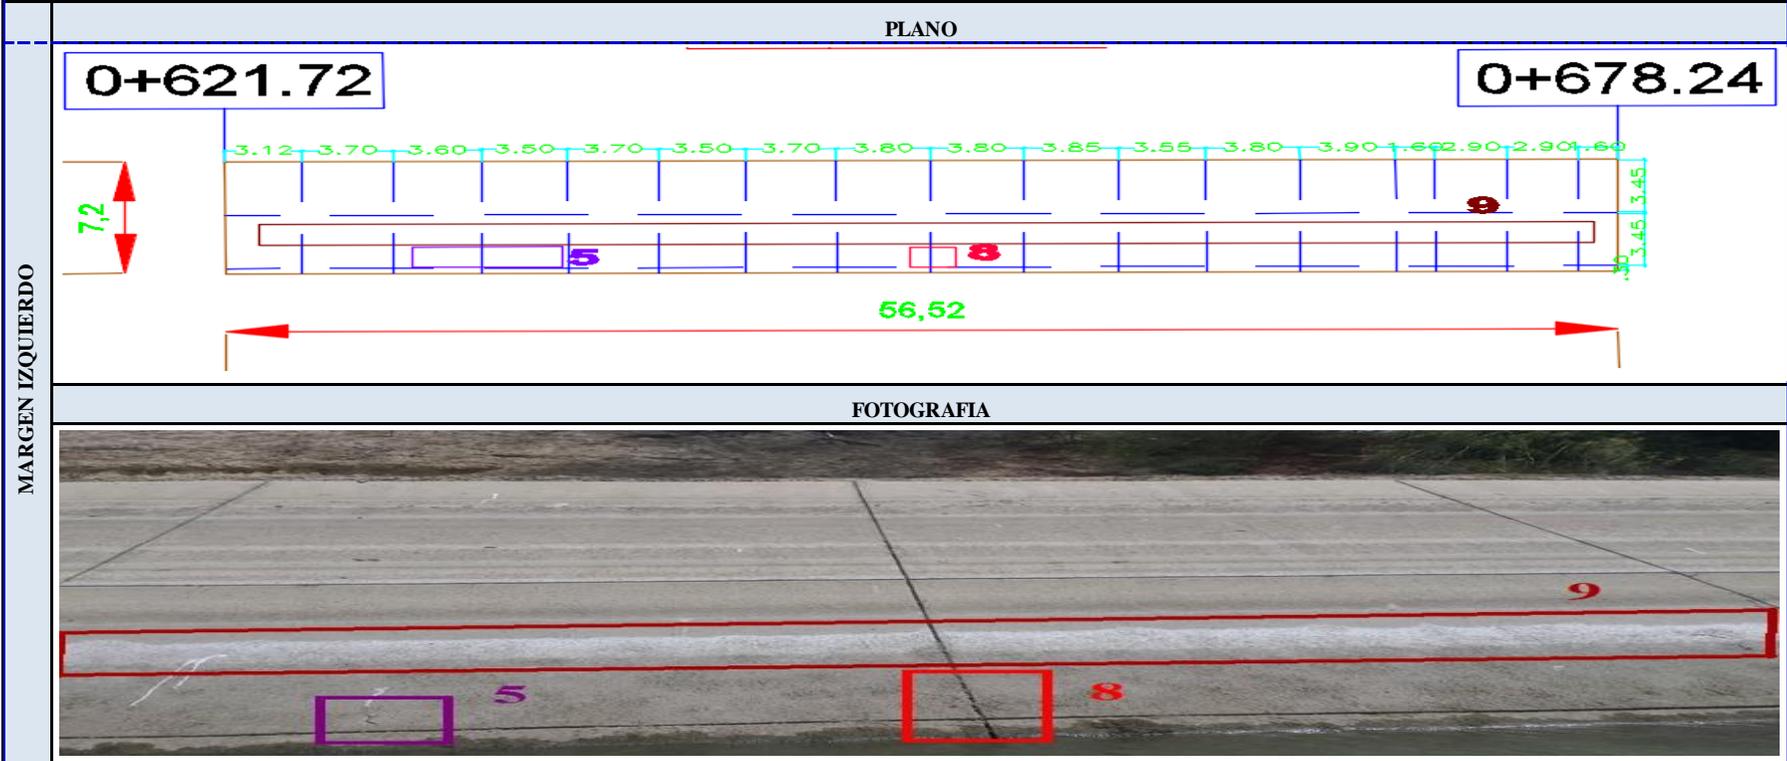
**PATOLOGIAS EN UNIDAD DE MUESTRA 12**
