UNIVERSIDAD CATÓLICA LOS ÁNGELES  
CHIMBOTE

DETERMINACIÓN Y EVALUACIÓN DE LAS  
PATOLOGÍAS DEL CONCRETO EN EL CANAL  
PRINCIPAL DE REGADÍO BIAGGIO ARBULÚ DEL  
CASERÍO DE MIRAFLORES ENTRE LAS PROGRESIVAS  
0+000 AL KM 1+413 DEL DISTRITO DE CASTILLA,  
PROVINCIA DE PIURA, REGIÓN PIURA, JULIO - 2016.

**TESIS PARA OPTAR EL TÍTULO PROFESIONAL DE**  
**INGENIERO CIVIL**

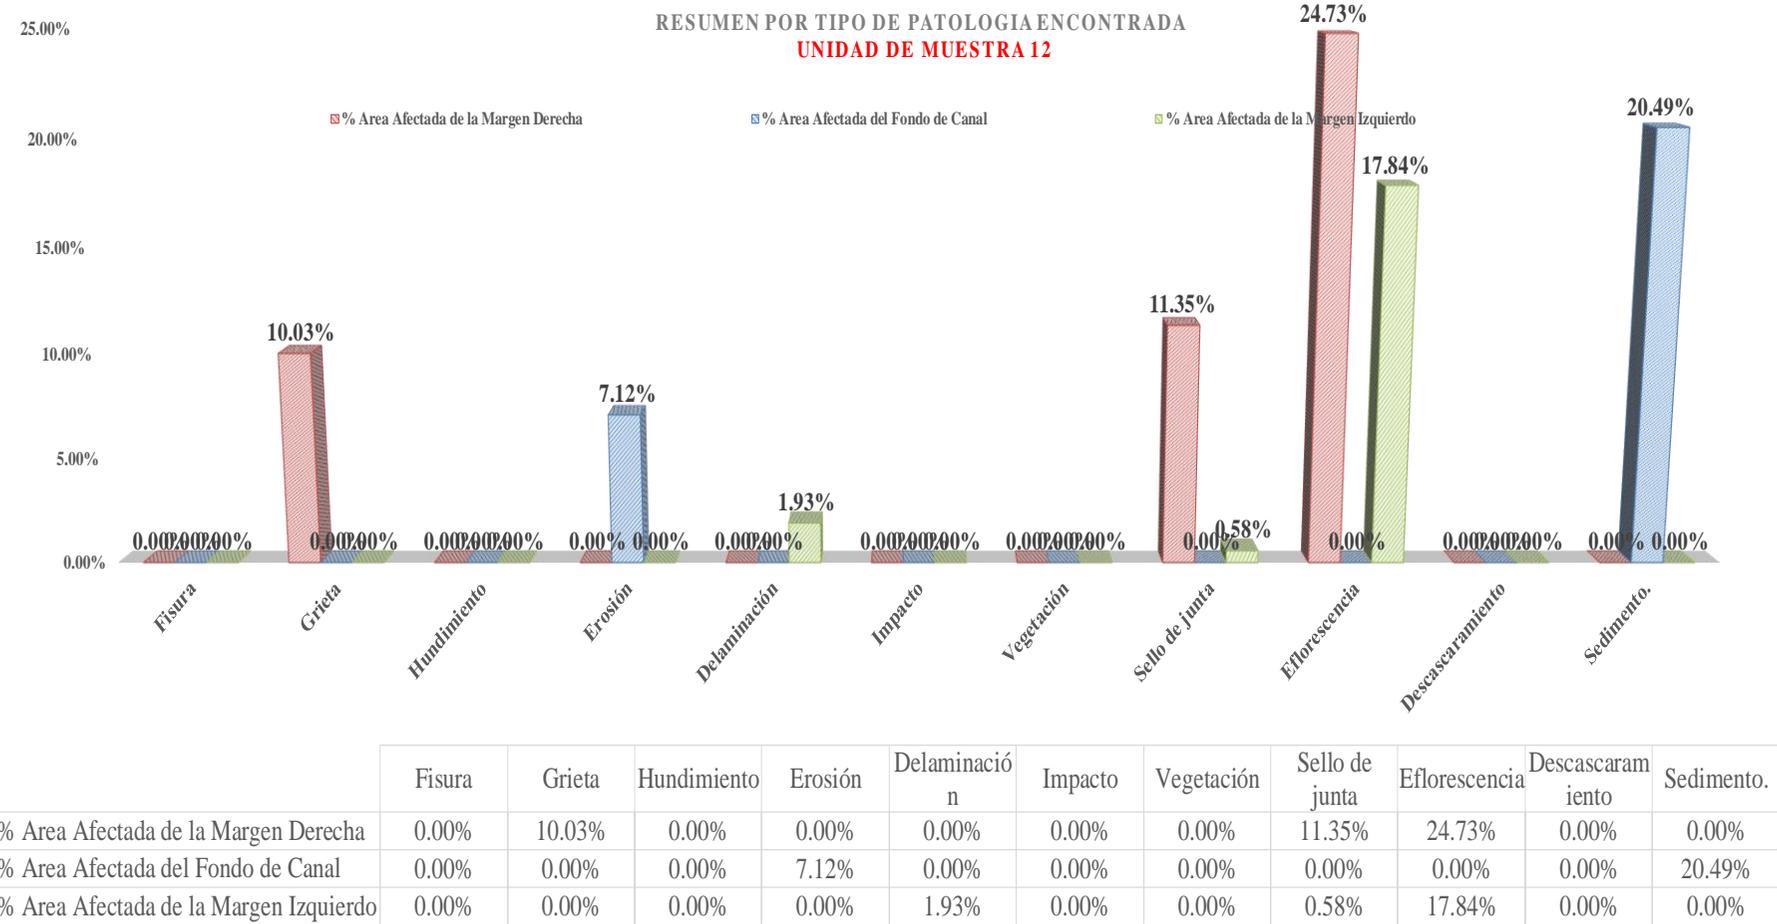
Figura 57: Diagrama de barras según área por tipo de patología en Unidad de Muestra 12

<b>DETERMINACIÓN Y EVALUACIÓN DE LAS PATOLOGÍAS DEL CONCRETO EN EL CANAL PRINCIPAL DE REGADÍO BIAGGIO ARBULÚ DEL CASERÍO DE MIRAFLORES ENTRE LAS PROGRESIVAS 0+000 AL KM 1+413 DEL DISTRITO DE CASTILLA, PROVINCIA DE PIURA, REGION PIURA, JULIO - 2016.</b>									
<b>RESUMEN POR TIPO DE PATOLOGIA ENCONTRADA</b>									
<b>UNIDAD DE MUESTRA 12</b>									
Progresiva: 0+621.72 al 0+678.24		Area Afectada de la Margen Derecha (m2)	% Area Afectada de la Margen Derecha	Area Afectada del Fondo de Canal (m2)	% Area Afectada del Fondo de Canal	Area Afectada de la Margen Izquierdo (m2)	% Area Afectada de la Margen Izquierdo	Area Afectada Total (m2)	%Total Area Afectada
Nº	Patologia	<b>406.94</b>	<b>100%</b>	<b>282.60</b>	<b>100%</b>	<b>406.94</b>	<b>100%</b>	<b>1096.48</b>	<b>100%</b>
1	Fisura	0.00	0.00%	0.00	0.00%	0.00	0.00%	0.00	0.00%
2	Grieta	40.81	10.03%	0.00	0.00%	0.00	0.00%	40.81	3.72%
3	Hundimiento	0.00	0.00%	0.00	0.00%	0.00	0.00%	0.00	0.00%

4	Erosión	0.00	0.00%	20.12	7.12%	0.00	0.00%	20.12	1.83%
5	Delaminación	0.00	0.00%	0.00	0.00%	7.85	1.93%	7.85	0.72%
6	Impacto	0.00	0.00%	0.00	0.00%	0.00	0.00%	0.00	0.00%
7	Vegetación	0.00	0.00%	0.00	0.00%	0.00	0.00%	0.00	0.00%
8	Sello de junta	46.20	11.35%	0.00	0.00%	2.36	0.58%	48.55	4.43%
9	Eflorescencia	100.63	24.73%	0.00	0.00%	72.60	17.84%	173.23	15.80%
10	Descascaramiento	0.00	0.00%	0.00	0.00%	0.00	0.00%	0.00	0.00%
11	Sedimento.	0.00	0.00%	57.90	20.49%	0.00	0.00%	57.90	5.28%
<b>Σ Total</b>		<b>187.64</b>	<b>46.11%</b>	<b>78.02</b>	<b>27.61%</b>	<b>82.80</b>	<b>20.35%</b>	<b>348.46</b>	<b>31.78%</b>
Nivel de Severidad:		LEVE		LEVE		LEVE		LEVE

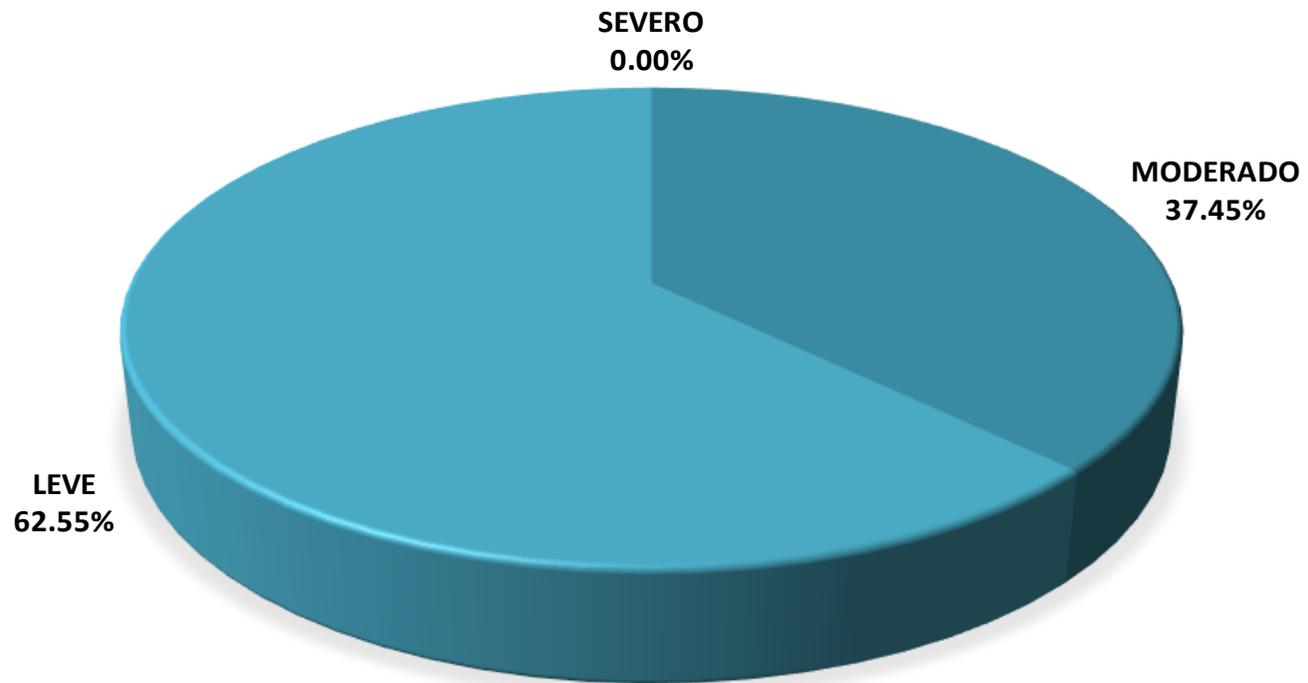
Figura 58: Diagrama de circulo según el nivel de severidad en Unidad de Muestra 12

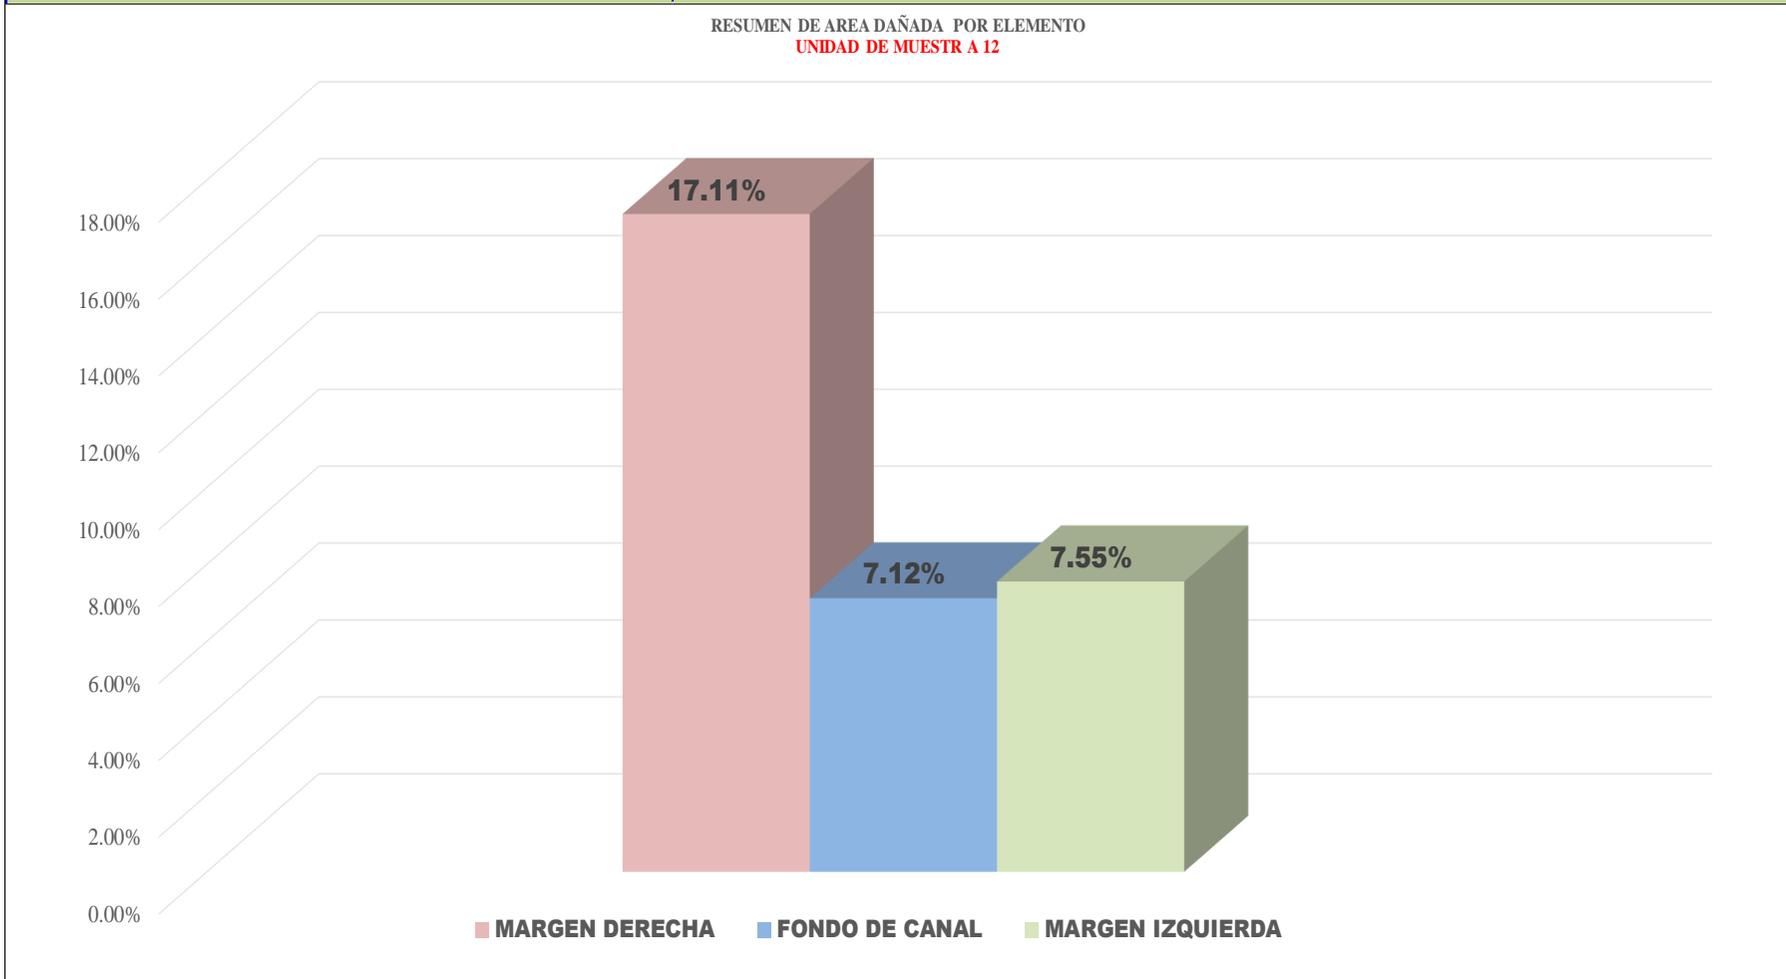
Figura 59: Diagrama de barras de patología de áreas dañadas por elemento en Unidad de Muestra 12

<b>DETERMINACIÓN Y EVALUACIÓN DE LAS PATOLOGÍAS DEL CONCRETO EN EL CANAL PRINCIPAL DE REGADÍO BIAGGIO ARBULÚ DEL CASERÍO DE MIRAFLORES ENTRE LAS PROGRESIVAS 0+000 AL KM 1+413 DEL DISTRITO DE CASTILLA, PROVINCIA DE PIURA, REGION PIURA, JULIO - 2016.</b>				
<b>RESUMEN DE PATOLOGIA DE AREAS DAÑADAS POR ELEMENTO</b>				
<b>UNIDAD DE MUESTRA 12</b>				
<b>Progresiva:</b> <b>0+621.72 al 0+678.24</b>	<b>AREA TOTAL (M2)</b>	<b>AREA DE PATOLOGIA (M2)</b>	<b>AREA TOTAL (%)</b>	<b>% DE PATOLOGIA</b>
<b>MARGEN DERECHA</b>	406.94	187.64	37.11%	17.11%
<b>FONDO DE CANAL</b>	282.60	78.02	25.77%	7.12%
<b>MARGEN IZQUIERDA</b>	406.94	82.80	37.11%	7.55%
<b>TOTAL</b>	<b>1096.49</b>	<b>348.46</b>	<b>100.00%</b>	<b>31.78%</b>

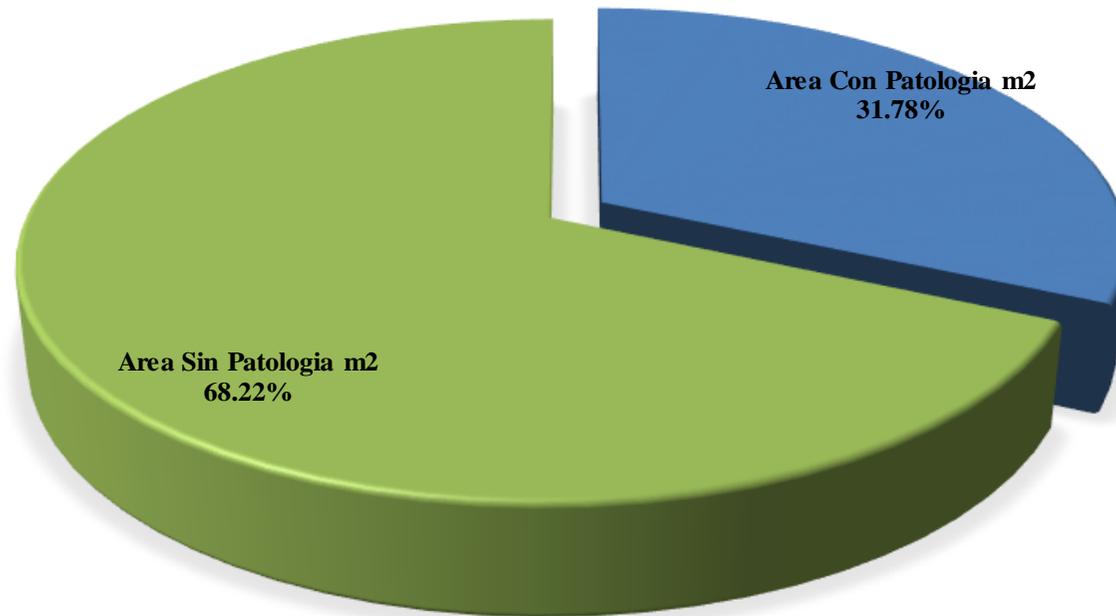
**PROCENTAJE DE PATOLOGIA**  
**UNIDAD DE MUESTRA 12**

Figura 60: Diagrama circular según porcentaje de patología en Unidad de Muestra 12

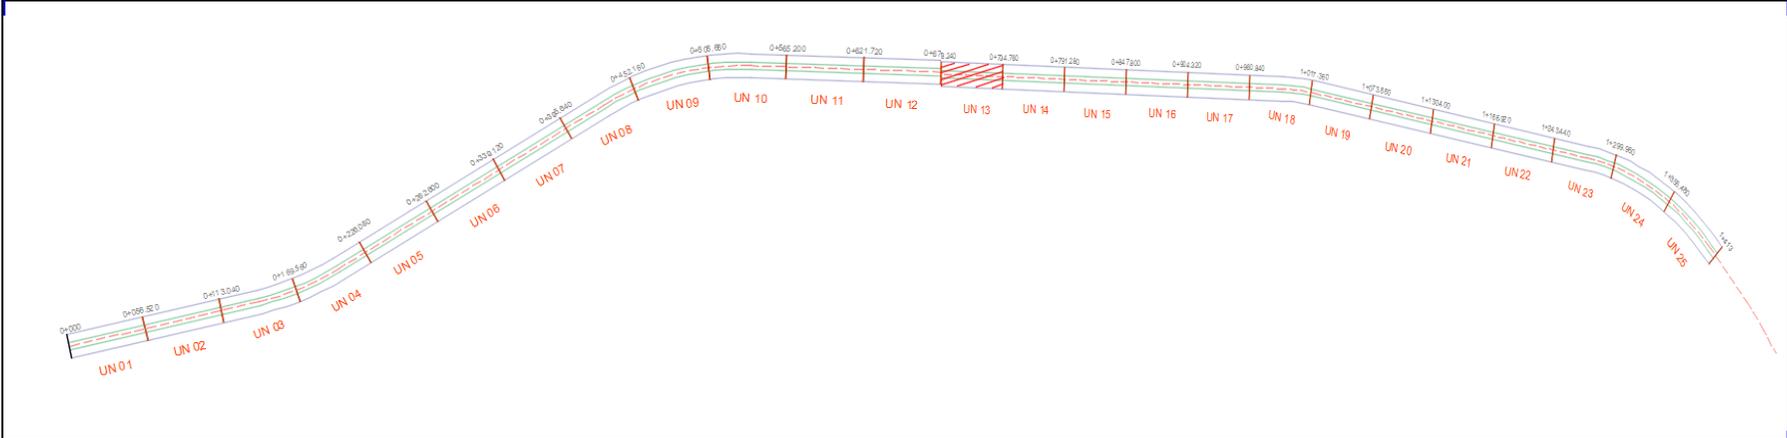
**Plano de la Progresiva en investigación**

<b>Principales Patologías:</b>		<b>Corte de Canal Principal</b>
Nº	Patología	
1	Fisura	
2	Grieta	
3	Hundimiento	
4	Erosión	
5	Delaminación	
6	Impacto	
7	Vegetación	
8	Sello de junta	
9	Eflorescencia	
10	Descascaramiento	
11	Sedimento.	Niveles de Severidad: <b>1</b> LEVE <b>2</b> MODERADO <b>3</b> SEVERO

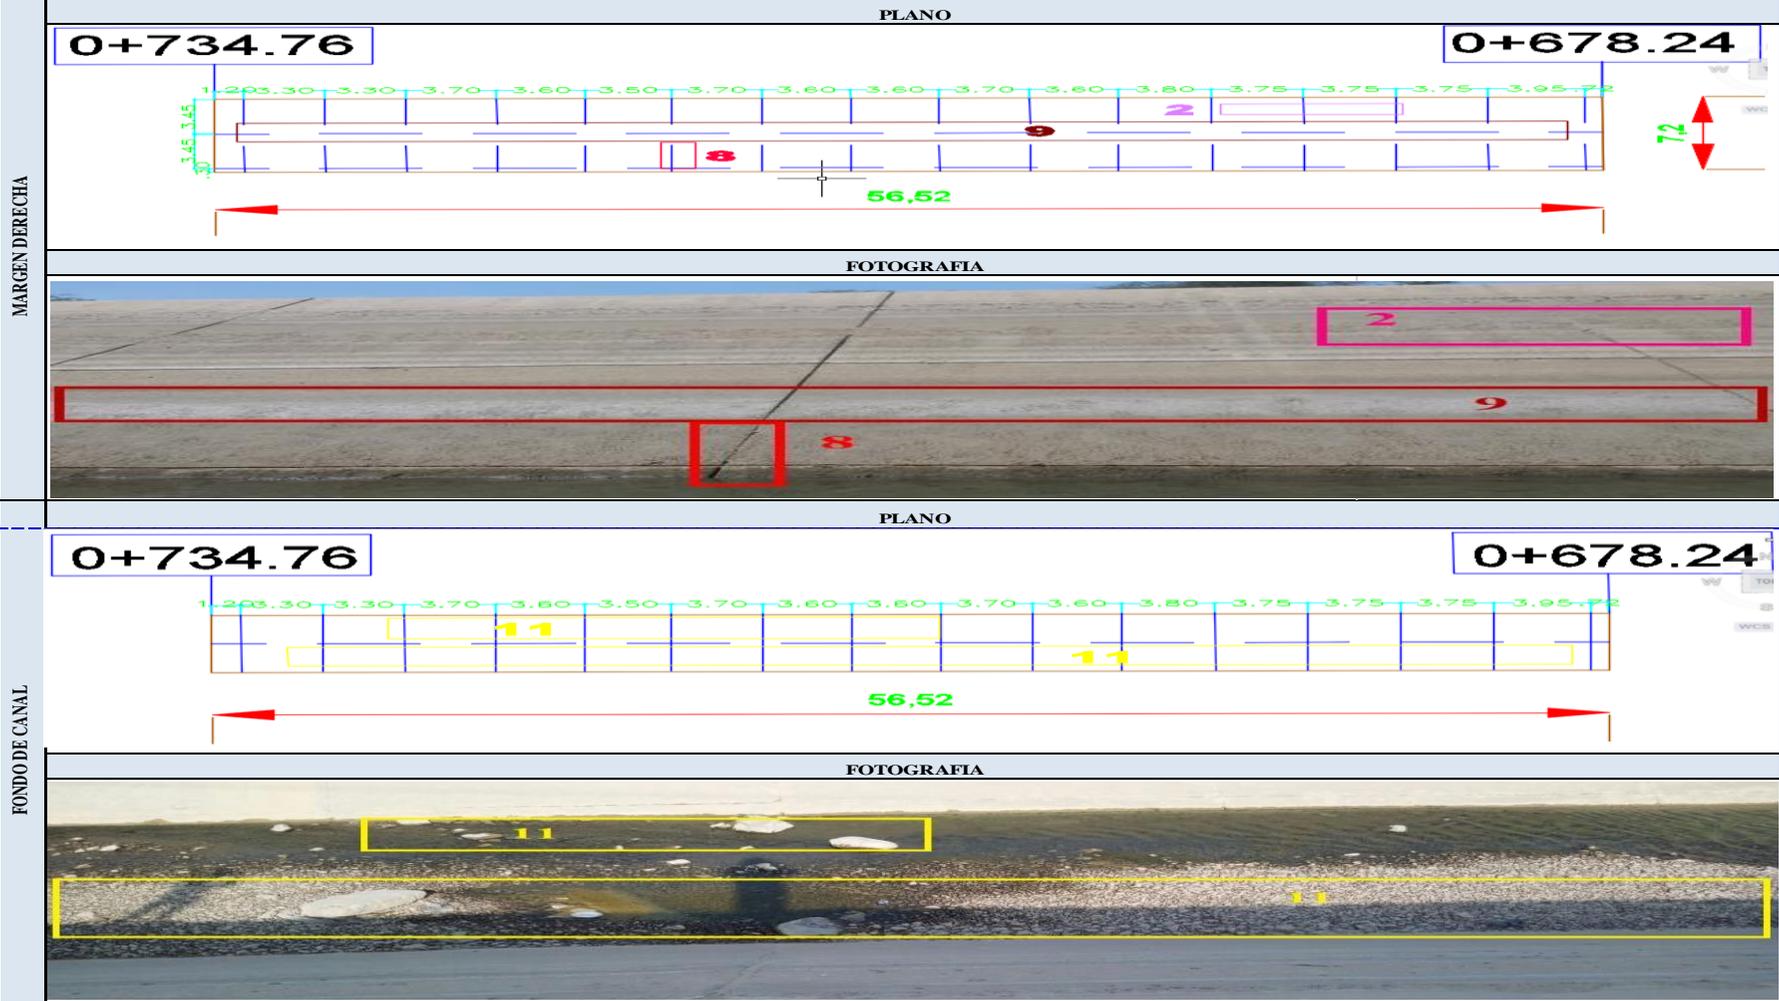
**PATOLOGÍAS EN UNIDAD DE MUESTRA 13**

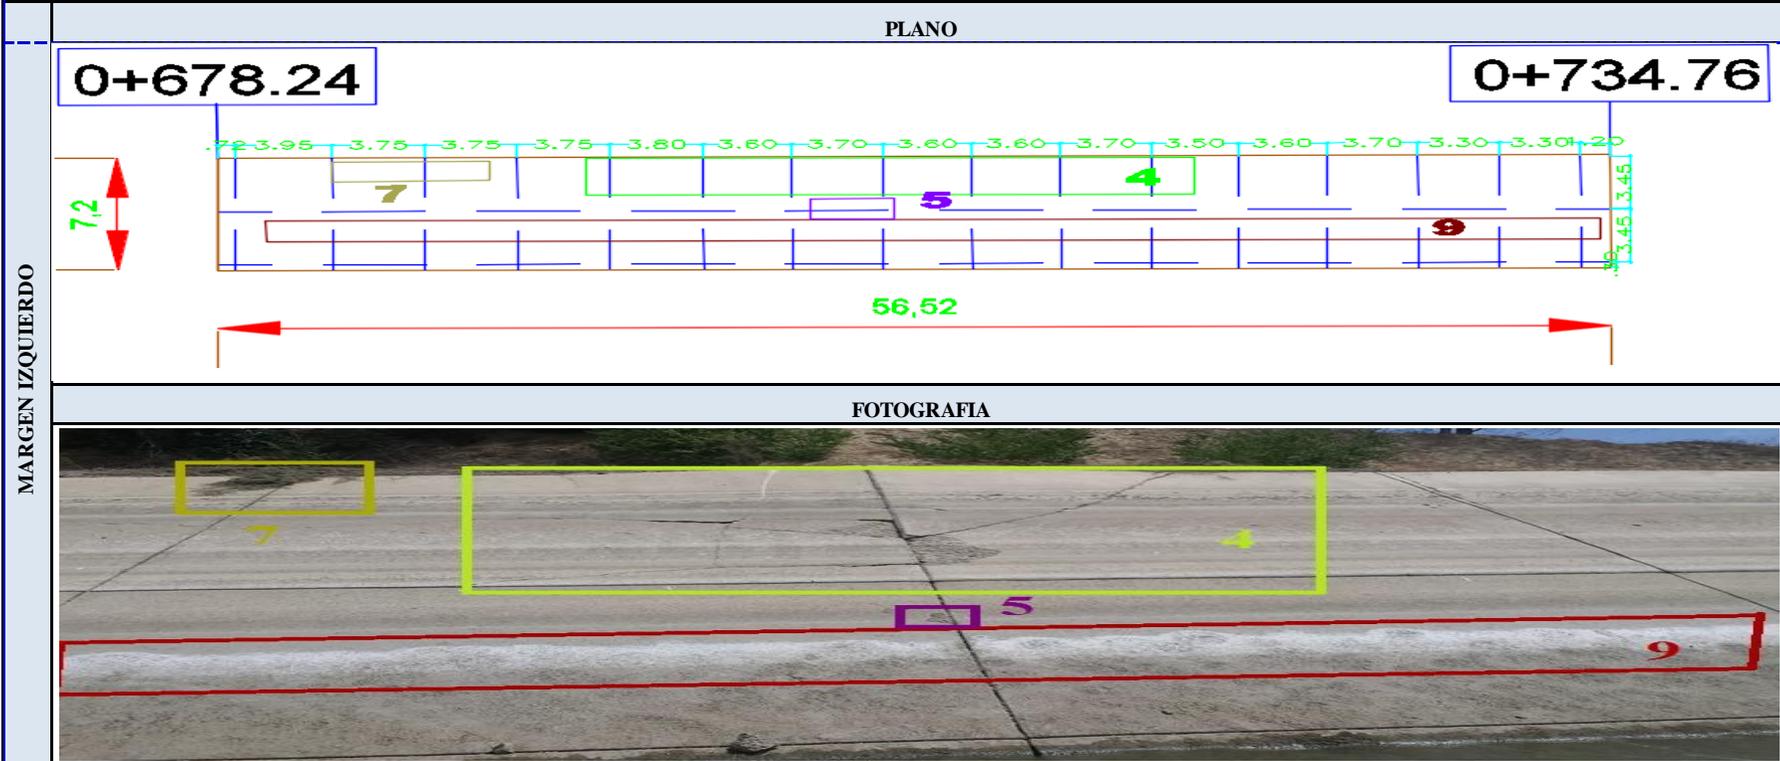
**PATOLOGIAS EN UNIDAD DE MUESTRA 13**

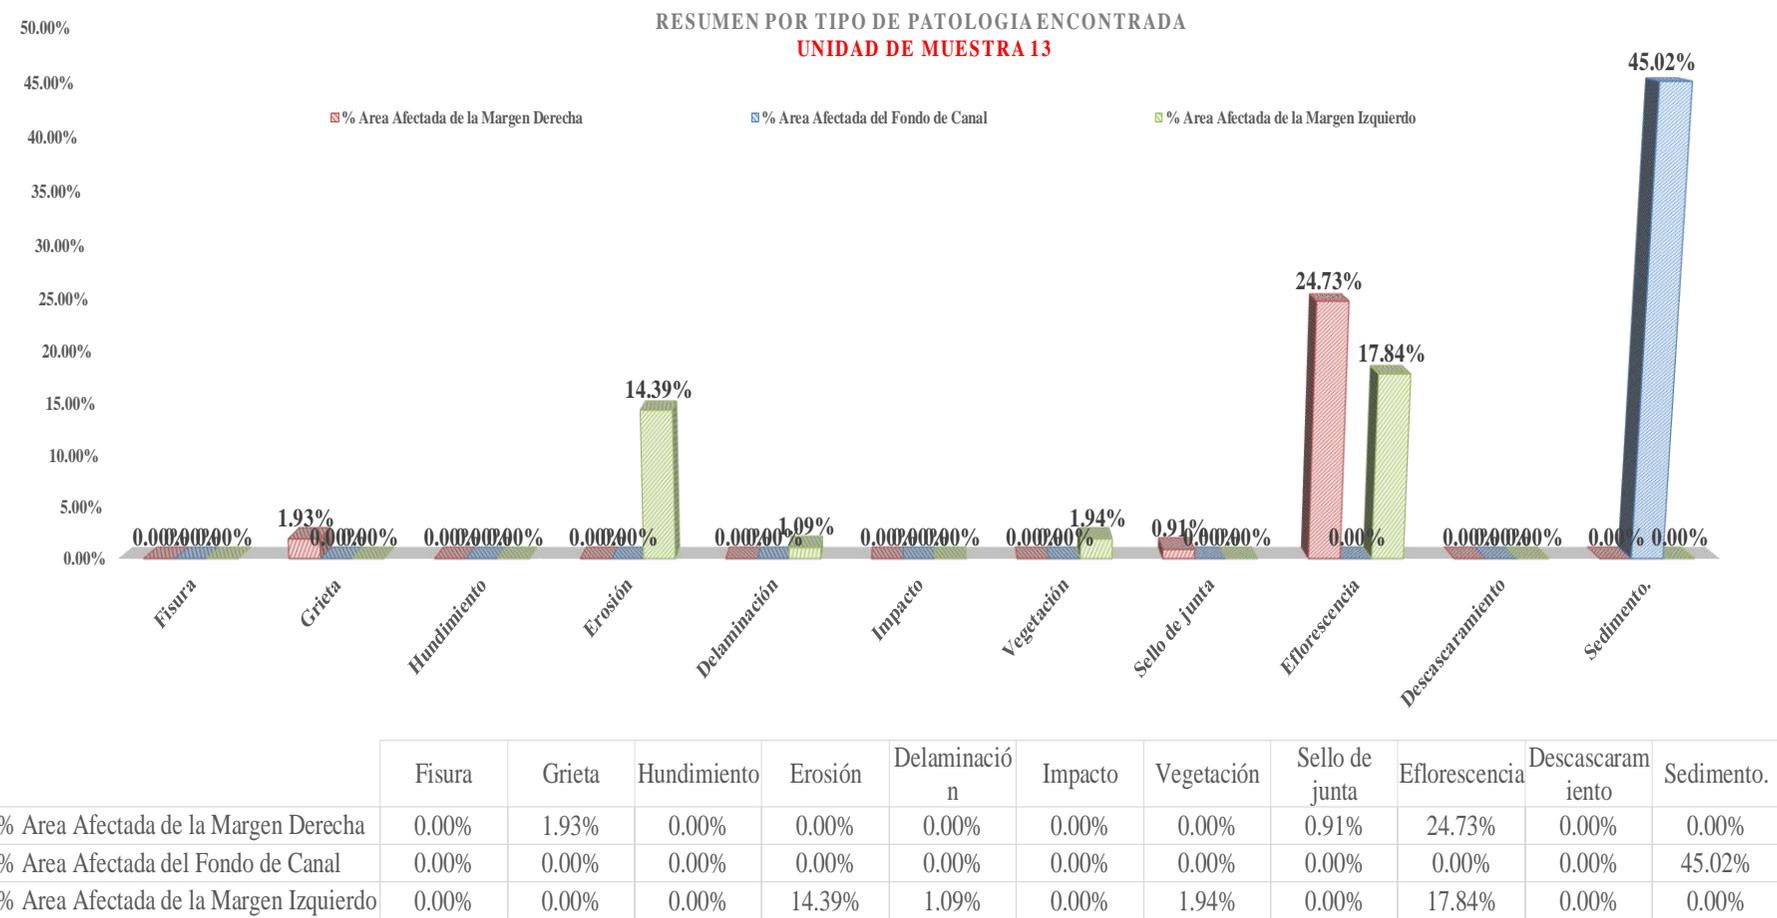
Figura 61: Diagrama de barras según área por tipo de patología en Unidad de Muestra 13

<b>DETERMINACIÓN Y EVALUACIÓN DE LAS PATOLOGÍAS DEL CONCRETO EN EL CANAL PRINCIPAL DE REGADÍO BIAGGIO ARBULÚ DEL CASERÍO DE MIRAFLORES ENTRE LAS PROGRESIVAS 0+000 AL KM 1+413 DEL DISTRITO DE CASTILLA, PROVINCIA DE PIURA, REGION PIURA, JULIO - 2016.</b>									
<b>RESUMEN POR TIPO DE PATOLOGIA ENCONTRADA</b>									
<b>UNIDAD DE MUESTRA 13</b>									
Progresiva: 0+678.24 al 0+734.76		Area Afectada de la Margen Derecha (m2)	% Area Afectada de la Margen Derecha	Area Afectada del Fondo de Canal (m2)	% Area Afectada del Fondo de Canal	Area Afectada de la Margen Izquierdo (m2)	% Area Afectada de la Margen Izquierdo	Area Afectada Total (m2)	%Total Area Afectada
Nº	Patologia	406.94	100%	282.60	100%	406.94	100%	1096.48	100%
1	Fisura	0.00	0.00%	0.00	0.00%	0.00	0.00%	0.00	0.00%
2	Grieta	7.85	1.93%	0.00	0.00%	0.00	0.00%	7.85	0.72%
3	Hundimiento	0.00	0.00%	0.00	0.00%	0.00	0.00%	0.00	0.00%
4	Erosión	0.00	0.00%	0.00	0.00%	58.56	14.39%	58.56	5.34%

5	Delaminación	0.00	0.00%	0.00	0.00%	4.43	1.09%	4.43	0.40%
6	Impacto	0.00	0.00%	0.00	0.00%	0.00	0.00%	0.00	0.00%
7	Vegetación	0.00	0.00%	0.00	0.00%	7.89	1.94%	7.89	0.72%
8	Sello de junta	3.72	0.91%	0.00	0.00%	0.00	0.00%	3.72	0.34%
9	Eflorescencia	100.63	24.73%	0.00	0.00%	72.60	17.84%	173.23	15.80%
10	Descascaramiento	0.00	0.00%	0.00	0.00%	0.00	0.00%	0.00	0.00%
11	Sedimento.	0.00	0.00%	127.24	45.02%	0.00	0.00%	127.24	11.60%
<b>Σ Total</b>		112.20	27.57%	127.24	45.02%	143.48	35.26%	382.92	34.92%
Nivel de Severidad:		LEVE		LEVE		LEVE		LEVE

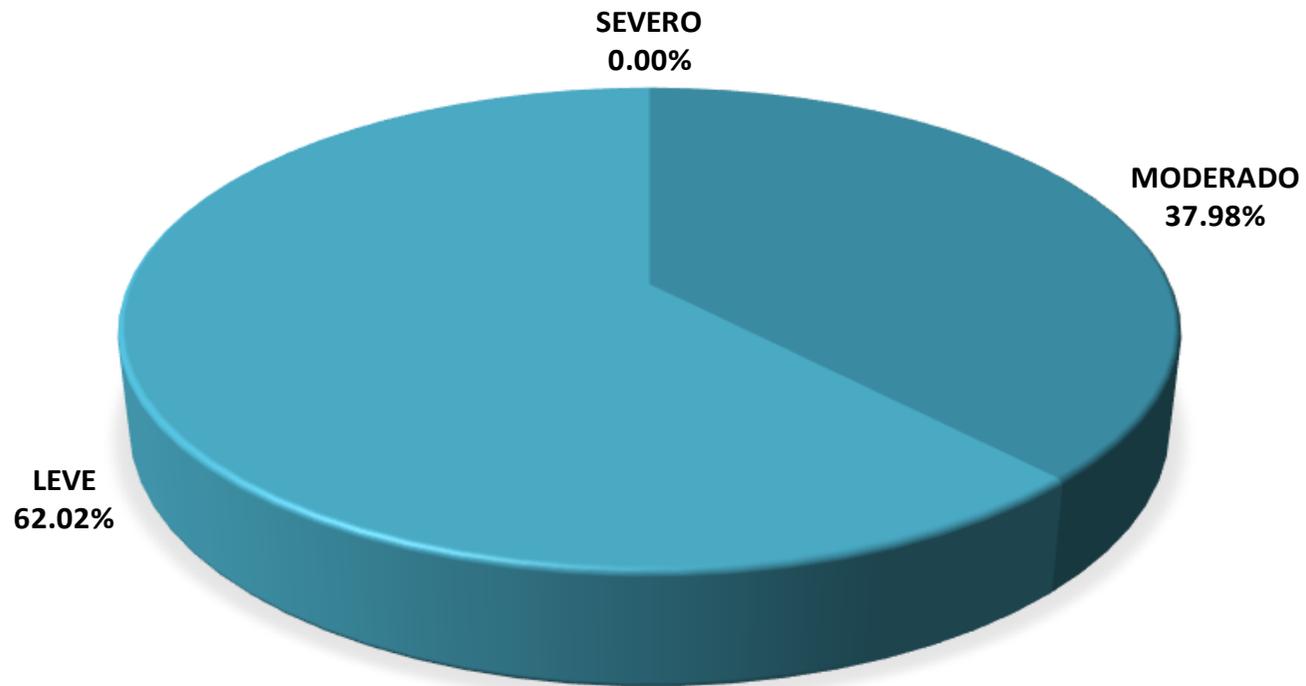
**NIVEL DE SEVERIDAD**  
**UNIDAD DE MUESTRA 13**

Figura 62: Diagrama de circulo según el nivel de severidad en Unidad de Muestra 13

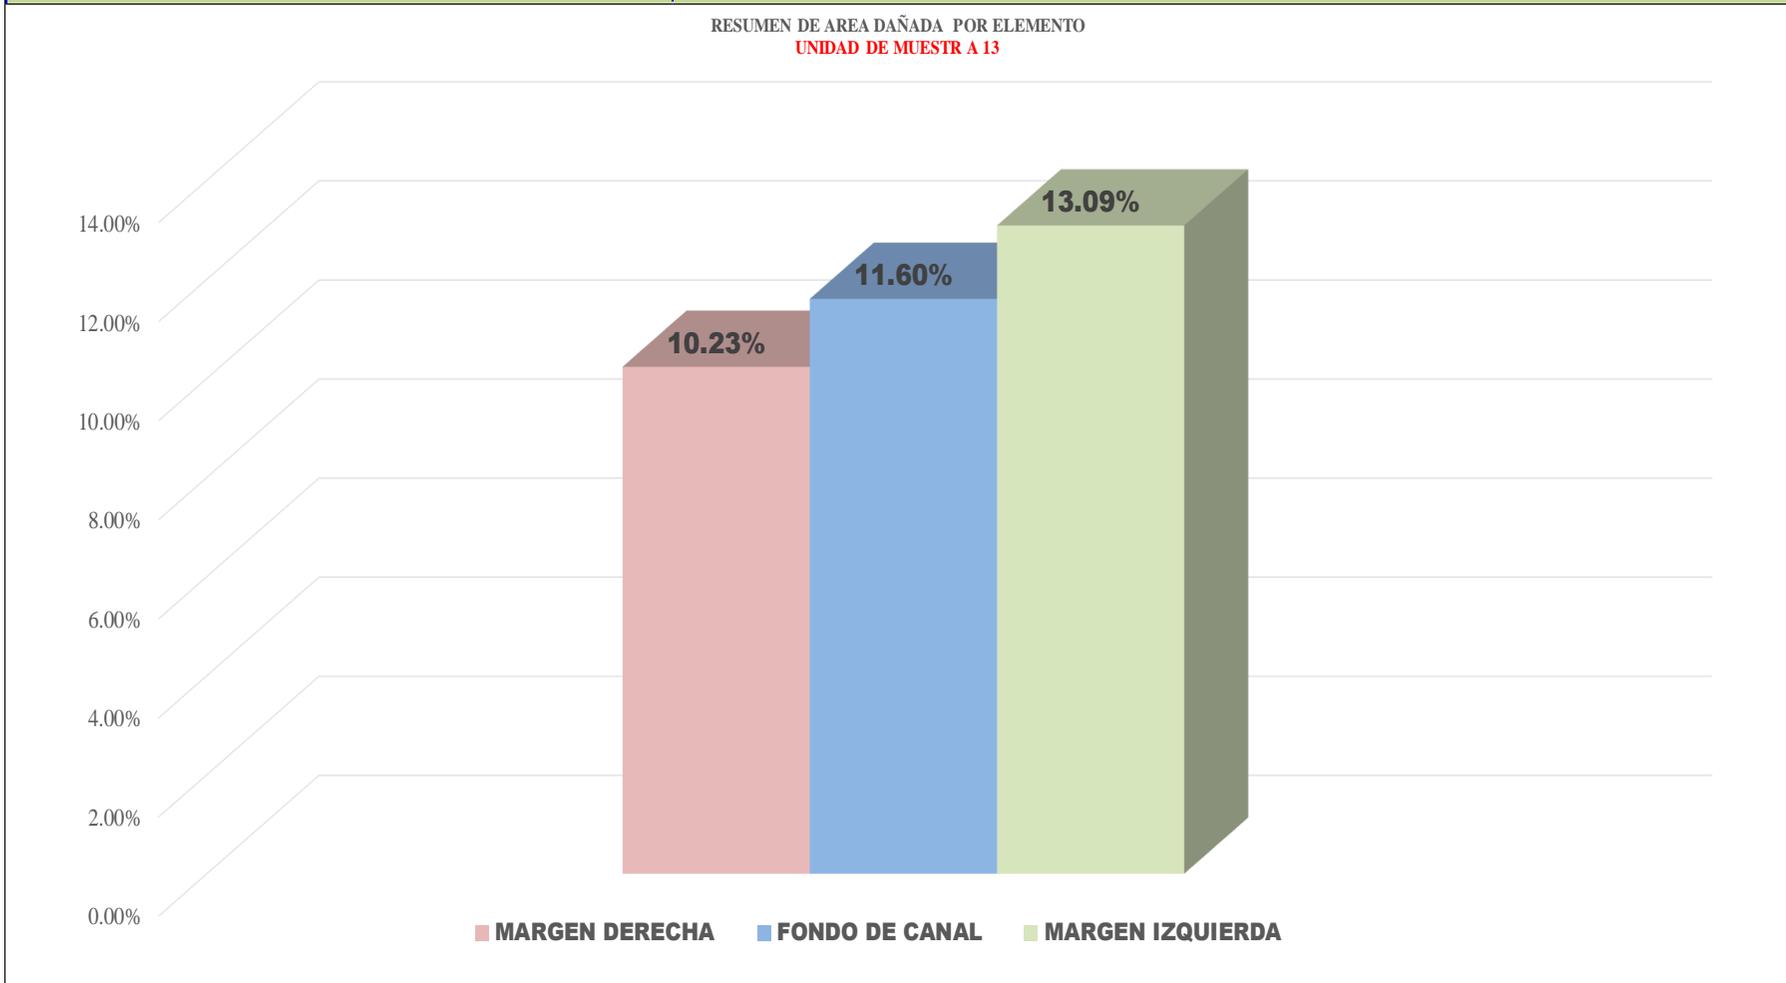
Figura 63: Diagrama de barras de patología de áreas dañadas por elemento en Unidad de Muestra 13

<b>DETERMINACIÓN Y EVALUACIÓN DE LAS PATOLOGÍAS DEL CONCRETO EN EL CANAL PRINCIPAL DE REGADÍO BIAGGIO ARBULÚ DEL CASERÍO DE MIRAFLORES ENTRE LAS PROGRESIVAS 0+000 AL KM 1+413 DEL DISTRITO DE CASTILLA, PROVINCIA DE PIURA, REGION PIURA, JULIO - 2016.</b>				
<b>RESUMEN DE PATOLOGIA DE AREAS DAÑADAS POR ELEMENTO</b>				
<b>UNIDAD DE MUESTRA 13</b>				
<b>Progresiva:</b> <b>0+678.24 al 0+734.76</b>	<b>AREA TOTAL (M2)</b>	<b>AREA DE PATOLOGIA (M2)</b>	<b>AREA TOTAL (%)</b>	<b>% DE PATOLOGIA</b>
<b>MARGEN DERECHA</b>	406.94	112.20	37.11%	10.23%
<b>FONDO DE CANAL</b>	282.60	127.24	25.77%	11.60%
<b>MARGEN IZQUIERDA</b>	406.94	143.48	37.11%	13.09%
<b>TOTAL</b>	<b>1096.49</b>	<b>382.92</b>	<b>100.00%</b>	<b>34.92%</b>

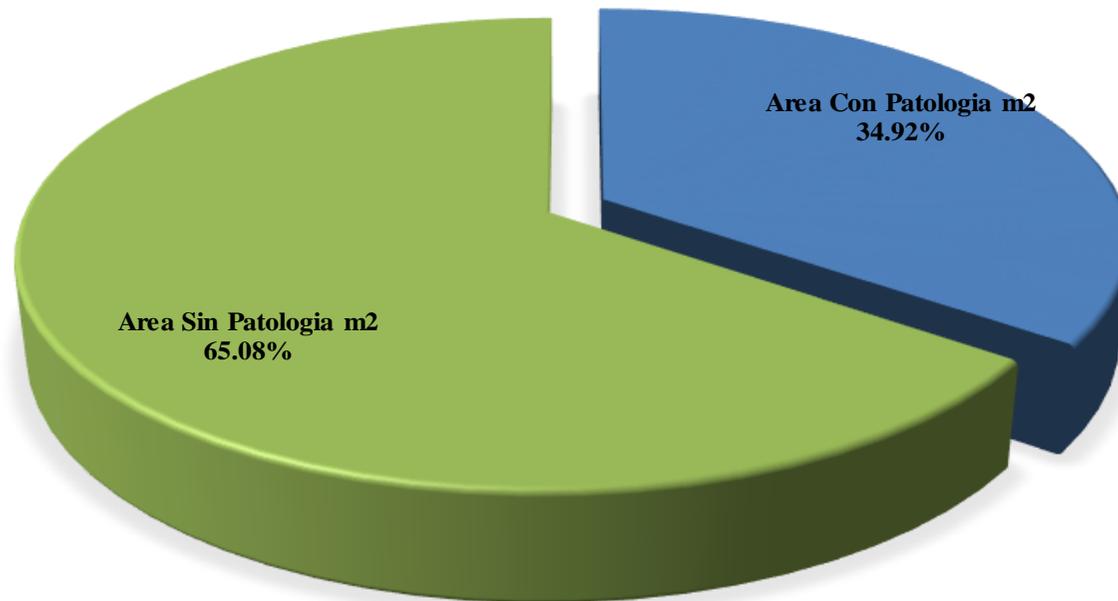
**PROCENTAJE DE PATOLOGIA**  
**UNIDAD DE MUESTRA 13**

Figura 64: Diagrama circular según porcentaje de patología en Unidad de Muestra 1

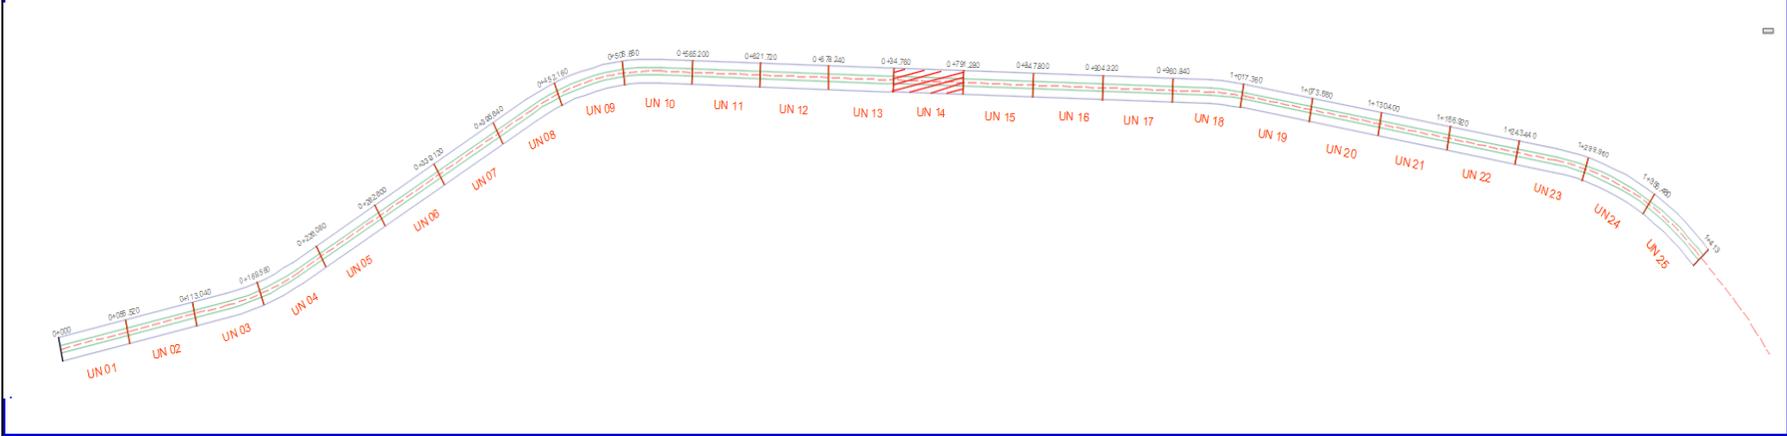
**Plano de la Progresiva en investigación**

<b>Principales Patologías:</b>		<b>Corte de Canal Principal</b>
<b>Nº</b>	<b>Patología</b>	
1	Fisura	
2	Grieta	
3	Hundimiento	
4	Erosión	
5	Delaminación	
6	Impacto	
7	Vegetación	
8	Sello de junta	
9	Eflorescencia	
10	Descascaramiento	
11	Sedimento.	Niveles de Severidad: <b>1</b> LEVE <b>2</b> MODERADO <b>3</b> SEVERO

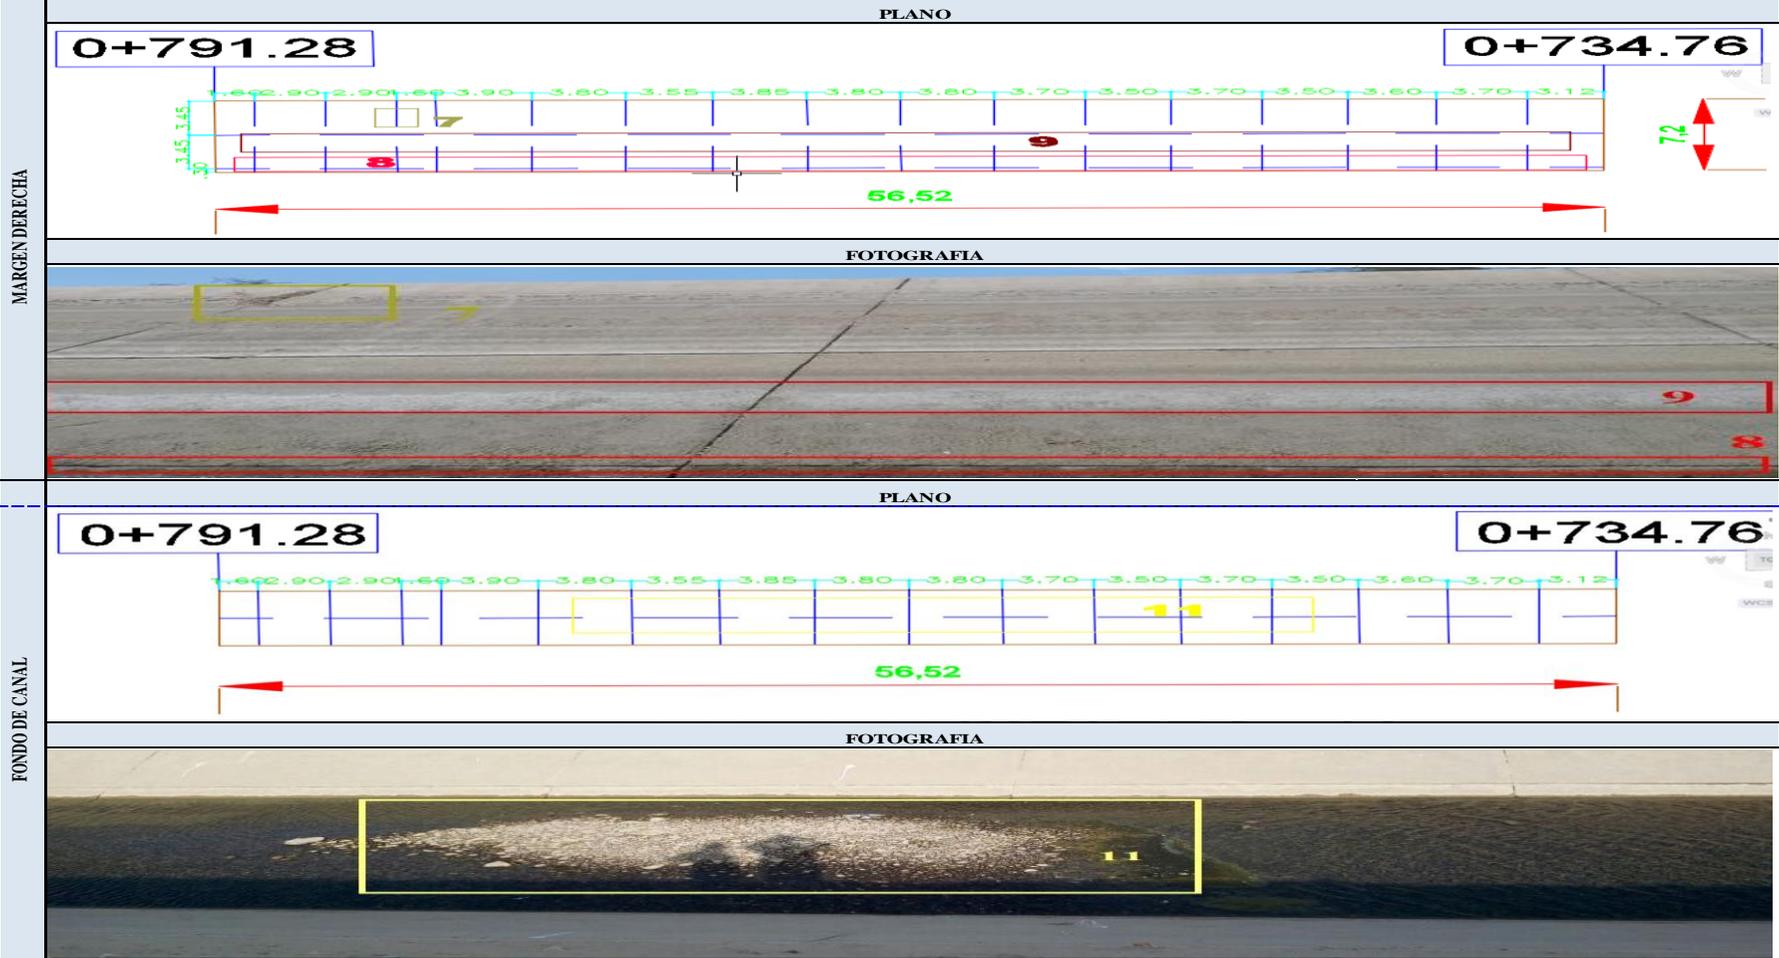
**PATOLOGÍAS EN UNIDAD DE MUESTRA 14**

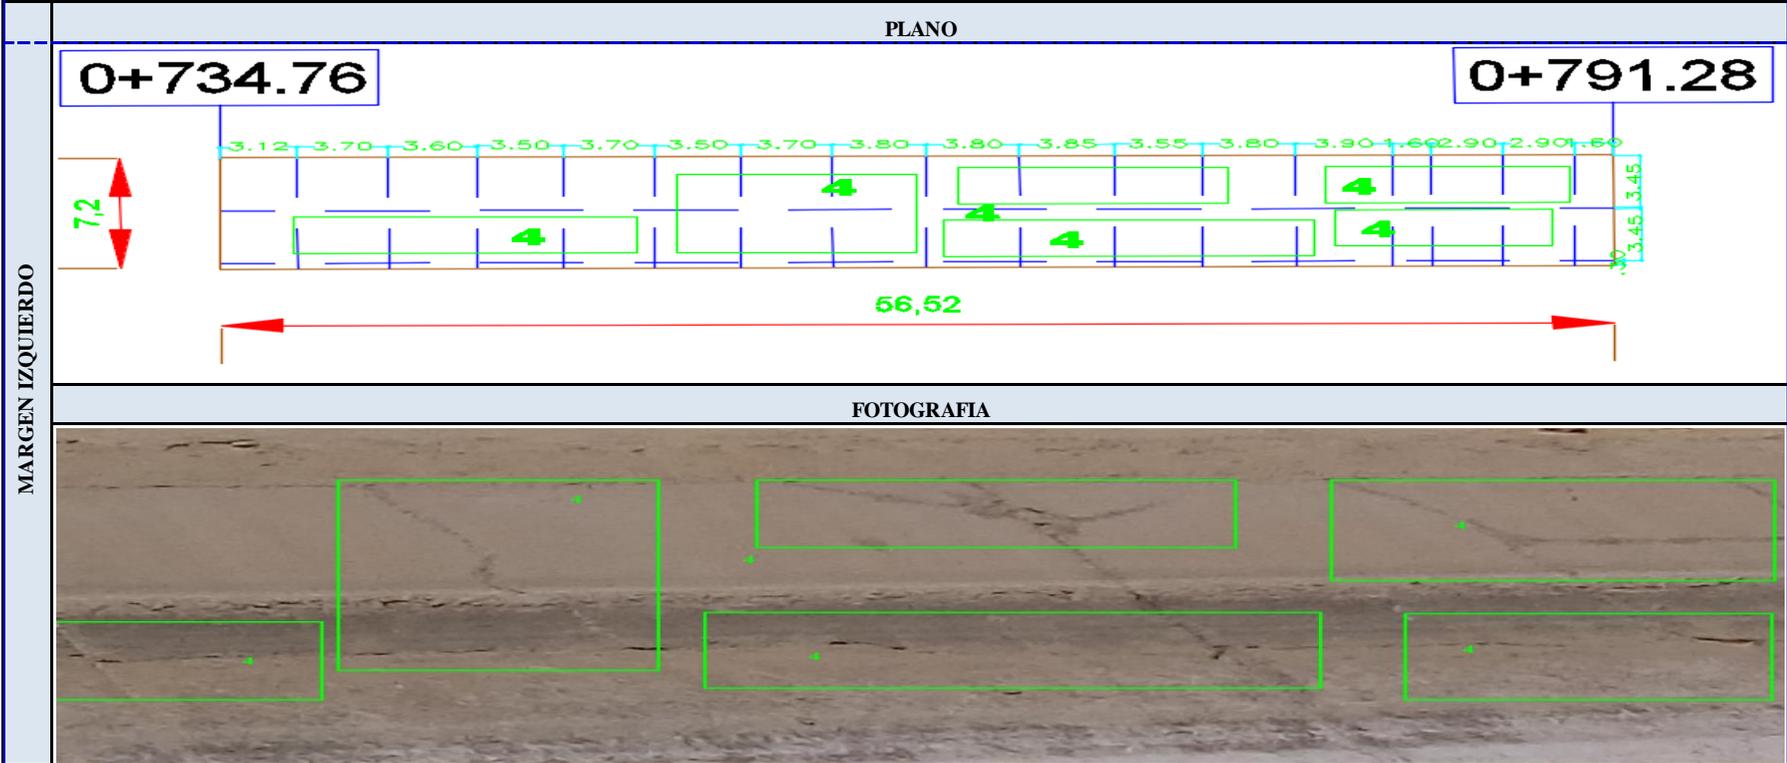
**PATOLOGIAS EN UNIDAD DE MUESTRA 14**

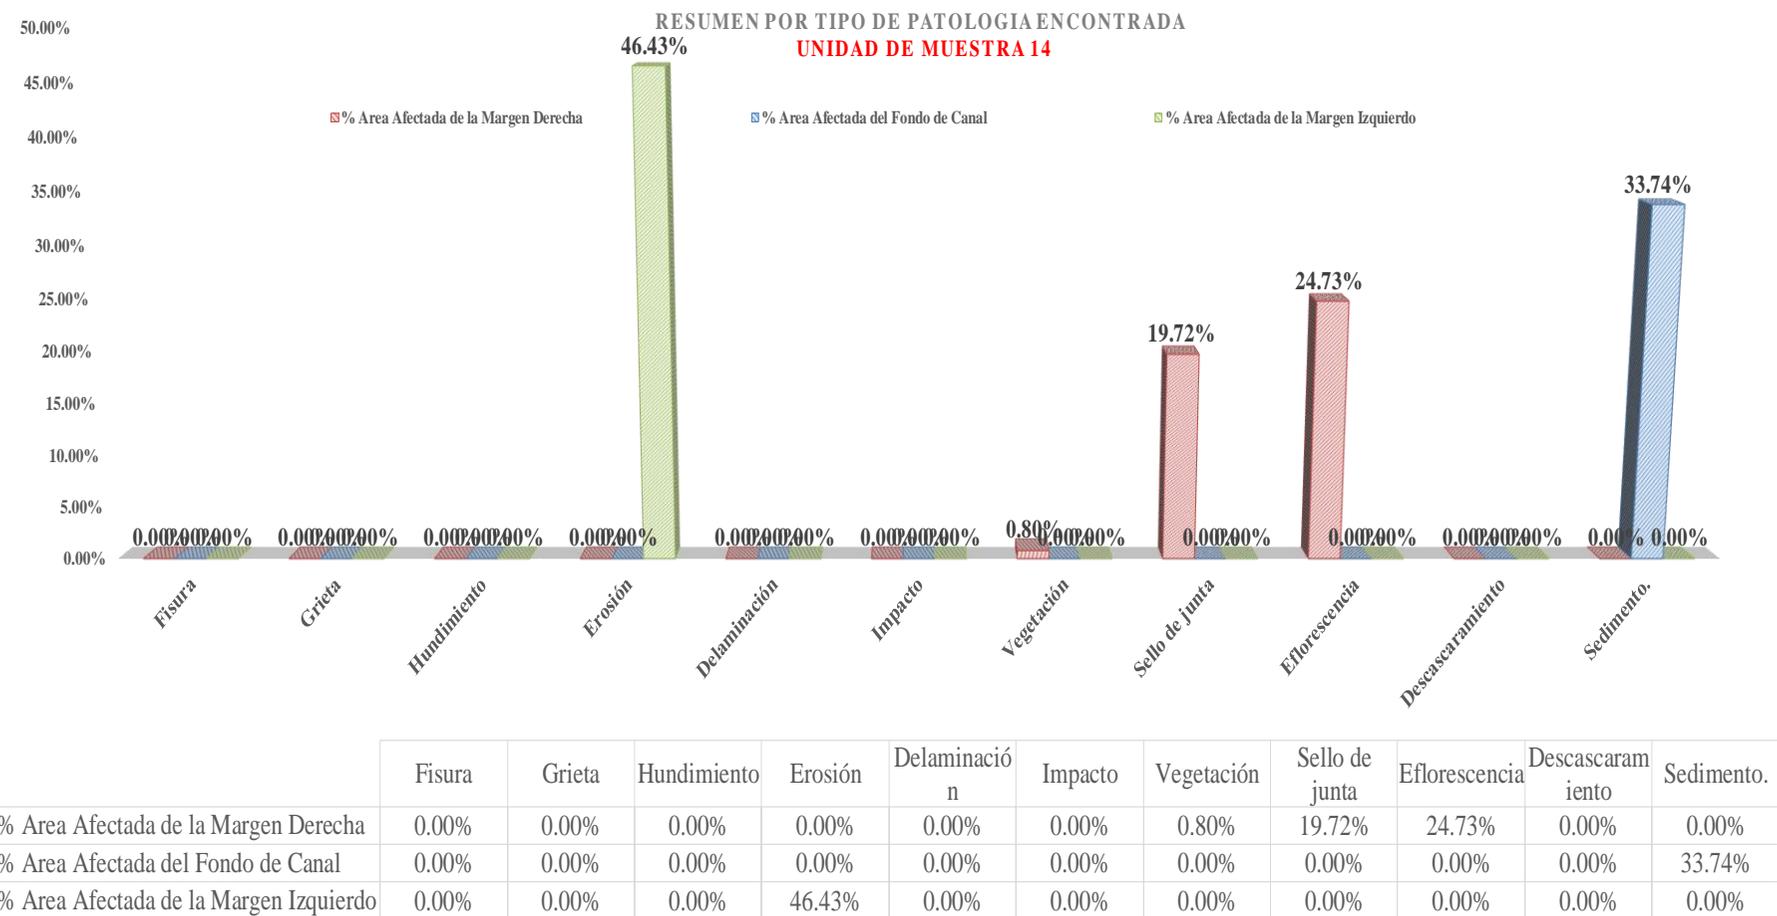
Figura 65: Diagrama de barras según área por tipo de patología en Unidad de Muestra 14

<b>DETERMINACIÓN Y EVALUACIÓN DE LAS PATOLOGÍAS DEL CONCRETO EN EL CANAL PRINCIPAL DE REGADÍO BIAGGIO ARBULÚ DEL CASERÍO DE MIRAFLORES ENTRE LAS PROGRESIVAS 0+000 AL KM 1+413 DEL DISTRITO DE CASTILLA, PROVINCIA DE PIURA, REGION PIURA, JULIO - 2016.</b>									
<b>RESUMEN POR TIPO DE PATOLOGIA ENCONTRADA</b>									
<b>UNIDAD DE MUESTRA 14</b>									
Progresiva: 0+734.76 al 0+791.28		Área Afectada de la Margen Derecha (m2)	% Área Afectada de la Margen Derecha	Área Afectada del Fondo de Canal (m2)	% Área Afectada del Fondo de Canal	Área Afectada de la Margen Izquierdo (m2)	% Área Afectada de la Margen Izquierdo	Área Afectada Total (m2)	% Total Área Afectada
Nº	Patología	406.94	100%	282.60	100%	406.94	100%	1096.48	100%
1	Fisura	0.00	0.00%	0.00	0.00%	0.00	0.00%	0.00	0.00%
2	Grieta	0.00	0.00%	0.00	0.00%	0.00	0.00%	0.00	0.00%
3	Hundimiento	0.00	0.00%	0.00	0.00%	0.00	0.00%	0.00	0.00%
4	Erosión	0.00	0.00%	0.00	0.00%	188.94	46.43%	188.94	17.23%

5	Delaminación	0.00	0.00%	0.00	0.00%	0.00	0.00%	0.00	0.00%
6	Impacto	0.00	0.00%	0.00	0.00%	0.00	0.00%	0.00	0.00%
7	Vegetación	3.24	0.80%	0.00	0.00%	0.00	0.00%	3.24	0.30%
8	Sello de junta	80.23	19.72%	0.00	0.00%	0.00	0.00%	80.23	7.32%
9	Eflorescencia	100.63	24.73%	0.00	0.00%	0.00	0.00%	100.63	9.18%
10	Descascaramiento	0.00	0.00%	0.00	0.00%	0.00	0.00%	0.00	0.00%
11	Sedimento.	0.00	0.00%	95.35	33.74%	0.00	0.00%	95.35	8.70%
<b>Σ Total</b>		184.10	45.24%	95.35	33.74%	188.94	46.43%	468.40	42.72%
Nivel de Severidad:		LEVE		LEVE		LEVE		LEVE

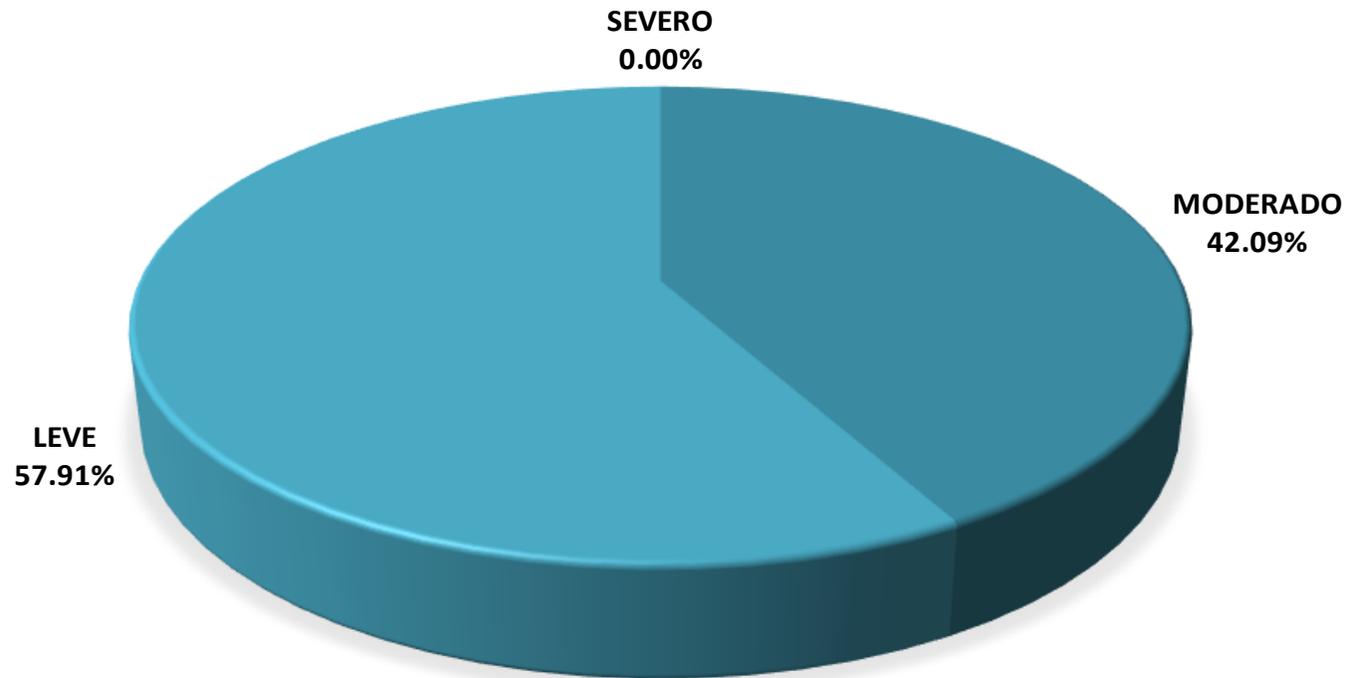
**NIVEL DE SEVERIDAD**  
**UNIDAD DE MUESTRA 14**

Figura 66: Diagrama de circulo según el nivel de severidad en Unidad de Muestra 14
