UNIVERSIDAD CATÓLICA LOS ÁNGELES  
CHIMBOTE

DETERMINACIÓN Y EVALUACIÓN DE LAS  
PATOLOGÍAS DEL CONCRETO EN EL CANAL  
PRINCIPAL DE REGADÍO BIAGGIO ARBULÚ DEL  
CASERÍO DE MIRAFLORES ENTRE LAS PROGRESIVAS  
0+000 AL KM 1+413 DEL DISTRITO DE CASTILLA,  
PROVINCIA DE PIURA, REGIÓN PIURA, JULIO - 2016.

**TESIS PARA OPTAR EL TÍTULO PROFESIONAL DE**  
**INGENIERO CIVIL**

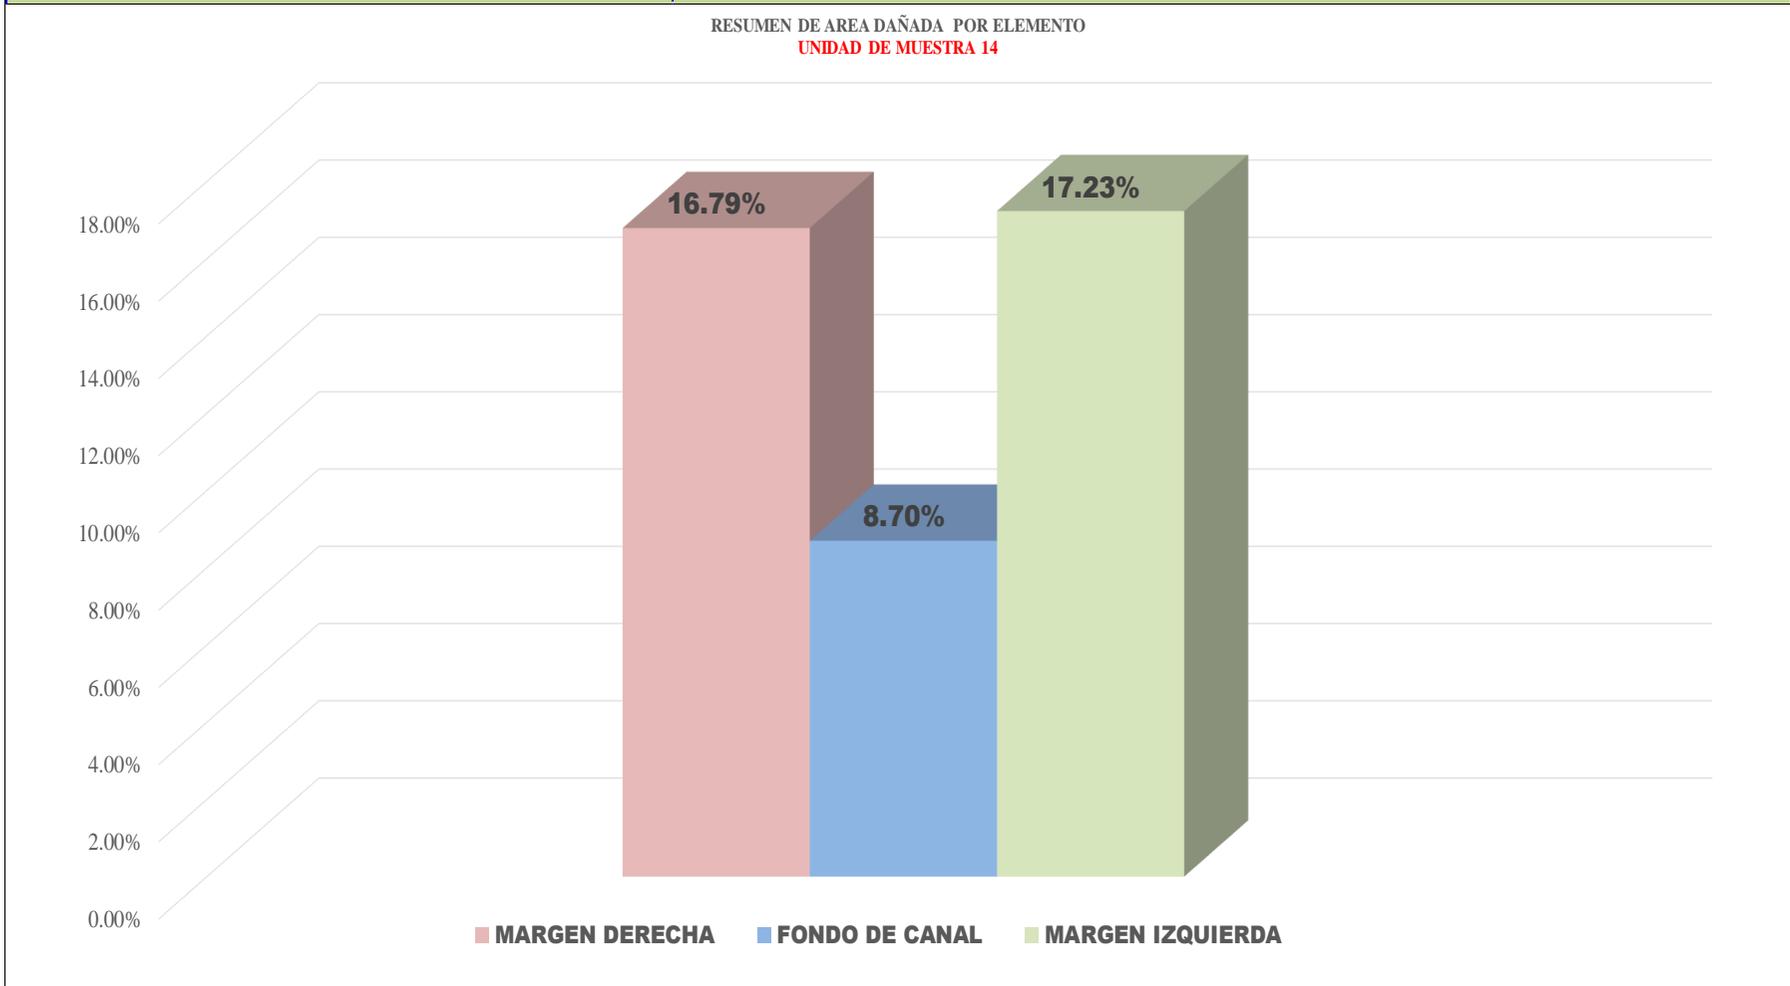
Figura 67: Diagrama de barras de patología de áreas dañadas por elemento en Unidad de Muestra 14

<b>DETERMINACIÓN Y EVALUACIÓN DE LAS PATOLOGÍAS DEL CONCRETO EN EL CANAL PRINCIPAL DE REGADÍO BIAGGIO ARBULÚ DEL CASERÍO DE MIRAFLORES ENTRE LAS PROGRESIVAS 0+000 AL KM 1+413 DEL DISTRITO DE CASTILLA, PROVINCIA DE PIURA, REGION PIURA, JULIO - 2016.</b>				
<b>RESUMEN DE PATOLOGIA DE AREAS DAÑADAS POR ELEMENTO</b>				
<b>UNIDAD DE MUESTRA 14</b>				
<b>Progresiva:</b> <b>0+734.76 al 0+791.28</b>	<b>AREA TOTAL (M2)</b>	<b>AREA DE PATOLOGIA (M2)</b>	<b>AREA TOTAL (%)</b>	<b>% DE PATOLOGIA</b>
<b>MARGEN DERECHA</b>	406.94	184.10	37.11%	16.79%
<b>FONDO DE CANAL</b>	282.60	95.35	25.77%	8.70%
<b>MARGEN IZQUIERDA</b>	406.94	188.94	37.11%	17.23%
<b>TOTAL</b>	<b>1096.49</b>	<b>468.40</b>	<b>100.00%</b>	<b>42.72%</b>

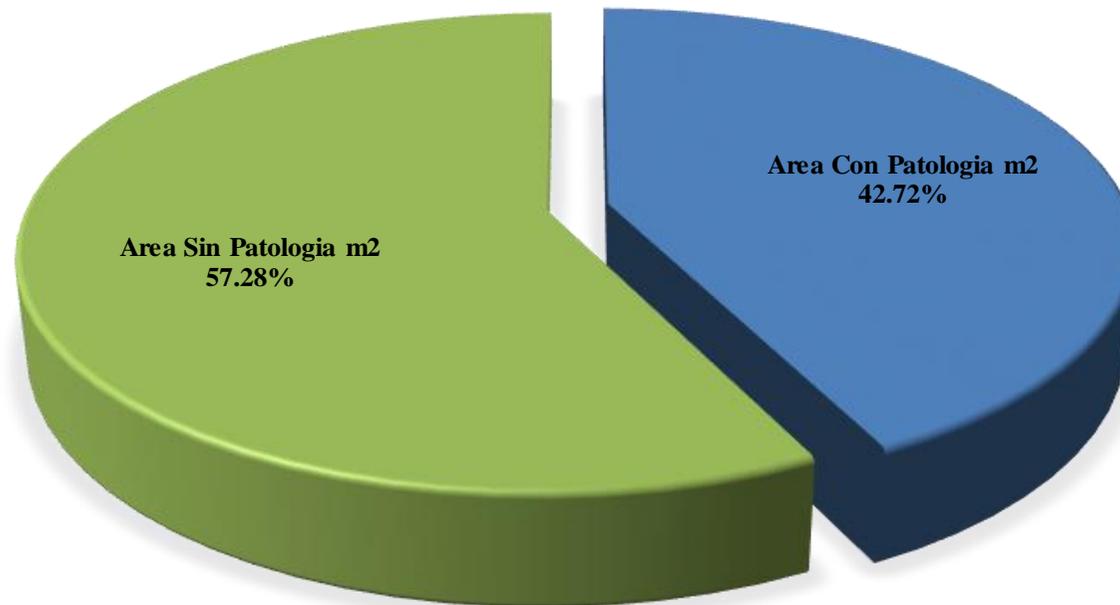
**PROCENTAJE DE PATOLOGIA**  
**UNIDAD DE MUESTRA 14**

Figura 68: Diagrama circular según porcentaje de patología en Unidad de Muestra 14

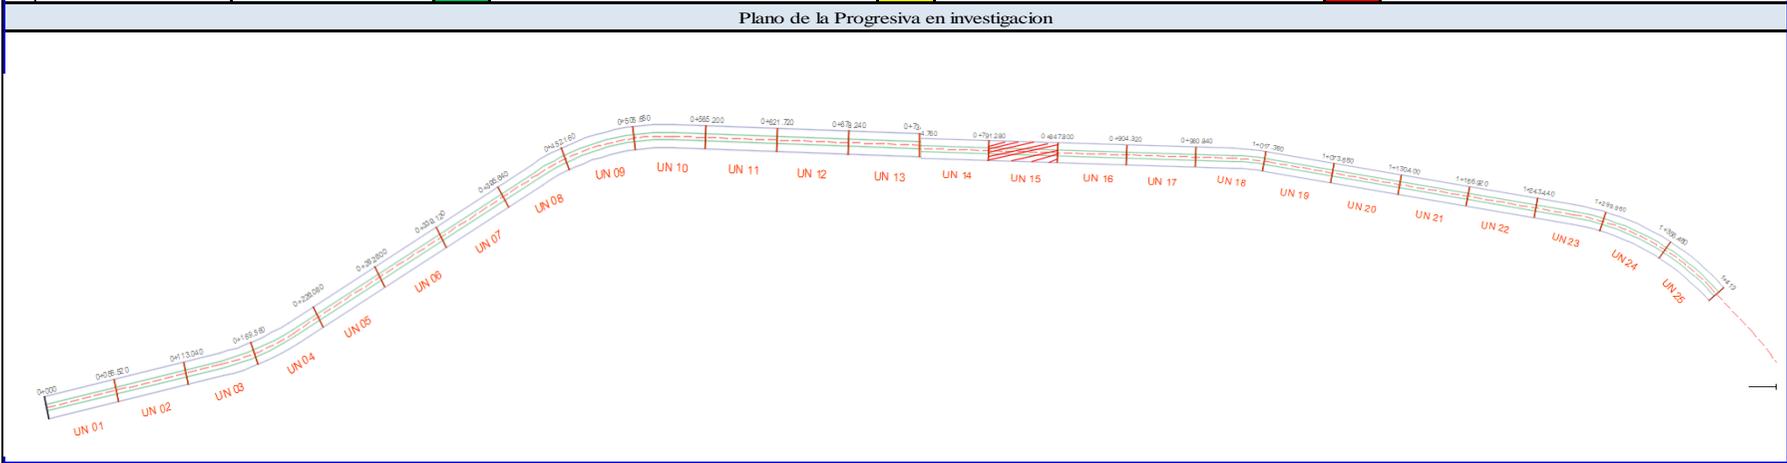
Autor:	Bach. Luis Gomez Taboada	Progresiva:	0+791.28 al 0+847.80	Fecha:	15/08/2016
Asesor:	Mgr. Gonzalo Miguel León de los Rfos	Lado:	Margen Izquierda Margen Derecho Fondo de canal	Distrito:	Castilla
Nombre del Canal:	Biaggio Arbulú			Provincia:	Piura
Lugar:	Caserio Miraflores			Región:	Piura

Principales Patologías:		Corte de Canal Principal
N°	Patología	
1	Fisura	
2	Grieta	
3	Hundimiento	
4	Erosión	
5	Delaminación	
6	Impacto	
7	Vegetación	
8	Sello de junta	
9	Eflorescencia	
10	Descascaramiento	
11	Sedimento.	Niveles de Severidad: <span style="background-color: green; color: white; padding: 2px;">1</span> LEVE <span style="background-color: yellow; color: black; padding: 2px;">2</span> MODERADO <span style="background-color: red; color: white; padding: 2px;">3</span> SEVERO

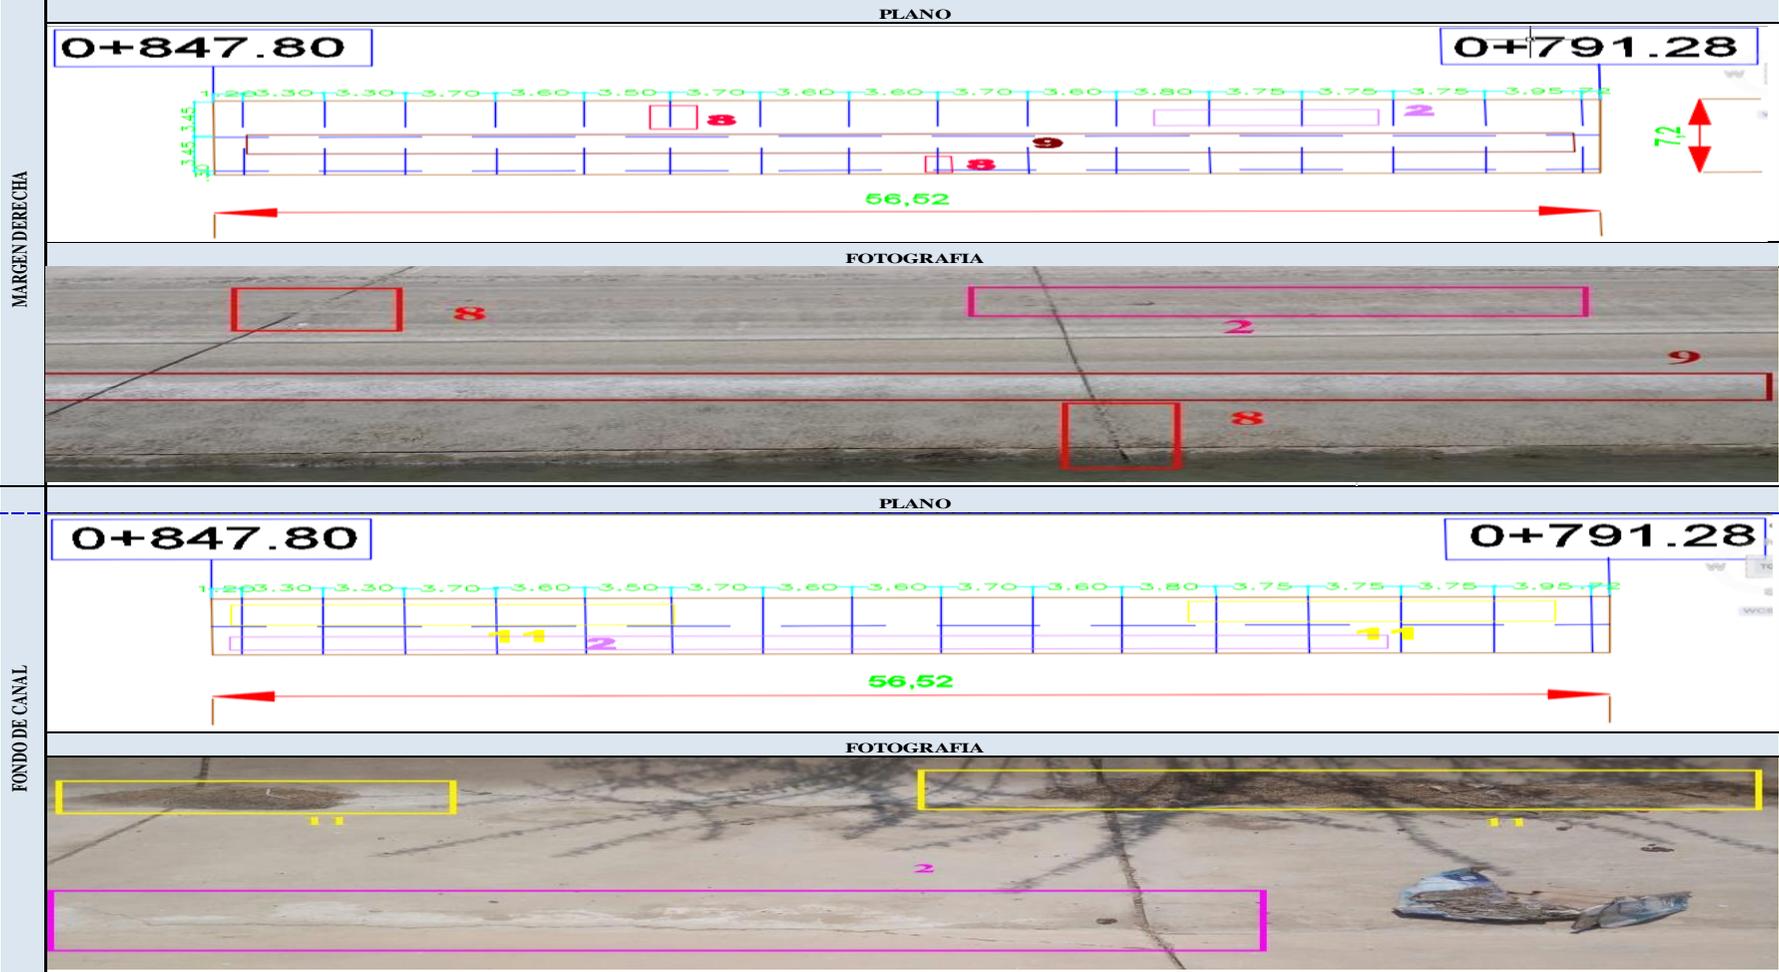
**PATOLOGÍAS EN UNIDAD DE MUESTRA 15**

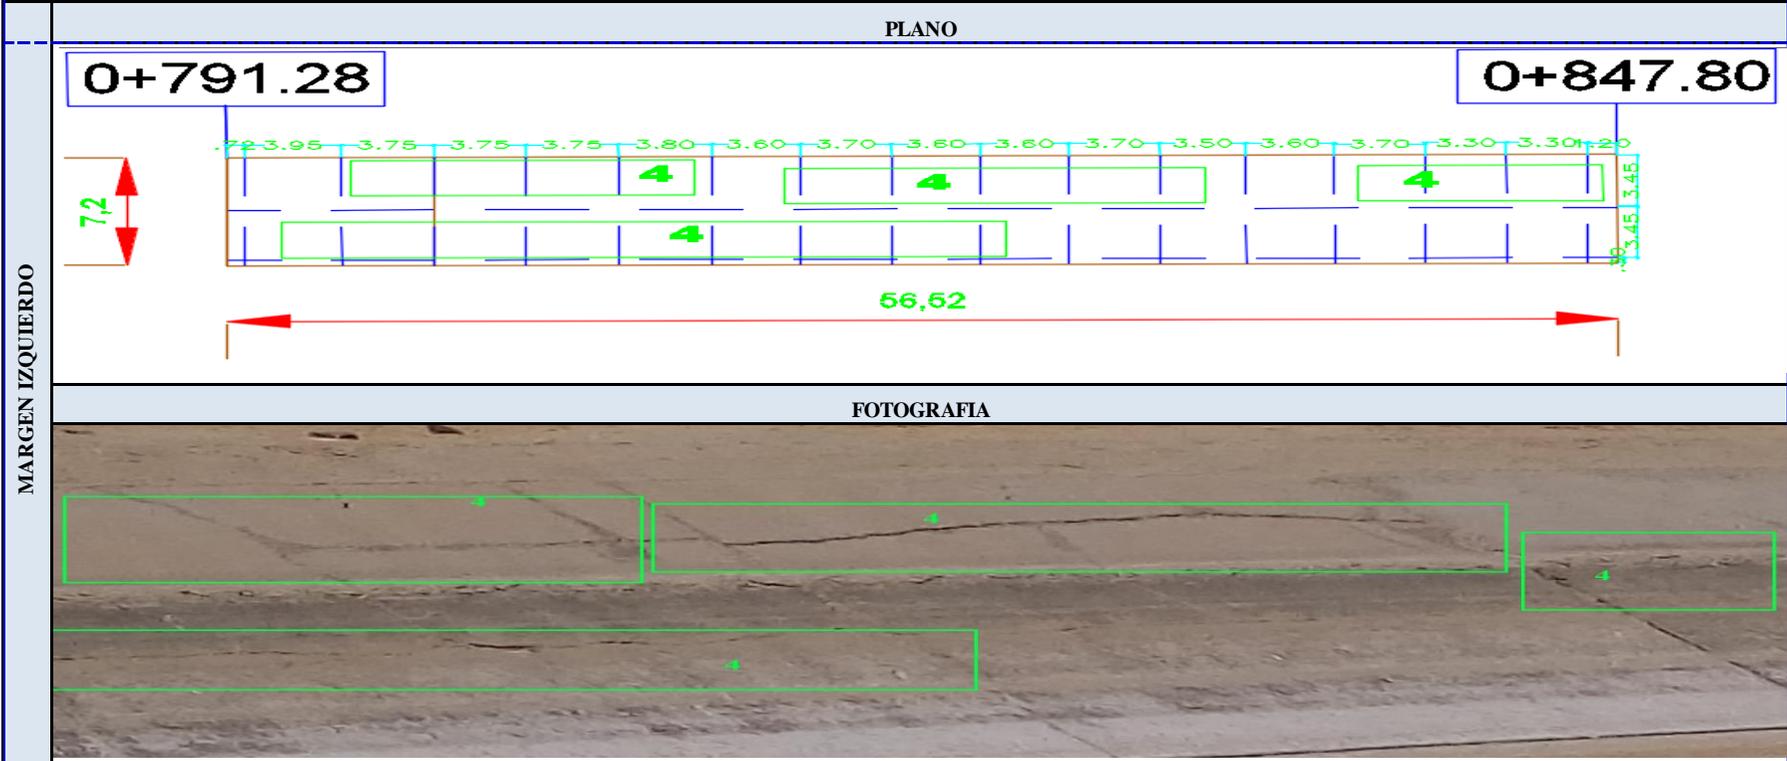
**PATOLOGIAS EN UNIDAD DE MUESTRA 15**

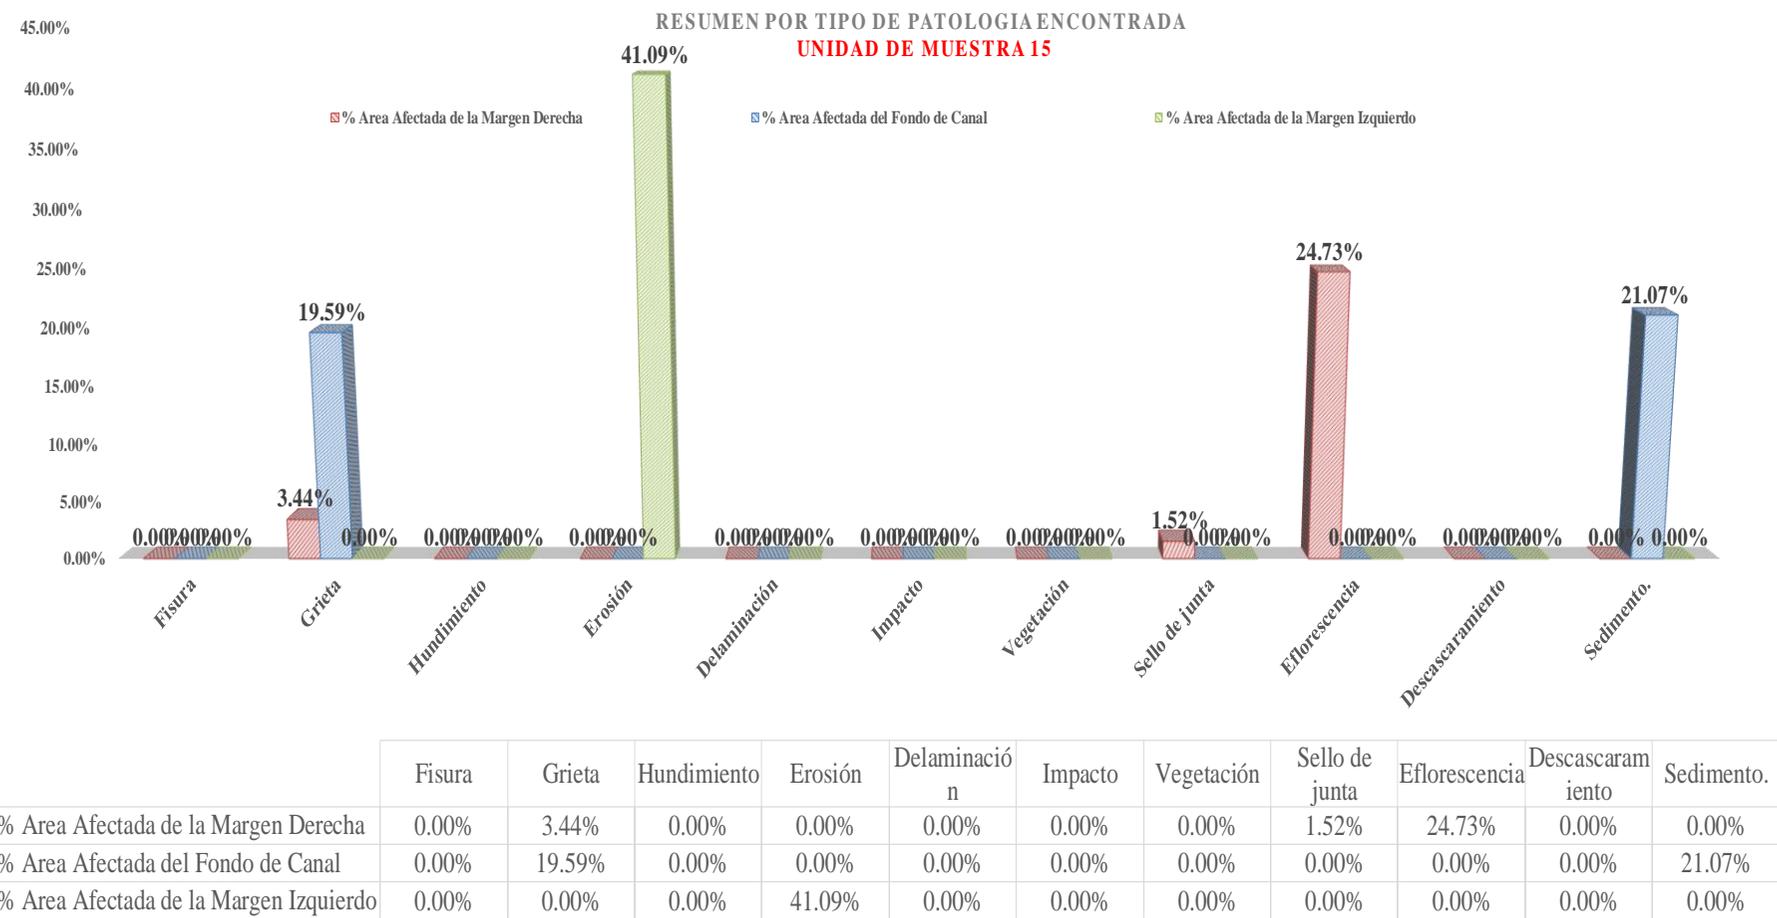
Figura 69: Diagrama de barras según área por tipo de patología en Unidad de Muestra 15

<b>DETERMINACIÓN Y EVALUACIÓN DE LAS PATOLOGÍAS DEL CONCRETO EN EL CANAL PRINCIPAL DE REGADÍO BIAGGIO ARBULÚ DEL CASERÍO DE MIRAFLORES ENTRE LAS PROGRESIVAS 0+000 AL KM 1+413 DEL DISTRITO DE CASTILLA, PROVINCIA DE PIURA, REGION PIURA, JULIO - 2016.</b>									
<b>RESUMEN POR TIPO DE PATOLOGIA ENCONTRADA</b>									
<b>UNIDAD DE MUESTRA 15</b>									
Progresiva: 0+791.28 al 0+847.80		Área Afectada de la Margen Derecha (m2)	% Área Afectada de la Margen Derecha	Área Afectada del Fondo de Canal (m2)	% Área Afectada del Fondo de Canal	Área Afectada de la Margen Izquierdo (m2)	% Área Afectada de la Margen Izquierdo	Área Afectada Total (m2)	%Total Área Afectada
Nº	Patología	406.94	100%	282.60	100%	406.94	100%	1096.48	100%
1	Fisura	0.00	0.00%	0.00	0.00%	0.00	0.00%	0.00	0.00%
2	Grieta	13.99	3.44%	55.36	19.59%	0.00	0.00%	69.35	6.32%
3	Hundimiento	0.00	0.00%	0.00	0.00%	0.00	0.00%	0.00	0.00%
4	Erosión	0.00	0.00%	0.00	0.00%	167.21	41.09%	167.21	15.25%

5	Delaminación	0.00	0.00%	0.00	0.00%	0.00	0.00%	0.00	0.00%
6	Impacto	0.00	0.00%	0.00	0.00%	0.00	0.00%	0.00	0.00%
7	Vegetación	0.00	0.00%	0.00	0.00%	0.00	0.00%	0.00	0.00%
8	Sello de junta	6.20	1.52%	0.00	0.00%	0.00	0.00%	6.20	0.57%
9	Eflorescencia	100.63	24.73%	0.00	0.00%	0.00	0.00%	100.63	9.18%
10	Descascaramiento	0.00	0.00%	0.00	0.00%	0.00	0.00%	0.00	0.00%
11	Sedimento.	0.00	0.00%	59.54	21.07%	0.00	0.00%	59.54	5.43%
<b>Σ Total</b>		120.82	29.69%	114.90	40.66%	167.21	41.09%	402.94	36.75%
Nivel de Severidad:		LEVE		LEVE		LEVE		LEVE

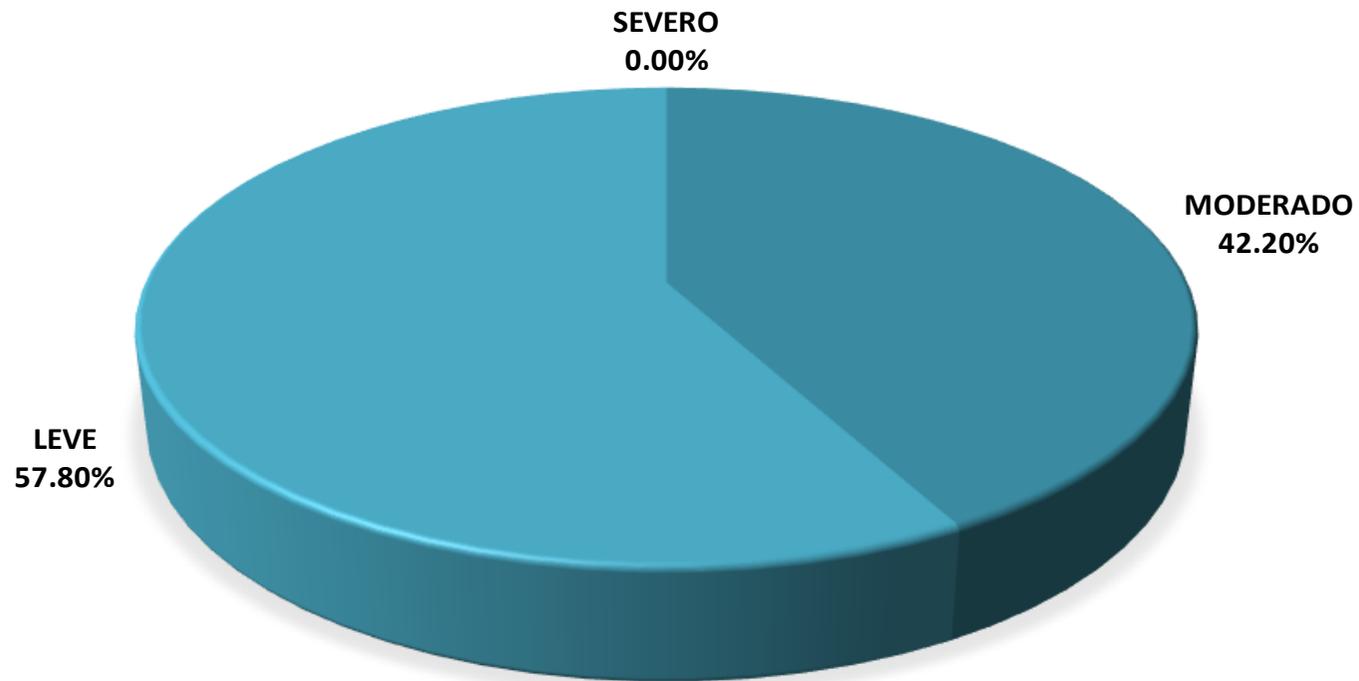
**NIVEL DE SEVERIDAD**  
**UNIDAD DE MUESTRA 15**

Figura 70: Diagrama de circulo según el nivel de severidad en Unidad de Muestra 15

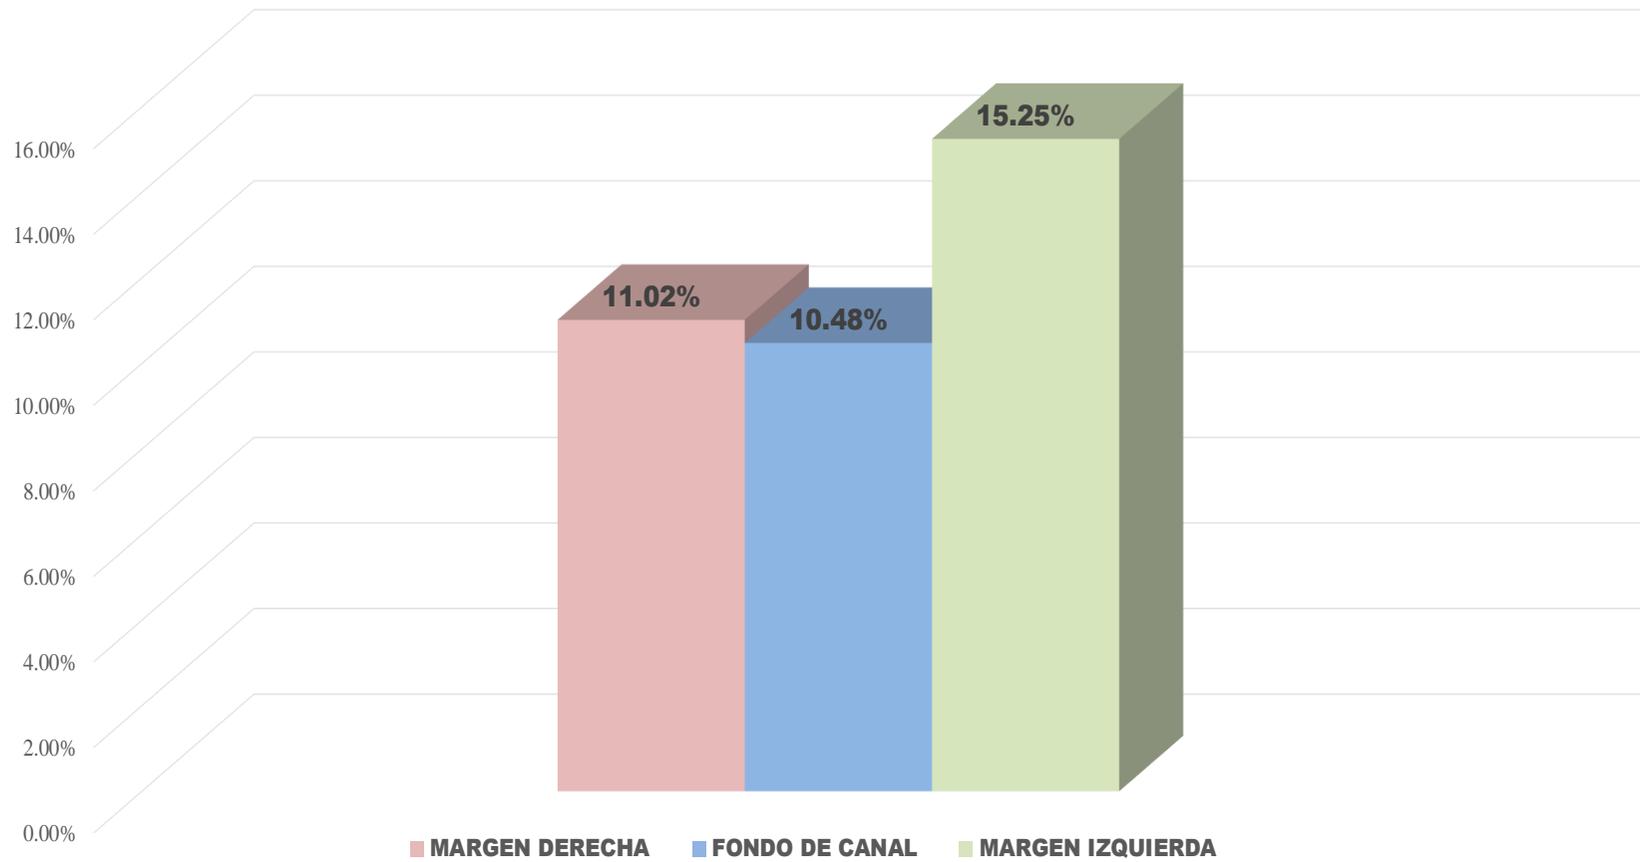
RESUMEN DE AREA DAÑADA POR ELEMENTO  
UNIDAD DE MUESTRA 15

Figura 71: Diagrama de barras de patología de áreas dañadas por elemento en Unidad de Muestra 15

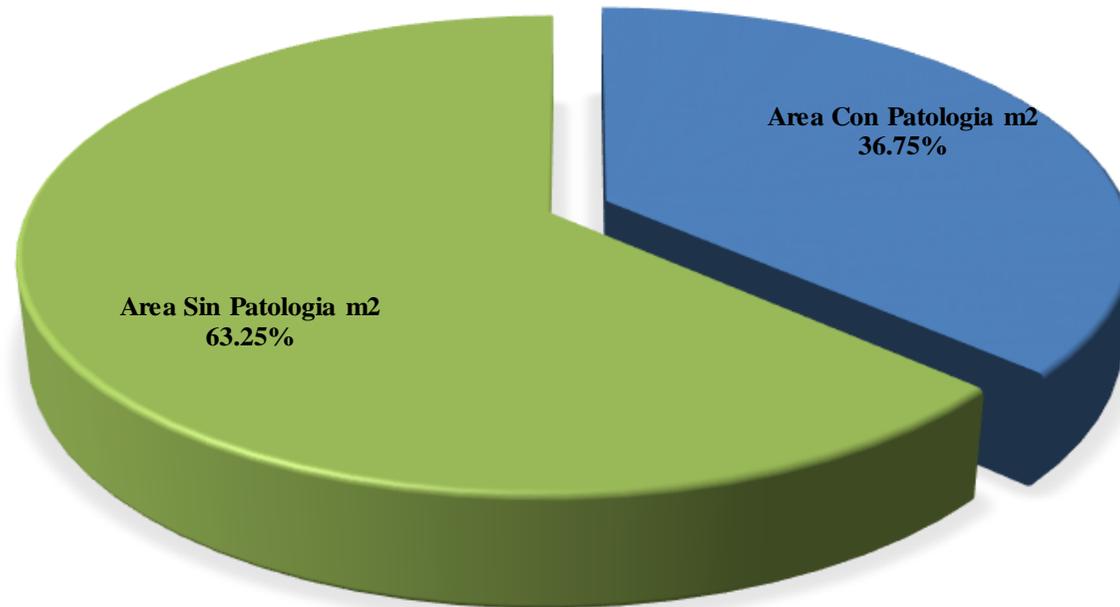
**PROCENTAJE DE PATOLOGIA**  
**UNIDAD DE MUESTRA 15**

Figura 72: Diagrama circular según porcentaje de patología en Unidad de Muestra 15

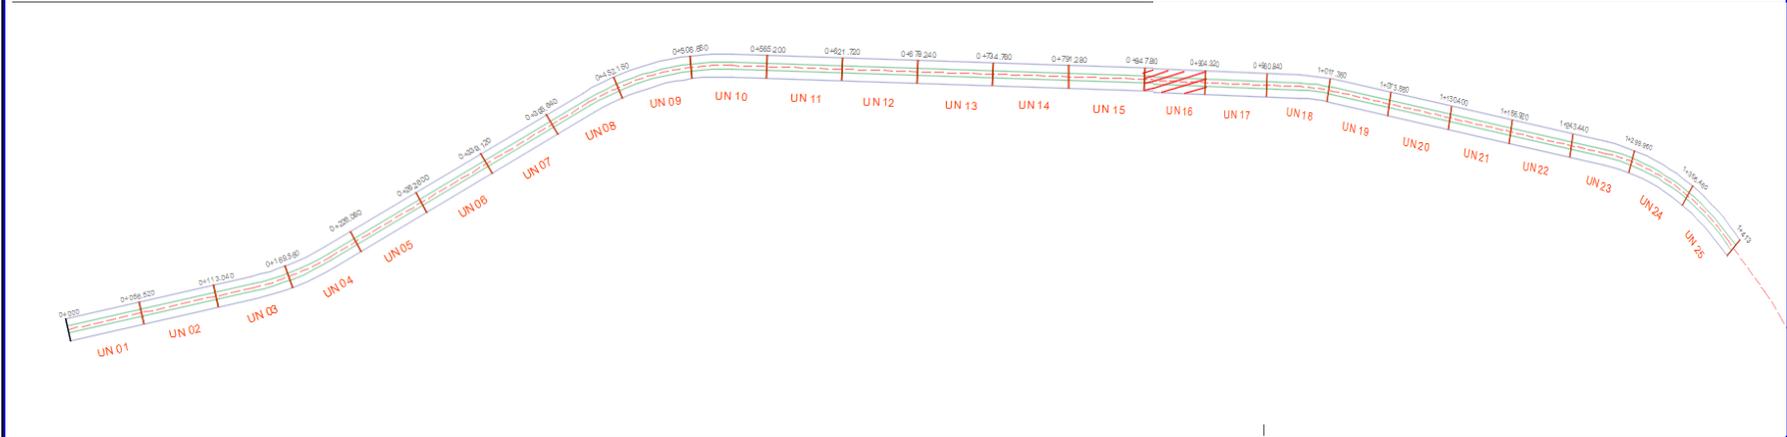
**Plano de la Progresiva en investigación**

<b>Principales Patologías:</b>		Corte de Canal Principal
N°	Patología	
1	Fisura	
2	Grieta	
3	Hundimiento	
4	Erosión	
5	Delaminación	
6	Impacto	
7	Vegetación	
8	Sello de junta	
9	Eflorescencia	
10	Descascaramiento	
11	Sedimento.	Niveles de Severidad: <b>1</b> LEVE <b>2</b> MODERADO <b>3</b> SEVERO

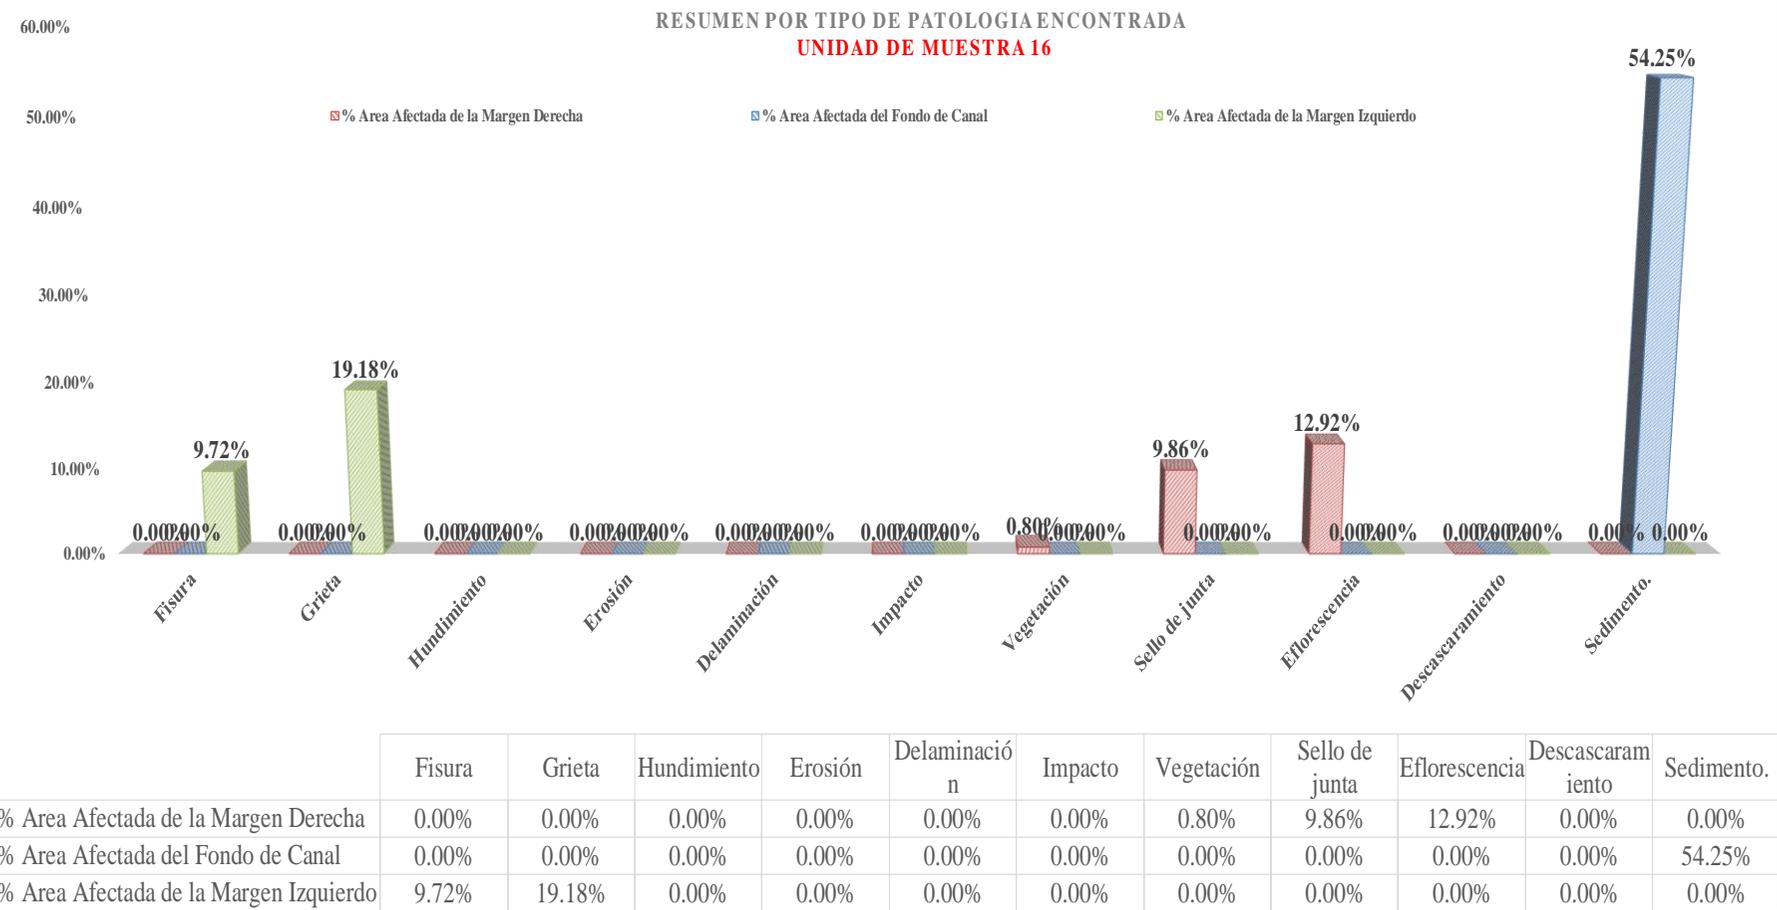
Figura 73: Diagrama de barras según área por tipo de patología en Unidad de Muestra 16

<b>DETERMINACIÓN Y EVALUACIÓN DE LAS PATOLOGÍAS DEL CONCRETO EN EL CANAL PRINCIPAL DE REGADÍO BIAGGIO ARBULÚ DEL CASERÍO DE MIRAFLORES ENTRE LAS PROGRESIVAS 0+000 AL KM 1+413 DEL DISTRITO DE CASTILLA, PROVINCIA DE PIURA, REGION PIURA, JULIO - 2016.</b>									
<b>RESUMEN POR TIPO DE PATOLOGIA ENCONTRADA</b>									
<b>UNIDAD DE MUESTRA 16</b>									
Progresiva: 0+847.80 al 0+904.32		Area Afectada de la Margen Derecha (m2)	% Area Afectada de la Margen Derecha	Area Afectada del Fondo de Canal (m2)	% Area Afectada del Fondo de Canal	Area Afectada de la Margen Izquierdo (m2)	% Area Afectada de la Margen Izquierdo	Area Afectada Total (m2)	%Total Area Afectada
Nº	Patologia	<b>406.94</b>	<b>100%</b>	<b>282.60</b>	<b>100%</b>	<b>406.94</b>	<b>100%</b>	<b>1096.48</b>	<b>100%</b>
1	Fisura	0.00	0.00%	0.00	0.00%	39.54	9.72%	39.54	3.61%
2	Grieta	0.00	0.00%	0.00	0.00%	78.06	19.18%	78.06	7.12%
3	Hundimiento	0.00	0.00%	0.00	0.00%	0.00	0.00%	0.00	0.00%

4	Erosión	0.00	0.00%	0.00	0.00%	0.00	0.00%	0.00	0.00%
5	Delaminación	0.00	0.00%	0.00	0.00%	0.00	0.00%	0.00	0.00%
6	Impacto	0.00	0.00%	0.00	0.00%	0.00	0.00%	0.00	0.00%
7	Vegetación	3.24	0.80%	0.00	0.00%	0.00	0.00%	3.24	0.30%
8	Sello de junta	40.13	9.86%	0.00	0.00%	0.00	0.00%	40.13	3.66%
9	Eflorescencia	52.56	12.92%	0.00	0.00%	0.00	0.00%	52.56	4.79%
10	Descascaramiento	0.00	0.00%	0.00	0.00%	0.00	0.00%	0.00	0.00%
11	Sedimento.	0.00	0.00%	153.31	54.25%	0.00	0.00%	153.31	13.98%
<b>Σ Total</b>		<b>95.93</b>	<b>23.57%</b>	<b>153.31</b>	<b>54.25%</b>	<b>117.60</b>	<b>28.90%</b>	<b>366.84</b>	<b>33.46%</b>
Nivel de Severidad:		LEVE		MODERADO		LEVE		LEVE

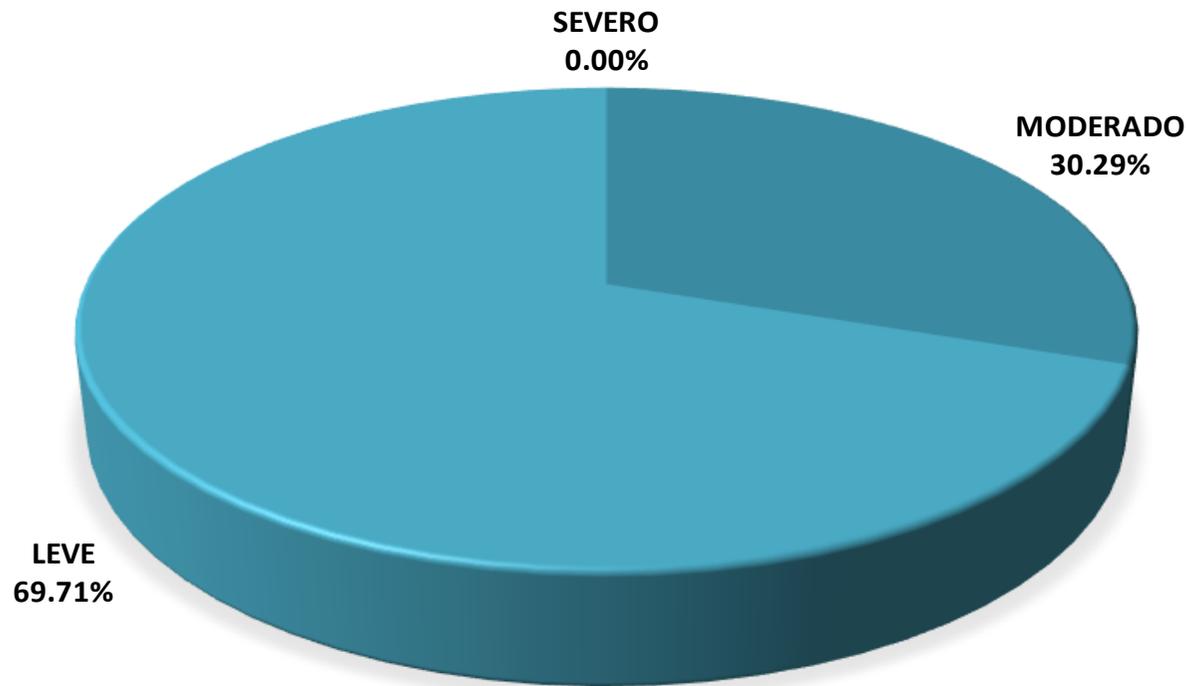
Figura 74: Diagrama de circulo según el nivel de severidad en Unidad de Muestra 16

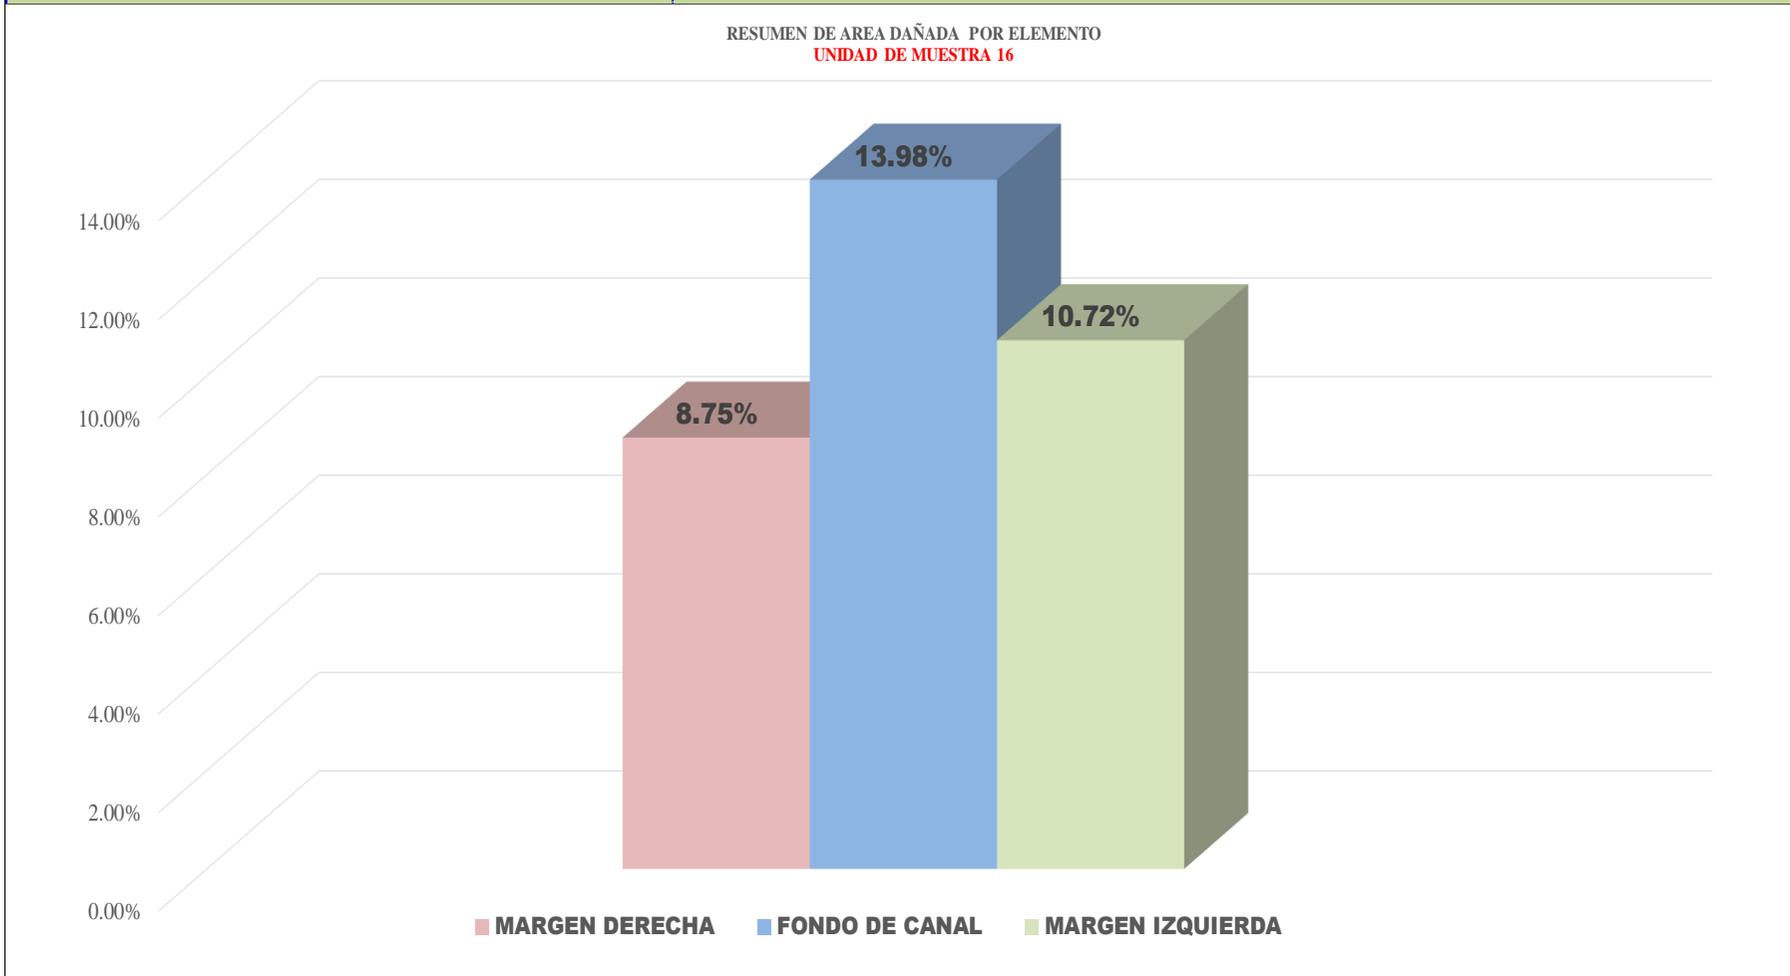
Figura 75: Diagrama de barras de patología de áreas dañadas por elemento en Unidad de Muestra 16

<b>DETERMINACIÓN Y EVALUACIÓN DE LAS PATOLOGÍAS DEL CONCRETO EN EL CANAL PRINCIPAL DE REGADÍO BIAGGIO ARBULÚ DEL CASERÍO DE MIRAFLORES ENTRE LAS PROGRESIVAS 0+000 AL KM 1+413 DEL DISTRITO DE CASTILLA, PROVINCIA DE PIURA, REGION PIURA, JULIO - 2016.</b>				
<b>RESUMEN DE PATOLOGIA DE AREAS DAÑADAS POR ELEMENTO</b>				
<b>UNIDAD DE MUESTRA 16</b>				
<b>Progresiva:</b> <b>0+847.80 al 0+904.32</b>	<b>AREA TOTAL (M2)</b>	<b>AREA DE PATOLOGIA (M2)</b>	<b>AREA TOTAL (%)</b>	<b>% DE PATOLOGIA</b>
<b>MARGEN DERECHA</b>	406.94	95.93	37.11%	8.75%
<b>FONDO DE CANAL</b>	282.60	153.31	25.77%	13.98%
<b>MARGEN IZQUIERDA</b>	406.94	117.60	37.11%	10.72%
<b>TOTAL</b>	<b>1096.49</b>	<b>366.84</b>	<b>100.00%</b>	<b>33.46%</b>

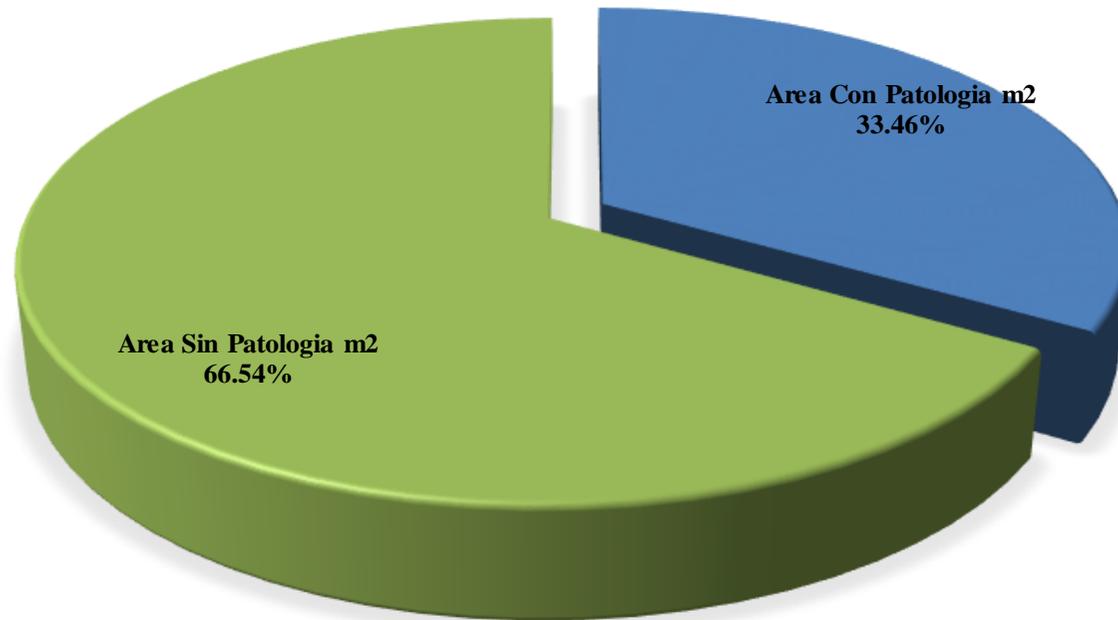
Figura 76: Diagrama circular según porcentaje de patología en Unidad de Muestra 1

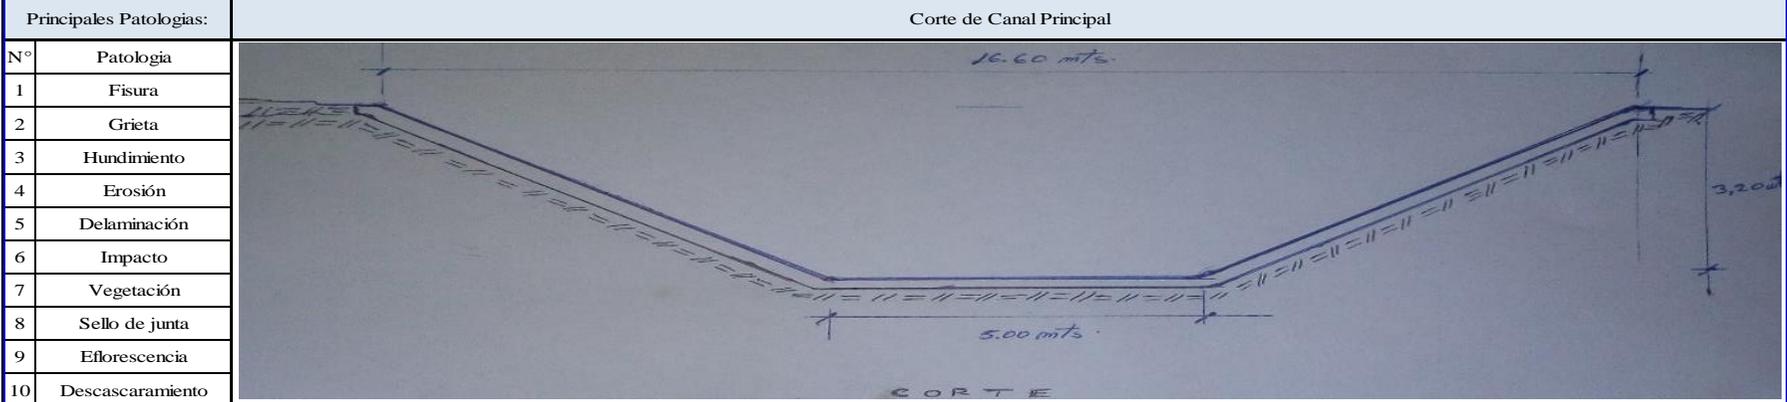
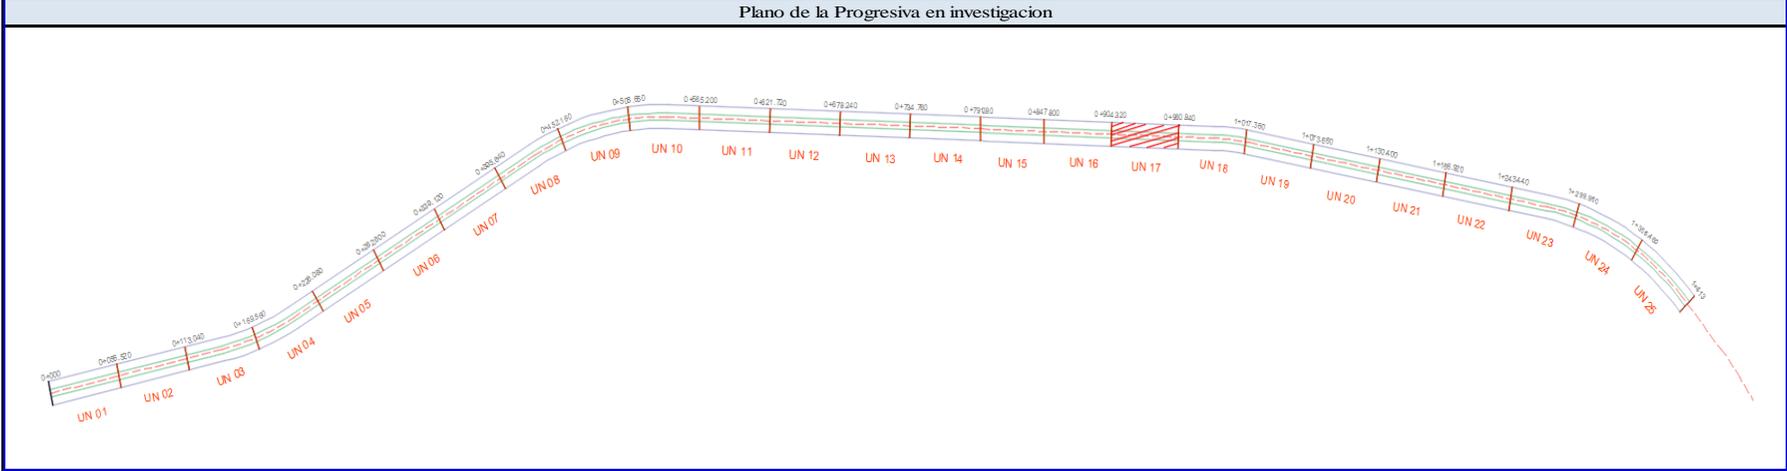
<b>Autor:</b>	Bach. Luis Gomez Taboada	<b>Progresiva:</b>	0+904.32 al 0+960.84	<b>Fecha:</b>	15/08/2016
<b>Asesor:</b>	Mgr. Gonzalo Miguel León de los Ríos	<b>Lado:</b>	Margen Izquierda Margen Derecho	<b>Distrito:</b>	Castilla
<b>Nombre del Canal:</b>	Biaggio Arbulú	<b>Fondo de canal:</b>		<b>Provincia:</b>	Piura
<b>Lugar:</b>	Caserio Miraflores			<b>Región:</b>	Piura

11	Sedimento.	Niveles de Severidad: <b>1</b> LEVE	<b>2</b> MODERADO	<b>3</b> SEVERO
----	------------	-------------------------------------	-------------------	-----------------

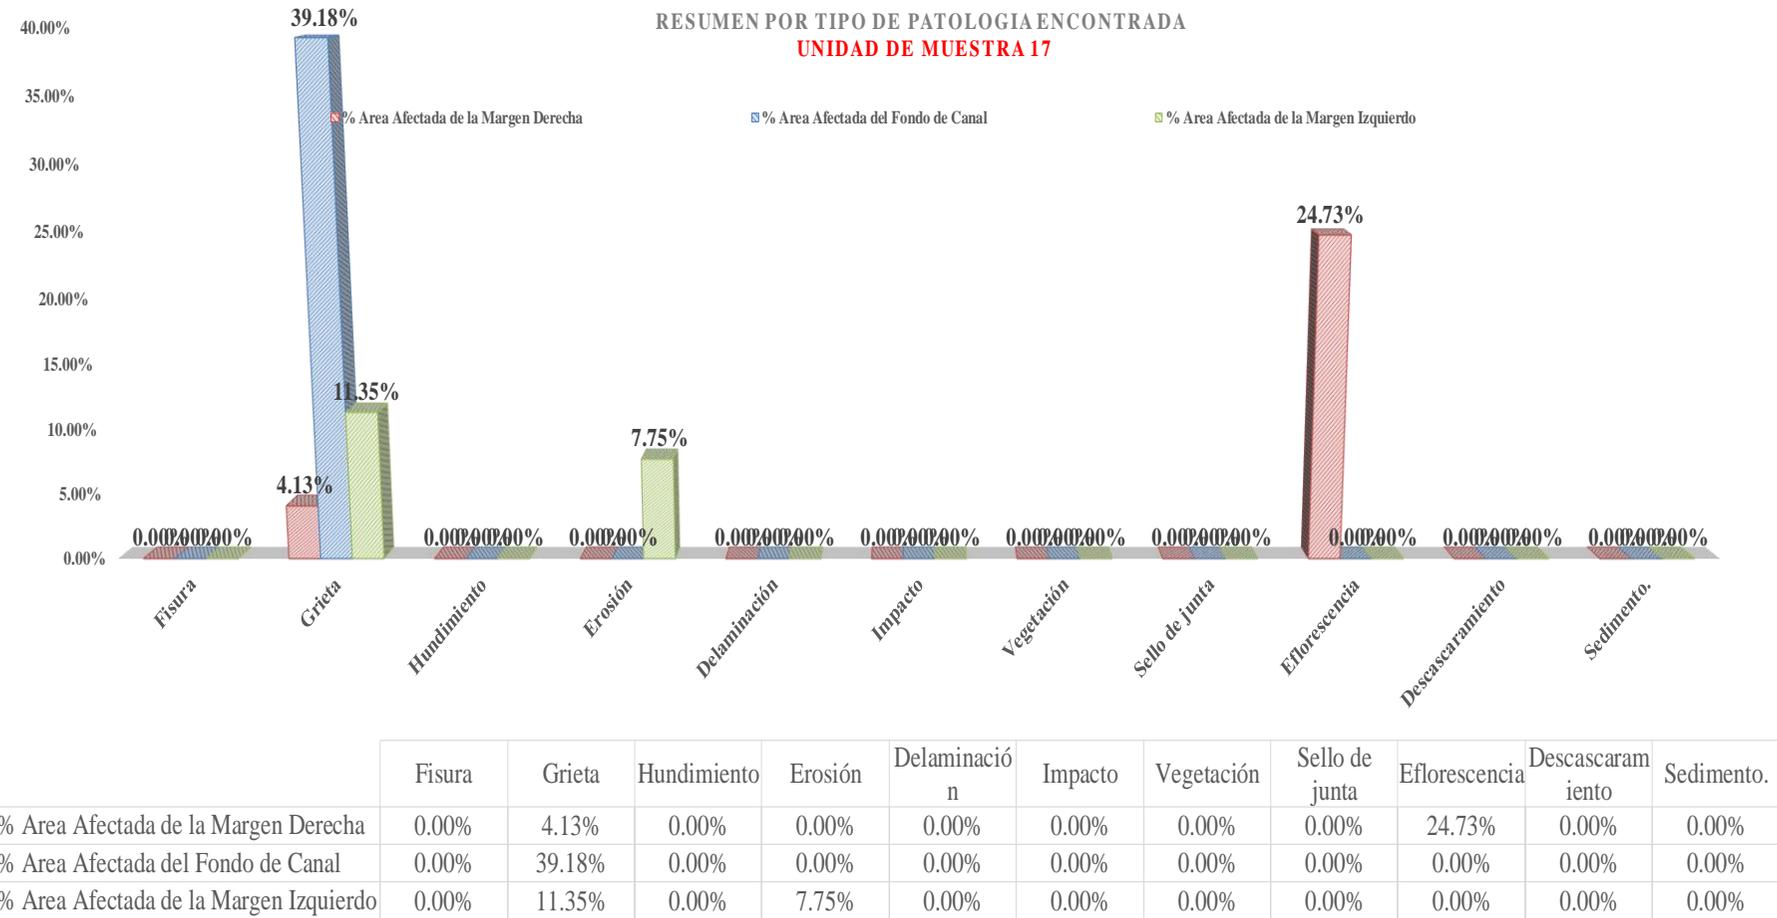
Figura 77: Diagrama de barras según área por tipo de patología en Unidad de Muestra 17

<b>DETERMINACIÓN Y EVALUACIÓN DE LAS PATOLOGÍAS DEL CONCRETO EN EL CANAL PRINCIPAL DE                      REGADÍO BIAGGIO ARBULÚ DEL CASERÍO DE MIRAFLORES ENTRE LAS PROGRESIVAS 0+000 AL KM 1+413                      DEL DISTRITO DE CASTILLA, PROVINCIA DE PIURA, REGION PIURA, JULIO - 2016.</b>									
<b>RESUMEN POR TIPO DE PATOLOGIA ENCONTRADA</b>									
<b>UNIDAD DE MUESTRA 17</b>									
Progresiva: 0+904.32 al 0+960.84		Área Afectada de la Margen Derecha (m2)	% Área Afectada de la Margen Derecha	Área Afectada del Fondo de Canal (m2)	% Área Afectada del Fondo de Canal	Área Afectada de la Margen Izquierdo (m2)	% Área Afectada de la Margen Izquierdo	Área Afectada Total (m2)	% Total Área Afectada
Nº	Patología	406.94	100%	282.60	100%	406.94	100%	1096.48	100%
1	Fisura	0.00	0.00%	0.00	0.00%	0.00	0.00%	0.00	0.00%
2	Grieta	16.79	4.13%	110.72	39.18%	46.17	11.35%	173.68	15.84%
3	Hundimiento	0.00	0.00%	0.00	0.00%	0.00	0.00%	0.00	0.00%

4	Erosión	0.00	0.00%	0.00	0.00%	31.55	7.75%	31.55	2.88%
5	Delaminación	0.00	0.00%	0.00	0.00%	0.00	0.00%	0.00	0.00%
6	Impacto	0.00	0.00%	0.00	0.00%	0.00	0.00%	0.00	0.00%
7	Vegetación	0.00	0.00%	0.00	0.00%	0.00	0.00%	0.00	0.00%
8	Sello de junta	0.00	0.00%	0.00	0.00%	0.00	0.00%	0.00	0.00%
9	Eflorescencia	100.63	24.73%	0.00	0.00%	0.00	0.00%	100.63	9.18%
10	Descascaramiento	0.00	0.00%	0.00	0.00%	0.00	0.00%	0.00	0.00%
11	Sedimento.	0.00	0.00%	0.00	0.00%	0.00	0.00%	0.00	0.00%
<b>Σ Total</b>		117.42	28.85%	110.72	39.18%	77.72	19.10%	305.86	27.89%
Nivel de Severidad:		LEVE		LEVE		LEVE		LEVE
