UNIVERSIDAD CATÓLICA LOS ÁNGELES  
CHIMBOTE

DETERMINACIÓN Y EVALUACIÓN DE LAS  
PATOLOGÍAS DEL CONCRETO EN EL CANAL  
PRINCIPAL DE REGADÍO BIAGGIO ARBULÚ DEL  
CASERÍO DE MIRAFLORES ENTRE LAS PROGRESIVAS  
0+000 AL KM 1+413 DEL DISTRITO DE CASTILLA,  
PROVINCIA DE PIURA, REGIÓN PIURA, JULIO - 2016.

**TESIS PARA OPTAR EL TÍTULO PROFESIONAL DE**  
**INGENIERO CIVIL**

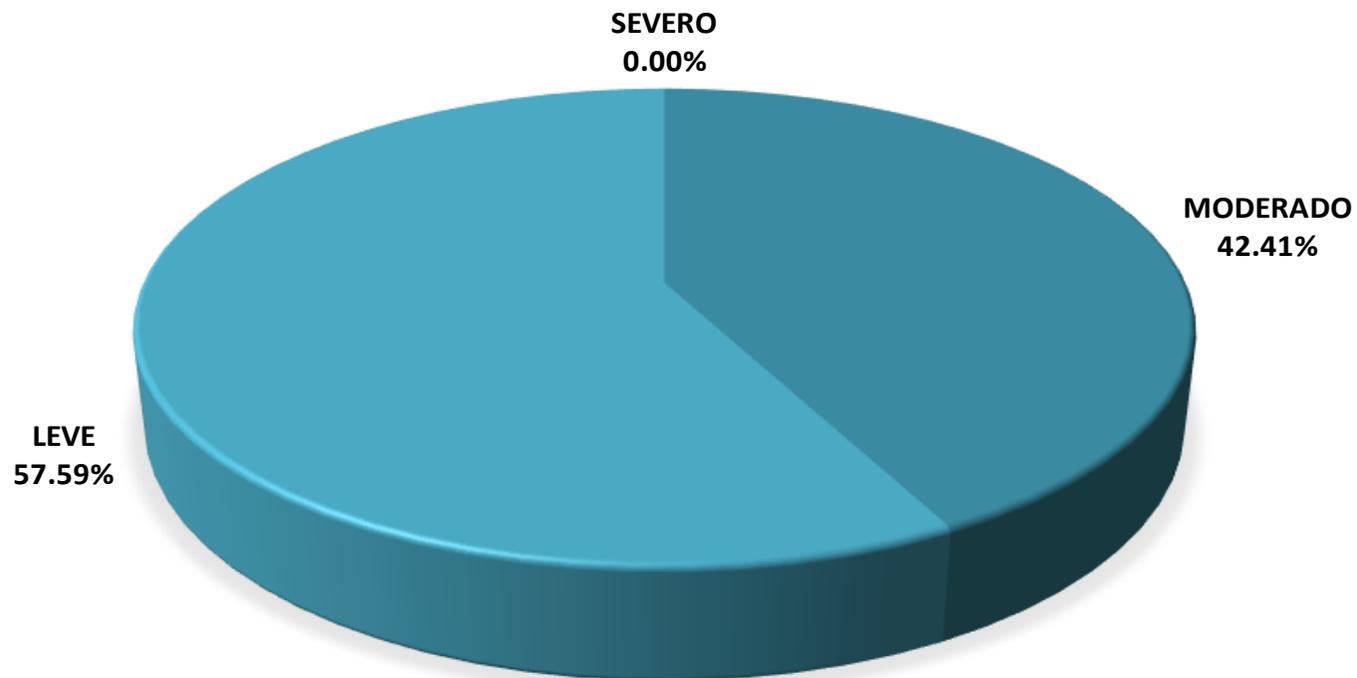
Figura 78: Diagrama de circulo según el nivel de severidad en Unidad de Muestra 17

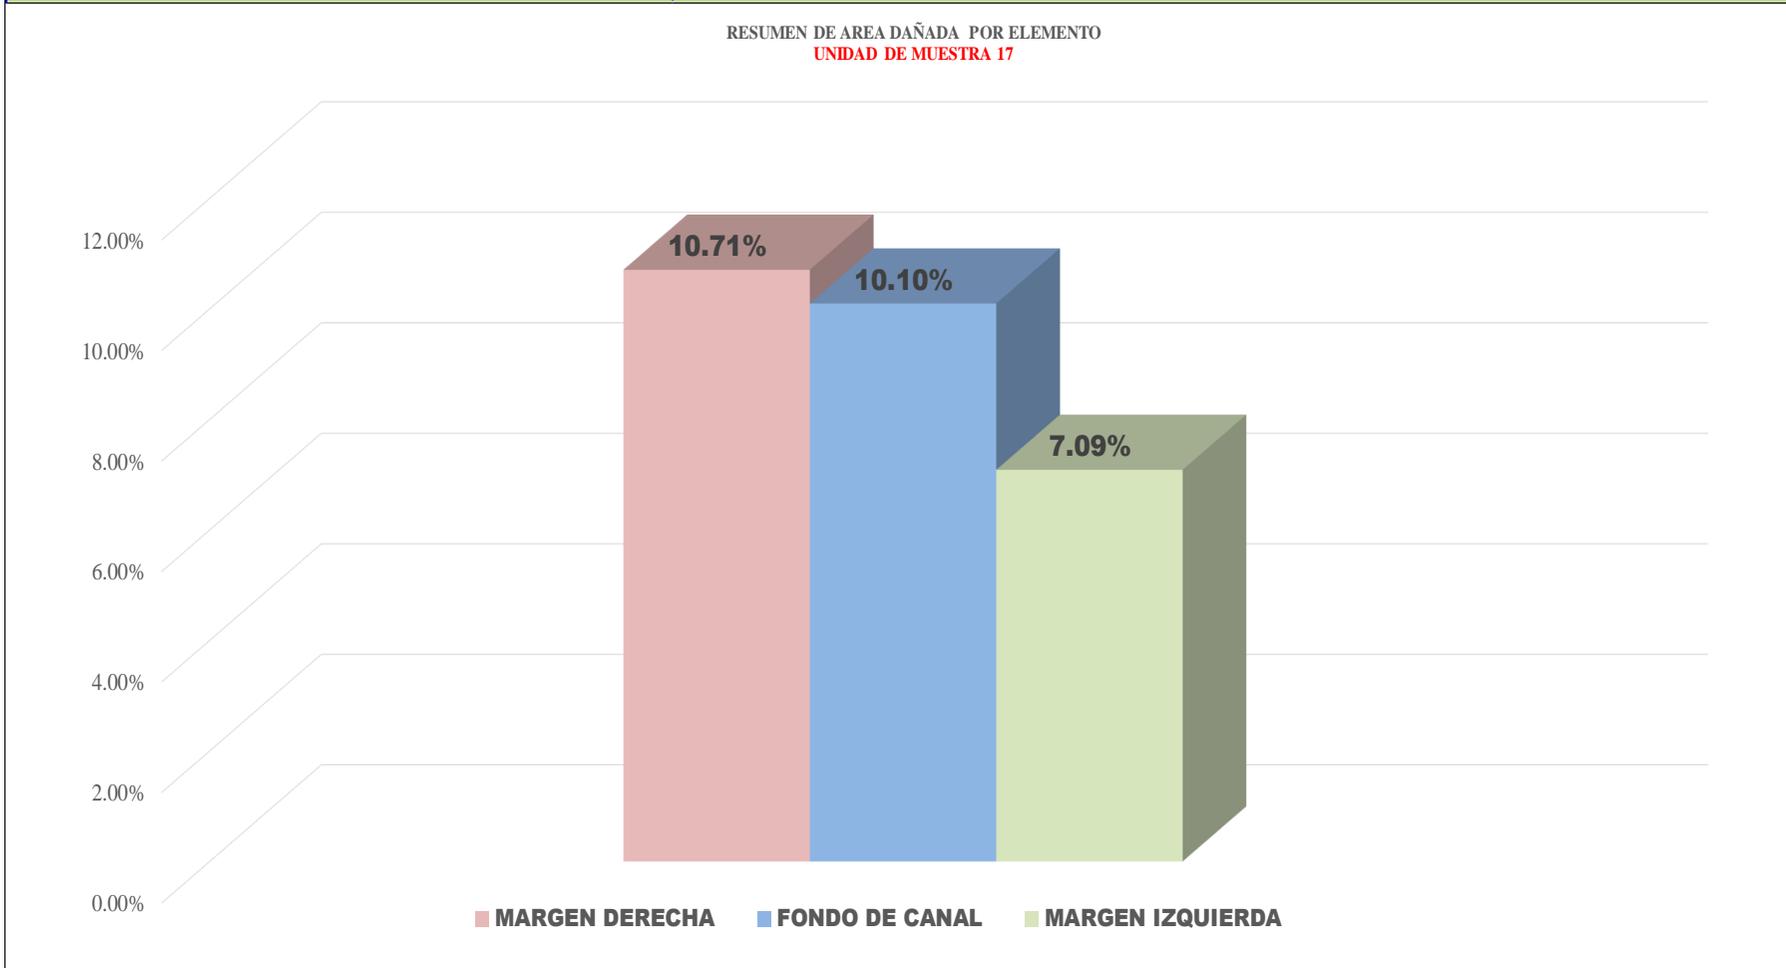
Figura 79: Diagrama de barras de patología de áreas dañadas por elemento en Unidad de Muestra 17

<b>DETERMINACIÓN Y EVALUACIÓN DE LAS PATOLOGÍAS DEL CONCRETO EN EL CANAL PRINCIPAL DE REGADÍO BIAGGIO ARBULÚ DEL CASERÍO DE MIRAFLORES ENTRE LAS PROGRESIVAS 0+000 AL KM 1+413 DEL DISTRITO DE CASTILLA, PROVINCIA DE PIURA, REGION PIURA, JULIO - 2016.</b>				
<b>RESUMEN DE PATOLOGIA DE AREAS DAÑADAS POR ELEMENTO</b>				
<b>UNIDAD DE MUESTRA 17</b>				
<b>Progresiva:</b> <b>0+904.32 al 0+960.84</b>	<b>AREA TOTAL (M2)</b>	<b>AREA DE PATOLOGIA (M2)</b>	<b>AREA TOTAL (%)</b>	<b>% DE PATOLOGIA</b>
<b>MARGEN DERECHA</b>	406.94	117.42	37.11%	10.71%
<b>FONDO DE CANAL</b>	282.60	110.72	25.77%	10.10%
<b>MARGEN IZQUIERDA</b>	406.94	77.72	37.11%	7.09%
<b>TOTAL</b>	<b>1096.49</b>	<b>305.86</b>	<b>100.00%</b>	<b>27.89%</b>

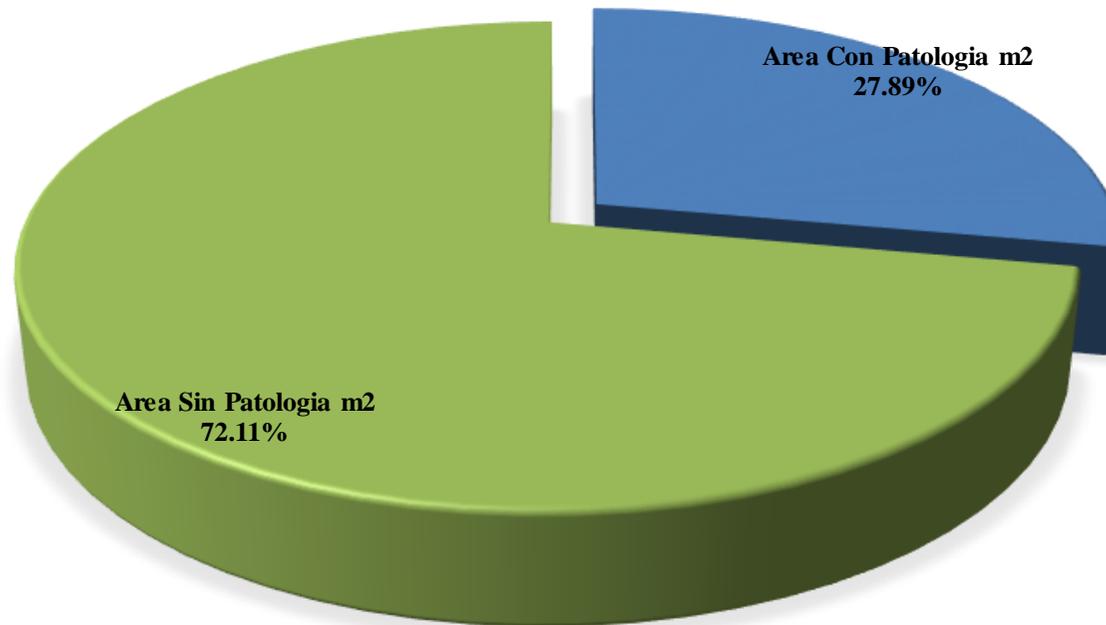
Figura 80: Diagrama circular según porcentaje de patología en Unidad de Muestra 17

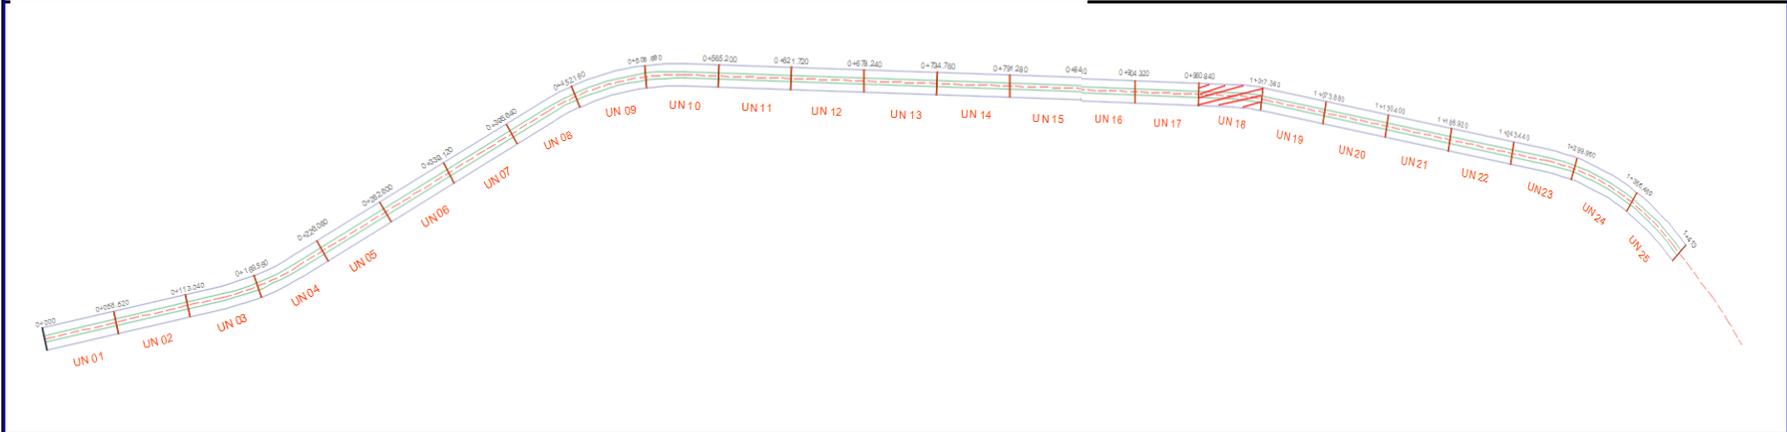
Plano de la Progresiva en investigación

<b>UNIDAD DE MUESTRA 18</b>	<b>DETERMINACION Y EVALUACION DE LAS PATOLOGIAS DEL CONCRETO EN EL CANAL PRINCIPAL DE REGADÍO BIAGGIO ARBULÚ DEL CASERÍO DE MIRAFLORES ENTRE LAS PROGRESIVAS 0+000 AL KM 1+413 DEL DISTRITO DE CASTILLA, PROVINCIA DE PIURA, REGION PIURA. JULIO - 2016.</b>		
	Autor: Bach. Luis Gomez Taboada	Progresiva: 0+960.84 al 1+017.36	Fecha: 15/08/2016

Principales Patologías:		Corte de Canal Principal
N°	Patología	
1	Fisura	
2	Grieta	
3	Hundimiento	
4	Erosión	
5	Delaminación	
6	Impacto	
7	Vegetación	
8	Sello de junta	
9	Eflorescencia	
10	Descascaramiento	
11	Sedimento.	Niveles de Severidad: <span style="background-color: green; color: white; padding: 2px;">1</span> LEVE <span style="background-color: yellow; color: black; padding: 2px;">2</span> MODERADO <span style="background-color: red; color: white; padding: 2px;">3</span> SEVERO

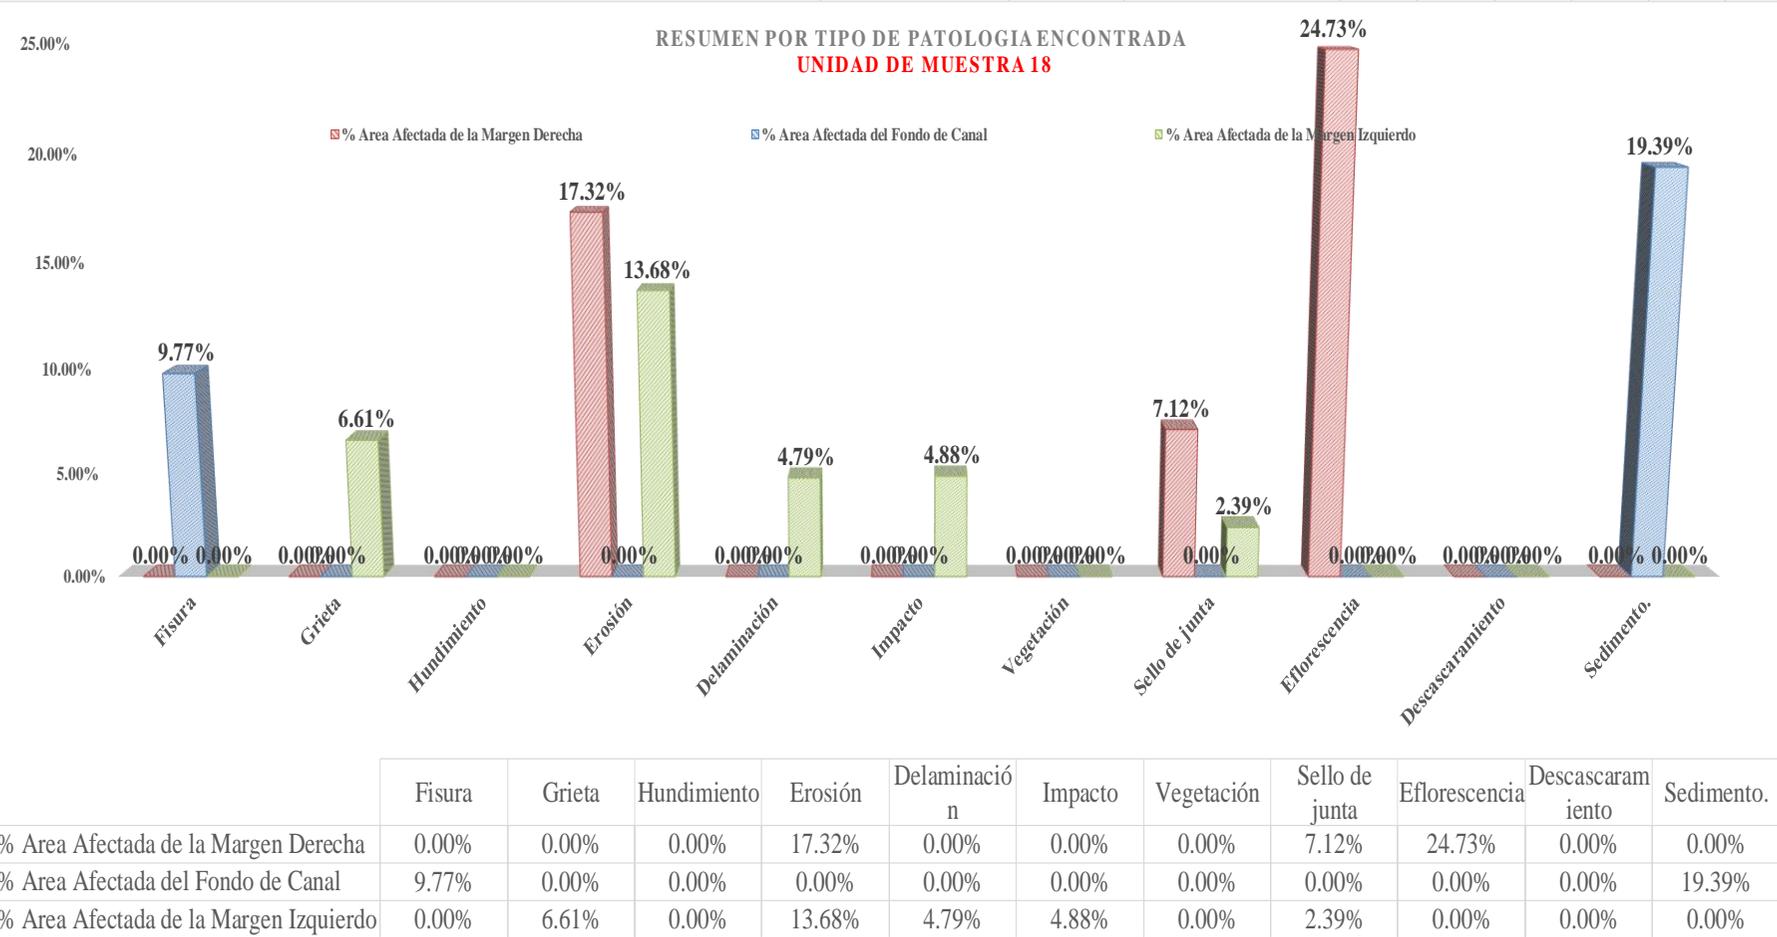
Figura 81: Diagrama de barras según área por tipo de patología en Unidad de Muestra 18

<b>DETERMINACIÓN Y EVALUACIÓN DE LAS PATOLOGÍAS DEL CONCRETO EN EL CANAL PRINCIPAL DE REGADÍO BIAGGIO ARBULÚ DEL CASERÍO DE MIRAFLORES ENTRE LAS PROGRESIVAS 0+000 AL KM 1+413 DEL DISTRITO DE CASTILLA, PROVINCIA DE PIURA, REGION PIURA, JULIO - 2016.</b>									
<b>RESUMEN POR TIPO DE PATOLOGIA ENCONTRADA</b>									
<b>UNIDAD DE MUESTRA 18</b>									
Progresiva: 0+960.84 al 1+017.36		Área Afectada de la Margen Derecha (m2)	% Área Afectada de la Margen Derecha	Área Afectada del Fondo de Canal (m2)	% Área Afectada del Fondo de Canal	Área Afectada de la Margen Izquierdo (m2)	% Área Afectada de la Margen Izquierdo	Área Afectada Total (m2)	%Total Área Afectada
N°	Patología	406.94	100%	282.60	100%	406.94	100%	1096.48	100%
1	Fisura	0.00	0.00%	27.62	9.77%	0.00	0.00%	27.62	2.52%
2	Grieta	0.00	0.00%	0.00	0.00%	26.88	6.61%	26.88	2.45%
3	Hundimiento	0.00	0.00%	0.00	0.00%	0.00	0.00%	0.00	0.00%
4	Erosión	70.47	17.32%	0.00	0.00%	55.67	13.68%	126.14	11.50%

5	Delaminación	0.00	0.00%	0.00	0.00%	19.50	4.79%	19.50	1.78%
6	Impacto	0.00	0.00%	0.00	0.00%	19.87	4.88%	19.87	1.81%
7	Vegetación	0.00	0.00%	0.00	0.00%	0.00	0.00%	0.00	0.00%
8	Sello de junta	28.98	7.12%	0.00	0.00%	9.74	2.39%	38.72	3.53%
9	Eflorescencia	100.63	24.73%	0.00	0.00%	0.00	0.00%	100.63	9.18%
10	Descascaramiento	0.00	0.00%	0.00	0.00%	0.00	0.00%	0.00	0.00%
11	Sedimento.	0.00	0.00%	54.79	19.39%	0.00	0.00%	54.79	5.00%
<b>Σ Total</b>		200.08	49.17%	82.40	29.16%	131.65	32.35%	414.14	37.77%
Nivel de Severidad:		LEVE		LEVE		LEVE		LEVE

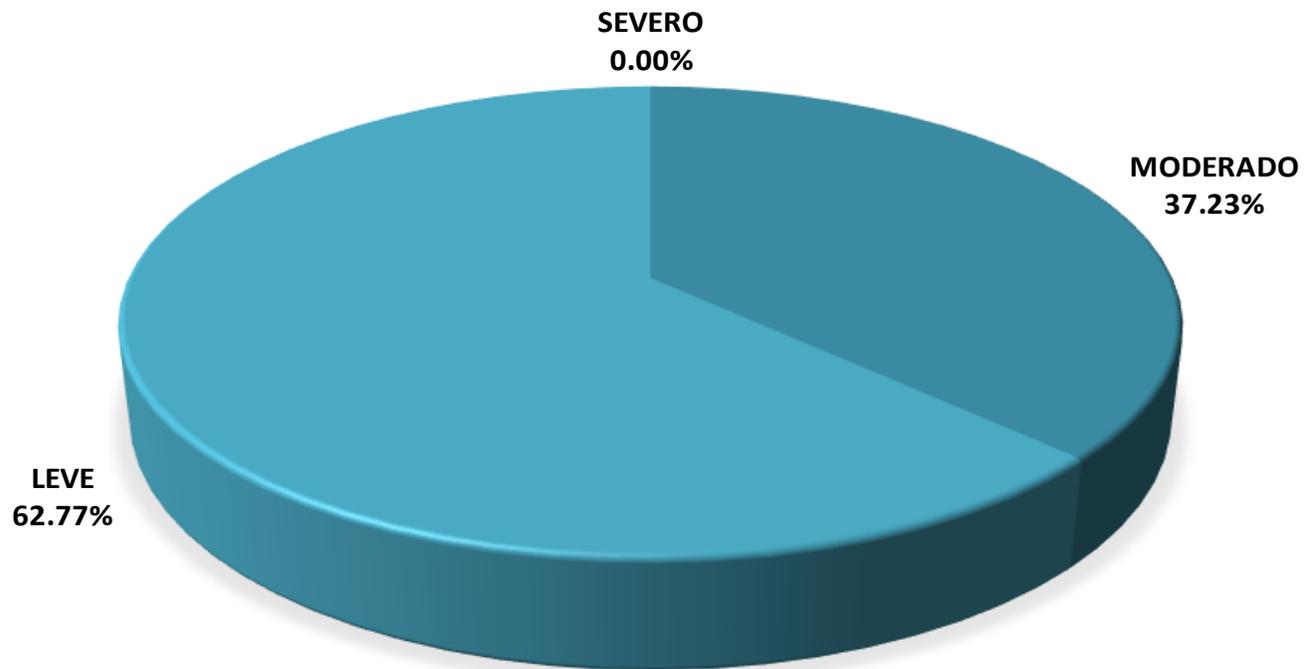
Figura 82: Diagrama de circulo según el nivel de severidad en Unidad de Muestra 18

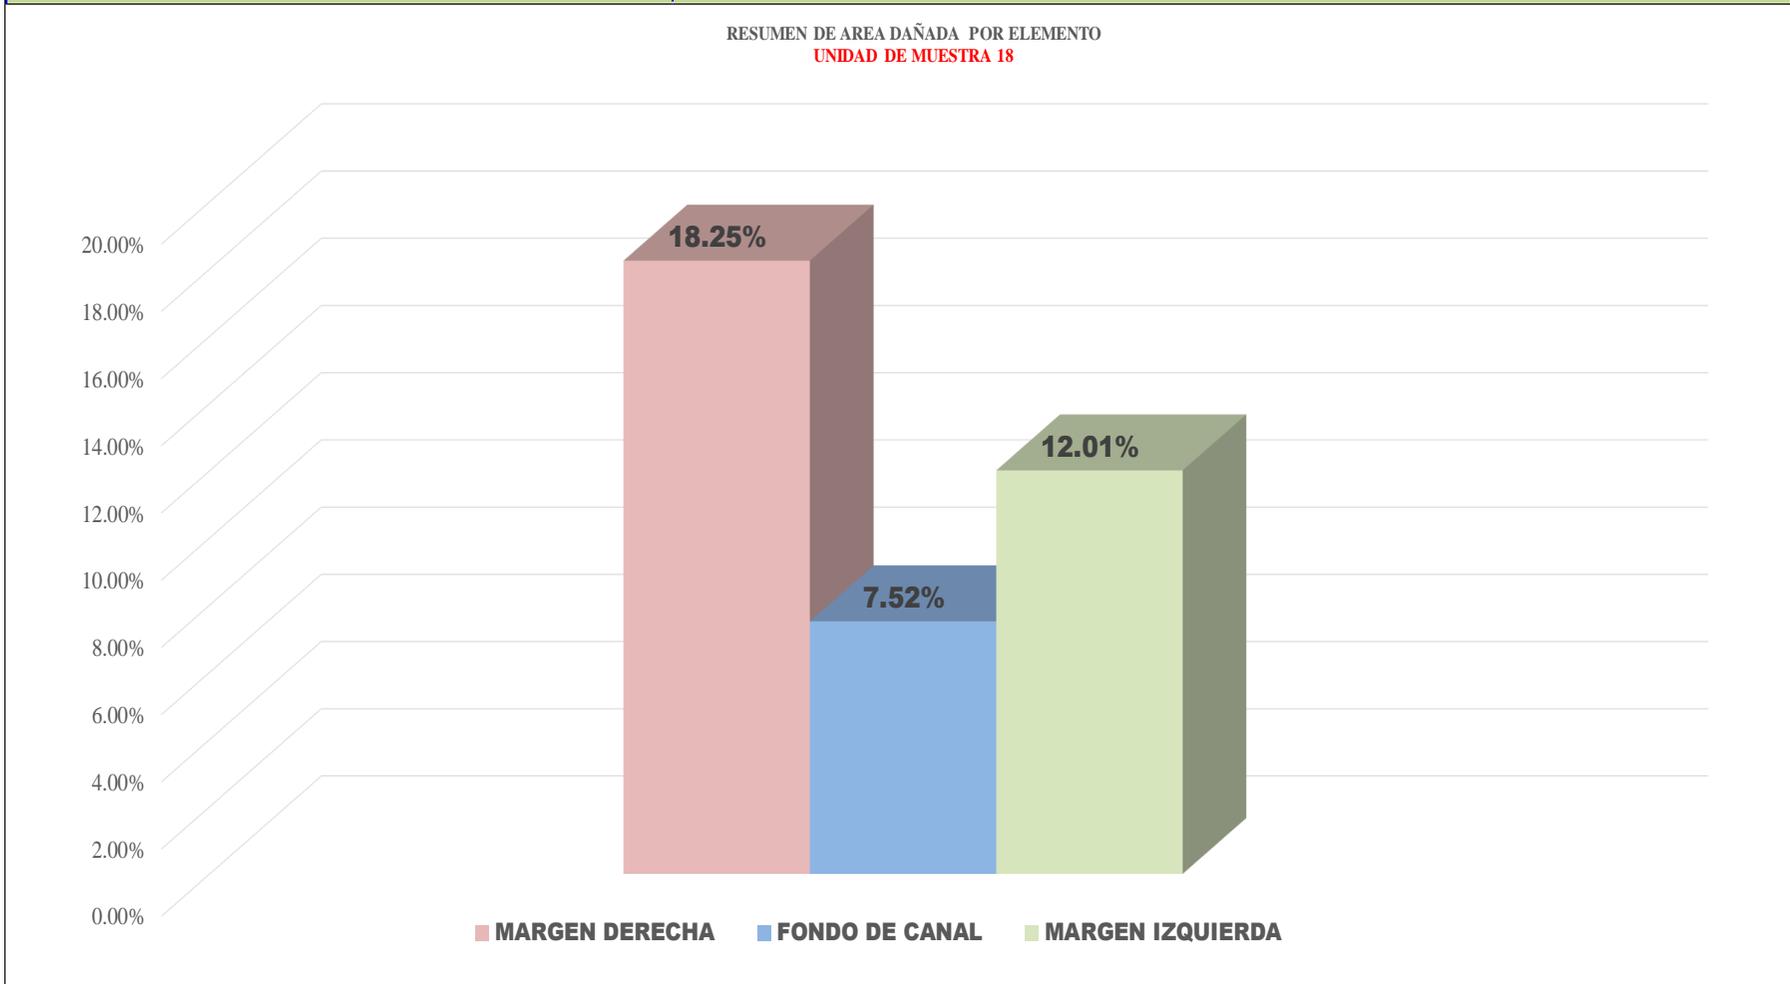
Figura 83: Diagrama de barras de patología de áreas dañadas por elemento en Unidad de Muestra 18

<b>DETERMINACIÓN Y EVALUACIÓN DE LAS PATOLOGÍAS DEL CONCRETO EN EL CANAL PRINCIPAL DE REGADÍO BIAGGIO ARBULÚ DEL CASERÍO DE MIRAFLORES ENTRE LAS PROGRESIVAS 0+000 AL KM 1+413 DEL DISTRITO DE CASTILLA, PROVINCIA DE PIURA, REGION PIURA, JULIO - 2016.</b>				
<b>RESUMEN DE PATOLOGIA DE AREAS DAÑADAS POR ELEMENTO</b>				
<b>UNIDAD DE MUESTRA 18</b>				
<b>Progresiva:</b> <b>0+960.84 al 1+017.36</b>	<b>AREA TOTAL (M2)</b>	<b>AREA DE PATOLOGIA (M2)</b>	<b>AREA TOTAL (%)</b>	<b>% DE PATOLOGIA</b>
<b>MARGEN DERECHA</b>	406.94	200.08	37.11%	18.25%
<b>FONDO DE CANAL</b>	282.60	82.40	25.77%	7.52%
<b>MARGEN IZQUIERDA</b>	406.94	131.65	37.11%	12.01%
<b>TOTAL</b>	<b>1096.49</b>	<b>414.14</b>	<b>100.00%</b>	<b>37.77%</b>

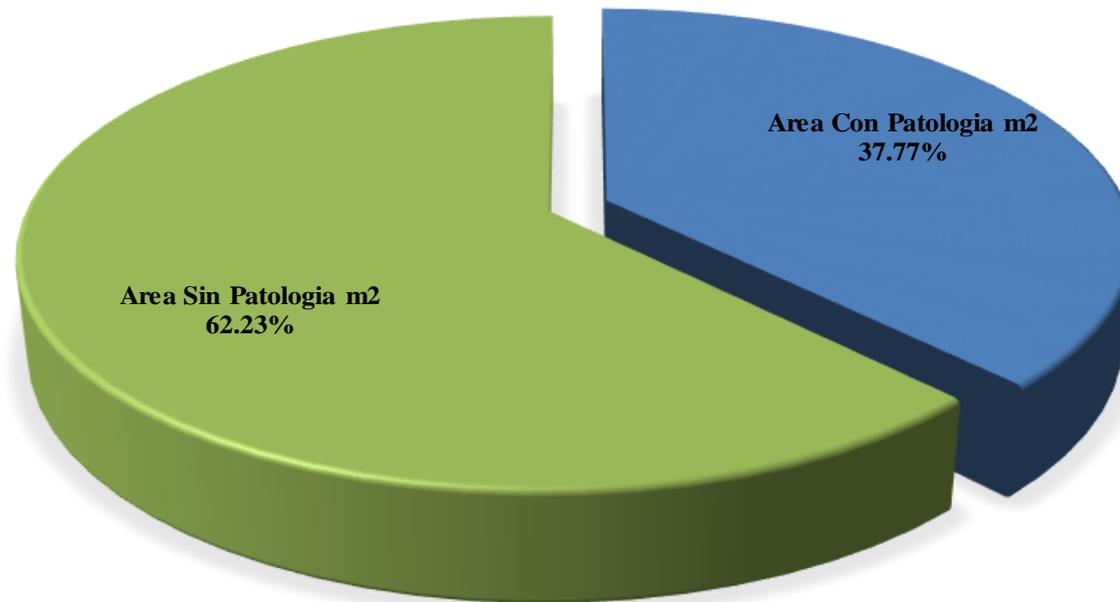
Figura 84: Diagrama circular según porcentaje de patología en Unidad de Muestra 18

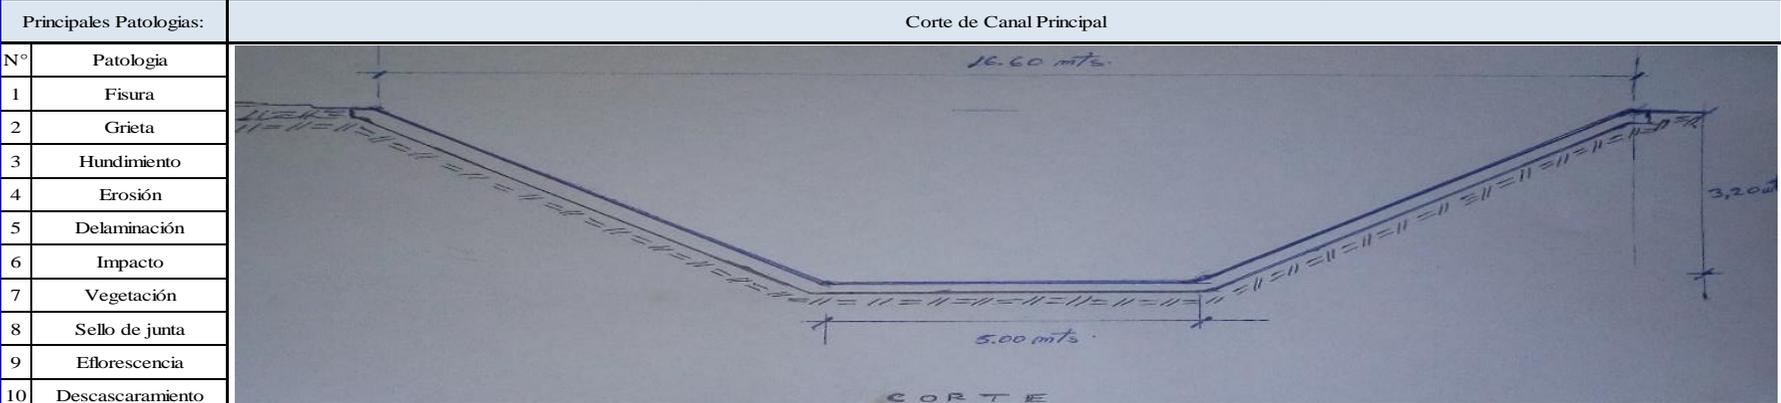
Plano de la Progresiva en investigación

Autor:	Bach. Luis Gomez Taboada	Progresiva:	1+017.36 al 1+073.88	Fecha:	15/08/2016
Asesor:	Mgr. Gonzalo Miguel León de los Ríos	Lado:	Margen Izquierda	Distrito:	Castilla
Nombre del Canal:	Biaggio Arbulú		Margen Derecho	Provincia:	Piura
Lugar:	Caserio Miraflores		Fondo de canal	Región:	Piura

11	Sedimento.	Niveles de Severidad:	<b>1</b> LEVE	<b>2</b> MODERADO	<b>3</b> SEVERO
----	------------	-----------------------	---------------	-------------------	-----------------

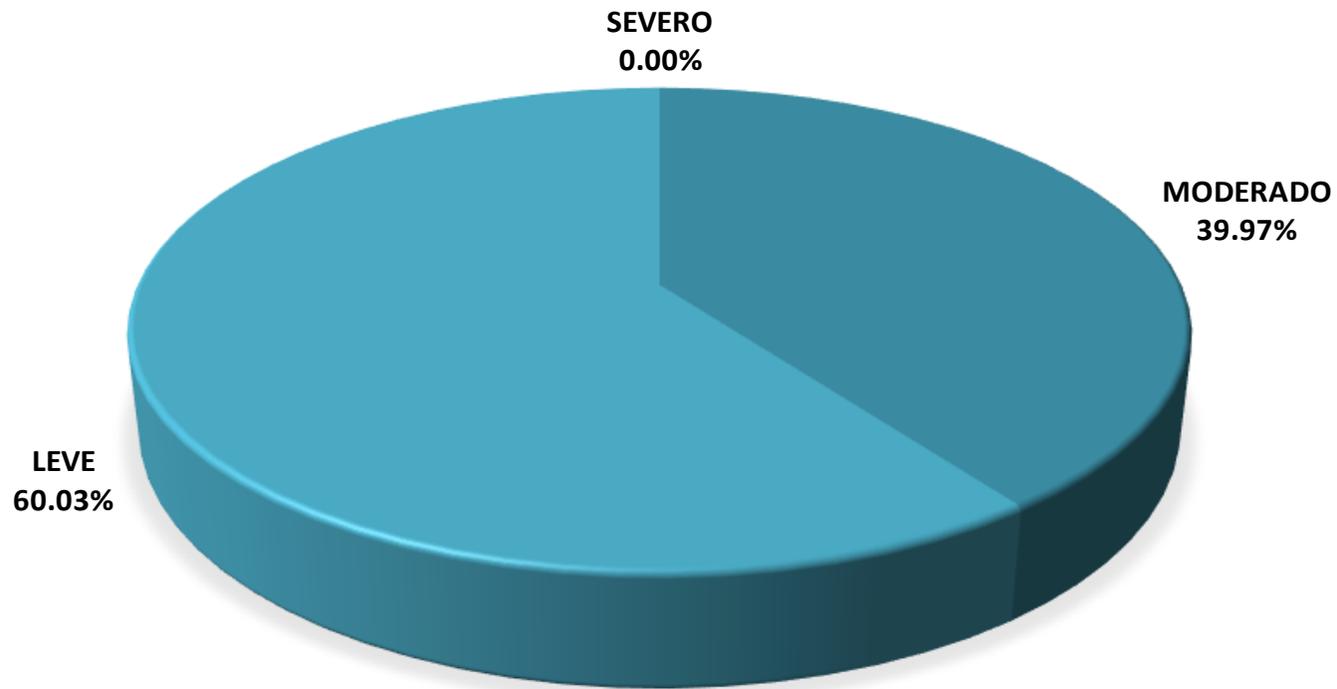
Figura 86: Diagrama de circulo según el nivel de severidad en Unidad de Muestra 19

**NIVEL DE SEVERIDAD**  
**UNIDAD DE MUESTRA 19**

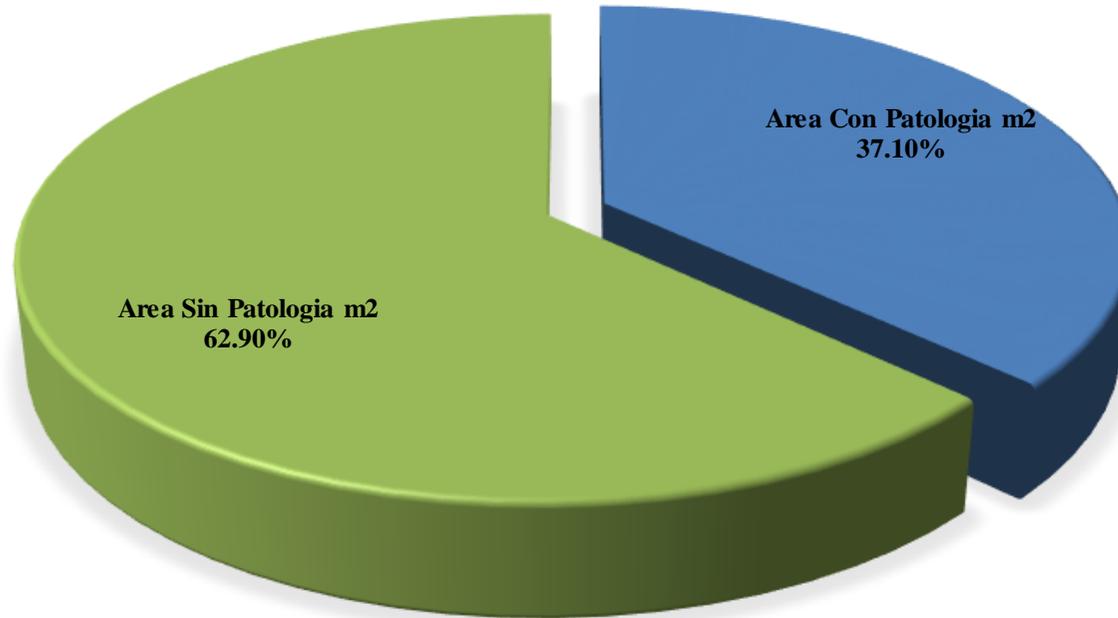
Figura 88: Diagrama circular según porcentaje de patología en Unidad de Muestra 19

**PROCENTAJE DE PATOLOGIA**  
**UNIDAD DE MUESTRA 19**

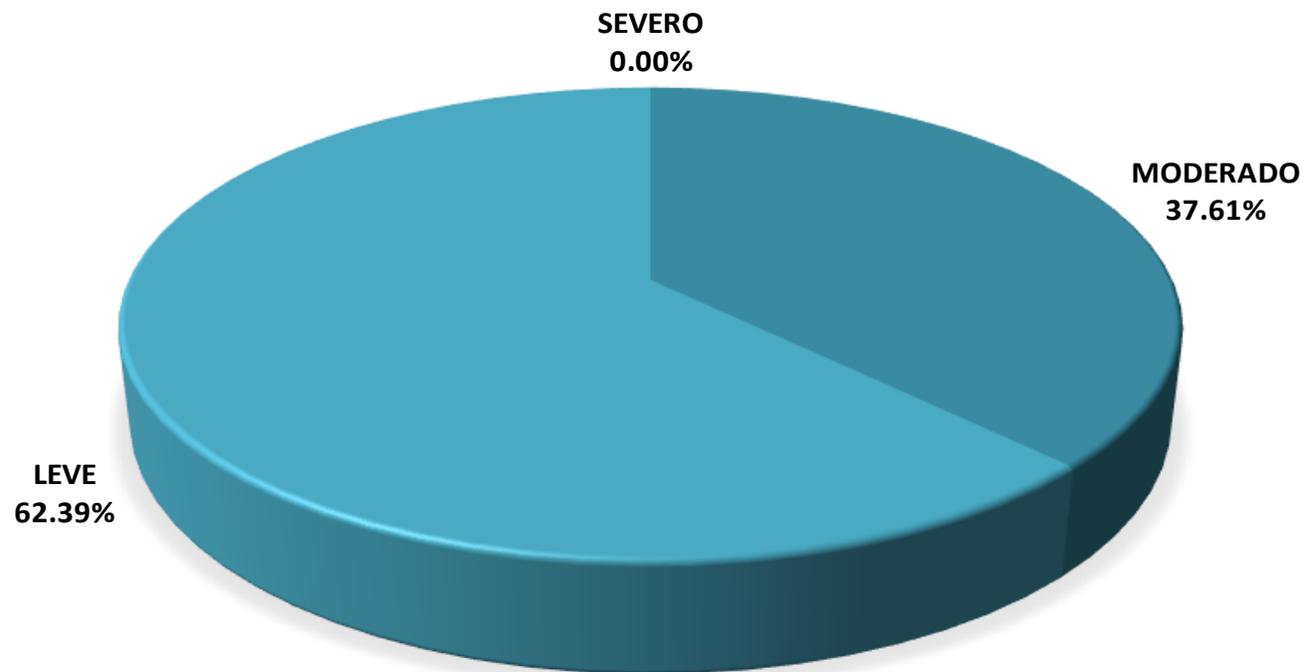
Figura 90: Diagrama de circulo según el nivel de severidad en Unidad de Muestra 20

**NIVEL DE SEVERIDAD**  
**UNIDAD DE MUESTRA 20**

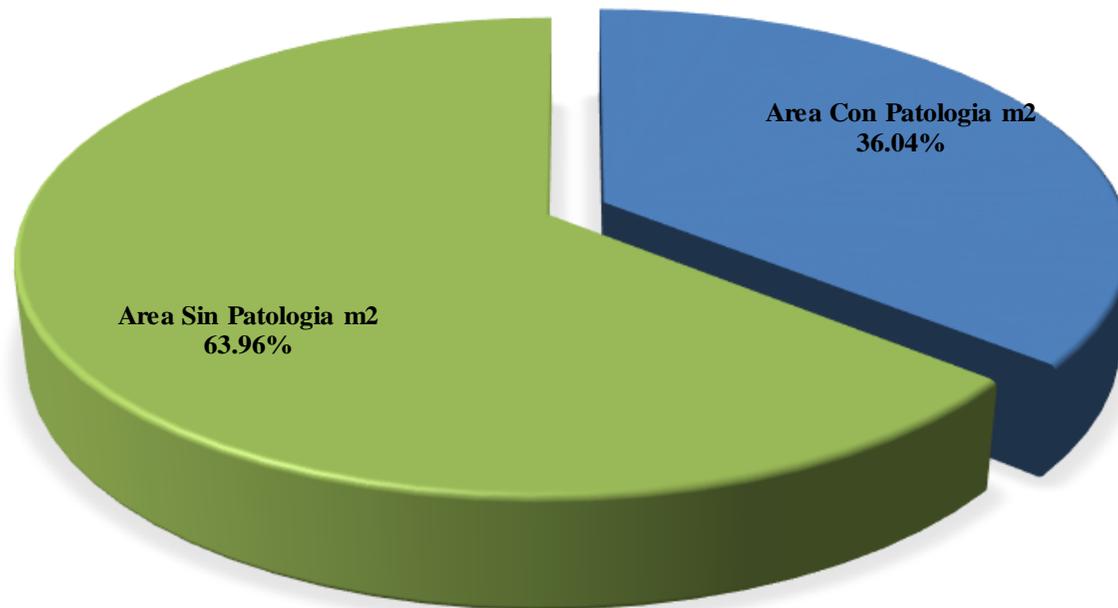
Figura 92: Diagrama circular según porcentaje de patología en Unidad de Muestra 20

**PROCENTAJE DE PATOLOGIA**  
**UNIDAD DE MUESTRA 20**

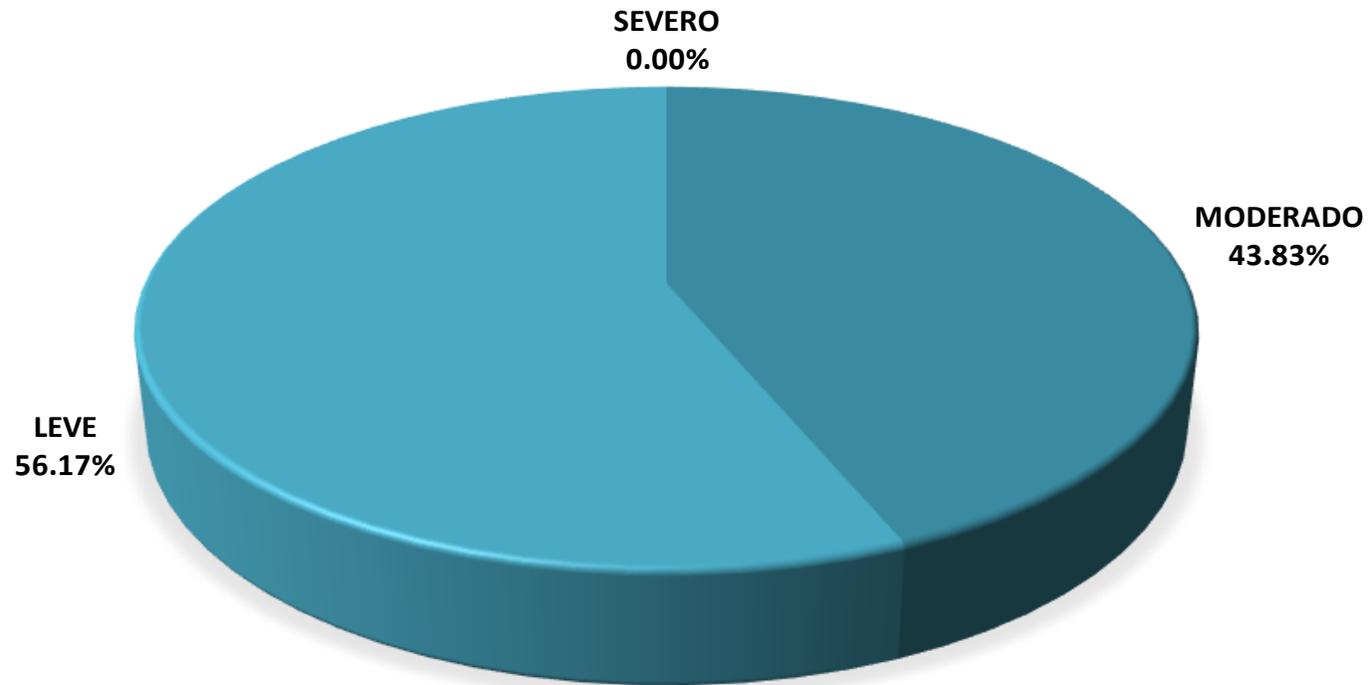
Figura 94: Diagrama de circulo según el nivel de severidad en Unidad de Muestra 21

**NIVEL DE SEVERIDAD**  
**UNIDAD DE MUESTRA 21**

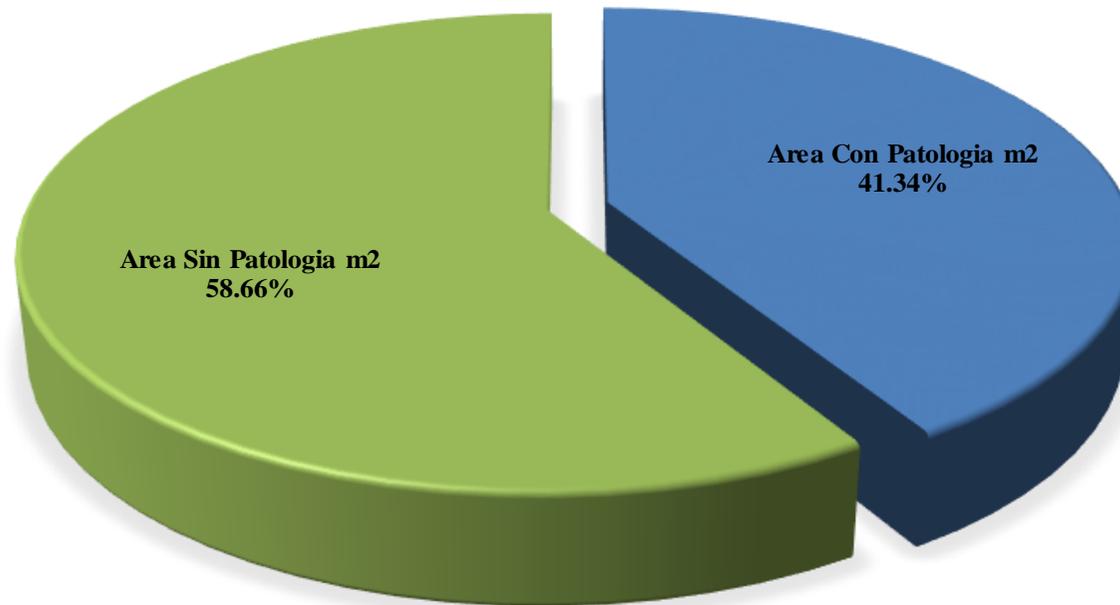
Figura 96: Diagrama circular según porcentaje de patología en Unidad de Muestra 21

**PROCENTAJE DE PATOLOGIA**  
**UNIDAD DE MUESTRA 21**

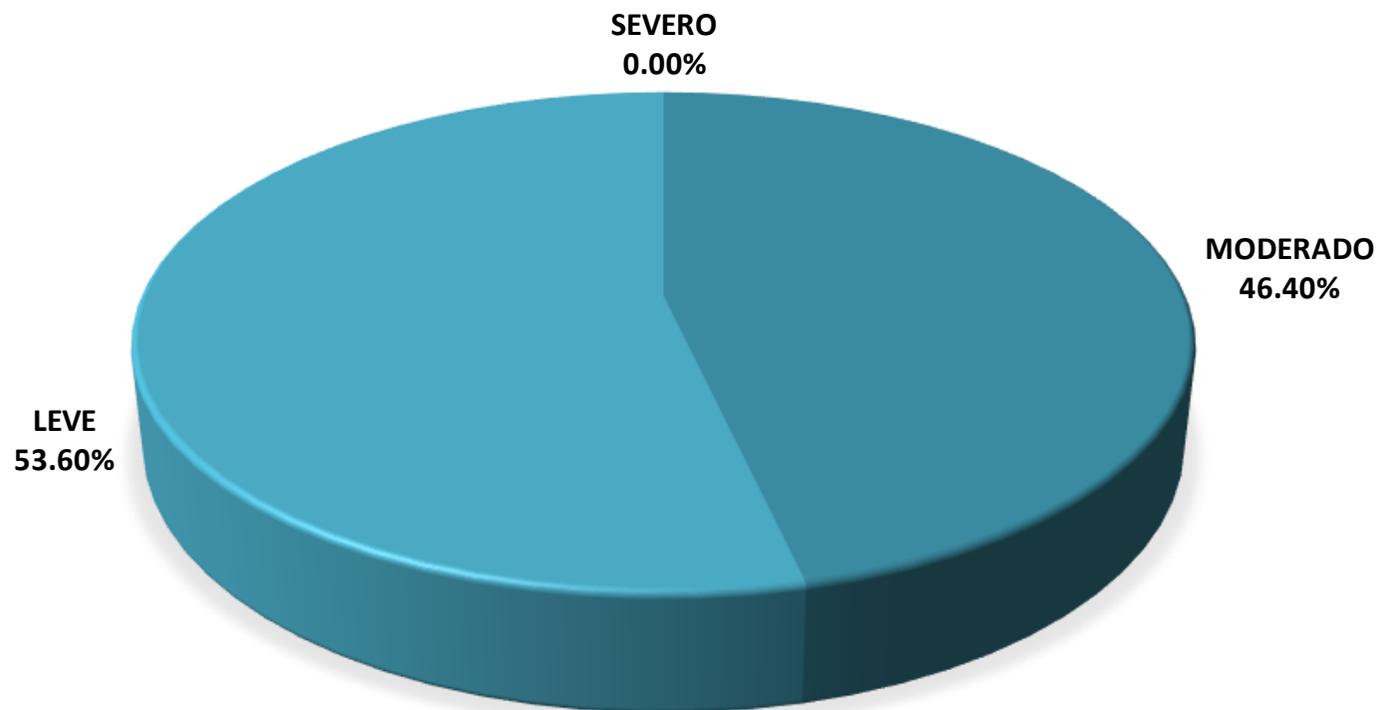
Figura 98: Diagrama de círculo según el nivel de severidad en Unidad de Muestra 22

**NIVEL DE SEVERIDAD**  
**UNIDAD DE MUESTRA 22**

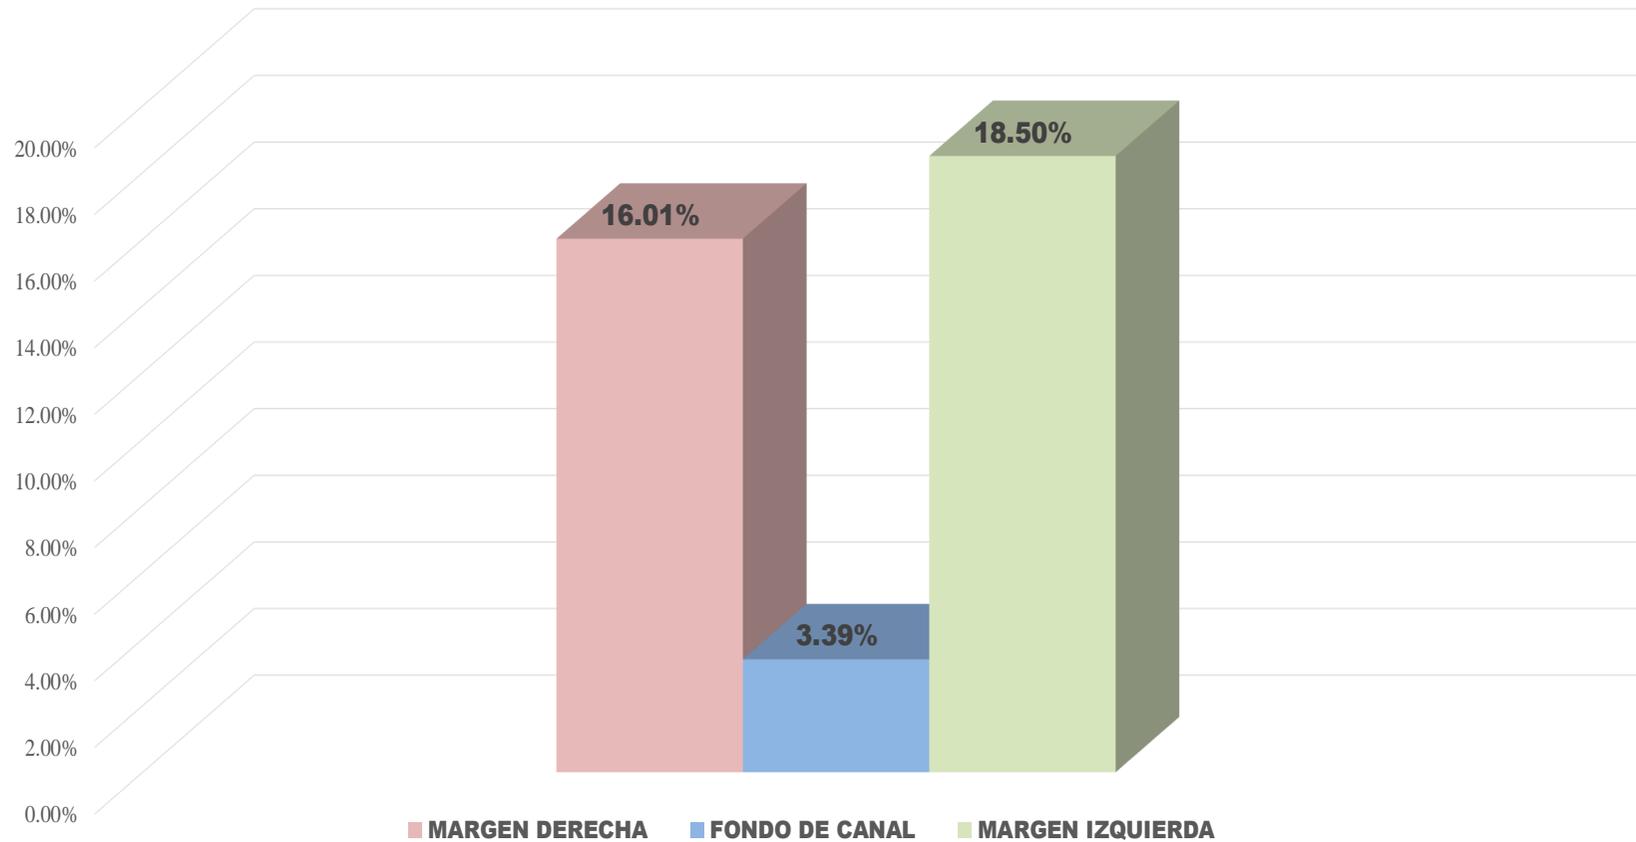
Figura 99: Diagrama de barras de patología de áreas dañadas por elemento en Unidad de Muestra 22

RESUMEN DE AREA DAÑADA POR ELEMENTO  
UNIDAD DE MUESTRA 22

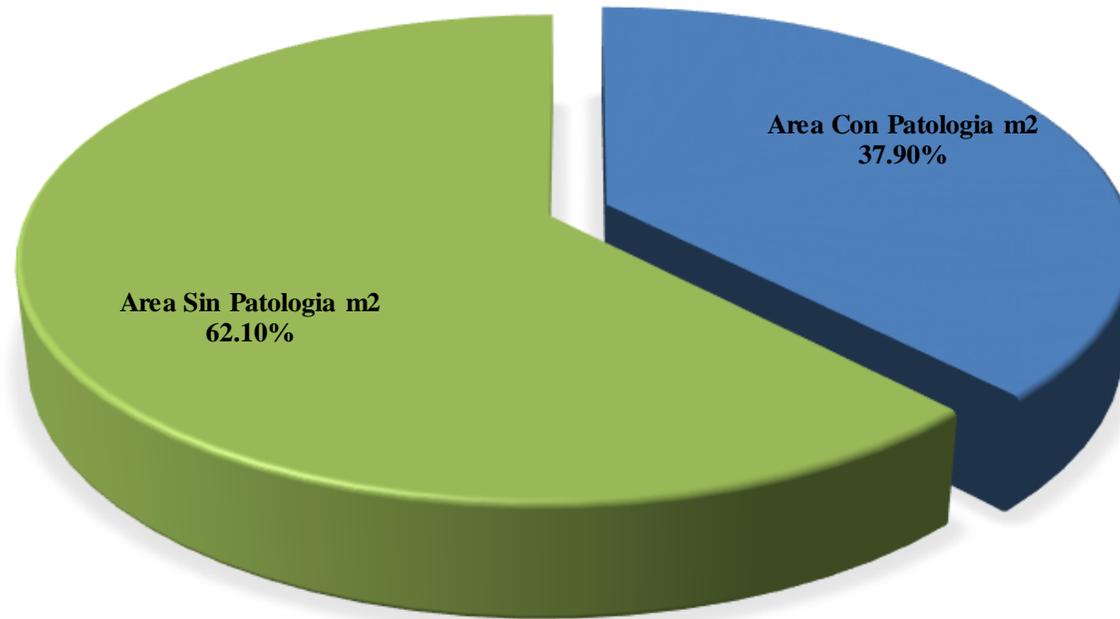
Figura 100: Diagrama circular según porcentaje de patología en Unidad de Muestra 22

**PROCENTAJE DE PATOLOGIA**  
**UNIDAD DE MUESTRA 22**

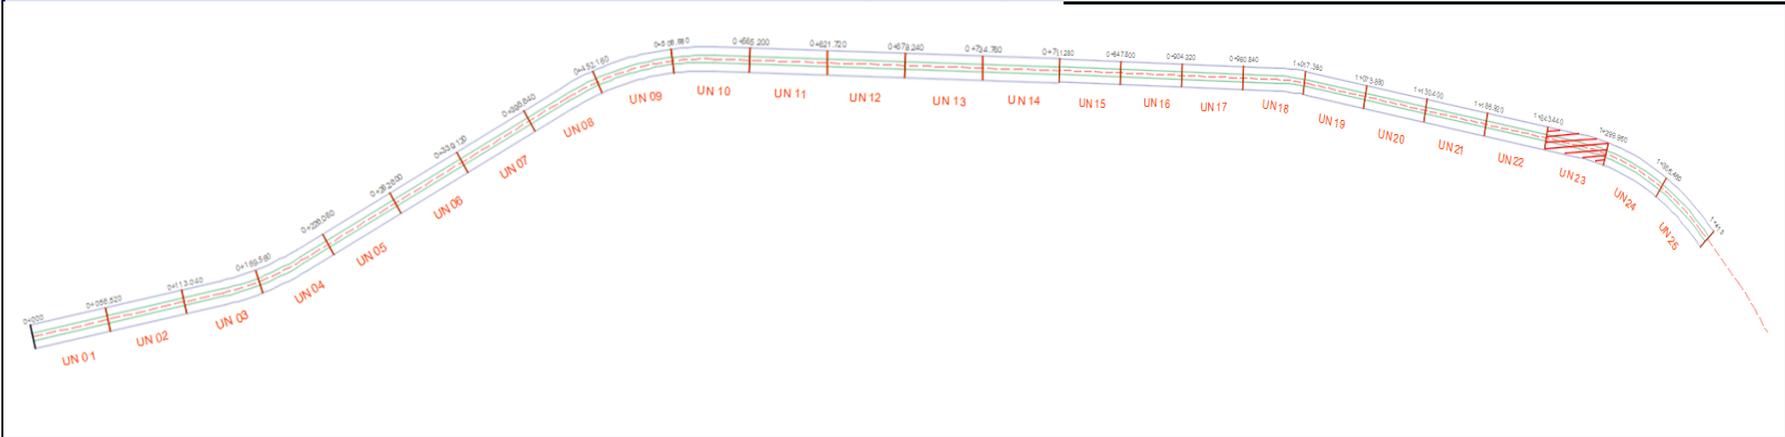
Plano de la Progresiva en investigación

<b>Principales Patologías:</b>		<b>Corte de Canal Principal</b>
Nº	Patología	
1	Fisura	
2	Grieta	
3	Hundimiento	
4	Erosión	
5	Delaminación	
6	Impacto	
7	Vegetación	
8	Sello de junta	
9	Eflorescencia	
10	Descascaramiento	
11	Sedimento.	Niveles de Severidad: <b>1</b> LEVE <b>2</b> MODERADO <b>3</b> SEVERO

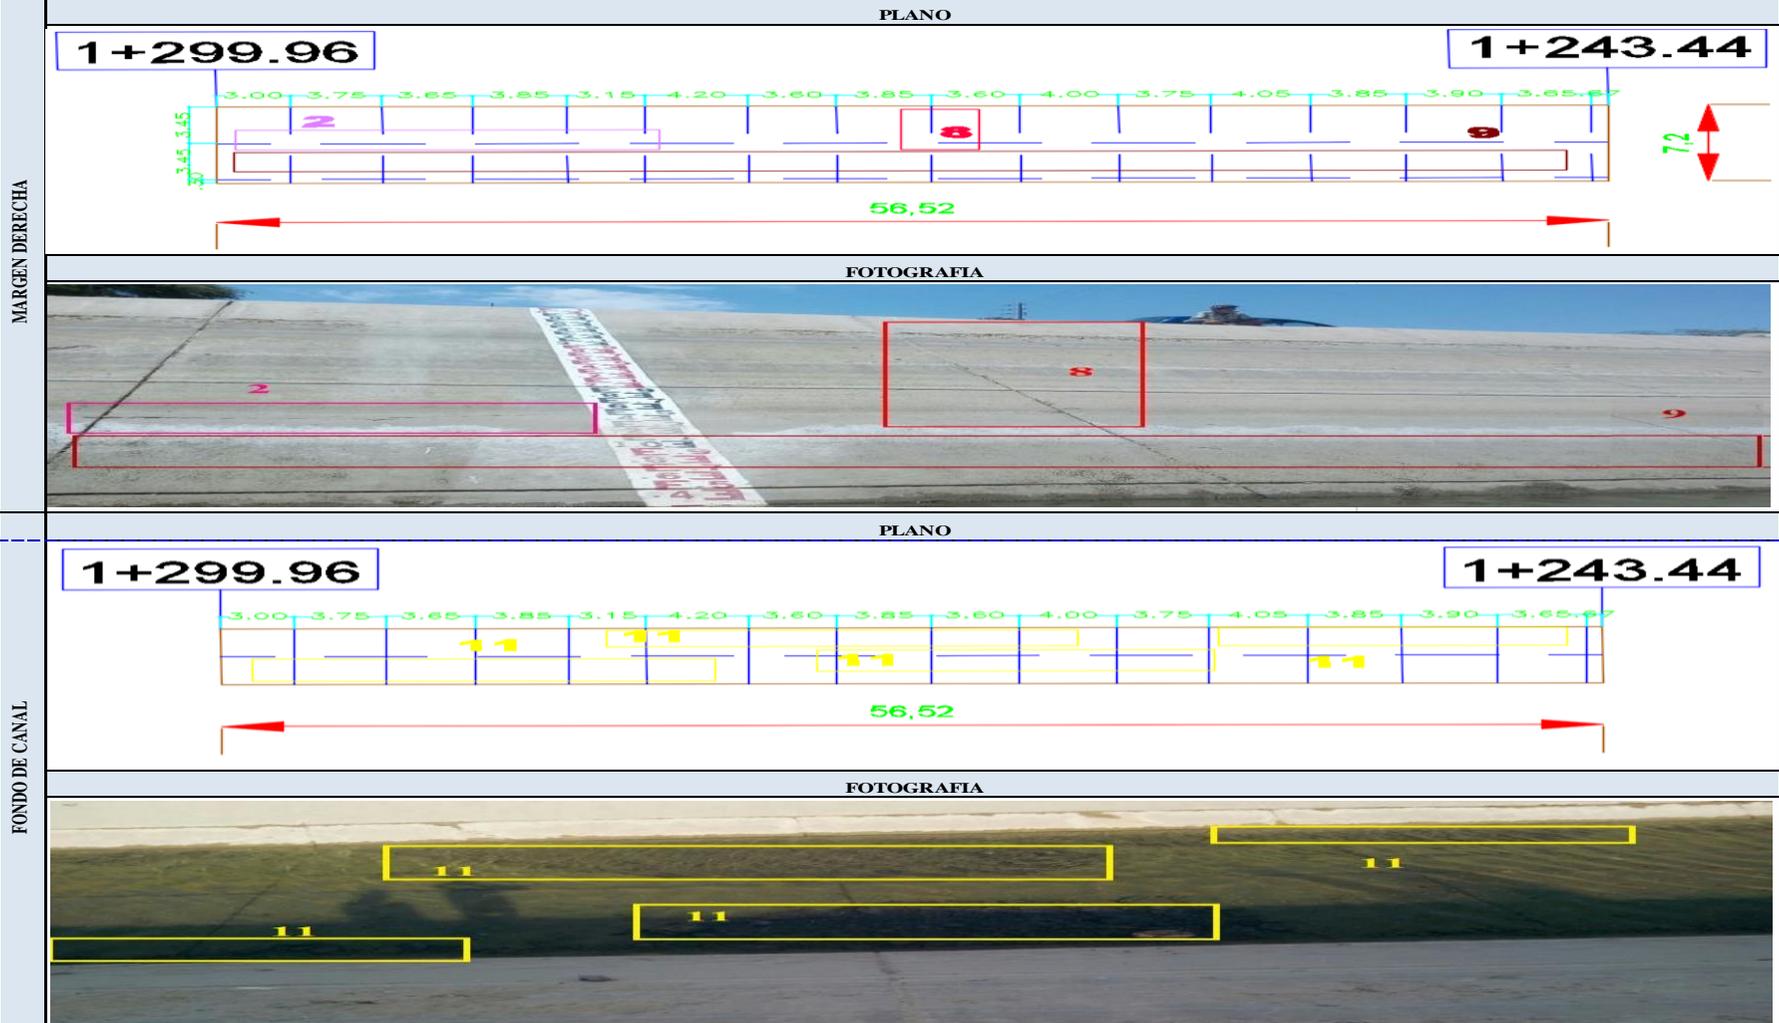
**PATOLOGÍAS EN UNIDAD DE MUESTRA 23**

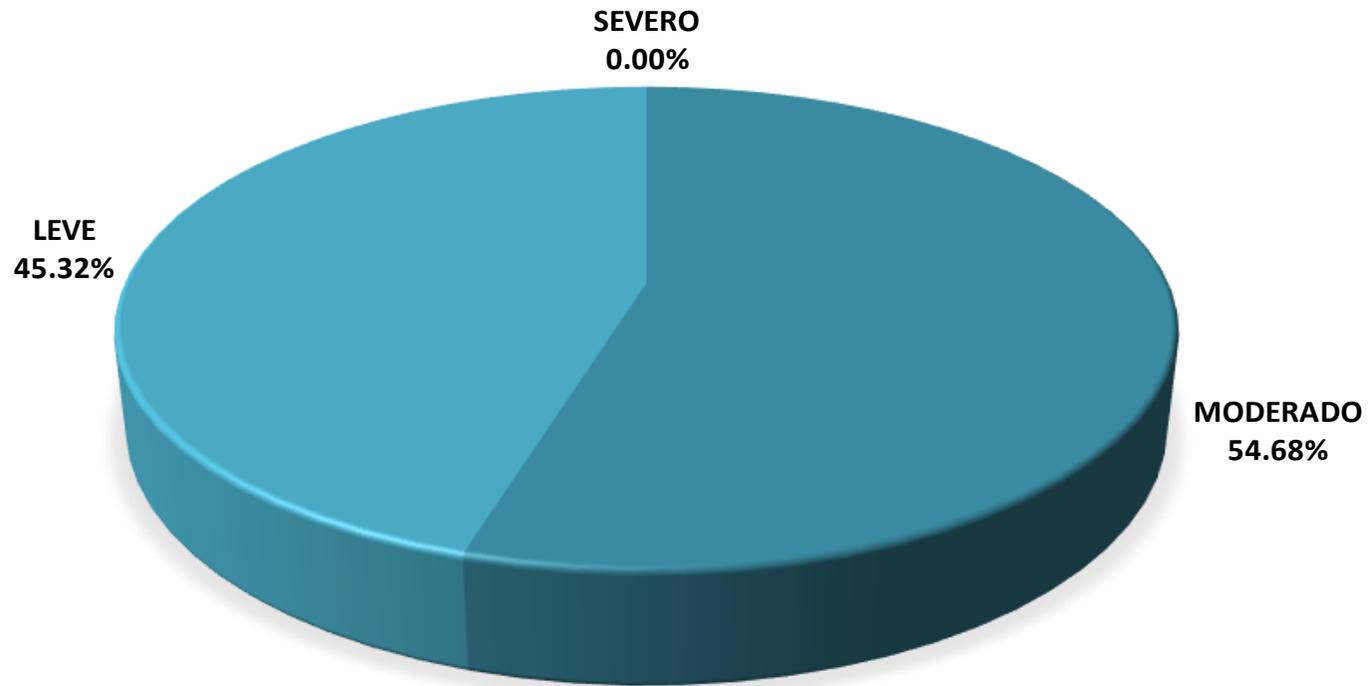
Figura 102: Diagrama de círculo según el nivel de severidad en Unidad de Muestra 23

**NIVEL DE SEVERIDAD**  
**UNIDAD DE MUESTRA 23**
