UNIVERSIDAD CATÓLICA LOS ÁNGELES  
CHIMBOTE

DETERMINACIÓN Y EVALUACIÓN DE LAS  
PATOLOGÍAS DEL CONCRETO EN EL CANAL  
PRINCIPAL DE REGADÍO BIAGGIO ARBULÚ DEL  
CASERÍO DE MIRAFLORES ENTRE LAS PROGRESIVAS  
0+000 AL KM 1+413 DEL DISTRITO DE CASTILLA,  
PROVINCIA DE PIURA, REGIÓN PIURA, JULIO - 2016.

**TESIS PARA OPTAR EL TÍTULO PROFESIONAL DE**  
**INGENIERO CIVIL**

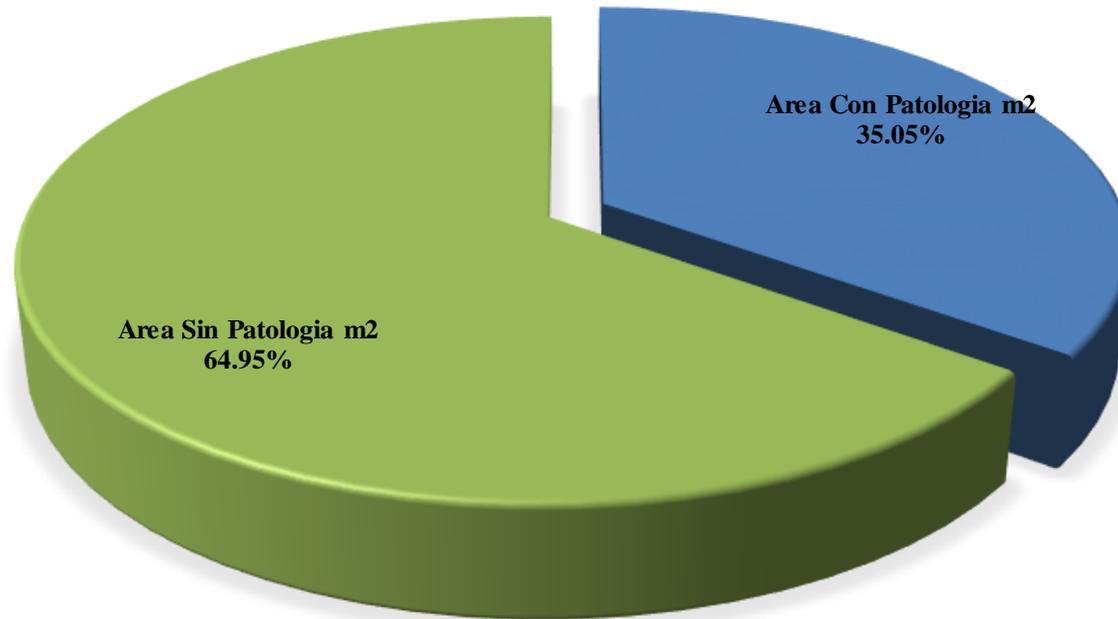
Figura 104: Diagrama circular según porcentaje de patología en Unidad de Muestra 23

**PROCENTAJE DE PATOLOGIA**  
**UNIDAD DE MUESTRA 23**

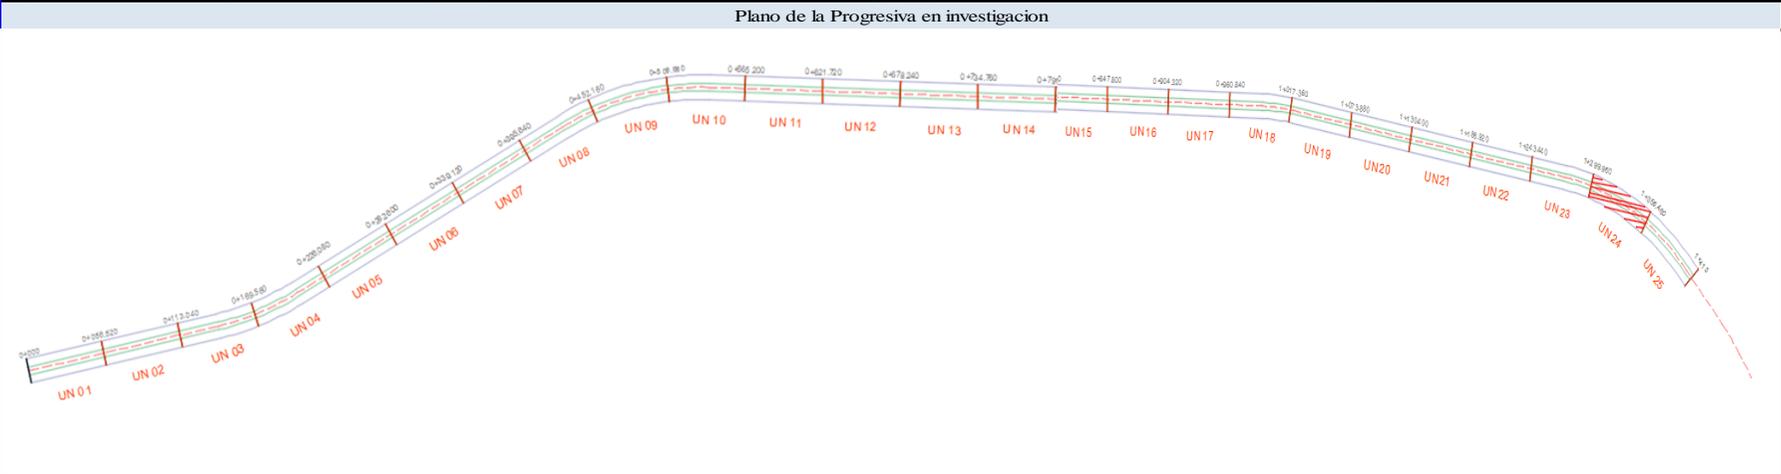
Autor:	Bach. Luis Gomez Taboada	Progresiva:	1+299.96 al 1+356.48	Fecha:	15/08/2016
Asesor:	Mgr. Gonzalo Miguel León de los Ríos	Lado:	Margen Izquierda	Distrito:	Castilla
Nombre del Canal:	Biaggio Arbulú		Margen Derecho	Provincia:	Piura
Lugar:	Caserio Miraflores		Fondo de canal	Región:	Piura

Principales Patologías:		Corte de Canal Principal
N°	Patología	
1	Fisura	
2	Grieta	
3	Hundimiento	
4	Erosión	
5	Delaminación	
6	Impacto	
7	Vegetación	
8	Sello de junta	
9	Eflorescencia	
10	Descascaramiento	
11	Sedimento.	Niveles de Severidad: <b>1</b> LEVE <b>2</b> MODERADO <b>3</b> SEVERO

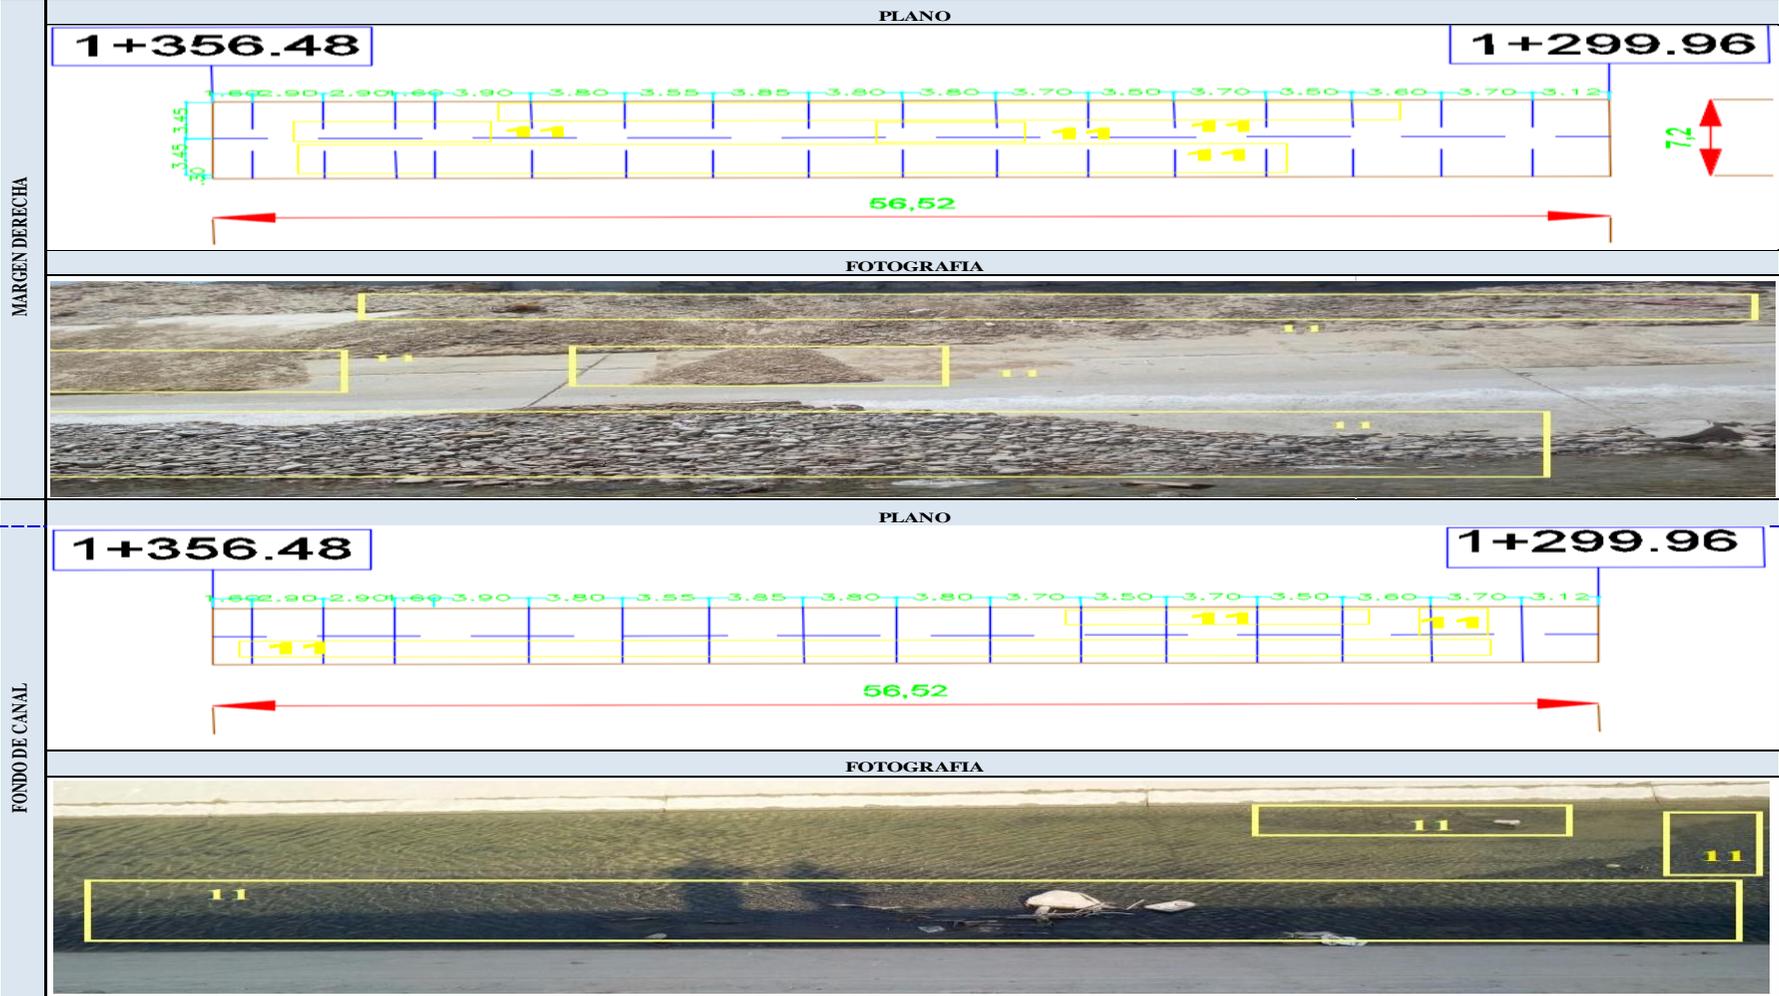
**PATOLOGÍAS EN UNIDAD DE MUESTRA 24**

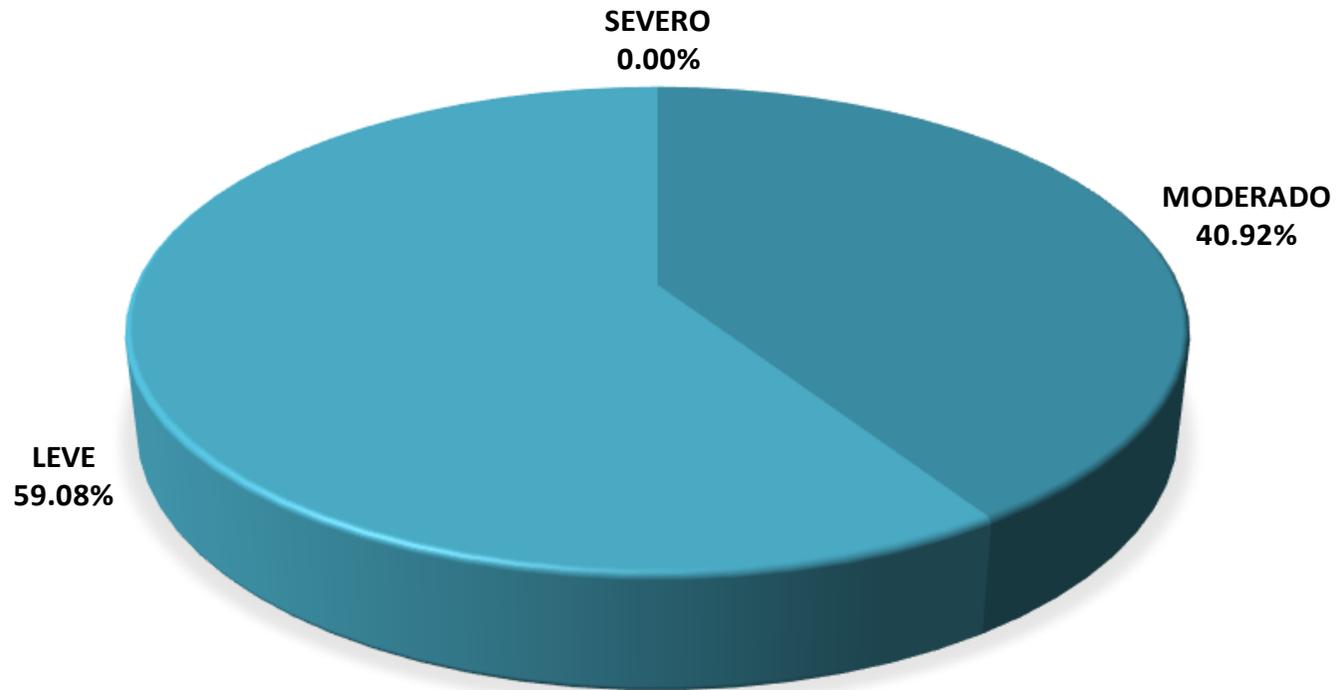
Figura 106: Diagrama de círculo según el nivel de severidad en Unidad de Muestra 24

**NIVEL DE SEVERIDAD**  
**UNIDAD DE MUESTRA 24**

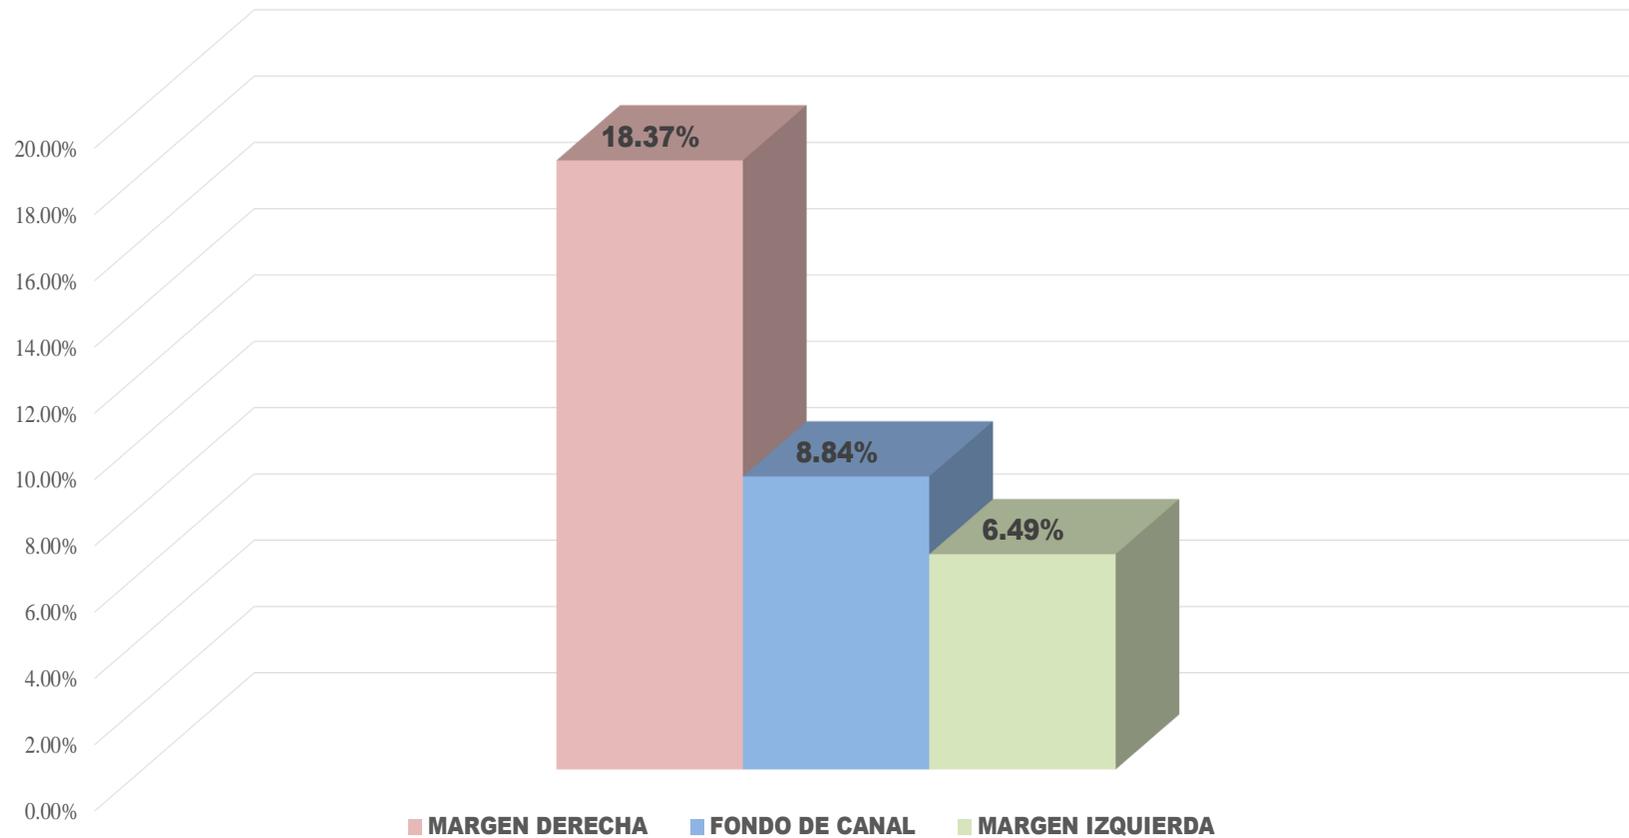
Figura 107: Diagrama de barras de patología de áreas dañadas por elemento en Unidad de Muestra 24

RESUMEN DE AREA DAÑADA POR ELEMENTO  
UNIDAD DE MUESTRA 24

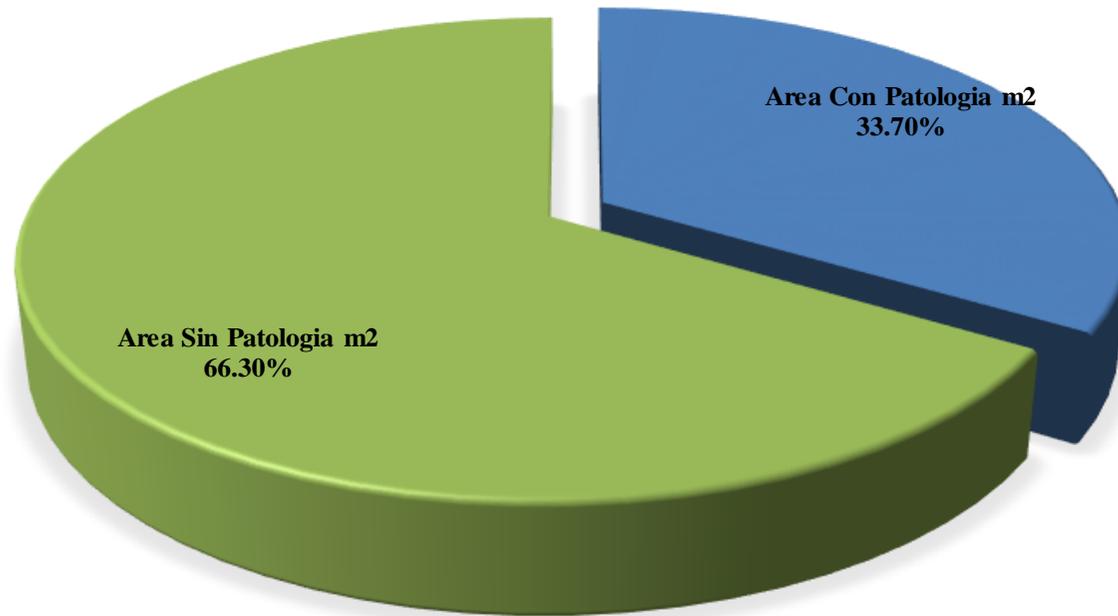
Figura 108: Diagrama circular según porcentaje de patología en Unidad de Muestra 24

**PROCENTAJE DE PATOLOGIA**  
**UNIDAD DE MUESTRA 24**

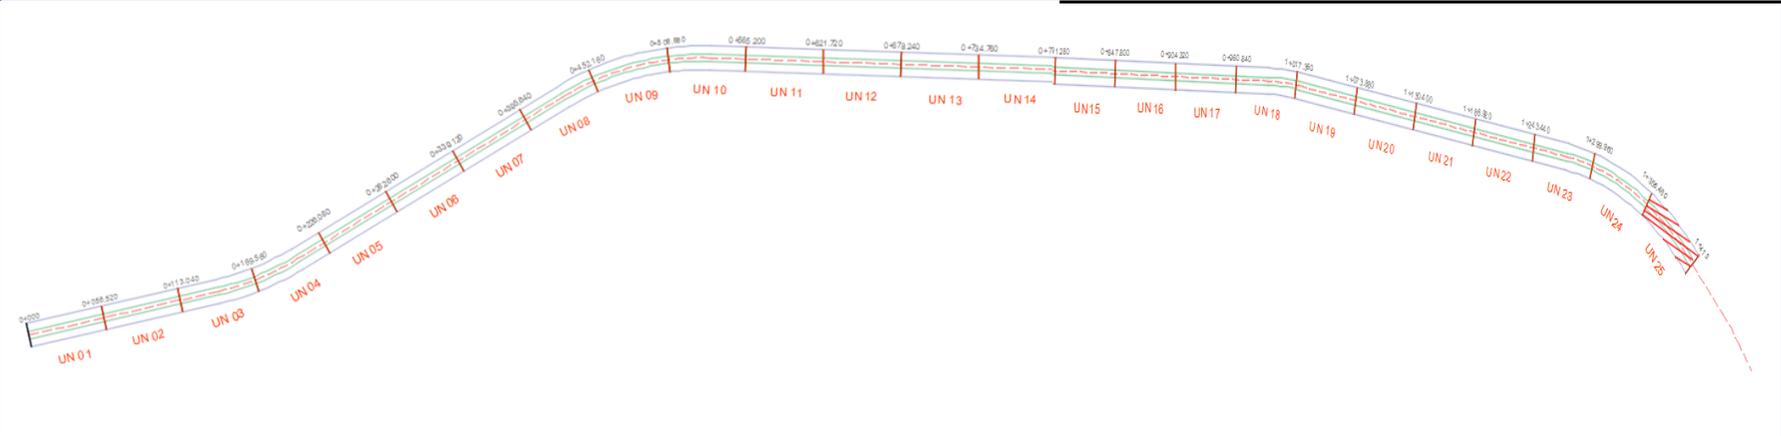
Plano de la Progresiva en investigación

<b>Principales Patologías:</b>		Corte de Canal Principal
<b>Nº</b>	<b>Patología</b>	
1	Fisura	
2	Grieta	
3	Hundimiento	
4	Erosión	
5	Delaminación	
6	Impacto	
7	Vegetación	
8	Sello de junta	
9	Eflorescencia	
10	Descascaramiento	
11	Sedimento.	Niveles de Severidad: <b>1</b> LEVE <b>2</b> MODERADO <b>3</b> SEVERO

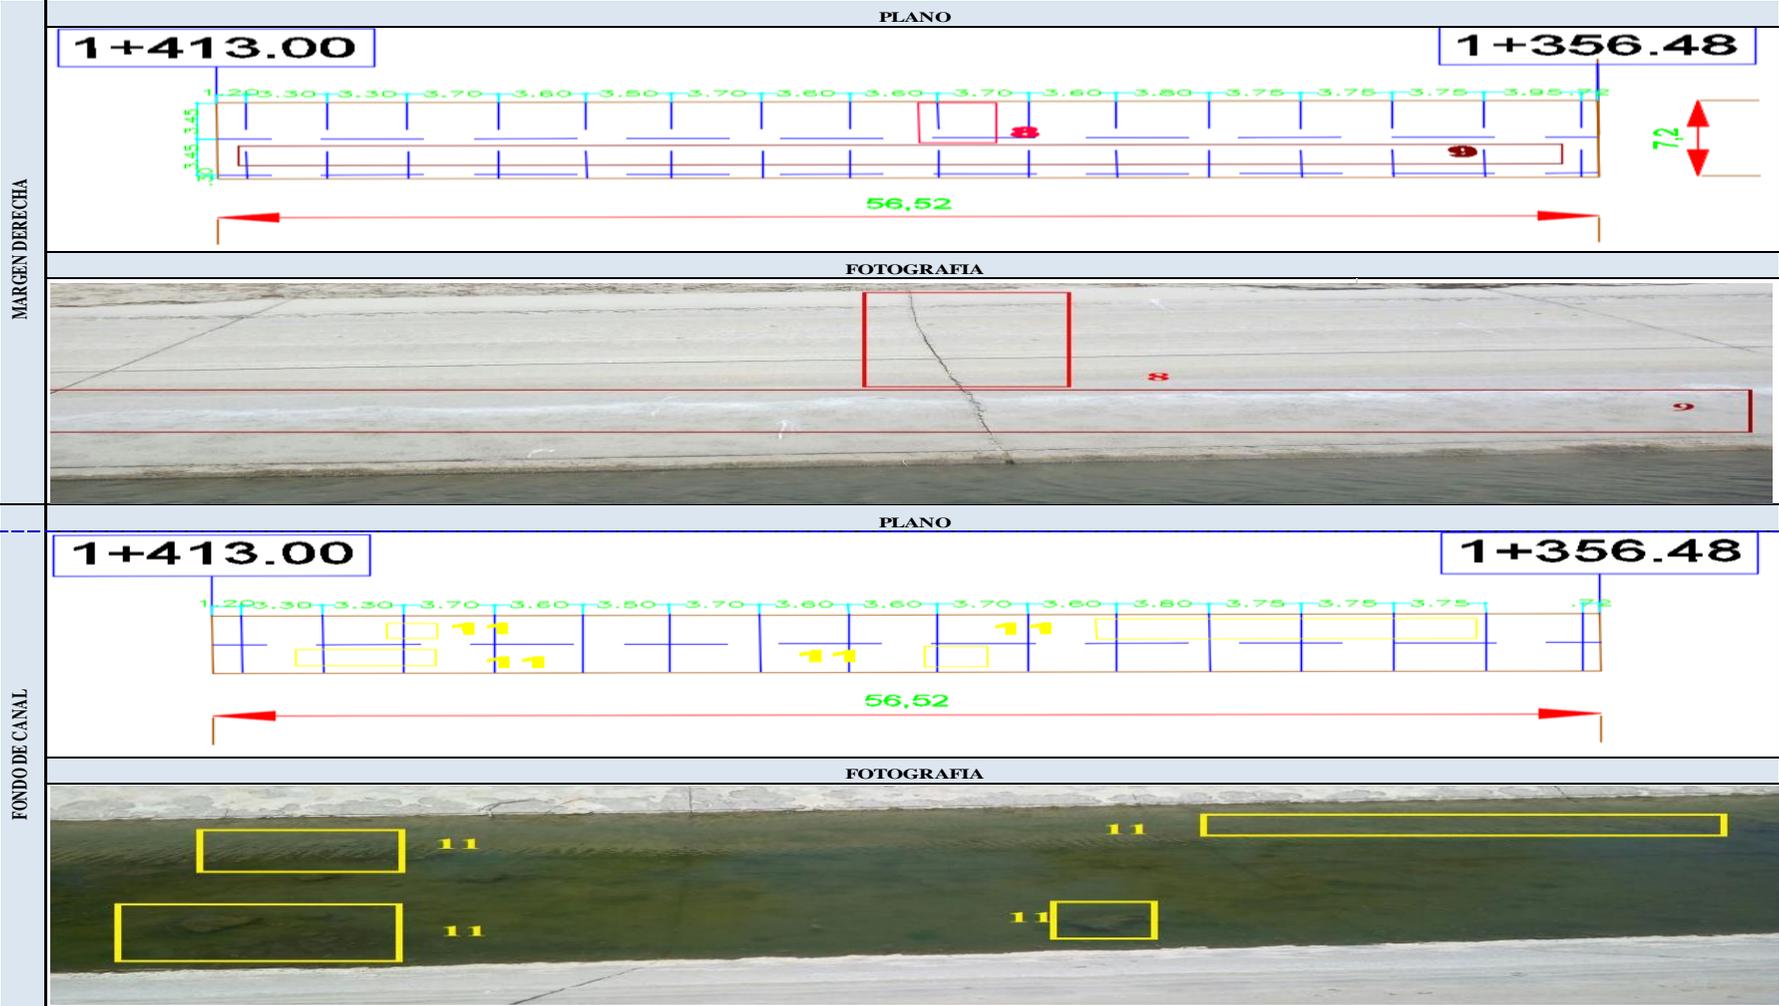
**PATOLOGIAS EN UNIDAD DE MUESTRA 25**

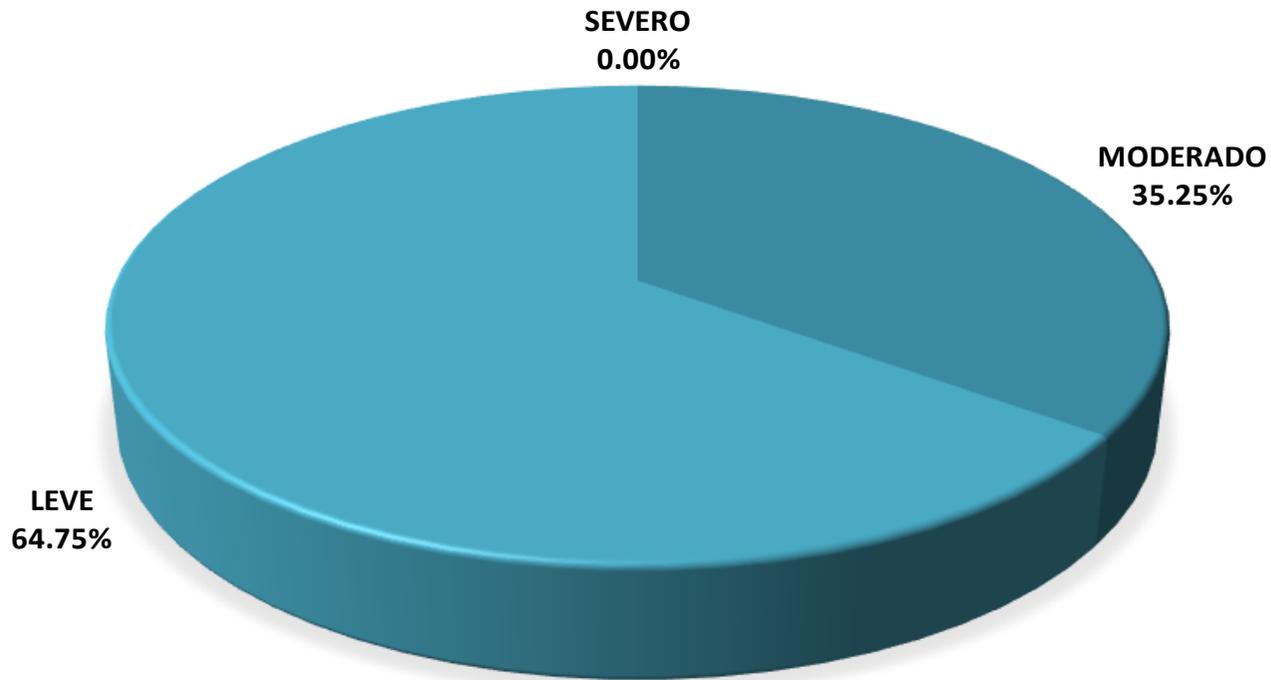
**NIVEL DE SEVERIDAD**  
**UNIDAD DE MUESTRA 25**

Figura 110: Diagrama de círculo según el nivel de severidad en Unidad de Muestra 25

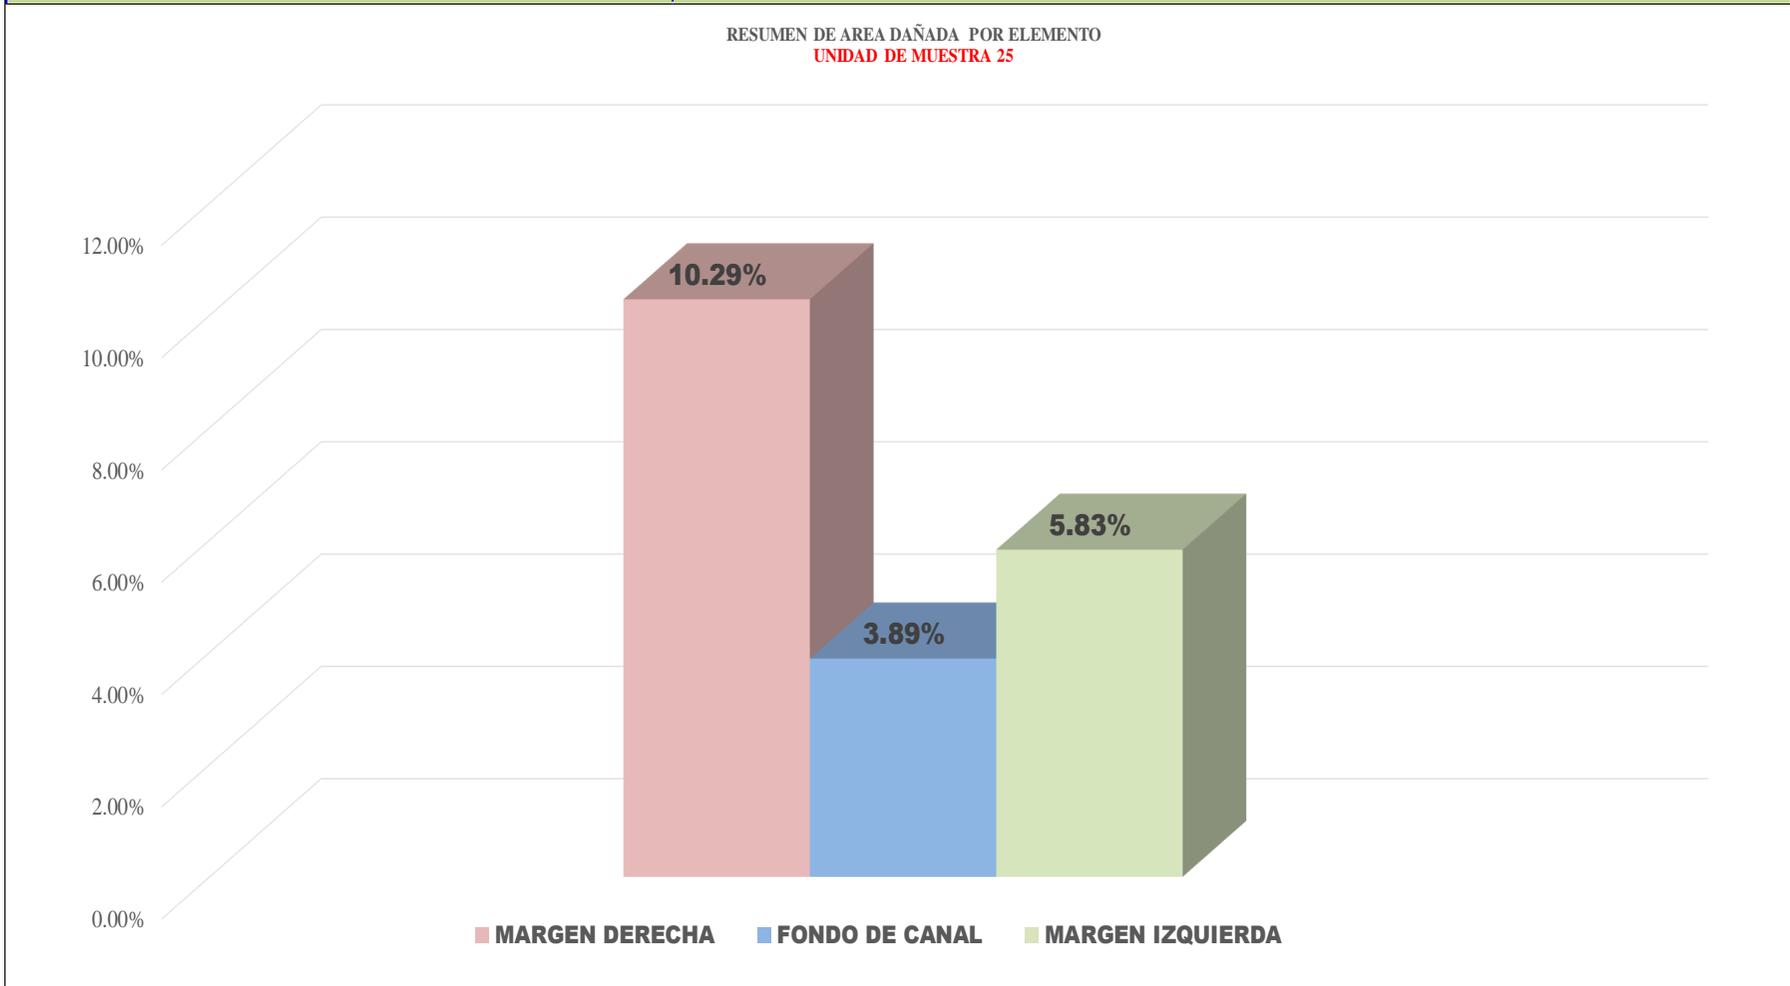
Figura 111: Diagrama de barras de patología de áreas dañadas por elemento en Unidad de Muestra 25

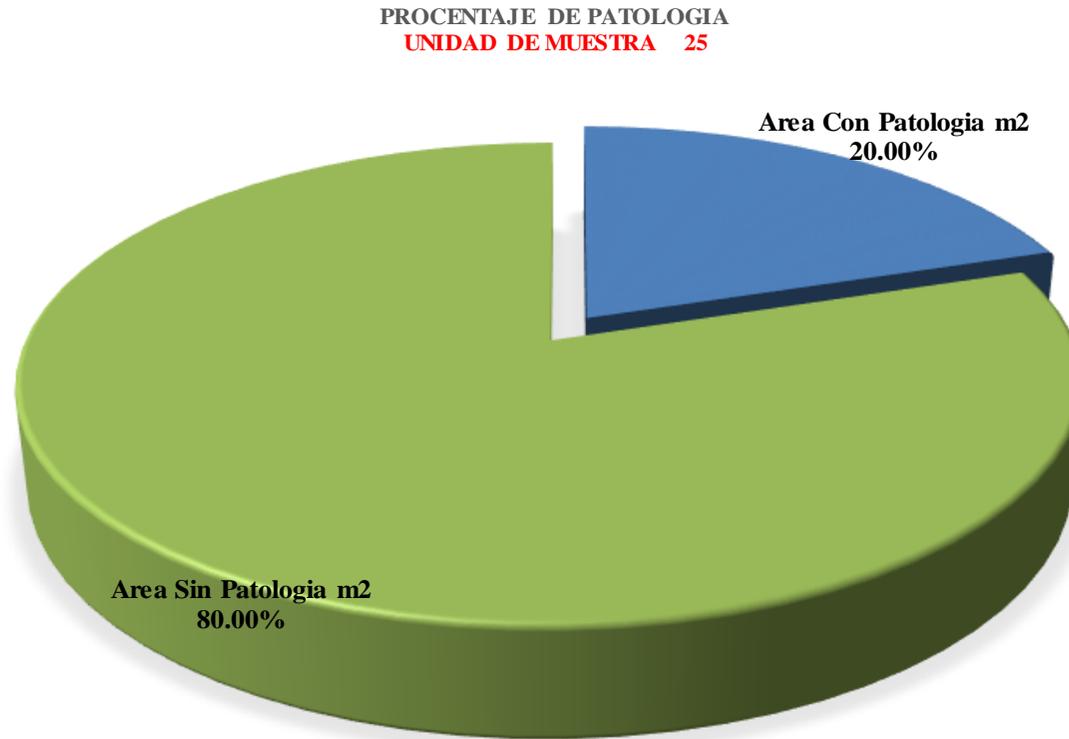
Figura 112: Diagrama circular según porcentaje de patología en Unidad de Muestra 25

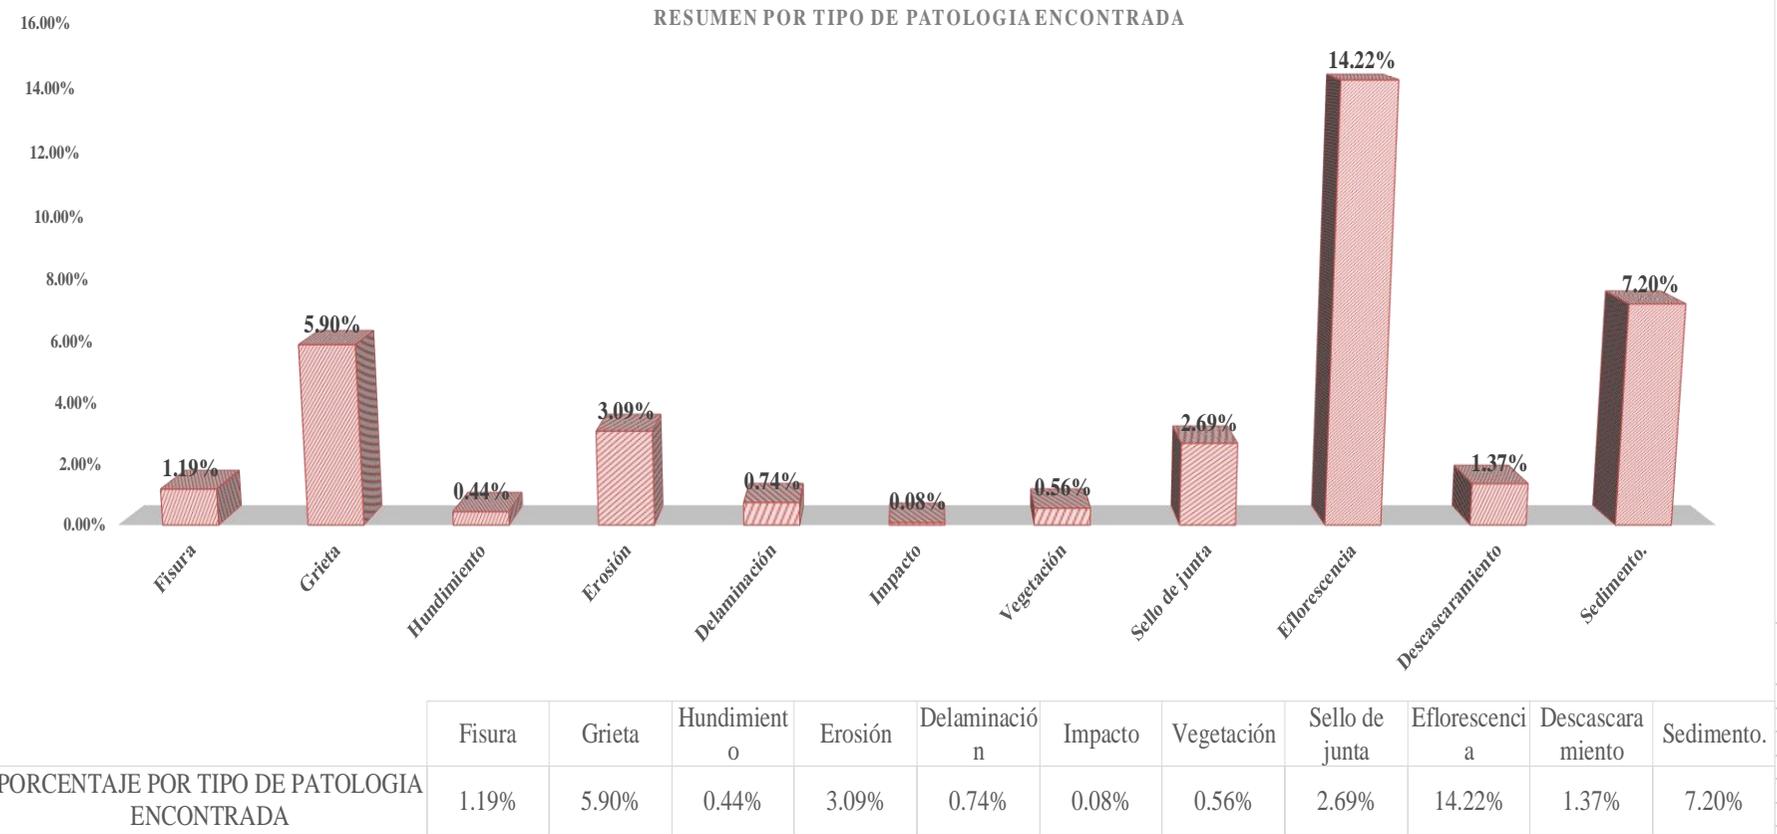
Figura 113: Diagrama General de barras según área por tipo de patología encontrada

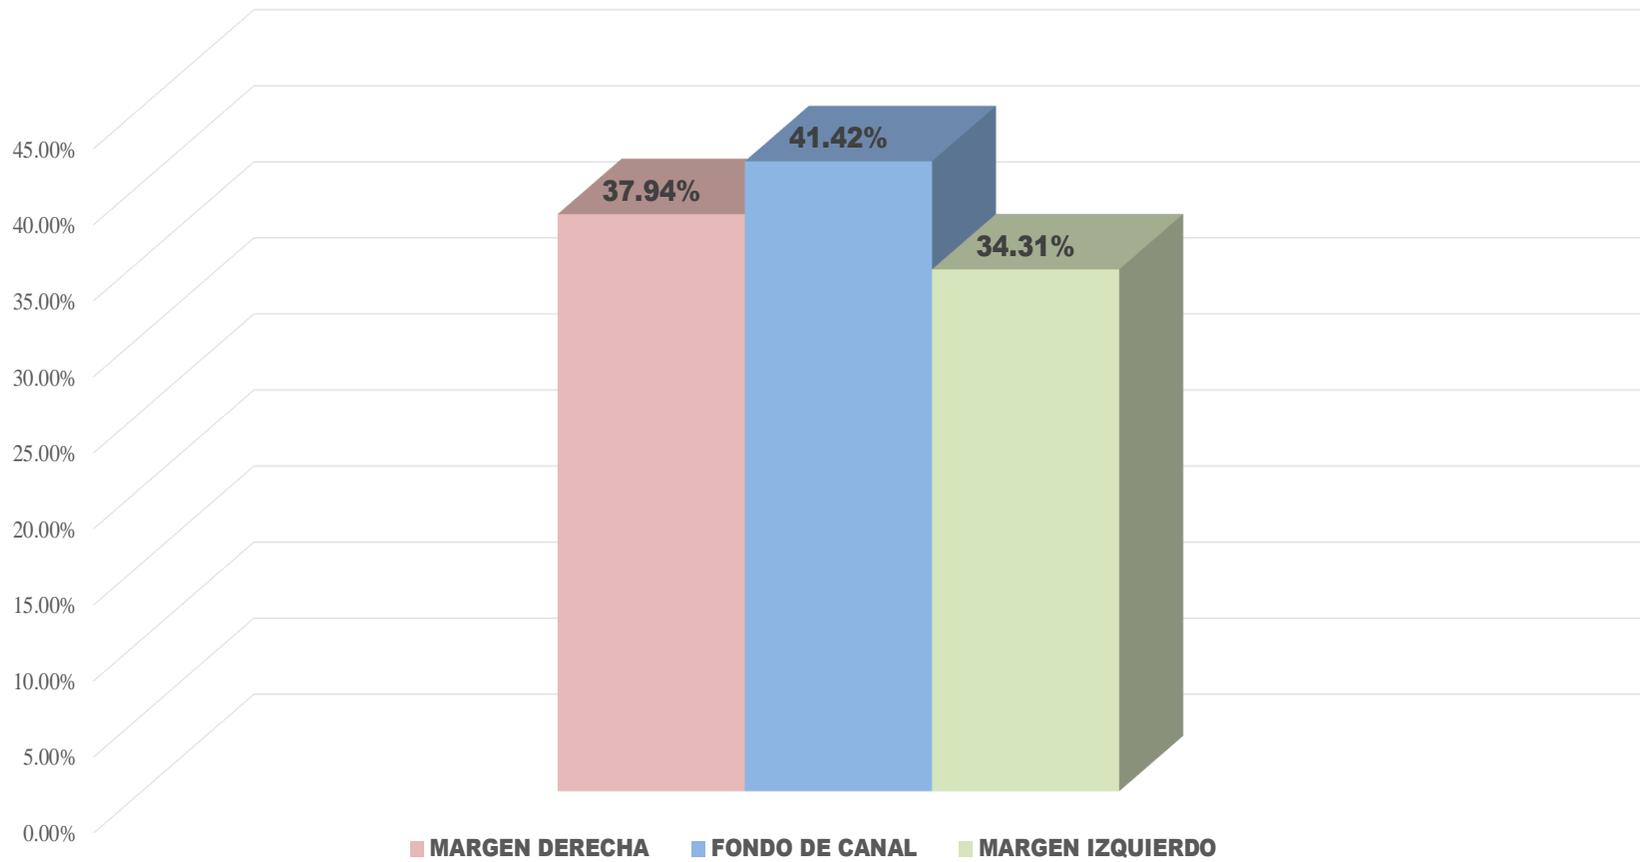
RESUMEN DE AREA DAÑADA POR ELEMENTO

Figura 114: Diagrama General de barras de patología de áreas dañadas por elemento.

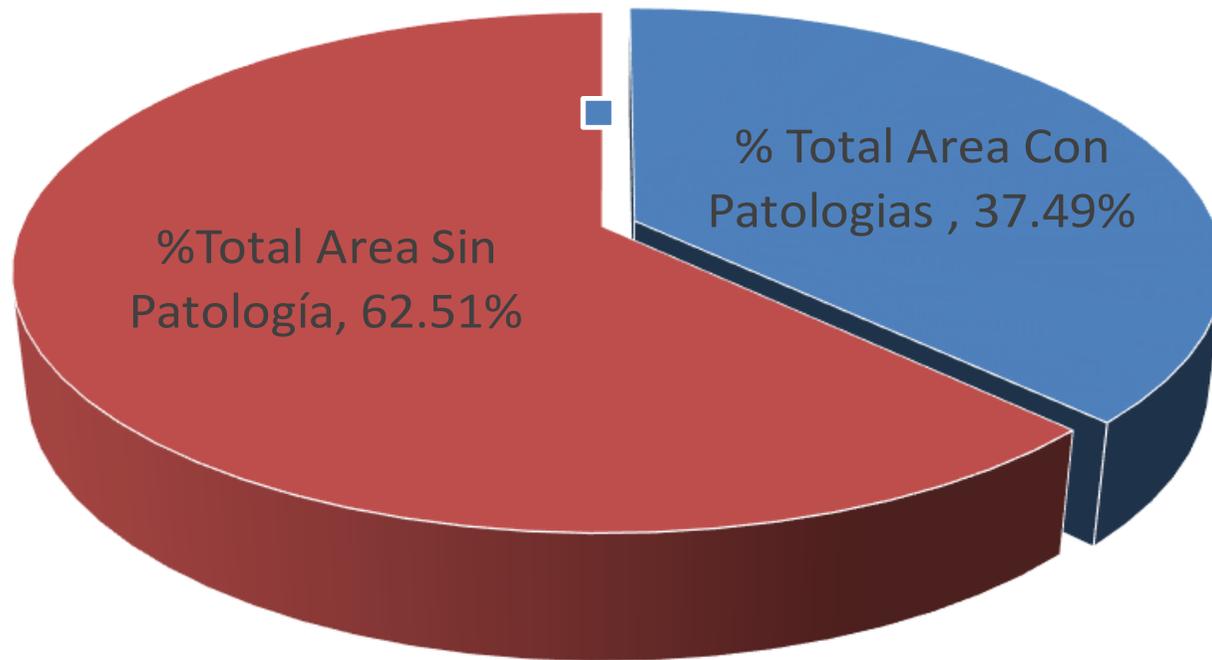
Figura 115: Diagrama General circular según porcentaje de patología.

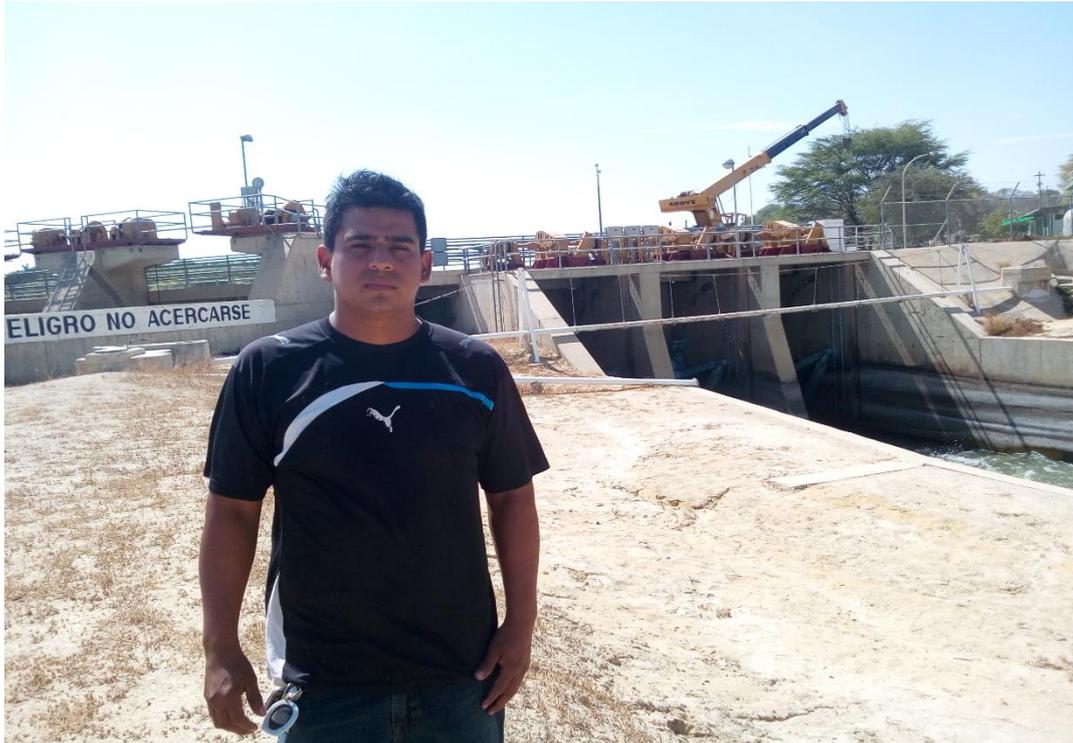
Figura 115: Fotografía canal principal de regadío Biaggio Arbulú.  
(Progresiva 0+000)

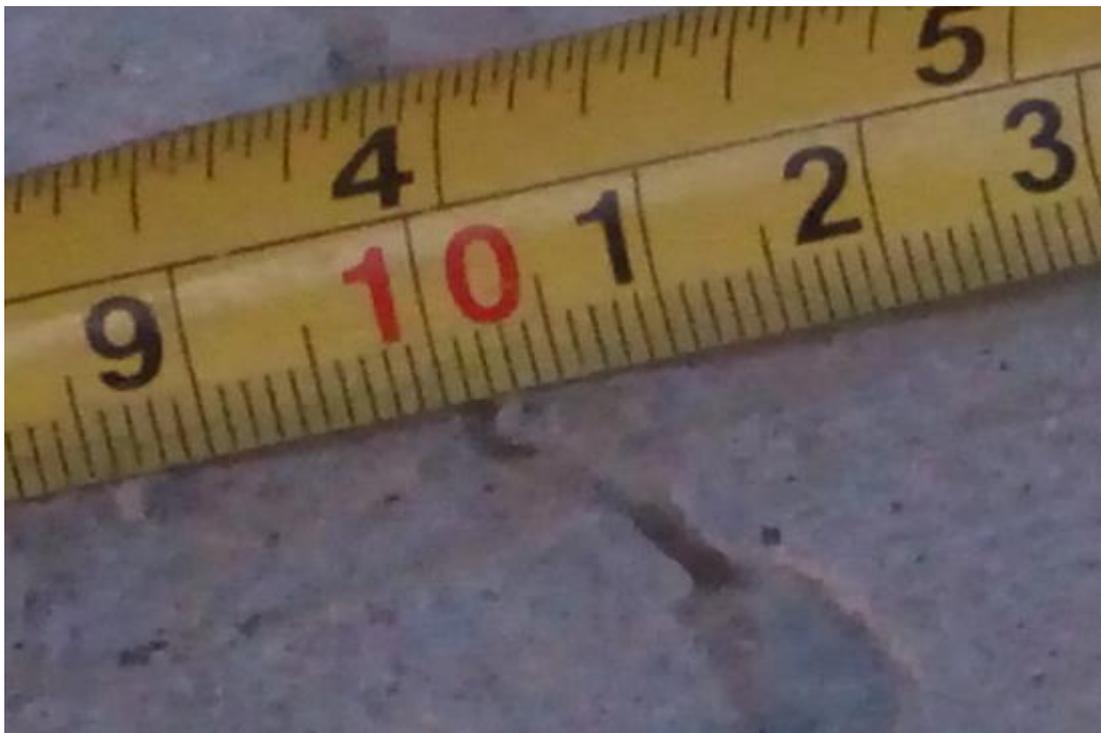
Figura 116: Fotografía donde se observa la patología de Grietas Margen Izquierda

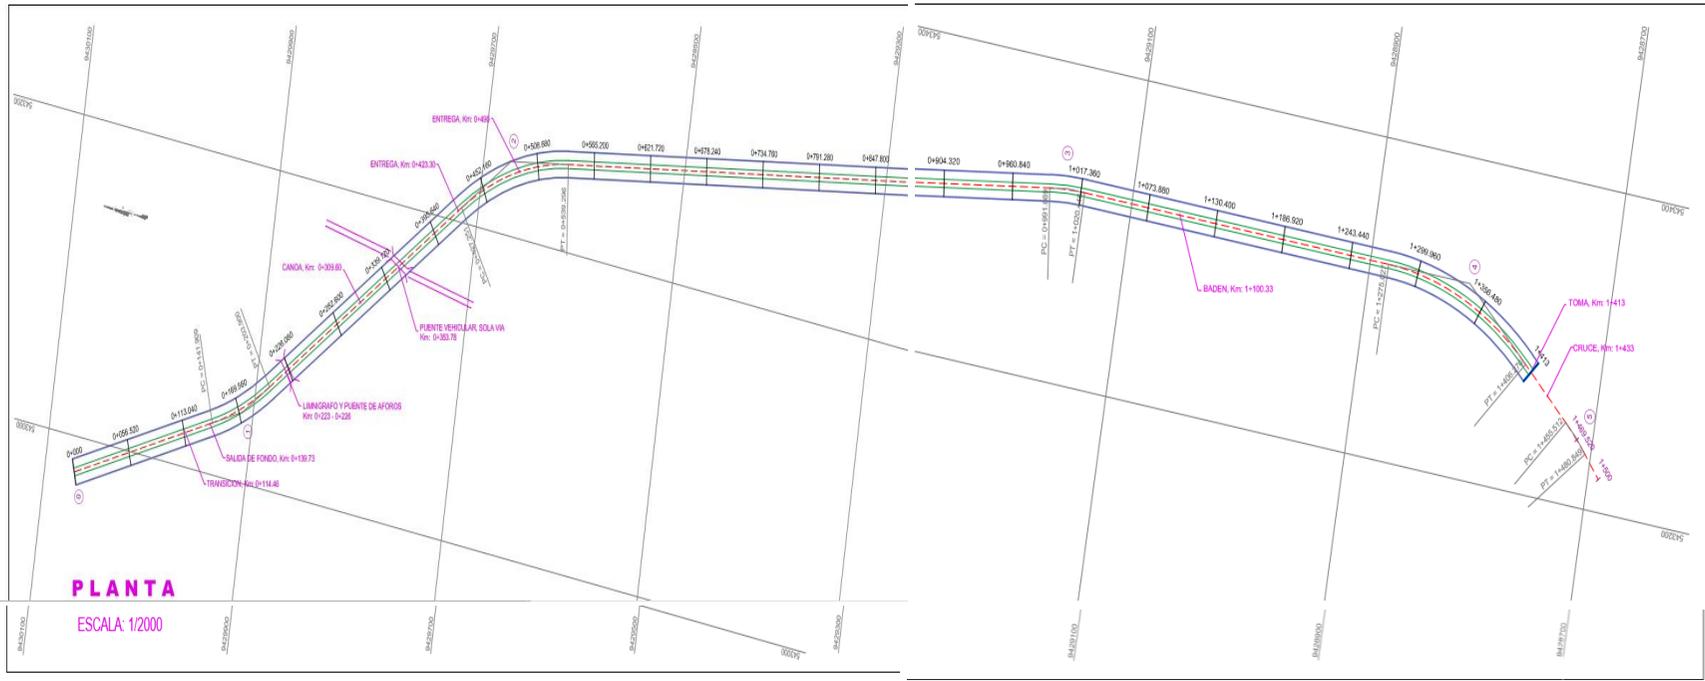
**PG-01**

**PLANO EN PLANTA DE LA ZONA DE ESTUDIO**

**PLANTA**

ESCALA: 1/2000

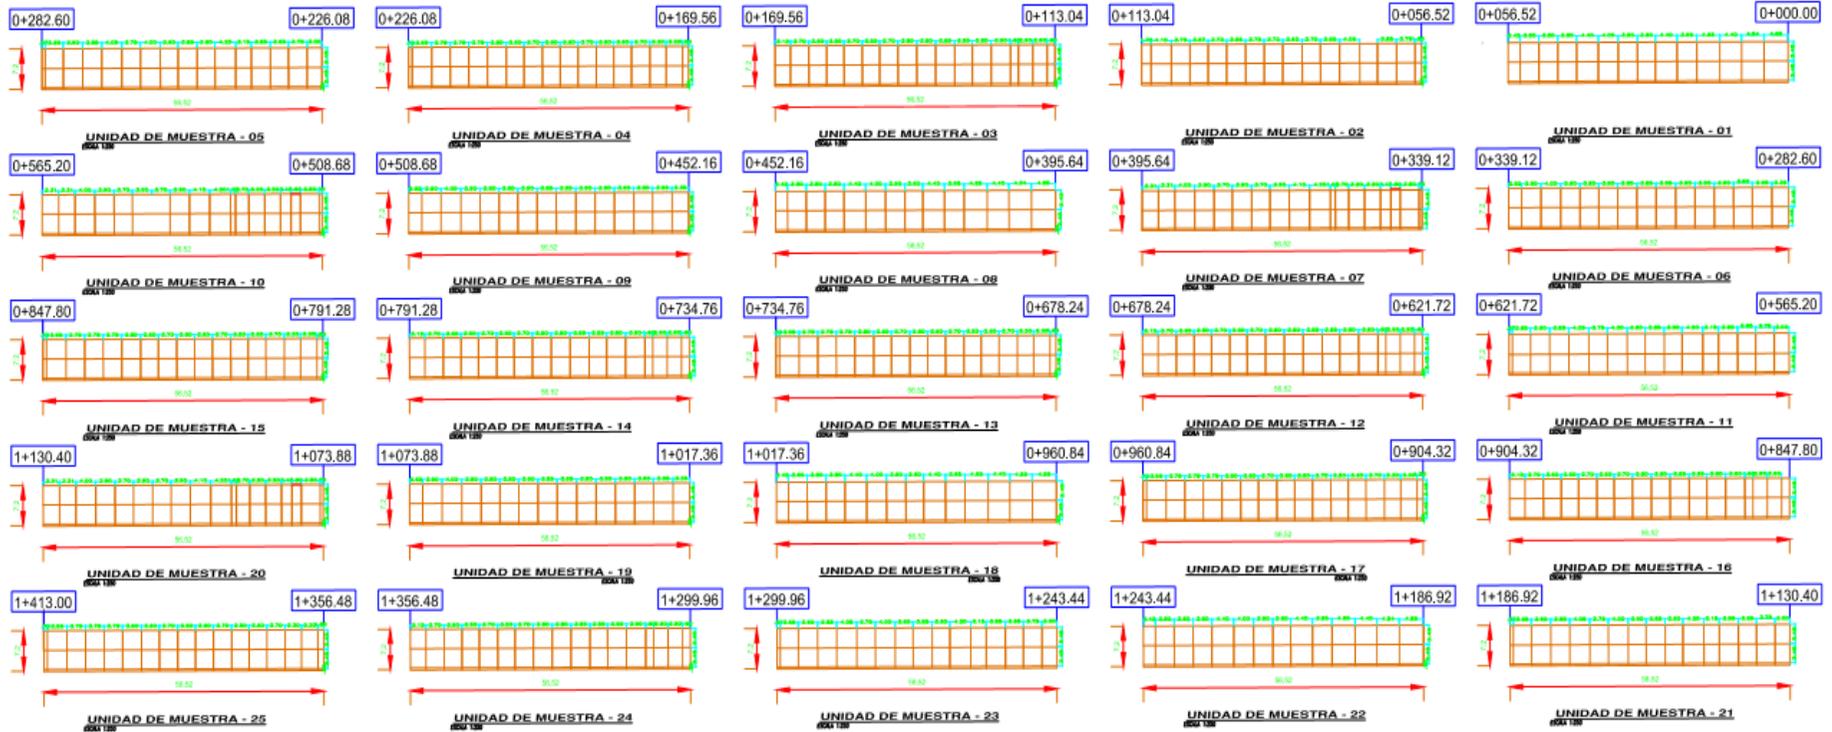
CPE-01

**Anexo 05:**  
**PLANO DE ELEVACION MARGEN**  
**IZQUIERDO**

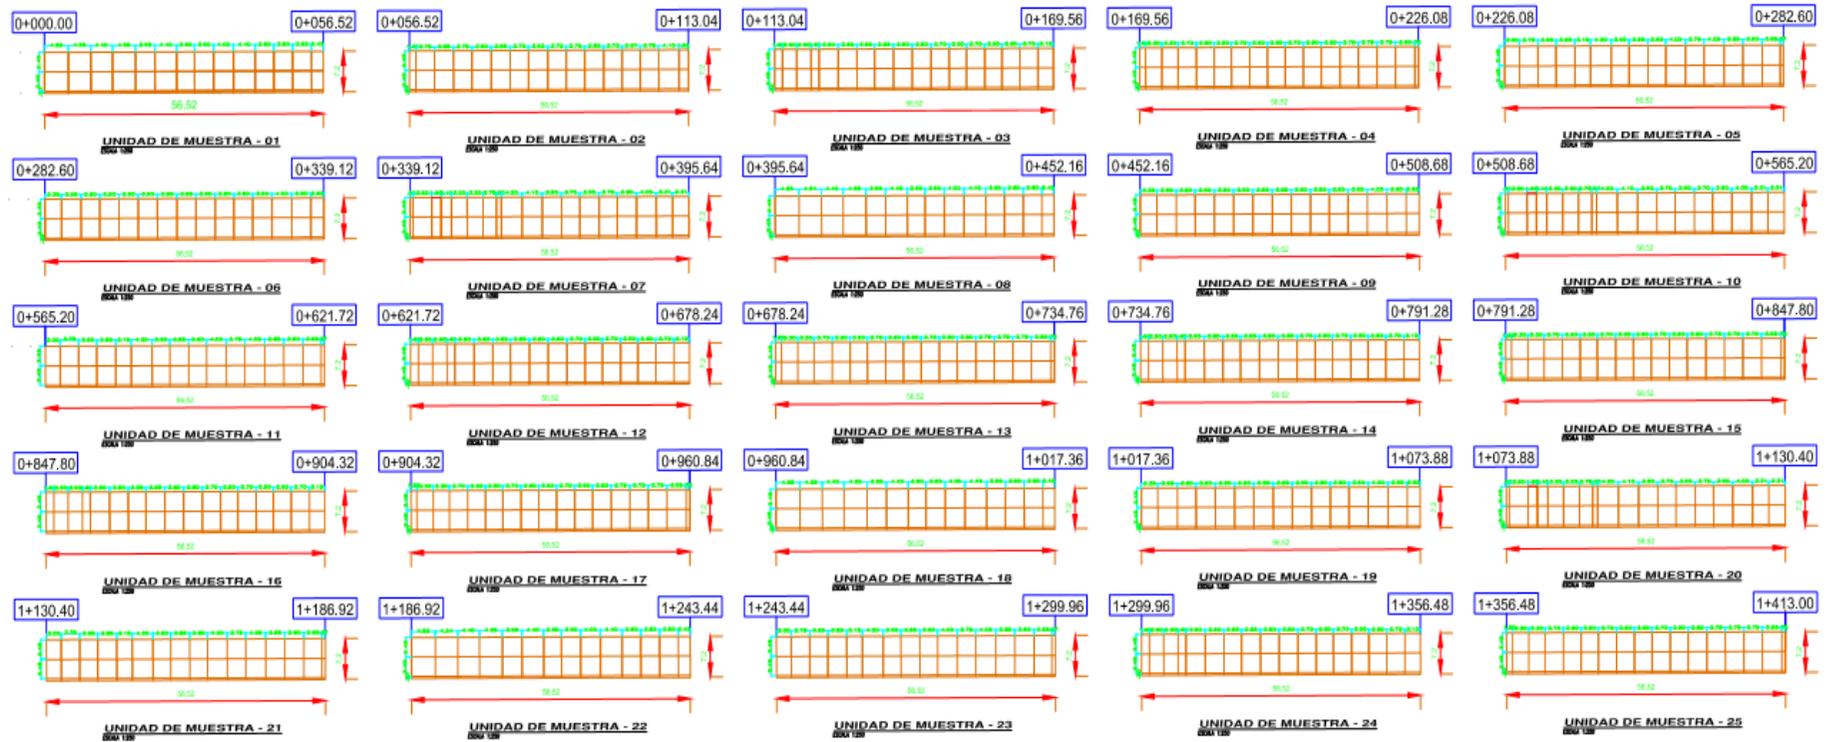
**CPE-02**

**Anexo 06:**  
**PLANO DE ELEVACION MARGEN**  
**DERECHO**
