UNIVERSIDAD CATÓLICA LOS ÁNGELES  
CHIMBOTE

DETERMINACIÓN Y EVALUACIÓN DE LAS  
PATOLOGÍAS DEL CONCRETO EN EL CANAL  
PRINCIPAL DE REGADÍO BIAGGIO ARBULÚ DEL  
CASERÍO DE MIRAFLORES ENTRE LAS PROGRESIVAS  
0+000 AL KM 1+413 DEL DISTRITO DE CASTILLA,  
PROVINCIA DE PIURA, REGIÓN PIURA, JULIO - 2016.

**TESIS PARA OPTAR EL TÍTULO PROFESIONAL DE**  
**INGENIERO CIVIL**

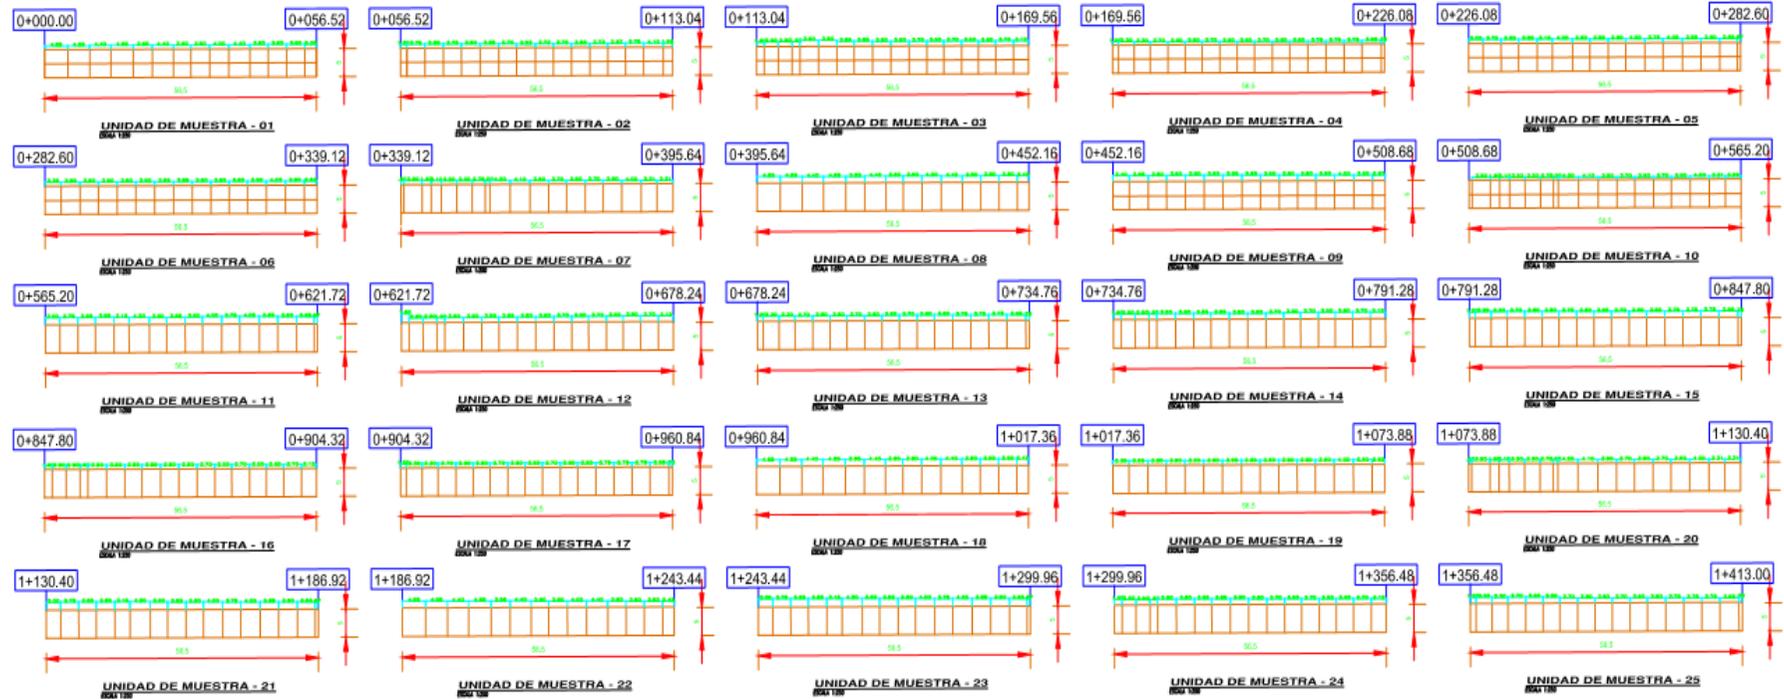
**Anexo 07:**  
**PLANO DE ELEVACION FONDO**
