UNIVERSIDAD CATOLICA LOS ANGELES

DETERMINACIÓN Y EVALUACIÓN DE LAS
PATOLOGÍAS DEL CONCRETO PARA OBTENER EL
ÍNDICE DE INTEGRIDAD ESTRUCTURAL DEL
PAVIMENTO Y CONDICIÓN OPERACIONAL DE LA
SUPERFICIE DE LA PISTA EN LA AVENIDA MICAELA
BASTIDAS DEL CARRIL IZQUIERDO, DISTRITO DE
SATIPO, PROVINCIA DE SATIPO, REGION DE JUNÍN,
ENERO – 2019

**INFORME FINAL DE INVESTIGACIÓN PARA OPTAR EL
TITULO PROFESIONAL DE INGENIERO CIVIL**

SATIPO- PERU

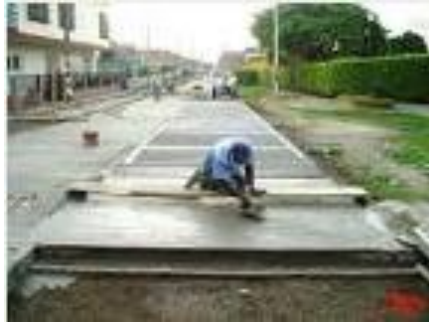
*“**Proceso constructivo:** lo primero debe ser la comprobación de que la subrasante reúna las condiciones de resistencia mínima y que presente los perfiles con las pendientes necesarias para los drenajes, además de hallarse en la cota o altura pedida como base o fondo del pavimento según los requerimientos del proyecto. En segundo lugar, se comprueba si todas las instalaciones y canalizaciones que van bajo el pavimento están correctas. Una vez realizadas las comprobaciones, se colocan las gualderas y guías que limitarán los paños de hormigonado hasta las juntas de construcción y expansión. Antes de verter el hormigón, se deben humedecer bien la subrasante y las gualderas. El hormigonado se hará en cuadros alternos, a fin de ir dejando juntas de construcción que puedan ser usadas como de expansión; esos cuadros deben ser de 4.00 x 4.00 m”.*⁽¹⁶⁾

figura 02: proceso constructivo.

“Después de verter el hormigón, se procede a emparejar la superficie usando de ser posible, reglas vibratorias. Posteriormente, se logra el acabado de textura de la superficie mediante fratasadoras mecánicas o manuales”.⁽¹⁶⁾

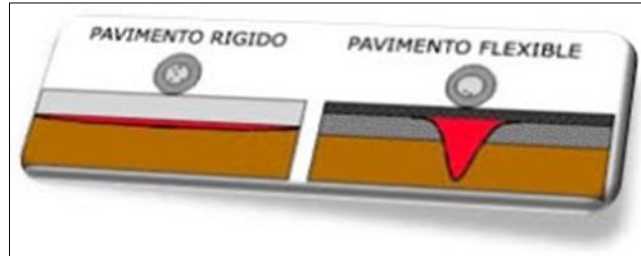
“En función a lo señalado anteriormente; se puede diferenciar que, en el pavimento rígido, el concreto absorbe gran parte de los esfuerzos que las ruedas de los vehículos ejercen sobre el pavimento, mientras que en el pavimento flexible este esfuerzo es

transmitido hacia las capas inferiores (Base, Sub-base y Sub-rasante)”.⁽¹⁷⁾

Figura 03: esfuerzo que transmite en el pavimento.

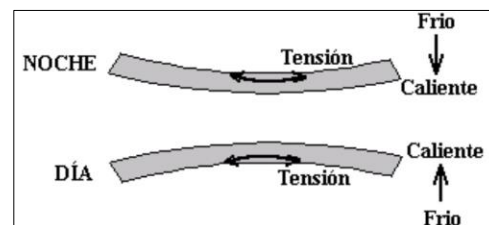
- “El gradiente produce un alabeo en la losa.”⁽¹⁸⁾
- “El peso propio de la losa y su contacto con la superficie de apoyo restringen el movimiento, generándose esfuerzos”⁽¹⁸⁾
- “Dependiendo de la hora del día, estos esfuerzos de pueden sumar o restar de los efectos producidos por las cargas del tránsito.”

Figura 05: alabeo por gradiente térmico.

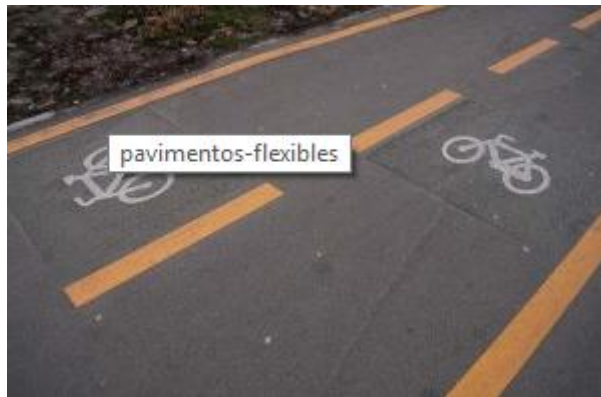
Según, **Sánchez G.** ⁽¹⁹⁾ Se denomina “**Pavimentos Flexibles-2012**” “*aquellos cuya estructura total se deflecta o flexiona dependiendo de las cargas que transitan sobre él. El uso de pavimentos flexibles se realiza fundamentalmente en zonas de abundante tráfico como puedan ser vías, aceras o parkings*”.⁽¹⁹⁾

Figura 06: pavimento flexible.

*“La **construcción** de pavimentos flexibles se realiza a base de varias capas de material. Cada una de las capas recibe cargas por encima de la capa. Cuando las supera la carga que puede sustentar traslada la carga restante a la capa inferior. De ese modo lo que se pretende es poder soportar la carga total en el conjunto de capas”.*

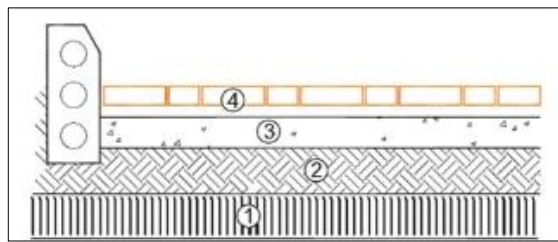
“La etapa constructiva consiste en la colocación de adoquines sobre una capa de arena gruesa, suelta, sin aglomerantes, con un sello de arena entre sus juntas, que finaliza con la compactación del conjunto”.⁽²⁰⁾

figura 07: vista transversal del pavimento articulado.

- 1- “Subrasante.”⁽²⁰⁾
- 2- “Subbase.”⁽²⁰⁾
- 3- “Base.”⁽²⁰⁾
- 4- “Capa de rodadura.”⁽²⁰⁾

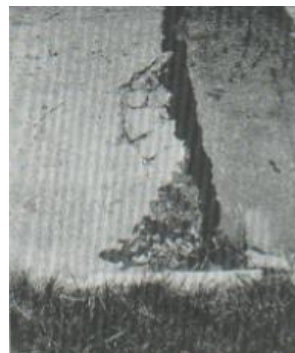
Figura 08: Blowup / Buckling de baja severidad.

“Descripción: Los blowups o buckles ocurren en tiempo cálido, usualmente en una grieta o junta transversal que no es lo suficientemente amplia para permitir la expansión de la losa. Por lo general, el ancho insuficiente se debe a la infiltración de

“En una grieta, un blowup se cuenta como presente en una losa. Sin embargo, si ocurre en una junta y afecta a dos losas se cuenta en ambas. Cuando la severidad del blowup deja el pavimento inutilizable, este debe repararse de inmediato”.⁽²¹⁾

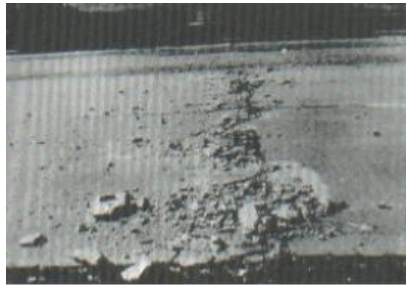
figura 09: Blowup / Buckling de baja severidad.

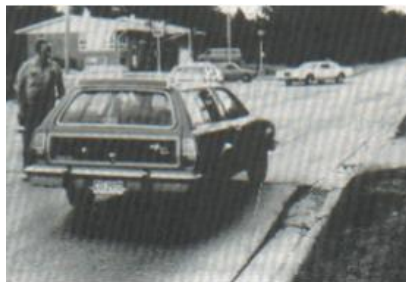
Figura 10: Blowup / Buckling de baja severidad.

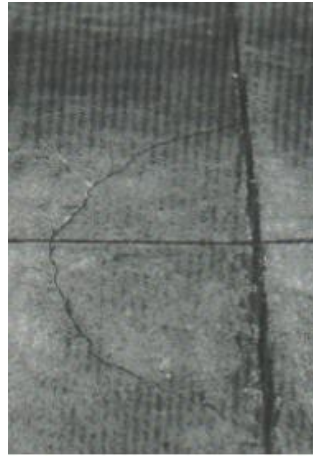
Figura 11. Grieta de esquina de baja severidad.

“Descripción: Una grieta de esquina es una grieta que intercepta las juntas de una losa a una distancia menor o igual que la mitad de la longitud de la misma en ambos lados, medida desde la esquina. Por ejemplo, una losa con dimensiones de 3.70 m por 6.10 m presenta una grieta a 1.50 m en un lado y a 3.70 m en el otro lado, esta grieta no se considera grieta de esquina sino grieta diagonal; sin embargo, una grieta que intercepta un lado a 1.20 m y el otro lado a 2.40 m si es una grieta de esquina. Una grieta de esquina se diferencia de un descascaramiento de esquina en que aquella

“L: *La grieta esta definida por una grieta de baja severidad y el área entre la grieta y las juntas está ligeramente agrietada o no presenta grieta alguna. M: Se define por una grieta de severidad media o el área entre la grieta y las juntas presenta una grieta de severidad media (M)”.*⁽²¹⁾

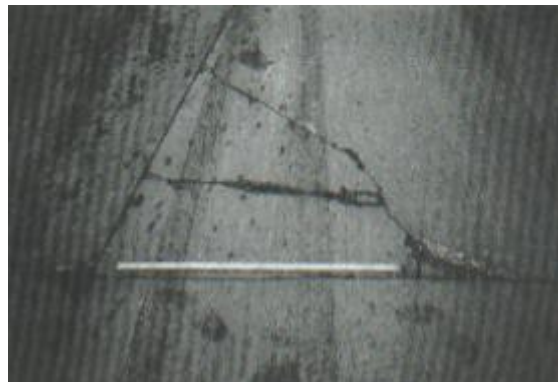
Figura 12: Grieta de esquina de severidad media.

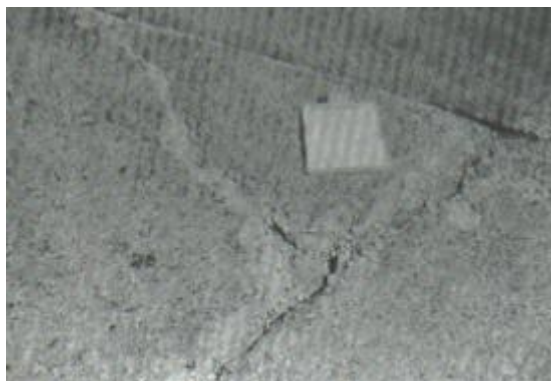
Figura 13: Grieta de esquina de alta severidad.

“H: *Se define por una grieta de severidad alta o el área entre la junta y las grietas esta muy agrietada”.*⁽²¹⁾

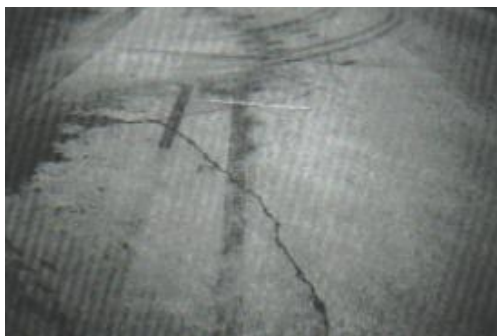
Figura 14: Losa dividida de baja severidad.

“Descripción, la losa dividida es por grietas en cuatro o más pedazos debido a sobrecarga o a soporte inadecuado.”⁽²¹⁾ *“Si todos los pedazos o grietas están contenidos en una grieta de esquina, el daño se clasifica como una grieta de esquina severa”.*⁽²¹⁾

Severidad de la mayoría de las grietas	Numero de pedazos en la losa agrietada		
	4 a 5	6 a 8	8 ó mas
L	L	L	M
M	M	M	H
H	M	M	H

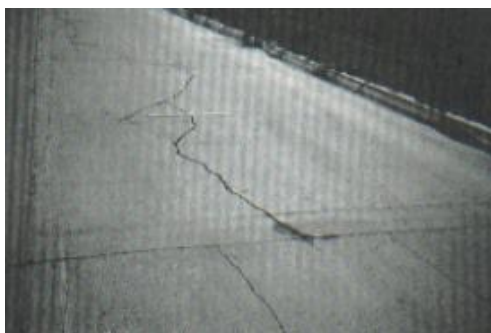
Figura 15: losa dividida de severidad media.

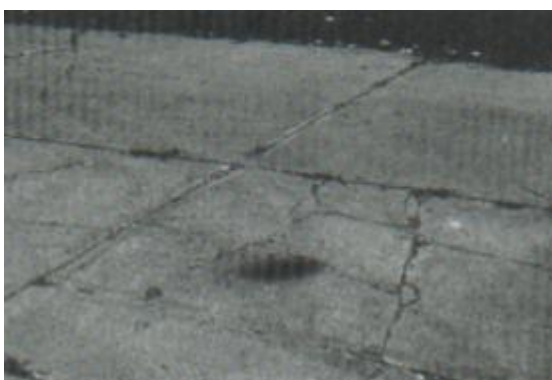
Figura 16: losa dividida de alta severidad.

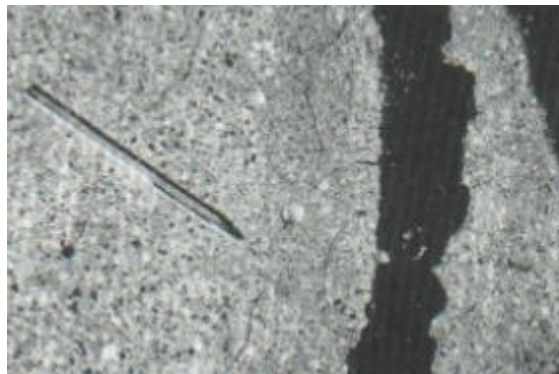
Figura 17: Grieta de durabilidad de baja severidad

“Descripción: Las grietas de durabilidad “D” son causadas por la expansión de los agregados grandes debido al proceso de congelamiento y descongelamiento, el cual, con el tiempo, fractura gradualmente el concreto. Usualmente, este daño aparece como un patrón de grietas paralelas y cercanas a una junta o a una grieta lineal. Dado que el concreto se satura cerca de las juntas y las grietas, es común encontrar un depósito de color oscuro en las inmediaciones de las grietas “D”. Este tipo de daño puede llevar a la destrucción eventual de la totalidad de la losa”. ⁽²¹⁾

“L: Las grietas “D” cubren menos del 15% del área de la losa. La mayoría de las grietas están cerradas, pero unas pocas piezas pueden haberse desprendido”. ⁽²¹⁾

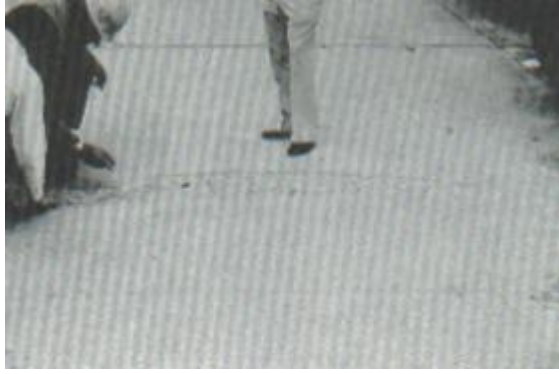
Figura 18: Grieta de durabilidad de severidad media.

“1. Las grietas “D” cubren menos del 15% del área de la losa y la mayoría de los pedazos se han desprendido o pueden removerse con facilidad”. ⁽²¹⁾

“2. Las grietas “D” cubren más del 15% del área. La mayoría de las grietas están cerradas, pero unos pocos pedazos se han desprendido o pueden removerse fácilmente”. ⁽²¹⁾

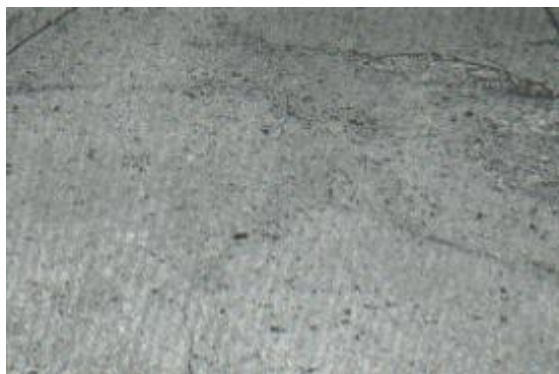
Figura 19: Grieta de durabilidad de alta severidad.

“H: Las grietas “D” cubren más del 15% del área y la mayoría de los pedazos se han desprendido o pueden removerse fácilmente”.⁽²¹⁾

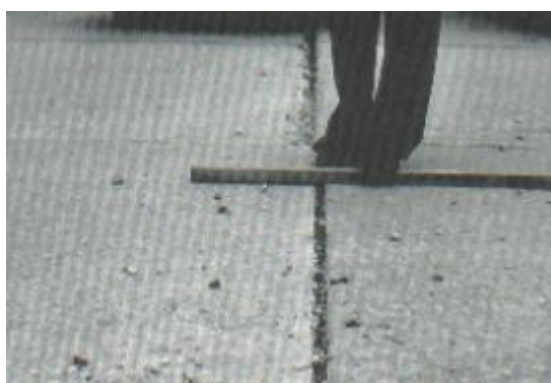
Figura 20: Escala de baja severidad.

“Se definen por la diferencia de niveles a través de la grieta o junta como se indica en el Cuadro siguiente:”⁽²¹⁾

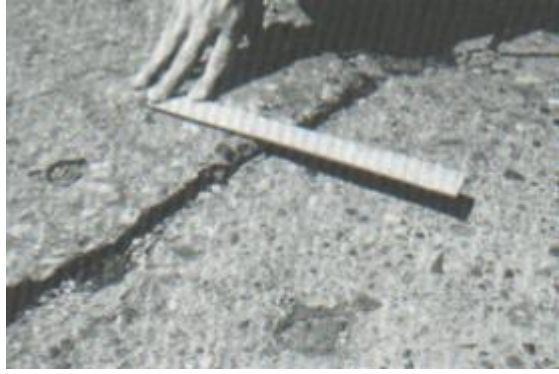
Figura 21: Escala de severidad media.

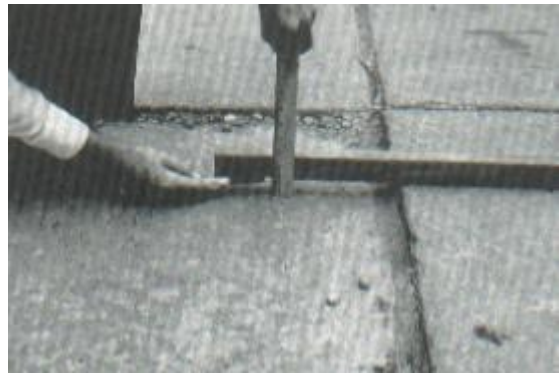
Figura 22: Escala de alta severidad.

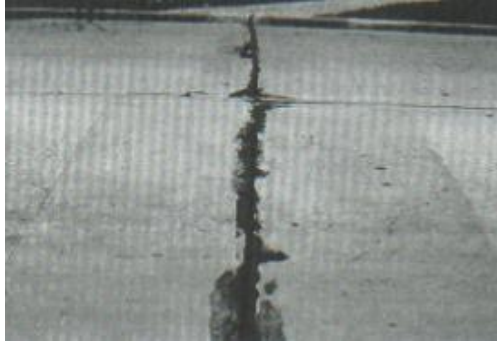
Figura 23: Daño del sello de junta de baja severidad.

“L: *El sellante está en una condición buena en forma general en toda la sección. Se comporta bien, con solo daño menor”.*⁽²¹⁾

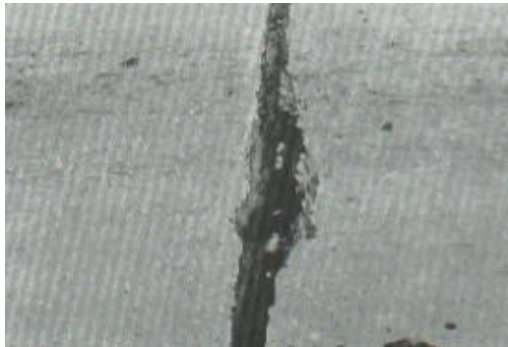
Figura 24: Daño del sello de junta de severidad media.

“M: *Está en condición regular en toda la sección, con uno o más de los tipos de daño que ocurre en un grado moderado. El sellante requiere reemplazo en dos años”.*⁽²¹⁾

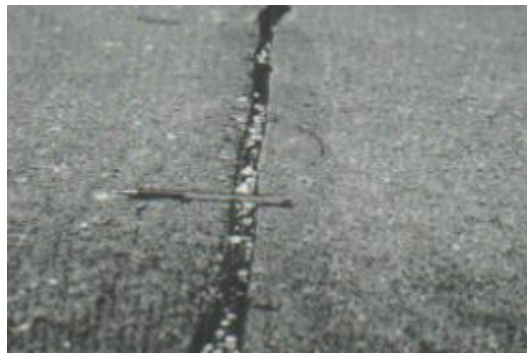
Figura 25: Daño del sello de junta de alta severidad.

“H: *Está en condición generalmente buena en toda la sección, con uno o más de los daños mencionados arriba, los cuales ocurren en un grado severo. El sellante requiere reemplazo inmediato”.*⁽²¹⁾

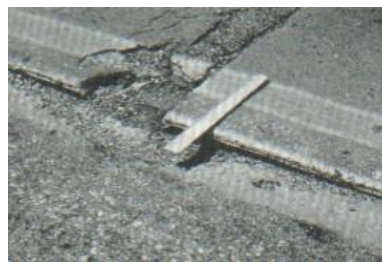
Figura 26: Desnivel carril / berma de baja severidad.

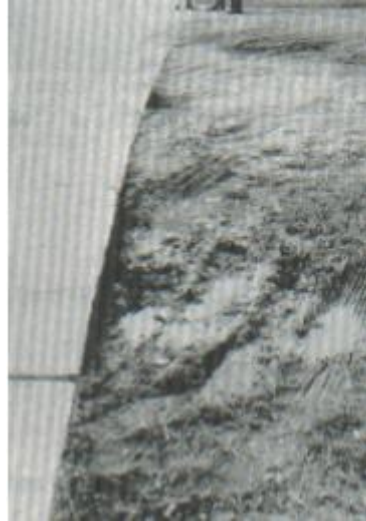
Figura 27: Desnivel carril / berma de severidad media.

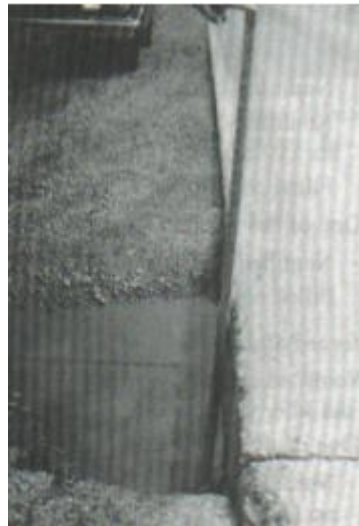
Figura 28: Desnivel carril / berma de alta severidad.

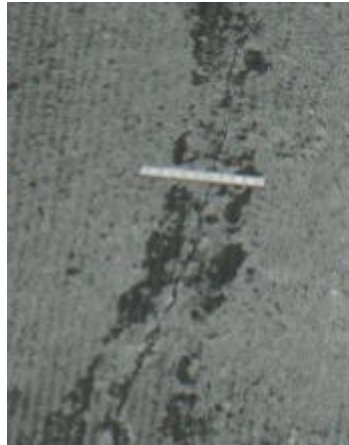
Figura 29: Grietas lineales de baja severidad en losa de concreto simple.

“Descripción: Estas grietas, que dividen la losa en dos o tres pedazos, son causadas usualmente por una combinación de la repetición de las cargas de tránsito y el alabeo por gradiente

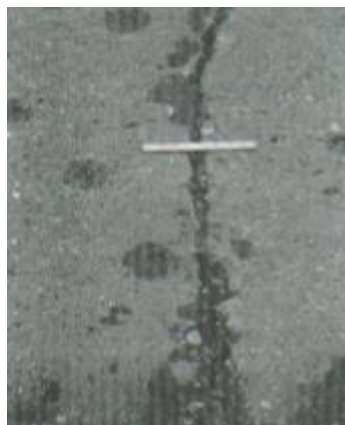
Figura 30: Grietas lineales de severidad media en losa de concreto reforzado.

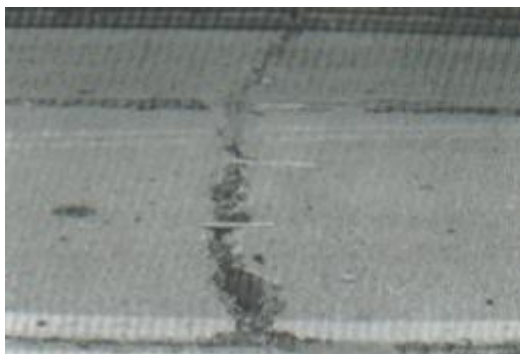
Figura 31: Grietas lineales de alta severidad en losa de concreto simple.

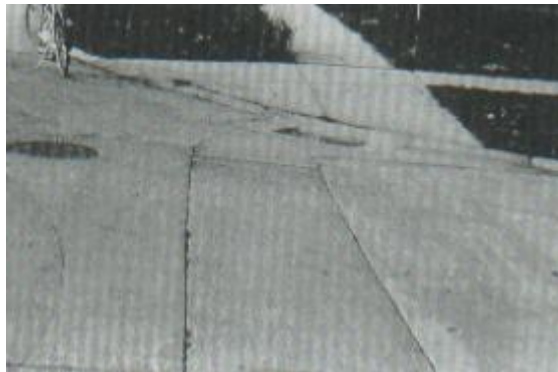
Figura 32: Parche grande y acometidas de servicios públicos de baja severidad.

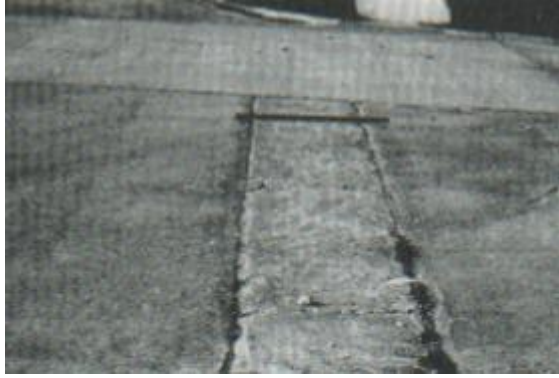
Figura 33: Parche grande y acometida de servicios públicos de severidad media.

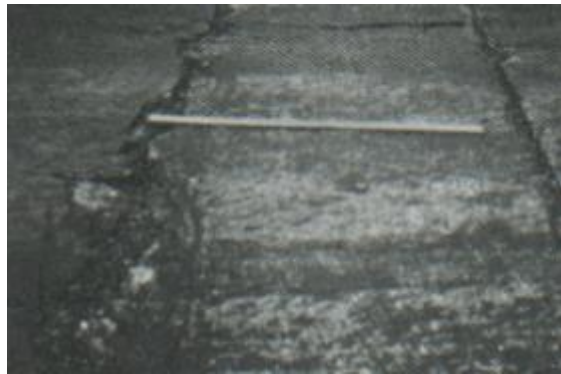
Figura 34: Parche grande y acometidas de servicios públicos de alta severidad.

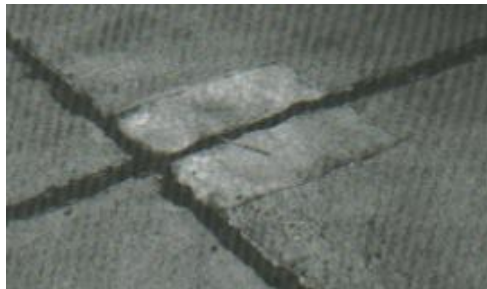
Figura 35: Parche pequeño de baja severidad.

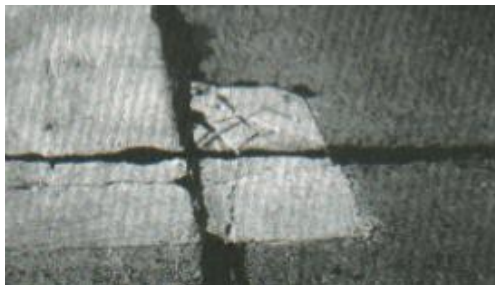
Figura 36: Parche pequeño de severidad media.

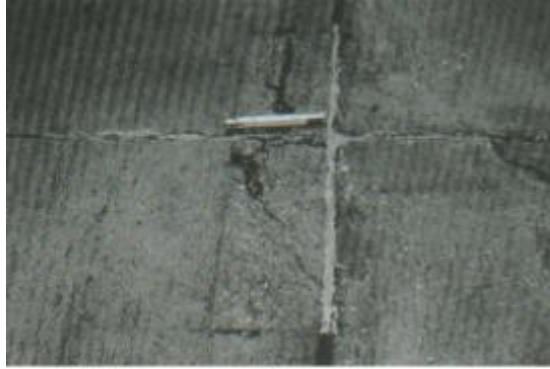
Figura 37: Parche pequeño de alta severidad.

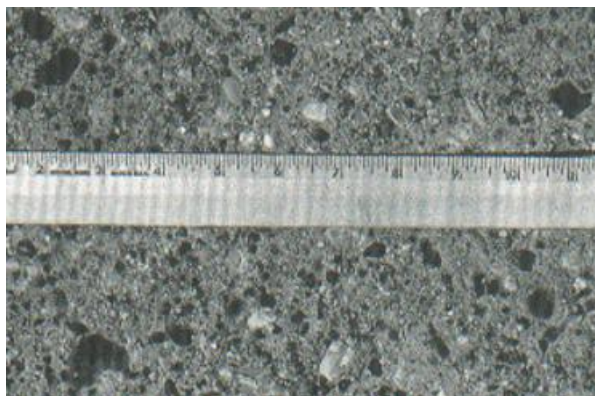
Figura 38: Pulimento de agregados.

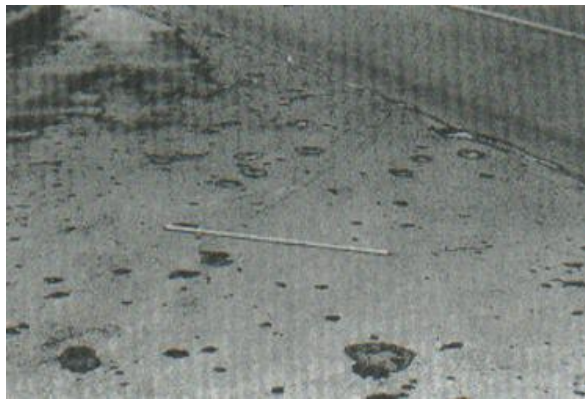
Figura 39: Popout.

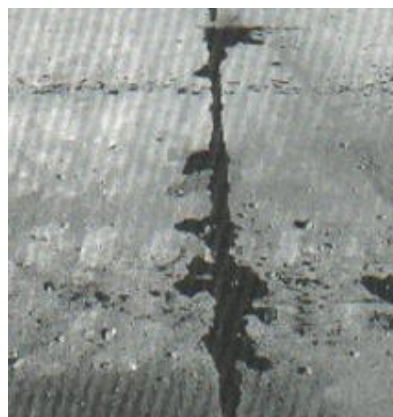
Figura 40: Bombeo.

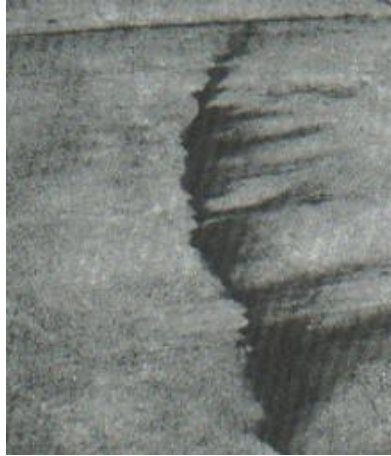
Figura 41: Bombeo.

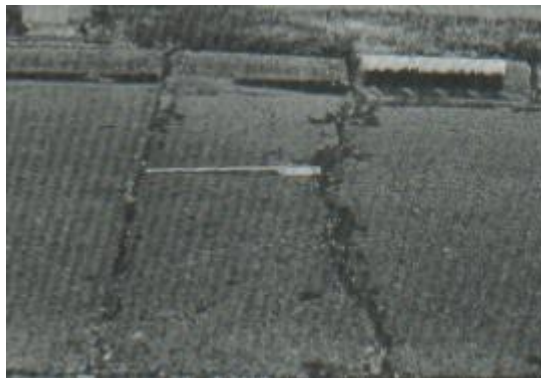
Figura 42: Punzonamiento de baja severidad.

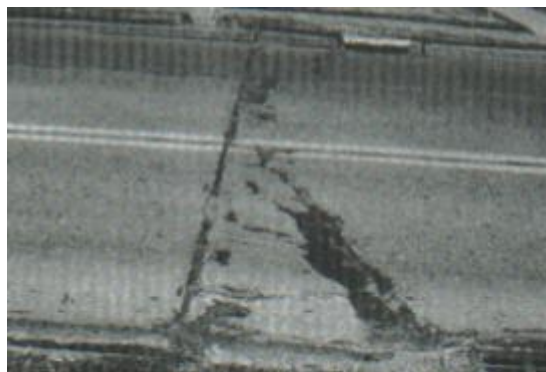
Figura 43: Punzonamiento de severidad media.

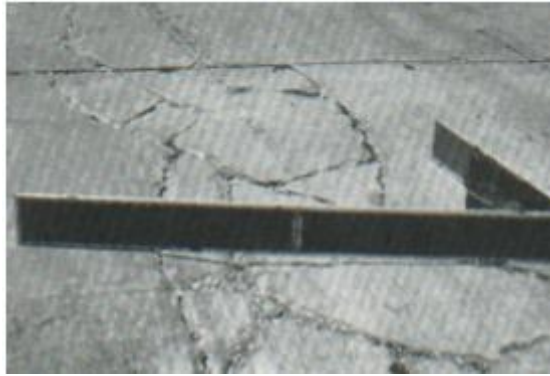
Figura 44: Punzonamiento de alta severidad.

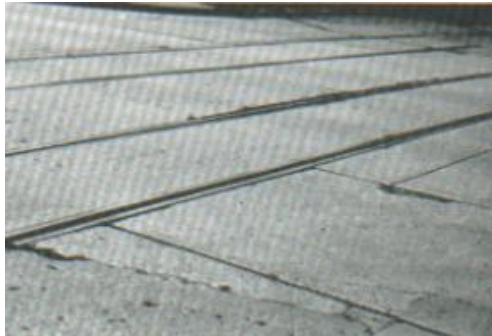
“Descripción: El daño de cruce de vía férrea se caracteriza por depresiones o abultamientos alrededor de los rieles”. ⁽²¹⁾

Figura 45: Cruce de vía férrea de baja severidad.

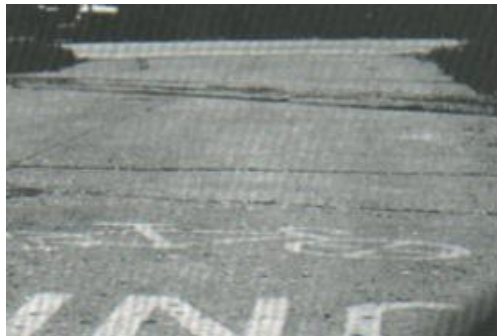
Figura 46: Cruce de vía férrea de severidad media.

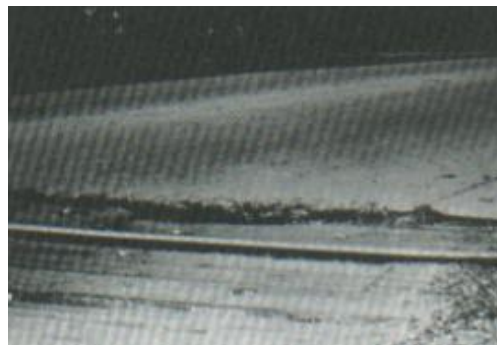
Figura 47: Cruce de vía férrea de alta severidad.

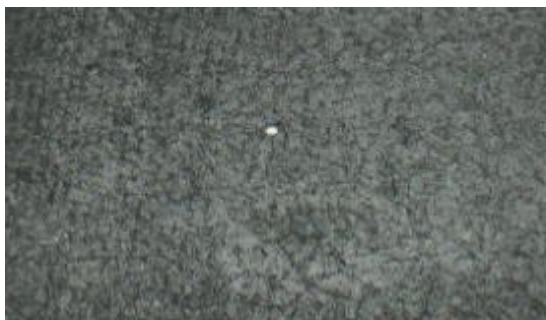
“Descripción, el mapa de grietas o craquelado (crazing) se refiere a una red de grietas superficiales, finas o capilares,

Figura 48: Desconchamiento / Mapa de grietas / Craquelado de baja severidad.

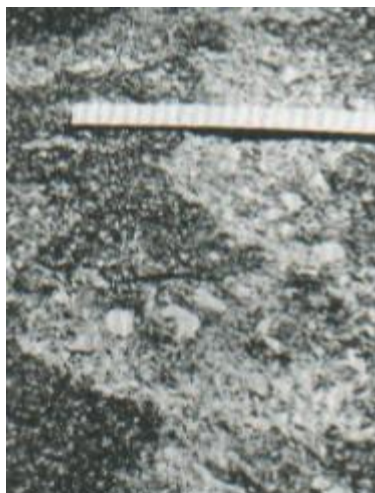
Figura 49: Desconchamiento / Mapa de grietas / Craquelado de severidad media.

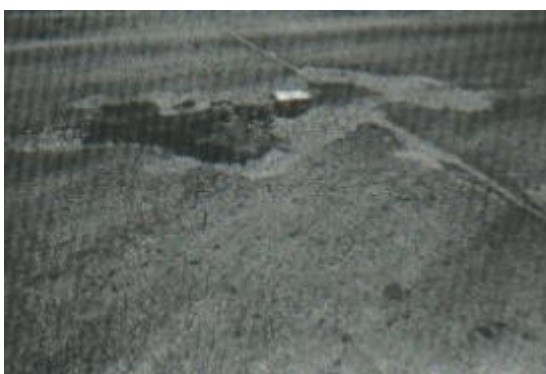
Figura 50: Desconchamiento / Mapa de grietas / Craquelado de alta severidad.

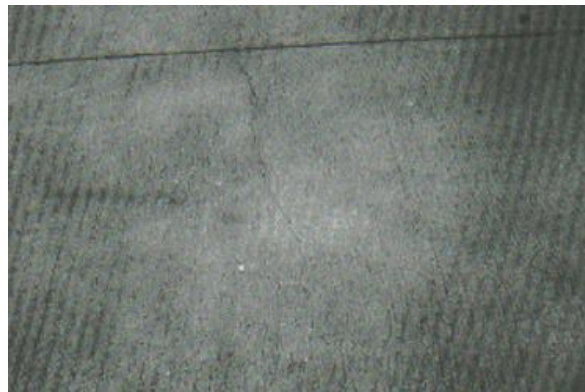
“Descripción: Son grietas capilares usualmente de unos pocos pies de longitud y no se extienden a lo largo de toda la losa. Se forman durante el fraguado y curado del concreto y generalmente no se extienden a través del espesor de la losa”.

Figura 51: Grietas de contracción.

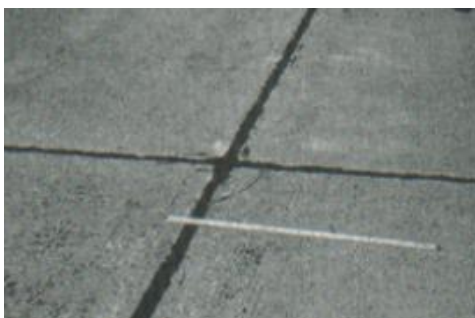
“Descripción: Es la rotura de la losa a 0.6 m de la esquina aproximadamente. Un descascaramiento de esquina difiere

Figura 52: Descascaramiento de esquina de baja severidad.

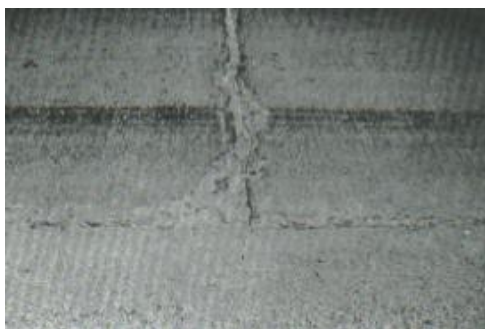
Figura 53: Descascaramiento de esquina de severidad media

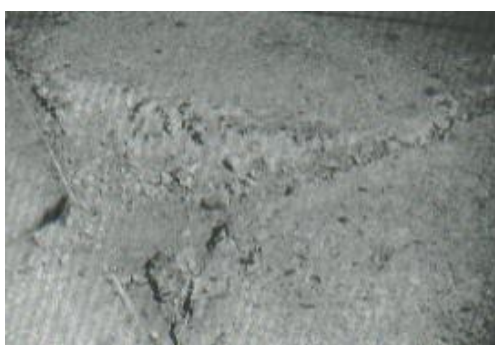
Figura 54: Descascaramiento de esquina de alta severidad.

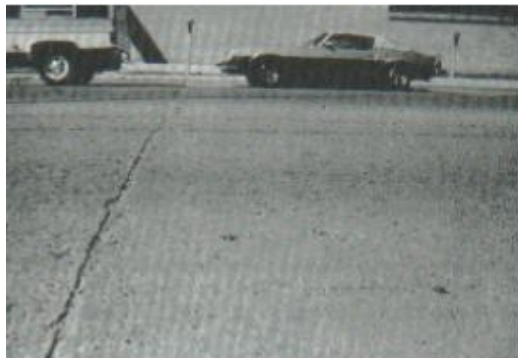
“Descripción, es la rotura de los bordes de la losa en los 0.60 m de la junta. Generalmente no se extiende verticalmente a través de la losa si no que intercepta la junta en ángulo. Se origina por:”⁽²¹⁾

Figura 55: Descascaramiento de junta de baja severidad.

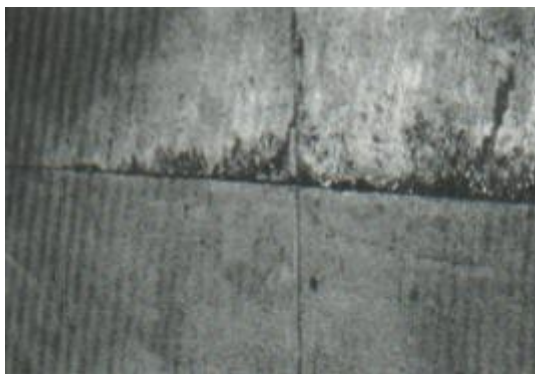
Figura 56: Descascaramiento de junta de severidad media.

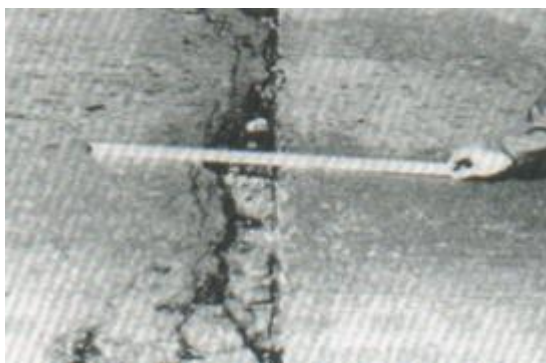
Figura 57: Descascaramiento de junta de alta severidad

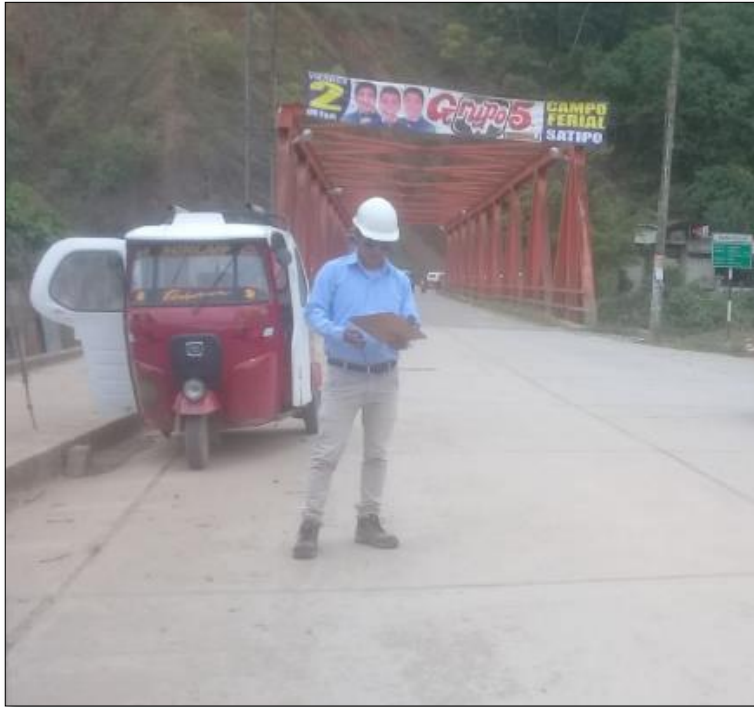
UNIDAD DE MUESTREO UM-01

1ra cuadra de la AV. Micaela Bastida del carril izquierdo.

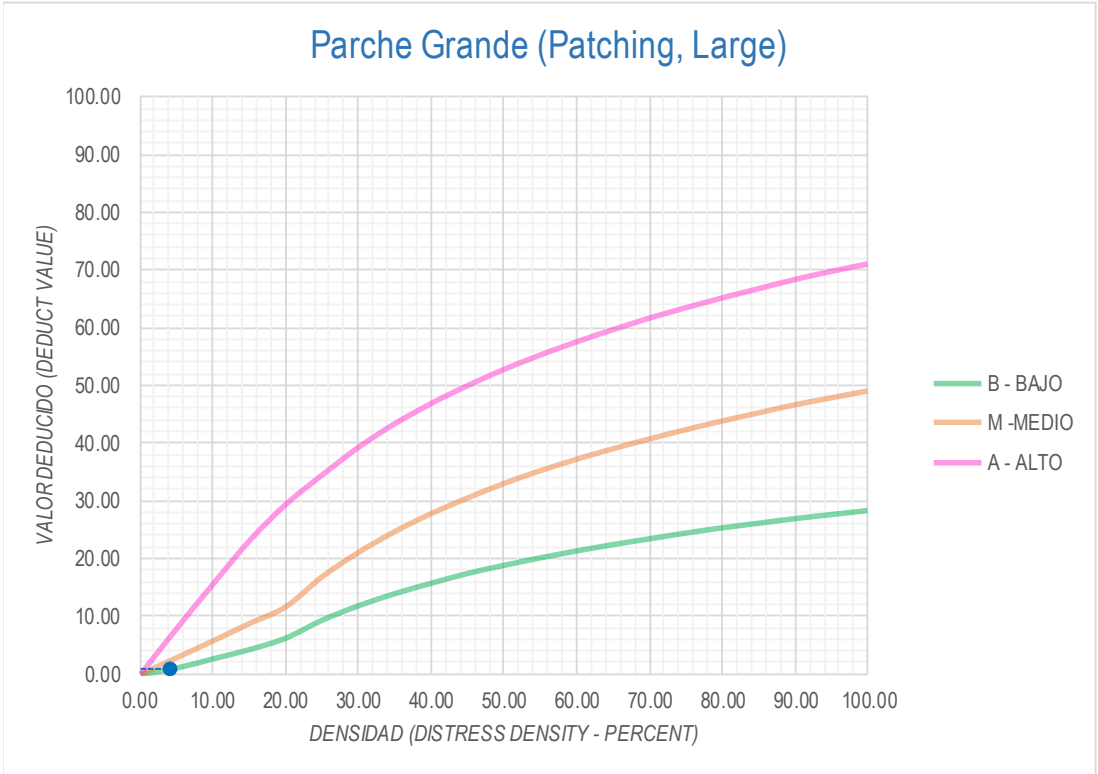
INTERPOLACIÓN PARA HALLAR EL VALOR DEDUCIDO	
ID	TIPO DE DAÑO
29	Parche Grande (Patching, Large)
L	SEVERIDAD BAJA
DENSIDAD = 4.17	
VALOR DEDUCIDO (VD) = 0.92

Figura 61: Hoja de interpolación para hallar el valor deducido del parche grande de severidad baja.

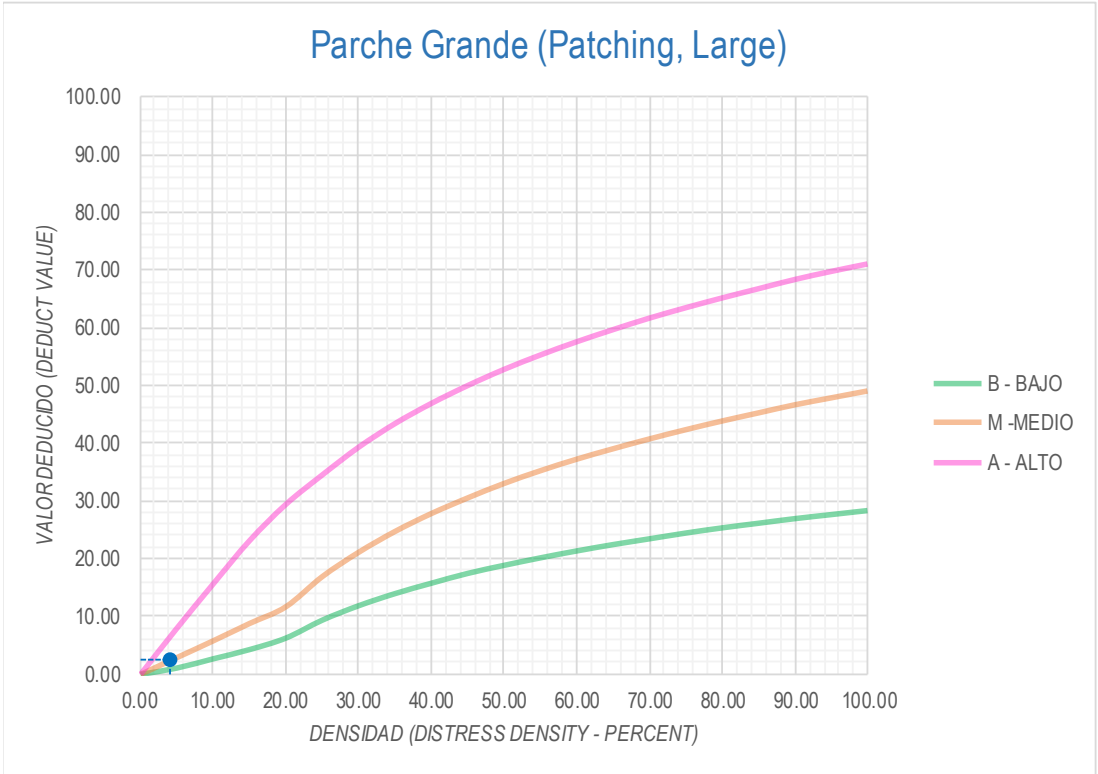
INTERPOLACIÓN PARA HALLAR EL VALOR DEDUCIDO	
ID	TIPO DE DAÑO
29	Parche Grande (Patching, Large)
M	SEVERIDAD MEDIA
DENSIDAD = 4.17	
VALOR DEDUCIDO (VD) = 2.42

Figura 62: Hoja de interpolación para hallar el valor deducido del parche grande de severidad media.

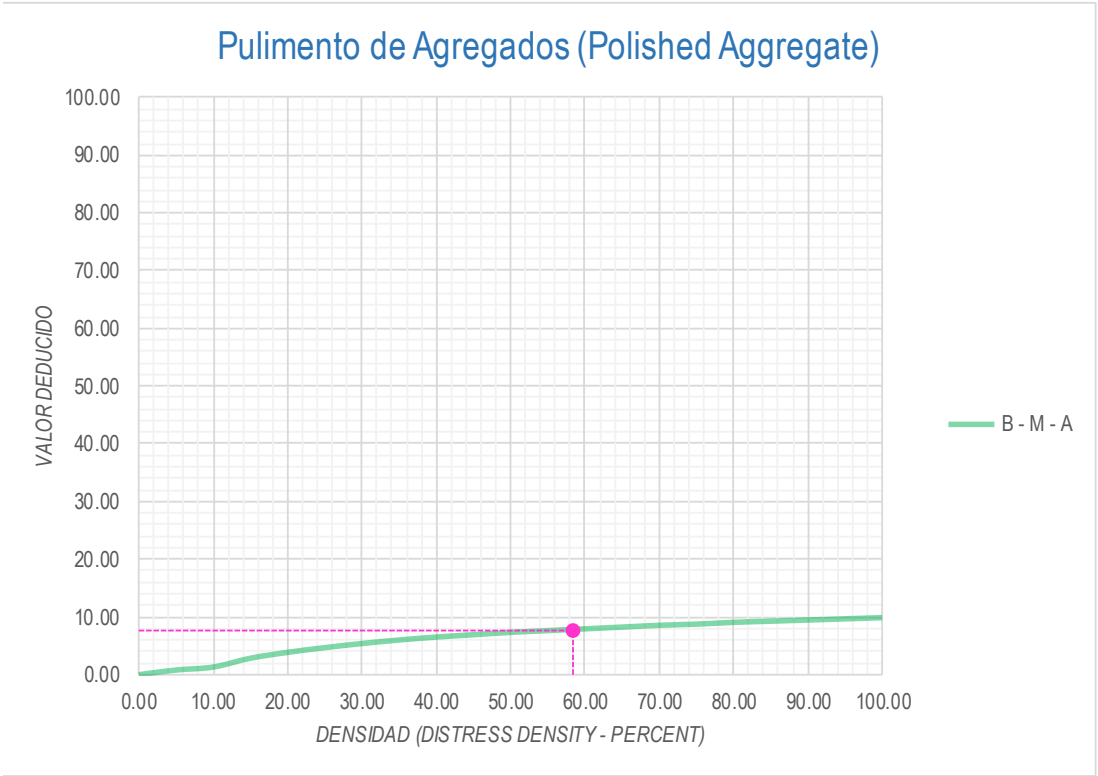
INTERPOLACIÓN PARA HALLAR EL VALOR DEDUCIDO	
ID	TIPO DE DAÑO
31	Pulimento de Agregados (Polished)

Figura 63: Hoja de interpolación para hallar el valor deducido del pulimento de agregado.

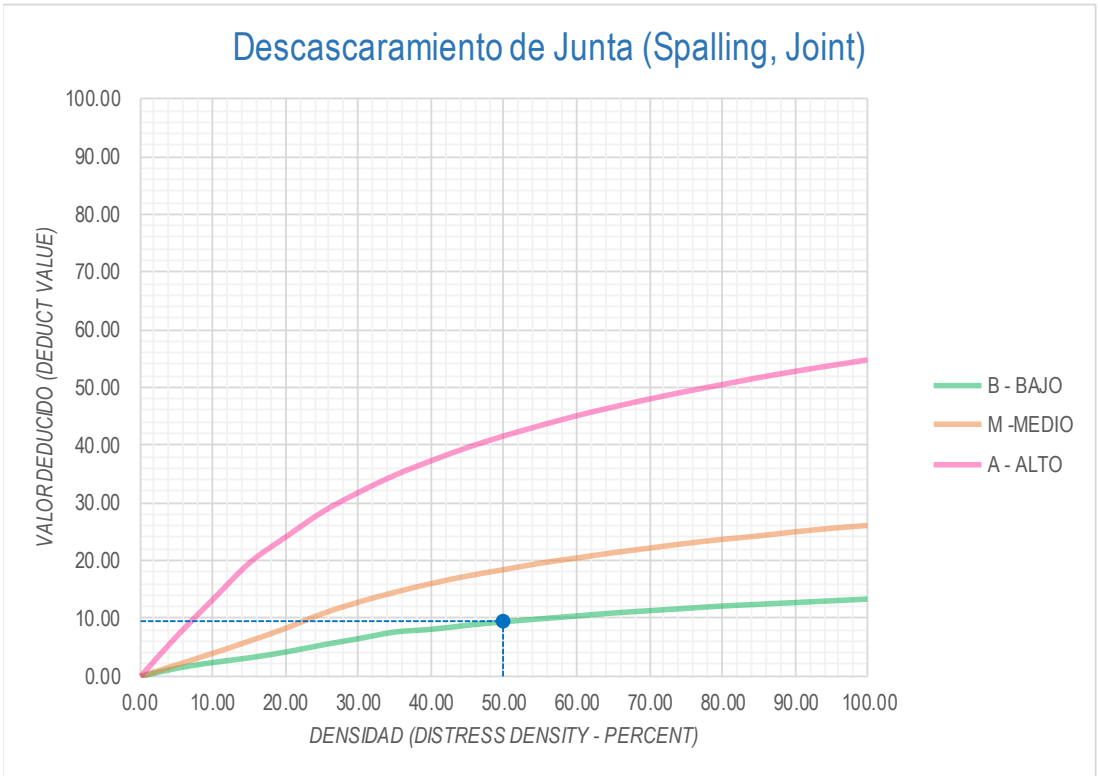
INTERPOLACIÓN PARA HALLAR EL VALOR DEDUCIDO	
ID	TIPO DE DAÑO
39	Descascaramiento de Junta (Spalling,
L	SEVERIDAD BAJA
DENSIDAD = 50.00	
VALOR DEDUCIDO (VD) = 9.40

Figura 64: Hoja de interpolación para hallar el valor deducido del descascaramiento de junta de severidad baja.

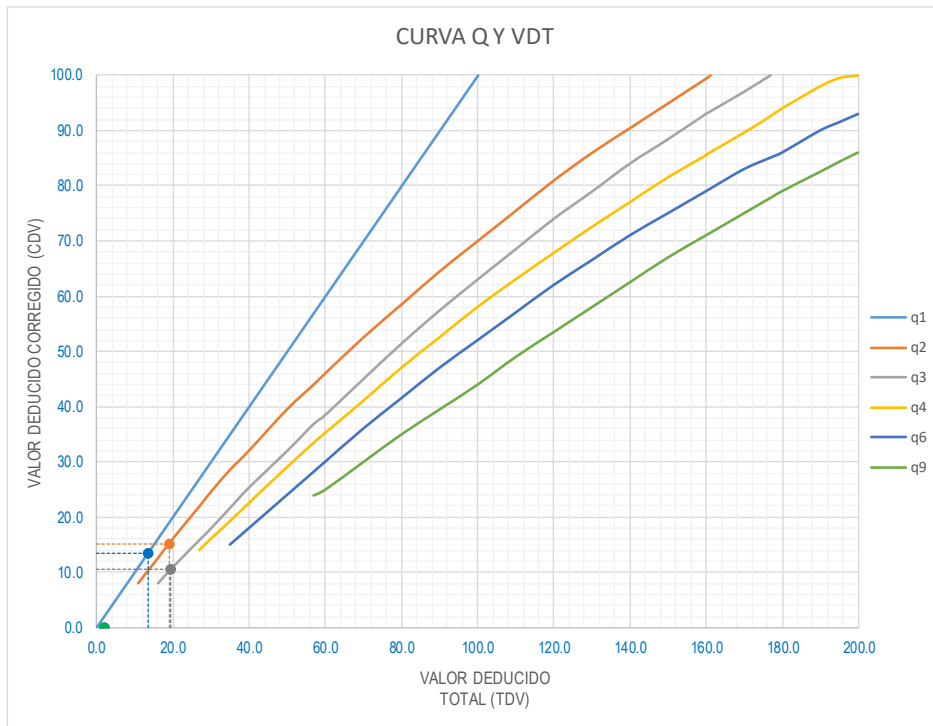
VALOR DEDUCIDO TOTAL (TDV)	VALOR DEDUCIDO CORREGIDO (CDV)					
	q ₁	q ₂	q ₃	q ₄	q ₆	q ₉
0.0	0.0					
10.0	10.0					
11.0	11.0	8.0				
16.0	16.0	12.4	8.0			
20.0	20.0	16.0	11.0

Figura 65: Hoja del valor deducido corregido (CDV).

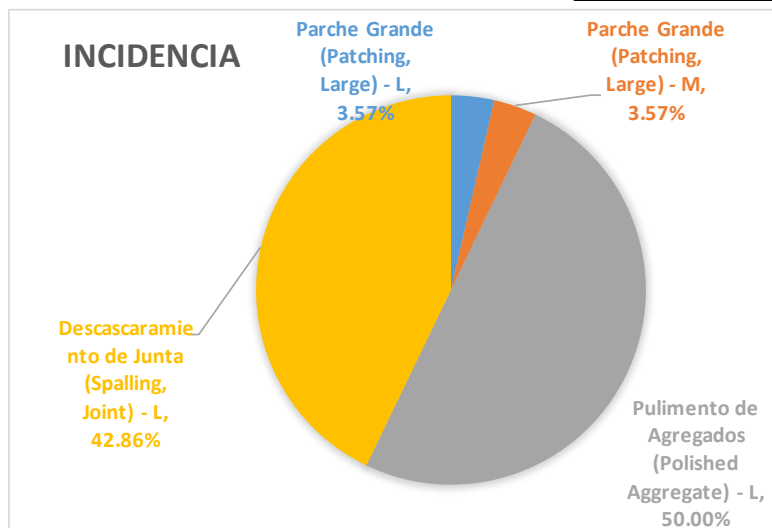
ID	TIPO DE DAÑO	NIVEL DE SEVERIDAD	DENSIDAD	INCIDENCIA
29	Parche Grande (Patching, Large) - L	L	4.17%	3.57%
29	Parche Grande (Patching, Large) - M	M	4.17%	3.57%
31	Pulimento de Agregados (Polished Aggregate) - L	L	58.33%	50.00%
39	Descascaramiento de Junta (Spalling, Joint) - L	L	50.00%	42.86%
				100.00%

Figura 67: Porcentaje real de las patologías registradas en el pavimento de la avenida Micaela Bastidas del carril izquierdo.

La unidad de muestra **UM-01** tiene 24 Paños en la avenida Micaela Bastidas del carril izquierdo, la cual se **identificó** las patologías como parche grande de severidad leve y severidad media, también se identificó el pulimiento de agregado con un nivel de severidad leve, de la misma forma también se identificó el Descascaramiento de junta con un nivel de severidad leve , por lo tanto se realiza la **evaluación** del porcentaje real más resaltante que es el (pulimiento de agregado con un 50.00%), llegando a la **conclusión** del análisis de acuerdo al manual nos muestra un PCI: 84.81, y correlacionando en el rango de clasificación del PCI nos dice que es un pavimento en estado **MUY BUENO**.

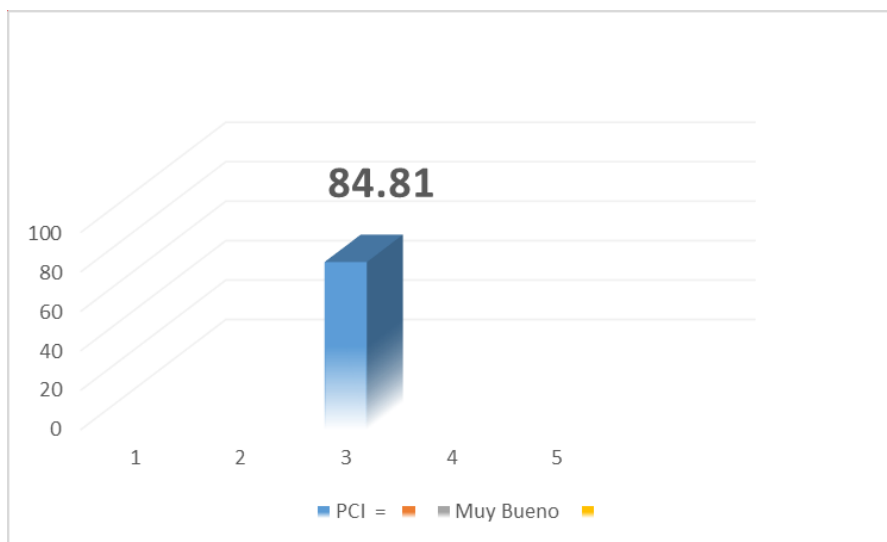
<i>Rango</i>	<i>Clasificación</i>
<i>100 – 85</i>	<i>Excelente</i>
<i>85 – 70</i>	<i>Muy bueno</i>
<i>70 – 55</i>	<i>Bueno</i>
<i>55 – 40</i>	<i>Regular</i>
<i>40 – 25</i>	<i>Malo</i>
<i>25 – 10</i>	<i>Muy malo</i>
<i>10 – 0</i>	<i>Fallado</i>

Figura 68: Rango de clasificación del PCI.

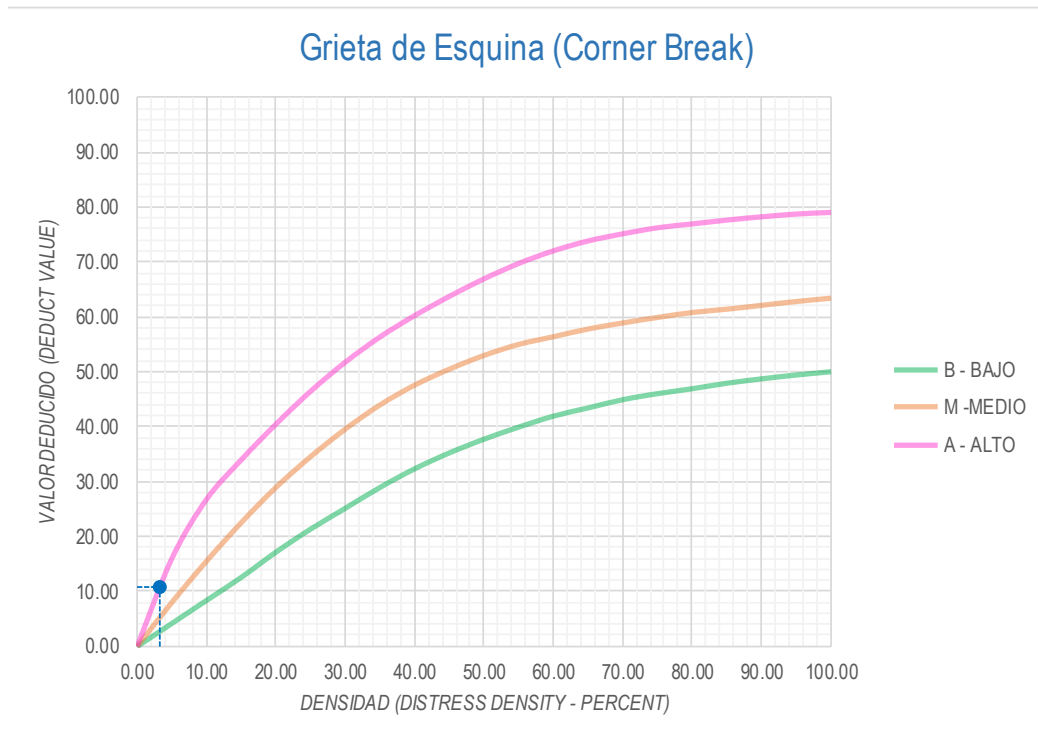
INTERPOLACIÓN PARA HALLAR EL VALOR DEDUCIDO	
ID	TIPO DE DAÑO
22	Grieta de Esquina (Corner Break)
H	SEVERIDAD ALTA
DENSIDAD = 3.33	
VALOR DEDUCIDO (VD) = 10.67

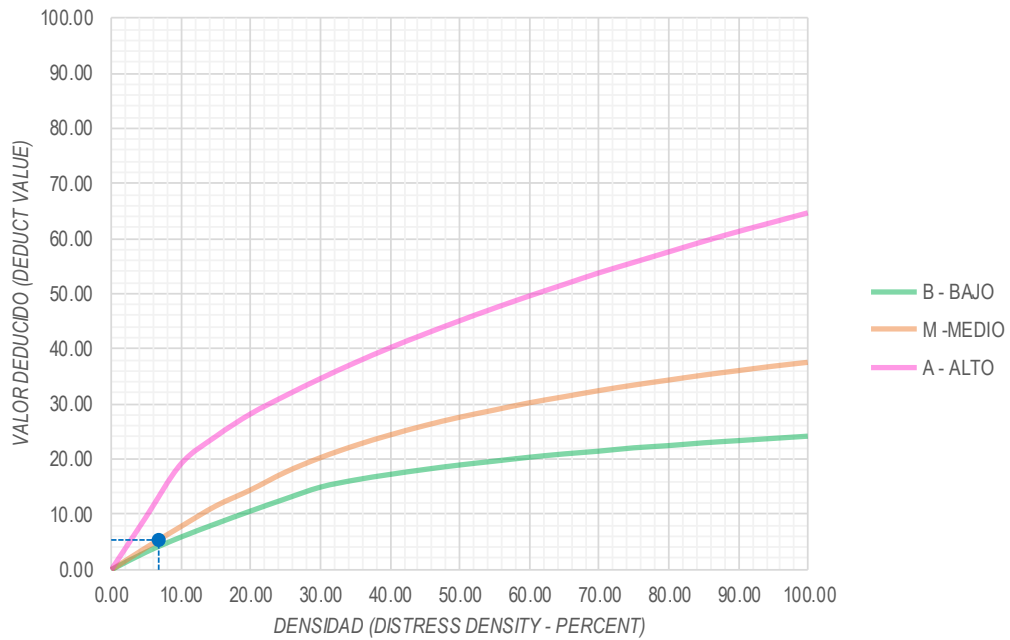
INTERPOLACIÓN PARA HALLAR EL VALOR DEDUCIDO	
ID	TIPO DE DAÑO
28	Grieta Lineal (Linear Cracking)
M	SEVERIDAD MEDIA
DENSIDAD = 6.67	
VALOR DEDUCIDO (VD) = 5.27

Figura 72: hoja de interpolación para hallar el valor deducido de grieta lineal con severidad media.

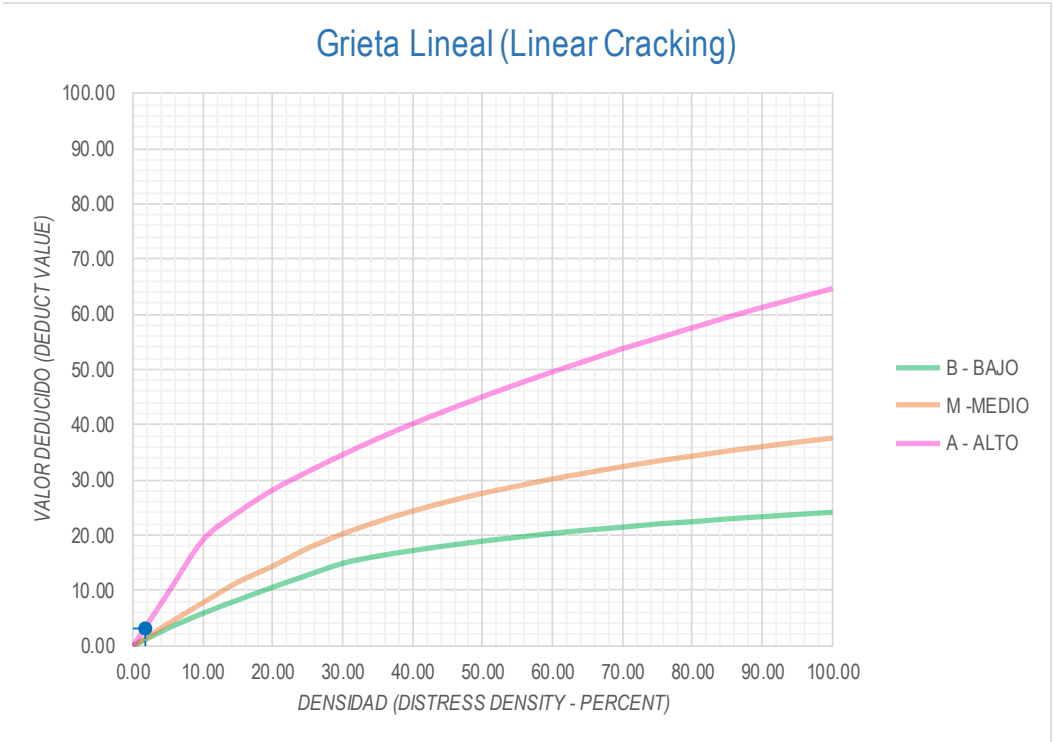
INTERPOLACIÓN PARA HALLAR EL VALOR DEDUCIDO	
ID	TIPO DE DAÑO
28	Grieta Lineal (Linear Cracking)
H	SEVERIDAD ALTA
DENSIDAD = 1.67	
VALOR DEDUCIDO (VD) = 3.20

Figura 73: hoja de interpolación para hallar el valor deducido de grieta lineal con severidad alta.

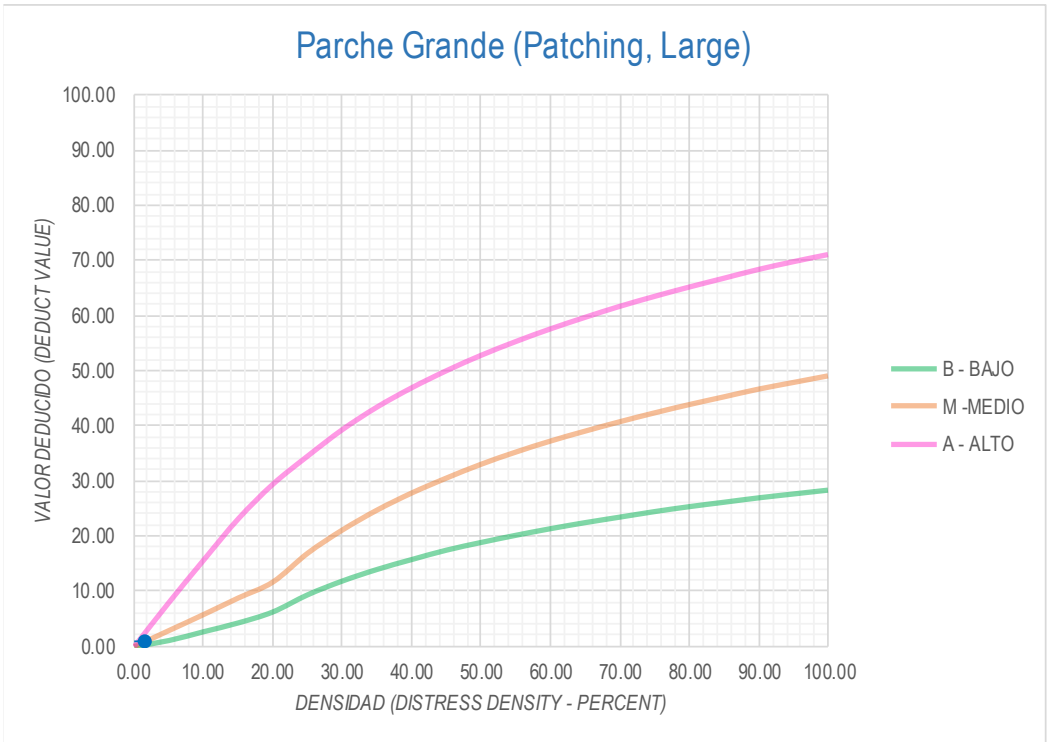
INTERPOLACIÓN PARA HALLAR EL VALOR DEDUCIDO	
ID	TIPO DE DAÑO
29	Parche Grande (Patching, Large)
M	SEVERIDAD MEDIA
DENSIDAD = 1.67	
VALOR DEDUCIDO (VD) = 0.97

Figura 74: hoja de interpolación para hallar el valor deducido del parche grande con severidad media.
