UNIVERSIDAD CATOLICA LOS ANGELES

DETERMINACIÓN Y EVALUACIÓN DE LAS
PATOLOGÍAS DEL CONCRETO PARA OBTENER EL
ÍNDICE DE INTEGRIDAD ESTRUCTURAL DEL
PAVIMENTO Y CONDICIÓN OPERACIONAL DE LA
SUPERFICIE DE LA PISTA EN LA AVENIDA MICAELA
BASTIDAS DEL CARRIL IZQUIERDO, DISTRITO DE
SATIPO, PROVINCIA DE SATIPO, REGION DE JUNÍN,
ENERO – 2019

**INFORME FINAL DE INVESTIGACIÓN PARA OPTAR EL
TITULO PROFESIONAL DE INGENIERO CIVIL**

SATIPO- PERU

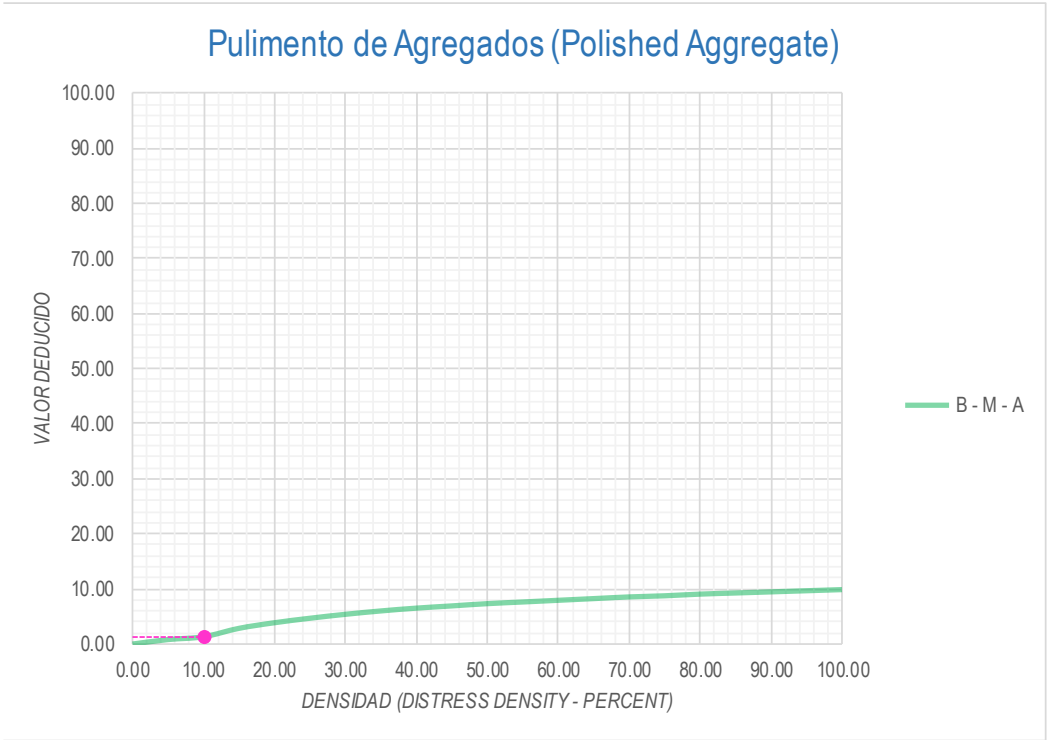
INTERPOLACIÓN PARA HALLAR EL VALOR DEDUCIDO	
ID	TIPO DE DAÑO
31	Pulimento de Agregados (Polished)

DENSIDAD =	10.00
VALOR DEDUCIDO (VD) =	1.30

Figura 75: hoja de interpolación para hallar el valor deducido del pulimento de agregado.

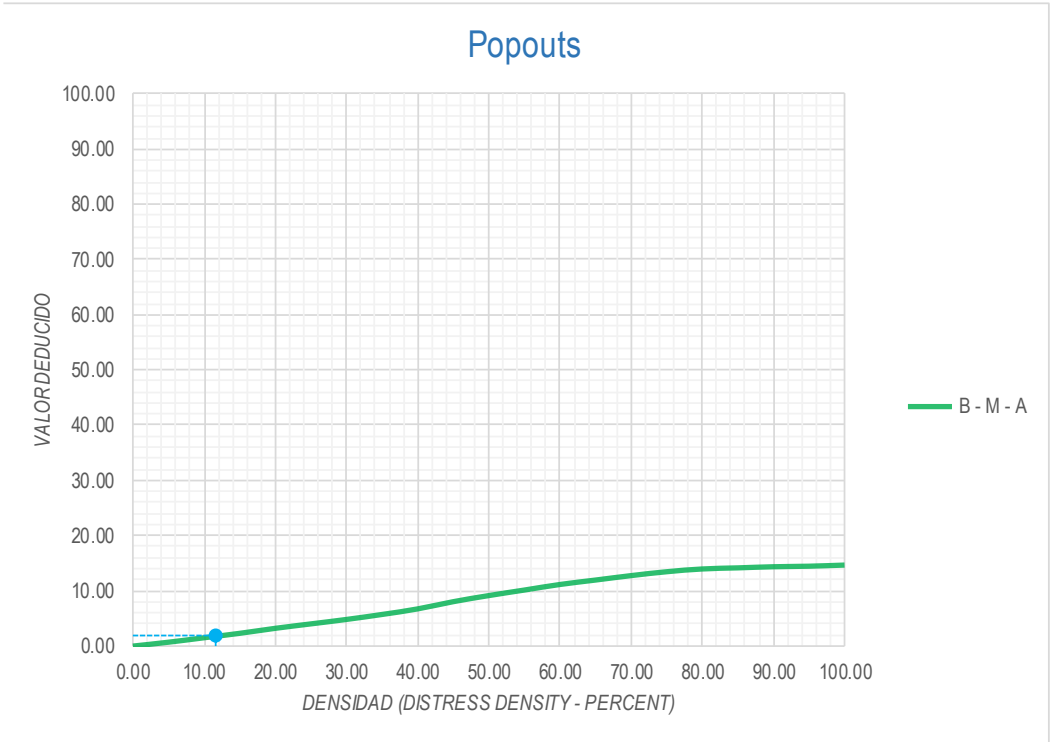
INTERPOLACIÓN PARA HALLAR EL VALOR DEDUCIDO	
ID	TIPO DE DAÑO
32	Popouts

DENSIDAD =	11.67
VALOR DEDUCIDO (VD) =	1.77

Figura 76: Tabla de interpolación para hallar el valor deducido de Popouts.

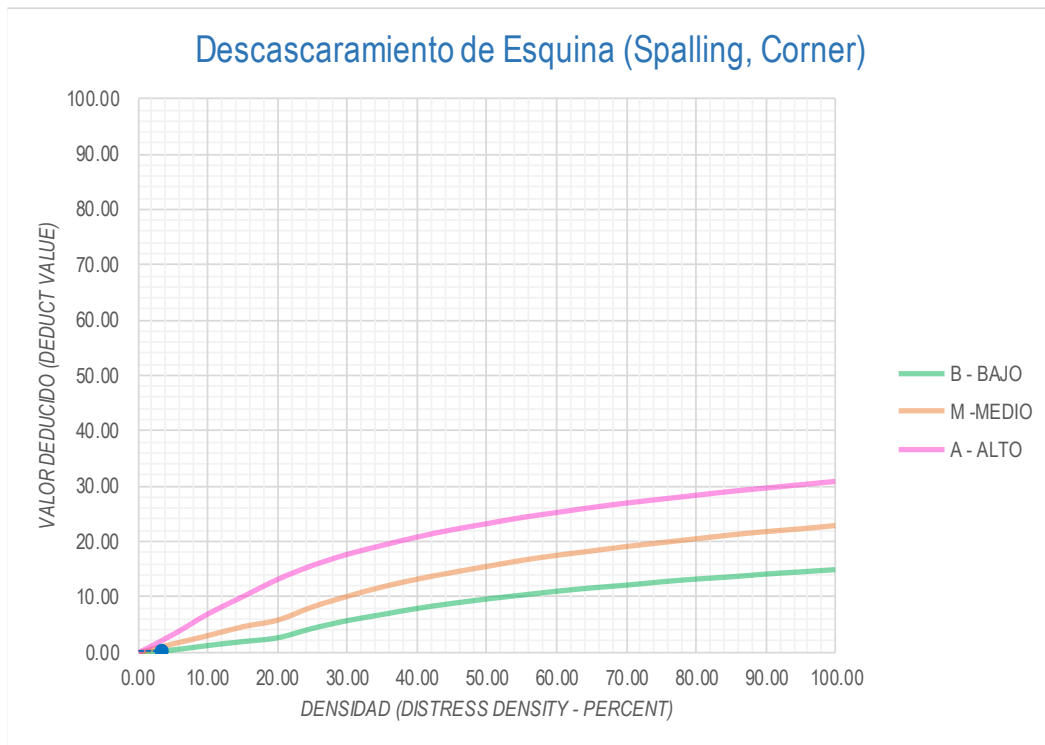
INTERPOLACIÓN PARA HALLAR EL VALOR DEDUCIDO	
ID	TIPO DE DAÑO
38	Descascaramiento de Esquina
L	SEVERIDAD BAJA
DENSIDAD = 3.33	
VALOR DEDUCIDO (VD) = 0.33

Figura 77: Tabla de interpolación para hallar el valor deducido de descascaramiento de esquina con severidad baja.

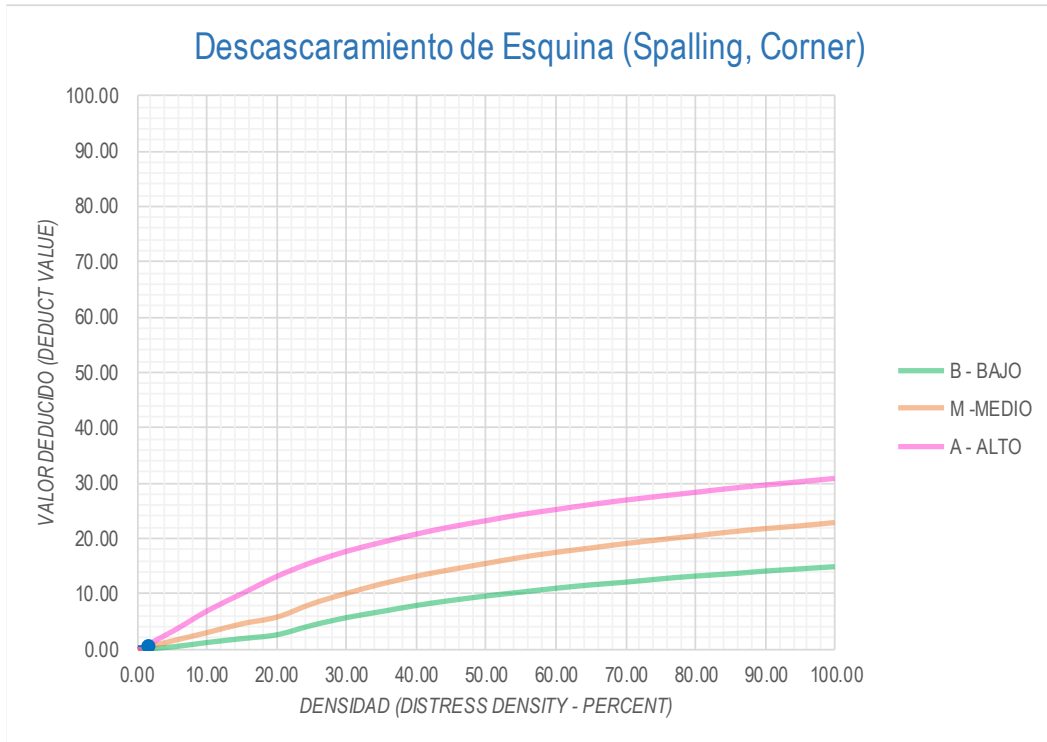
INTERPOLACIÓN PARA HALLAR EL VALOR DEDUCIDO	
ID	TIPO DE DAÑO
38	Descascaramiento de Esquina
M	SEVERIDAD MEDIA
DENSIDAD = 1.67	
VALOR DEDUCIDO (VD) = 0.53

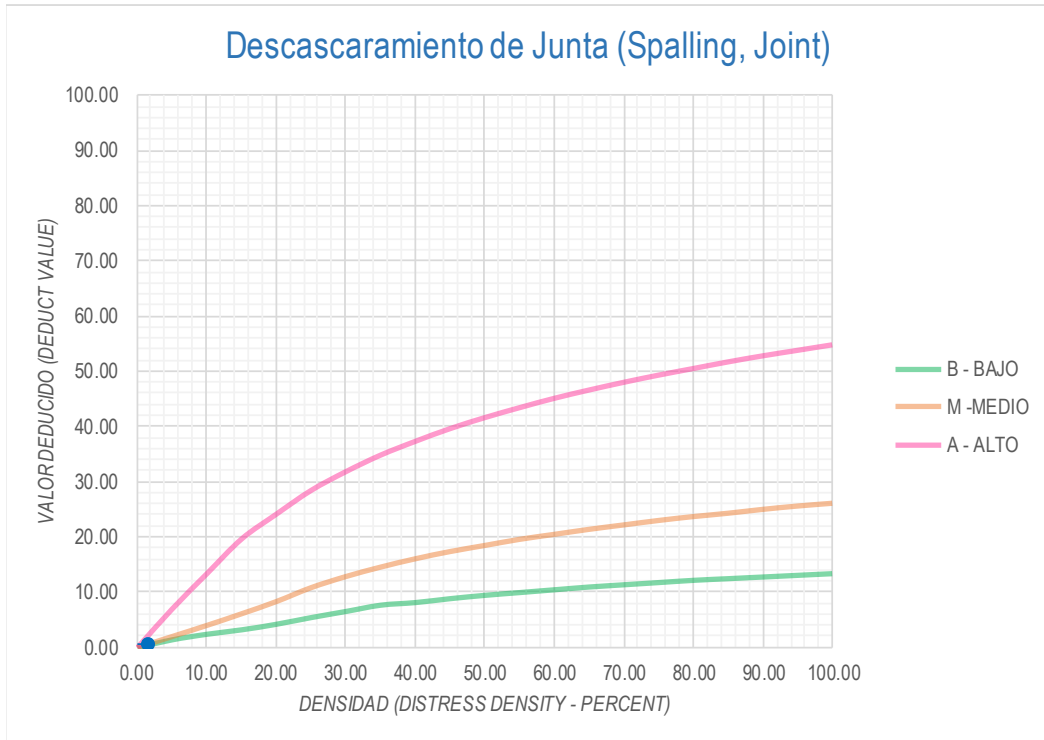
Figura 78: Tabla de interpolación para hallar el valor deducido de descascaramiento de esquina con un nivel de severidad media.

Valor Deducido (Deduct Value)			
Densidad	B - BAJO	M - MEDIO	A - ALTO
0.00	0.00	0.00	0.00
5.00	1.40	2.00	7.00
10.00	2.40	4.00	13.40
15.00	3.20	6.10	19.70
20.00	4.20	8.30	24.20
25.00	5.40	10.80	28.50
30.00	6.50	12.80	31.90
35.00	7.63	14.50	34.90
40.00	8.10	16.00	37.40
45.00	8.80	17.30	39.70
50.00	9.40	18.40	41.70
55.00	9.90	19.50	43.50
60.00	10.40	20.40	45.20
65.00	10.90	21.30	46.70
70.00	11.30	22.10	48.10
75.00	11.70	22.90	49.40
80.00	12.10	23.60	50.60
85.00	12.40	24.20	51.80
90.00	12.70	24.90	52.90
95.00	13.00	25.50	53.90
100.00	13.30	26.00	54.90

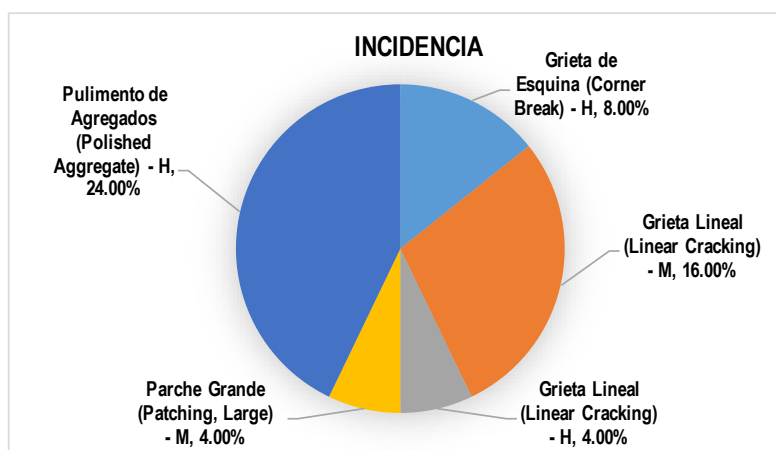
ID	TIPO DE DAÑO	NIVEL DE SEVERIDAD	DENSIDAD	INCIDENCIA
22	Grieta de Esquina (Corner Break) - H	H	3.33%	8.00%
28	Grieta Lineal (Linear Cracking) - M	M	6.67%	16.00%
28	Grieta Lineal (Linear Cracking) - H	H	1.67%	4.00%
29	Parche Grande (Patching, Large) - M	M	1.67%	4.00%
31	Pulimento de Agregados (Polished Aggregate) - H	H	10.00%	24.00%
32	Popouts - L	L	11.67%	28.00%
38	Descascaramiento de Esquina (Spalling, Corner) - L	L	3.33%	8.00%
38	Descascaramiento de Esquina (Spalling, Corner) - M	M	1.67%	4.00%
39	Descascaramiento de Junta (Spalling, Joint) - M	M	1.67%	4.00%
				100.00%

Figura 82: índice de patologías registradas en el pavimento de la UM-2 de la avenida Micaela bastidas del carril izquierdo.

La unidad de muestra **UM-02** tiene 60 Paños en la avenida Micaela Bastidas del carril izquierdo, de tal manera se **identificó** las patologías de grieta de esquina con el nivel de severidad alta, también se encontró grietas lineales con diferentes niveles de severidad como media y alta, patología de parche grande con un nivel de severidad media, pulimiento de agregado con un nivel de severidad alto, Popouts con un nivel de severidad baja, se encontró el descascaramiento de esquina con diferentes niveles de severidad como baja y media, por último se encontró el descascaramiento de junta con un nivel de severidad media. En la **evaluación** se determinó el porcentaje real de todas las patologías, pero el más resaltante es el daño de Popouts con un 28.00%, de tal manera se **concluye** en un rango de clasificación del PCI: 85.33 que corresponde a un pavimento **EXCELENTE**.

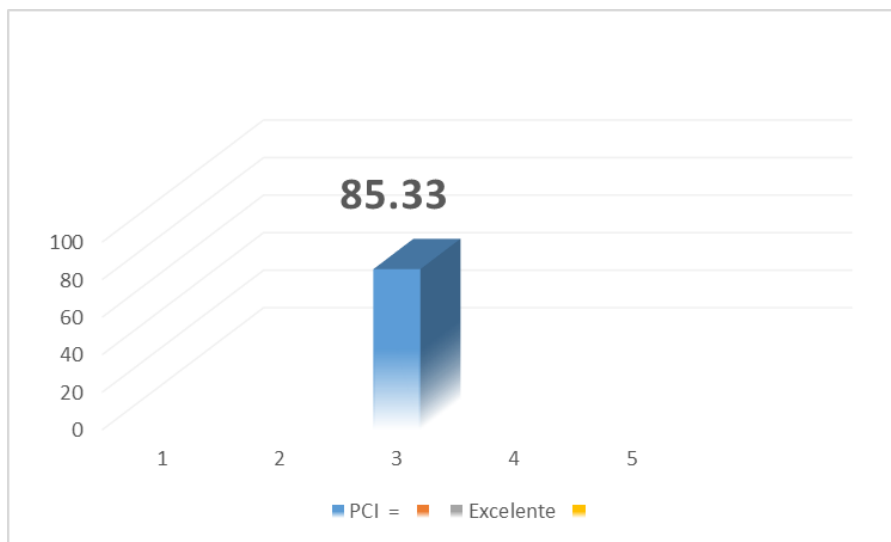
RANGO DE CLASIFICACIÓN DEL PCI		
RANGO PCI %	ESTADO	COLOR
100 - 85	Excelente	Verde
85 - 70	Muy Bueno	Verde claro
70 - 55	Bueno	Amarillo
55 - 40	Regular	Púrpura
40 - 25	Malo	Rojo
25 - 10	Muy Malo	Naranja
10 - 0	Fallado	Gris

Figura 83: Rango de clasificación del PCI.

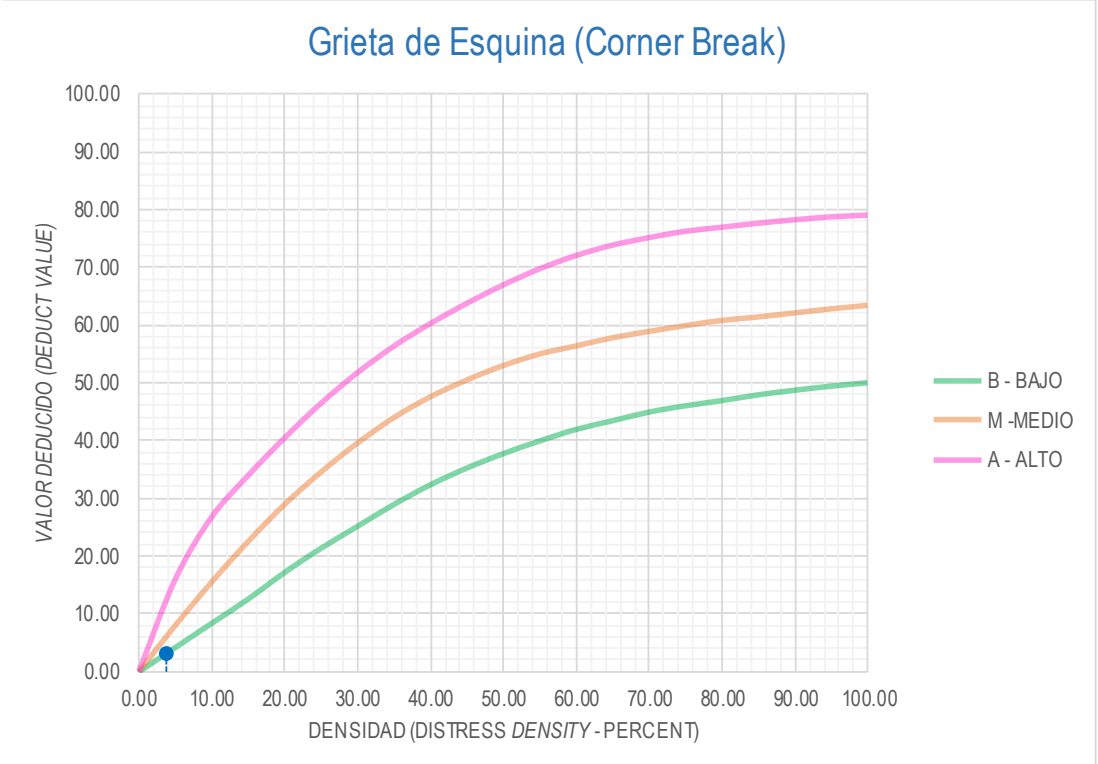
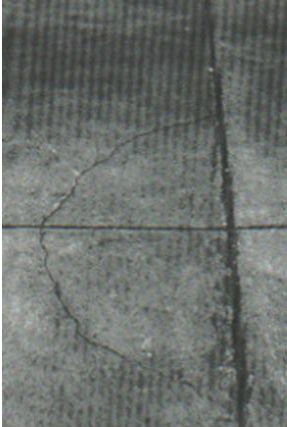
Densidad	Valor Deducido (Deduct Value)		
	B - BAJO	M - MEDIO	A - ALTO
0.00	0.00	0.00	0.00
5.00	4.20	8.00	16.00
10.00	8.40	15.50	26.80
15.00	12.60	22.50	34.00
20.00	17.20	28.90	40.50
25.00	21.40	34.50	46.50
30.00	25.20	39.50	51.80
35.00	29.00	43.90	56.40
40.00	32.40	47.50	60.30
45.00	35.30	50.40	63.80
50.00	37.80	52.90	67.00
55.00	40.00	54.90	69.80
60.00	42.00	56.30	72.10
65.00	43.50	57.70	73.90
70.00	45.00	58.80	75.20
75.00	46.10	59.80	76.30
80.00	47.00	60.70	77.00
85.00	48.00	61.30	77.70
90.00	48.80	62.00	78.30
95.00	49.50	62.70	78.80
100.00	50.10	63.30	79.10

INTERPOLACIÓN PARA HALLAR EL VALOR DEDUCIDO	
ID	TIPO DE DAÑO
22	Grieta de Esquina (Corner Break)
L	SEVERIDAD BAJA
DENSIDAD = 3.85	
VALOR DEDUCIDO (VD) = 3.23

Figura 86: Tabla de interpolación para hallar el valor deducido de la patología de Grieta de Esquina de severidad baja.

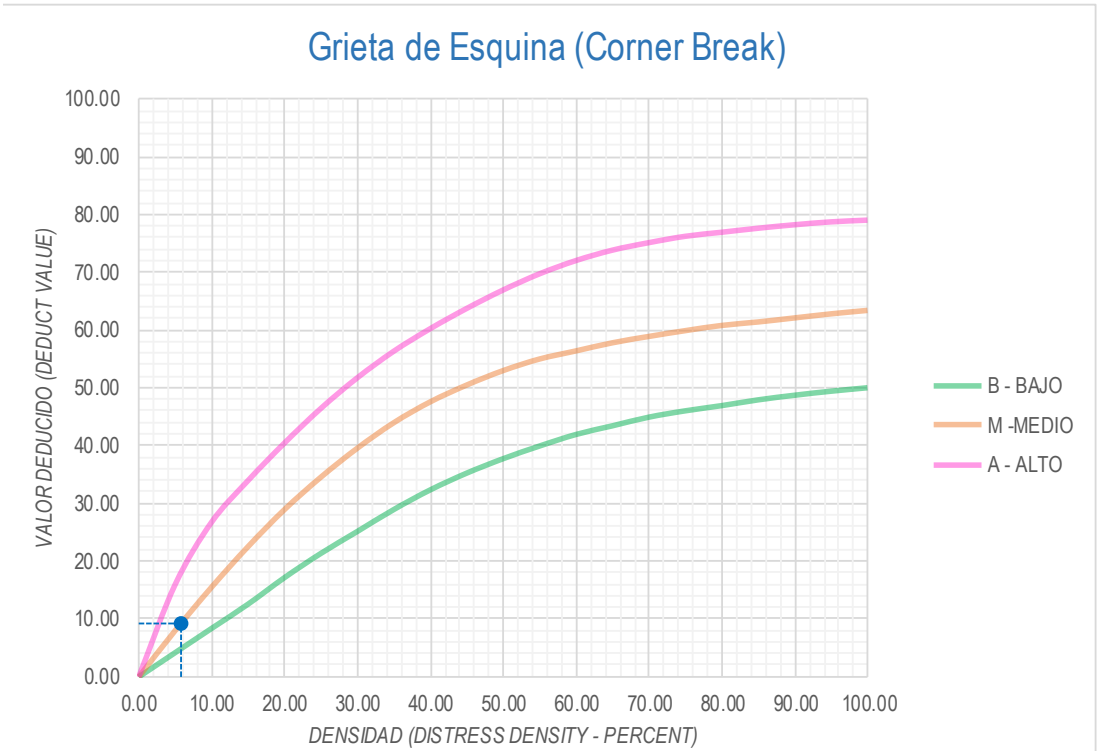
Densidad	Valor Deducido (Deduct Value)		
	B - BAJO	M - MEDIO	A - ALTO
0.00	0.00	0.00	0.00
5.00	4.20	8.00	16.00
10.00	8.40	15.50	26.80
15.00	12.60	22.50	34.00
20.00	17.20	28.90	40.50
25.00	21.40	34.50	46.50
30.00	25.20	39.50	51.80
35.00	29.00	43.90	56.40
40.00	32.40	47.50	60.30
45.00	35.30	50.40	63.80
50.00	37.80	52.90	67.00
55.00	40.00	54.90	69.80
60.00	42.00	56.30	72.10
65.00	43.50	57.70	73.90
70.00	45.00	58.80	75.20
75.00	46.10	59.80	76.30
80.00	47.00	60.70	77.00
85.00	48.00	61.30	77.70
90.00	48.80	62.00	78.30
95.00	49.50	62.70	78.80
100.00	50.10	63.30	79.10

INTERPOLACIÓN PARA HALLAR EL VALOR DEDUCIDO	
ID	TIPO DE DAÑO
22	Grieta de Esquina (Corner Break)
M	SEVERIDAD MEDIA
DENSIDAD = 5.77	
VALOR DEDUCIDO (VD) = 9.15

Figura 87: Tabla de interpolación para hallar el valor deducido de la patología de Grieta de Esquina de severidad media.

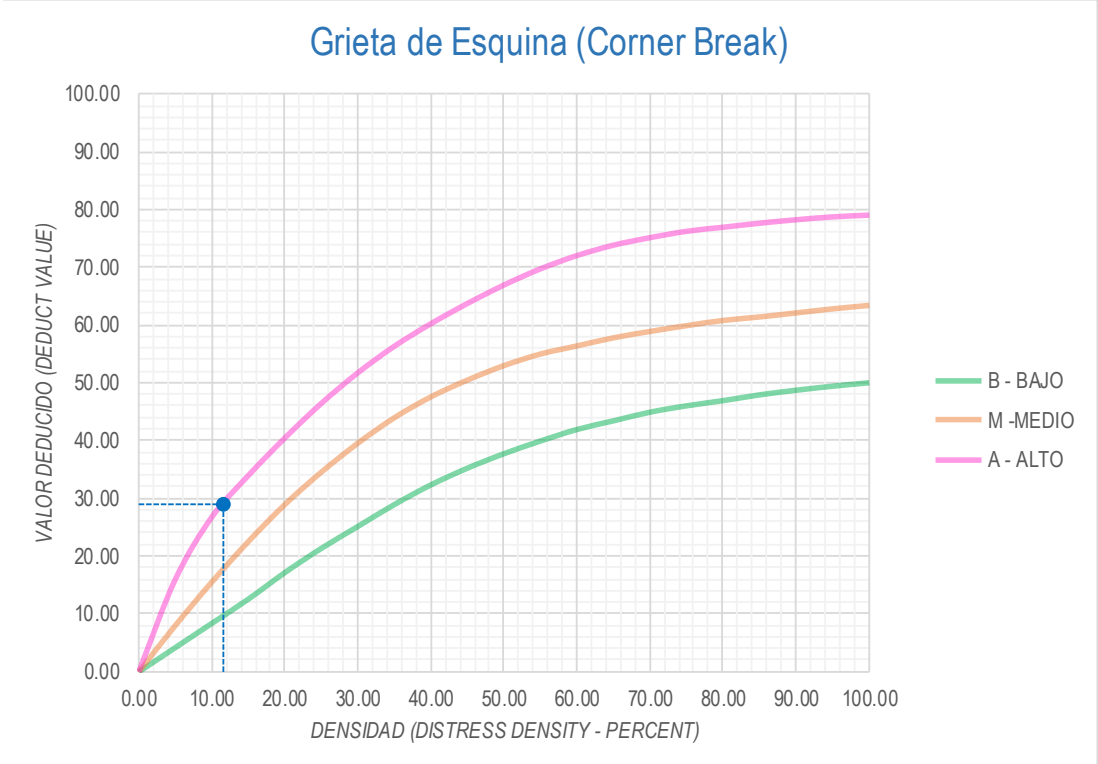
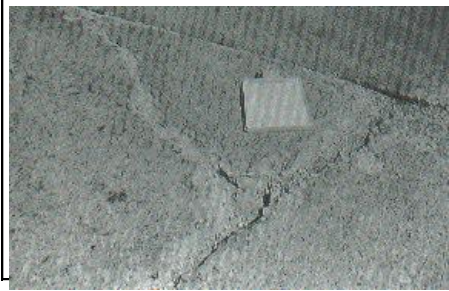
Densidad	Valor Deducido (Deduct Value)		
	B - BAJO	M -MEDIO	A - ALTO
0.00	0.00	0.00	0.00
5.00	4.20	8.00	16.00
10.00	8.40	15.50	26.80
15.00	12.60	22.50	34.00
20.00	17.20	28.90	40.50
25.00	21.40	34.50	46.50
30.00	25.20	39.50	51.80
35.00	29.00	43.90	56.40
40.00	32.40	47.50	60.30
45.00	35.30	50.40	63.80
50.00	37.80	52.90	67.00
55.00	40.00	54.90	69.80
60.00	42.00	56.30	72.10
65.00	43.50	57.70	73.90
70.00	45.00	58.80	75.20
75.00	46.10	59.80	76.30
80.00	47.00	60.70	77.00
85.00	48.00	61.30	77.70
90.00	48.80	62.00	78.30
95.00	49.50	62.70	78.80
100.00	50.10	63.30	79.10

INTERPOLACIÓN PARA HALLAR EL VALOR DEDUCIDO	
ID	TIPO DE DAÑO
22	Grieta de Esquina (Corner Break)
H	SEVERIDAD ALTA
DENSIDAD = 11.54	
VALOR DEDUCIDO (VD) = 29.02

Figura 88: Tabla de interpolación para hallar el valor deducido de la patología de Grieta de Esquina de severidad alta.

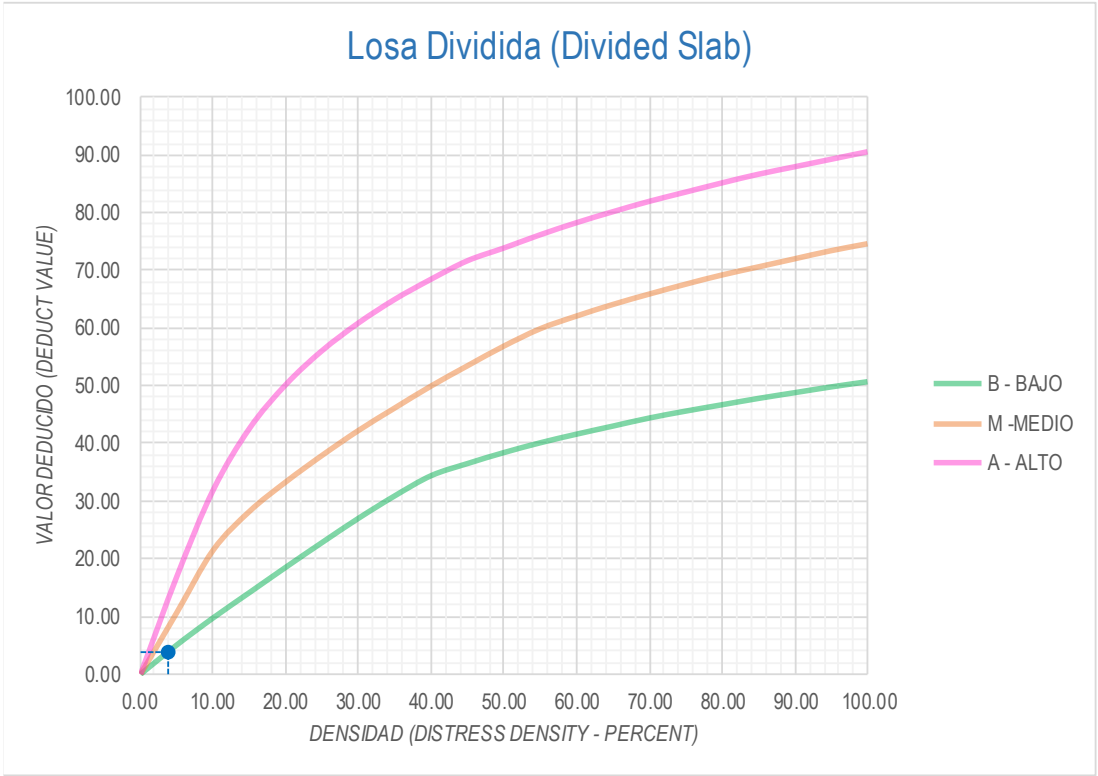
Densidad	Valor Deducido (Deduct Value)		
	B - BAJO	M - MEDIO	A - ALTO
0.00	0.00	0.00	0.00
5.00	5.10	10.70	17.00
10.00	9.80	21.50	32.00
15.00	14.20	28.20	42.70
20.00	18.60	33.30	50.30
25.00	22.90	37.90	56.20
30.00	27.10	42.20	61.00
35.00	31.00	46.10	65.10
40.00	34.50	49.90	68.60
45.00	36.60	53.40	71.80
50.00	38.50	56.80	74.00
55.00	40.20	59.80	76.30
60.00	41.70	62.00	78.40
65.00	43.10	64.00	80.30
70.00	44.50	65.80	82.10
75.00	45.70	67.50	83.70
80.00	46.80	69.10	85.30
85.00	47.90	70.50	86.80
90.00	48.90	71.90	88.10
95.00	49.90	73.30	89.40
100.00	50.80	74.50	90.70

INTERPOLACIÓN PARA HALLAR EL VALOR DEDUCIDO	
ID	TIPO DE DAÑO
23	Losa Dividida (Divided Slab)
L	SEVERIDAD BAJA
DENSIDAD = 3.85	
VALOR DEDUCIDO (VD) = 3.92

Figura 89: Tabla de interpolación para hallar el valor deducido de la patología de Losa Dividida de severidad baja.

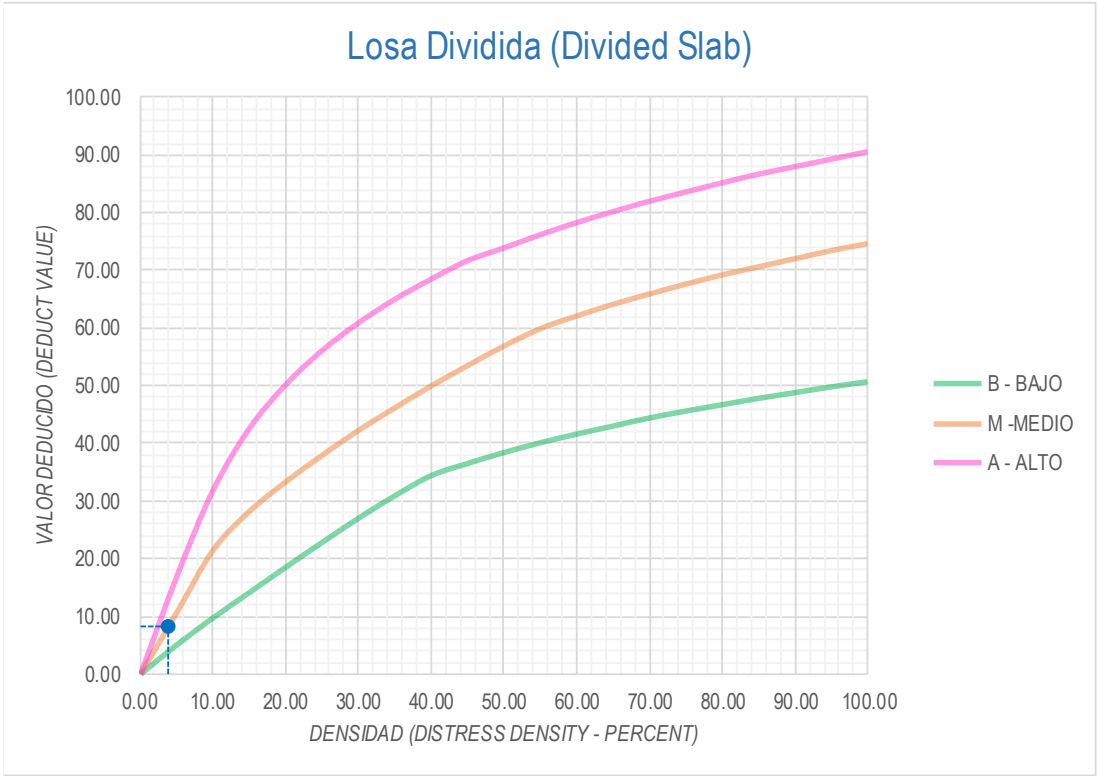
Densidad	Valor Deducido (Deduct Value)		
	B - BAJO	M - MEDIO	A - ALTO
0.00	0.00	0.00	0.00
5.00	5.10	10.70	17.00
10.00	9.80	21.50	32.00
15.00	14.20	28.20	42.70
20.00	18.60	33.30	50.30
25.00	22.90	37.90	56.20
30.00	27.10	42.20	61.00
35.00	31.00	46.10	65.10
40.00	34.50	49.90	68.60
45.00	36.60	53.40	71.80
50.00	38.50	56.80	74.00
55.00	40.20	59.80	76.30
60.00	41.70	62.00	78.40
65.00	43.10	64.00	80.30
70.00	44.50	65.80	82.10
75.00	45.70	67.50	83.70
80.00	46.80	69.10	85.30
85.00	47.90	70.50	86.80
90.00	48.90	71.90	88.10
95.00	49.90	73.30	89.40
100.00	50.80	74.50	90.70

INTERPOLACIÓN PARA HALLAR EL VALOR DEDUCIDO	
ID	TIPO DE DAÑO
23	Losa Dividida (Divided Slab)
M	SEVERIDAD MEDIA
DENSIDAD = 3.85	
VALOR DEDUCIDO (VD) = 8.23

Figura 90: Tabla de interpolación para hallar el valor deducido de la patología de Losa Dividida de severidad media.

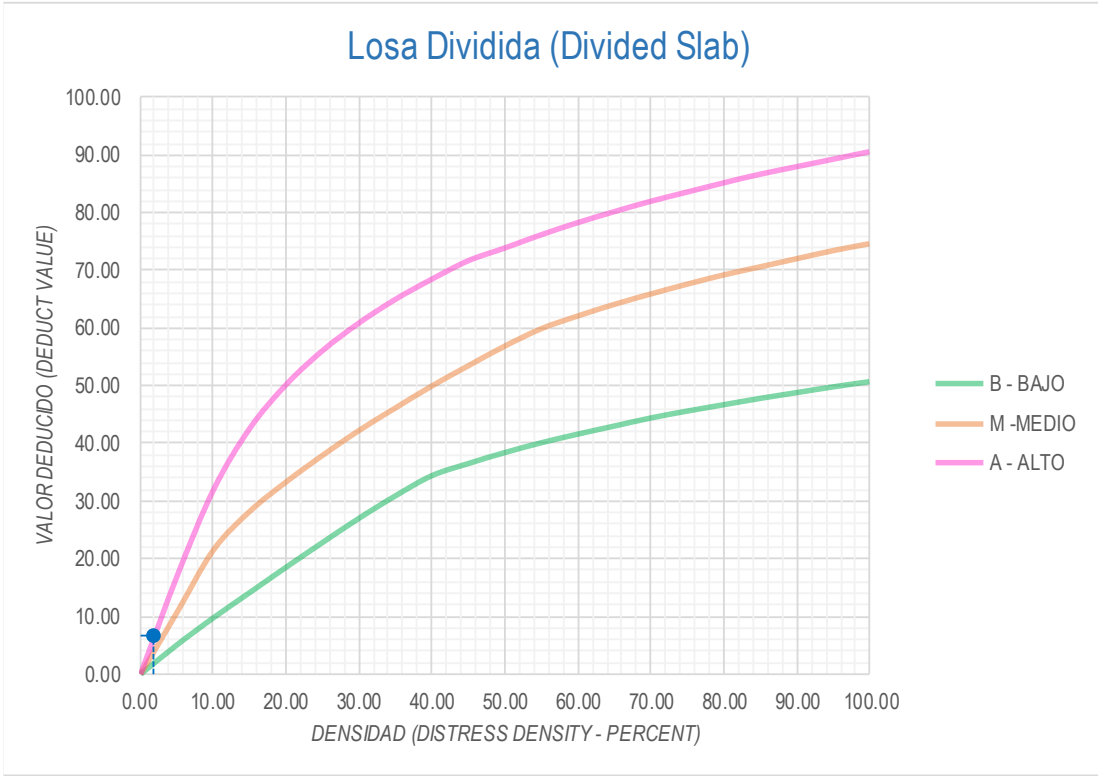
Densidad	Valor Deducido (Deduct Value)		
	B - BAJO	M - MEDIO	A - ALTO
0.00	0.00	0.00	0.00
5.00	5.10	10.70	17.00
10.00	9.80	21.50	32.00
15.00	14.20	28.20	42.70
20.00	18.60	33.30	50.30
25.00	22.90	37.90	56.20
30.00	27.10	42.20	61.00
35.00	31.00	46.10	65.10
40.00	34.50	49.90	68.60
45.00	36.60	53.40	71.80
50.00	38.50	56.80	74.00
55.00	40.20	59.80	76.30
60.00	41.70	62.00	78.40
65.00	43.10	64.00	80.30
70.00	44.50	65.80	82.10
75.00	45.70	67.50	83.70
80.00	46.80	69.10	85.30
85.00	47.90	70.50	86.80
90.00	48.90	71.90	88.10
95.00	49.90	73.30	89.40
100.00	50.80	74.50	90.70

INTERPOLACIÓN PARA HALLAR EL VALOR DEDUCIDO	
ID	TIPO DE DAÑO
23	Losa Dividida (Divided Slab)
H	SEVERIDAD ALTA
DENSIDAD = 1.92	
VALOR DEDUCIDO (VD) = 6.54

Figura 91: Tabla de interpolación para hallar el valor deducido de la patología de Losa Dividida de severidad alta.

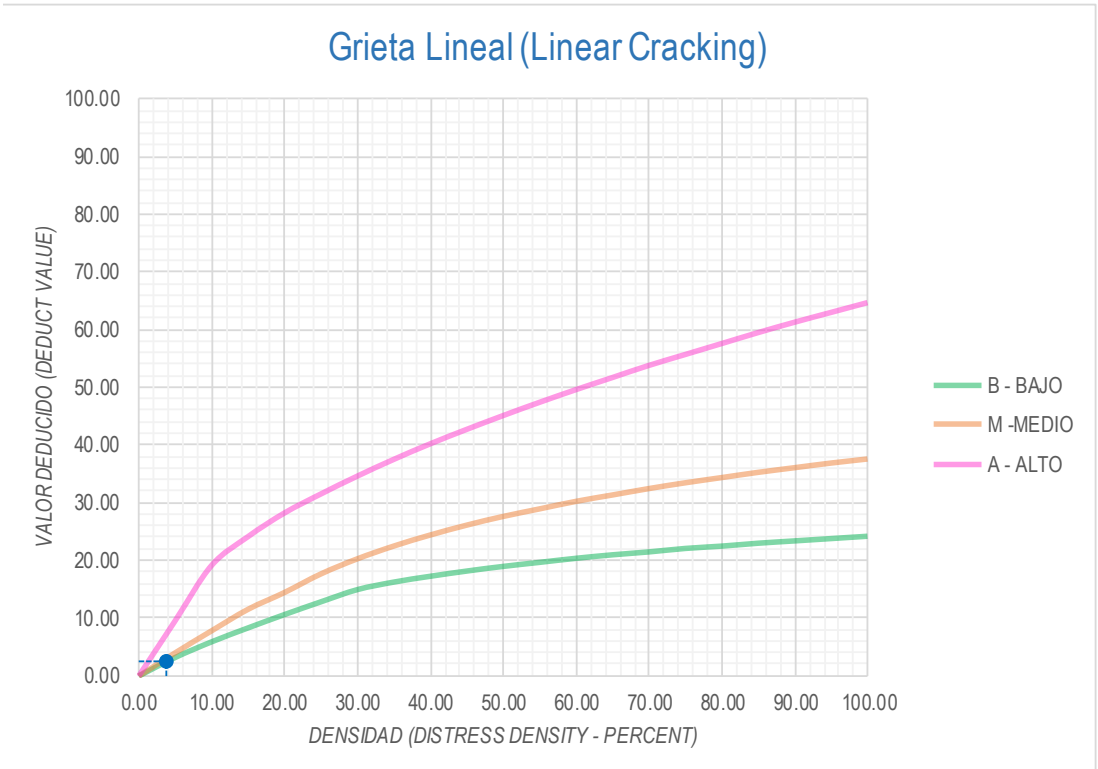
Densidad	Valor Deducido (Deduct Value)		
	B - BAJO	M -MEDIO	A - ALTO
0.00	0.00	0.00	0.00
5.00	3.20	4.00	9.60
10.00	5.90	7.80	19.20
15.00	8.30	11.50	24.20
20.00	10.60	14.40	28.30
25.00	12.80	17.60	31.60
30.00	14.90	20.20	34.70
35.00	16.20	22.40	37.60
40.00	17.20	24.30	40.30
45.00	18.10	26.00	42.80
50.00	18.90	27.50	45.20
55.00	19.60	28.80	47.50
60.00	20.30	30.10	49.70
65.00	20.90	31.20	51.80
70.00	21.40	32.30	53.90
75.00	22.00	33.30	55.80
80.00	22.40	34.20	57.70
85.00	22.90	35.10	59.60
90.00	23.30	35.90	61.40
95.00	23.70	36.70	63.10
100.00	24.10	37.40	64.80

INTERPOLACIÓN PARA HALLAR EL VALOR DEDUCIDO	
ID	TIPO DE DAÑO
28	Grieta Lineal (Linear Cracking)
L	SEVERIDAD BAJA
DENSIDAD = 3.85	
VALOR DEDUCIDO (VD) = 2.46

Figura 92: Tabla de interpolación para hallar el valor deducido de la patología de grieta lineal de severidad baja.

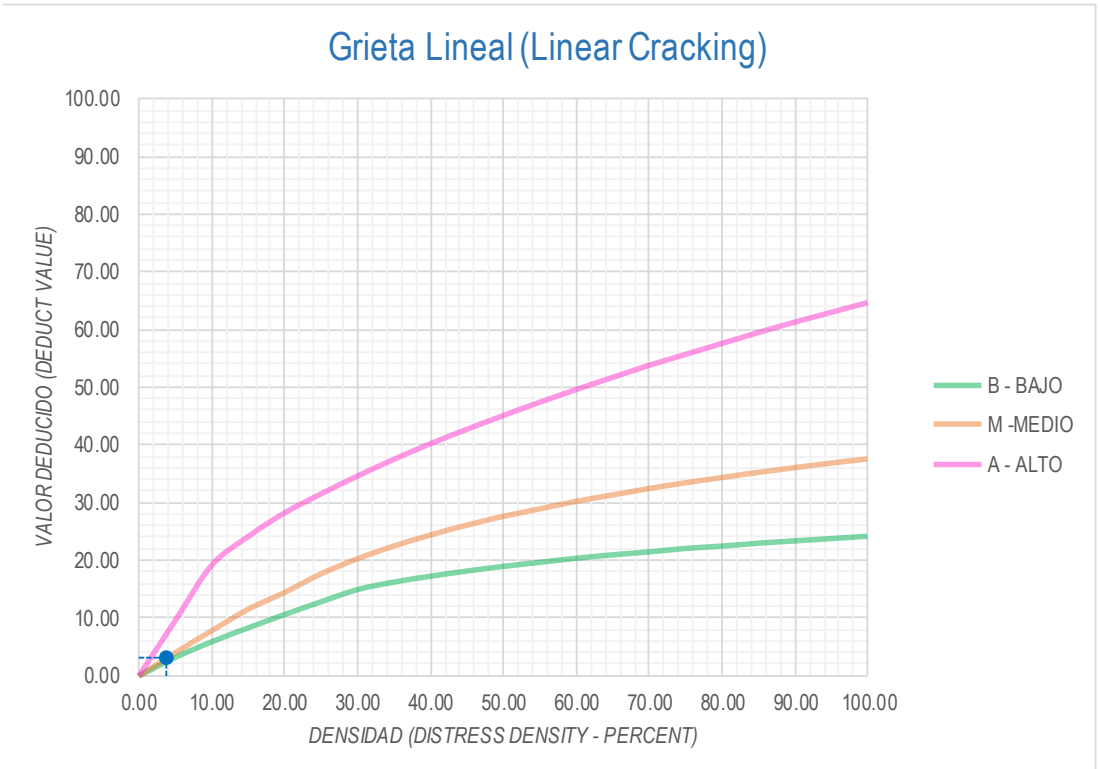
Densidad	Valor Deducido (Deduct Value)		
	B - BAJO	M -MEDIO	A - ALTO
0.00	0.00	0.00	0.00
5.00	3.20	4.00	9.60
10.00	5.90	7.80	19.20
15.00	8.30	11.50	24.20
20.00	10.60	14.40	28.30
25.00	12.80	17.60	31.60
30.00	14.90	20.20	34.70
35.00	16.20	22.40	37.60
40.00	17.20	24.30	40.30
45.00	18.10	26.00	42.80
50.00	18.90	27.50	45.20
55.00	19.60	28.80	47.50
60.00	20.30	30.10	49.70
65.00	20.90	31.20	51.80
70.00	21.40	32.30	53.90
75.00	22.00	33.30	55.80
80.00	22.40	34.20	57.70
85.00	22.90	35.10	59.60
90.00	23.30	35.90	61.40
95.00	23.70	36.70	63.10
100.00	24.10	37.40	64.80

INTERPOLACIÓN PARA HALLAR EL VALOR DEDUCIDO	
ID	TIPO DE DAÑO
28	Grieta Lineal (Linear Cracking)
M	SEVERIDAD MEDIA
DENSIDAD = 3.85	
VALOR DEDUCIDO (VD) = 3.08

Figura 93: Tabla de interpolación para hallar el valor deducido de la patología de grieta lineal de severidad media.

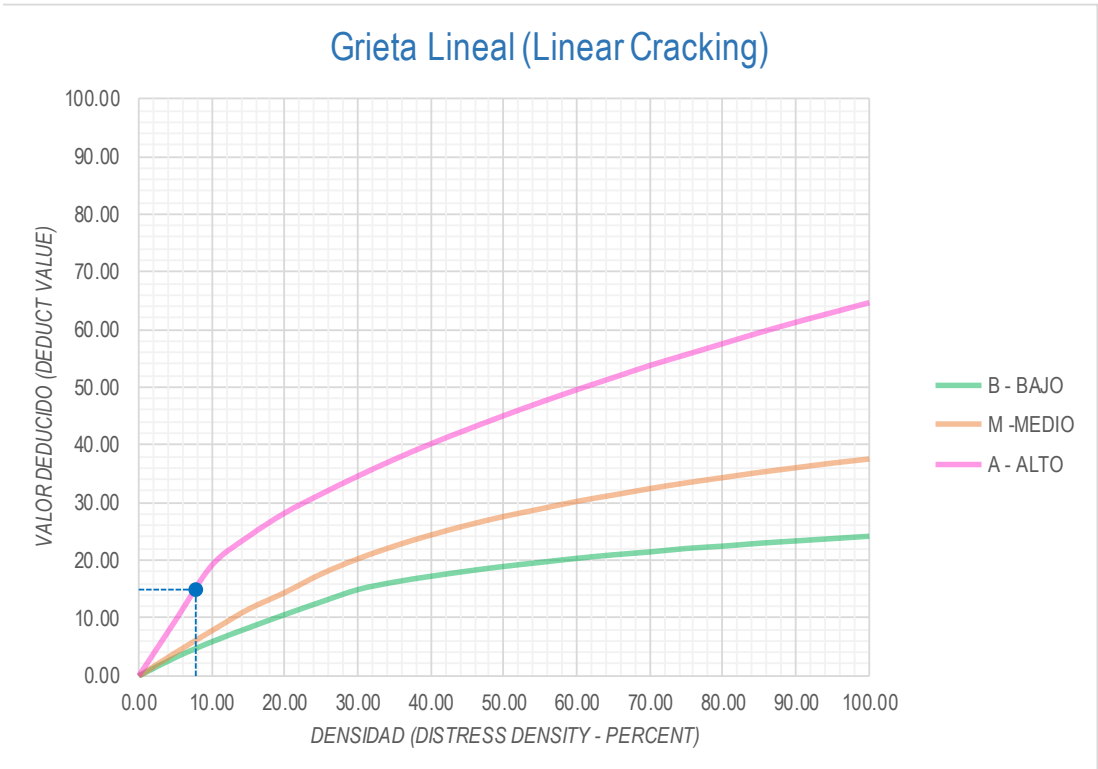
Densidad	Valor Deducido (Deduct Value)		
	B - BAJO	M -MEDIO	A - ALTO
0.00	0.00	0.00	0.00
5.00	3.20	4.00	9.60
10.00	5.90	7.80	19.20
15.00	8.30	11.50	24.20
20.00	10.60	14.40	28.30
25.00	12.80	17.60	31.60
30.00	14.90	20.20	34.70
35.00	16.20	22.40	37.60
40.00	17.20	24.30	40.30
45.00	18.10	26.00	42.80
50.00	18.90	27.50	45.20
55.00	19.60	28.80	47.50
60.00	20.30	30.10	49.70
65.00	20.90	31.20	51.80
70.00	21.40	32.30	53.90
75.00	22.00	33.30	55.80
80.00	22.40	34.20	57.70
85.00	22.90	35.10	59.60
90.00	23.30	35.90	61.40
95.00	23.70	36.70	63.10
100.00	24.10	37.40	64.80

INTERPOLACIÓN PARA HALLAR EL VALOR DEDUCIDO	
ID	TIPO DE DAÑO
28	Grieta Lineal (Linear Cracking)
H	SEVERIDAD ALTA
DENSIDAD = 7.69	
VALOR DEDUCIDO (VD) = 14.77

Figura 94: Tabla de interpolación para hallar el valor deducido de la patología de grieta lineal de severidad alta.

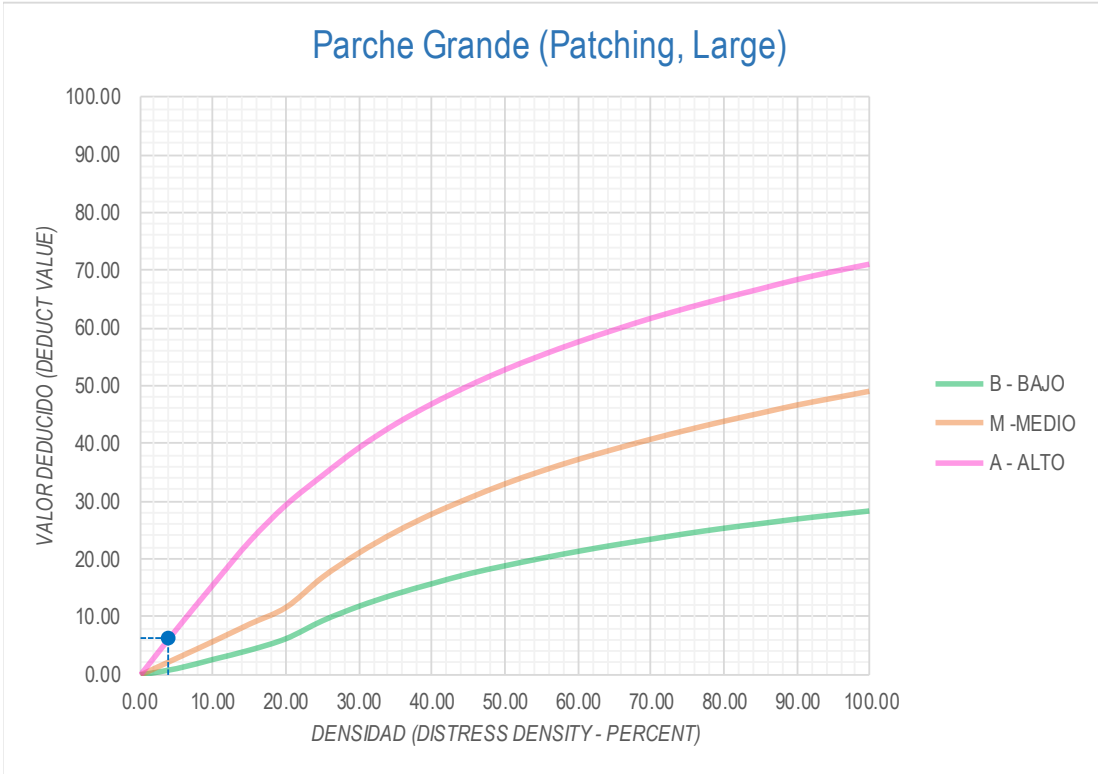
Densidad	Valor Deducido (Deduct Value)		
	B - BAJO	M -MEDIO	A - ALTO
0.00	0.00	0.00	0.00
5.00	1.10	2.90	8.00
10.00	2.70	5.80	15.70
15.00	4.30	8.80	23.20
20.00	6.30	11.70	29.50
25.00	9.40	16.90	34.60
30.00	11.90	21.10	39.40
35.00	14.00	24.70	43.50
40.00	15.80	27.80	47.00
45.00	17.50	30.50	50.10
50.00	18.90	33.00	52.90
55.00	20.20	35.20	55.40
60.00	21.40	37.20	57.70
65.00	22.50	39.00	59.80
70.00	23.50	40.70	61.80
75.00	24.50	42.30	63.60
80.00	25.40	43.80	65.30
85.00	26.20	45.20	66.90
90.00	27.00	46.60	68.50
95.00	27.70	47.80	69.90
100.00	28.40	49.00	71.20

INTERPOLACIÓN PARA HALLAR EL VALOR DEDUCIDO	
ID	TIPO DE DAÑO
29	Parche Grande (Patching, Large)
H	SEVERIDAD ALTA
DENSIDAD = 3.85	
VALOR DEDUCIDO (VD) = 6.15

Figura 95: Tabla de interpolación para hallar el valor deducido del parche grande con severidad alta.

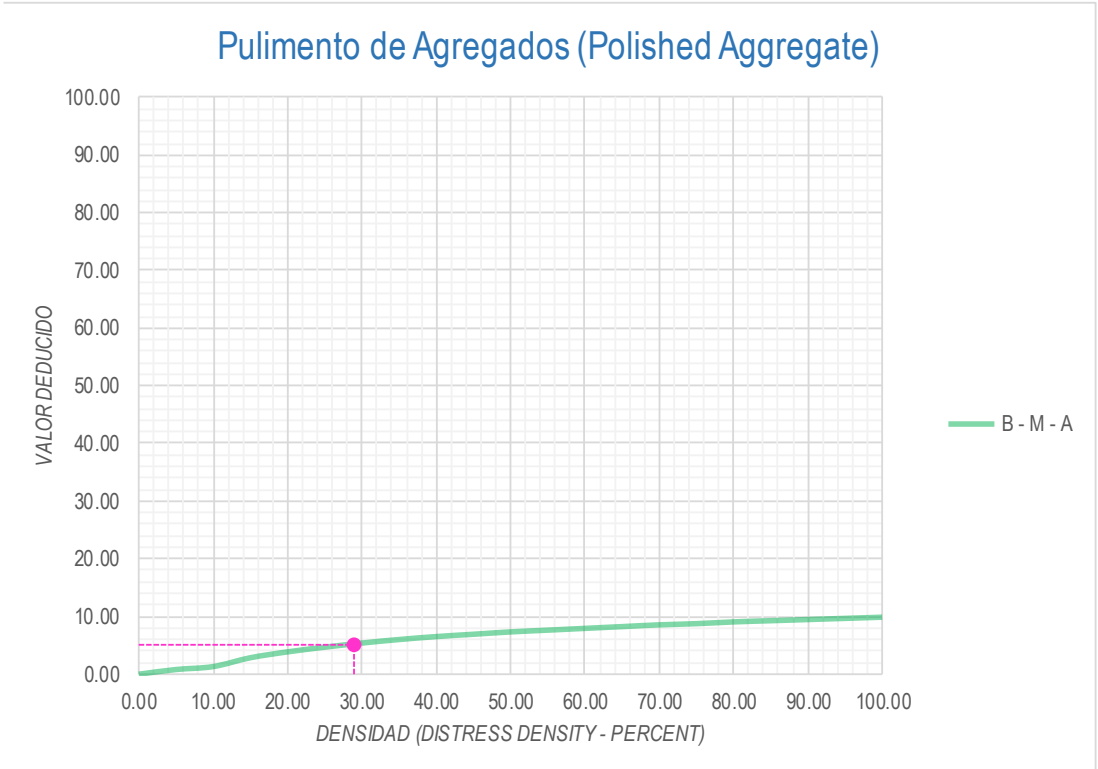
Valor Deducido	
Densidad	B - M - A
0.00	0.00
5.00	0.80
10.00	1.30
15.00	2.80
20.00	3.80
25.00	4.60
30.00	5.30
35.00	5.90
40.00	6.40
45.00	6.80
50.00	7.20
55.00	7.50
60.00	7.80
65.00	8.10
70.00	8.40
75.00	8.60
80.00	8.90
85.00	9.10
90.00	9.30
95.00	9.50
100.00	9.70

INTERPOLACIÓN PARA HALLAR EL VALOR DEDUCIDO	
ID	TIPO DE DAÑO
31	Pulimento de Agregados (Polished)

DENSIDAD =	28.85
VALOR DEDUCIDO (VD) =	5.14

Figura 95: Tabla de interpolación para hallar el valor deducido del pulimento de agregado.

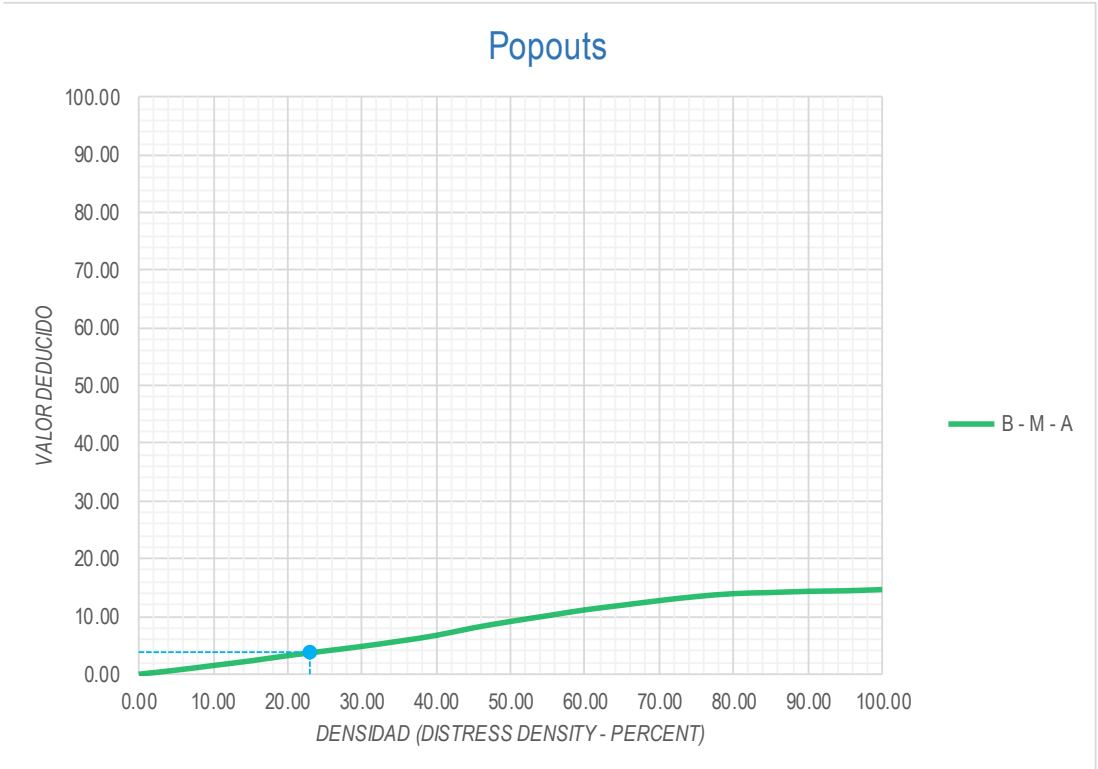
Valor Deducido	
Densidad	B - M - A
0.00	0.00
5.00	0.70
10.00	1.50
15.00	2.30
20.00	3.20
25.00	4.00
30.00	4.80
35.00	5.70
40.00	6.70
45.00	8.00
50.00	9.10
55.00	10.10
60.00	11.10
65.00	11.90
70.00	12.70
75.00	13.40
80.00	13.90
85.00	14.10
90.00	14.30
95.00	14.40
100.00	14.60

INTERPOLACIÓN PARA HALLAR EL VALOR DEDUCIDO	
ID	TIPO DE DAÑO
32	Popouts

Figura 96: Tabla de interpolación para hallar el valor deducido de Popouts.

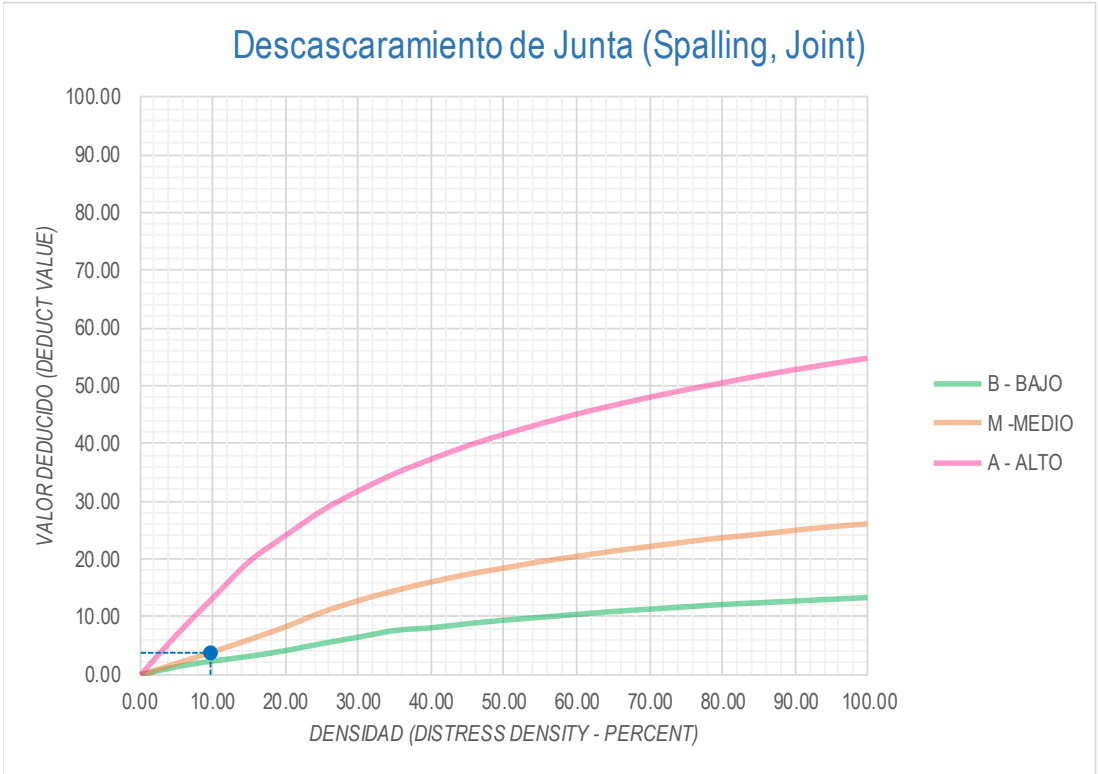
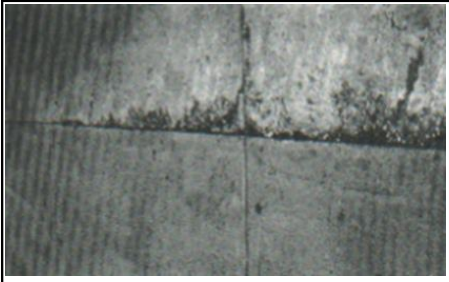
Densidad	Valor Deducido (Deduct Value)		
	B - BAJO	M - MEDIO	A - ALTO
0.00	0.00	0.00	0.00
5.00	1.40	2.00	7.00
10.00	2.40	4.00	13.40
15.00	3.20	6.10	19.70
20.00	4.20	8.30	24.20
25.00	5.40	10.80	28.50
30.00	6.50	12.80	31.90
35.00	7.63	14.50	34.90
40.00	8.10	16.00	37.40
45.00	8.80	17.30	39.70
50.00	9.40	18.40	41.70
55.00	9.90	19.50	43.50
60.00	10.40	20.40	45.20
65.00	10.90	21.30	46.70
70.00	11.30	22.10	48.10
75.00	11.70	22.90	49.40
80.00	12.10	23.60	50.60
85.00	12.40	24.20	51.80
90.00	12.70	24.90	52.90
95.00	13.00	25.50	53.90
100.00	13.30	26.00	54.90

INTERPOLACIÓN PARA HALLAR EL VALOR DEDUCIDO	
ID	TIPO DE DAÑO
39	Descascaramiento de Junta (Spalling,
M	SEVERIDAD MEDIA
DENSIDAD = 9.62	
VALOR DEDUCIDO (VD) = 3.85

Figura 97: Tabla de interpolación para hallar el valor deducido de descascaramiento de junta.

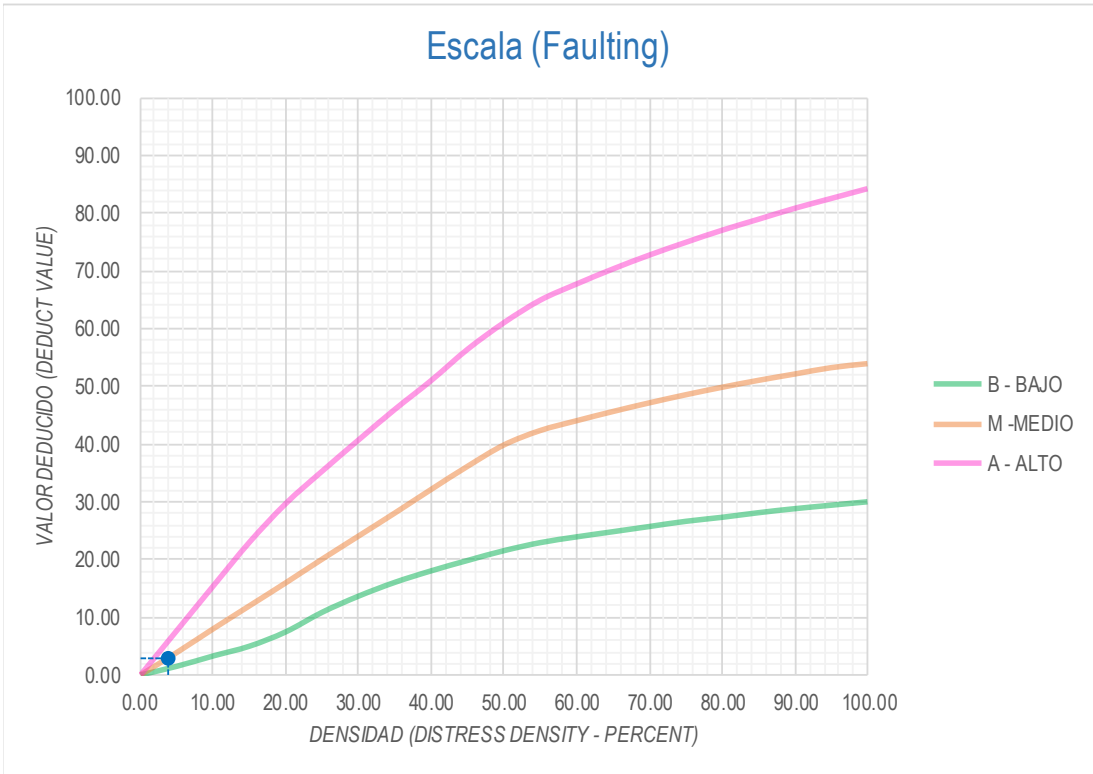
Densidad	Valor Deducido (Deduct Value)		
	B - BAJO	M - MEDIO	A - ALTO
0.00	0.00	0.00	0.00
5.00	1.50	3.90	7.70
10.00	3.30	8.00	15.40
15.00	5.00	12.00	23.00
20.00	7.50	16.00	29.70
25.00	10.90	20.10	35.30
30.00	13.70	24.10	40.70
35.00	16.10	28.10	46.00
40.00	18.10	32.20	51.00
45.00	19.90	36.20	56.40
50.00	21.60	39.90	61.00
55.00	23.00	42.40	64.90
60.00	24.00	44.10	67.70
65.00	24.90	45.70	70.30
70.00	25.80	47.20	72.70
75.00	26.70	48.60	74.90
80.00	27.40	49.90	77.00
85.00	28.20	51.10	78.90
90.00	28.90	52.20	80.80
95.00	29.50	53.30	82.50
100.00	30.10	54.00	84.20

INTERPOLACIÓN PARA HALLAR EL VALOR DEDUCIDO	
ID	TIPO DE DAÑO
25	Escala (Faulting)
M	SEVERIDAD MEDIA
DENSIDAD = 3.85	
VALOR DEDUCIDO (VD) = 3.00

Figura 98: Tabla de interpolación para hallar el valor deducido de la patología de escala con un nivel de severidad media.

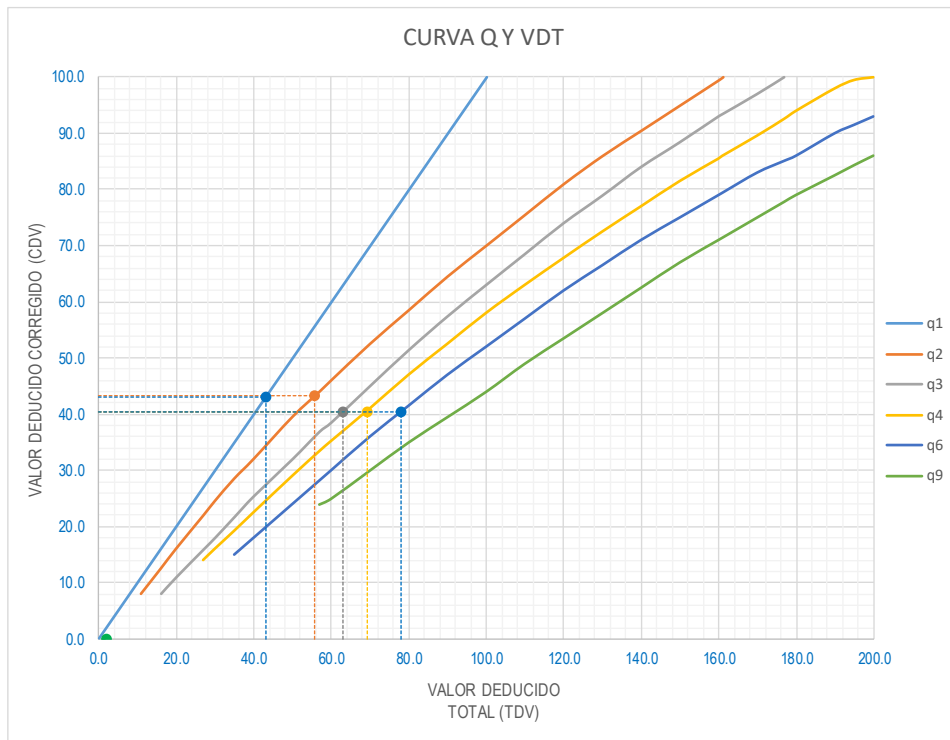
VALOR DEDUCIDO TOTAL (TDV)	VALOR DEDUCIDO CORREGIDO (CDV)					
	q ₁	q ₂	q ₃	q ₄	q ₆	q ₉
0.0	0.0					
10.0	10.0					
11.0	11.0	8.0				
16.0	16.0	12.4	8.0			
20.0	20.0	16.0	11.0

27.0	27.0	21.9	15.9	14.0		
30.0	30.0	24.5	18.0	16.0		
35.0	35.0	28.5	21.7	19.2	15.0	
40.0	40.0	32.0	25.4	22.5	18.0	
50.0	50.0	39.5	32.0	29.0	24.0	
57.0	57.0	44.0	36.9	33.4	28.2	24.0

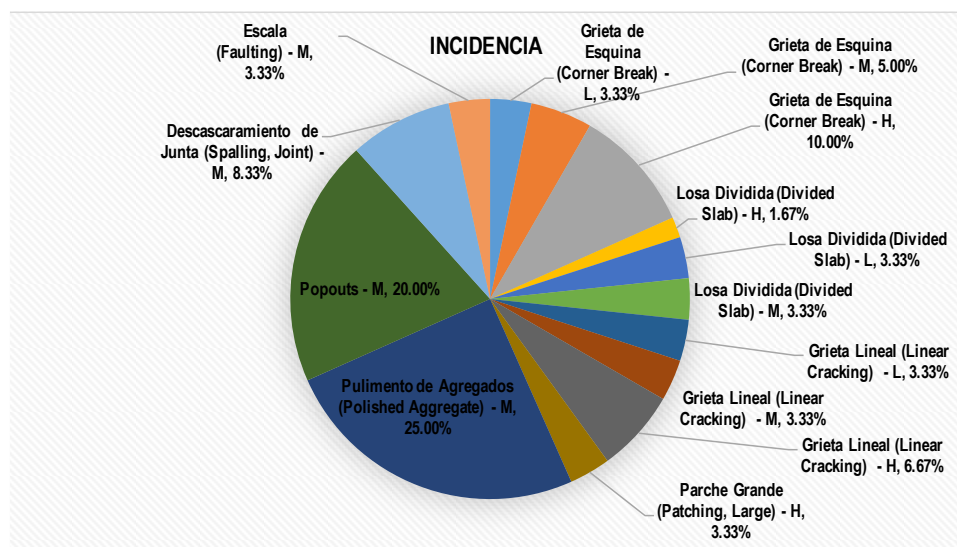
Figura 101: Tabla de Porcentaje Real de la Avenida Micaela Bastidas del carril izquierdo.

La unidad de muestra **UM-03** tiene 52 Paños de la avenida Micaela Bastidas del carril izquierdo, se **identificó** las siguientes patologías como grieta de esquina con diferentes niveles de severidad como (leve, media, alta), también se encontró losa dividida con diferentes tipos grados de severidad como (leve, media, alto), como también se encontró grietas lineales con diferentes tipos de severidad como (leve, media, alta), patología de parche grande con nivel de severidad alta, patología de pulimiento de agregado con un nivel de severidad media, patología de Popouts con un nivel de severidad media, patología de Descascaramiento de junta con un nivel de severidad media, patología de escala con un nivel de severidad media. Para lo cual se llegó a la **evaluación** de la patología más resaltante que influye en la tercera cuadra es el pulimiento de agregado con 25.00%.
