UNIVERSIDAD CATOLICA LOS ANGELES

DETERMINACIÓN Y EVALUACIÓN DE LAS
PATOLOGÍAS DEL CONCRETO PARA OBTENER EL
ÍNDICE DE INTEGRIDAD ESTRUCTURAL DEL
PAVIMENTO Y CONDICIÓN OPERACIONAL DE LA
SUPERFICIE DE LA PISTA EN LA AVENIDA MICAELA
BASTIDAS DEL CARRIL IZQUIERDO, DISTRITO DE
SATIPO, PROVINCIA DE SATIPO, REGION DE JUNÍN,
ENERO – 2019

**INFORME FINAL DE INVESTIGACIÓN PARA OPTAR EL
TITULO PROFESIONAL DE INGENIERO CIVIL**

SATIPO- PERU

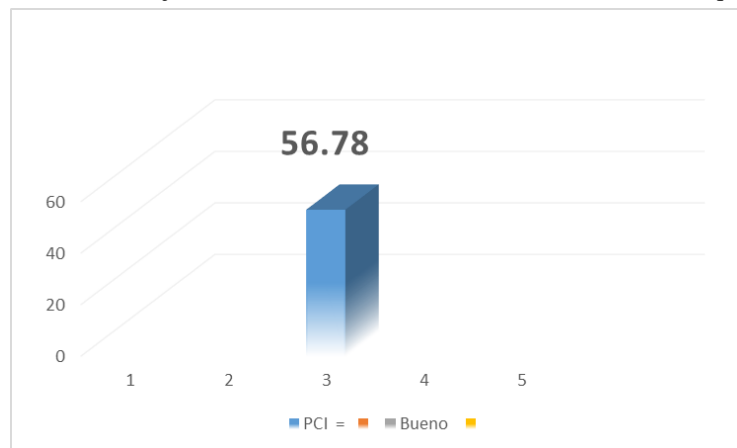
Figura 102: Rango de Clasificación del PCI.

Se **concluyó** que el resultado con el rango de clasificación del PCI: 56.78 que corresponde a un pavimento **BUENO**.

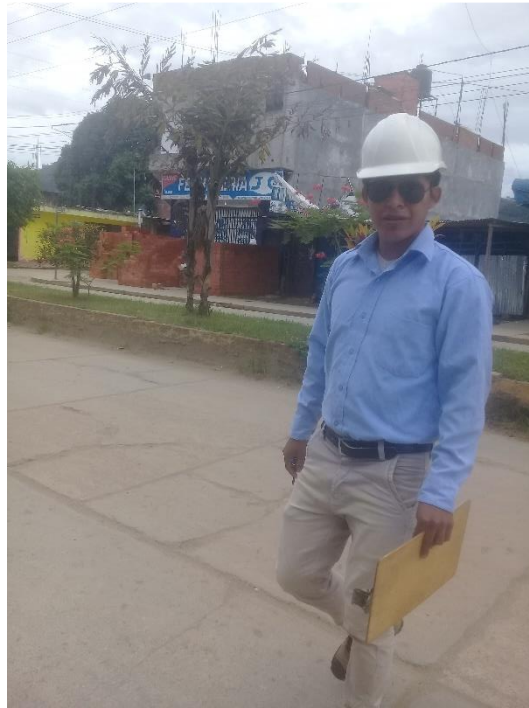
4ta cuadra de la AV. Micaela Bastida del carril izquierdo.

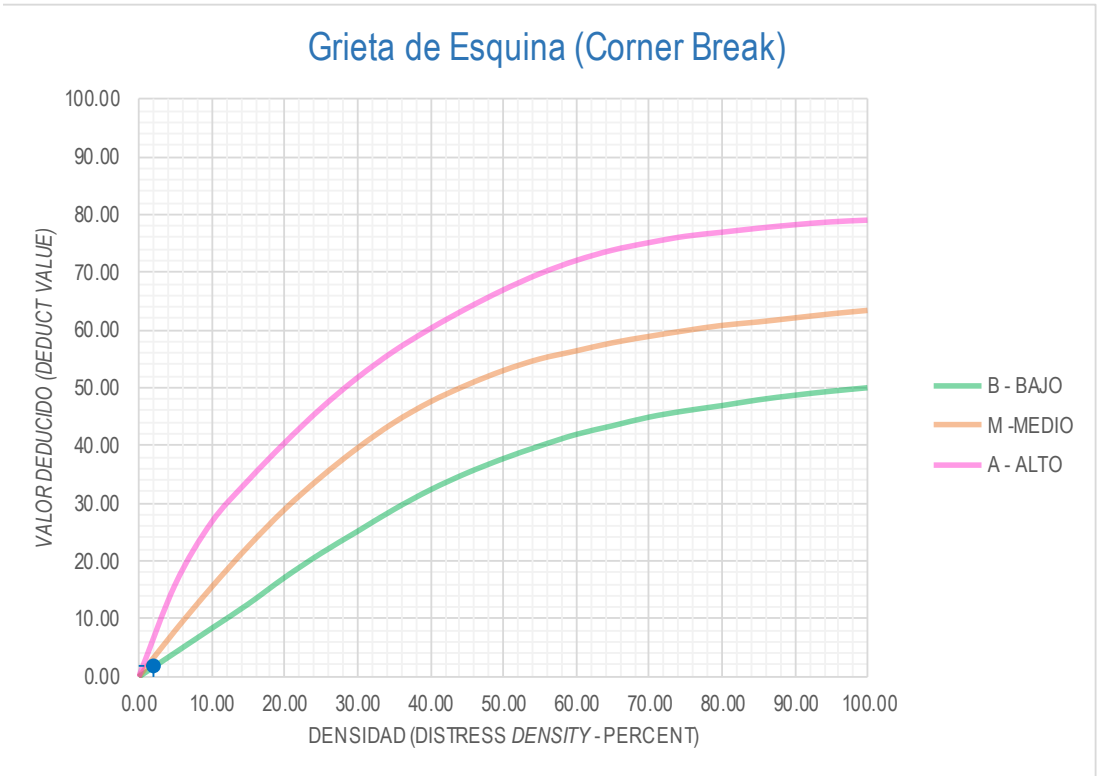
INTERPOLACIÓN PARA HALLAR EL VALOR DEDUCIDO	
ID	TIPO DE DAÑO
22	Grieta de Esquina (Corner Break)
L	SEVERIDAD BAJA
DENSIDAD = 2.00	
VALOR DEDUCIDO (VD) = 1.68

Figura 105: Tabla de interpolación para hallar el valor deducido de la patología de Grieta de Esquina con un nivel de severidad bajo.

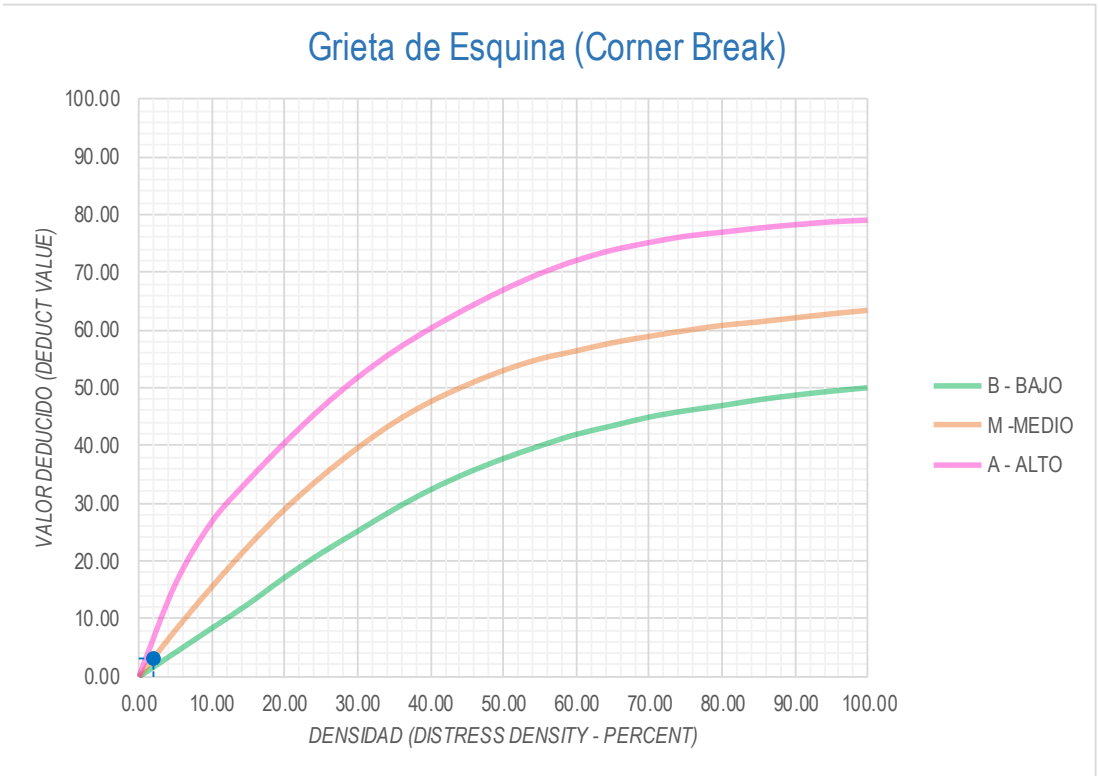
INTERPOLACIÓN PARA HALLAR EL VALOR DEDUCIDO	
ID	TIPO DE DAÑO
22	Grieta de Esquina (Corner Break)
M	SEVERIDAD MEDIA
DENSIDAD = 2.00	
VALOR DEDUCIDO (VD) = 3.20

Figura 106: Tabla de interpolación para hallar el valor deducido de la patología de Grieta de Esquina con un nivel de severidad medio.

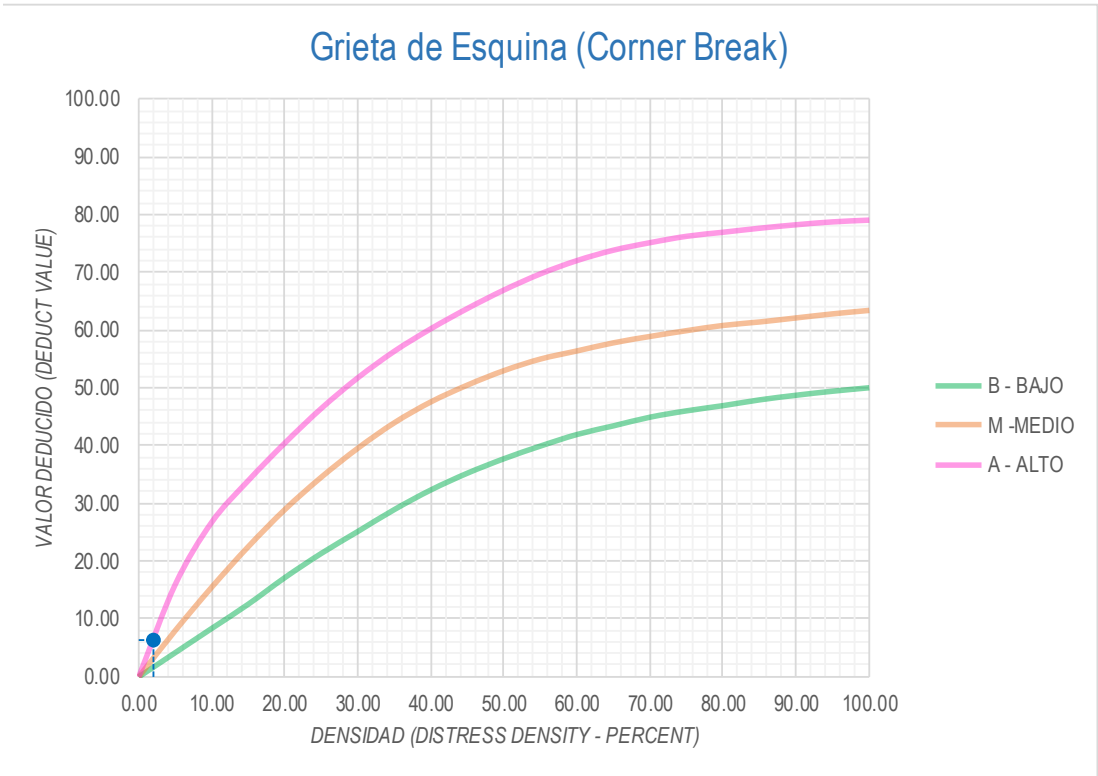
INTERPOLACIÓN PARA HALLAR EL VALOR DEDUCIDO	
ID	TIPO DE DAÑO
22	Grieta de Esquina (Corner Break)
H	SEVERIDAD ALTA
DENSIDAD = 2.00	
VALOR DEDUCIDO (VD) = 6.40

Figura 107: Tabla de interpolación para hallar el valor deducido de la patología de Grieta de Esquina con un nivel de severidad alta.

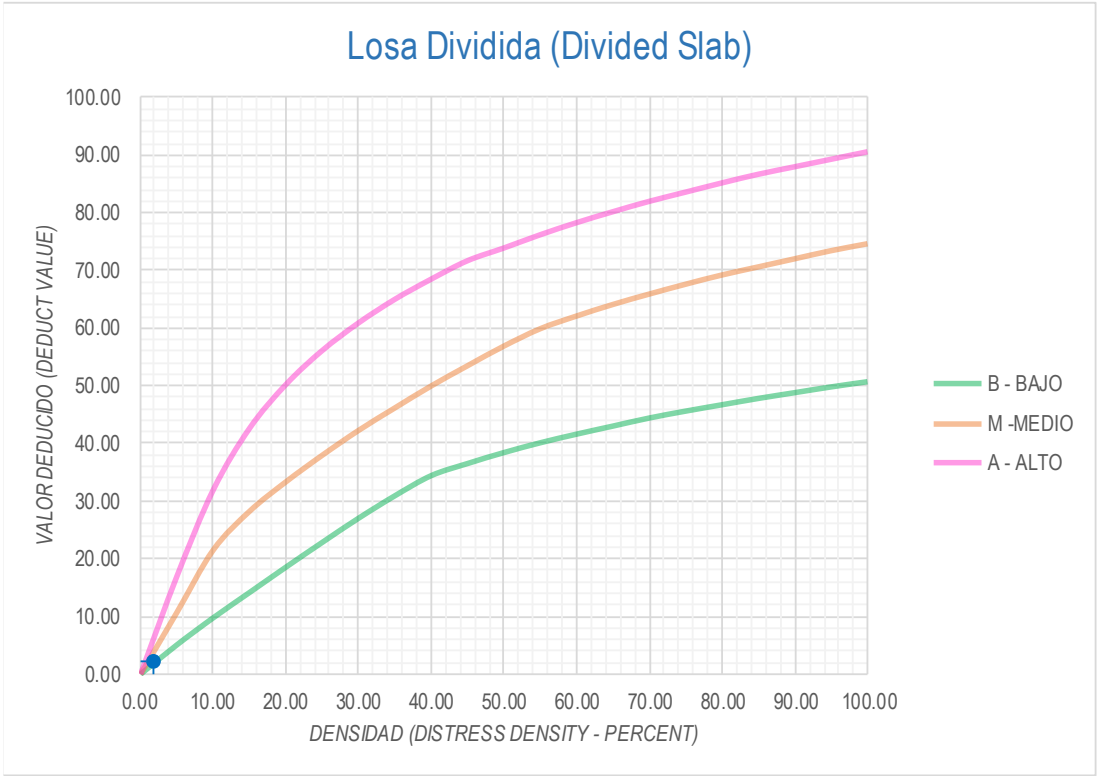
INTERPOLACIÓN PARA HALLAR EL VALOR DEDUCIDO	
ID	TIPO DE DAÑO
23	Losa Dividida (Divided Slab)
L	SEVERIDAD BAJA
DENSIDAD = 2.00	
VALOR DEDUCIDO (VD) = 2.04

Figura 108: Tabla de interpolación para hallar el valor deducido de la patología de Losa Dividida con severidad baja.

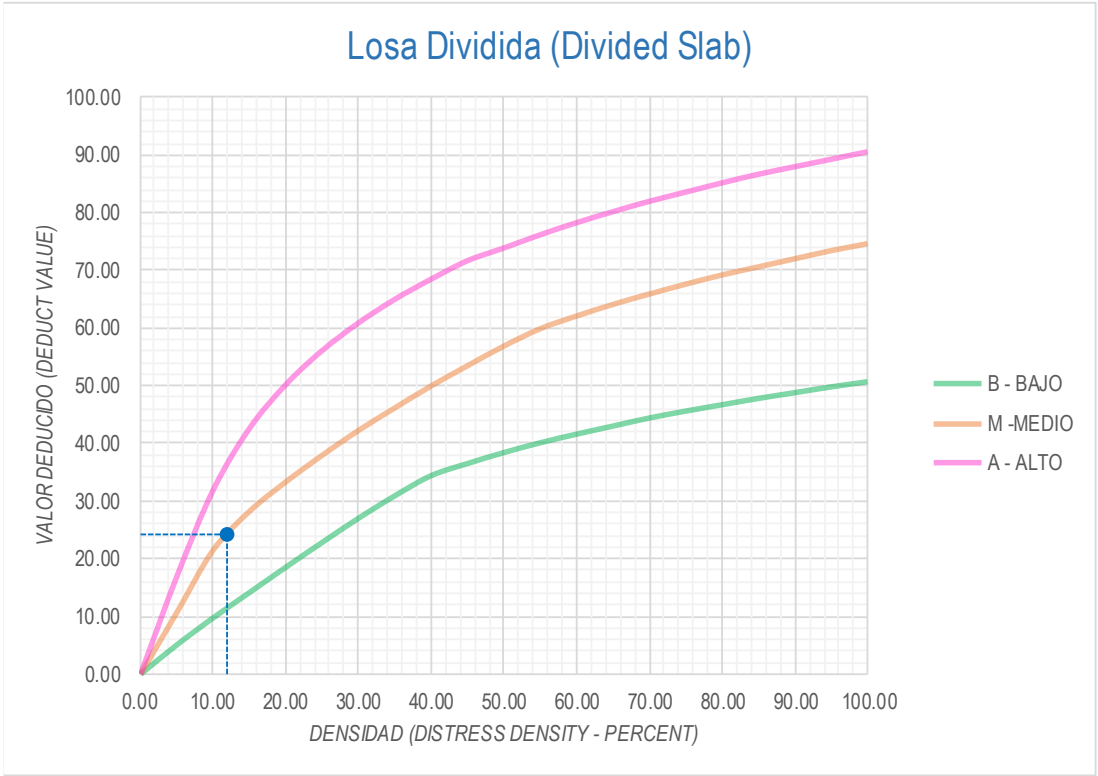
INTERPOLACIÓN PARA HALLAR EL VALOR DEDUCIDO	
ID	TIPO DE DAÑO
23	Losas Divididas (Divided Slab)
M	SEVERIDAD MEDIA
DENSIDAD = 12.00	
VALOR DEDUCIDO (VD) = 24.18

Figura 109: Tabla de interpolación para hallar el valor deducido de la patología de Losas Divididas con severidad media.

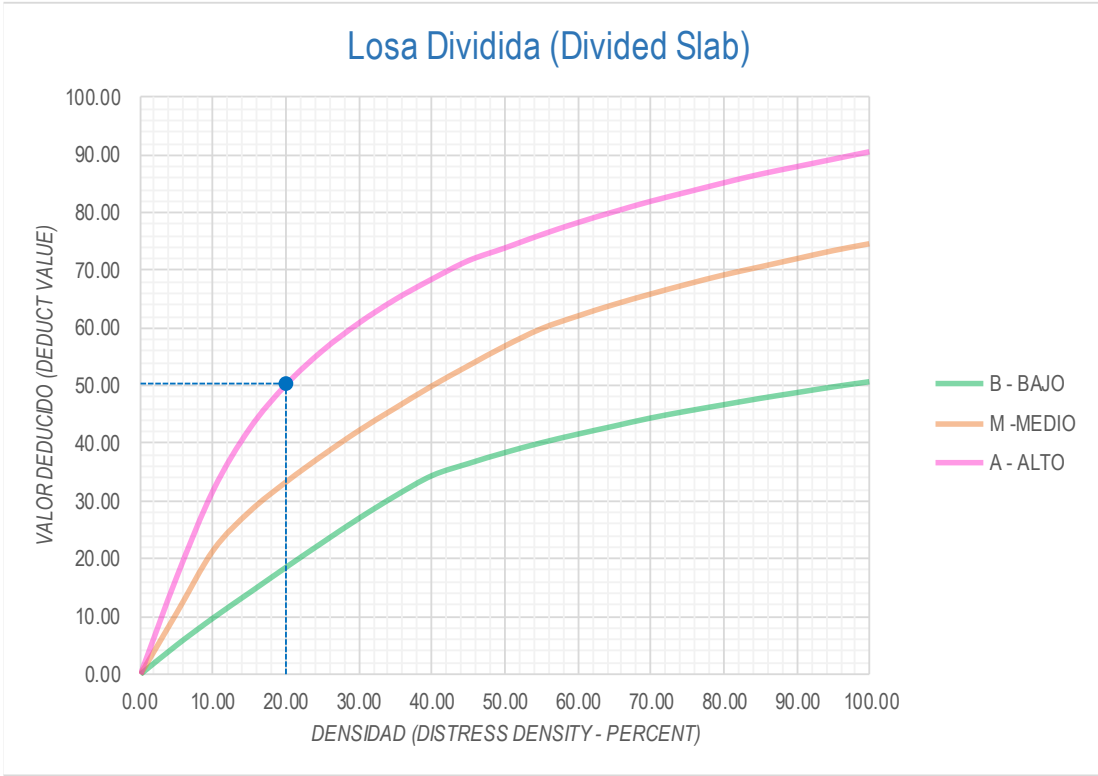
INTERPOLACIÓN PARA HALLAR EL VALOR DEDUCIDO	
ID	TIPO DE DAÑO
23	Losa Dividida (Divided Slab)
H	SEVERIDAD ALTA
DENSIDAD = 20.00	
VALOR DEDUCIDO (VD) = 50.30

Figura 110: Tabla de interpolación para hallar el valor deducido de la patología de Losa Dividida con severidad alta.

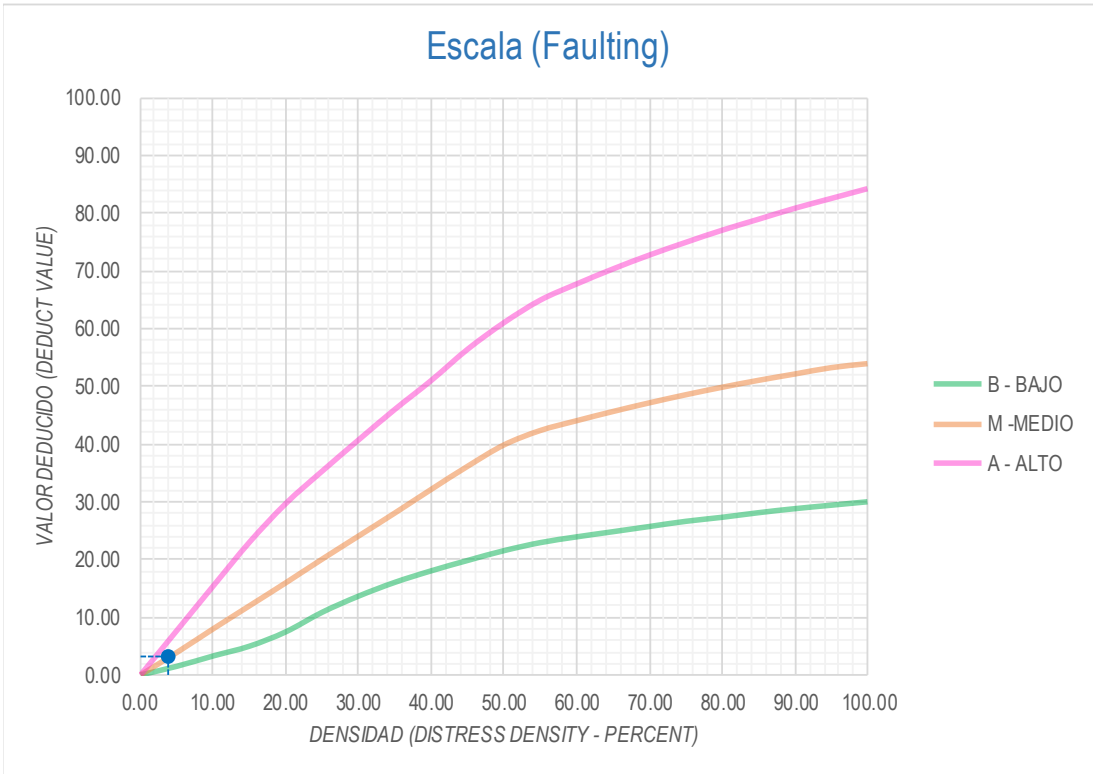
INTERPOLACIÓN PARA HALLAR EL VALOR DEDUCIDO	
ID	TIPO DE DAÑO
25	Escala (Faulting)
M	SEVERIDAD MEDIA
DENSIDAD = 4.00	
VALOR DEDUCIDO (VD) = 3.12

Figura 111: Tabla de interpolación para hallar el valor deducido de la patología de Escala con severidad media.

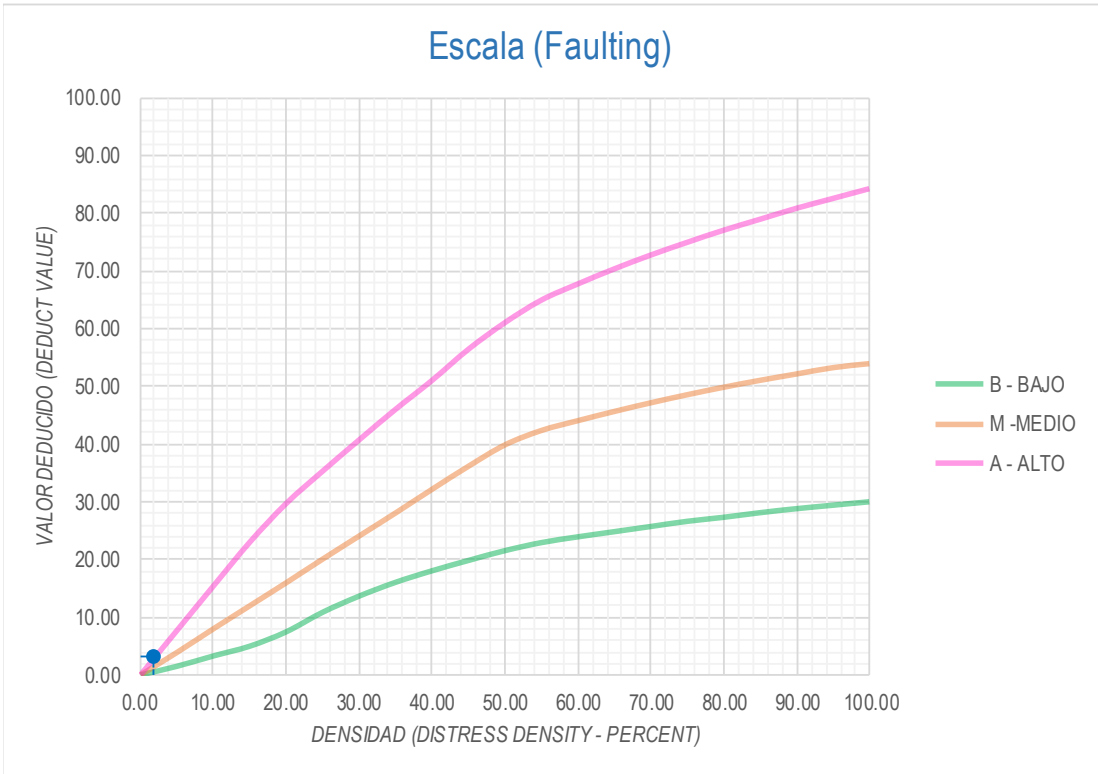
INTERPOLACIÓN PARA HALLAR EL VALOR DEDUCIDO	
ID	TIPO DE DAÑO
25	Escala (Faulting)
H	SEVERIDAD ALTA
DENSIDAD = 2.00	
VALOR DEDUCIDO (VD) = 3.08

Figura 112: Tabla de interpolación para hallar el valor deducido de la patología de Escala con severidad alta.

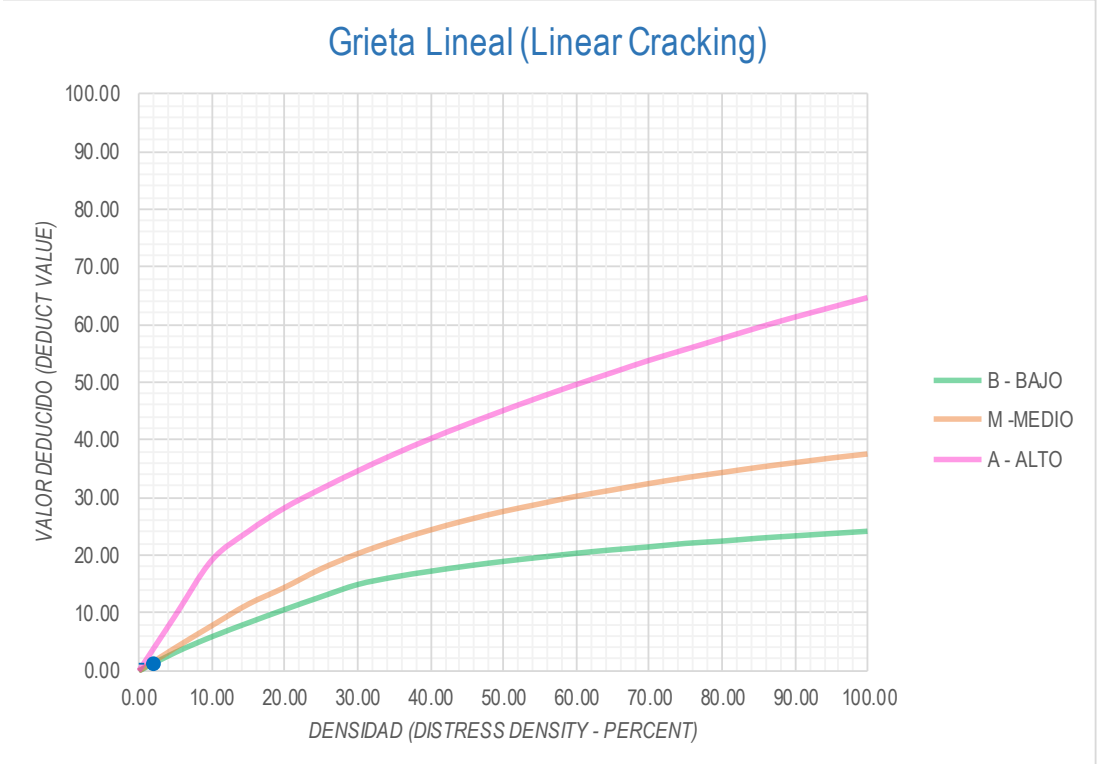
INTERPOLACIÓN PARA HALLAR EL VALOR DEDUCIDO	
ID	TIPO DE DAÑO
28	Grieta Lineal (Linear Cracking)
L	SEVERIDAD BAJA
DENSIDAD = 2.00	
VALOR DEDUCIDO (VD) = 1.28

Figura 113: Tabla de interpolación para hallar el valor deducido de la patología de Grietas Lineales con el grado de severidad leve.

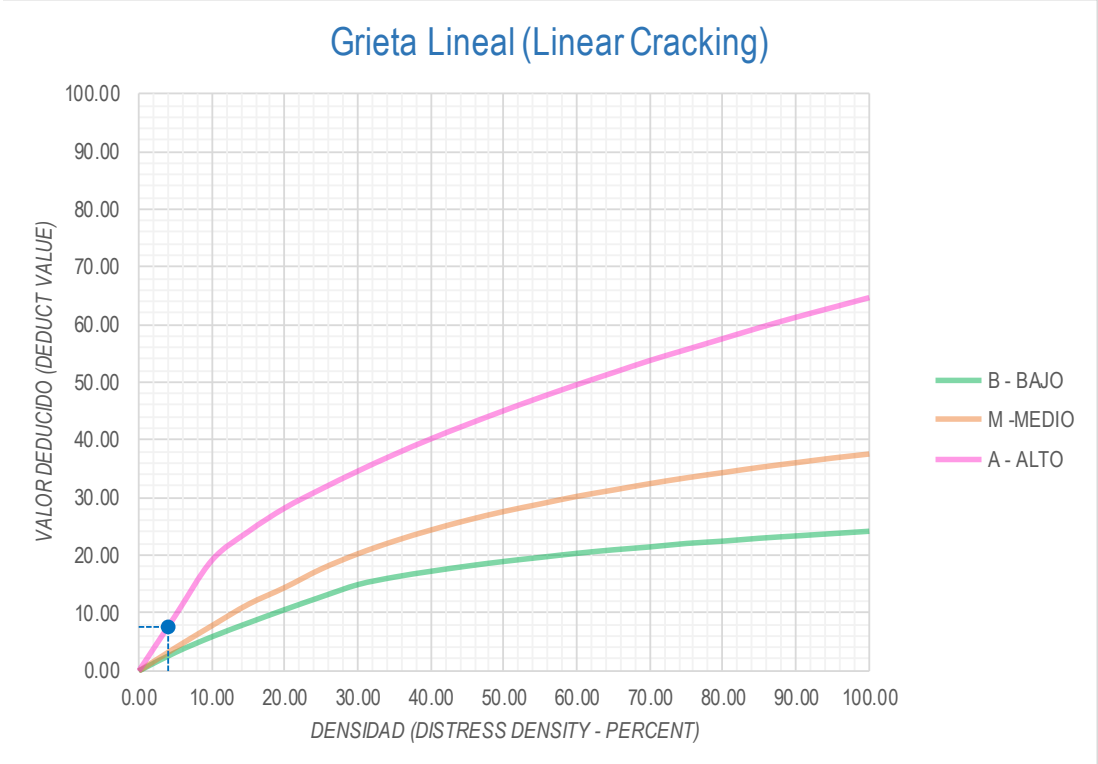
INTERPOLACIÓN PARA HALLAR EL VALOR DEDUCIDO	
ID	TIPO DE DAÑO
28	Grieta Lineal (Linear Cracking)
H	SEVERIDAD ALTA
DENSIDAD = 4.00	
VALOR DEDUCIDO (VD) = 7.68

Figura 114: Tabla de interpolación para hallar el valor deducido de la patología de Grietas Lineales con el grado de severidad alta.

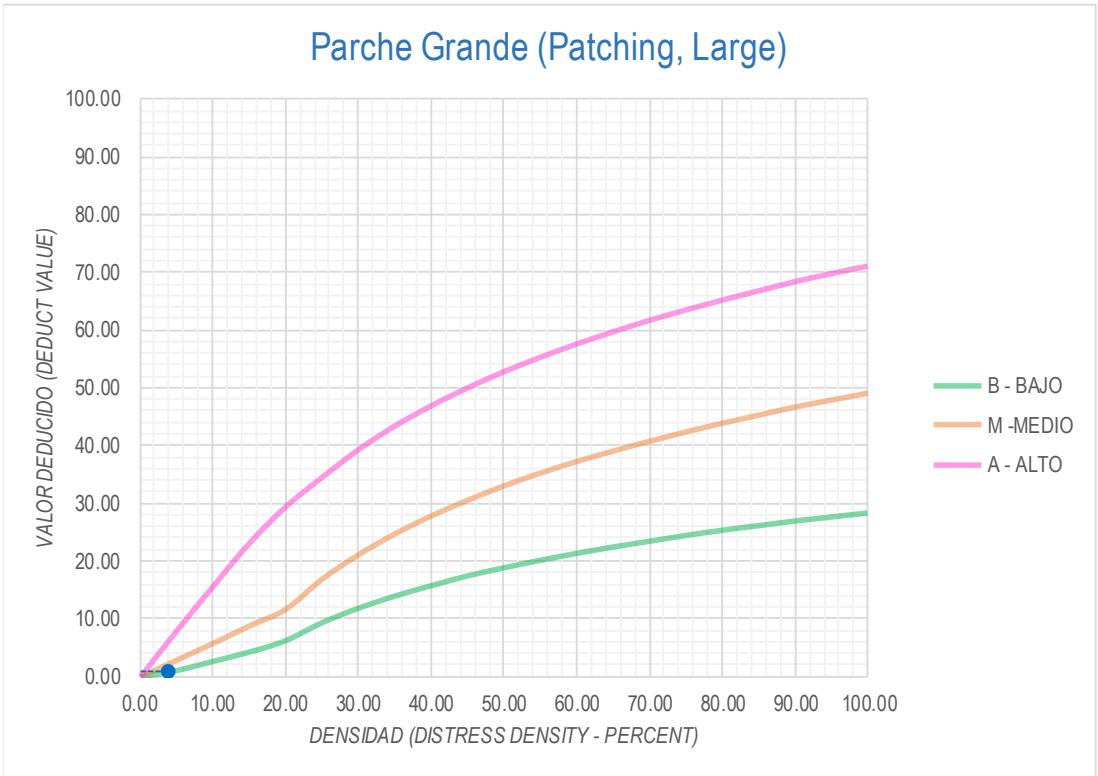
INTERPOLACIÓN PARA HALLAR EL VALOR DEDUCIDO	
ID	TIPO DE DAÑO
29	Parche Grande (Patching, Large)
L	SEVERIDAD BAJA
DENSIDAD = 4.00	
VALOR DEDUCIDO (VD) = 0.88

Figura 115: Tabla de interpolación para hallar el valor deducido de la patología de parche grande con el grado de severidad baja.

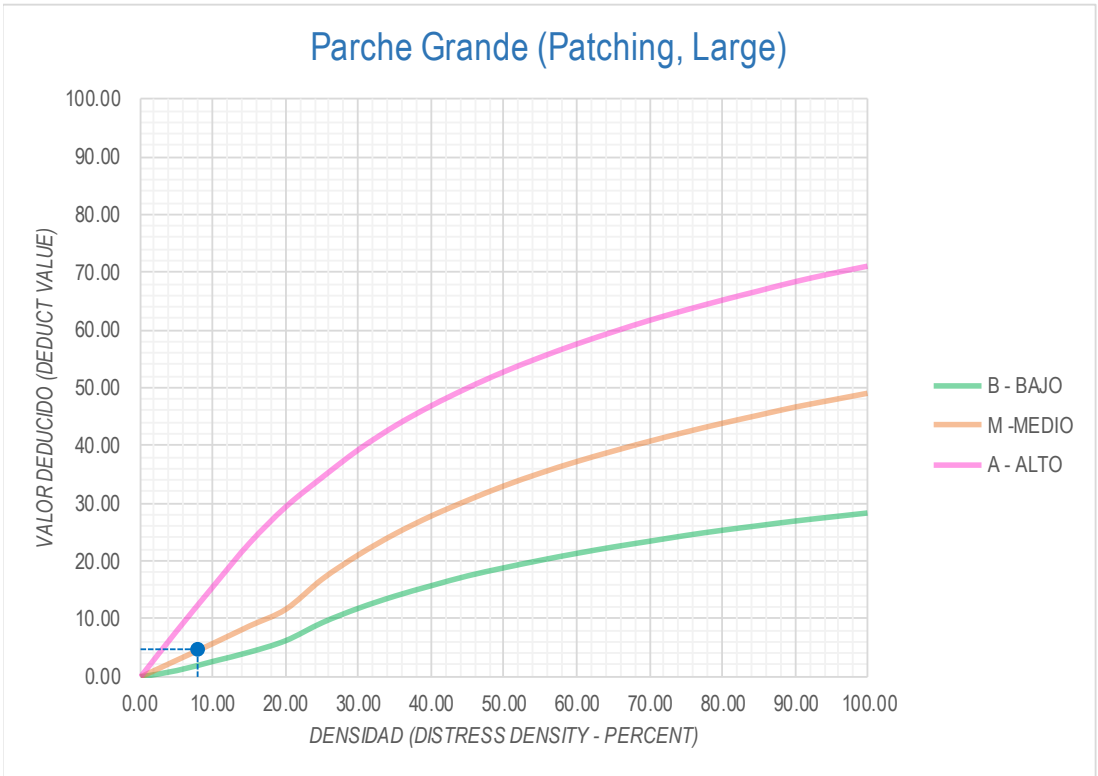
INTERPOLACIÓN PARA HALLAR EL VALOR DEDUCIDO	
ID	TIPO DE DAÑO
29	Parche Grande (Patching, Large)
M	SEVERIDAD MEDIA
DENSIDAD = 8.00	
VALOR DEDUCIDO (VD) = 4.64

Figura 116: Tabla de interpolación para hallar el valor deducido de la patología de parche grande con el grado de severidad media.

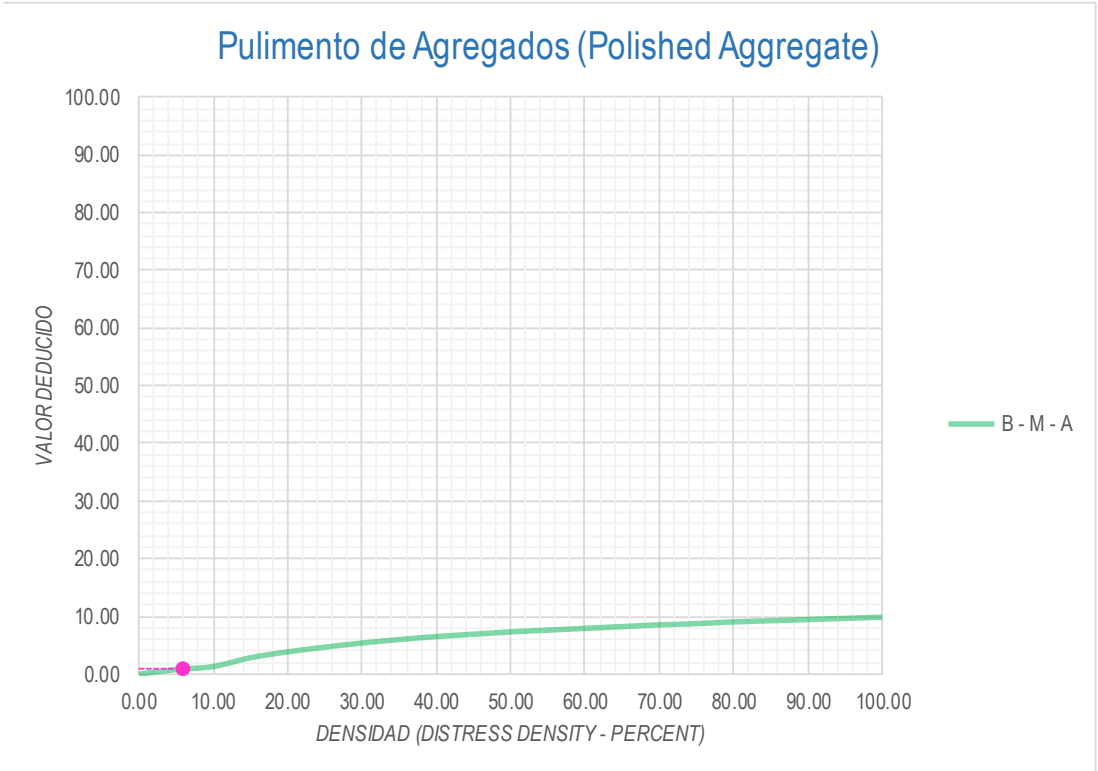
INTERPOLACIÓN PARA HALLAR EL VALOR DEDUCIDO	
ID	TIPO DE DAÑO
31	Pulimento de Agregados (Polished)

DENSIDAD =	6.00
VALOR DEDUCIDO (VD) =	0.90

Figura 117: Tabla de interpolación para hallar el valor deducido de la patología de Pulimento de Agregado.

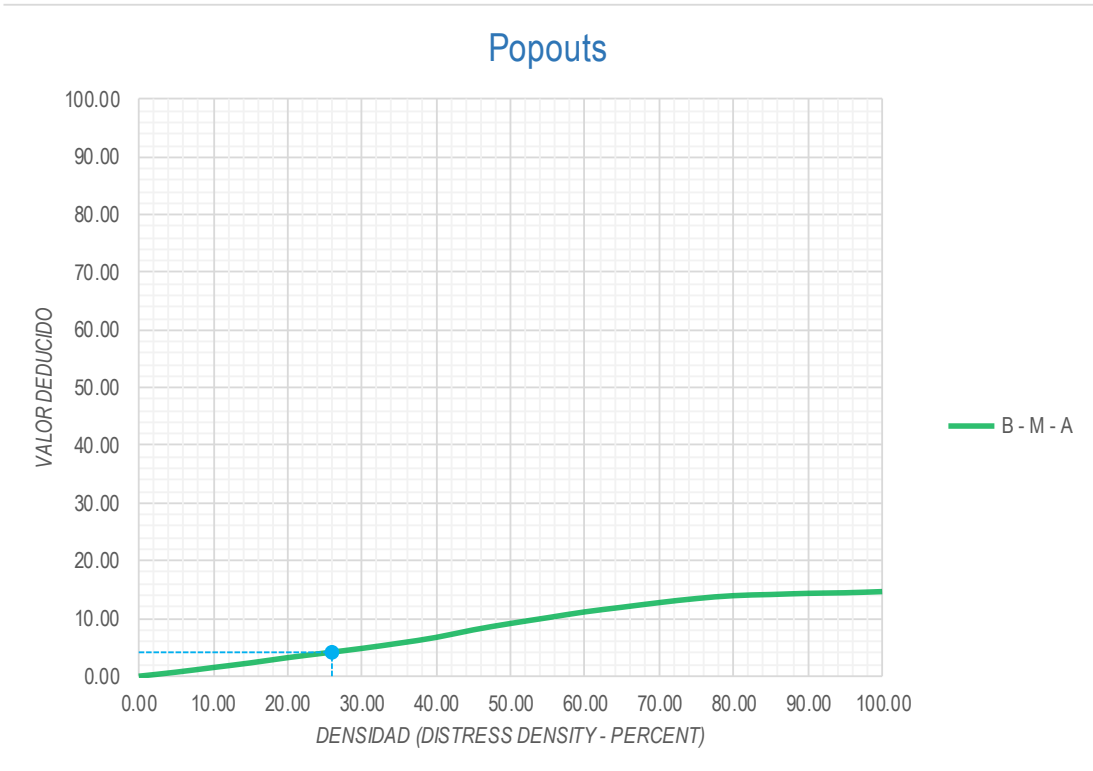
INTERPOLACIÓN PARA HALLAR EL VALOR DEDUCIDO	
ID	TIPO DE DAÑO
32	Popouts

DENSIDAD =	26.00
VALOR DEDUCIDO (VD) =	4.16

Figura 118: Tabla de interpolación para hallar el valor deducido de la patología de Popouts.

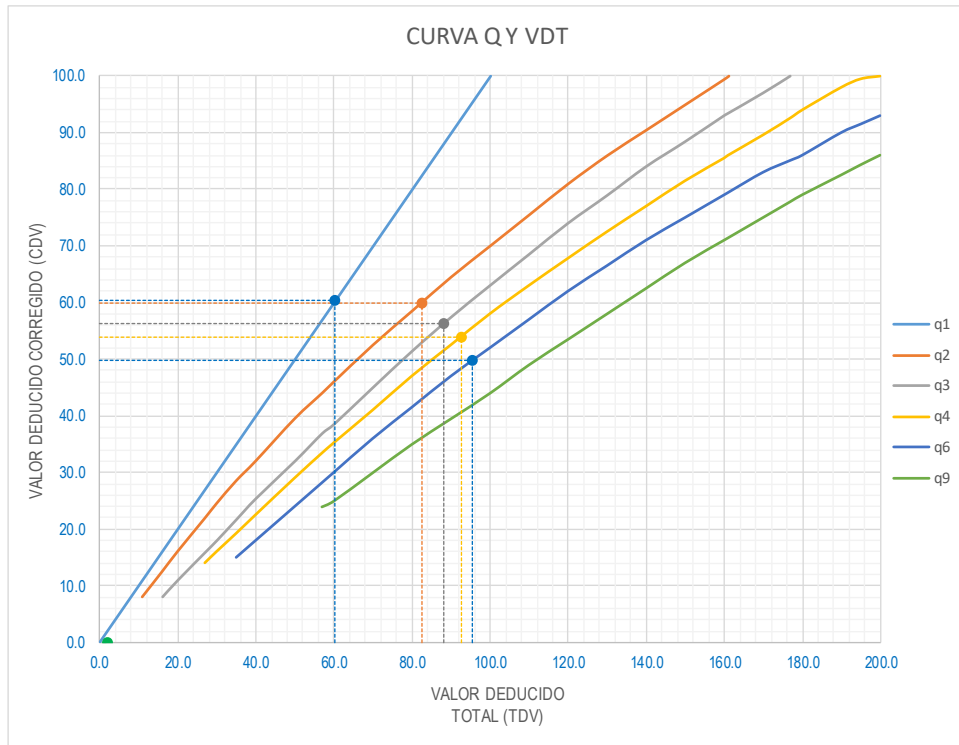
Figura 119: Tabla de los valores deducidos corregidos de la 4ta cuadra de la avenida. Micaela bastidas (UM-4)

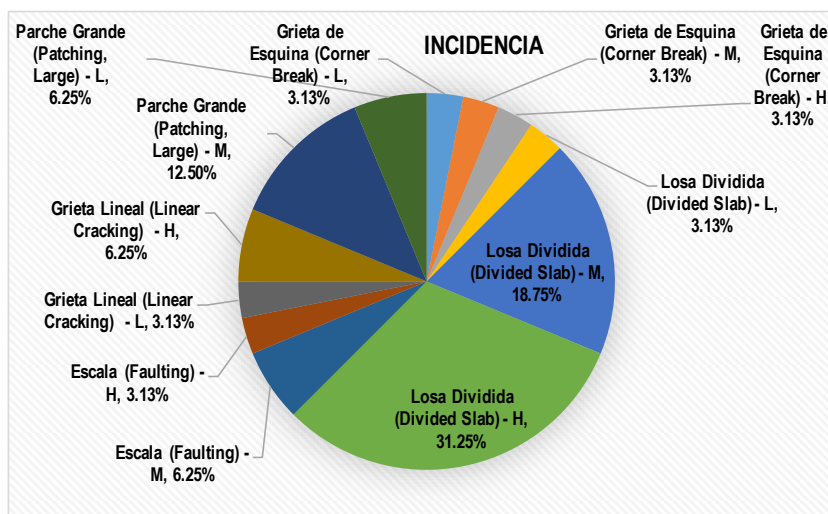
Figura 121: Tabla del Porcentaje Real de la avenida. Micaela bastidas del carril izquierdo.

La unidad de muestra **UM-04** tiene 50 Paños y pertenece a la cuarta cuadra de la avenida Micaela Bastidas del carril izquierdo, se **identificó** las patologías de grieta de esquina con diferentes tipos de niveles de severidad como (baja, media, alta), también se identificó la patología de losa dividida con distintos niveles de severidad como (baja, media, alta), se identificó la patología de escala con dos distintos niveles de severidad como (media y alta), se encontró patologías de grieta lineal con distintos niveles de severidad como (leve y alto), se encontró la patología de parche grande con distintos niveles de severidad como (leve y alto), se encontró la patología de pulimiento de agregado y Popouts. en la **evaluación** se determinó el porcentaje real de todas las patologías, pero el más resaltante es la losa dividida con un 31.25%. de tal manera se **concluye** en que el resultado del rango de clasificación del PCI: 11.25 que corresponde a un pavimento **MALO**.

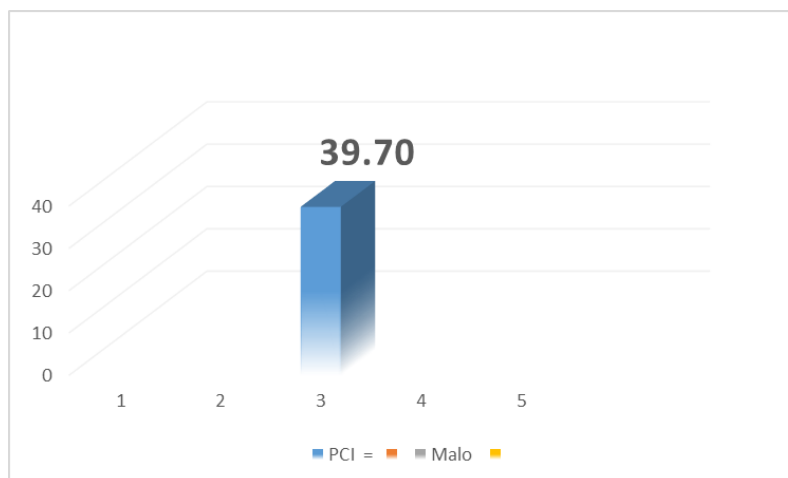
Figura 122: Rango de Clasificación del PCI.

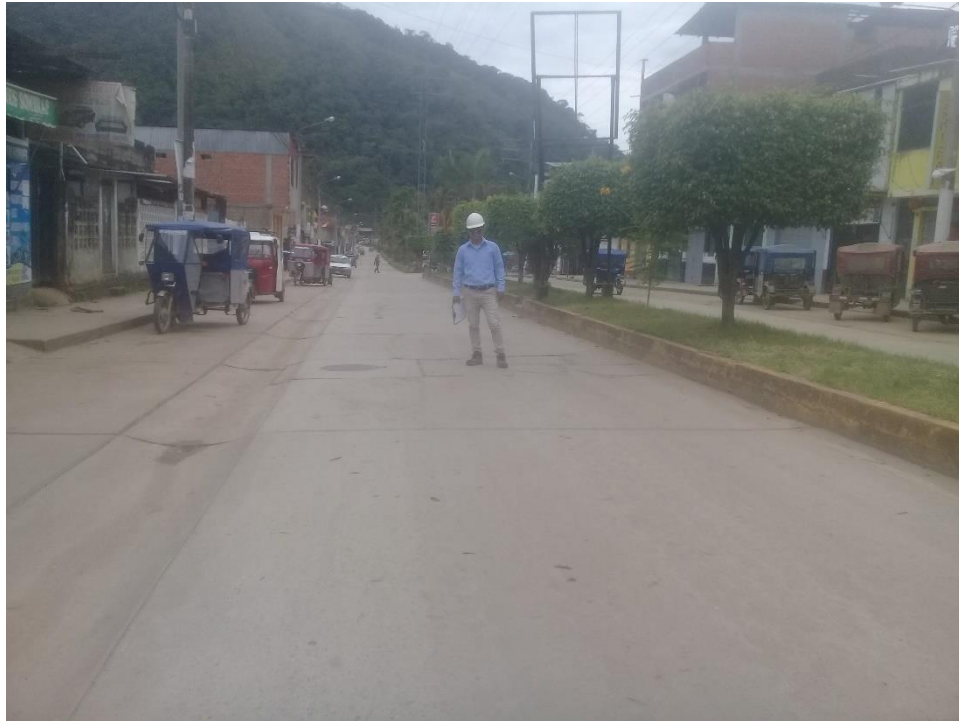
5ta cuadra de la AV. Micaela Bastida del carril izquierdo.

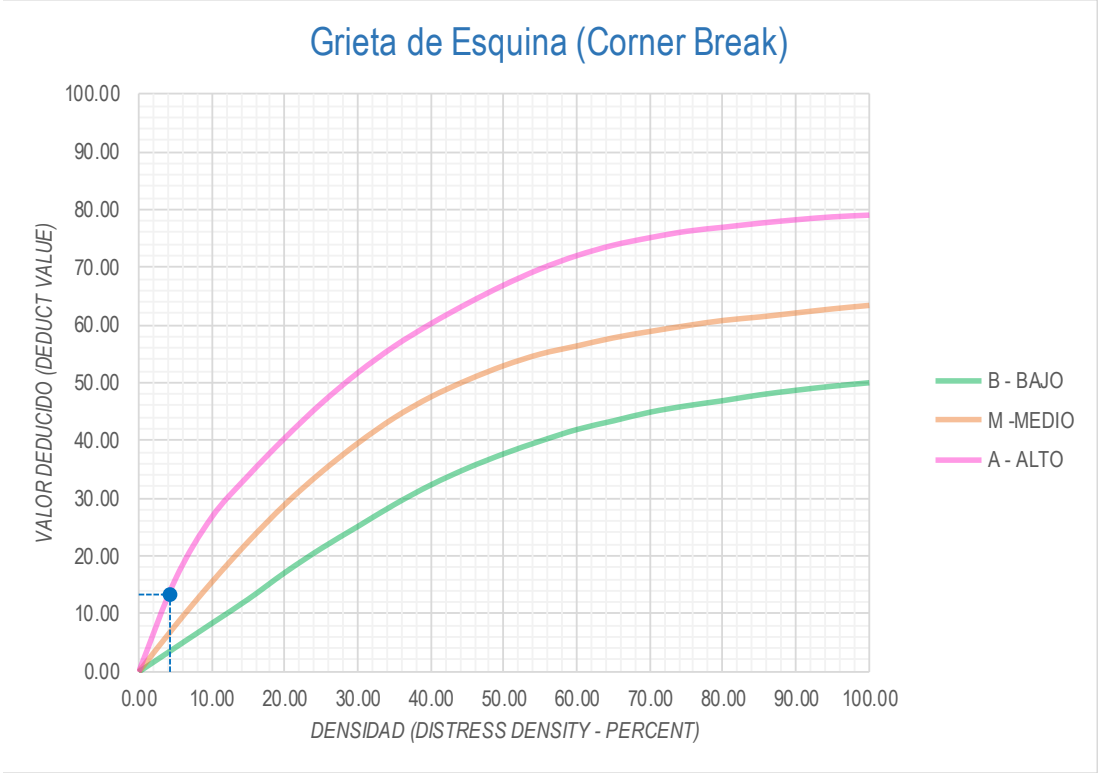
Figura 125: Tabla de interpolación para hallar el valor deducido de la patología de Grieta de Esquina con una severidad alta.

22 Grieta de Esquina (Corner Break)

Densidad	Valor Deducido (Deduct Value)		
	B - BAJO	M -MEDIO	A - ALTO
0.00	0.00	0.00	0.00
5.00	4.20	8.00	16.00
10.00	8.40	15.50	26.80
15.00	12.60	22.50	34.00
20.00	17.20	28.90	40.50
25.00	21.40	34.50	46.50
30.00	25.20	39.50	51.80
35.00	29.00	43.90	56.40
40.00	32.40	47.50	60.30
45.00	35.30	50.40	63.80
50.00	37.80	52.90	67.00
55.00	40.00	54.90	69.80
60.00	42.00	56.30	72.10
65.00	43.50	57.70	73.90
70.00	45.00	58.80	75.20
75.00	46.10	59.80	76.30
80.00	47.00	60.70	77.00
85.00	48.00	61.30	77.70
90.00	48.80	62.00	78.30
95.00	49.50	62.70	78.80
100.00	50.10	63.30	79.10

INTERPOLACIÓN PARA HALLAR EL VALOR DEDUCIDO	
ID	TIPO DE DAÑO
22	Grieta de Esquina (Corner Break)
H	SEVERIDAD ALTA
DENSIDAD = 4.17	
VALOR DEDUCIDO (VD) = 13.33

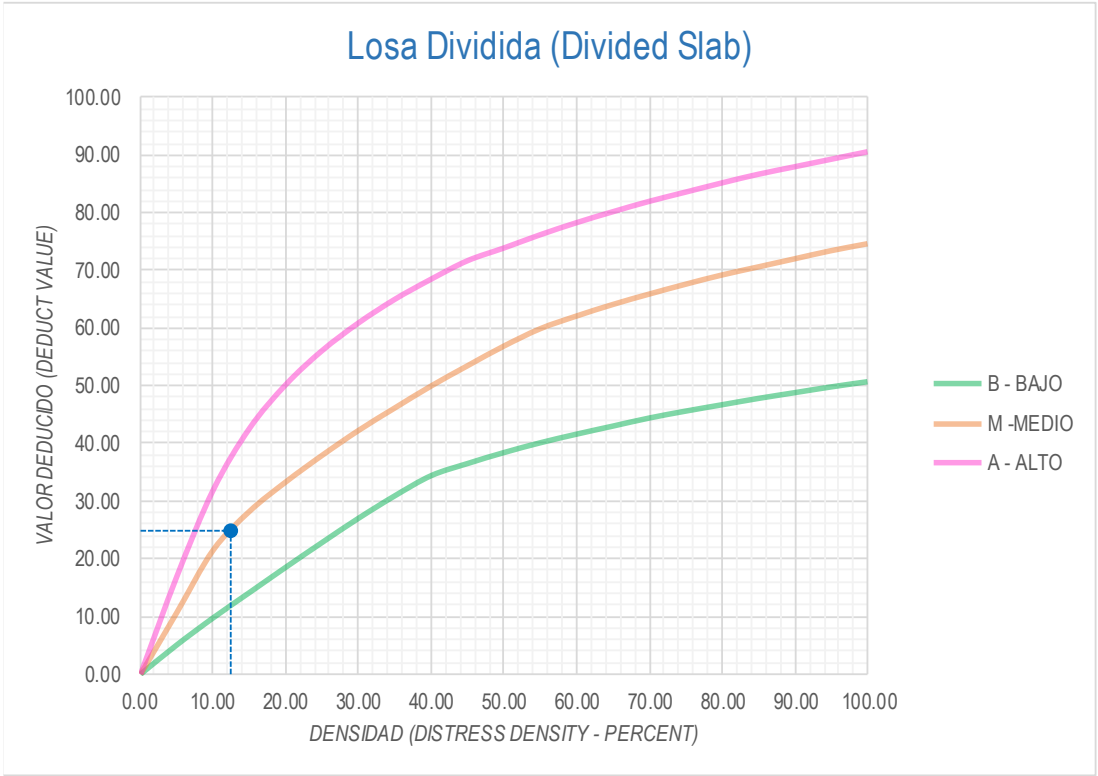
Figura 126: Tabla de interpolación para hallar el valor deducido de la patología de Losas Divididas que cuenta con grado de severidad media.

23 **Losas Divididas (Divided Slab)**

INTERPOLACIÓN PARA HALLAR EL VALOR DEDUCIDO	
ID	TIPO DE DAÑO
23	Losas Divididas (Divided Slab)
M	SEVERIDAD MEDIA
DENSIDAD = 12.50	
VALOR DEDUCIDO (VD) = 24.85

The photograph shows a close-up of a concrete surface with a prominent diagonal crack running across it, illustrating the 'Losas Divididas' (Divided Slab) pathology.

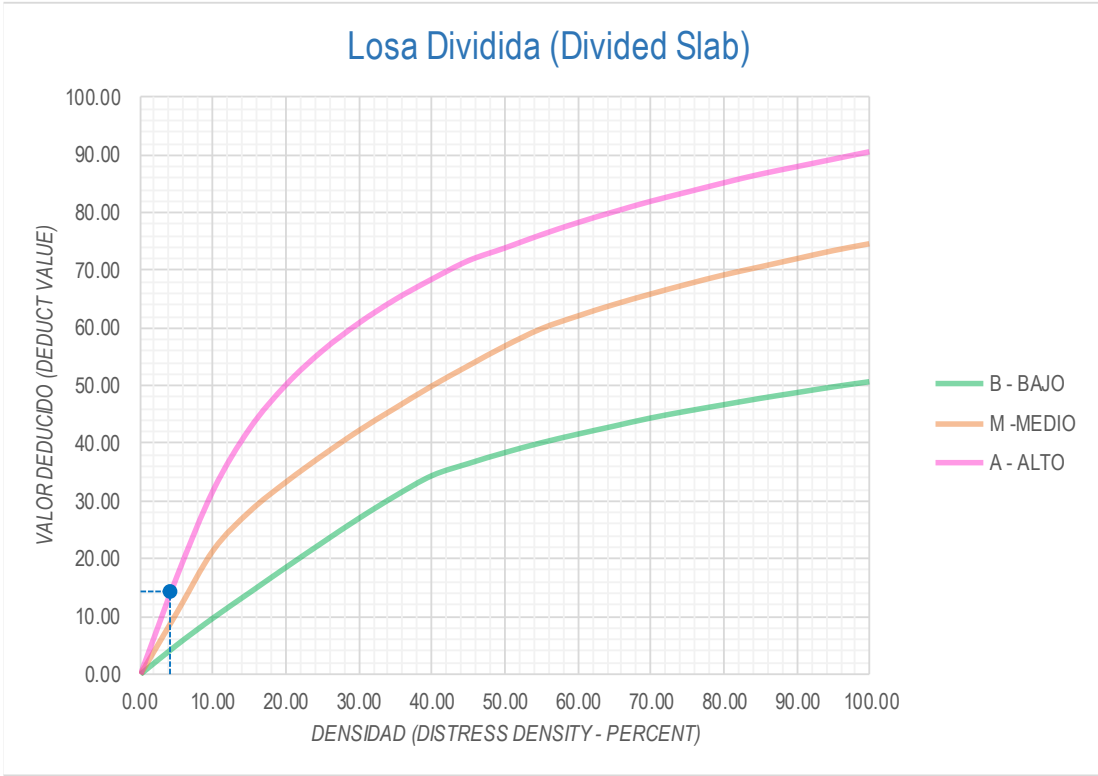
Figura 127: Tabla de interpolación para hallar el valor deducido de la patología de Losa Dividida que cuenta con grado de severidad alta.

23 **Losa Dividida (Divided Slab)**

INTERPOLACIÓN PARA HALLAR EL VALOR DEDUCIDO	
ID	TIPO DE DAÑO
23	Losa Dividida (Divided Slab)
H	SEVERIDAD ALTA
DENSIDAD = 4.17	
VALOR DEDUCIDO (VD) = 14.17

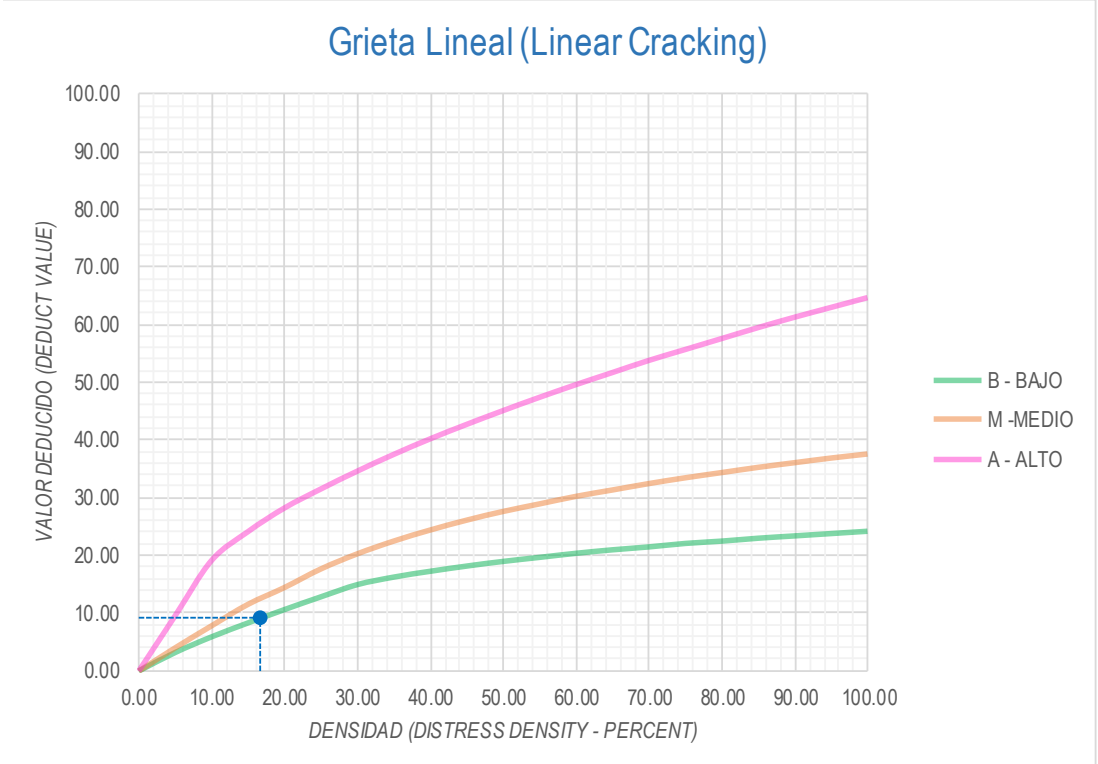
Figura 128: Tabla de interpolación para hallar el valor deducido de la patología de Grieta Lineales con el grado de severidad leve.

28 Grieta Lineal (Linear Cracking)

INTERPOLACIÓN PARA HALLAR EL VALOR DEDUCIDO	
ID	TIPO DE DAÑO
28	Grieta Lineal (Linear Cracking)
L	SEVERIDAD BAJA
DENSIDAD = 16.67	
VALOR DEDUCIDO (VD) = 9.07

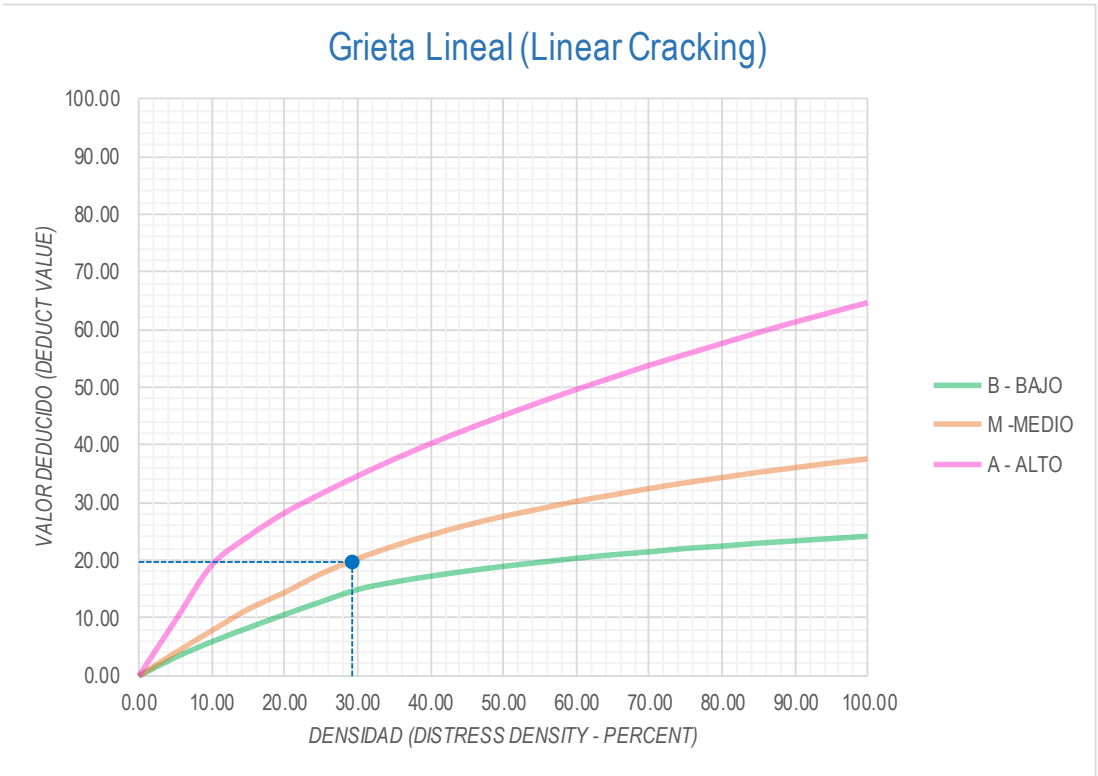
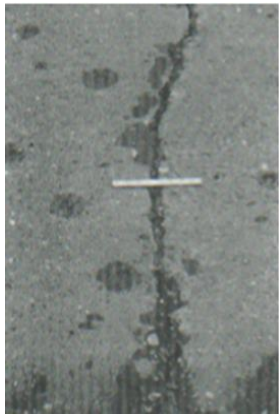
Figura 129: Tabla de interpolación para hallar el valor deducido de la patología de Grieta Lineales con el grado de severidad media.

INTERPOLACIÓN PARA HALLAR EL VALOR DEDUCIDO	
ID	TIPO DE DAÑO
28	Grieta Lineal (Linear Cracking)
M	SEVERIDAD MEDIA
DENSIDAD = 29.17	
VALOR DEDUCIDO (VD) = 19.77

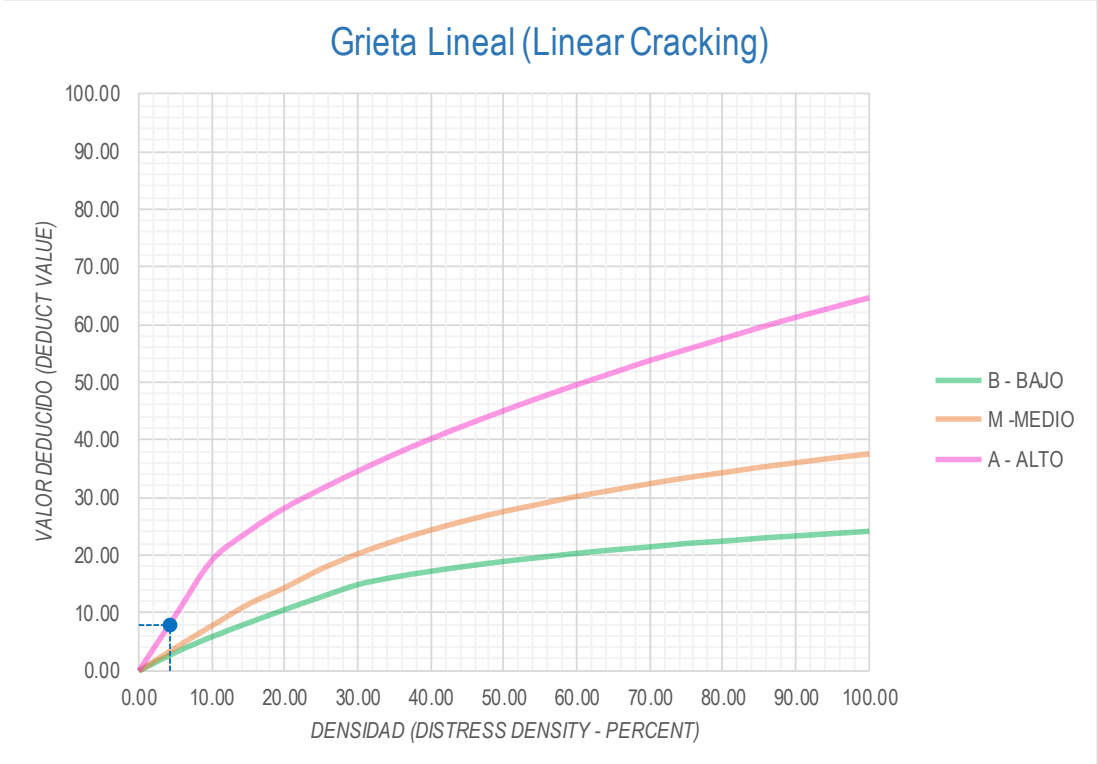
Figura 130: Tabla de interpolación para hallar el valor deducido de la patología de Grieta Lineales con el grado de severidad alta.

INTERPOLACIÓN PARA HALLAR EL VALOR DEDUCIDO	
ID	TIPO DE DAÑO
28	Grieta Lineal (Linear Cracking)
H	SEVERIDAD ALTA
DENSIDAD = 4.17	
VALOR DEDUCIDO (VD) = 8.00
