UNIVERSIDAD CATOLICA LOS ANGELES

DETERMINACIÓN Y EVALUACIÓN DE LAS
PATOLOGÍAS DEL CONCRETO PARA OBTENER EL
ÍNDICE DE INTEGRIDAD ESTRUCTURAL DEL
PAVIMENTO Y CONDICIÓN OPERACIONAL DE LA
SUPERFICIE DE LA PISTA EN LA AVENIDA MICAELA
BASTIDAS DEL CARRIL IZQUIERDO, DISTRITO DE
SATIPO, PROVINCIA DE SATIPO, REGION DE JUNÍN,
ENERO – 2019

**INFORME FINAL DE INVESTIGACIÓN PARA OPTAR EL
TITULO PROFESIONAL DE INGENIERO CIVIL**

SATIPO- PERU

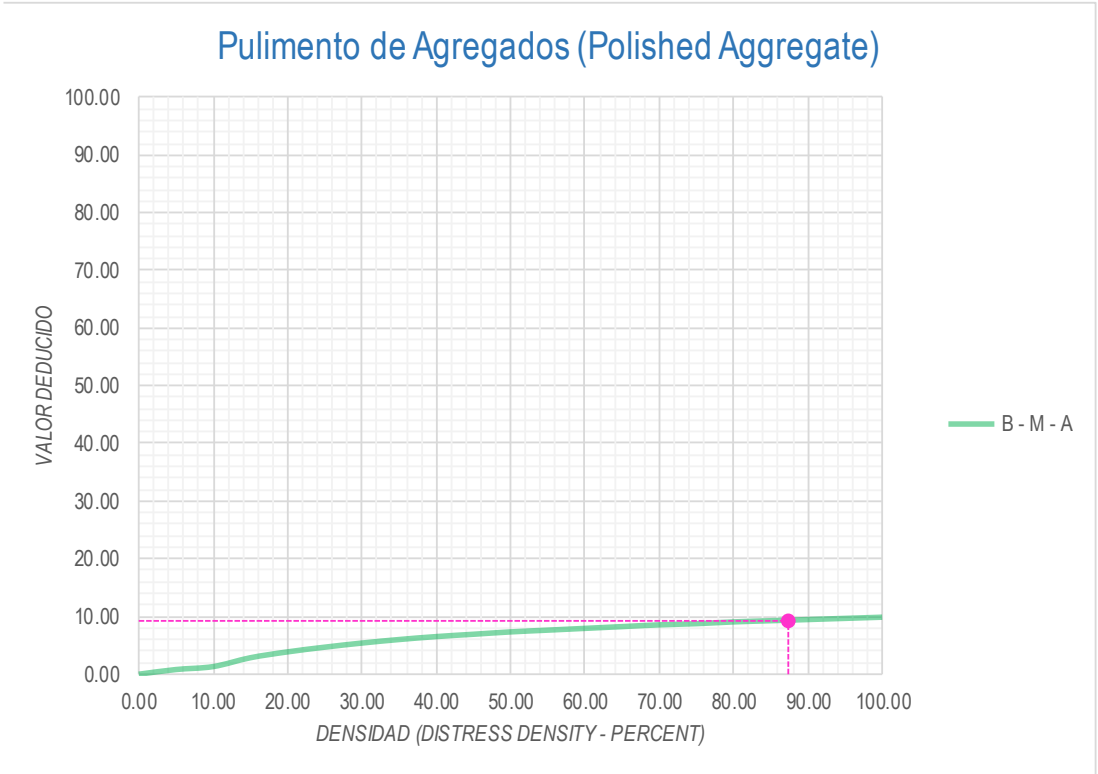
Figura 131: Tabla de interpolación para hallar el valor deducido de la patología de Pulimento de Agregado.

31	Pulimento de Agregados (Polished Aggregate)
-----------	--

INTERPOLACIÓN PARA HALLAR EL VALOR DEDUCIDO	
ID	TIPO DE DAÑO
31	Pulimento de Agregados (Polished)

DENSIDAD =	87.50
VALOR DEDUCIDO (VD) =	9.20

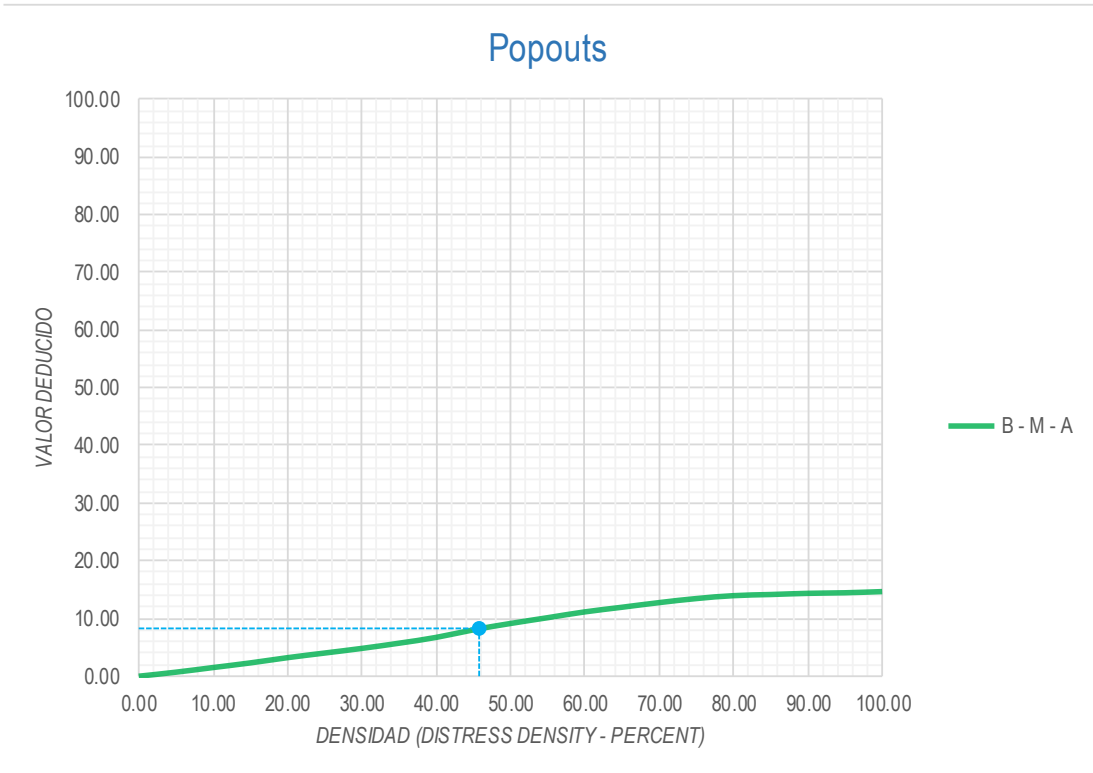
Figura 132: Tabla de interpolación para hallar el valor deducido de la patología de Popouts

INTERPOLACIÓN PARA HALLAR EL VALOR DEDUCIDO	
ID	TIPO DE DAÑO
32	Popouts

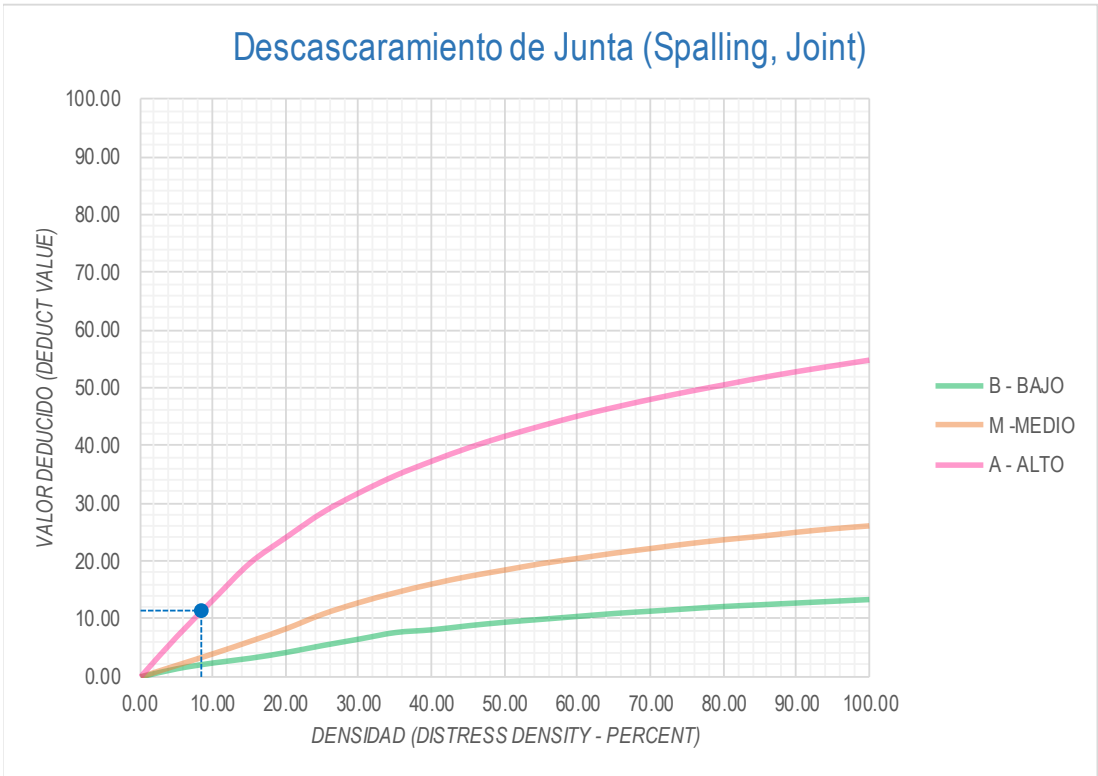
Figura 133: Tabla de interpolación para hallar el valor deducido de la patología de Descascaramiento de Junta que cuenta con un nivel de severidad alta.

39 Descascaramiento de Junta (Spalling, Joint)

INTERPOLACIÓN PARA HALLAR EL VALOR DEDUCIDO	
ID	TIPO DE DAÑO
39	Descascaramiento de Junta (Spalling,
H	SEVERIDAD ALTA
DENSIDAD = 8.33	
VALOR DEDUCIDO (VD) = 11.27

The photograph shows a close-up of a concrete joint with significant spalling and cracking. A metal rod is visible across the joint, and the surrounding concrete is fragmented and missing.

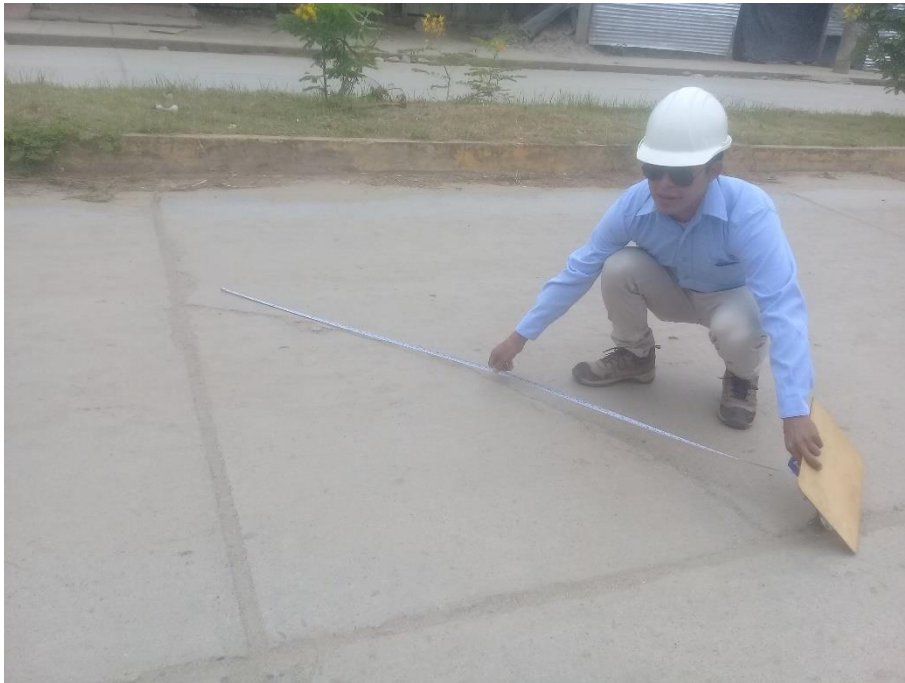
UNIDAD DE MUESTREO UM-06

6ta cuadra de la AV. Micaela Bastida del carril izquierdo.

La unidad de muestra **U-06** tiene 29 Paños que pertenece a la avenida Micaela Bastidas del carril izquierdo, se **identificaron** varias patologías como, losa dividida que tiene dos grados de severidad tanto como (media y alta), grietas lineales también se encontró dos tipo de grado de severidad como (media y alta), pulimiento de agregado, popouts, púnzonamiento la patología se encontró en el grado de severidad alta, Descascaramiento de junta que se encontró en el grado de severidad alta también. en la **evaluación** se determinó el porcentaje real de todas las patologías que se identificó, resultando el porcentaje más alto que es el Popouts con un 30.23%. se **concluyó** en el resultando con el rango de clasificación del PCI: 40.72 que corresponde a un pavimento **REGULAR**.

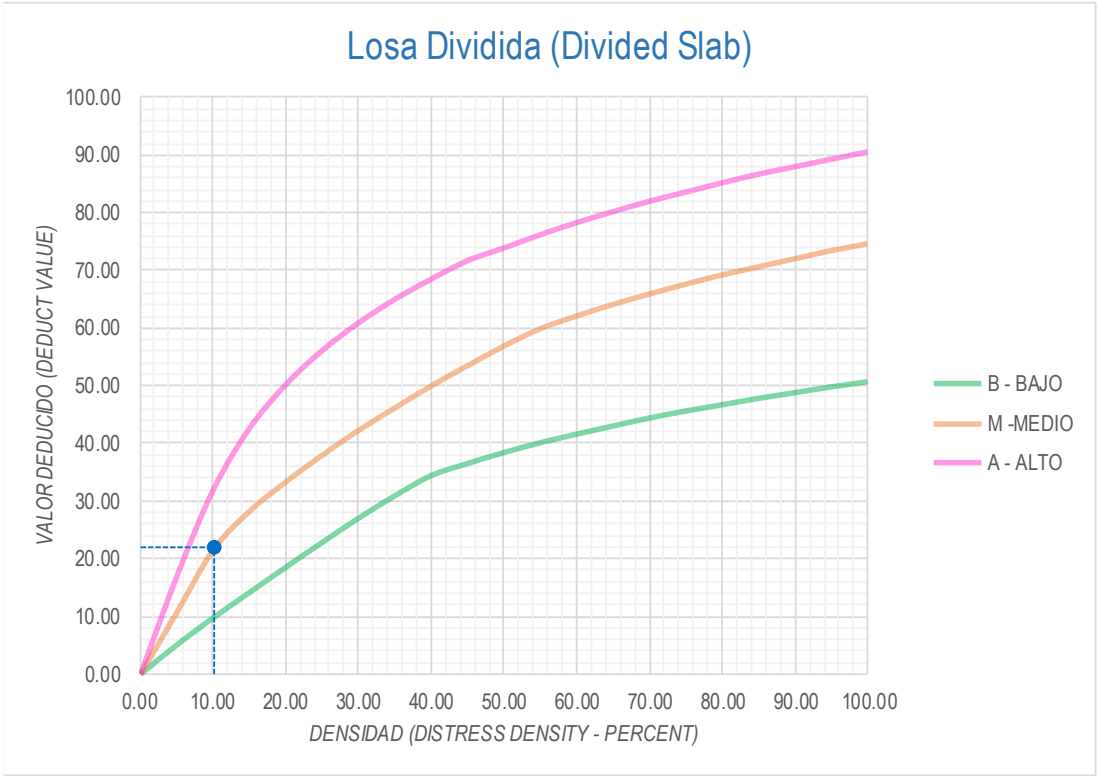
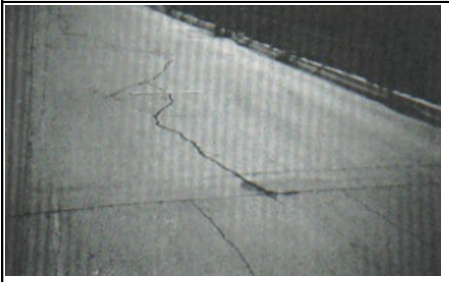
Figura 140: Tabla de interpolación para hallar el valor deducido de la patología de Losas Divididas con el grado de severidad media.

23 **Losas Divididas (Divided Slab)**

INTERPOLACIÓN PARA HALLAR EL VALOR DEDUCIDO	
ID	TIPO DE DAÑO
23	Losas Divididas (Divided Slab)
M	SEVERIDAD MEDIA
DENSIDAD = 10.34	
VALOR DEDUCIDO (VD) = 21.96

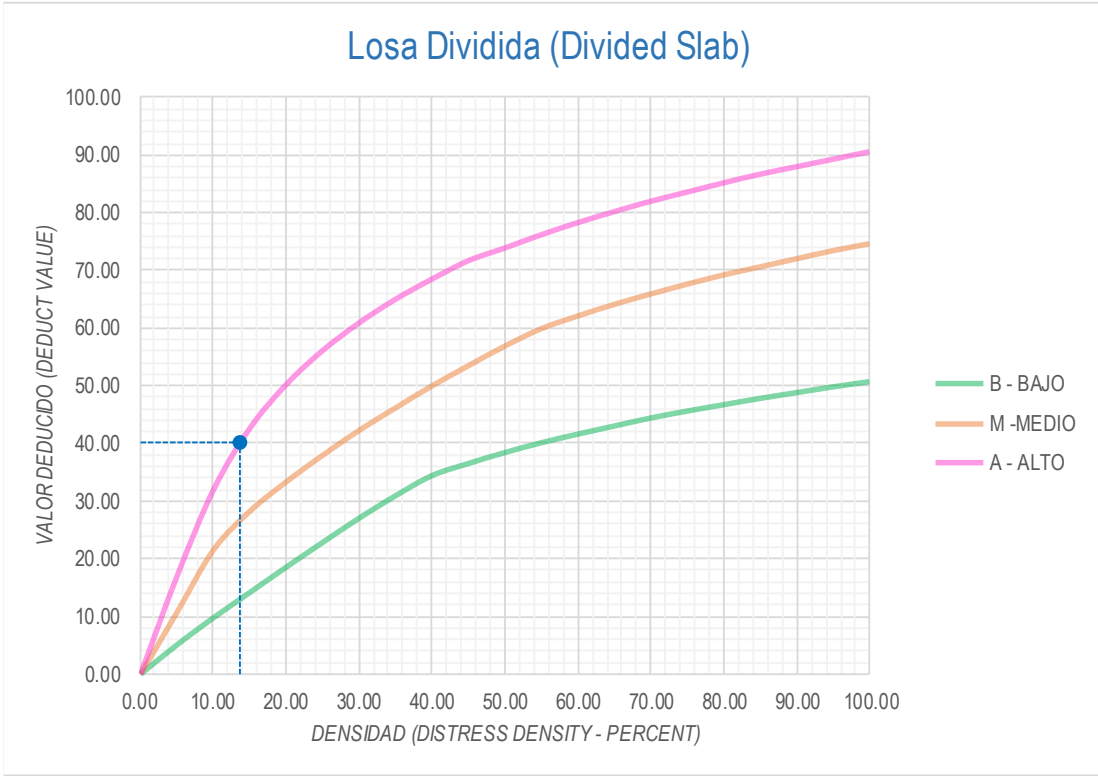
Figura 141: Tabla de interpolación para hallar el valor deducido de la patología de Losa Dividida con el grado de severidad alta.

23 **Losa Dividida (Divided Slab)**

INTERPOLACIÓN PARA HALLAR EL VALOR DEDUCIDO	
ID	TIPO DE DAÑO
23	Losa Dividida (Divided Slab)
H	SEVERIDAD ALTA
DENSIDAD = 13.79	
VALOR DEDUCIDO (VD) = 40.12

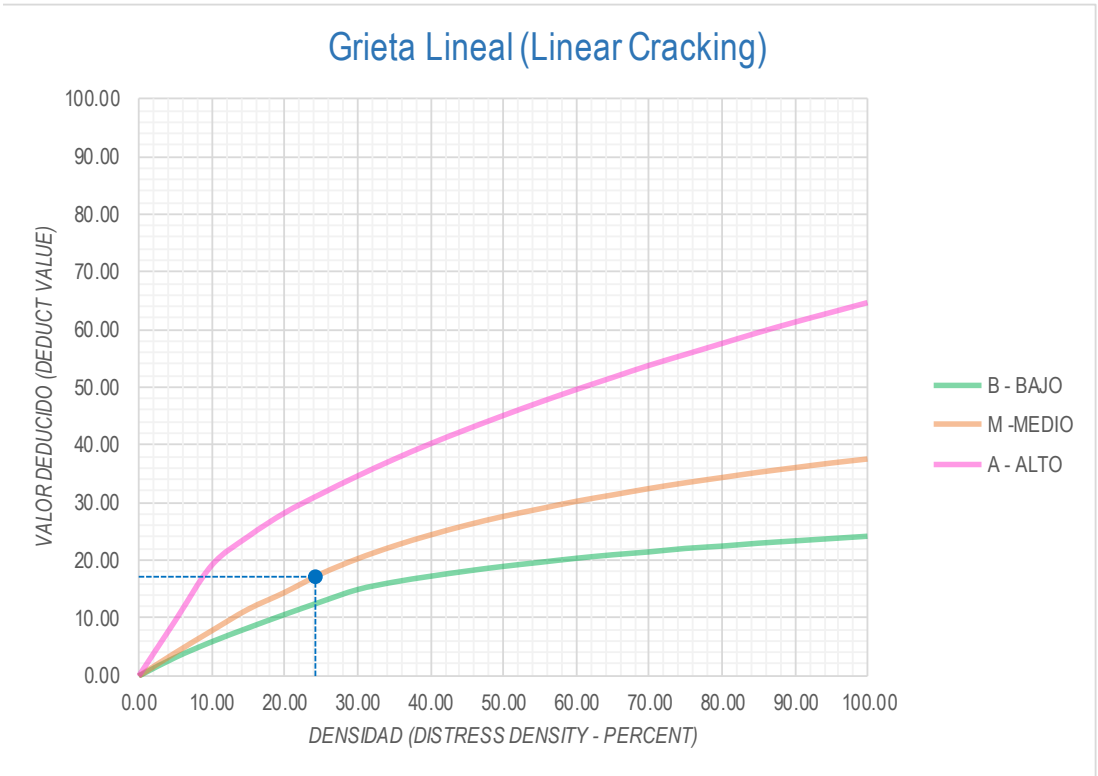
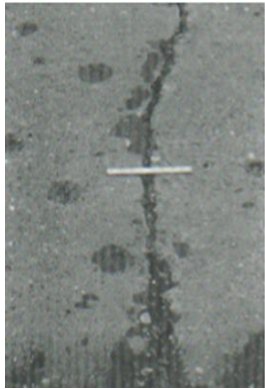
Figura 142: Tabla de interpolación para hallar el valor deducido de la patología de Grieta Lineal de severidad media.

28	Grieta Lineal (Linear Cracking)
-----------	--

INTERPOLACIÓN PARA HALLAR EL VALOR DEDUCIDO	
ID	TIPO DE DAÑO
28	Grieta Lineal (Linear Cracking)
M	SEVERIDAD MEDIA
DENSIDAD = 24.14	
VALOR DEDUCIDO (VD) = 17.05

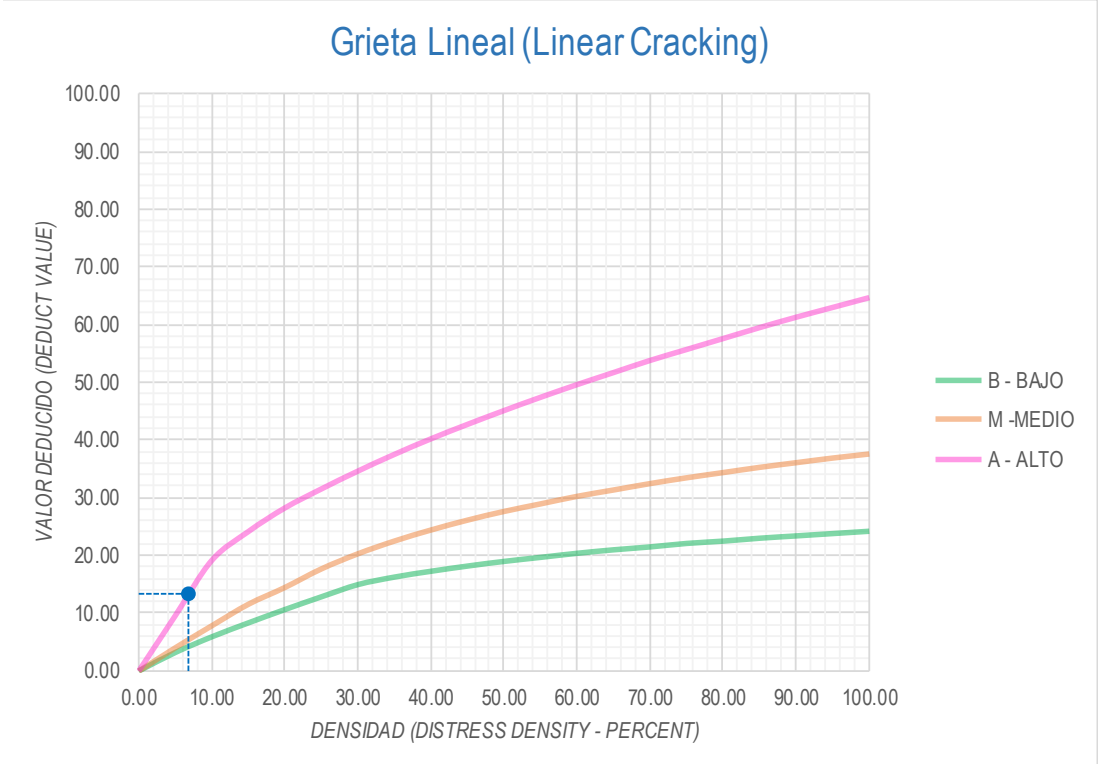
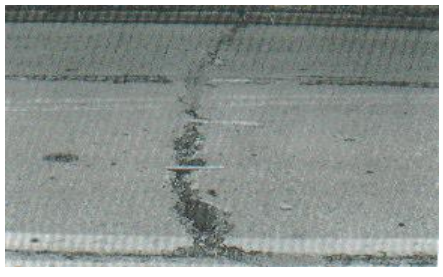
Figura 143: Tabla de interpolación para hallar el valor deducido de la patología de Grieta Lineal de severidad alta.

INTERPOLACIÓN PARA HALLAR EL VALOR DEDUCIDO	
ID	TIPO DE DAÑO
28	Grieta Lineal (Linear Cracking)
H	SEVERIDAD ALTA
DENSIDAD = 6.90	
VALOR DEDUCIDO (VD) = 13.24

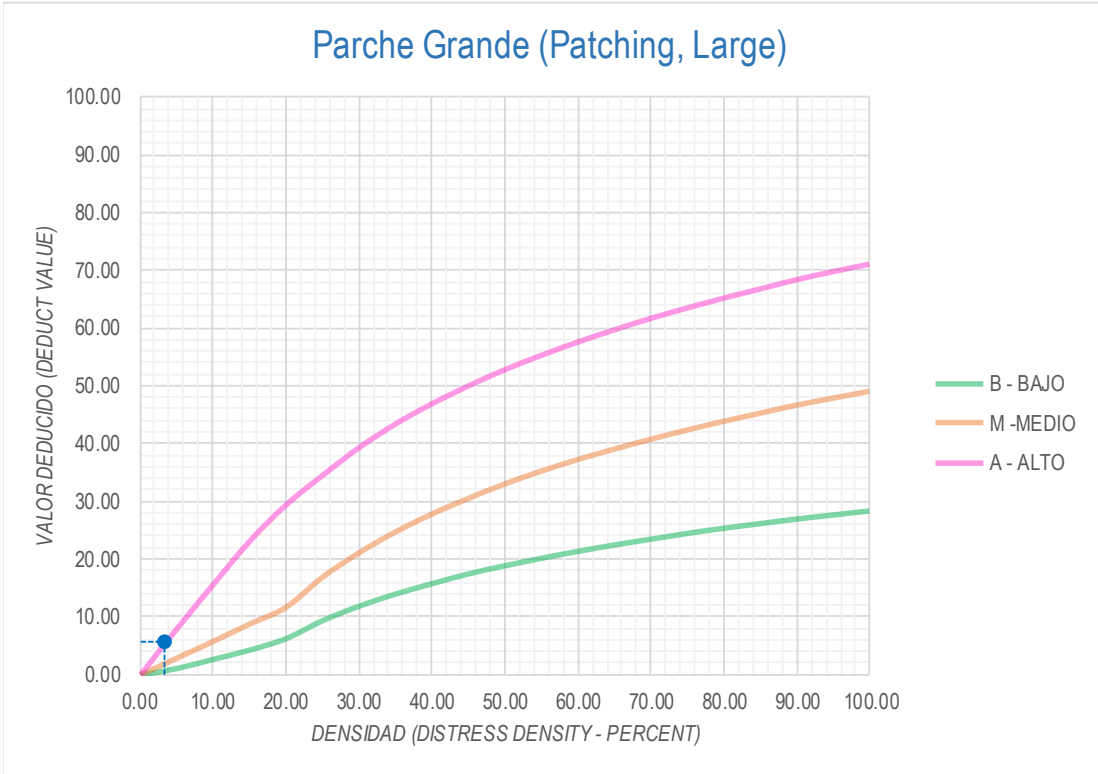
Figura 144: Tabla de interpolación para hallar el valor deducido de la patología de parche grande con una severidad alta.

29 **Parche Grande (Patching, Large)**

INTERPOLACIÓN PARA HALLAR EL VALOR DEDUCIDO	
ID	TIPO DE DAÑO
29	Parche Grande (Patching, Large)
H	SEVERIDAD ALTA
DENSIDAD = 3.45	
VALOR DEDUCIDO (VD) = 5.52

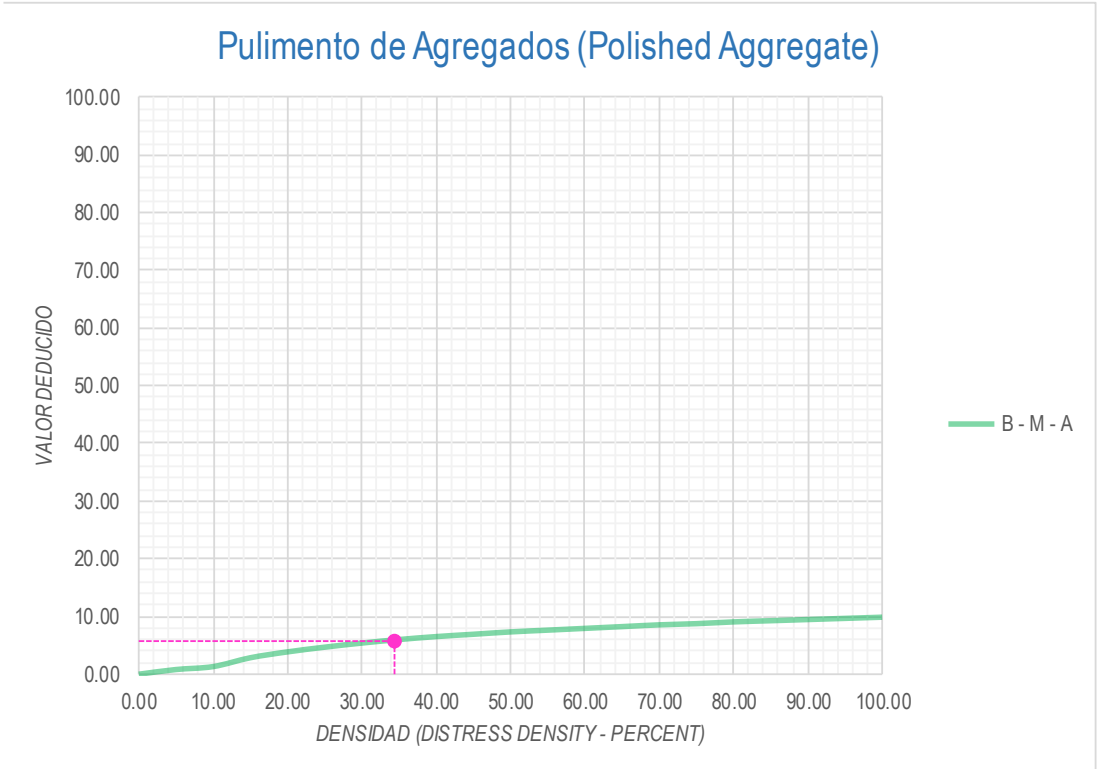
Figura 145: Tabla de interpolación para hallar el valor deducido de la patología de Pulimento de Agregado.

31	Pulimento de Agregados (Polished Aggregate)
-----------	--

INTERPOLACIÓN PARA HALLAR EL VALOR DEDUCIDO	
ID	TIPO DE DAÑO
31	Pulimento de Agregados (Polished)

DENSIDAD =	34.48
VALOR DEDUCIDO (VD) =	5.84

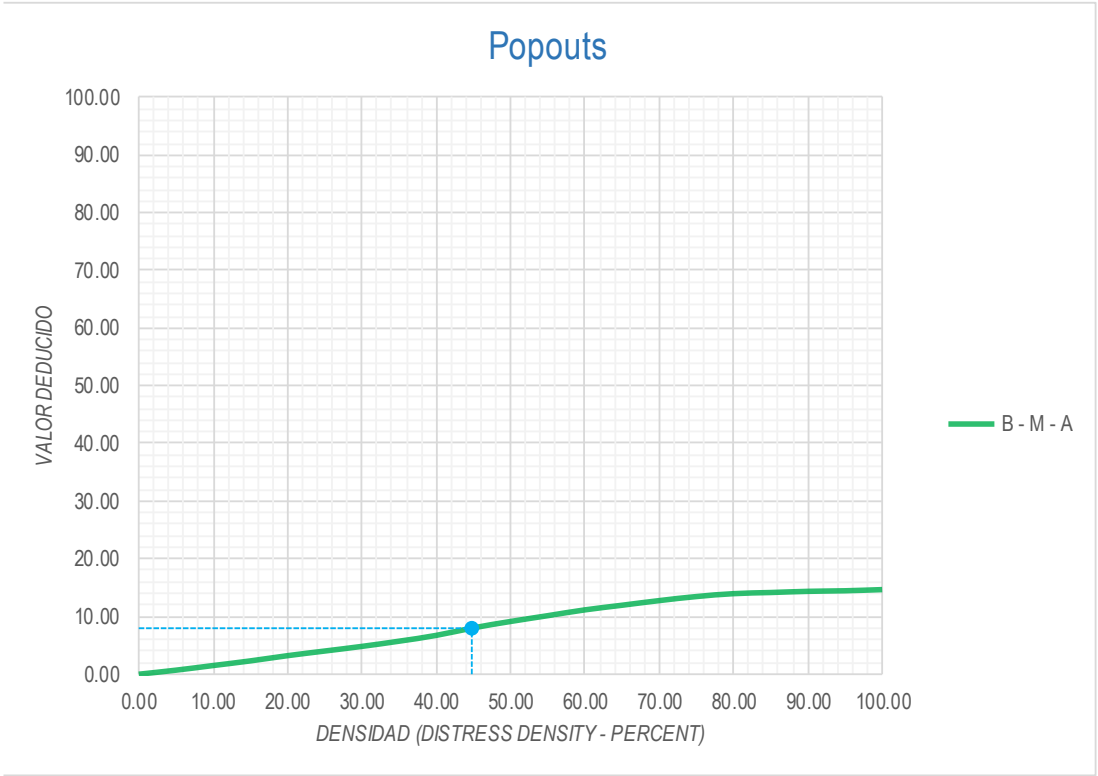
INTERPOLACIÓN PARA HALLAR EL VALOR DEDUCIDO	
ID	TIPO DE DAÑO
32	Popouts

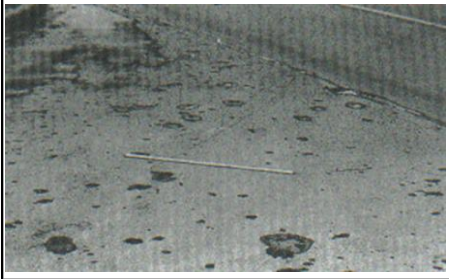
DENSIDAD =	44.83
VALOR DEDUCIDO (VD) =	7.96

Figura 146: Tabla de interpolación para hallar el valor deducido de la patología de Popouts.

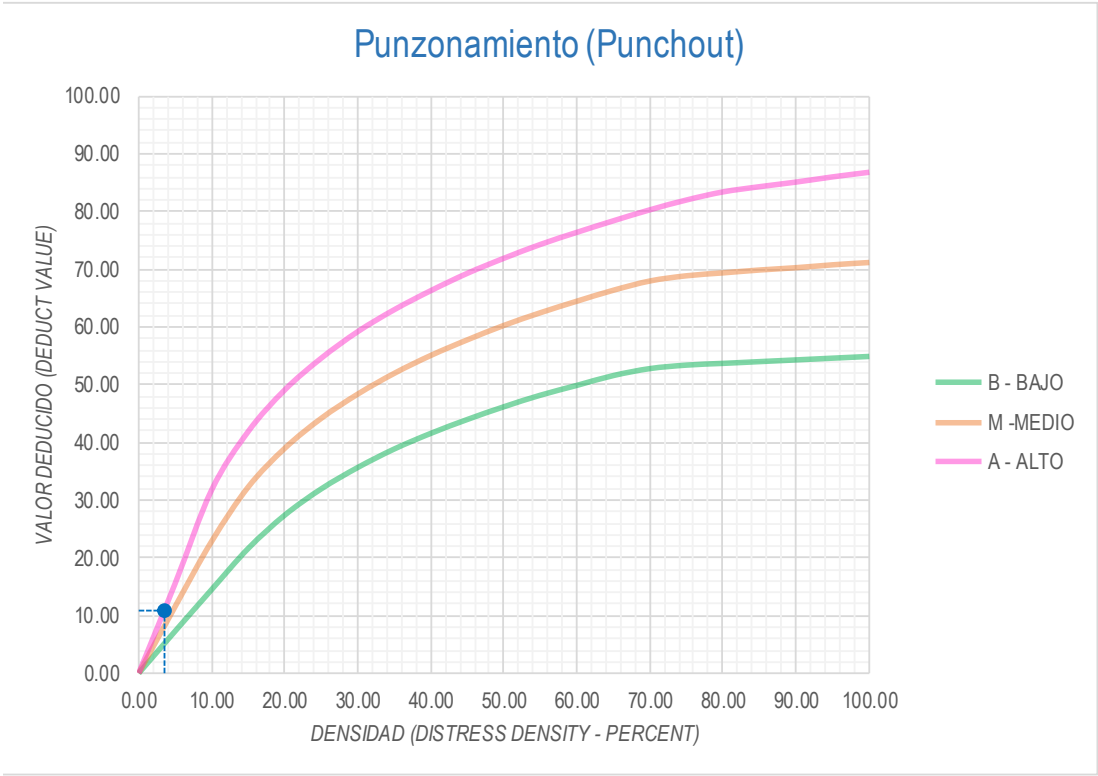
INTERPOLACIÓN PARA HALLAR EL VALOR DEDUCIDO	
ID	TIPO DE DAÑO
34	Punzonamiento (Punchout)
H	SEVERIDAD ALTA
DENSIDAD = 3.45	
VALOR DEDUCIDO (VD) = 10.76

Figura 147: Tabla de interpolación para hallar el valor deducido de la patología de punzonamiento de severidad alta.

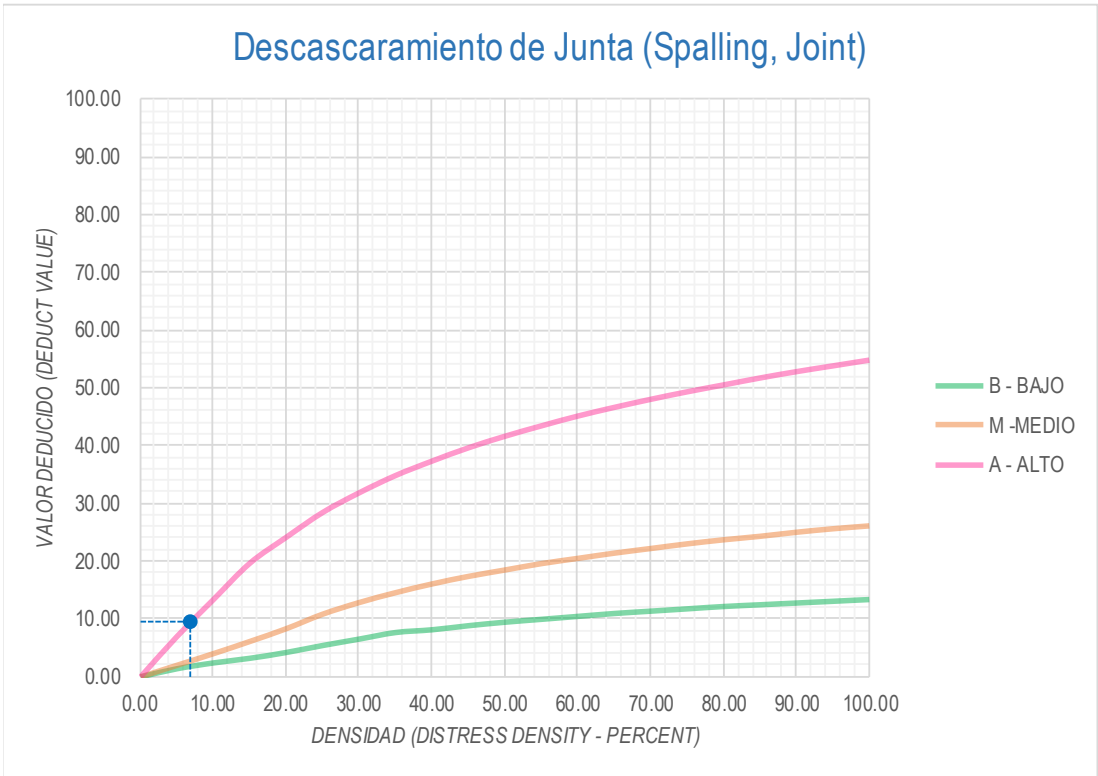
INTERPOLACIÓN PARA HALLAR EL VALOR DEDUCIDO	
ID	TIPO DE DAÑO
39	Descascaramiento de Junta (Spalling,
H	SEVERIDAD ALTA
DENSIDAD = 6.90	
VALOR DEDUCIDO (VD) = 9.43

Figura 148: Tabla de interpolación para hallar el valor deducido de la patología de Descascaramiento de Junta de severidad alta.

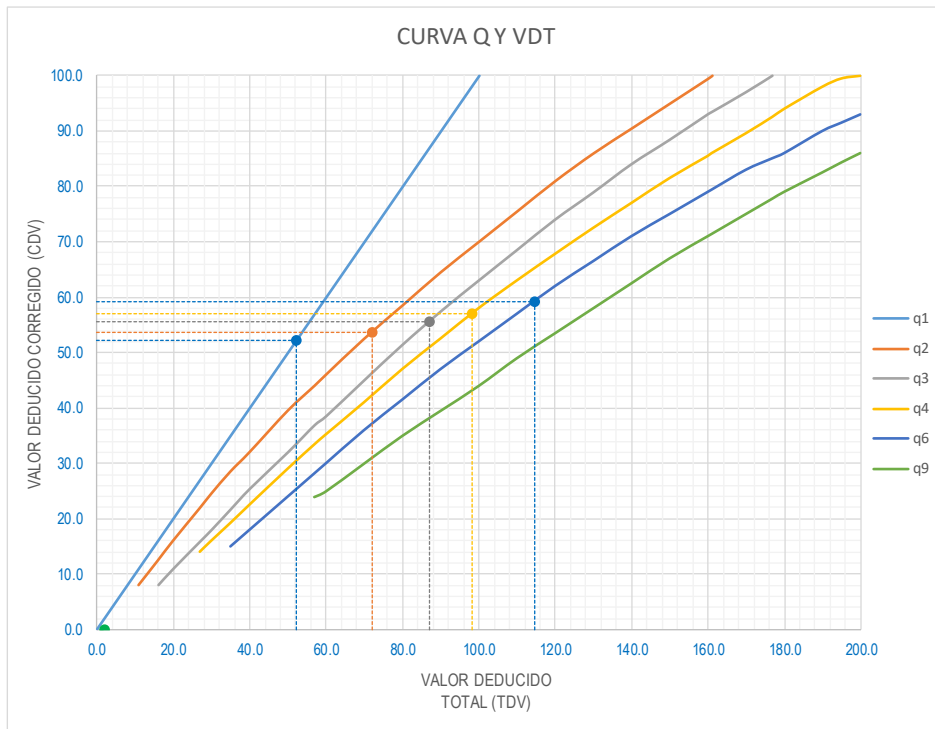
Figura 149: Tabla de los valores deducidos corregidos de la 6ta cuadra de la avenida. Micaela bastidas (UM-6)

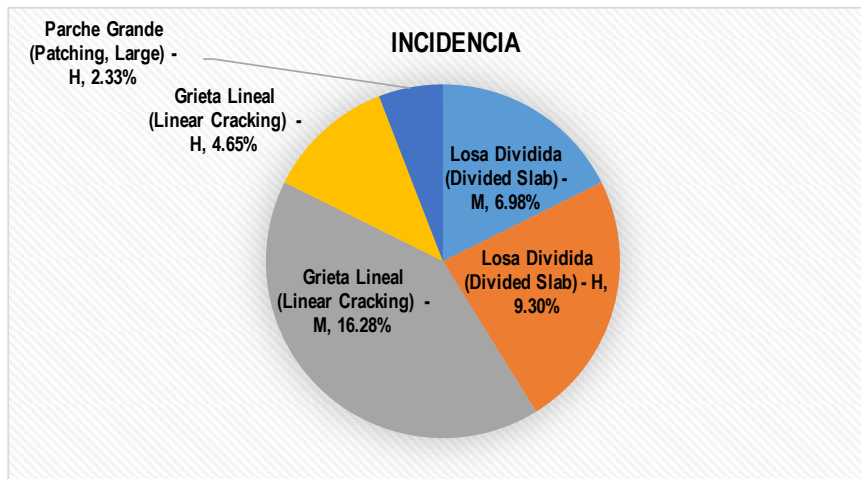
Figura 151: tabla de registro de porcentaje real de la avenida. Micaela bastidas.

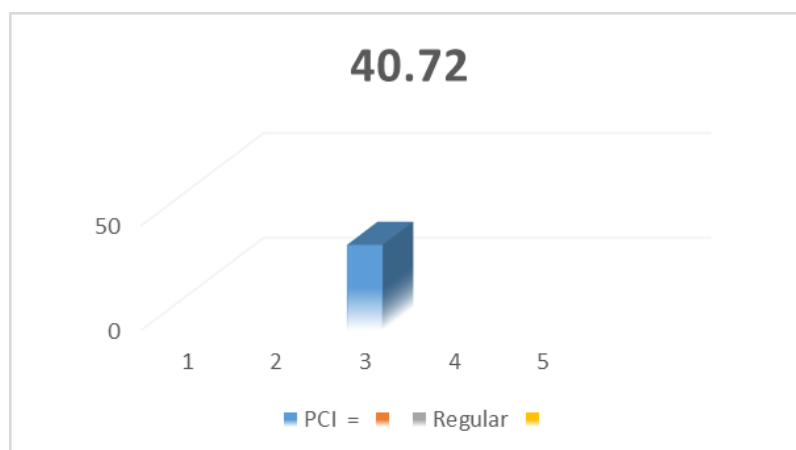
Figura 152: Rango de Clasificación del PCI.

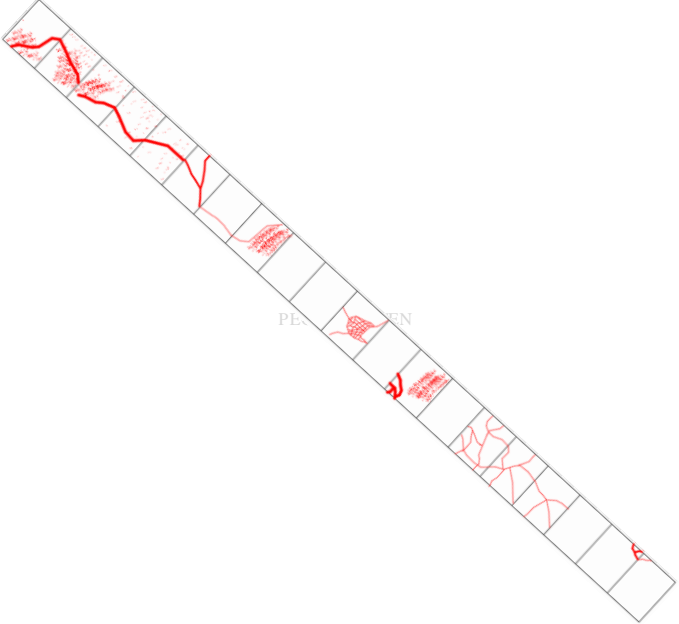
INSPECCIONADO POR: Yelthzin Efrain Casachagua Veliz		FECHA: 27/12/2018				
CALLE/ JIRÓN / AVENIDA: Avenida Micaela Bastidas del Carril izquierdo						
DISTRITO: Satipo		PROVINCIA: Satipo				
REGIÓN: Junin		TIPO DE USO: Ficha de Inspeccion				
ANCHO DEL PAVIMENTO: 5.00 m		LARGO: 80.00 m				
AÑO DE CONSTRUCCIÓN: 2009 10 Años		AREA: 400.00 m ²				
NÚMERO DE LOSAS EVALUADAS: 20						
MUESTRA		PLANO DE UBICACIÓN DE LA MUESTRA UM-07				
UM-07

Figura 154: Hoja de inspección de condición de UM-07 de la avenida Micaela Bastidas del carril izquierdo.

La unidad de muestra **U-07** tiene 20 Paños que pertenece a la avenida Micaela Bastidas del carril izquierdo, se **identificó** diferentes tipos de patologías con diferentes tipos de severidad como se muestra, patologías de grieta de esquina con tres grados de severidad como (baja, media y alta), patología de losa dividida con los tres grados de severidad como (baja, media y alta), patología de grieta lineal que presenta tres tipos de grado de severidad como (baja, media y alta), patología del pulimiento de agregado, patología de Popouts , patología del punzonamiento con el grado de severidad media, patología de descascaramiento de junta con dos grados de severidad como (media y alta). De tal manera se **evaluó** el porcentaje real de todas las patologías y se identificó que hay dos patologías con el mismo nivel de porcentaje que son grietas lineales y pulimiento de agregado con el 14.71% cada uno. se **concluye** en que el resultando del rango de clasificación del PCI:28.46 y que corresponde a un pavimento **MALO**.

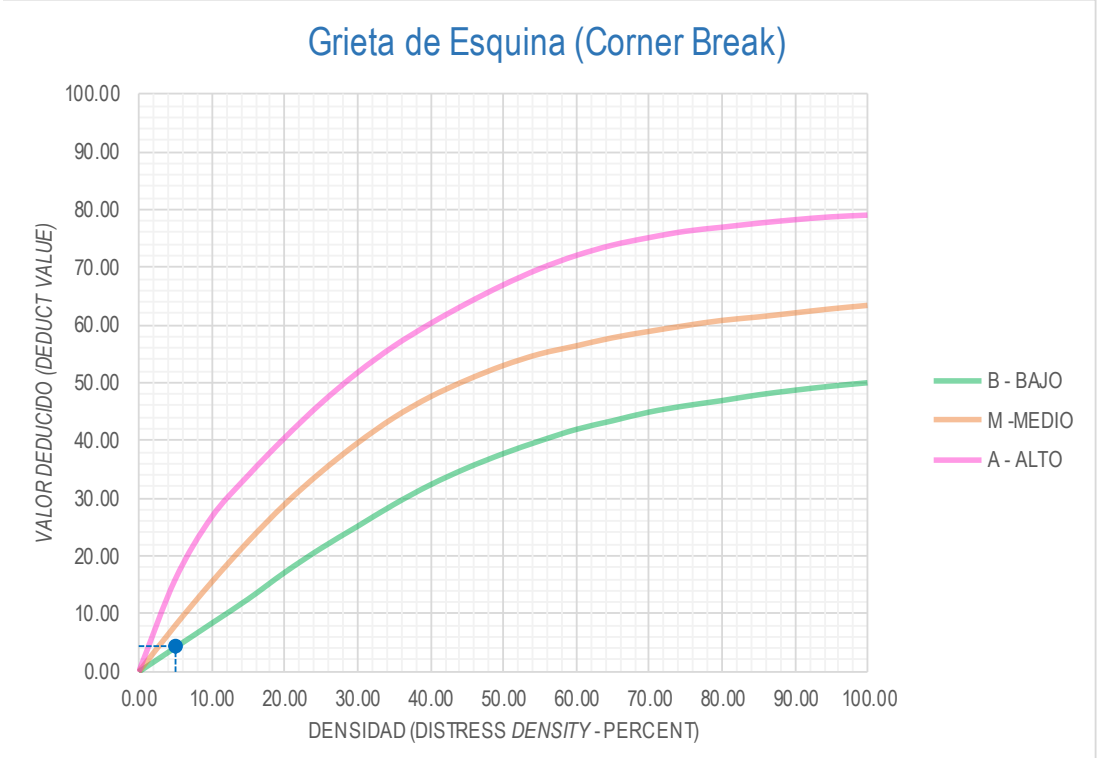
INTERPOLACIÓN PARA HALLAR EL VALOR DEDUCIDO	
ID	TIPO DE DAÑO
22	Grieta de Esquina (Corner Break)
L	SEVERIDAD BAJA
DENSIDAD = 5.00	
VALOR DEDUCIDO (VD) = 4.20

Figura 155: Tabla de interpolación para hallar el valor deducido de la patología de grieta de esquina con una severidad baja.

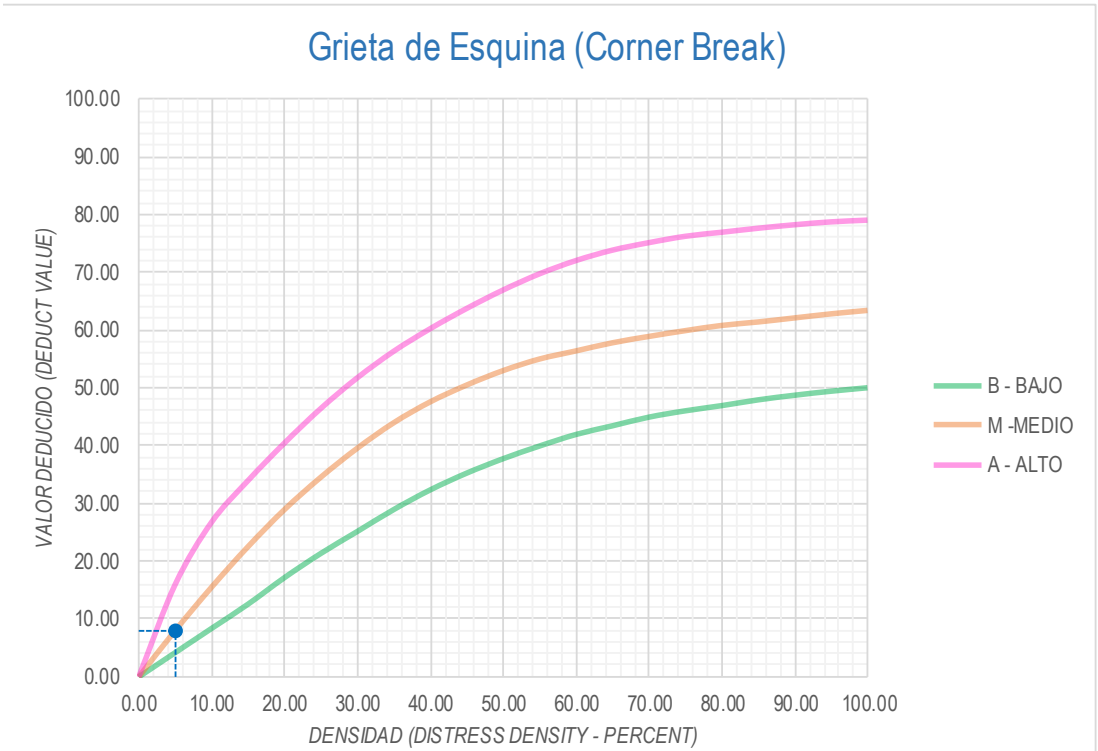
INTERPOLACIÓN PARA HALLAR EL VALOR DEDUCIDO	
ID	TIPO DE DAÑO
22	Grieta de Esquina (Corner Break)
M	SEVERIDAD MEDIA
DENSIDAD = 5.00	
VALOR DEDUCIDO (VD) = 8.00

Figura 156: Tabla de interpolación para hallar el valor deducido de la patología de grieta de esquina con una severidad media.

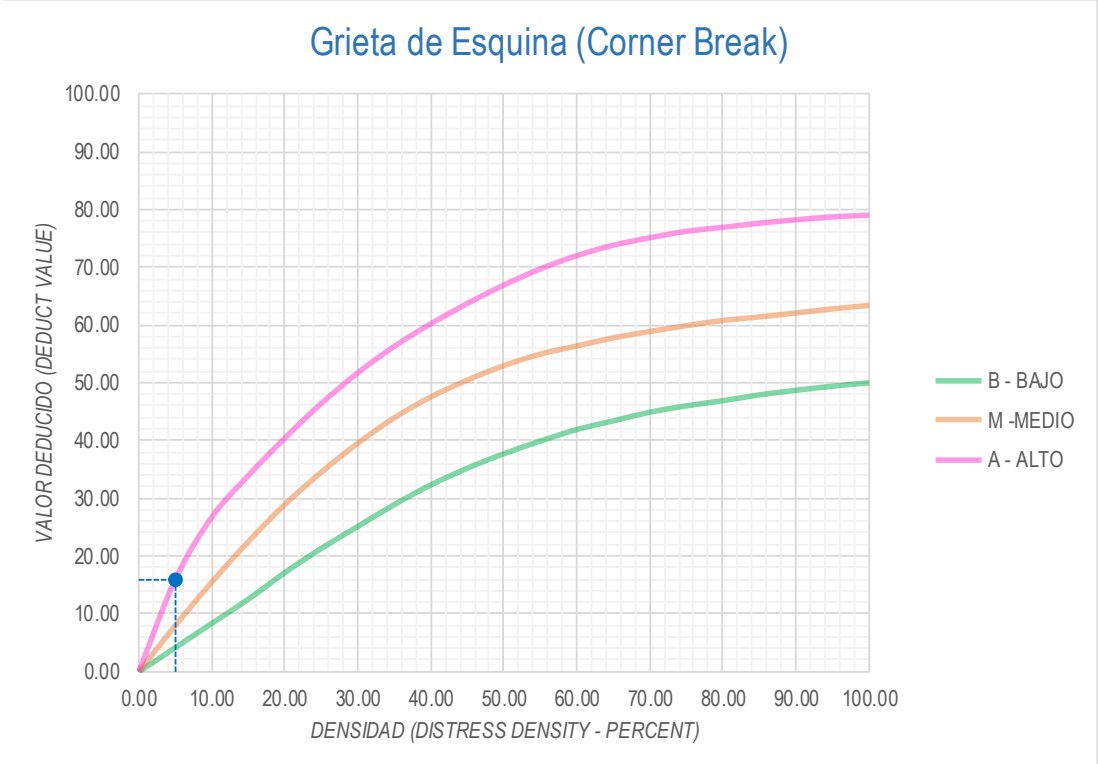
INTERPOLACIÓN PARA HALLAR EL VALOR DEDUCIDO	
ID	TIPO DE DAÑO
22	Grieta de Esquina (Corner Break)
H	SEVERIDAD ALTA
DENSIDAD = 5.00	
VALOR DEDUCIDO (VD) = 16.00

Figura 157: Tabla de interpolación para hallar el valor deducido de la patología de grieta de esquina con una severidad alta.

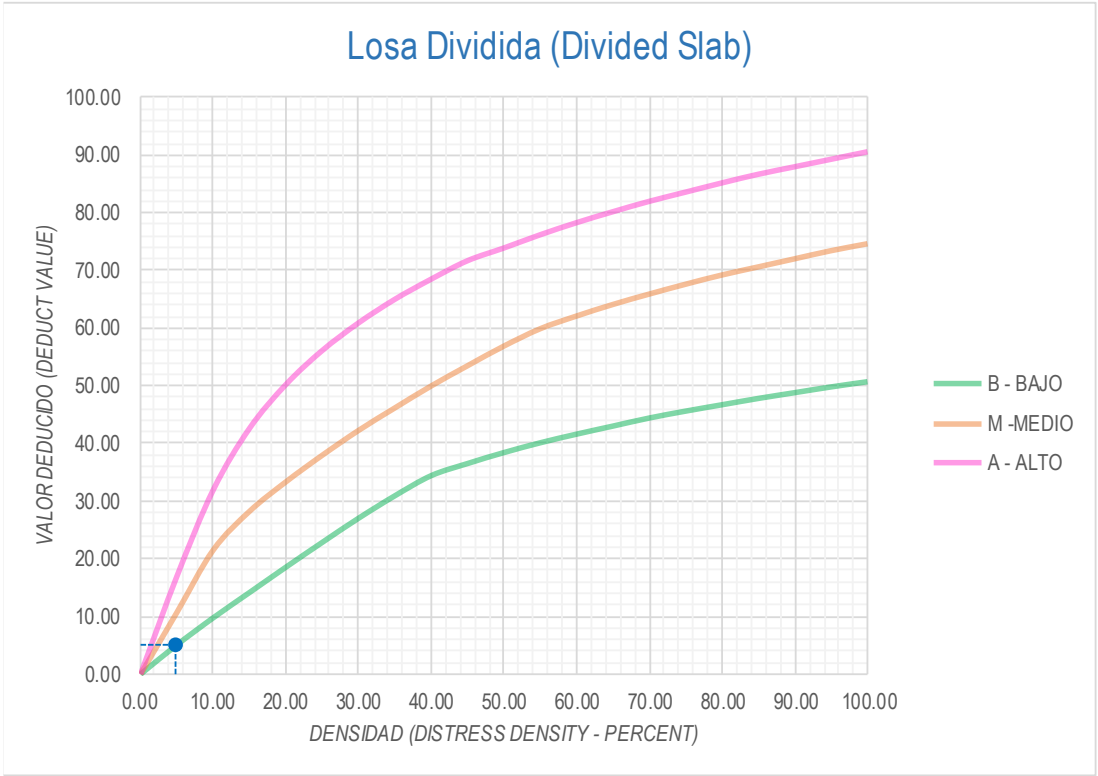
INTERPOLACIÓN PARA HALLAR EL VALOR DEDUCIDO	
ID	TIPO DE DAÑO
23	Losa Dividida (Divided Slab)
L	SEVERIDAD BAJA
DENSIDAD = 5.00	
VALOR DEDUCIDO (VD) = 5.10

Figura 158: Tabla de interpolación para hallar el valor deducido de la patología de losa dividida con una severidad baja.

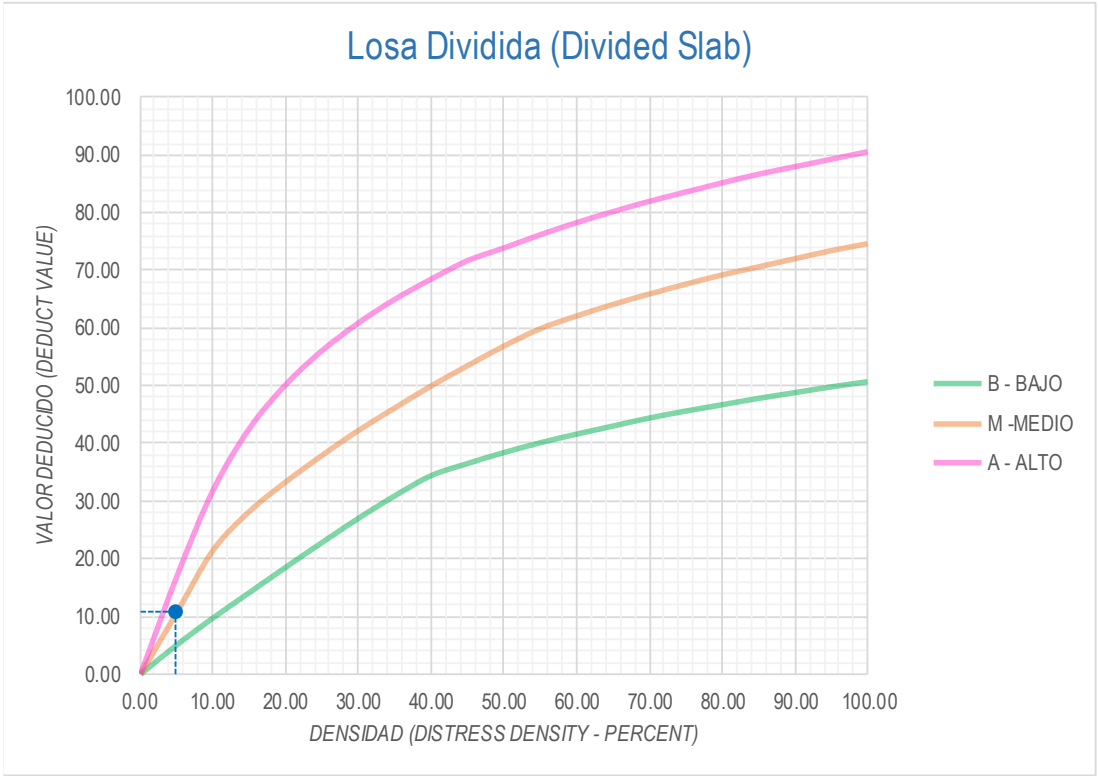
INTERPOLACIÓN PARA HALLAR EL VALOR DEDUCIDO	
ID	TIPO DE DAÑO
23	Losas Divididas (Divided Slab)
M	SEVERIDAD MEDIA
DENSIDAD = 5.00	
VALOR DEDUCIDO (VD) = 10.70

Figura 159: Tabla de interpolación para hallar el valor deducido de la patología de losa dividida con una severidad media.

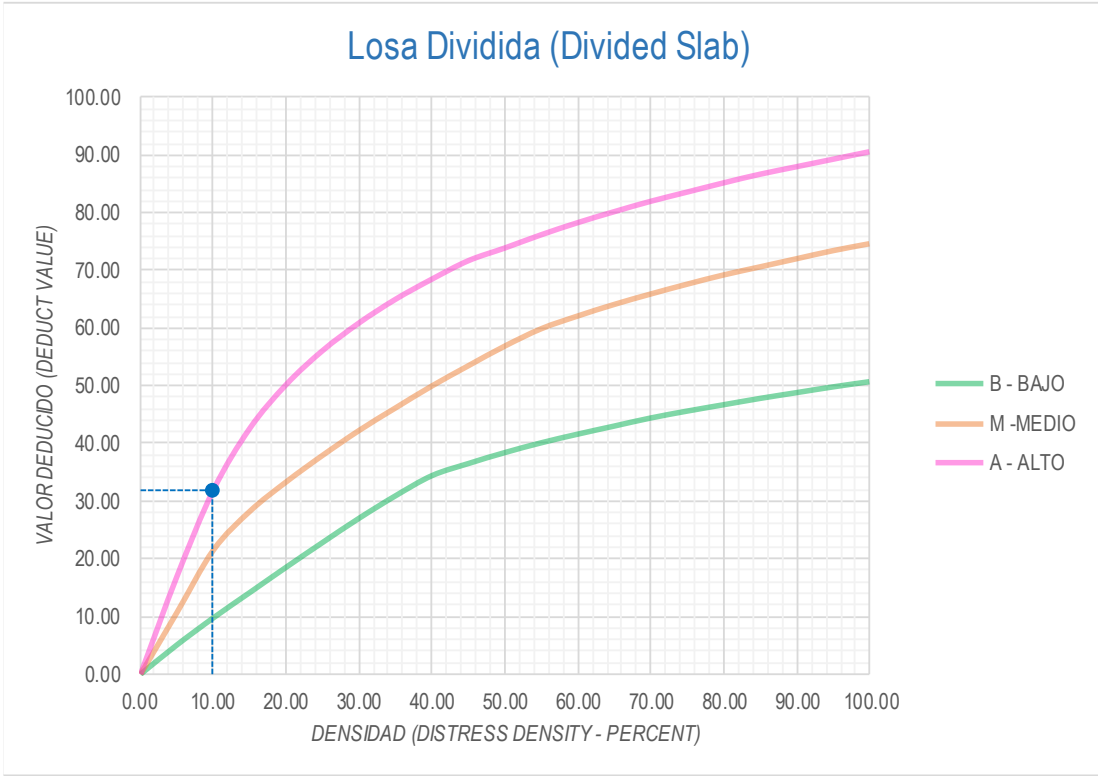
INTERPOLACIÓN PARA HALLAR EL VALOR DEDUCIDO	
ID	TIPO DE DAÑO
23	Losa Dividida (Divided Slab)
H	SEVERIDAD ALTA
DENSIDAD = 10.00	
VALOR DEDUCIDO (VD) = 32.00

Figura 160: Tabla de interpolación para hallar el valor deducido de la patología de losa dividida con una severidad media.

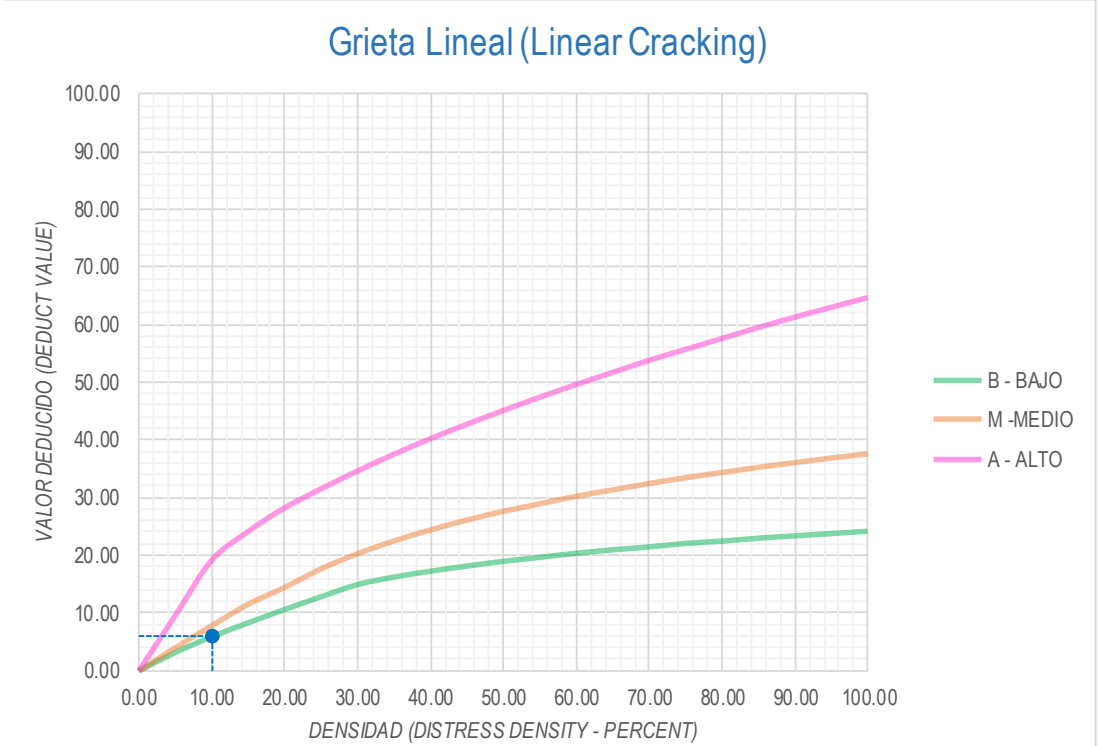
INTERPOLACIÓN PARA HALLAR EL VALOR DEDUCIDO	
ID	TIPO DE DAÑO
28	Grieta Lineal (Linear Cracking)
L	SEVERIDAD BAJA
DENSIDAD = 10.00	
VALOR DEDUCIDO (VD) = 5.90

Figura 161: Tabla de interpolación para hallar el valor deducido de la patología de Grieta Lineales con grado de severidad baja.

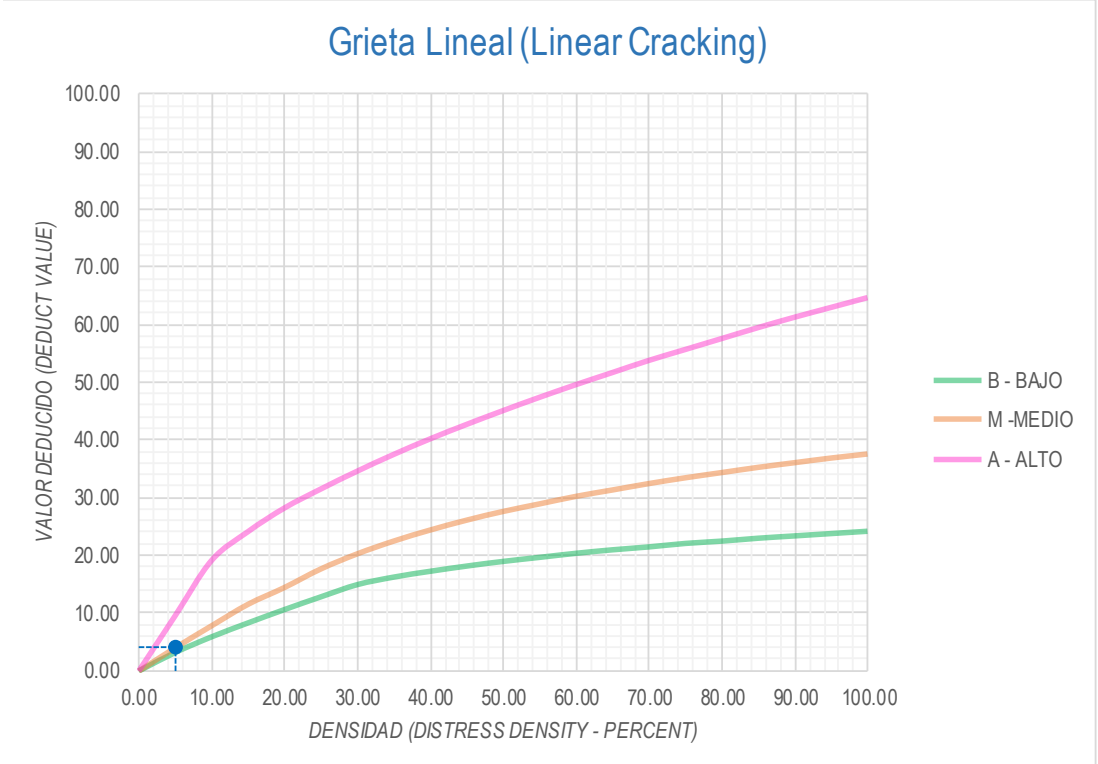
INTERPOLACIÓN PARA HALLAR EL VALOR DEDUCIDO	
ID	TIPO DE DAÑO
28	Grieta Lineal (Linear Cracking)
M	SEVERIDAD MEDIA
DENSIDAD = 5.00	
VALOR DEDUCIDO (VD) = 4.00

Figura 162: Tabla de interpolación para hallar el valor deducido de la patología de Grieta Lineales con grado de severidad media.
