UNIVERSIDAD CATOLICA LOS ANGELES

DETERMINACIÓN Y EVALUACIÓN DE LAS
PATOLOGÍAS DEL CONCRETO PARA OBTENER EL
ÍNDICE DE INTEGRIDAD ESTRUCTURAL DEL
PAVIMENTO Y CONDICIÓN OPERACIONAL DE LA
SUPERFICIE DE LA PISTA EN LA AVENIDA MICAELA
BASTIDAS DEL CARRIL IZQUIERDO, DISTRITO DE
SATIPO, PROVINCIA DE SATIPO, REGION DE JUNÍN,
ENERO – 2019

**INFORME FINAL DE INVESTIGACIÓN PARA OPTAR EL
TITULO PROFESIONAL DE INGENIERO CIVIL**

SATIPO- PERU

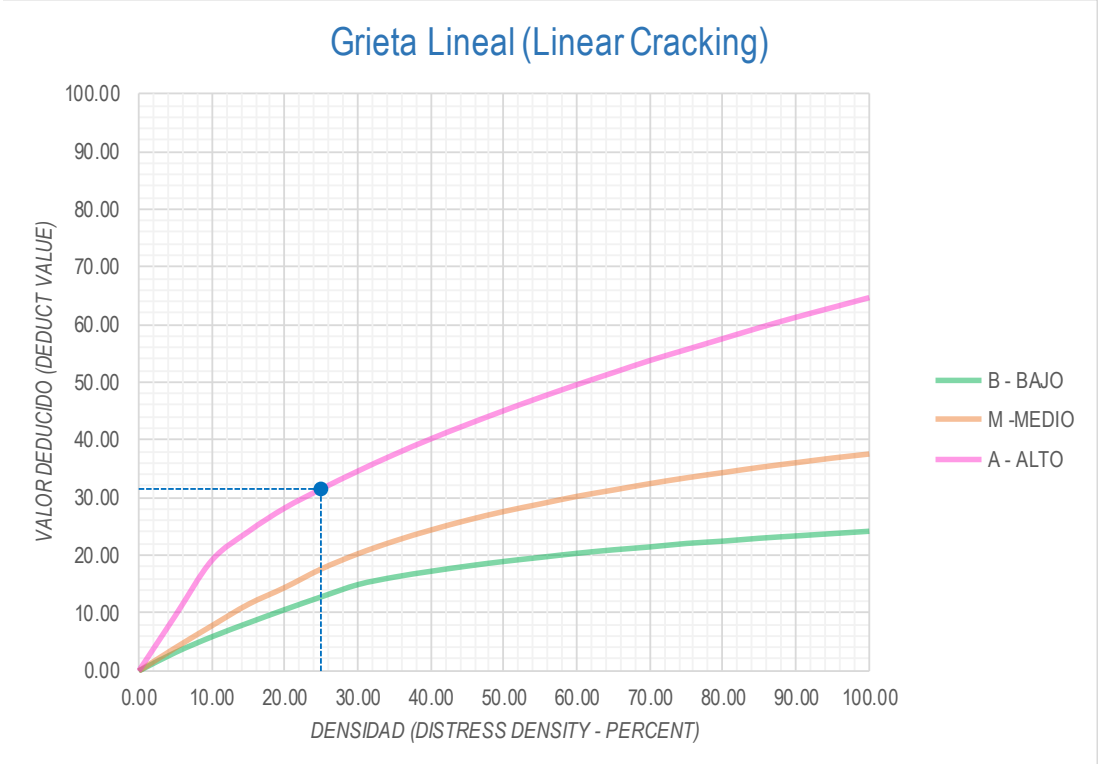
INTERPOLACIÓN PARA HALLAR EL VALOR DEDUCIDO	
ID	TIPO DE DAÑO
28	Grieta Lineal (Linear Cracking)
H	SEVERIDAD ALTA
DENSIDAD = 25.00	
VALOR DEDUCIDO (VD) = 31.60

Figura 163: Tabla de interpolación para hallar el valor deducido de la patología de Grieta Lineales con grado de severidad media.

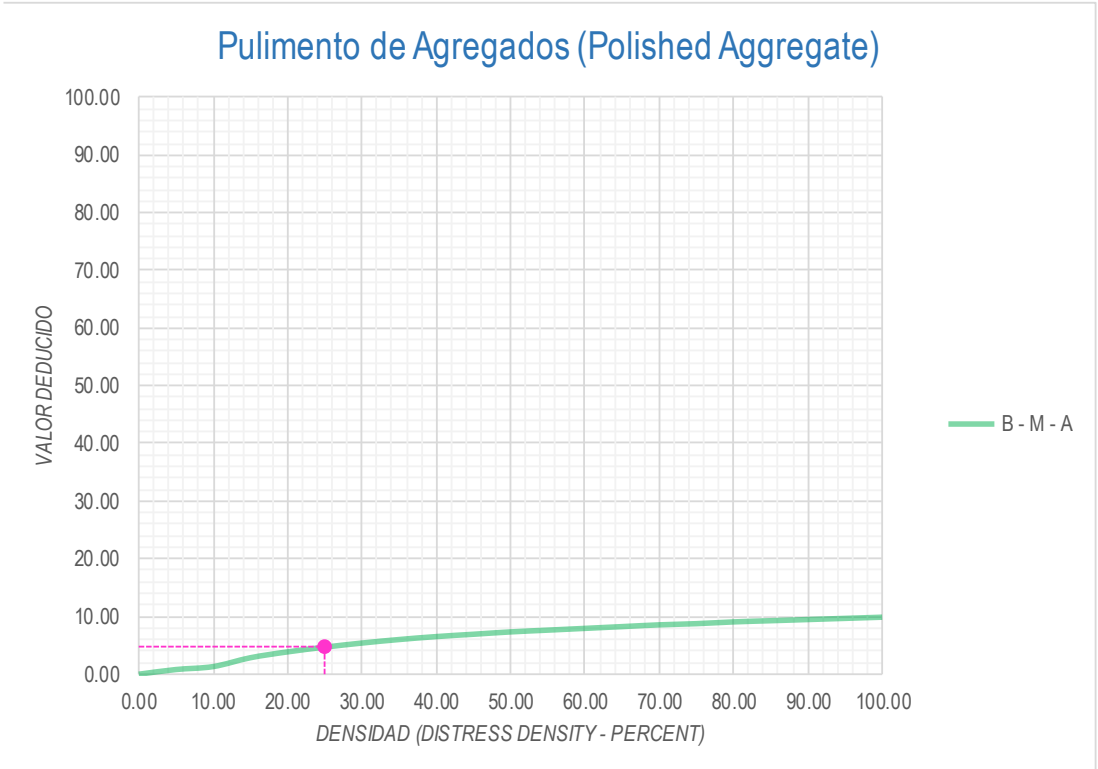
INTERPOLACIÓN PARA HALLAR EL VALOR DEDUCIDO	
ID	TIPO DE DAÑO
31	Pulimento de Agregados (Polished)

DENSIDAD =	25.00
VALOR DEDUCIDO (VD) =	4.60

Figura 164: Tabla de interpolación para hallar el valor deducido de la patología de Pulimento de Agregado.

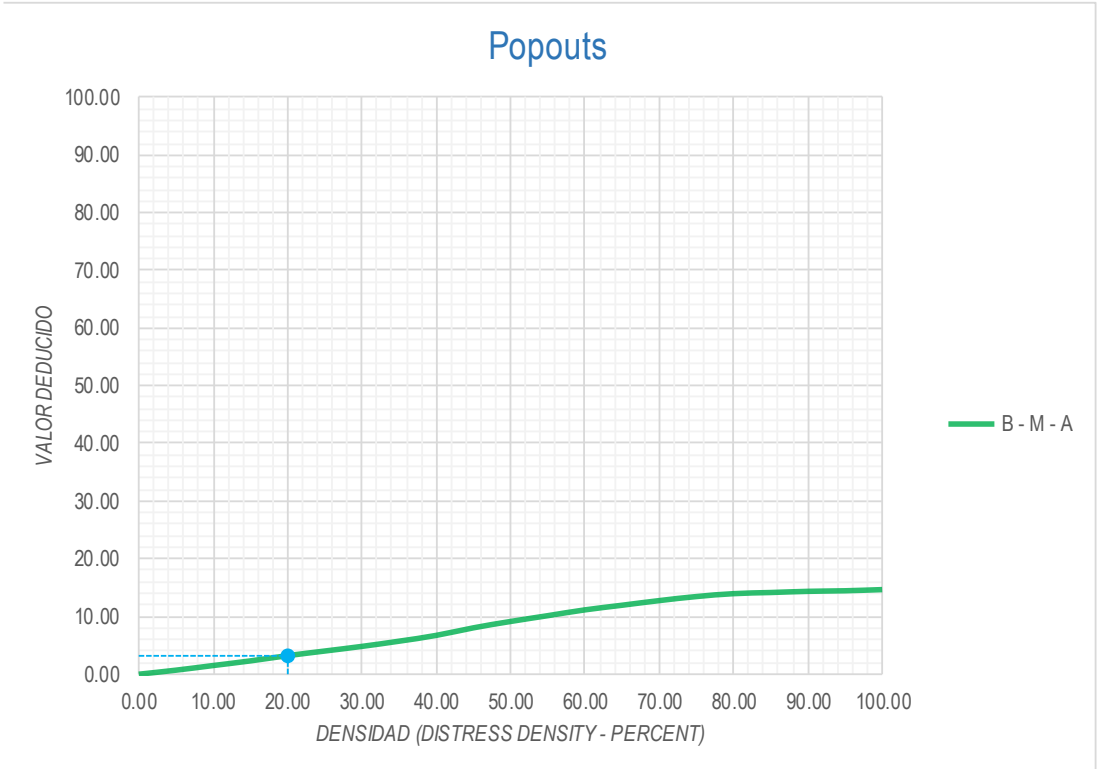
INTERPOLACIÓN PARA HALLAR EL VALOR DEDUCIDO	
ID	TIPO DE DAÑO
32	Popouts

DENSIDAD =	20.00
VALOR DEDUCIDO (VD) =	3.20

Figura 165: Tabla de interpolación para hallar el valor deducido de la patología de Pulimiento de Agregado.

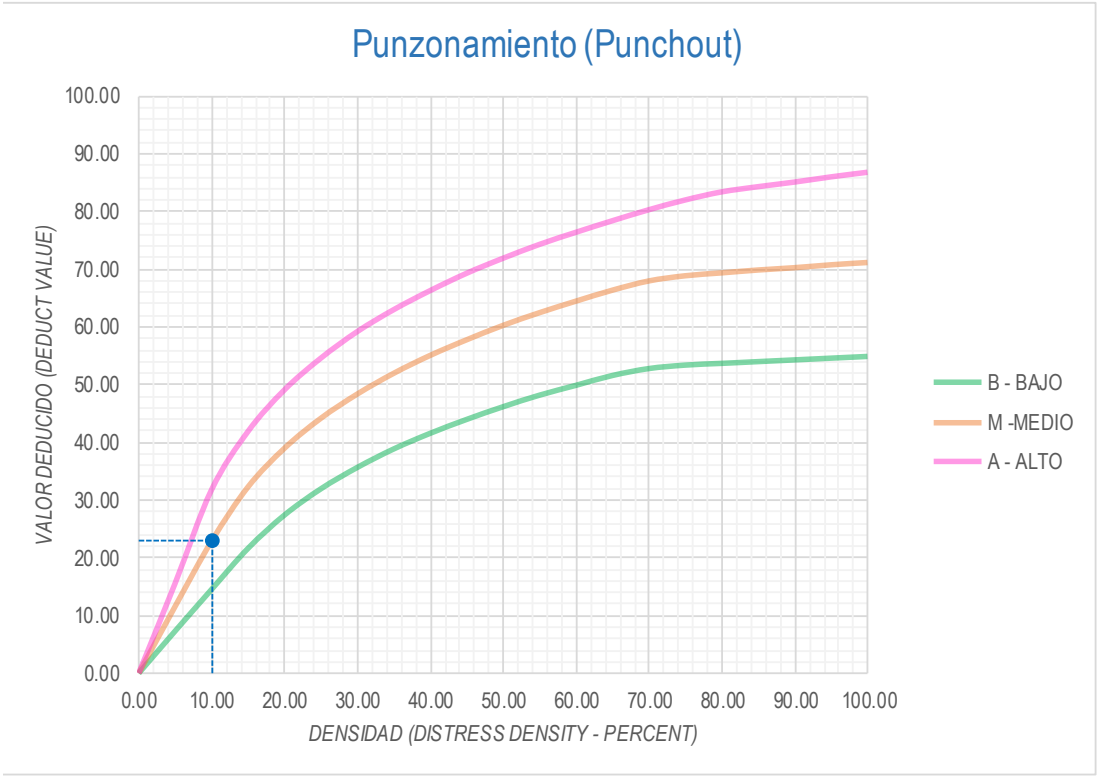
INTERPOLACIÓN PARA HALLAR EL VALOR DEDUCIDO	
ID	TIPO DE DAÑO
34	Punzonamiento (Punchout)
M	SEVERIDAD MEDIA
DENSIDAD = 10.00	
VALOR DEDUCIDO (VD) = 22.90

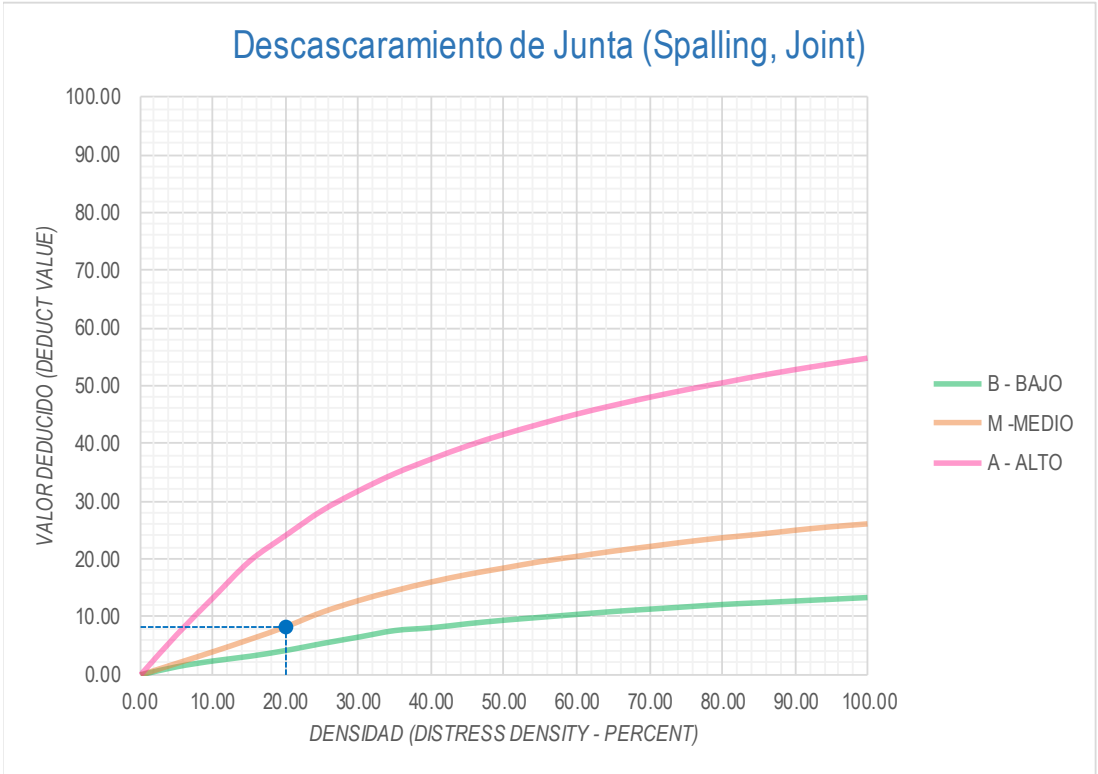
Densidad	Valor Deducido (Deduct Value)		
	B - BAJO	M - MEDIO	A - ALTO
0.00	0.00	0.00	0.00
5.00	1.40	2.00	7.00
10.00	2.40	4.00	13.40
15.00	3.20	6.10	19.70
20.00	4.20	8.30	24.20
25.00	5.40	10.80	28.50
30.00	6.50	12.80	31.90
35.00	7.63	14.50	34.90
40.00	8.10	16.00	37.40
45.00	8.80	17.30	39.70
50.00	9.40	18.40	41.70
55.00	9.90	19.50	43.50
60.00	10.40	20.40	45.20
65.00	10.90	21.30	46.70
70.00	11.30	22.10	48.10
75.00	11.70	22.90	49.40
80.00	12.10	23.60	50.60
85.00	12.40	24.20	51.80
90.00	12.70	24.90	52.90
95.00	13.00	25.50	53.90
100.00	13.30	26.00	54.90

INTERPOLACIÓN PARA HALLAR EL VALOR DEDUCIDO	
ID	TIPO DE DAÑO
39	Descascaramiento de Junta (Spalling,
M	SEVERIDAD MEDIA
DENSIDAD = 20.00	
VALOR DEDUCIDO (VD) = 8.30

Figura 167: Tabla de interpolación para hallar el valor deducido de la patología de descascaramiento de junta de severidad media.

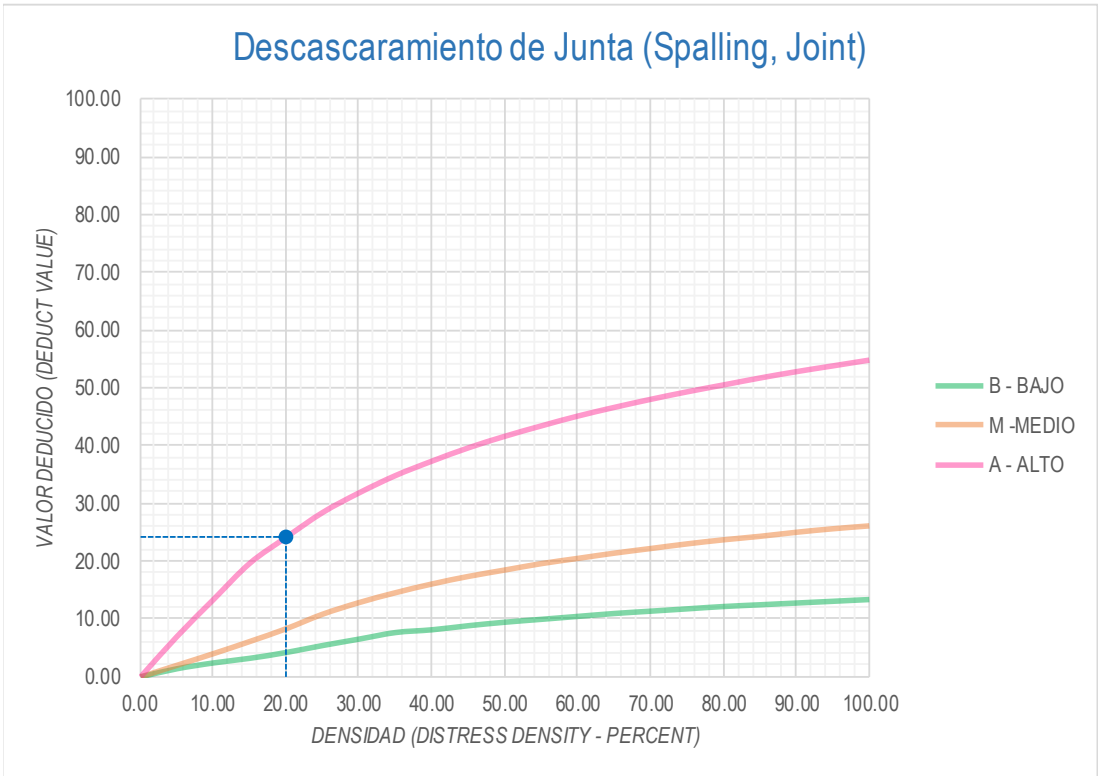
Densidad	Valor Deducido (Deduct Value)		
	B - BAJO	M - MEDIO	A - ALTO
0.00	0.00	0.00	0.00
5.00	1.40	2.00	7.00
10.00	2.40	4.00	13.40
15.00	3.20	6.10	19.70
20.00	4.20	8.30	24.20
25.00	5.40	10.80	28.50
30.00	6.50	12.80	31.90
35.00	7.63	14.50	34.90
40.00	8.10	16.00	37.40
45.00	8.80	17.30	39.70
50.00	9.40	18.40	41.70
55.00	9.90	19.50	43.50
60.00	10.40	20.40	45.20
65.00	10.90	21.30	46.70
70.00	11.30	22.10	48.10
75.00	11.70	22.90	49.40
80.00	12.10	23.60	50.60
85.00	12.40	24.20	51.80
90.00	12.70	24.90	52.90
95.00	13.00	25.50	53.90
100.00	13.30	26.00	54.90

INTERPOLACIÓN PARA HALLAR EL VALOR DEDUCIDO	
ID	TIPO DE DAÑO
39	Descascaramiento de Junta (Spalling,
H	SEVERIDAD ALTA
DENSIDAD = 20.00	
VALOR DEDUCIDO (VD) = 24.20

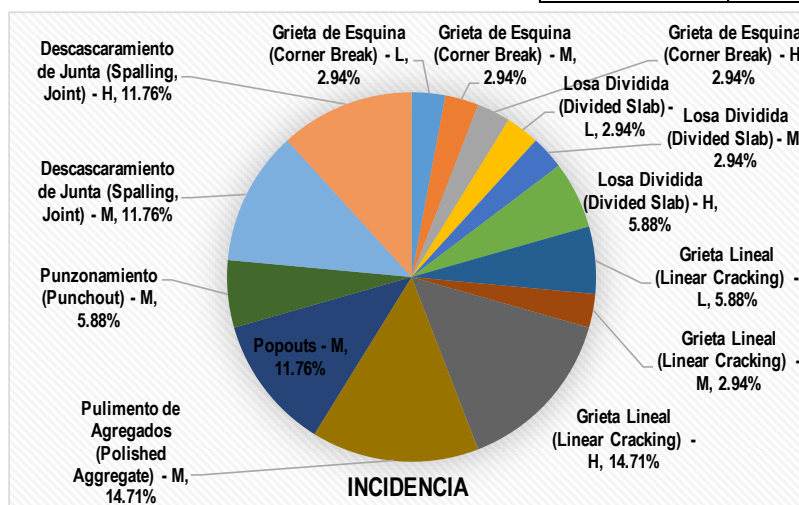
ID	TIPO DE DAÑO	NIVEL DE SEVERIDAD	DENSIDAD	INCIDENCIA
22	Grieta de Esquina (Corner Break) - L	L	5.00%	2.94%
22	Grieta de Esquina (Corner Break) - M	M	5.00%	2.94%
22	Grieta de Esquina (Corner Break) - H	H	5.00%	2.94%
23	Losa Dividida (Divided Slab) - L	L	5.00%	2.94%
23	Losa Dividida (Divided Slab) - M	M	5.00%	2.94%
23	Losa Dividida (Divided Slab) - H	H	10.00%	5.88%
28	Grieta Lineal (Linear Cracking) - L	L	10.00%	5.88%
28	Grieta Lineal (Linear Cracking) - M	M	5.00%	2.94%
28	Grieta Lineal (Linear Cracking) - H	H	25.00%	14.71%
31	Pulimento de Agregados (Polished Aggregate) - M	M	25.00%	14.71%
32	Popouts - M	M	20.00%	11.76%
34	Punzonamiento (Punchout) - M	M	10.00%	5.88%
39	Descascaramiento de Junta (Spalling, Joint) - M	M	20.00%	11.76%
39	Descascaramiento de Junta (Spalling, Joint) - H	H	20.00%	11.76%
				100.00%

Figura 171: tabla de registro de porcentaje real de la avenida. Micaela bastidas.

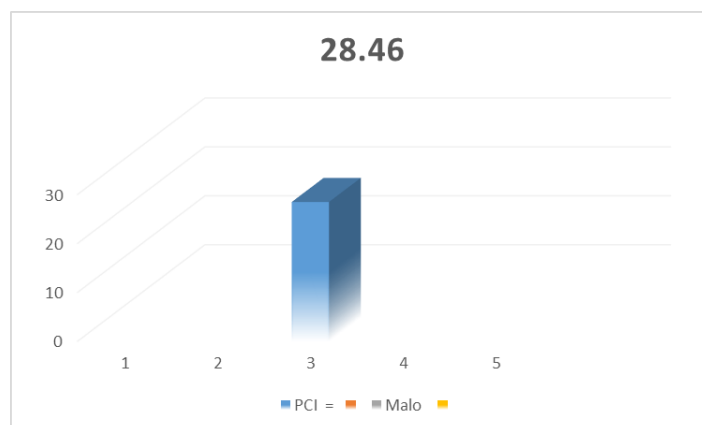
Figura 172: Rango de Clasificación del PCI.

La unidad de muestra **U-07** tiene 20 Paños que pertenece a la avenida Micaela Bastidas del carril izquierdo, se **identificó** diferentes tipos de patologías con diferentes tipos de severidad como se muestra, patologías de grieta de esquina con tres grados de severidad como (baja, media y alta), patología de losa dividida con los tres grados de severidad como (baja, media y alta), patología de grieta lineal que presenta tres tipos de grado de severidad como (baja, media y alta), patología del pulimiento de agregado, patología de Popouts , patología del punzonamiento con el grado de severidad media, patología de descascaramiento de junta con dos grados de severidad como (media y alta). De tal manera se **evaluó** el porcentaje real de todas las patologías y se identificó que hay dos patologías con el mismo nivel de porcentaje que son grietas lineales y pulimiento de agregado con el 14.71% cada uno. se **concluye** en que el resultando del rango de clasificación del PCI:28.46 y que corresponde a un pavimento **MALO**.

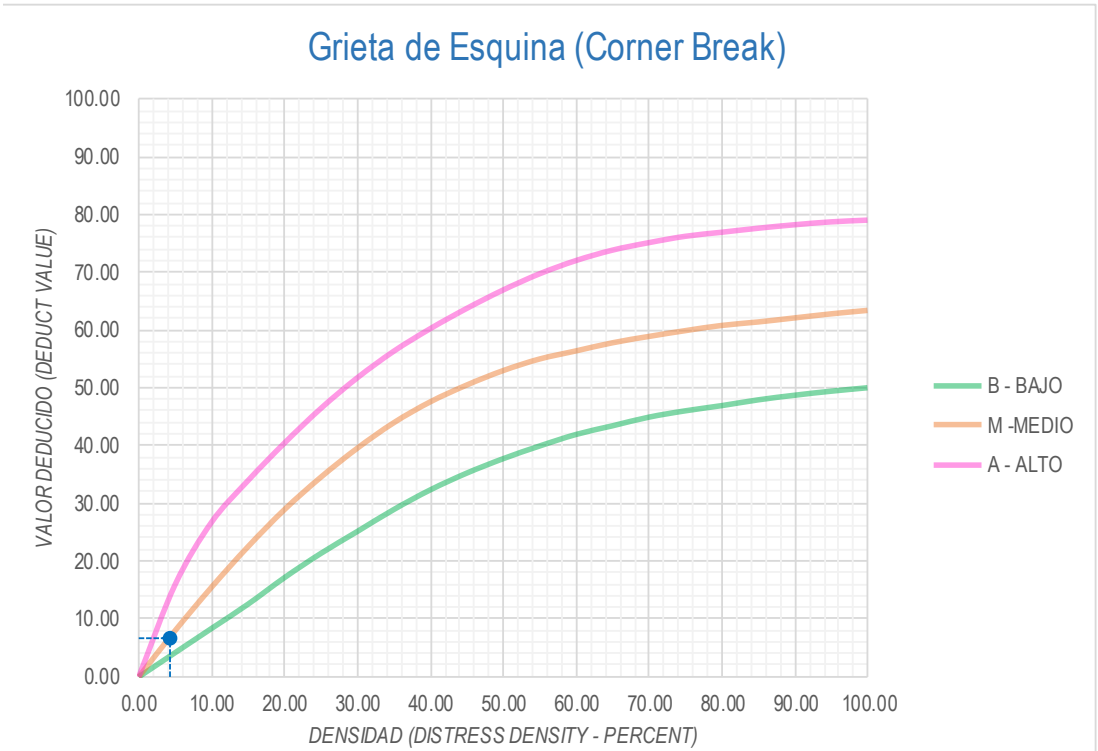
Densidad	Valor Deducido (Deduct Value)		
	B - BAJO	M - MEDIO	A - ALTO
0.00	0.00	0.00	0.00
5.00	4.20	8.00	16.00
10.00	8.40	15.50	26.80
15.00	12.60	22.50	34.00
20.00	17.20	28.90	40.50
25.00	21.40	34.50	46.50
30.00	25.20	39.50	51.80
35.00	29.00	43.90	56.40
40.00	32.40	47.50	60.30
45.00	35.30	50.40	63.80
50.00	37.80	52.90	67.00
55.00	40.00	54.90	69.80
60.00	42.00	56.30	72.10
65.00	43.50	57.70	73.90
70.00	45.00	58.80	75.20
75.00	46.10	59.80	76.30
80.00	47.00	60.70	77.00
85.00	48.00	61.30	77.70
90.00	48.80	62.00	78.30
95.00	49.50	62.70	78.80
100.00	50.10	63.30	79.10

INTERPOLACIÓN PARA HALLAR EL VALOR DEDUCIDO	
ID	TIPO DE DAÑO
22	Grieta de Esquina (Corner Break)
M	SEVERIDAD MEDIA
DENSIDAD = 4.17	
VALOR DEDUCIDO (VD) = 6.67

Figura 175: Tabla de interpolación para hallar el valor deducido de la patología de Grieta de Esquina con una severidad media.

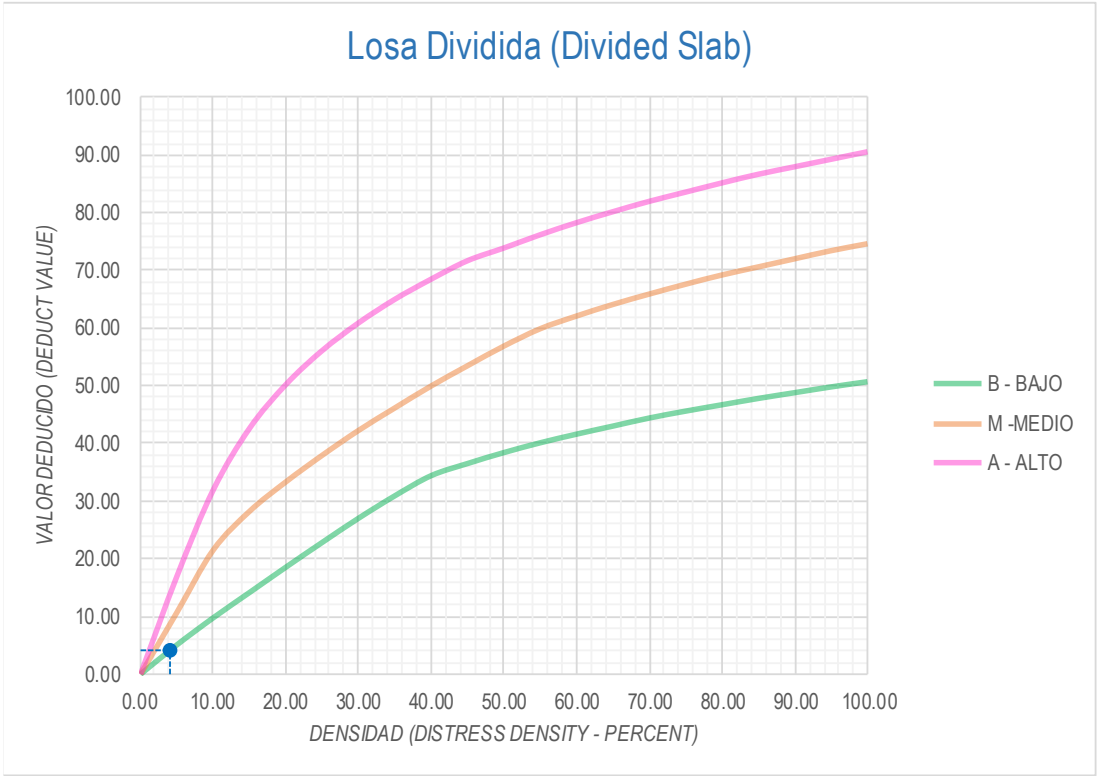
Densidad	Valor Deducido (Deduct Value)		
	B - BAJO	M - MEDIO	A - ALTO
0.00	0.00	0.00	0.00
5.00	5.10	10.70	17.00
10.00	9.80	21.50	32.00
15.00	14.20	28.20	42.70
20.00	18.60	33.30	50.30
25.00	22.90	37.90	56.20
30.00	27.10	42.20	61.00
35.00	31.00	46.10	65.10
40.00	34.50	49.90	68.60
45.00	36.60	53.40	71.80
50.00	38.50	56.80	74.00
55.00	40.20	59.80	76.30
60.00	41.70	62.00	78.40
65.00	43.10	64.00	80.30
70.00	44.50	65.80	82.10
75.00	45.70	67.50	83.70
80.00	46.80	69.10	85.30
85.00	47.90	70.50	86.80
90.00	48.90	71.90	88.10
95.00	49.90	73.30	89.40
100.00	50.80	74.50	90.70

INTERPOLACIÓN PARA HALLAR EL VALOR DEDUCIDO	
ID	TIPO DE DAÑO
23	Losa Dividida (Divided Slab)
L	SEVERIDAD BAJA
DENSIDAD = 4.17	
VALOR DEDUCIDO (VD) = 4.25

Figura 176: Tabla de interpolación para hallar el valor deducido de la patología de Losa Dividida de severidad baja.

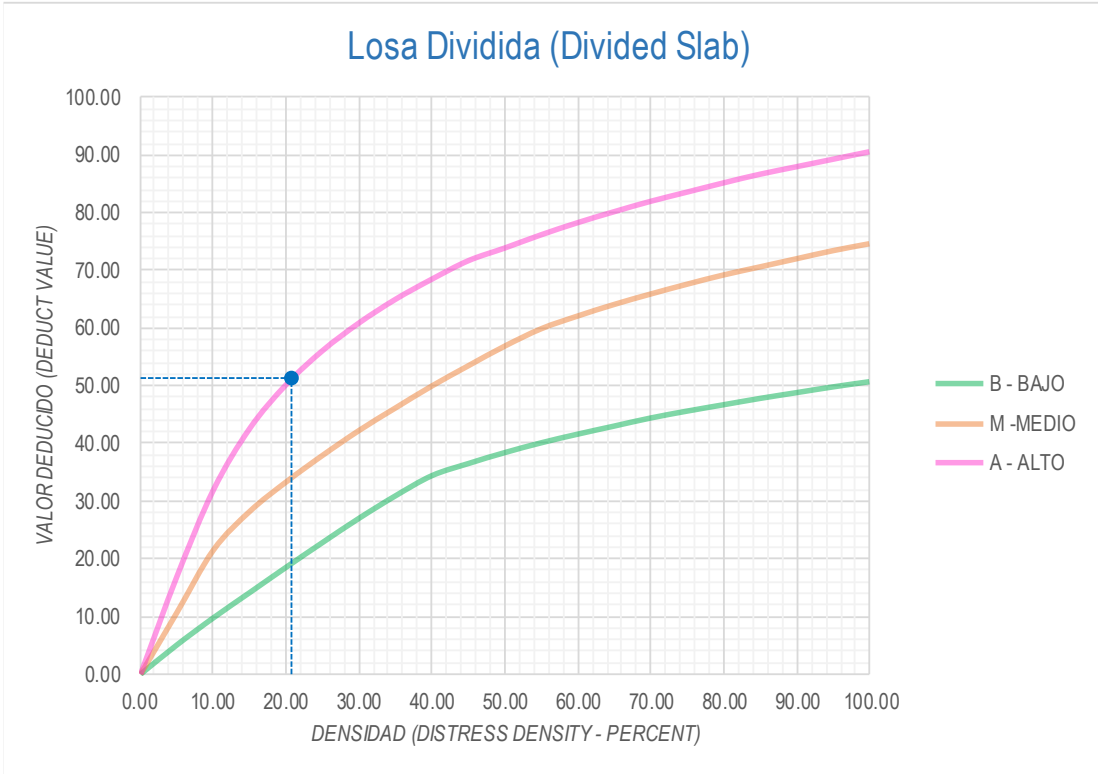
Densidad	Valor Deducido (Deduct Value)		
	B - BAJO	M -MEDIO	A - ALTO
0.00	0.00	0.00	0.00
5.00	5.10	10.70	17.00
10.00	9.80	21.50	32.00
15.00	14.20	28.20	42.70
20.00	18.60	33.30	50.30
25.00	22.90	37.90	56.20
30.00	27.10	42.20	61.00
35.00	31.00	46.10	65.10
40.00	34.50	49.90	68.60
45.00	36.60	53.40	71.80
50.00	38.50	56.80	74.00
55.00	40.20	59.80	76.30
60.00	41.70	62.00	78.40
65.00	43.10	64.00	80.30
70.00	44.50	65.80	82.10
75.00	45.70	67.50	83.70
80.00	46.80	69.10	85.30
85.00	47.90	70.50	86.80
90.00	48.90	71.90	88.10
95.00	49.90	73.30	89.40
100.00	50.80	74.50	90.70

INTERPOLACIÓN PARA HALLAR EL VALOR DEDUCIDO	
ID	TIPO DE DAÑO
23	Losa Dividida (Divided Slab)
H	SEVERIDAD ALTA
DENSIDAD = 20.83	
VALOR DEDUCIDO (VD) = 51.28

Figura 177: Tabla de interpolación para hallar el valor deducido de la patología de Losa Dividida de severidad alta.

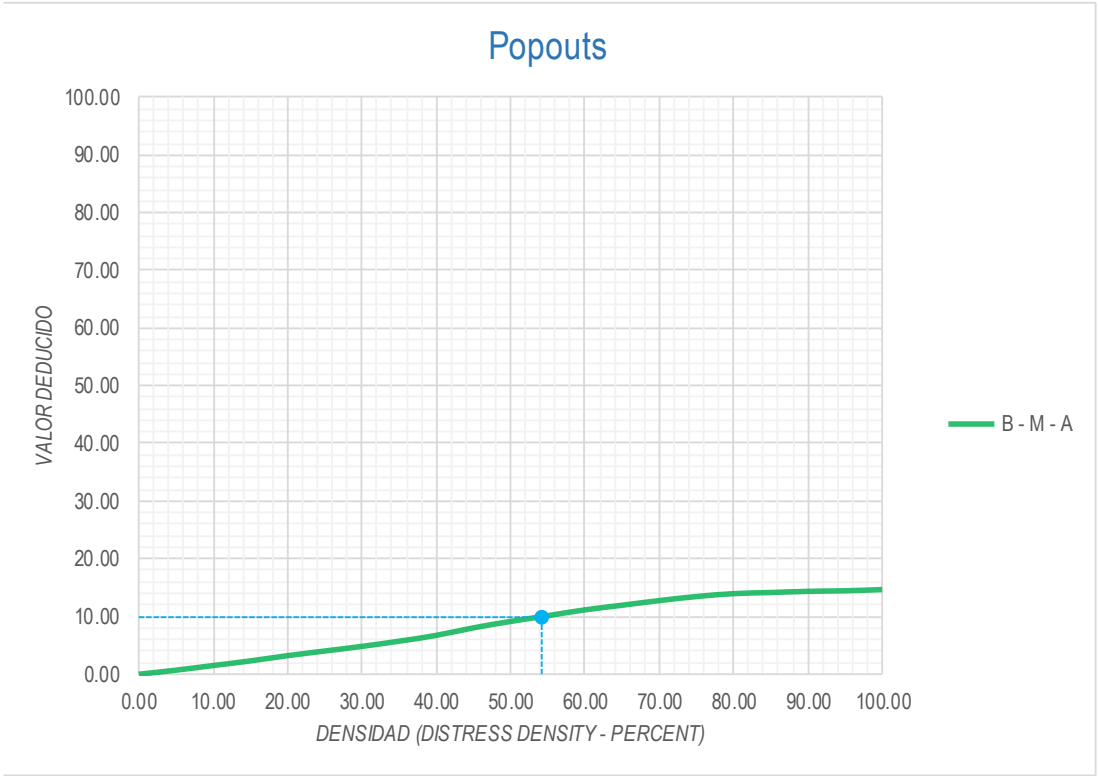
Valor Deducido	
Densidad	B - M - A
0.00	0.00
5.00	0.70
10.00	1.50
15.00	2.30
20.00	3.20
25.00	4.00
30.00	4.80
35.00	5.70
40.00	6.70
45.00	8.00
50.00	9.10
55.00	10.10
60.00	11.10
65.00	11.90
70.00	12.70
75.00	13.40
80.00	13.90
85.00	14.10
90.00	14.30
95.00	14.40
100.00	14.60

INTERPOLACIÓN PARA HALLAR EL VALOR DEDUCIDO	
ID	TIPO DE DAÑO
32	Popouts

Figura 178: Tabla de interpolación para hallar el valor deducido de la patología de popouts.

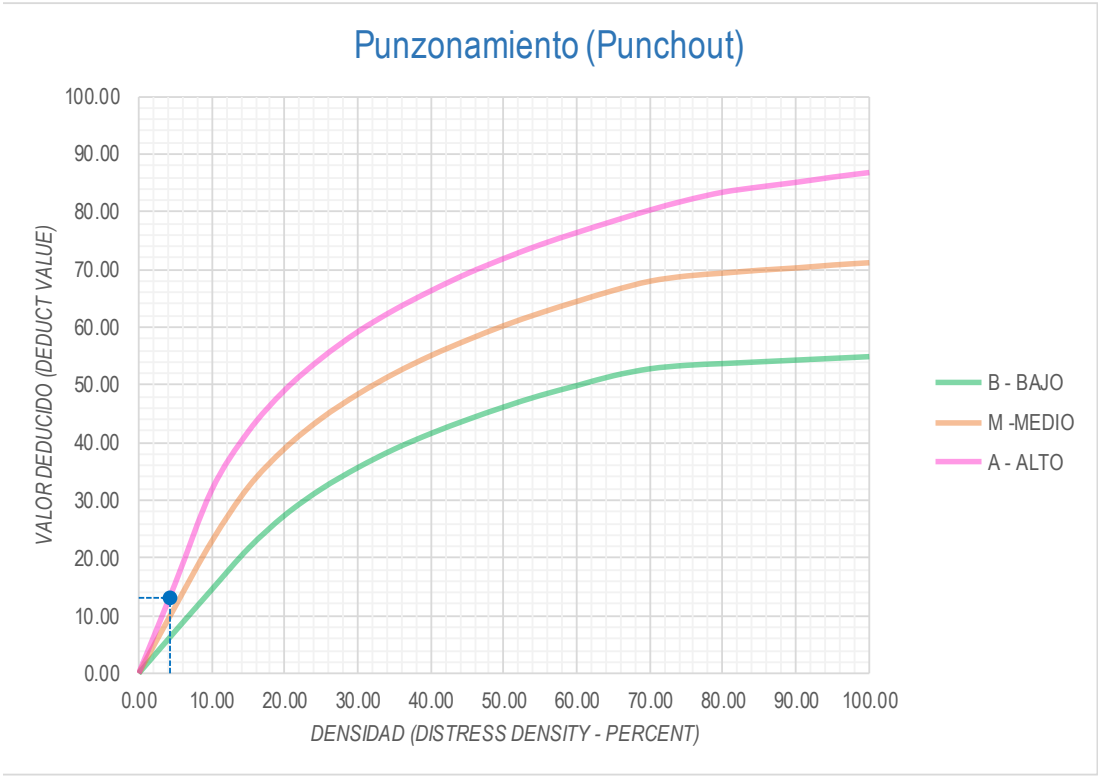
Densidad	Valor Deducido (Deduct Value)		
	B - BAJO	M -MEDIO	A - ALTO
0.00	0.00	0.00	0.00
5.00	7.30	11.60	15.60
10.00	14.50	22.90	31.80
15.00	21.60	32.30	41.90
20.00	27.36	39.00	49.10
25.00	31.90	44.20	54.60
30.00	35.60	48.40	59.20
35.00	38.80	52.00	63.00
40.00	41.50	55.10	66.30
45.00	43.90	57.80	69.30
50.00	46.10	60.30	71.90
55.00	48.10	62.50	74.30
60.00	49.80	64.50	76.40
65.00	51.50	66.40	78.40
70.00	52.70	68.00	80.30
75.00	53.30	68.90	82.00
80.00	53.60	69.40	83.40
85.00	53.90	69.90	84.30
90.00	54.20	70.30	85.10
95.00	54.50	70.80	86.00
100.00	54.80	71.20	86.80

INTERPOLACIÓN PARA HALLAR EL VALOR DEDUCIDO	
ID	TIPO DE DAÑO
34	Punzonamiento (Punchout)
H	SEVERIDAD ALTA
DENSIDAD = 4.17	
VALOR DEDUCIDO (VD) = 13.00

Figura 179: Tabla de interpolación para hallar el valor deducido de la patología de Punzonamiento de severidad alta.

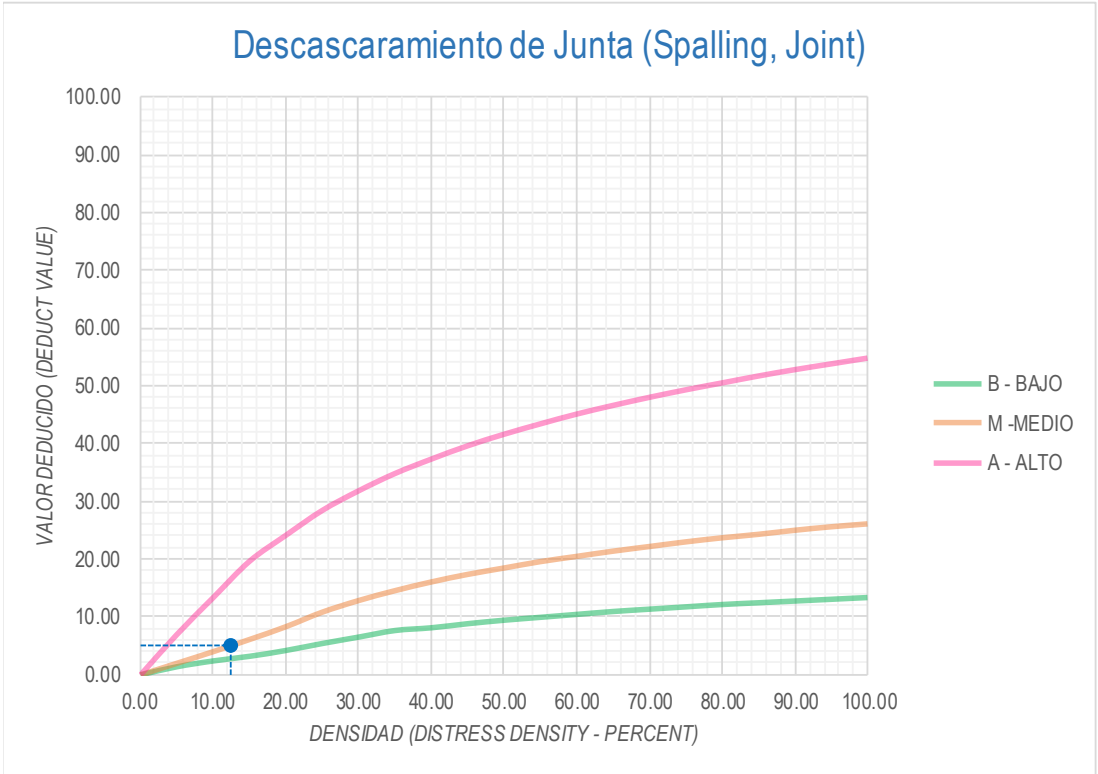
Densidad	Valor Deducido (Deduct Value)		
	B - BAJO	M - MEDIO	A - ALTO
0.00	0.00	0.00	0.00
5.00	1.40	2.00	7.00
10.00	2.40	4.00	13.40
15.00	3.20	6.10	19.70
20.00	4.20	8.30	24.20
25.00	5.40	10.80	28.50
30.00	6.50	12.80	31.90
35.00	7.63	14.50	34.90
40.00	8.10	16.00	37.40
45.00	8.80	17.30	39.70
50.00	9.40	18.40	41.70
55.00	9.90	19.50	43.50
60.00	10.40	20.40	45.20
65.00	10.90	21.30	46.70
70.00	11.30	22.10	48.10
75.00	11.70	22.90	49.40
80.00	12.10	23.60	50.60
85.00	12.40	24.20	51.80
90.00	12.70	24.90	52.90
95.00	13.00	25.50	53.90
100.00	13.30	26.00	54.90

ID	TIPO DE DAÑO
39	Descascaramiento de Junta (Spalling,
M	SEVERIDAD MEDIA
DENSIDAD = 12.50	
VALOR DEDUCIDO (VD) = 5.05

Figura 180: Tabla de interpolación para hallar el valor deducido de la patología de descascaramiento de junta de severidad media.

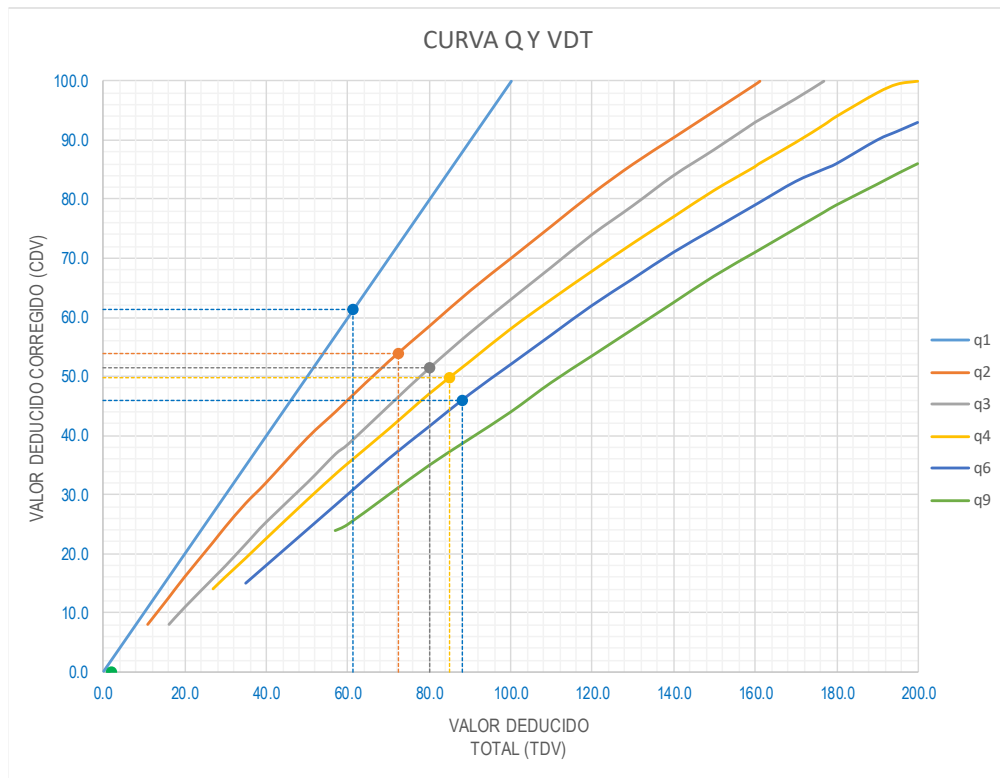
VALOR DEDUCIDO TOTAL (TDV)	VALOR DEDUCIDO CORREGIDO (CDV)					
	q ₁	q ₂	q ₃	q ₄	q ₆	q ₉
0.0	0.0					
10.0	10.0					
11.0	11.0	8.0				
16.0	16.0	12.4	8.0			
20.0	20.0	16.0	11.0

27.0	27.0	21.9	15.9	14.0		
30.0	30.0	24.5	18.0	16.0		
35.0	35.0	28.5	21.7	19.2	15.0	
40.0	40.0	32.0	25.4	22.5	18.0	
50.0	50.0	39.5	32.0	29.0	24.0	
57.0	57.0	44.0	36.9	33.4	28.2	24.0

Figura 181: tabla de Valores Deducidos corregidos de la 8va cuadra de la avenida. Micaela bastidas.

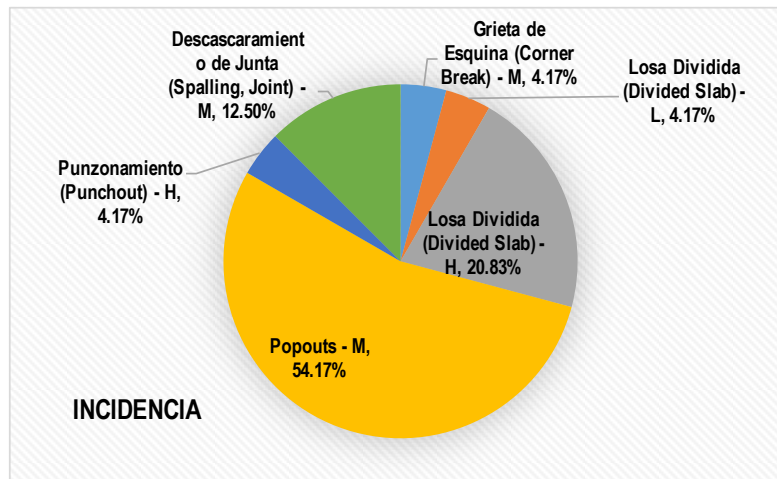
ID	TIPO DE DAÑO	NIVEL DE SEVERIDAD	DENSIDAD	INCIDENCIA
22	Grieta de Esquina (Corner Break) - M	M	4.17%	4.17%
23	Losa Dividida (Divided Slab) - L	L	4.17%	4.17%
23	Losa Dividida (Divided Slab) - H	H	20.83%	20.83%
32	Popouts - M	M	54.17%	54.17%
34	Punzonamiento (Punchout) - H	H	4.17%	4.17%
39	Descascaramiento de Junta (Spalling, Joint) - M	M	12.50%	12.50%
				100.00%

Figura 183: Tabla de Porcentaje Real de la Avenida Micaela Bastidas del carril izquierdo.

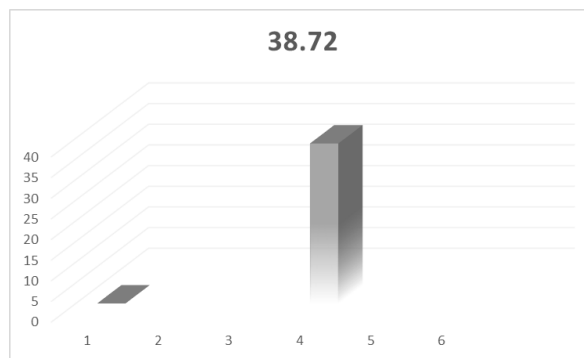
Figura 184: Rango de Clasificación del PCI.

La unidad de muestra **UM-08** tiene 24 Paños de la avenida Micaela Bastidas del carril izquierdo, de tal manera se **identificó** las patologías que alberga el pavimento rígido con distintos rangos de severidad como, patología de grieta de esquina con un rango de severidad medio, patología de losa dividida con dos rengos de severidad como (bajo y alto), patología de Popouts, patología de punzonamiento y la patología de descascaramiento de junta con el rango de severidad medio, Se pudo observar en la **evaluación** que el porcentaje real más resaltante es el Popouts con un 54.17%. después de los datos procesados se **concluyo** que tiene un rango de clasificación del PCI: 38.72 que corresponde a un pavimento **MALO**.

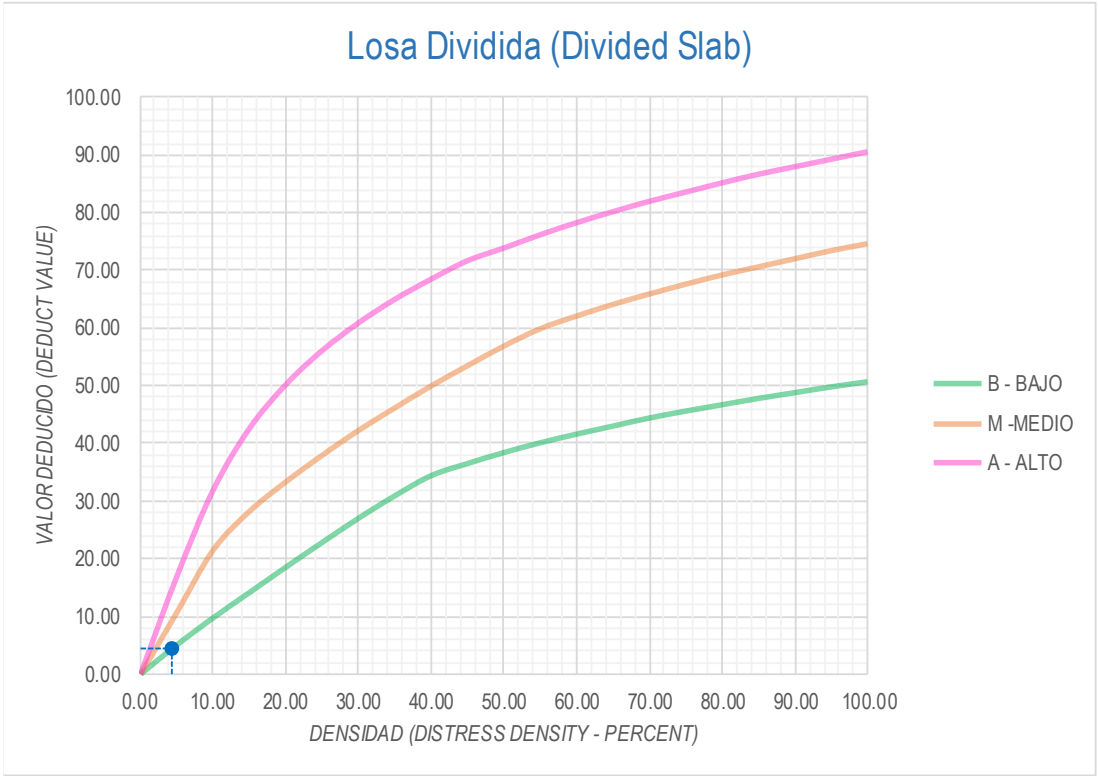
Densidad	Valor Deducido (Deduct Value)		
	B - BAJO	M - MEDIO	A - ALTO
0.00	0.00	0.00	0.00
5.00	5.10	10.70	17.00
10.00	9.80	21.50	32.00
15.00	14.20	28.20	42.70
20.00	18.60	33.30	50.30
25.00	22.90	37.90	56.20
30.00	27.10	42.20	61.00
35.00	31.00	46.10	65.10
40.00	34.50	49.90	68.60
45.00	36.60	53.40	71.80
50.00	38.50	56.80	74.00
55.00	40.20	59.80	76.30
60.00	41.70	62.00	78.40
65.00	43.10	64.00	80.30
70.00	44.50	65.80	82.10
75.00	45.70	67.50	83.70
80.00	46.80	69.10	85.30
85.00	47.90	70.50	86.80
90.00	48.90	71.90	88.10
95.00	49.90	73.30	89.40
100.00	50.80	74.50	90.70

INTERPOLACIÓN PARA HALLAR EL VALOR DEDUCIDO	
ID	TIPO DE DAÑO
23	Losa Dividida (Divided Slab)
L	SEVERIDAD BAJA
DENSIDAD = 4.35	
VALOR DEDUCIDO (VD) = 4.43

Figura 187: Tabla de interpolación para hallar el valor deducido de la patología de losas divididas de una severidad baja.

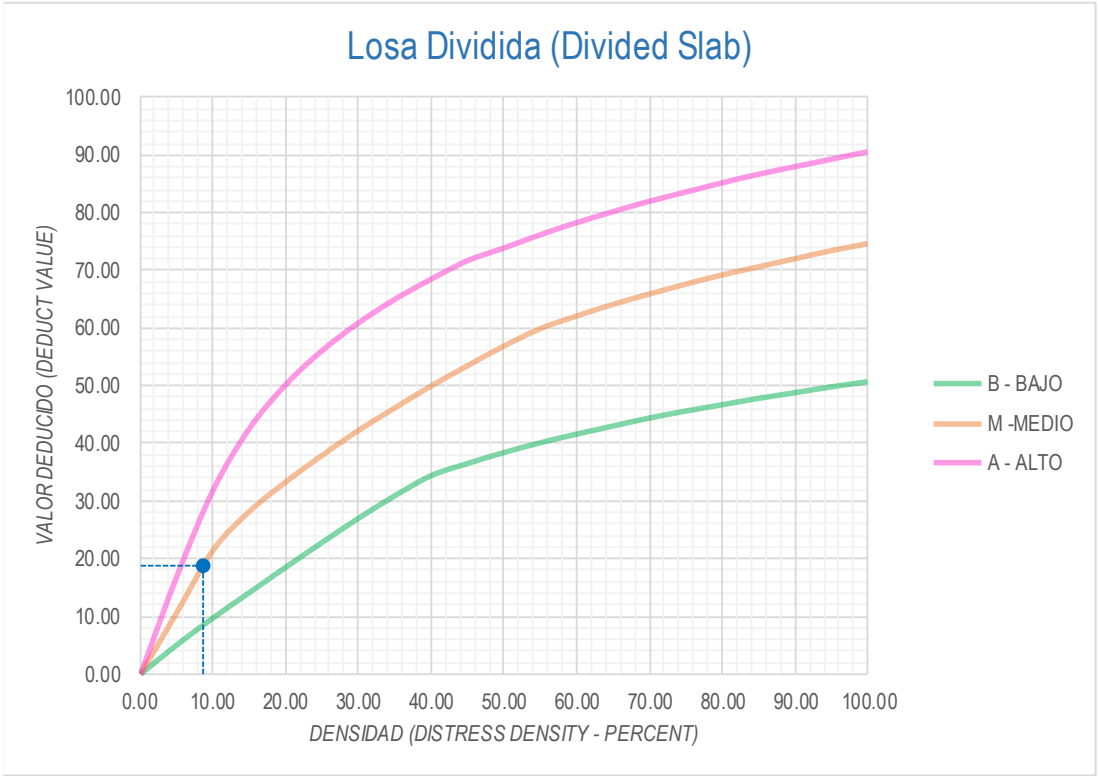
Densidad	Valor Deducido (Deduct Value)		
	B - BAJO	M - MEDIO	A - ALTO
0.00	0.00	0.00	0.00
5.00	5.10	10.70	17.00
10.00	9.80	21.50	32.00
15.00	14.20	28.20	42.70
20.00	18.60	33.30	50.30
25.00	22.90	37.90	56.20
30.00	27.10	42.20	61.00
35.00	31.00	46.10	65.10
40.00	34.50	49.90	68.60
45.00	36.60	53.40	71.80
50.00	38.50	56.80	74.00
55.00	40.20	59.80	76.30
60.00	41.70	62.00	78.40
65.00	43.10	64.00	80.30
70.00	44.50	65.80	82.10
75.00	45.70	67.50	83.70
80.00	46.80	69.10	85.30
85.00	47.90	70.50	86.80
90.00	48.90	71.90	88.10
95.00	49.90	73.30	89.40
100.00	50.80	74.50	90.70

INTERPOLACIÓN PARA HALLAR EL VALOR DEDUCIDO	
ID	TIPO DE DAÑO
23	Losa Dividida (Divided Slab)
M	SEVERIDAD MEDIA
DENSIDAD = 8.70	
VALOR DEDUCIDO (VD) = 18.68

Figura 188: Tabla de interpolación para hallar el valor deducido de la patología de losas divididas de una severidad media.

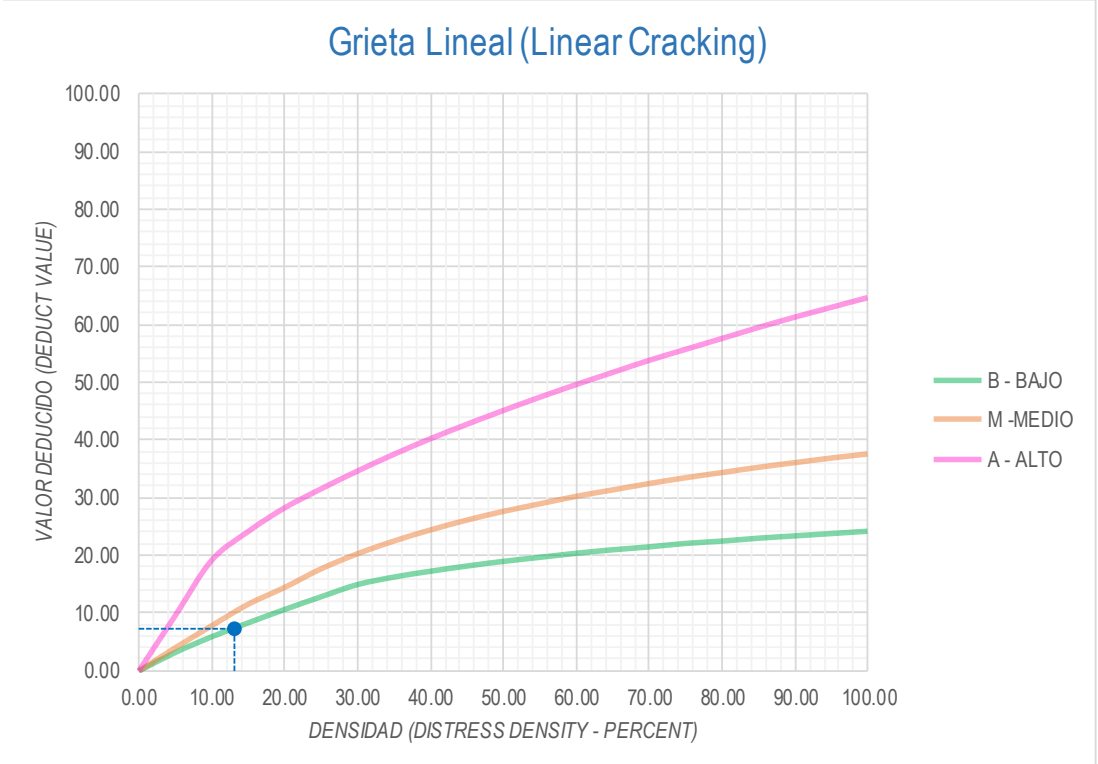
Densidad	Valor Deducido (Deduct Value)		
	B - BAJO	M - MEDIO	A - ALTO
0.00	0.00	0.00	0.00
5.00	3.20	4.00	9.60
10.00	5.90	7.80	19.20
15.00	8.30	11.50	24.20
20.00	10.60	14.40	28.30
25.00	12.80	17.60	31.60
30.00	14.90	20.20	34.70
35.00	16.20	22.40	37.60
40.00	17.20	24.30	40.30
45.00	18.10	26.00	42.80
50.00	18.90	27.50	45.20
55.00	19.60	28.80	47.50
60.00	20.30	30.10	49.70
65.00	20.90	31.20	51.80
70.00	21.40	32.30	53.90
75.00	22.00	33.30	55.80
80.00	22.40	34.20	57.70
85.00	22.90	35.10	59.60
90.00	23.30	35.90	61.40
95.00	23.70	36.70	63.10
100.00	24.10	37.40	64.80

INTERPOLACIÓN PARA HALLAR EL VALOR DEDUCIDO	
ID	TIPO DE DAÑO
28	Grieta Lineal (Linear Cracking)
L	SEVERIDAD BAJA
DENSIDAD = 13.04	
VALOR DEDUCIDO (VD) = 7.36

Figura 189: Tabla de interpolación para hallar el valor deducido de la patología de grieta lineal de una severidad baja.

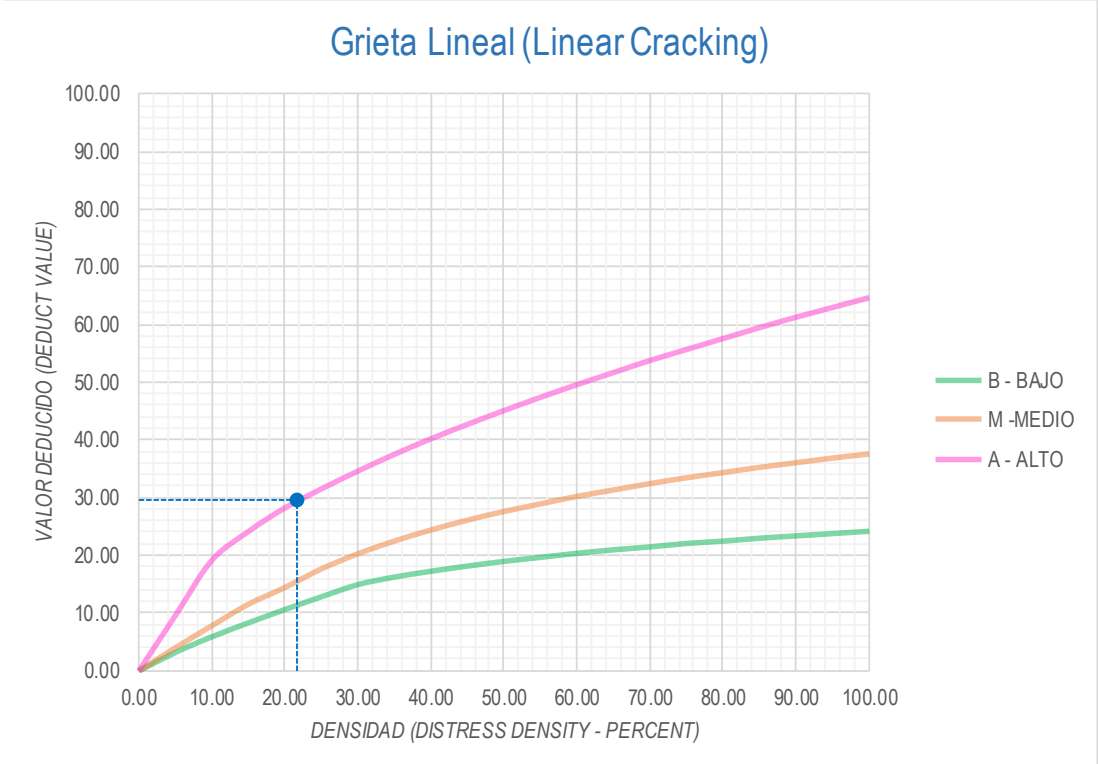
Densidad	Valor Deducido (Deduct Value)		
	B - BAJO	M -MEDIO	A - ALTO
0.00	0.00	0.00	0.00
5.00	3.20	4.00	9.60
10.00	5.90	7.80	19.20
15.00	8.30	11.50	24.20
20.00	10.60	14.40	28.30
25.00	12.80	17.60	31.60
30.00	14.90	20.20	34.70
35.00	16.20	22.40	37.60
40.00	17.20	24.30	40.30
45.00	18.10	26.00	42.80
50.00	18.90	27.50	45.20
55.00	19.60	28.80	47.50
60.00	20.30	30.10	49.70
65.00	20.90	31.20	51.80
70.00	21.40	32.30	53.90
75.00	22.00	33.30	55.80
80.00	22.40	34.20	57.70
85.00	22.90	35.10	59.60
90.00	23.30	35.90	61.40
95.00	23.70	36.70	63.10
100.00	24.10	37.40	64.80

INTERPOLACIÓN PARA HALLAR EL VALOR DEDUCIDO	
ID	TIPO DE DAÑO
28	Grieta Lineal (Linear Cracking)
H	SEVERIDAD ALTA
DENSIDAD = 21.74	
VALOR DEDUCIDO (VD) = 29.45

Figura 190: Tabla de interpolación para hallar el valor deducido de la patología de grieta lineal de una severidad alta.

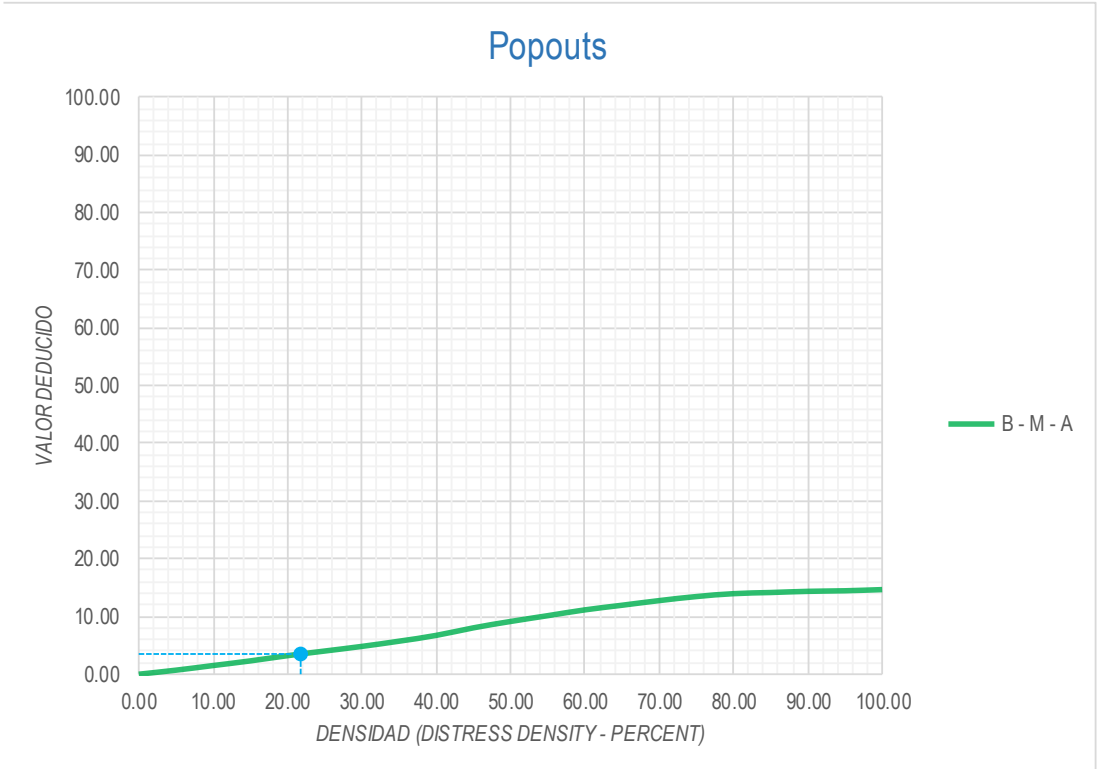
Valor Deducido	
Densidad	B - M - A
0.00	0.00
5.00	0.70
10.00	1.50
15.00	2.30
20.00	3.20
25.00	4.00
30.00	4.80
35.00	5.70
40.00	6.70
45.00	8.00
50.00	9.10
55.00	10.10
60.00	11.10
65.00	11.90
70.00	12.70
75.00	13.40
80.00	13.90
85.00	14.10
90.00	14.30
95.00	14.40
100.00	14.60

INTERPOLACIÓN PARA HALLAR EL VALOR DEDUCIDO	
ID	TIPO DE DAÑO
32	Popouts

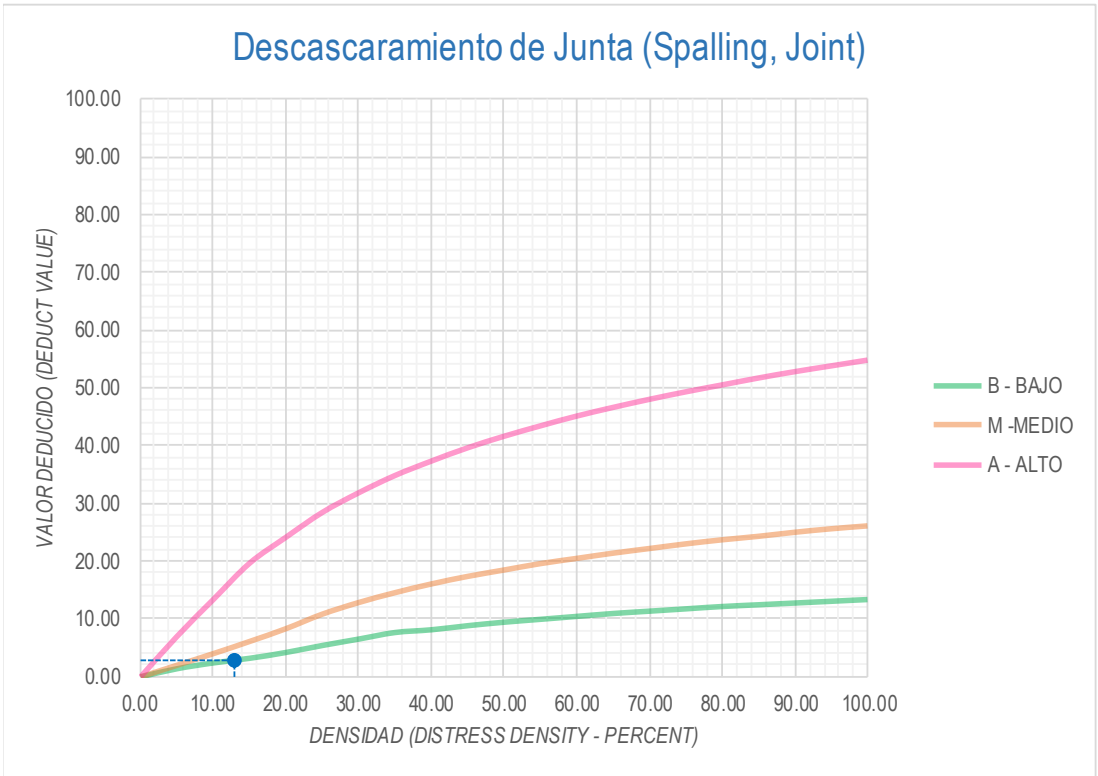
Densidad	Valor Deducido (Deduct Value)		
	B - BAJO	M - MEDIO	A - ALTO
0.00	0.00	0.00	0.00
5.00	1.40	2.00	7.00
10.00	2.40	4.00	13.40
15.00	3.20	6.10	19.70
20.00	4.20	8.30	24.20
25.00	5.40	10.80	28.50
30.00	6.50	12.80	31.90
35.00	7.63	14.50	34.90
40.00	8.10	16.00	37.40
45.00	8.80	17.30	39.70
50.00	9.40	18.40	41.70
55.00	9.90	19.50	43.50
60.00	10.40	20.40	45.20
65.00	10.90	21.30	46.70
70.00	11.30	22.10	48.10
75.00	11.70	22.90	49.40
80.00	12.10	23.60	50.60
85.00	12.40	24.20	51.80
90.00	12.70	24.90	52.90
95.00	13.00	25.50	53.90
100.00	13.30	26.00	54.90

INTERPOLACIÓN PARA HALLAR EL VALOR DEDUCIDO	
ID	TIPO DE DAÑO
39	Descascaramiento de Junta (Spalling,
L	SEVERIDAD BAJA
DENSIDAD = 13.04	
VALOR DEDUCIDO (VD) = 2.89

Figura 192: Tabla de interpolación para hallar el valor deducido de la patología de Descascaramiento de junta con el grado de severidad baja.

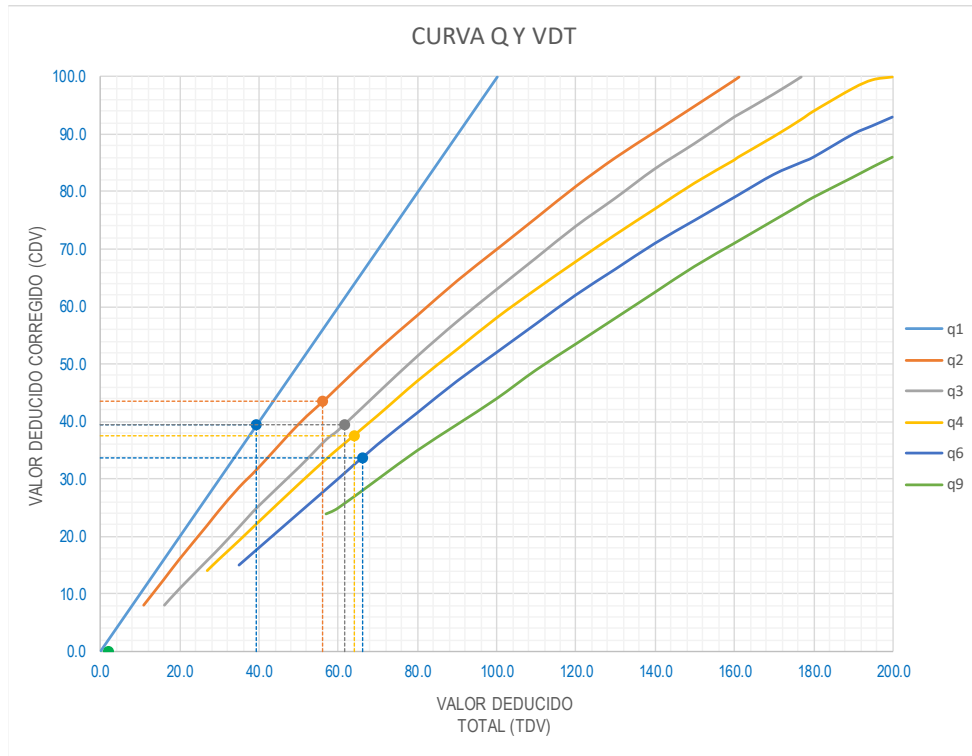
VALOR DEDUCIDO TOTAL (TDV)	VALOR DEDUCIDO CORREGIDO (CDV)					
	q ₁	q ₂	q ₃	q ₄	q ₆	q ₉
0.0	0.0					
10.0	10.0					
11.0	11.0	8.0				
16.0	16.0	12.4	8.0			
20.0	20.0	16.0	11.0

27.0	27.0	21.9	15.9	14.0		
30.0	30.0	24.5	18.0	16.0		
35.0	35.0	28.5	21.7	19.2	15.0	
40.0	40.0	32.0	25.4	22.5	18.0	
50.0	50.0	39.5	32.0	29.0	24.0	
57.0	57.0	44.0	36.9	33.4	28.2	24.0

Figura 193: tabla de Valores Deducidos corregidos de la 8va cuadra de la avenida. Micaela bastidas
