UNIVERSIDAD CATOLICA LOS ANGELES

DETERMINACIÓN Y EVALUACIÓN DE LAS
PATOLOGÍAS DEL CONCRETO PARA OBTENER EL
ÍNDICE DE INTEGRIDAD ESTRUCTURAL DEL
PAVIMENTO Y CONDICIÓN OPERACIONAL DE LA
SUPERFICIE DE LA PISTA EN LA AVENIDA MICAELA
BASTIDAS DEL CARRIL IZQUIERDO, DISTRITO DE
SATIPO, PROVINCIA DE SATIPO, REGION DE JUNÍN,
ENERO – 2019

**INFORME FINAL DE INVESTIGACIÓN PARA OPTAR EL
TITULO PROFESIONAL DE INGENIERO CIVIL**

SATIPO- PERU

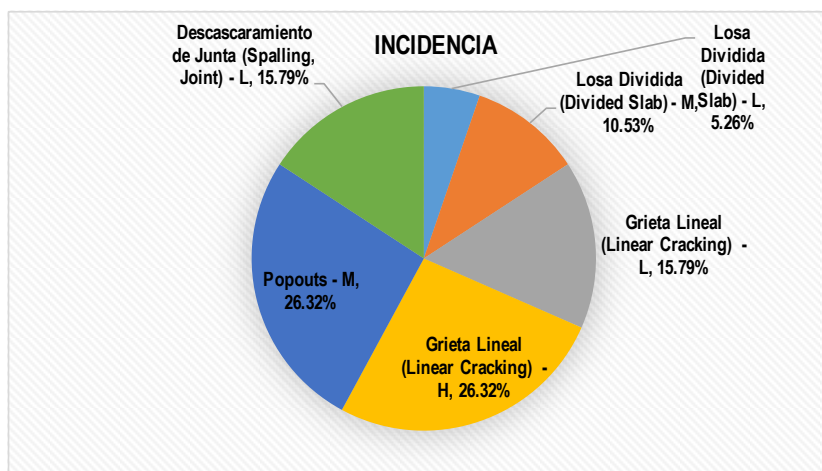
ID	TIPO DE DAÑO	NIVEL DE SEVERIDAD	DENSIDAD	INCIDENCIA
23	Losa Dividida (Divided Slab) - L	L	4.35%	5.26%
23	Losa Dividida (Divided Slab) - M	M	8.70%	10.53%
28	Grieta Lineal (Linear Cracking) - L	L	13.04%	15.79%
28	Grieta Lineal (Linear Cracking) - H	H	21.74%	26.32%
32	Popouts - M	M	21.74%	26.32%
39	Descascaramiento de Junta (Spalling, Joint) - L	L	13.04%	15.79%
				100.00%

Figura 195: Tabla de Porcentaje Real de la Avenida Micaela Bastidas del carril izquierdo.

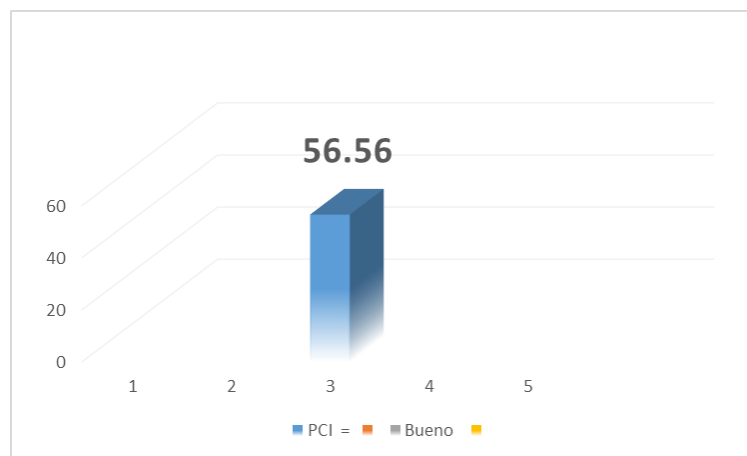
Figura 196: Rango de Clasificación del PCI.

La unidad de muestra **UM-09** tiene 23 Paños de la avenida Micaela Bastidas del carril izquierdo, La cual se pudo **identificar** las patologías y grados de severidad que presenta cada una de ellas como, patología de losa dividida con un grado de severidad baja y media, patología de grieta lineal con dos grados de severidad como baja y media, patología de Popouts y el descascaramiento de junta con su grado de severidad baja. Como también se **evaluó** el porcentaje real de todas las patologías, pero se encontró dos patologías más resaltantes como grieta lineal y Popouts con un 26.32% . por último se **concluyó** en un Resultado de clasificación del PCI:56.56 que corresponde a un pavimento **BUENO**.

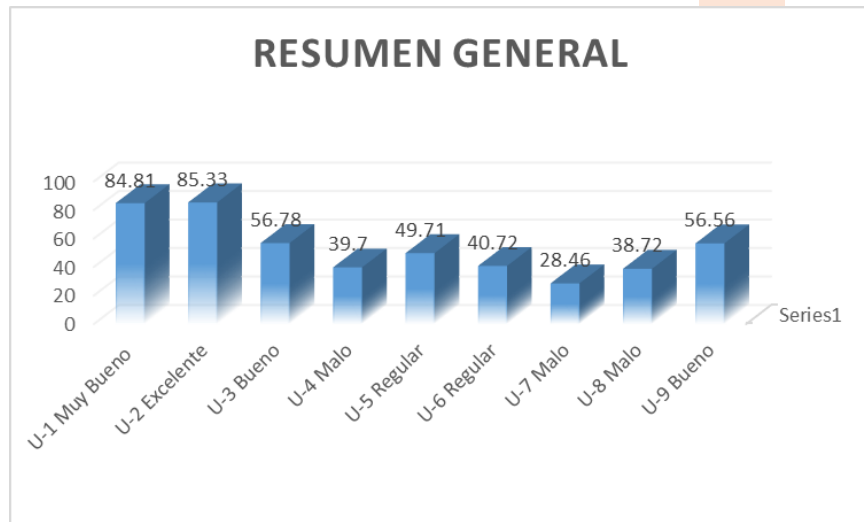
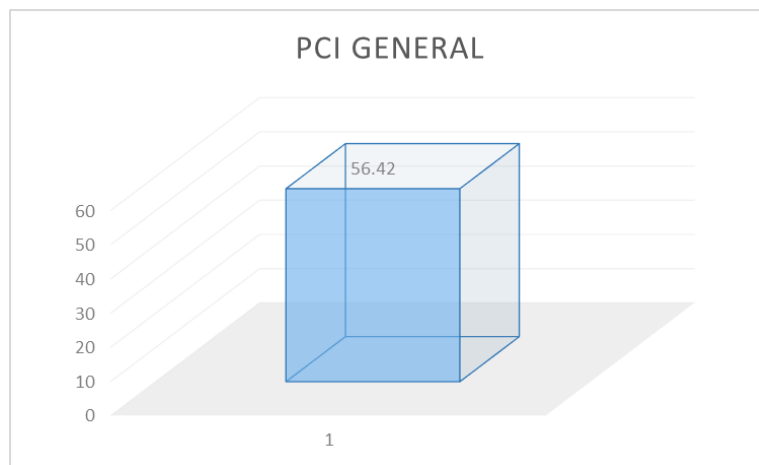
U-4	39.7	50	malo
U-5	49.71	24	regular
U-6	40.72	29	regular
U-7	28.46	20	malo
U-8	38.72	24	malo
U-9	56.56	23	bueno

Figura 197: Resumen del PCI en porcentaje

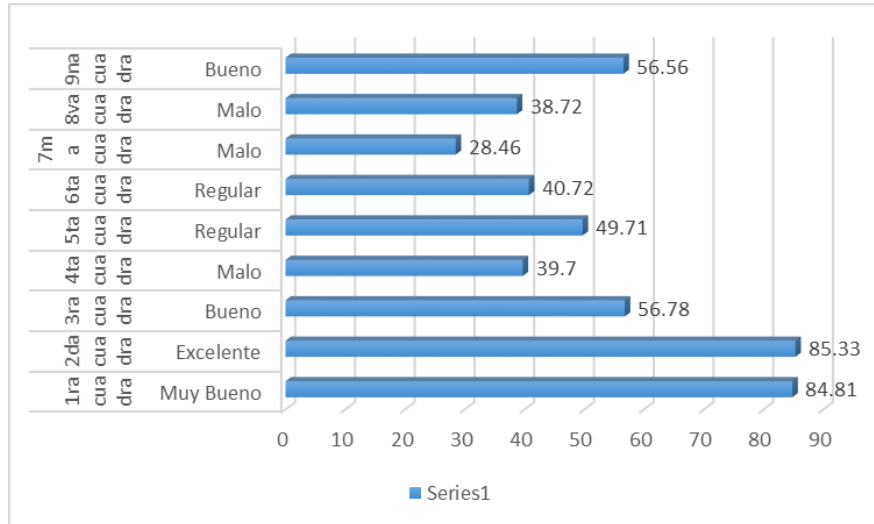
U-4	39.7	malo
U-5	49.71	regular
U-6	40.72	regular
U-7	28.46	malo
U-8	38.72	malo
U-9	56.56	bueno

Figura 198: rangos de estado de las unidades de muestra.

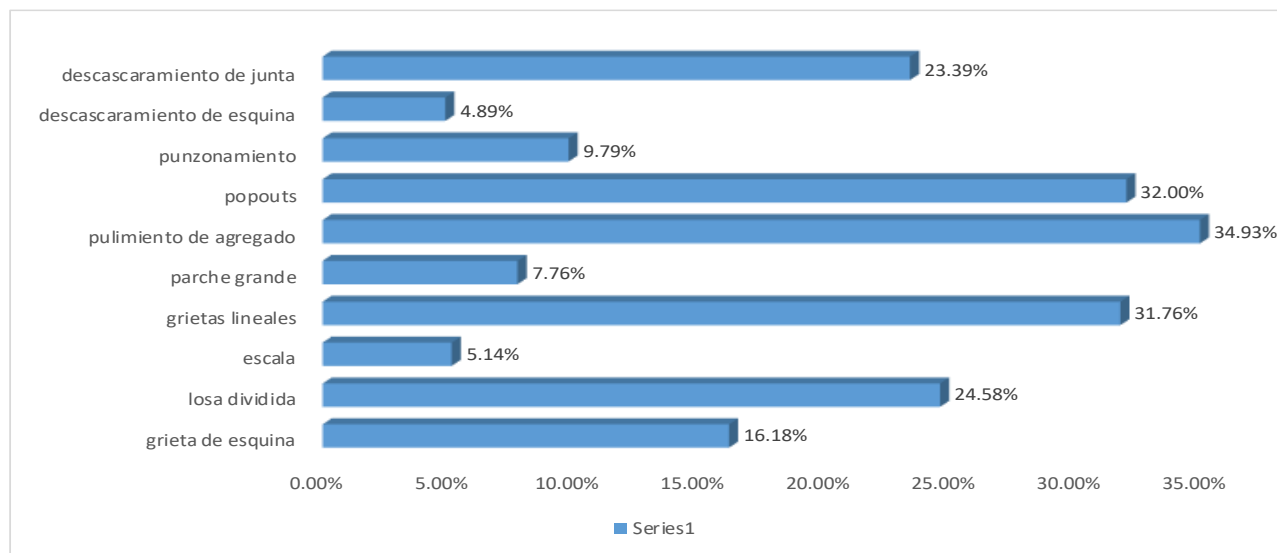
RESUMEN GENERAL DE PATOLOGIA																			
	UM-01		UM-02		UM-03		UM-04		UM-05		UM-06		UM-07		UM-08		UM-09		patologia total
PATOLOGIAS EXISTENTES	%	N°LS	%	N°LS	%	N°LS	%	N°LS	%	N°LS	%	N°LS	%	N°LS	%	N°LS	%	N°LS	
grieta de esquina			17.86%	2	21.16%	11	6.00%	3	4.17%	1			15.00%	3	4.17%	1			16.18%
losa dividida					9.62%	5	34.00%	17	16.67%	4	24.13%	7	20.00%	4	25.00%	6	13.05%	3	24.58%
escala					3.85%	2	6.00%	3											5.14%
grietas lineales			8.34%	5	15.39%	8	6.00%	3	44.78%	12	31.04%	9	40.00%	8			45.45%	8	31.76%
parche grande	4.17%	2	1.67%	1	3.85%	2	12.00%	6			3.45%	1							7.76%
pulimiento de agregado	58.33%	14	10.00%	6	28.85%	15	6.00%	3			34.48%	10	25.00%	5			40.91%	9	34.93%
popouts			11.67%	7	23.08%	12	26.00%	13	21.74%	5	44.83%	13	20.00%	4	54.17%	13	27.27%	6	32.00%
punzonamiento											3.45%	1	10.00%	2	4.17%	1	13.64%	3	9.79%
descascaramiento de esquina			5.00%	3													4.55%	1	4.89%
descascaramiento de junta	50.00%	12	1.67%	1	9.62%	5			13.04%	3	6.90%	2	10.00%	8	4.17%	3			23.39%

Figura 199: patologías generales de las nueve cuadras.

- Se identificó las patologías en la avenida Micaela bastidas del carril izquierdo y se evaluaron, se seleccionaron, las tres patologías más resaltantes que habita en las nueve cuadras y son el **pulimiento de agregado con 34.93%, Popouts con 32.00% y la grieta lineal con 31.76%**

- Como se identificaron las más importantes, también se identifican todas las patologías que se evaluaron en el pavimento rígido y son las **grietas lineales 16.18%, losa dividida 24.58%, Escala 5.14%, Grieta lineales 31.76%, Parche grande 7.76%, Pulimiento de agregado 34.93%, Popouts 32.00%, Punzonamiento 9.79%, Descascaramiento de esquina 4.89%, descascaramiento de junta 23.39%.**

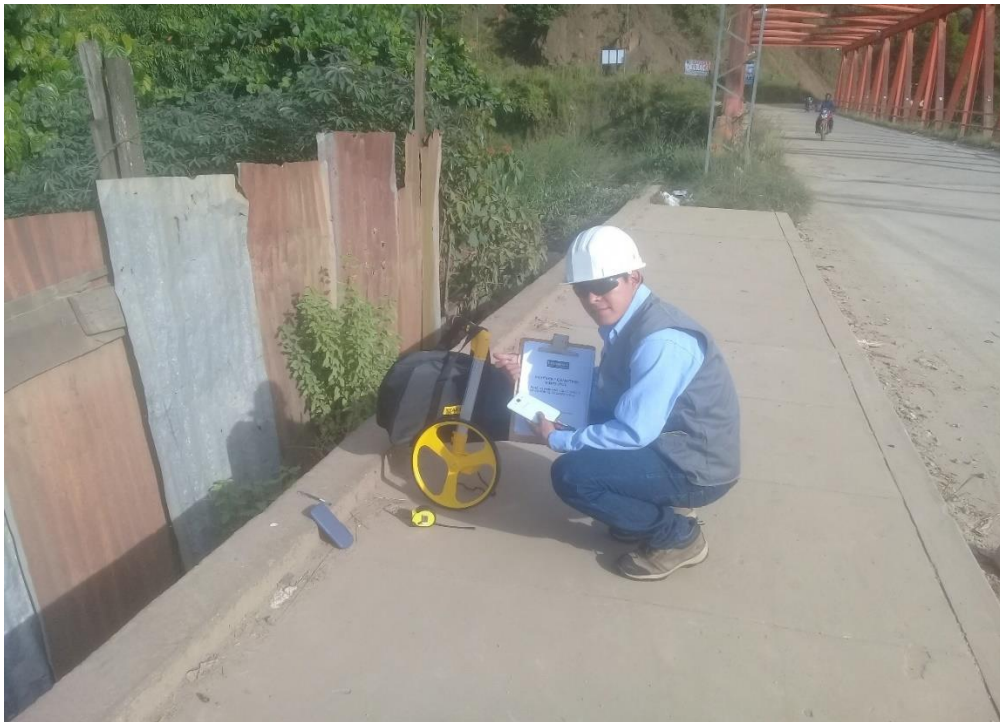
Figura 202: Instrumentos y materiales de campo.

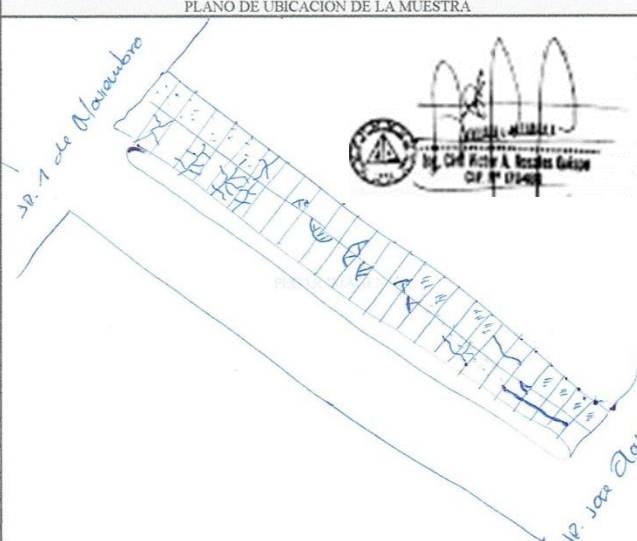
INSPECCIONADO POR: <i>Yelthzin Ezequiel Casadagua Veliz</i>		FECHA: <i>7/12/2018</i>				
CALLE / JIRÓN / AVENIDA: <i>Avenida Micaela Bastidas del Carril Esquelero</i>						
DISTRITO: <i>Santiago</i>		PROVINCIA: <i>Santiago</i>				
REGION: <i>Juniu</i>		TIPO DE USO: <i>Ficha de Inspección</i>				
ANCHO DEL PAVIMENTO: <i>5</i> m		LARGO: <i>102</i> m				
AÑO DE CONSTRUCCIÓN: <i>2009</i> 10 Años		AREA: <i>510</i> m ²				
NÚMERO DE LOSAS EVALUADAS: <i>52</i>						
MUESTRA		PLANO DE UBICACIÓN DE LA MUESTRA				
<i>UM-03</i>

INDICE DE CONDICIÓN DEL PAVIMENTO (Pavement Condition Index)						
ID	TIPO DE DAÑO					
21	Blow-up / Buckling					
22	Grieta de Esquina (Corner Break)					
23	Losa Dividida (Divided Slab)					
24	Grieta de Durabilidad "D" (Durability "D" Cracking)					
25	Escala (Faulting)					
26	Daño del Sello de la Junta (Joint Seal Damage)					
27	Desnivel Carril / Berma (Lane/Shoulder Drop Off)

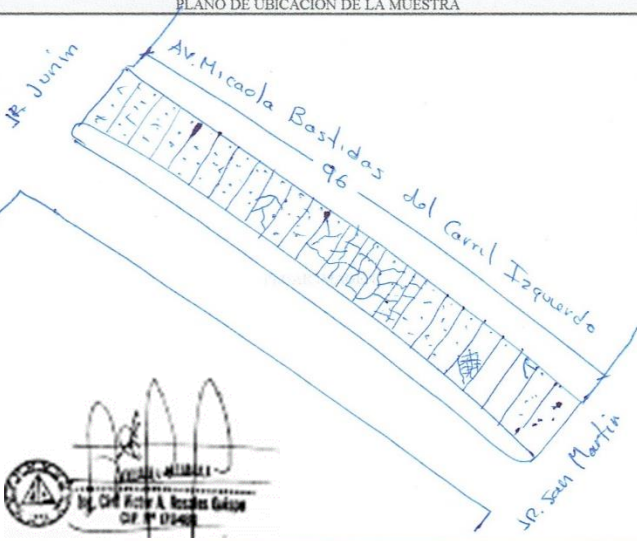
INSPECCIONADO POR: <i>Yelthzin S. Casachagua Veliz</i>		FECHA: <i>27/12/2018</i>				
CALLE / JIRÓN / AVENIDA: <i>Av. Micaela Bastidas del Carril Izquierdo</i>						
DISTRITO: <i>Santiago</i>		PROVINCIA: <i>Santiago</i>				
REGION: <i>Junin</i>		TIPO DE USO: <i>Ficha de Inspección</i>				
ANCHO DEL PAVIMENTO: <i>4</i> m		LARGO: <i>96</i> m				
AÑO DE CONSTRUCCIÓN: <i>2009</i> 10 Años		AREA: <i>384</i> m ²				
NÚMERO DE LOSAS EVALUADAS: <i>24</i>						
MUESTRA		PLANO DE UBICACIÓN DE LA MUESTRA				
<i>UM-08</i>

INDICE DE CONDICIÓN DEL PAVIMENTO (Pavement Condition Index)						
ID	TIPO DE DAÑO					
21	Blow-up / Buckling					
22	Grieta de Esquina (Corner Break)					
23	Losa Dividida (Divided Slab)					
24	Grieta de Durabilidad "D" (Durability "D" Cracking)					
25	Escala (Faulting)					
26	Daño del Sello de la Junta (Joint Seal Damage)					
27	Desnivel Carril / Berma (Lane/Shoulder Drop Off)					
28	Grieta Lineal (Linear Cracking)

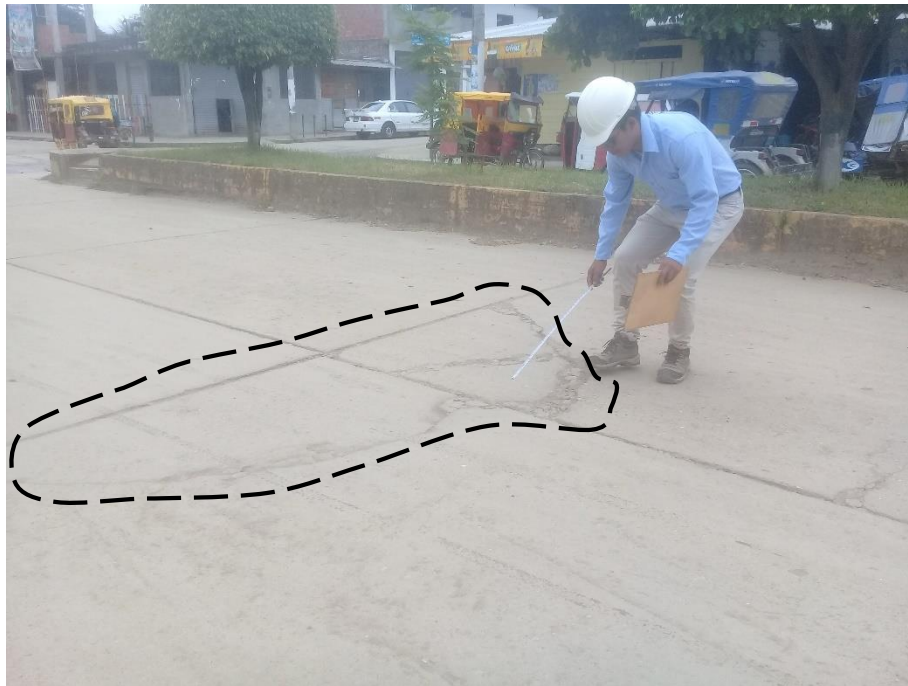
Figura233: Patología de grieta de esquina de severidad alta.

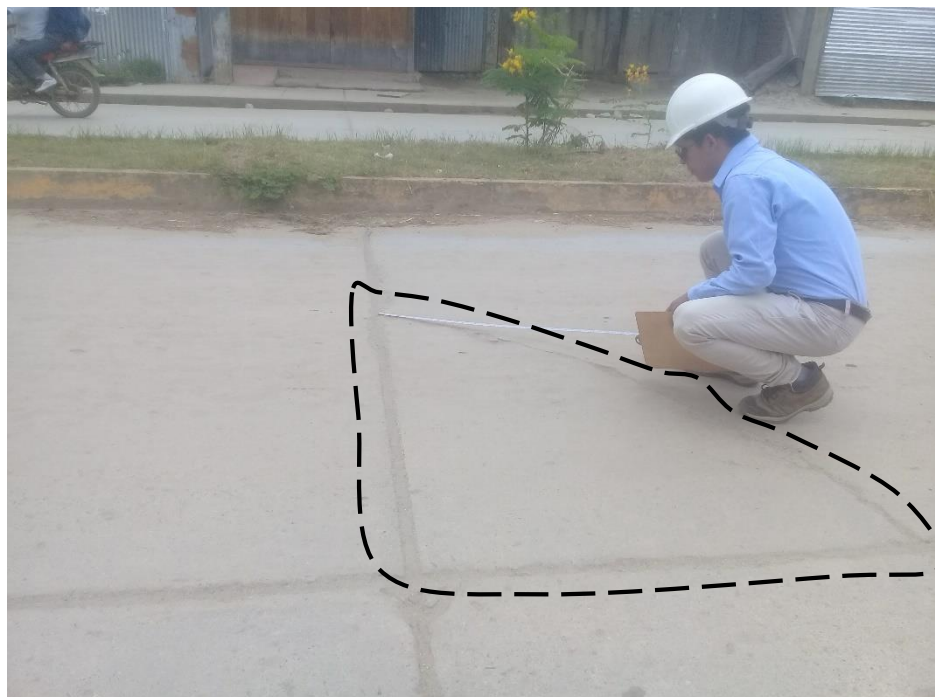
Figura234: Patología de grieta de esquina de severidad media.

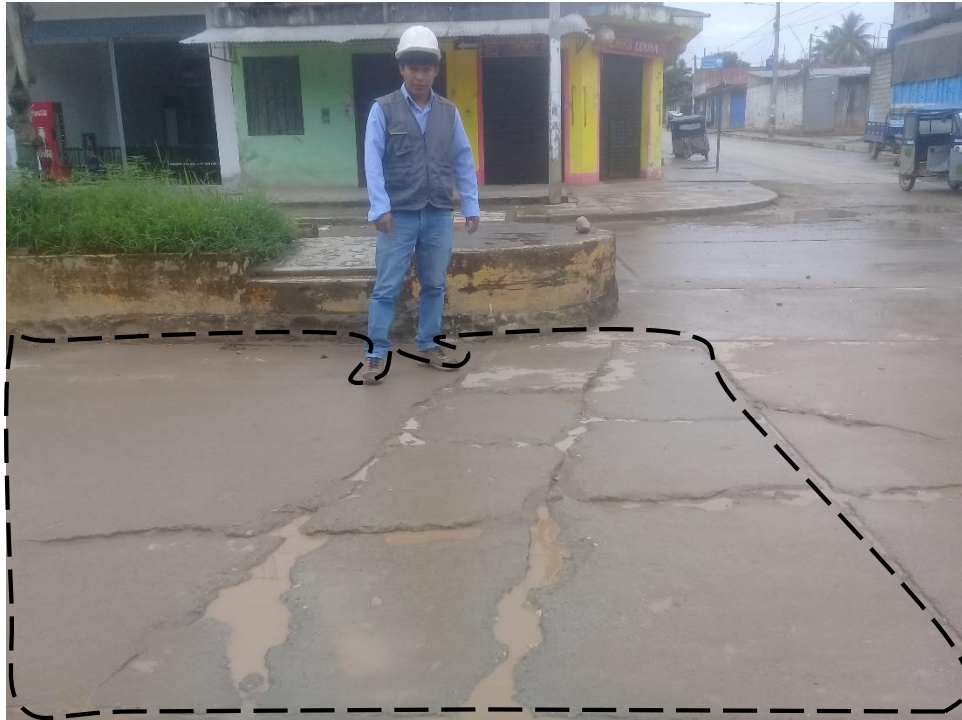
Figura 235: Patología de losa dividida de severidad alta.

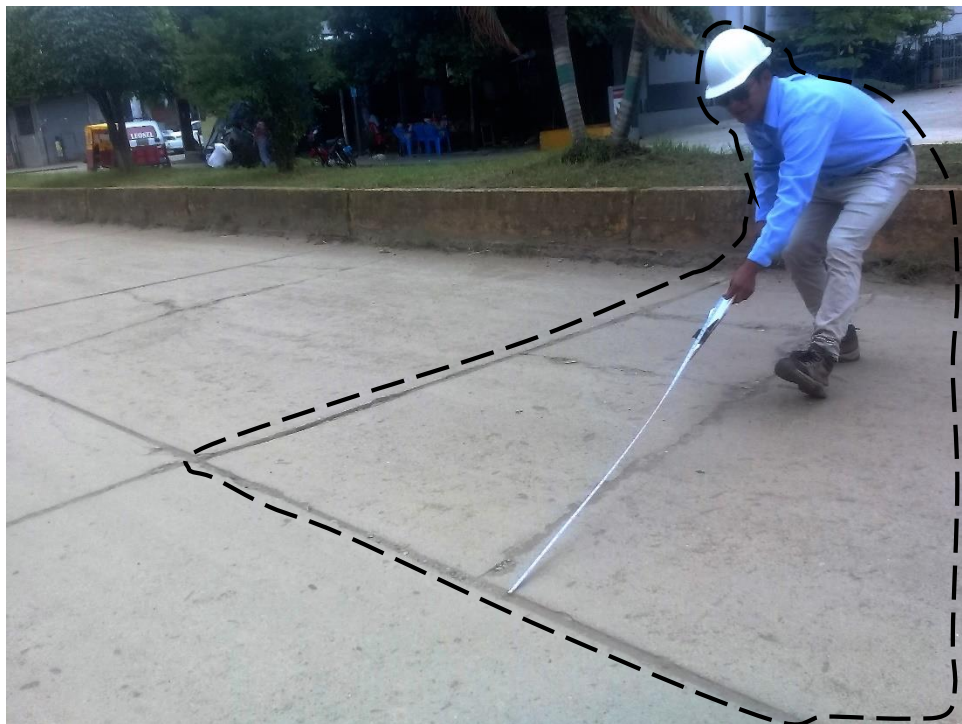
Figura 236: Patología de losa dividida de severidad media.

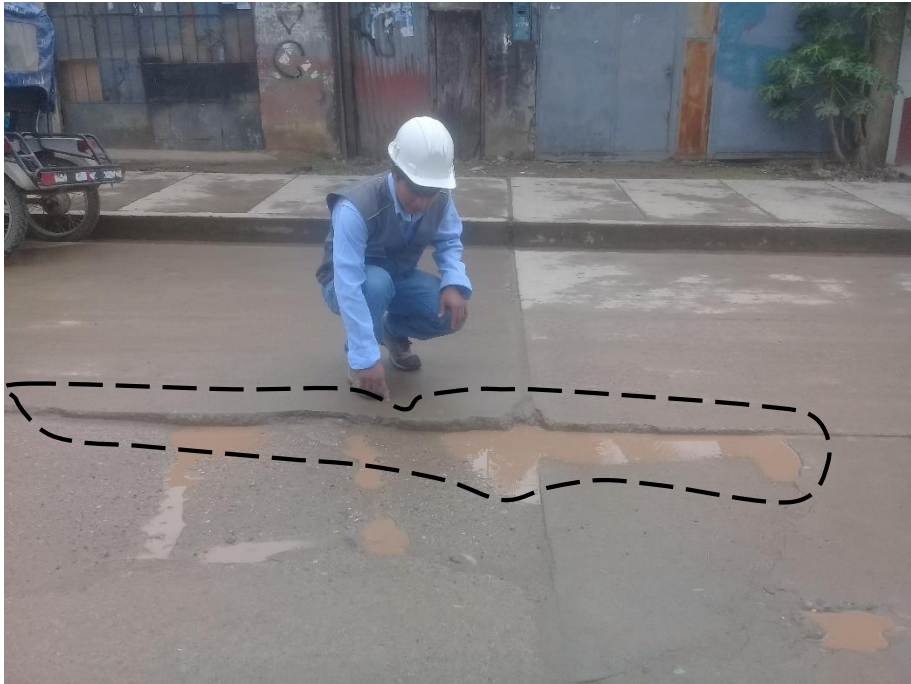
Figura237: Patología de escala de severidad alta.

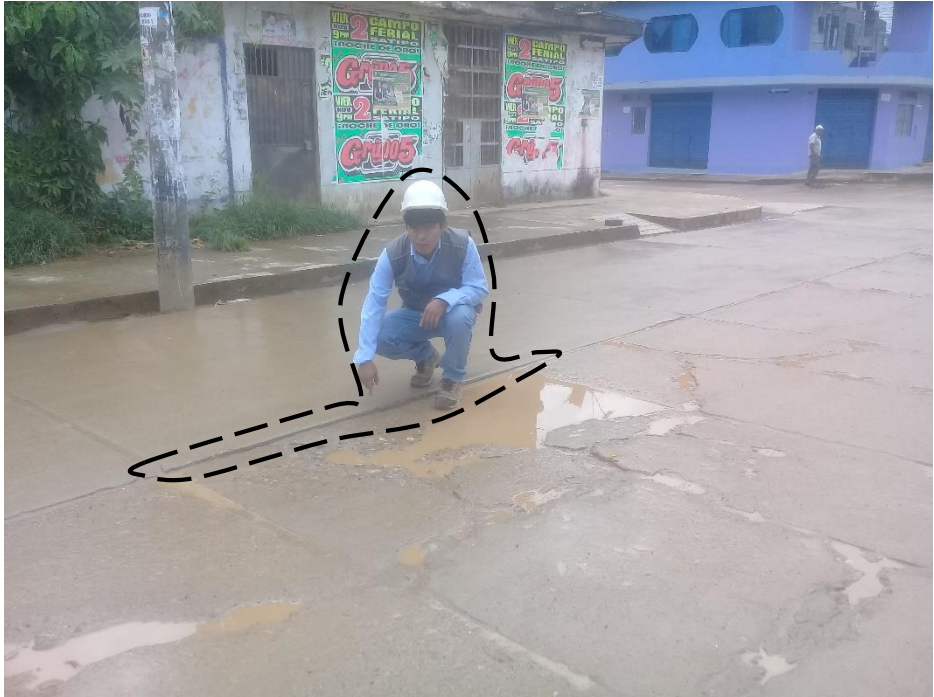
Figura238: Patología de escala de severidad media.

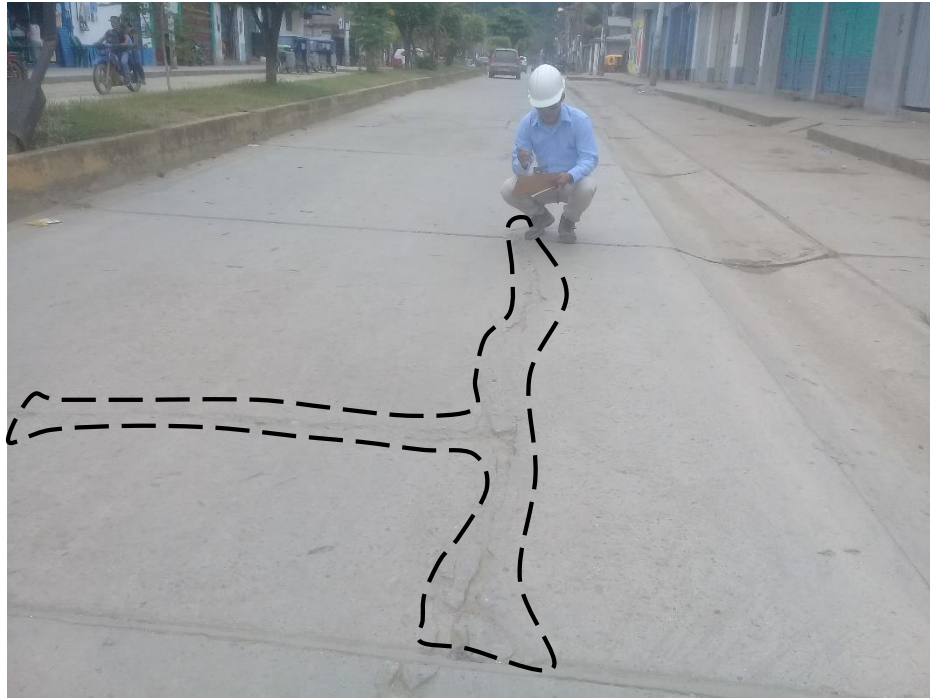
Figura239: Patología de grieta lineal de severidad alta.

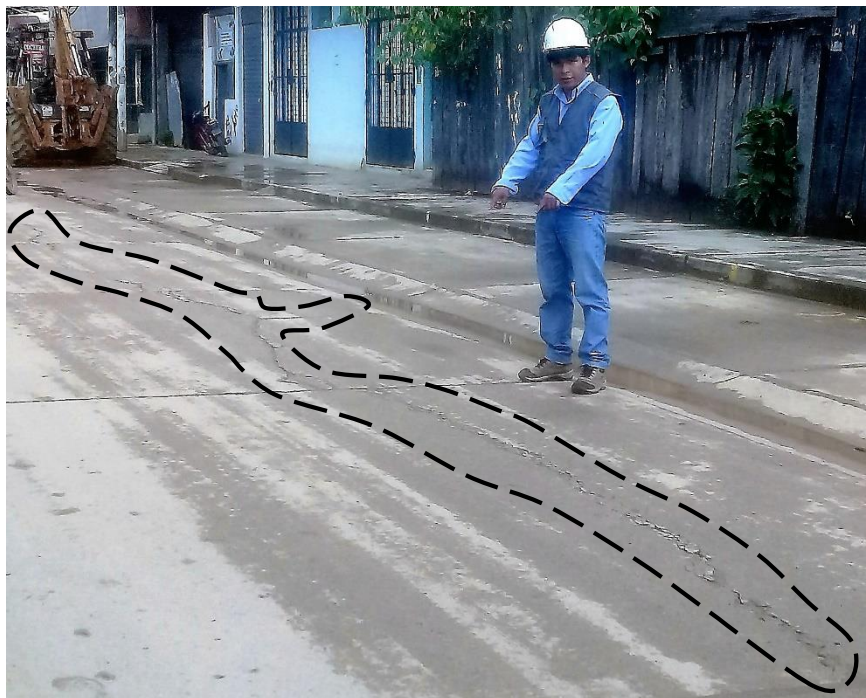
Figura240: Patología de grieta lineal de severidad media.

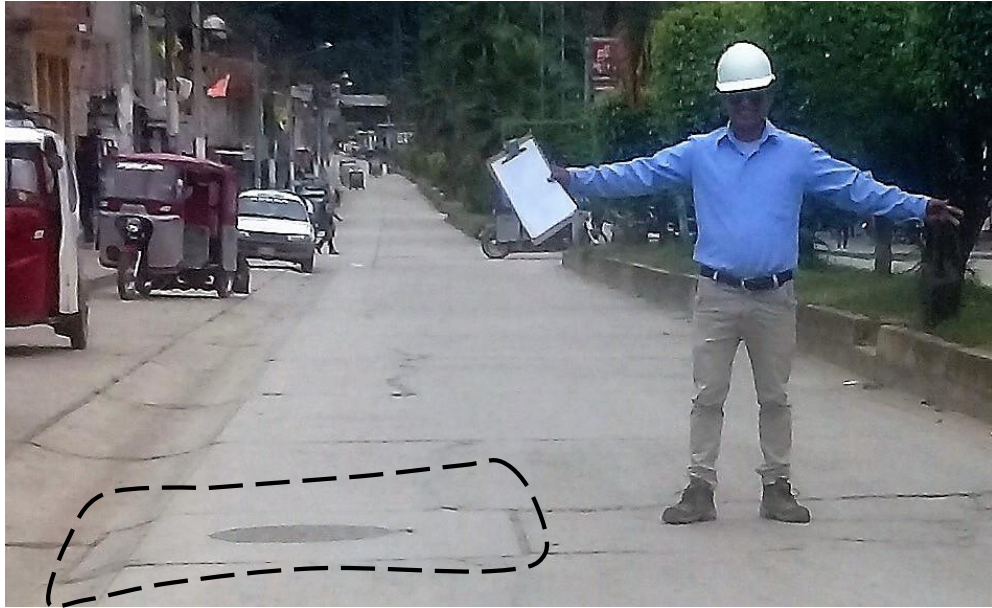
Figura241: Patología de parche grande que es mayor a 0.45 m² de severidad baja.

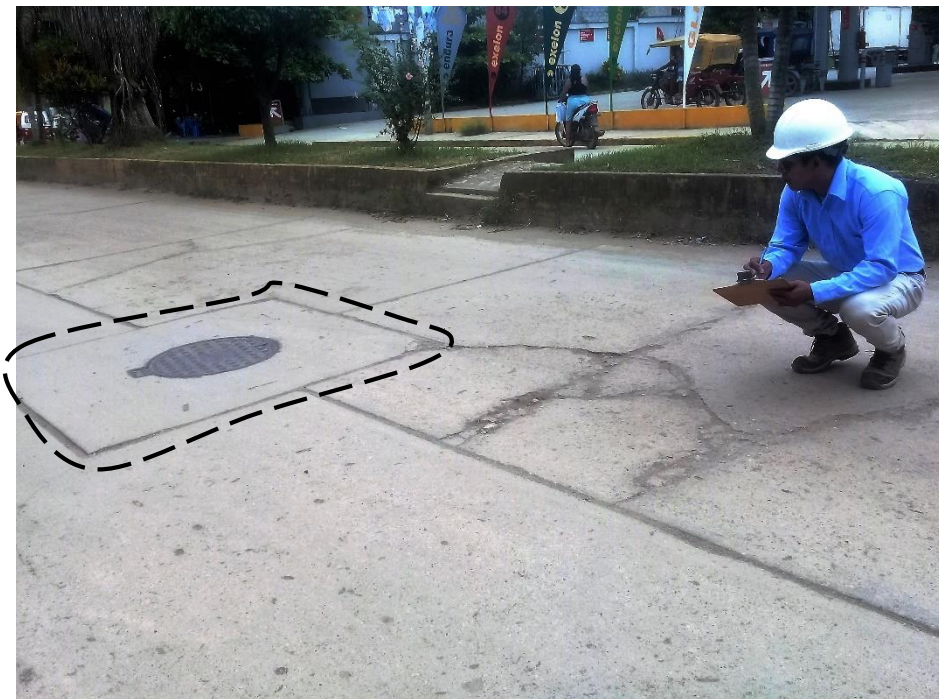
Figura242: Patología de parche grande de 0.45m² de severidad media.

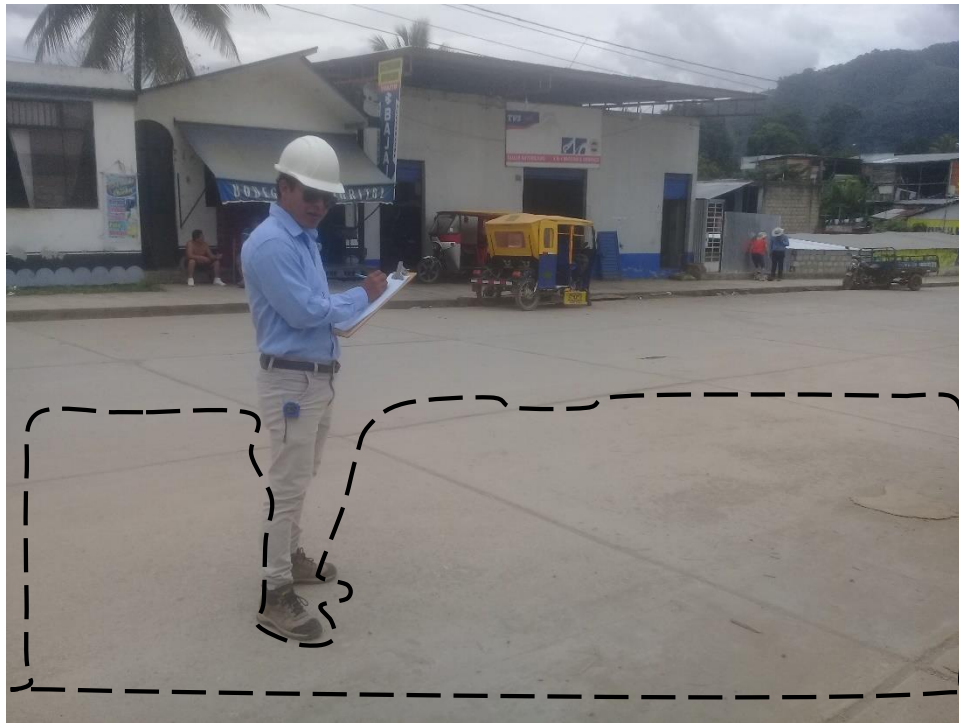
Figura 243: patología de pulimiento de agregados

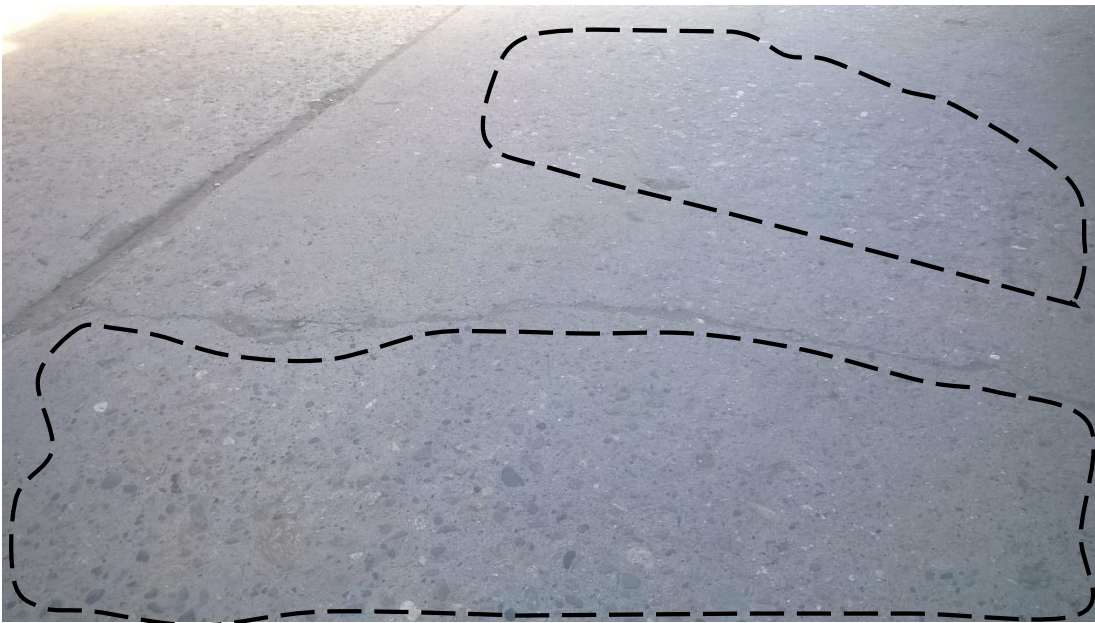
Figura 244: patología de pulimiento de agregados

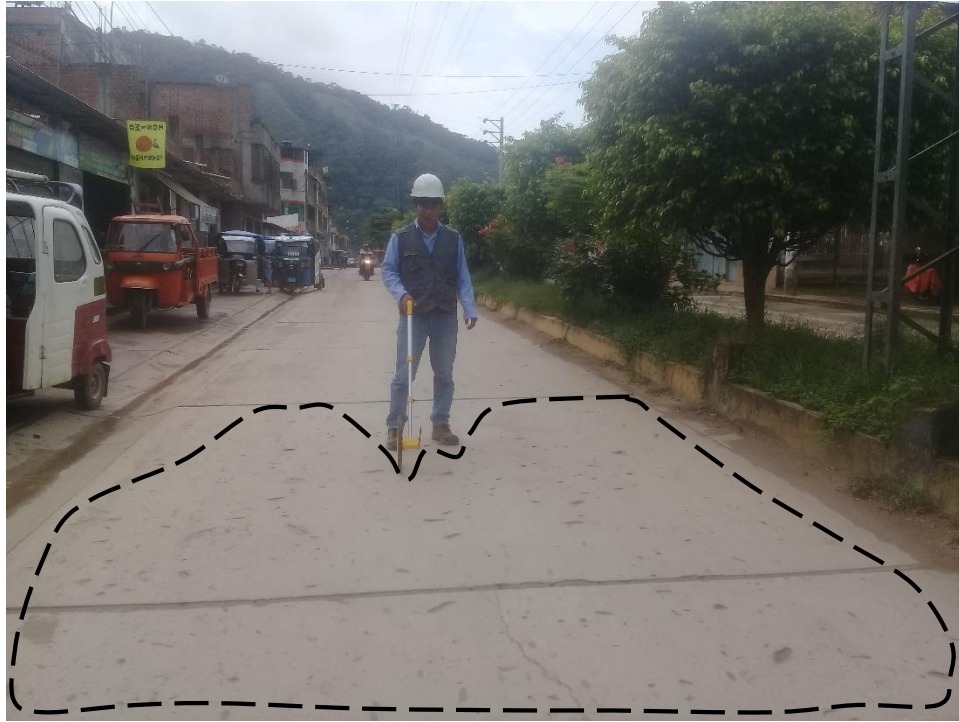
Figura 245: patología de Popouts.

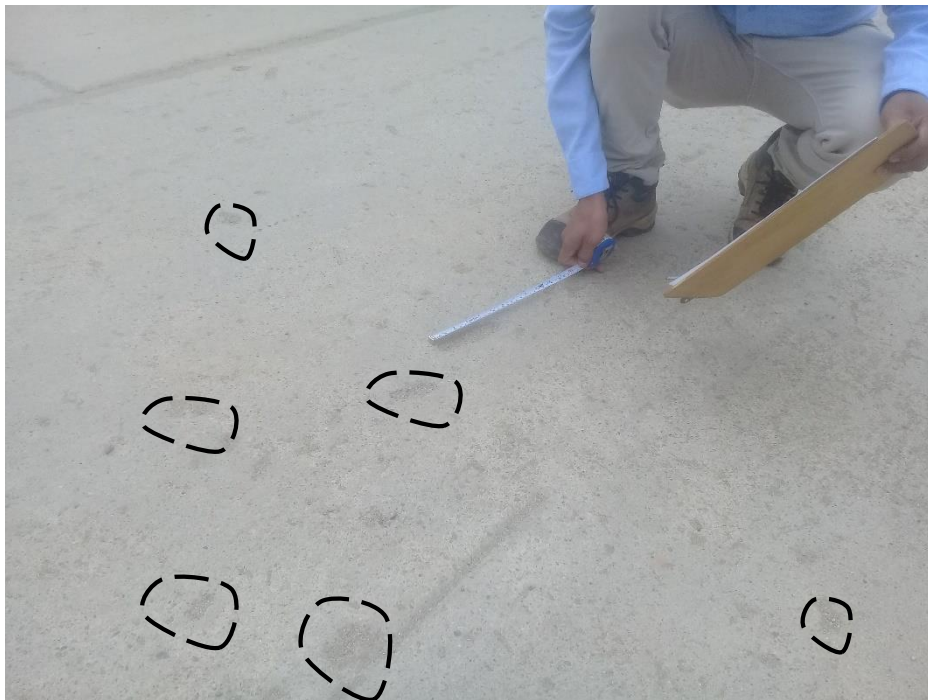
Figura 246: patología de Popouts.

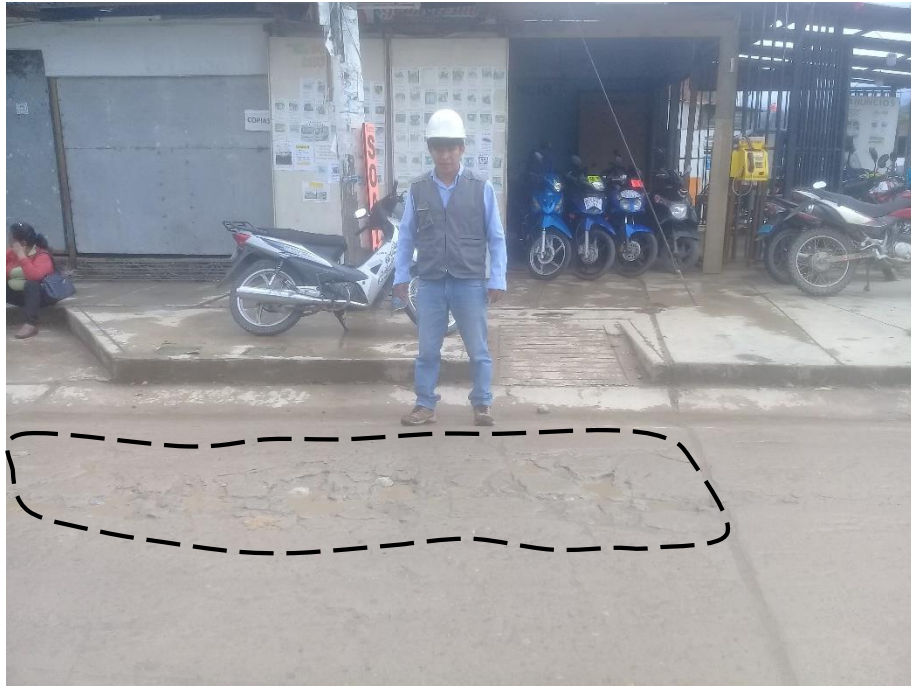
Figura247: Patología de punzonamiento de severidad alta.

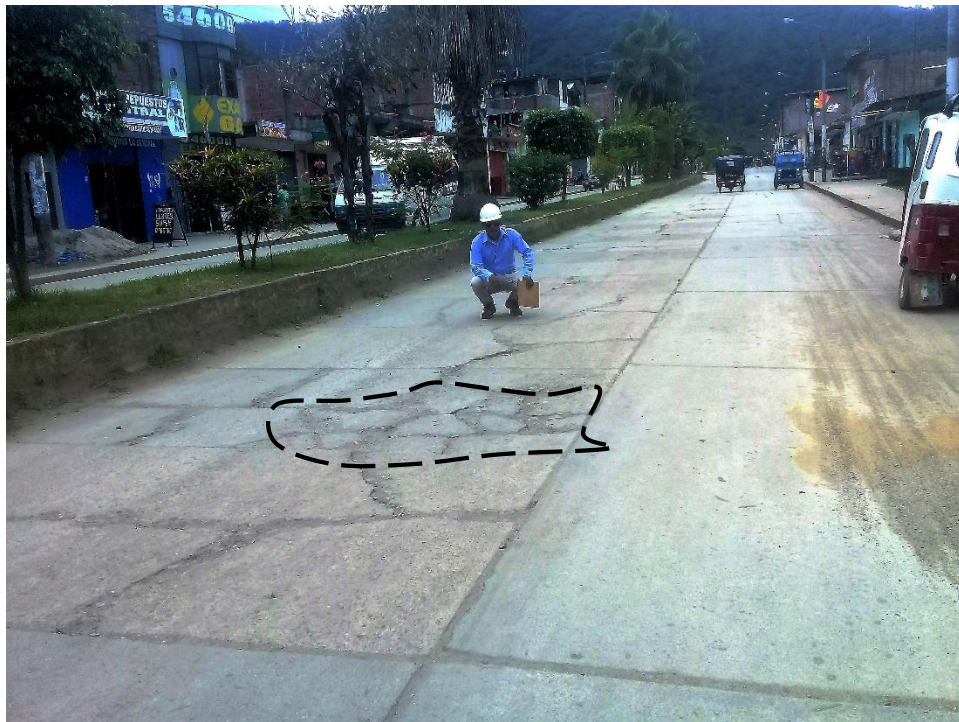
Figura248: Patología de punzonamiento de severidad alta.

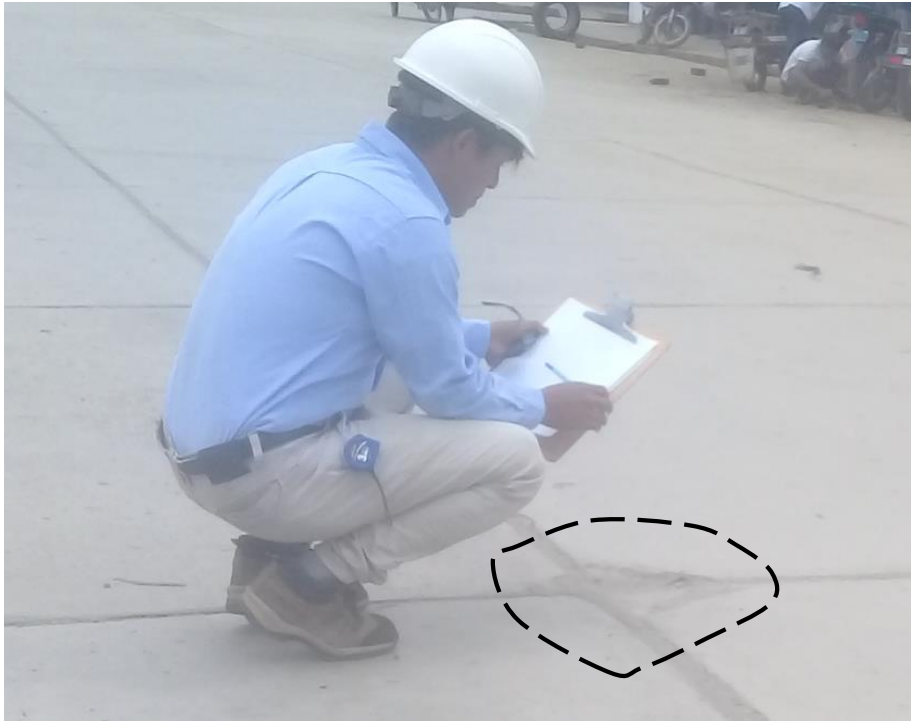
Figura249: Patología de descascaramiento de esquina de severidad media.

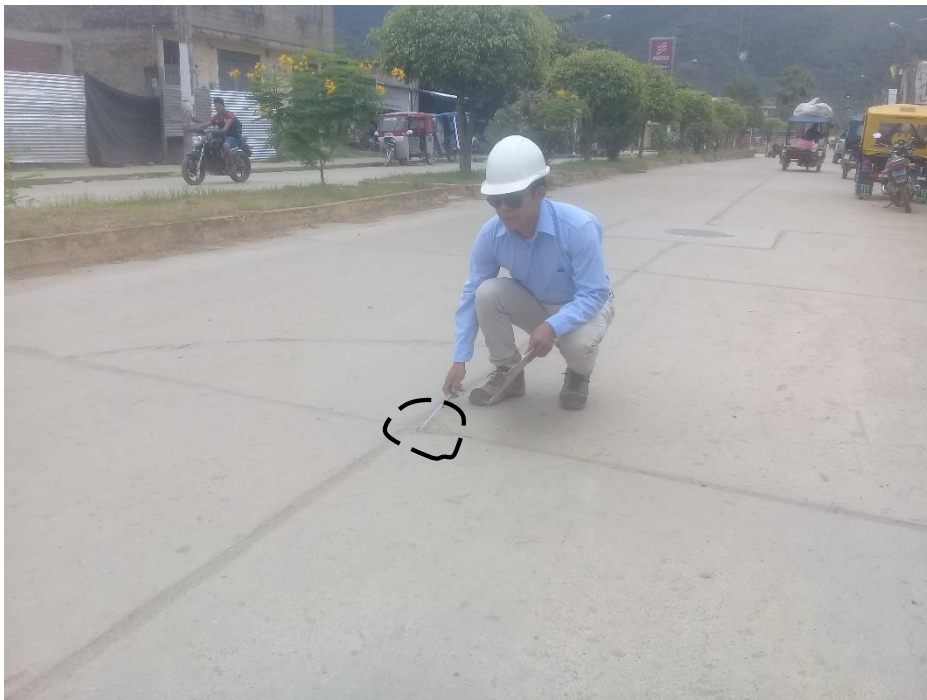
Figura250: Patología de descascaramiento de esquina de severidad media.

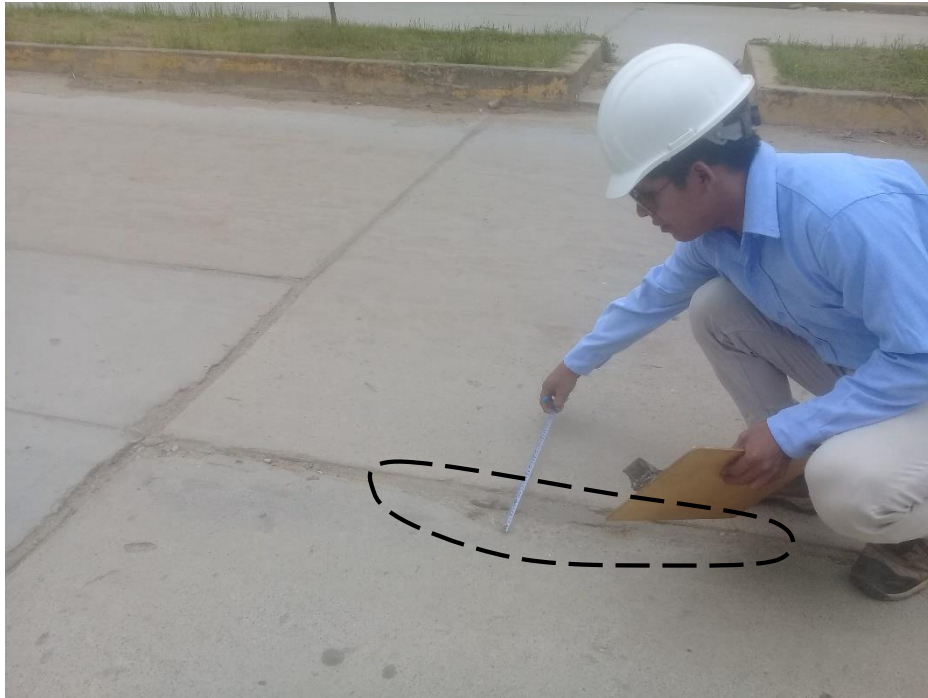
Figura251: Patología de descascaramiento de junta de severidad media.

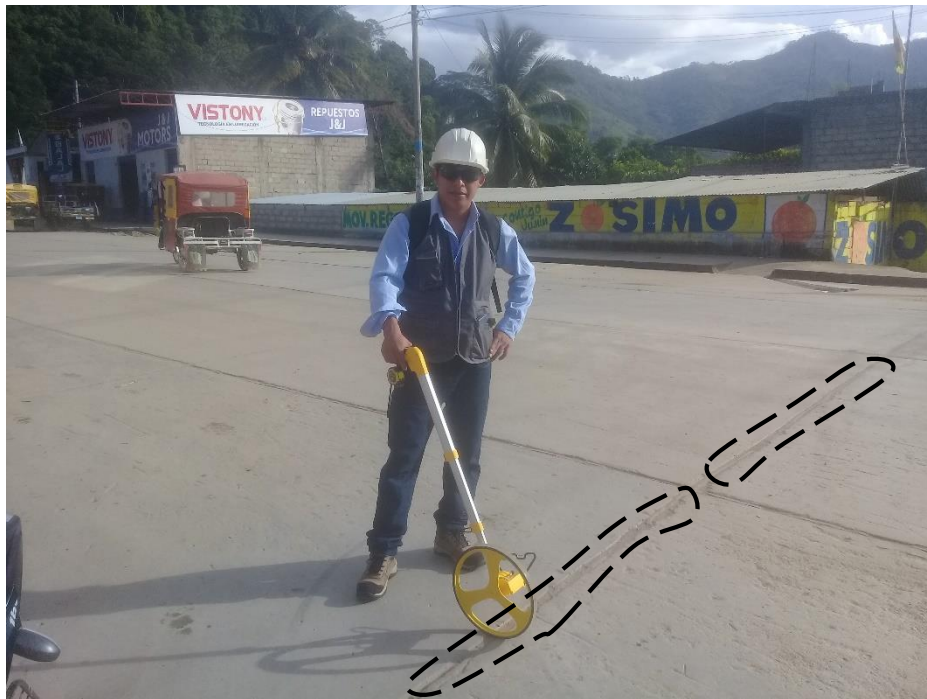
Figura252: Patología de descascaramiento de junta de severidad leve.

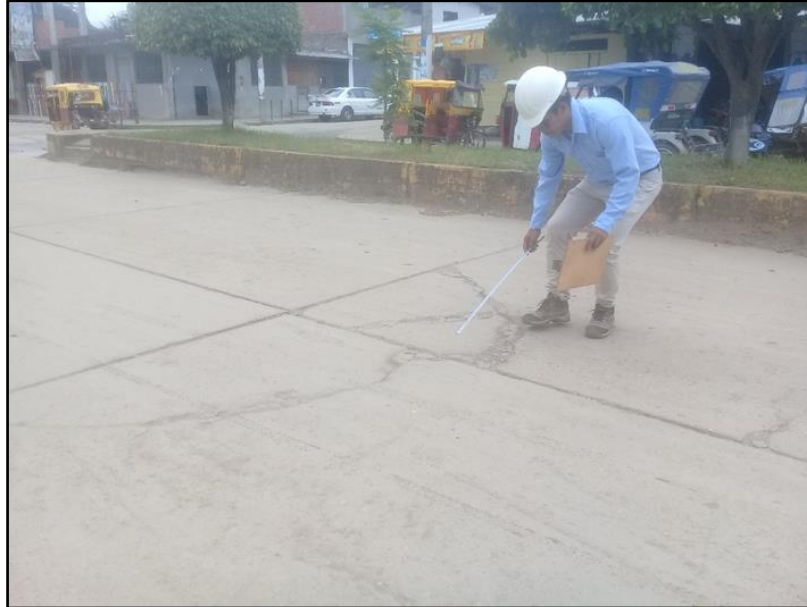
22-GRIETA DE ESQUINA

Generalmente, la repetición de cargas combinada con la pérdida de soporte y los esfuerzos de alabeo originan las grietas de esquina.

Por ejemplo, en la imagen se identificó la patología de grieta de esquina la cual tiene una severidad alta, por tal motivo se recomienda realizar el parcheo profundo.

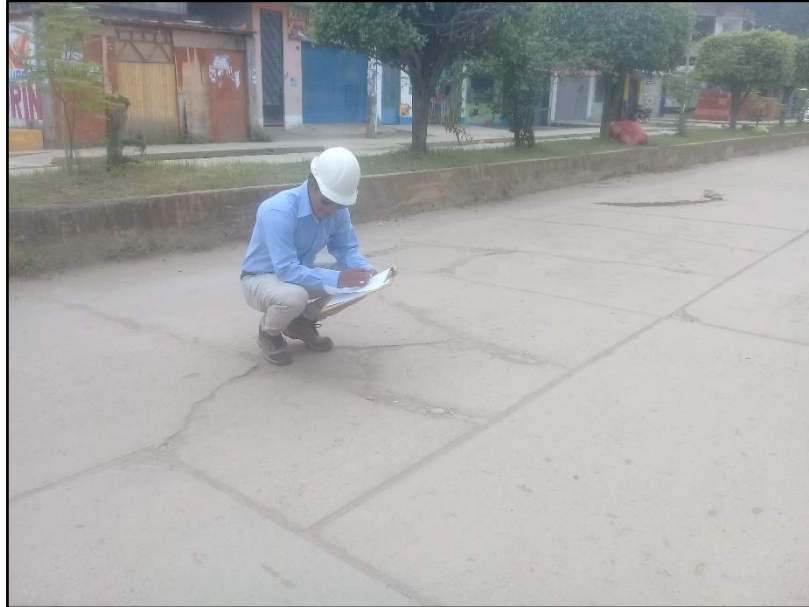
23-LOSA DIVIDIDA

CAUSA:
debido a sobrecarga o a soporte inadecuado.

Por ejemplo, en la imagen se identificó esta patología de losa dividida, se consideró una patología de severidad media. Por tal motivo se recomienda un reemplazo de losa.

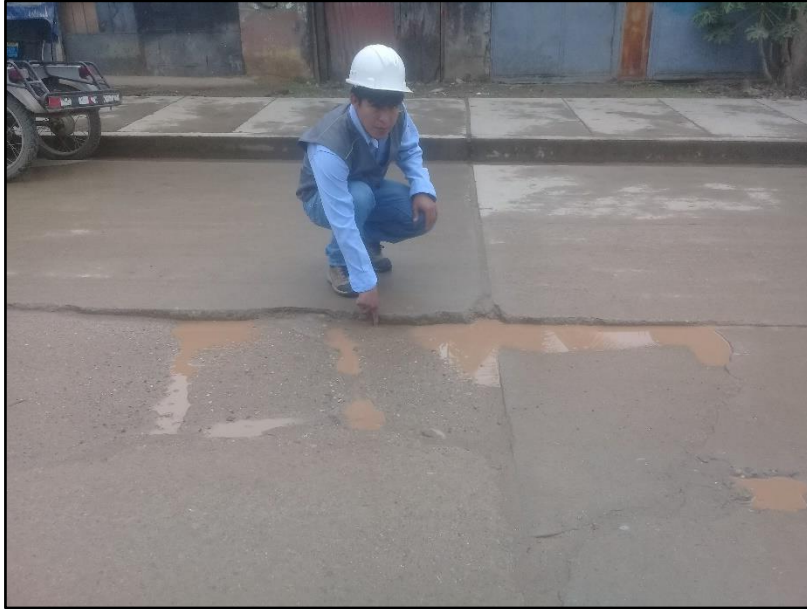
25-ESCALA

1. Asentamiento debido una fundación blanda.
2. Bombeo o erosión del material debajo de la losa.
3. Alabeo de los bordes de la losa debido a cambios de temperatura o humedad.

Por ejemplo, en la imagen se identificó la patología de escala, con un nivel de severidad alta, lo cual lo más recomendable sería dar la reparación de fresado.

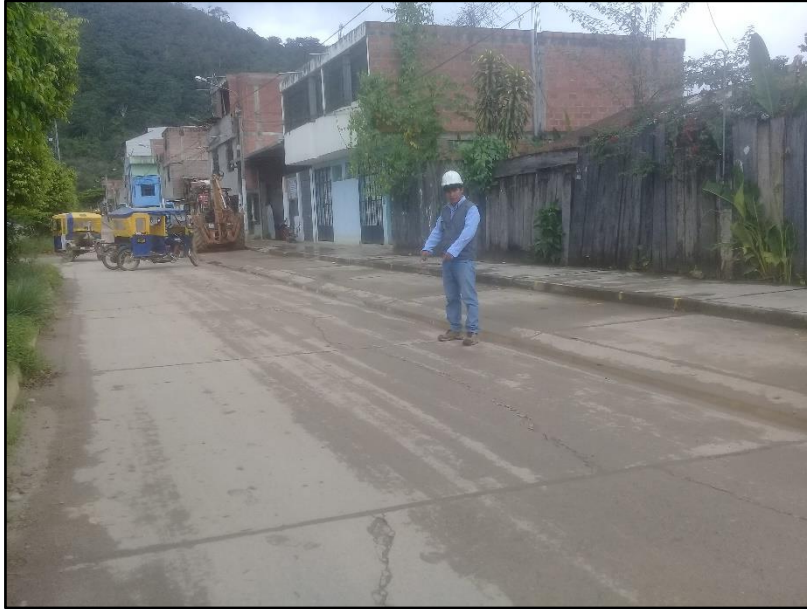
28-GRIETA LINEAL

son causadas usualmente por una combinación de la repetición de las cargas de tránsito y el alabeo por gradiente térmico o de humedad.

Por ejemplo, se observa en la imagen y se identificó la patología de grieta lineal con una severidad media, la cual se recomienda el sellado de grieta lineal.

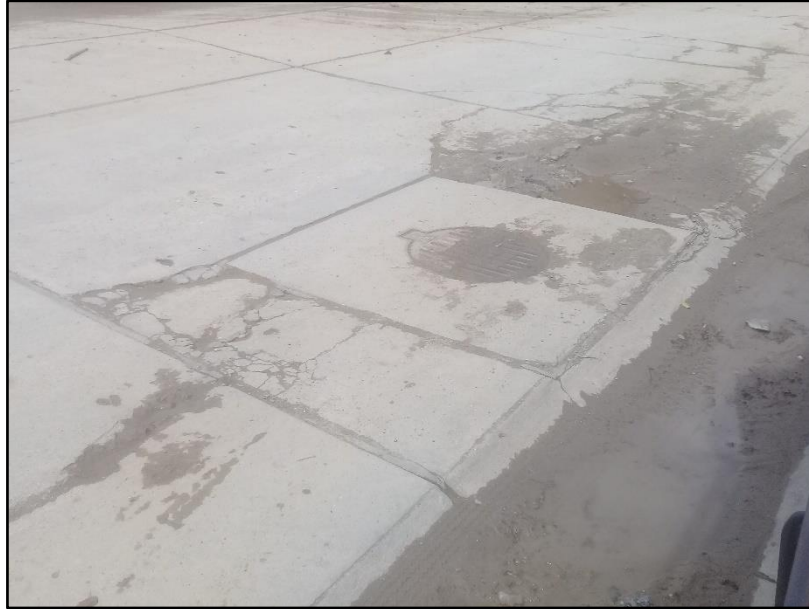
29-PARCHE GRANDE (MAYOR A 0.45 M2)

Una excavación de servicios públicos (utility cut) es un parche que ha reemplazado el pavimento original para permitir la instalación o mantenimiento de instalaciones subterráneas

Por ejemplo, como se observa en la imagen es una patología de parche grande con un nivel de severidad media, la cual se recomienda realizar el sellado de grieta o reemplazo de losa.

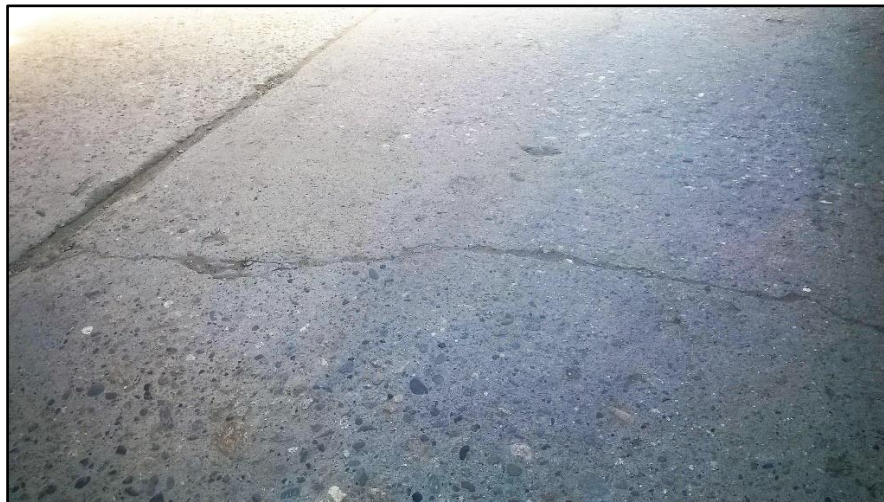
31- PULIMENTO DE AGREGADOS

Este daño se causa por aplicaciones repetidas de cargas del tránsito.

Como se muestra en la imagen la patología es significativa por tal motivo se consideró como patología de pulimento de agregado, lo cual se recomienda el ranurado de la superficie.

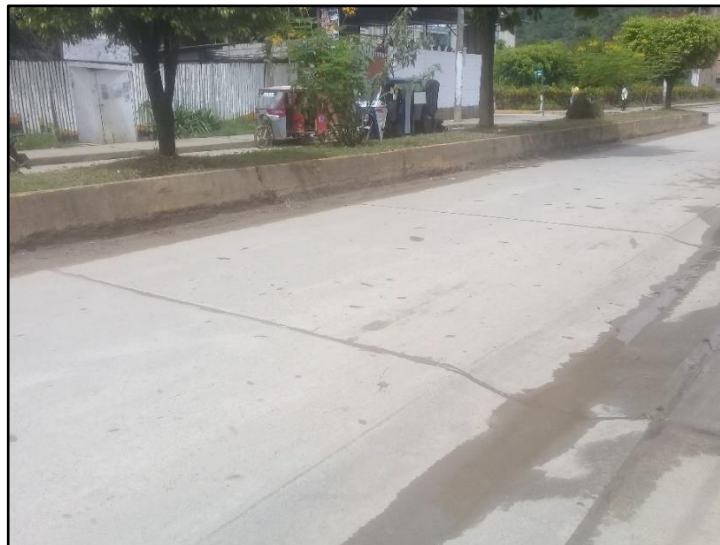
32-POPOUTS

Puede deberse a partículas blandas o fragmentos de madera rotos y desgastados por el tránsito.

Como se muestra en la imagen se identificó la falla patológica de popouts, se tomó en cuenta esta falla porque el manual dice que se considera ese daño si hay tres popouts por metro cuadrado. Lo cual no se hace nada.
