UNIVERSIDAD CATOLICA LOS ANGELES

DETERMINACIÓN Y EVALUACIÓN DE LAS
PATOLOGÍAS DEL CONCRETO PARA OBTENER EL
ÍNDICE DE INTEGRIDAD ESTRUCTURAL DEL
PAVIMENTO Y CONDICIÓN OPERACIONAL DE LA
SUPERFICIE DE LA PISTA EN LA AVENIDA MICAELA
BASTIDAS DEL CARRIL IZQUIERDO, DISTRITO DE
SATIPO, PROVINCIA DE SATIPO, REGION DE JUNÍN,
ENERO – 2019

**INFORME FINAL DE INVESTIGACIÓN PARA OPTAR EL
TITULO PROFESIONAL DE INGENIERO CIVIL**

SATIPO- PERU

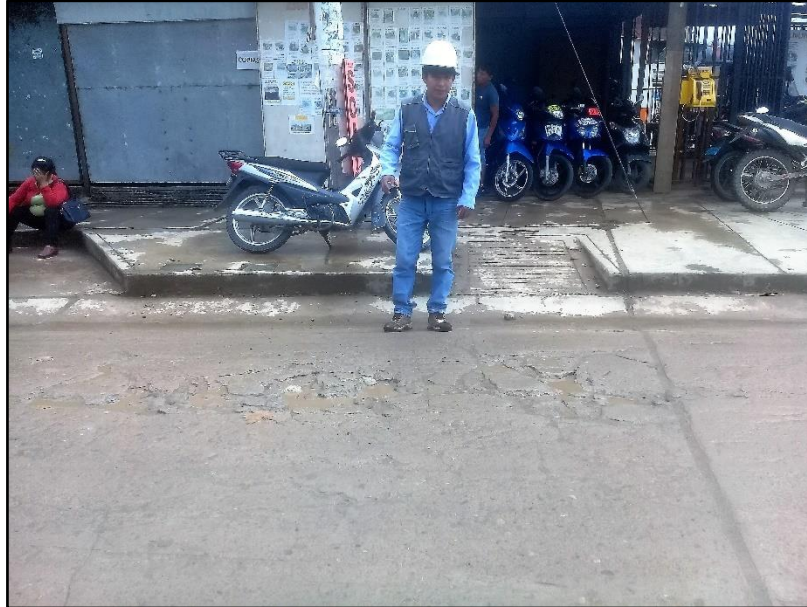
34- PUNZONAMIENTO

Este daño se origina por la repetición de cargas pesadas, el espesor inadecuado de la losa, la pérdida de soporte de la fundación o una deficiencia localizada de construcción del concreto (por ejemplo, hormigueros)

En la patología de punzonamiento tal como se captó en campo se encuentra en una severidad alta, la cual se recomienda un parcheo profundo.

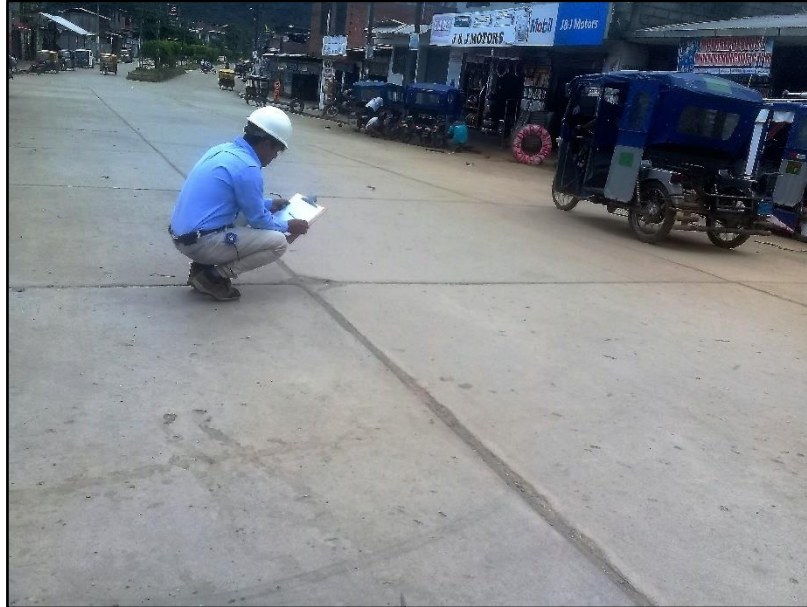
38- DESCASCARAMIENTO DE ESQUINA.

Un descascaramiento de esquina difiere de la grieta de esquina en que el descascaramiento usualmente buza hacia abajo para interceptar la junta,

Se muestra la patología captada en campo de descascaramiento de esquina, con una severidad media, la cual se recomienda un parcheo parcial.

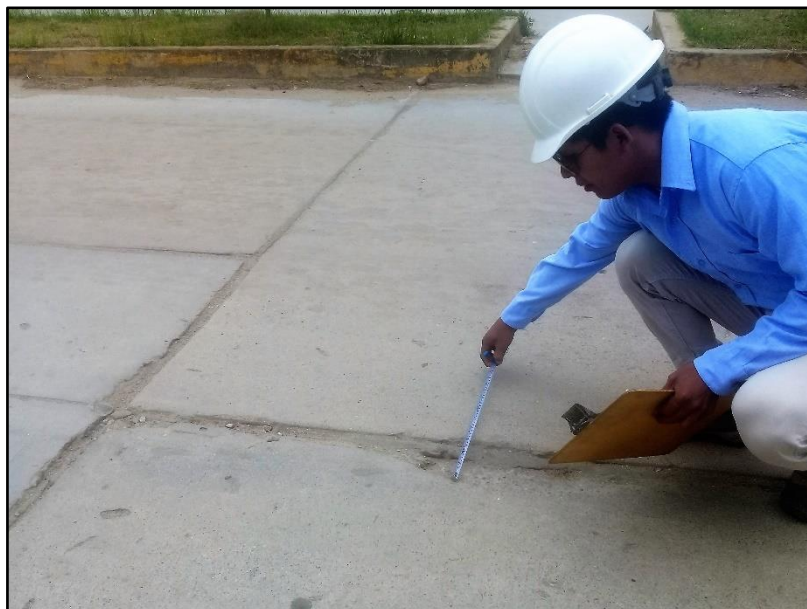
39- DESCASCARAMIENTO DE JUNTA

1. Esfuerzos excesivos en la junta causados por las cargas de tránsito o por la infiltración de materiales incompresibles.
2. Concreto débil en la junta por exceso de manipulación.

Se tomó las dimensiones en campo de la patología de descascaramiento de juntas, resultando una severidad media, según manual se recomienda realizar un parcheo parcial.

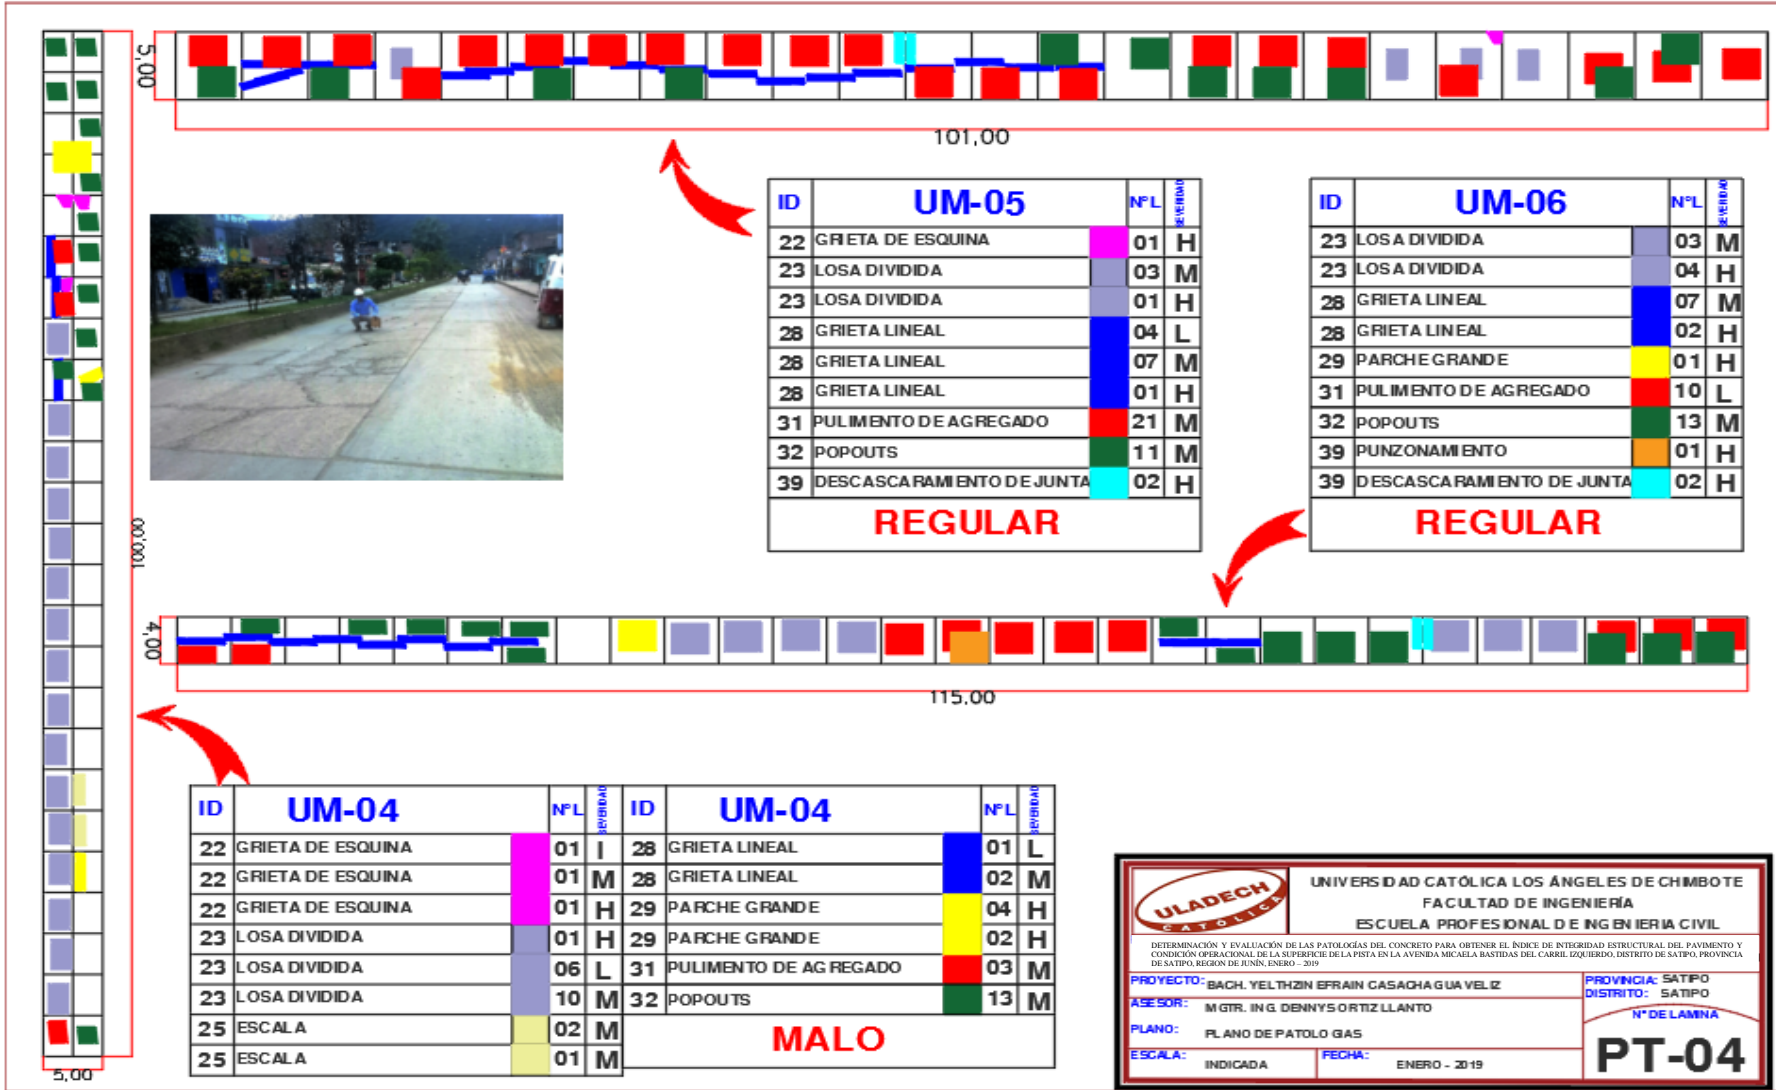
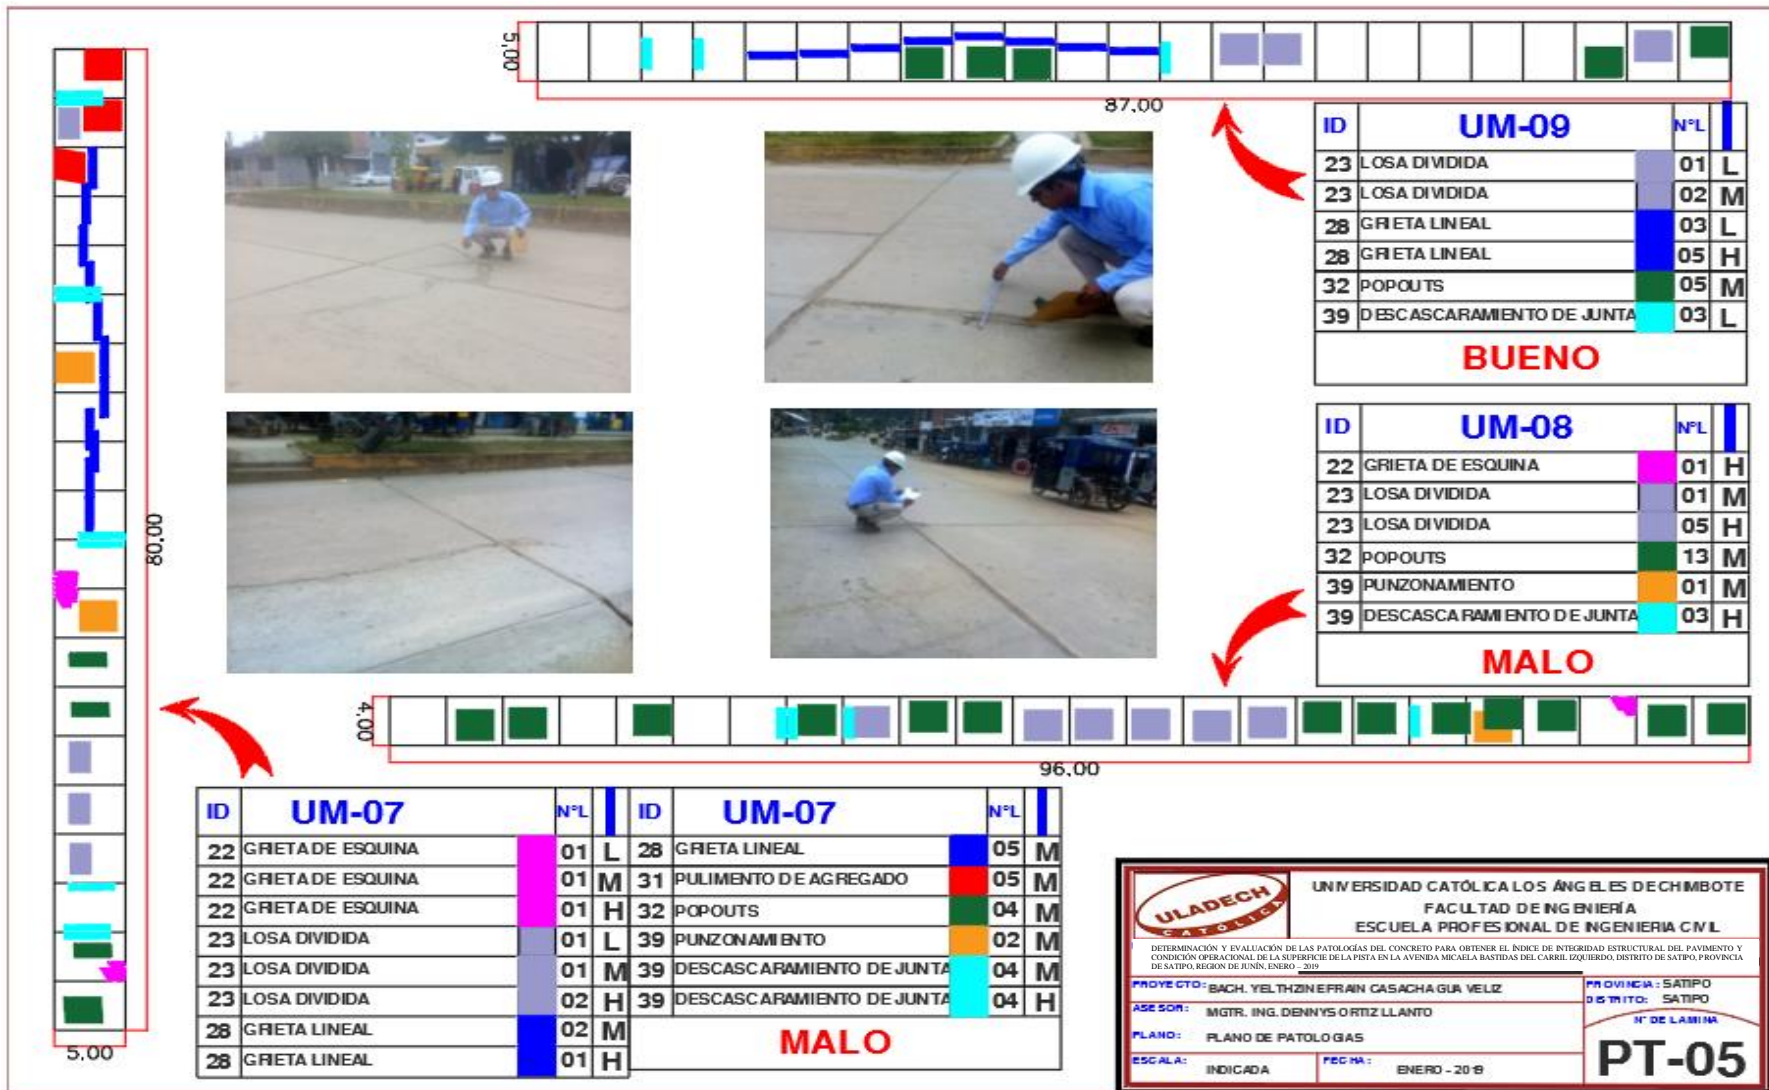
UNIVERSIDAD CATÓLICA LOS ÁNGELES DE CHIMBOTE FACULTAD DE INGENIERÍA ESCUELA PROFESIONAL DE INGENIERÍA CIVIL	
	DETERMINACIÓN Y EVALUACIÓN DE LAS PATOLOGÍAS DEL CONCRETO PARA OBTENER EL ÍNDICE DE INTEGRIDAD ESTRUCTURAL DEL PAVIMENTO Y CONDICIÓN OPERACIONAL DE LA SUPERFICIE DE LA PISTA EN LA AVENIDA MIGUEL BASTIDAS DEL CARRIL LOZURDO, DISTRITO DE SATIPO, PROVINCIA DE SATIPO, REGIÓN DE JUNÍN, ENERO - 2019	
PROYECTO: BACH. YELTHZIN EFRAIN CASACHA GUA VELIZ	PROVINCIA: SATIPO DISTRITO: SATIPO	
ASESOR: MGTR. ING. DENNIS ORTIZ LLANTO	PLANO DE PATOLO GIAS	
ESCALA: INDICADA	FECHA: ENERO - 2018	PT-05 <small>N° DE LAMINA</small>
