UNIVERSIDAD CATÓLICA LOS ÁNGELES
CHIMBOTE

“DETERMINACIÓN Y EVALUACIÓN DE LAS
PATOLOGÍAS DEL CONCRETO PARA OBTENER EL
ÍNDICE DE INTEGRIDAD ESTRUCTURAL DEL
PAVIMENTO Y CONDICIÓN OPERACIONAL DE LA
SUPERFICIE DE LAS PISTAS DEL JIRÓN ADOLFO
MOREY (ENTRE EL JIRÓN LA INMACULADA Y EL
JIRÓN MANCO CÁPAC) DEL DISTRITO DE CALLERÍA,
PROVINCIA DE CORONEL PORTILLO, REGIÓN
UCAYALI – AÑO 2017”

TESIS PARA OPTAR EL TÍTULO PROFESIONAL DE:

INGENIERO CIVIL

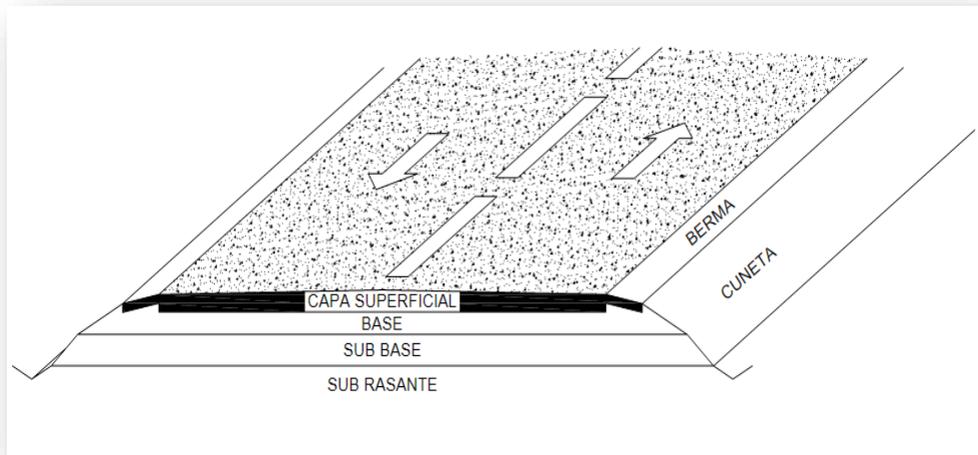
El pavimento flexible es una estructura compuesta por capas granulares (subbase, base) y como capa de rodadura una carpeta constituida con materiales bituminosos como aglomerantes, agregados y de ser el caso aditivos. Principalmente se considera como capa de rodadura asfáltica sobre capas granulares: mortero asfáltico, tratamiento superficial bicapa, micro-pavimentos, macadam asfáltico, mezclas asfálticas en frío y mezclas asfálticas en

caliente. En la figura 2-1 se presenta un corte de la sección típica de un pavimento flexible.

Figura 2-1. Sección del pavimento flexible. **Fuente:** Elaboración Propia. 2017.

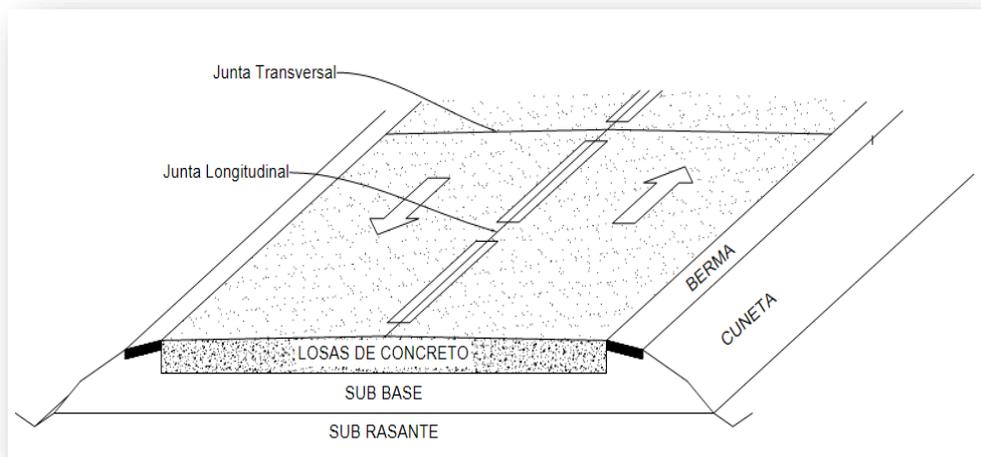
El pavimento rígido es una estructura de pavimento compuesta específicamente por una capa de subbase granular, no obstante esta capa puede ser de base granular, o puede ser estabilizada con cemento, asfalto o cal, y una capa de rodadura de losa de concreto de cemento hidráulico como aglomerante, agregados y de ser los casos aditivos, Ver figura 2-2. Dentro de los pavimentos rígidos existen tres categorías:

Figura 2-2: Sección de un pavimento rígido. **Fuente:** Elaboración Propia. 2017.

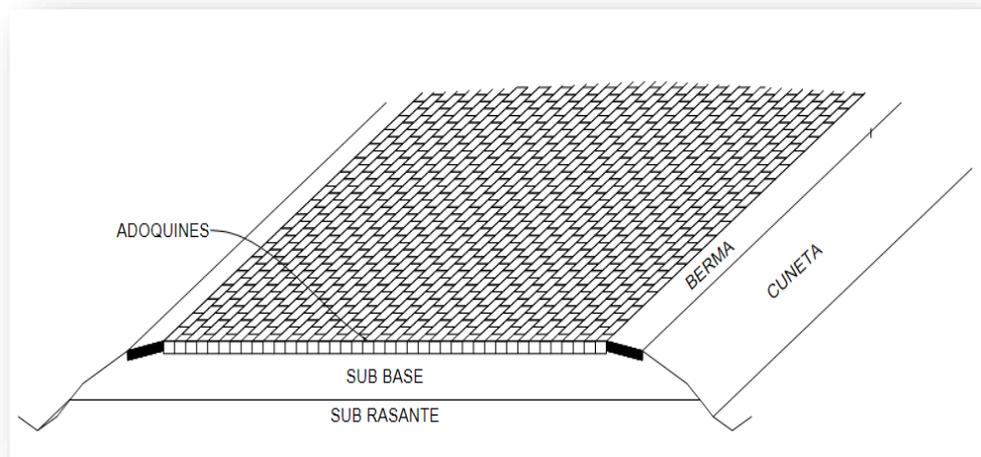
El pavimento semirrígido es una estructura de pavimento compuesta básicamente por capas asfálticas con un espesor total bituminoso (carpeta asfáltica en caliente sobre base tratada con asfalto); también se considera como pavimento semirrígido la estructura compuesta por carpeta asfáltica sobre base tratada con cemento o sobre base tratada con cal. Dentro del tipo de pavimento semirrígido se ha incluido los pavimentos adoquinados, como se observa en la *figura 2-3*.

Figura 2-3. Sección de un pavimento articulado. **Fuente:** Elaboración Propia. 2017.

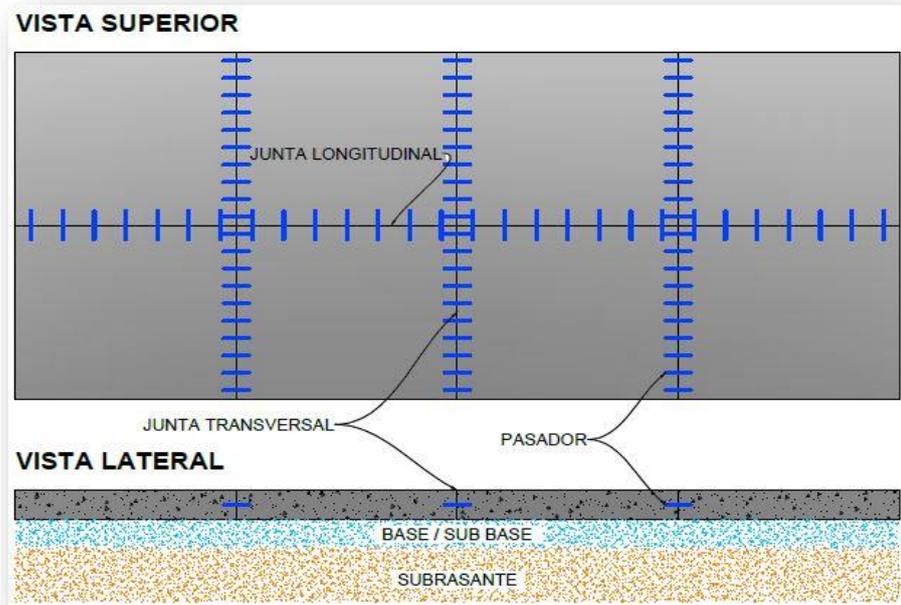
La experiencia adquirida a través de los años en el diseño y construcción de diversos proyectos viales, recomiendan establecer que la distancia de los espaciamientos máximos entre los paños no deben de exceder los 4.5 m. de longitud.

Otro dato importante sobre el uso frecuente de este tipo de pavimentos es que tienen un alto grado de confiabilidad y tienen una mejor relación directa entre el costo - beneficio. Ver figura 2-4.

Figura 2-4: Pavimento de concreto simple con juntas. **Fuente:** Elaboración propia. 2017.

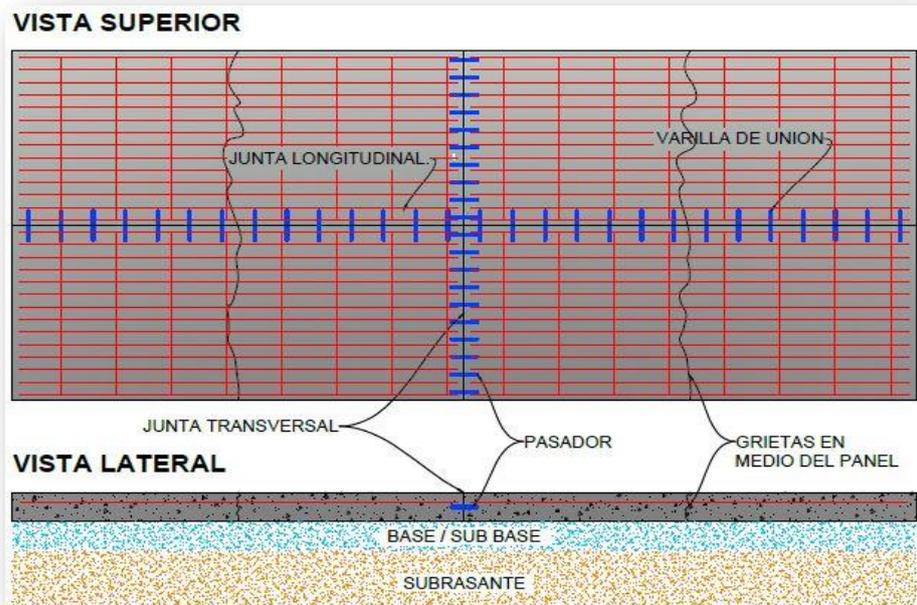
Este tipo de pavimento se solicita el uso de mallas de acero con una cuantía de refuerzo longitudinal que oscila entre 0.10 % y 0.25%, que se instala a una profundidad promedio de 1/3 del espesor de la losa, en el sentido transversal simplemente se requiere que las barras de unión sean con una armadura distribuida con una cuantía inferior, esta malla de acero que se genera permite que los espaciamientos entre las juntas transversales sean más extensas pudiendo alcanzar distancias de 7.5 m. a 9.0 m.

La transferencia de las cargas entre las juntas transversales se desarrollan mediante el uso conjunto de dovelas o barras pasajuntas de acero liso debidamente engrasadas y entre las conexiones de las juntas longitudinales se emplean barras de acero corrugado que sirven de anclajes.

Figura 2-5: Pavimento de concreto armado con barras transversales.
Fuente: Elaboración propia. 2017

El refuerzo moderado de acero que se maneja en este pavimento hace que se produzcan un conjunto de fisuras que son controladas dentro de cada paño. La transferencia de carga entre los paño a paño se efectúa mediante el uso conjunto pasadores. *Ver figura 2-5.*

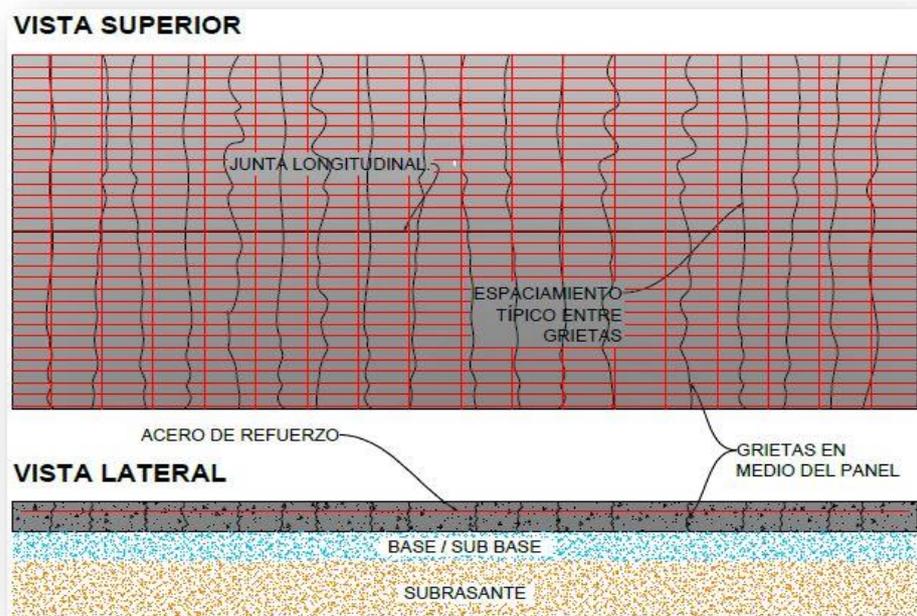
patrón de fisuras transversales que se distancien entre sí de 0.6 m. a 2.4 m.

La conexión entre las juntas longitudinales se constituye de barras de acero corrugado que sirven de anclajes. Este tipo de pavimento ya es bastante usado en América y el continente europeo. *Ver figura 2-6*

Figura 2-6: Pavimento de concreto continuamente reforzado.
Fuente: Elaboración propia. 2017

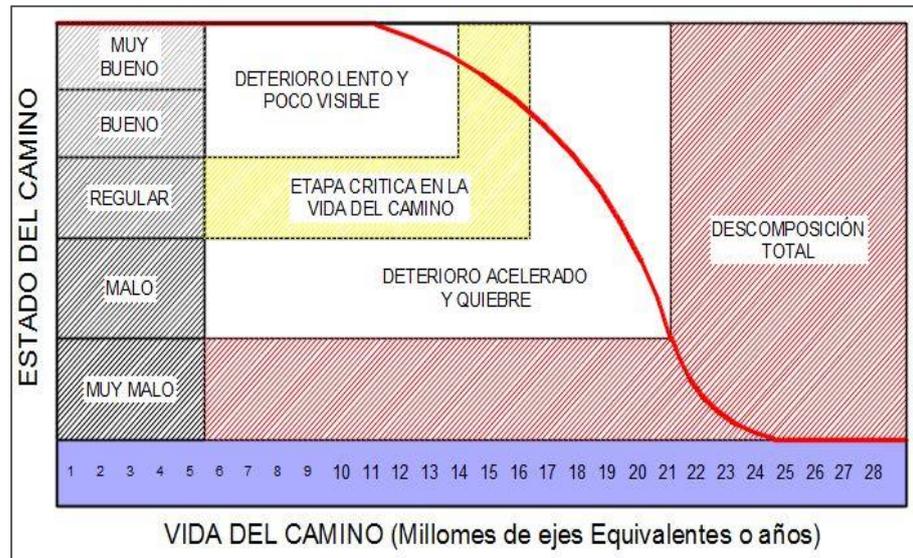
El comportamiento de los pavimentos a lo largo de su vida útil es regido generalmente por un ciclo, el cual ha llegado a considerarse como normal debido a la frecuencia con que se presenta, los indicadores (deterioros del pavimento) de cada una de las etapas de este ciclo son diferentes según el tipo de pavimento, sin embargo, la tendencia en la evolución de la estructura a través del tiempo es común y puede describirse de la siguiente manera:

- Etapa de construcción.
- Etapa de deterioro lento y poco visible.
- Etapa de deterioro acelerado y de quiebre.
- Etapa de descomposición total.

En el *grafico 2-3* se muestra el comportamiento de los pavimentos.

Gráfico 2-3. Curva de comportamiento de los pavimentos. **Fuente:** Elaboración propia. 2017

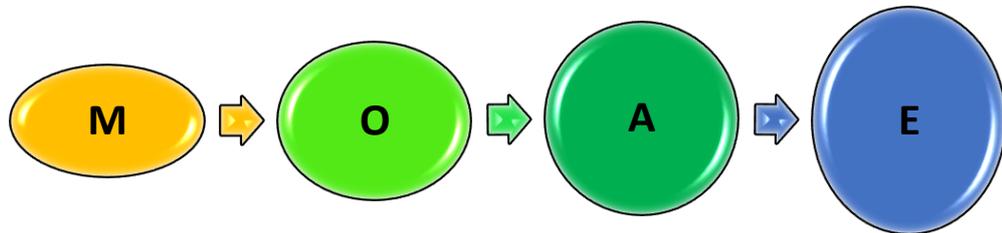
Este diseño consiste en tomar los datos de las muestras siguiendo el método PCI, para seguidamente se pueda realizar un reconocimiento visual de las

muestras y obtener los datos del estado pavimento como la clase, severidad y extensión de las fallas, luego se analiza y se evalúa exhaustivamente mediante el procesamiento de datos obtenidos en gabinete y así obtener los resultados finales.

Gráfico 3-1. Diseño de la Investigación. Fuente: Elaboración propia

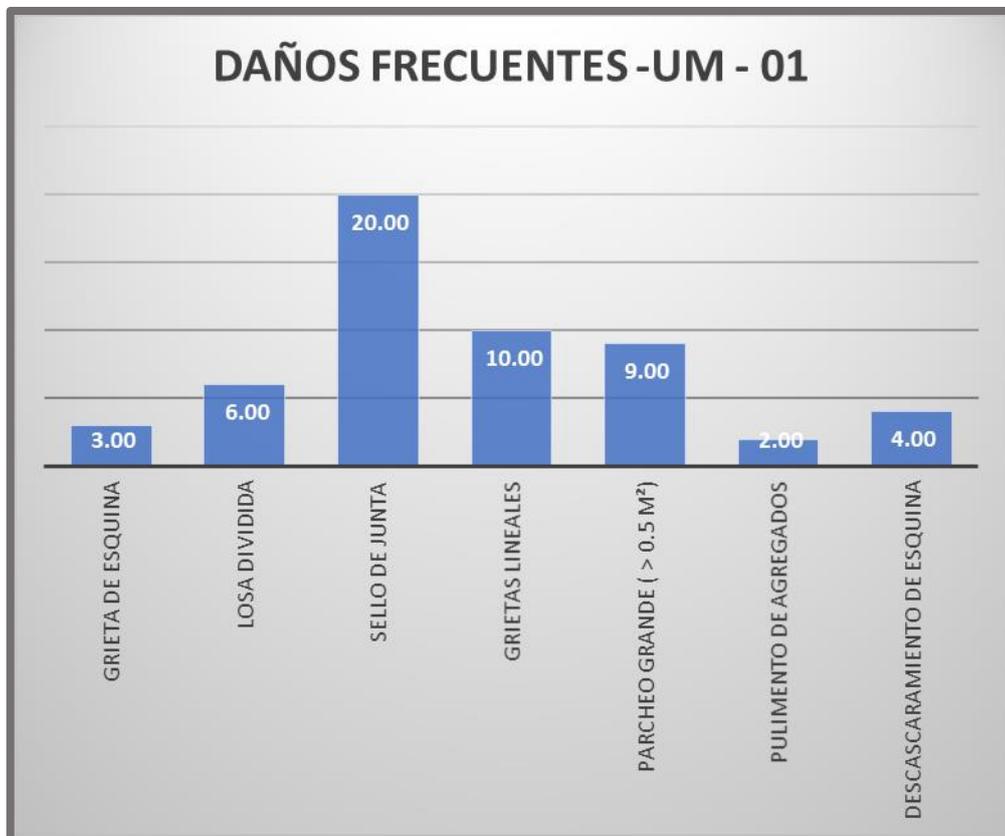
Gráfico 4-1: Daños frecuentes UM 01. **Fuente:** Elaboracion propia. 2017

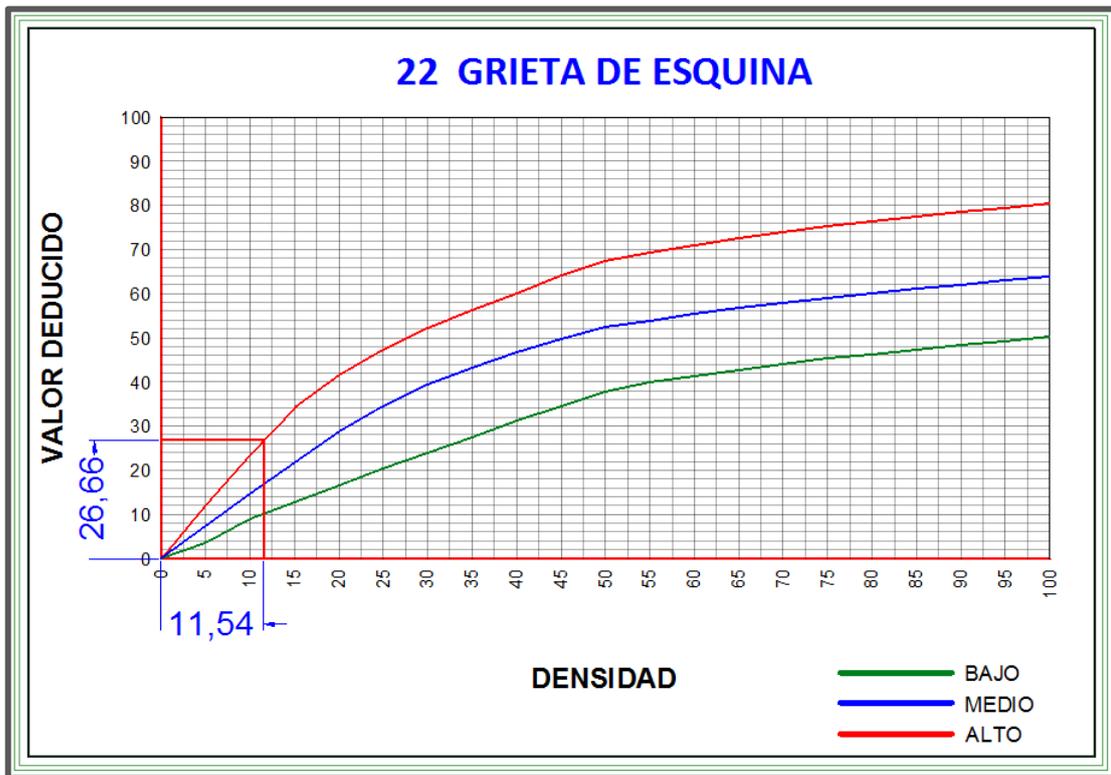
Gráfico 4-2: Abaco para el cálculo del valor deducido falla grieta de esquina UM 01

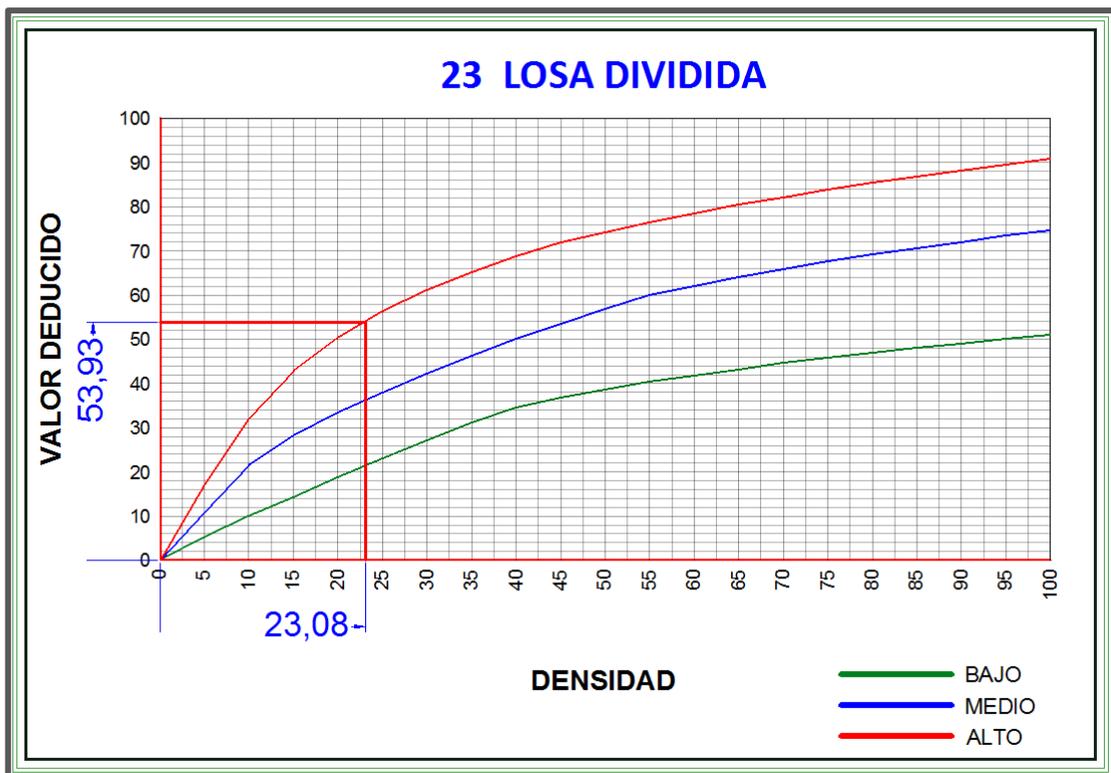
Gráfico 4-3: Abaco para el cálculo del valor deducido losa dividida UM 01.

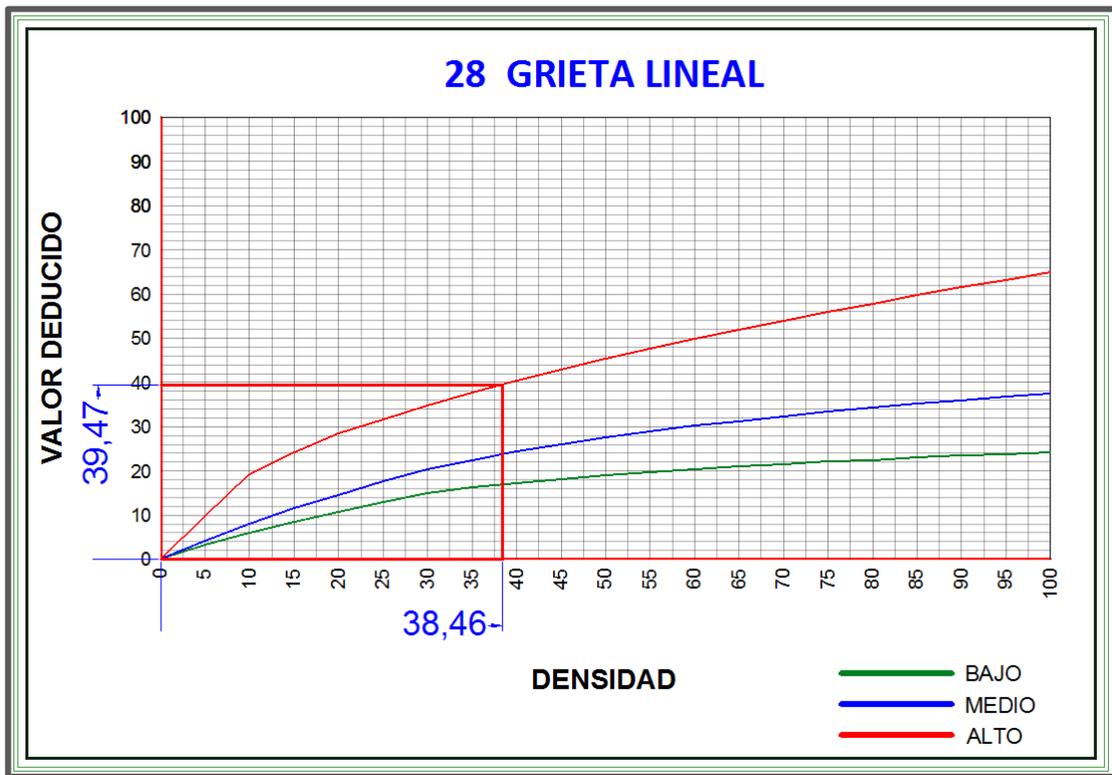
Gráfico 4-4: Abaco para el cálculo del valor deducido falla grieta de lineal UM 01.

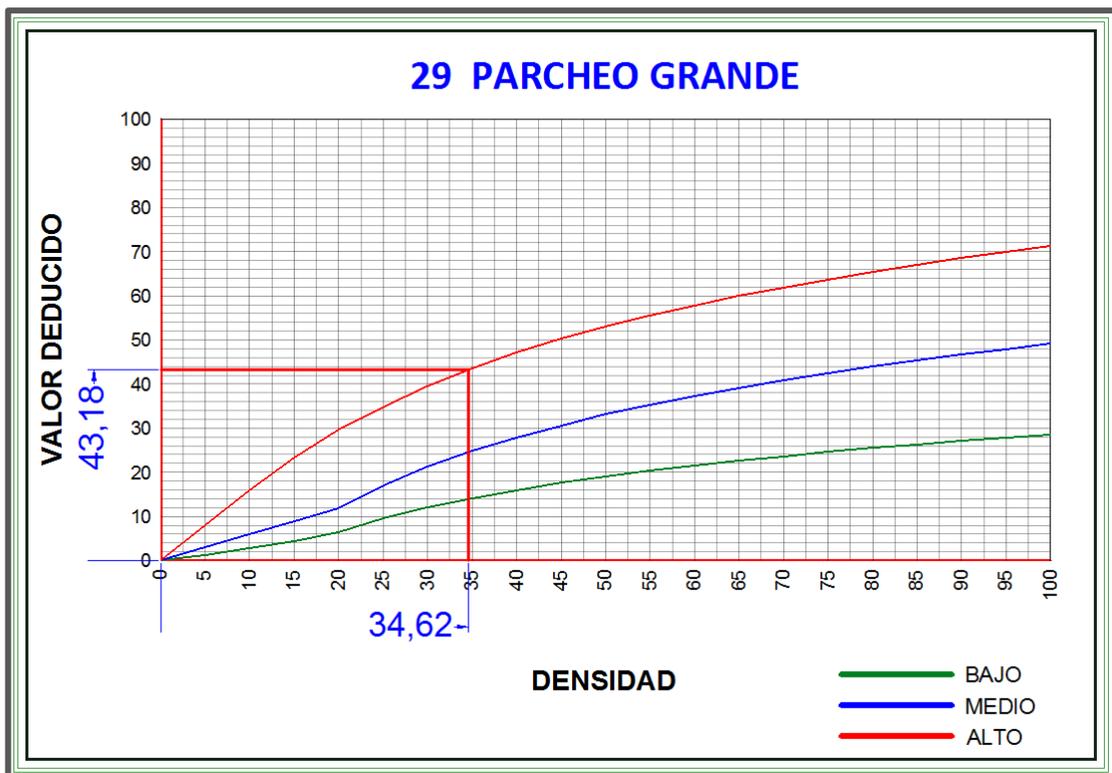
Gráfico 4-5: Abaco para el cálculo del valor deducido falla parcheo grande UM 01

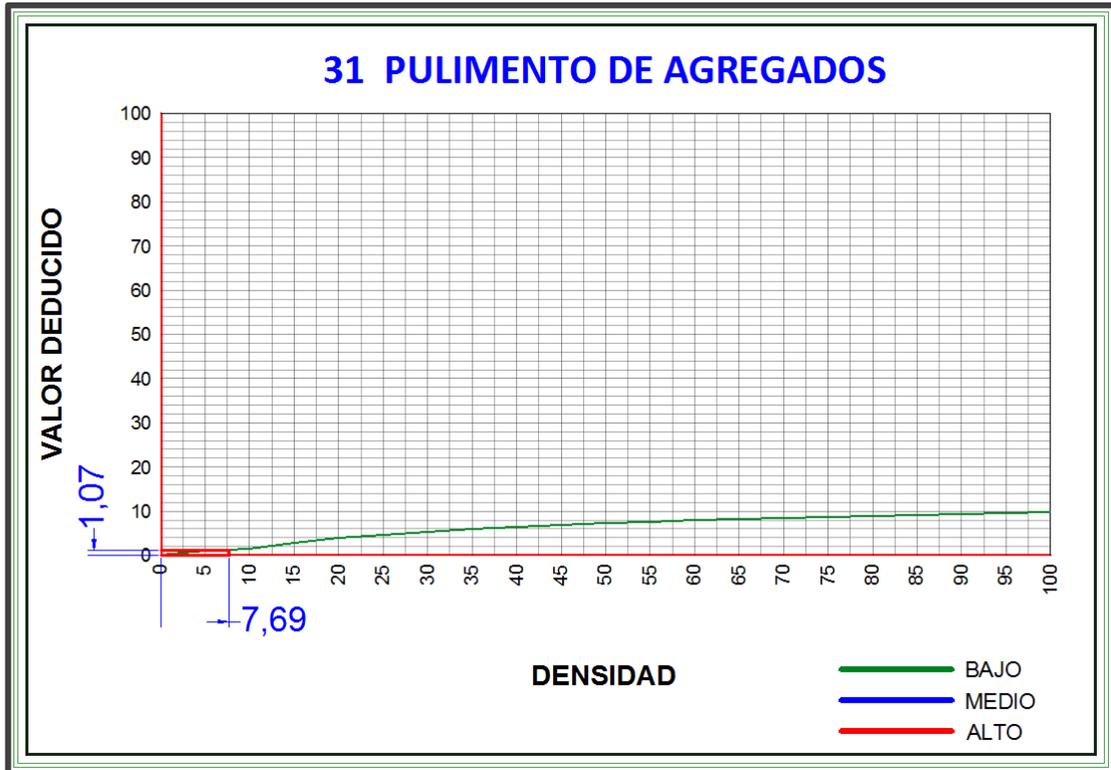
Gráfico 4-6: Abaco para el cálculo del valor deducido falla pulimento de agregados UM 01.

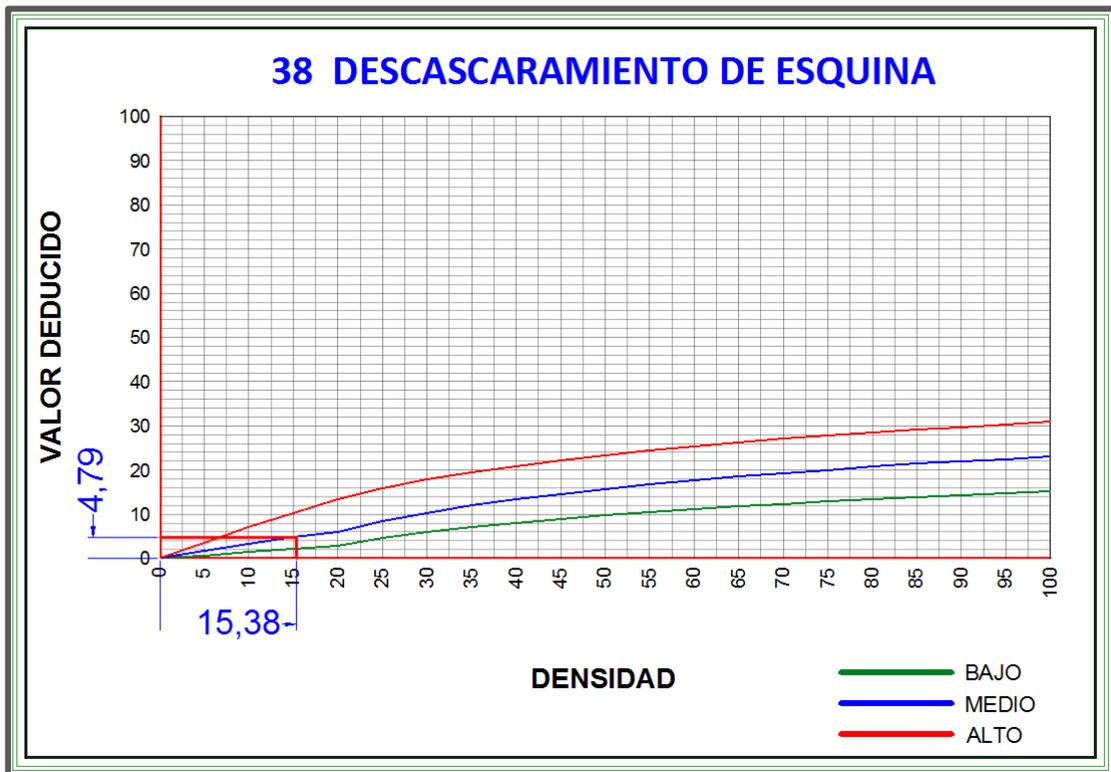
Gráfico 4-7: Abaco para el cálculo del valor deducido falla descascaramiento de esquina UM 01.

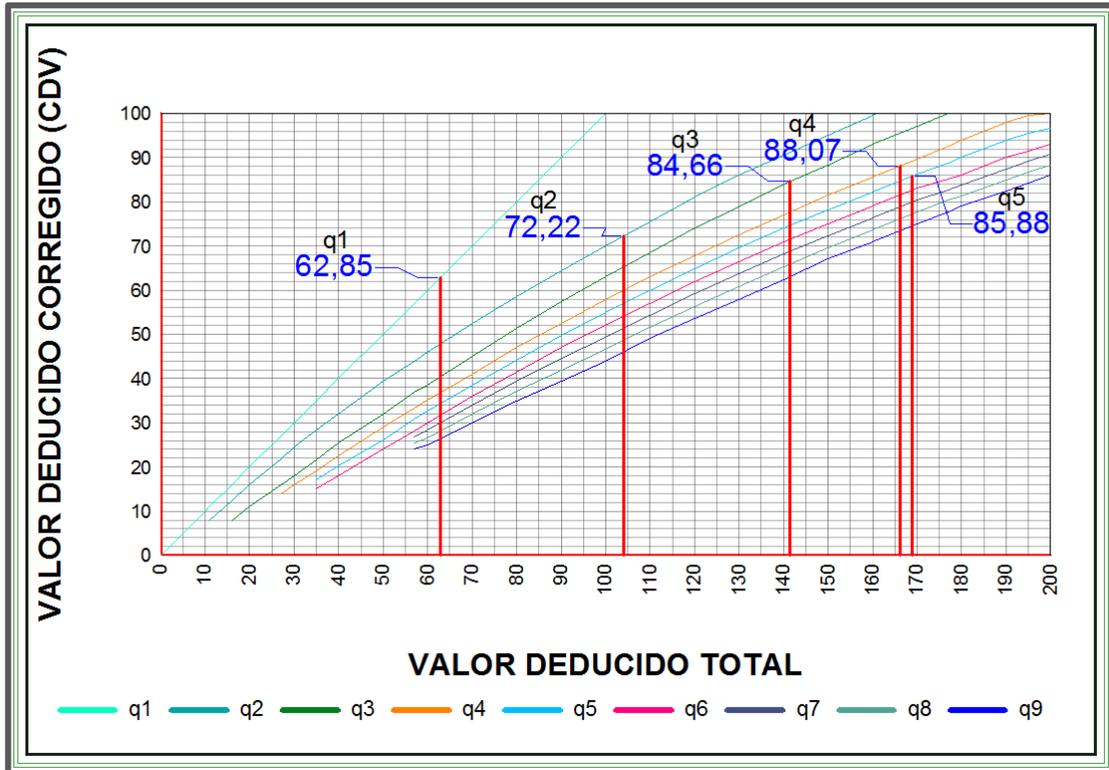
Gráfico 4-8: Abaco para el cálculo de los valores deducidos corregidos UM 01.

CALCULO DEL PCI											
N°	VALORES DEDUCIDOS							TOTAL	qi	CDV	
1	53.93	43.18	39.47	26.66	4.79	0.92		168.96	5	85.88	
2	53.93	43.18	39.47	26.66	2.00	0.92		166.17	4	88.07	
3	53.93	43.18	39.47	2.00	2.00	0.92		141.51	3	84.66	
4	53.93	43.18	2.00	2.00	2.00	0.92		104.04	2	72.22	
5	53.93	2.00	2.00	2.00	2.00	0.92		62.85	1	62.85	
									Max CDV=	88.07	
PCI =		100 - MAX CDV									
PCI =		11.93									
							CLASIFICACIÓN=	MUY MALO

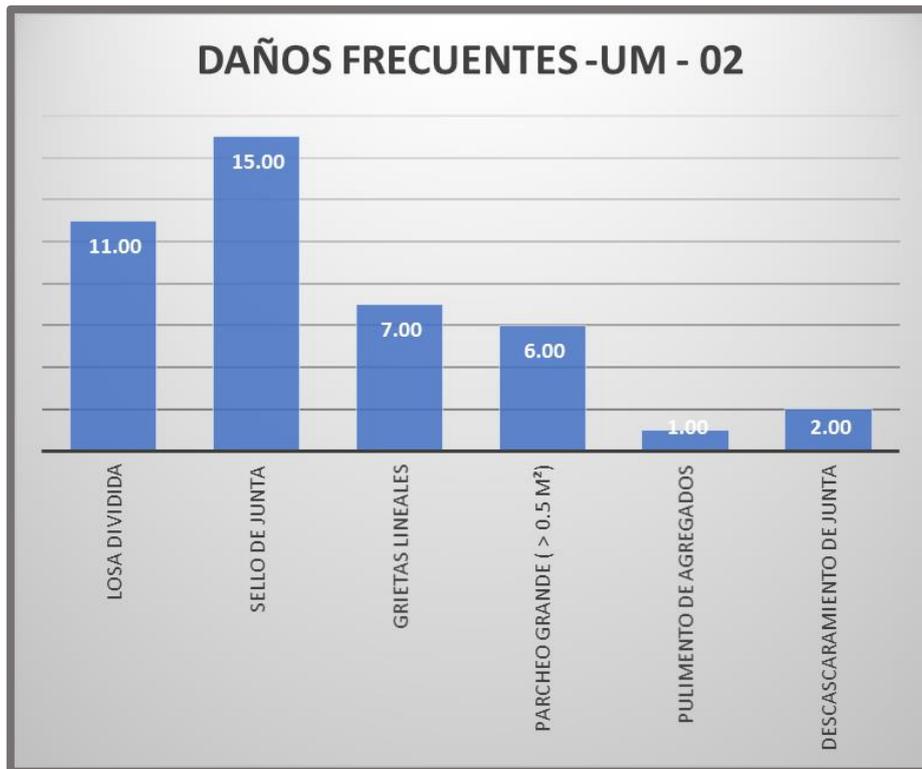
Gráfico 4-9: Daños frecuentes UM 02. **Fuente:** Elaboracion propia. 2017.

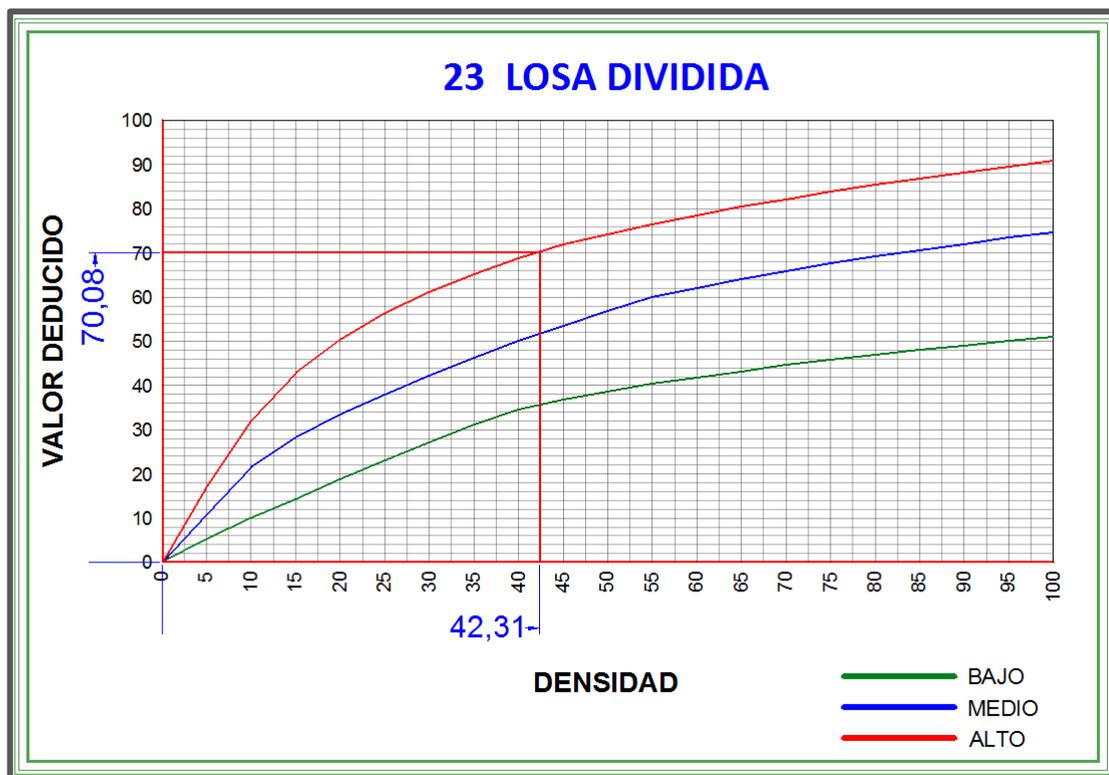
Gráfico 4-10: Abaco para el cálculo del valor deducido falla losa dividida UM 02

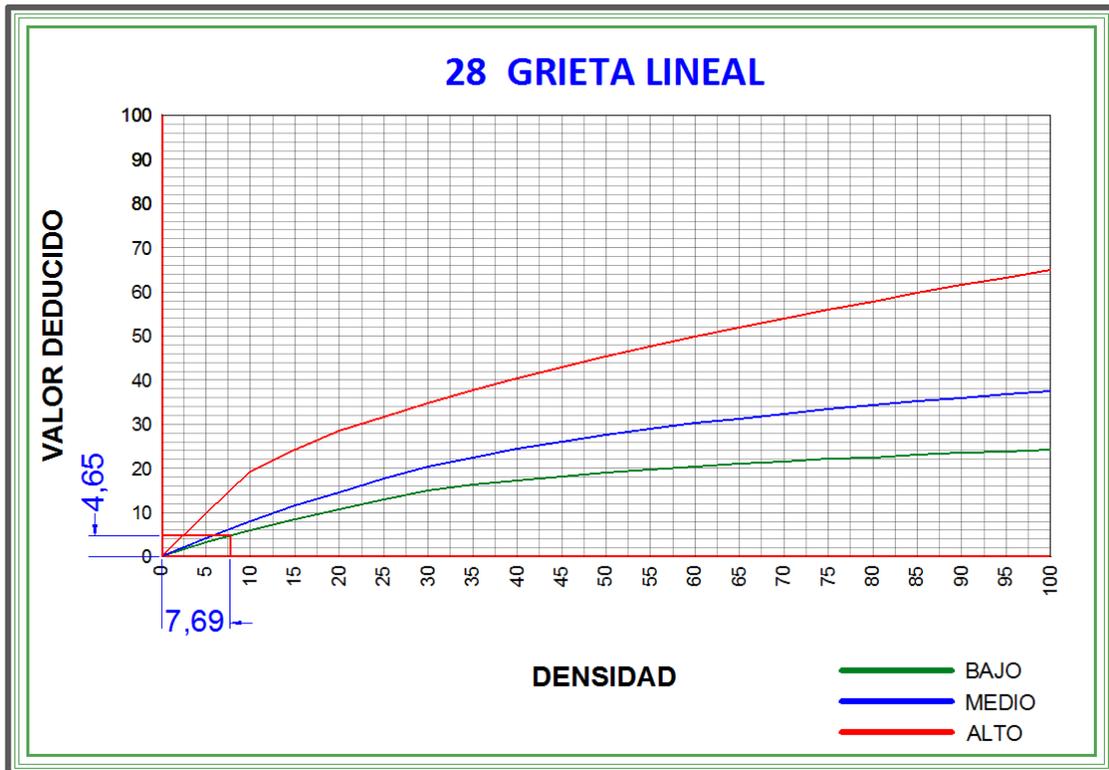
Gráfico 4-11: Abaco para el cálculo del valor deducido falla grieta lineal UM 01

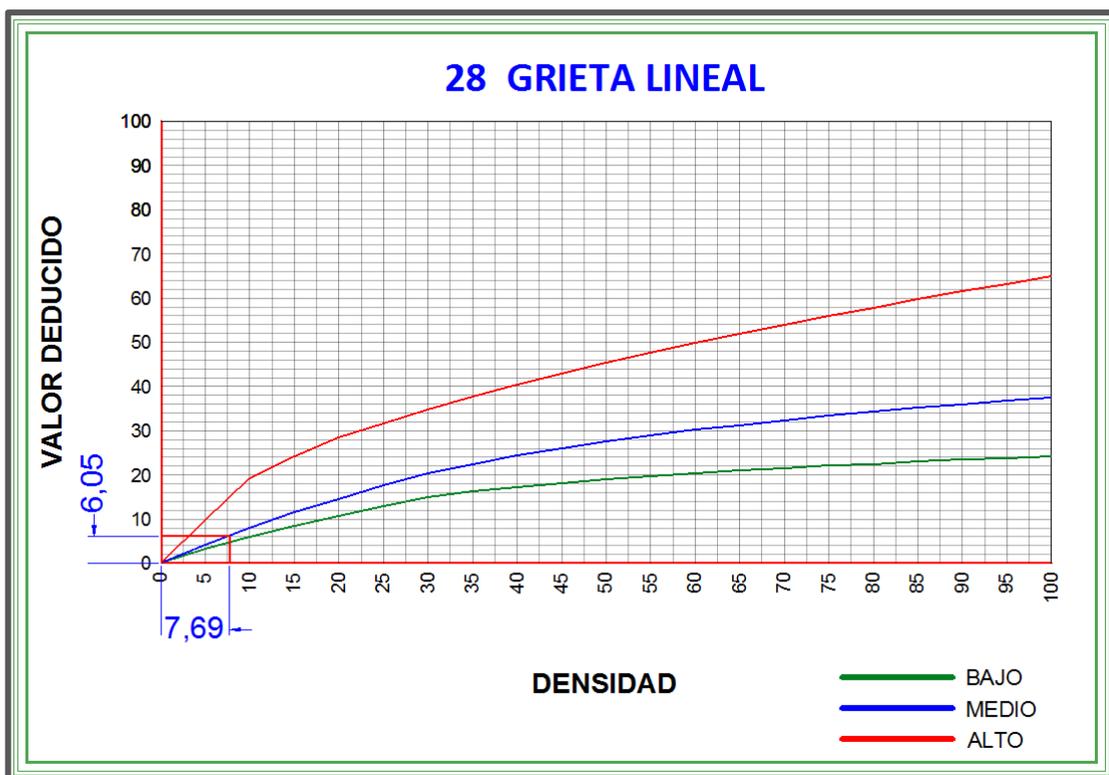
Gráfico 4-12: Abaco para el cálculo del valor deducido falla grieta lineal UM 02

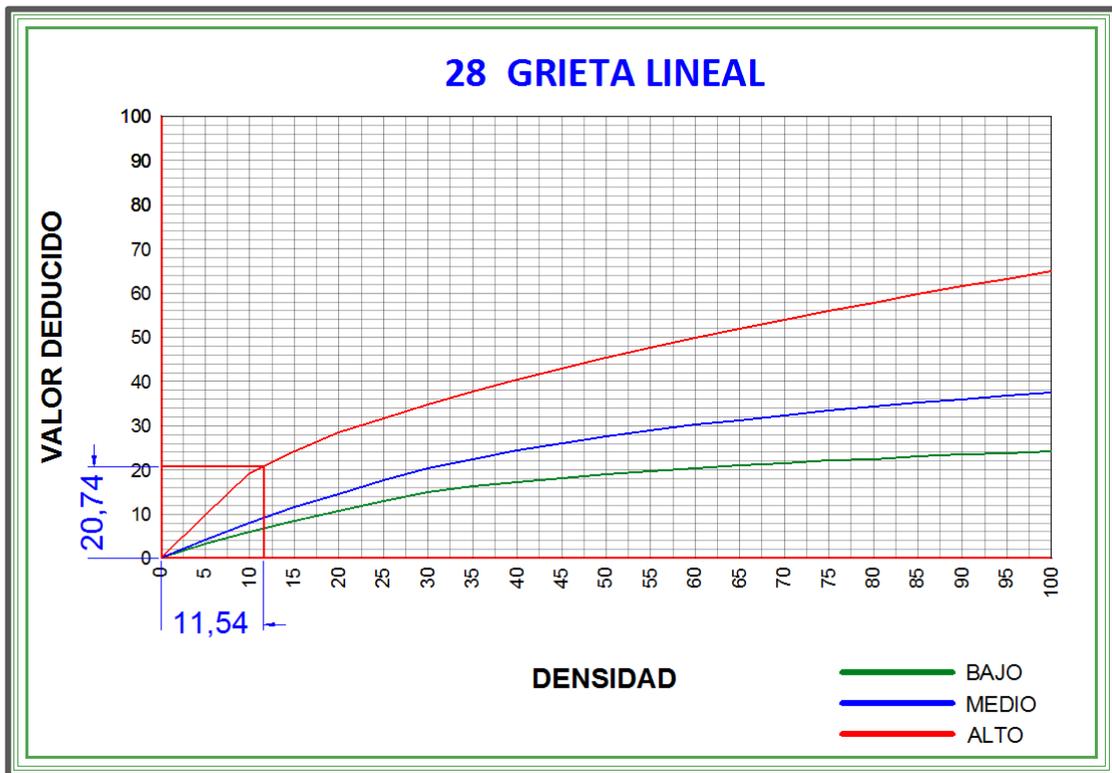
Gráfico 4-13: Abaco para el cálculo del valor deducido falla grieta lineal UM 02.

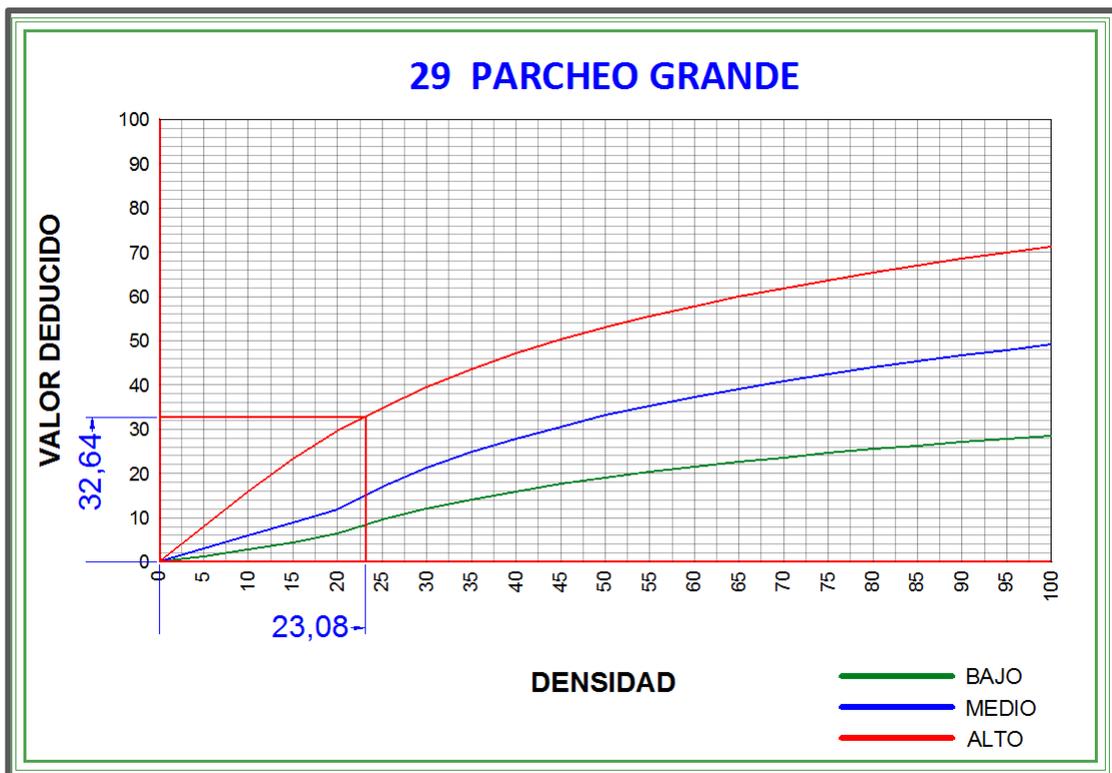
Gráfico 4-14: Abaco para el cálculo del valor deducido falla parcheo grande UM 02

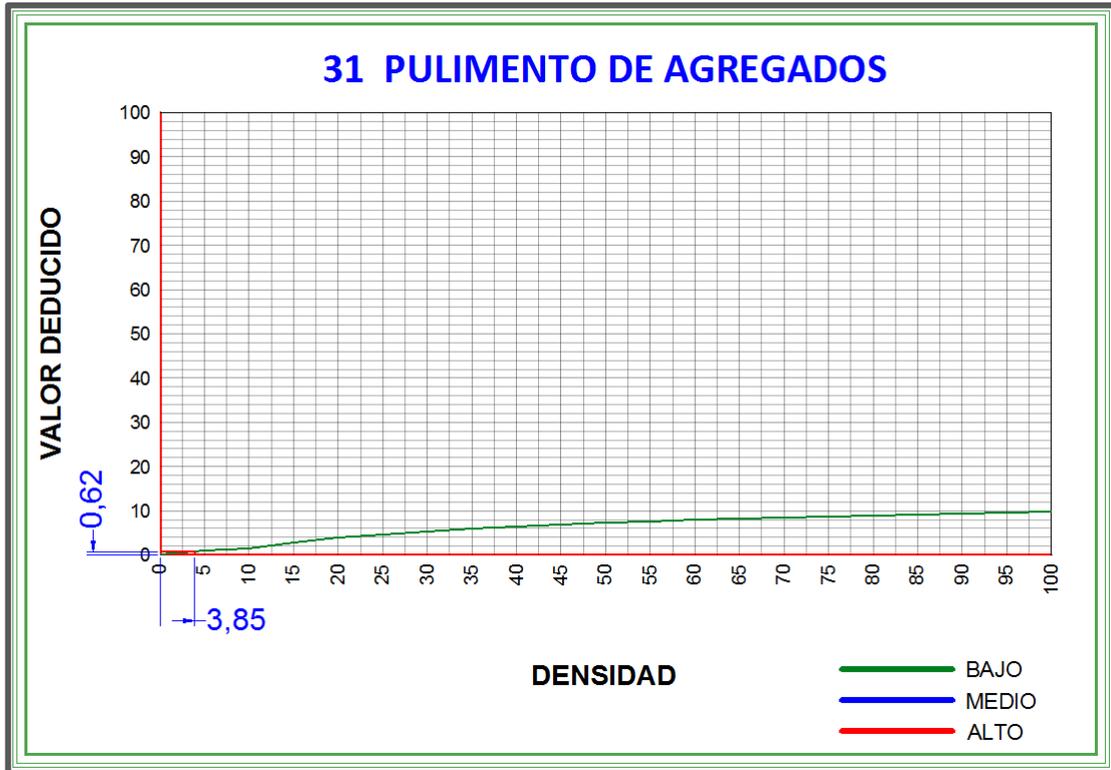
Gráfico 4-15: Abaco para el cálculo del valor deducido falla pulimento de agregados UM 02.

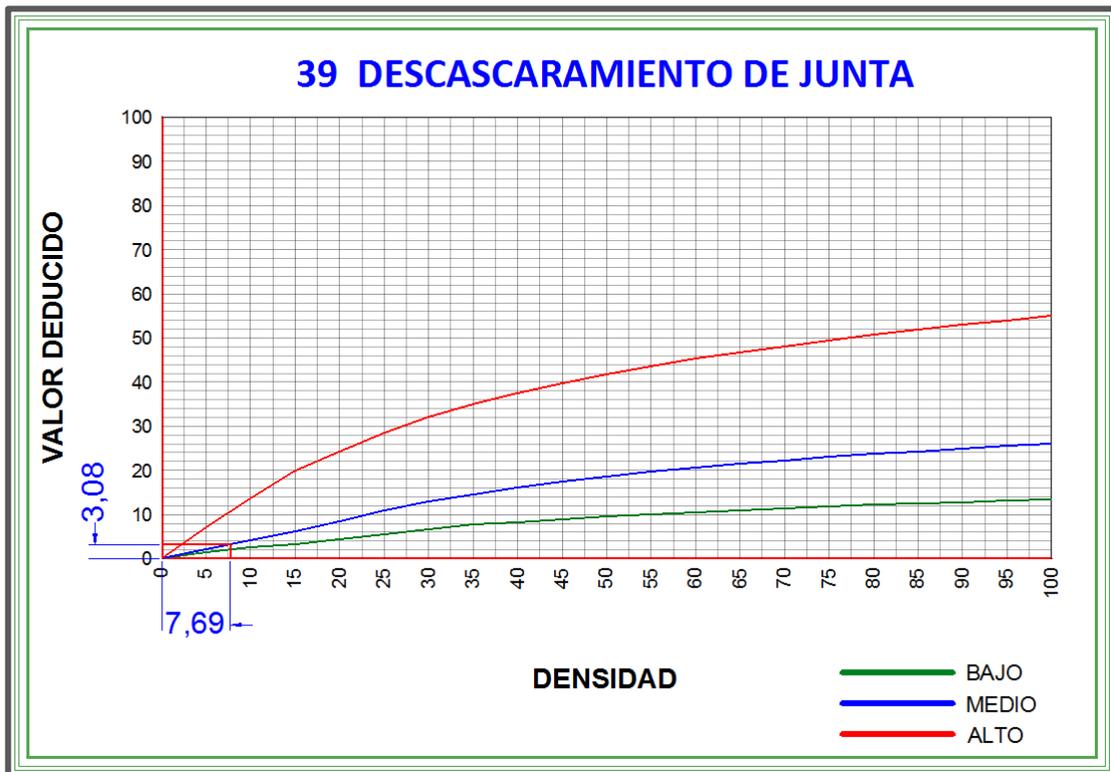
Gráfico 4-16: Abaco para el cálculo del valor deducido falla descascaramiento de junta UM 02

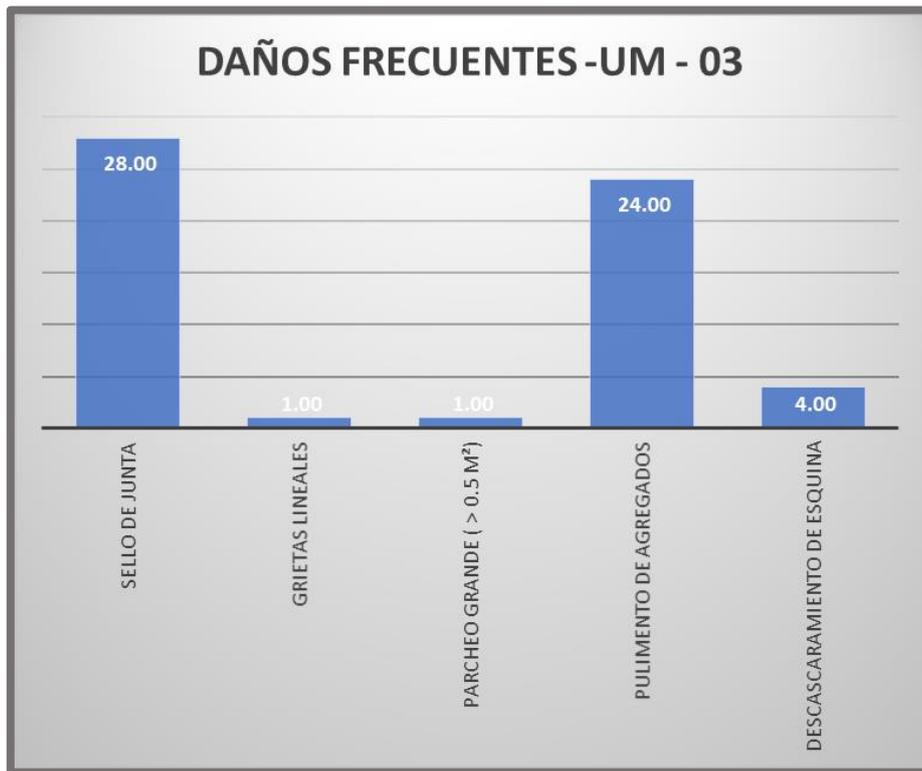
Gráfico 4-18: Daños frecuentes UM 03. **Fuente:** Elaboración propia. 2017.

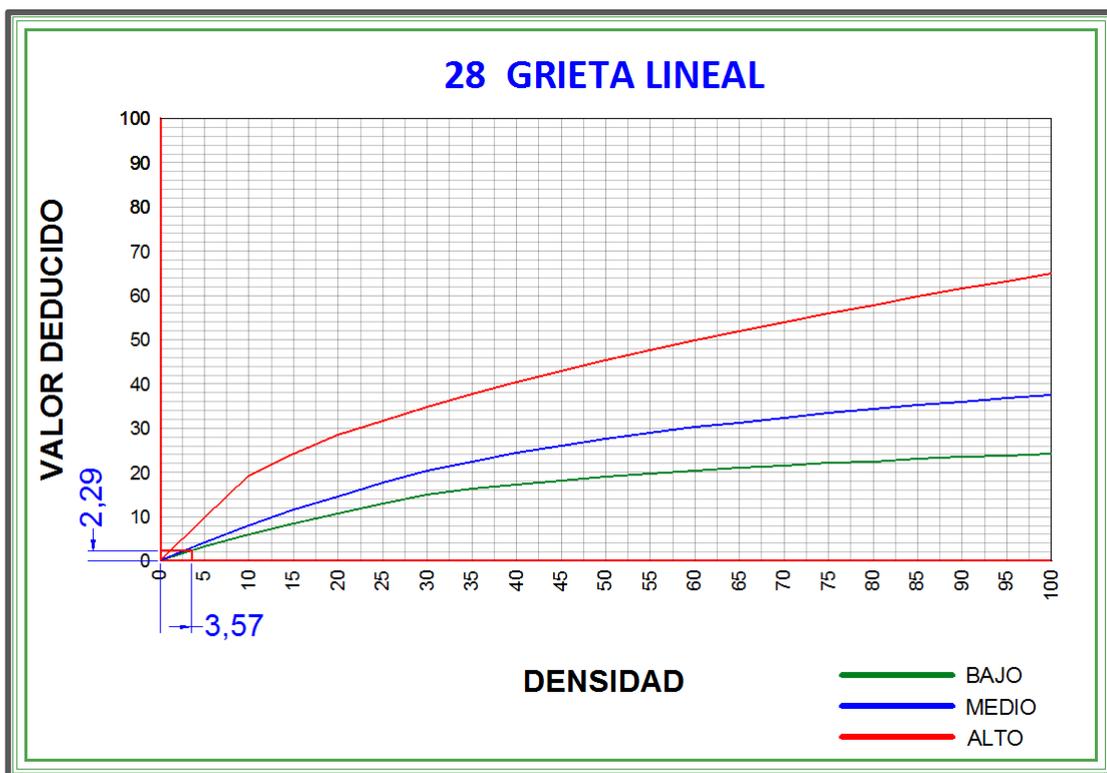
Gráfico 4-19: Abaco para el cálculo del valor deducido falla grieta lineal UM 03.

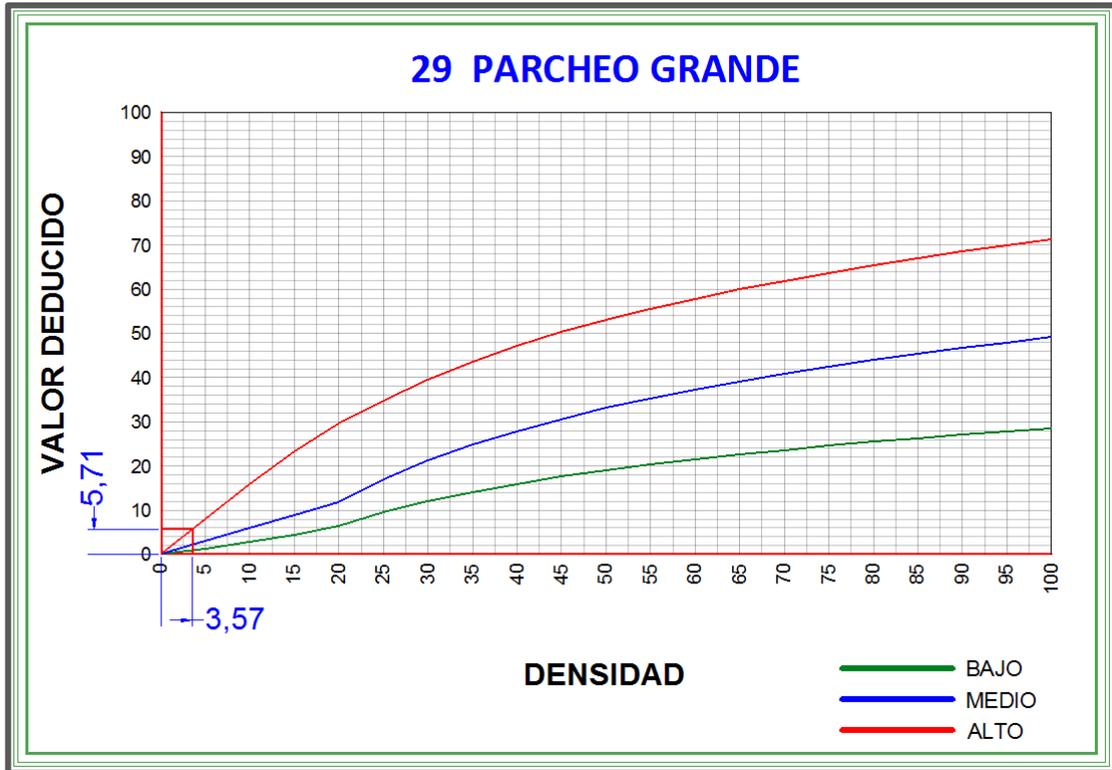
Gráfico 4-20: Abaco para el cálculo del valor deducido falla parcheo grande UM 03.

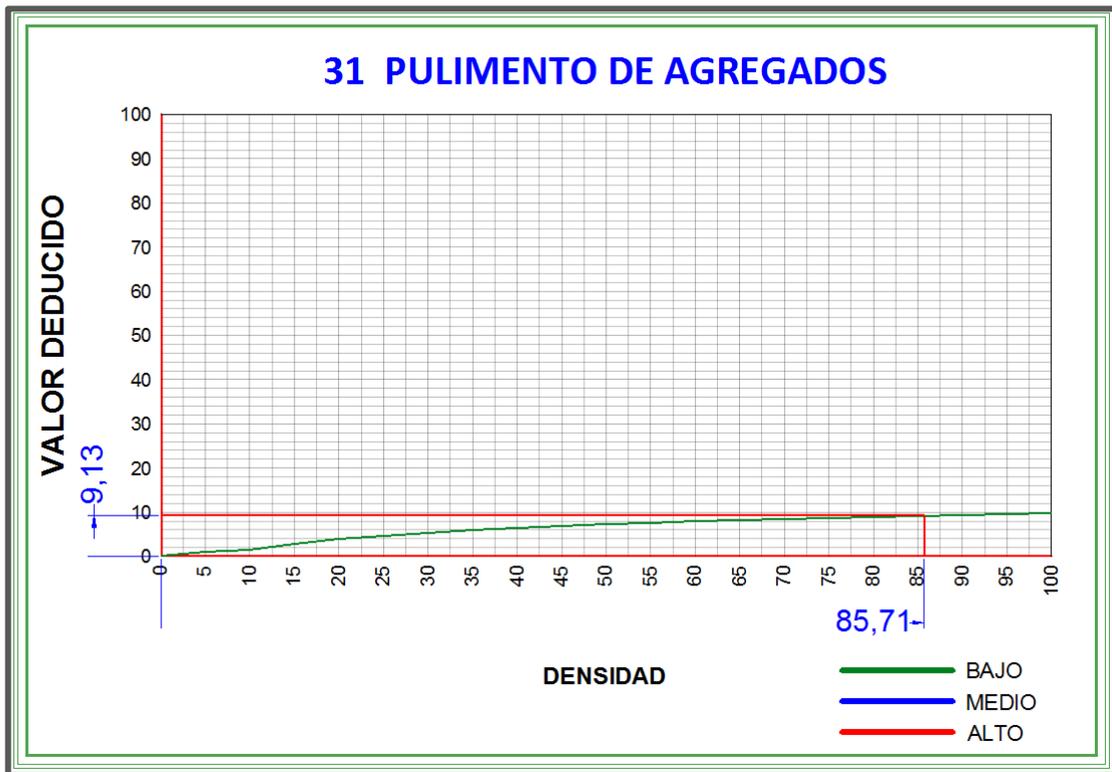
Gráfico 4-21: Abaco para el cálculo del valor deducido falla pulimento de agregados UM 03.
