UNIVERSIDAD CATÓLICA LOS ÁNGELES
CHIMBOTE

“DETERMINACIÓN Y EVALUACIÓN DE LAS
PATOLOGÍAS DEL CONCRETO PARA OBTENER EL
ÍNDICE DE INTEGRIDAD ESTRUCTURAL DEL
PAVIMENTO Y CONDICIÓN OPERACIONAL DE LA
SUPERFICIE DE LAS PISTAS DEL JIRÓN ADOLFO
MOREY (ENTRE EL JIRÓN LA INMACULADA Y EL
JIRÓN MANCO CÁPAC) DEL DISTRITO DE CALLERÍA,
PROVINCIA DE CORONEL PORTILLO, REGIÓN
UCAYALI – AÑO 2017”

TESIS PARA OPTAR EL TÍTULO PROFESIONAL DE:

INGENIERO CIVIL

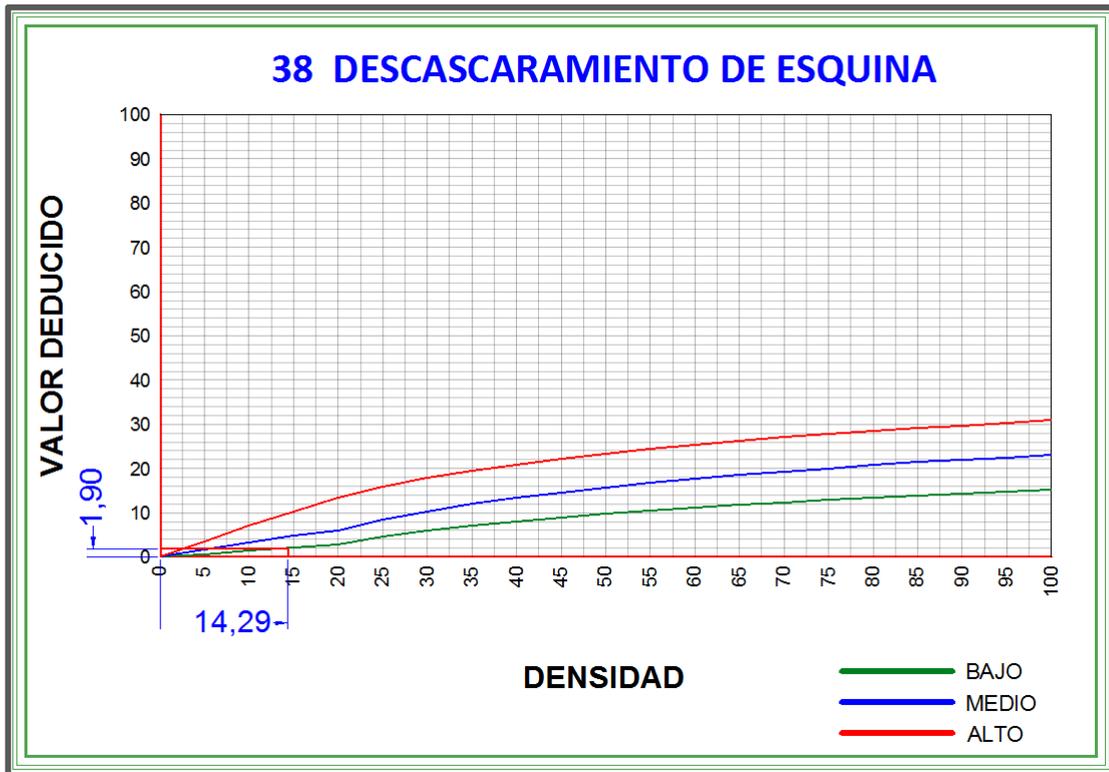
Gráfico 4-22: Abaco para el cálculo del valor deducido falla descascaramiento de esquina UM 03.

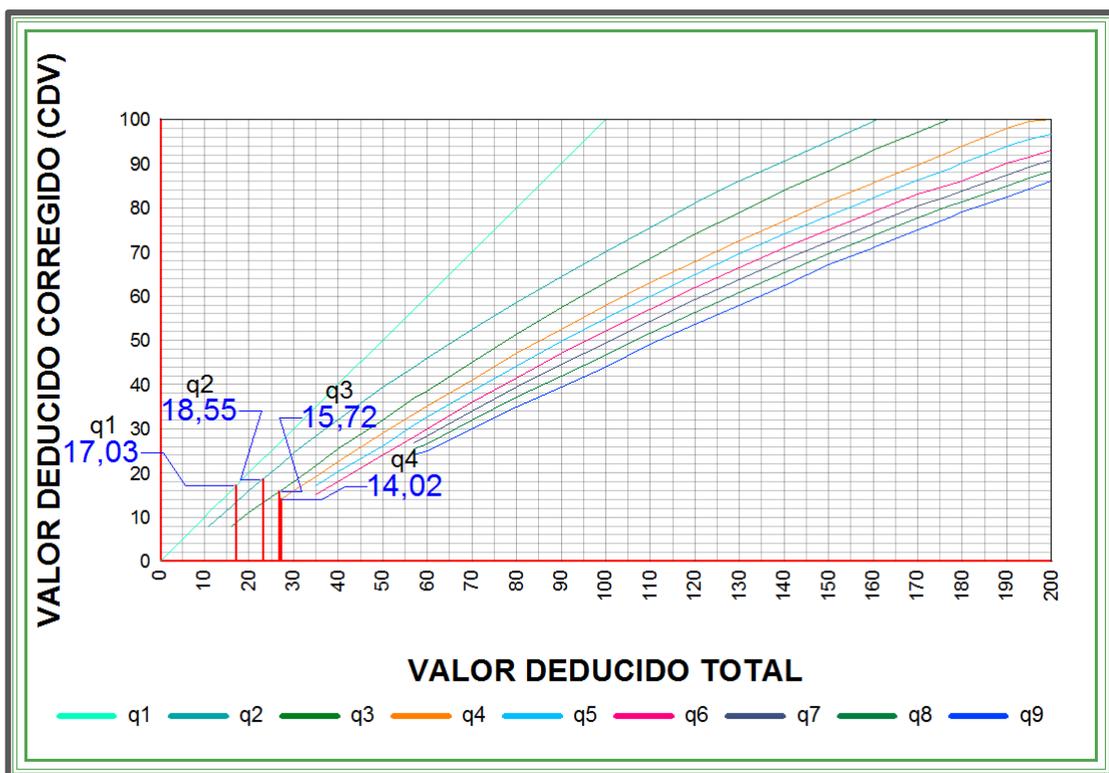
Gráfico 4-23: Abaco para el cálculo de los valores deducidos corregidos UM 03.

N°	VALORES DEDUCIDOS					TOTAL	qi	CDV
1	9.13	8.00	5.71	2.29	1.90	27.03	4	14.02
2	9.13	8.00	5.71	2.00	1.90	26.74	3	15.72
3	9.13	8.00	2.00	2.00	1.90	23.03	2	18.55
4	9.13	2.00	2.00	2.00	1.90	17.03	1	17.03
Max CDV=							18.55	
PCI =		100 - MAX CDV						
PCI =		81.45			CLASIFICACIÓN= MUY BUENO

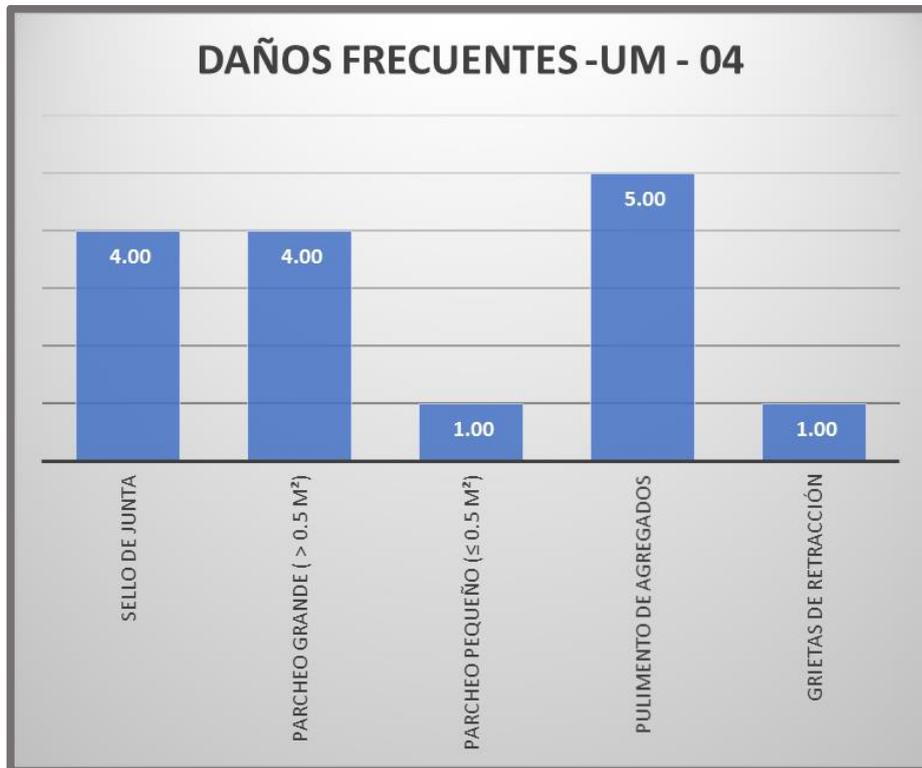
Gráfico 4-24: Daños frecuentes UM 04. Fuente: Elaboración propia. 2017.

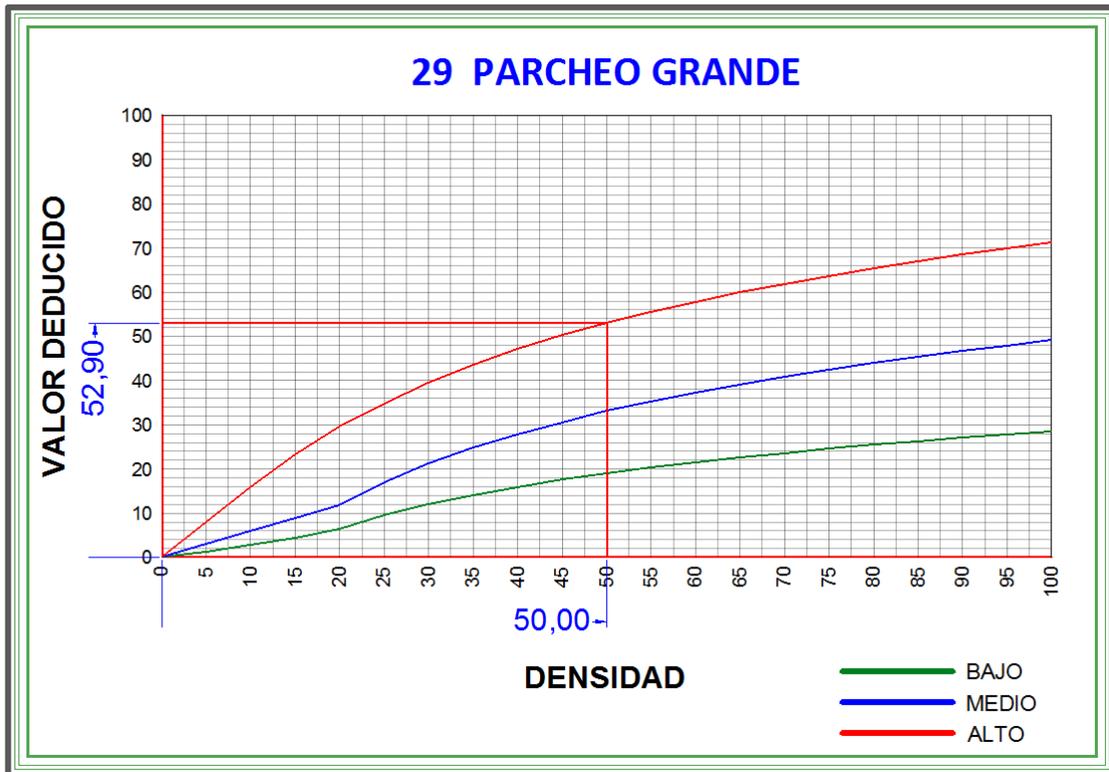
Gráfico 4-25: Abaco para el cálculo del valor deducido falla parche grande UM 04.

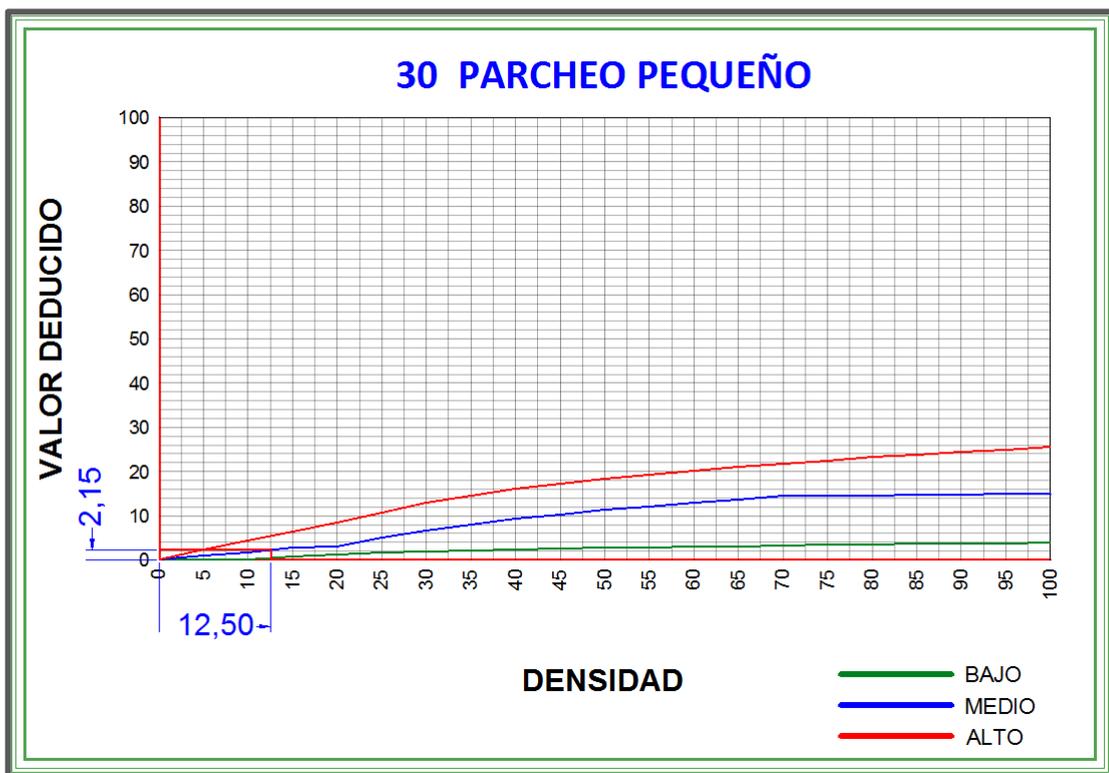
Gráfico 4-26: Abaco para el cálculo del valor deducido falla parche pequeño UM 04.

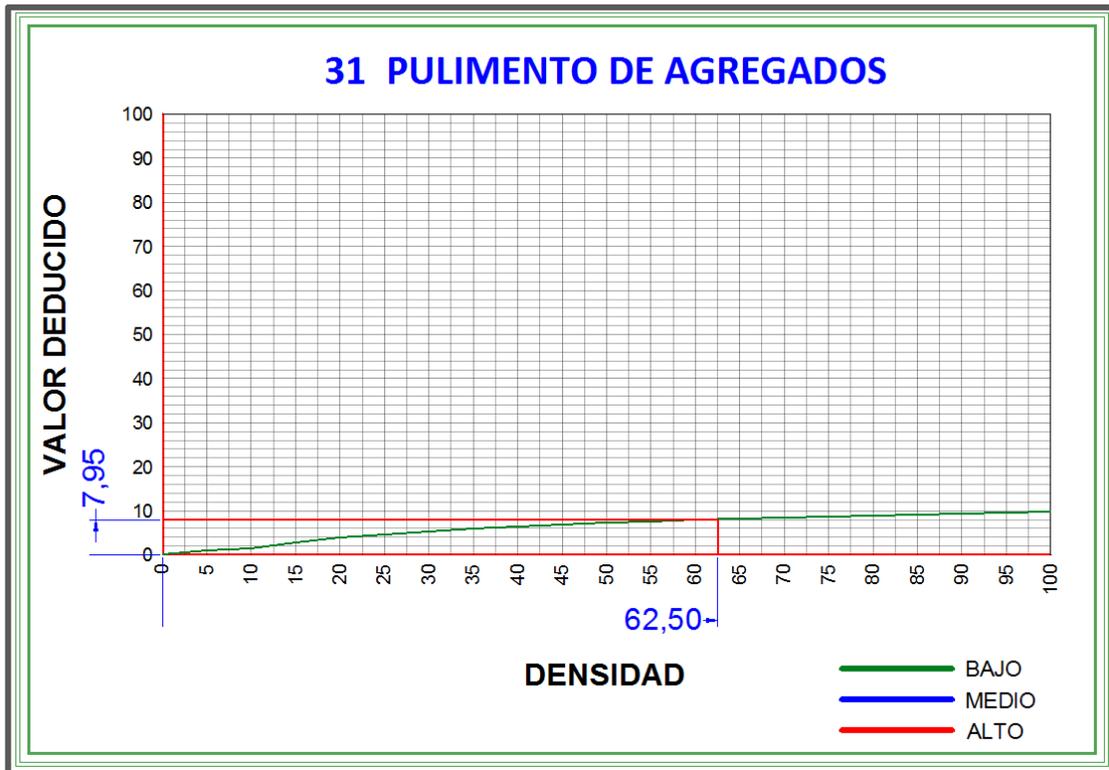
Gráfico 4-27: Abaco para el cálculo del valor deducido falla pulimento de agregados UM 04.

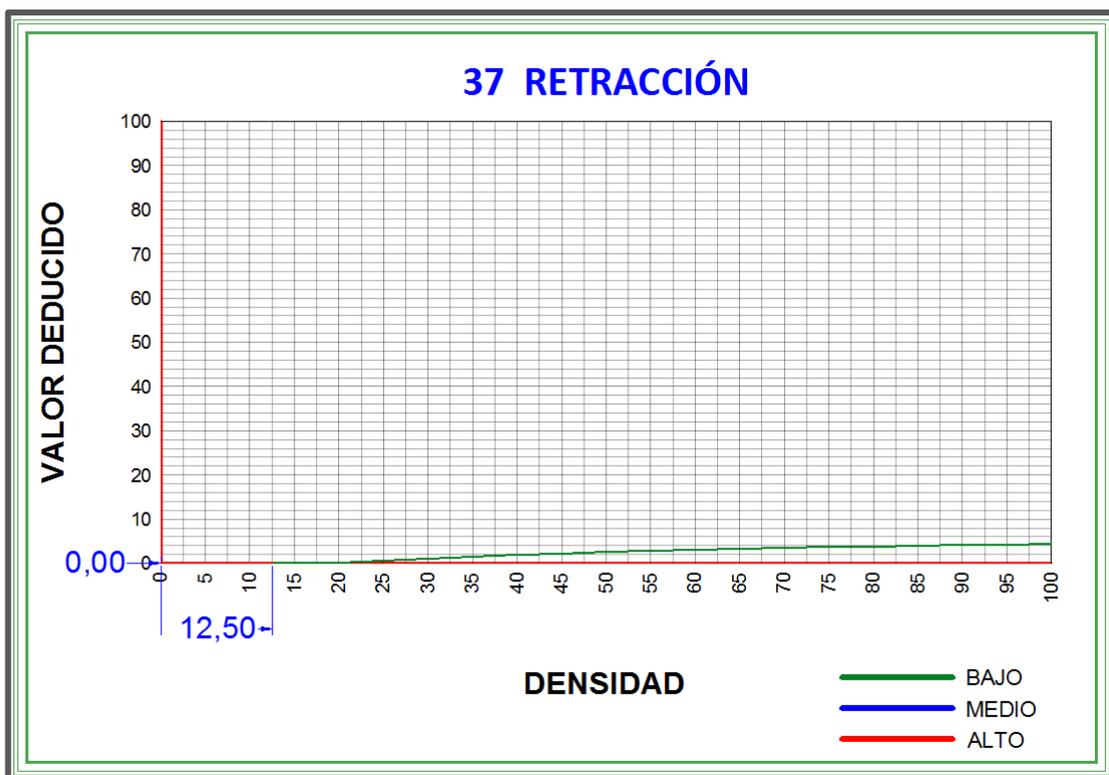
Gráfico 4-28: Abaco para el cálculo del valor deducido falla retracción UM 04.

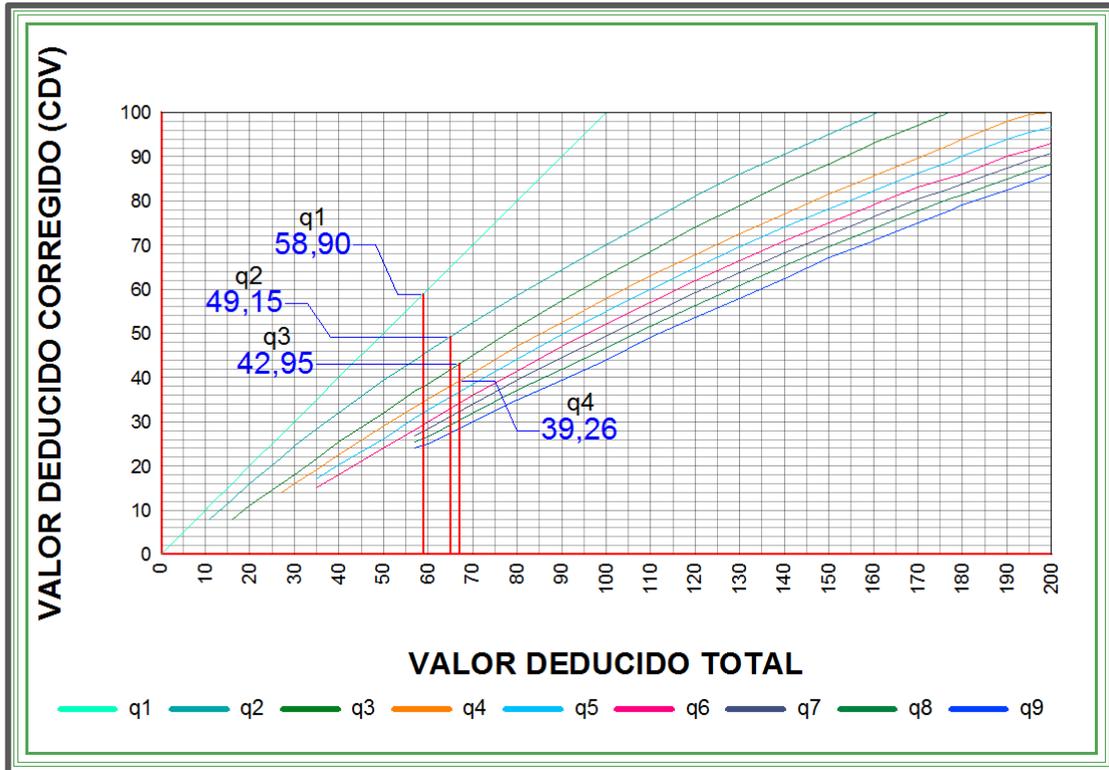
Gráfico 4-29: Abaco para el cálculo de los valores deducidos corregidos UM 04.

N°	VALORES DEDUCIDOS							TOTAL	qi	CDV	
1	52.90	7.95	4.00	2.15	0.00			67.00	4	39.26	
2	52.90	7.95	4.00	2.00	0.00			66.85	3	42.95	
3	52.90	7.95	2.00	2.00	0.00			64.85	2	49.15	
4	52.90	2.00	2.00	2.00	0.00			58.90	1	58.90	
								Max CDV=		58.90	
PCI =		100 - MAX CDV									
PCI =		41.10					CLASIFICACIÓN=		REGULAR

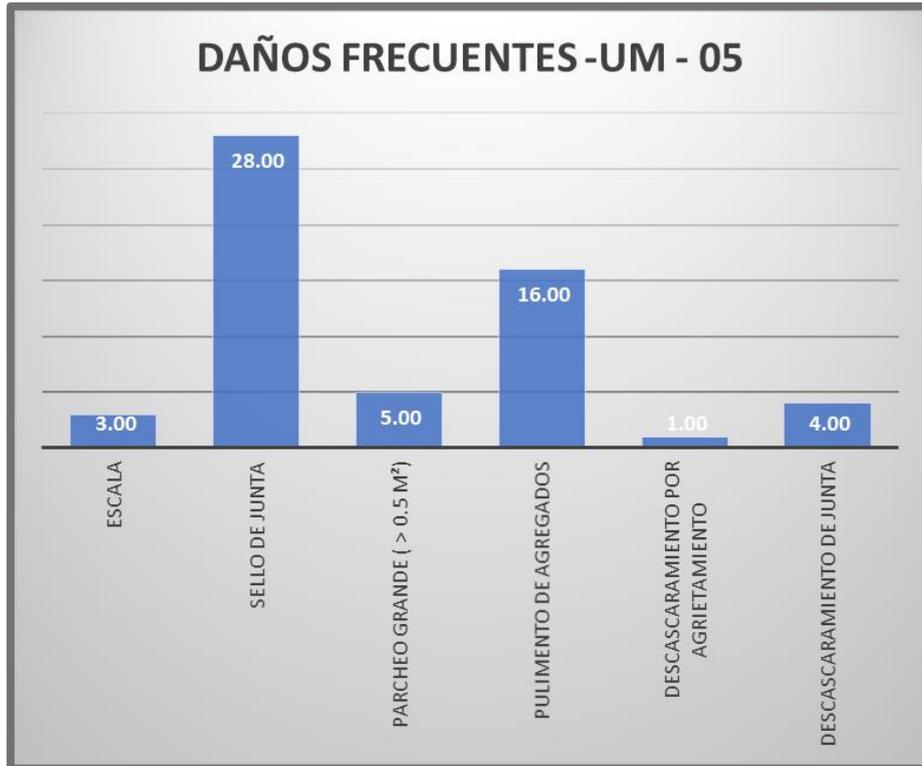
Gráfico 4-30: Daños frecuentes UM 05. **Fuente:** Elaboracion propia. 2017.

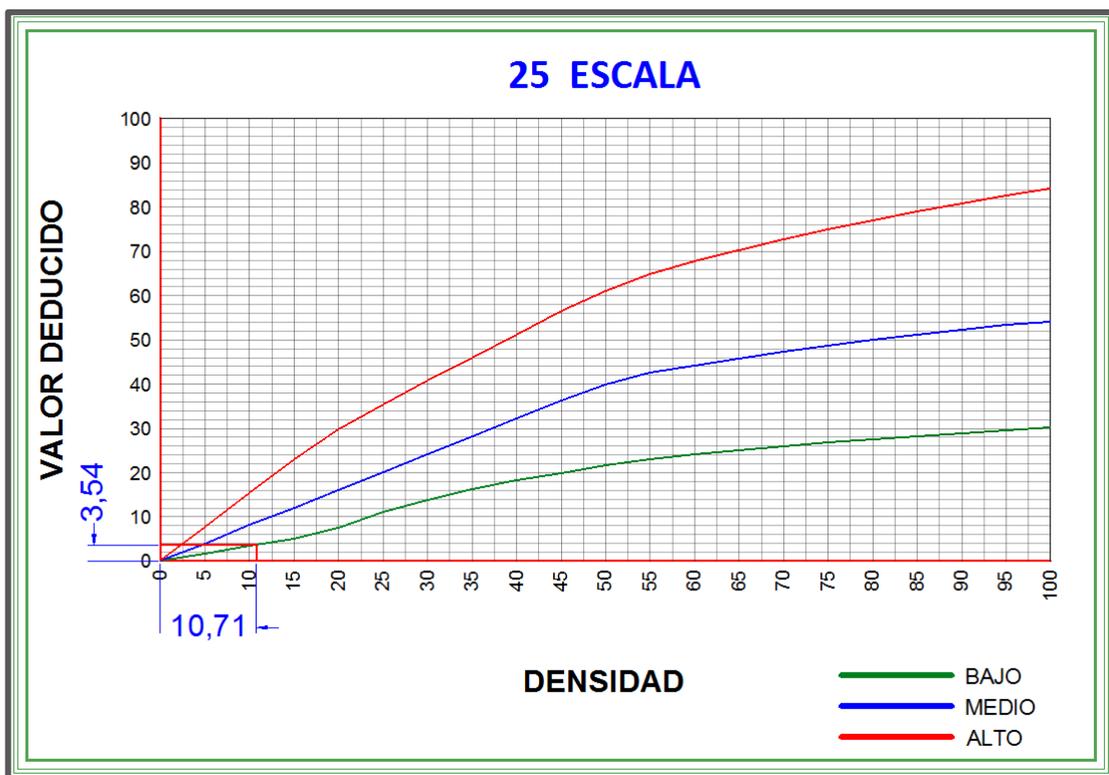
Gráfico 4-31: Abaco para el cálculo del valor deducido falla escala UM 05.

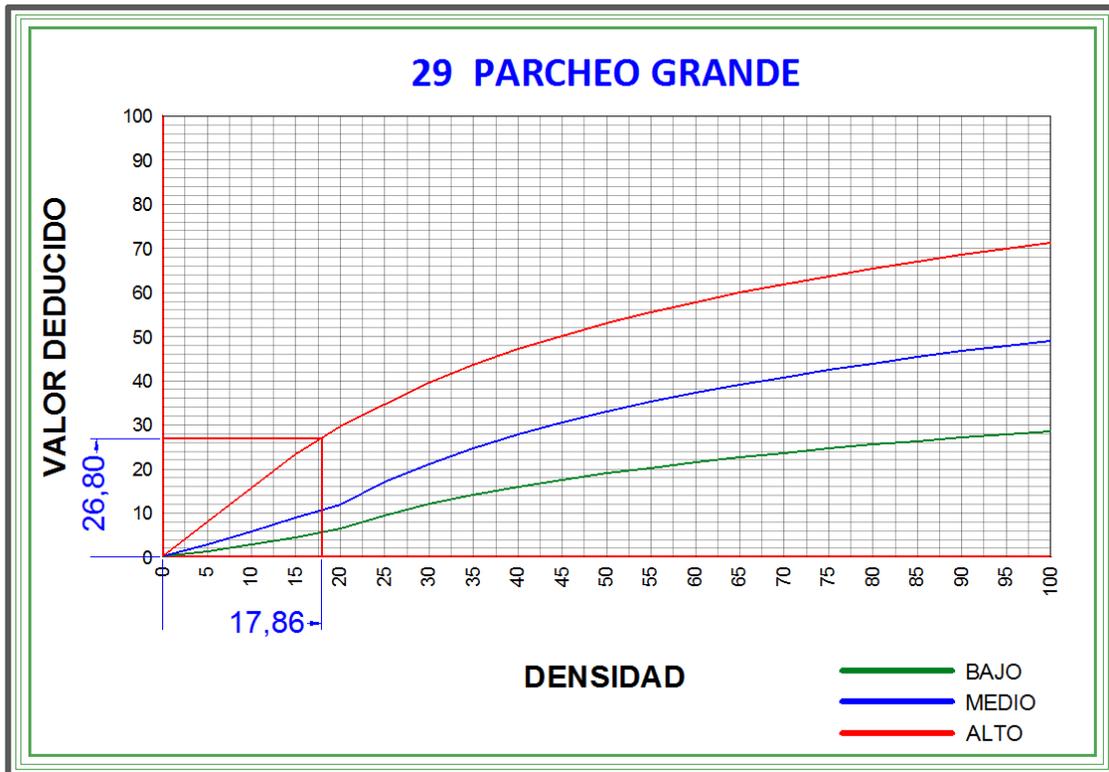
Gráfico 4-32: Abaco para el cálculo del valor deducido falla parche grande UM 05.

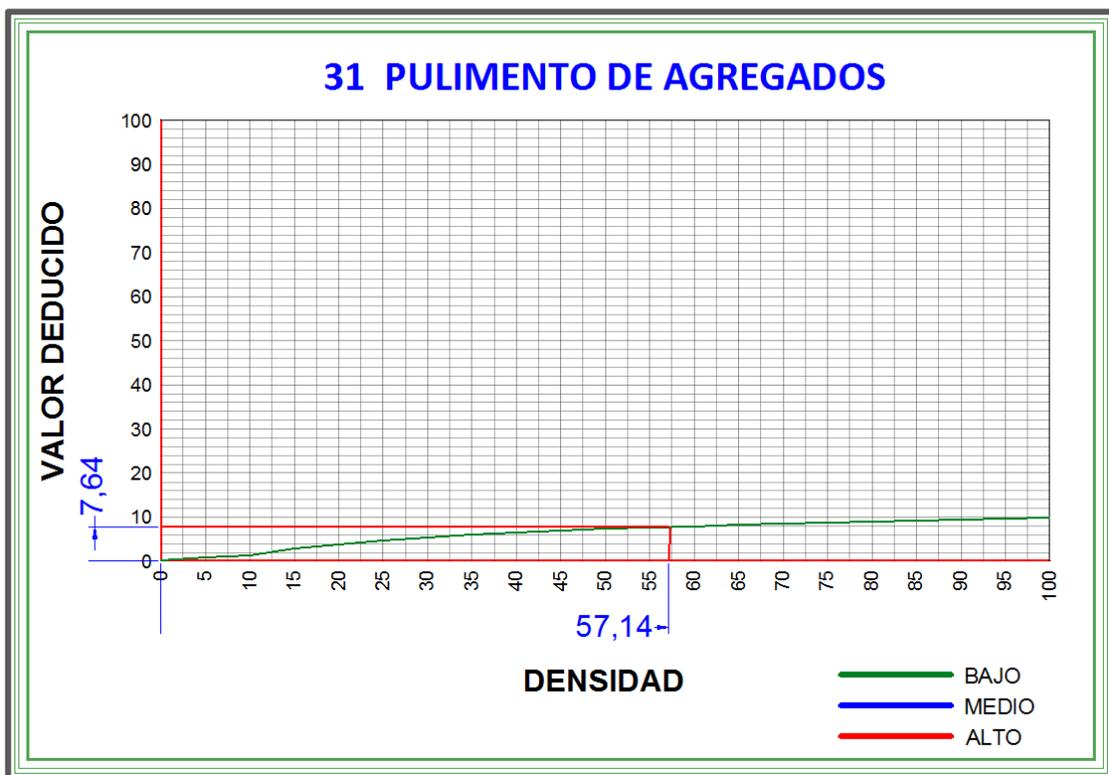
Gráfico 4-33: Abaco para el cálculo del valor deducido falla pulimento de agregados UM 05.

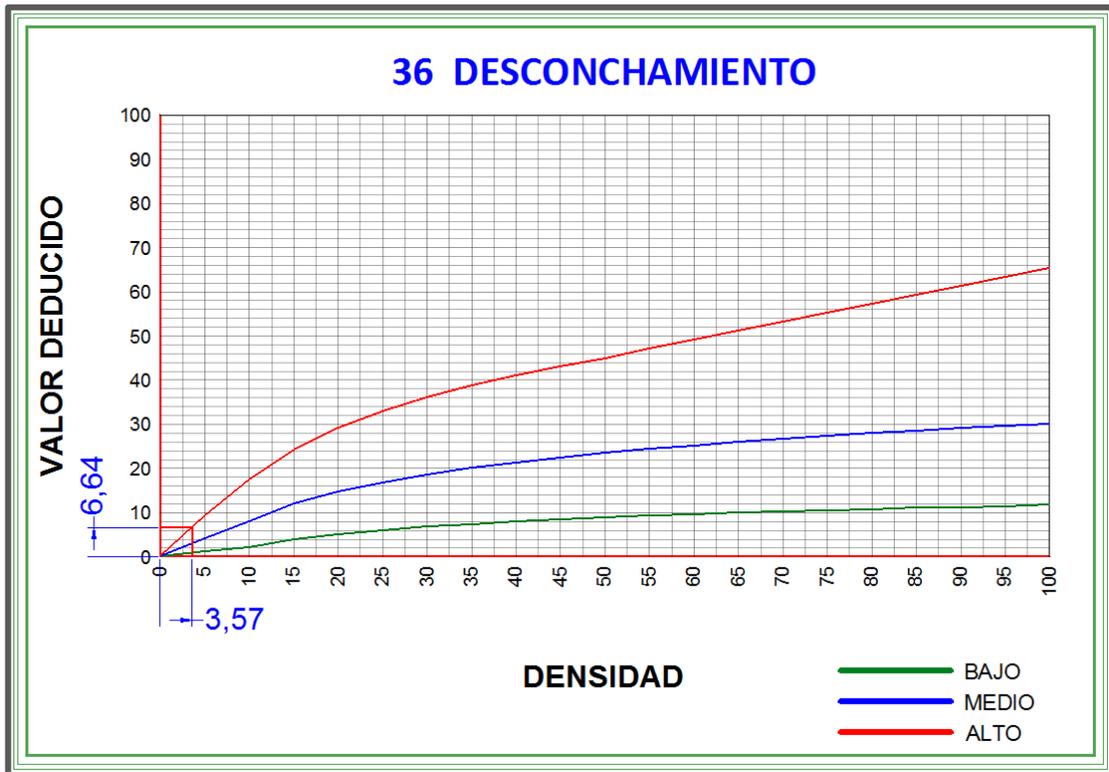
Gráfico 4-34: Abaco para el cálculo del valor deducido falla desconchamiento UM 05.

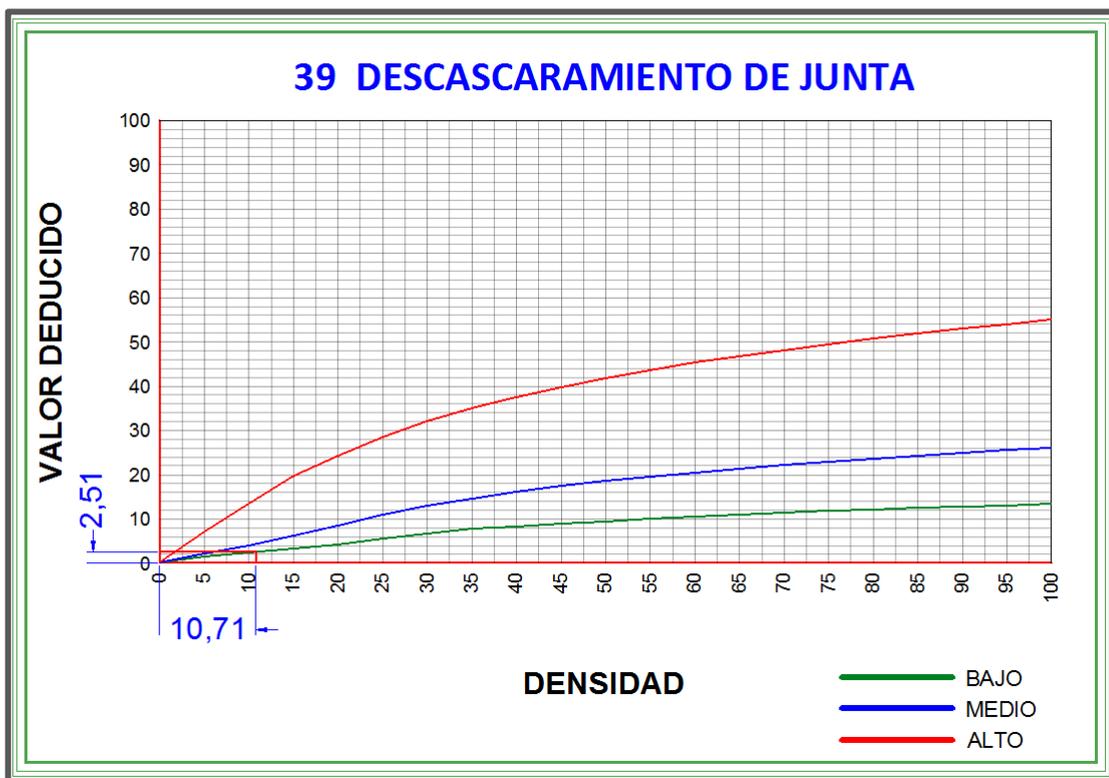
Gráfico 4-35: Abaco para el cálculo del valor deducido falla descascaramiento de junta UM 05.

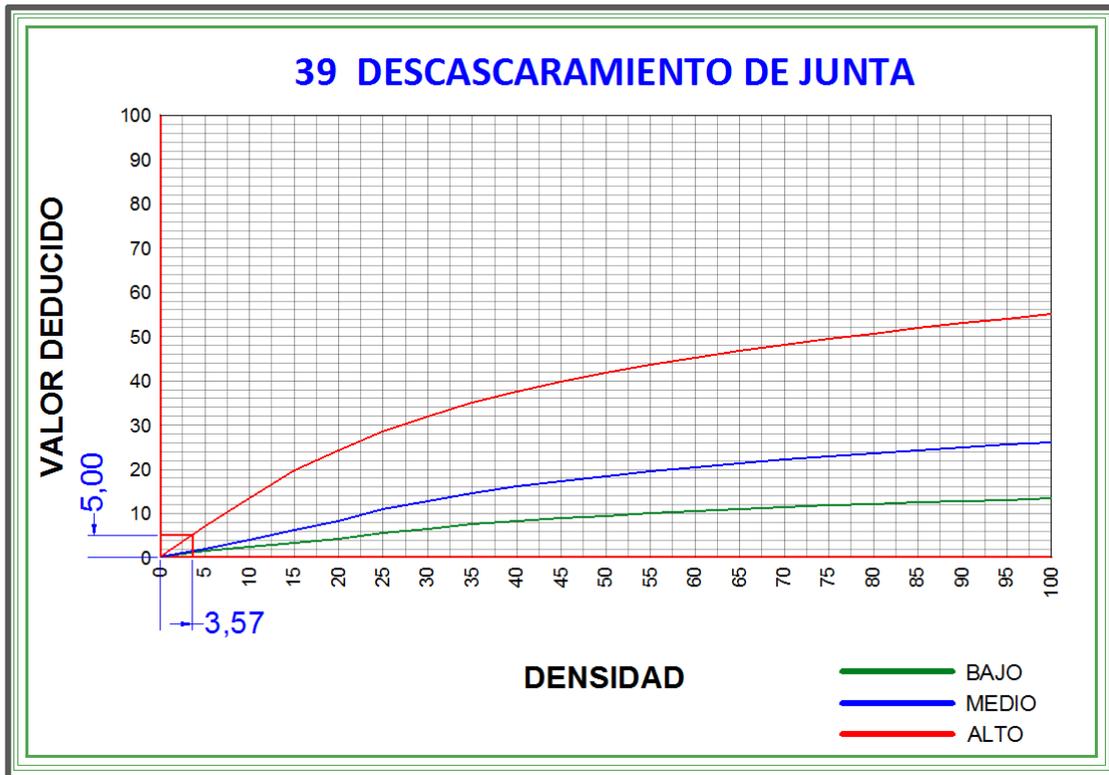
Gráfico 4-36: Abaco para el cálculo del valor deducido falla descascaramiento de junta UM 05.

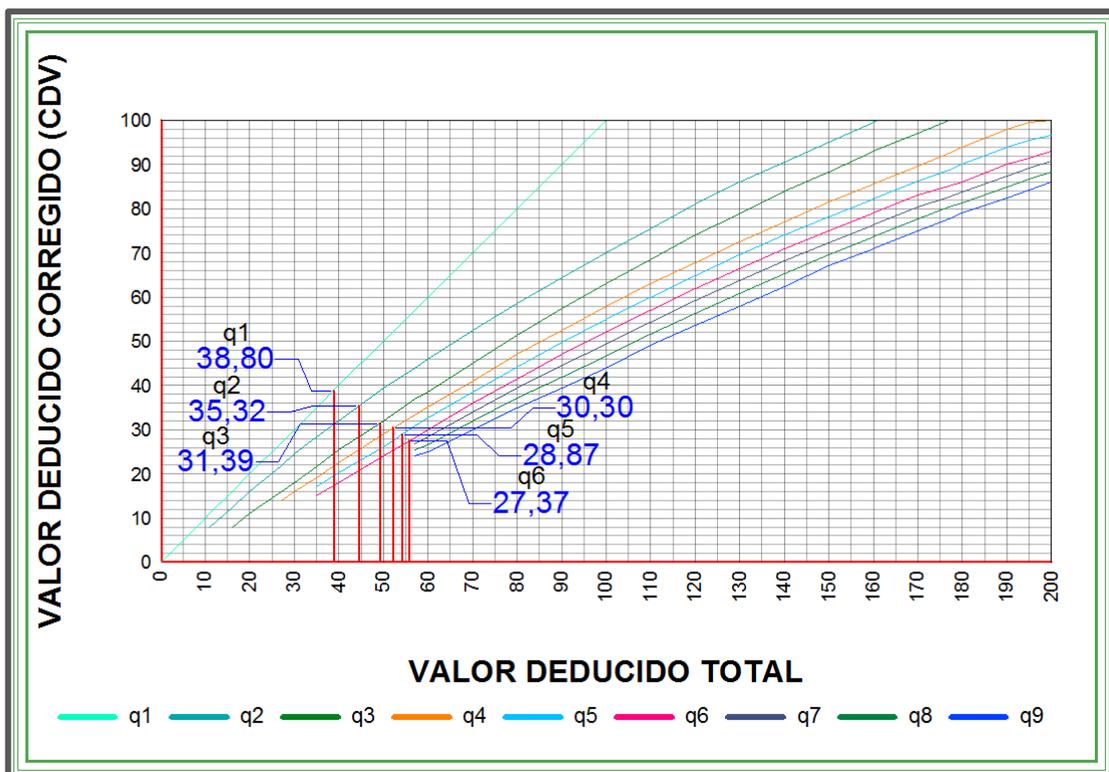
Gráfico 4-37: Abaco para el cálculo de los valores deducidos corregidos UM 05.

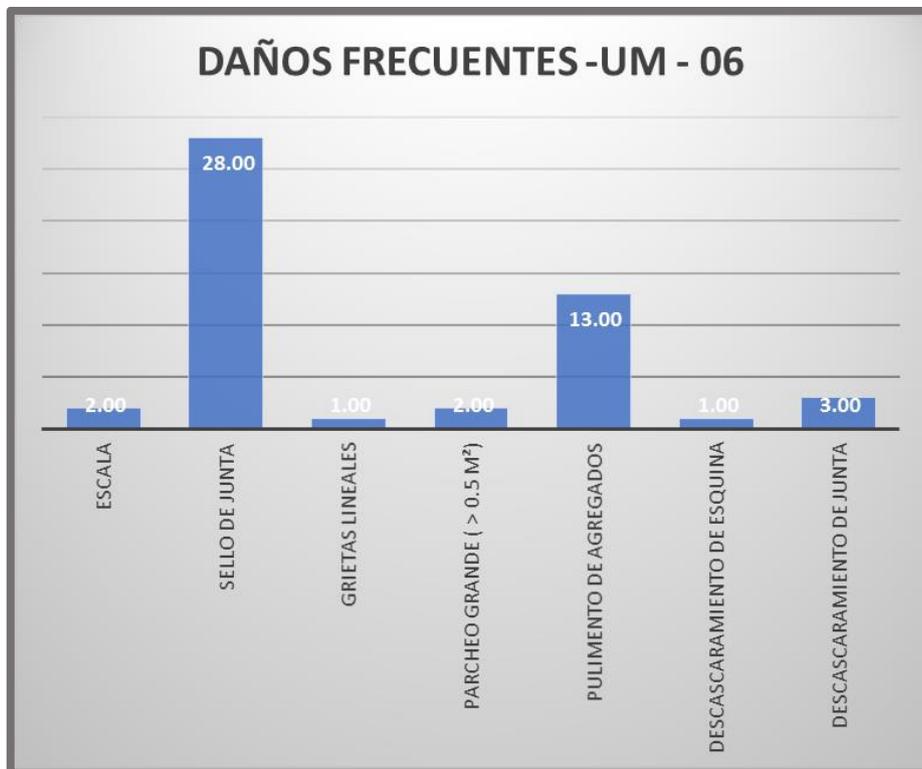
Gráfico 4-38: Daños frecuentes UM 06. **Fuente:** Elaboracion propia. 2017.

TIPO DE FALLA				N° Falla	Severidad	N° losas	Densidad (%)	Valor Deducido
21	Blowup /Buckling	31	Pulimento de Agregados	25	1	2	7.14	2.27
22	Grieta de Esquina	32	Popouts	26	2	28	100.00	4.00
23	Losa Dividida	33	Bombeo	28	1	1	3.57	2.29
24	Grieta de Durabilidad "D"	34	Punzonamiento	29	3	2	7.14	11.30
25	Escala	35	Cruce de Vía Férrea	31		13	46.43	6.91
26	Sello de Junta	36	Desconchamiento / Mapa de Grietas /	38	1	1	3.57	0.36
27	Desnivel Carril / Berma	37	Grietas de Retracción	39	1	2	7.14	1.83
28	Grietas Lineales	38	Descascaramiento de Esquina	39	2	1	3.57	1.43
29	Parqueo grande	39	Descascaramiento de Junta					
30	Parqueo pequeño							
$m_i = 1.00 + \frac{9}{98} (100 - HDV_i)$				Numero de deducidos > 2(q) =		8.00		
				Valor deducido mas alto (HDV _i) =		11.30		
				N° admisible de deducidos (m _i) =		9.15

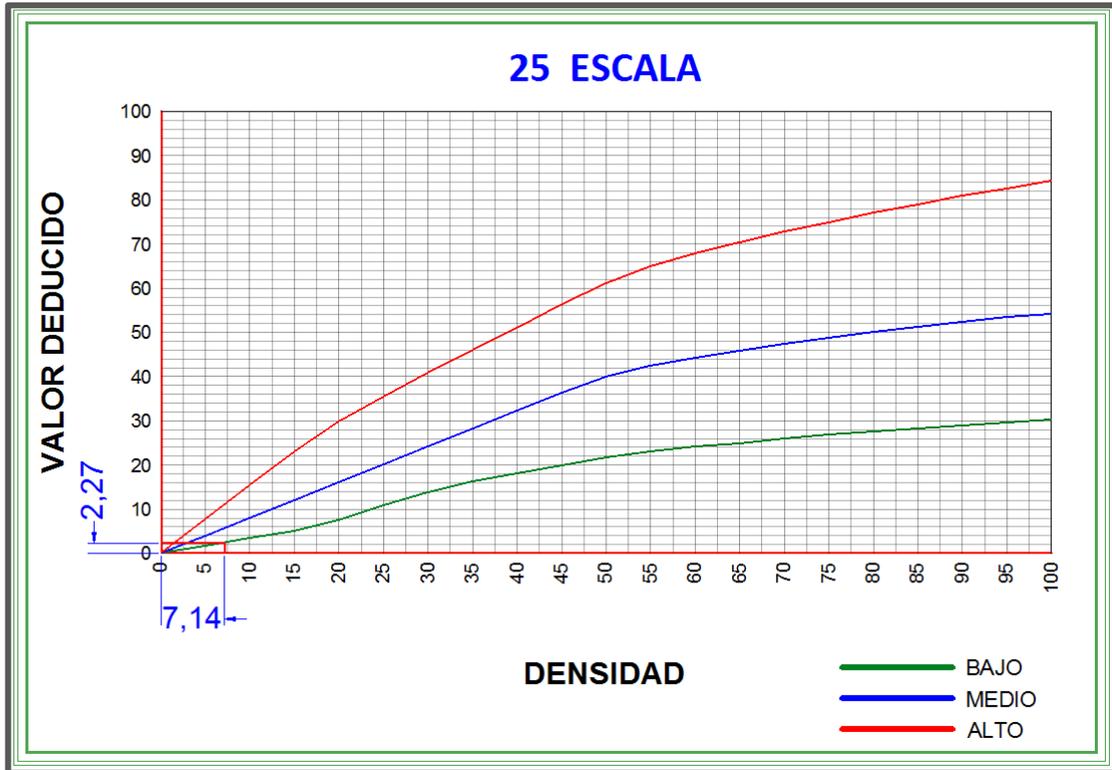
Gráfico 4-39: Abaco para el cálculo del valor deducido falla escala UM 06.

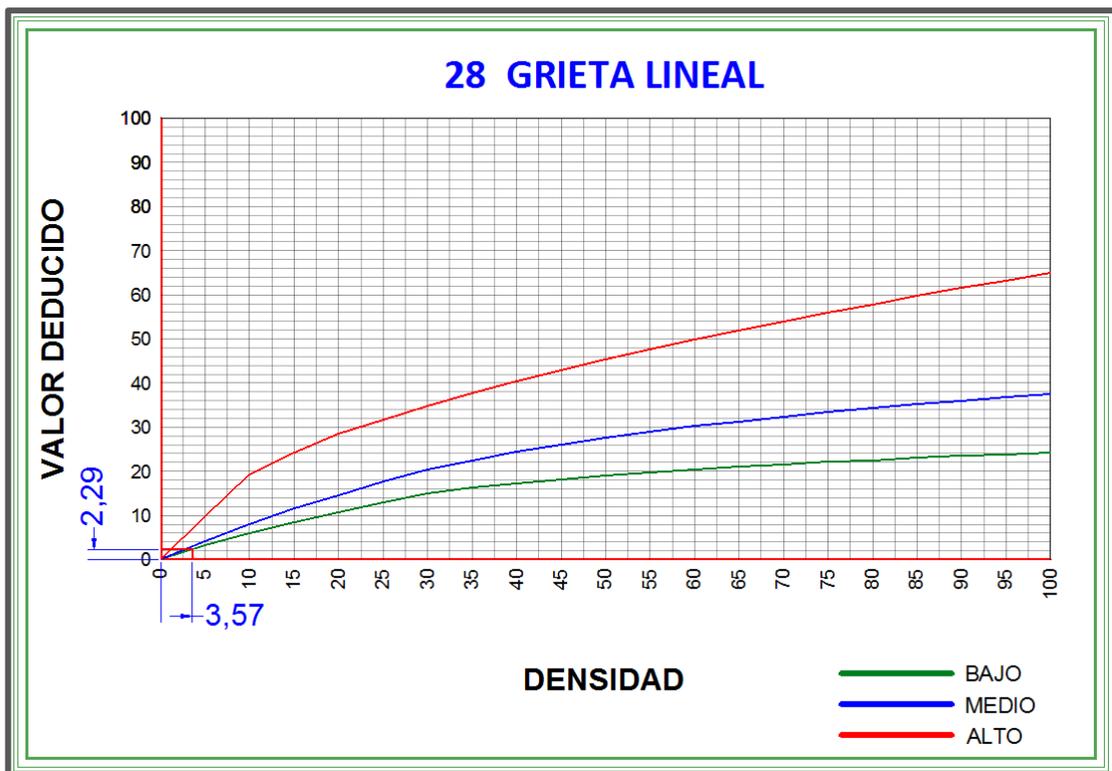
Gráfico 4-40: Abaco para el cálculo del valor deducido falla grieta lineal UM 06.

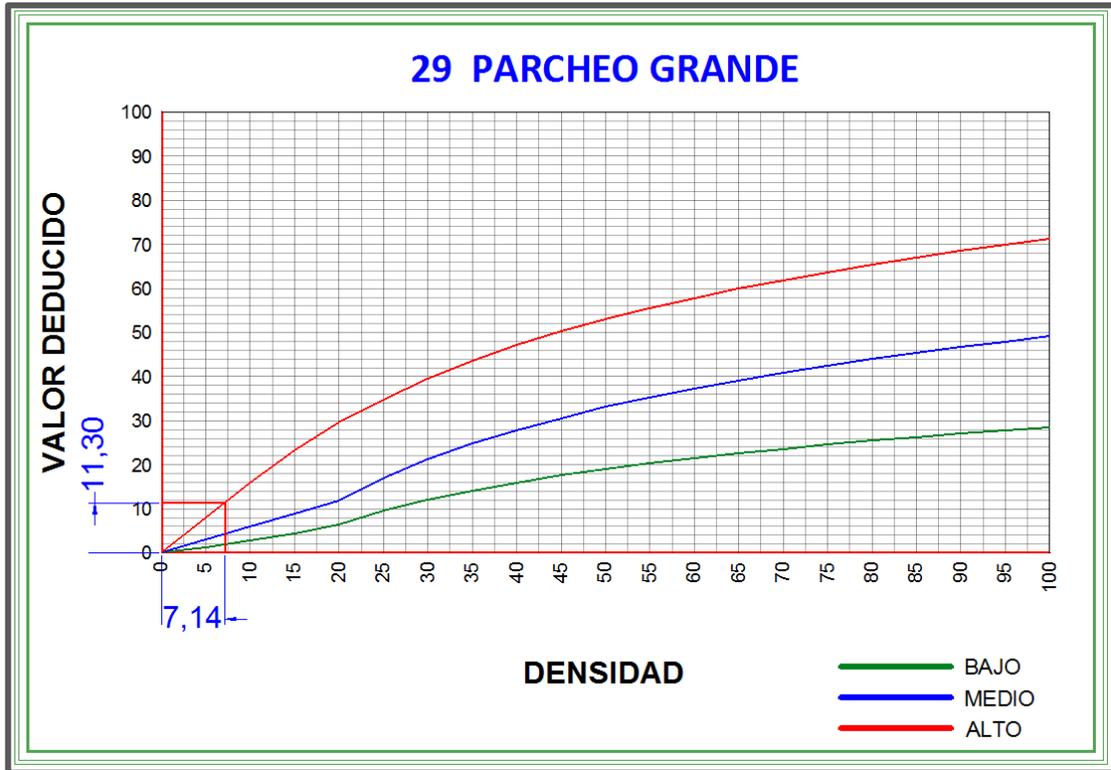
Gráfico 4-41: Abaco para el cálculo del valor deducido falla parcheo grande UM 06.

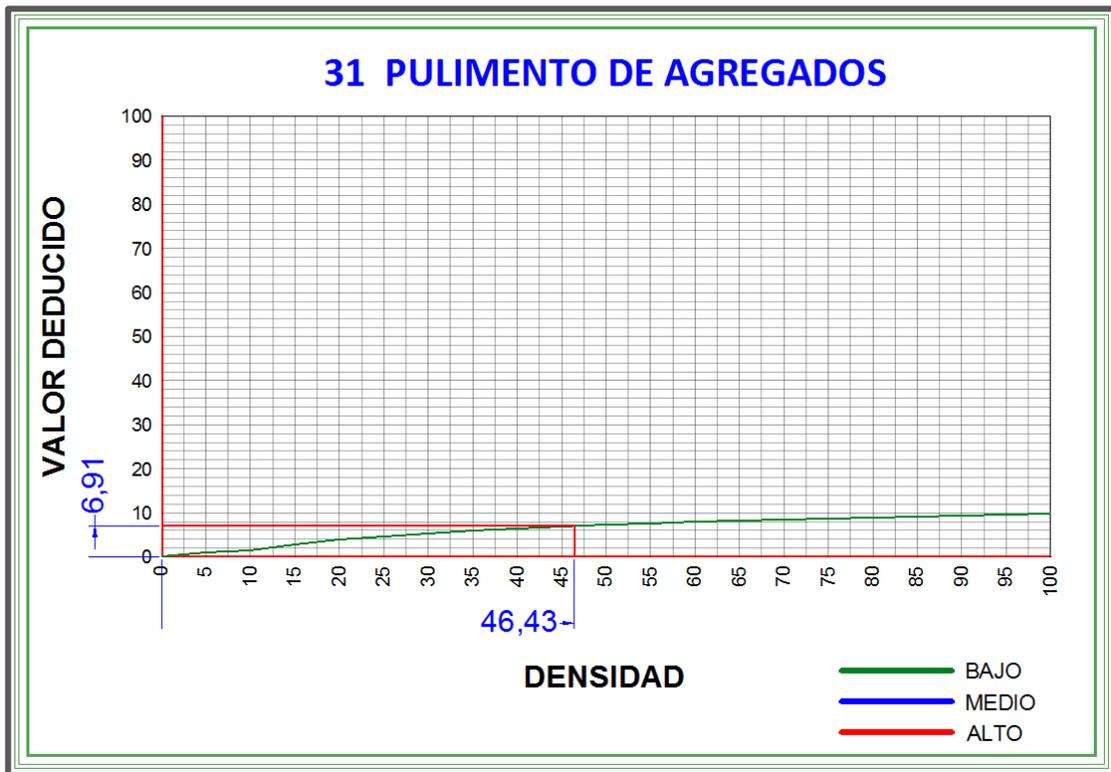
Gráfico 4-42: Abaco para el cálculo del valor deducido falla pulimento de agregados UM 06.

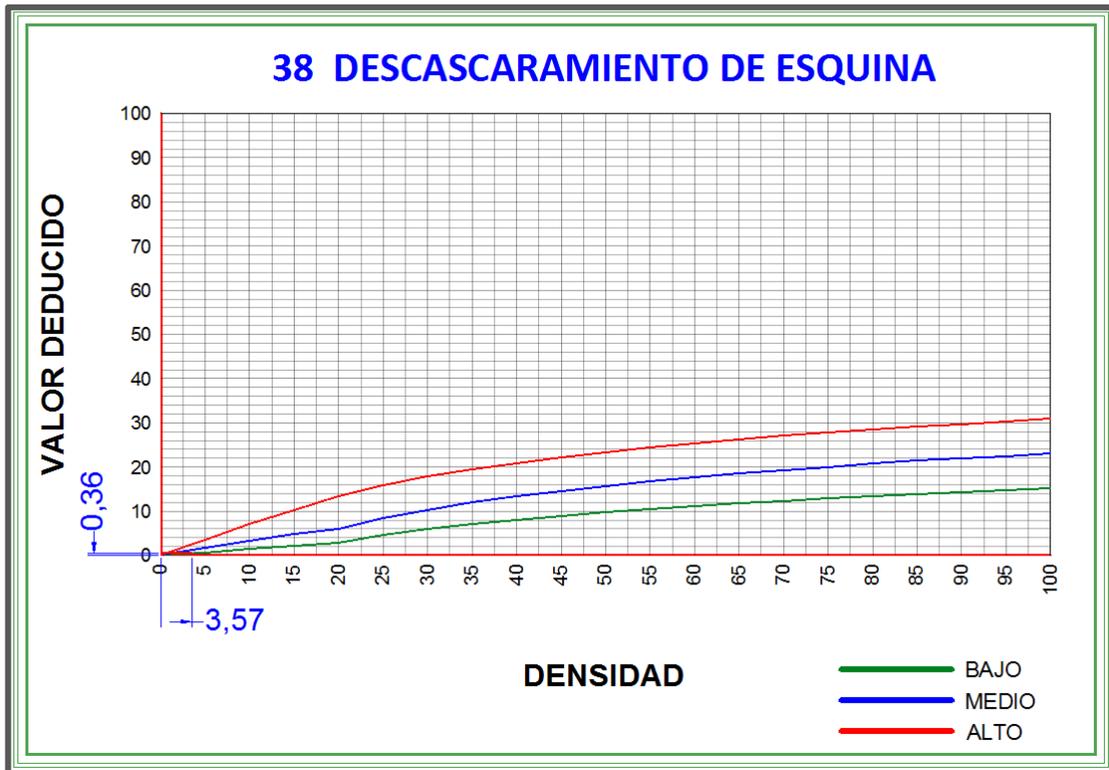
Gráfico 4-43: Abaco para el cálculo del valor deducido falla descascaramiento de esquina UM 06.

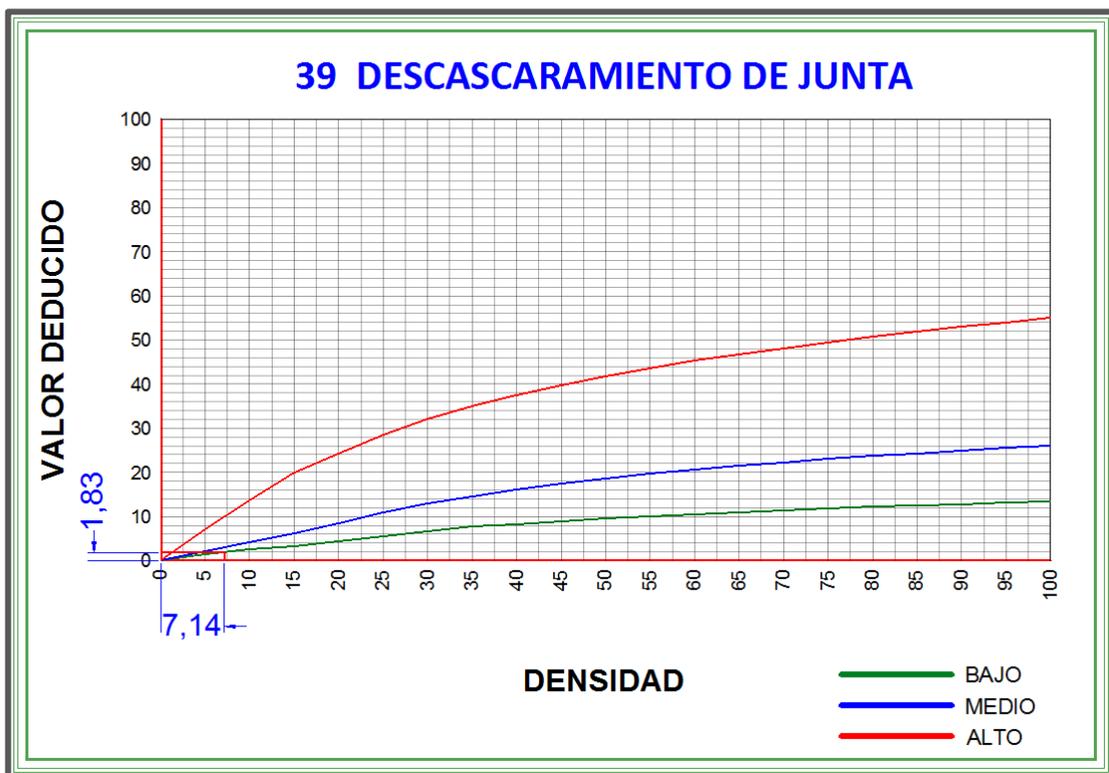
Gráfico 4-44: Abaco para el cálculo del valor deducido falla descascaramiento junta UM 06.

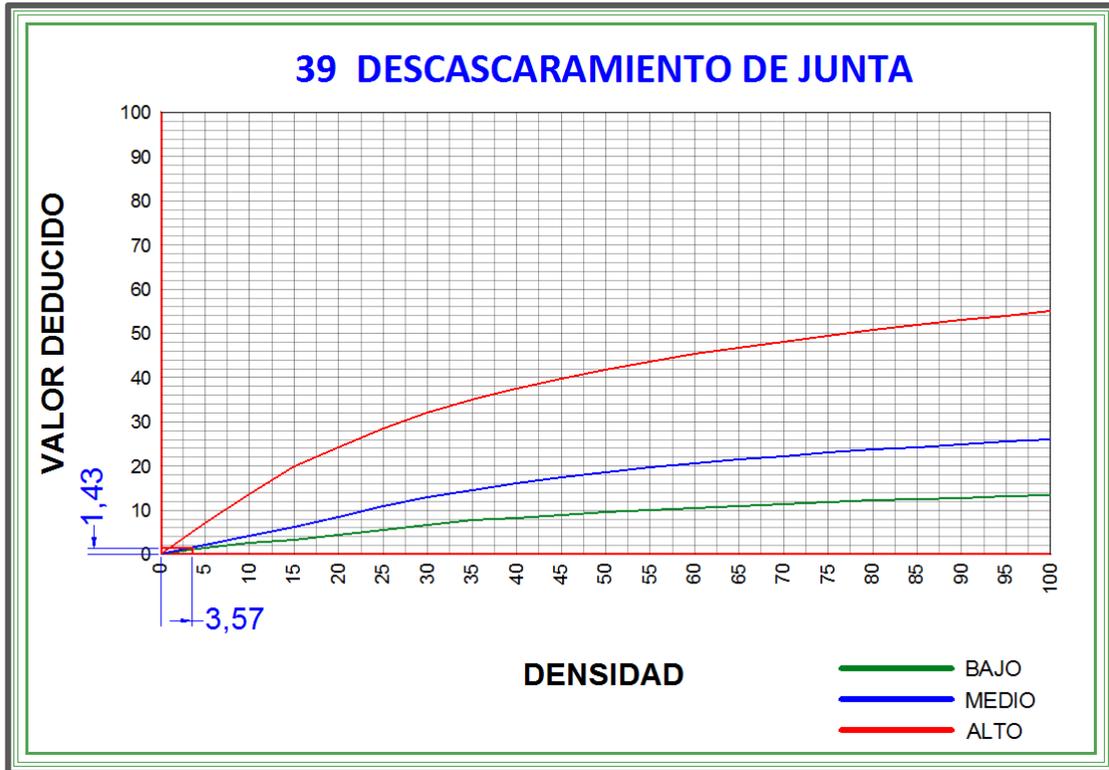
Gráfico 4-45: Abaco para el cálculo del valor deducido falla descascaramiento junta UM 06.

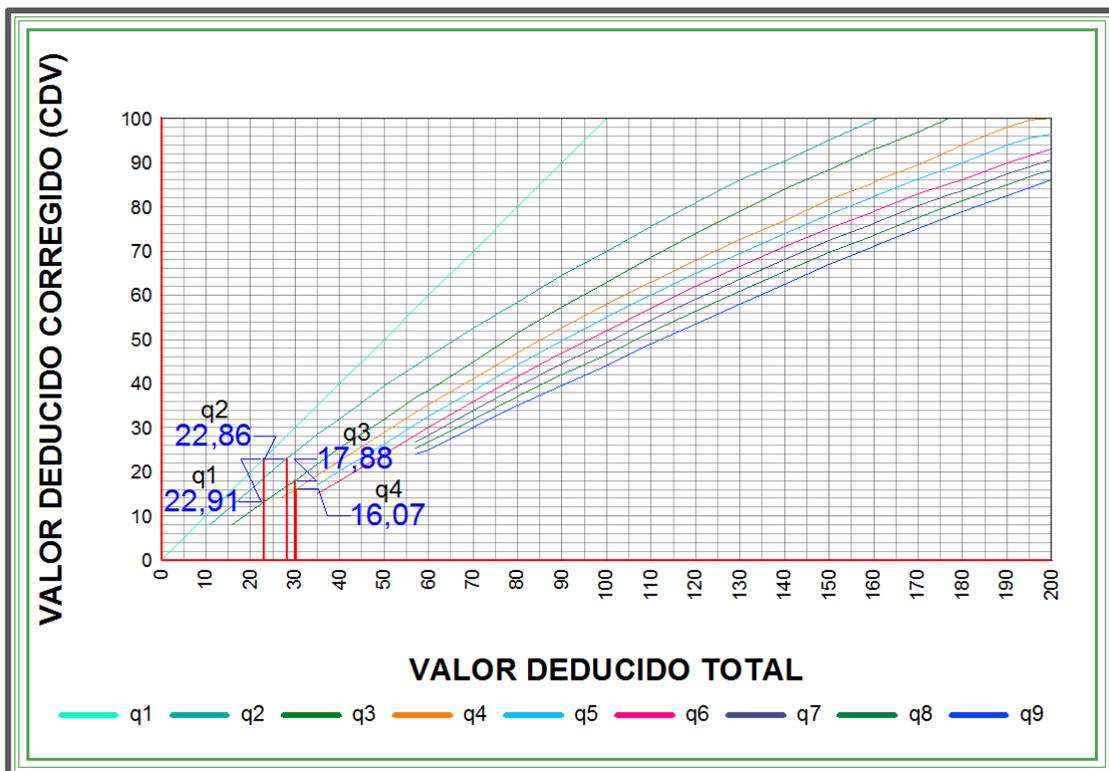
Gráfico 4-46: Abaco para el cálculo de los valores deducidos corregidos UM 06.

CALCULO DEL PCI											
N°	VALORES DEDUCIDOS								TOTAL	qi	CDV
1	11.30	6.91	4.00	2.29	2.27	1.83	1.43	0.36	30.39	5	1.33
2	11.30	6.91	4.00	2.29	2.00	1.83	1.43	0.36	30.11	4	16.07
3	11.30	6.91	4.00	2.00	2.00	1.83	1.43	0.36	29.83	3	19.77
4	11.30	6.91	2.00	2.29	2.00	1.83	1.43	0.36	28.11	2	22.86
5	11.30	2.00	2.00	2.00	2.00	1.83	1.43	0.36	22.91	1	22.91
									Max CDV=		22.91
PCI =		100 - MAX CDV									
PCI =		77.09									
								CLASIFICACIÓN=	MUY BUENO

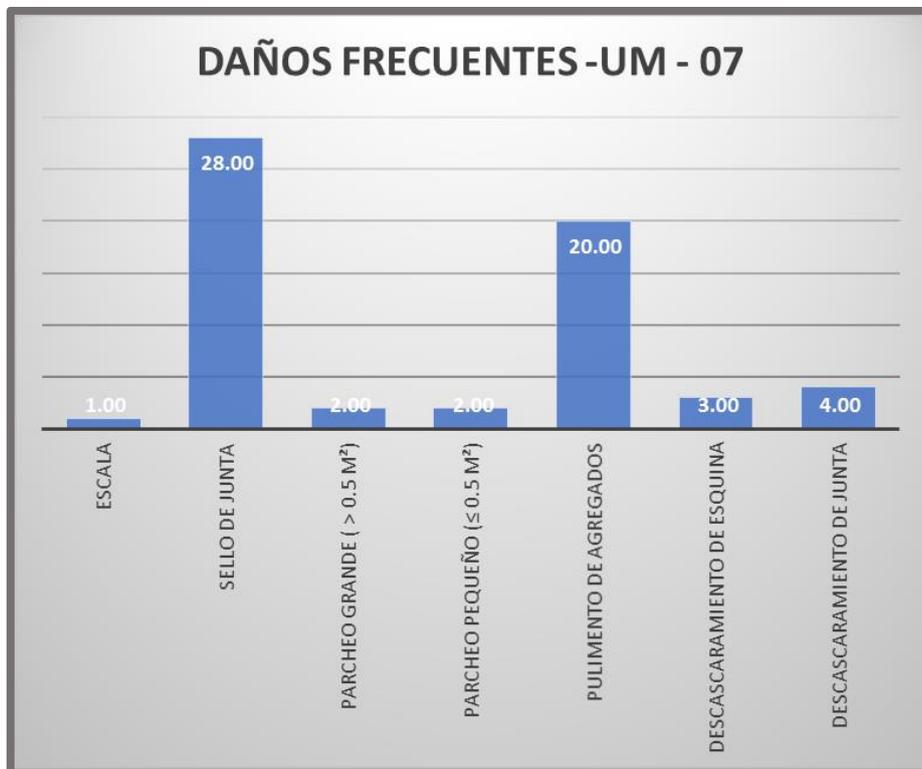
Gráfico 4-47: Daños frecuentes UM 07. **Fuente:** Elaboracion propia. 2017.

TIPO DE FALLA				N° Falla	Severidad	N° losas	Densidad (%)	Valor Deducido
21	Blowup /Buckling	31	Pulimento de Agregados	25	1	1	3.57	1.07
22	Grieta de Esquina	32	Popouts	26	2	28	100.00	4.00
23	Losa Dividida	33	Bombeo	29	3	2	7.14	11.30
24	Grieta de Durabilidad "D"	34	Punzonamiento	30	3	2	7.14	3.06
25	Escala	35	Cruce de Vía Férrea	31		20	71.43	8.46
26	Sello de Junta	36	Desconchamiento / Mapa de Grietas /	38	1	2	7.14	0.84
27	Desnivel Carril / Berma	37	Grietas de Retracción	38	2	1	3.57	1.14
28	Grietas Lineales	38	Descascaramiento de Esquina	39	2	4	14.29	5.80
29	Parqueo grande	39	Descascaramiento de Junta					
30	Parqueo pequeño							
$m_i = 1.00 + \frac{9}{98} (100 - HDV_i)$				Numero de deducidos > 2(q) =		8.00		
				Valor deducido mas alto (HDV _i) =		11.30		
				N° admisible de deducidos (m _i) =		9.15
