UNIVERSIDAD CATÓLICA LOS ÁNGELES
CHIMBOTE

“DETERMINACIÓN Y EVALUACIÓN DE LAS
PATOLOGÍAS DEL CONCRETO PARA OBTENER EL
ÍNDICE DE INTEGRIDAD ESTRUCTURAL DEL
PAVIMENTO Y CONDICIÓN OPERACIONAL DE LA
SUPERFICIE DE LAS PISTAS DEL JIRÓN ADOLFO
MOREY (ENTRE EL JIRÓN LA INMACULADA Y EL
JIRÓN MANCO CÁPAC) DEL DISTRITO DE CALLERÍA,
PROVINCIA DE CORONEL PORTILLO, REGIÓN
UCAYALI – AÑO 2017”

TESIS PARA OPTAR EL TÍTULO PROFESIONAL DE:

INGENIERO CIVIL

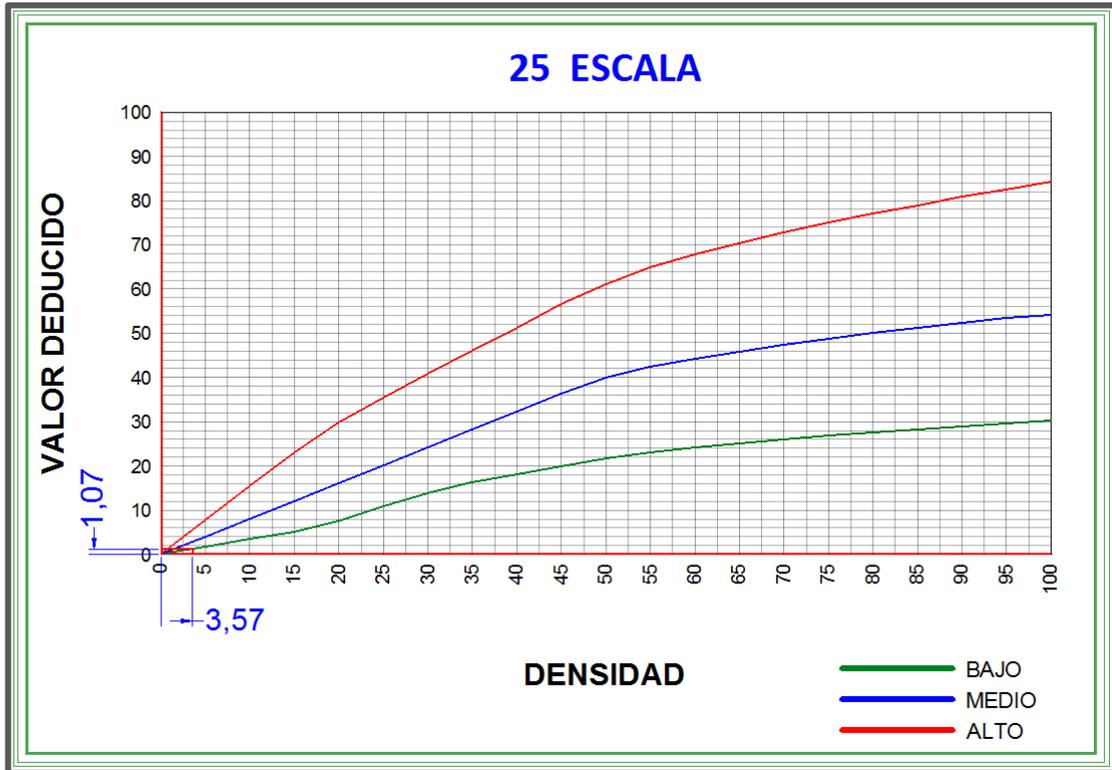
Gráfico 4-48: Abaco para el cálculo del valor deducido falla escala UM 07.

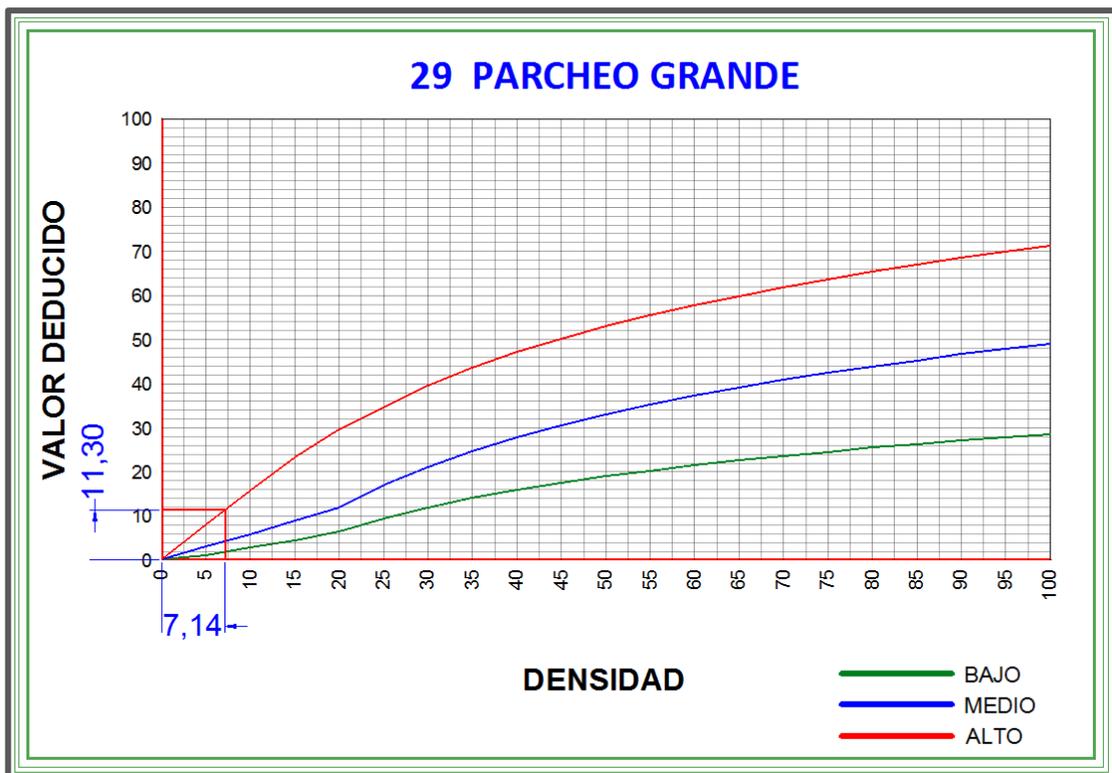
Gráfico 4-49: Abaco para el cálculo del valor deducido falla parcheo grande UM 07.

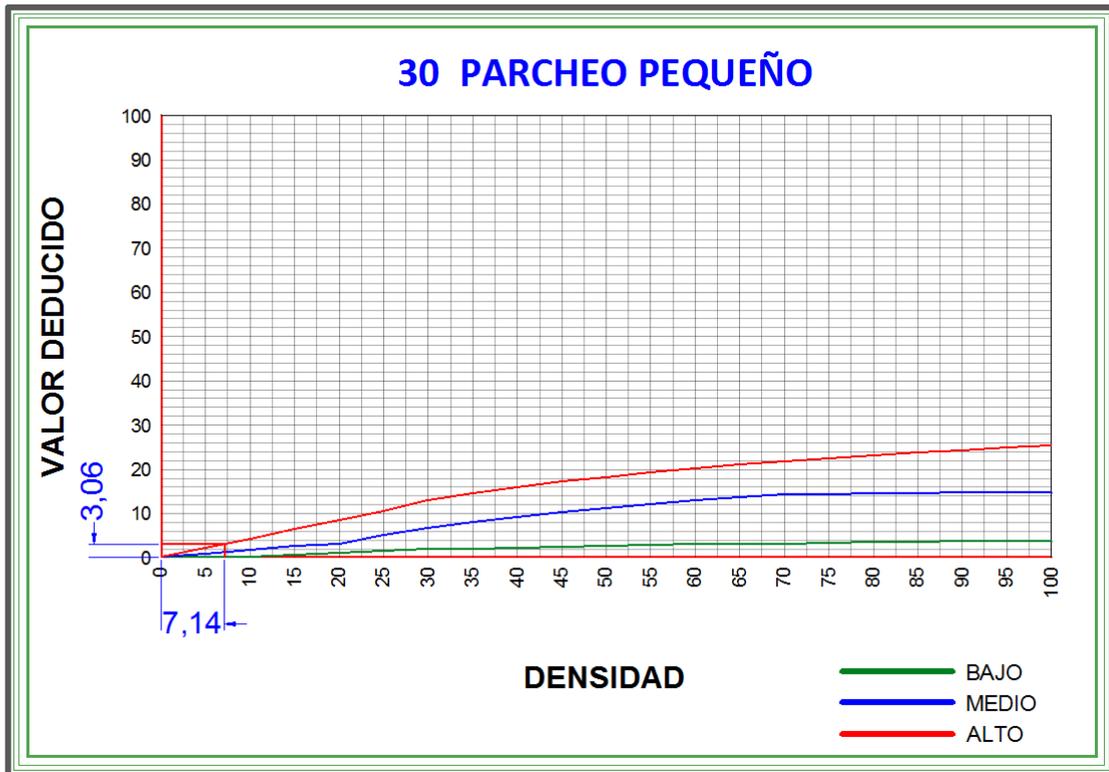
Gráfico 4-50: Abaco para el cálculo del valor deducido falla parcheo pequeño UM 07.

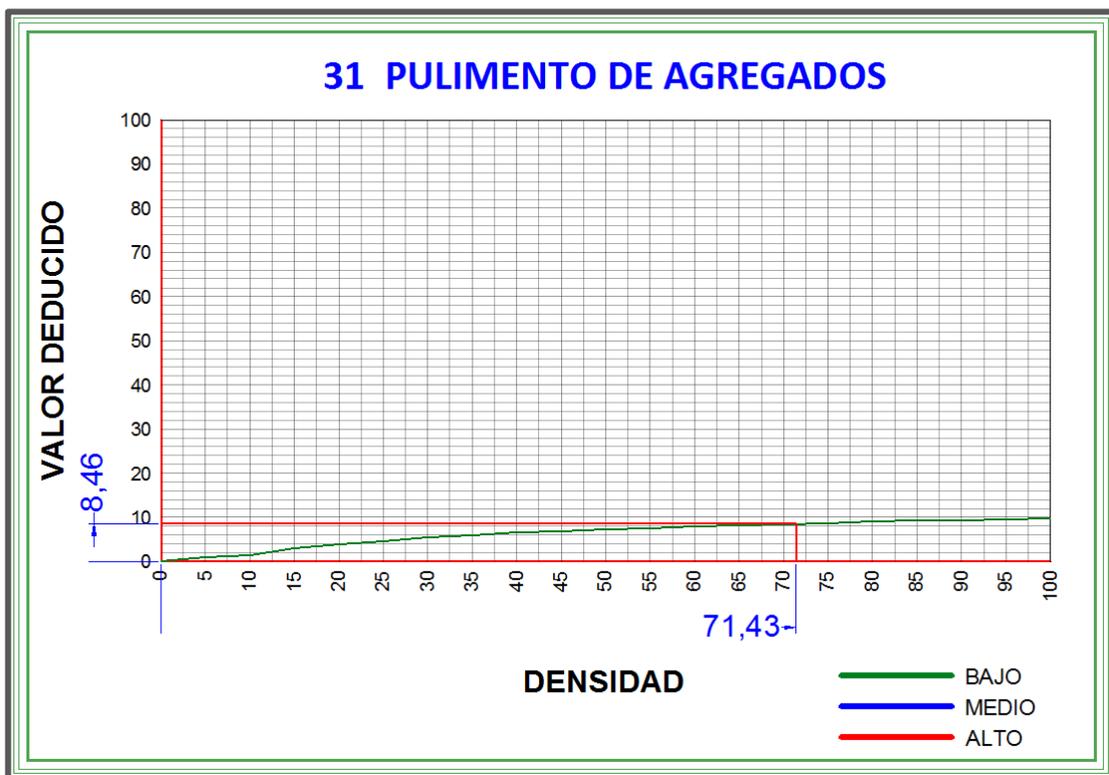
Gráfico 4-51: Abaco para el cálculo del valor deducido falla pulimento de agregados UM 07.

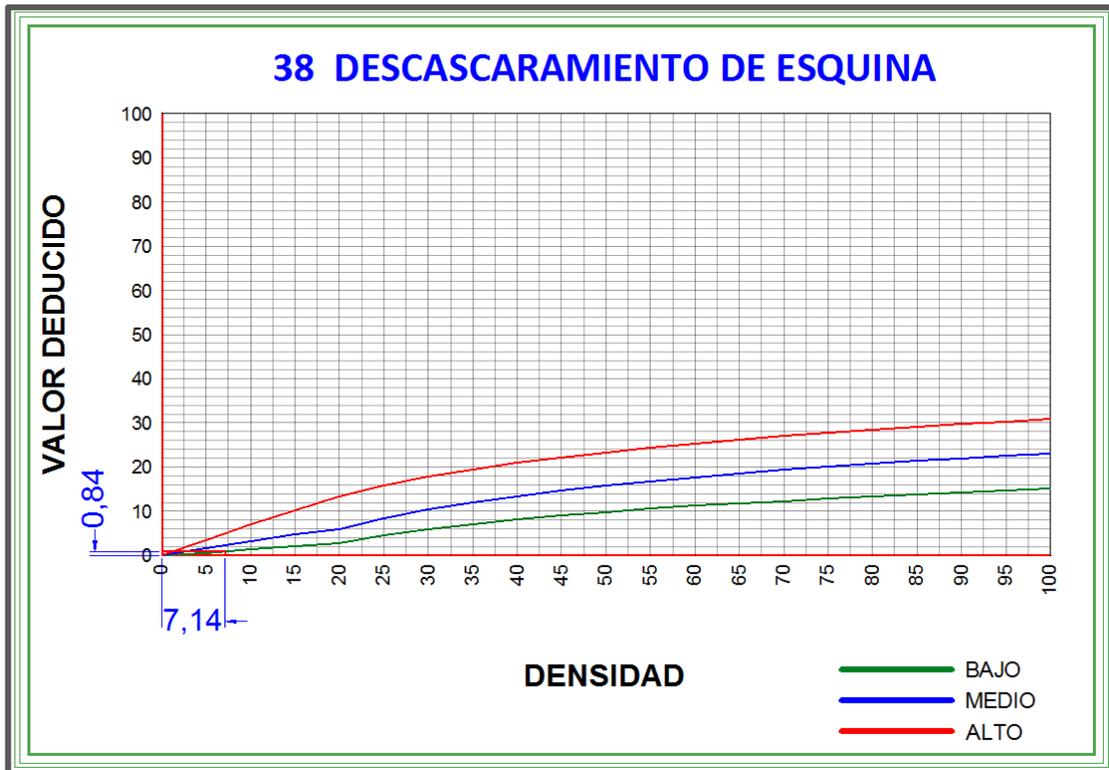
Gráfico 4-52: Abaco para el cálculo del valor deducido falla descascaramiento de esquina UM 07.

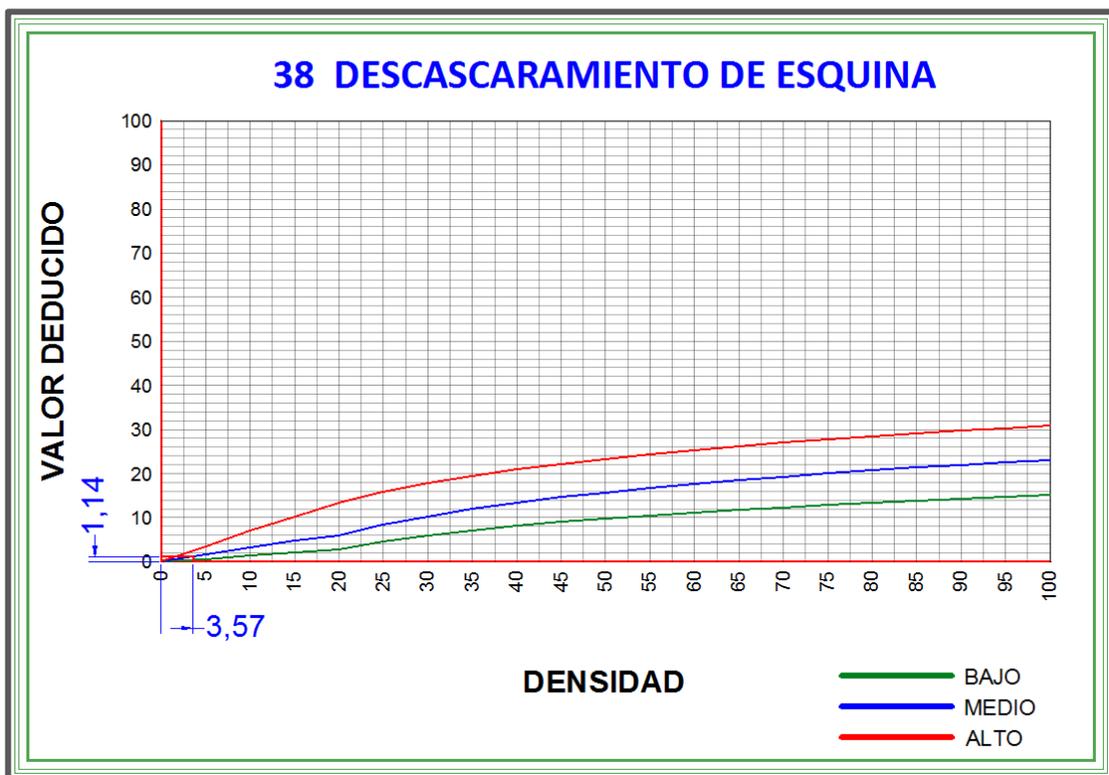
Gráfico 4-53: Abaco para el cálculo del valor deducido falla descascaramiento de esquina UM 07.

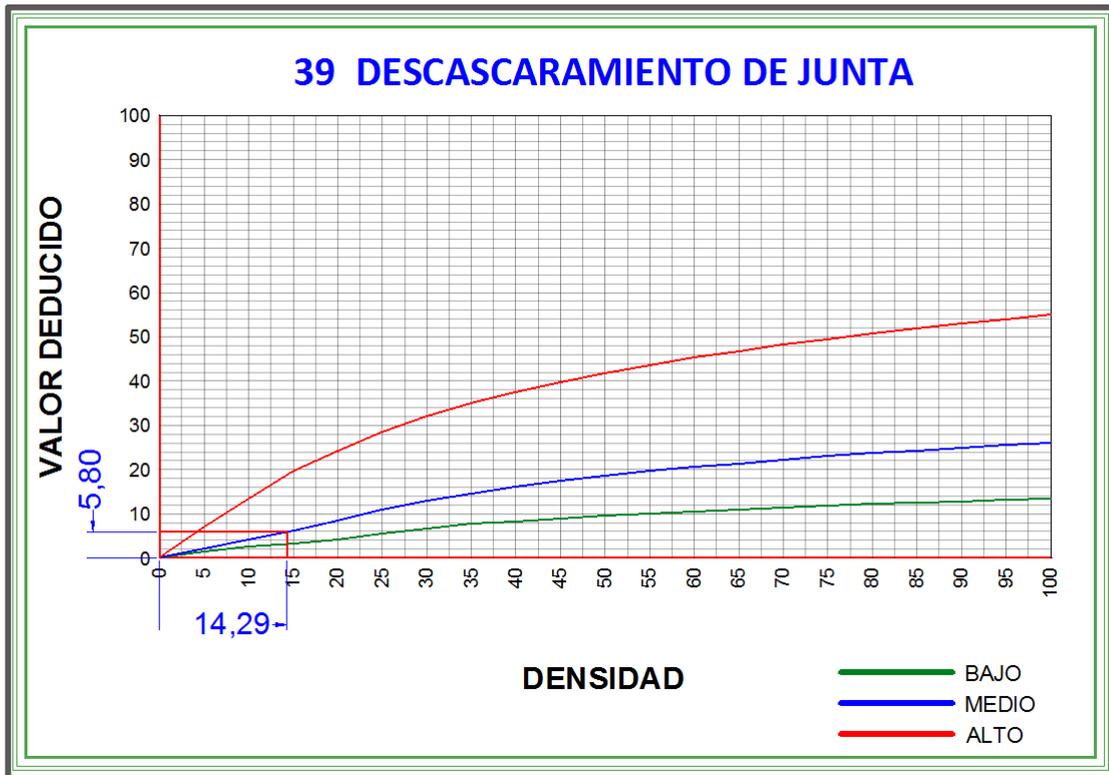
Gráfico 4-54: Abaco para el cálculo del valor deducido falla descascaramiento de junta UM 07.

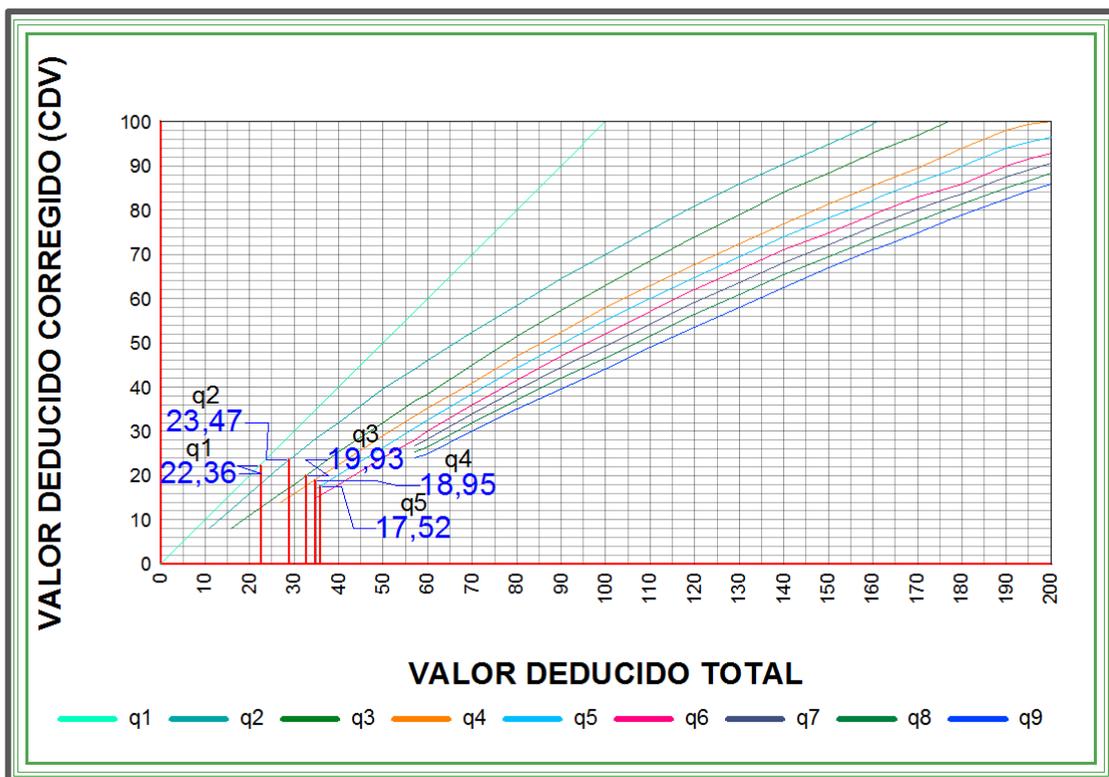
Gráfico 4-55: Abaco para el cálculo de los valores deducidos corregidos UM 07.

CALCULO DEL PCI											
N°	VALORES DEDUCIDOS								TOTAL	qi	CDV
1	11.30	8.46	5.80	4.00	3.06	1.14	1.07	0.84	35.67	5	17.52
2	11.30	8.46	5.80	4.00	2.00	1.14	1.07	0.84	34.61	4	18.95
3	11.30	8.46	5.80	2.00	2.00	1.14	1.07	0.84	32.61	3	19.93
4	11.30	8.46	2.00	2.00	2.00	1.14	1.07	0.84	28.81	2	23.47
5	11.30	2.00	2.00	2.00	2.00	1.14	1.07	0.84	22.36	1	22.36
									Max CDV=		23.47
PCI =		100 - MAX CDV									
PCI =		76.53									
								CLASIFICACIÓN=	MUY BUENO

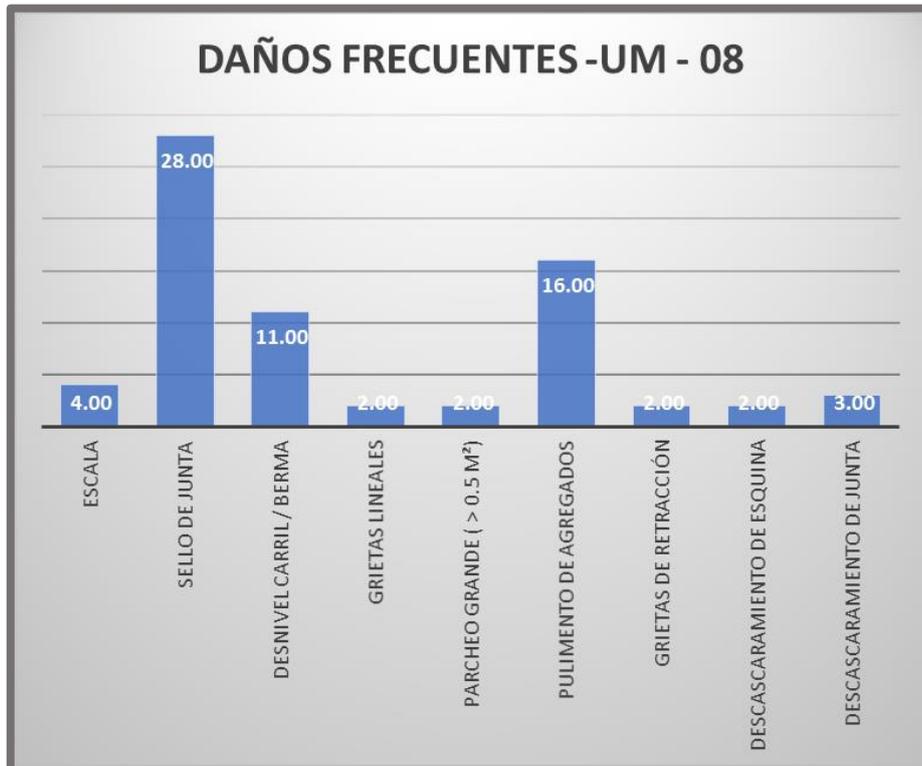
Gráfico 4-56: Daños frecuentes UM 08. Fuente: Elaboracion propia. 2017.

TIPO DE FALLA			N° Falla	Severidad	N° losas	Densidad (%)	Valor Deducido	
21	Blowup /Buckling	31	Pulimento de Aregados	25	1	4	14.29	4.76
22	Grieta de Esquina	32	Popouts	26	2	28	100.00	4.00
23	Losa Dividida	33	Bombeo	27	1	5	17.86	1.83
24	Grieta de Durabilidad "D"	34	Punzonamiento	27	2	6	21.43	8.86
25	Escala	35	Cruce de Vía Férrea	28	1	2	7.14	4.36
26	Sello de Junta	36	Desconchamiento / Mapa de Grietas /	29	3	2	7.14	11.30
27	Desnivel Carril / Berma	37	Grietas de Retracción	31		16	57.14	7.63
28	Grietas Lineales	38	Descascaramiento de Esquina	37	1	2	7.14	0.00
29	Parcheo grande	39	Descascaramiento de Junta	38	1	2	7.14	0.84
30	Parcheo pequeño			39	1	3	10.71	2.51
$m_i = 1.00 + \frac{9}{98} (100 - HDV_i)$				Numero de deducidos > 2(q) =		10.00		
				Valor deducido mas alto (HDV _i) =		11.30		
				N° admisible de deducidos (m _i) =		9.15

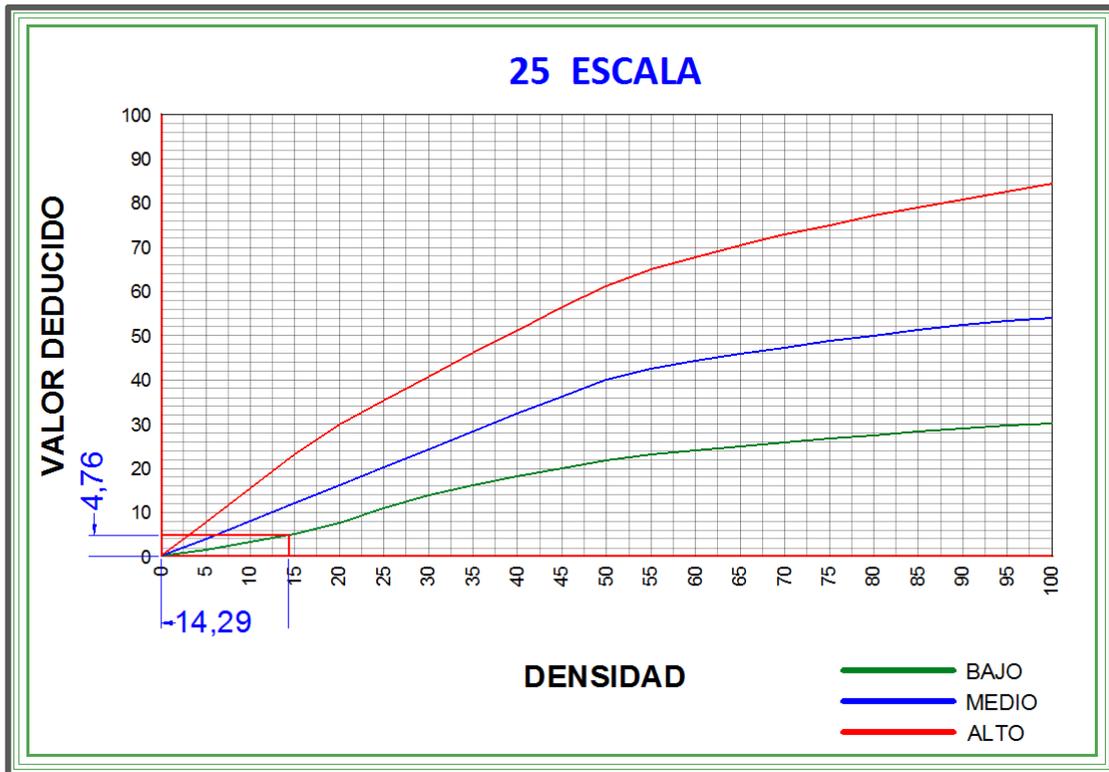
Gráfico 4-57: Abaco para el cálculo del valor deducido falla escala UM 08.

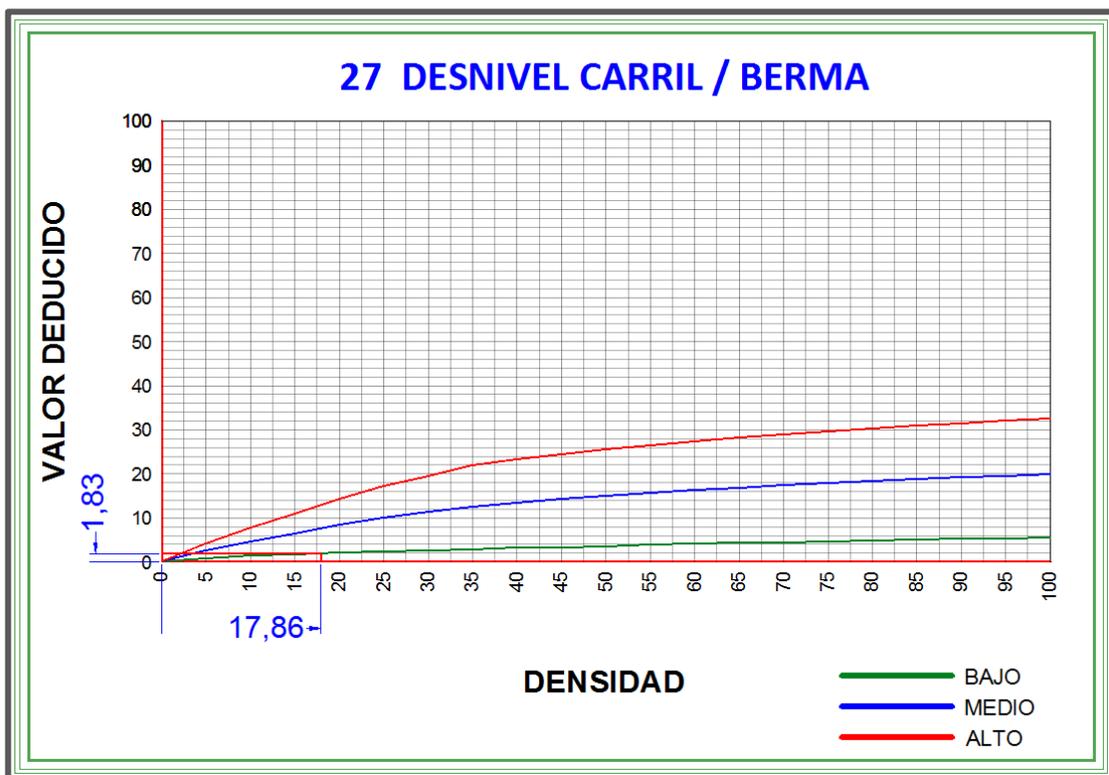
Gráfico 4-58: Abaco para el cálculo del valor deducido falla desnivel carril/berma UM 08.

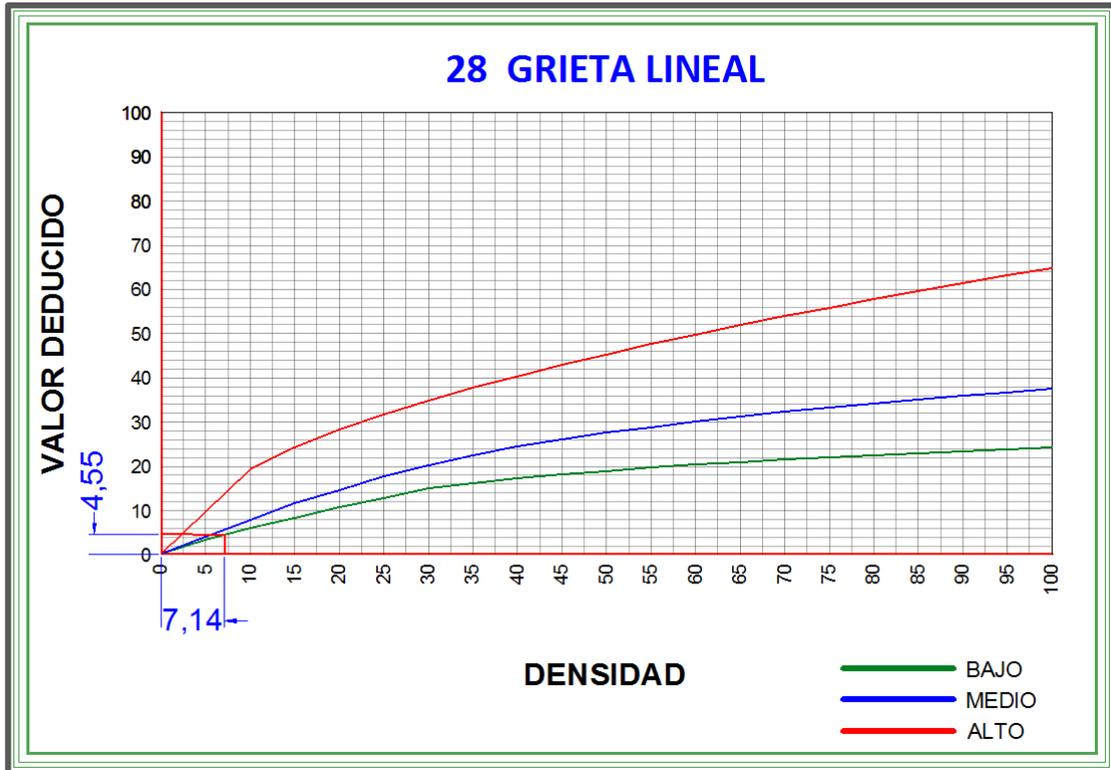
Gráfico 4-59: Abaco para el cálculo del valor deducido falla grieta lineal UM 08.

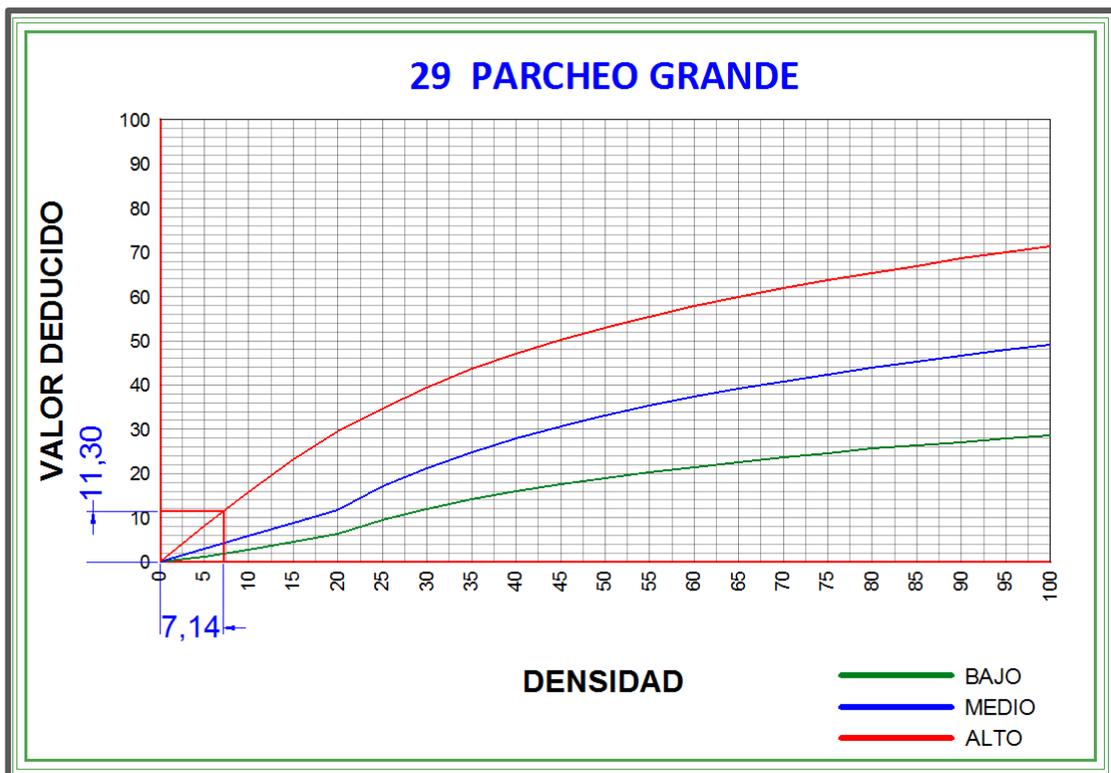
Gráfico 4-60: Abaco para el cálculo del valor deducido falla parcheo grande UM 08.

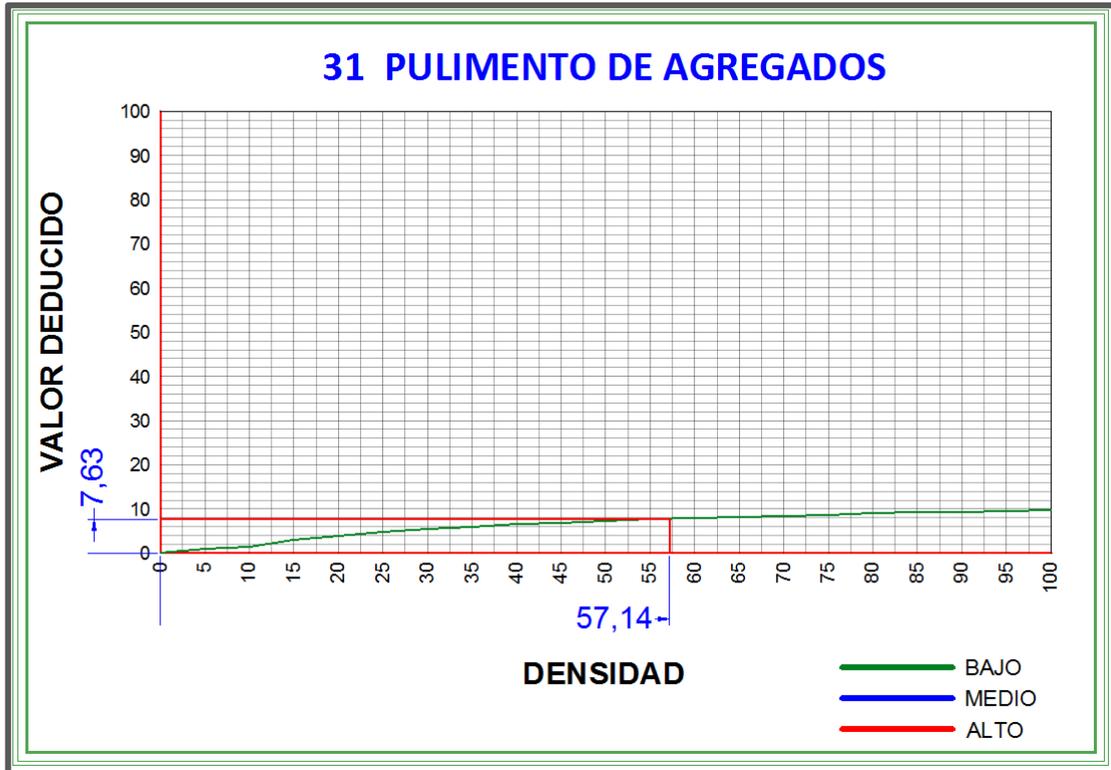
Gráfico 4-61: Abaco para el cálculo del valor deducido falla pulimento de agregados UM 08.

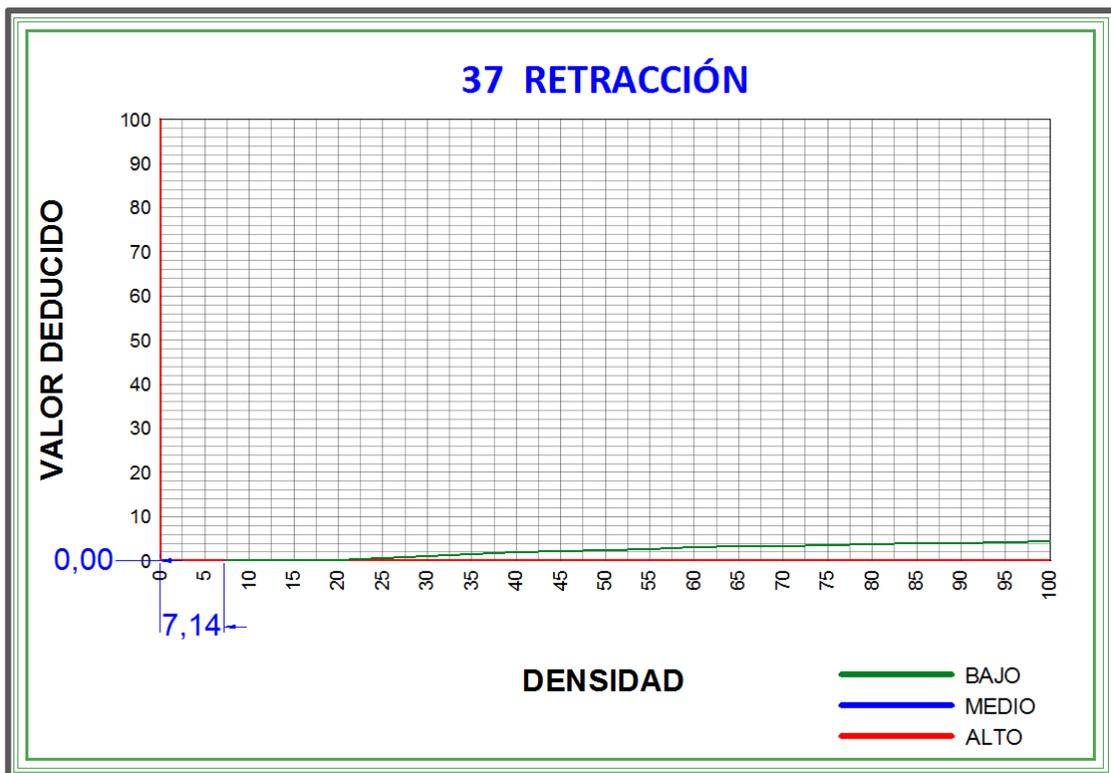
Gráfico 4-62: Abaco para el cálculo del valor deducido falla retracción UM 08.

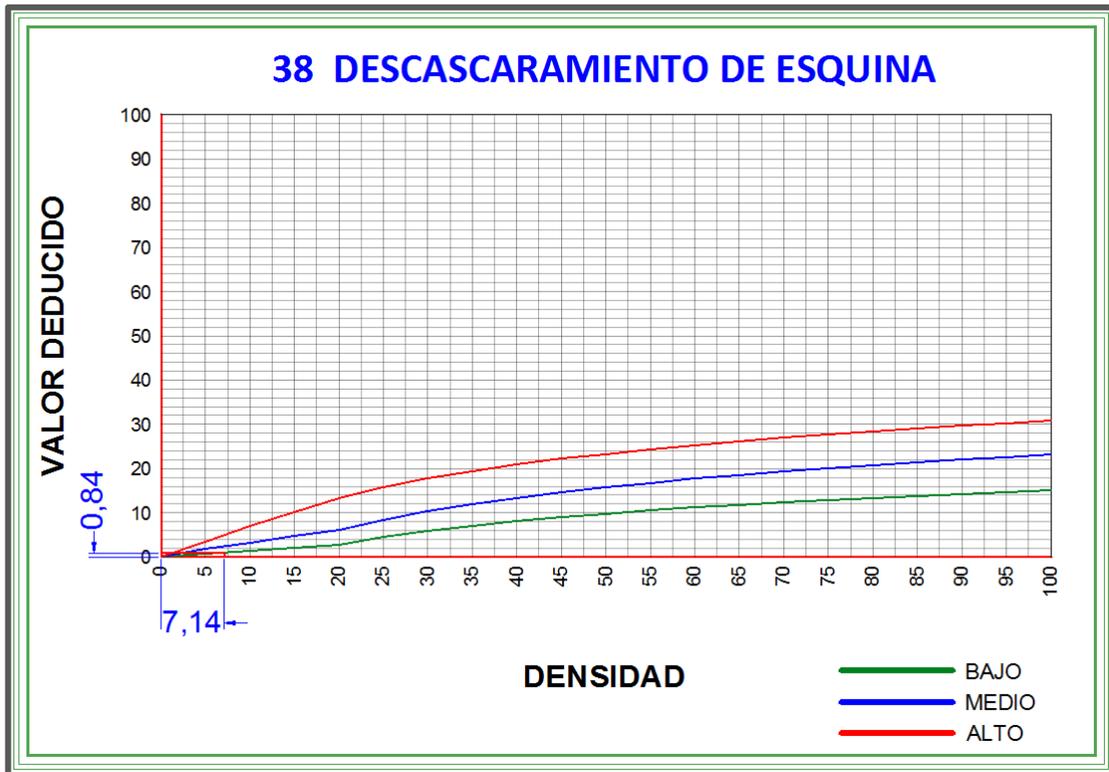
Gráfico 4-63: Abaco para el cálculo del valor deducido falla descascaramiento de esquina UM 08.

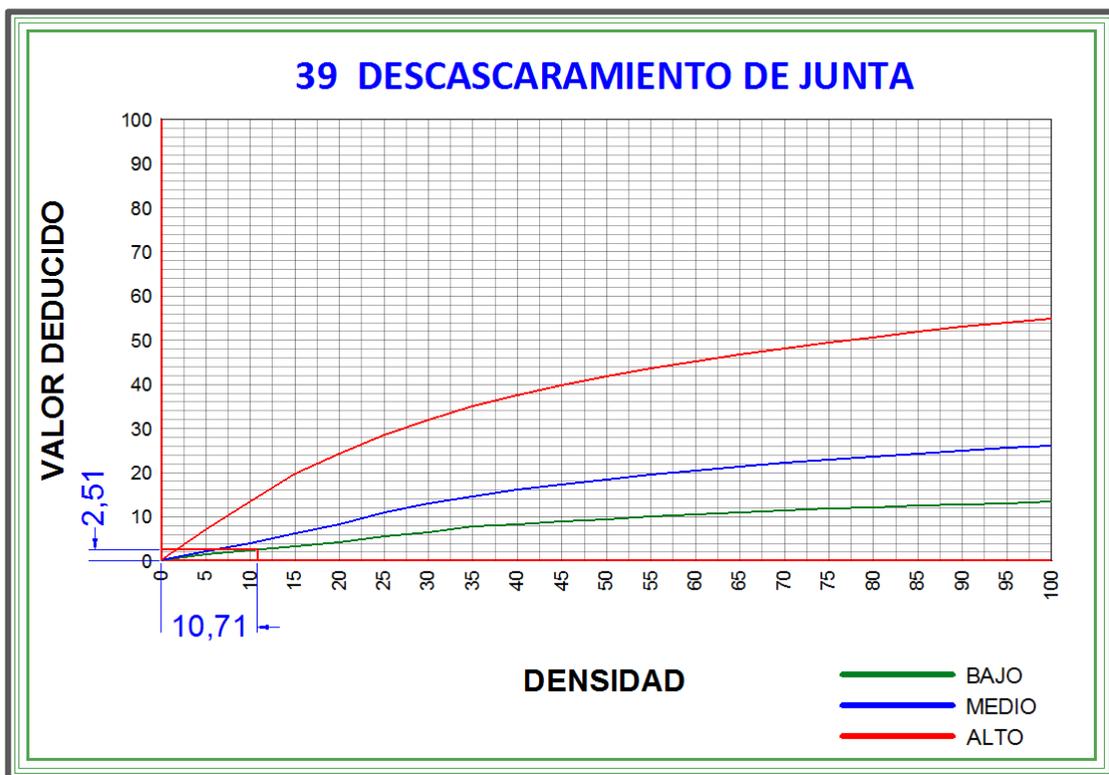
Gráfico 4-64: Abaco para el cálculo del valor deducido falla descascaramiento de junta UM 08.

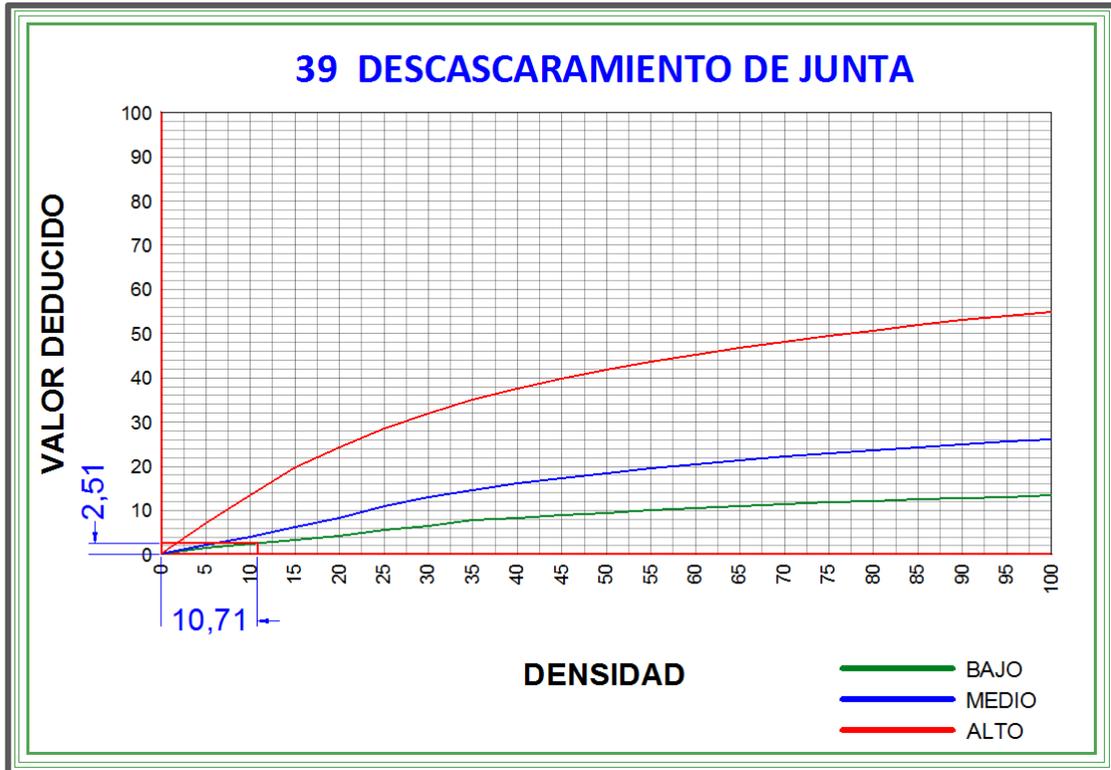
Gráfico 4-65: Abaco para el cálculo del valor deducido falla descascaramiento de junta UM 08.

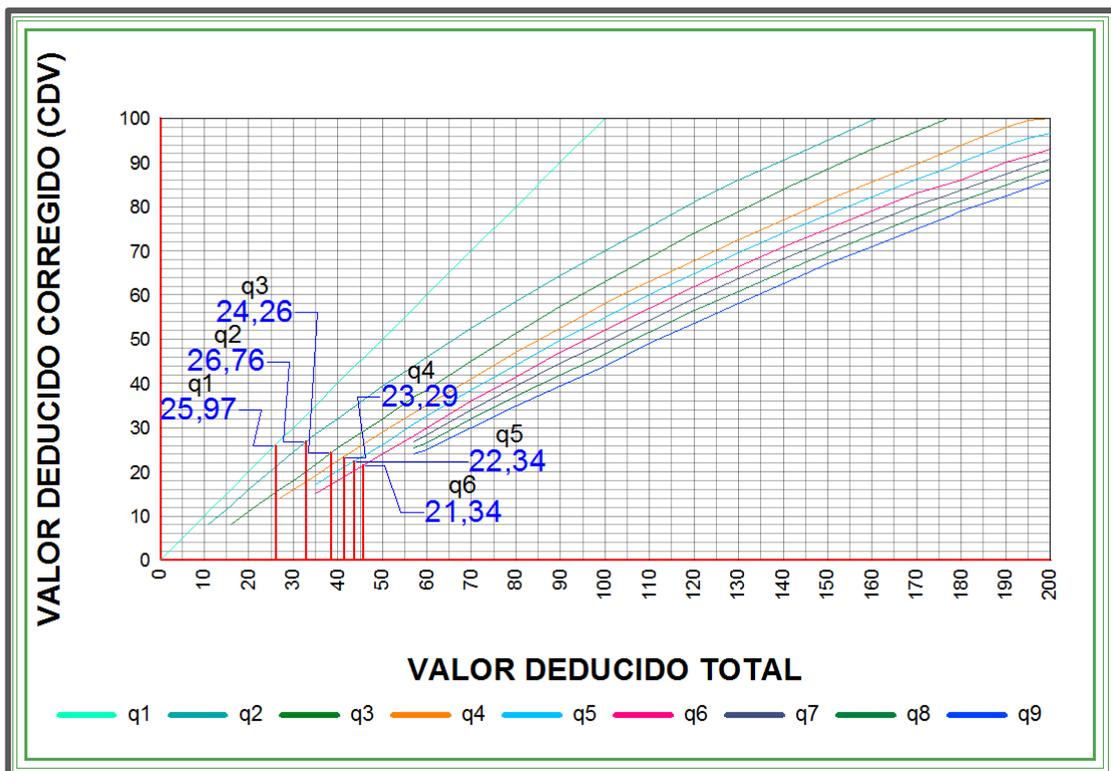
Gráfico 4-66: Abaco para el cálculo de los valores deducidos corregidos UM 08.

CALCULO DEL PCI											
N°	VALORES DEDUCIDOS								TOTAL	qi	CDV
1	11.30	8.86	7.63	4.76	4.36	4.00	2.51	1.83	46.09	7	0.00
2	11.30	8.86	7.63	4.76	4.36	4.00	2.00	1.83	45.57	6	21.34
3	11.30	8.86	7.63	4.76	4.36	2.00	2.00	1.83	43.57	5	22.34
4	11.30	8.86	7.63	4.76	2.00	2.00	2.00	1.83	41.21	4	23.29
5	11.30	8.86	7.63	2.00	2.00	2.00	2.00	1.83	38.46	3	24.26
6	11.30	8.86	2.00	2.00	2.00	2.00	2.00	1.83	32.83	2	26.76
7	11.30	2.00	2.00	2.00	2.00	2.00	2.00	1.83	25.97	1	25.97
									Max CDV=		26.76
PCI =		100 - MAX CDV									
PCI =		73.24									
								CLASIFICACIÓN=	MUY BUENO

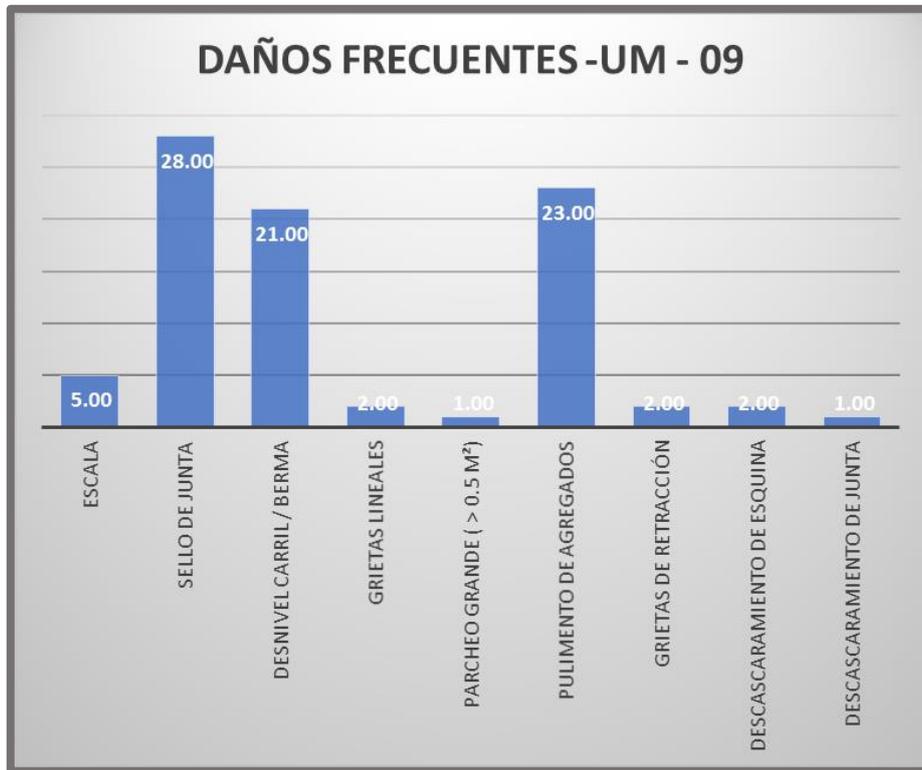
Gráfico 4-67: Daños frecuentes UM 09. **Fuente:** Elaboracion propia.

TIPO DE FALLA		N° Falla	Severidad	N° losas	Densidad (%)	Valor Deducido		
21	Blowup /Buckling	31	Pulimento de Agregados	25	1	5	17.86	6.43
22	Grieta de Esquina	32	Popouts	26	2	28	100.00	4.00
23	Losa Dividida	33	Bombeo	27	1	4	14.29	1.56
24	Grieta de Durabilidad "D"	34	Punzonamiento	27	2	17	60.71	16.29
25	Escala	35	Cruce de Vía Férrea	28	1	2	7.14	4.36
26	Sello de Junta	36	Desconchamiento / Mapa de Grietas /	29	2	1	3.57	2.07
27	Desnivel Carril / Berma	37	Grietas de Retracción	31		23	82.14	8.99
28	Grietas Lineales	38	Descascaramiento de Esquina	37	1	2	7.14	0.00
29	Parcheo grande	39	Descascaramiento de Junta	38	1	2	7.14	0.84
30	Parcheo pequeño			39	1	1	3.57	1.00
$m_i = 1.00 + \frac{9}{98} (100 - HDV_i)$				Numero de deducidos > 2(q) =		10.00		
				Valor deducido mas alto (HDV _i) =		16.29		
				N° admisible de deducidos (m _i) =		8.69

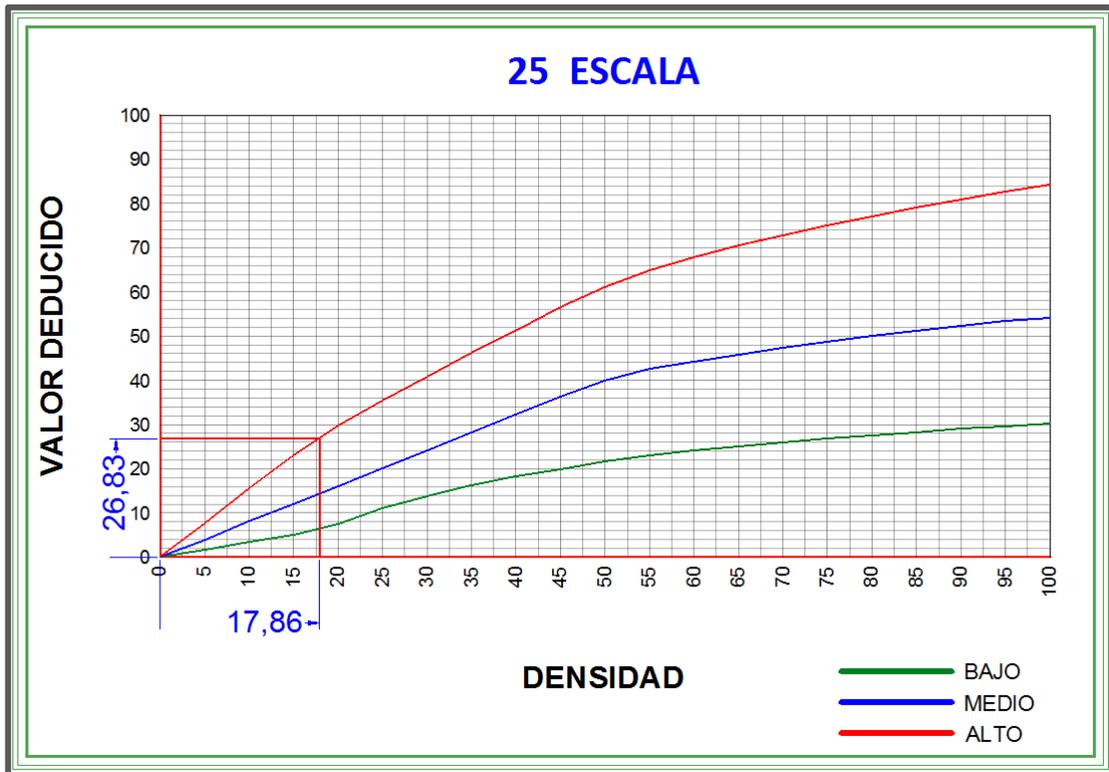
Gráfico 4-68: Abaco para el cálculo del valor deducido falla escala UM 09.

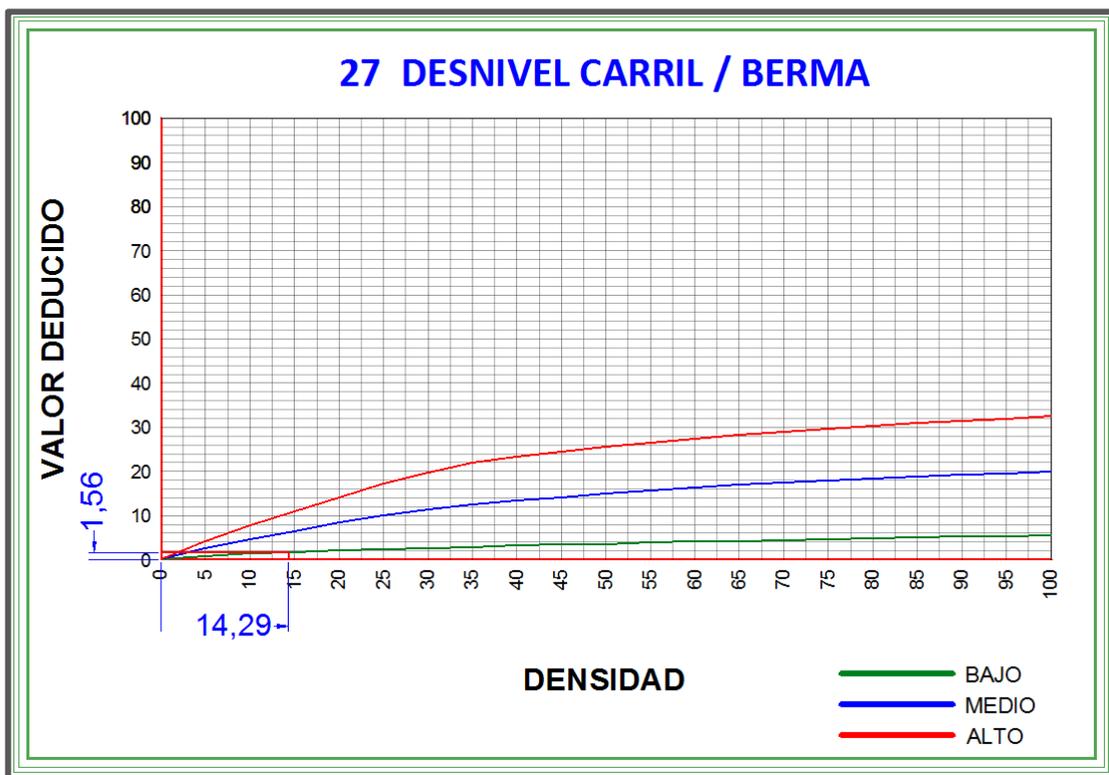
Gráfico 4-69: Abaco para el cálculo del valor deducido falla desnivel carril/berma UM 09.

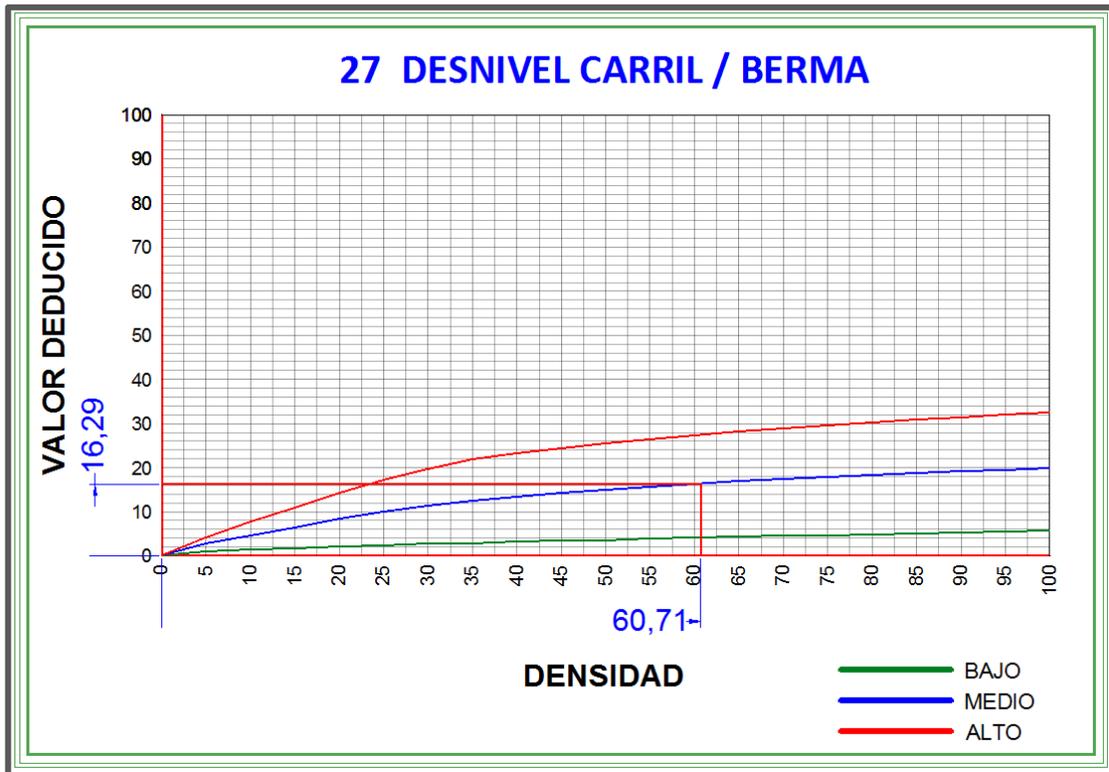
Gráfico 4-70: Abaco para el cálculo del valor deducido falla desnivel carril / berma UM 09.

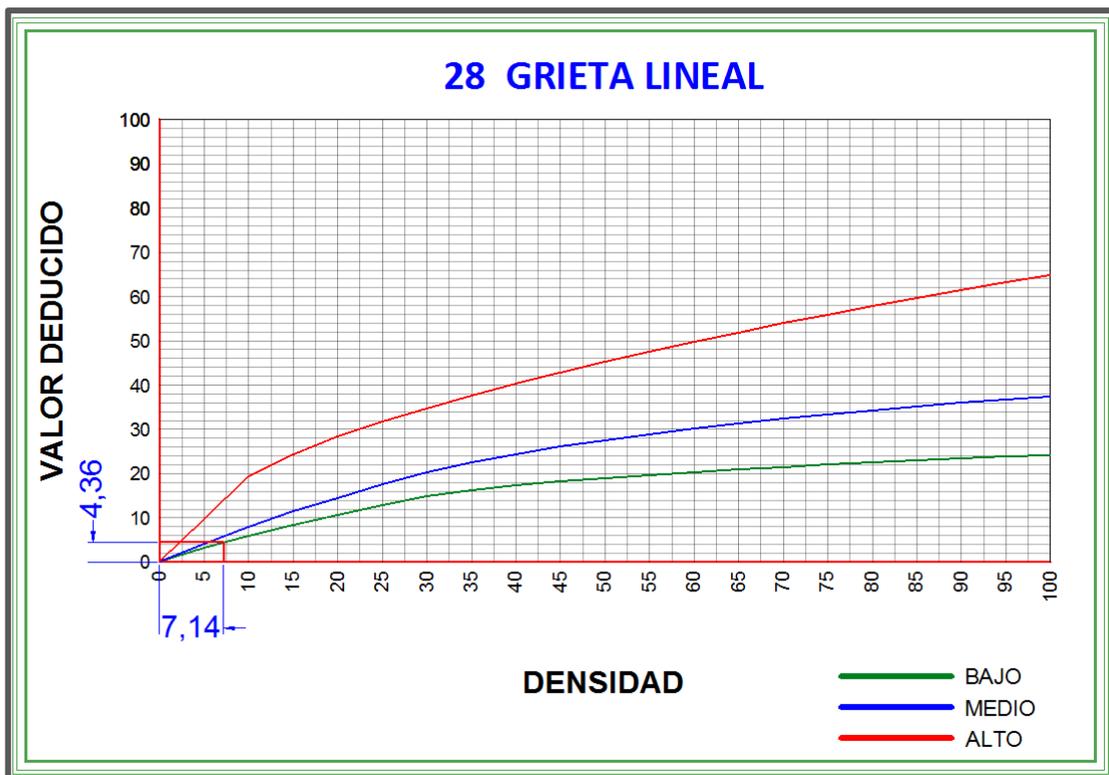
Gráfico 4-71: Abaco para el cálculo del valor deducido falla grieta lineal UM 09.

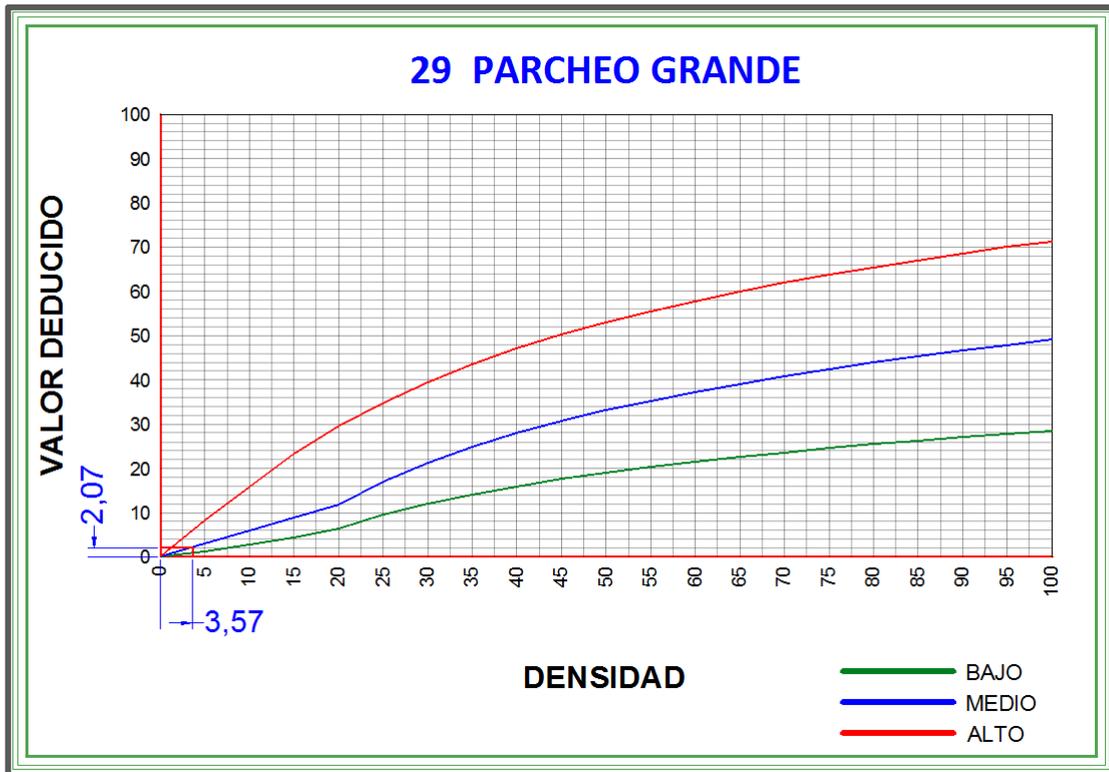
Gráfico 4-72: Abaco para el cálculo del valor deducido falla parcheo grande UM 09.
