UNIVERSIDAD CATÓLICA LOS ÁNGELES
CHIMBOTE

“DETERMINACIÓN Y EVALUACIÓN DE LAS
PATOLOGÍAS DEL CONCRETO PARA OBTENER EL
ÍNDICE DE INTEGRIDAD ESTRUCTURAL DEL
PAVIMENTO Y CONDICIÓN OPERACIONAL DE LA
SUPERFICIE DE LAS PISTAS DEL JIRÓN ADOLFO
MOREY (ENTRE EL JIRÓN LA INMACULADA Y EL
JIRÓN MANCO CÁPAC) DEL DISTRITO DE CALLERÍA,
PROVINCIA DE CORONEL PORTILLO, REGIÓN
UCAYALI – AÑO 2017”

TESIS PARA OPTAR EL TÍTULO PROFESIONAL DE:

INGENIERO CIVIL

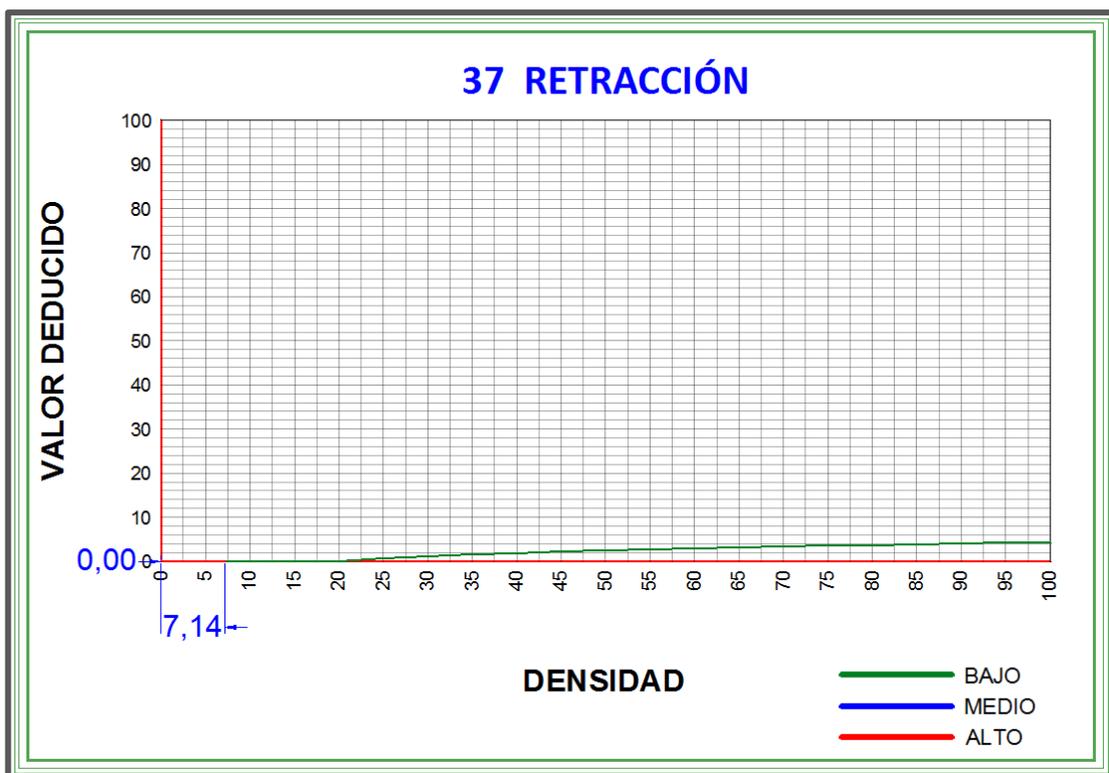
Gráfico 4-73: Abaco para el cálculo del valor deducido falla retracción UM 09.

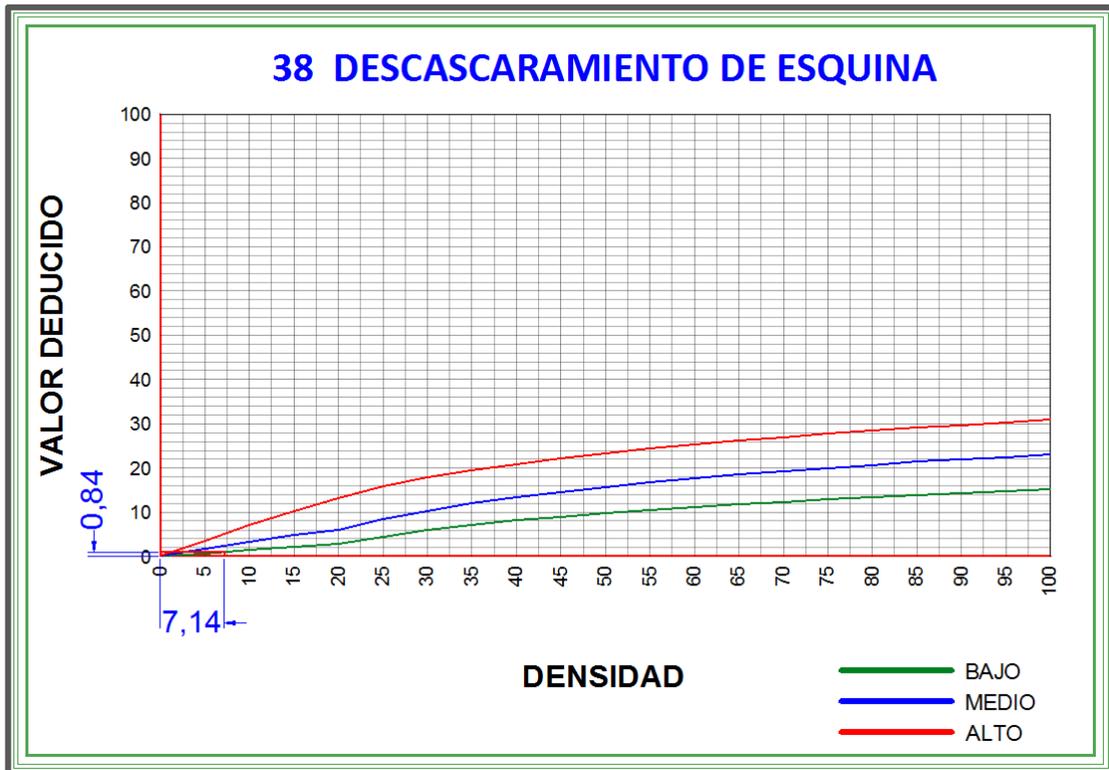
Gráfico 4-74: Abaco para el cálculo del valor deducido falla descascaramiento de esquina UM 09.

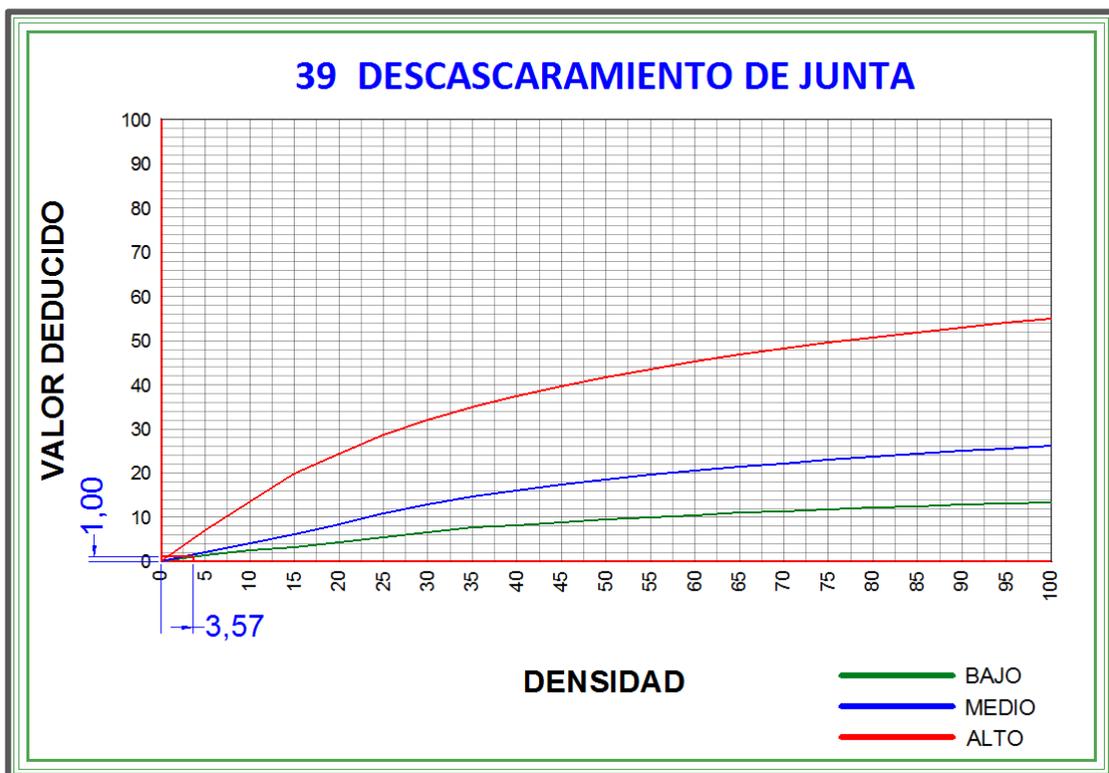
Gráfico 4-75: Abaco para el cálculo del valor deducido falla descascaramiento de junta UM 09.

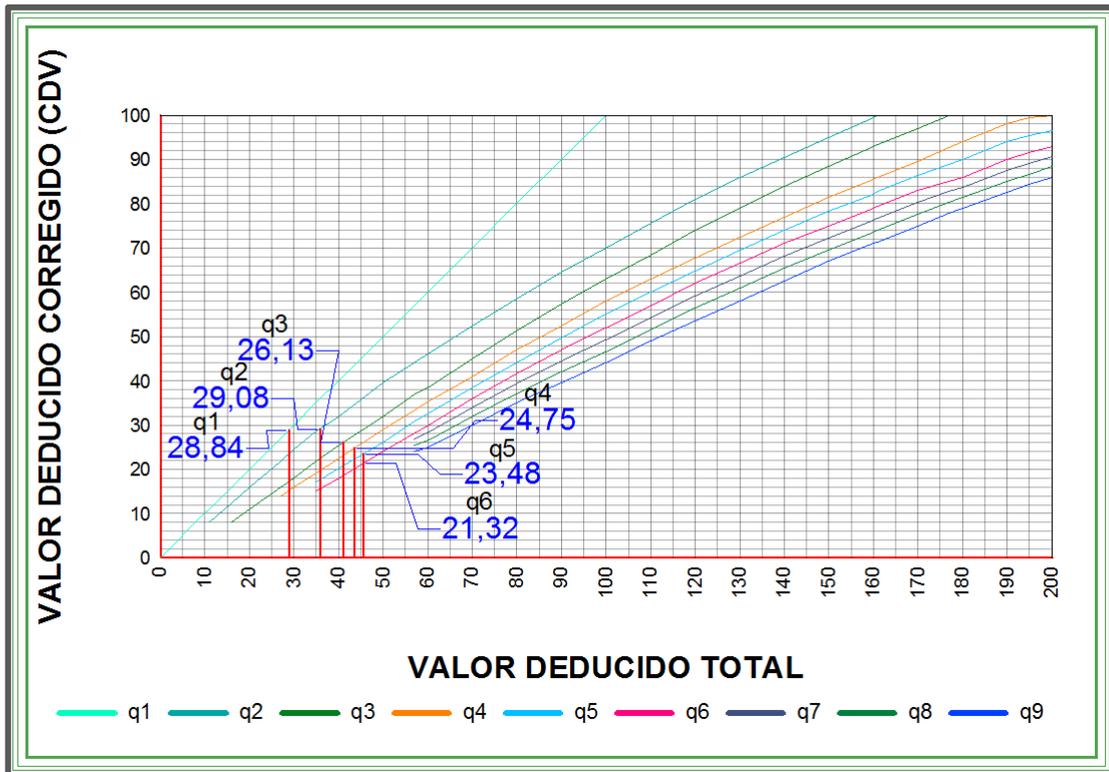
Gráfico 4-76: Abaco para el cálculo de los valores deducidos corregidos UM 09

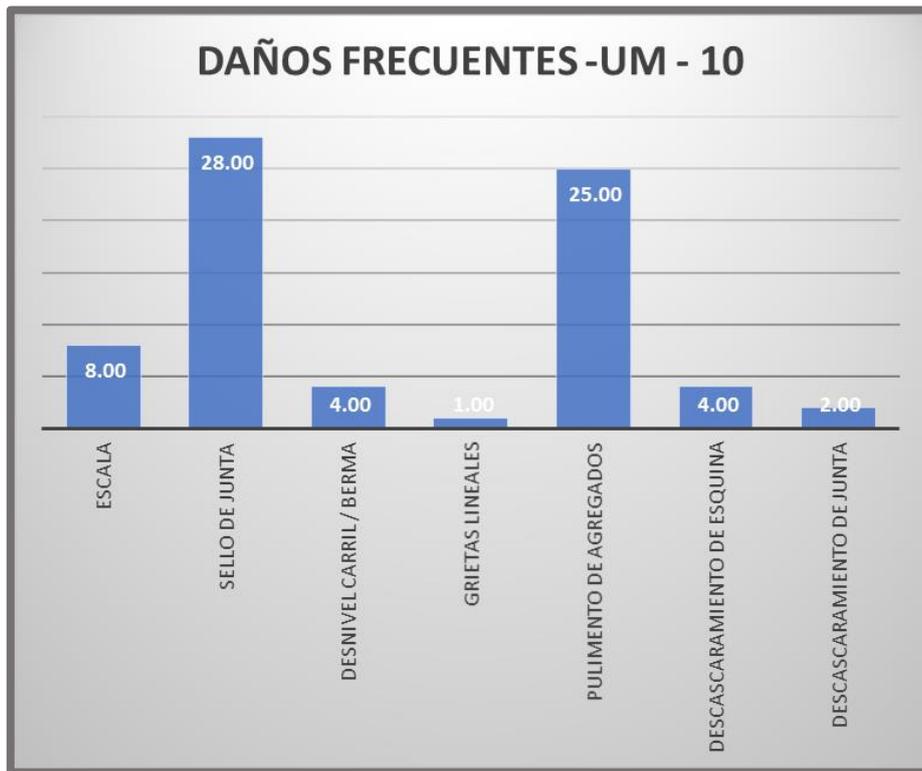
Gráfico 4-77: Daños frecuentes UM 10. **Fuente:** Elaboracion propia. 2017.

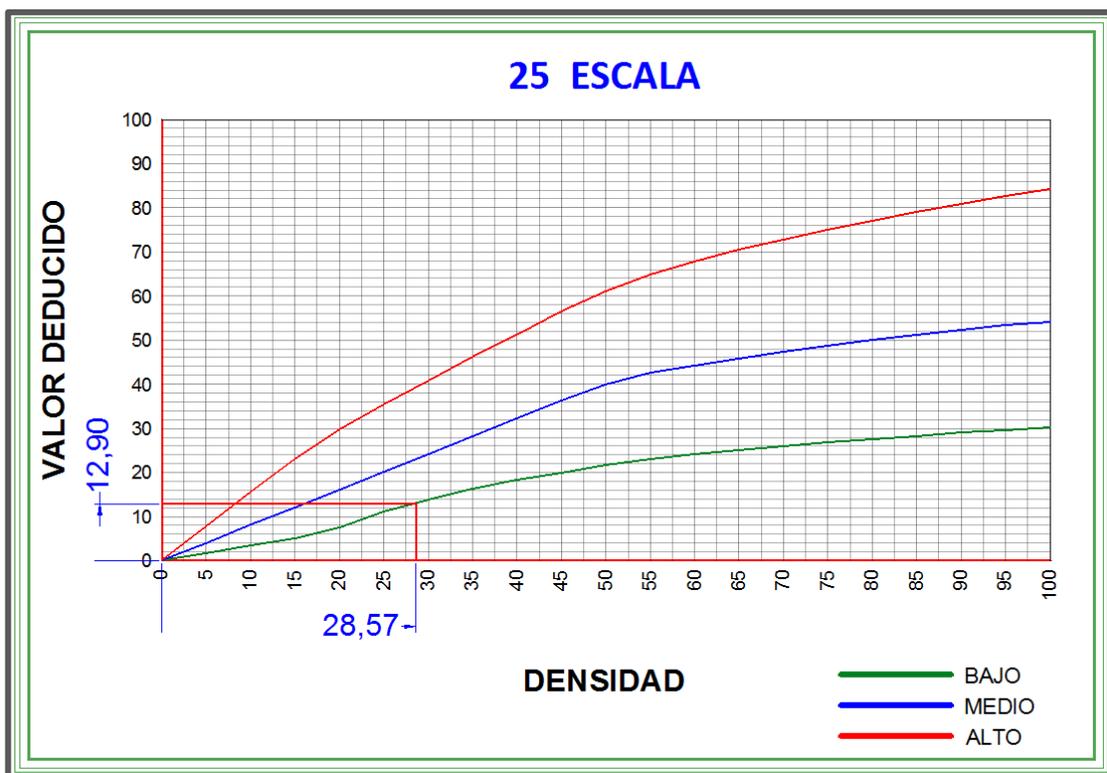
Gráfico 4-78: Abaco para el cálculo del valor deducido falla escala UM 10.

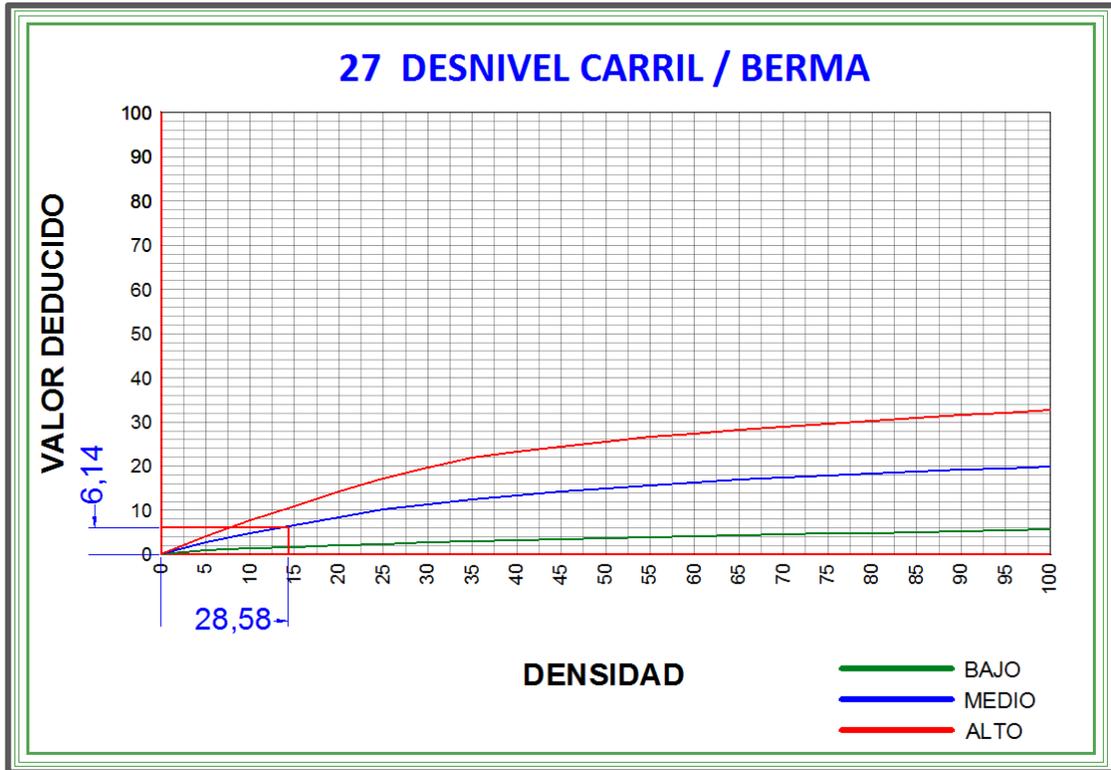
Gráfico 4-79: Abaco para el cálculo del valor deducido falla desnivel carril/berma UM 10.

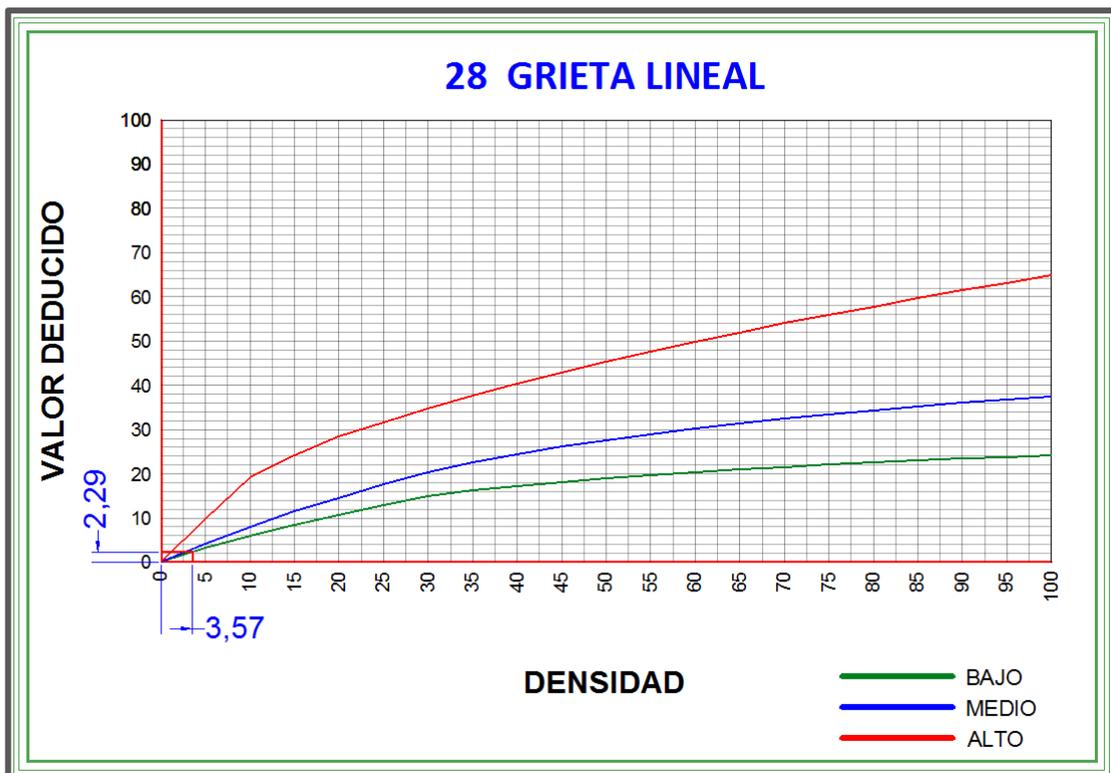
Gráfico 4-80: Abaco para el cálculo del valor deducido falla grieta lineal UM 10.

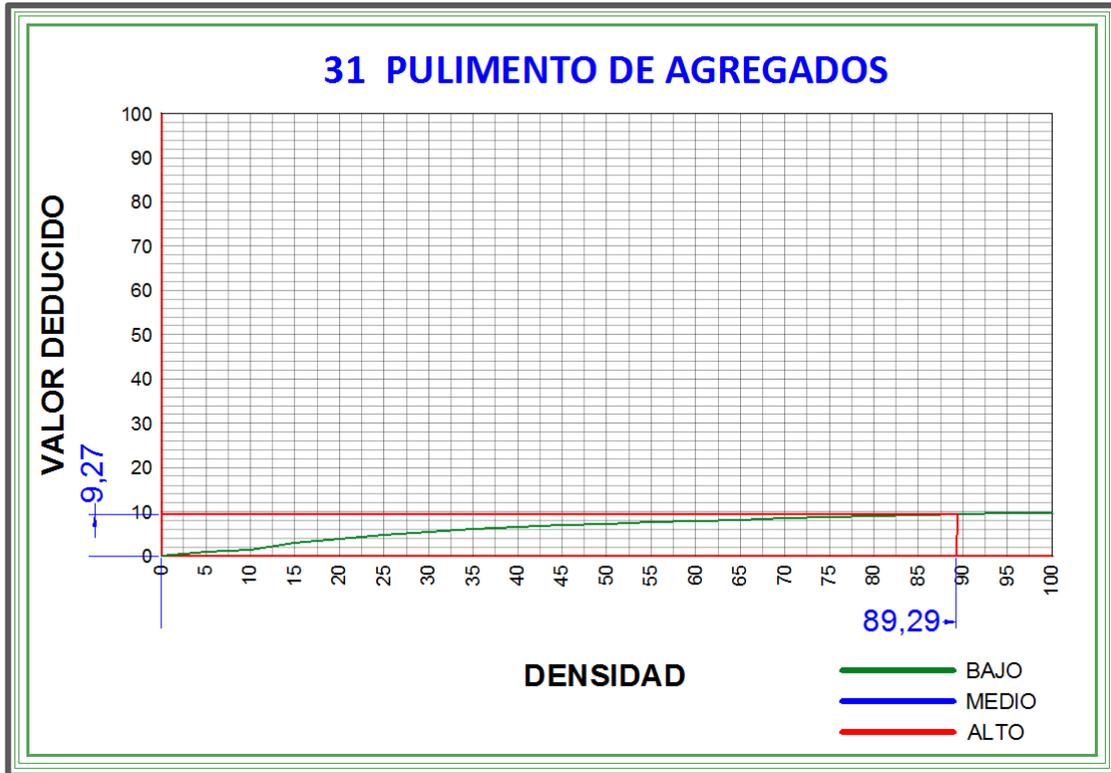
Gráfico 4-81: Abaco para el cálculo del valor deducido falla pulimento de agregados UM 10.

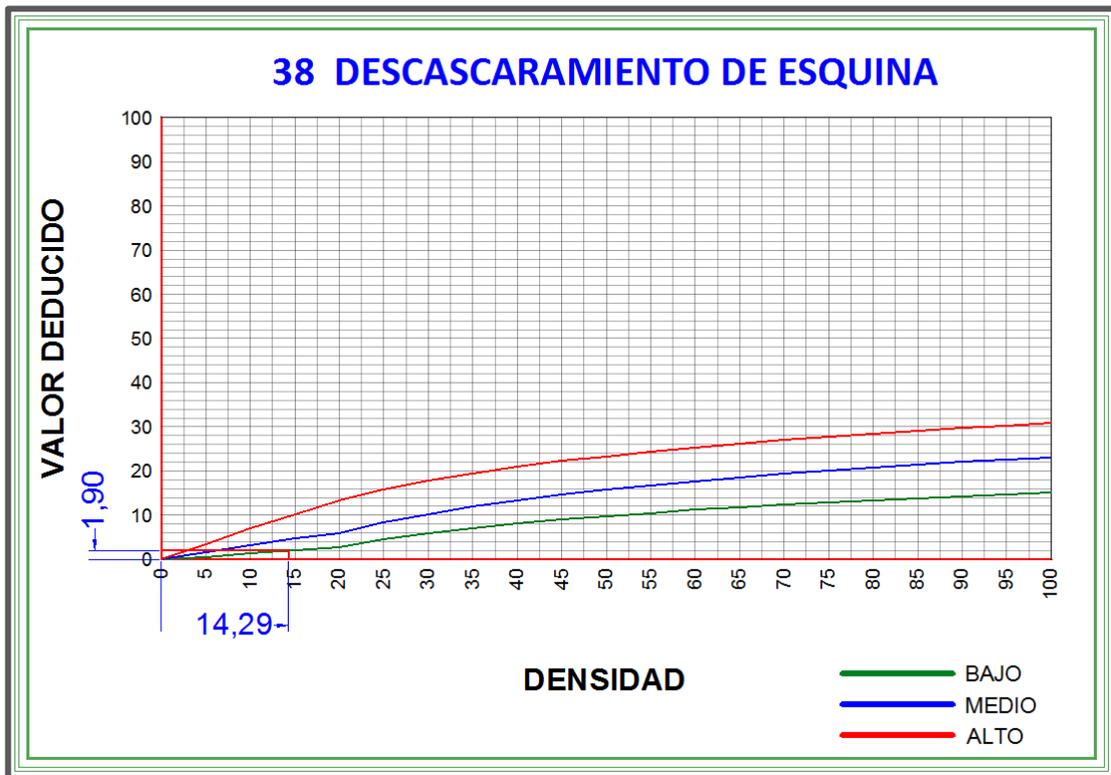
Gráfico 4-82: Abaco para el cálculo del valor deducido falla descascaramiento de esquina UM 10.

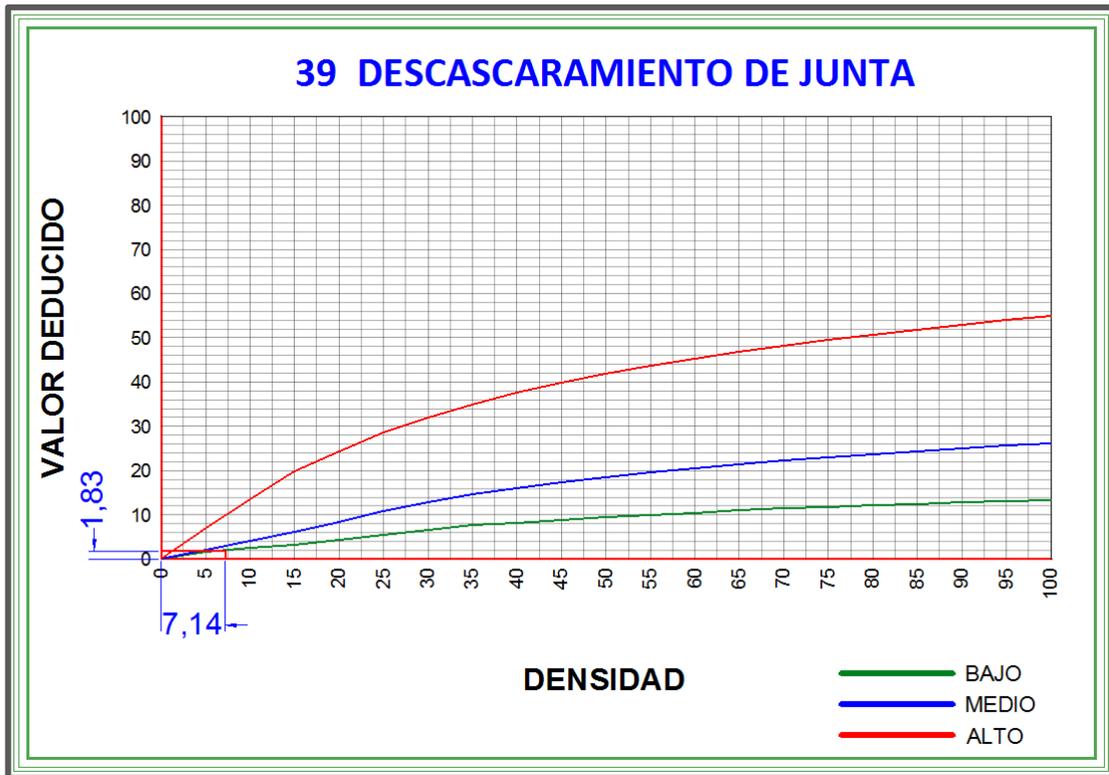
Gráfico 4-83: Abaco para el cálculo del valor deducido falla descascaramiento de junta UM 10.

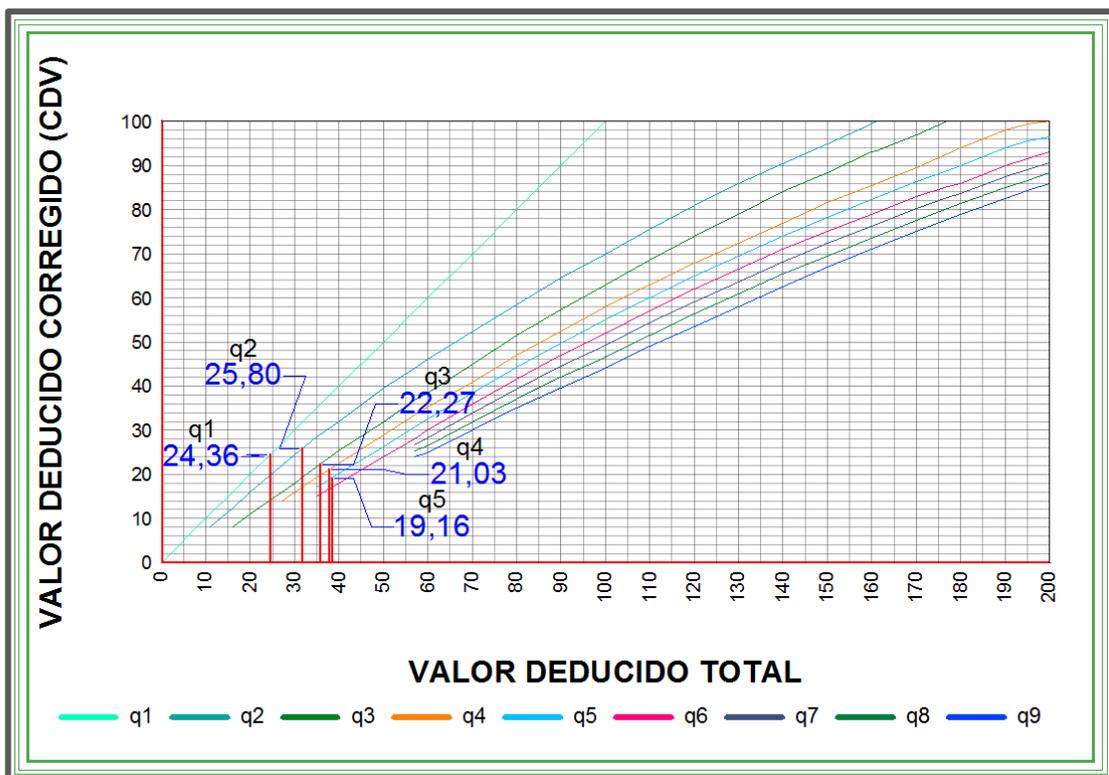
Gráfico 4-84: Abaco para el cálculo de los valores deducidos corregidos UM 10

CALCULO DEL PCI											
N°	VALORES DEDUCIDOS								TOTAL	qi	CDV
1	12.90	9.27	6.14	4.00	2.29	1.90	1.83		38.33	5	19.16
2	12.90	9.27	6.14	4.00	2.00	1.90	1.56		37.77	4	21.03
3	12.90	9.27	6.14	2.00	2.00	1.90	1.56		35.77	3	22.27
4	12.90	9.27	2.00	2.00	2.00	1.90	1.56		31.63	2	25.80
5	12.90	2.00	2.00	2.00	2.00	1.90	1.56		24.36	1	24.36
									Max CDV=		25.80
PCI =		100 - MAX CDV									
PCI =		74.20									
CLASIFICACIÓN=					MUY BUENO

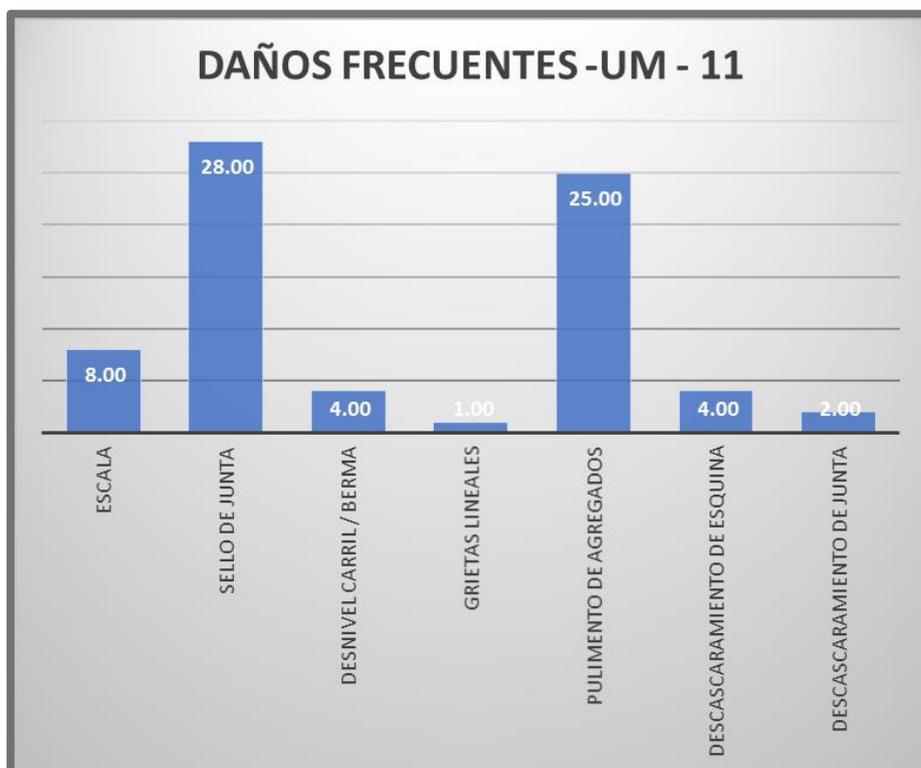
Gráfico 4-85: Daños frecuentes UM 11. Fuente: Elaboración propia. 2017.

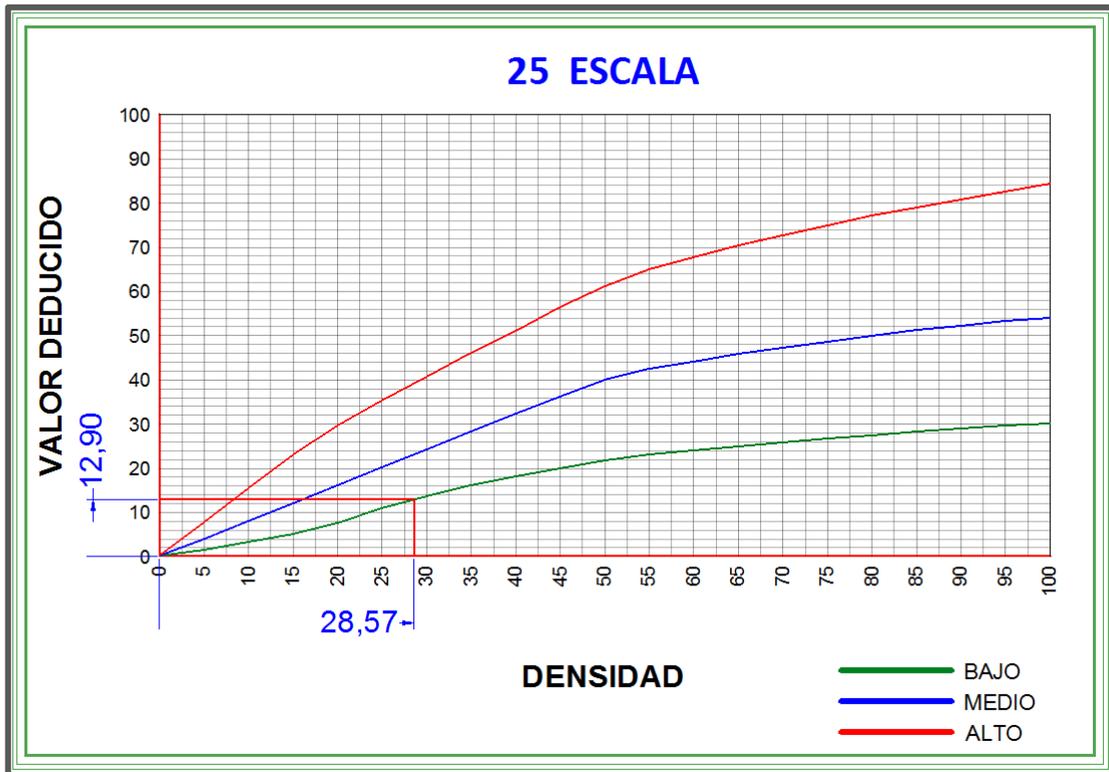
Gráfico 4-86: Abaco para el cálculo del valor deducido falla escala UM 11.

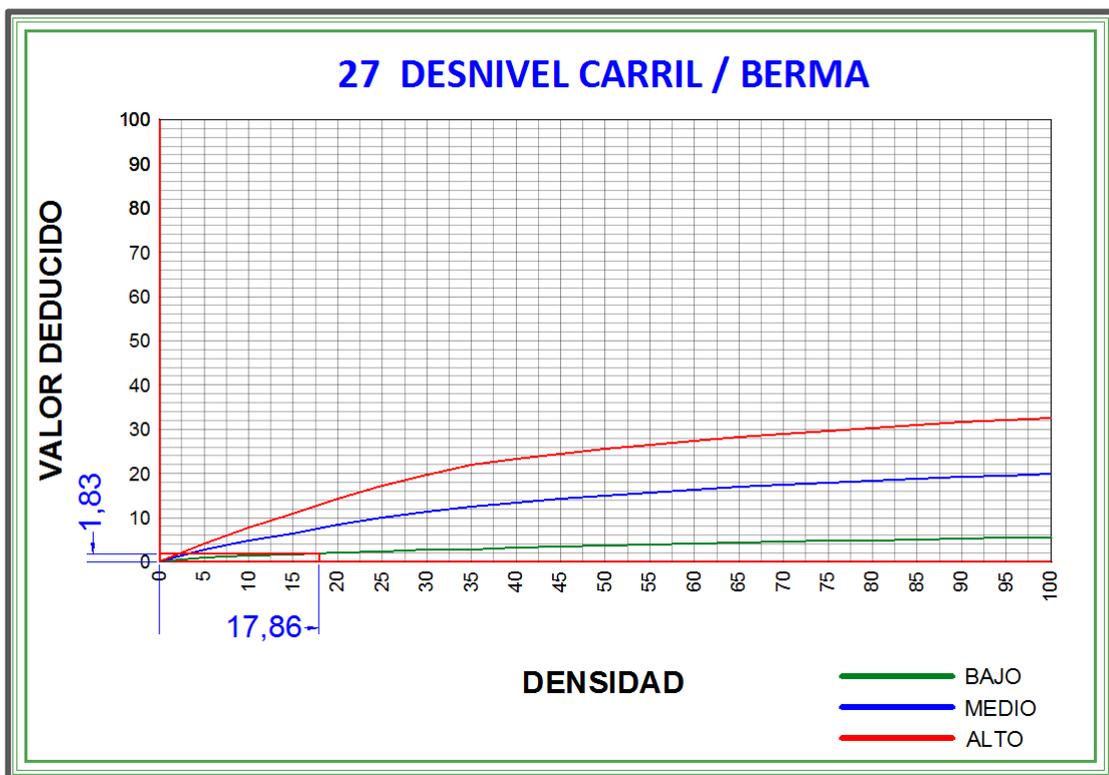
Gráfico 4-87: Abaco para el cálculo del valor deducido falla desnivel carril/berma UM 11.

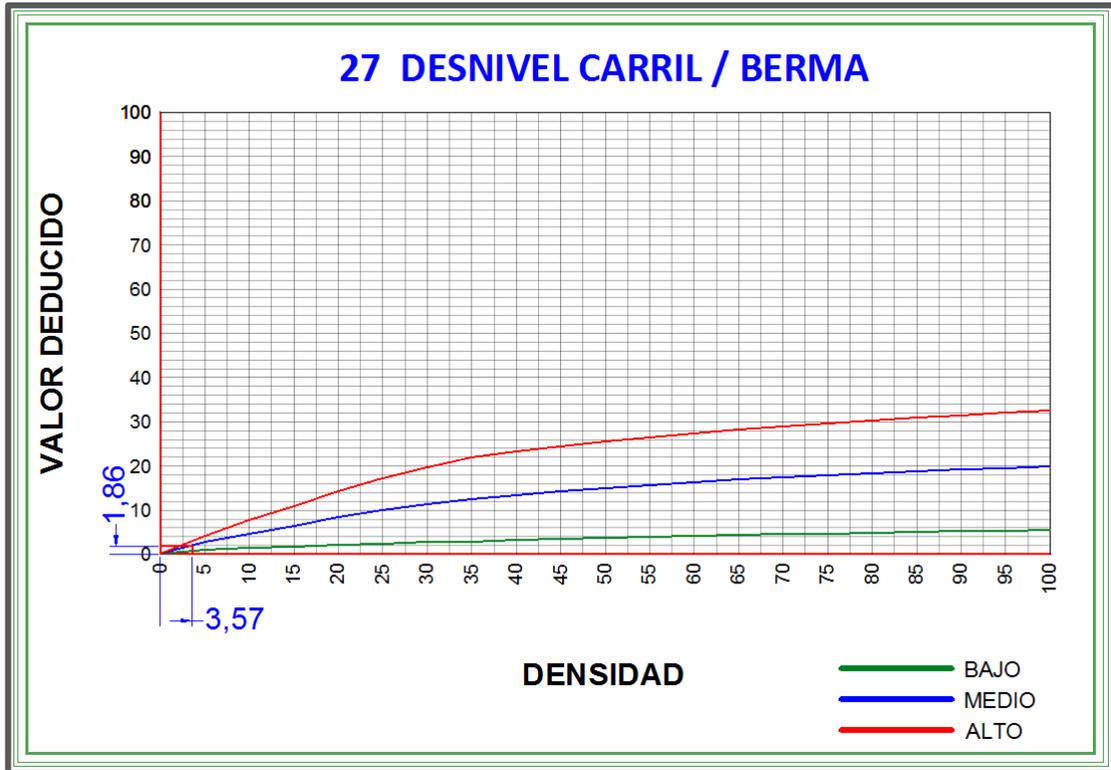
Gráfico 4-88: Abaco para el cálculo del valor deducido falla desnivel carril/berma UM 11.

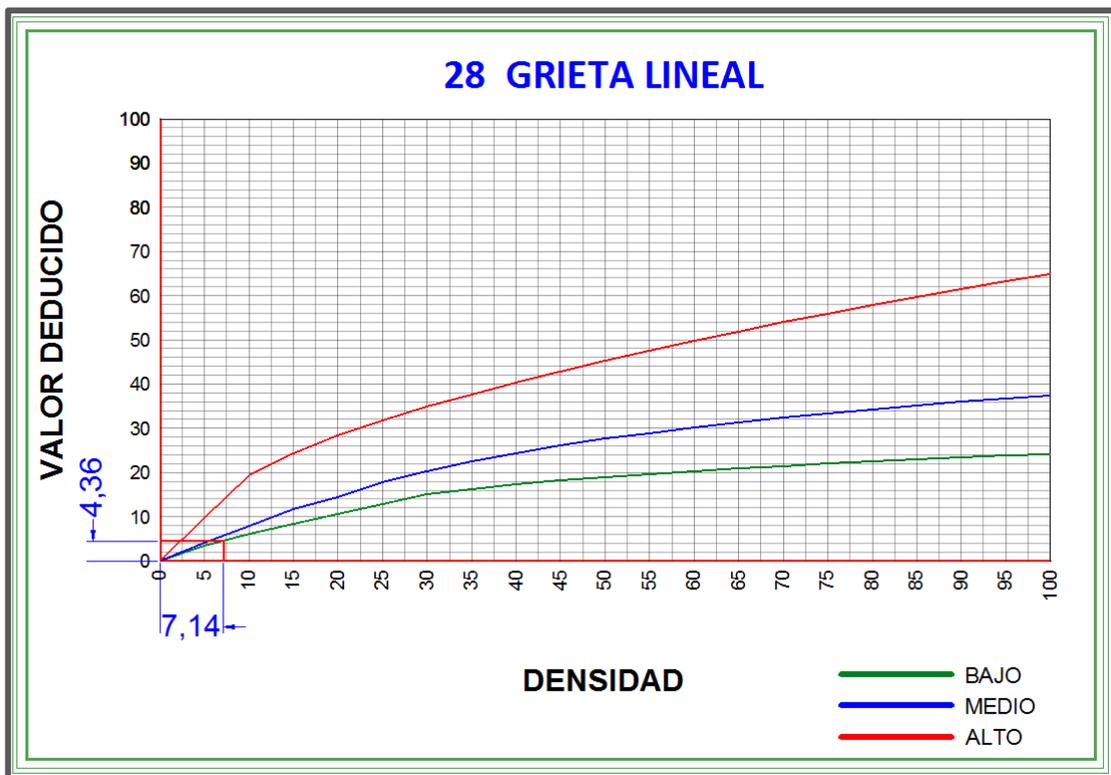
Gráfico 4-89: Abaco para el cálculo del valor deducido falla grieta lineal UM 11.

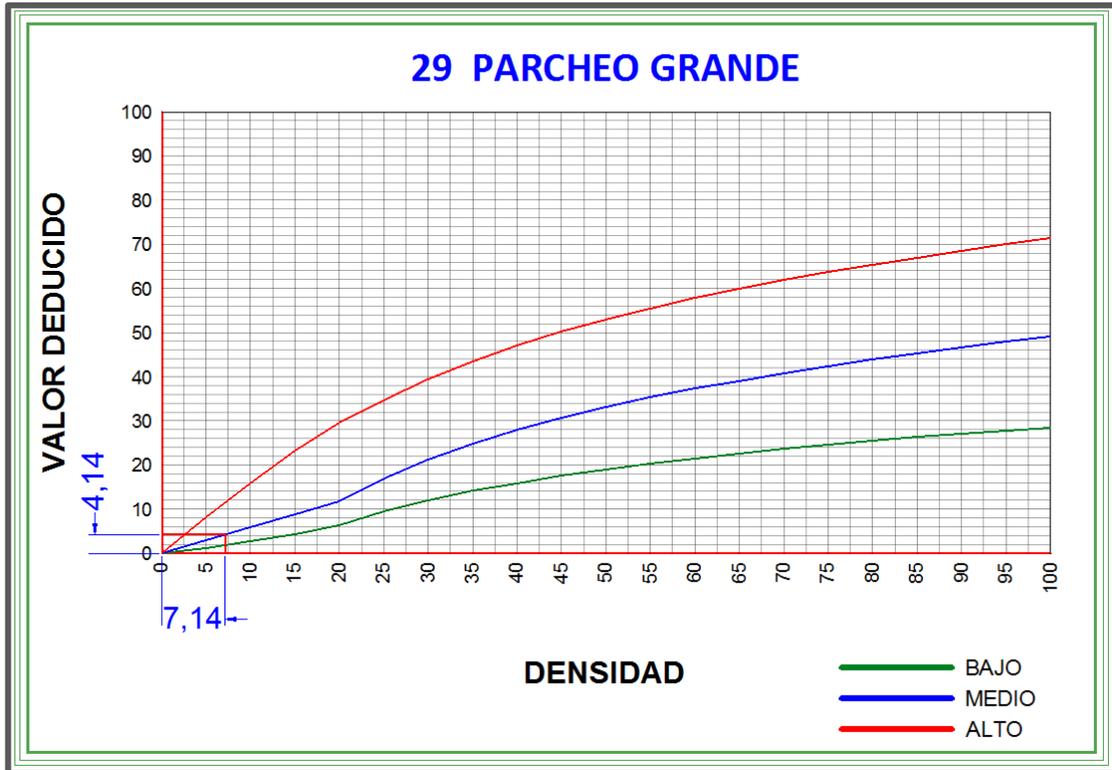
Gráfico 4-90: Abaco para el cálculo del valor deducido falla parcheo grande UM 11.

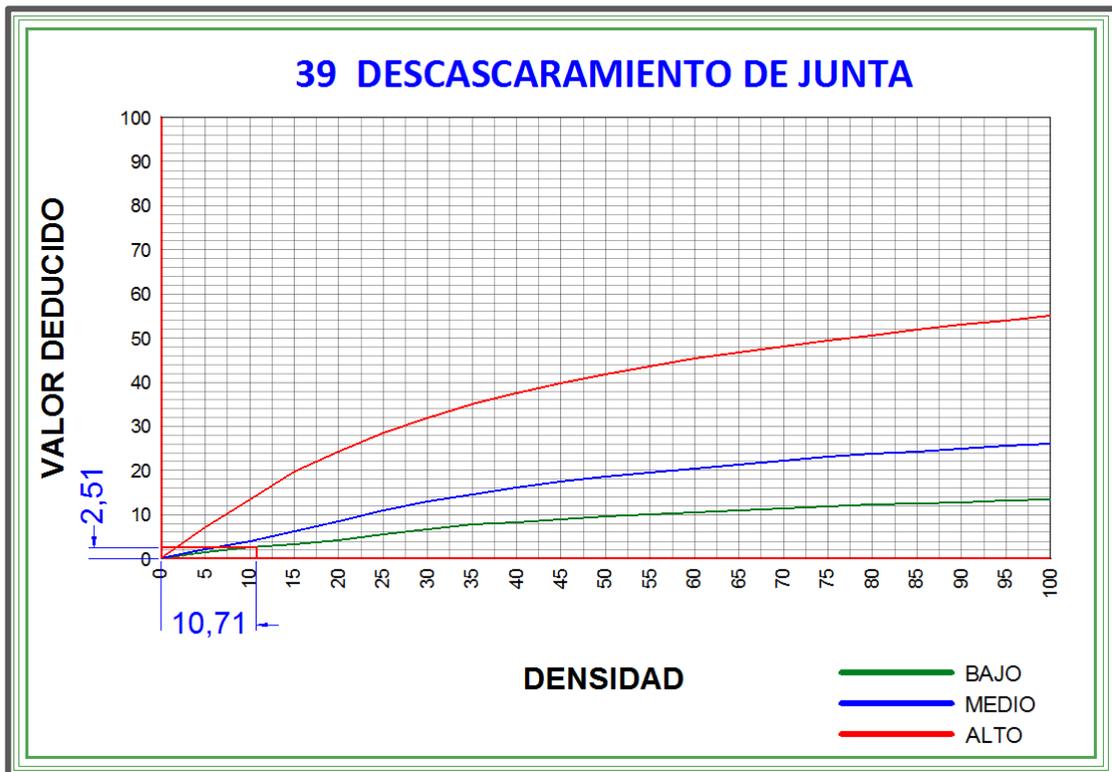
Gráfico 4-91: Abaco para el cálculo del valor deducido falla descascaramiento de junta UM 11.

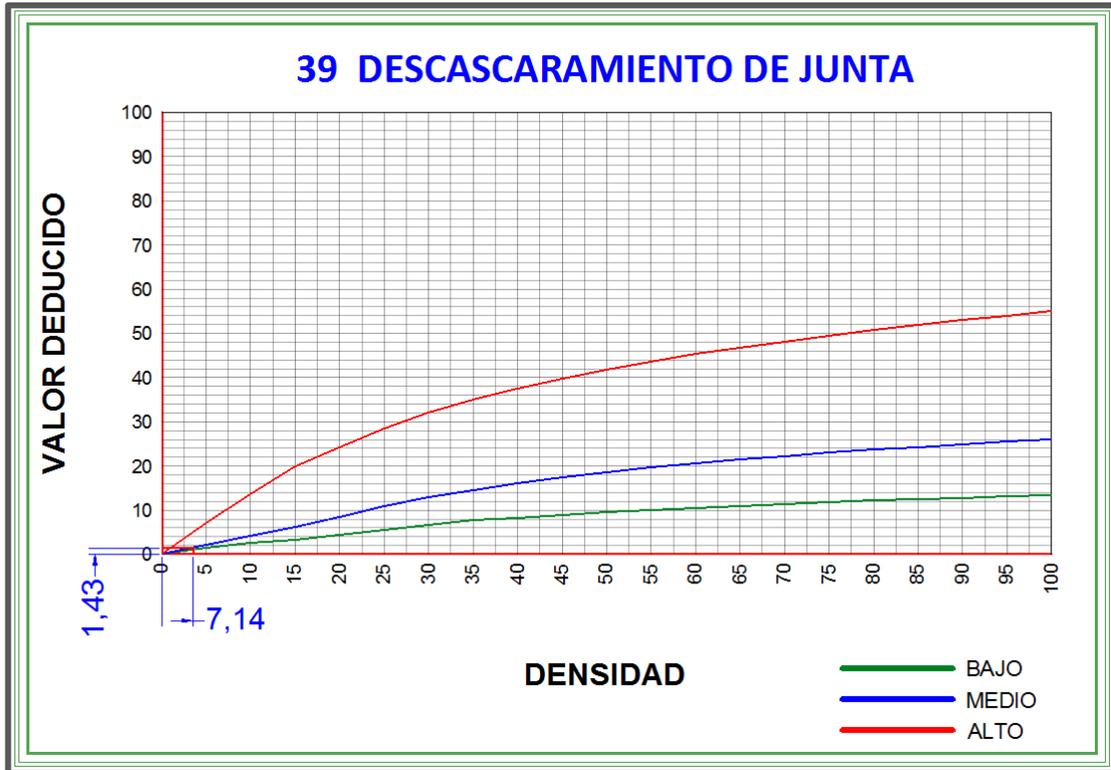
Gráfico 4-92: Abaco para el cálculo del valor deducido falla descascaramiento de junta UM 11.

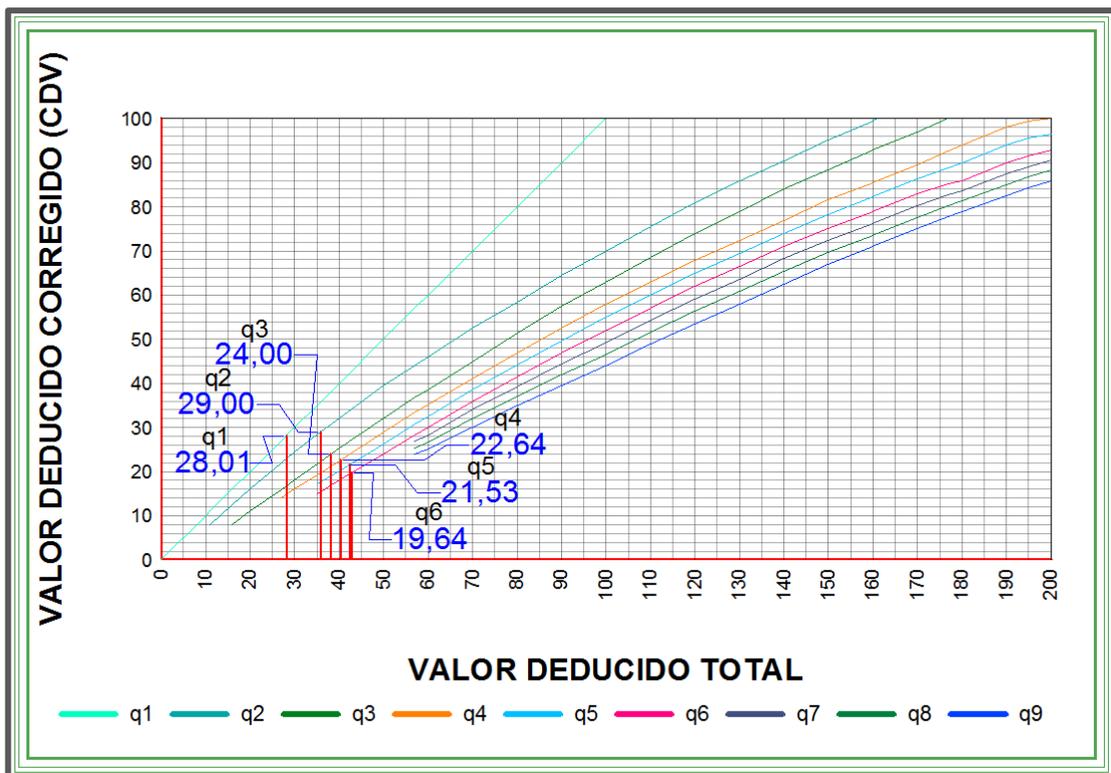
Gráfico 4-93: Abaco para el cálculo de los valores deducidos corregidos UM 11

CALCULO DEL PCI											
N°	VALORES DEDUCIDOS								TOTAL	qi	CDV
1	12.90	9.70	4.36	4.14	4.00	2.51	1.86	1.83	42.73	6	19.64
2	12.90	9.70	4.36	4.14	4.00	2.00	1.86	1.83	42.21	5	21.53
3	12.90	9.70	4.36	4.14	2.00	2.00	1.86	1.83	40.21	4	22.64
4	12.90	9.70	4.36	2.00	2.00	2.00	1.86	1.83	38.07	3	23.97
5	12.90	9.70	2.00	2.00	2.00	2.00	1.86	1.83	35.71	2	29.00
6	12.90	2.00	2.00	2.00	2.00	2.00	1.86	1.83	28.01	1	28.01
									Max CDV=		29.00
PCI =		100 - MAX CDV									
PCI =		71.00									
								CLASIFICACIÓN=	MUY BUENO

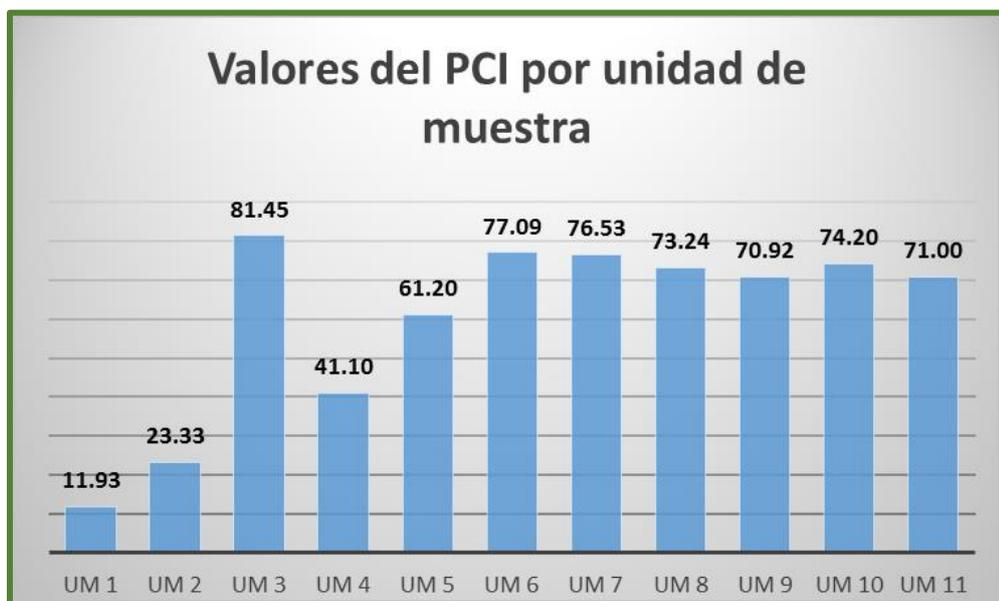
El *grafico 4-94* muestra los distintos valores del PCI de las once unidades de muestras estudiadas y refleja la tendencia del tránsito en esa vía.

Gráfico 4-94: Valor del PCI por unidad de muestra. **Fuente:** Elaboración Propia. 2017.

También se puede verificar en el *cuadro 4-35* que el valor del índice PCI mas alto corresponde a la unidad de muestra UM 03 con un valor de 81.45 y la clasifica como un pavimento MUY BUENO y el de menor índice PCI pertenece a la unidad de muestra UM 01 con un valor de 11.93 y determina una clasificación MUY MALA.

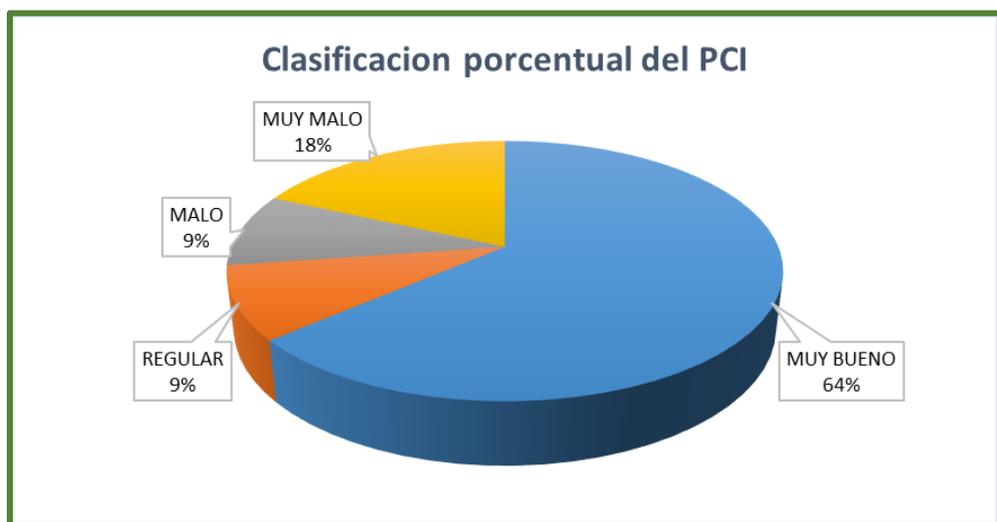
El *grafico 4-95* establece también la calificación porcentual del PCI de la clasificación del pavimento donde el 64% representa la calificación MUY BUENA, 09 % es REGULAR, 09% MALO y con un 18% de calificación MUY MALO. Entonces con estas condiciones el pavimento el pavimento finalmente tiene una condición equivalente a la calificación BUENA como muestra el *cuadro 4-35*.

Gráfico 4-95: Calificación porcentual del PCI. **Fuente:** Elaboración propia. 2017.

- Se obtuvo una calificación porcentual donde el 100% de las losas contienen patologías, además el 64% representa una calificación MUY BUENA, el 09% es una calificación REGULAR, el 09% una calificación MALA y finalmente el 18% representa una calificación MUY MALA. Además se define el porcentaje de daños por severidad donde el 13.70% refleja daños de severidad baja, 70.87% los daños de severidad media y el 15.43% refleja los daños de severidad alta.

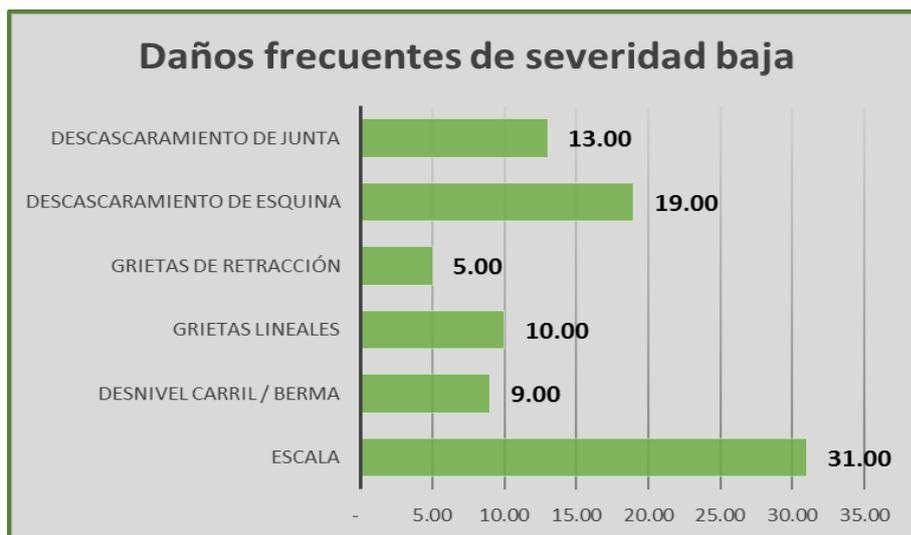
En el gráfico 4-96 se detalla los daños de severidad baja donde el daño de escala se presenta con mayor frecuencia y afecta a 31 losas seguido por el descascaramiento de esquina con 19 losas y 13 losas con el daño de descascaramiento de junta. *Ver gráfico 4-96.*

Gráfico 4-96: Frecuencia daños de severidad baja. **Fuente:** Elaboracion propia. 2017.

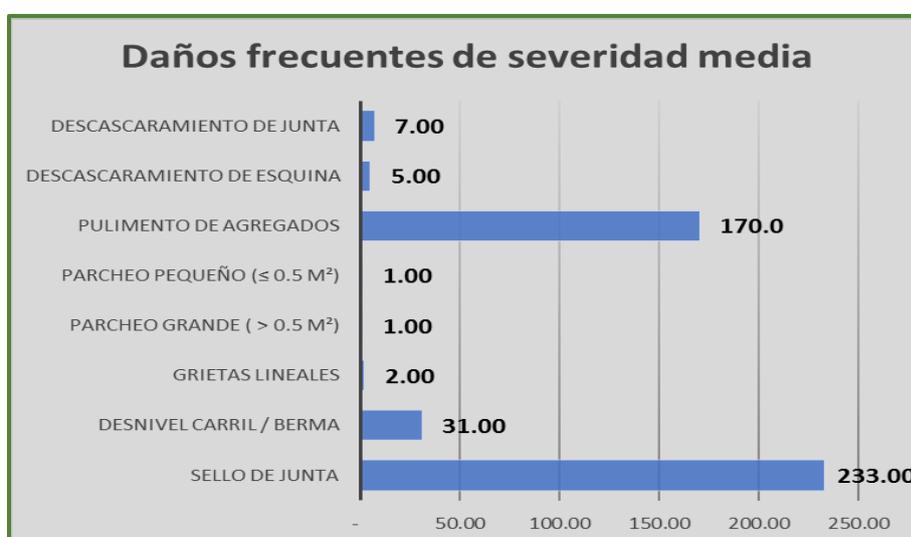
En cuanto a los daños de severidad media 233 losas son afectados por el daño de sello de junta seguido por el daño de pulimento de agregados con 170 losas, ver *grafico 4-97*.

Gráfico 4-97: Daños frecuentes de severidad media. **Fuente:** Elaboración propia. 2017.

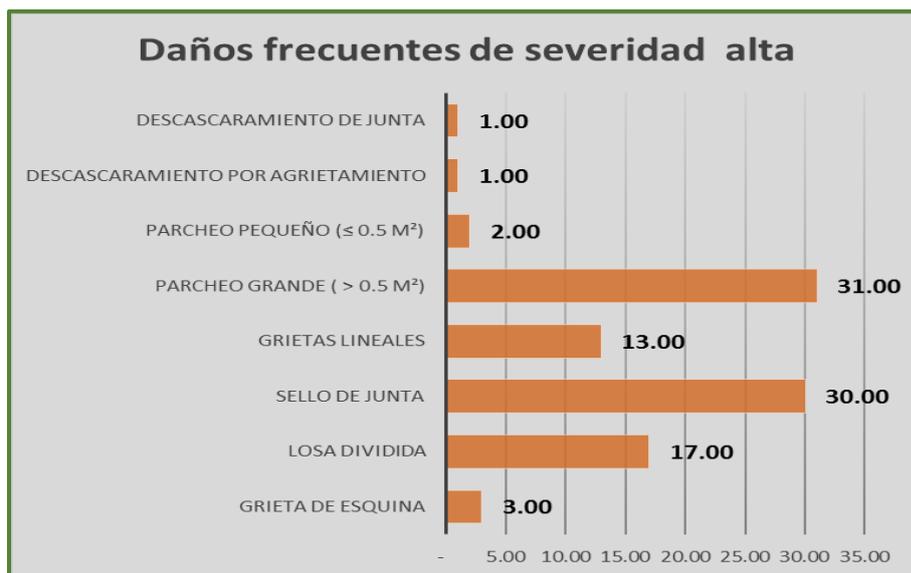
Entre los daños de severidad alta el daño de parcheo grande es la de mayor incidencia con 31 losas afectadas seguido del daño de sello de junta con 30 losas afectadas.

Gráfico 4-98: Daños frecuentes de severidad alta. **Fuente:** elaboración propia. 2017.

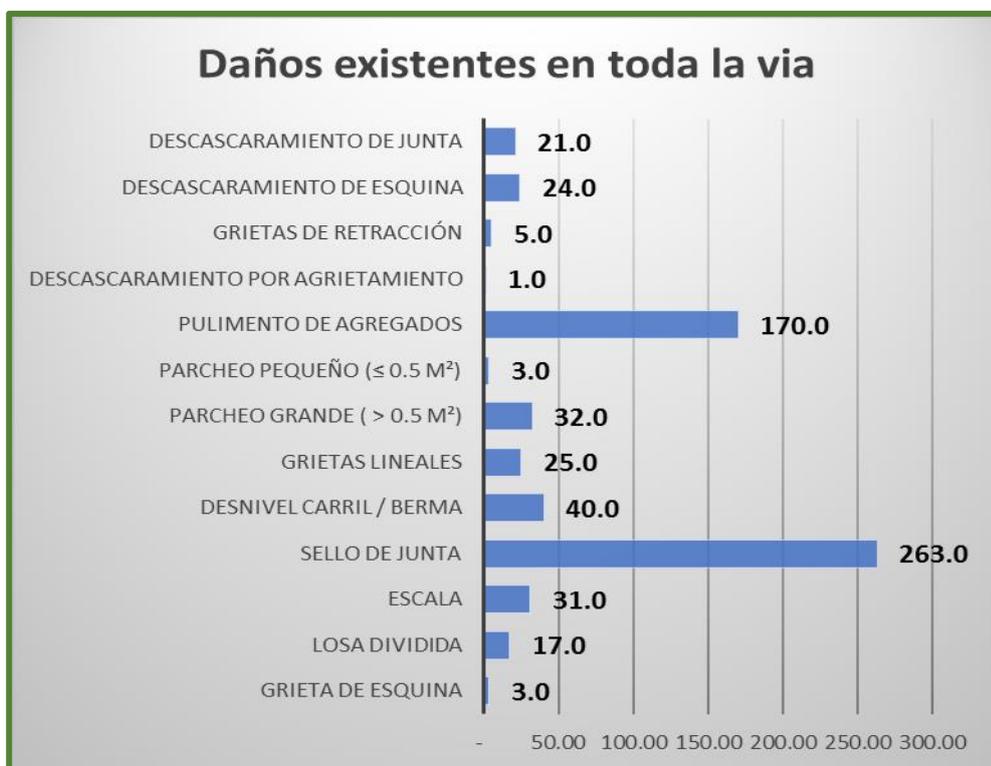
Gráfico 4-99: Daños existentes en toda la vía. **Fuente:** Elaboracion propia. 2017.

- Se determinó además, que del conjunto de fallas solo existen 13 tipos de fallas en el pavimento: Grieta de esquina 0.5%. Losa dividida 2.7%, Escala 4.9%, Sello de junta 41.4%, Desnivel carril/berma 6.3%, Grieta lineal 3.9%, Parcheo grande 5.0%, Parcheo pequeño 0.5%, Pulimento de agregados 26.8%, Descascaramiento por agrietamiento 0.2%, Grietas de retracción 0.8%, Descascaramiento de esquina 3.8% y finalmente, Descascaramiento de junta 3.3%
