UNIVERSIDAD CATÓLICA LOS ÁNGELES
CHIMBOTE

“DETERMINACIÓN Y EVALUACIÓN DE LAS
PATOLOGÍAS DEL CONCRETO PARA OBTENER EL
ÍNDICE DE INTEGRIDAD ESTRUCTURAL DEL
PAVIMENTO Y CONDICIÓN OPERACIONAL DE LA
SUPERFICIE DE LAS PISTAS DEL JIRÓN ADOLFO
MOREY (ENTRE EL JIRÓN LA INMACULADA Y EL
JIRÓN MANCO CÁPAC) DEL DISTRITO DE CALLERÍA,
PROVINCIA DE CORONEL PORTILLO, REGIÓN
UCAYALI – AÑO 2017”

TESIS PARA OPTAR EL TÍTULO PROFESIONAL DE:

INGENIERO CIVIL

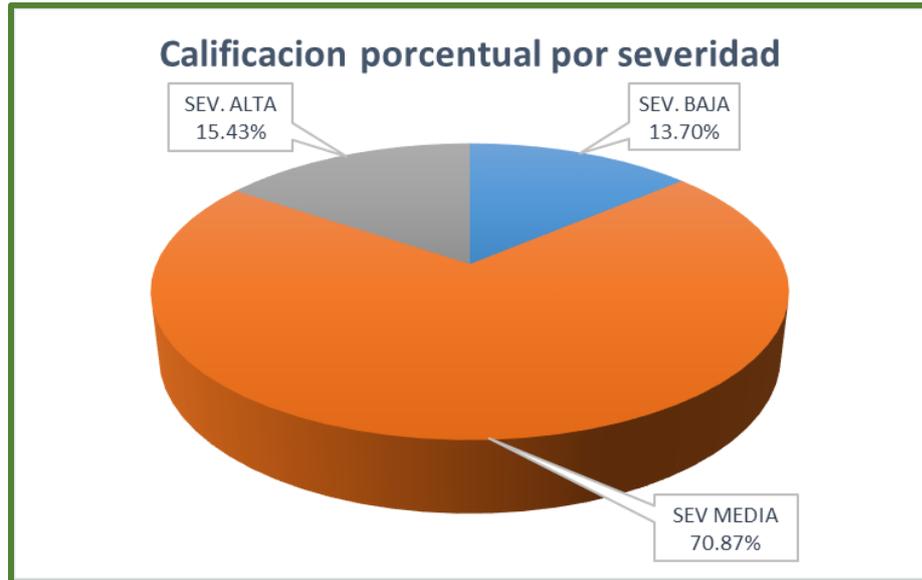
Gráfico 4-101: Calificación porcentual por severidad. **Fuente:** elaboración propia. 2017.

En el *cuadro 4-37* se resume la cantidad de losas afectadas en relación del nivel de severidad BAJO, MEDIO Y ALTO respectivamente, al procesar la información podemos ver que se hallaron en su totalidad 635.00 fallas donde los daños afectados de severidad baja suma 87 daños (13.70%), 450 de severidad media (70.87%) y 98 de severidad alta (15.43%).

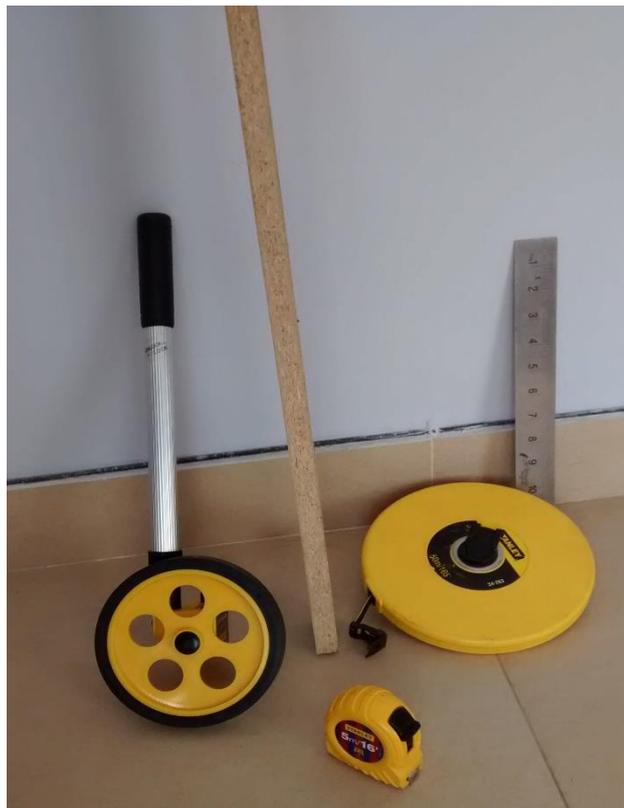
Fotografía 0-1: Instrumentos básicos para la recolección de datos de campo.

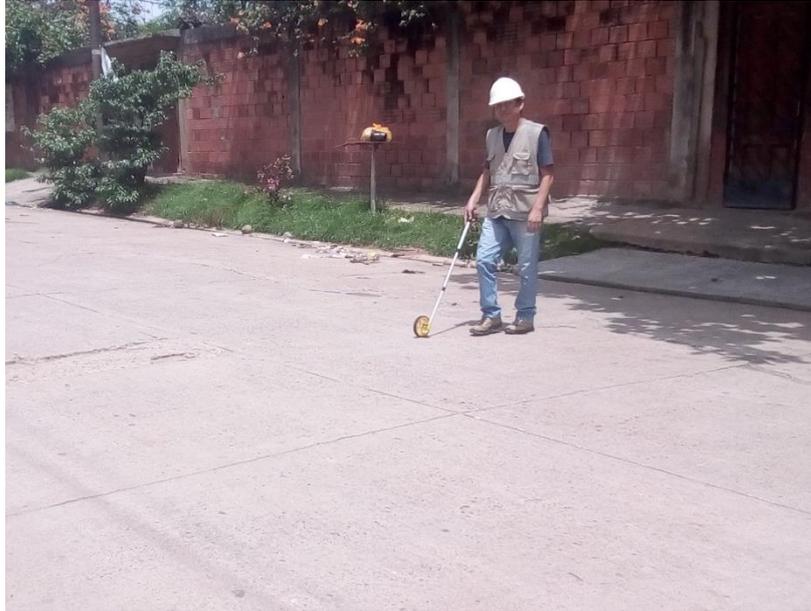
Fotografía 0-2: Mediciones con la ayuda del Odómetro.

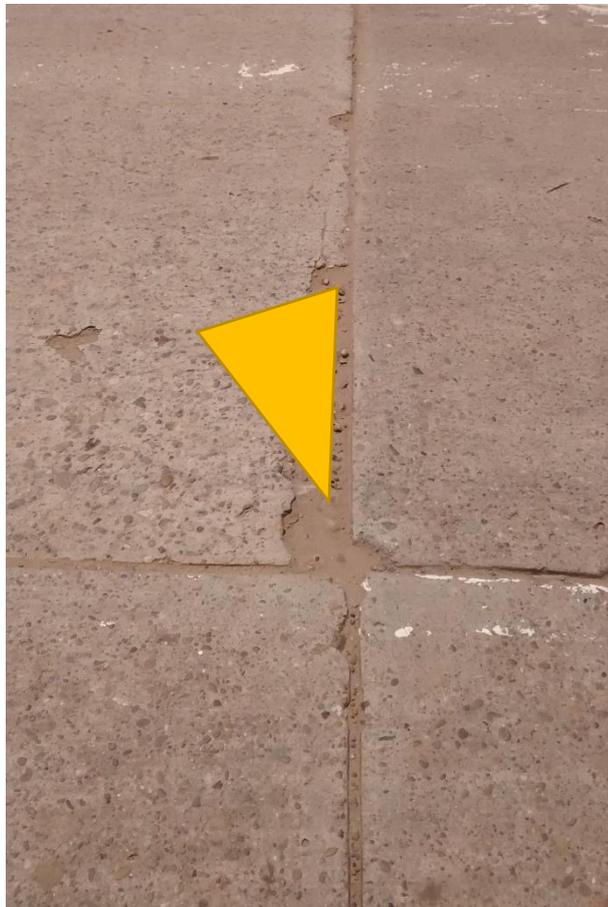
Fotografía 0-3: Descascaramiento de esquina y pulimento de agregados. UM-01.

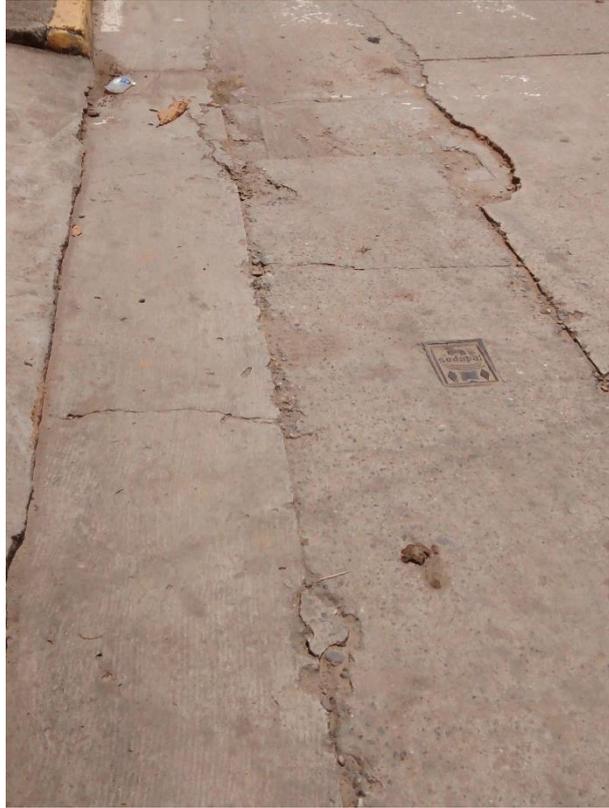
Fotografía 0-4: Parcheo grande de alta severidad. UM-01.

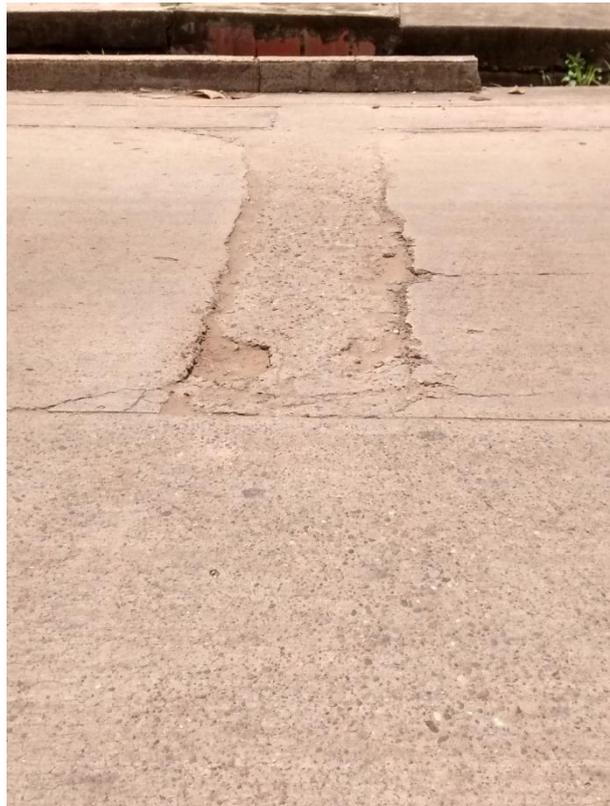
Fotografía 0-5: Parcheo grande de alta severidad. UM-01.

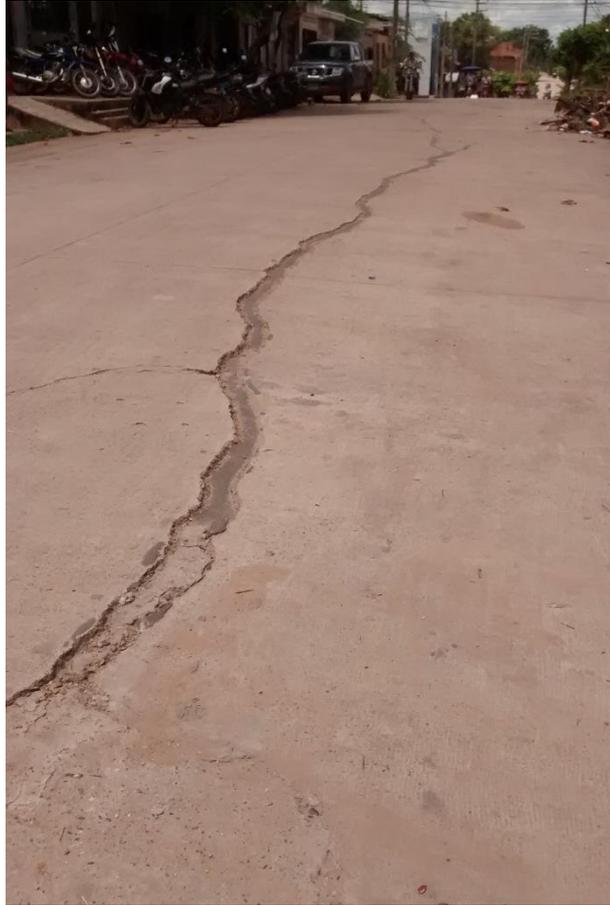
Fotografía 0-6: Grieta lineal de alta severidad. UM-01.

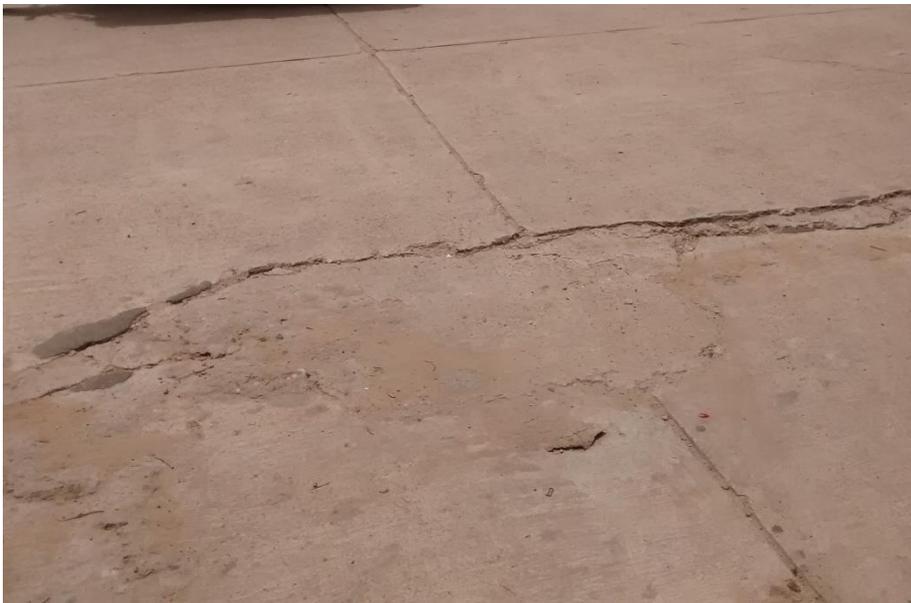
Fotografía 0-7: Parcheo grande de alta severidad. UM-01.

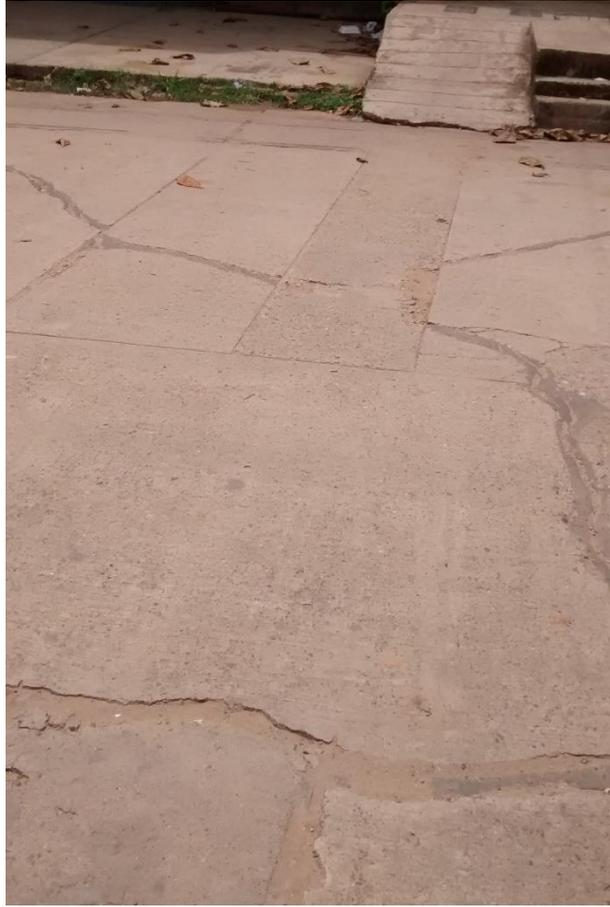
Fotografía 0-8: Parcheo grande de alta severidad. UM-02.

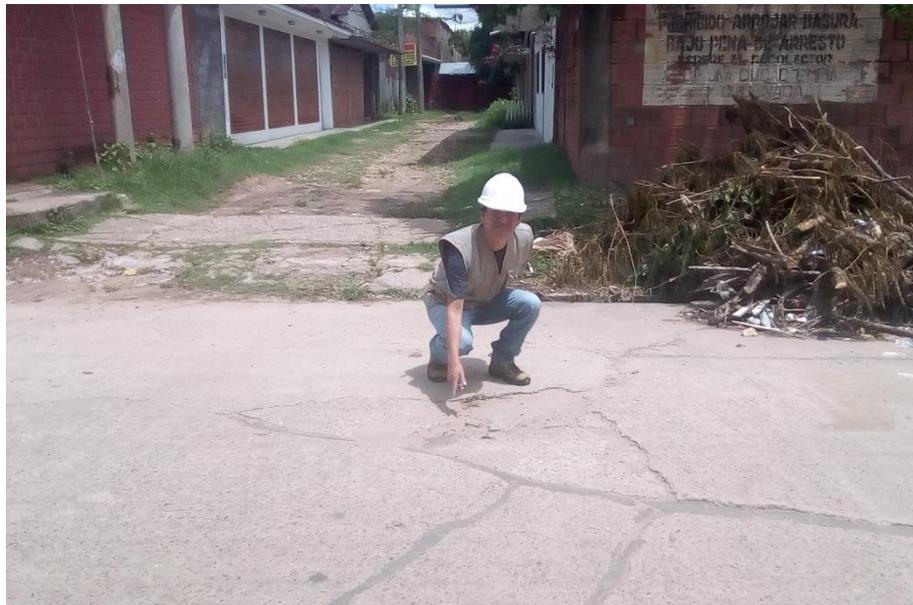
Fotografía 0-9: Losa dividida. UM-01.

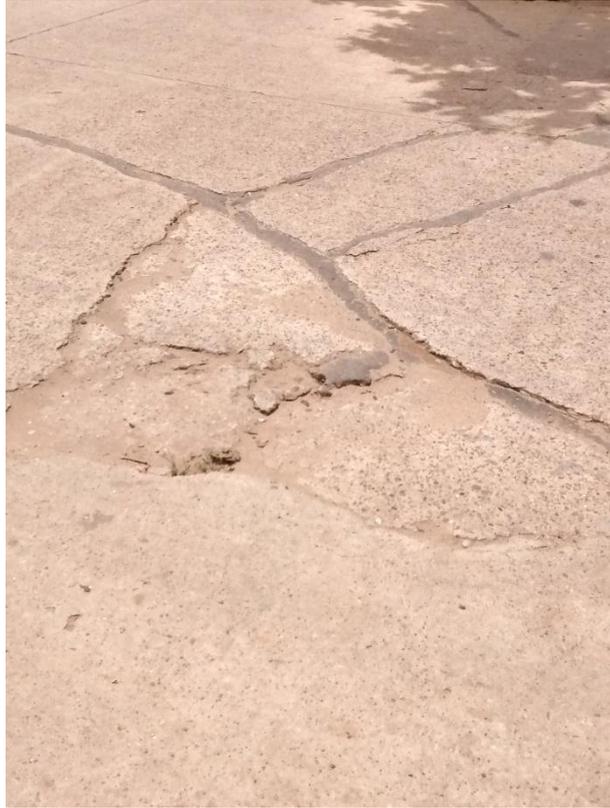
Fotografía 0-10: Punzonamiento generado por la losa dividida. UM-02.

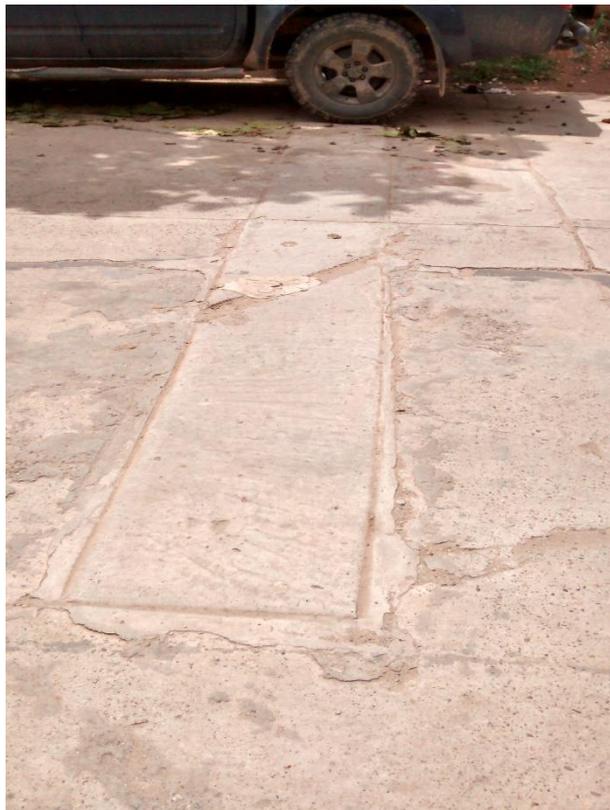
Fotografía 0-11: Parcheo grande de alta severidad. UM-02.

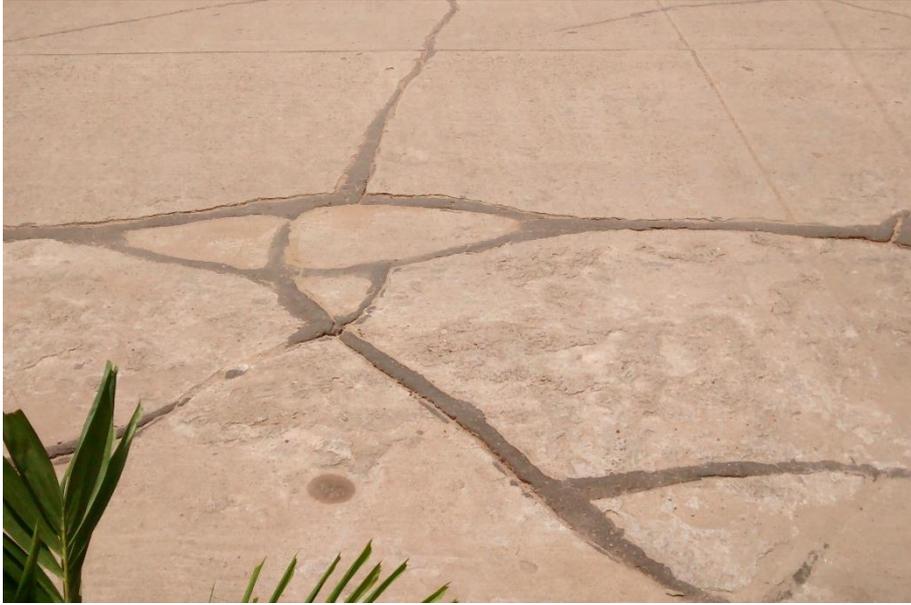
Fotografía 0-12: Losa dividida de alta severidad. UM-02.

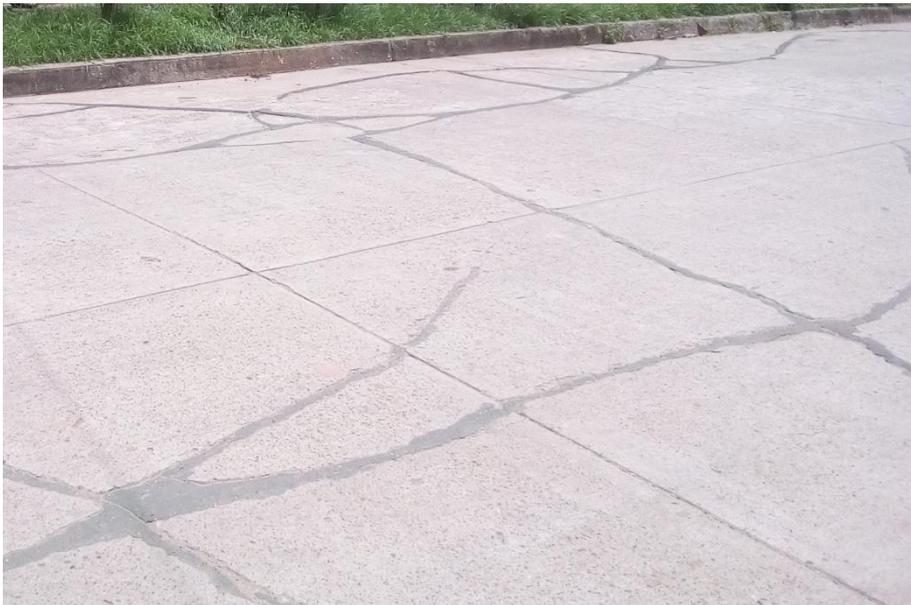
Fotografía 0-13: Losa dividida de alta severidad. UM-02.

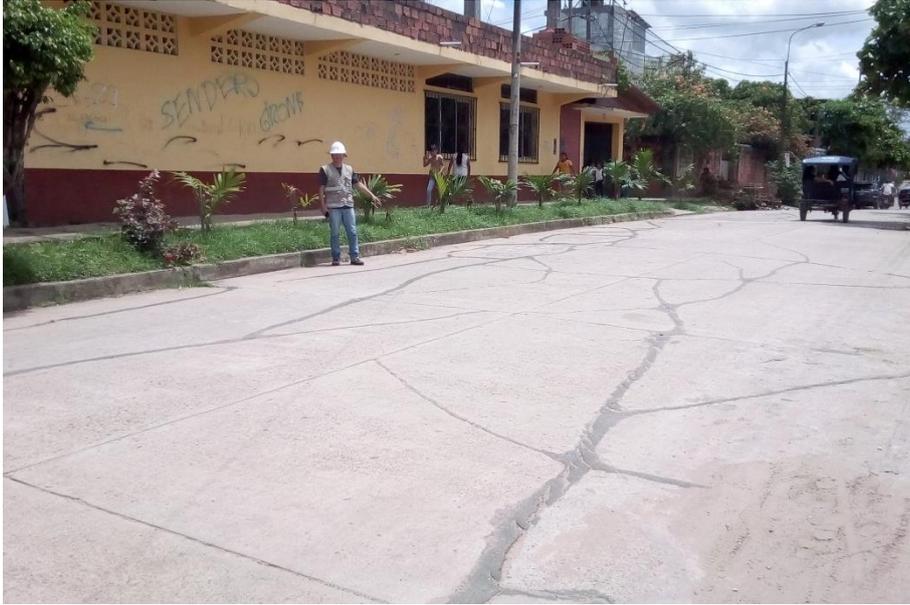
Fotografía 0-14: Detalle de losa dividida a lo largo de las UM-01 y UM-02

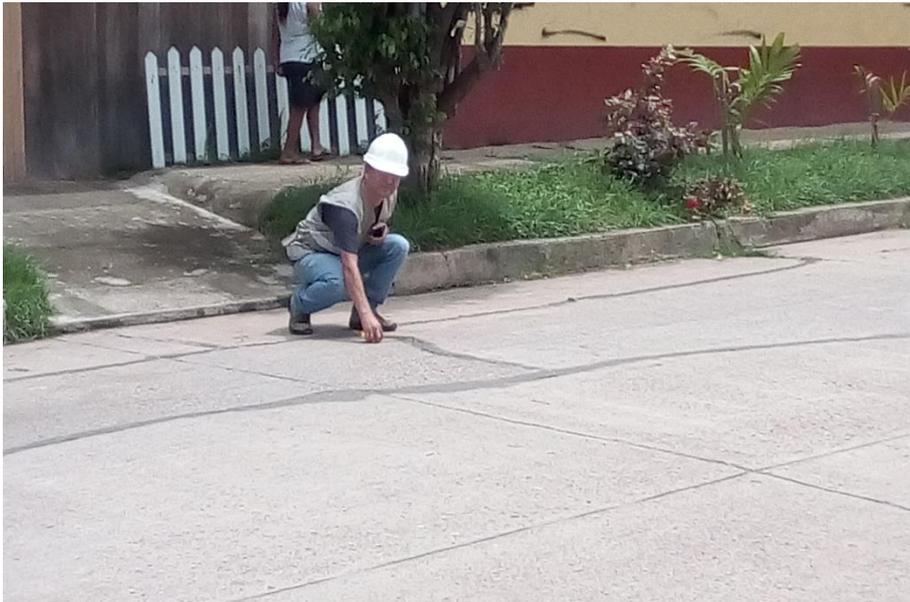
Fotografía 0-15: Verificando la severidad de la grietas en UM-02.

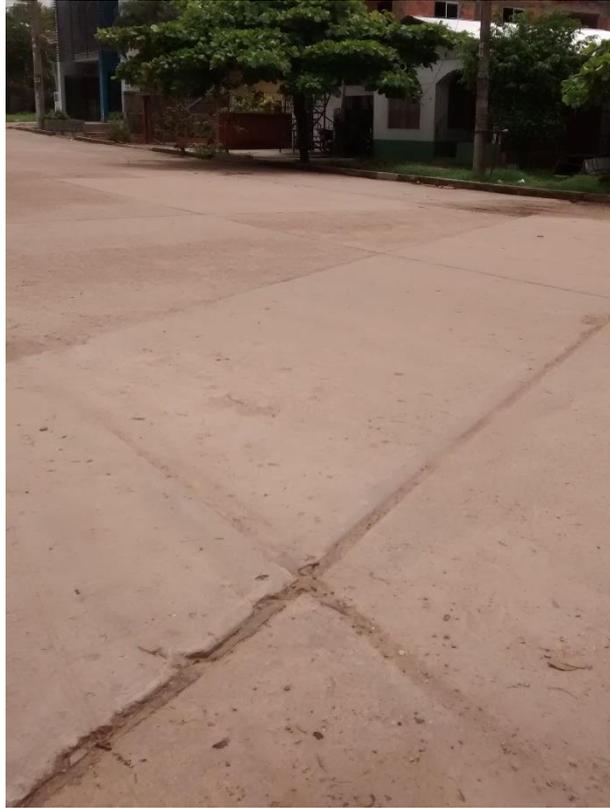
Fotografía 0-16: Parcheo grande. UM-04.

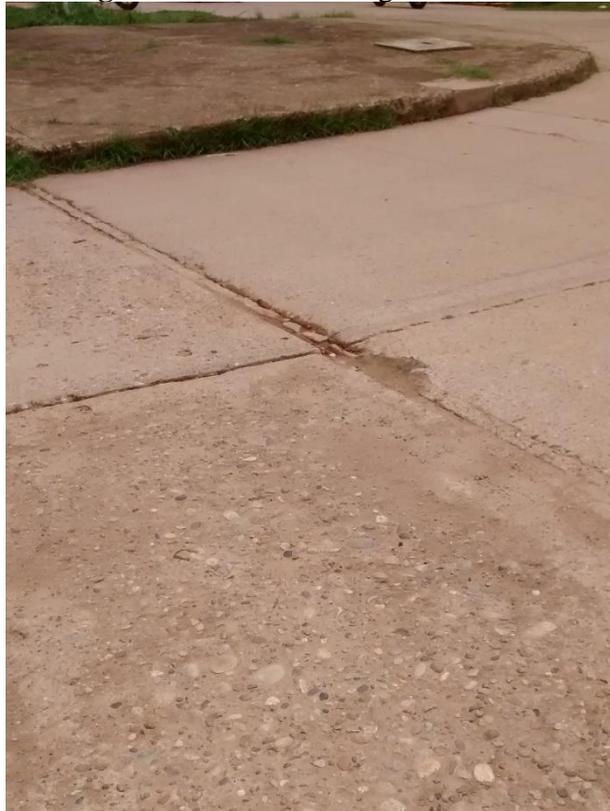
Fotografía 0-17: Escala, sello de junta, pulimento de agregados, descascamiento de junta. UM-05

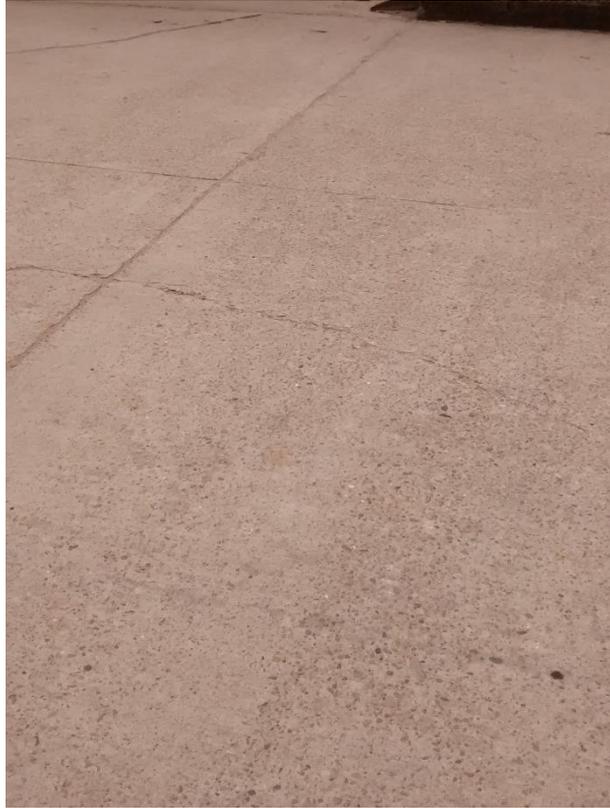
Fotografía 0-18: Grieta lineal, pulimento de agregados. UM-06.

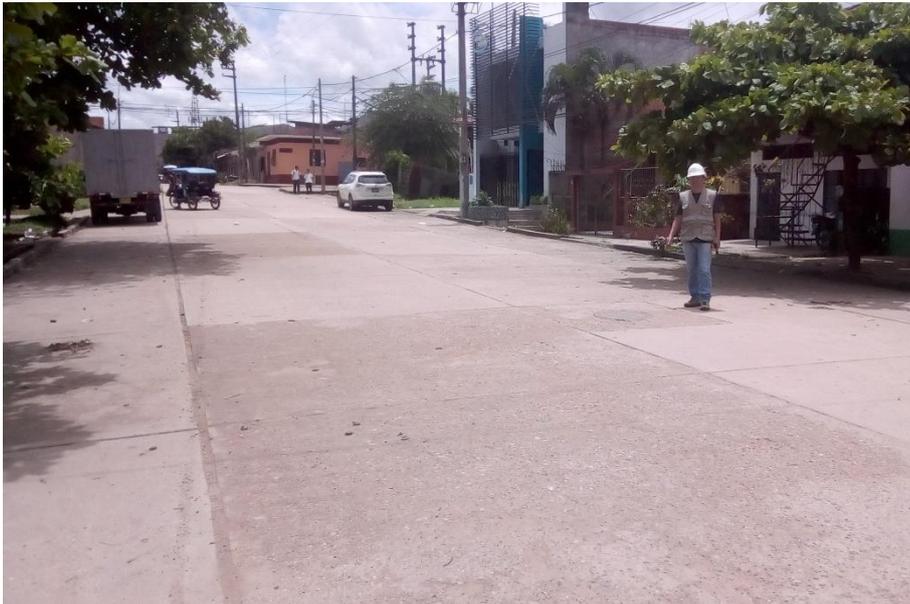
Fotografía 0-19: pulimento de agregados. UM-07.

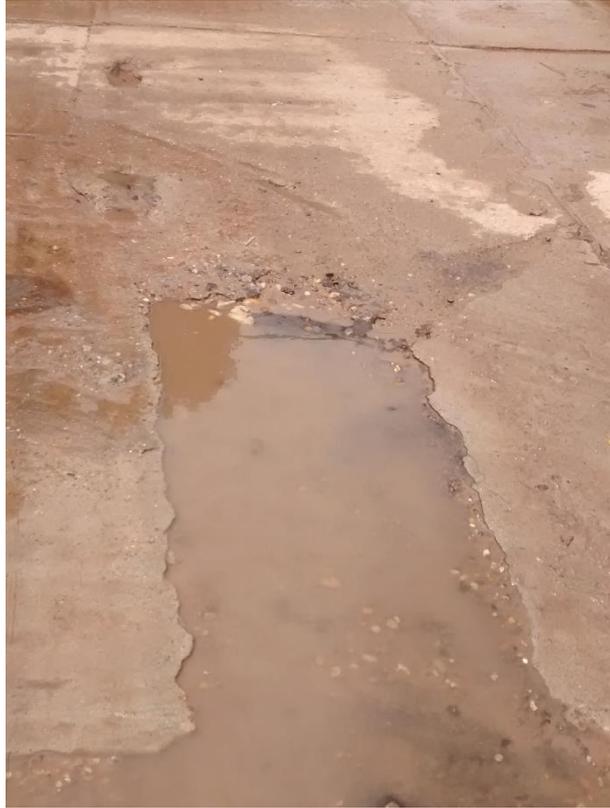
Fotografía 0-20: Parcheo grande de severidad alta. UM-08.

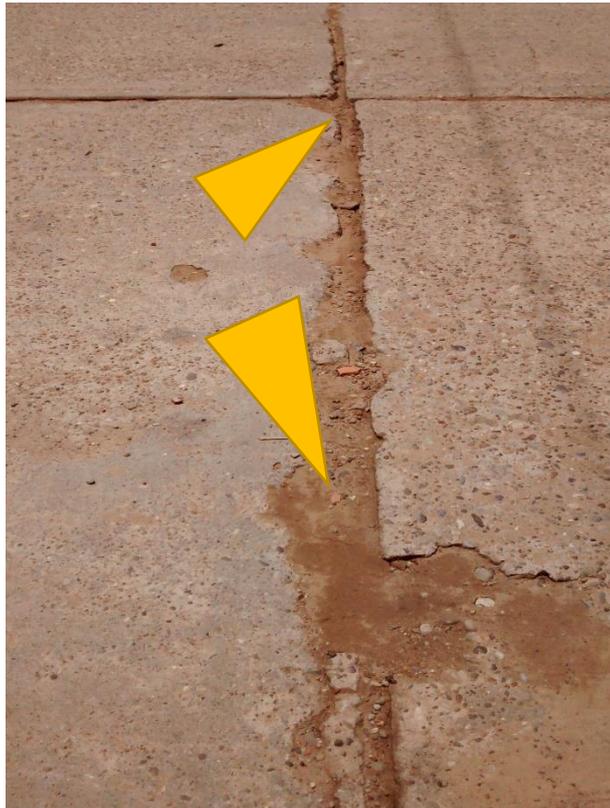
Fotografía 0-21: Descascaramiento de junta y descascaramiento de esquina. UM-09.

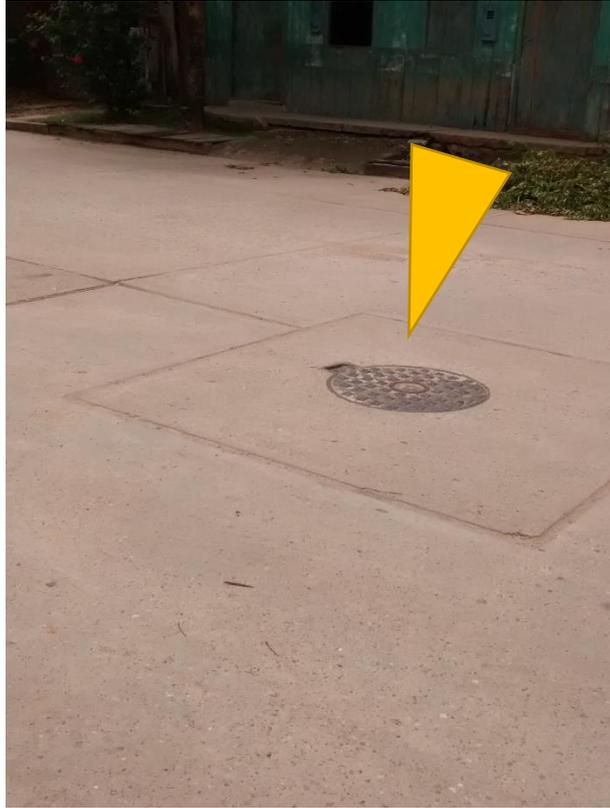
Fotografía 0-22: Parcheo grande de baja severidad. UM-09.

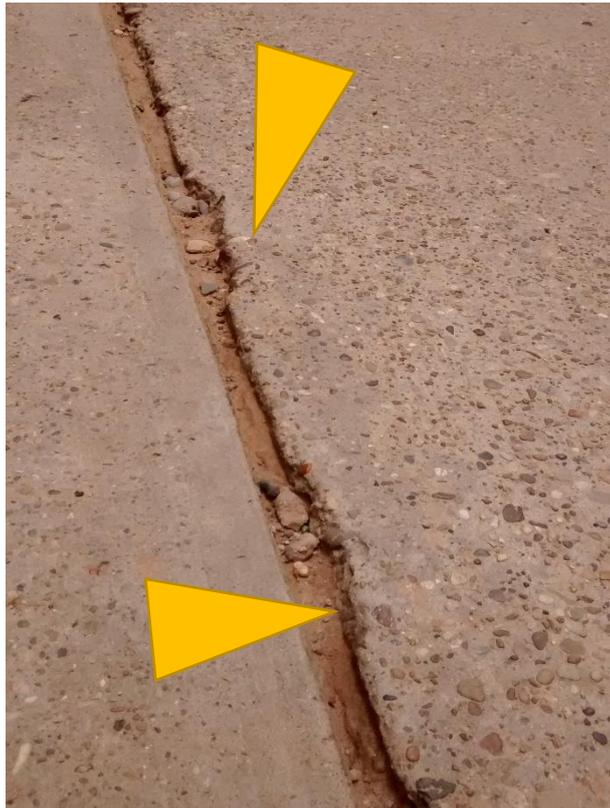
Fotografía 0-23: Sello de junta y descascamiento de junta. UM-10.

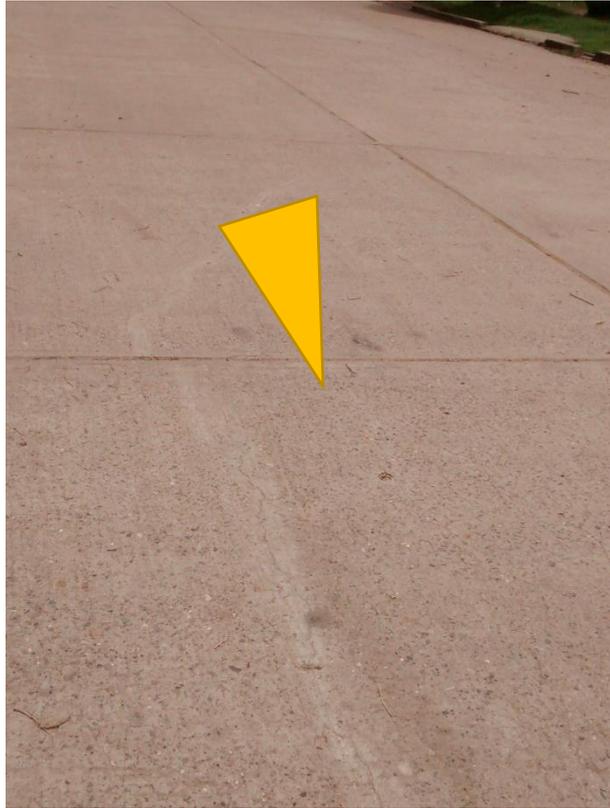
Fotografía 0-24: Pulimento de agregados. UM-10.

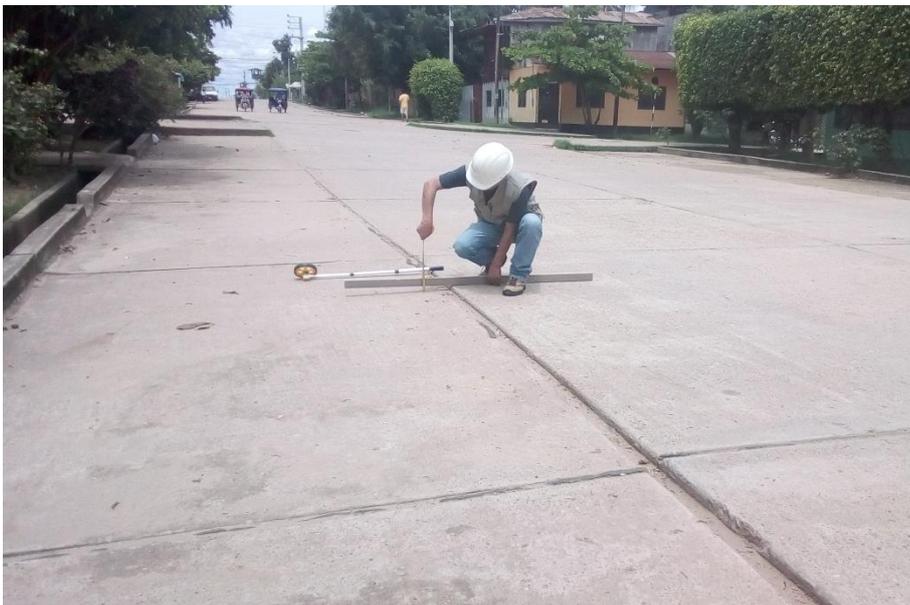
Fotografía 0-25: Medición de daño de desnivel carril/berma de baja severidad. UM-10.

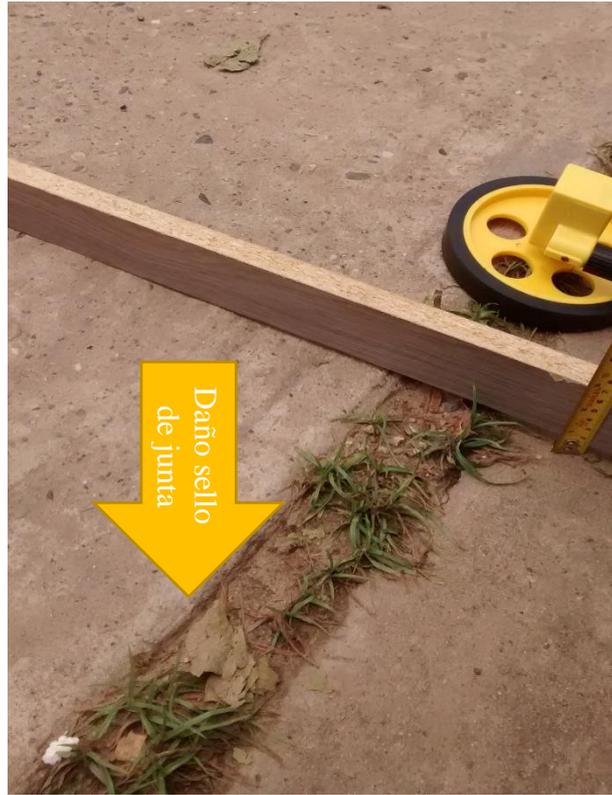
Fotografía 0-26: Escala de baja severidad y daño de sello de junta. UM-10.

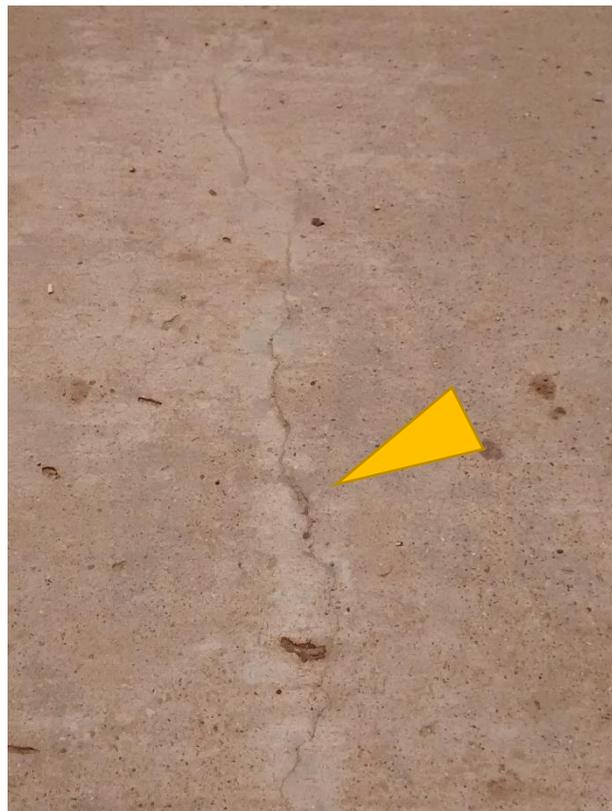
Fotografía 0-27: Grieta lineal de baja severidad. UM-11

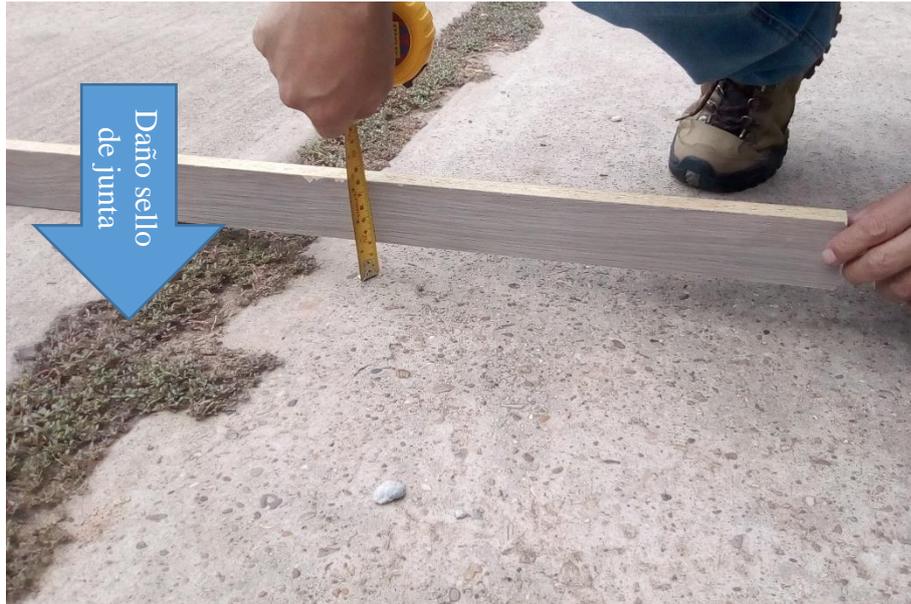
Fotografía 0-28: Desnivel carril berma de baja severidad. UM-11

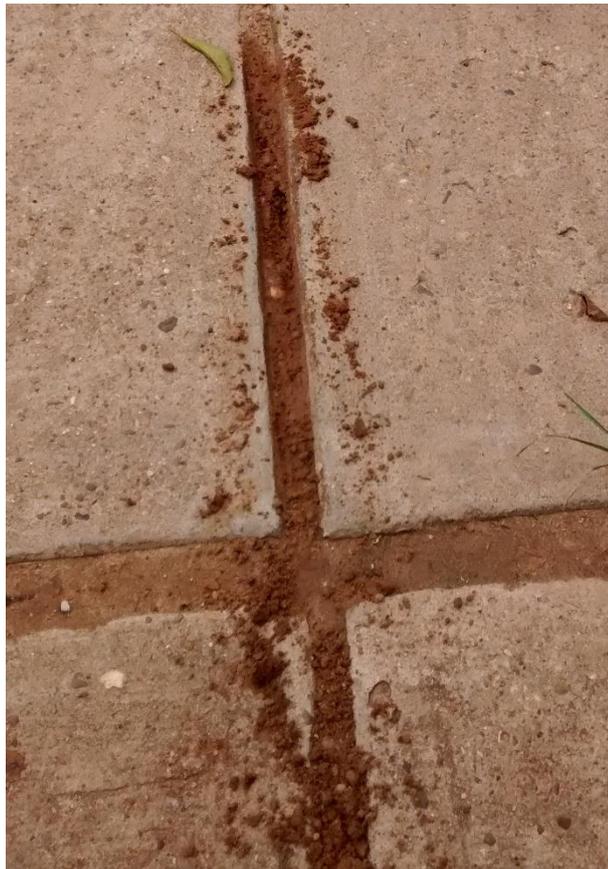
Fotografía 0-29: Daño del sello de junta. UM-11

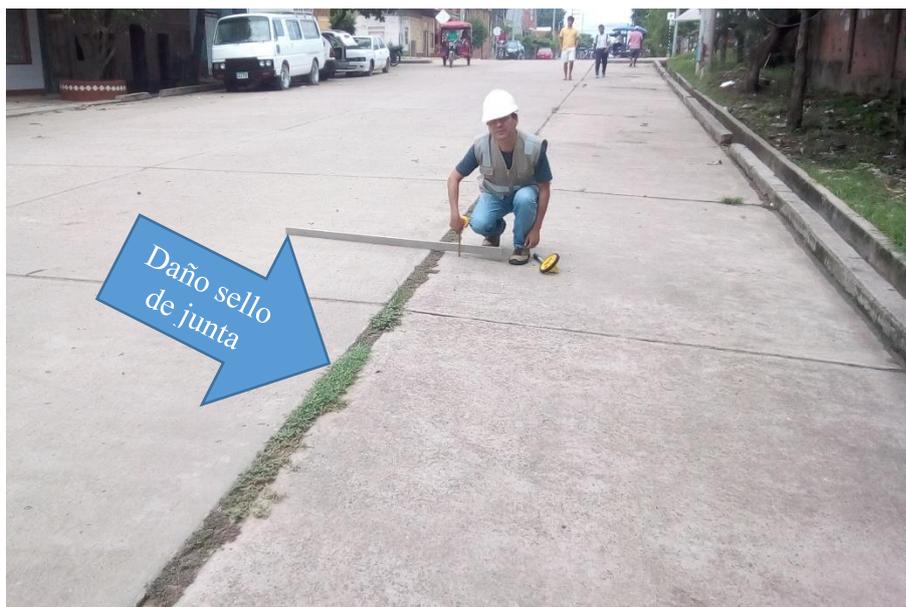
Fotografía 0-30: Medición de la severidad Desnivel carril berma, daño sello de junta UM-11.

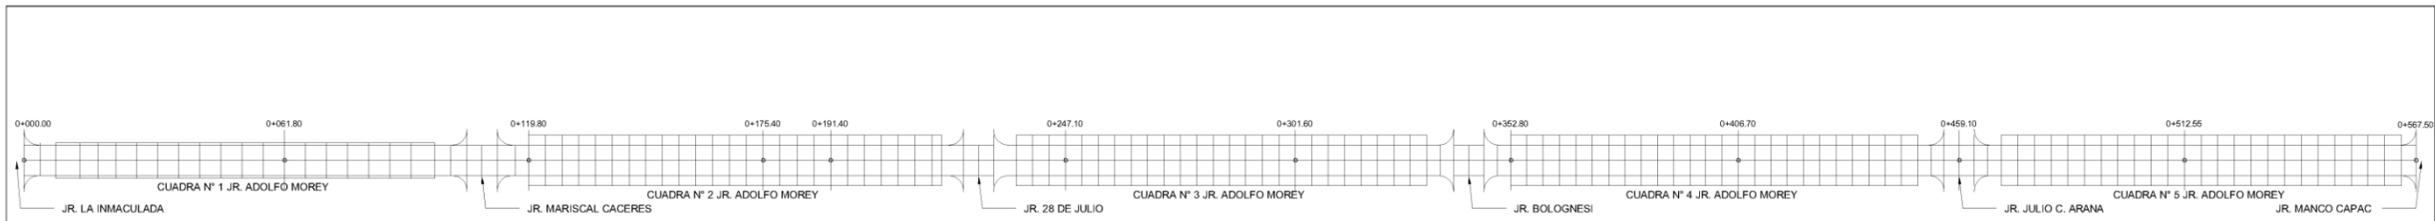
PLANO PLANTA
ESCALA 1:1000

CANTIDAD DE LOSAS 26
